Α.Τ.Ε.Ι ΠΑΤΡΑΣ

ΤΜΗΜΑ:
ΑΝΑΚΑΙΝΙΣΗΣ & ΑΠΟΚΑΤΑΣΤΑΣΗΣ ΚΤΙΡΙΩΝ

ΠΤΥΧΙΑΚΗ ΕΡΓΑΣΙΑ ΜΕ ΘΕΜΑ:
«Ανακαίνιση του Ιερού Ναού της Παναγίας των Ξένων στην Λευκάδα»

ΠΑΤΡΑ ΑΠΡΙΛΙΟΣ 2010

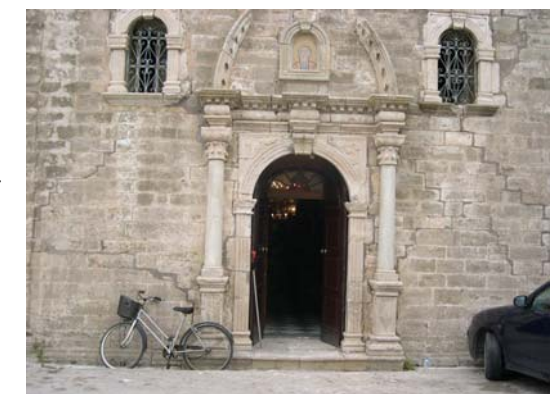
Το κονίαμα δόμησης των τοίχων κατατάσσεται στον τύπο του ασβεστοκονιάματος. Λόγω του σεισμού του 2003 οι δύο επιμήκεις τοιχοδομές, βόρεια και μεσημβρινά παρουσιάζουν ρηγματώσεις λοξής διεύθυνσης, που αρχίζουν από τις γωνίες των ανοιγμάτων των παραθύρων της τοιχοδομής και εκτείνονται προς όλες τις διευθύνσεις όπου αρκετές από αυτές τις ρωγμές ξεκινούν από την βάση ιδιαίτερα στις θέσεις όπου υπάρχουν τα ανοίγματα θυρών. Οι περισσότερες βλάβες αυτού του τύπου, έχουν εμφανιστεί στις δύο επιμήκεις τοιχοδομές. Επίσης έντονες διαγώνιες ρηγματώσεις καταγράφηκαν κυρίως στη δυτική και λιγότερες στην ανατολική όψη του Ναού εκεί που γειτνιάζουν το κέλυφος της κόγχης του ιερού με το ανατολικό αέτωμα.

Φωτογραφία 3. Ρηγματώσεις αρκτικά, μεσημβρινά και δυτικά του Ναού

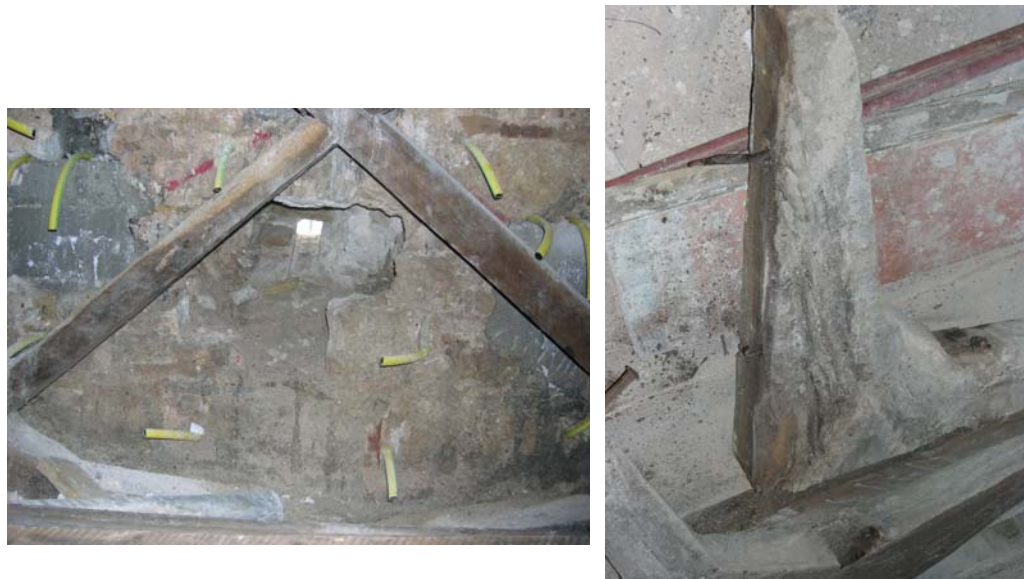
Οι δυσκολίες αυτοψίας και επιθεώρησης τόσο εσωτερικά της στέγης και ιδιαίτερα εντός της ξύλινης περιμετρικής επένδυσης των τοίχων όπως γίνεται κατανοητό ήταν μεγάλες. Ωστόσο, παρά τα τεχνικά και λειτουργικά προβλήματα, η προσπάθεια μας για απόκτηση γνώσης περί της κατάστασης τους, έγινε κατορθωτή δειγματοληπτικά και παρουσίασε (κατ' αρχήν) αρνητικές εκπλήξεις περισσότερο για την δομή της τοιχοποιίας και την κατάσταση σήψης που βρέθηκαν οι φέροντες σύλοιοι της ξύλινης επένδυσης.

Φωτογραφία 5. Άποψη αποσαθρωμένου διατμητικού στοιχείου τοιχοδομής

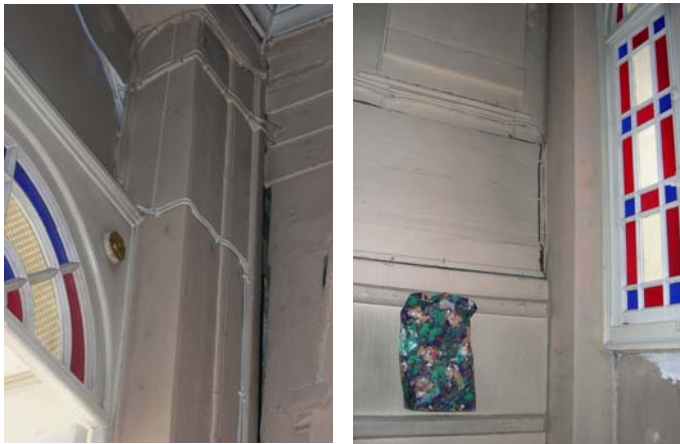
Ορατές ήταν και οι καλωδιώσεις στο εσωτερικό ξύλινο περίβλημα του ναού καθώς και στο τέμπλο στο χώρο του ιερού. Ενδεικτικές είναι οι εικόνες του φωτογραφικού τεύχους

Φωτογραφία 10. Καλωδιώσεις στο ξύλινο περίβλημα

Η ύπαρξη αυτών των καλωδίων σκοπό είχε την τροφοδοσία των ρευματοδοτών και φωτιστικών οι οποίοι είναι τοποθετημένοι επίσης σε ξύλινες επιφάνειες. Όμοια επικίνδυνες χαρακτηρίστηκαν και οι θέσεις διέλευσης «γυμνών καλωδίων» στο χώρο της στέγης εσωτερικά της ξύλινης οροφής (ουρανίας), στα ξύλινα ζευκτά.

Προτάθηκε η γενική αποξήλωση του υπάρχοντος ηλεκτρικού δικτύου και η εκ νέου μελέτη υπολογισμού των ηλεκτρικών καλωδίων τα οποία επρόκειτο να εξυπηρετήσουν την τροφοδοσία με τα αναγκαία ηλεκτρικά φορτία. Στη συνέχεια προτάθηκε η υλοποίηση της μελέτης με την τοποθέτηση κατάλληλων καλωδίων βάσει του υπολογισμού της ισχύος και της πτώσης τάσης. Οι καλωδιώσεις αυτές ήταν συνεχείς από τον ηλεκτρικό πίνακα έως την ηλεκτρική κατανάλωση.

Τα καλώδια τοποθετήθηκαν εντός σωλήνων. Οι σωλήνες ανάλογα του χώρου που επρόκειτο να τοποθετηθούν ήταν είτε πλαστικοί τύπου ΚΟΥΒΙΔΙ είτε χαλυβδοσωλήνες. Η κατασκευαστική δομή του ναού η οποία διακρίνεται από την ξύλινη εσωτερική επένδυση και τους εξωτερικούς τοίχους διευκόλυνε σε μεγάλο βαθμό τις διακριτικές επιλογές των οδεύσεων των ηλεκτρικών καλωδιώσεων. Προτάθηκε η καθαίρεση του επιτοιχίου καλωδίου της Δημόσιας Επιχείρησης Ηλεκτρισμού και η αντικατάσταση του με υπόγειο καλώδιο.

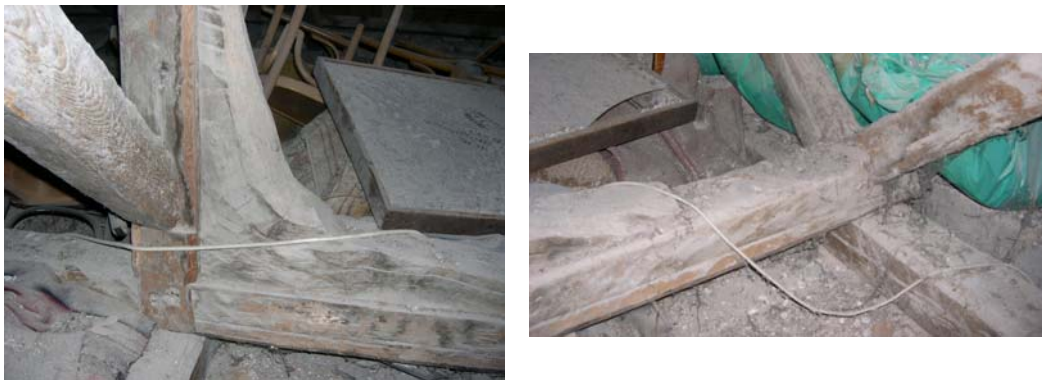
Φωτογραφία 11. Καλωδιώσεις στο εσωτερικό των ξύλινων επιφανειών

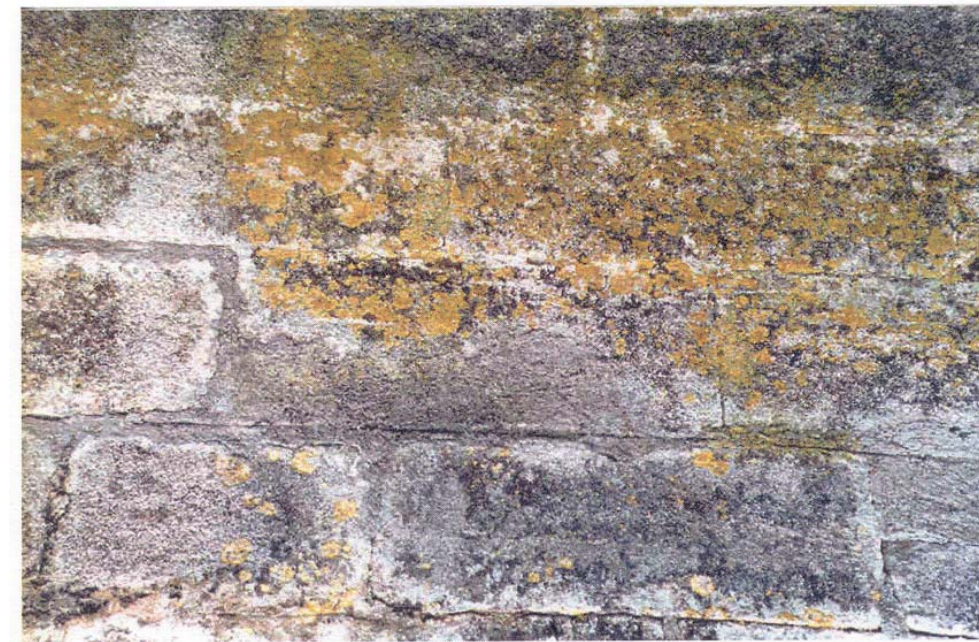
Είναι επομένως απαραίτητο να ελεγχθεί η πιθανότητα παρουσίας τόσο ανερχόμενης υγρασίας, αλλά και το γεγονός μη αποτελεσματικού ελέγχου απορροής των ομβρίων από την ανωδομή, αλλά και η σταδιακή απόπλυση του τσιμεντένιου κονιάματος του αετώματος.

Πέραν του αισθητικού προβλήματος, η ανάπτυξη βιολογικής κρούστας προκαλεί αλλοίωση των λιθωσμάτων και υδρόλυση των συστατικών τους.

Φωτογραφία 16. Λεπτομέρεια της επιφάνειας με έντονη ανάπτυξη βιολογικής δραστηριότητας. Διακρίνονται επίσης ενσφραγίσεις των αρμών.

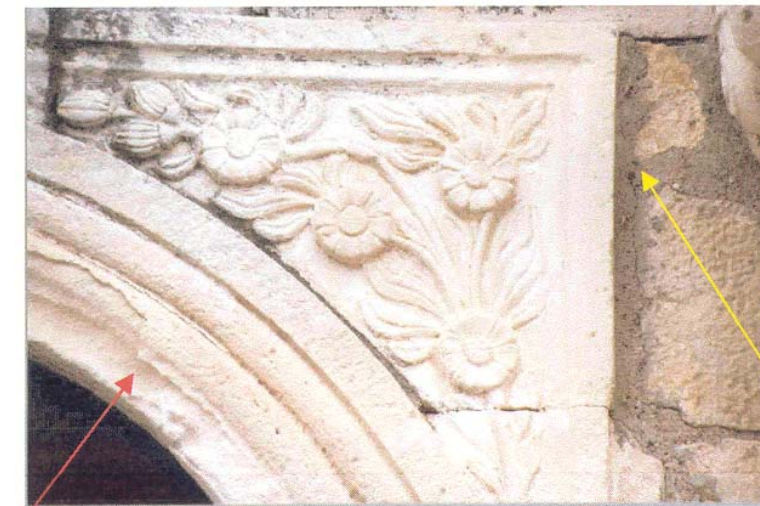
Σε συγκεκριμένα σημεία έχουν ήδη πραγματοποιηθεί μη συμβατές επεμβάσεις με **κονιάματα τσιμέντου**, προκειμένου να αντιμετωπισθούν στατικά προβλήματα που αφορούν σε γεωμετρικές μεταβολές και ανοίγματα των αρμών.

Η ασυμβατότητα των κονιαμάτων αυτών οφείλεται στη διαφορετική μικροδομή και μηχανική συμπεριφορά των υλικών αυτών καθώς και στην υψηλή περιεκτικότητά τους σε θειικά άλατα.

Φωτογραφία 19. Εφαρμογή κονιαμάτων τσιμέντου

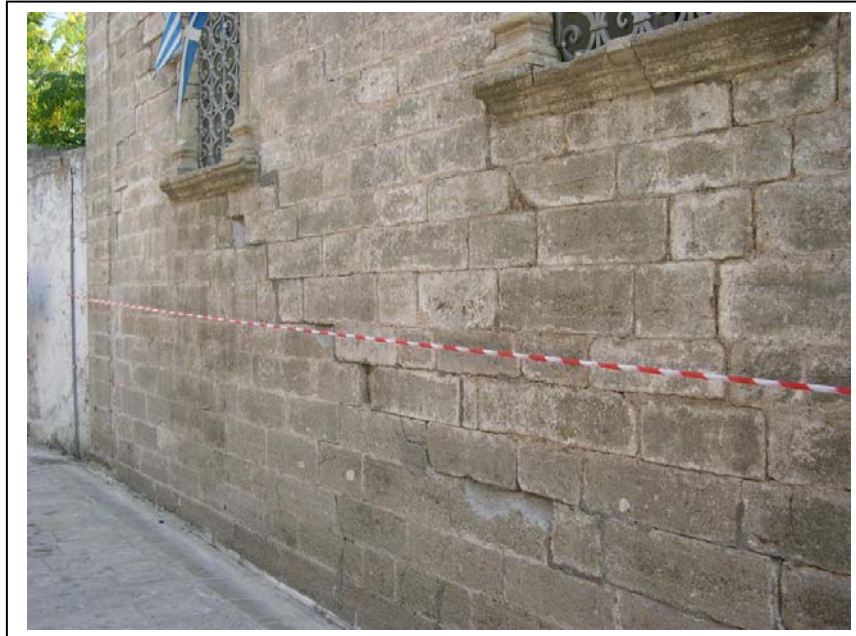
Φωτογραφία 1: Διατμητικές ρωγμές στην βόρεια τοιχοδομή

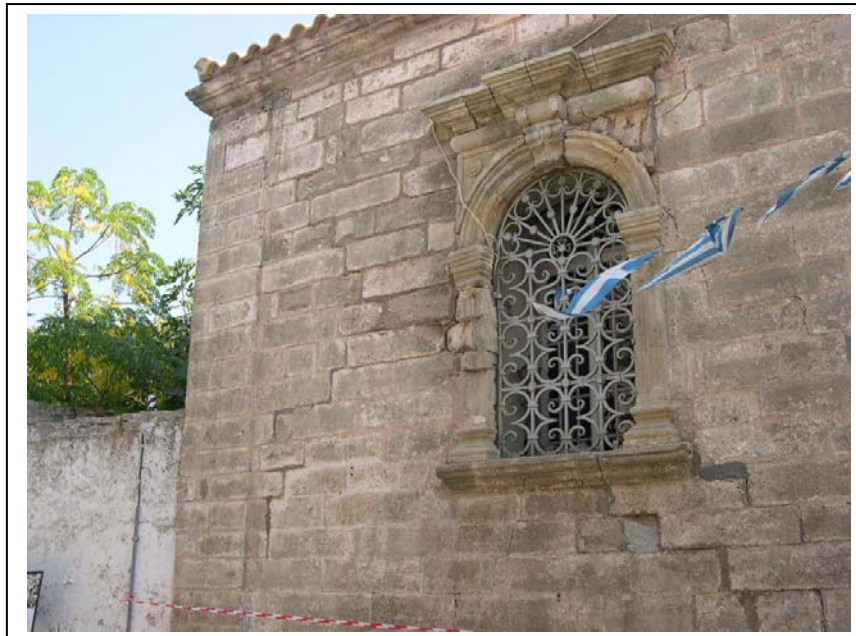
Φωτογραφία 2: Διατμητική αστοχία στην βόρεια τοιχοδομή Β.Α.

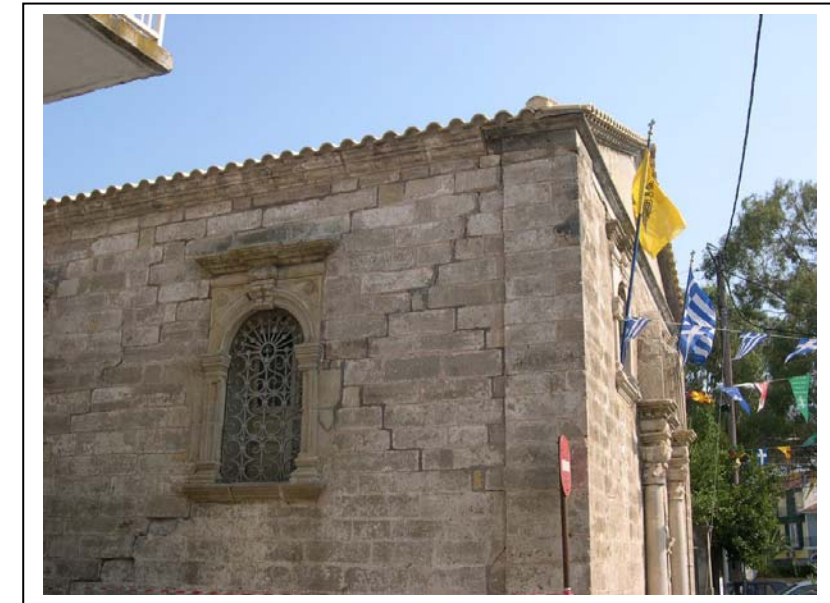
Φωτογραφία 3: Διατμητική αστοχία στην βόρεια τοιχοδομή Β.Δ.

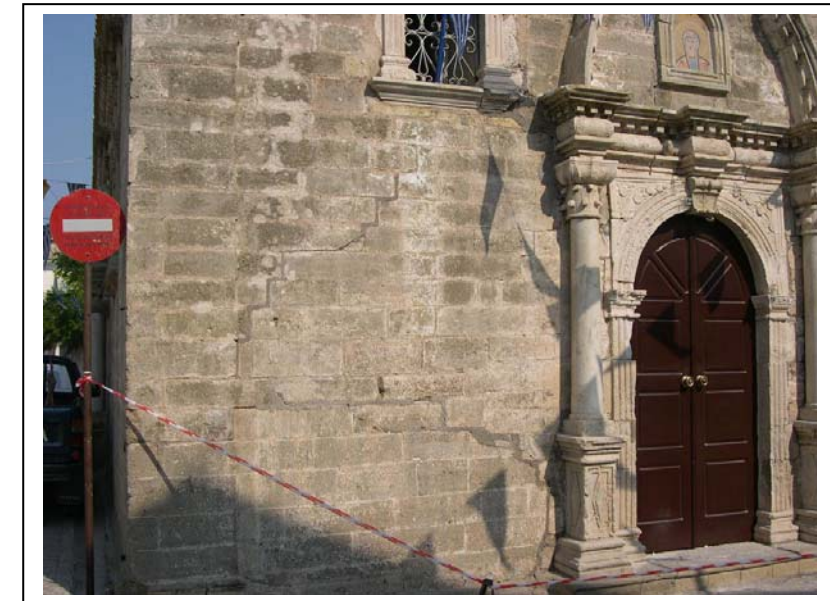
Φωτογραφία 4: Διατμητική αστοχία στην δυτική τοιχοδομή, κύρια όψη.

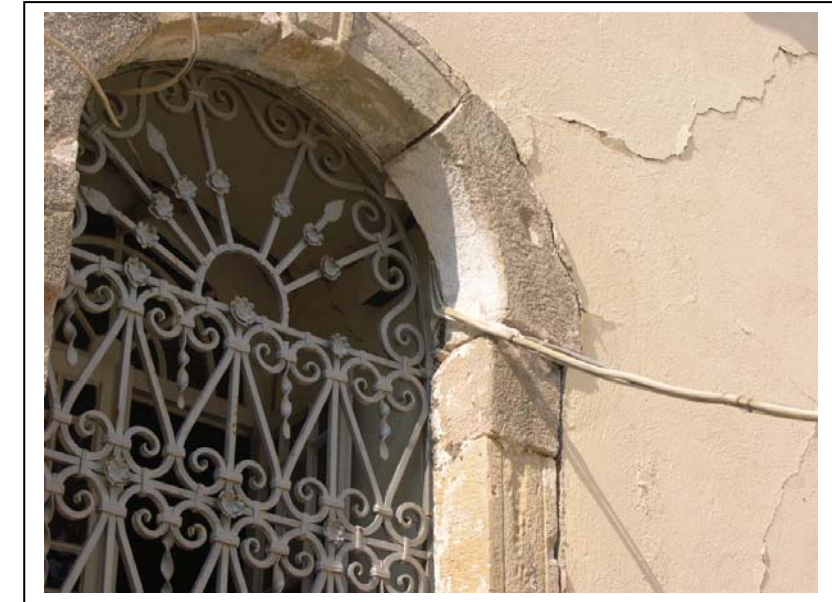
Φωτογραφία 7 Ρηγμάτωση στην νότια τοιχοδομή, διατάραξη περιθρωμάτων

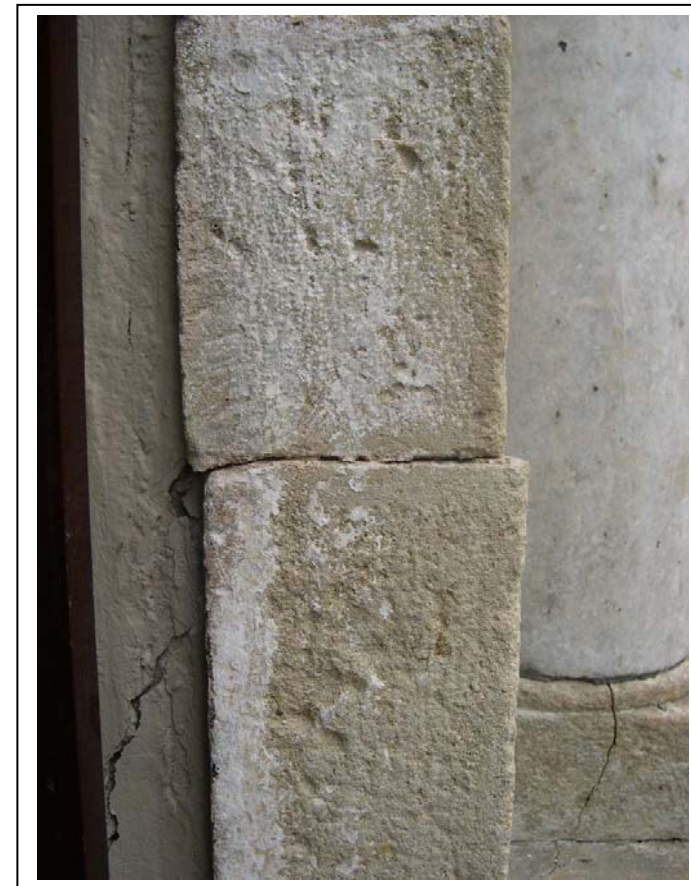
Φωτογραφία 11 Διατμητική αστοχία και ολίσθηση των πέτρινων διακοσμητικών περιθρωμάτων.

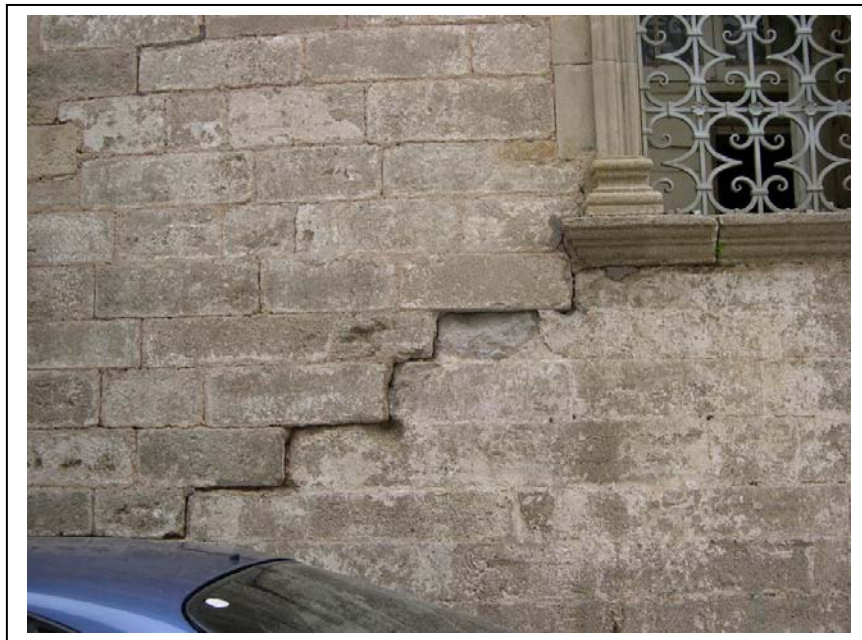
Φωτογραφία 17 : Διατμητική ρηγμάτωση και φούσκωμα στη βόρεια τοιχοδομή

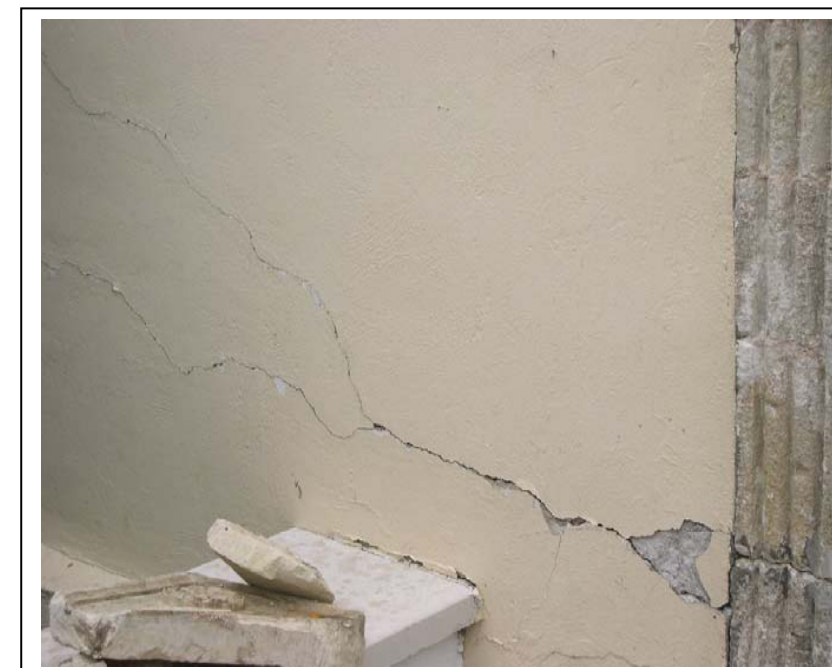
Φωτογραφία 20 : Αστοχία στη βάση του μεσημβρινού πεσσού
Θραύσματα διακοσμητικών στοιχείων

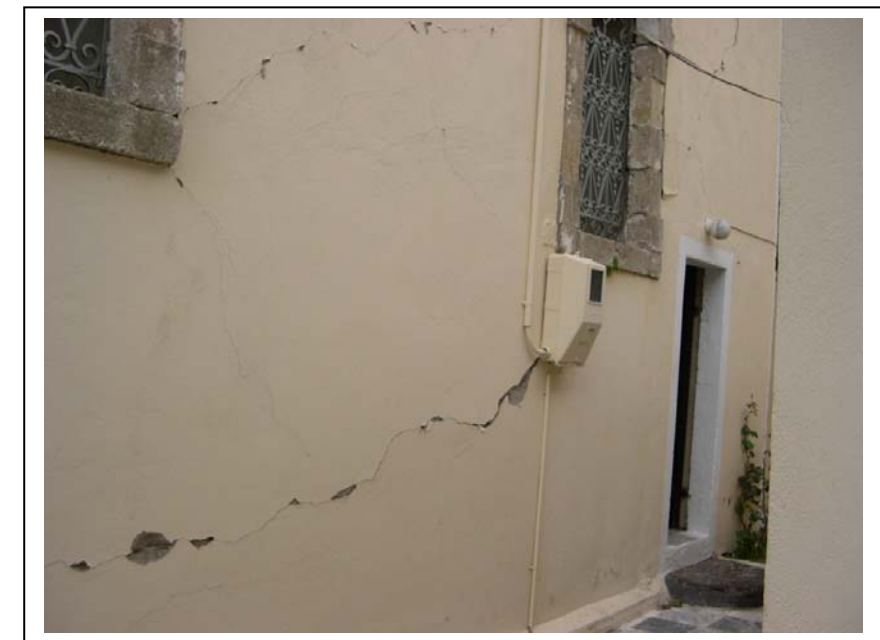
Φωτογραφία 24 : Εντυπωσιακή οριζόντια ρηγμάτωση της τοιχοδομής - Ακαλαίσθητη τοποθέτηση μετρητή ΔΕΗ

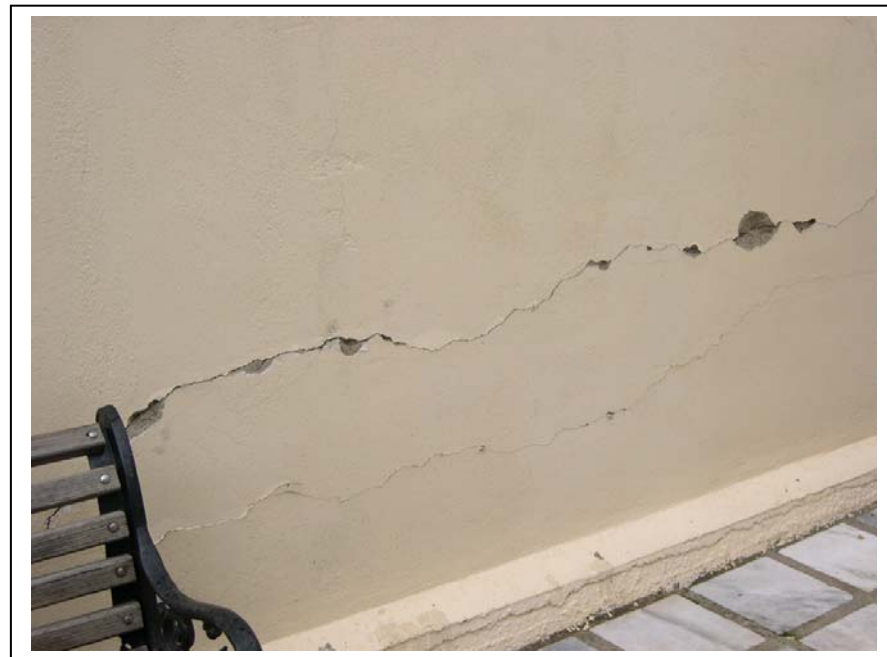
Φωτογραφία 25,26 : Οριζόντια ρηγμάτωση μεσημβρινής όψης

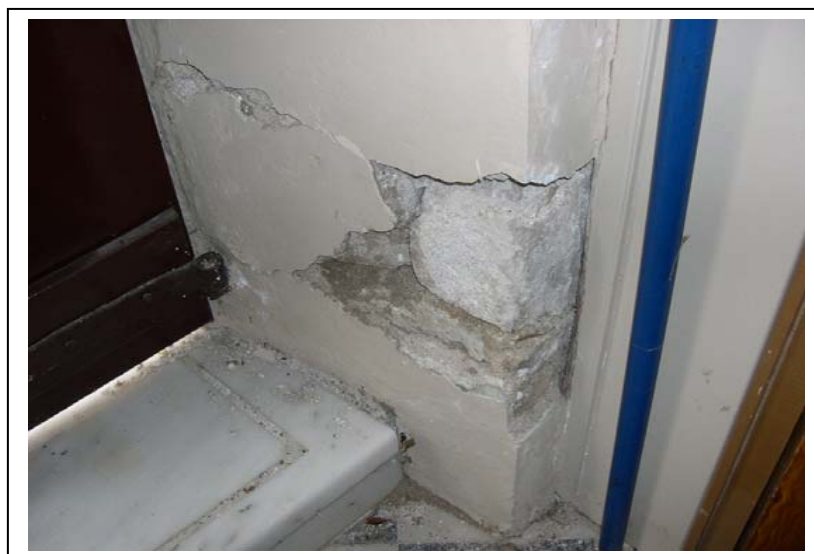
Φωτογραφία 37 : Εγκάρσια ρηγμάτωση στους επιμήκεις πεσσούς στη θέση των πλαγίων εισόδων

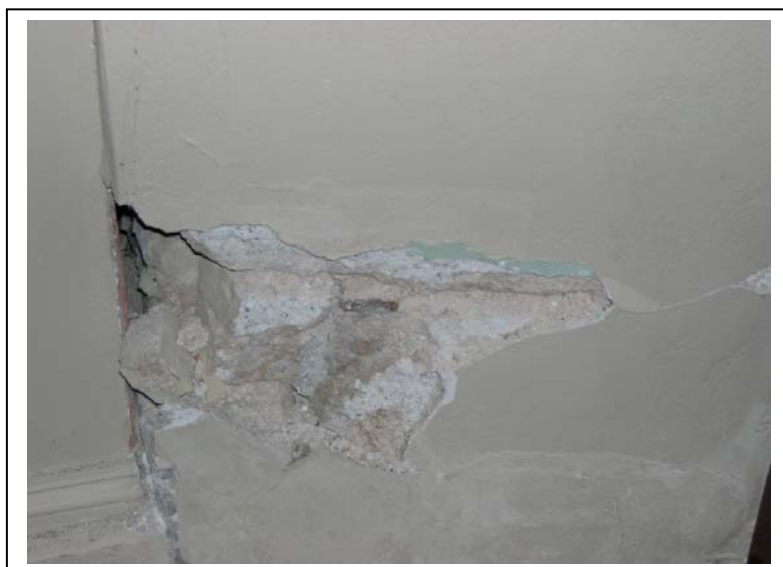
Φωτογραφία 38 : Εγκάρσια ρηγμάτωση στους επιμήκεις πεσσούς στη θέση των πλαγίων εισόδων

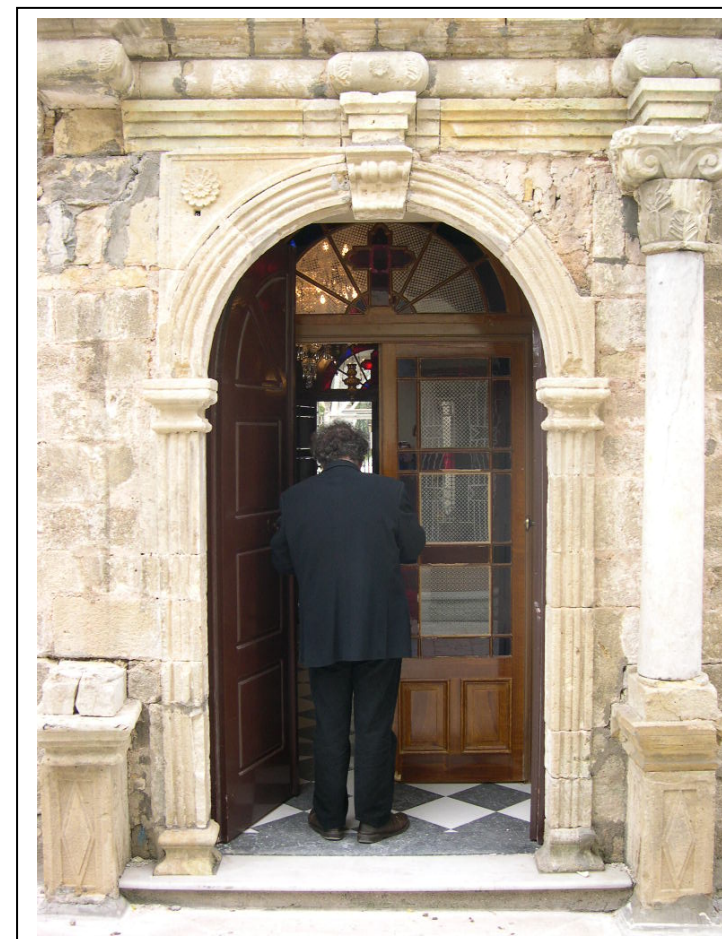
Φωτογραφία 39 : Άποψη πλάγιας εισόδου στη βόρεια πλευρά. Αποκόλληση διακοσμητικών στοιχείων

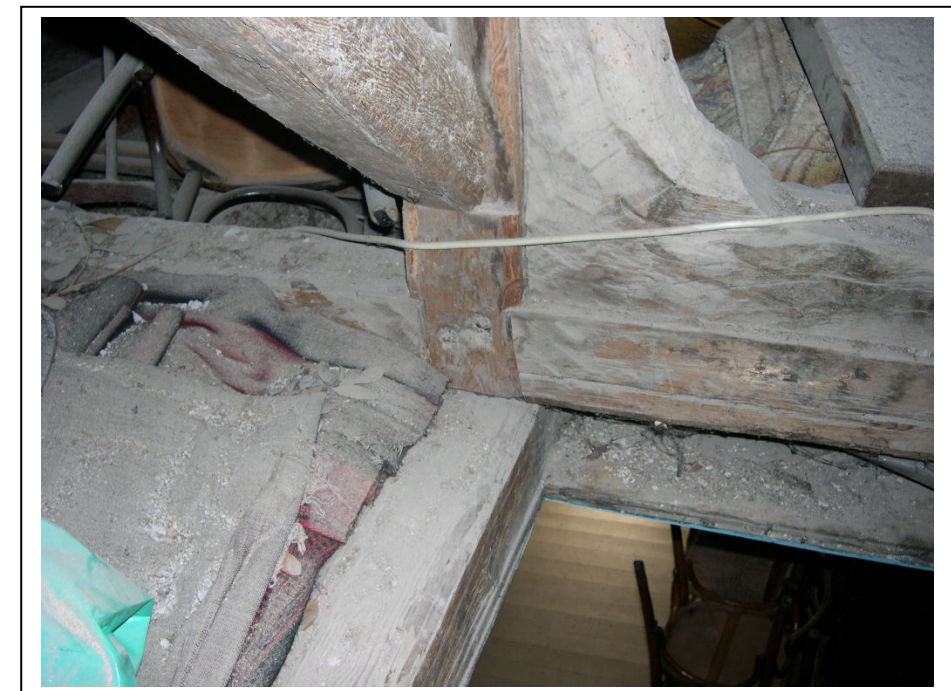
Φωτογραφία 52 : Φθορές σε ξύλινο στοιχείο στέγης

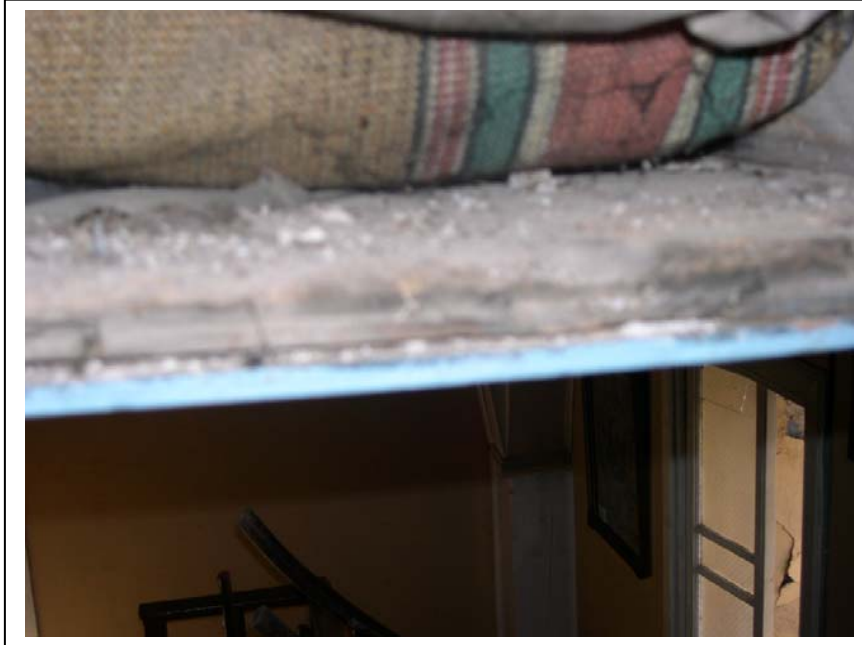
Φωτογραφία 53 : Κατάσταση ξύλινης οροφής γυναικωνίτη

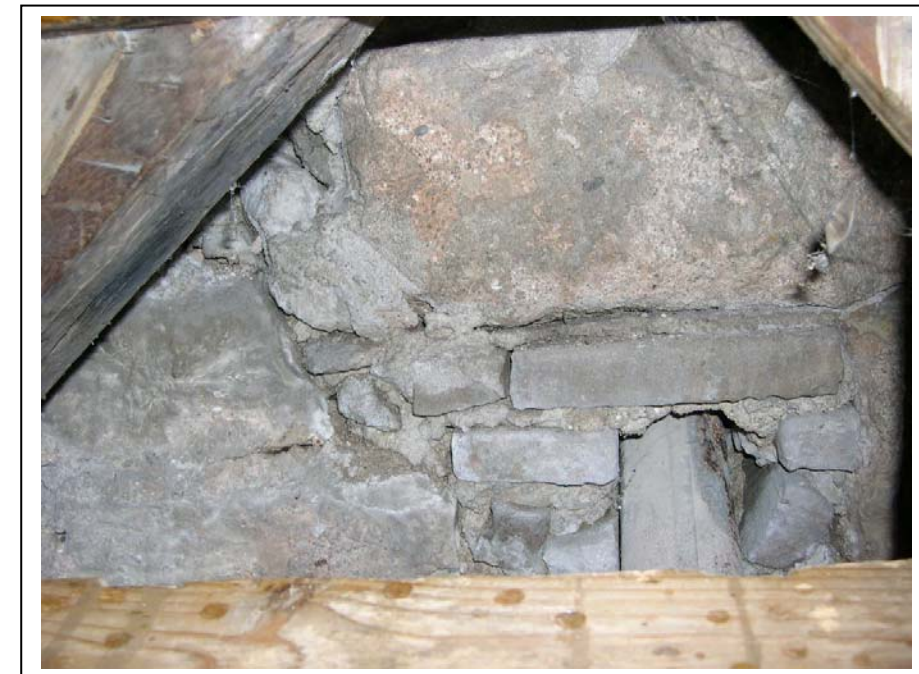
Φωτογραφία 56 : Τοπική αποδιοργάνωση της τοιχοδομής στη βόρεια πλευρά. Άποψη από θυρίδα της ξύλινης κατακόρυφης επένδυσης.

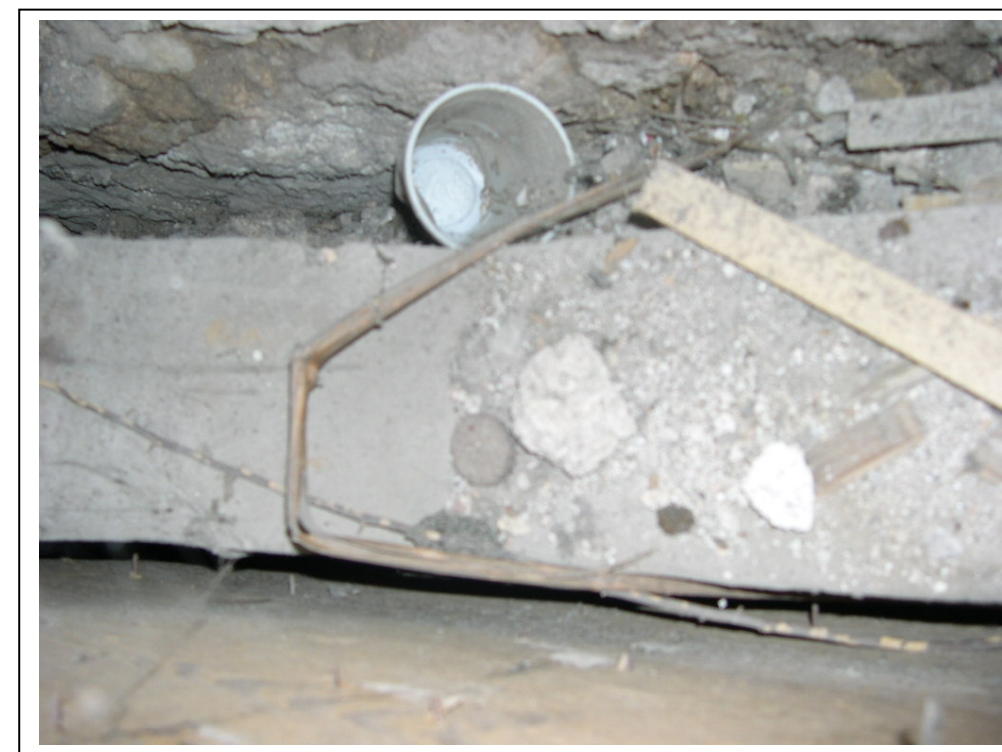
Φωτογραφία 60 : Άποψη της κατάστασης του διαζώματος βάσης στο εσωτερικό μέρος της ξύλινης περιμετρικής επένδυσης των τοιχοδομών

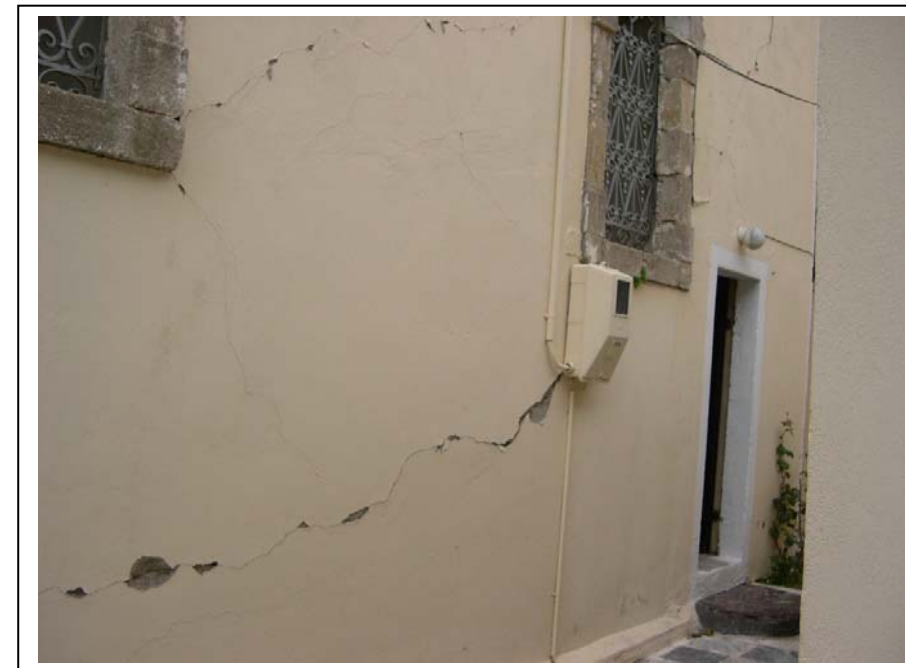
Φωτογραφία 74 : Αντιαισθητική τοποθέτηση μετρητή ΔΕΗ
