ΑΤΕΙ ΠΑΤΡΩΝ  
ΣΧΟΛΗ ΤΕΧΝΟΛΟΓΙΚΩΝ ΕΦΑΡΜΟΓΩΝ  
ΤΜΗΜΑ ΑΝΑΚΑΙΝΙΣΗΣ ΚΑΙ ΑΠΟΚΑΤΑΣΤΑΣΗΣ ΚΤΗΡΙΩΝ

# ΠΤΥΧΙΑΚΗ ΕΡΓΑΣΙΑ

**ΑΠΟΚΑΤΑΣΤΑΣΗ ΚΑΙ ΕΠΑΝΑΧΡΗΣΗ ΠΑΛΑΙΟΥ ΠΑΓΟΠΟΙΣΕΙΟΥ  
ΣΤΗΝ ΕΡΜΟΥΠΟΛΗ ΤΗΣ ΣΥΡΟΥ**

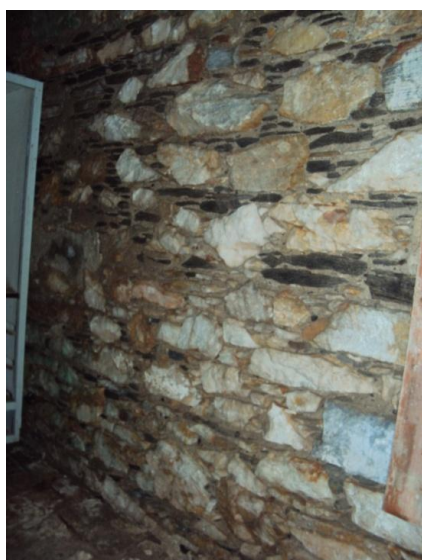
Εικόνα 2: Εσωτερική όψη τοίχου στον χώρο 06

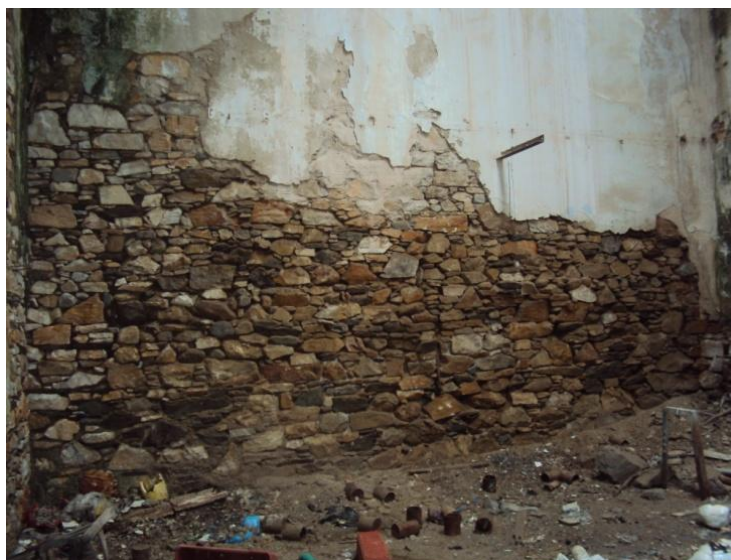
Εικόνα 3: Εσωτερική όψη τοίχου στον χώρο 03

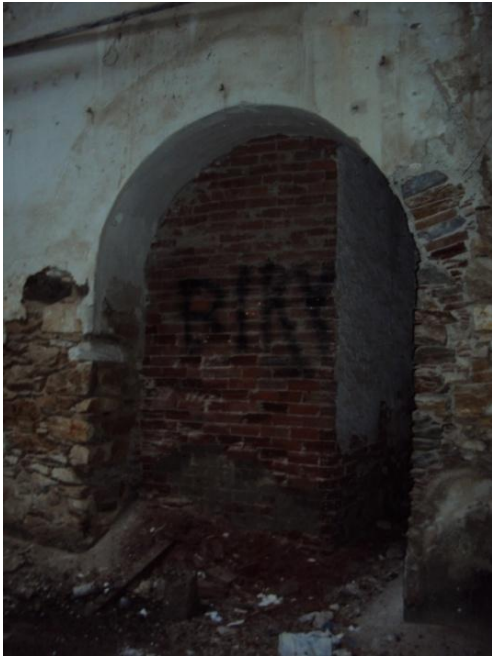
Εικόνα 5: Μεταγενέστερη προσθήκη τοίχου από συμπαγείς οπτόπλινθους

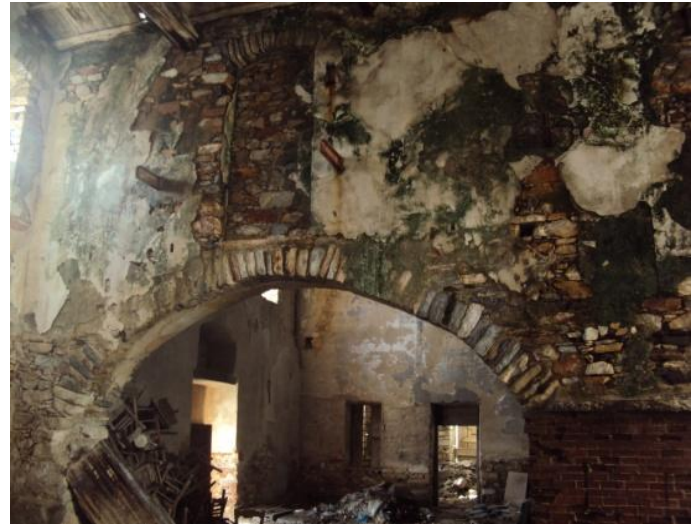
Εικόνα 14: Τόξο καμάρας του χώρου 02Α

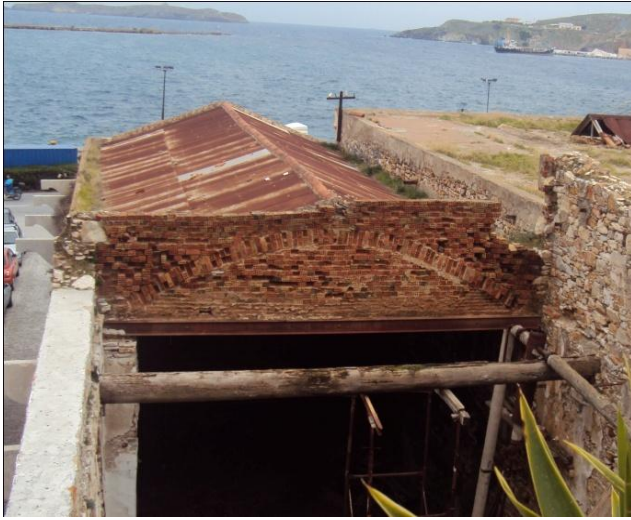
**Εικόνα 17: Επικάλυψη στέγης του χώρου 02Α από φύλλα λαμαρίνας**

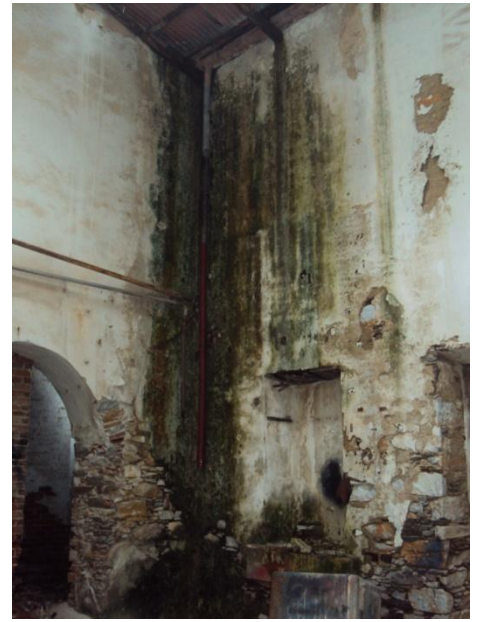
Εικόνα 22: Υδρορροή στέγης χώρου 03

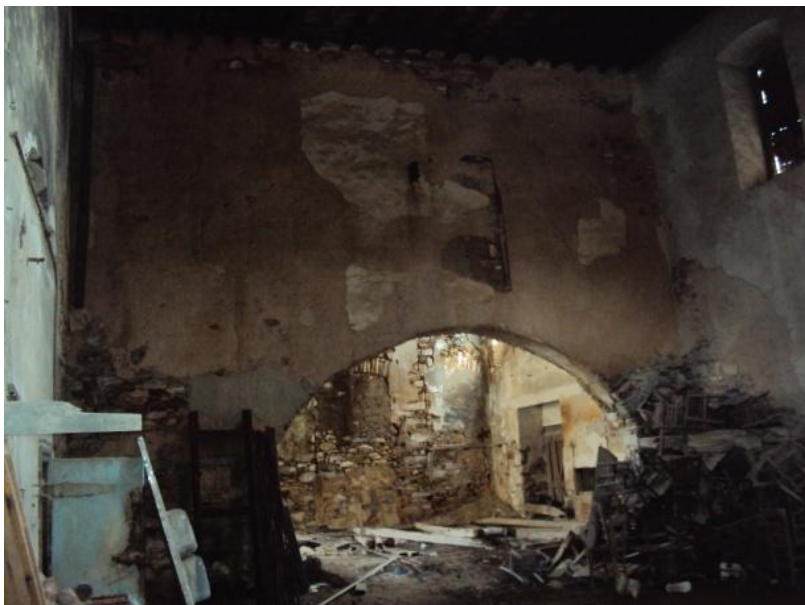
Εικόνα 27: Μεταγενέστερη διάνοιξη τοίχου για άμεση επικοινωνία των χώρων 01&02

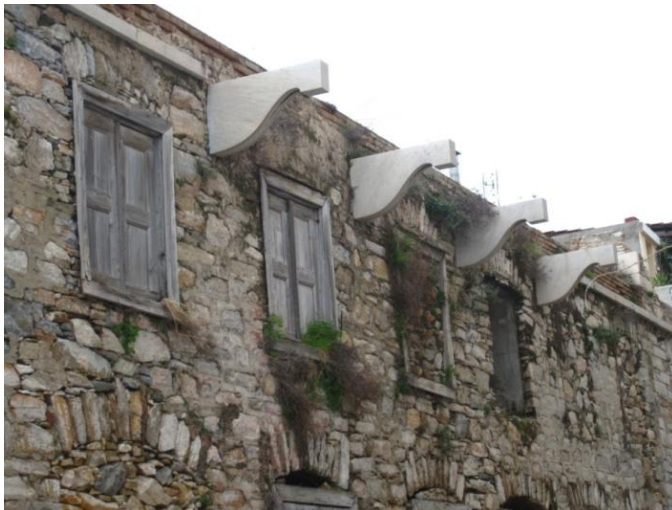
Εικόνα 43: Εξωτερικά παράθυρα βόρειας όψης

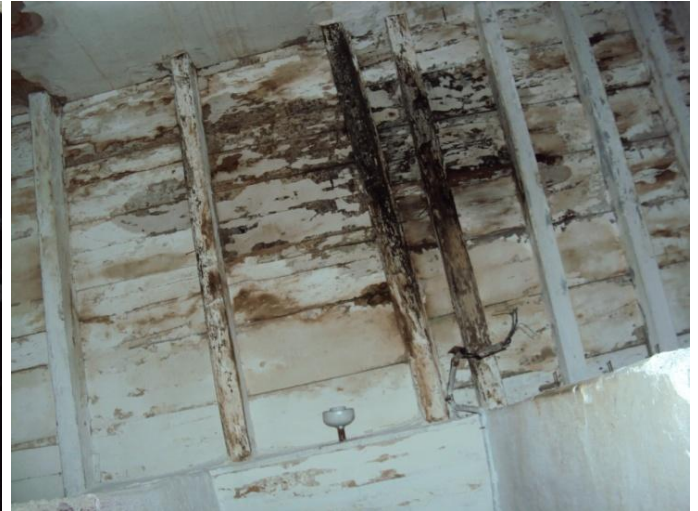
Εικόνα 50: Μεσοπάτωμα στον χώρο 7

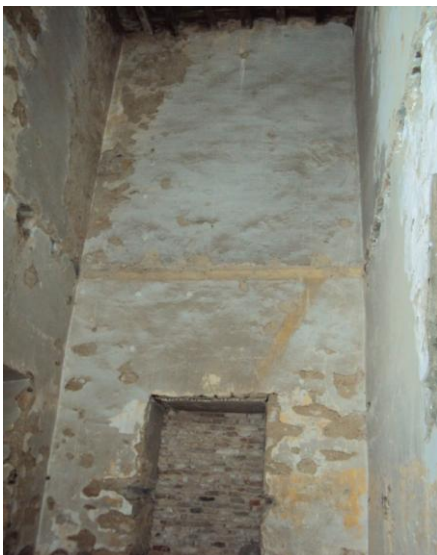
Εικόνα 51: Ύπαρξη προγενέστερου μεσοπατώματος στον χώρο 9

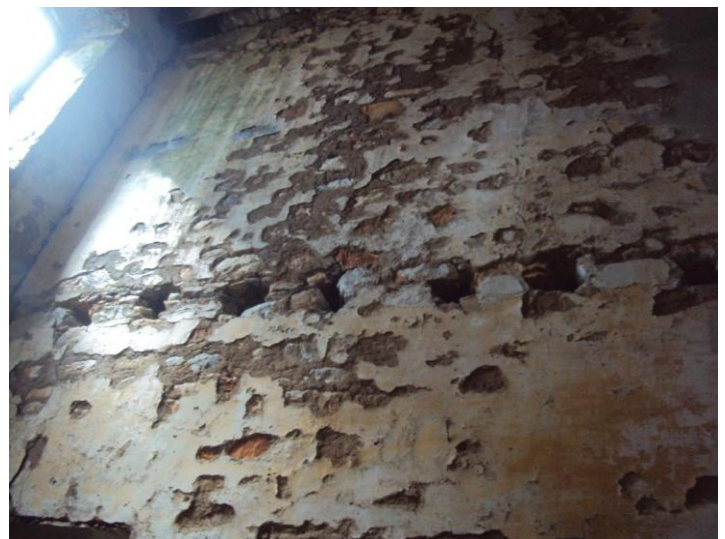
Εικόνα 52: Ύπαρξη προγενέστερου μεσοπατώματος στον χώρο 9

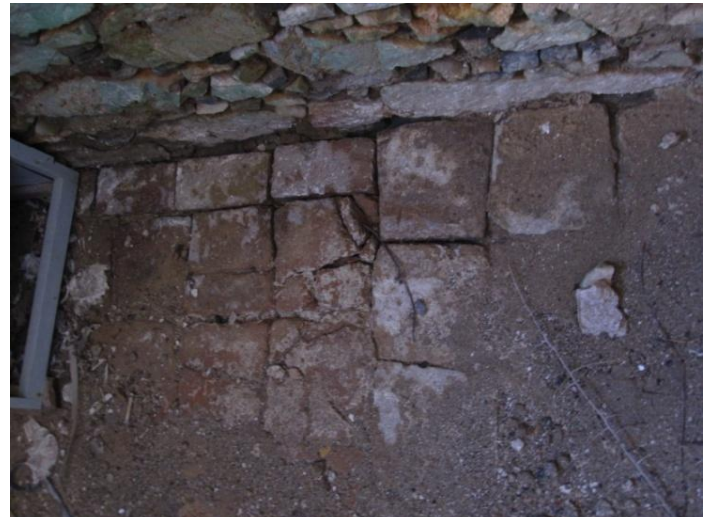
Εικόνα 56: Δάπεδο από κυβόλιθους στον χώρο 06

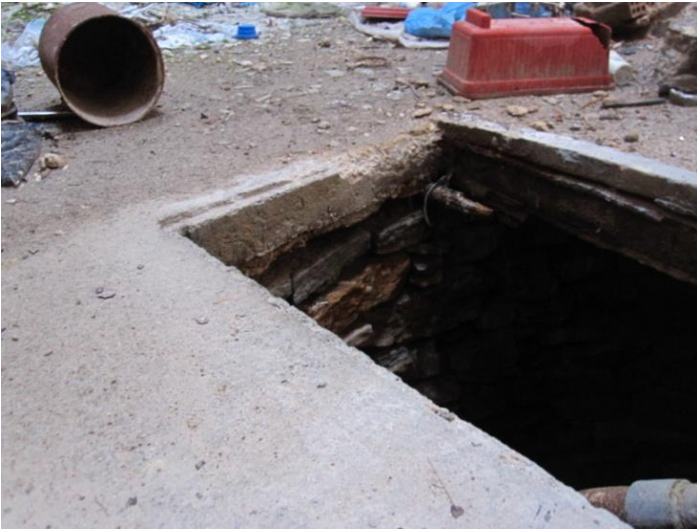
**Εικόνα 57:** Εμφανής τομή δαπέδου στον χώρο 03 για τη δημιουργία πηγαδιού

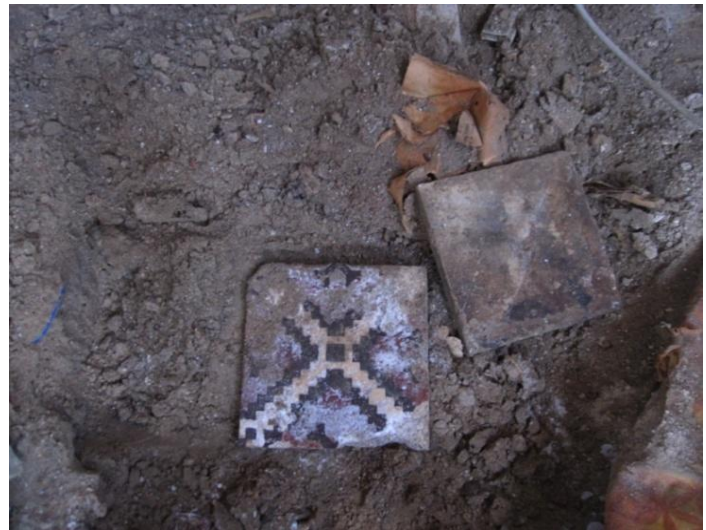
**Εικόνα 58:** Δείγμα παλιού δαπέδου από κεραμικά πλακίδια στον χώρο 12

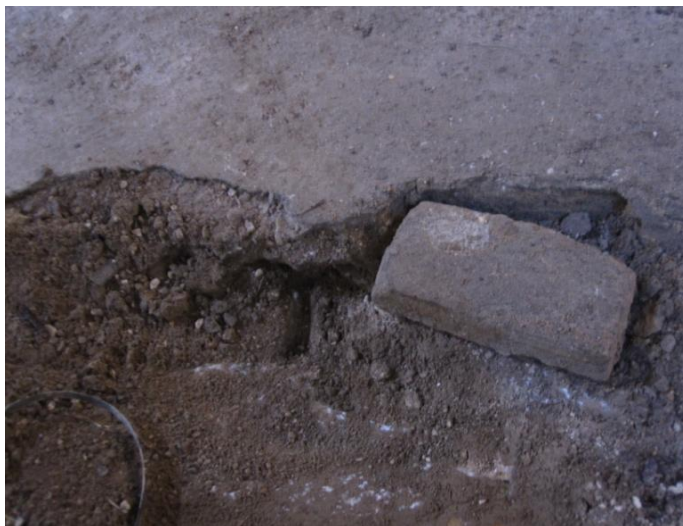
**Εικόνα 59:** Κατασκευαστική μορφή δαπέδου στον χώρο 01

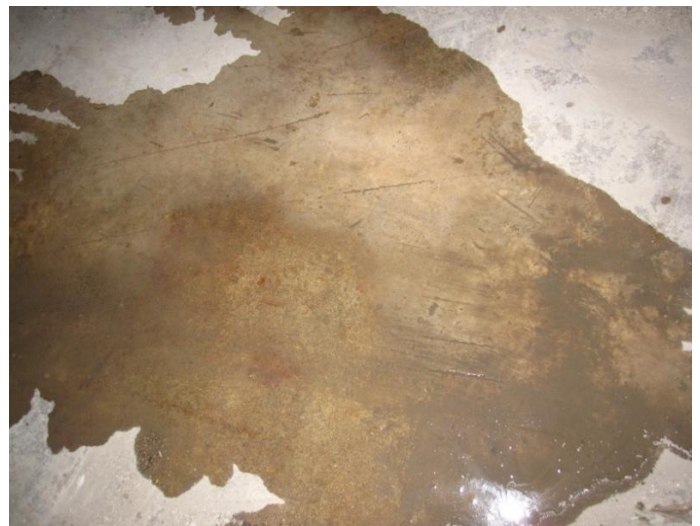
**Εικόνα 60:** Δάπεδο του χώρου 10 με επίστρωση από λειασμένη τσιμεντοκονία

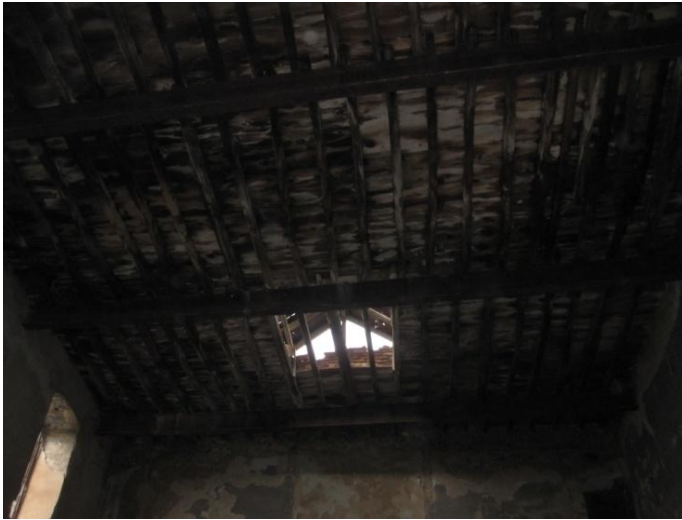
Εικόνα 61: Ξύλινη οροφή χώρου 1

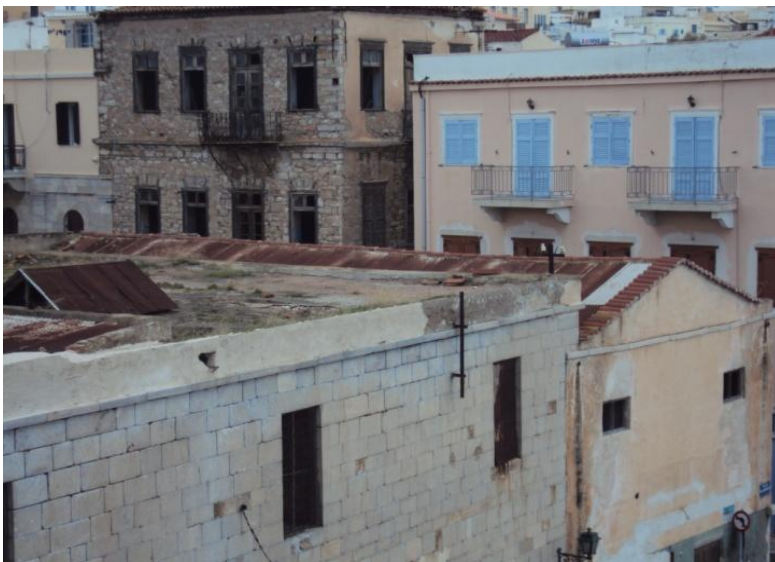
Εικόνα 63: Δώμα οροφής χώρου 1

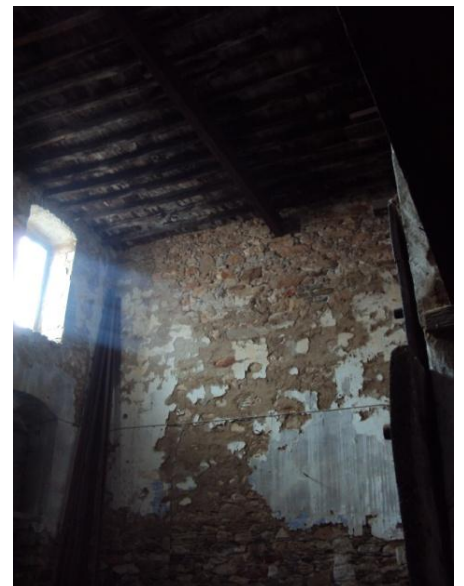
Εικόνα 64: Ξύλινη οροφή χώρου 5

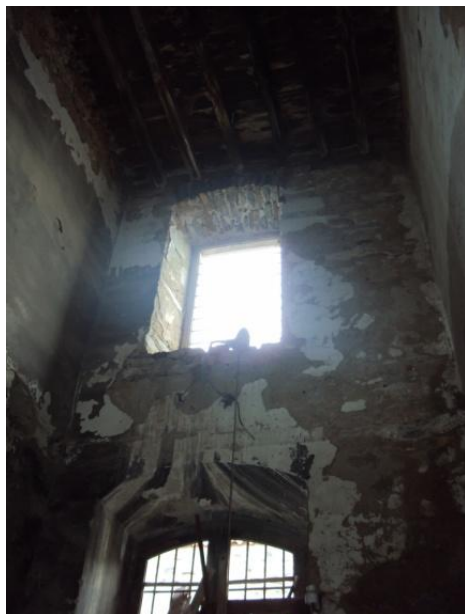
Εικόνα 65: Ξύλινη οροφή χώρου 6

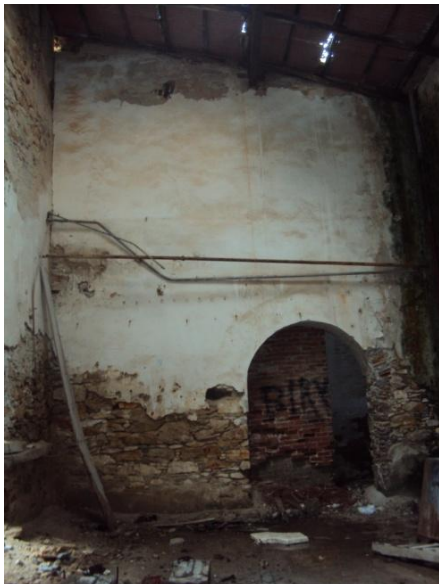
Εικόνα 71: Εναπομείναντες κατεστραμμένες σωληνώσεις στον χώρο 3

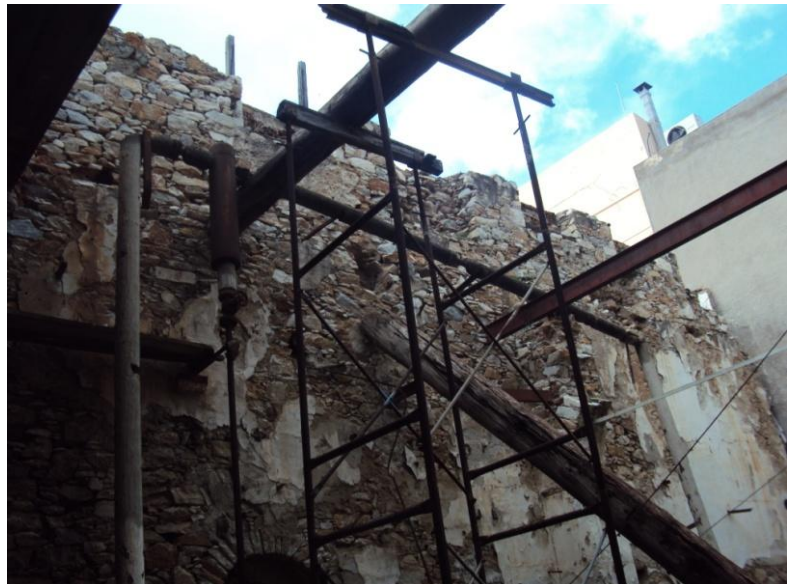
Εικόνα 72: Εναπομείναντες κατεστραμμένες σωληνώσεις στον χώρο 02B

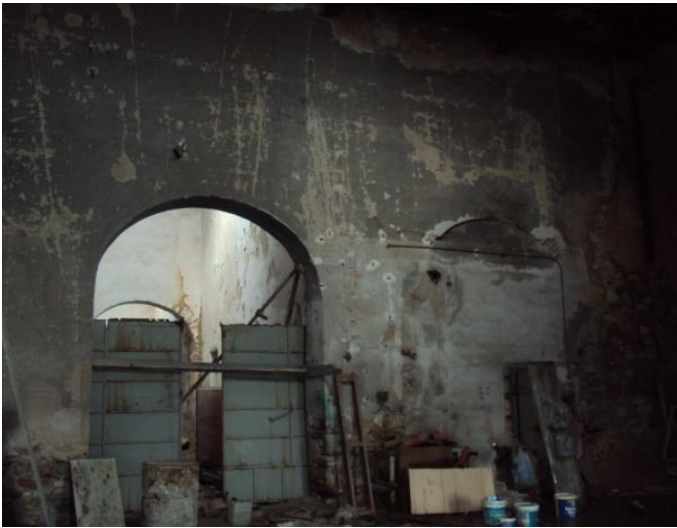
Εικόνα 73: Απόχρωση του μπλε στους νοτιοδυτικούς τοίχους του χώρου 1

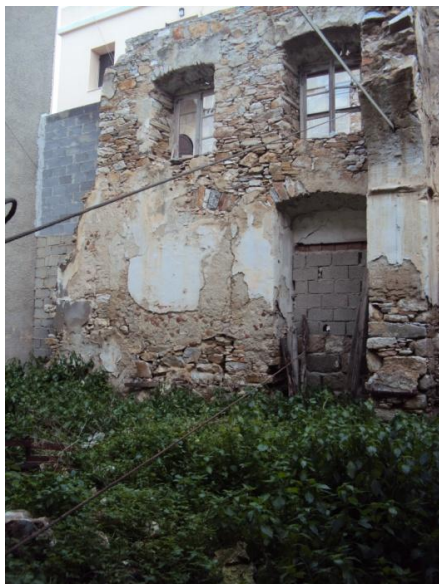
Εικόνα 81: Κατάρρευση τμήματος τοίχου βόρειας όψης(02B)

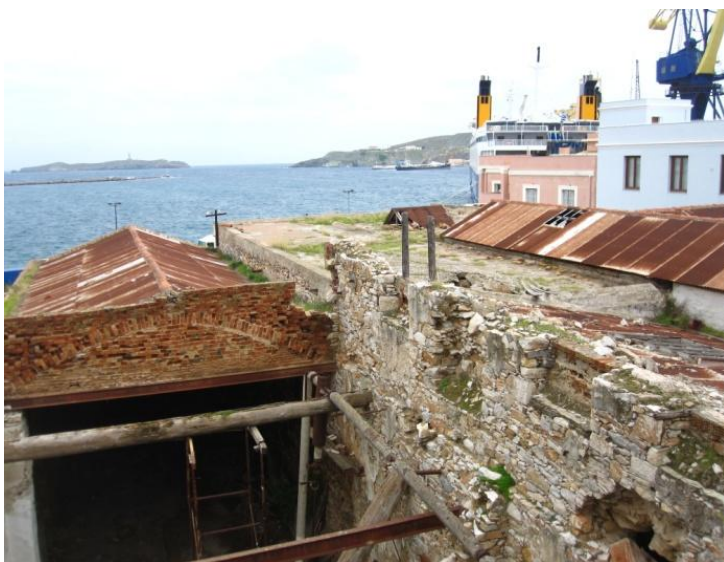
Εικόνα 83: Κατάρρευση ορόφου του όγκου της βορειοδυτικής πλευράς(02B)

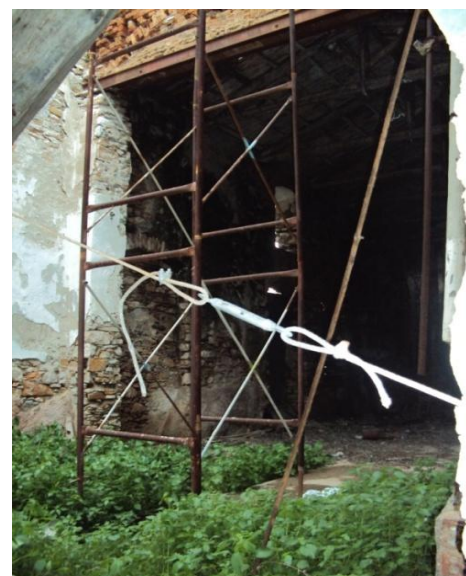
Εικόνα 84: Γκρέμισμα τοίχου για ενοποίηση των χώρων 02A&02B

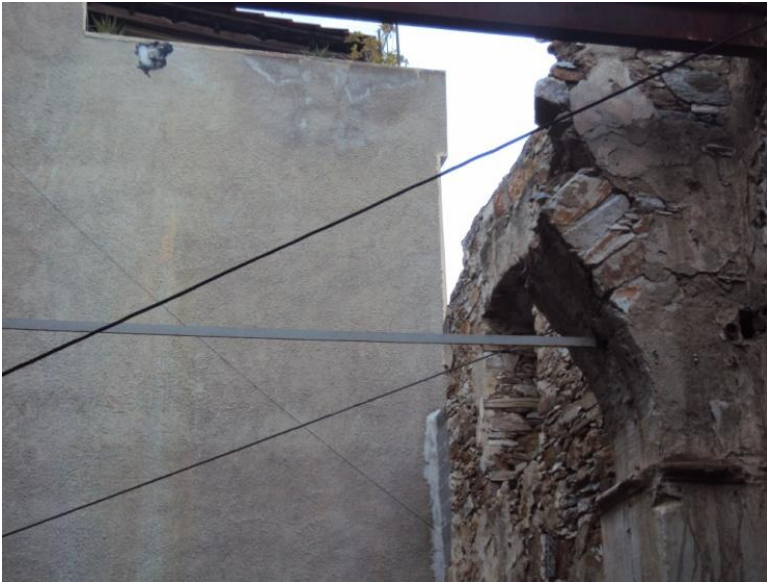
**Εικόνα 85:** Κατάρρευση καμάρας στον χώρο 02B

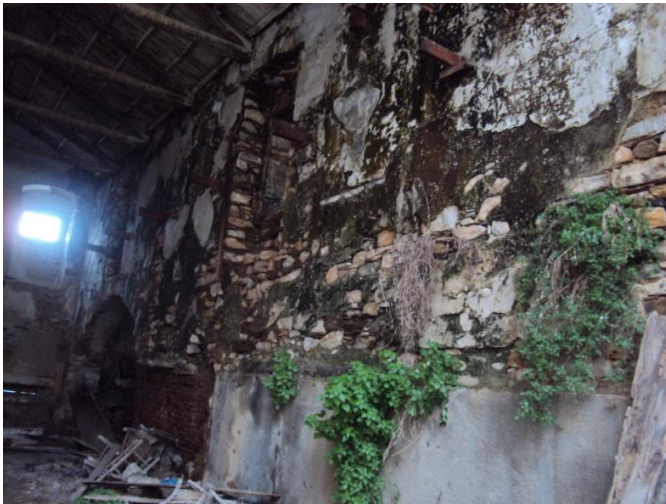
**Εικόνα 87:** Προσθήκη τοιχίου σε τοίχο του χώρου 02A & εκτεταμένη εμφάνιση μικλοχλωρίδας λόγω της υγρασίας

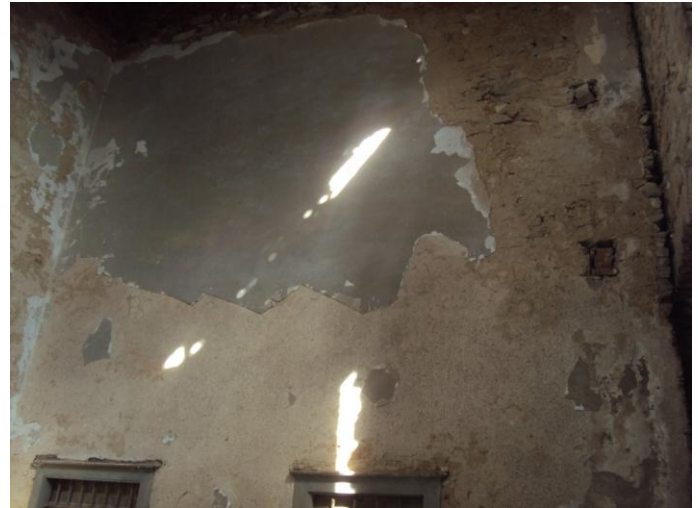
**Εικόνα 88:** Κακή ένωση μεταγενέστερου τοίχου στον χώρο 12

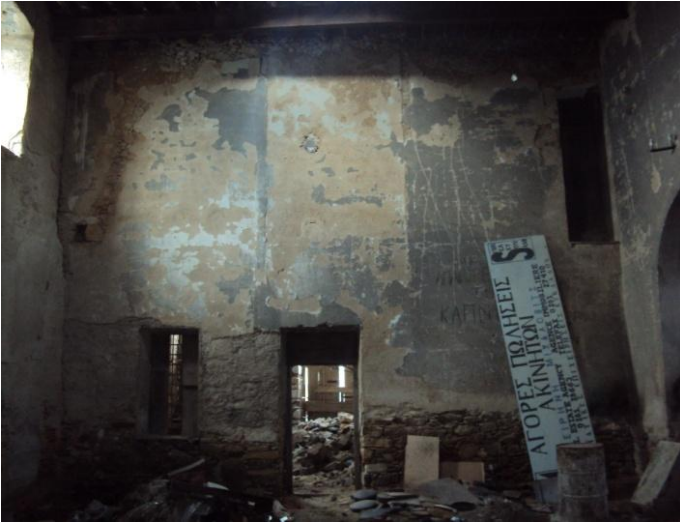
Εικόνα 89: Κακή ένωση μεταγενεστέρου τοίχου, άποψη από τον χώρο 01

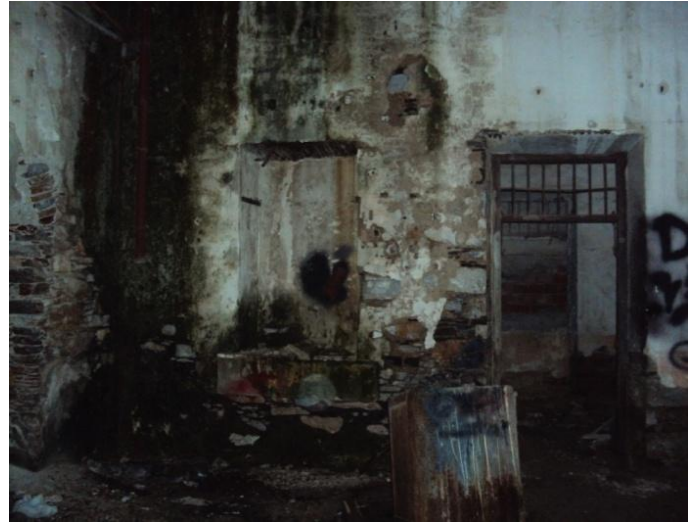
Εικόνα 90: Εκτεταμένη εμφάνιση μικροχλωρίδας σε τοίχους του χώρου 03, λόγω κατάρρευσης της στέγης

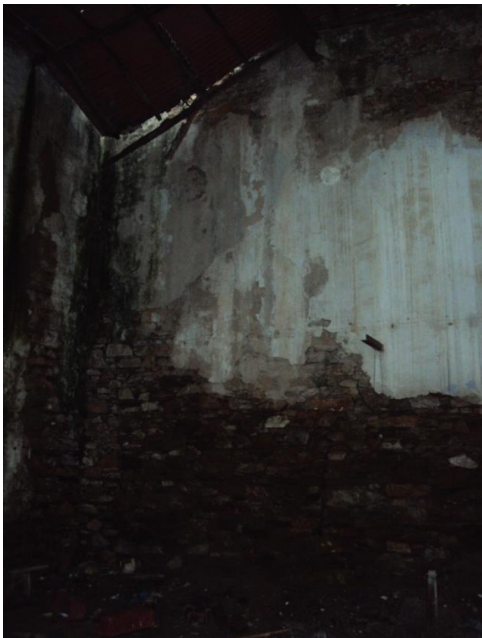
Εικόνα 91: Εκτεταμένη εμφάνιση μικροχλωρίδας στους τοίχους του χώρου 03, λόγω κατάρρευσης της στέγης

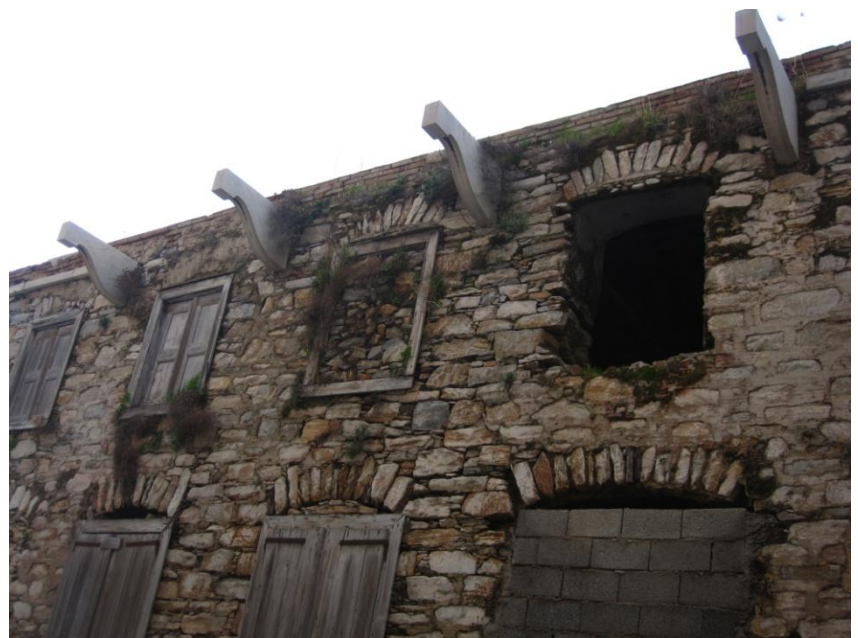
Εικόνα 92: Ρίζες φυτών στον τοίχο της βόρειας όψης

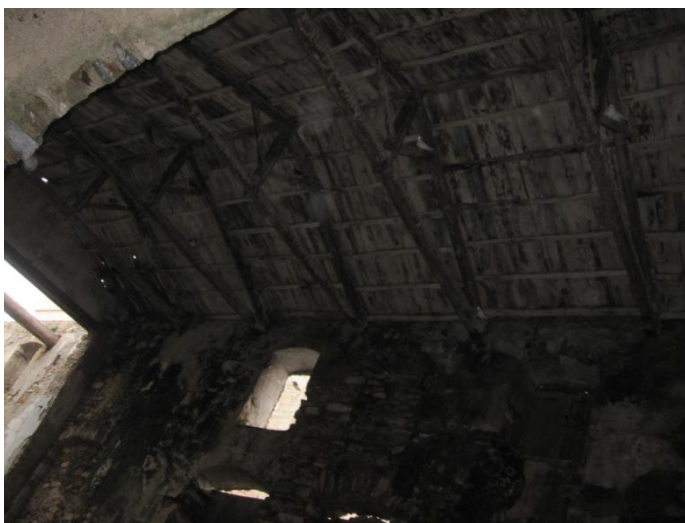
Εικόνα 93: Σάπισμα ξύλινων στοιχείων στέγης στον χώρο 02A

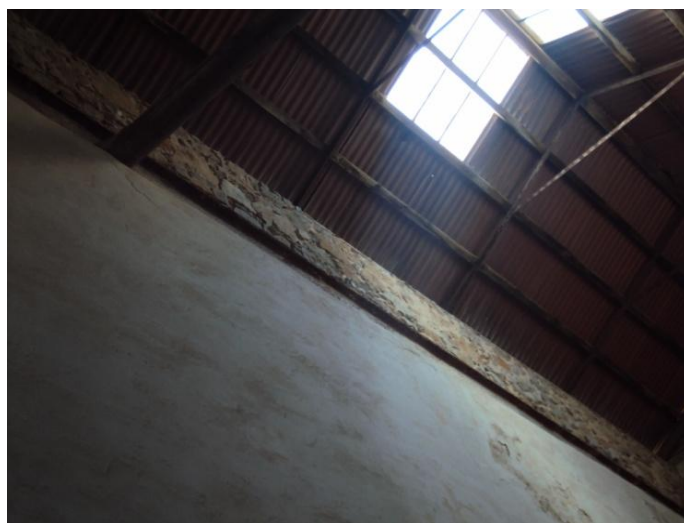
Εικόνα 94: Οξείδωση μεταλλικών στοιχείων, σάπισμα ξύλων και κατάρρευση υαλοστασίων των φεγγιτών στην στέγη του χώρου 04

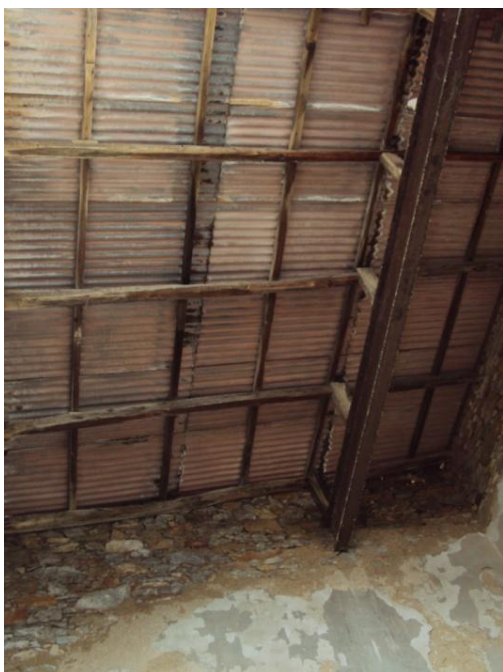
Εικόνα 95: Σάπισμα ξύλων και οξείδωση μεταλλικών στοιχείων της στέγης του χώρου 12

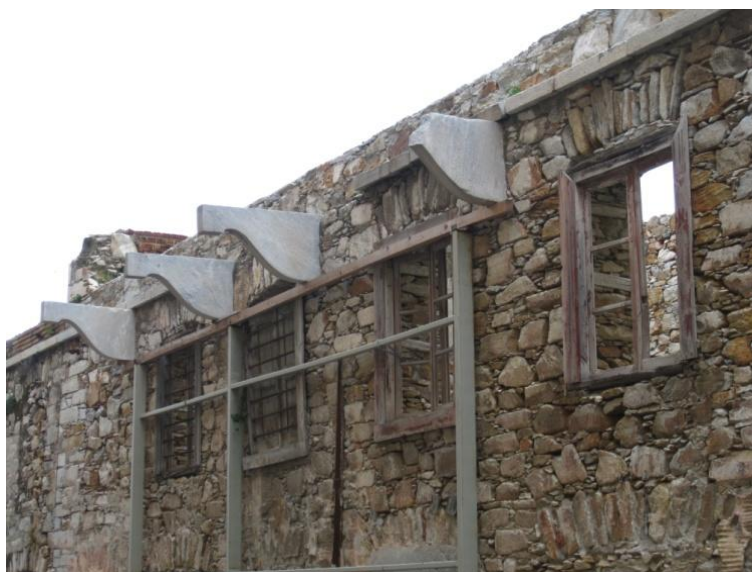
Εικόνα 97: Γκρέμισμα φορουσιού και στήριξης αυτών με σκαλωσιά(μεταγενέστερης επέμβασης)στην βόρεια όψη

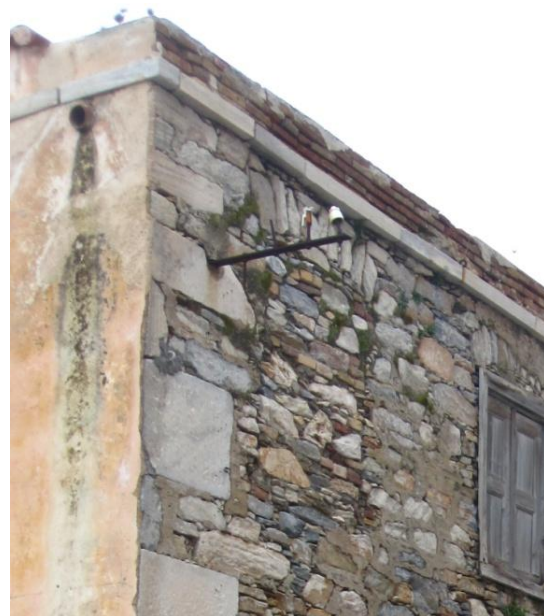
Εικόνα 98: Εμφάνιση πακτωμένων στοιχείων λόγω της τελευταίας χρήσης στις τοιχοποιίες εσωτερικά και εξωτερικά του κτιρίου

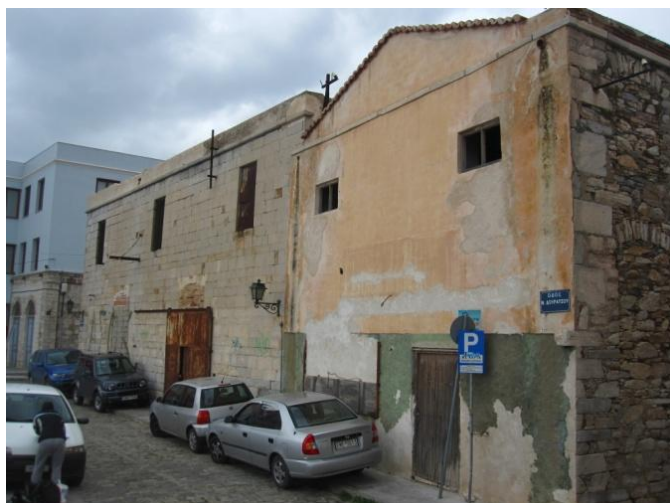
Εικόνα 99: Εξωτερική επέμβαση προκειμένου να σφραγιστεί με ξύλινη σχέδια τρύπα στην τοιχοποιία της ανατολικής όψης

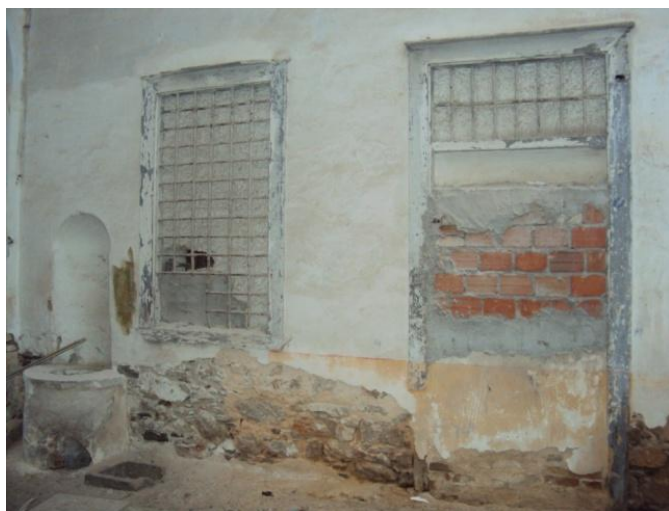
Εικόνα 103: Φράξιμο παραθύρου με εκτοξευμένο σκυρόδεμα και πόρτας με οπτοπλινθοδομή από διάτρητους οπτόπλινθους στον χώρο 04

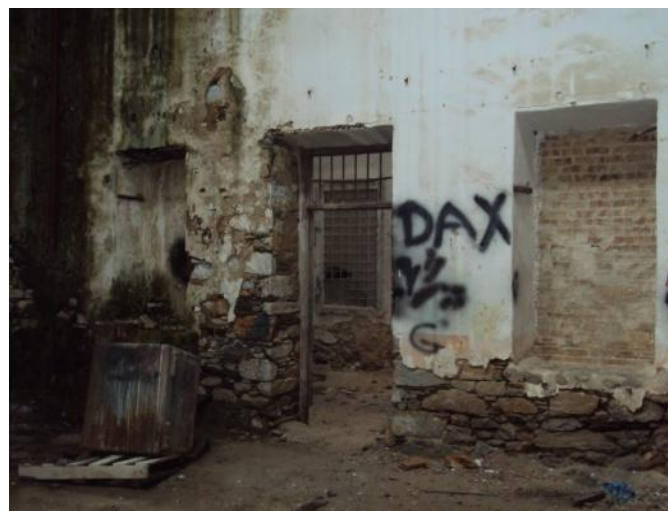
Εικόνα 104: Αριστερά φράξιμο παραθύρου με εκτοξευμένο επίχρισμα, δεξιά φράξιμο με συμπαγείς οπτόπλινθους στον χώρο 03

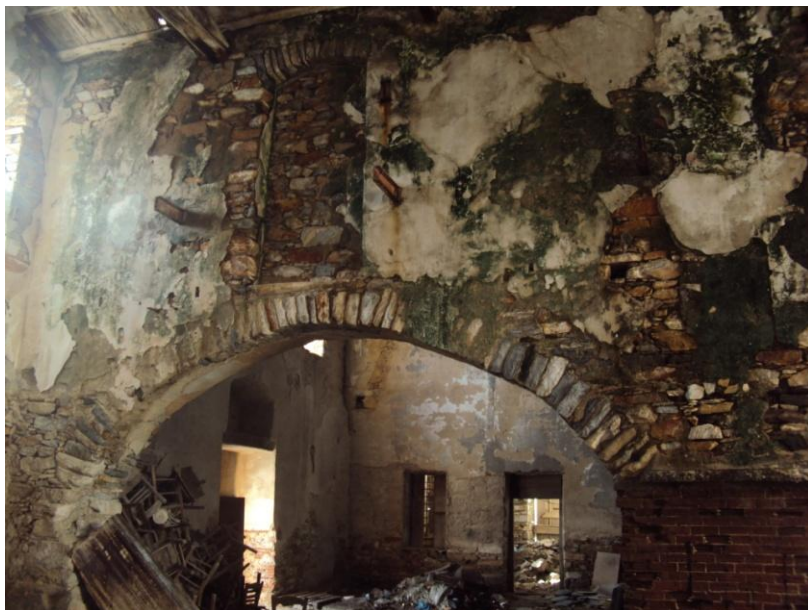
**Εικόνα 105: Φράξιμο παραθύρου από λιθοδομή μεταξύ των χώρων 02A&1**

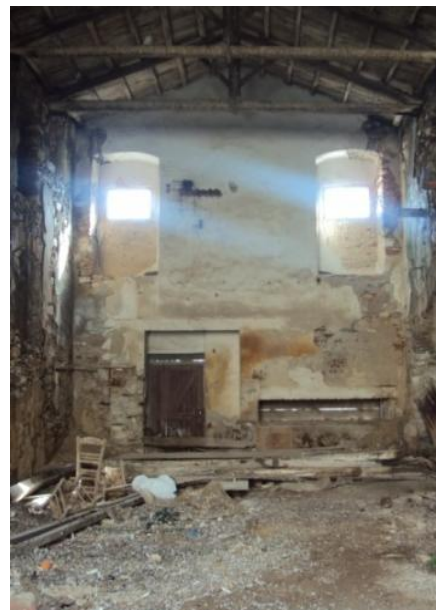
**Εικόνα 106: Φράξιμο ανοιγμάτων από λιθοδομή και αλλαγή στις διαστάσεις αυτών στον χώρο 02A**

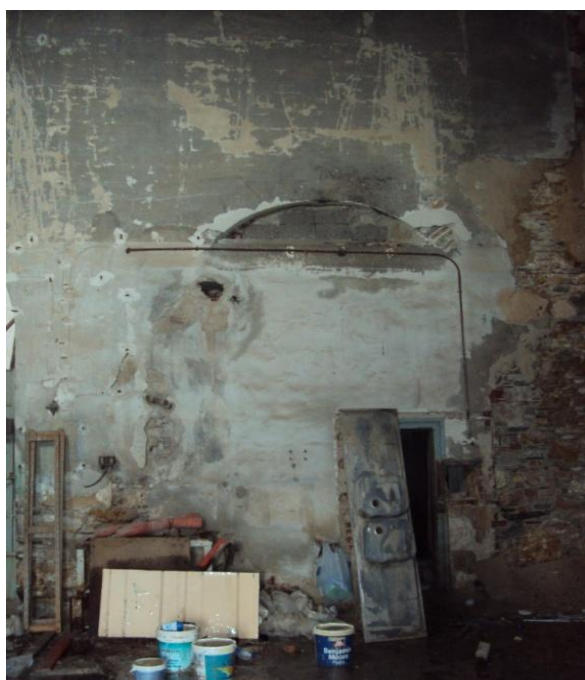
**Εικόνα 107: Φράξιμο καμαρωτού ανοίγματος από επιχρισμένη λιθοδομή μεταξύ των χώρων 01&10**

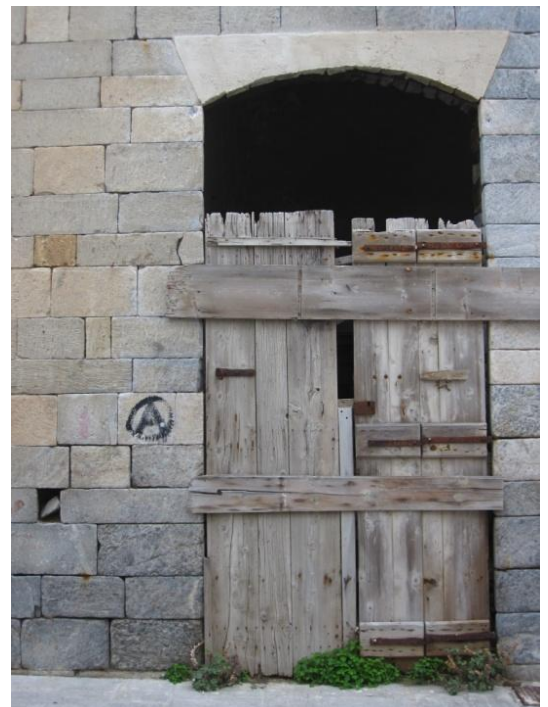
**Εικόνα 112:** Φράξιμο θύρας της νότιας όψης από ξύλινες σανίδες

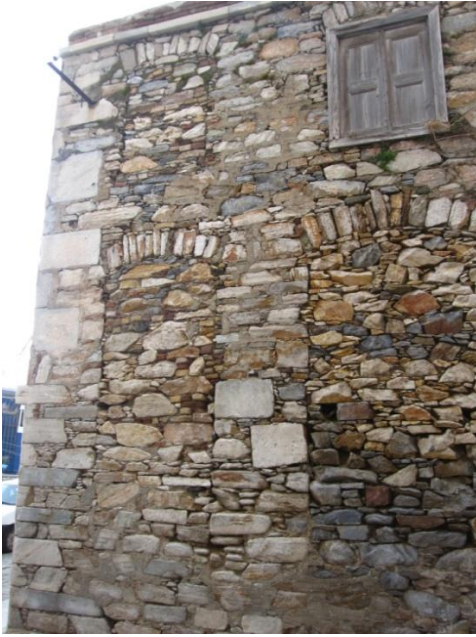
Εικόνα 113: φράξιμο ανοιγμάτων βόρειας όψης από ανεπίχριστη λιθοδομή

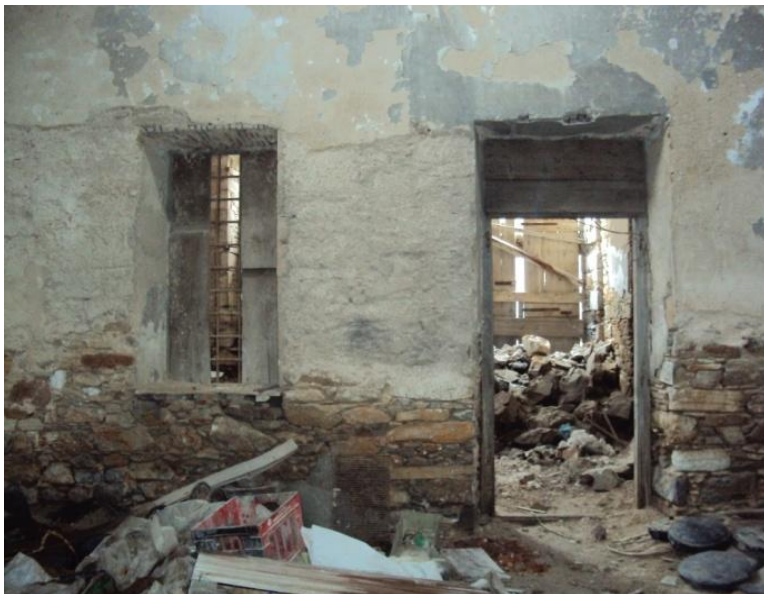
Εικόνα 115: Απώλεια ξύλινης θύρας, σάπισμα ξύλων και οξειδώσεις μεταλλικών στοιχείων(χώρος 01)

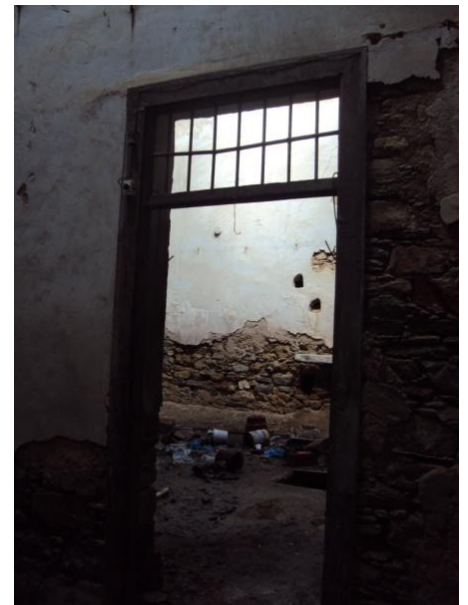
Εικόνα 116: Απώλεια ξύλινης θύρας του χώρου 03, σάπισμα ξύλων και οξειδώσεις μεταλλικών στοιχείων της κάσας

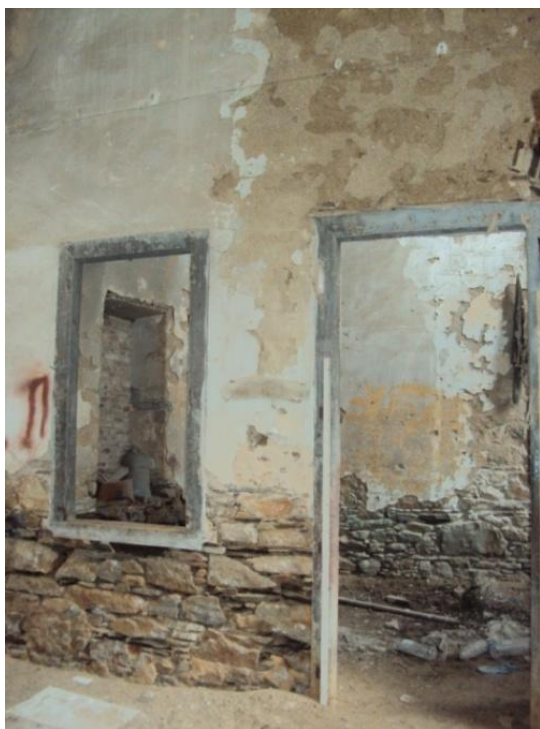
Εικόνα 117: Απώλεια κουφωμάτων και σάπισμα των εναπομενόντων ξύλων της κάσας , χώρος 08

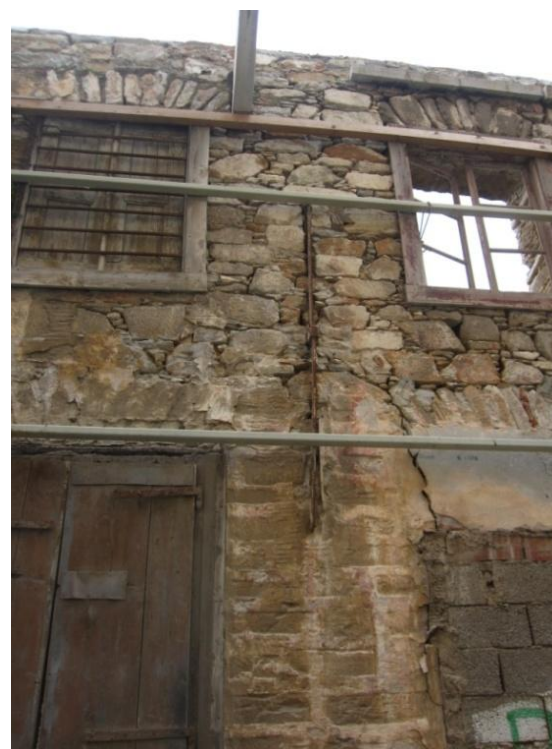
Εικόνα 118: Σάπισμα ξύλων, οξειδώσεις μεταλλικών στοιχείων, συνδέσμων και απώλειες υαλοστασίων στα κουφώματα της βόρειας όψης

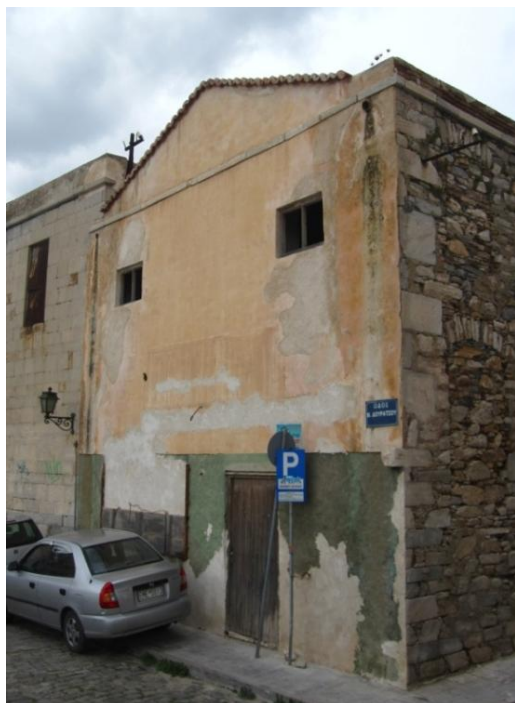
Εικόνα 119: Σάπισμα ξύλων και απώλειες υαλοστασίων στα κουφώματα της ανατολικής όψης

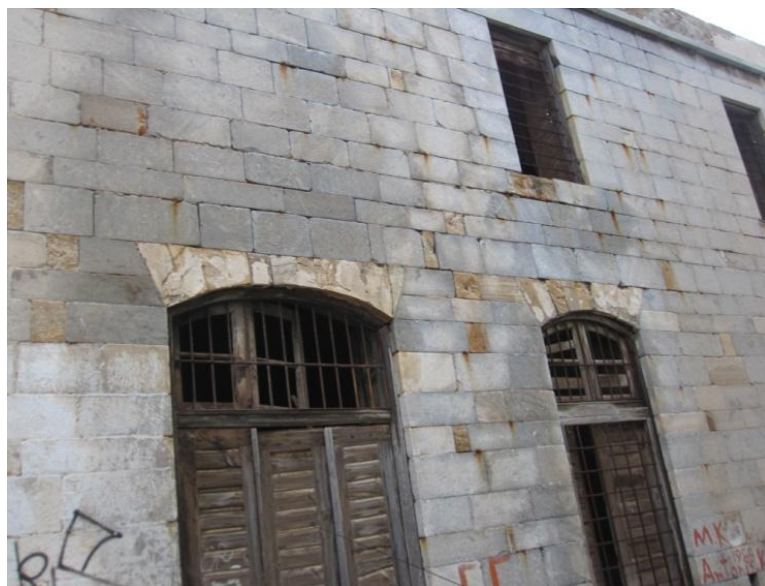
Εικόνα 120: Σάπισμα ξύλων, οξειδώσεις μεταλλικών στοιχείων, συνδέσμων και απώλειες υαλοστασίων στα κουφώματα της νότιας όψης

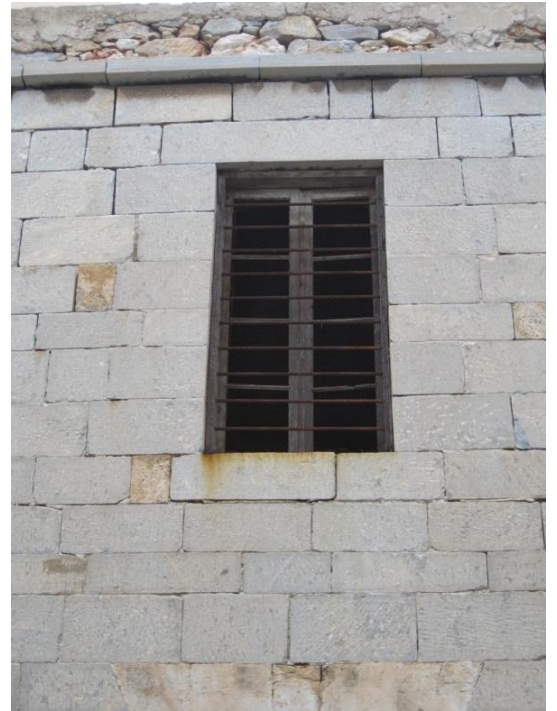
Εικόνα 122: Σάπισμα ξύλων, οξειδώσεις μεταλλικών στοιχείων, συνδέσμων και απώλεια υαλοστασίων στα παράθυρα της νότιας όψης

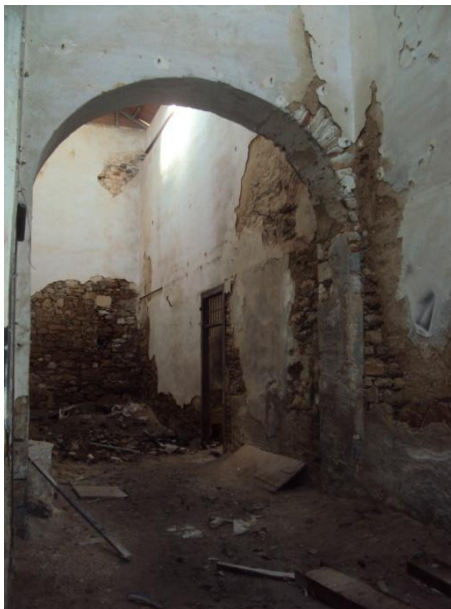
Εικόνα 123: Καταρρεύσεις και αποκολλήσεις επιχρισμάτων στον χώρο 04

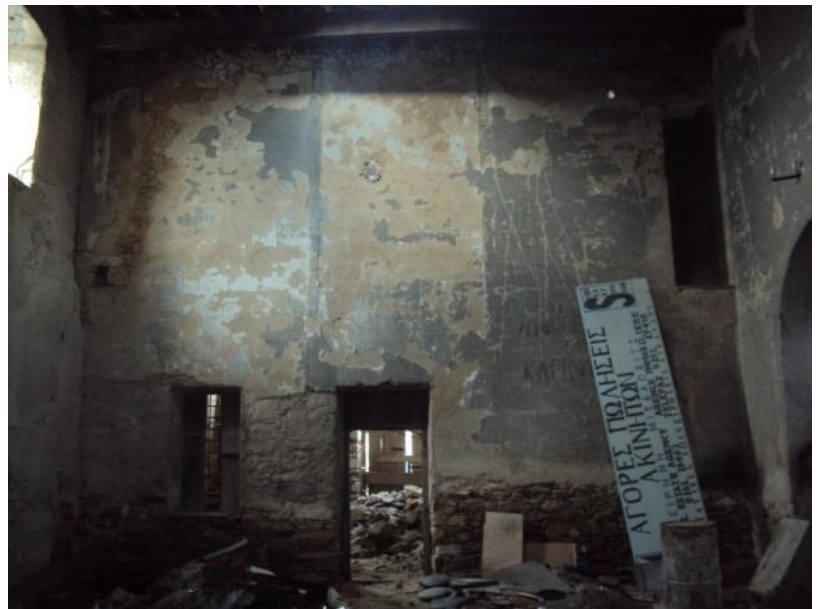
Εικόνα 124: Καταρρεύσεις, αποκολλήσεις και αποσαθρώσεις επιχρισματος στον χώρο 01

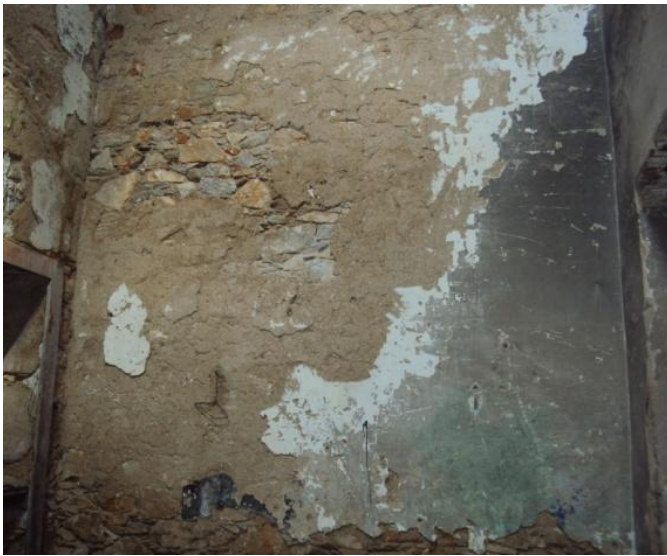
Εικόνα 125: Αποσαθρώσεις και αποκολλήσεις επιχρίσματος στους τοίχους του χώρου 06

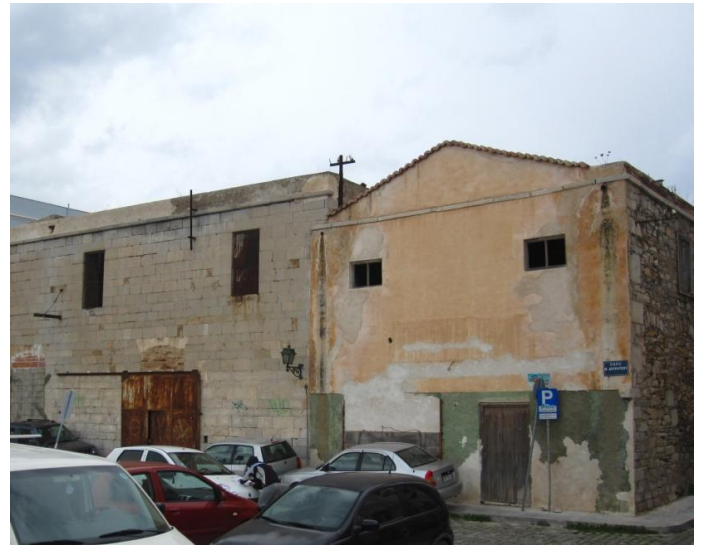
Εικόνα 126: Αποσάθρωση και αποκόλληση της πρώτης στρώσης του επιχρίσματος της ανατολικής όψης

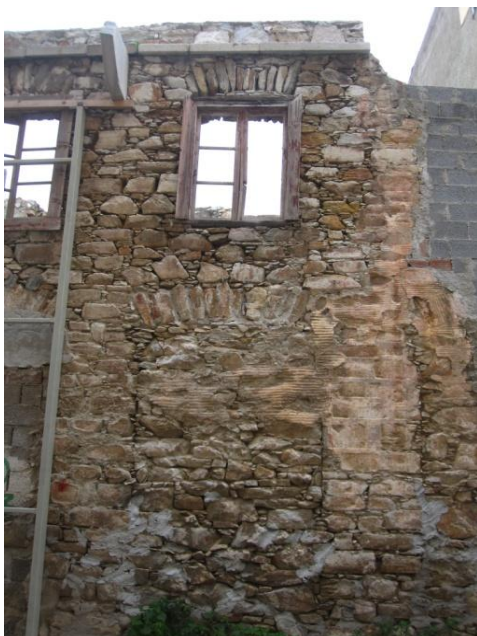
Εικόνα 127: Αντικατάσταση του αρχικού επιχρίσματος με μεταγενέστερα

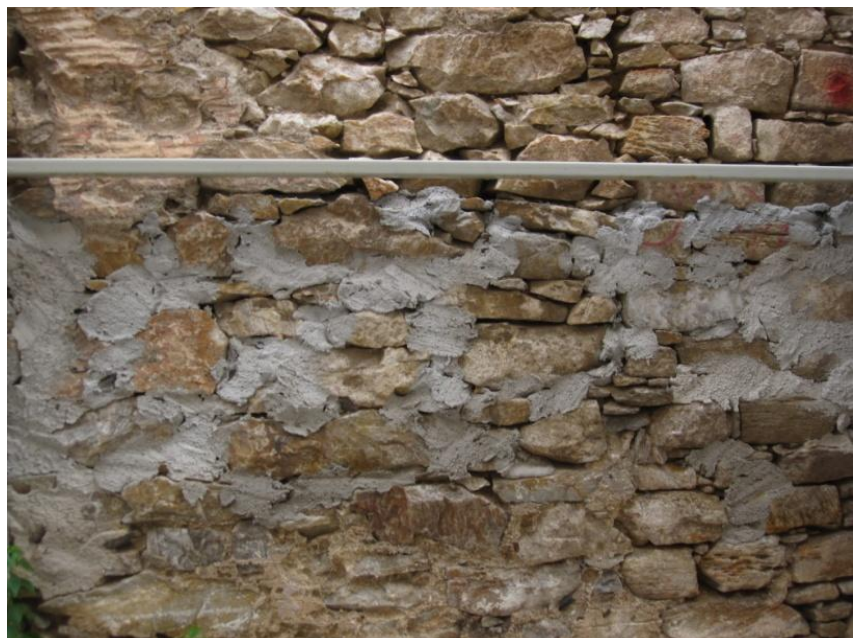
Εικόνα 128: προσθήκη αρμολογήματος με τοιμέντο σε τμήματα της τοιχοποιίας της βόρειας όψης

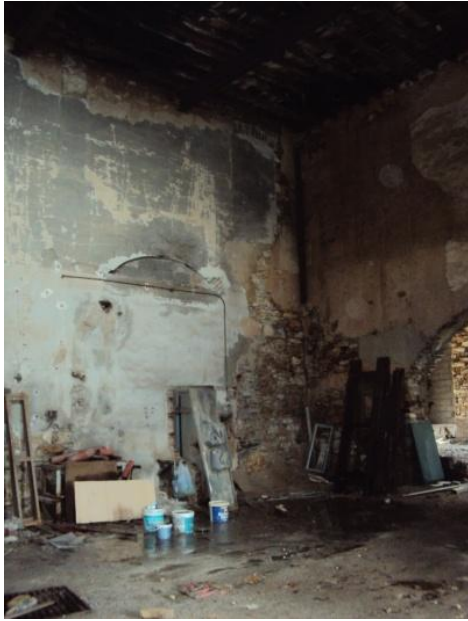
**Εικόνα 129:** Καταρρεύσεις και αποκολλήσεις του επιχρίσματος στους τοίχους του χώρου 01
