ΑΤΕΙ ΠΑΤΡΩΝ  
ΣΧΟΛΗ ΤΕΧΝΟΛΟΓΙΚΩΝ ΕΦΑΡΜΟΓΩΝ  
ΤΜΗΜΑ ΑΝΑΚΑΙΝΙΣΗΣ ΚΑΙ ΑΠΟΚΑΤΑΣΤΑΣΗΣ ΚΤΗΡΙΩΝ

# ΠΤΥΧΙΑΚΗ ΕΡΓΑΣΙΑ

**ΑΠΟΚΑΤΑΣΤΑΣΗ ΚΑΙ ΕΠΑΝΑΧΡΗΣΗ ΠΑΛΑΙΟΥ ΠΑΓΟΠΟΙΣΕΙΟΥ  
ΣΤΗΝ ΕΡΜΟΥΠΟΛΗ ΤΗΣ ΣΥΡΟΥ**

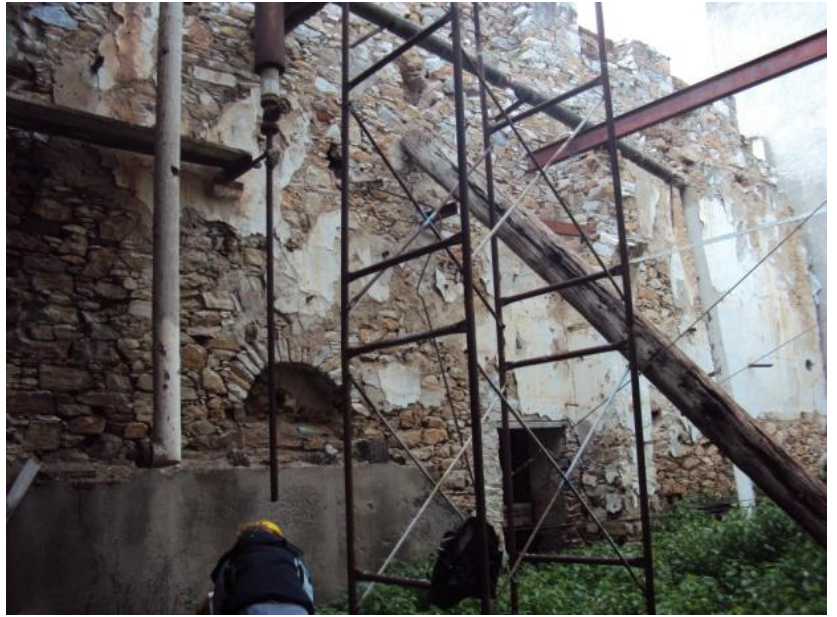
**Εικόνα 130:** Καταρρεύσεις και αποκολλήσεις επιχρίσματος στους τοίχους του χώρου 02B

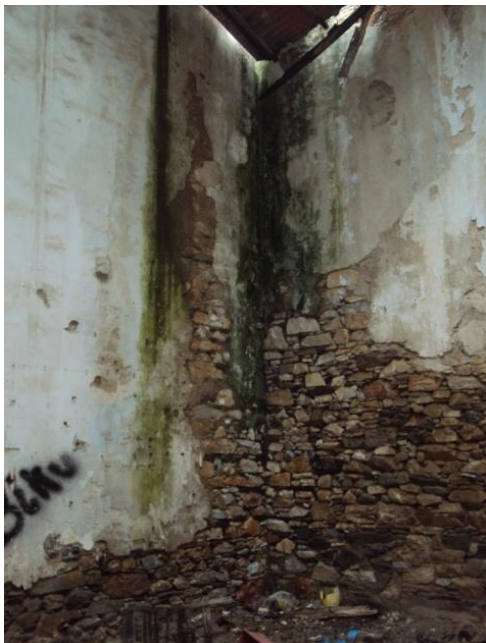
**Εικόνα 131:** Καταρρεύσεις επιχρίσματος και εμφάνιση μαυρίσματος λόγω της καθοδικής υγρασίας

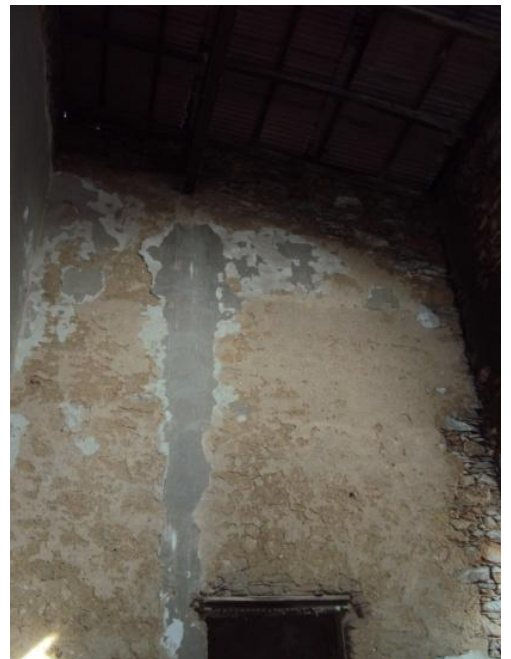
**Εικόνα 132:** Αποκόλληση της πρώτης στρώσης του επιχρίσματος στους τοίχους του χώρου 12

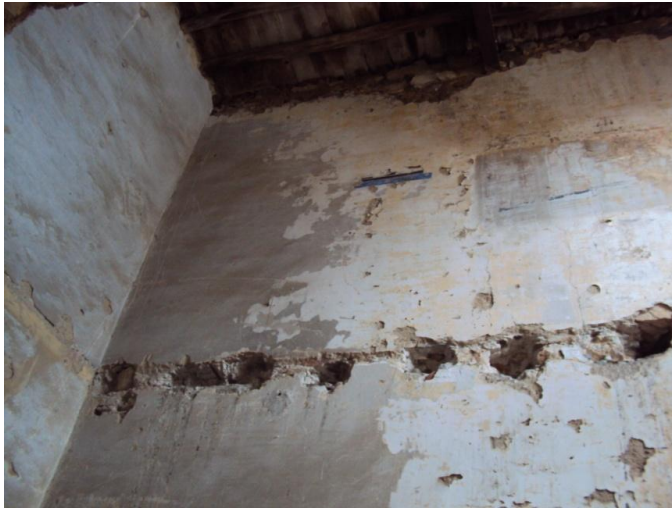
Εικόνα 133: Οπές σε τοιχοποιίες των χώρων 06&09 λόγω κατάρρευσης του μεσοπατώματος.

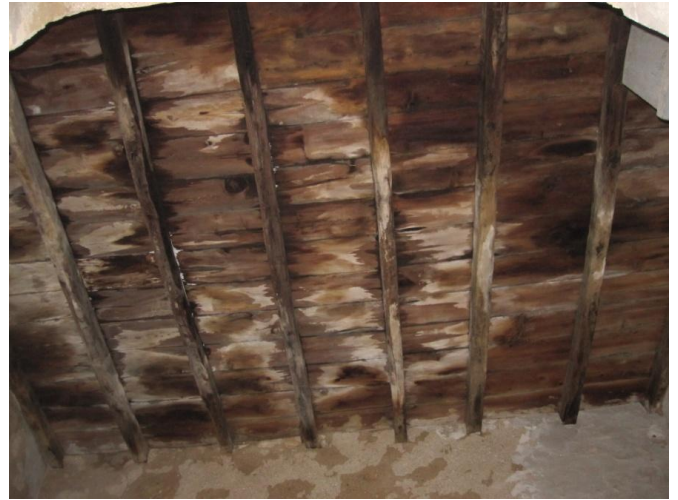
Εικόνα 134: Σάπισμα ξύλων των μεσοπατωμάτων των χώρων 07&11

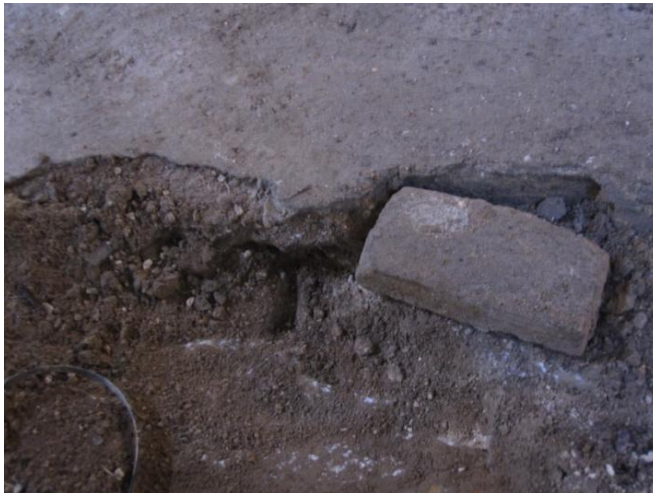
Εικόνα 135: Ολική καταστροφή τμήματος δαπέδου στον χώρο 01

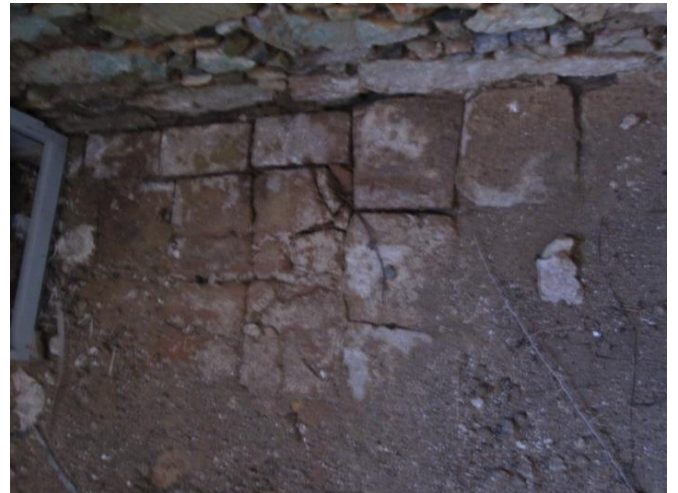
Εικόνα 136: Αποκολλημένοι και ραγισμένοι κυβόλιθοι στον χώρο 06

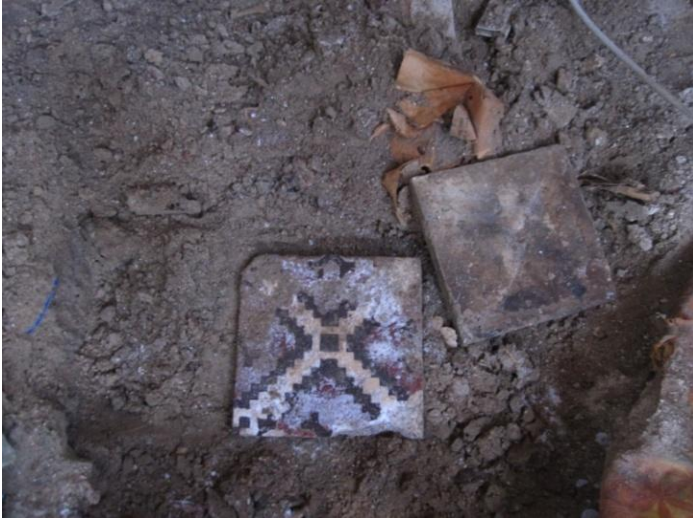
Εικόνα 137: Κατεστραμμένα κεραμικά πλακίδια δαπέδου στον χώρο 12

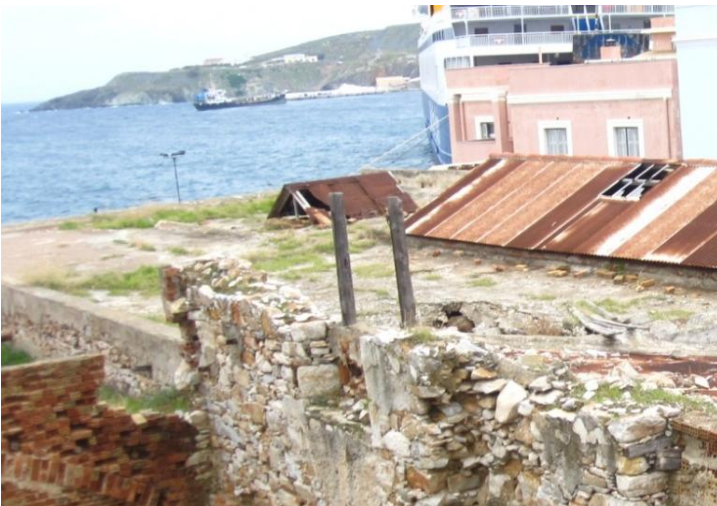
Εικόνα 139: Τοπικές καταστροφές σε τμήματα της μόνωσης του δώματος

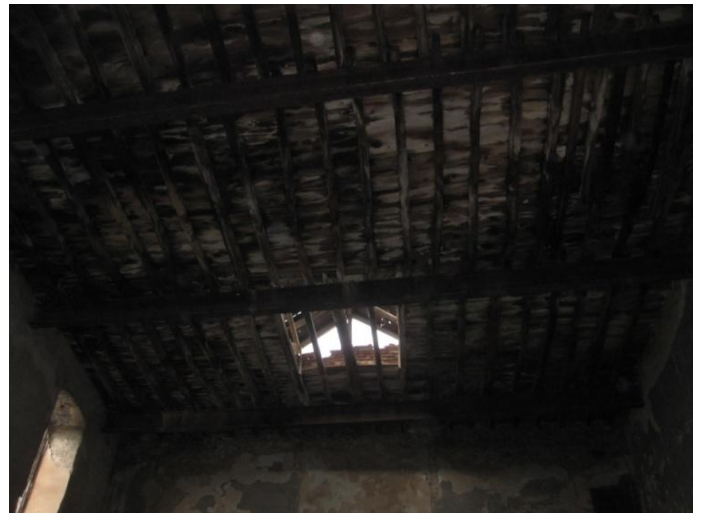
Εικόνα 140: Σάπισμα ξύλινων στοιχείων και οξειδώσεις διπλών "T" της οροφής του χώρου 01

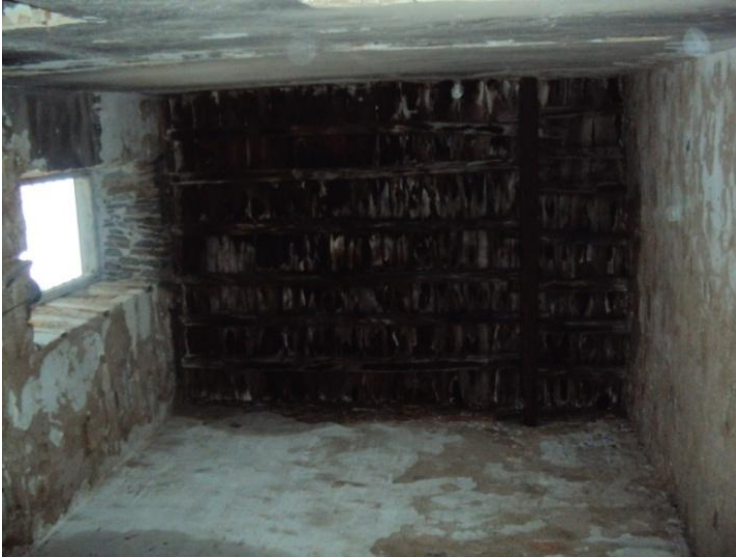
Εικόνα 141: Σάπισμα ξύλων και οξείδωση του διπλού "Τ" της οροφής του χώρου 06

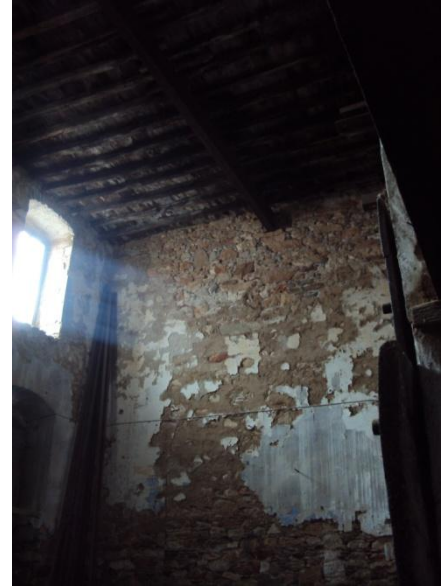
Εικόνα 142: Σάπισμα ξύλων και οξείδωση διπλού "Τ" στην οροφή του χώρου 05

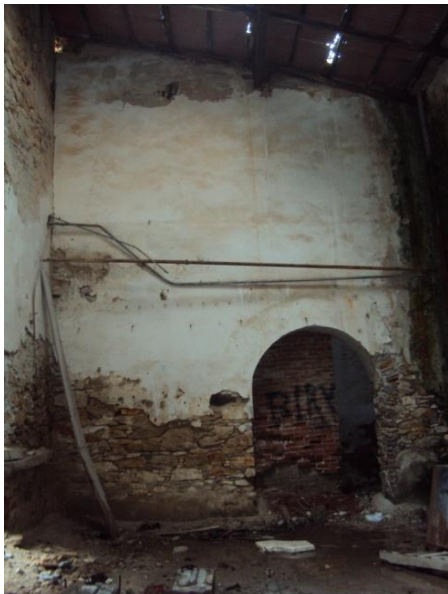
Εικόνα 143: Εναπομείναντες σωληνώσεις της τελευταίας χρήσης του κτιρίου, χώρος 03

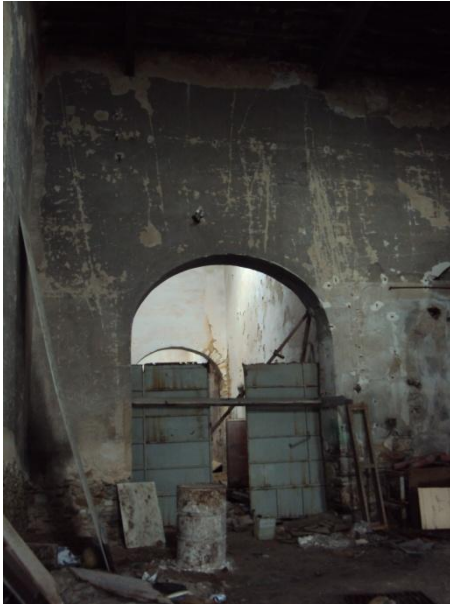
**Εικόνα 145:** Αποφλοίωση και ξέπλυμα χρώματος στους τοίχους του χώρου 01

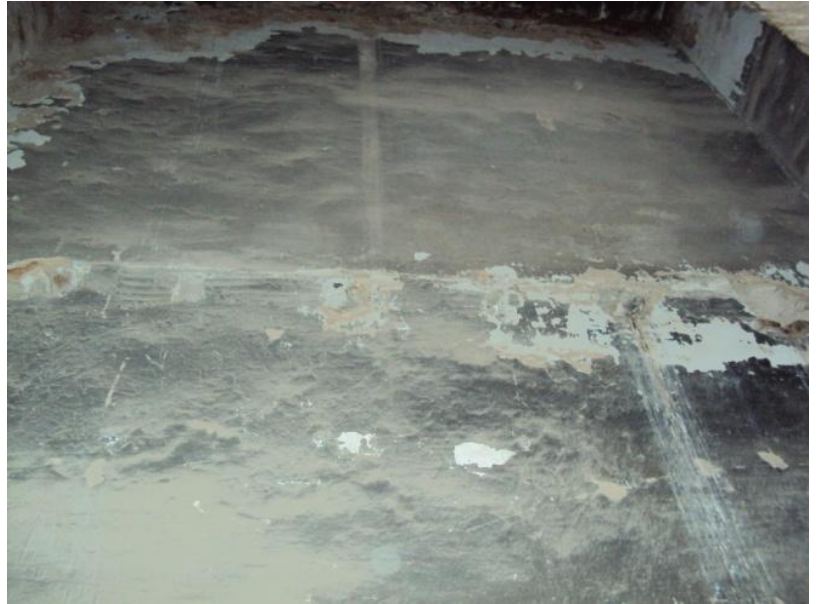
**Εικόνα 146:** Αποφλοίωση και ξέπλυμα χρώματος στους τοίχους του χώρου 06

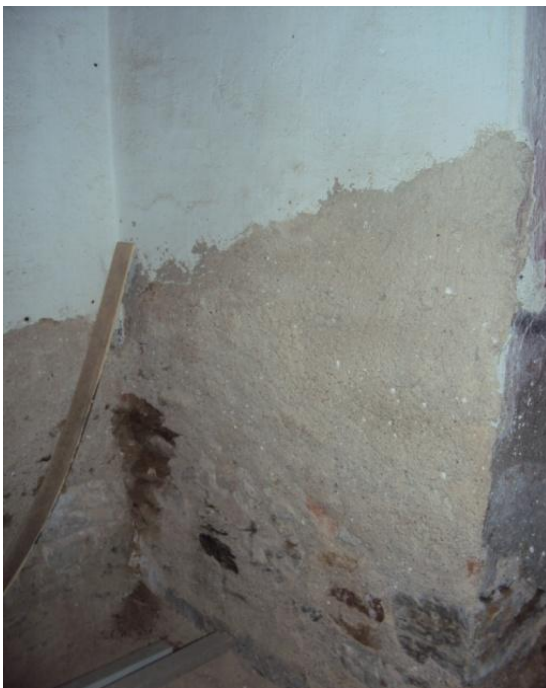
**Εικόνα 147:** Ξέπλυμα χρώματος στους τοίχους του χώρου 07

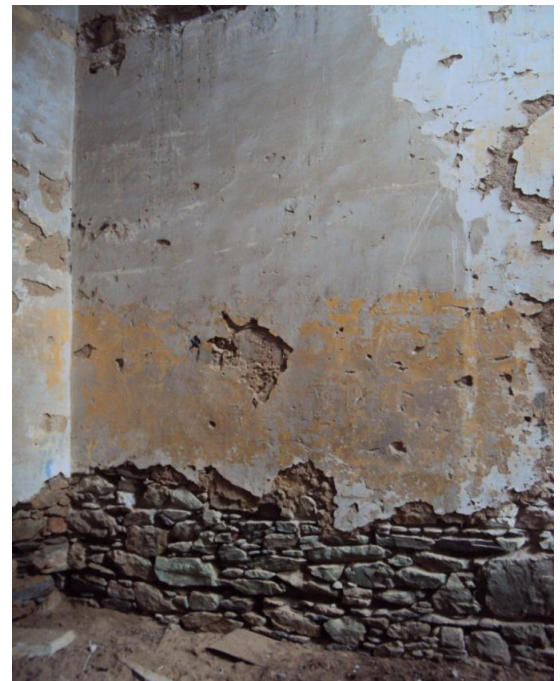
**Εικόνα 148:** Αποφλοίωση και ξέπλυμα χρώματος στους τοίχους του χώρου 09
