ΤΕΙ ΠΑΤΡΩΝ

ΠΤΥΧΙΑΚΗ ΕΡΓΑΣΙΑ

**ΑΝΑΚΑΙΝΙΣΗ & ΑΠΟΚΑΤΑΣΤΑΣΗ ΒΙΟΜΗΧΑΝΙΚΟΥ
ΚΤΙΡΙΟΥ ΣΤΟΝ ΠΕΙΡΑΙΑ & ΜΕΤΑΤΡΟΠΗ ΣΕ ΜΟΥΣΕΙΟ
ΒΙΟΜΗΧΑΝΙΚΗΣ ΚΛΗΡΟΝΟΜΙΑΣ**

ΠΑΤΡΑ 2012

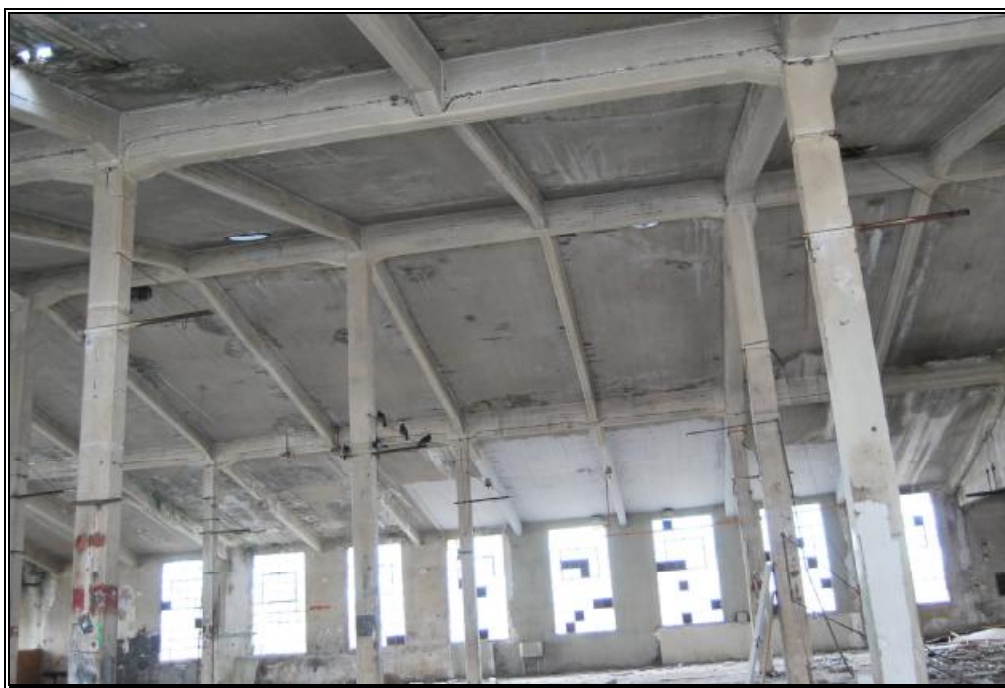
Η πιο σημαντική από αυτές είναι η προσθήκη φέροντα οργανισμού από οπλισμένο σκυρόδεμα στο εσωτερικό του βιοτεχνικού χώρου (βλ. εικόνα 1).

Από αυτό συμπεραίνουμε ότι οι κολώνες από οπλισμένο σκυρόδεμα αποτελούν μεταγενέστερη προσθήκη. Η προσθήκη αυτή θα έγινε σίγουρα όταν χτίστηκε και ο όροφος, ο οποίος δεν υπήρχε αρχικά. Η εξωτερική σκάλα από οπλισμένο σκυρόδεμα, οι ενισχυτικές κολώνες επίσης από οπλισμένο σκυρόδεμα μέσα στην τοιχοποιία καθώς επίσης και το πάχος ή το διαφορετικό υλικό της τοιχοποιίας του ορόφου επιβεβαιώνουν τη πεποίθησή μας ότι ο όροφος προστέθηκε μεταγενέστερα. Δεν γνωρίζουμε την ακριβή ημερομηνία. Πιθανότατα να έγινε όταν αγοράστηκε από τον Περδίκη και τον Cochi.

Εικ. 4: Φέροντας οργανισμός του ορόφου.

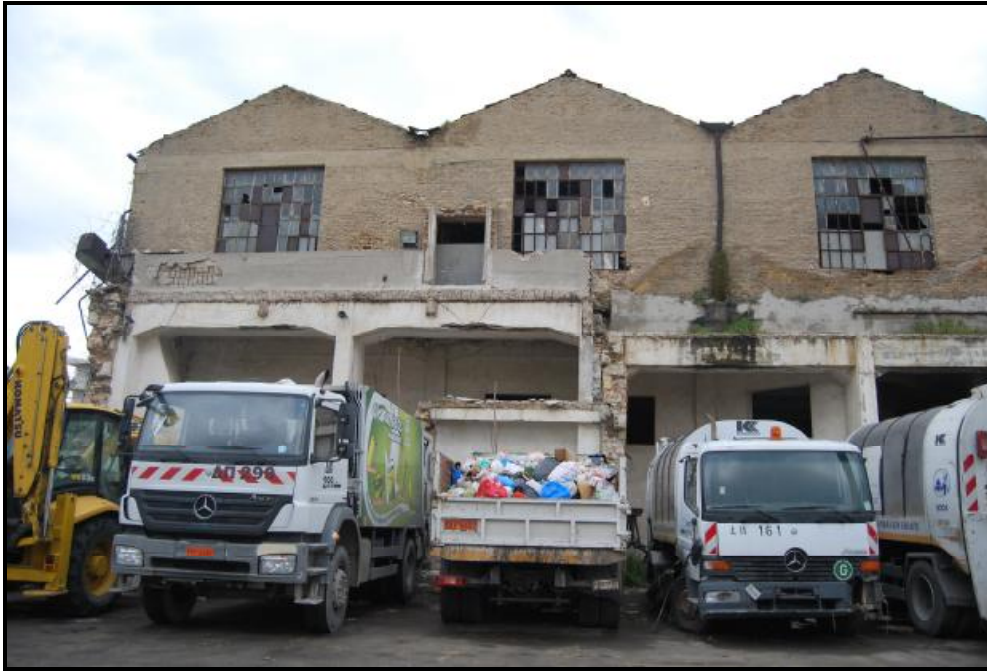
Το 1995 έγινε ενίσχυση με Gunitite του φέροντα οργανισμού του υπογείου και του ισόγειου. Το 2001 κατεδαφίστηκαν πολλές αποθήκες συνολικής κάλυψης 1.408,11τμ λόγω κινδύνου κατάρρευσης. Την ίδια περίοδο σφραγίστηκε και η είσοδος του υπογείου εξαιτίας ενός ατυχήματος που έγινε όταν κατέρρευσε τμήμα του ισόγειου δαπέδου. Οι παρεμβάσεις αυτές έχουν αλλοιώσει τη νότια, τη βόρεια αλλά κυρίως την δυτική όψη του βιοτεχνικού χώρου (βλ. εικόνα 2).

Εικ. 5: Η δυτική όψη μετά την κατεδάφιση κτισμάτων.

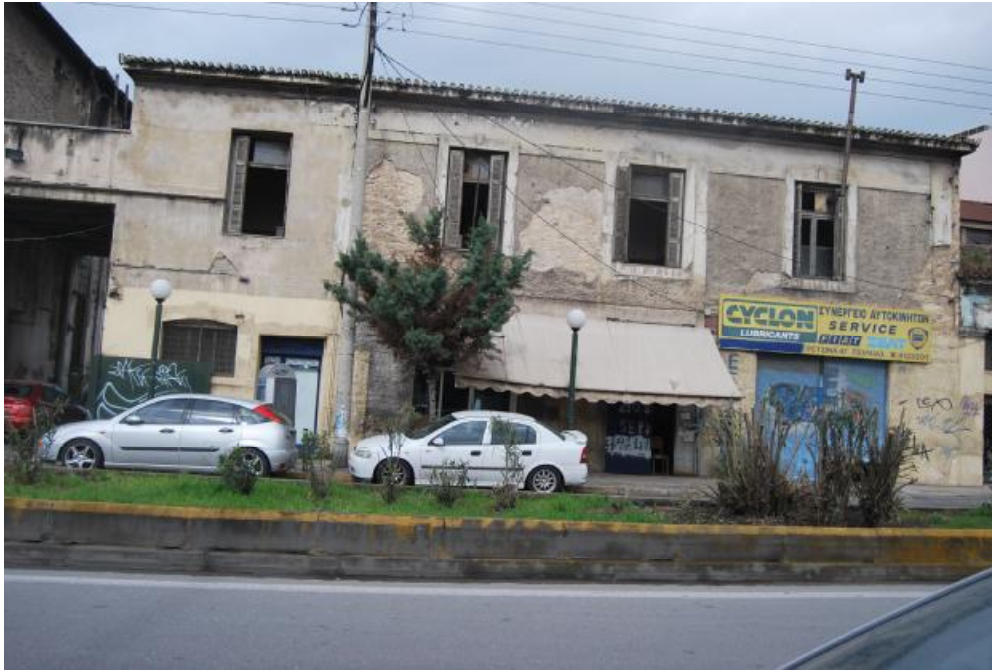
Εικ. 21: Κτίριο των γραφείων. Ανατολική όψη.
