ΤΕΧΝΟΛΟΓΙΚΟ ΙΔΡΥΜΑ ΠΑΤΡΩΝ
ΣΧΟΛΗ ΤΕΧΝΟΛΟΓΙΚΩΝ ΕΦΑΡΜΟΓΩΝ
ΤΜΗΜΑ ΑΝΑΚΑΙΝΙΣΗΣ ΚΑΙ ΑΠΟΚΑΤΑΣΤΑΣΗΣ ΚΤΗΡΙΩΝ
ΠΤΥΧΙΑΚΗ ΕΡΓΑΣΙΑ
ΠΑΡΑΔΟΣΙΑΚΟΣ ΞΕΝΩΝΑΣ
«ΑΡΧΟΝΤΙΚΟ ΚΟΥΡΤΖΗ»

ΟΝΟΜ/ΜΟ ΣΠΟΥΔΑΣΤΗ: ΑΙΚΑΤΕΡΙΝΗ ΕΥΑΓΓΕΛΙΝΟΥ

ΕΠΟΠΤΕΥΩΝ ΚΑΘΗΓΗΤΗΣ: ΣΟΦΙΑ ΚΑΡΒΕΛΗ

7/6/2012

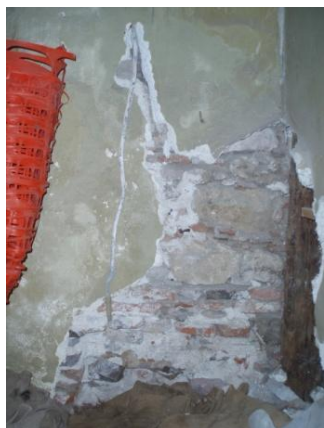
Εικόνα 5:Κατασκευή ytong κάτω από τη σκάλα (εικ.7) και στους τοίχους, που έχουν καταπονηθεί από την κατάρρευση της οροφή (εικ.8). Σε ένα σημείο στο χώρο της εισόδου η τοιχοποιία έχει καταρρεύσει (εικ.9).

Εικόνα 7: Κατάρρευση επιχρίσματος κάτω από τη σκάλα

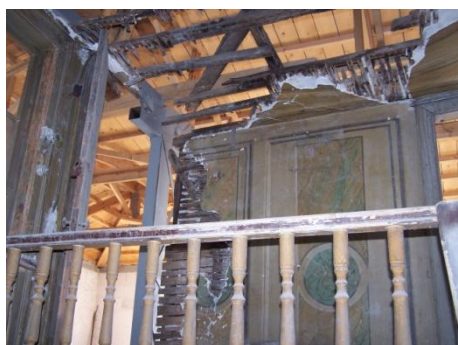
Λόγω της ανακατασκευής του γ' ορόφου από ytong, μετά από τη κατάρρευση της στέγης, δεν υπάρχουν πολλές ενδείξεις για τη παθολογία της τοιχοποιίας. Σώζονται ελάχιστοι από τους εσωτερικούς τοίχους, στους οποίους και εκεί παρουσιάζεται πλήρη αποκόλληση επιχρίσματος σε διάφορα σημεία (εικ.17), με αποτέλεσμα να εμφανίζεται η τοιχοποιία (μπαγδατή), η οποία έχει υποστεί αποσάθρωση και αποδιοργάνωση του αρμολογήματος (εικ.18). Όσοι από τους τοίχους σώζονται το επίχρισμα έχει αλλοιωθεί (εικ.19) και μερικοί εμφανίζουν μικρορωγμές (εικ.20).

Εικόνα 17: Αποκόλληση επιχρίσματος Ευλόπηκτης τοιχοποιίας

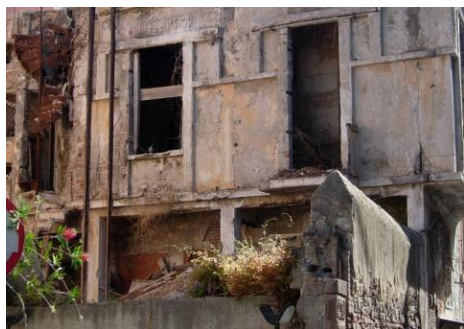
Το κτήριο Β αν και μεταγενέστερο, παρουσιάζει τις ίδιες φθορές με το κτήριο Α, και σε πιο έντονο βαθμό. Όλοι οι εξωτερικοί τοίχοι έχουν υποστεί αλλοίωση, κατάρρευση του επιχρίσματος (εικ.22) και τα μεταλλικά στοιχεία έχουν οξειδωθεί (εικ.23). Σε πολλά σημεία, αλλά κυρίως στην ένωση των τοίχων παρουσιάζεται ανιούσα υγρασία (εικ.24).

Εικόνα 23: Οξείδωση μεταλλικών στοιχείων

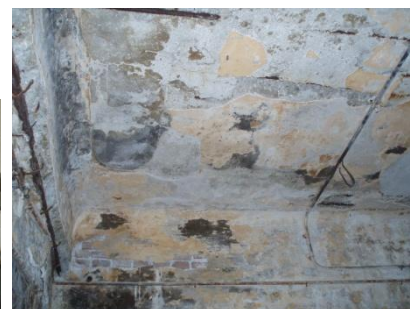
Εσωτερικά του κτηρίου Β και στο ισόγειο και στον όροφο οι φθορές δεν έχουν επηρεάσει την τοιχοποιία μόνο επιφανειακά. Στο **ισόγειο** σχεδόν όλοι οι τοίχοι έχουν υποστεί πλήρη κατάρρευση και αλλοίωση του επιχρίσματος (εικ.25), έντονη υγρασία (εικ.26) και τα σίδερα που αποτελούν το οπλισμένο σκυρόδεμα έχουν βγεί στην επιφάνεια, μετά από μερική κατάρρευση της τοιχοποιίας (εικ.27), και έχουν οξειδωθεί (εικ.28).

Εικόνα 27: Μερική κατάρρευση τοιχοποιίας

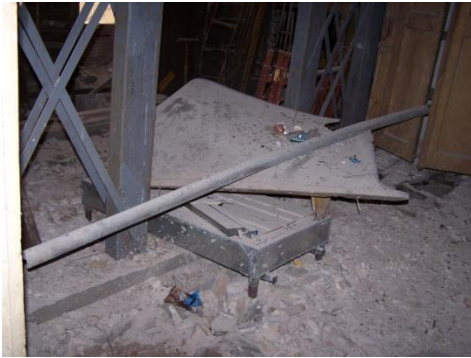
Στο **ισόγειο** του κτηρίου Α στα δωμάτια, όπου υπήρχε ξύλινο πάτωμα έχει αφαιρεθεί, όπως και τα σοβάτεπι (εικ.35). Στους υπόλοιπους χώρους υπάρχουν σχιστόπλακες, οι οποίες διατηρούνται σε σχετικά καλή κατάσταση (εικ.36).

Εικόνα 35: Απομάκρυνση ξύλινου δαπέδου και σοβάτεπι

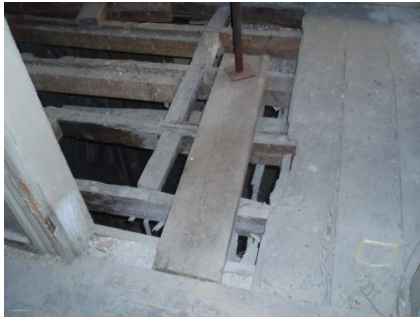
Παρόμοια κατάσταση επικρατεί και στους ορόφους **α**, **β** και **γ**, όπου το ξύλινο δάπεδο έχει καταρρεύσει στο κεντρικό τμήμα του (εικ.40), λόγω όμβριων υδάτων, που εισχώρησαν στο εσωτερικό, μετά τη κατάρρευση της στέγης. Σε πολλά σημεία ακόμη οι ξύλινες σανίδες έχουν υποστεί αποσάθρωση (εικ.41). Τα σοβάτεπι στους ορόφους **α**, **β** και **γ** είναι σε καλή κατάσταση, εκτός από κάποια σημεία, που έχουν καταρρεύσει πλήρως (εικ.42).

Εικόνα 40: Κατάρρευση ξύλινου δαπέδου

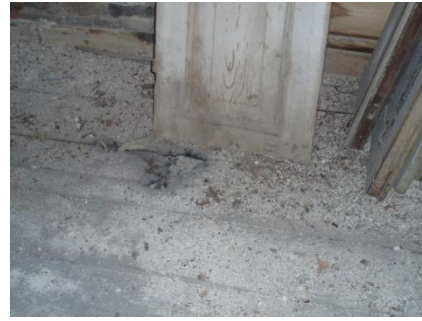
Εικόνα 41: Αποσάθρωση ξύλινου σαπέδου

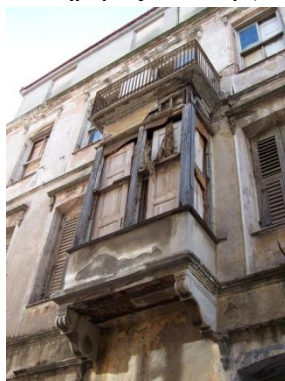
Τα κουφώματα του α' ορόφου έχουν και αυτά διαβρωθεί, όπως και κάποια από τα εξώφυλλά τους, σε διάφορα σημεία έχουν αποδιοργανωθεί (εικ.59). Τα ξύλινα στοιχεία στο σαχισίφι έχουν υποστεί αποσάθρωση (εικ.60), το επίχρισμα στο πάνω μέρος έχει καταρρεύσει και στο κάτω μέρος έχει αλλοιωθεί και σε κανένα από τα παράθυρα δεν υπάρχουν τζάμια. Η σιδερένια μπαλκονόπορτα στην ανατολική πλευρά του κτηρίου έχει υποστεί πλήρη οξείδωση (εικ.61).

Εικόνα 60: Αποσάθρωση ξύλινων στοιχείων

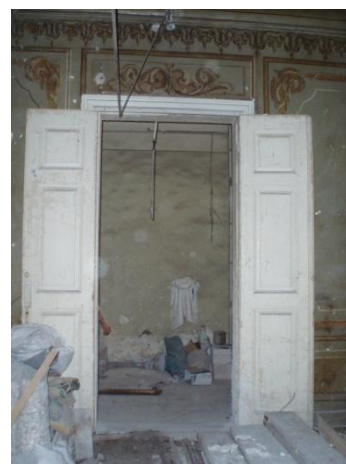
Από τα εσωτερικά κουφώματα, εκτός του ισόγειου που σώζονται ολόκληρα (εικ.65), στους υπόλοιπους ορόφους σώζονται μόνο οι κάσες, οι οποίες έχουν υποστεί μόνο τη φυσική φθορά του χρόνου.

Εικόνα 65: Δίφυλλη πόρτα στο ισόγειο

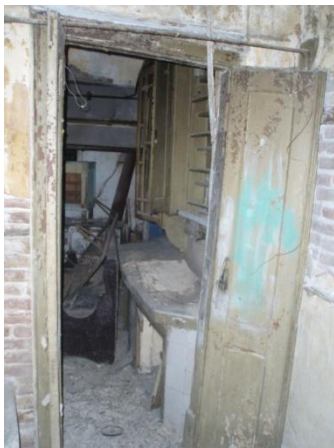
Στο **ισόγειο** υπάρχουν ξύλινα κουφώματα εσωτερικά και εξωτερικά, τα οποία έχουν υποστεί πλήρη διάβρωση (εικ.67). Η κεντρική είσοδος έχει υποστεί διάβρωση και πλήρη αποδιοργάνωση (εικ.68). Στα παράθυρα δεν υπάρχουν τα τζαμιλίκια και είναι καλυμμένα με νάυλον (εικ.69), εκτός από το παράθυρο της νότιας πλευράς, όπου τα τζαμιλίκια υπάρχουν αλλά κάποια είναι σπασμένα. Σε αυτό το κούφωμα υπάρχει προστατευτική σιδεριά, η οποία έχει οξειδωθεί (εικ.70).

Εικόνα 67: Διάβρωση εσωτερικού κουφώματος

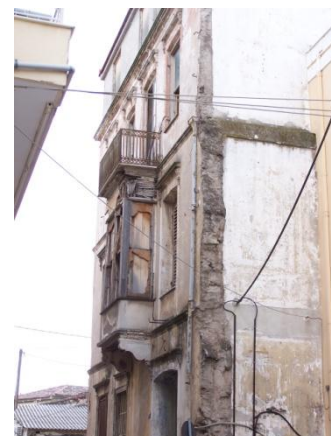
Εξωτερικά του **κτηρίου Α** τα επιχρίσματα σε πολλά σημεία έχουν καταρρεύσει, με αποτέλεσμα να φαίνεται η τοιχοποιία (εικ.73) και σε άλλα η υγρασία έχει προκαλέσει αλλοίωση του επιχρίσματος, ειδικά πάνω από τις κορνίζες των ανοιγμάτων, όπου «στέκονται» τα όμβρεια ύδατα (εικ.74). Γενικά, αλλοίωση του χρωματισμού υπάρχει σε όλο το κτήριο, όπου έχει επέλθει από την ατμοσφαιρική ρύπανση (εικ.75).

Εικόνα 75: Αλλοίωση επιχρίσματος λόγω ατμοσφαιρικής ρύπανσης

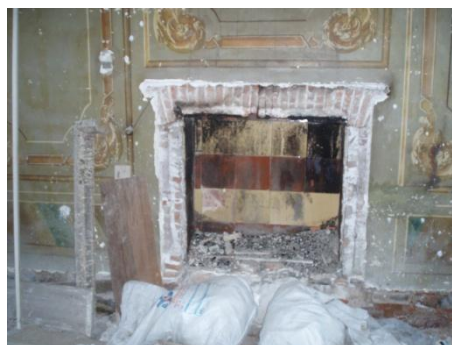
Στο **κτηρίο Α** υπάρχει μία μόνο εστία στο ισόγειο, η οποία έχει υποστεί πολλές φθορές. Το εξωτερικό της τμήμα έχει καταρρεύσει και κάποια από τα κεραμικά πλακίδια έχουν αποκολληθεί (εικ.83).

Εικόνα 83:Κατάρρευση εξωτερικού τμήματος

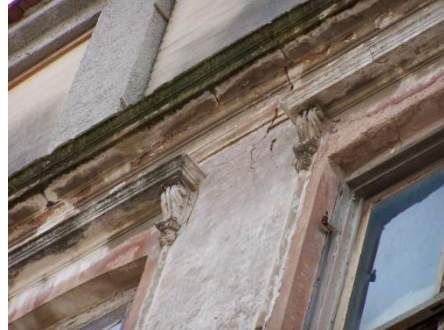
Εικόνα 90: Διάβρωση γύψινων κορνιζών
