ΤΕΧΝΟΛΟΓΙΚΟ ΕΚΠΑΙΔΕΥΤΙΚΟ ΙΔΡΥΜΑ ΠΑΤΡΩΝ
ΣΧΟΛΗ ΤΕΧΝΟΛΟΓΙΚΩΝ ΕΦΑΡΜΟΓΩΝ
ΤΜΗΜΑ ΑΝΑΚΑΙΝΙΣΗΣ ΚΑΙ ΑΠΟΚΑΤΑΣΤΑΣΗΣ ΚΤΙΡΙΩΝ

ΠΤΥΧΙΑΚΗ ΕΡΓΑΣΙΑ

**ΤΙΤΛΟΣ: ΑΠΟΤΥΠΩΣΗ ΚΑΙ ΑΠΟΚΑΤΑΣΤΑΣΗ
ΔΙΩΡΟΦΟΥ ΔΙΑΤΗΡΗΤΕΑΣ ΚΑΤΟΙΚΙΑΣ
ΚΑΙ ΜΕΤΑΤΡΟΠΗ ΤΗΣ ΣΕ ΕΝΟΙΚΙΑΖΟΜΕΝΑ
ΔΙΑΜΕΡΙΣΜΑΤΑ ΕΠΙ ΤΩΝ ΟΔΩΝ ΒΑΣΙΛΕΙΟΥ
ΡΟΥΦΟΥ ΚΑΙ ΡΑΛΛΗ ΣΤΗΝ ΠΑΤΡΑ**

ΠΑΤΡΑ 2012

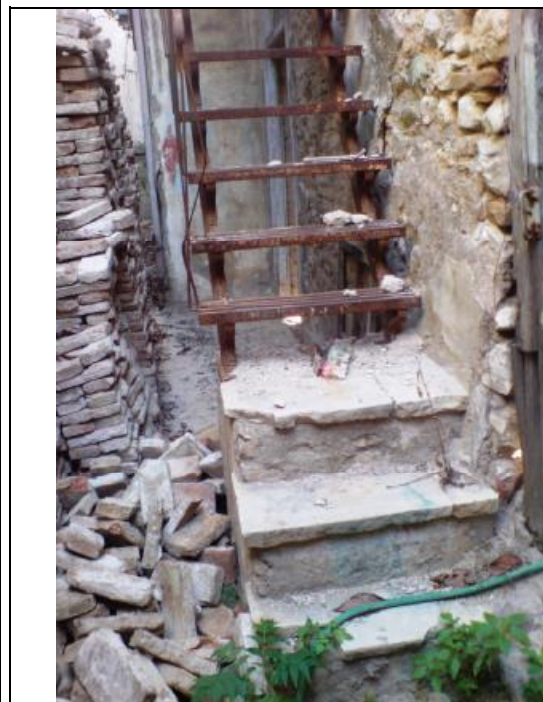
(εικ.1)
Πέτρινες βαθμίδες βάση μεταλλικής κλίμακας στον στενό προαύλιο χώρο της δυτικής όψης

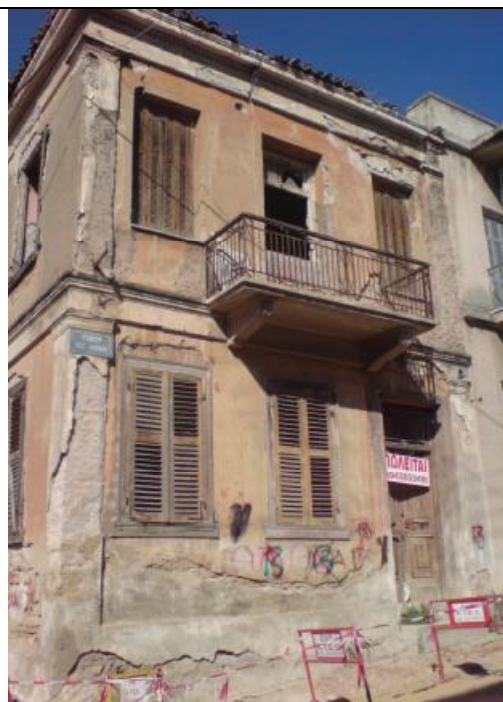
(εικ.2)
Είσοδος του κτιρίου στην ανατολική όψη

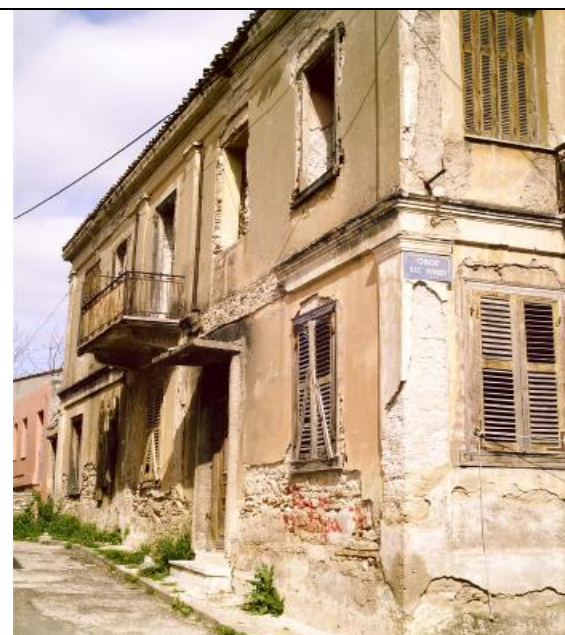
(εικ.3) Είσοδος του κτιρίου στη νότια όψη

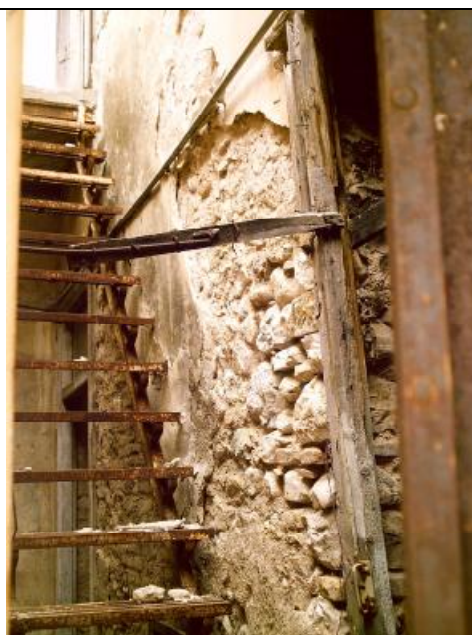
(εικ.4) Είσοδοι του κτιρίου από τον προαύλιο χώρο στη δυτική όψη

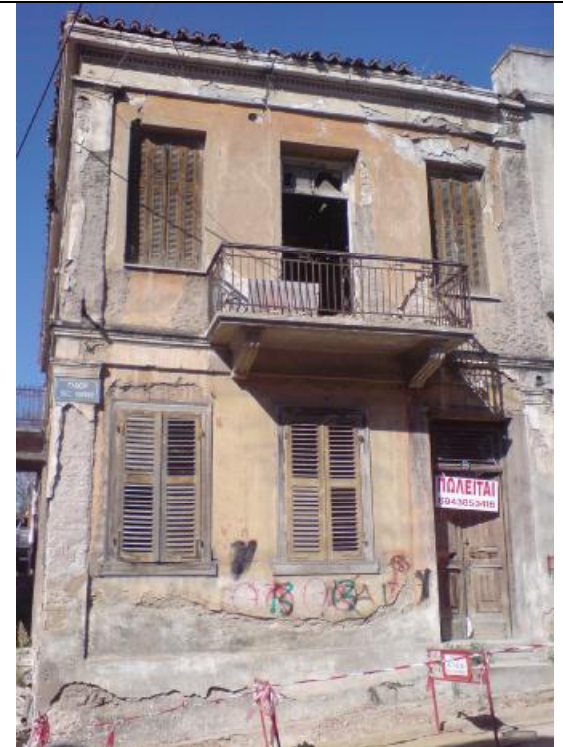
(εικ.9) Παράθυρα Γαλλικού τύπου στον όροφο με μαρμάρινη ποδιά, ανατολική όψη

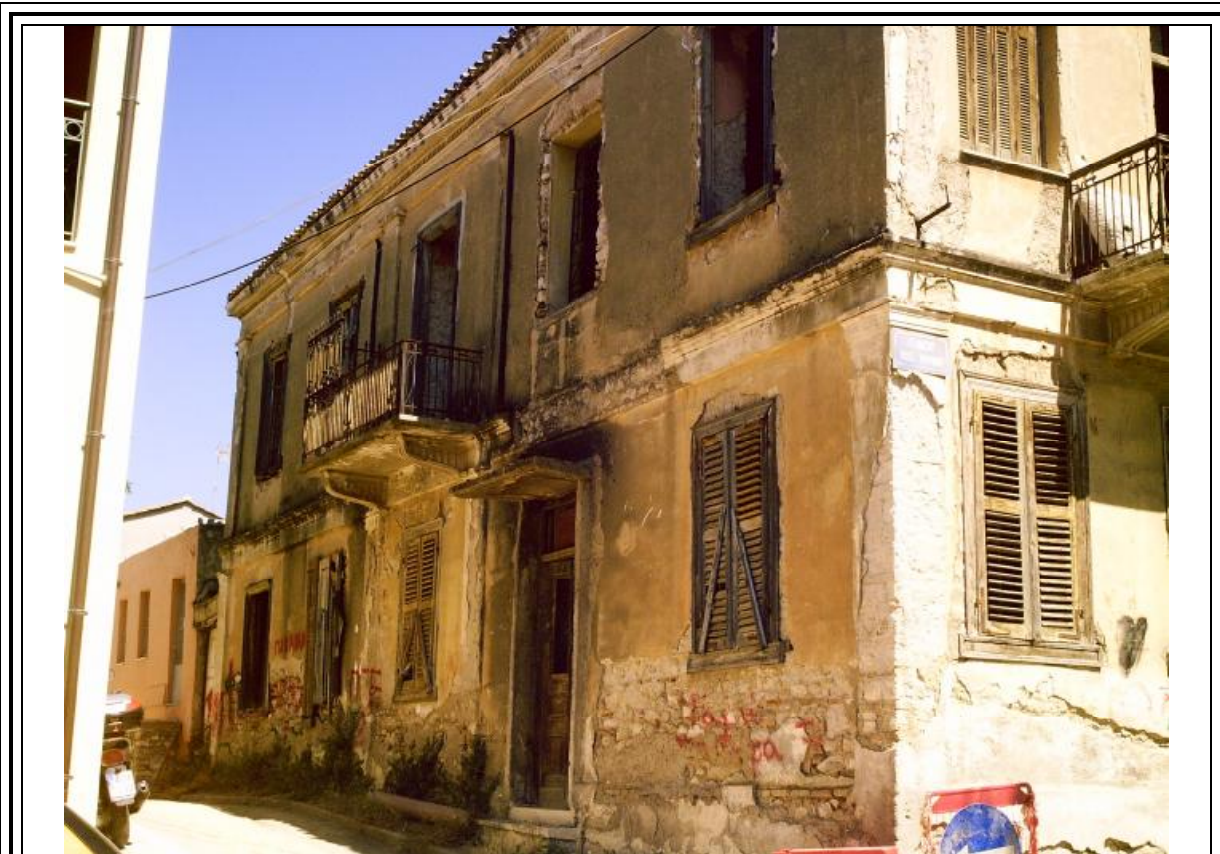
(εικ.10) Ψευδοκολώνες στις γωνίες του κτιρίου, διαχωρισμός ορόφων με μετόπη και γείσο νότια όψη

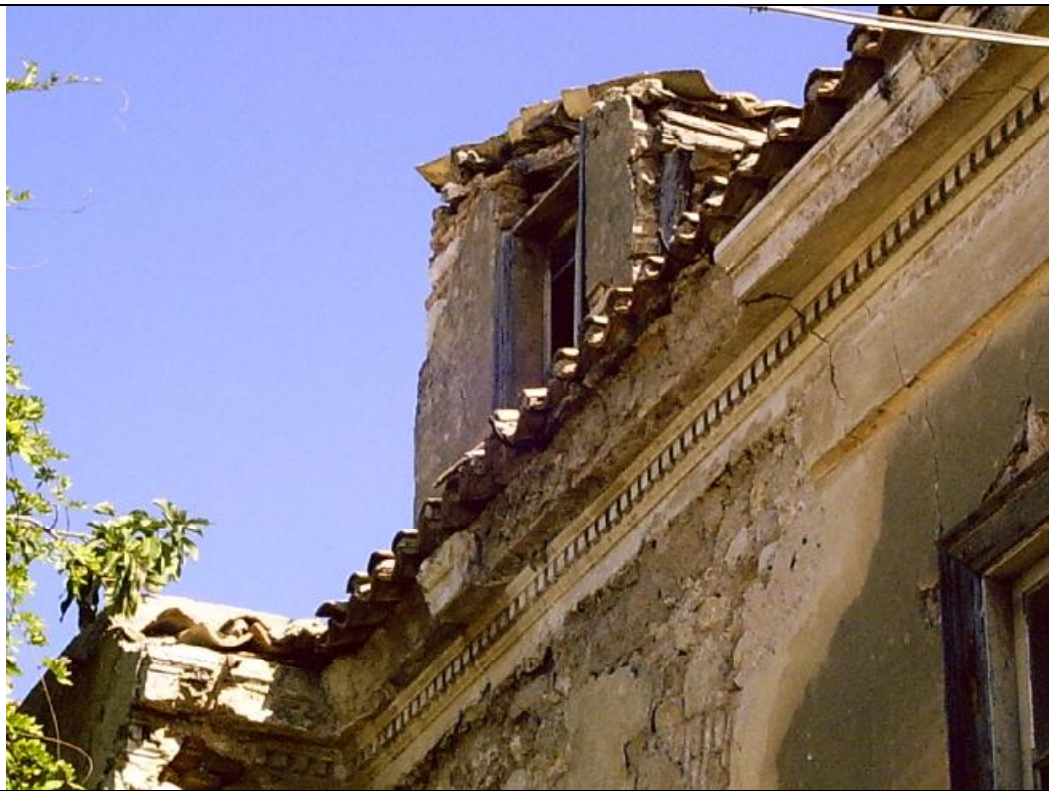
(εικ.12) Η μετώπη και το γείσο με τα διακοσμητικά δάκρυα συνεχίζει και στην δυτική όψη

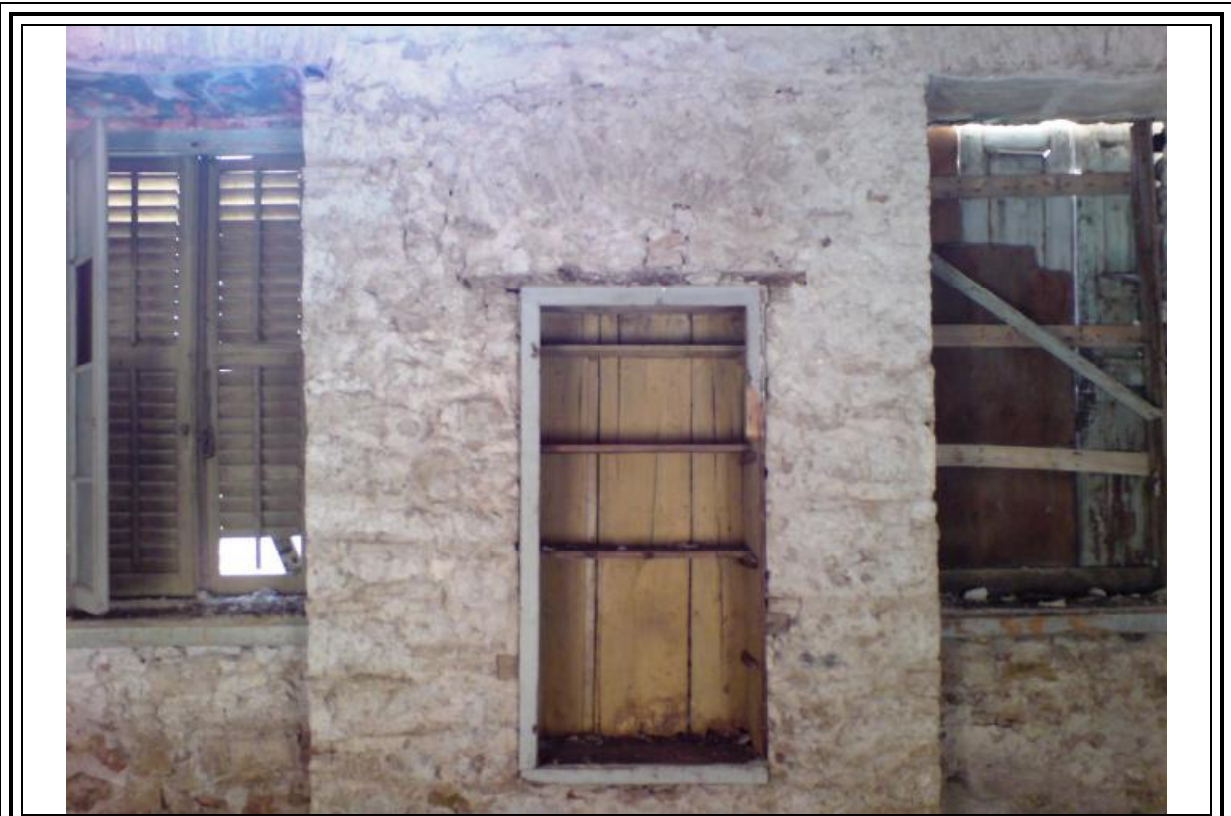
(εικ.14) Εσοχή στο ισόγειο του τοίχου 3 (T3)

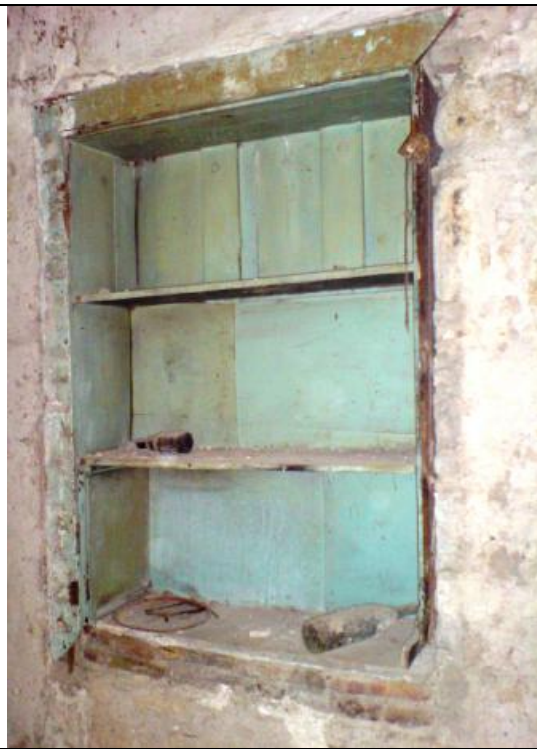
(εικ.19) Εσοχή στον τοίχο 6 (T6) στο ισόγειο

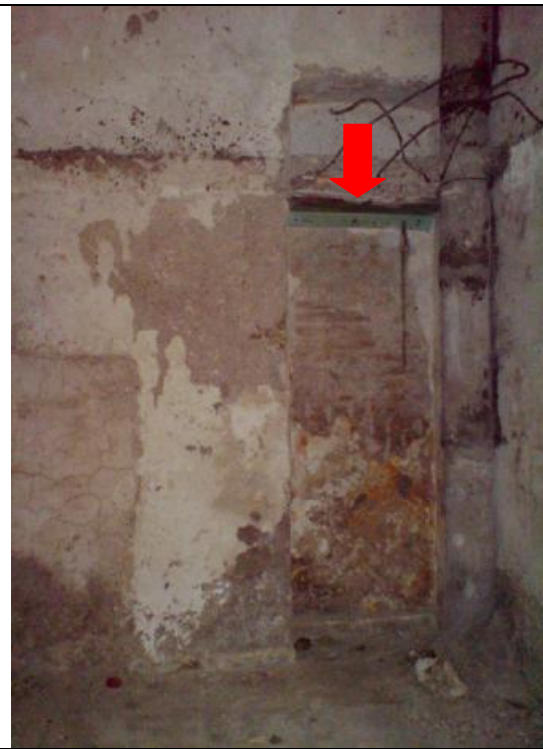
(εικ.20) Εσοχή στον τοίχο 5 (T5) στο ισόγειο

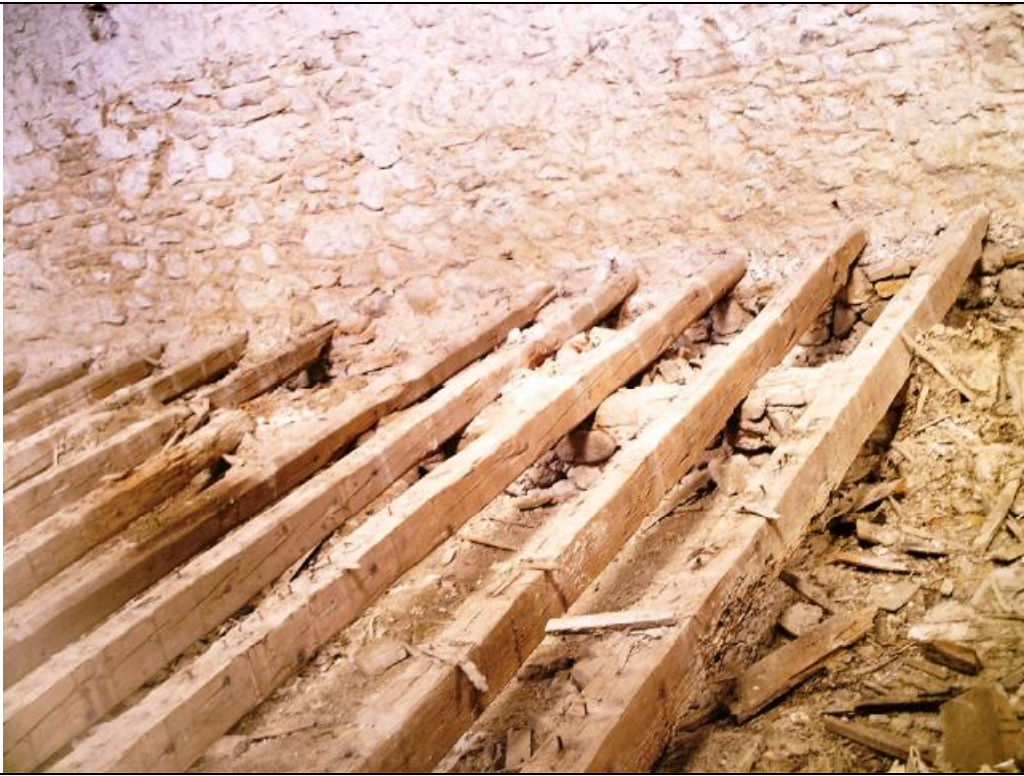
(εικ.21) Περιμετρικό πέτρινο θεμέλιο όπου εδράζονται οι ξύλινοι δοκοί

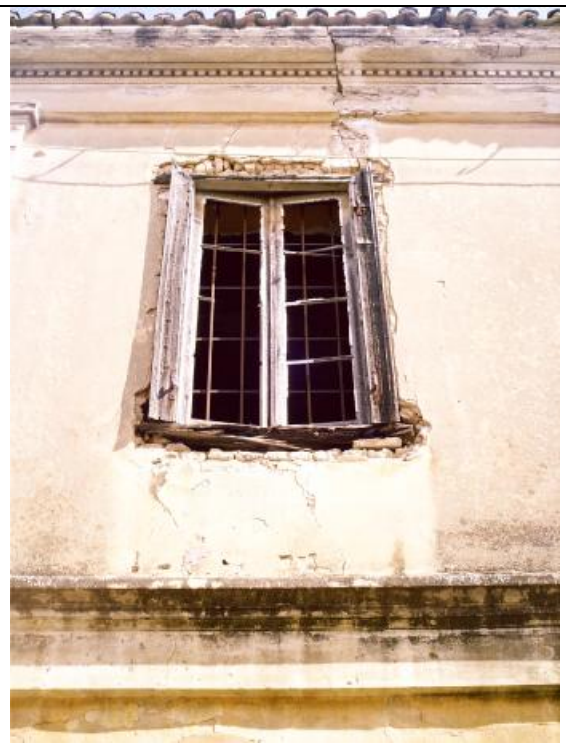
(εικ.31) Μεταλλικά κιγκλιδώματα σε ανοίγματα παραθύρων της νότιας όψης

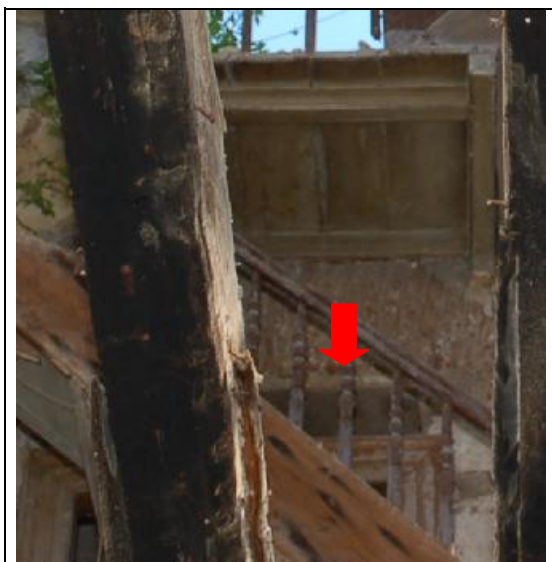
(εικ.33) Κενό μεταξύ κασώματος και πρεκιού στο άνοιγμα του τμήματος της προσθήκης

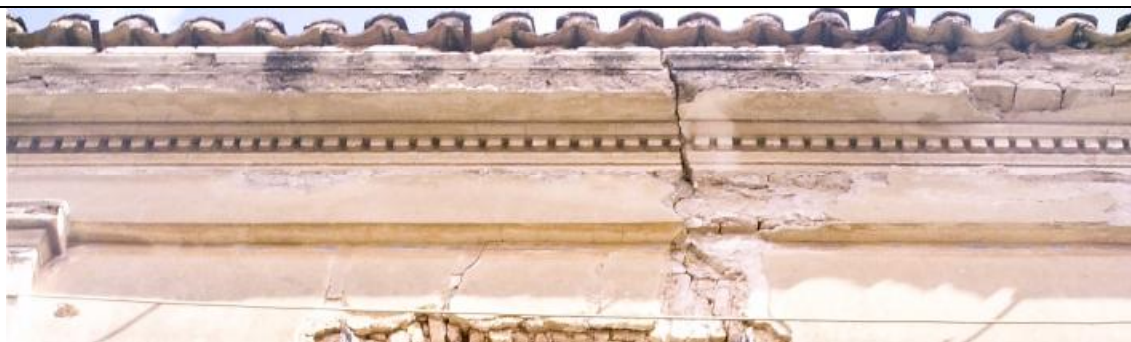
(εικ.56) Βλάβες στη βάση της στέγης
