ΣΧΟΛΗ ΤΕΧΝΟΛΟΓΙΚΩΝ ΕΦΑΡΜΟΓΩΝ
ΑΝΑΚΑΙΝΙΣΗ ΚΑΙ ΑΠΟΚΑΤΑΣΤΑΣΗ ΚΤΙΡΙΩΝ

ΠΤΥΧΙΑΚΗ ΕΡΓΑΣΙΑ

**ΑΝΑΚΑΙΝΙΣΗ ΚΑΙ ΑΠΟΚΑΤΑΣΤΑΣΗ
ΤΟΥ ΞΕΝΟΔΟΧΕΙΟΥ ΞΕΝΙΑ
ΝΑΥΠΑΚΤΟΥ ΩΣ ΣΥΓΚΡΟΤΗΜΑ
ΣΥΓΧΡΟΝΩΝ ΚΑΤΟΙΚΙΩΝ ΜΕ
ΚΟΝΟΧΡΗΣΤΗ ΧΡΗΣΗ**

ΠΑΤΡΑ, 12⁰⁵ 2011

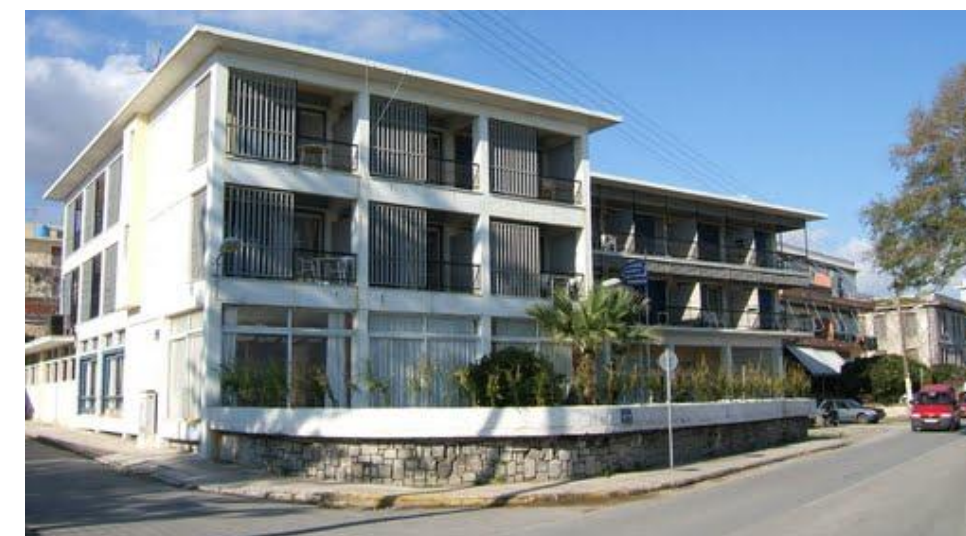
Το Ξενοδοχείο έχει διατηρηθεί σε αρκετά καλή κατάσταση όπως φαίνεται και στην εικόνα 34 αν συγκριθεί με την εικόνα 33, αν και σήμερα είναι εγκαταλελειμμένο. Σε κείμενο στην ιστοσελίδα <http://www.chiosopinion.gr> αναφέρεται ότι, «Δεν ξέρουμε αν ανήκει το πρώην ξενοδοχείο «Ξενία» της Χίου, το οποίο παραδόθηκε προ ολίγων ημερών από το στρατό που το χρησιμοποιούσε ως στρατιωτική λέσχη, στο άμεσα αξιοποιήσιμο πακέτο δημόσιων ακινήτων» «Το “XENIA” της Χίου, αυτή τη στιγμή, είναι ελεύθερο και καταστρέφεται με ταχύτερους ρυθμούς απ’ ότι πριν, που το συντηρούσε κατά κάποιο τρόπο ο στρατός».

Εικόνα 34. Η Σημερινή μορφή του Ξενία Χίου.

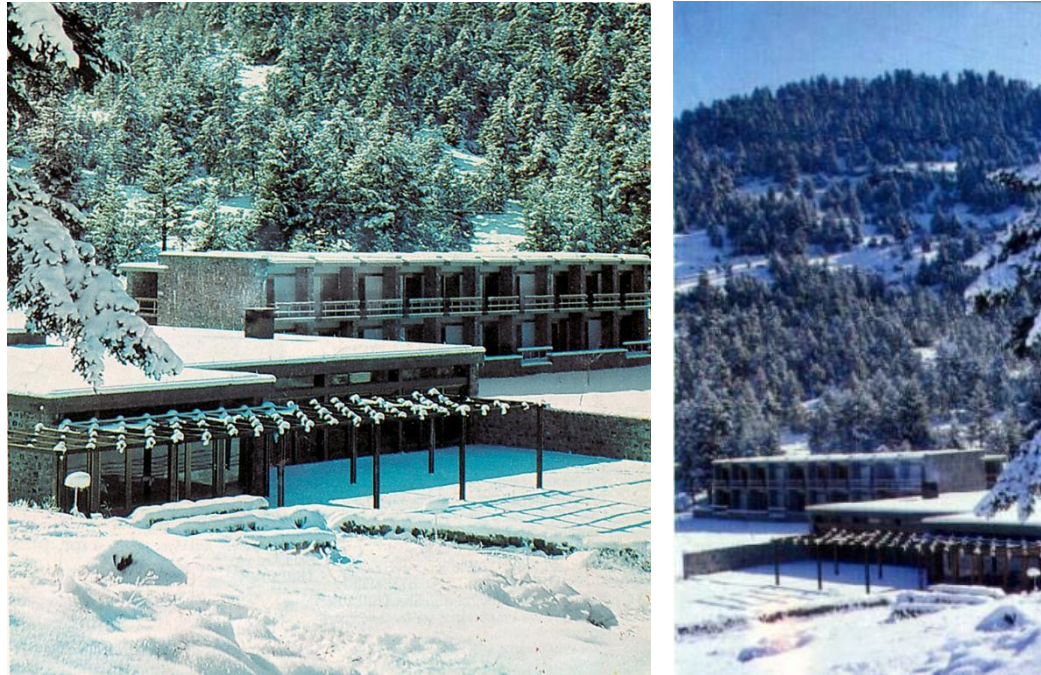
Εικόνα 35,36. Φωτογραφίες από την σημερινή κατάσταση του Ξενία Βυτίνας.

Το Ξενοδοχείο δεν λειτουργεί αν και κρατιέται σε αρκετά καλή κατάσταση. Η σημερινή κατάσταση του ξενοδοχείου φαίνεται στις φωτογραφίες 35 και 36.

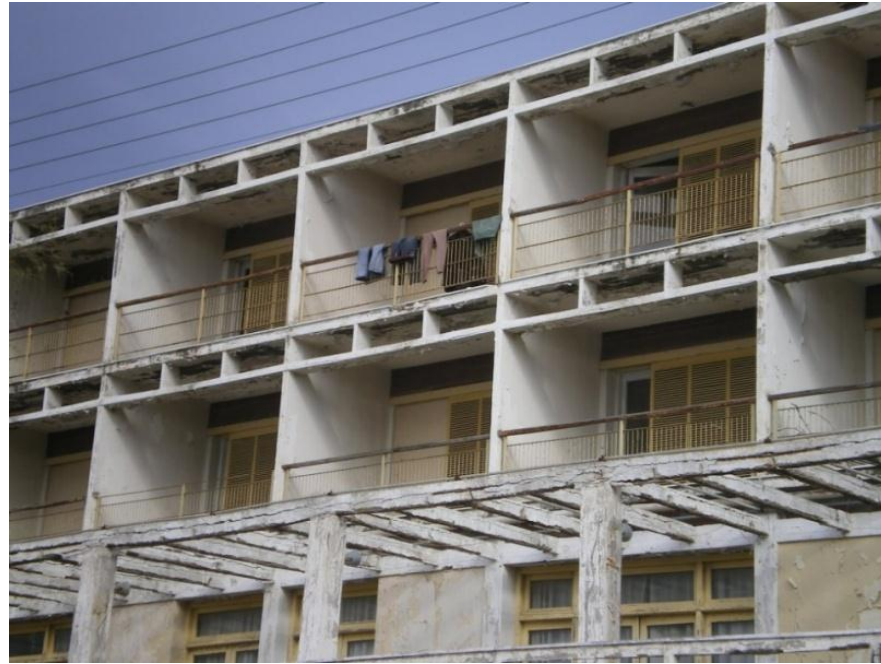
Το Ξενοδοχείο Ξενία της Σάμου έχει εγκαταλειφθεί και όπως φαίνεται και στην εικόνα 41 βρίσκεται σε αρκετά κακή κατάσταση από άποψη φθορών. Η καταπάτηση του από άστεγους και η βρώμικη όψη του δημιουργεί προβλήματα στους κατοίκους της Σάμου οι οποίοι ζητούν την άμεση αντιμετώπιση του προβλήματος από τον Δήμο.

Εικόνα 41. Η υφιστάμενη κατάσταση του πρώην Ξενία Σάμου.

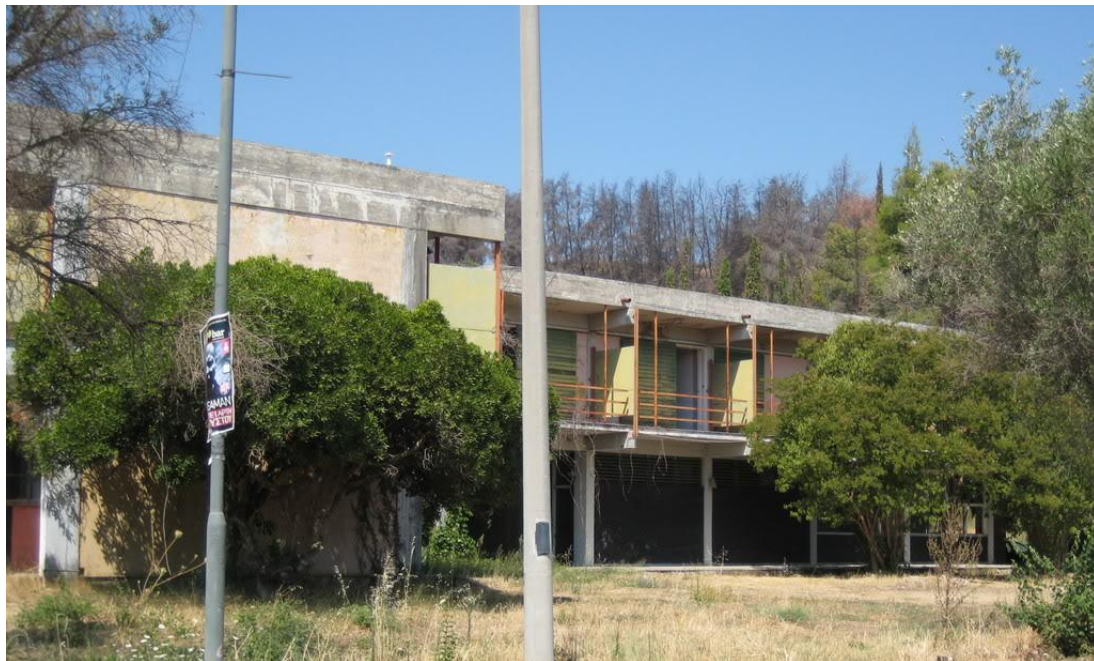
Εικόνα 45. Η σημερινή κατάσταση του Ξενία Ολυμπίας Ζεύς.

Το Ξενοδοχείο 'Ζεύς' (εικ.45) έχει εγκαταλειφθεί και βρίσκεται σε κακή κατάσταση. Η τυχών ανακαίνισή του είναι εφικτή, διότι ο φέρων οργανισμός του βρίσκεται σε κατάσταση η οποία μπορεί να διατηρηθεί και να ενισχυθεί. Στην εικόνα 46 φαίνεται το σχέδιο βόρειας όψης και τομής του Ξενία Ζεύς.

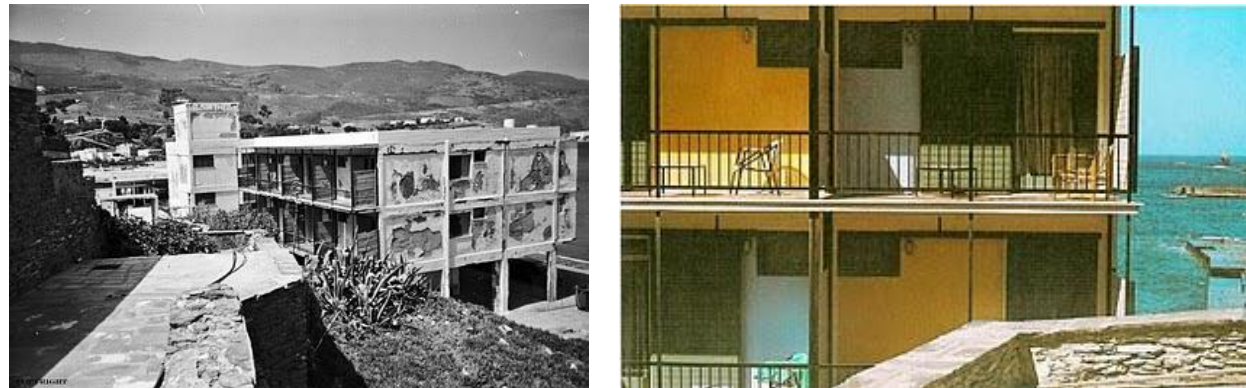
Εικόνα 49,50. Αριστερά βλέπουμε την υφιστάμενη κατάσταση του κτιρίου και δεξιά παλαιά φωτογραφία από ένα κομμάτι όψεως στην πτέρυγα των δωματίων.

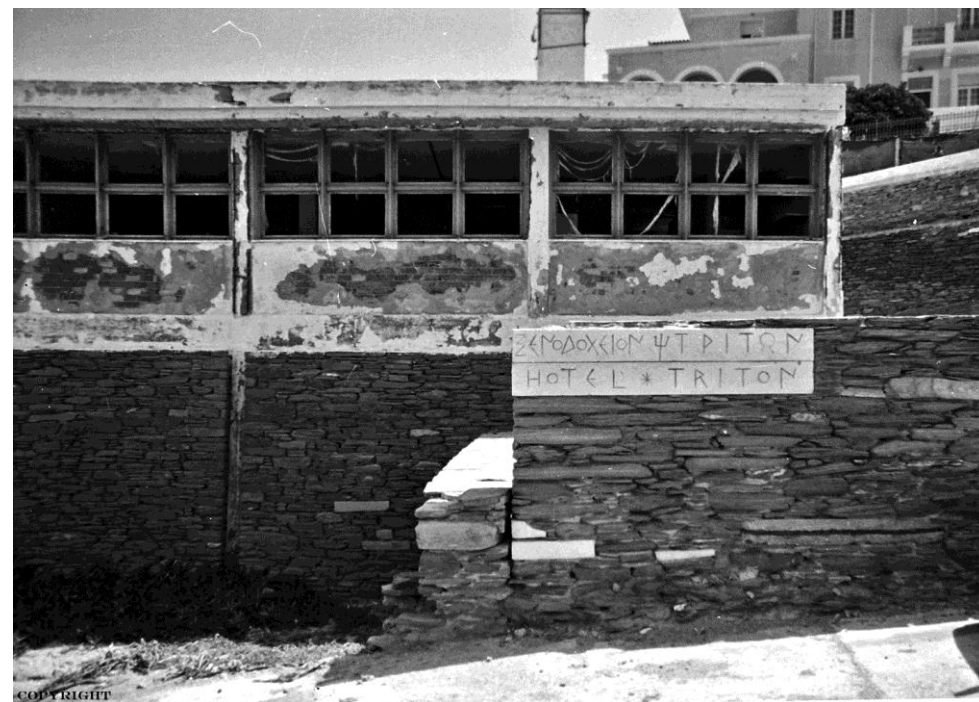
Εικόνα 51. Άποψη της σημερινής κατάστασης του ξενοδοχείου 'Τρίτων' της Άνδρου.

Το Ξενοδοχείο έχει εγκαταλειφθεί πλήρως και χρήζει αντιμετώπισης ή πιθανής κατεδάφισης λόγω της κακής κατάστασης του.

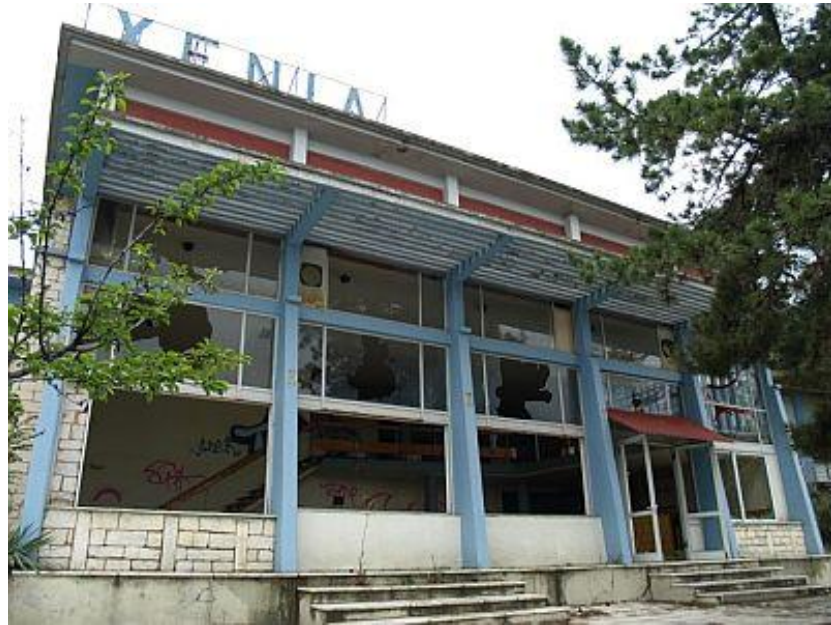
Εικόνα 54. Η υφιστάμενη κατάσταση του Ξενία Τσαγκαράδας.

Η κατάσταση του κτιρίου είναι πολύ κακή (εικ.54) καθώς έχει εγκαταλειφθεί και καταπατηθεί από άστεγους Ρομά.

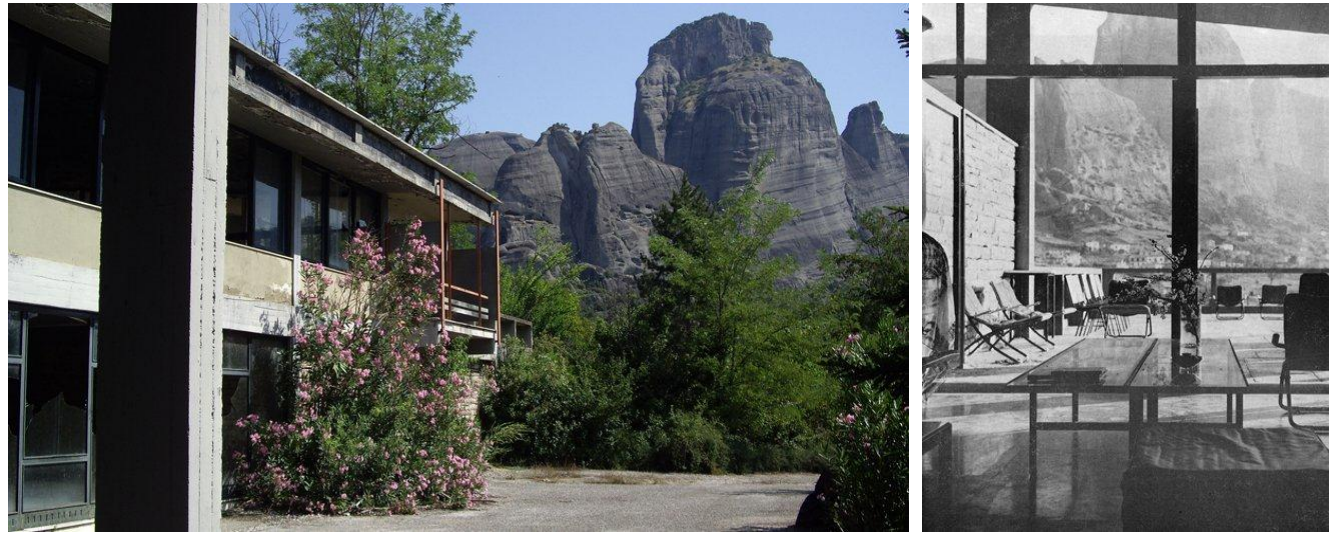
Εικόνα 58,59. Αριστερά παρατηρούμε την σημερινή κατάσταση του κτιρίου ενώ δεξιά βλέπουμε φωτογραφία του εσωτερικού χώρου από την εποχή λειτουργίας του.

Στο ξενοδοχείο Ξενία Καλαμπάκας(εικ.58και 59), όπως και σε αυτό της Κύθνου (βλ. Ξενία 16,σελ.15) που, δίδεται σειρά προτεραιότητας για ανακαίνιση. Βρίσκεται σε καλή κατάσταση μιας και δεν παρατηρούνται ιδιαίτερες φθορές στον φέροντα οργανισμό του. Η ιδιαίτερη ομορφιά του τοπίου και οι λιτές γραμμές του κτιρίου είναι οι παράγοντες που βοήθησαν το κτίριο να προταθεί για πιο γρήγορη αντιμετώπιση και ανακαίνιση.

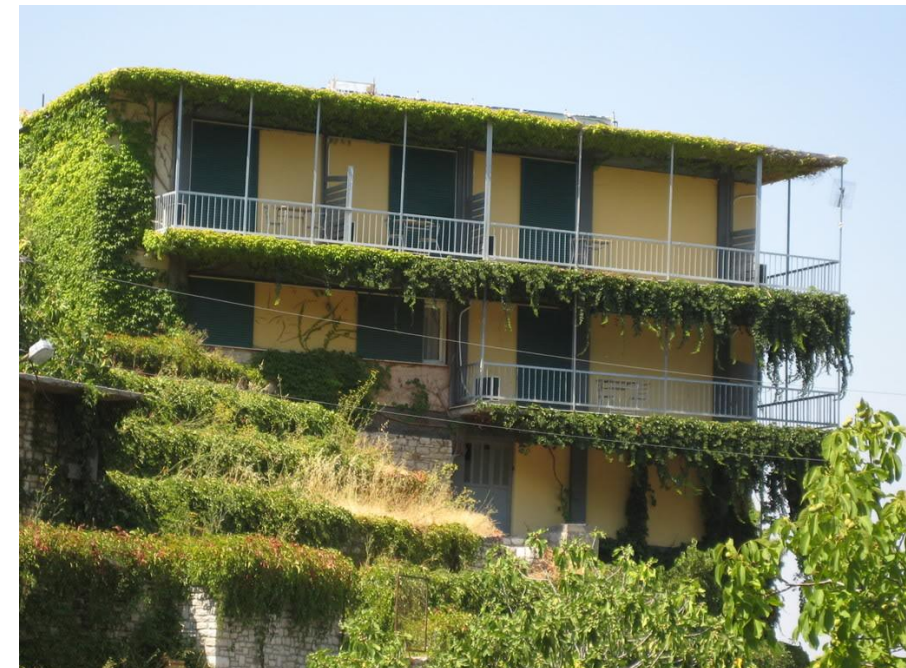
Εικόνα 62. Κατάσταση διατήρησης του Ξενία Ανδρίτσαινας.

Η σημερινή κατάσταση του Ξενία Ανδρίτσαινας, όπως φαίνεται στην εικόνα 62, είναι η εγκατάλειψη, αν και δείχνει καλά διατηρημένο. Είναι πιθανό ότι πρόσφατα εγκαταλείφθηκε λαμβάνοντας υπόψη την φωτογραφία διατήρησης, χωρίς πάντα να γνωρίζουμε με σιγουριά διότι δεν υπάρχουν στοιχεία για την χρονολογία που σταμάτησε να λειτουργεί.

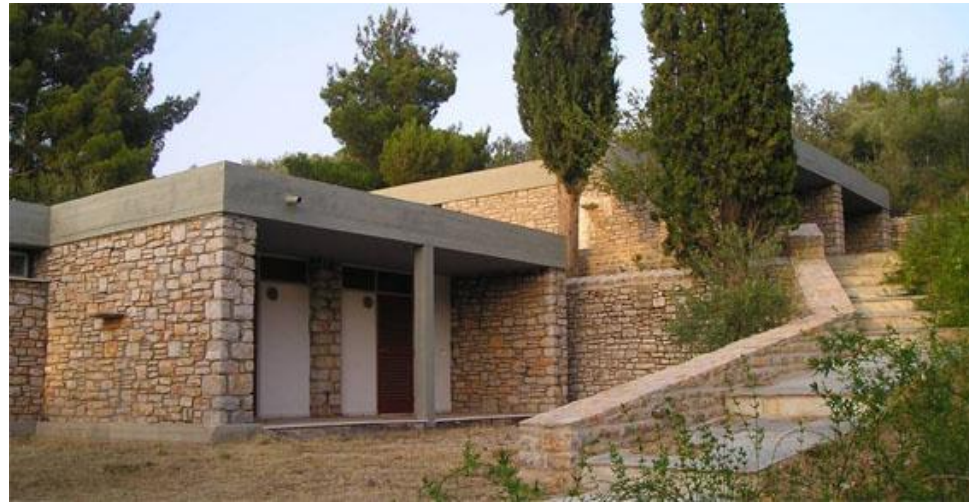
Εικόνα 63. Άποψη από την εξωτερική μορφή του Ξενία Επιδαύρου.

Το ξενοδοχείο δεν λειτουργεί αλλά βρίσκεται σε καλή κατάσταση όσον αφορά τον σκελετό του.

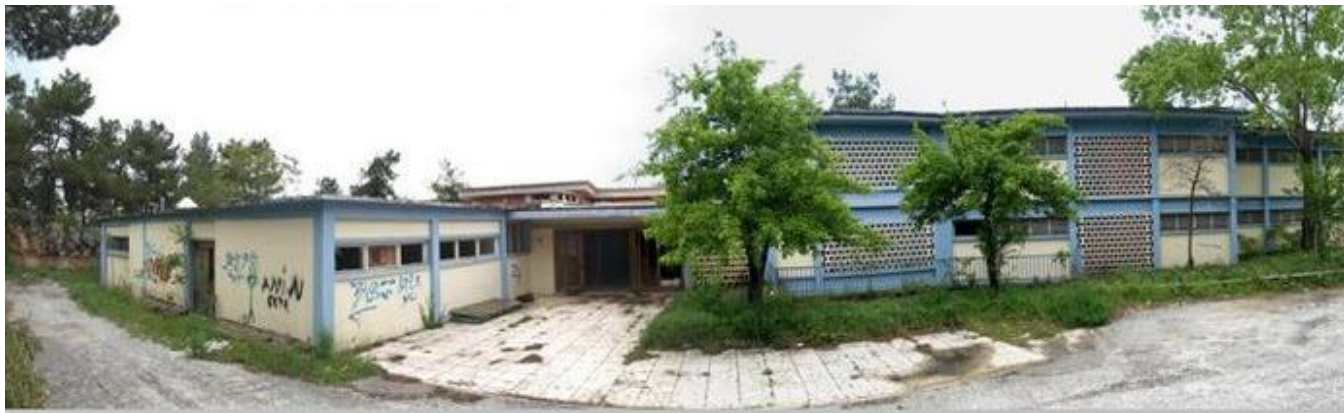
Εικόνα 64. Άποψη της εξωτερικής μορφής του ξενοδοχείου.

Το κτίριο του ξενοδοχείου Ξενία στην Κοζάνη όπως φαίνεται στην εικόνα 64, έχει εγκαταλειφθεί, καταπατηθεί και παραβιάσει από άστεγους και μη. Οι κάτοικοι της Κοζάνης διαμαρτύρονται για την σημερινή κατάσταση του κτιρίου και ζητούν την γρήγορη αντιμετώπισή του με επανάχρηση ή ανακαίνιση.

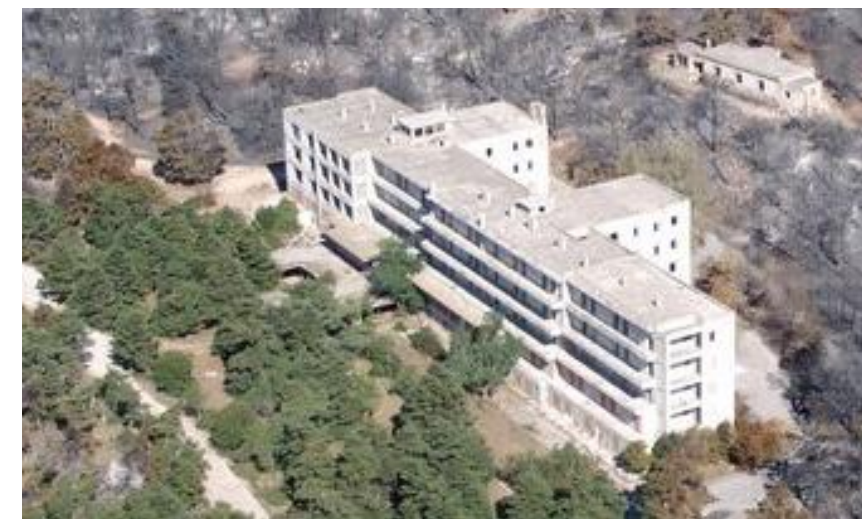
Εικόνα 66. Φωτογραφία της σημερινής κατάστασης διατήρησης του Ξενία Πάρνηθας.

Το κτίριο από το 1930 περίπου μέχρι το 1950 ήταν καταφύγιο για τους φυματικούς-νοσοκομείο. Από το 1950 και μέχρι το 1967 το κτίριο περιήλθε στα χέρια του Ε.Ο.Τ. και λειτούργησε ως Ξενία Πάρνηθας, αλλά λόγω της μη λειτουργικής κάτοψης του και της θέσης του δεν έμεινε για μεγάλο χρονικό διάστημα ξενοδοχειακή μονάδα. Το 1967 το κτίριο πέρασε στον Οργανισμό Τουριστικής Εκπαίδευσης και λειτούργησε ως εκπαιδευτική σχολή μέχρι το 1984. Σήμερα το Πρώην Ξενία Πάρνηθας (εικ.66) έχει εγκαταλειφθεί και καταπατηθεί από άστεγους. Βρίσκεται σε αρκετά κακή κατάσταση, όσον αφορά τις φθορές στο κέλυφος του.

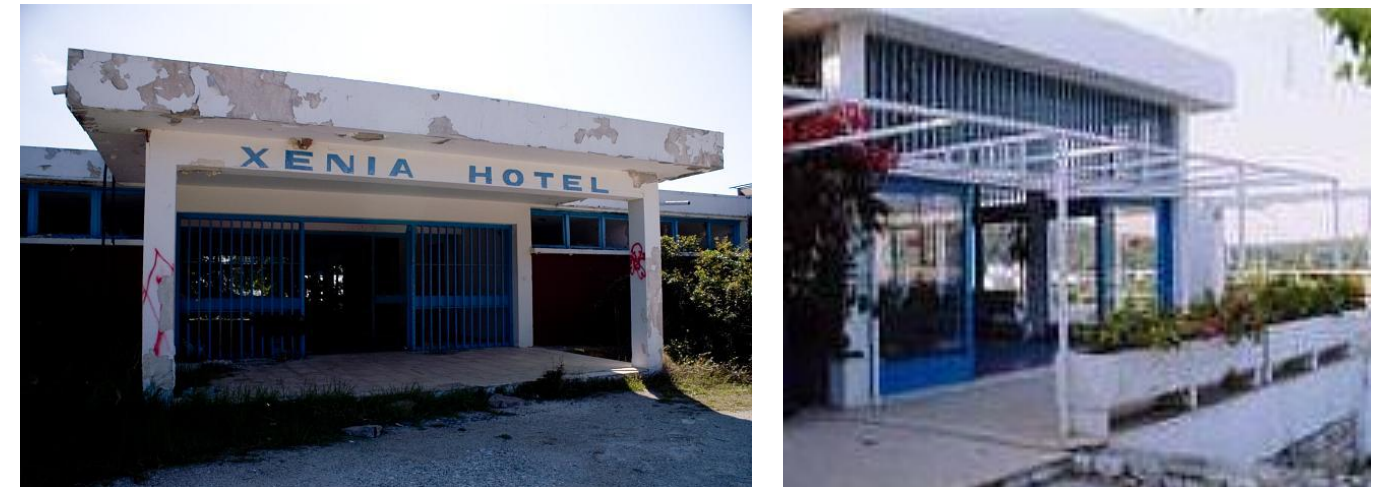
Εικόνα 70,71. Αριστερά βλέπουμε την σημερινή κατάσταση της κεντρικής εισόδου του κτιρίου ενώ δεξιά το κτίριο που παλαιότερα στέγαζε το εστιατόριο.

Η κατάσταση του συγκεκριμένου Ξενία στην Σκιάθο είναι κακή, λόγω των φθορών που υπάρχουν στο κέλυφός του. Η χρόνια εγκατάλειψη δείχνει ξεκάθαρα τα αποτελέσματα της στις εικόνες 70 και 71.

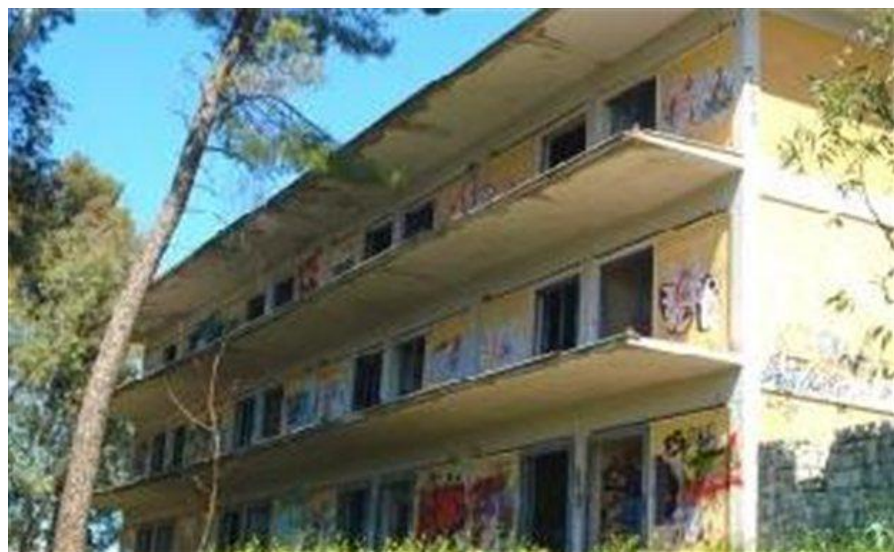
Εικόνα 72. Η υφιστάμενη κατάσταση του Ξενοδοχείου Ξενία της Σπάρτης.

Η σημερινή κατάσταση του συγκεκριμένου κτιρίου δείχνει την εξαθλίωση και την χρόνια εγκατάλειψη που πέρασε, όπως διακρίνεται και στην εικόνα 72. Η κατάσταση του φέροντα οργανισμού είναι τόσο κακή που η πιθανότερη λύση αντιμετώπισης είναι η κατεδάφιση.

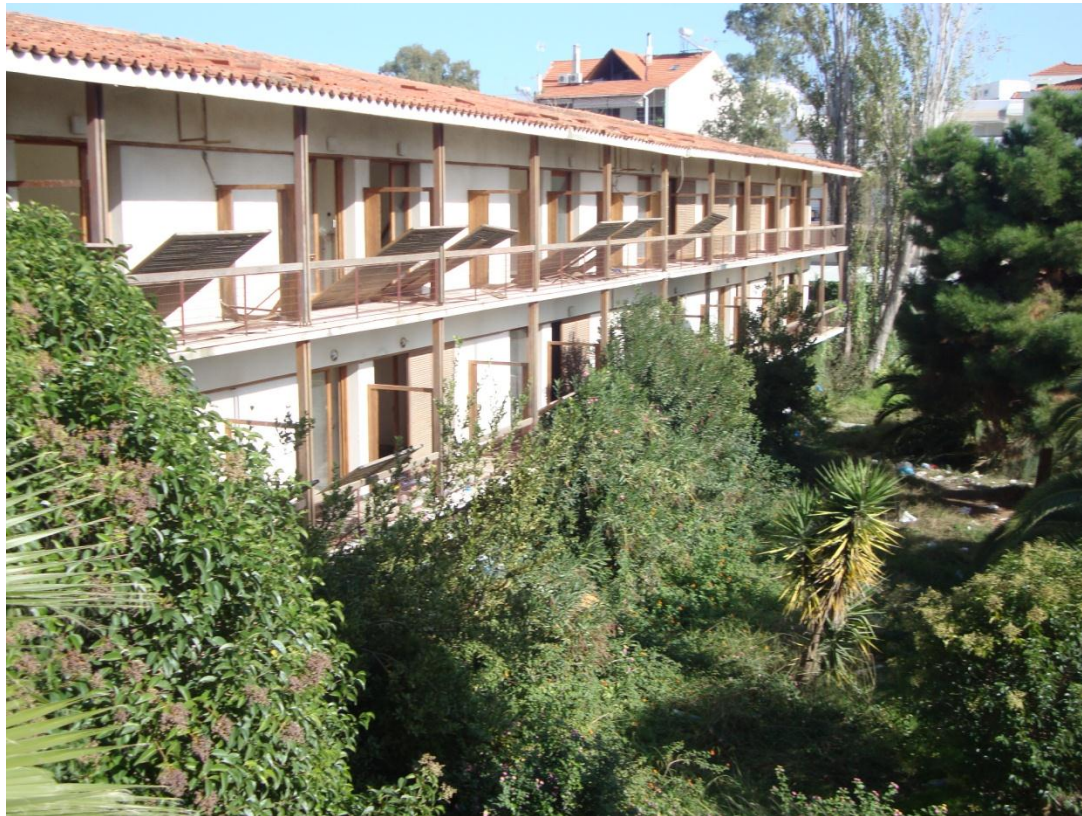
Εικόνα 74. Φωτογραφία κατάστασης διατήρησης του Ξενία Ναυπάκτου.

Το Ξενία Ναυπάκτου (εικ.74) με το οποίο ασχολείται η συγκεκριμένη πτυχιακή εργασία βρίσκεται σε αρκετά κακή κατάσταση. Στο επόμενο κεφάλαιο θα γίνει αναλυτική παρουσίαση των φθορών που υπάρχουν σε όλη την επιφάνεια του κτιρίου και στα επόμενα κεφάλαια θα γίνει πρόταση ανακαίνισης και επανάχρησής του ως μοντέρνο συγκρότημα κατοικιών με κοινόχρηστους χώρους.

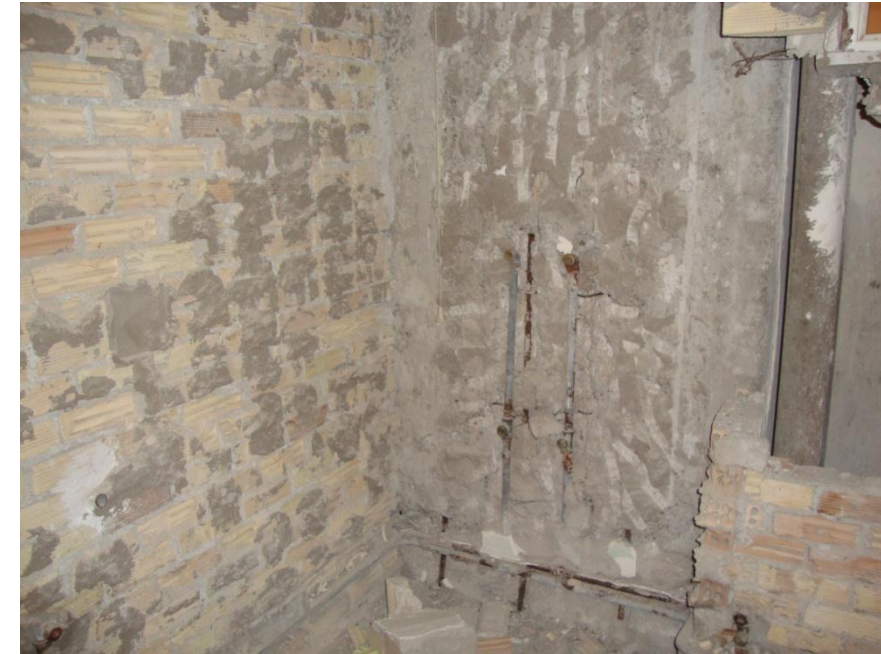
Εικόνα 129. Χώρος WC κτιρίου 1.

Στο κτίριο 1 δεν εντοπίστηκαν προβλήματα, εκτός από τον χώρο των μπάνιων, όπου έχει γίνει αποκόλληση πλακιδίων από ανθρώπινη παρέμβαση και οι οπτόπλινθοι έχουν ξυστεί και αποδιοργανωθεί.

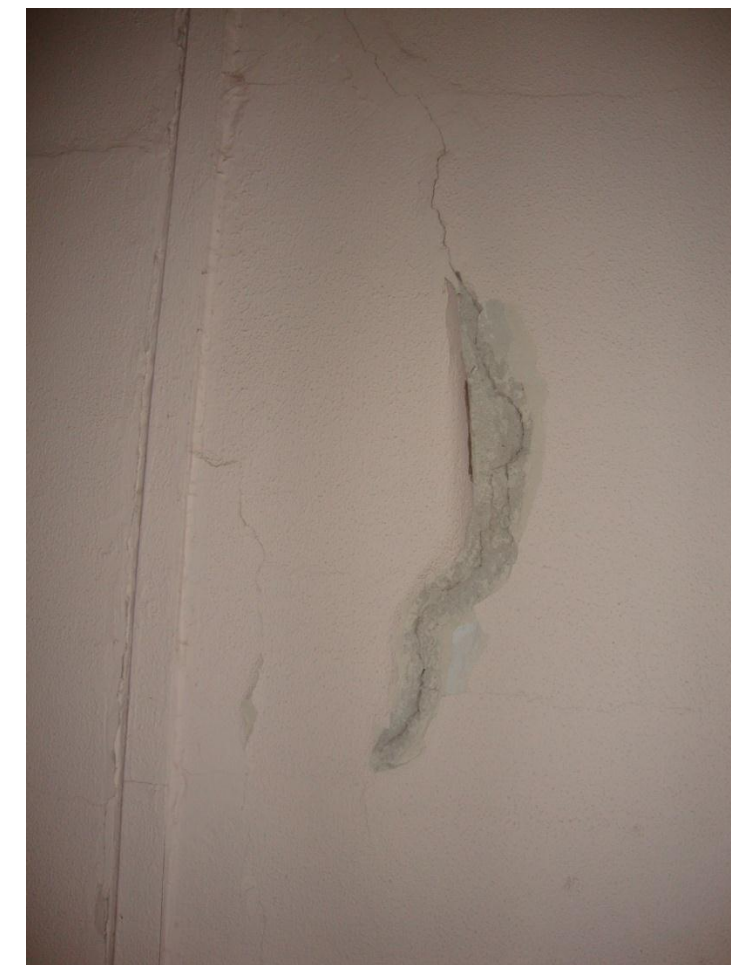
Στο κτίριο 1 διακρίνονται δύο απλές ρηγματώσεις στην επιφάνεια της εξωτερικής τοιχοποιίας της βορειοανατολικής όψης, οι οποίες διαπερνούν καθ' ύψος το κτίριο. Δεν παρατηρήθηκαν άλλα ιδιαίτερα προβλήματα, ούτε στον κάθετο ούτε στον οριζόντιο φέροντα οργανισμό. Εξαιρέση αποτελούν οι χώροι των WC, όπου έχουν βίαια αποκολληθεί όλα τα πλακίδια και αποσυρθεί όλα τα είδη υγιεινής με αποτέλεσμα σε μερικά σημεία να αποκαλυφθεί ο σπλισμός, ο οποίος δείχνει αποδιοργανωμένος και σκουριασμένος όπως φαίνεται και στην εικόνα 129. Στον διάδρομο φαίνονται ρωγμές κυρίως τριχοειδείς, αλλά και απλές ρωγμές βάθους έως 0,3 cm στον κάθετο φέροντα οργανισμό (βλ. εικ. 130). Οι τριχοειδείς ρηγματώσεις συναντιόνται κυρίως στην επιφάνεια των τοίχων, ενδιάμεσα από τις πόρτες των δωματίων και σε ύψος 2.20 μ. περίπου, με προφανής αίτια σεισμού. Το φαινόμενο παρατηρείται κατά κύριο λόγω στον πρώτο όροφο, καθώς στον δεύτερο δείχνει να μειώνεται.

Εικόνα 130. Απλή ρηγματώση έως 0,3 cm στον χώρο του διαδρόμου του κτιρίου 1.

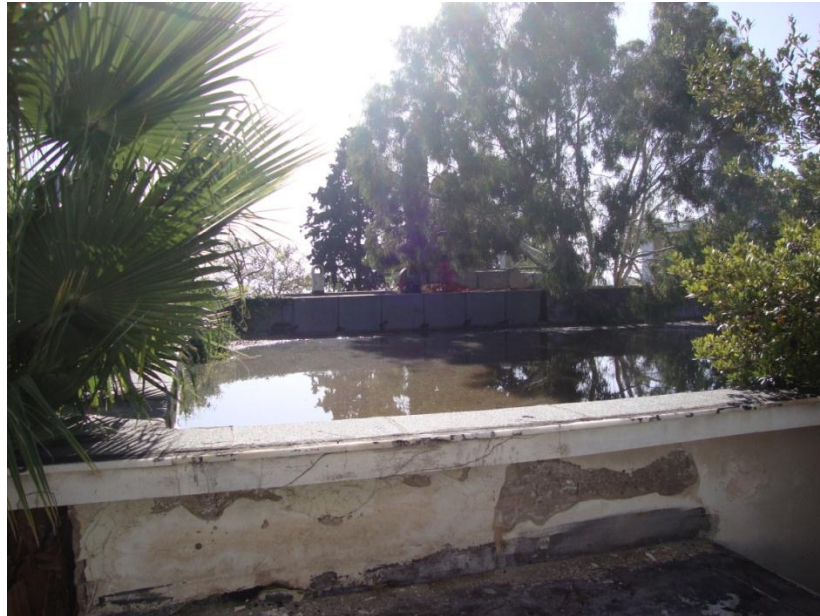
Στο κτίριο 3 η κατάσταση χρήζει άμεσης ανακαίνισης, διότι όλα τα στοιχεία του οριζόντιου φέροντα οργανισμού έχουν αποδιοργανωθεί, λόγω των όμβριων υδάτων που λιμνάζουν στα διαφορετικά επίπεδα του δώματος (εικ. 131), με αποτέλεσμα να δημιουργηθούν και να διαπερνούν μικροοργανισμοί και απλές διαγώνιες ρηγματώσεις το επίπεδο της οροφής. Η αιτία είναι προφανώς η φραγή των σωληνώσεων των όμβριων. Παρατηρούμε επίσης αποκόλληση επιχρίσματος από ανθρώπινη παρέμβαση και στον οριζόντιο, αλλά και στον κάθετο φέροντα οργανισμό.

Εικόνα 131. Όμβρια ύδατα που λιμνάζουν στο επίπεδο του δώματος.

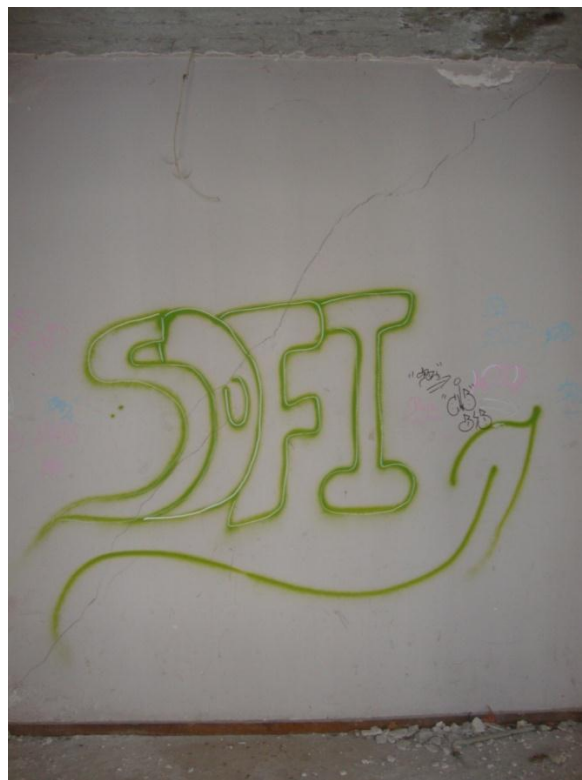
Εικόνα 132. Έντονη ρηγματώση σε τοιχοποιία πλήρωσης του κτιρίου 3.

Στο κτίριο 3 έχουν αφαιρεθεί οι περισσότεροι από τους τοίχους πλήρωσης με αποτέλεσμα να δημιουργηθούν ενιαίοι χώροι. Παρουσιάζονται επίσης έντονες ρηγματώσεις που διαπερνούν επιφάνειες, όπως φαίνεται και στην εικόνα 132. Στον χώρο που βρίσκεται το bar, ο οποίος έχει διατηρηθεί σε καλύτερη κατάσταση σε σχέση με το υπόλοιπο κτίσμα εντοπίστηκε αποφλοίωση στην επιφάνεια της τοιχοποιίας, ενώ ο πέτρινος τοίχος και το τζάκι διατηρούνται σε άριστη κατάσταση.

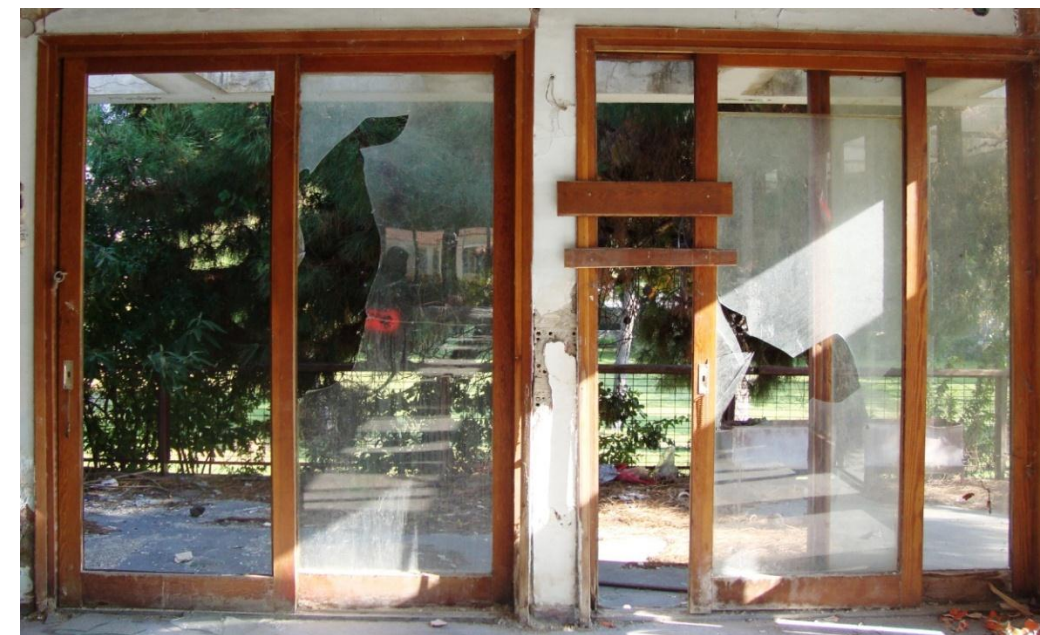
Τα περισσότερα εξωτερικά κουφώματα είναι σε κακή κατάσταση (βλ. εικ. 133), κυρίως έχουν σαπίσει από την υγρασία, από πολλά έχουν χαθεί τα σκούρα και σε άλλα έχουν σπάσει οι υαλοπίνακες. Στο κτίριο 1 έχουν όλα αφαιρεθεί από την θέση τους.

Εικόνα 133. Εξωτερικά κουφώματα κτιρίου 3.

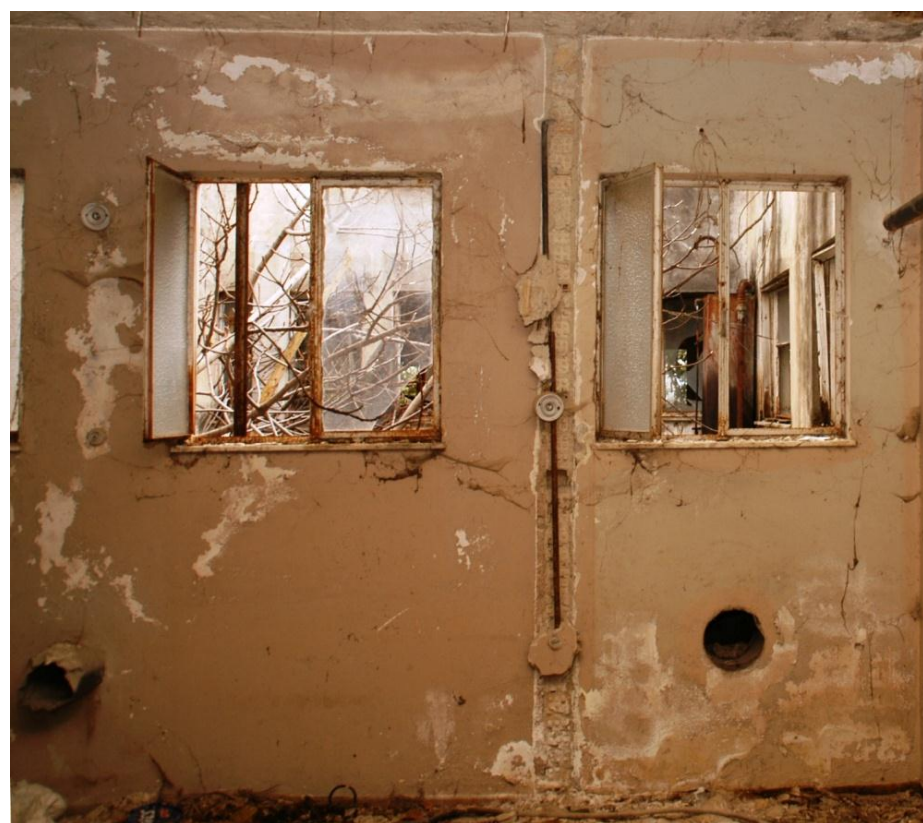
Παρατηρείται σε όλους τους χώρους κατά μικρά τμήματα αποφλοίωση του σοβά, απολέπιση χρώματος και λεκέδες λόγω υγρασίας, με εντονότερο το πρόβλημα στο κτίριο 3 (βλ. εικ. 134).

Εικόνα 134. Αποφλοίωση χρώματος σε τοιχοποιία του κτιρίου 3.

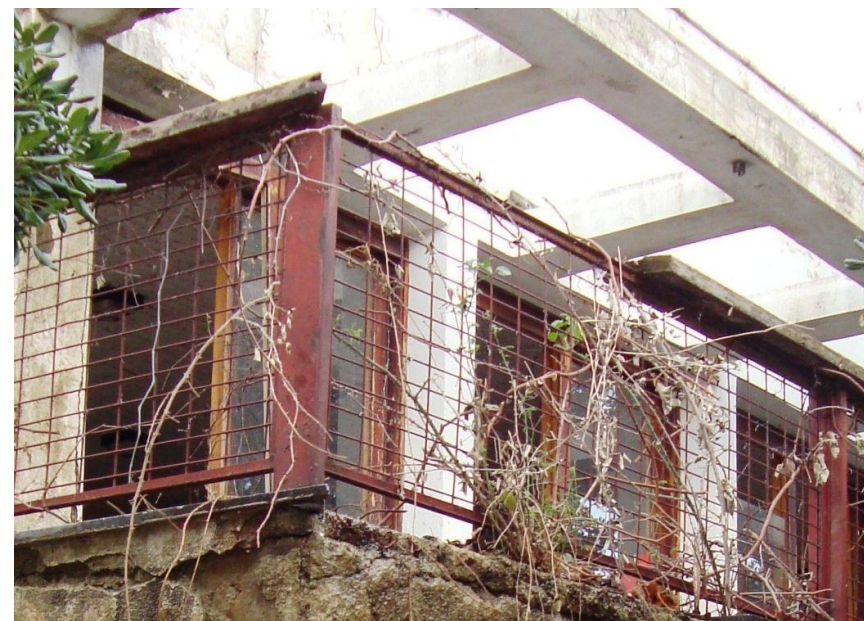
Τα κιγκλιδώματα που υπάρχουν στους εξώστες έχουν οξειδωθεί (εικ. 135), λόγω της φθοράς του χρόνου, και οι ξύλινες επιφάνειες έχουν σαπίσει λόγω της υγρασίας, σε αντίθεση, τα εσωτερικά κιγκλιδώματα των κλιμάκων βρίσκονται σε άριστη κατάσταση.

Εικόνα 135. Εξωτερικά κιγκλιδώματα στο κτίριο 3.

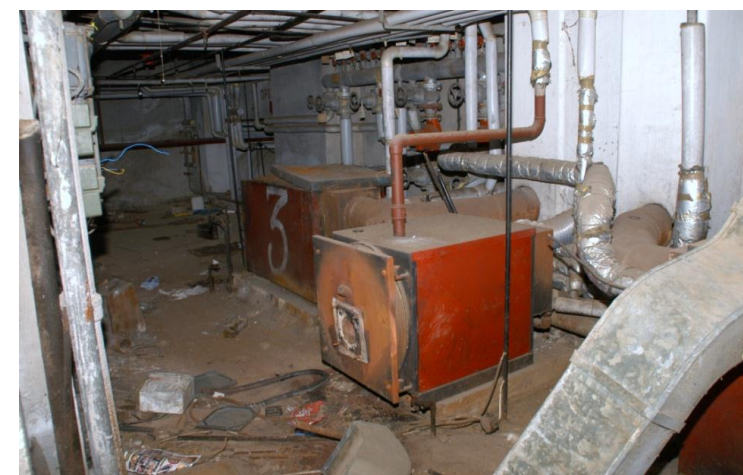
Οι ηλεκτρομηχανολογικές εγκαταστάσεις βρίσκονται εκτός λειτουργίας και χωρίς συντήρηση για πολλά χρόνια και σε συνδυασμό με την υγρασία προφανώς βρίσκονται σε κατάσταση αχρηστίας.

Εικόνα 136. Λέβητες εκτός λειτουργίας.

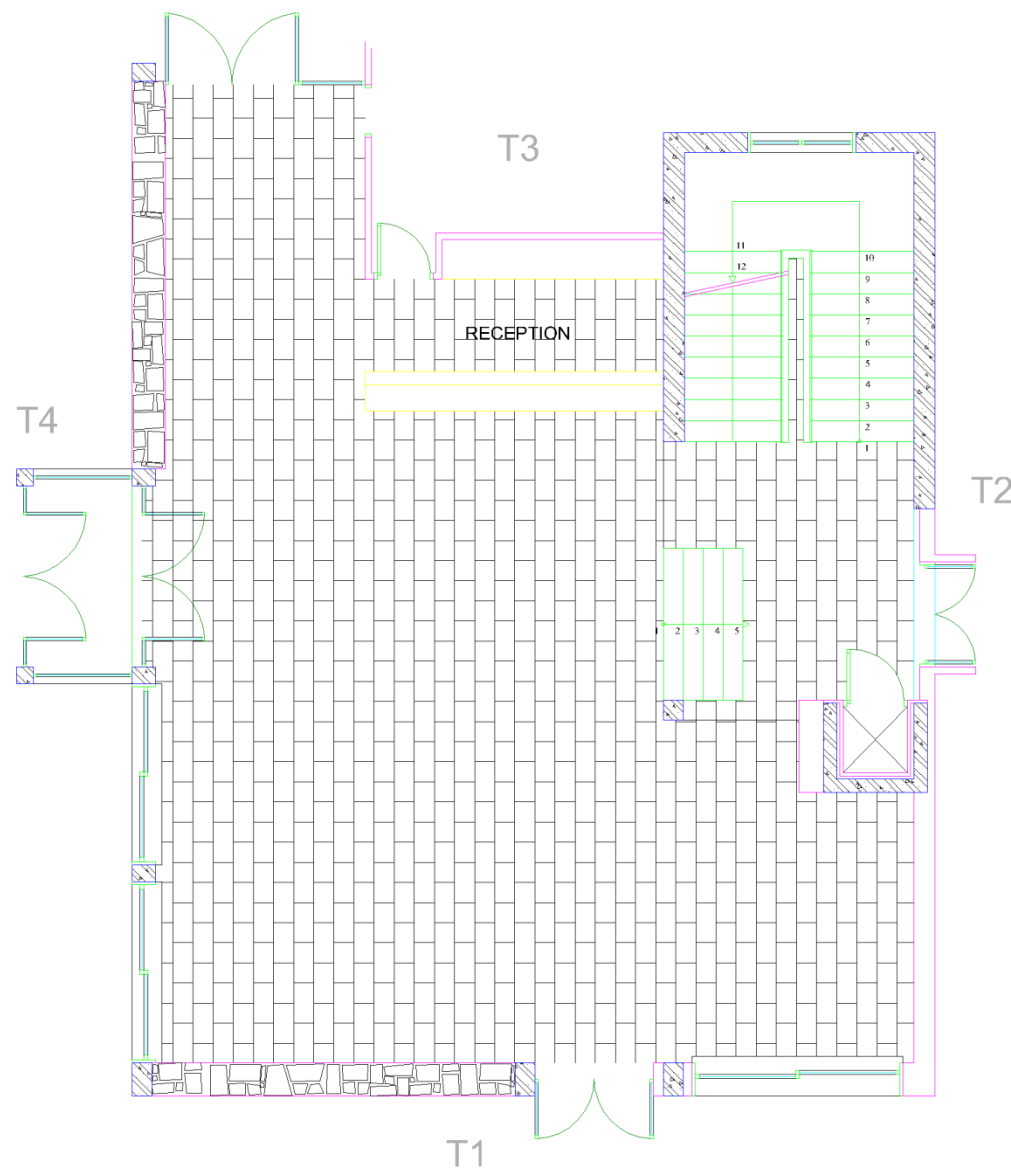
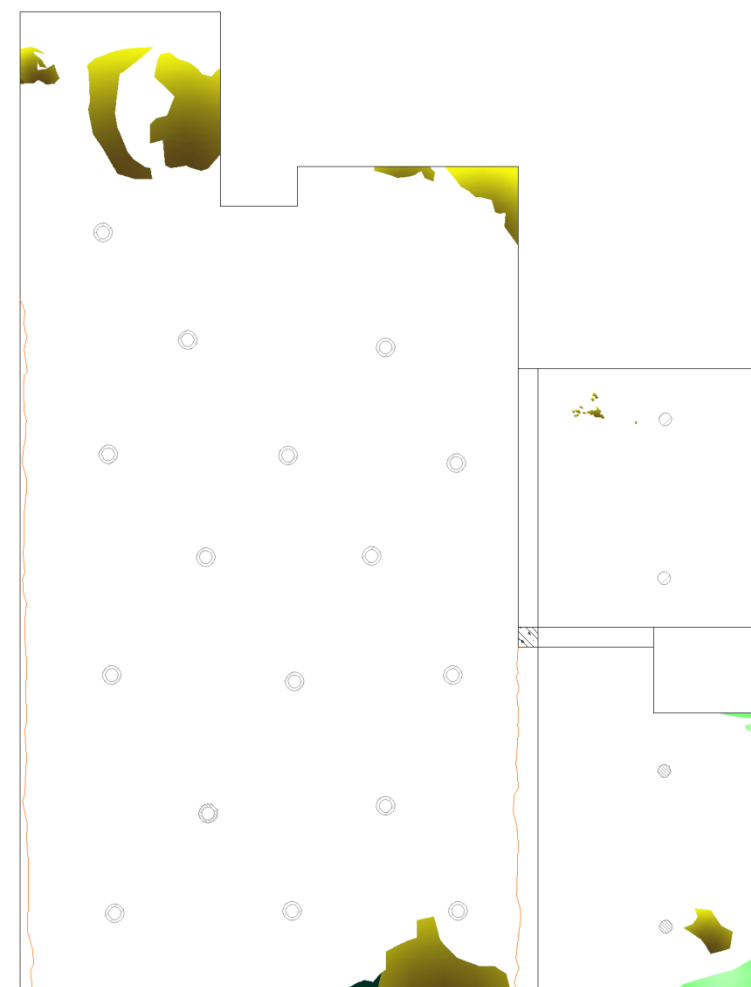
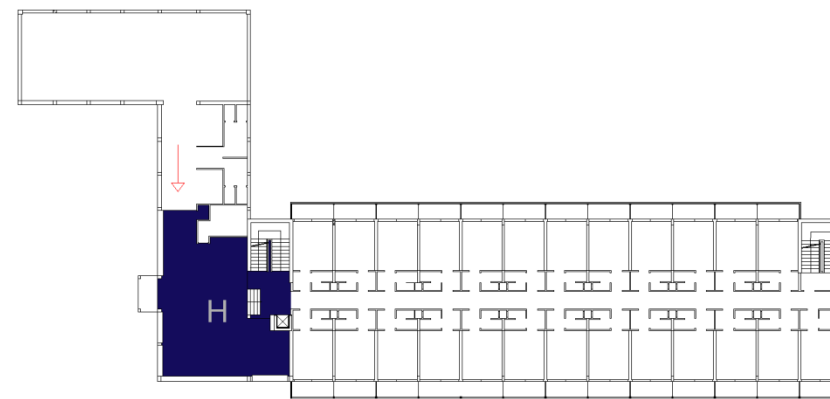
ΤΙΤΛΟΣ ΣΧΕΔΙΟΥ: ΑΝΑΠΤΥΓΜΑ ΠΑΘΟΛΟΓΙΑΣ ΚΤΙΡΙΟΥ 2-Η	ΑΡ. ΣΧΕΔΙΟΥ: 24
ΚΛΙΜΑΚΑ: 1:100

Το συγκεκριμένο δωμάτιο του κτιρίου 2, όπου στέγαζε την reception και τον χώρο αναμονής και υποδοχής, δεν παρουσιάζει ιδιαίτερα προβλήματα. Συναντάμε κυρίως αποφλούωση χρώματος και λίγη αποκόλληση επιχρίσματος. Στην επιφάνεια της επάνω πλάκας υπάρχει ψευδοροφή στην οποία έχουν εμφανιστεί περιμετρικά απλές ρηγματώσεις. Τα ξύλινα κουφώματα και τα υαλοστάσια είναι σπασμένα σε κάποια ανοίγματα. Στο ματομα συναντάμε μόνο θάμπωση των πλακιδίων.

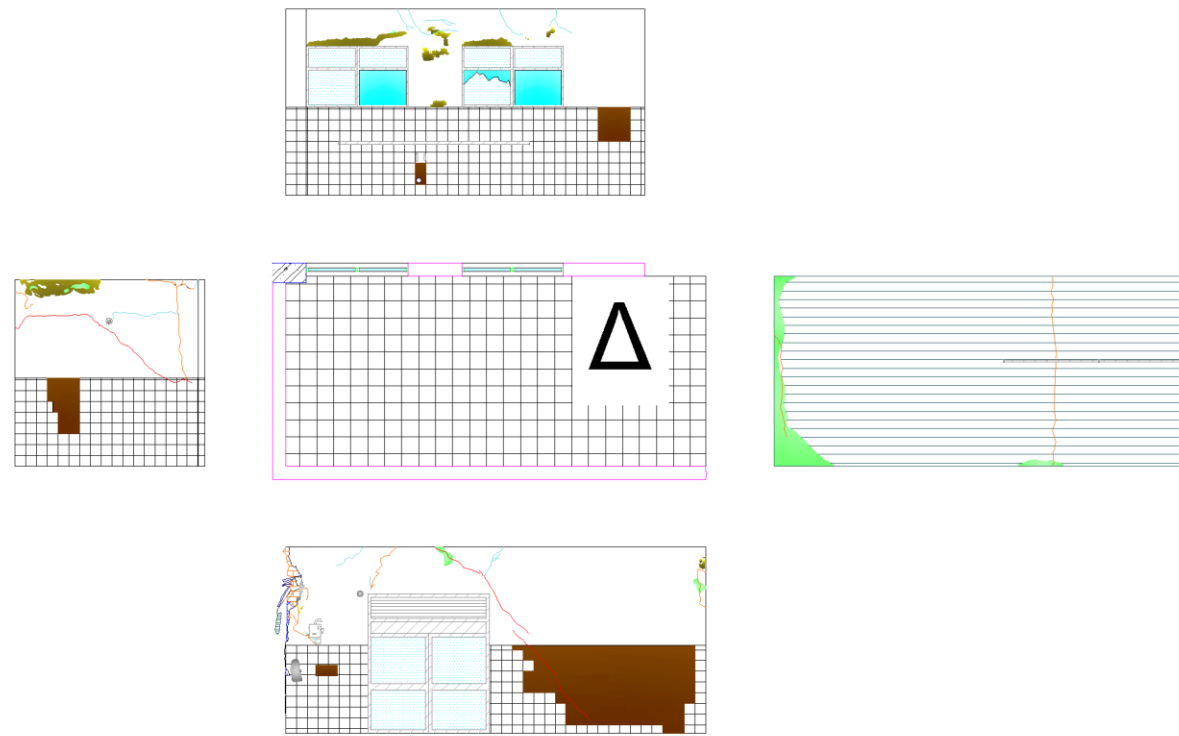
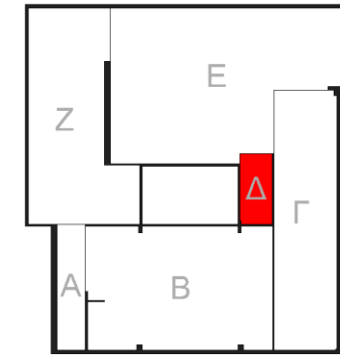
ΤΙΤΛΟΣ ΣΧΕΔΙΟΥ: ΑΝΑΠΤΥΓΜΑ ΠΑΘΟΛΟΓΙΑΣ ΚΤΙΡΙΟΥ 3-Γ	ΑΡ. ΣΧΕΔΙΟΥ: 26
ΚΛΙΜΑΚΑ: 1:100

Σε αυτό το κομμάτι του κτιρίου 3 υπάρχουν πολλές φθορές καθώς έχουν καθαιρεθεί όλες οι εσωτερικές τοιχοποιίες. Έτσι λοιπόν παρατηρείται σε αρκετά σημεία των τοίχων του κελύφους, αποφλοίωση χρώματος, αποκόλληση επιχρίσματος, υπολείμματα επιχρίσματος και αποκόλληση πλακιδίων. Όσον αφορά τις ρηγματώσεις κατά πλειοψηφία είναι τριχοειδείς και τις συναντάμε σε όλη την επιφάνεια της τοιχοποιίας, υπάρχουν και απλές στην τοιχοποιία, σε δοκούς και υποστηλώματα αλλά παρατηρούνται και 2 έντονες. Επίσης συναντάμε και αρκετή υγρασία στις τοιχοποιίες αλλά και στην οροφή και στο δάπεδο. Σε αρκετά σημεία φαίνονται οι οπτόπλινθοι, από τους οποίους κάποιοι έχουν αποκολληθεί, λόγω των εργασιών που έχουν γίνει στο χώρο. Όλη η οροφή και μέρος της τοιχοποιίας έχουν ξεγυμνωθεί με αποτέλεσμα να φαίνεται το σκυρόδεμα του φέρωντος οργανισμού και σε αρκετά σημεία ο οπλισμός. Συναντάμε επίσης και αποδιοργάνωση σκυροδέματος στις άκρες των δοκών και των υποστηλωμάτων. Τα ξύλινα κουφώματα βρίσκονται σε κακή κατάσταση λόγω υγρασίας και τα μεταλλικά έχουν οξειδωθεί ενώ τα περισσότερα υαλοστάσια είναι σπασμένα.

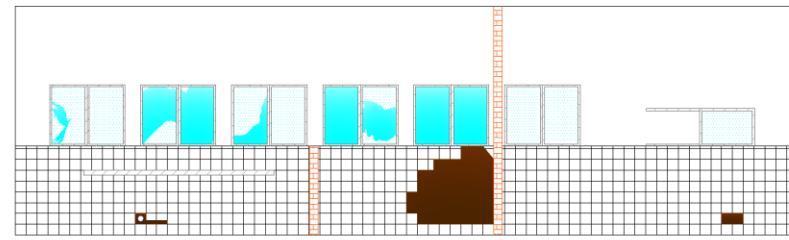
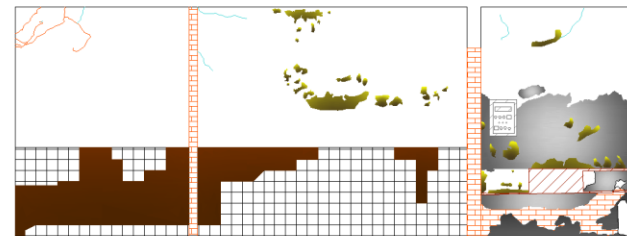
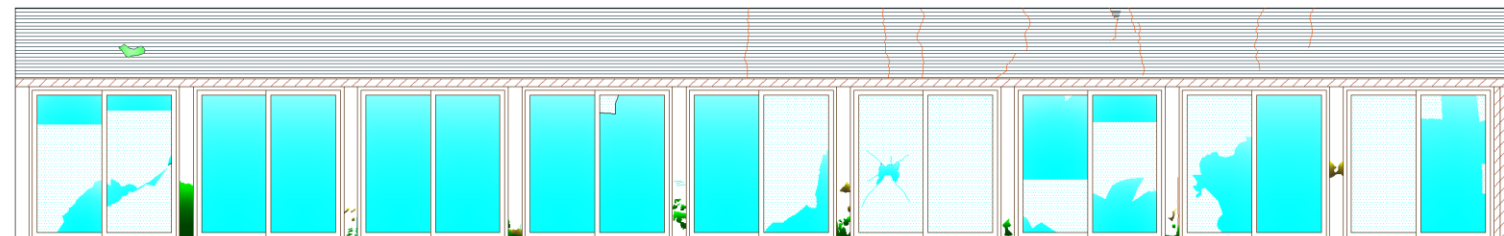
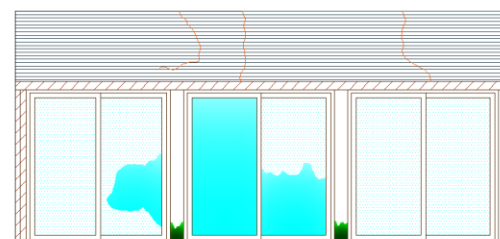
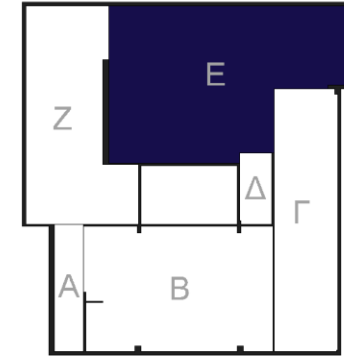
ΤΙΤΛΟΣ ΣΧΕΔΙΟΥ: ΑΝΑΠΤΥΓΜΑ ΠΑΘΟΛΟΓΙΑΣ ΚΤΙΡΙΟΥ 3-E	ΑΡ. ΣΧΕΔΙΟΥ: 28
ΚΛΙΜΑΚΑ: 1:100

Σε αυτό το κομμάτι του κτίριου 3 παρατηρούνται απλές ρηγματώσεις κατά κύριο λόγο σε δοκούς, υποστηλώματα και στην οροφή, καθώς και αρκετές τριχοειδείς στην τοιχοποιία. Εντοπίσαμε επίσης μια έντονη ρωγή στο δοκό του τοίχου T3. Επίσης, υπάρχει αποφλοίωση χρώματος, αρκετή υγρασία, αποκόλληση πλακιδίων, αποκόλληση και υπολείμματα επιχρίσματος. Σε κάποια σημεία της τοιχοποιίας φαίνονται οι οπτόπλινθοι λόγω της βίαιης ανθρώπινης παρέμβασης καθώς έχουν αφαιρεθεί όλες οι εσωτερικές τοιχοποιίες. Μέρος της οροφής, των δοκών και της τοιχοποιίας έχει απογυμνωθεί με αποτέλεσμα να φαίνεται το σκυρόδεμα και η αποδιοργάνωση του. Τα μεταλλικά κουφώματα έχουν οξειδωθεί ενώ τα ξύλινα βρίσκονται σε κακή κατάσταση λόγω υγρασίας. Τέλος, οι περισσότεροι υαλοπίνακες είναι σπασμένοι.

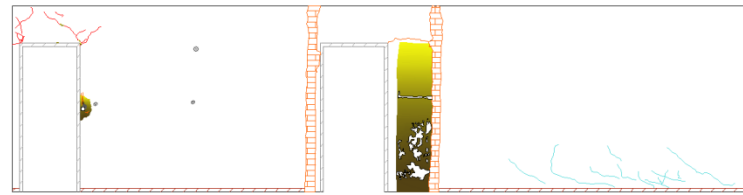
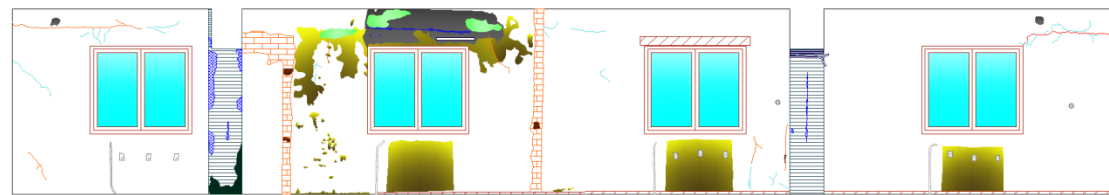
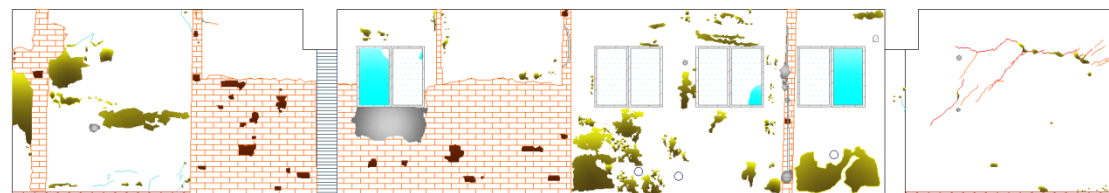
<p>ΤΙΤΛΟΣ ΣΧΕΔΙΟΥ: ΑΝΑΠΤΥΓΜΑ ΠΑΘΟΛΟΓΙΑΣ ΚΤΙΡΙΟΥ 3-B</p>	<p>ΑΡ. ΣΧΕΔΙΟΥ: 30</p>
<p>ΚΛΙΜΑΚΑ: 1:100</p>

Το συγκεκριμένο κομμάτι του κτιρίου 3 έχει υποστεί τις περισσότερες φθορές καθώς έχουν καθαιρεθεί όλες οι εσωτερικές τοιχοποιίες. Εδώ παρατηρούνται ρηγματώσεις τριχοειδείς, απλές αλλά και έντονες. Στο μεγαλύτερο μέρος της επιφάνειας των τοίχων υπάρχει αποφλούωση χρώματος και αποκόλληση επιχρίσματος. Επίσης σε αρκετά σημεία φαίνονται οι οπτόπλινθοι, από τους οποίους κάποιοι έχουν αποκολληθεί, λόγω των εργασιών που έχουν γίνει στο χώρο. Όλα σχεδόν τα υποστηλώματα, οι δοκοί αλλά και η οροφή έχουν ξεγυμνωθεί με αποτέλεσμα να φαίνεται το σκυρόδεμα και σε αρκετά σημεία ο σπλισμός. Τέλος, τα ξύλινα κουφώματα βρίσκονται σε κακή κατάσταση λόγω υγρασίας και τα μεταλλικά έχοθν οξειδωθεί ενώ τα περισσότερα υαλοστάσια είναι σπασμένα.

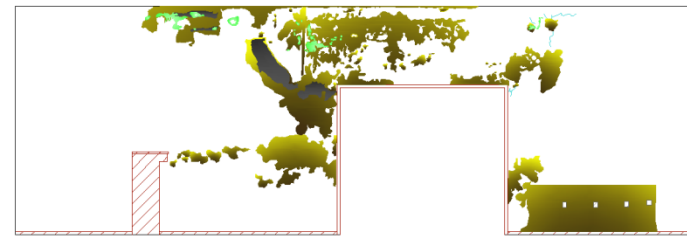
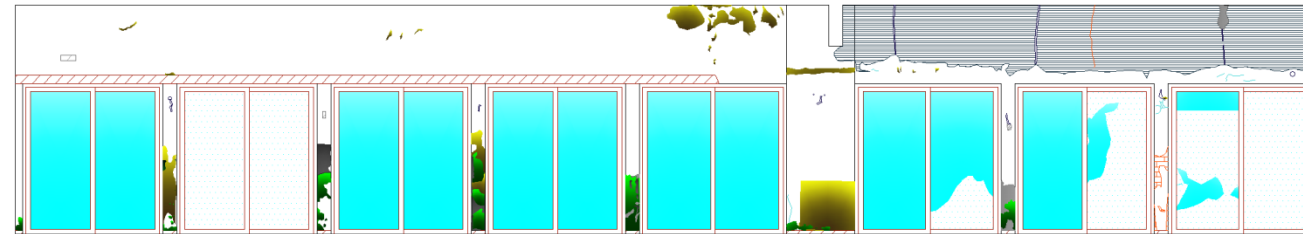
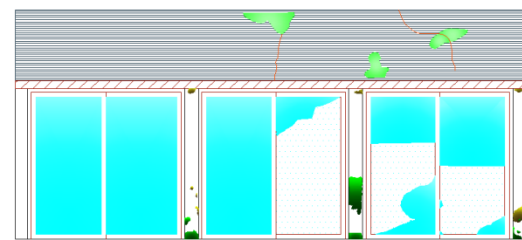
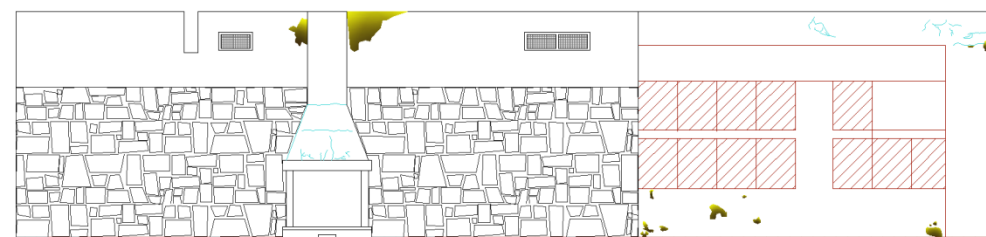
ΤΙΤΛΟΣ ΣΧΕΔΙΟΥ: **ΑΝΑΠΤΥΓΜΑ ΠΑΘΟΛΟΓΙΑΣ ΚΤΙΡΙΟΥ 3-Z**

Σε αυτό το κομμάτι του κτιρίου 3 συναντάμε πολλές φθορές. Υπάρχουν πολλές ρηγματώσεις, τριχοειδείς και απλές, αποφλοίωση χρώματος, εμφάνιση μικροοργανισμών λόγω υγρασίας αλλά και εμφάνιση μικροχλωρίδας λόγω ανοδικής υγρασίας. Μέρος της τοιχοποιίας, της δοκού και της οροφής έχει ξεγυμνωθεί με αποτέλεσμα να φαίνεται το σκυροδεμα. Τέλος, τα περισσότερα υαλοστάσια είναι σπασμένα και τα ξύλινα κουφώματα είναι σε κακή κατάσταση λόγω υγρασίας.
