Τ.Ε.Ι. ΠΑΤΡΩΝ
ΣΧΟΛΗ ΤΕΧΝΟΛΟΓΙΚΩΝ ΕΦΑΡΜΟΓΩΝ
ΤΜΗΜΑ ΑΝΑΚΑΙΝΙΣΗΣ ΚΑΙ ΑΠΟΚΑΤΑΣΤΑΣΗΣ ΚΤΗΡΙΩΝ

ΠΤΥΧΙΑΚΗ ΕΡΓΑΣΙΑ

ΑΝΑΚΑΙΝΙΣΗ ΚΑΙ ΑΠΟΚΑΤΑΣΤΑΣΗ ΚΤΗΡΙΟΥ **ΣΤΗΝ ΚΑΡΔΙΤΣΑ**

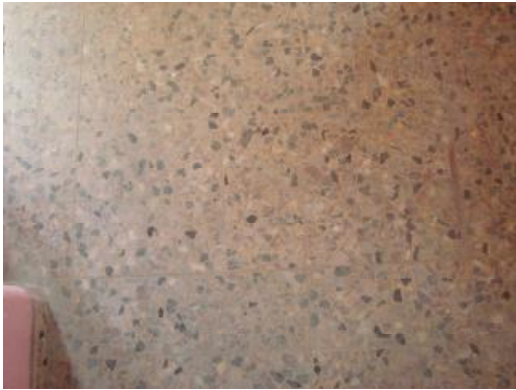
Το κυριότερο μέρος των πατωμάτων καλύπτεται από μωσαϊκού τύπου πλακιδίων (Εικ.9) όπως είναι ο διαχωριστικός διάδρομος, ο χώρος καφετέριας και αναμονής ο χώρος εξόδου από τη σκηνή και ο χώρος W.C. στο πατάρι. Ο κεντρικός χώρος της σκηνής αποτελείται από αποκόλληση πλακιδίων (Εικ.10). Στον χώρο της σκηνής, στον εξώστη περιμετρικά του χώρου διασκέδασης (Εικ.12) ,στο W.C. του ορόφου όπως και στον εσωτερικό εξώστη (Εικ.11) έχουμε εμφανές ύπαρξη σκυροδέματος.

Εικ.9 Μωσαϊκός τύπος πλακιδίων.

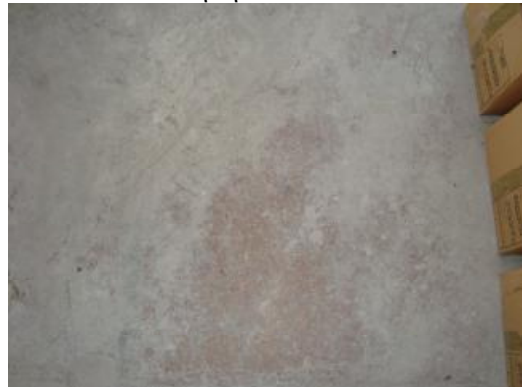
Εικ.12 Μωσαϊκός τύπος πλακιδίων.

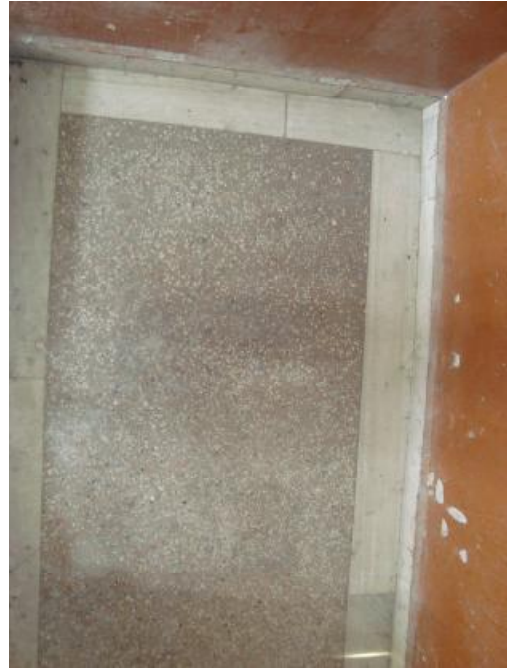
Το κεντρικό κλιμακοστάσιο που οδηγεί από το ισόγειο στον όροφο είναι σε σχήμα Π και αποτελείται από 30 πατήματα και είναι από μάρμαρο ενώ το πλατύσκαλο είναι από μωσαϊκό και περιμετρικά με μάρμαρο. Η κατάσταση της είναι σε μέτρια κατάσταση λόγω των φθορών στις ακμές των σκαλιών.

Εικ.14 Πλατύσκαλο κλιμακοστασίου.

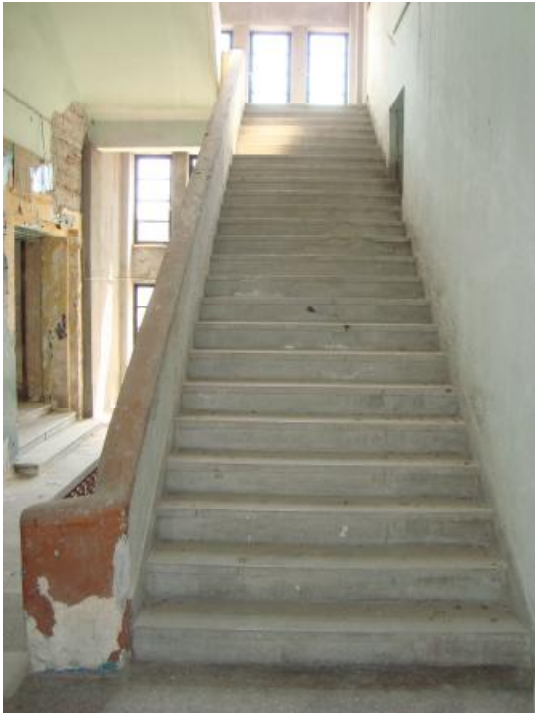
Το υπόλοιπο κομμάτι του κλιμακοστασίου μέχρι το δώμα είναι σε καλύτερη κατάσταση και είναι και αυτό από μάρμαρο. Το κομμάτι από τον όροφο μέχρι το δώμα αποτελείται από 49 πατήματα (Εικ.15).

Εικ.15 Εσωτερική σκάλα.

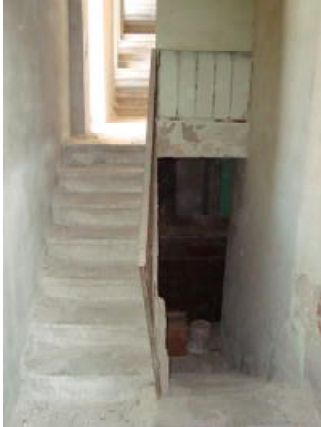
Το κλιμακοστάσιο που βρίσκεται στην νοτιοδυτική πλευρά επιμήκους του κτηρίου βρίσκεται σε κακή κατάσταση και είναι από μάρμαρο ενώ στο σύνολό της αριθμεί 72 πατήματα έως το δώμα (Εικ.16). Μία μικρή κλίμακα 12 πατημάτων ενώνει το ισόγειο με τον όροφο και είναι σε σχήμα Π (Εικ.17).

Εικ.17 Ενοτική κλίμακα.

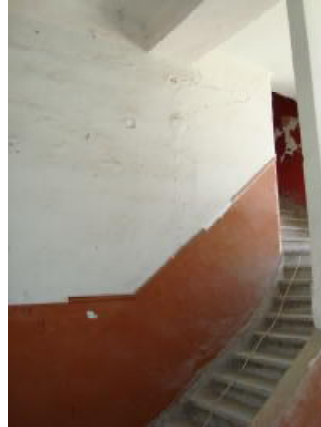
Στο τέλος του κεντρικού διαδρόμου του ορόφου υπάρχει μία κλίμακα που οδηγεί στον εξώστη της σκηνης και είναι σε καλή κατάσταση ενώ είναι από μάρμαρο (Εικ.18).

Εικ.18 Κλίμακα προς εξώστη.

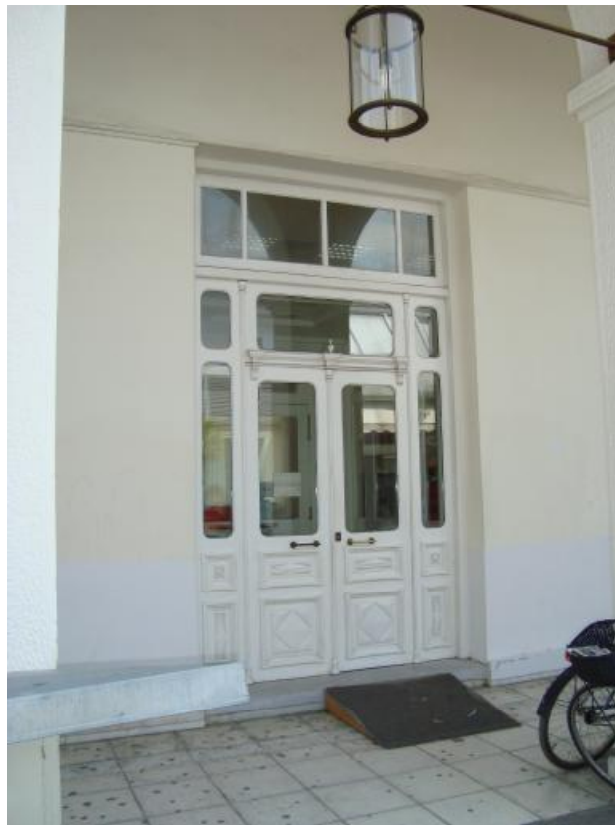
Τα περισσότερα εξωτερικά ανοίγματα του κτηρίου έχουν την ίδια μορφή και διαστάσεις εκτός από το πλάτος που διαφέρει από άνοιγμα σε άνοιγμα και έχουν και φεγγίτη ύψους 0,50 μ. και διατηρούνται σε άριστη κατάσταση.

Εικ.20 Άνοιγμα εξωτερικής θύρας ισογείου.

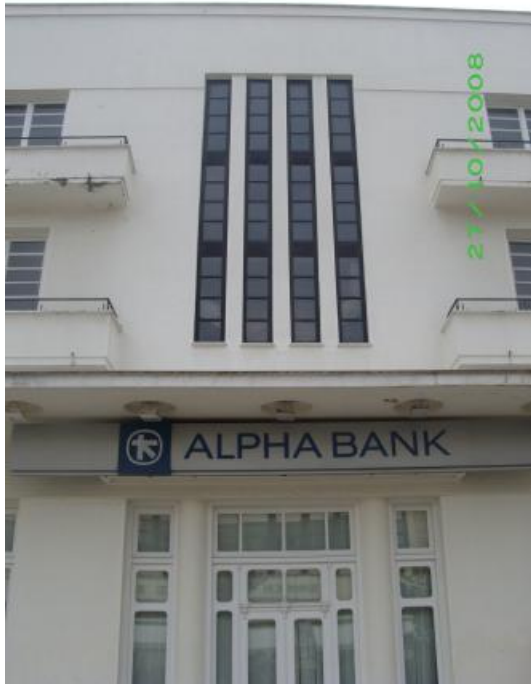
Σε όλες τις όψεις του κτηρίου υπάρχουν και συνεχές κάθετα μεταλλικού κουφώματος ανοίγματα (Εικ.21). Επίσης δύο κυκλικά μεταλλικού κουφώματος ανοίγματα υπάρχουν στην ανατολική όψη του κτηρίου διαμέτρου 0,80 μ που βρίσκονται στον όροφο και πατάρι εκατέρωθεν. Τα ανοίγματα στις απολήξεις του κλιμακοστασίου είναι μεταλλικά.

Εικ.21 Συνεχές κάθετα ανοίγματα.

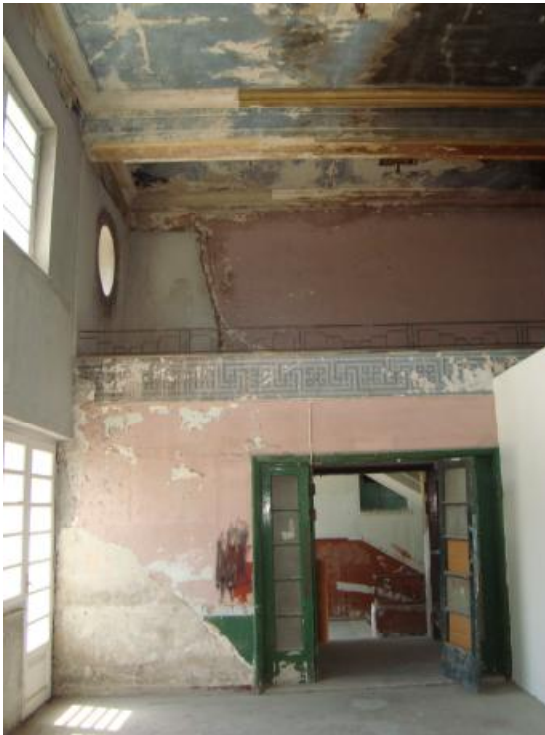
Εικ.25 Επίχρισμα .

Εξωτερικά το κτήριο διατηρεί τον αυθεντικό του χρωματισμό που είναι λευκός. Εσωτερικά το κτήριο διατηρεί ακόμα τους χρωματισμούς. Στο κύριο μέρος του κινηματογράφου κυριαρχεί η τριχρωμία με χρώματα όπως μπλε ανοιχτό, κόκκινο και λαδί (Εικ.23,24) . Ενώ στο μέρος της αίθουσας διασκέδασης βρίσκουμε χρωματισμούς στο ανοιχτό ροζ, έχουμε διακοσμητικό χρωματισμό (Εικ. 25) αλλά και στην άνοψη έχουμε χρωματικό διάκοσμο.

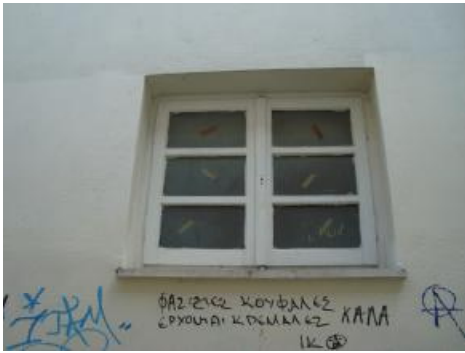
Όλα τα κουφώματα είναι ξύλινα λευκού χρώματος (Εικ.28/29) και εκτός από τις δύο θύρες που οδηγούν στο νοτιοδυτικό κλιμακοστάσιο, όλα τα ανοίγματα του ισογείου έχουν φεγγίτη. Σε όλες τις όψεις του κτηρίου υπάρχουν και συνεχές κάθετα μεταλλικού κουφώματος ανοίγματα (Εικ.21). Επίσης δύο κυκλικά μεταλλικού κουφώματος ανοίγματα υπάρχουν στην ανατολική όψη του κτηρίου που βρίσκονται στον όροφο και πατάρι εκατέρωθεν. Τα ανοίγματα στις απολήξεις του κλιμακοστασίου είναι μεταλλικά. Ελάχιστα είναι τα υπάρχοντα εσωτερικά κουφώματα (Εικ.30) .

Εικ.28 Κούφωμα στην νοτιοδυτική όψη.

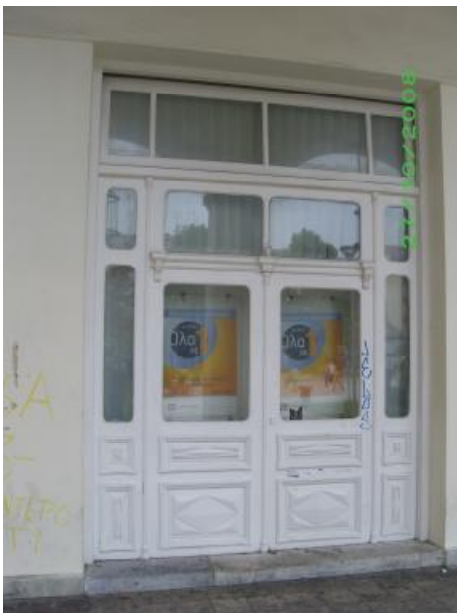
Εικ.29 Εξωτερικό κούφωμα εξώθυρας.
