ΤΕΧΝΟΛΟΓΙΚΟ ΙΔΡΥΜΑ ΠΑΤΡΩΝ
ΣΧΟΛΗ ΤΕΧΝΟΛΟΓΙΚΩΝ ΕΦΑΡΜΟΓΩΝ
ΤΜΗΜΑ ΑΝΑΚΑΙΝΙΣΗΣ ΚΑΙ ΑΠΟΚΑΤΑΣΤΑΣΗΣ ΚΤΗΡΙΩΝ

ΠΤΥΧΙΑΚΗ ΕΡΓΑΣΙΑ
ΠΑΡΑΔΟΣΙΑΚΟΣ ΞΕΝΩΝΑΣ
«ΑΡΧΟΝΤΙΚΟ ΚΑΣΣΑΒΕΤΗ»

ΟΝΟΜ/ΜΟ ΣΠΟΥΔΑΣΤΗ: ΑΙΚΑΤΕΡΙΝΗ ΚΩΣΤΟΥΛΑ
ΕΠΟΠΤΕΥΩΝ ΚΑΘΗΓΗΤΗΣ: ΣΟΦΙΑ ΚΑΡΒΕΛΗ

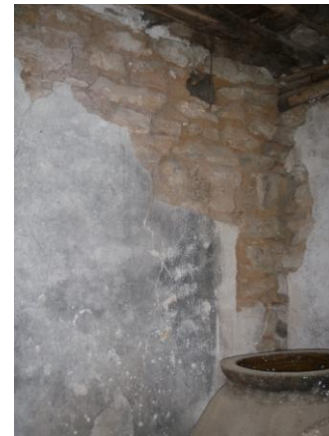
Στο **υπόγειο** η τοιχοποιία παρουσιάζει αρκετές φθορές. Αυτές οφείλονται στην υγρασία η οποία είναι έντονη σε πολλά σημεία. Η υγρασία εμφανίζεται ιδιαίτερα χαμηλά στους τοίχους αλλά και σε κάποια σημεία ψηλότερα, κυρίως στην ένωση των τοίχων και στην περιοχή γύρω από τα ανοίγματα (εικ.1). Σε κάποια σημεία έχουμε ρωγμές με μεγάλο βάθος και μήκος που οδηγούν στην αποδιοργάνωση του κονιάματος με τους λίθους και την πλήρη κατάρρευση του επιχρίσματος και μέρος της εξωτερικής τοιχοποιίας (εικ.2).

Εικόνα 1: Κατάρρευση επιχρίσματος λόγω υγρασίας

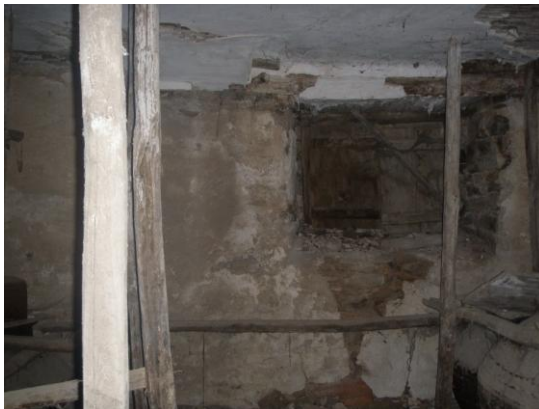
Επίσης διαπιστώνεται απόπλυση του αρμολογήματος τοπικά και των συνδετικών κονιαμάτων στα σημεία κοντά στα ανοίγματα και γύρω από τις ρωγμές (εικ.4). Διακρίνεται επίσης στους εσωτερικούς τοίχους πλήρης αποκόλληση από τους εξωτερικούς, όπως επίσης και μικρορωγμές σε όλη την έκτασή τους (εικ.5). Να σημειωθεί ότι ο τοίχος που περιβάλλει το κλιμακοστάσιο χαρακτηρίζεται από ξυλόπηκτη τοιχοποιία, τσαμταδότοιχος, και έχει υποστεί μερική αποσάθρωση το επίχρισμα του καθώς και μερική αποδιοργάνωση του αρμολογήματος (εικ.6).

Εικόνα 4: Απόπλυση αρμολογήματος στα ανοίγματα

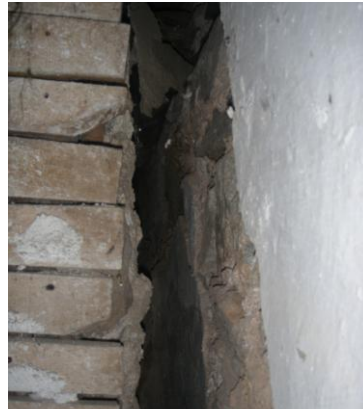
Εικόνα 5: Πλήρη αποκόλληση τοίχων

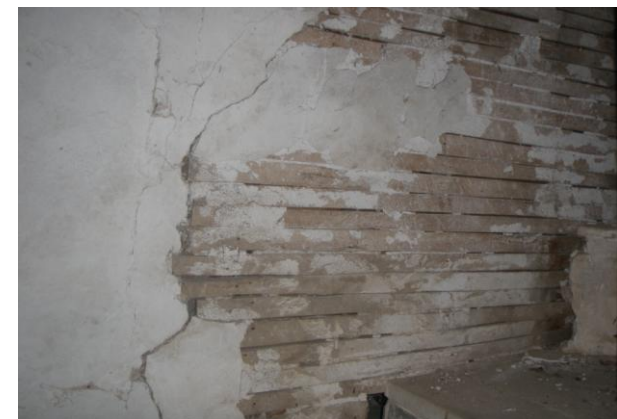
Εικόνα 6: Αποσάθρωση- αποδιοργάνωση ξυλόπηκτης τοιχοποιίας

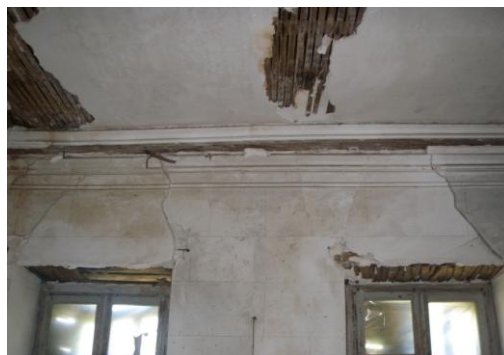
Εικόνα 14: Ρωγμές κοντά στα ανοίγματα

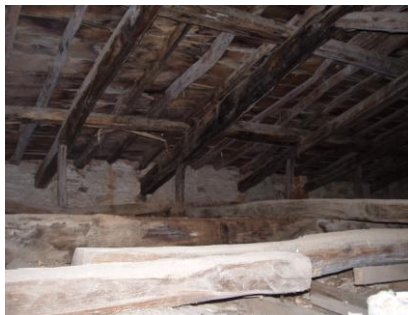
Η **στέγη** φαίνεται να βρίσκεται σε σχετικά καλή κατάσταση όσον αφορά το μηχανισμό στήριξής της. Τα ξύλα που την αποτελούν έχουν υποστεί μερική διάβρωση, ενώ δεν παρατηρείται αποσάθρωση εκτός από τα τμήματα ξύλου που αποτελούν το πέτσωμα της στέγης και τα ζευκτά στο κάτω μέρος της (εικ.18). Στο τμήμα του πετσώματος, τα περισσότερα πηγάκια έχουν διαβρωθεί πλήρως και έχουν αποσαθρωθεί με αποτέλεσμα κάποια να έχουν σπάσει (εικ.19). Σε πολλά σημεία η στέγη έχει καταρρεύσει και η ανομοιόμορφη κατανομή των φορτίων της καταπονεί ιδιαίτερα τη φέρουσα τοιχοποιία. Επιπλέον τα όμβρια ύδατα που εισρέουν στο εσωτερικό της στέγης και στη συνέχεια στους χώρους των δωματίων αυξάνουν καθημερινά τον κίνδυνο κατάρρευσης. Αυτό είναι αποτέλεσμα υποχώρησης κάποιων σχιστόπλακων που καλύπτουν την οροφή (εικ.20). Αξίζει να σημειωθεί ότι οι απολήξεις καπνοδόχων έχουν καταρρεύσει πλήρως.

Εικόνα 19: Διάβρωση πήχων πετσώματος

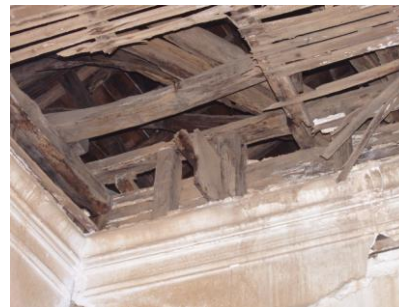
Εικόνα 20: Κατάρρευση στέγης λόγω όμβριων υδάτων

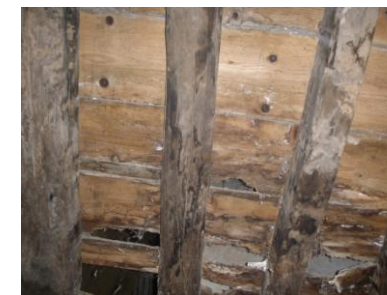
Η οροφή του υπογείου έχει υποστεί αρκετές φθορές στα σημεία που καλύπτεται με επίχρισμα, κάποια απ' αυτά έχουν καταρρεύσει πλήρως ενώ σε άλλα διακρίνεται η μερική αποσάθρωση και αποκόλλησή του (εικ.22). Στα σημεία που δεν υπάρχει επίχρισμα και οι δοκοί που χρησιμοποιούνται ως πλάκα είναι εμφανής, τα δοκάρια αυτά έχουν υποστεί μερική διάβρωση λόγω υγρασίας και ομβρίων υδάτων (εικ.23).

Εικόνα 23: Διάβρωση ξύλινης οροφής

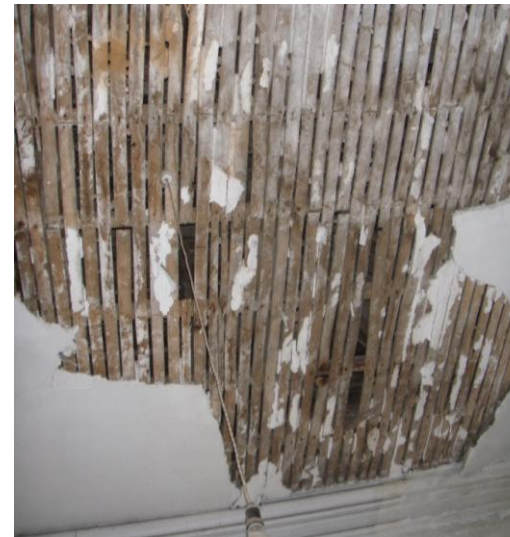
Σε κάποια άλλα σημεία υπάρχει η αποκόλληση του επιχρίσματος της οροφής με αποτέλεσμα να διακρίνεται το πέτσωμα που και αυτό με τη σειρά του έχει υποστεί αποδιοργάνωση του αρμολογήματος καθώς και οι πήγεις που το αποτελούν μερική διάβρωση (εικ.33).

Εικόνα 33: Αποδιοργάνωση και διάβρωση οροφής

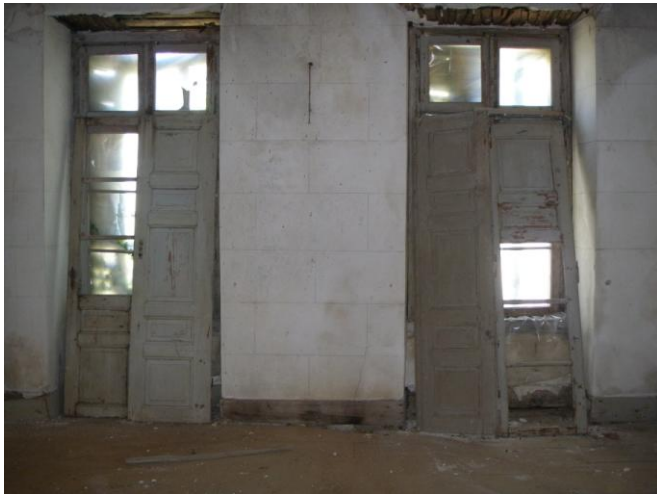
Στον **όροφο** διακρίνεται το ίδιο φαινόμενο όπως στους προηγούμενους ορόφους, μόνο που κάποια ανοίγματα χαρακτηρίζονται και από κάποια κλίση, λόγω αποδιοργάνωσης της τοιχοποιίας, ενώ υπάρχει και εδώ αποκόλληση του επιχρίσματος και αποσάθρωση και αποδιοργάνωση στην απότμηση του ανοίγματος προς το εσωτερικό (εικ.38). Παρατηρούνται και εδώ μικροφθορές των υπερθύρων της μπαλκονόπορτας καθώς και μικρορωγμές στα μαρμάρινα πλαίσια εξωτερικά των ανοιγμάτων (εικ.39).

Εικόνα 38: Αποδιοργάνωση κονιάματος υπερθύρων

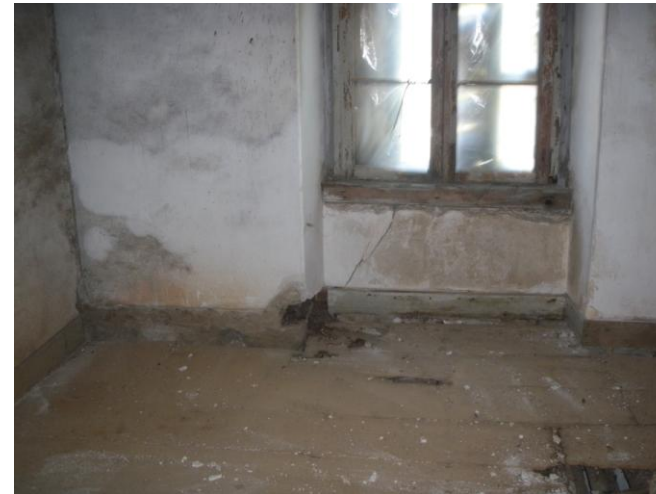
Εικόνα 39: Κατάρρευση τοιχοποιίας στις ποδιές

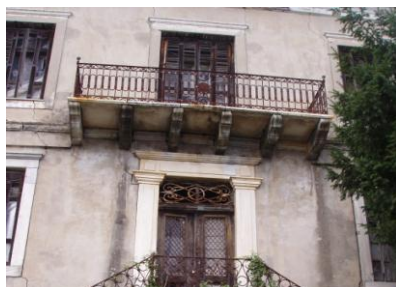
Εικόνα 43: Διάβρωση κεντρικής εισόδου

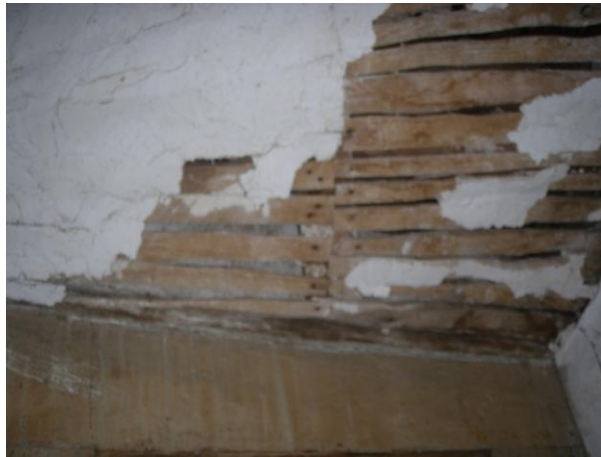
Το κλιμακοστάσιο του **ισογείου** που οδηγεί στον **όροφο** αποτελείται από ξύλινα σκαλοπάτια και μια περίτεχνη ξύλινη σκαλιστή κουπαστή. Λόγω του ευπαθούς υλικού η σκάλα έχει υποστεί αρκετές φθορές τόσο στο πάνω μέρος της όσο και στο κάτω (ουρανόσ). Οι ξύλινες σανίδες έχουν υποστεί μερική αποσάθρωση, όμως παρατηρείται μια κλίση προς το εσωτερικό μέρος της σκάλας που αυτό υποδεικνύει κίνδυνο κατάρρευσης. Μεταξύ τους τα σκαλοπάτια έχουν υποστεί μερική αποκόλληση γι' αυτό και είναι ασταθής και υπάχρει η αίσθηση του κενού εσωτερικά (κούφιο) (εικ.55). Όσον αφορά την κουπαστή, έχει υποστεί και αυτή μερική αποσάθρωση και έχει αλλοιωθεί το χρώμα της, ενώ κάποια τμήματα της έχουν καταρρεύσει. Το επίχρισμα του ουρανού της σκάλας σε κάποια σημεία έχει υποστεί πλήρης κατάρρευση, ενώ σε κάποια άλλα η αποσάθρωση είναι εμφανής (εικ.56).

Εικόνα 55: Επικείμενη κατάρρευση σκάλας

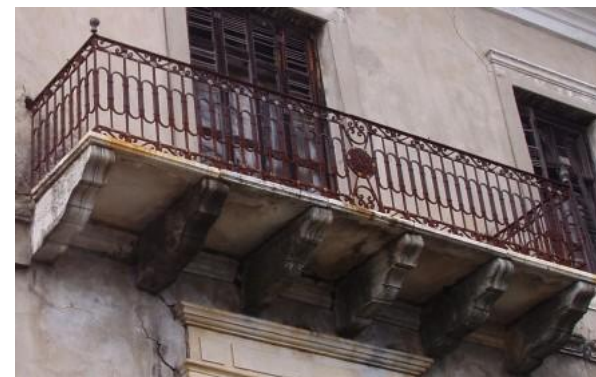
Οι πέτρινοι παραστάδες που καλύπτουν τις τέσσερις γωνίες του κτιρίου δεν έχουν υποστεί κάποια φθορά (εικ.58). Οι γύψινες ταινίες από την άλλη διακρίνονται με ακρετές ρωγμές και σε κάποια σημεία έχουν καταρρεύσει, όπως επίσης και τα γείσα στην στέγη εμφανίζουν τοπικές αποκολλήσεις των μαρμάρινων στοιχείων (εικ.59), ενώ σε κάποια άλλα σημεία υπάρχουν μεγάλες ρωγμές που υποδεικνύουν την επικείμενη κατάρρευσή τους. Όλα τα γείσα εμφανίζουν έντονη υγρασία και το χρώμα τους έχει αλλοιωθεί. Τα μαρμάρινα πλαίσια γύρω από τα ανοίγματα έχουν και αυτά ρωγμές ενώ σε κάποια σημεία υπάρχει και η αποδιοργάνωση του μαρμάρου (εικ.60). Τα κιγκλιδώματα του προβόλου έχουν οξειδωθεί ενώ η πλάκα του έχει υποστεί μερική αποσάθρωση στο τελειώμά της. Έντονη υγρασία διαπιστώνεται στο κάτω μέρος του προβόλου, καθώς τα έξι μαρμάρινα φορούσια που τον στηρίζουν έχουν οξειδωθεί πλήρως λόγω των όμβριων υδάτων (εικ.61).

Εικόνα 61: Οξείδωση κιγκλιδωμάτων προβόλου και διάβρωση μαρμάρινων φορούσιων
