ΠΤΥΧΙΑΚΗ ΕΡΓΑΣΙΑ

**ΑΠΟΤΥΠΩΣΗ – ΑΠΟΚΑΤΑΣΤΑΣΗ –
ΕΠΑΝΑΧΡΗΣΗ ΔΙΩΡΟΦΟΥ ΔΙΑΤΗΡΗΤΕΟΥ
ΚΤΙΡΙΟΥ ΣΤΑ ΠΑΤΗΣΙΑ
(ΘΕΟΤΟΚΟΠΟΥΛΟΥ 34)**

ΑΘΗΝΑ, ΟΚΤΩΒΡΙΟΣ 2011

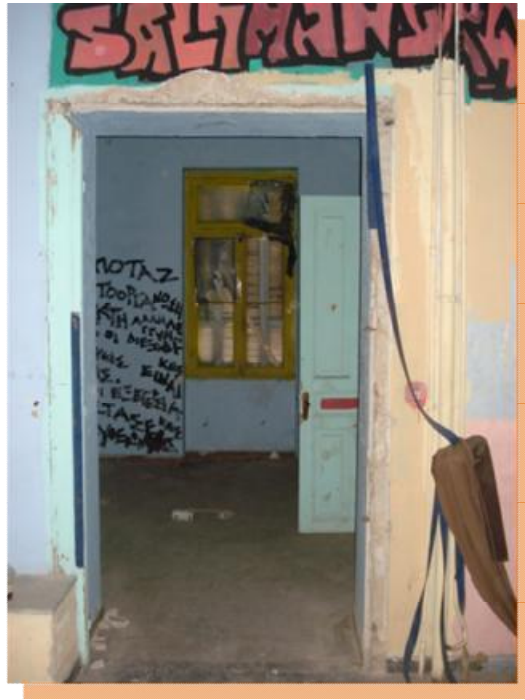
εικόνα 4: Άποψη πόρτας A.1.16

Οι φέροντες τοίχοι είναι μικτής κατασκευής με κυρίαρχο υλικό την πέτρα. Οι εξωτερικοί τοίχοι, αυτοί που χωρίζουν την κάτοψη στα τρία βασικά της τμήματα, καθώς και ο τοίχος που χωρίζει τα δωμάτια του υπογείου είναι κτισμένοι από αργολιθοδομή. Στους εξωτερικούς τοίχους παρεμβάλλεται πλινθοδομή στις ποδιές των παραθύρων (βλέπε εικ. 3). Τέλος, παρατηρούνται σενάζ από σκυρόδεμα στα πρέκια των ανοιγμάτων (βλέπε εικ. 4, 11).

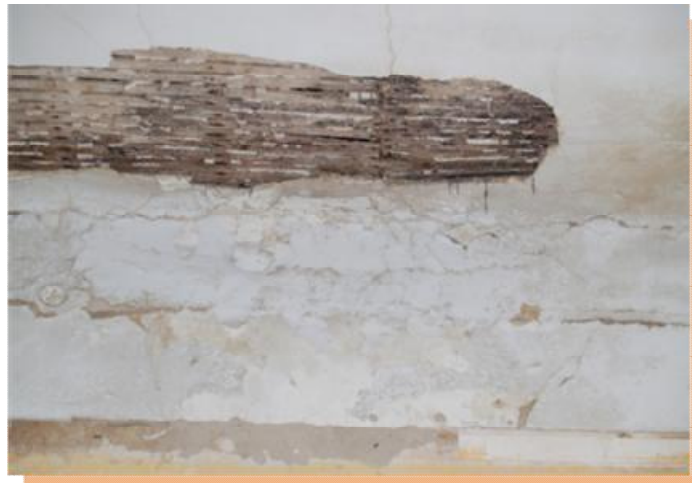
εικόνα 7: Υγρασία και ρωγμές στην ένωση της τοιχοποιίας
με την οροφή

Κατάσταση διατήρησης: Οι οροφές από μπαγδατί είτε έχουν καταρρεύσει σε αρκετά σημεία είτε έχει αποκολληθεί το επίχρισμα και φαίνονται οι πήγεις είτε παρουσιάζουν κύρτωση. Στις υπόλοιπες οροφές παρουσιάζεται υγρασία και επιφανειακή αποφλοίωση του χρώματος (βλέπε εικ. 6, 7, 8).

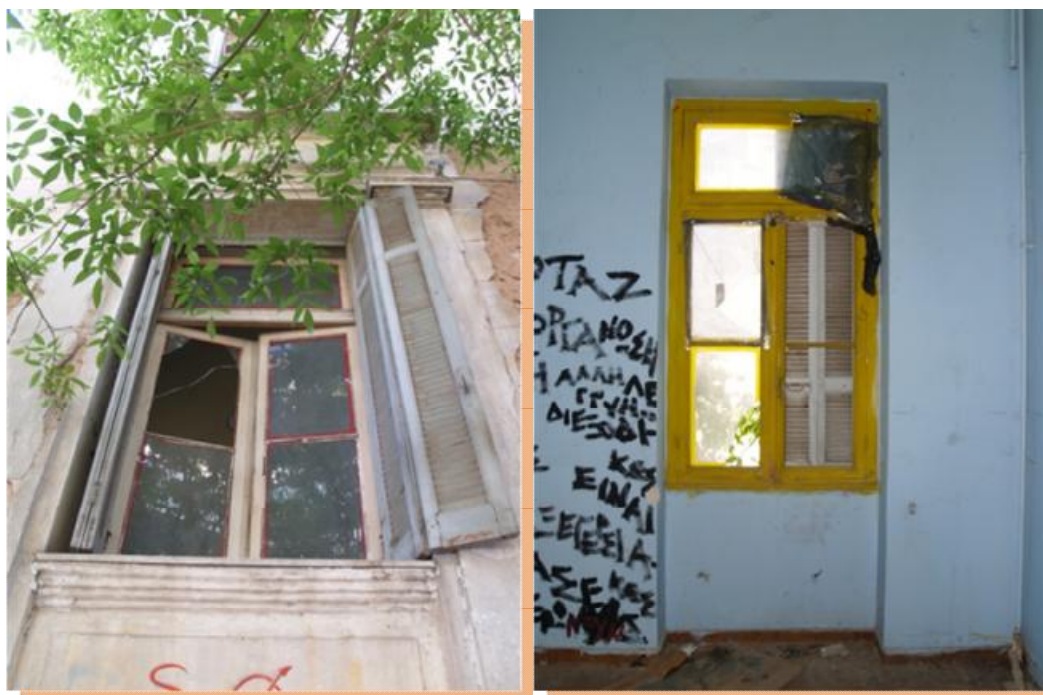
Κατάσταση διατήρησης: Όλα τα κουφώματα παρουσιάζουν ποικίλα προβλήματα. Έχουν φθορές λόγω γήρανσης, υγρασίας αλλά και βανδαλισμών. Τα ξύλα των κουφωμάτων έχουν φουσκώσει, ενώ αρκετά από τα τζάμια των παραθύρων είναι σπασμένα ή ραγισμένα. Υπάρχουν και απώλειες των κουφωμάτων ταδε καθώς και αποσπασμένα ή κατεστραμμένα τμήματα. Στην παρούσα φάση, έχουν σφραγιστεί όλα τα εξωτερικά ανοίγματα του ισογείου για την ασφάλεια του κτιρίου (βλέπε εικ. 22, 23).

εικόνα 22: Παράθυρο ισογείου (εξωτερικά)

εικόνα 23: Παράθυρο ισογείου (εσωτερικά)

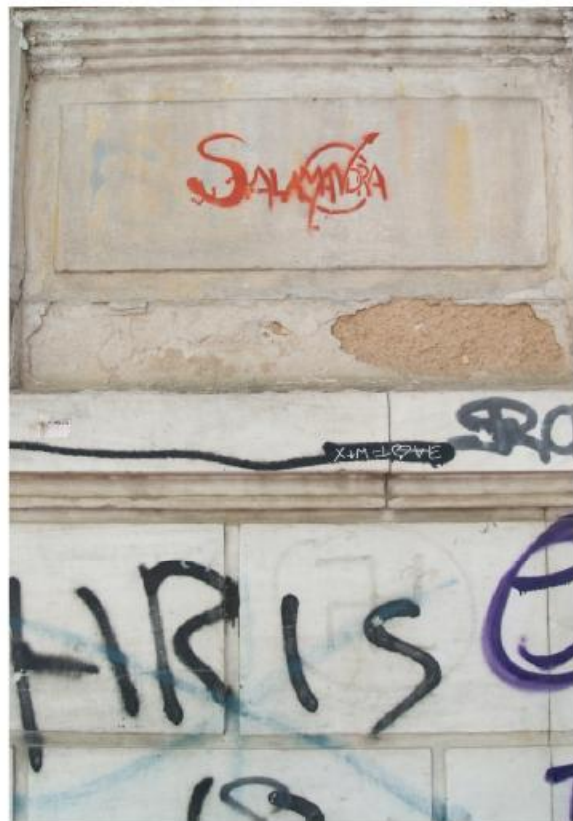
φωτ.9. Αποσάθρωση κονιάματος και ανθρωπογενείς
ρύποι (γκραφίτι)

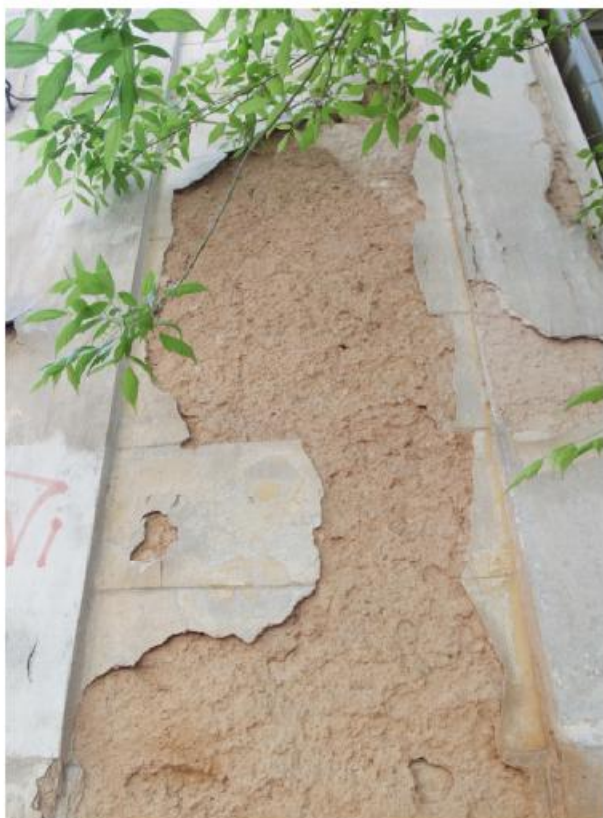
φωτ.11. Αποσάθρωση κονιάματος

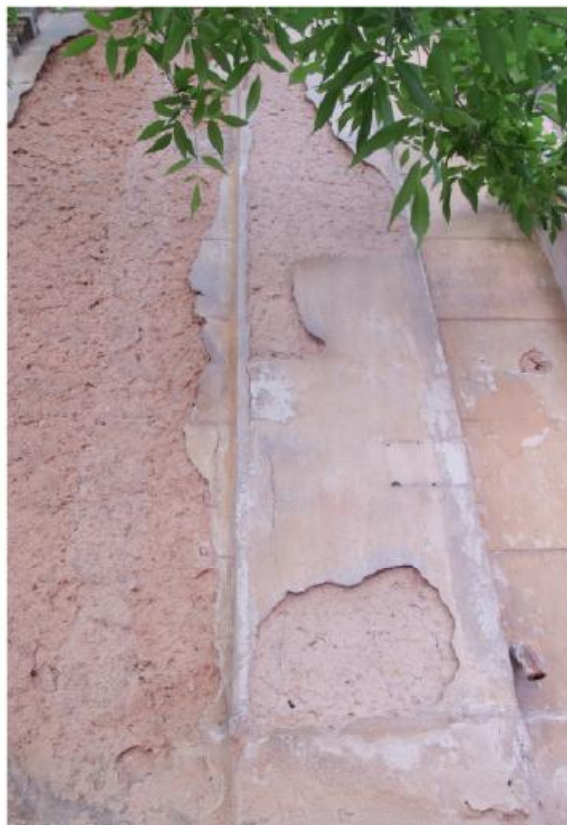
φωτ.12. Αποσάθρωση κονιάματος

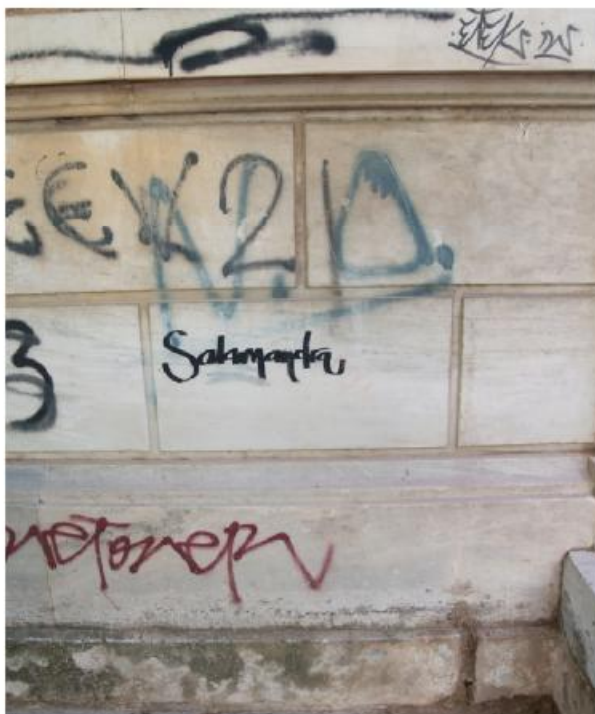
φωτ.13. Αναδυόμενη υγρασία από τα νερά της βροχής

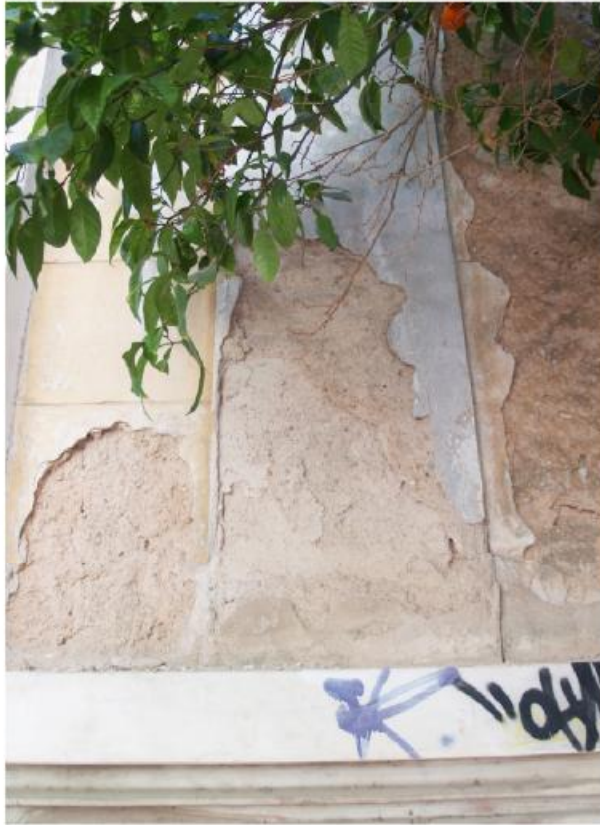
φωτ.15. Αποσάθρωση κονιάματος

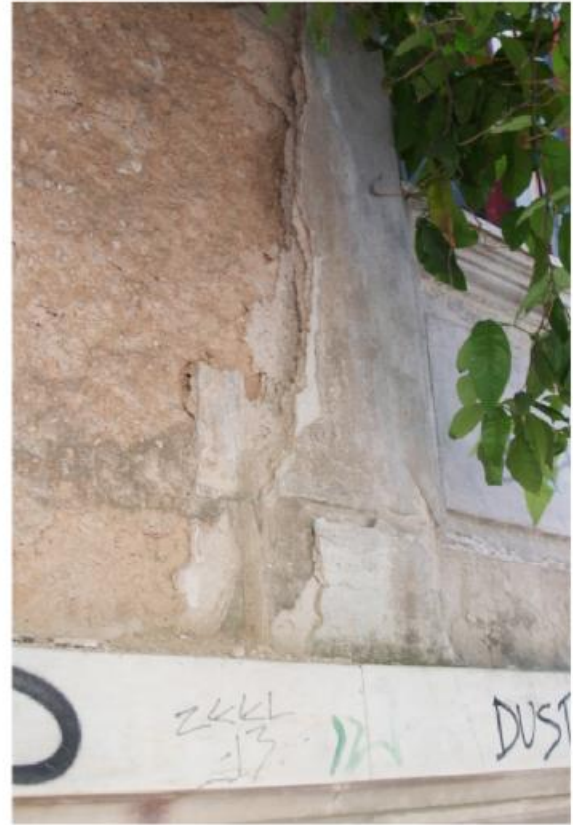
φωτ.16. Αποσάθρωση κονιάματος

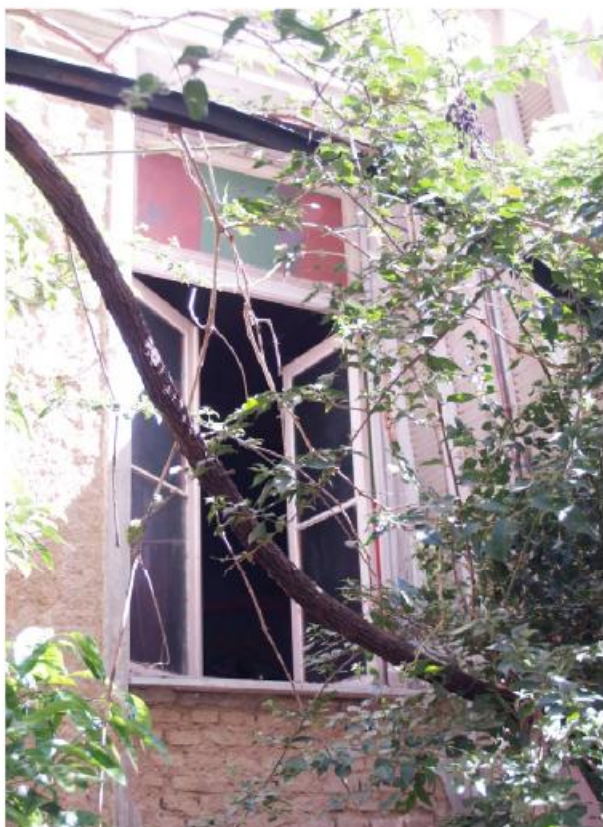
φωτ.21. Παράθυρο νότιας όψης και απόπλυση
κονιάματος δομής

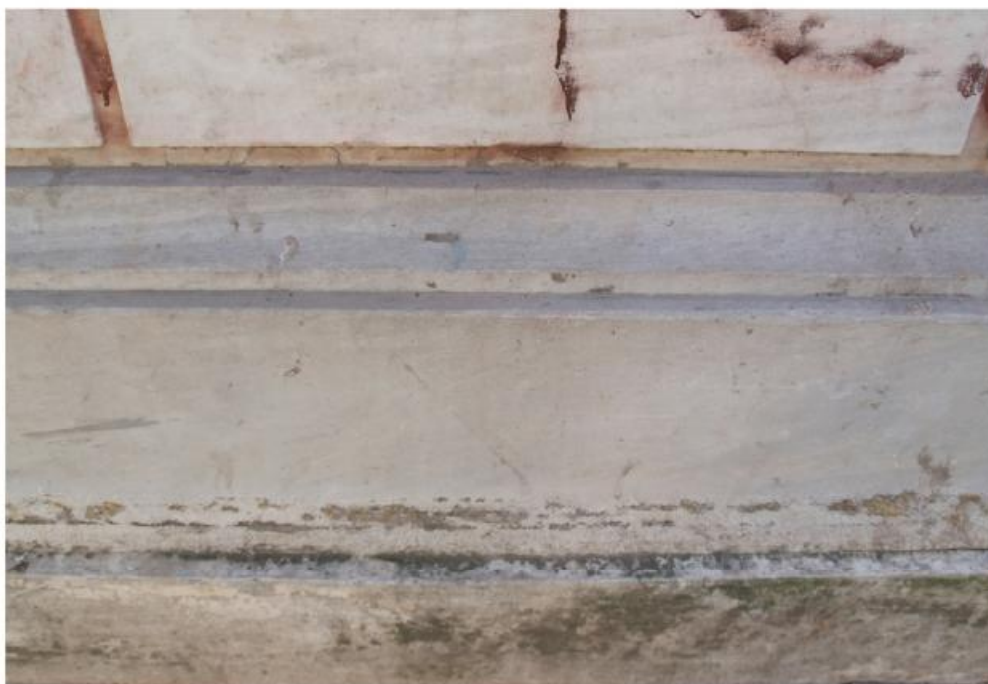
φωτ.32. Αναδυόμενη υγρασία από τα νερά της βροχής

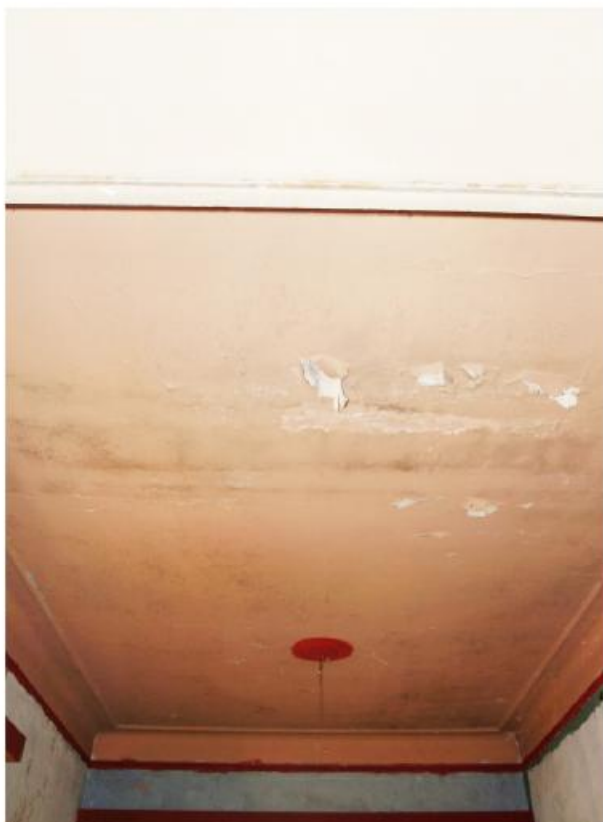
φωτ.71. Αποφλοιώση χρώματος οροφής της μεγάλης αίθουσας του ισογείου

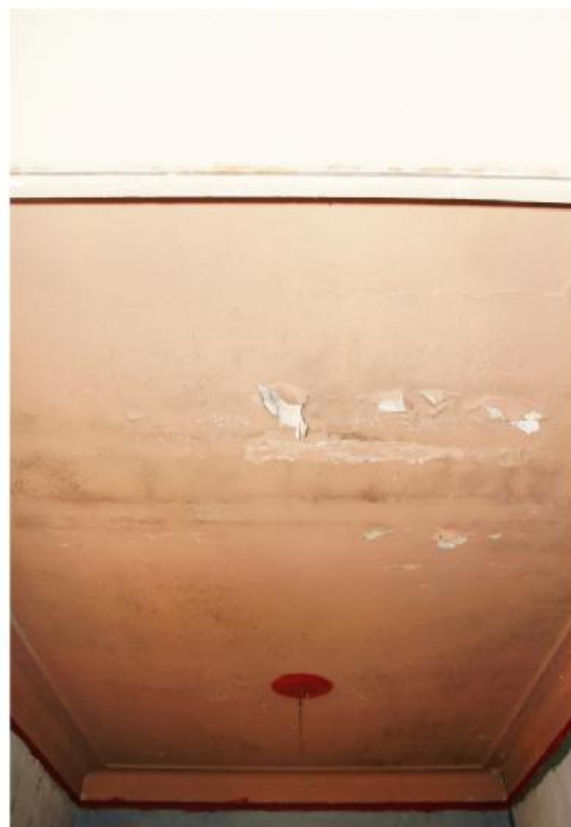
φωτ.72. Αποφλοιώση χρώματος οροφής της μεγάλης αίθουσας του ισογείου

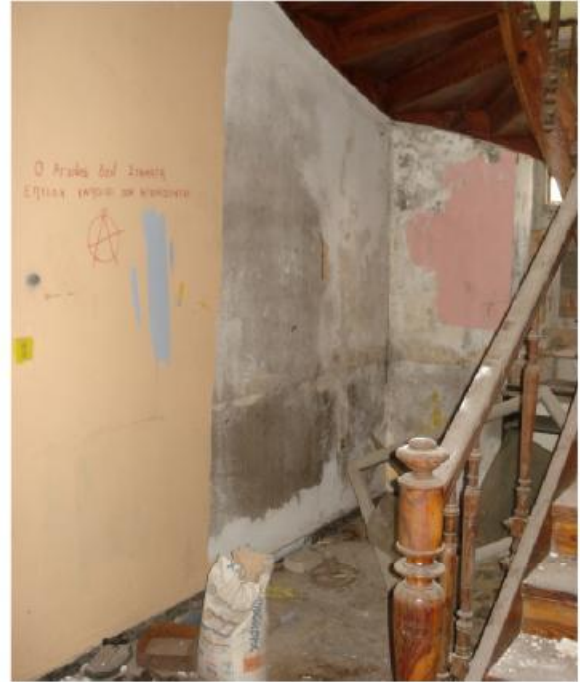
φωτ.92. Υγρασία στον τοίχο κάτω από τη σκάλα

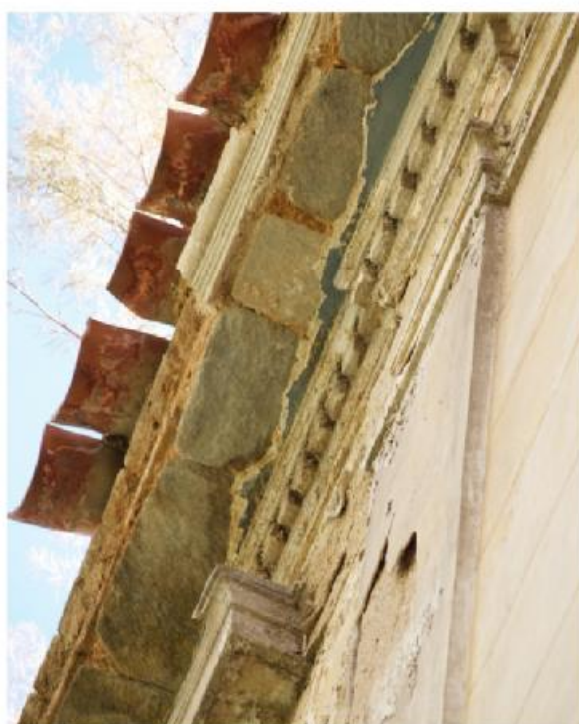
φωτ.98. Φθορά στο γείσο της στέγης

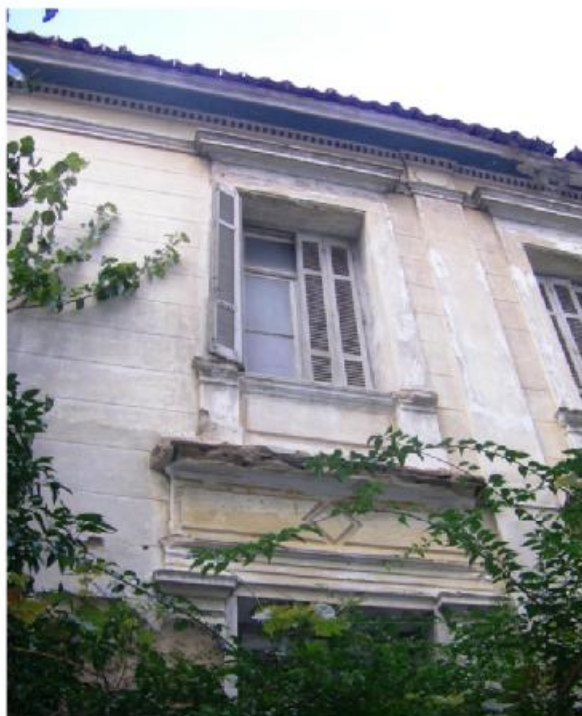
φωτ.101. Φθορά στο διάκοσμο της όψης

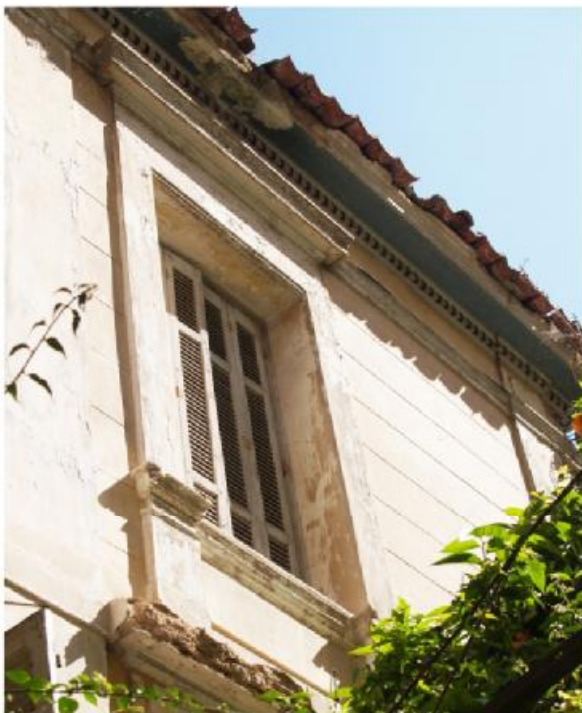
φωτ.104. Φθορά στο διάκοσμο της όψης

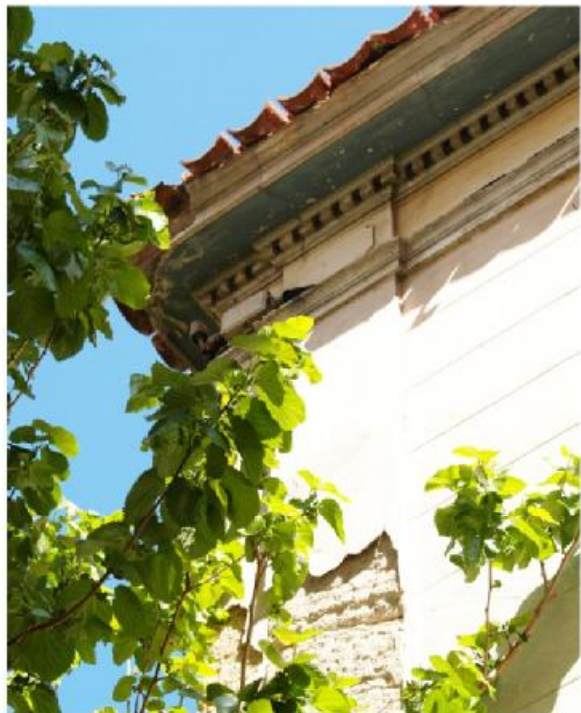
φωτ.105. Αποκόλληση κονιάματος

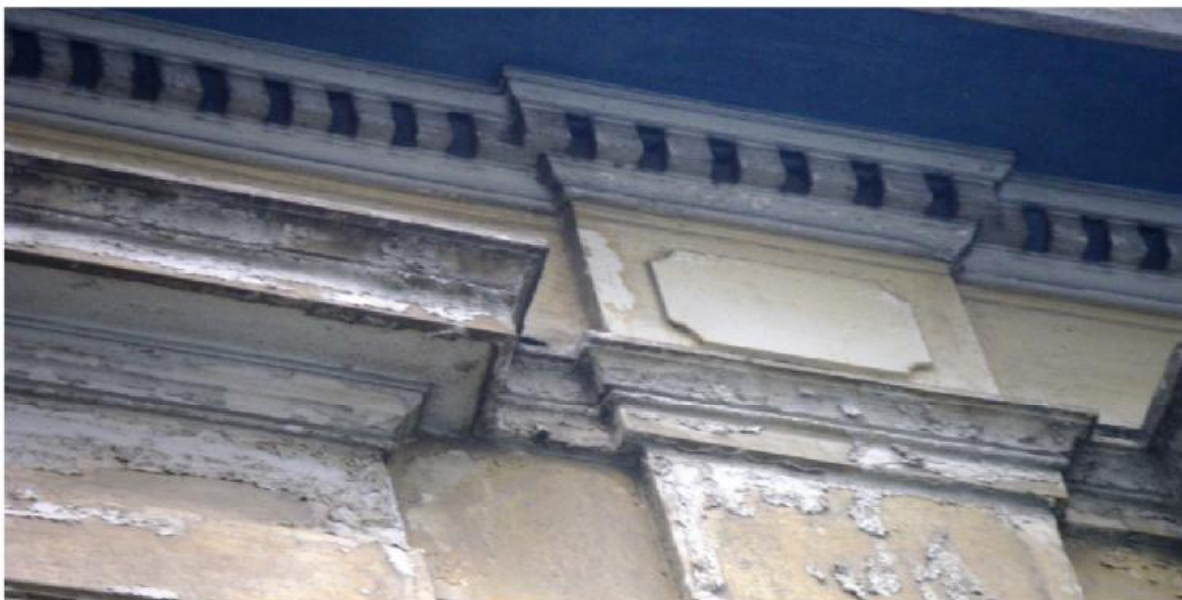
φωτ.107. Σταγόνες κάτω από τη στέγη

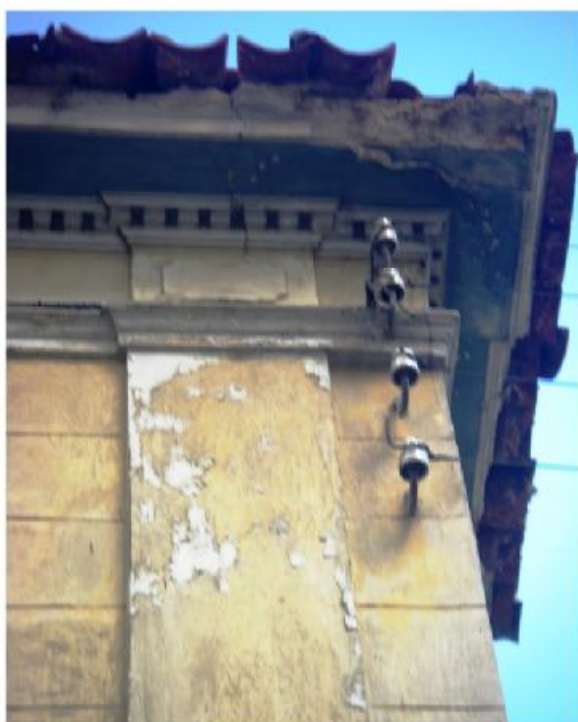
φωτ.108. Αποσάθρωση κονιάματος

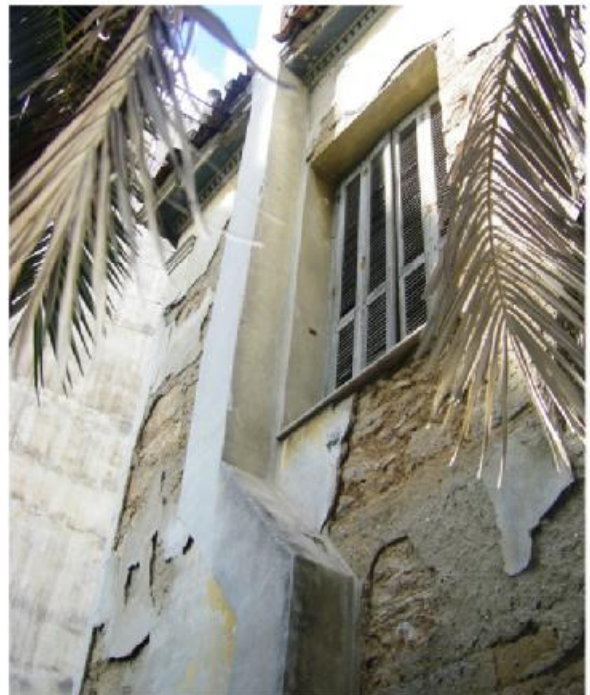
φωτ. 112. Αποσάθρωση και αποκόλληση κονιάματος

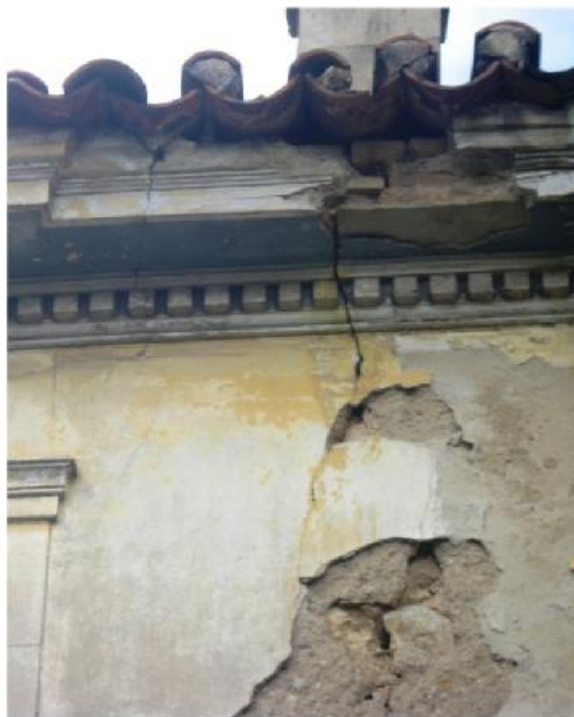
φωτ.114. Διαμπερή ρωγμή

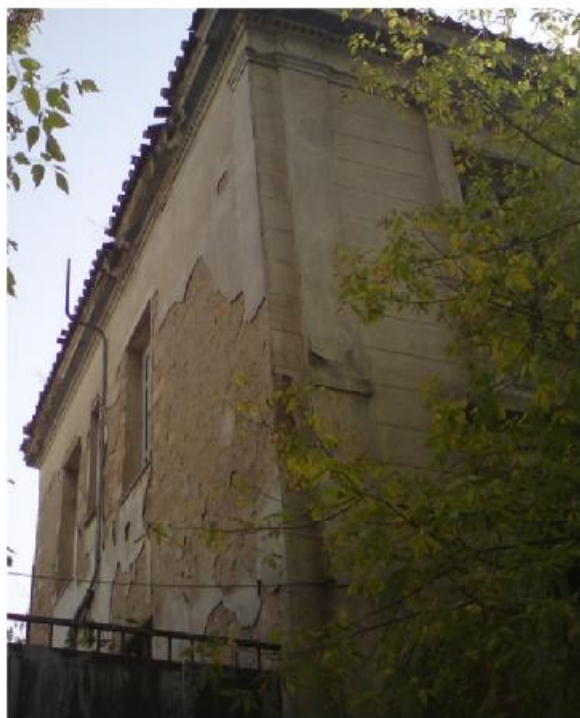
φωτ.118. Φθορές στη βόρεια όψη

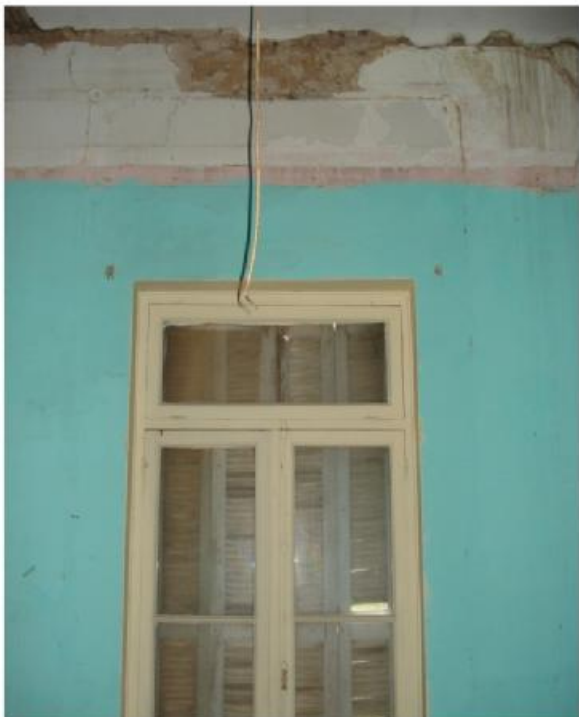
φωτ.122. Ρωγμή στην ένωση τοιχοποιίας οροφής

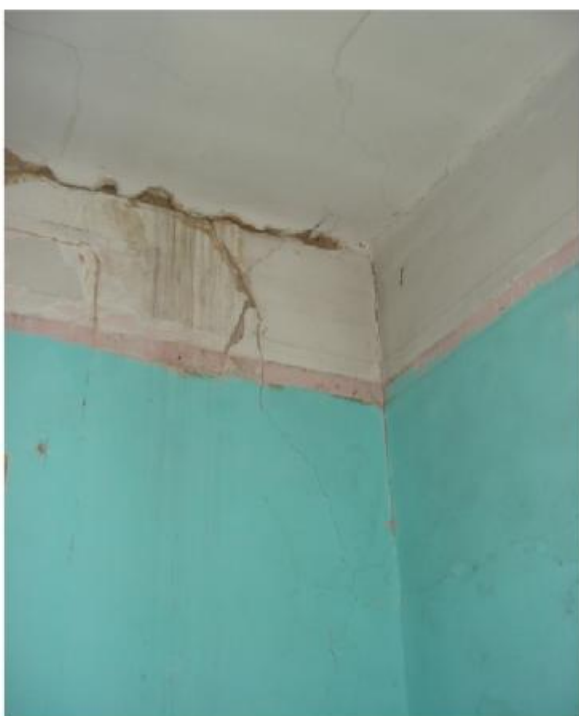
φωτ.124. Διαμπερή ρωγή

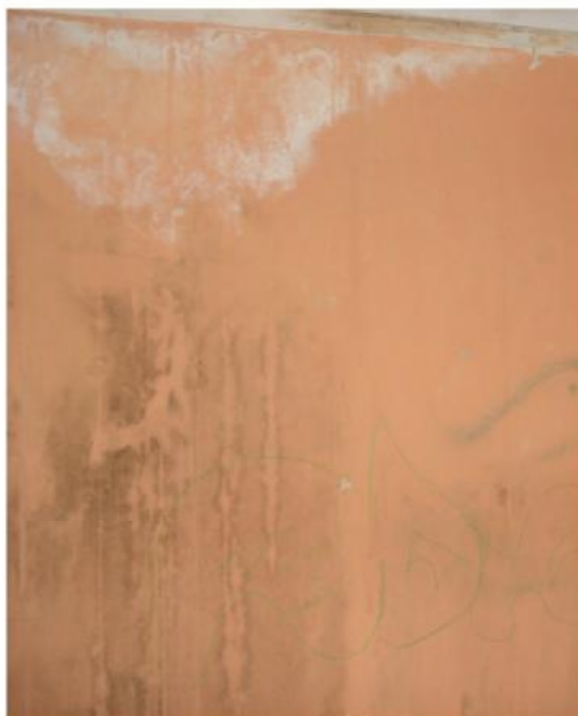
φωτ. 133. Εμφάνιση υγρασίας

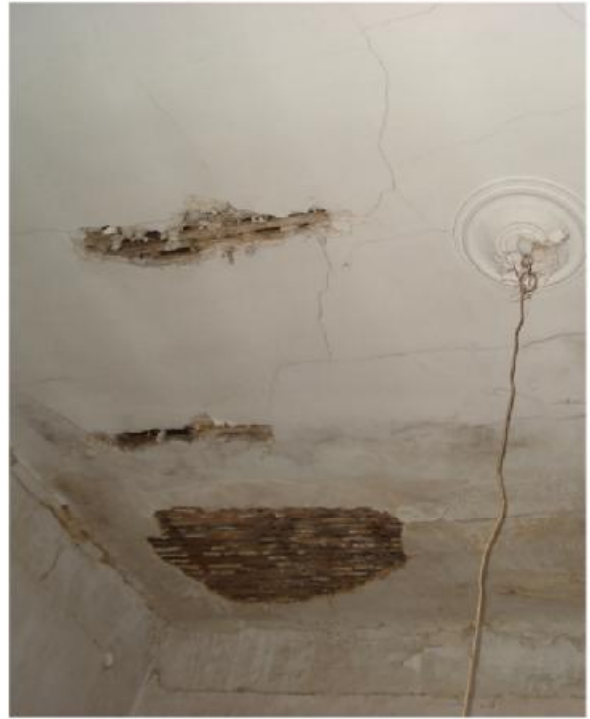
φωτ.139. Κύρτωση της οροφής στο χώρο 2.9.

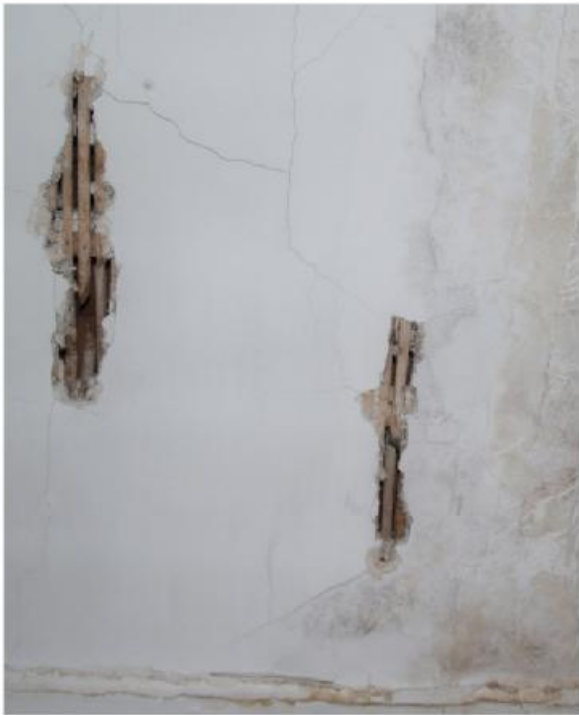
φωτ.141. Αποκόλληση επιχρίσματος οροφής

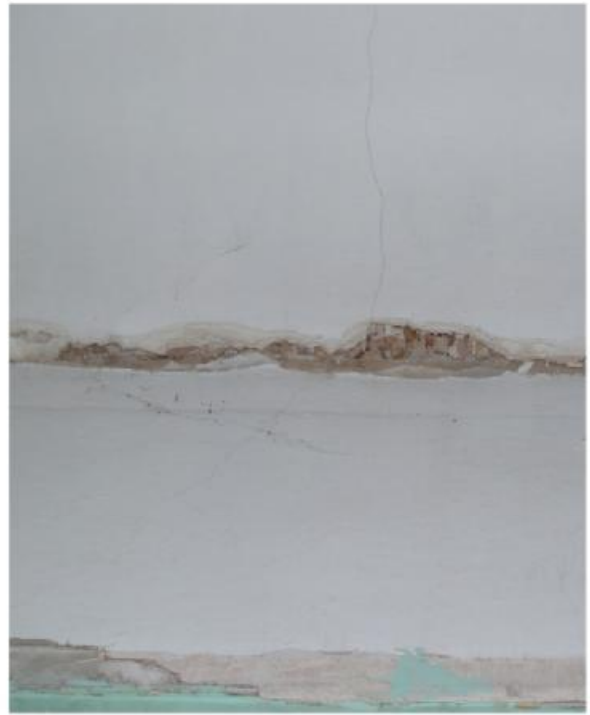
φωτ.142. Ρωγμές στην ένωση τοιχοποιίας οροφής

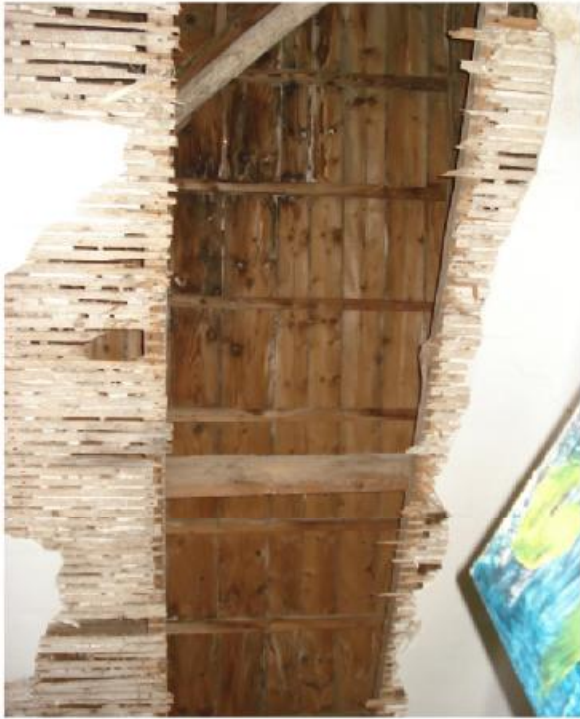
φωτ.152. Τρύπα στην οροφή του χώρου 2.5.

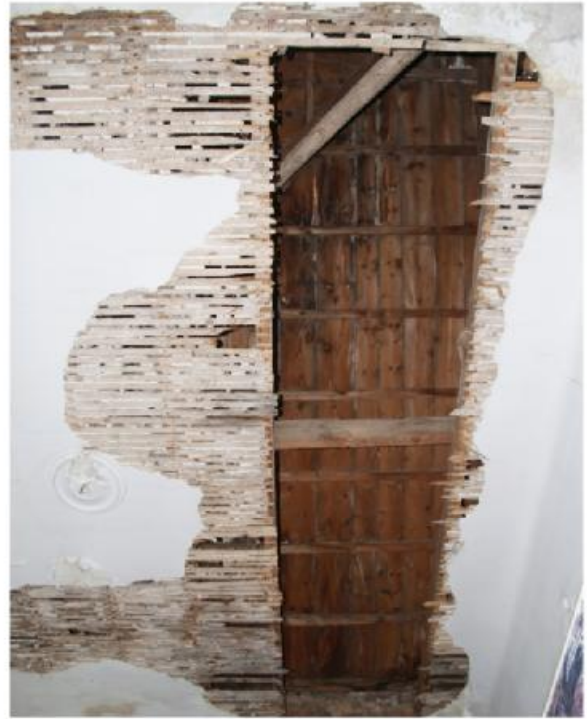
φωτ.153. Κατάρρευση οροφής

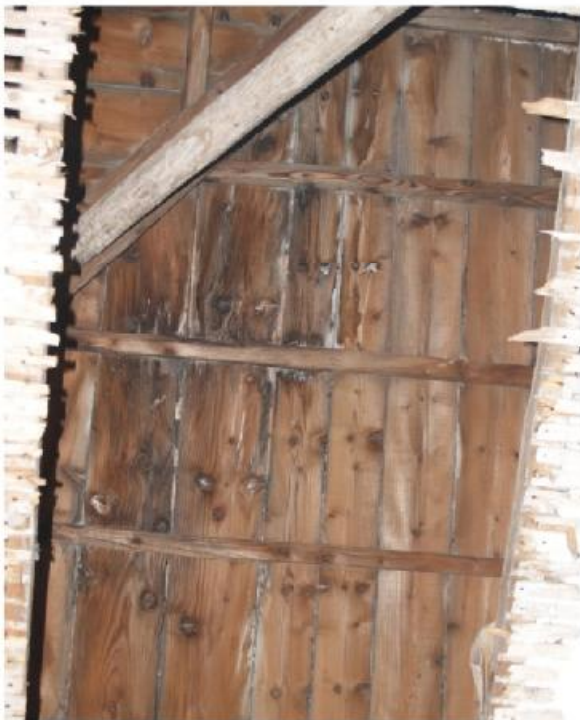
φωτ.154. Κιάρρευση οροφής

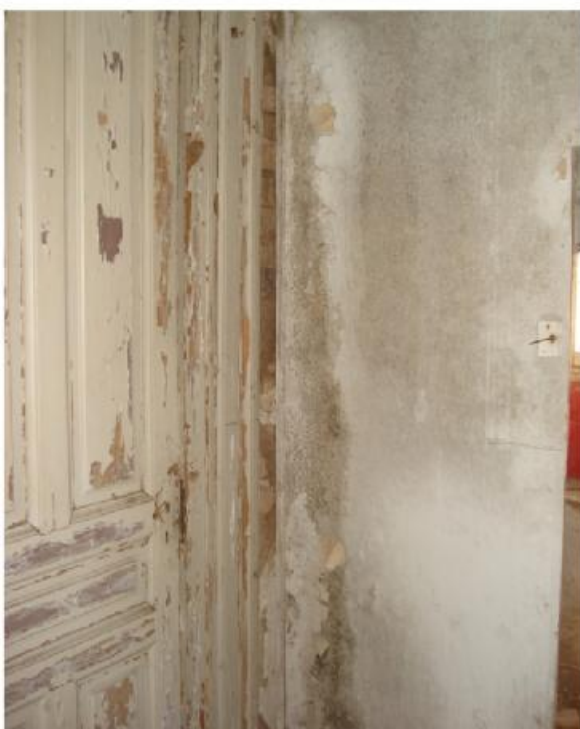
φωτ.167. Εμφανής υγρασία σε τοιχοπαία

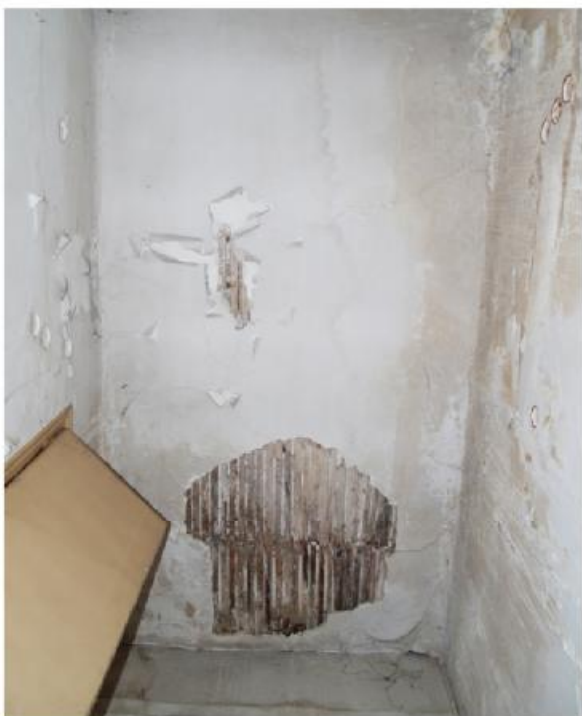
φωτ.169. Φθορά και υγρασία σε οροφή και τοιχοποιία

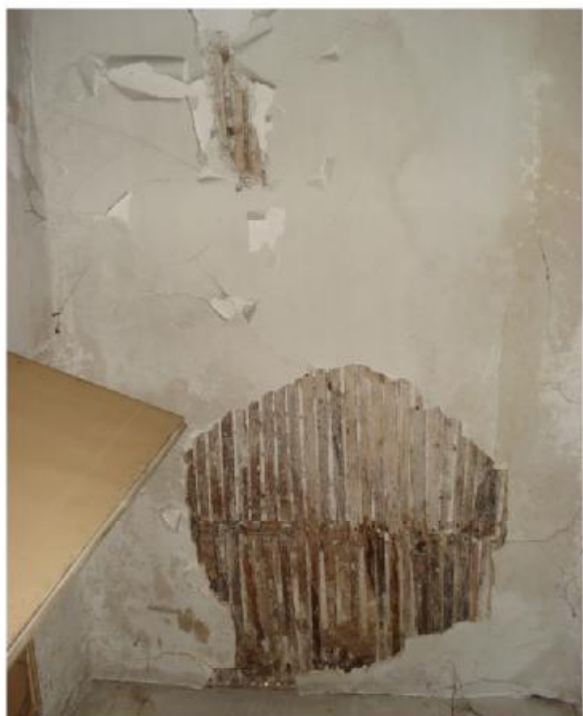
φωτ.170. Αποκόλληση επιχρίσματος οροφής

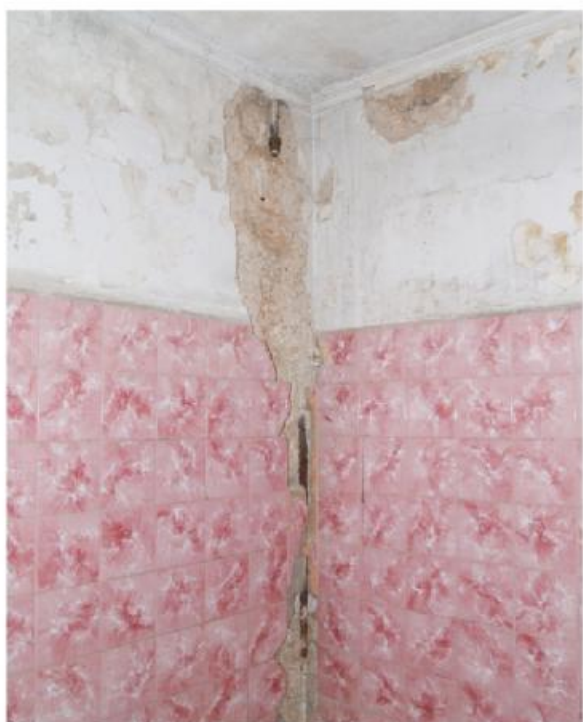
φωτ.172. Φθορά στην τοιχοποιία

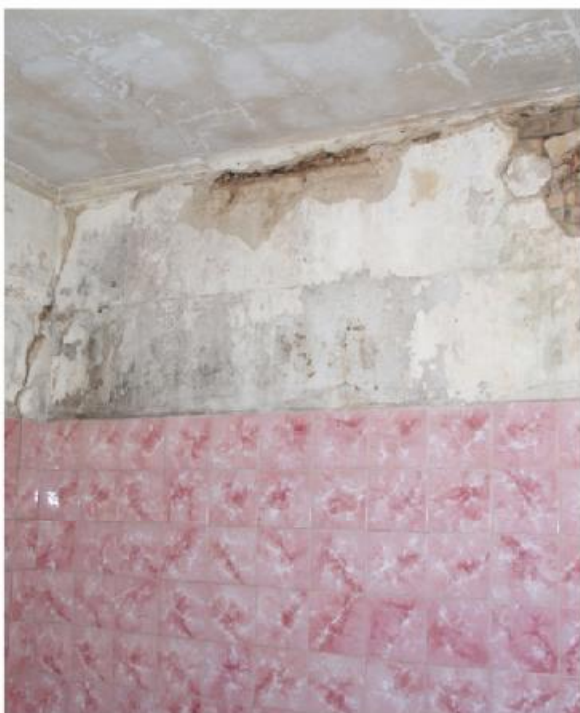
φωτ.173. Ρωγμές στην ένωση τοιχοποιίας οροφής

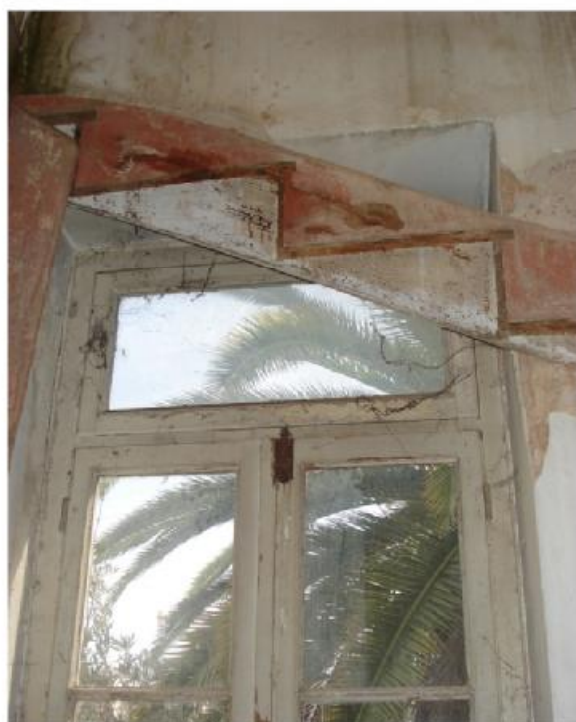
φωτ.176. Ίχνη στο βαθυδοφόρο

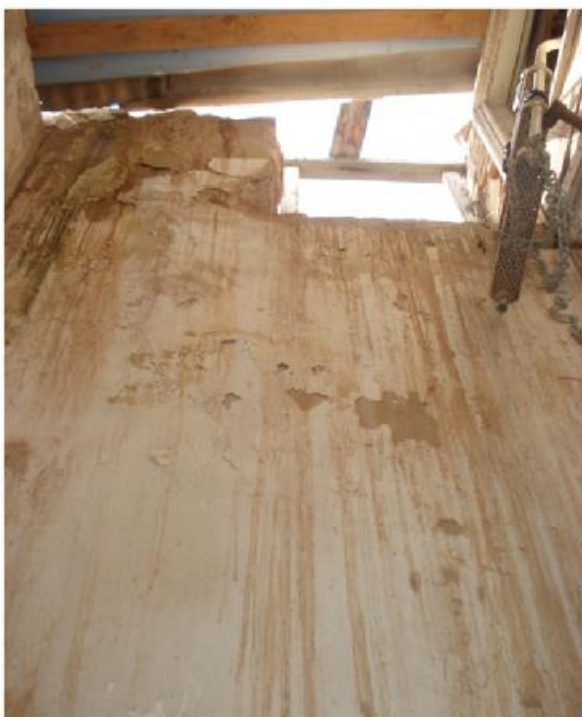
φωτ.182. Υγρασία στην τοιχοποιία

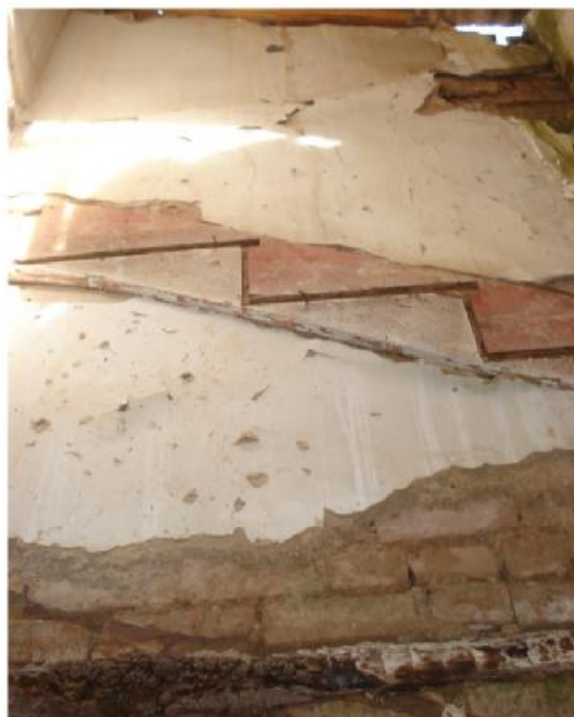
φωτ.183. Εμφανείς πλίνθοι και χλωρίδα σε τοιχοποιία

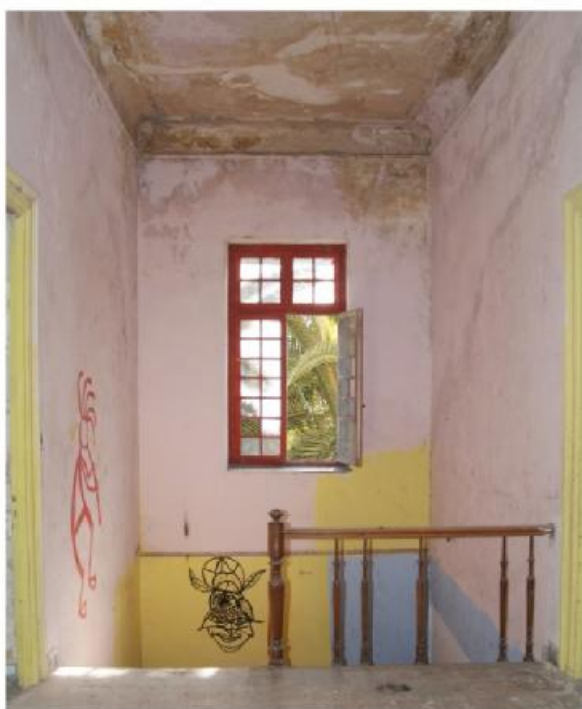
φωτ.186. Εμφανής υγρασία σε οροφή και τοιχοποιία

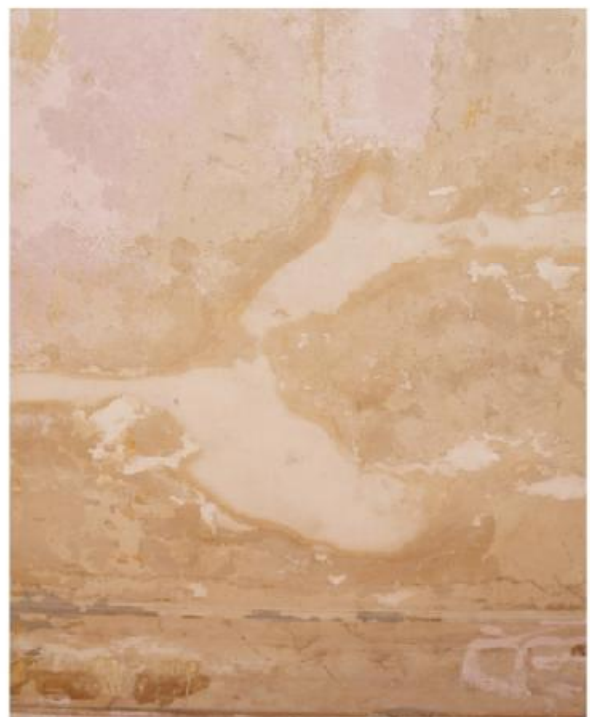
φωτ.190. Υγρασία σε οροφή

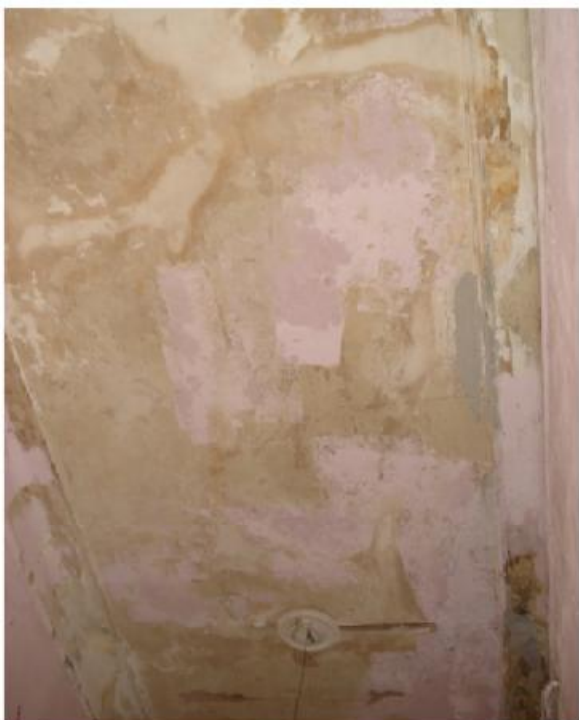
φωτ.193. Υγρασία στην οροφή του χώρου 2.6.

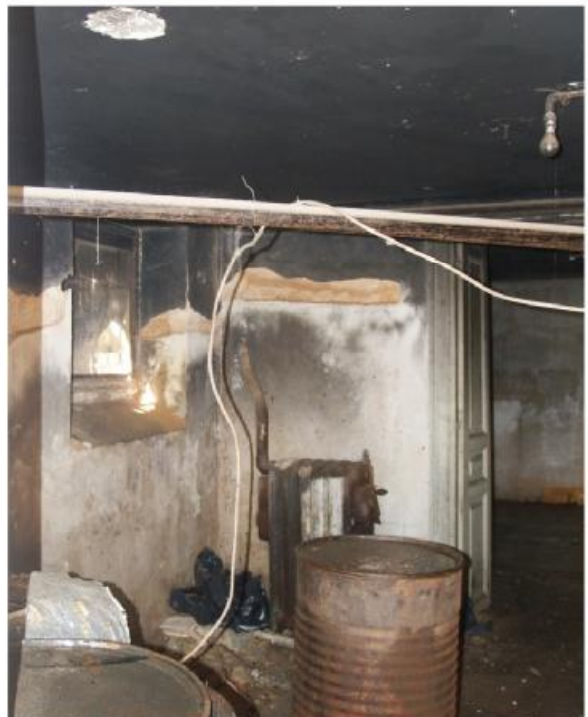
φωτ.202. Παραθύρου Α.0.2.-αιθάλη σε τοιχοποιία οροφή
