Οίκος Τυφλών

ΠΤΥΧΙΑΚΗ ΕΡΓΑΣΙΑ

**Αποκατάσταση του Οίκου Τυφλών στην
Καλλιθέα, και επαναπροσδιορισμός του ως
πρότυπο κέντρο για άτομα μειωμένης
όρασης**

ΠΑΤΡΑ - 2013

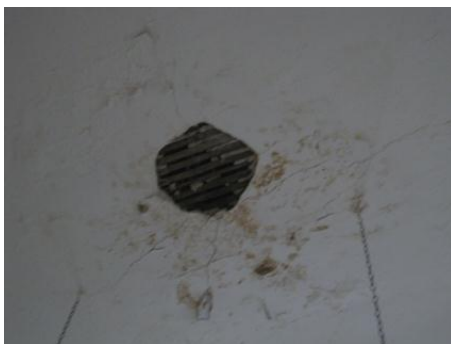
Οι βλάβες και οι φθορές που παρουσιάζονται στον φέροντα οργανισμό του κτηρίου είναι ελαφρές, τοπικού χαρακτήρα και έτσι δεν επηρεάζουν την γενική ευστάθεια του. Όσον αφορά τα θεμέλια δεν είμαστε σε θέση να γνωρίζουμε την κατάσταση και την μορφή τους εξαιτίας της έλλειψης προσβασιμότητας σε αυτά. Δεν παρατηρούνται ρωγμές σε χαμηλό επίπεδο που να υποδηλώνουν την κακή κατάσταση τους. Στο ισόγειο παρατηρείται τοπική αποσάθρωση και αποκόλληση, καθώς και ελαφρές ρηγματώσεις στο επίχρισμα. Επιπλέον εμφανίζεται αλλοίωση και αποφλοίωση στη χρωματική επικάλυψη και κατάρρευση των διακοσμητικών στοιχείων στις τοιχοποιίες. Ο α' όροφος παρουσιάζει πιο έντονη παθολογία συγκριτικά με το ισόγειο, το οποίο συντηρείται λόγω της λειτουργίας του μέχρι και σήμερα. Εκτός από τις τριχοειδής, εντοπίζονται και μεγαλύτερου εύρους ρωγμές άλλοτε μεγαλύτερες και άλλοτε μικρότερες του 1mm, ενώ σε ορισμένους χώρους παρουσιάζεται εμφάνιση μικροοργανισμών καθώς και κατάρρευση οροφοκονιάματος. Οι υπόλοιπες φθορές που εντοπίζονται είναι ίδιες με αυτές του ισογείου σε μεγαλύτερο όμως βαθμό. Σε αντίθεση με τους άλλους δύο ορόφους, ο β' όροφος δεν παρουσιάζει καμία φθορά λόγω της πρόσφατης ανακαίνισης του με την χρήση της μεθόδου εκτοξευμένου επιχρίσματος σε όλες τις τοιχοποιίες. Ένα ακόμα φέρον στοιχείο που αξίζει να γίνει αναφορά σχετικά με την παθολογία του είναι οι κλίμακες. Η κλίμακα που συνδέει τον α' και β' όροφο παρουσιάζει έντονη τμηματική κατάρρευση των μαρμαρινών στοιχείων των πατημάτων της, οξειδωση στα μεταλλικά στοιχεία των κιγκλιδωμάτων της, ενώ η κατάρρευση επιχρίσματος στον σκελετό της και η εμφάνιση του οπλισμού στα σημεία αυτά υποδηλώνουν τον τρόπο κατασκευής της.

Εικόνα 70 εμφάνιση ψευδοροφής με μπαγδατόπηχες

Λόγω της καλής κατάστασης του οριζόντιου φορέα δεν θα πραγματοποιηθεί σημαντική καθαίρεση στα δομικά του στοιχεία. Ωστόσο, θα αφαιρεθούν οι μεταγενέστερες ψευδοροφές στις οροφές καθώς και τα τσιμεντοπλακίδια και τα κεραμικά πλακάκια, όπου είναι αναγκαίο για την διαμόρφωση δαπέδων, κατάλληλων για την κίνηση ατόμων μειωμένης όρασης.

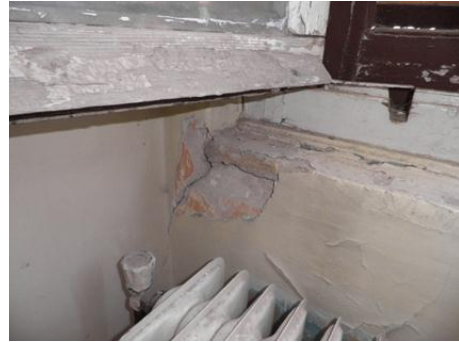
Εικόνα 73 έντονη ρηγματώση-κατάρρευση επιχρίσματος

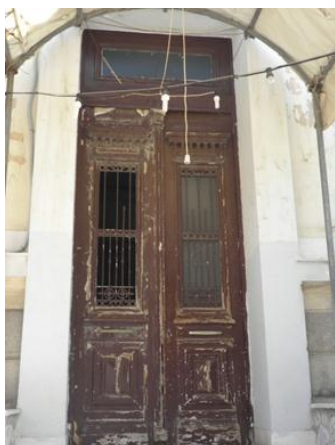
Εικόνα 76 αποφλοίωση χρώματος στο κούφωμα της κεντρικής εισόδου

Τα κουφώματα θα αφαιρεθούν από την θέση τους, για να συντηρηθούν. Ορισμένα εσωτερικά κουφώματα θα απομακρυνθούν για τις απαιτήσεις της νέας χρήσης και θα αντικατασταθούν με νέα.

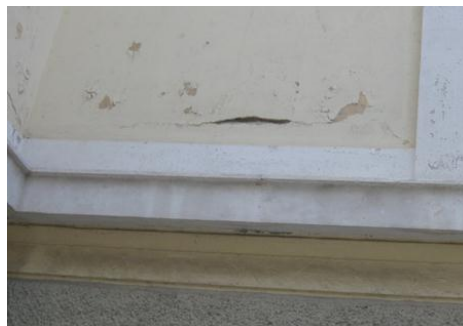
Εικόνα 77 απλή ρηγμάτωση σε εξωτερική τοιχοποιία

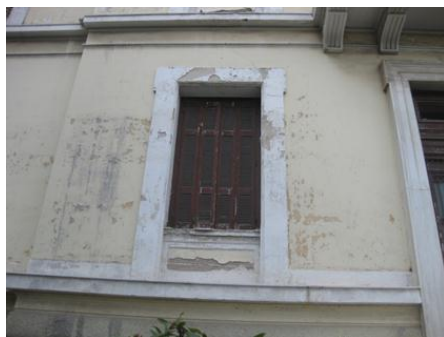
Εικόνα 78 αποφλοίωση και κατάρρευση επιχρίσματος όψης
