ΤΕΧΝΟΛΟΓΙΚΟ ΕΚΠΑΙΔΕΥΤΙΚΟ ΙΔΡΥΜΑ ΠΑΤΡΑΣ

ΤΜΗΜΑ : ΑΝΑΚΑΙΝΙΣΗ ΚΑΙ ΑΠΟΚΑΤΑΣΤΑΣΗ ΚΤΗΡΙΩΝ

ΠΤΥΧΙΑΚΗ ΕΡΓΑΣΙΑ

ΘΕΜΑ : ΑΝΑΚΑΙΝΙΣΗ ΚΑΙ ΑΠΟΚΑΤΑΣΤΑΣΗ ΣΧΟΛΙΚΟΥ ΣΥΓΚΡΟΤΗΜΑΤΟΣ ΣΤΗΝ ΚΗΦΙΣΙΑ

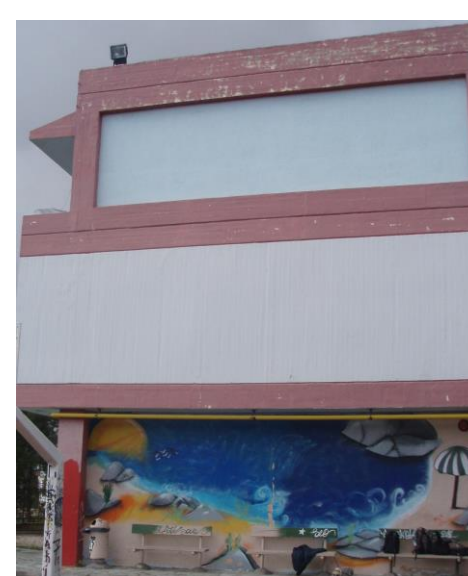
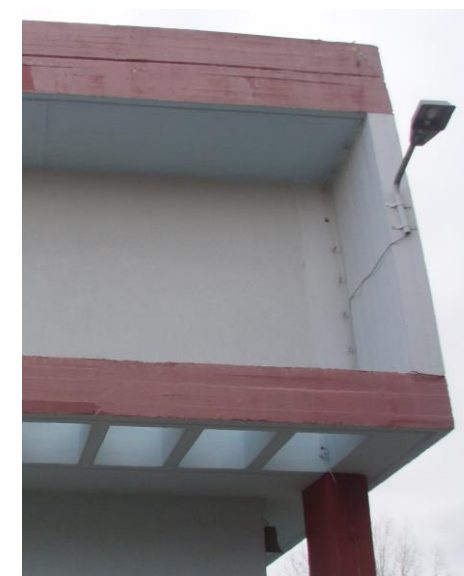
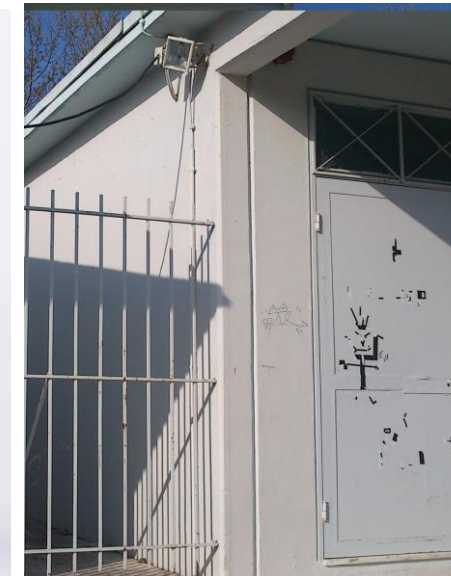
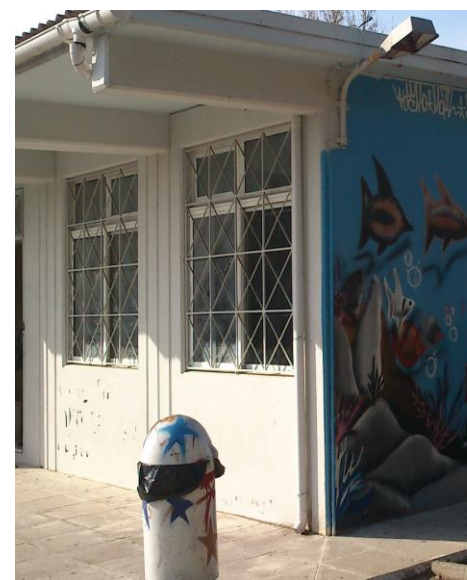
Στο κτήριο 1 στο δώμα έχουν τοποθετηθεί συνολικά δυο προβολείς για να φωτίζουν την αυλή του σχολείου, που με βάση τα λεγόμενα των μαθητών του σχολείου λειτουργούν κανονικά. Υπάρχει και ένα φωτιστικό σώμα στην βόρεια όψη του κτηρίου 1, ένα στην νότια όψη του κτηρίου 5 και άλλο ένα στην ανατολική όψη του κτηρίου 5, τα οποία είναι εκτός λειτουργίας

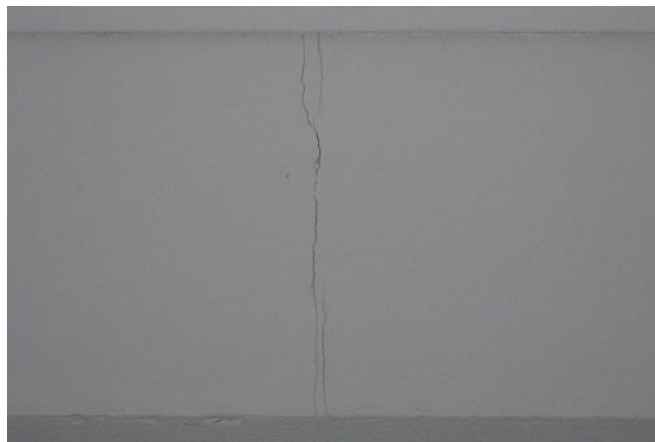
Υπάρχουν μόνο μεμονωμένες περιπτώσεις έντονης ρηγματώσης, απογύμνωσης οπλισμού, αποκόλλησης επιχρίσματος ή μερικής κατάρρευσης του φέροντα οργανισμού. Σε ορισμένα σημεία υπάρχει ανάπτυξη μικροοργανισμών ή και ανάπτυξη μικροχλωρίδας λόγω υγρασίας.

75. Ρωγμή σε δοκάρι

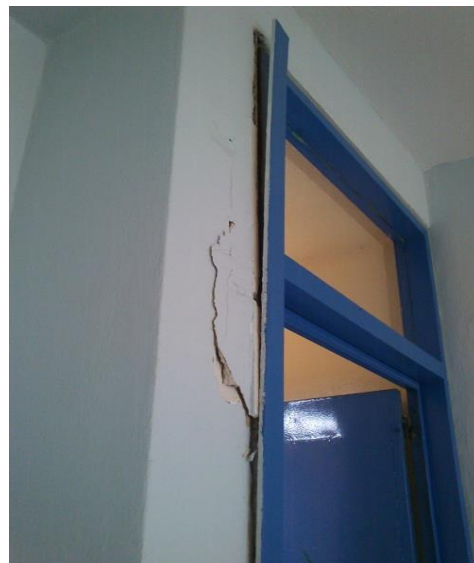
Τα υποστυλώματα βρίσκονται σε πολύ καλή κατάσταση διατήρησης με ελάχιστες εξαιρέσεις σε μεμονωμένα σημεία με απλή ή τριχοειδής ρηγματώση ή αποσάθρωση σοβά.

76. Ρωγμή σε σοβά υποστυλώματος

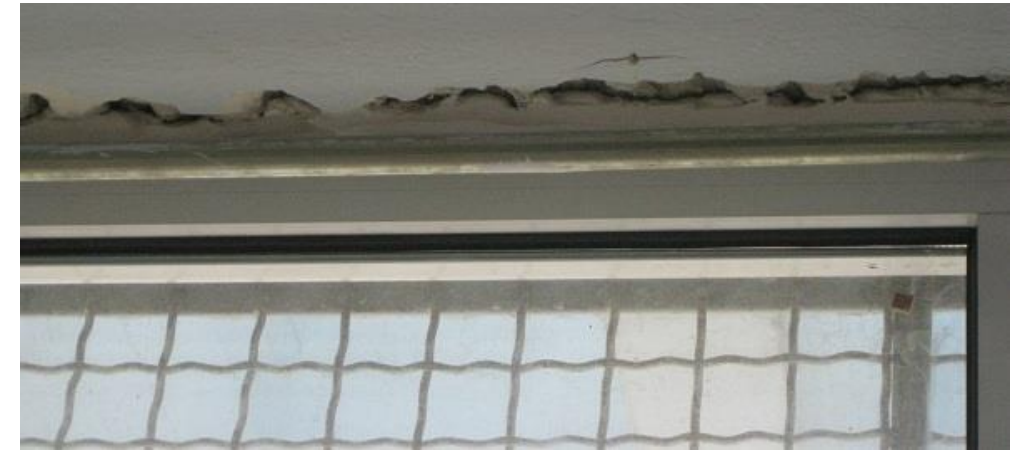
Στο κτήριο 1 στο ισόγειο οι φθορές που συναντάμε στον οριζόντιο φορέα είναι αποκόλληση μαρμαρινων πλακιδίων, έντονη ρηγματώση, η οποία εμφανίζεται πολύ έντονη στην βορειοδυτική είσοδο, μερική αποκόλληση του μωσαϊκού με αποτέλεσμα να φαίνονται οι οπλισμοί, αποκόλληση του σοβά, αποσάθρωση του σκυροδέματος και αποφλοίωση του χρώματος.

77. Ρωγμή σε οριζόντιο φορέα

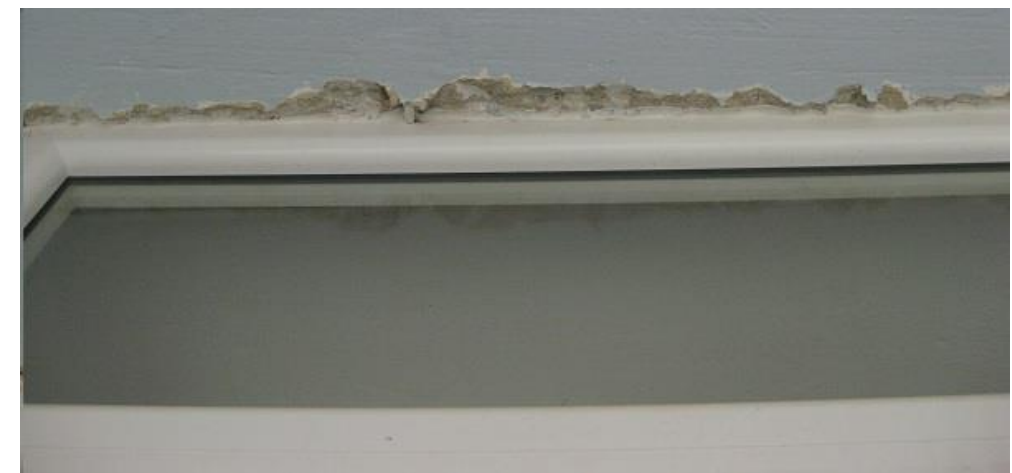
78. Ρωγμή σε οριζόντιο φορέα

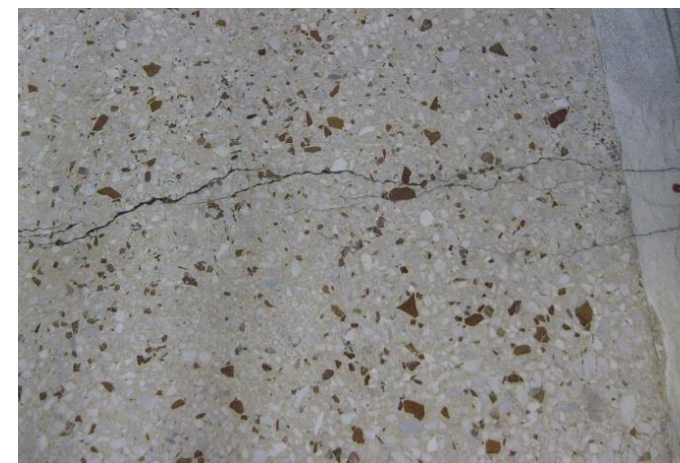
79. Ρωγμή στο δάπεδο

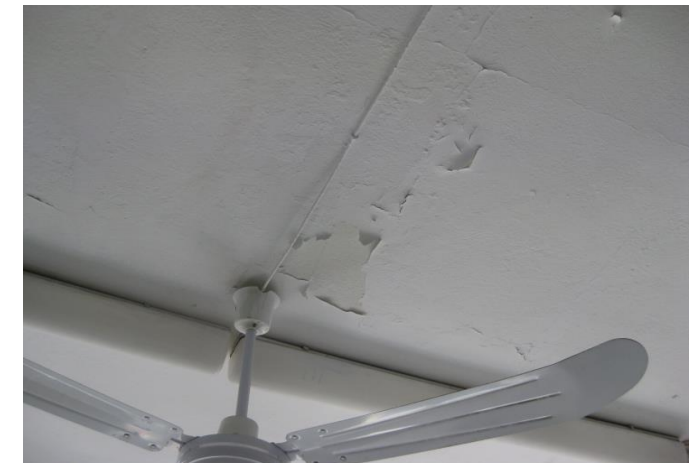
80. Αποφλοίωση χρώματος

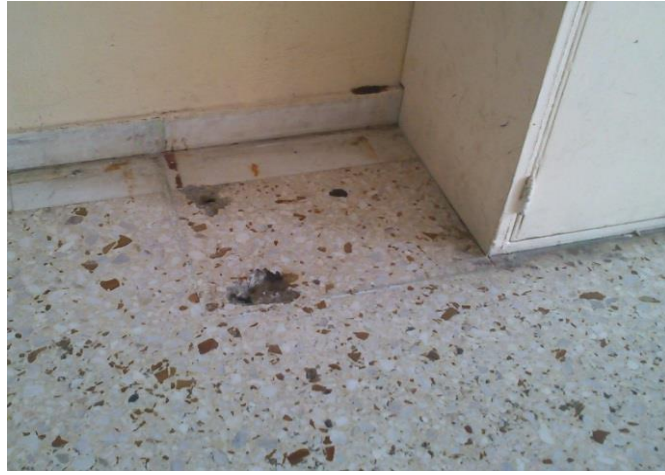
81. Απογύμνωση οπλισμού

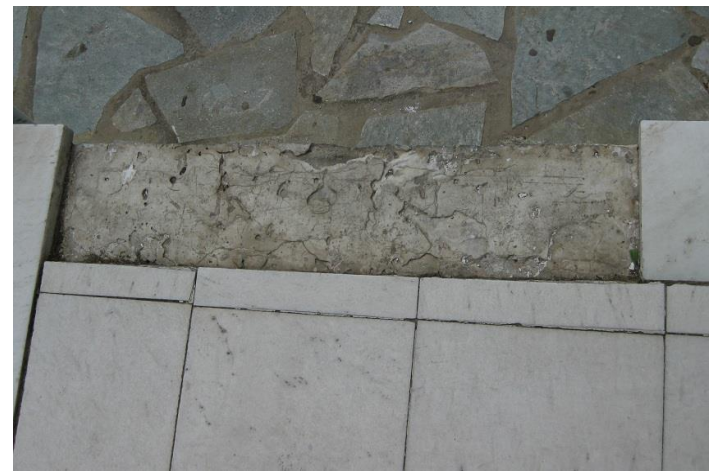
82. Αποκόλληση μαρμάρινων τμημάτων

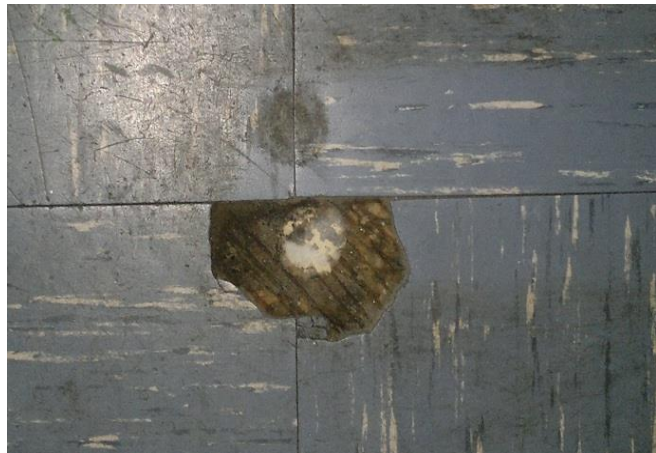
Στον α' όροφο του κτηρίου 1, στην αίθουσα 1.1.09, έχουν αποκολληθεί μερικά κομμάτια και γωνίες από τα κεραμικά πλακάκια. Στην διπλανή αίθουσα χημείας 1.1.08, βλέπουμε στο μωσαϊκό δάπεδο «μπαλώματα» με σκυρόδεμα και έντονες ρωγμές που διαπερνούν την αίθουσα απ την μια πλευρά στην άλλη.

83. Αποκόλληση επένδυσης δαπέδου

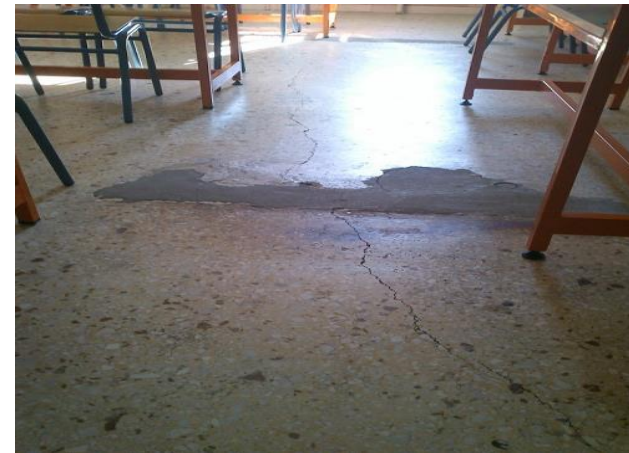
84. Ρωγμή στο δάπεδο, και ανθρώπινη παρέμβαση

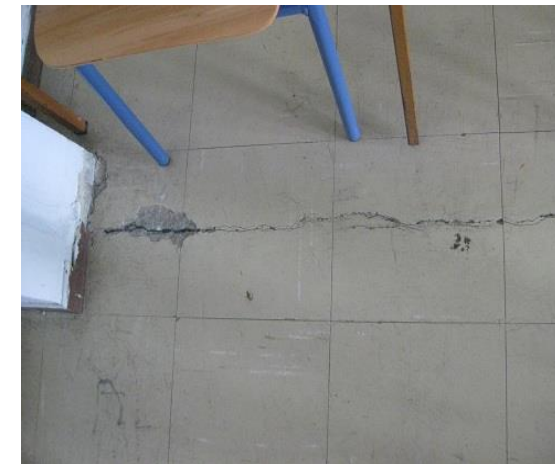
Στο κτήριο 3, και στις 4 αίθουσες, έχουν καταστραφεί μερικώς τα μαρμάρινα πλακάκια στο πάτημα της εισόδου. Τα κεραμικά πλακάκια στο εσωτερικό είναι φθαρμένα και πολλά είναι μερικώς κατεστραμμένα. Παρατηρήσαμε ακόμα, ότι σε όλες τις αίθουσες υπάρχει μια έντονη ρωγμή που διαπερνά την αίθουσα στον άξονα βοράς-νότος, με αποτέλεσμα σε ορισμένα σημεία να φαίνεται ακόμα και ο οπλισμός του δαπέδου.

89. Ρωγμή στο δάπεδο κτήριο 3

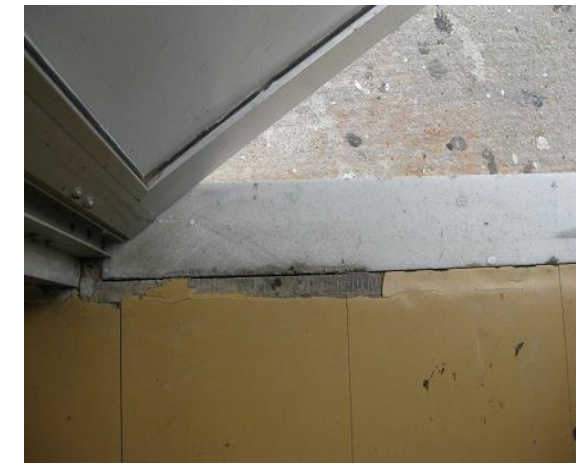
90. Αποκόλληση επένδυσης δαπέδου κτήριο 3

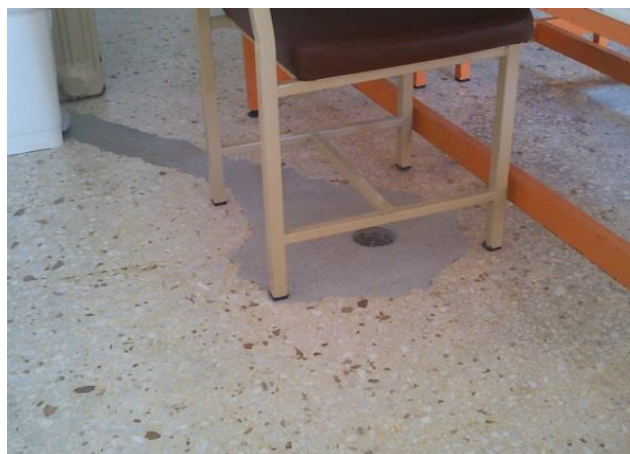
85. Ανθρώπινη επέμβαση

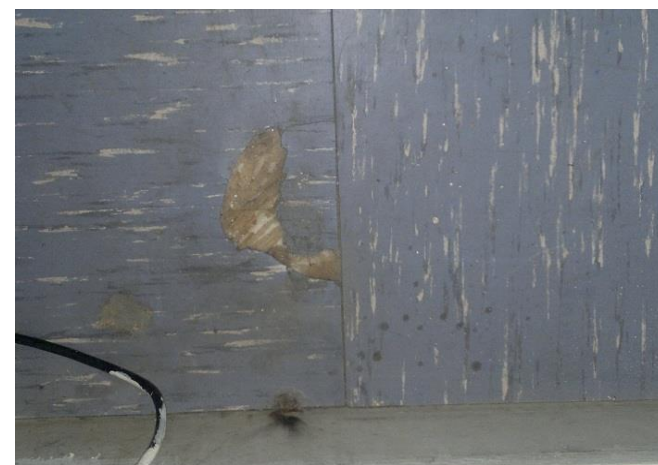
86. Αποκόλληση επένδυσης δαπέδου

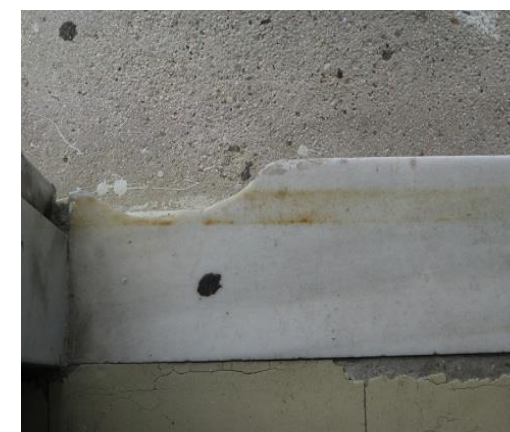
91. Αποκόλληση μαρμάρινου τμήματος κτήριο 3

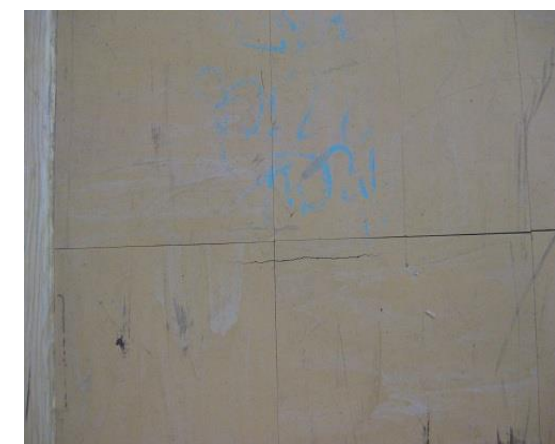
92. Ρωγμές στο δάπεδο κτήριο 3

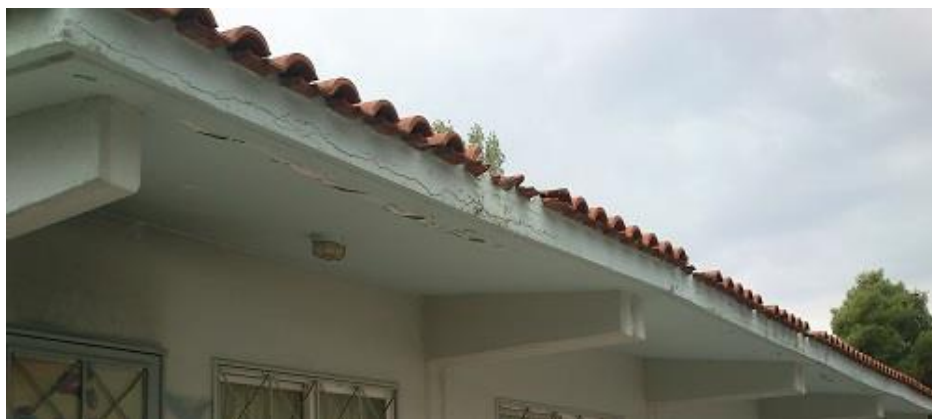
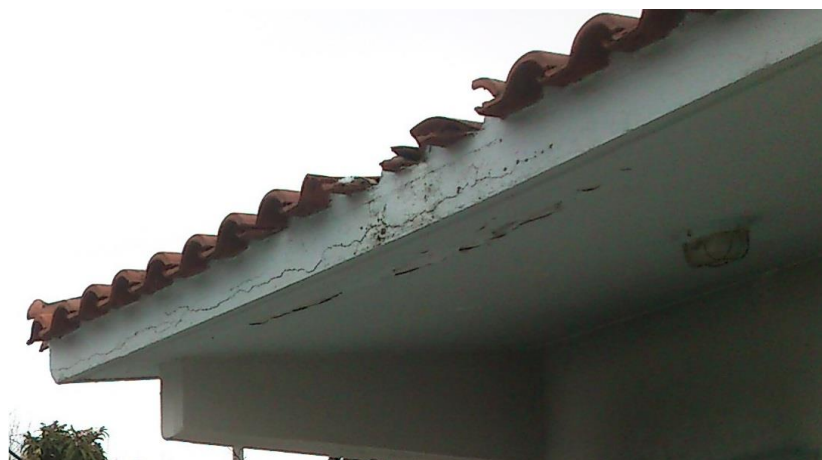
93. Στέγη κτηρίου 3

Η στέγη στο κτήριο 2 και 3 δεν φαίνεται να έχει κάποιο σοβαρό είδος φθοράς, εκτός από το ότι κάποια κεραμίδια είναι κατεστραμμένα ή έχουν αποχρωματιστεί, και την παρουσία μικροοργανισμών, λόγω επιφανειακής υγρασίας. Η στέγη στα κτήρια 4 και 5 που είναι από λαμαρίνα, δεν έχει καμία φθορά.

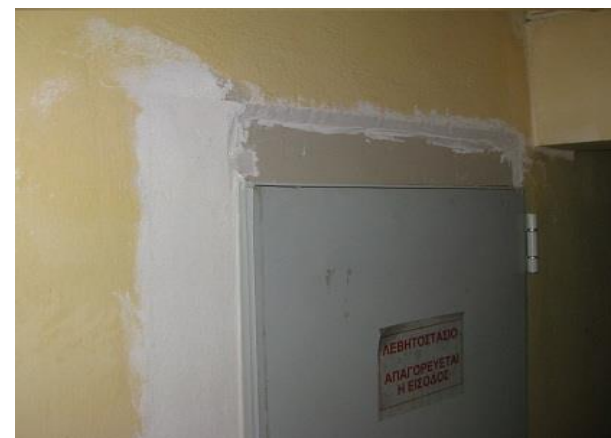
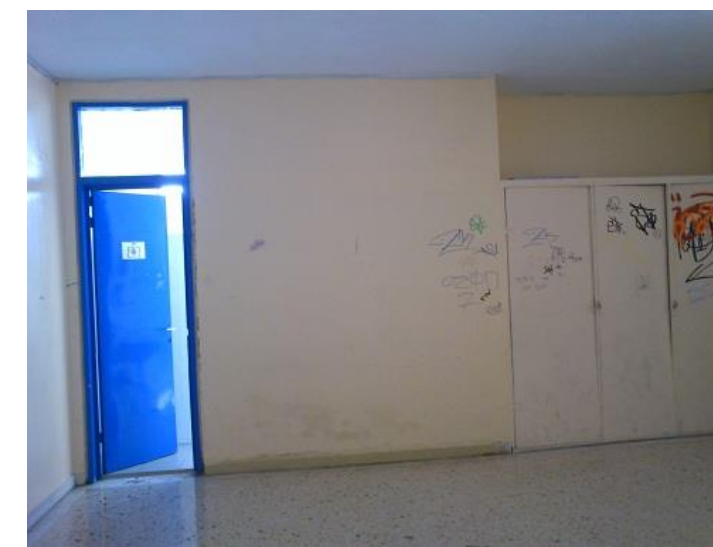
95. Διάδρομος ισογείου κτήριο 1

Στο κτήριο 1 οι φθορές που συναντάμε εσωτερικά στην τοιχοποιία είναι κυρίως ρωγμές, άλλες είναι τριχοειδής και άλλες πιο έντονες. Σε μερικά σημεία όπως περιμετρικά των κουφωμάτων υπάρχει έντονη ρηγματώση, αποσάθρωση του κονιάματος ή και αποσάθρωση του σκυροδέματος. Σε μεγάλες επιφάνειες υπάρχουν σημεία που έχει αποκολληθεί ο σοβάς, όπως και το σοβατεπί σε πολλά σημεία είναι φθαρμένο και κατεστραμμένο. Παρατηρούμε ακόμα ανθρώπινες επεμβάσεις όπως τοποθέτηση πλακιδίων για να καλυφθούν κάποιες φθορές, διαφορετική χρωματική απόδοση σε μεμονωμένα σημεία των τοίχων και ζωγραφιές μαθητών. Παρόλα αυτά δεν υπάρχουν τόσο σοβαρές φθορές ώστε να υπάρχει θέμα στατικής επάρκειας.

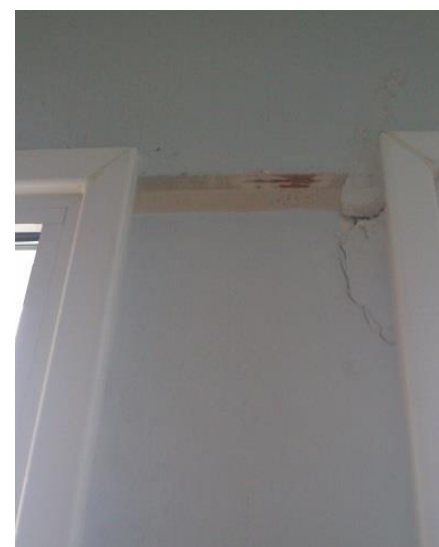
97. Αίθουσα 1.1.07

Σε ένα μόνο χώρο παρουσιάζεται υγρασία (1.1.07)

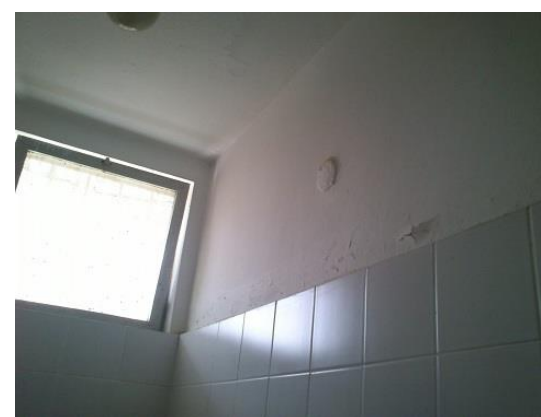
99. Αποχωρητήρια καθηγητών

Στα αποχωρητήρια των καθηγητών παρόλο που είναι ανακαινισμένα πρόσφατα είναι εμφανής η υγρασία στους τοίχους. Ο σοβάς έχει αρχίσει να κάνει ρωγμές και να «φουσκώνει» πάνω από τα πλακάκια.

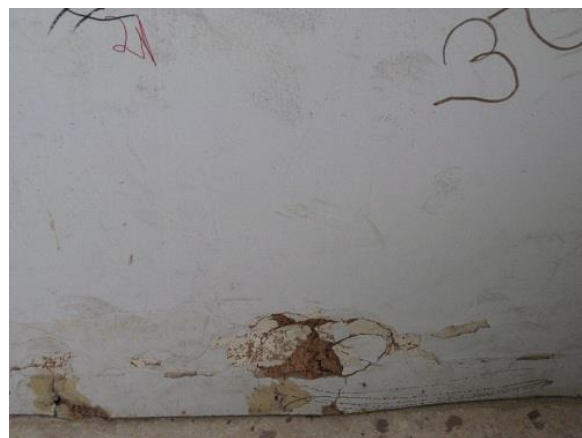
Οι τοιχοποιίες από γυψοσανίδα στο κάτω μέρος είναι κατεστραμμένες και έχουν αναπτύξει μικροοργανισμούς λόγω υγρασίας. Λόγω ανθρώπινης παρέμβασης έχουν και άλλες φθορές όπως οπές και

102. Τοιχοποιία από γυψοσανίδα

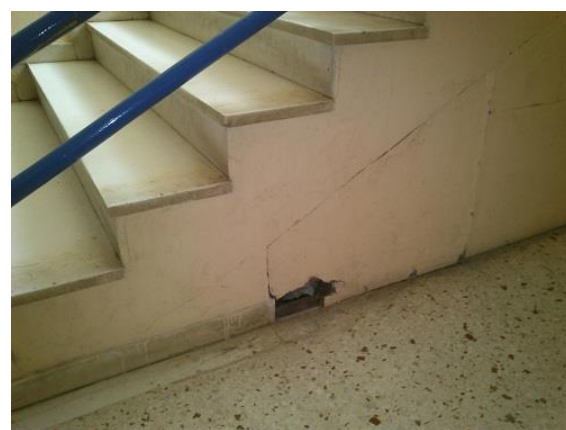
ζωγραφιές. Στο ισόγειο κάτω από την κλίμακα που οδηγεί στις αίθουσες του γυμνασίου υπάρχει κατάρρευση του τοίχου από γυψοσανίδα.

104. Κατεστραμμένη γυψοσανίδα

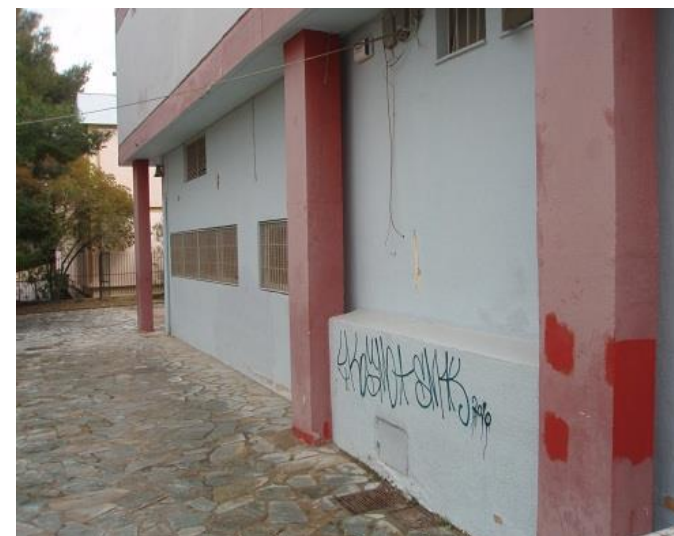
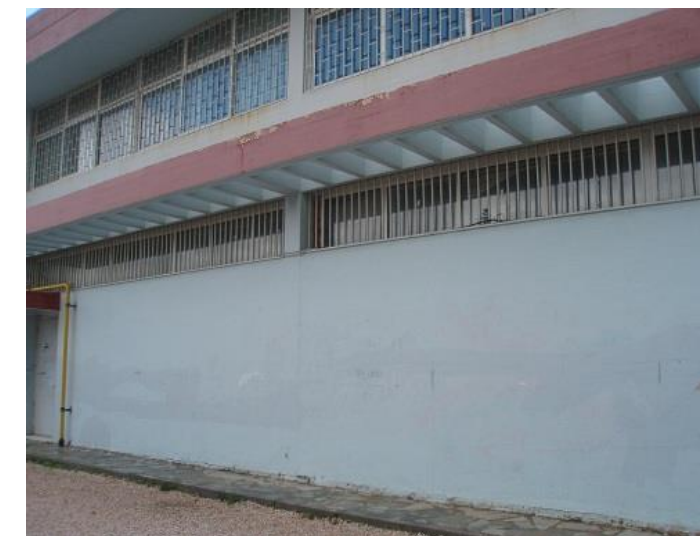
Στις εξωτερικές όψεις του κτηρίου 1 παρατηρούμε ρωγμές πάνω στο επίχρισμα μόνο οι οποίες έχουν καλυφθεί με μια στρώση χρώματος. Άλλες ρωγμές πιο πρόσφατες είναι εμφανής μιας και γύρο από της ρωγμές έχει αποκολληθεί και ο σοβάς.

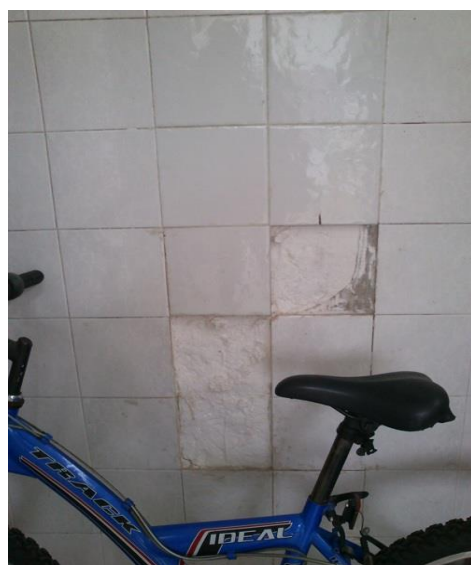
Στο κτήριο 2 παρατηρούμε έντονα την υγρασία που υπάρχει και στην τοιχοποιία και στους αρμούς των κεραμικών πλακιδίων που καλύπτουν τους τοίχους. Κάποια πλακάκια λόγω υγρασίας έχουν αποκολληθεί από τον τοίχο.

109. Αποκόλληση κεραμικών πλακών κτήριο 2

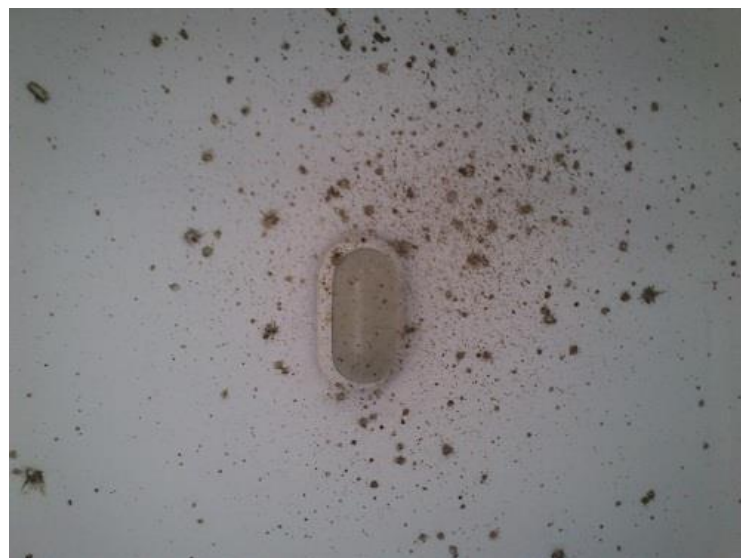
110. Μικροοργανισμοί λόγω υγρασίας κτήριο 2

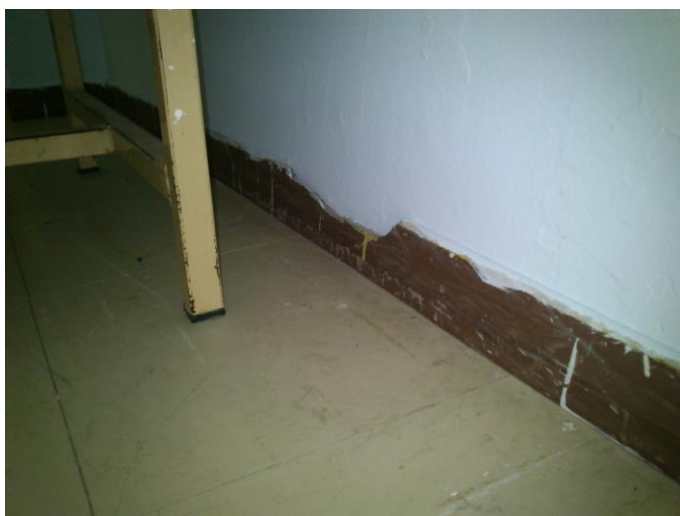
Στο κτήριο 3 δεν παρατηρούνται ιδιαίτερες ζημιές στην τοιχοποιία. Το σοβατεπί όμως περιμετρικά των αιθουσών είναι φθαρμένο.

111. Κατεστραμμένα σοβατεπί κτήριο 3

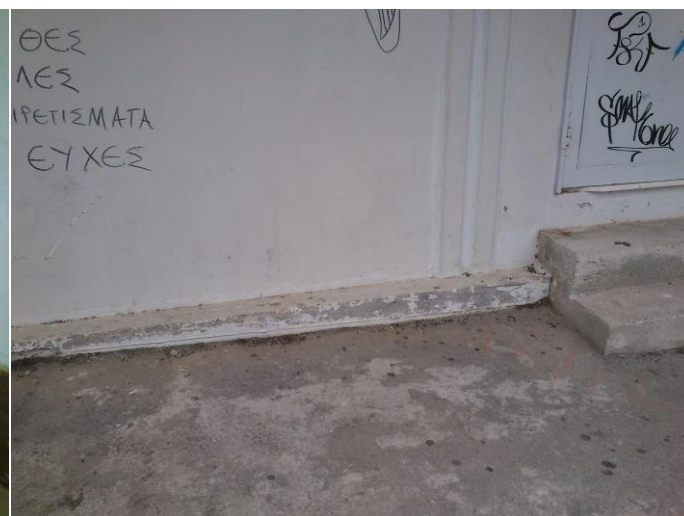
112. Αποφλοίωση χρώματος κτήριο 3

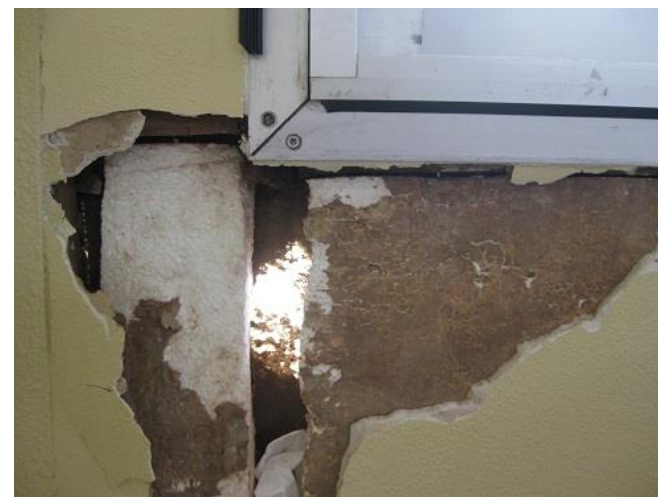
Στο κτήριο 4, υπάρχουν σοβαρές ζημιές στην εξωτερική τοιχοποιία. Όπως φαίνεται και στις παρακάτω φωτογραφίες το επίχρισμα έχει κατάρρευση τελείως με αποτέλεσμα να φαίνεται το εσωτερικό της τοιχοποιίας. Από την όψη του κτηρίου στο σημείο αυτό υπάρχουν οπές που επιτρέπουν την είσοδο από τα νερά της βροχής στο εσωτερικό της τοιχοποιίας.

113. Αποκόλληση επιχρίσματος και τμηματική κατάρρευση τοιχοποιίας κτήριο 4

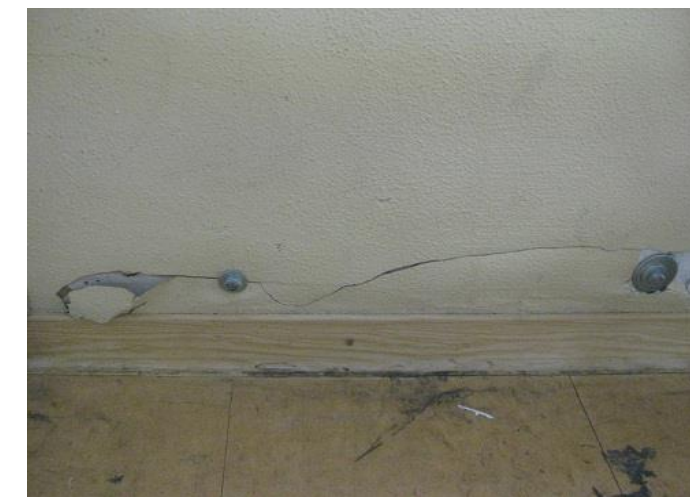
114. Αποκόλληση επιχρίσματος και στερέωση με μεταλλικές βίδες

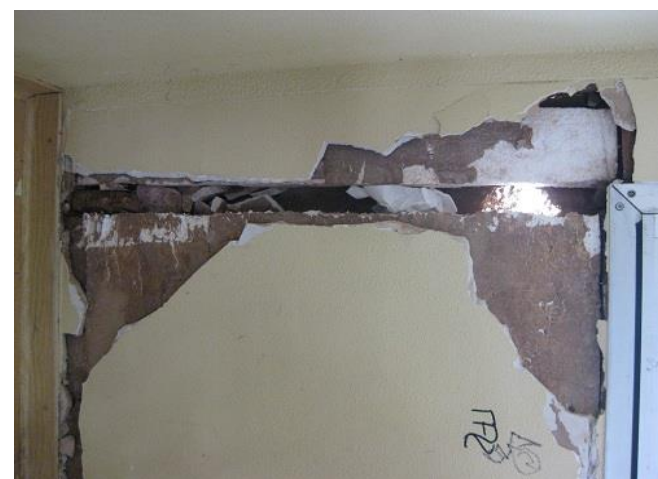
115. Τμηματική κατάρρευση τοιχοποιίας κτήριο 4

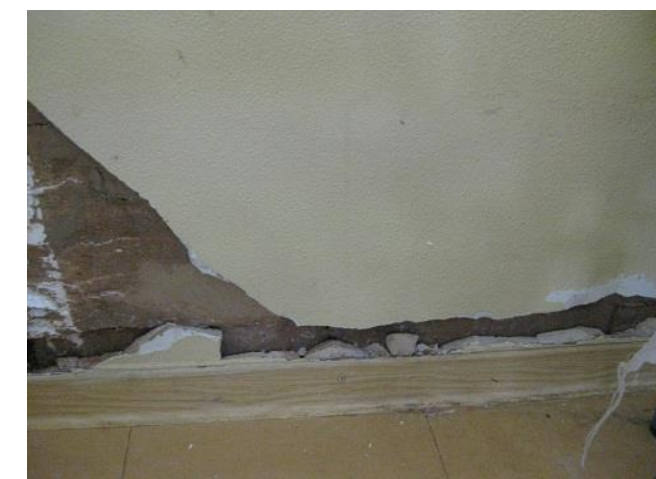
116. Αποκόλληση επιχρίσματος κτήριο 4

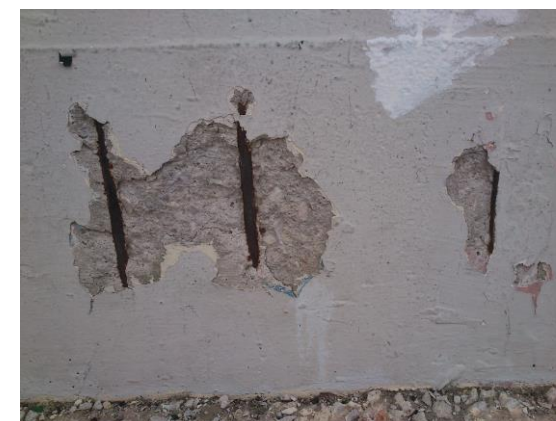
Στις όψεις παρατηρούμε επίσης την μερική κατάρρευση του σκυροδέματος στην πλάκα του κτηρίου αφήνοντας απογυμνωμένους τους οπλισμούς.

117. Απογύμνωση οπλισμού κτήριο 4

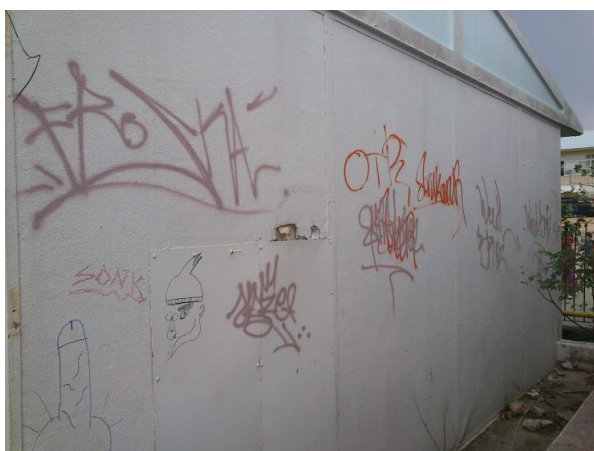
118. Ανθρώπινη παρέμβαση

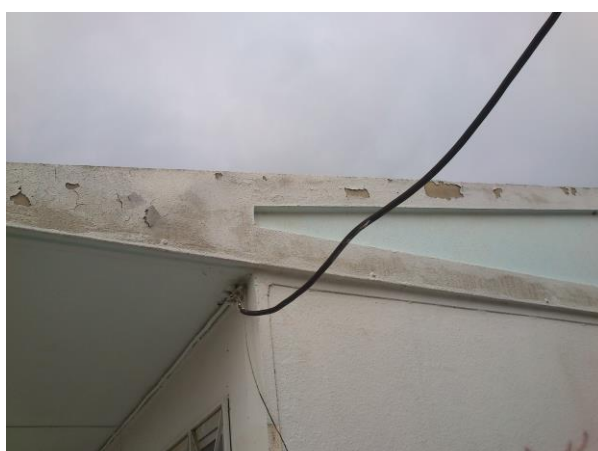
Στο κτήριο 5 εσωτερικά δεν σημειώθηκαν φθορές στην τοιχοποιία. Εξωτερικά έχει αποκολληθεί ο σοβάς σε μερικά σημεία , και στην νοτιοανατολική όψη υπάρχει μερική αποσάθρωση του επιχρίσματος.

119. Αποσάθρωση επιχρίσματος

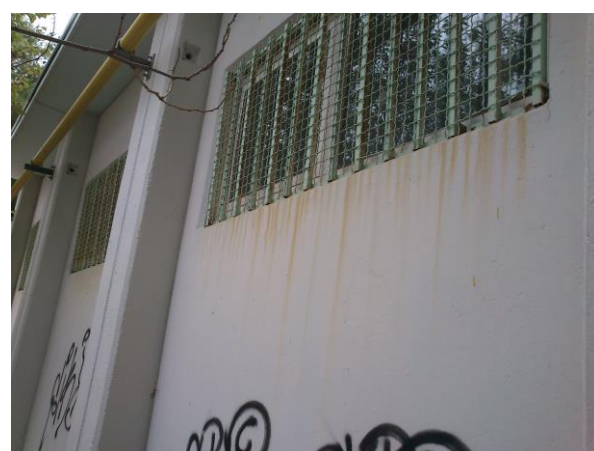
Σε όλα τα κτήρια όπου υπάρχουν μεταλλικά κιγκλιδώματα η οξείδωση του σιδήρου έχει προκαλέσει αποχρωματισμό στον τοίχο.

120. Αποχρωματισμός τοιχοποιίας κτήριο 4

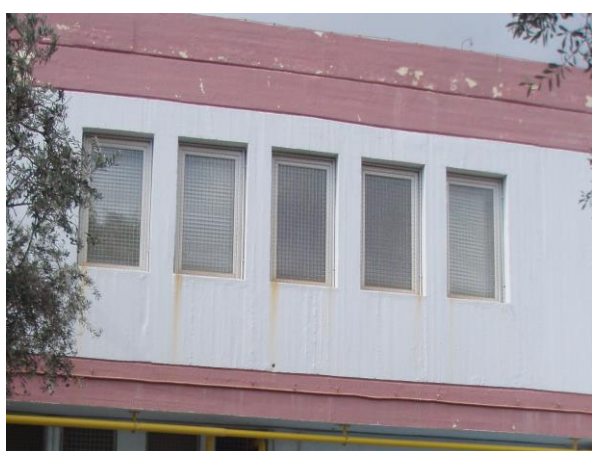
121. Αποχρωματισμός τοιχοποιίας κτήριο 1

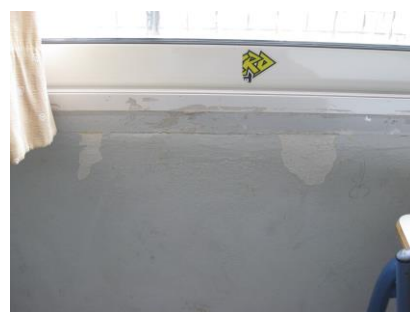
Παρατηρείται σε όλους τους χώρους κατά μικρά τμήματα αποφλοιώση του σοβά και του χρώματος ,λεκέδες λόγω υγρασίας και λόγω οξείδωσης κάποιων μεταλλικών στοιχείων που βρίσκονται κοντά στο επίχρισμα. Πιο συγκεκριμένα, και σε μεμονωμένες περιπτώσεις, έχουμε αναφερθεί στα επιχρίσματα στην ενότητα "τοιχοποιία".

122. Αποκόλληση επιχρίσματος

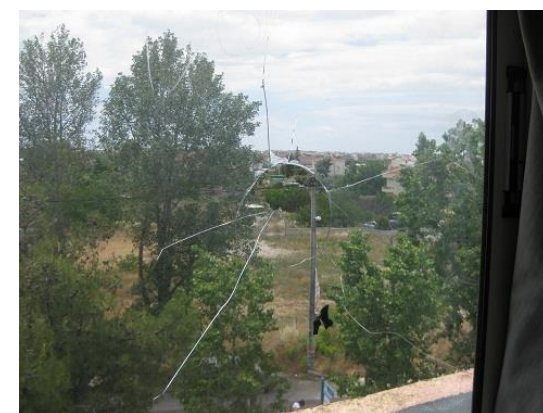
Στο κτήριο 1 στα εξωτερικά κουφώματα δεν παρατηρούμε καθόλου φθορές πέρα από ένα σπασμένο υαλοστάσιο στον β' όροφο στον χώρο 1.2.02 και κάποια οξειδωμένα

123. Σπασμένο υαλοστάσιο

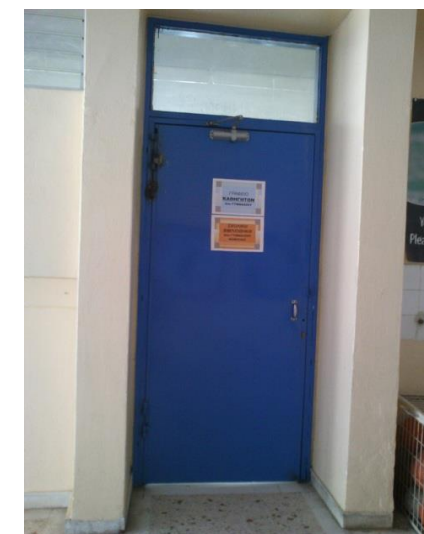
124. Οξείδωση συνδέσεων

Στα εσωτερικά κουφώματα υπάρχουν μικροφθορές όπως οξείδωση των συνδέσεων ή αποκόλληση των κουφωμάτων από την τοιχοποιία.

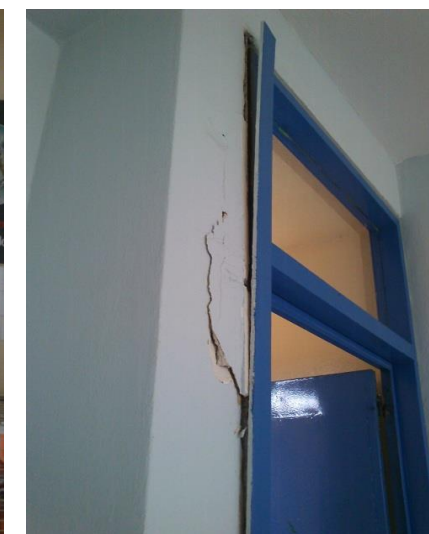
125. Αποκόλληση κουφώματος

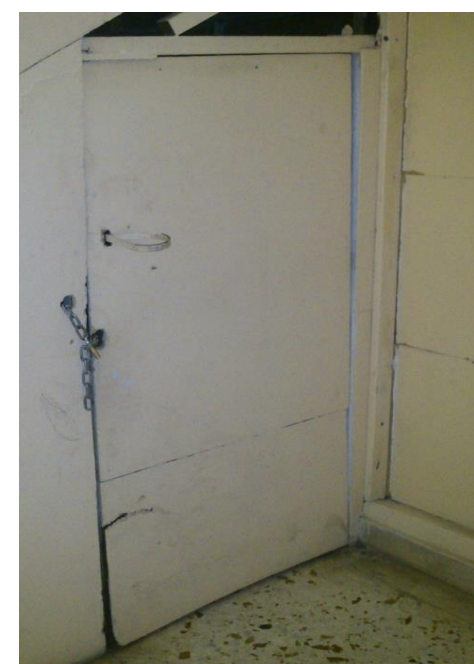
Στην Εικόνα 100 είναι μια πόρτα από γυψοσανίδα που βλέπουμε ότι έχει μετακινηθεί από την θέση της και έχουν δημιουργηθεί οπές, όπως και έχει απορροφήσει υγρασία στο κάτω μέρος της.

126. Πόρτα από γυψοσανίδα

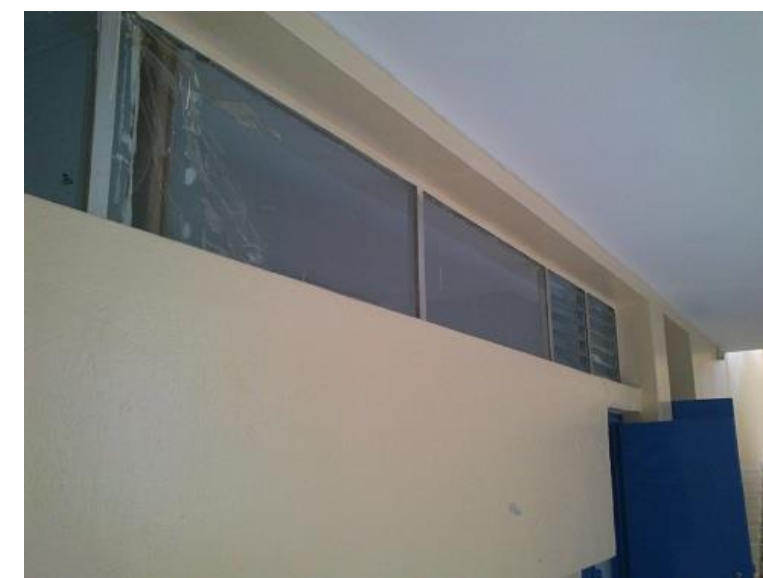
127. Κατεστραμμένα υαλοστάσια α' ορόφου κτήριο 1

Στον α' και στον β' όροφο τα υαλοστάσια των αιθουσών διδασκαλίας που βλέπουν στον διάδρομο τα περισσότερα είναι κατεστραμμένα και έχουν στηριχτεί πρόχειρα με ταινία.

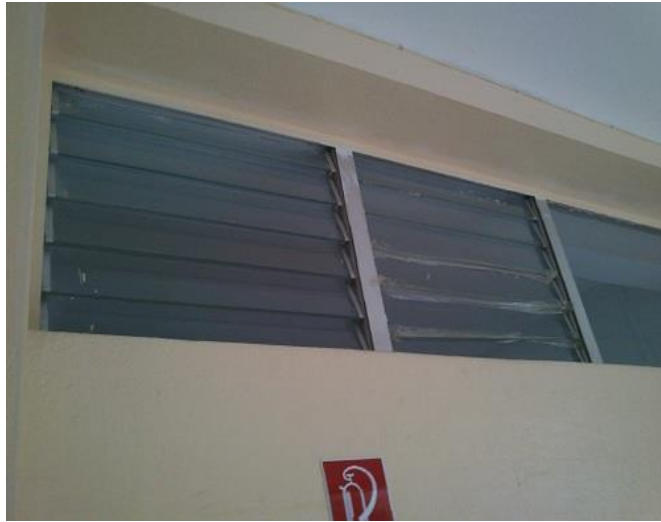
128. Κατεστραμμένα υαλοστάσια διάδρομος α' ορόφου κτήριο 1

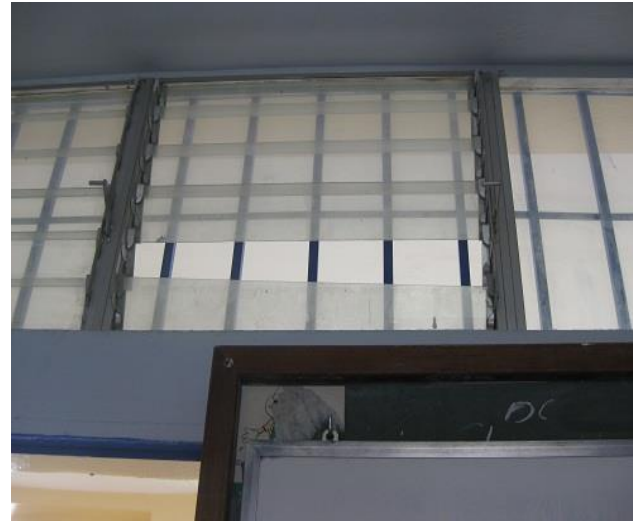
129. Κατεστραμμένα υαλοστάσια α' ορόφου κτήριο 1

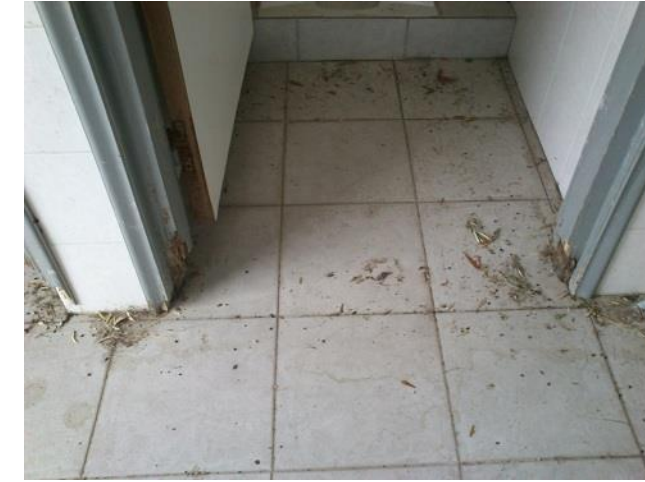
Στο κτήριο 2 τα εσωτερικά κουφώματα που είναι ξύλινα, στο κάτω μέρος τους είναι όλα φθαρμένα ή κατεστραμμένα, λόγω της υγρασίας που επικρατεί.

133. Φθαρμένα κουφώματα κτήριο 2

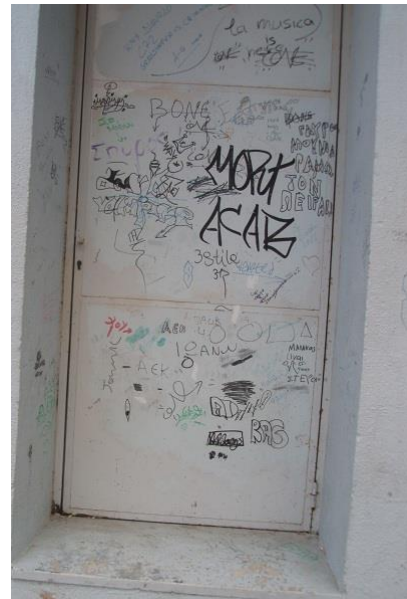
Στην μονόφυλλη πόρτα που βρίσκεται στην βορειοανατολική όψη του κτηρίου 1 δεν υπάρχει πόμολο αφού έχει καταστραφεί

130. Εξώπορτα βορειοανατολική όψη

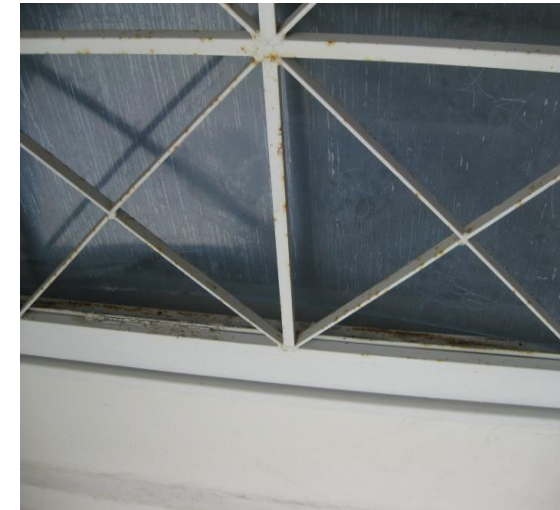
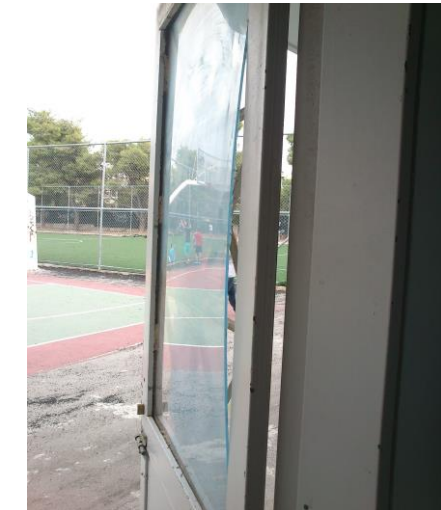
Στο κτήριο 3, επειδή είναι μεταλλικά τα κουφώματα παρατηρούμε οξείδωση του σιδήρου. Επίσης, έχει μετακινηθεί από την θέση του, στις εξώπορτες το plexiglas.

134. Εξώπορτα κτηρίου 3

135. Εξώπορτα κτηρίου 3

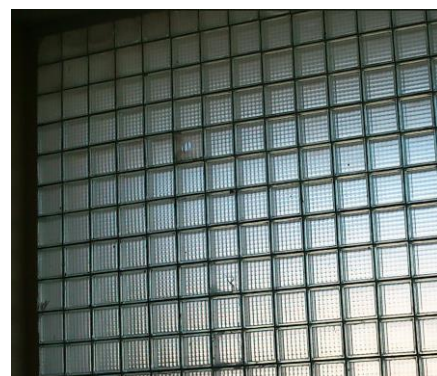
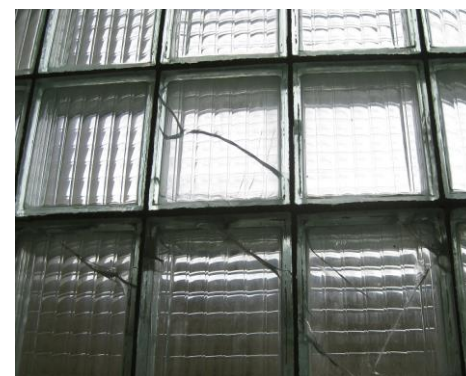
Τα υαλότουβλα στην βορειοανατολική όψη έχουν ραγίσει και μερικά έχουν καταστραφεί από την εσωτερική πλευρά του κτηρίου.

131. Υαλότουβλα

132. Κατεστραμμένα υαλότουβλα

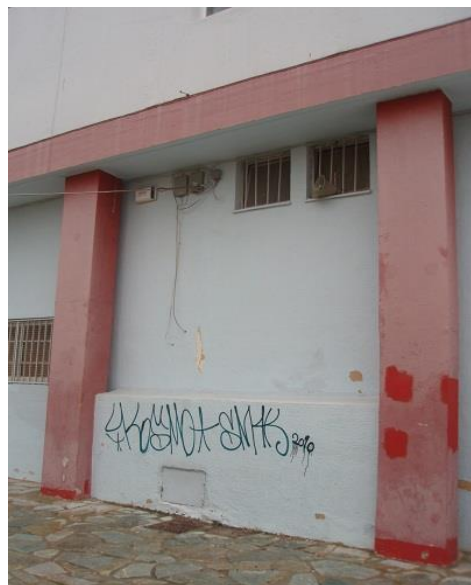
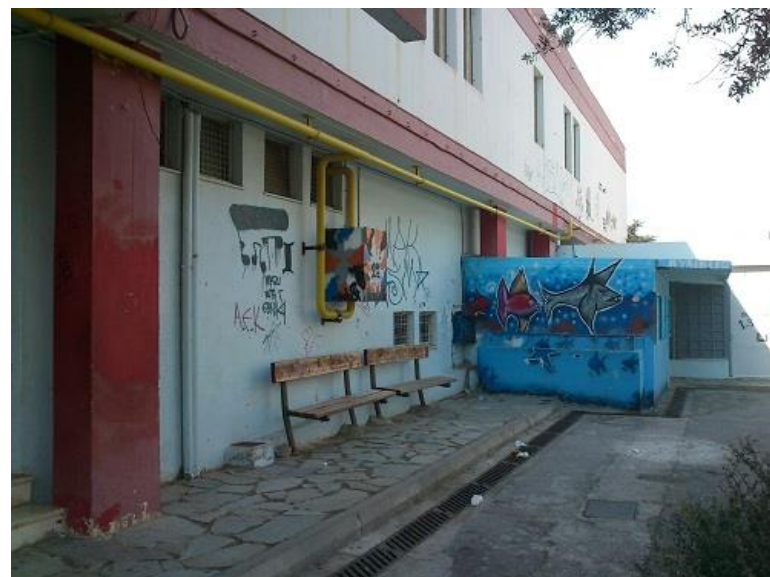
Στις εξωτερικές όψεις το χρώμα έχει ξεθωριάσει λόγω μακροχρόνιας έκθεσης στα καιρικά φαινόμενα και έχει υποστεί ξεφλούδισμα λόγω φυσιολογικής γήρανσης του χρώματος. Όπως φαίνεται και στην εικόνα υπάρχουν σημεία που έχουν διαφορετική απόχρωση, λόγω της προσπάθειας να καλυφθούν κάποιες ρωγμές ή ζωγραφιές. Πολλές εξωτερικές επιφάνειες έχουν καλυφθεί με graffiti για λόγους διακόσμησης.

136. Αποχρωματισμοί

137. Αποχρωματισμοί

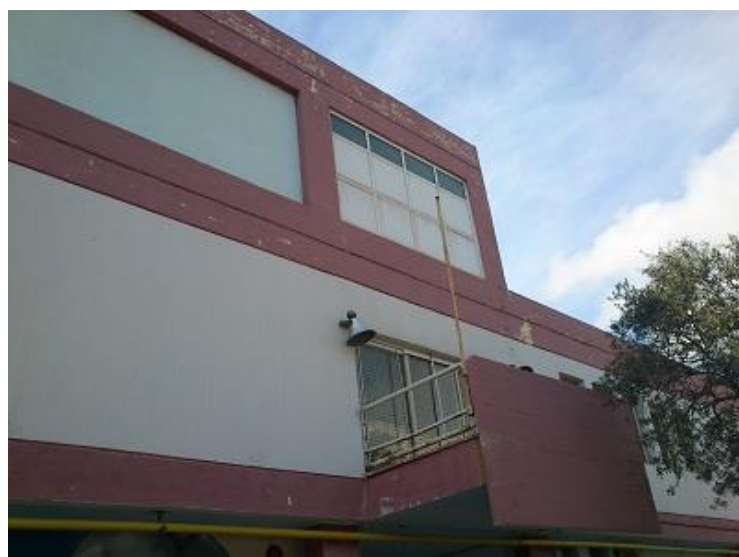
Παρατηρούμε επίσης αποφλοίωση του χρώματος που επιδεινώνεται στους ορόφους και στην νοτιοανατολική όψη

138. Αποφλοίωση χρώματος

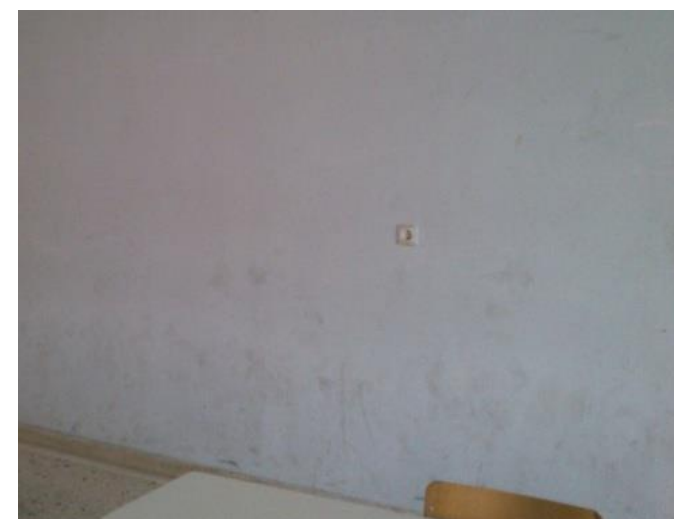
Εσωτερικά των κτηρίων δεν υπάρχουν ιδιαίτερες ζημιές στους χρωματισμούς των τοιχοποιιών, πέρα από ζωγραφιές μαθητών που έχουν καλύψει πολλές επιφάνειες και φθορά λόγω χρήσης των χώρων.

139. Φθορά με το πέρασμα του χρόνου

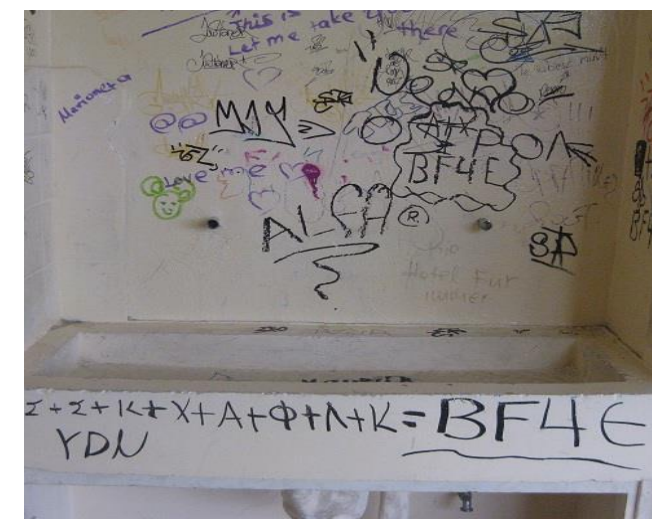
140. Ζωγραφιές μαθητών

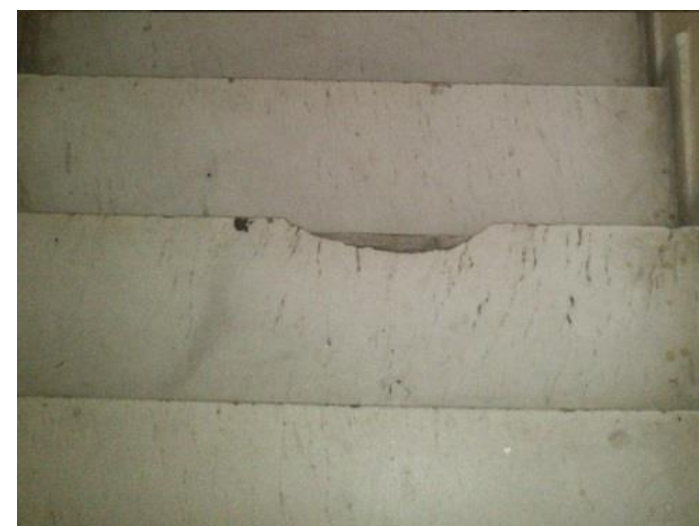
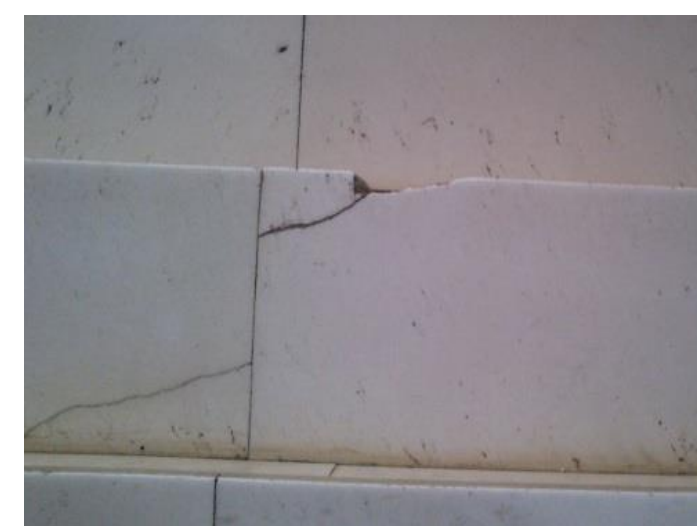
Οι κλίμακες που έχουν επικαλυφθεί με μαρμάρινες πλάκες έχουν υποστεί ζημιές λόγω χρήσης. Υπάρχουν τμήματα που έχουν αποκολληθεί και άλλα κομμάτια που είναι έτοιμα να ξεκολλήσουν. Έχουν δημιουργηθεί ρωγμές στα πατήματα, και σε κάποιες ρωγμές έχει τοποθετηθεί κάποιο γέμισμα κονιάματος για να μην αποκολληθούμε και άλλα μαρμάρινα κομμάτια.

141. Αποκόλληση μαρμάρινων τμημάτων

142. Αποκόλληση μαρμάρινων τμημάτων

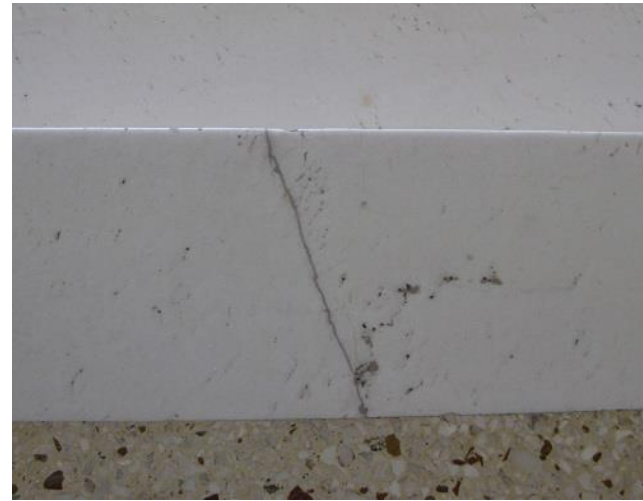
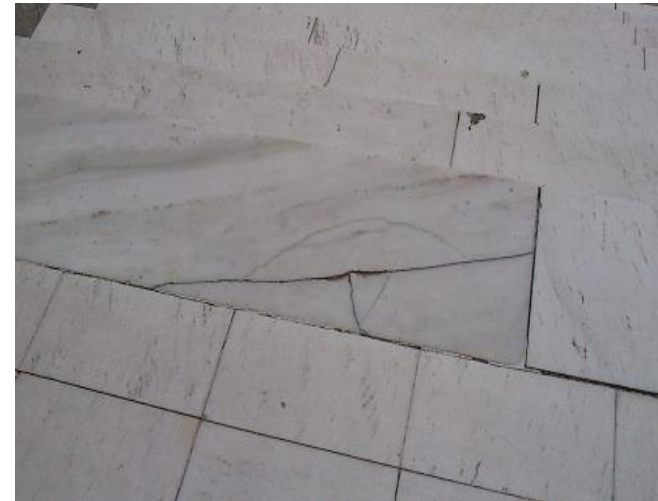
143. Ρωγμές στα μαρμάρινα πλακάκια

144. Ρωγμές στα μαρμάρινα πλακάκια

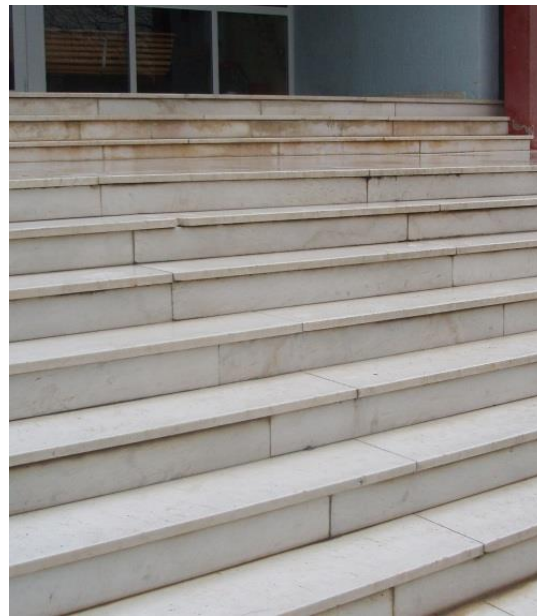
145. Εξωτερική κλίμακα

Στις εξωτερικές κλίμακες είναι εμφανή τα σημάδια της υγρασίας και της ανάπτυξης μικροχλωρίδας όπως και ο αποχρωματισμός κάποιων πατημάτων.
