ΤΕΧΝΟΛΟΓΙΚΟ ΕΚΠΑΙΔΕΥΤΙΚΟ ΙΔΡΥΜΑ ΠΑΤΡΑΣ

ΤΜΗΜΑ : ΑΝΑΚΑΙΝΙΣΗ ΚΑΙ ΑΠΟΚΑΤΑΣΤΑΣΗ ΚΤΗΡΙΩΝ

ΠΤΥΧΙΑΚΗ ΕΡΓΑΣΙΑ

ΘΕΜΑ : ΑΝΑΚΑΙΝΙΣΗ ΚΑΙ ΑΠΟΚΑΤΑΣΤΑΣΗ ΣΧΟΛΙΚΟΥ ΣΥΓΚΡΟΤΗΜΑΤΟΣ ΣΤΗΝ ΚΗΦΙΣΙΑ

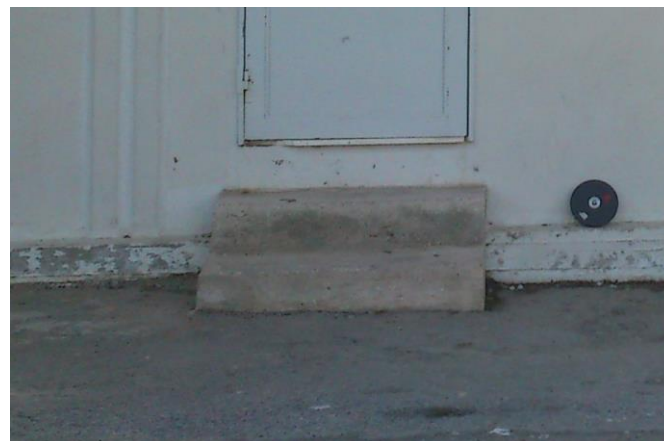
Στα κτήρια 3 και 4 που οι κλίμακες είναι από σκυρόδεμα παρατηρούμε αποσάθρωση, λεκέδες υγρασίας και σε μερικά πατήματα υπάρχει ανάπτυξη μικροχλωρίδας.

146. Ανερχόμενη υγρασία από το έδαφος

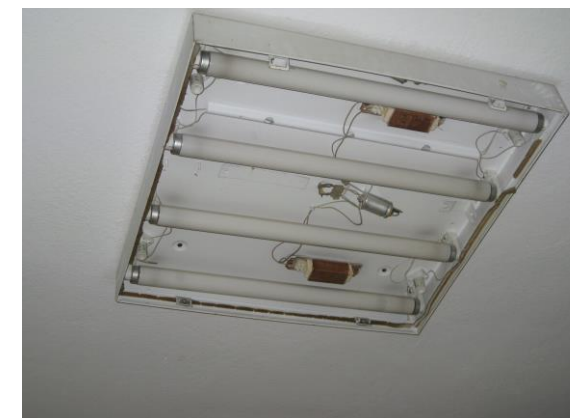
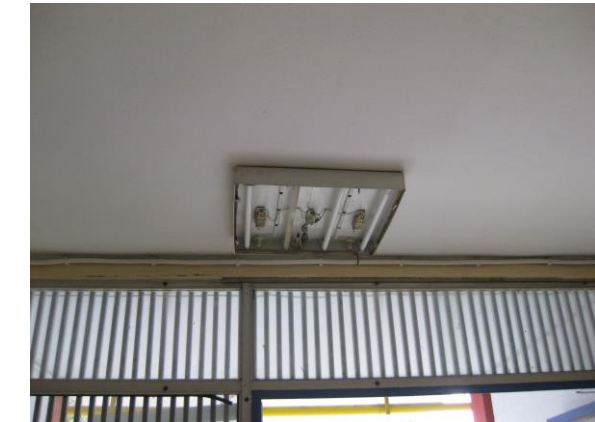
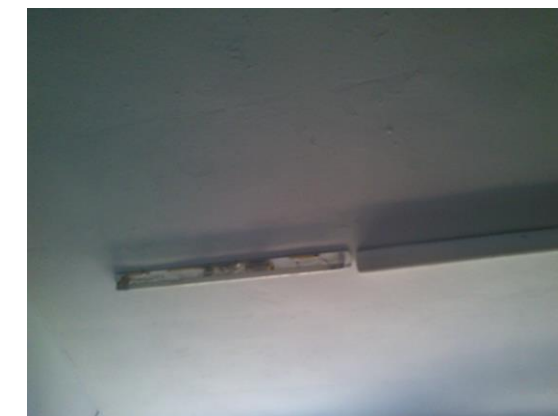
Υπάρχουν κατεστραμμένα φωτιστικά στους περισσότερους χώρους του κτηρίου 1, πιο συγκεκριμένα στους χώρους: (1.0.13) , (1.0.19), (1.1.03), (1.1.05), (1.1.09), (1.1.10), (1.1.12), (1.1.17), (1.1.18), (1.1.19), (1.2.02), (1.2.06). Στα υπόλοιπα κτήρια δεν παρατηρήθηκαν ζημιές στα φωτιστικά.

148. Κατεστραμμένο φωτιστικό

149. Κατεστραμμένο φωτιστικό

150. Κατεστραμμένο φωτιστικό

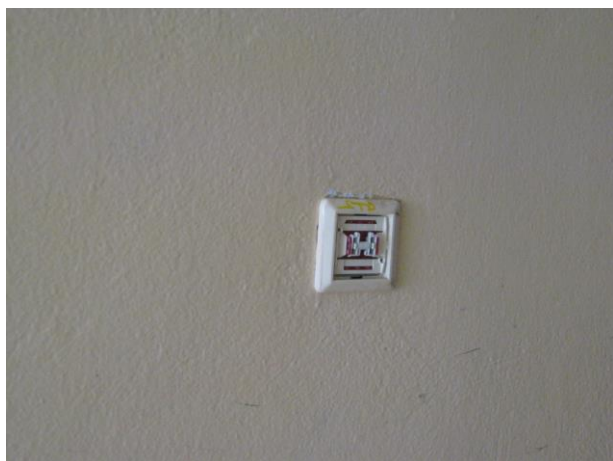
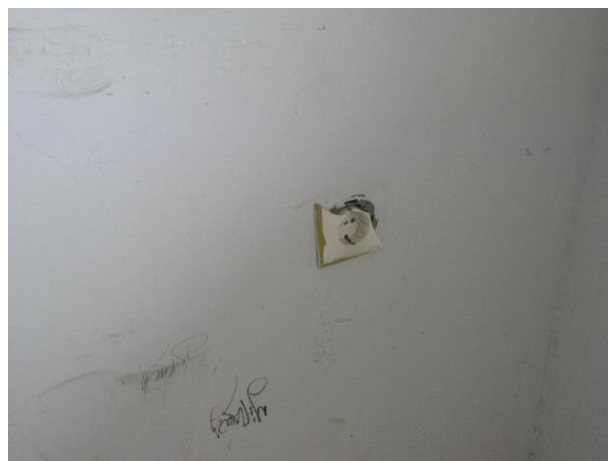
Κατεστραμμένοι ρευματοδότες σημειώθηκαν στην αίθουσα 3.0.02 και διακόπτες στο χώρο του διαδρόμου 1.1.01

151. Κατεστραμμένος ρευματοδότης

152. Κατεστραμμένος ρευματοδότης

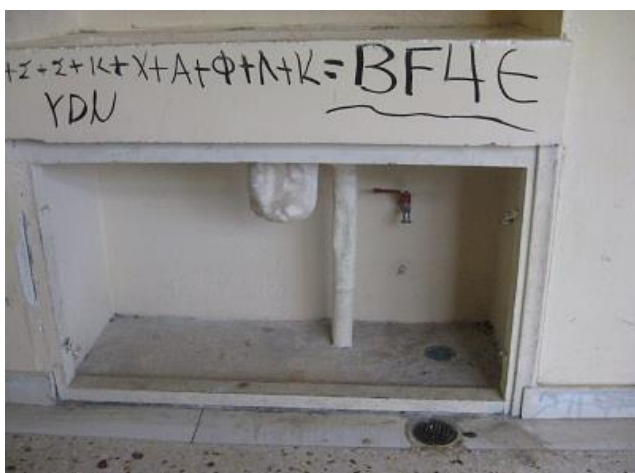
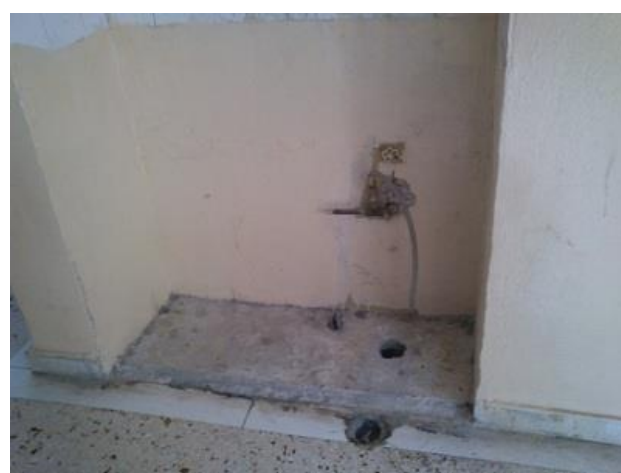
Επίσης στον διάδρομο του α' ορόφου (1.1.19) και στον διάδρομο του β' ορόφου (1.2.06) είναι εκτεθειμένα σε εμφανή σημεία σωληνώσεις και βρύσες.

153. Εκτεθειμένοι σωλήνες

154. Εκτεθειμένοι σωλήνες

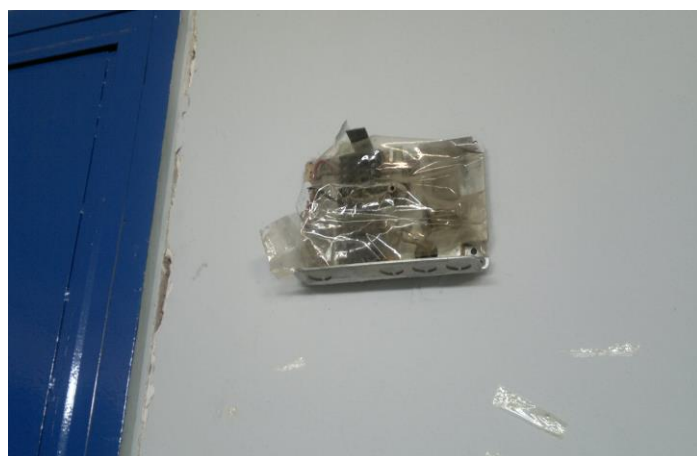
Στο αμφιθέατρο που βρίσκεται στο κτήριο 1, υπάρχει η εγκατάσταση που βλέπουμε στην Εικόνα 152, που μάλλον πρόκειται για παλιά εγκατάσταση συναγερμού.

155. Εγκατάσταση συναγερμού εκτός λειτουργίας

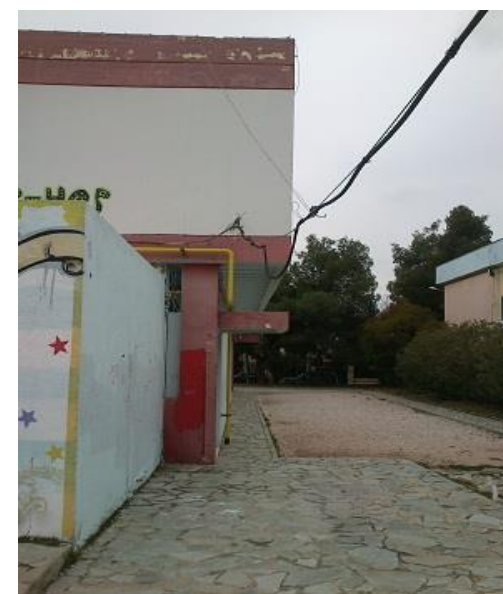
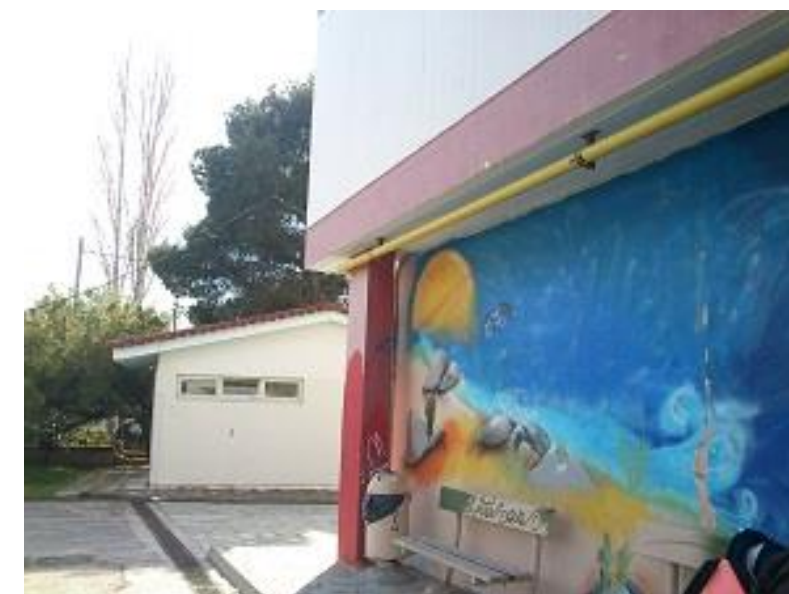
Όλα τα κτήρια του συγκροτήματος έχουν ηλεκτρικό ρεύμα που παρέχεται από τους πυλώνες της ΔΕΗ που βρίσκονται εξωτερικά του οικόπεδου. Πρόβλημα όμως είναι τα καλώδια που βρίσκονται στον προαύλιο χώρο σε χαμηλό ύψος από το έδαφος όπως φαίνεται και στις παρακάτω φωτογραφίες.

156. Αιωρούμενα καλώδια

157. Αιωρούμενα καλώδια

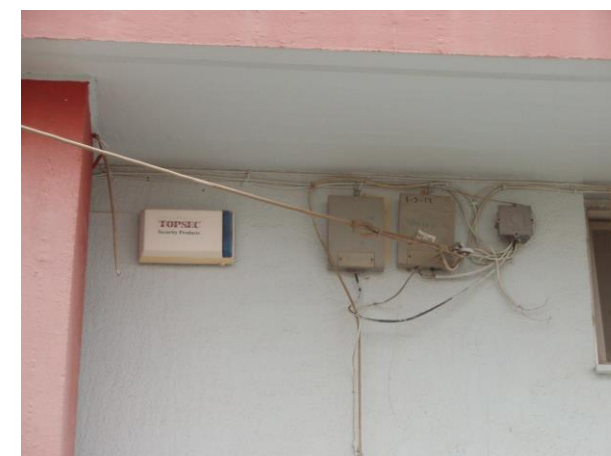
Το κτήριο 1 είναι συνδεδεμένο με τηλεφωνική γραμμή του ΟΤΕ, αλλά και σε αυτήν την περίπτωση τα καλώδια στην δυτική όψη είναι ακάλυπτα όπως φαίνεται στην εικόνα 155.

158. Καλώδια γραμμής τηλεφώνου

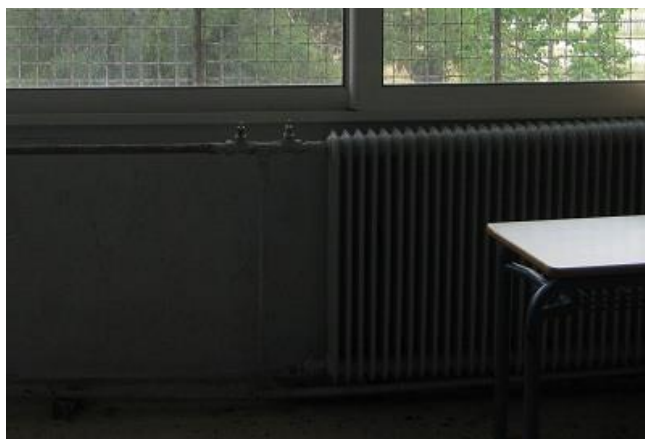
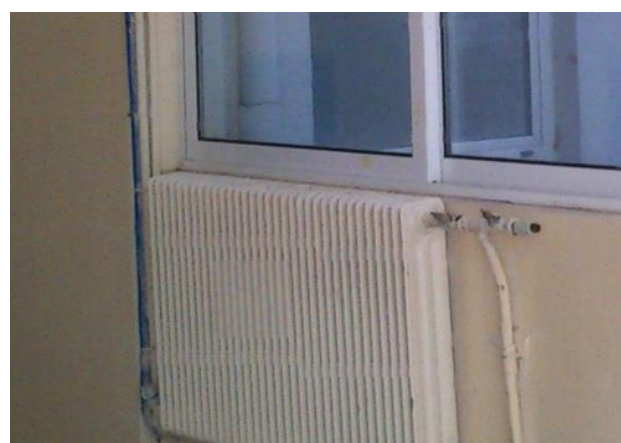
Η κατάσταση τους είναι καλή, πέρα από το χρώμα που έχει αποκολληθεί σε ορισμένα σημεία των σωμάτων και των σωληνώσεων. Παρατηρούμε επίσης οξείδωση των σωληνώσεων σε όλο το εσωτερικό του κτηρίου 1. Στα κτήρια 3,4 και 5 όλα τα σώματα θέρμανσης είναι πρόσφατα βαμμένα.

159. Χαλύβδινα σώματα θέρμανσης

161. Χαλύβδινα σώματα θέρμανσης

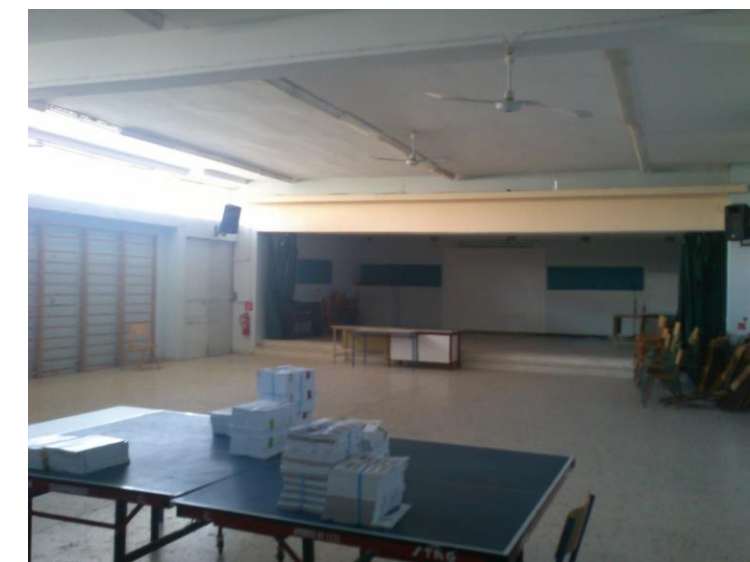
Στο σχολικό συγκρότημα υπάρχει αίθουσα με την ονομασία «αμφιθέατρο», που πρόκειται για αίθουσα με ψιλό ταβάνι, εγκαταστάσεις γυμναστικής στους τοίχους, και υπερυψωμένο δάπεδο για σκηνή. Ο χώρος αυτός χρησιμοποιείτε σαν αποθήκη για την φύλαξη σχολικών βιβλίων, καθισμάτων και εδρών που περισσεύουν ενώ με τις προδιαγραφές που έχει σαν χώρος λογικά προοριζόταν για κλειστό χώρο εκγύμνασης.

165. Αίθουσα αμφιθεάτρου

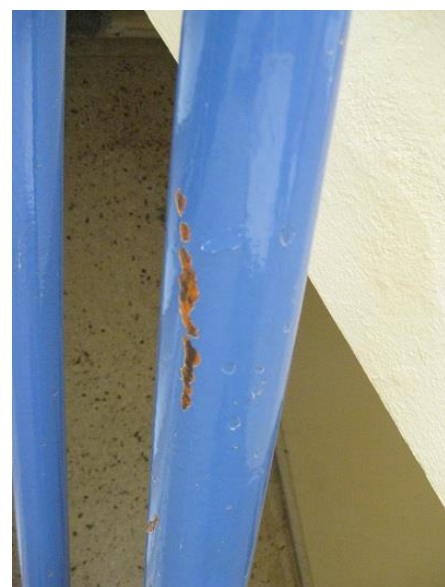
Στα εσωτερικά κιγκλιδώματα του κτηρίου 1 παρατηρούμε οξείδωση του σιδήρου και αποφλοίωση του χρώματος σε μικρά σκόρπια σημεία.

166. Κιγκλίδωμα κλιμακοστασίου

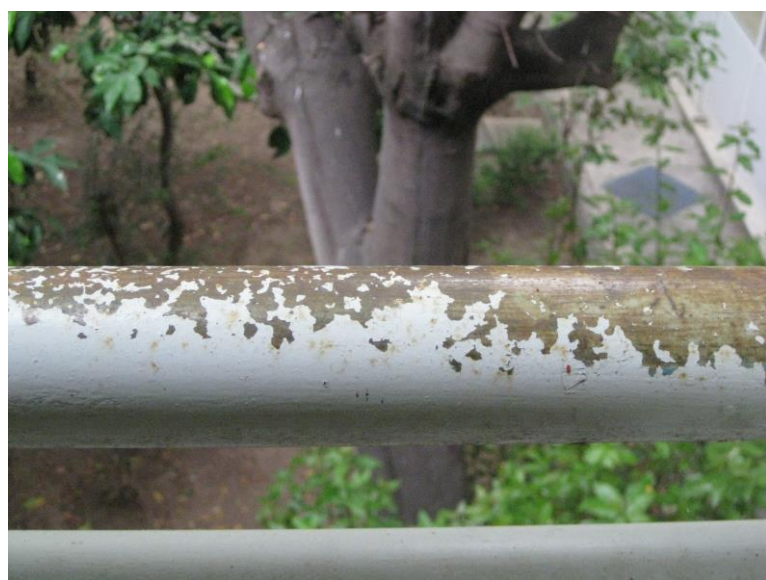
Στα εξωτερικά κιγκλιδώματα ή μεταλλικά πλέγματα η οξείδωση του μετάλλου είναι εντονότερη και οι επιφάνειες αποφλοίωσης του χρώματος πολύ μεγαλύτερες. Οι μεταλλικές πλάκες περίφραξης είναι γεμάτες graffiti και απομεινάρια από κολλημένες αφίσες.

167. Κιγκλίδωμα παραθύρου στο αίθριο

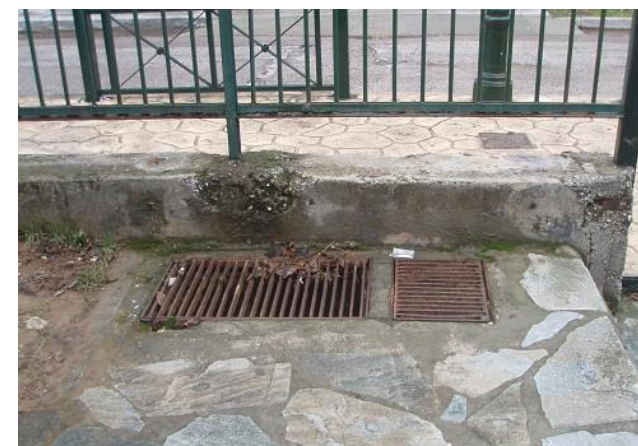
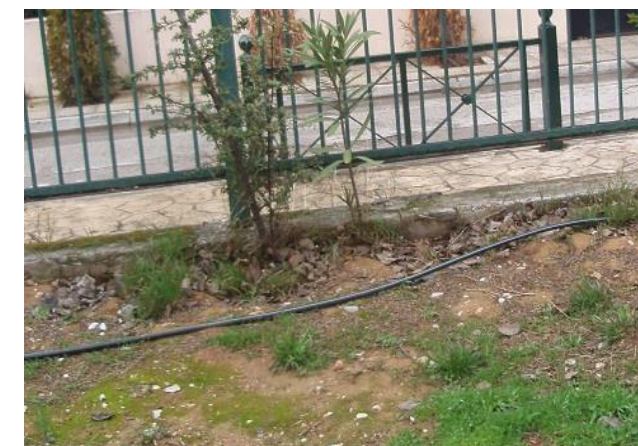
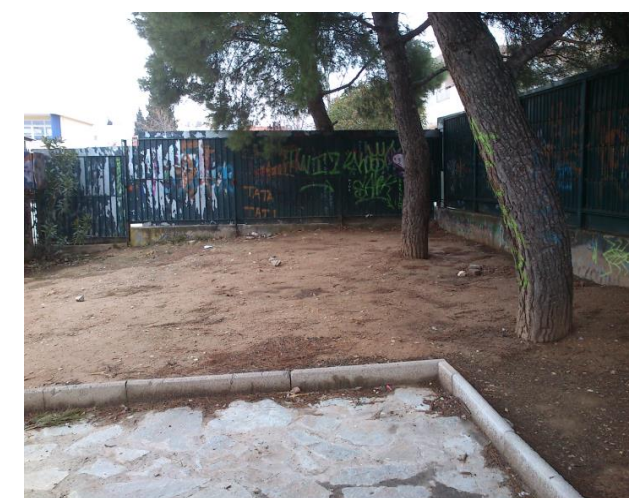
170. Υποστύλωμα περίφραξης

171. Υποστύλωμα περίφραξης

172. Υποστύλωμα περίφραξης

Το υποστύλωμα που υπάρχει περιμετρικά του οικόπεδου στα περισσότερα σημεία είναι αποσαθρωμένο και υπάρχει ανάπτυξη μικροοργανισμών και μικροχλωρίδας λόγω ανοδικής υγρασίας.

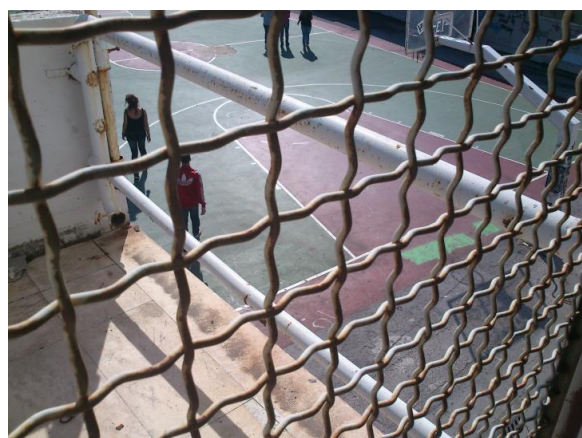
168. Μεταλλικό πλέγμα μπαλκονόπορτας

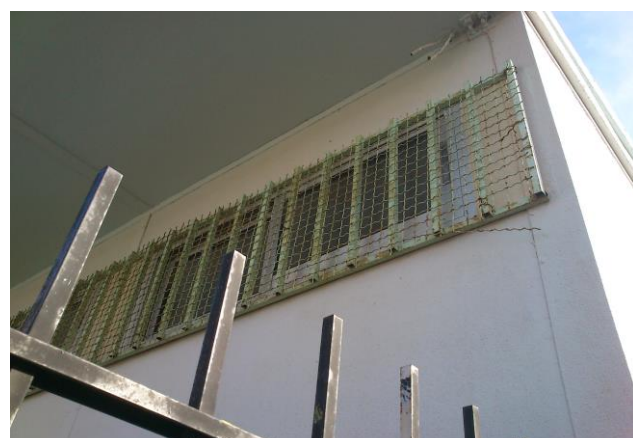
169. Μεταλλικό πλέγμα παραθύρων κτήριο 4

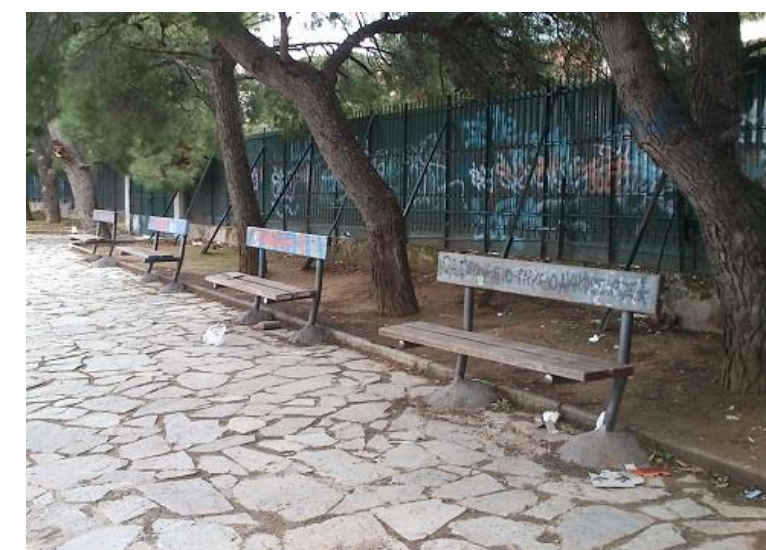
Τα παγκάκια στον εξωτερικό χώρο πέρα από την φθορά που έχουν υποστεί λόγω καιρικών συνθηκών και τις ζωγραφιές των μαθητών βρίσκονται σε καλή κατάσταση.

173. Καθιστικά προαυλίου

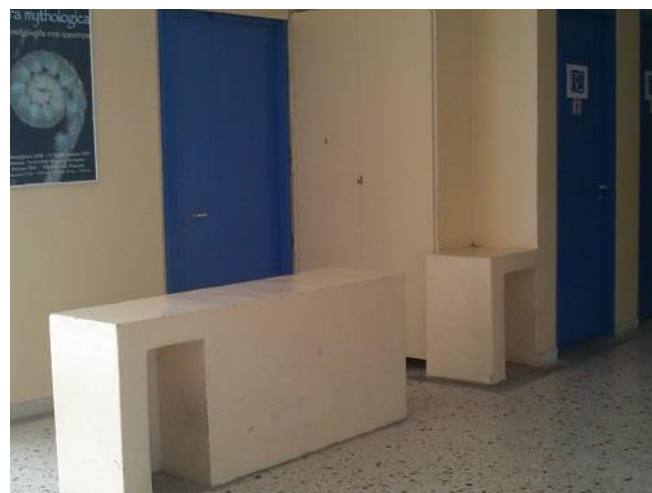
Στο εσωτερικό του κτηρίου 1 υπάρχει ένας χώρος ακριβός στην είσοδο που δεν γνωρίζουμε για πιο σκοπό έχει κατασκευαστεί έτσι όμως οι ορθογώνιοι τσιμεντένιοι όγκοι χρησιμοποιούνται σαν καθιστικά.

174. Ορθογώνιοι τσιμεντένιοι όγκοι
