**ΤΕΧΝΟΛΟΓΙΚΟ ΕΚΠΑΙΔΕΥΤΙΚΟ ΙΔΡΥΜΑ ΠΑΤΡΩΝ**

**ΠΤΥΧΙΑΚΗ ΕΡΓΑΣΙΑ**

**ΜΕΛΕΤΗ ΑΝΑΚΑΙΝΙΣΗΣ ΚΑΙ ΠΡΟΤΑΣΗ  
ΕΠΑΝΑΧΡΗΣΗΣ ΙΧΘΥΟΣΚΑΛΑΣ ΠΑΤΡΩΝ,  
ΣΕ ΝΑΥΤΙΚΟ ΜΟΥΣΕΙΟ.**

**ΠΑΤΡΑ-13/06/2013**

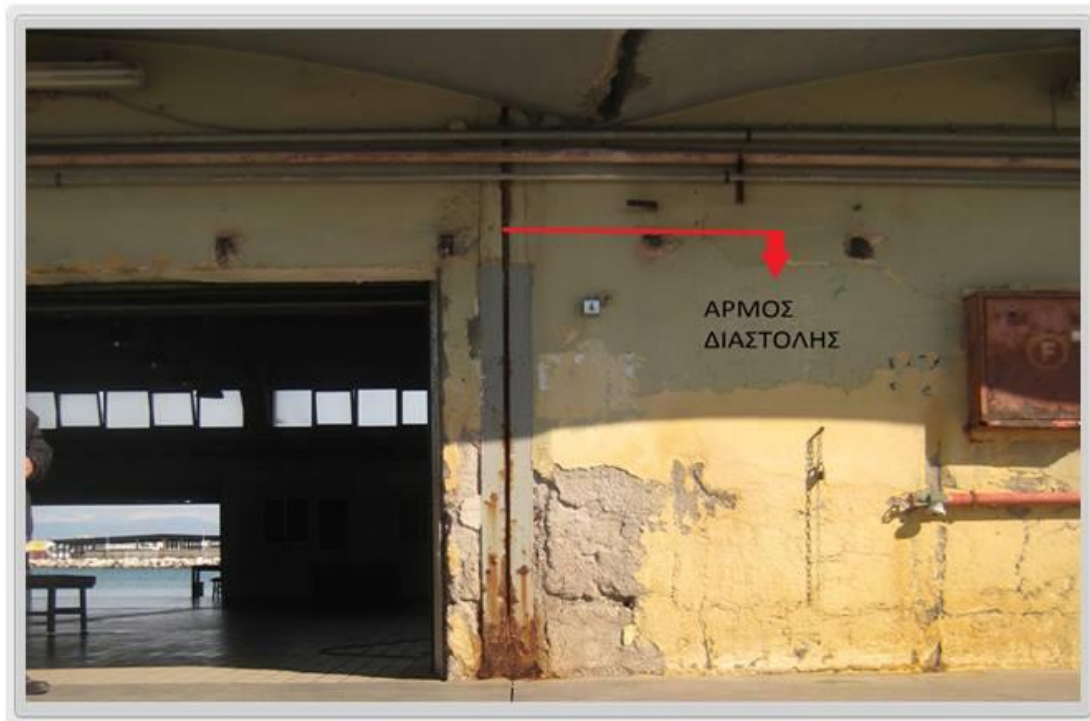
Εικόνα 17 Ένα μέρος από αρμό διαστολής του κτιριακού συγκροτήματος

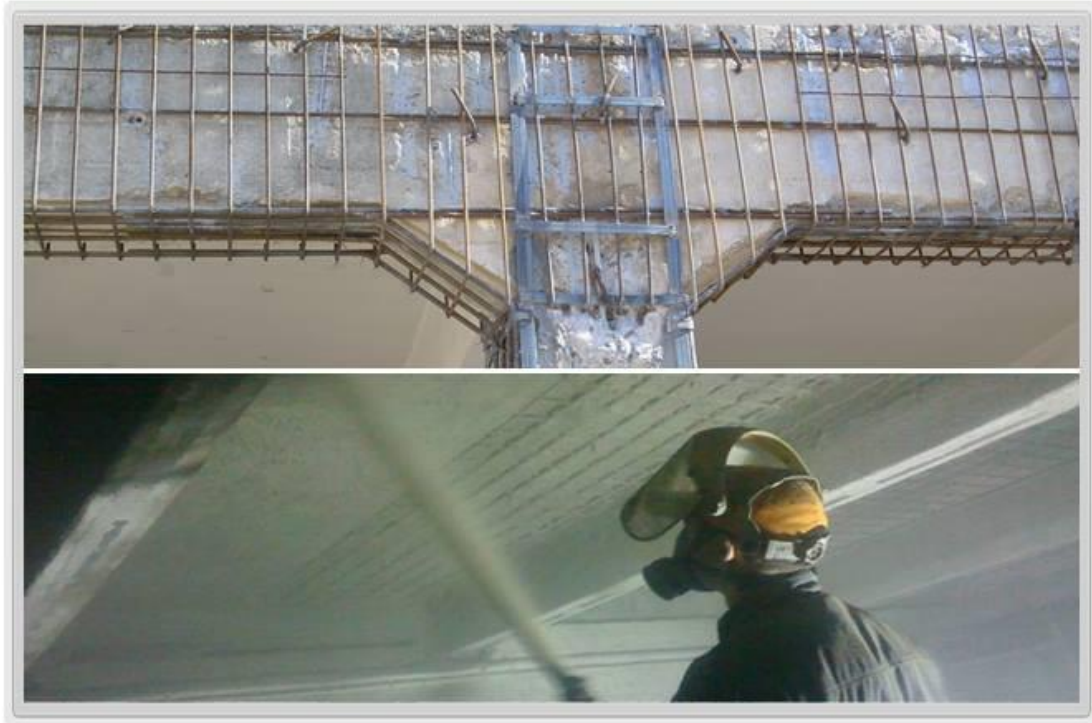
Εικόνα 36 Πάνω φέρων στοιχείο μετά την τοποθέτηση οπλισμού και πριν καλυφθεί από εκτοξευμένο σκυρόδεμα. Κάτω επικάλυψη με μανδύα εκτοξευμένου σκυροδέματος

Όπως προαναφέραμε ο φέρων οργανισμός του κτιρίου θα απαλλαγεί από κάθε είδους επίχρυσμα και επικάλυψη και θα καθαριστεί επίσης θα γίνουν οι απαραίτητες εκσκαφές για την θεμελίωση των μανδυών των υποστυλωμάτων. Στη συνέχεια οι ρωγμές και οι ρηγματώσεις θα επισκευαστούν με ενέσεις εποξειδικών ρητινών.

Για την ενίσχυση του φέροντα οργανισμού θα τοποθετηθεί ο απαραίτητος οπλισμός γύρο από κάθε οριζόντιο και κάθετο φέρων στοιχείο (υποστυλώματα, δοκοί) και θα επικαλυφθεί με μανδύα εκτοξευμένου σκυροδέματος. Με τη μέθοδο αυτή επιτυγχάνεται η μέγιστη δυνατή πρόσφυση νέου σκυροδέματος με παλιό καθώς και πολύ υψηλές αντοχές σκυροδέματος.

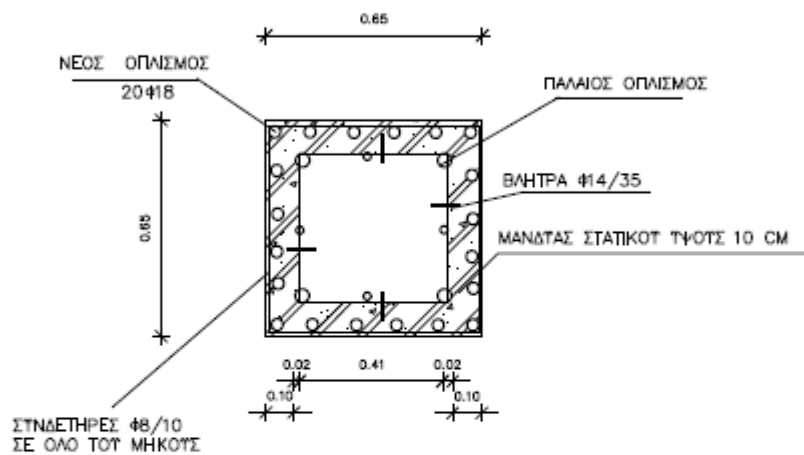
### ΧΙΙΙ.ΙV. ΚΑΤΑΣΚΕΥΣΤΙΚΗ ΛΕΠΤΟΜΕΡΙΑ – ΕΝΥΣΧΥΣΗ ΣΤΥΛΟΥ ΣΕ ΤΟΜΗ

ΠΑΡΑΤΗΡΗΣΗ ΟΙ ΔΙΑΤΟΜΕΣ ΤΩΝ ΥΠΑΡΧΟΝΤΩΝ ΥΠΟΣΤΥΛΩΜΑΤΩΝ (Π.Χ 45Χ45) ΜΕΤΑ ΤΗΝ ΑΠΟΚΑΤΗ ΤΩΝ ΠΑΛΙΩΝ ΟΠΛΙΣΜΩΝ Η ΔΙΑΤΟΜΗ ΓΙΝΕΤΑΙ 41Χ41 ΤΟ ΚΕΝΟ ΤΩΝ 2 ΕΚΑΤΟΣΤΩΝ (ΕΠΙΚΑΛΥΨΗ & ΠΑΧΟΣ ΠΑΛΙΟΥ ΟΠΛΙΣΜΟΥ) ΥΠΟΛΟΓΙΖΕΤΑΙ ΣΤΟ ΣΤΑΤΙΚΟ ΤΥΦΟΣ ΤΟΥ ΜΑΝΔΑ ΓΙΑ ΑΥΤΟ ΑΝΑΦΕΡΕΤΑΙ ΣΤΟΥΣ ΣΤΑΔΙΟΥΣ ΕΝΙΣΧΥΣΗΣ ΤΟ ΠΑΧΟΣ ΤΟΥ ΜΑΝΔΑ ΩΣ 10 cm
