ΤΜΗΜΑ ΑΝΑΚΑΙΝΙΣΗΣ ΚΑΙ ΑΠΟΚΑΤΑΣΤΑΣΗΣ ΚΤΙΡΙΩΝ

ΠΤΥΧΙΑΚΗ ΕΡΓΑΣΙΑ

ΤΙΤΛΟΣ: ΤΡΙΑ ΠΑΡΑΔΟΣΙΑΚΑ ΚΤΙΡΙΑ ΣΤΗ ΛΕΥΚΑΔΑ ΩΣ ΞΕΝΩΝΑΣ

ΗΜΕΡΟΜΗΝΙΑ : ΠΑΤΡΑ , ΔΕΚΕΜΒΡΙΟΣ 2011

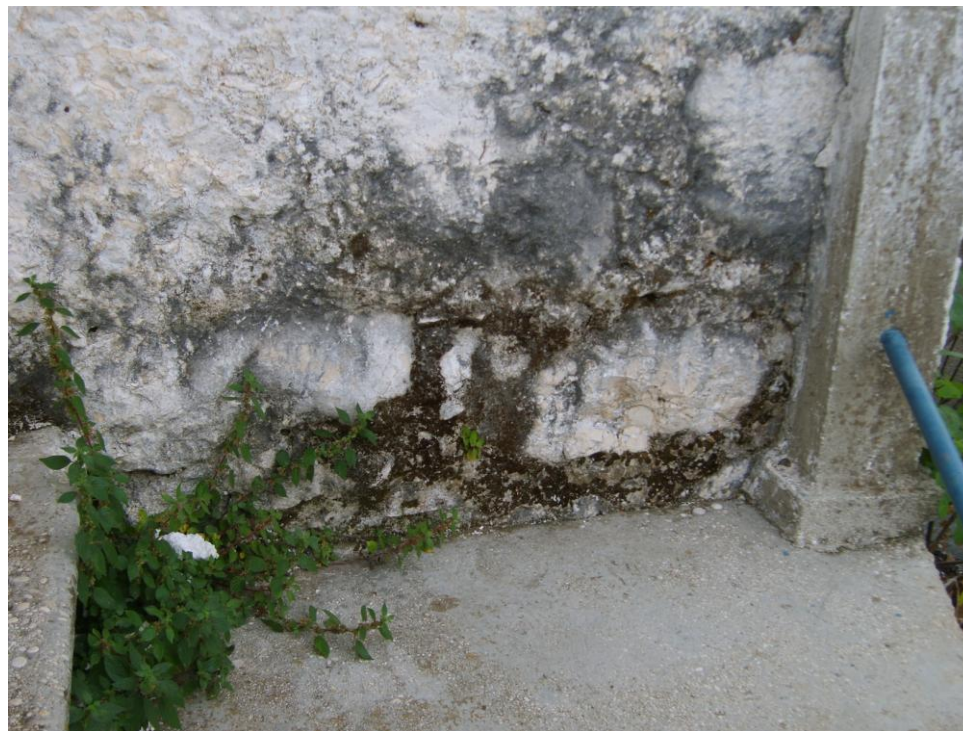
Οι εξωτερικοί φέροντες τοίχοι στο ισόγειο είναι γενικά σε καλή κατάσταση εκτός από κάποια σημεία που έχουν υγρασία η οποία προέρχεται από το έδαφος . (βλ.εικον.42). Στον μεσότοιχο με το κτίριο 2 ο οποίος έχει κάποιες ρωγμές λόγω της κατάρρευσης του διπλανού κτιρίου (βλ.εικον.43 , 44 , 45 , 46). Οι τοίχοι έχουν πάχος 70 εκ. στο ισόγειο ενώ στον όροφο η τοιχοποιία εφάπτεται στη εσωτερική πλευρά της τοιχοποιίας του ισόγειου και έχουν πάχος 15 εκ (βλ.εικον.47). Η εξωτερική πλευρά του επενδύθηκε με λαμαρίνα (βλ.εικον.48,49) ενώ η εσωτερική πλευρά σοβατίστηκε (βλ.εικον.50).

42. Στην ανατολική όψη εμφανίζεται υγρασία στους εξωτερικούς τοίχους.

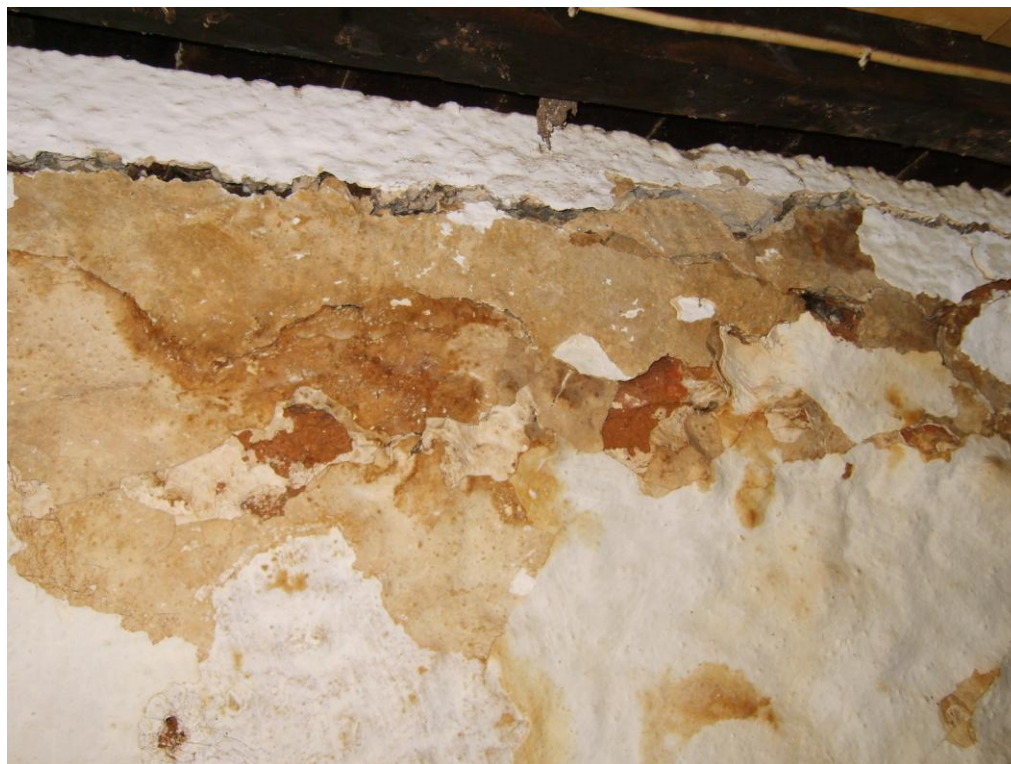
43. Μεσότοιχος με το κτιρίου 1 που λόγω της κατάρρευσης του κτιρίου 2 έχουν προκληθεί ρωγμές.

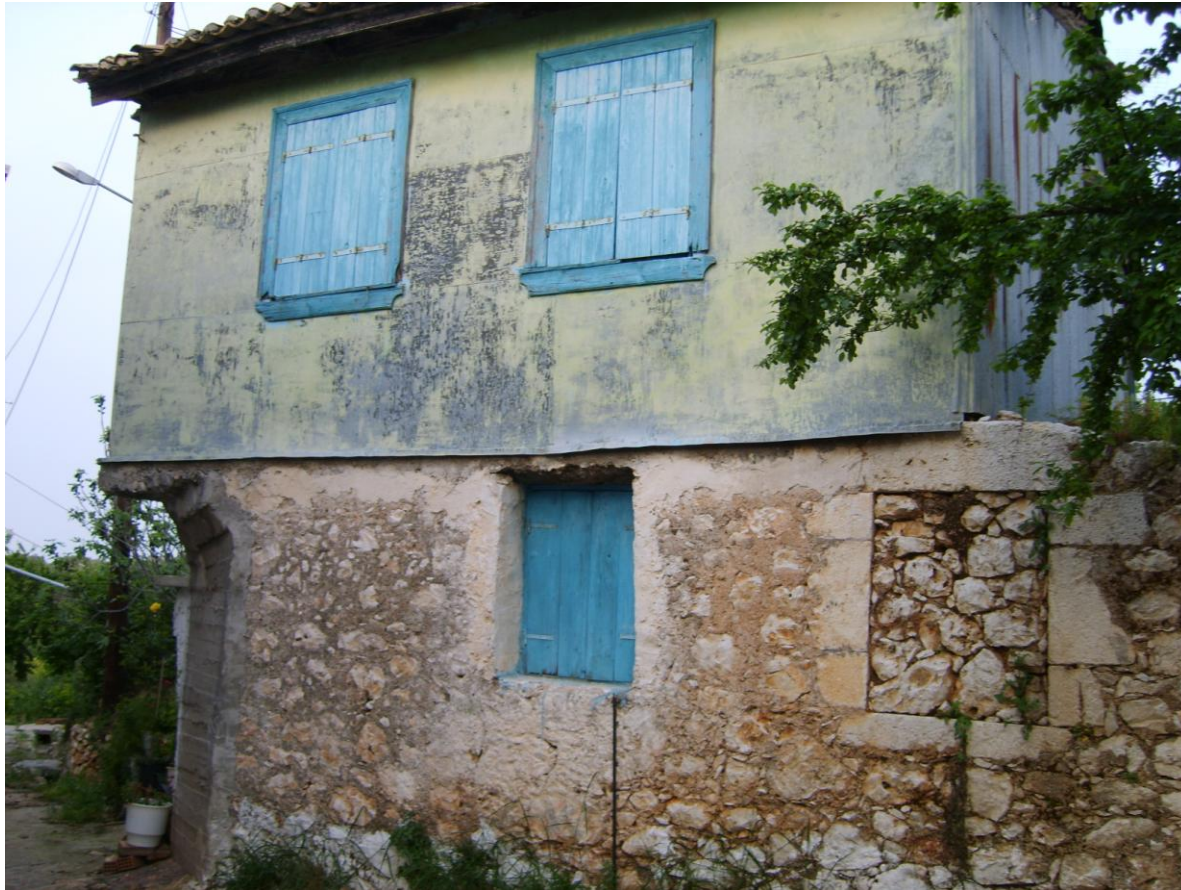
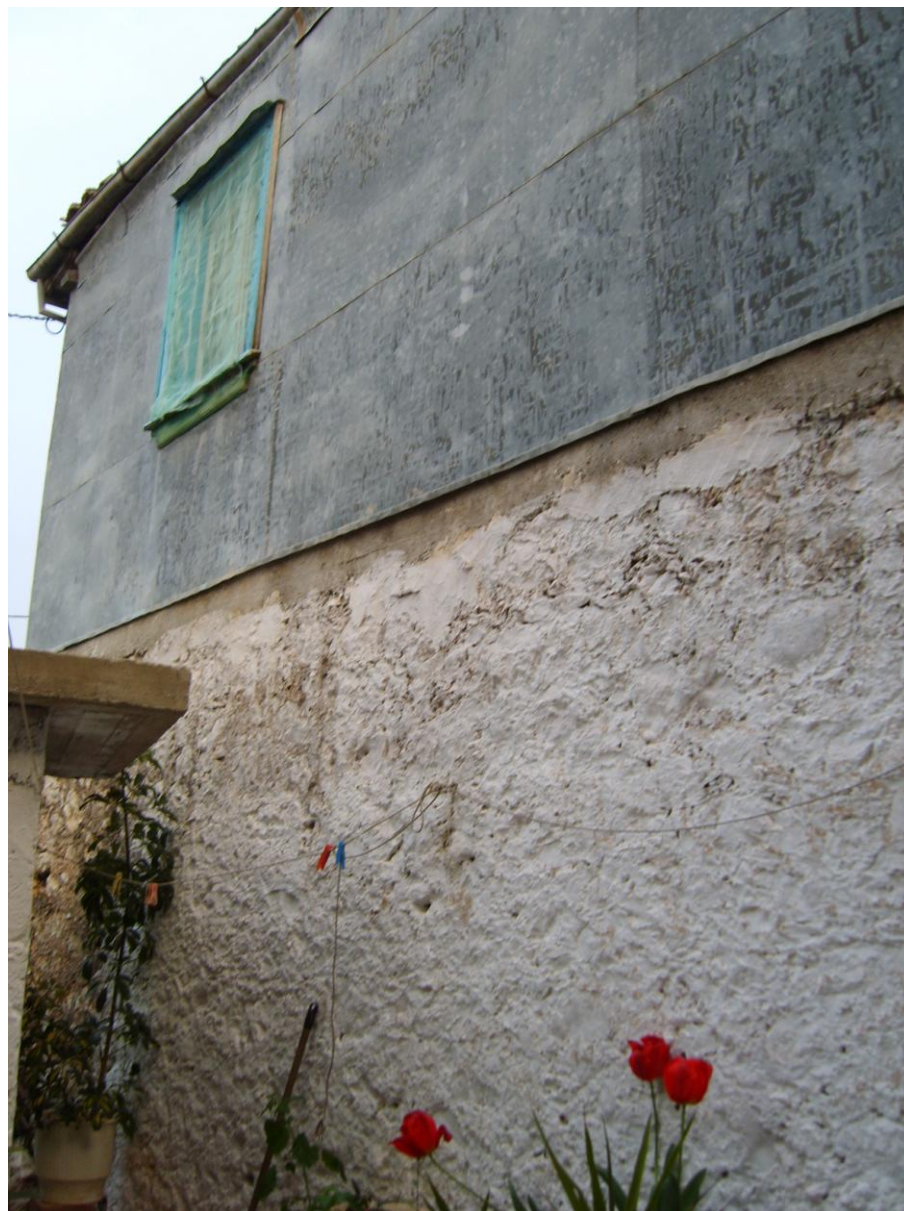
48. Η εξωτερική πλευρά του ορόφου στο κτίριο 1 έχει επενδυθεί με λαμαρίνα.

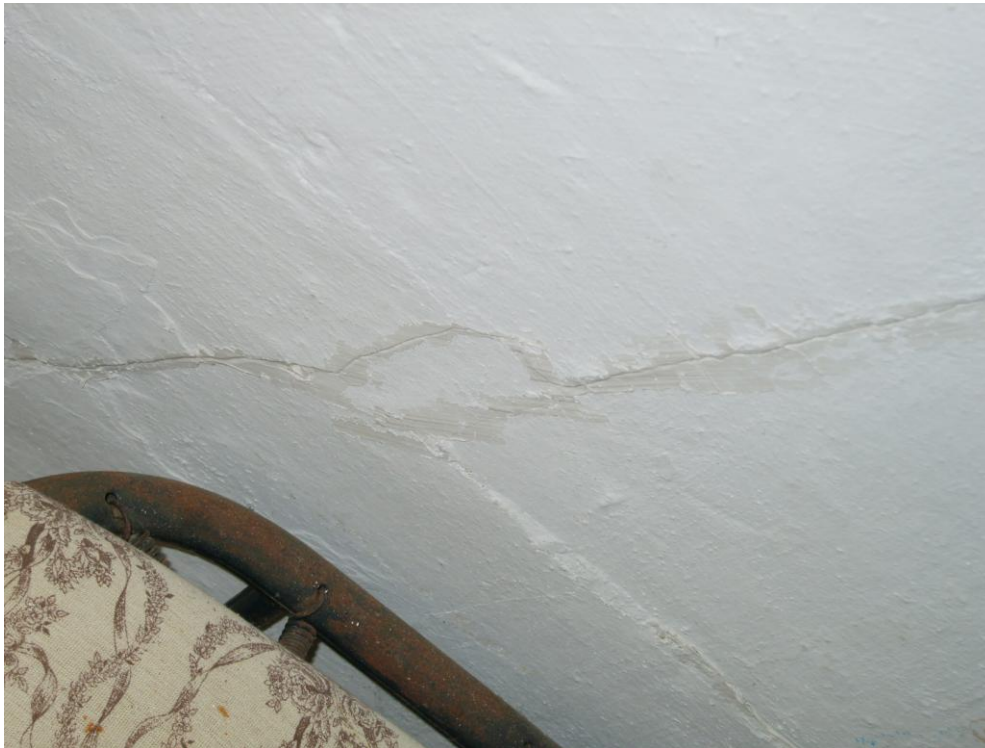
Επίσης ,στον όροφο ο μεσότοιχος που είναι από τη πλευρά του κτιρίου 2 έχει ρωγμές και υγρασία (βλ.εικον.51,52,53) . Όπου οι ρωγμές έχουν προκληθεί λόγω της κατάρρευσης του ενώ η υγρασία από τα νερά της βροχής κατά τους χειμερινούς μήνες. Το λουτρό είναι κατασκευασμένο από δρομική τοιχοποιία πάχους 20 εκ.

52. Η επιφάνεια της τοιχοποιίας αυτής είναι ο μεσότοιχος στον όροφο που έχει υγρασία και ρωγμές.

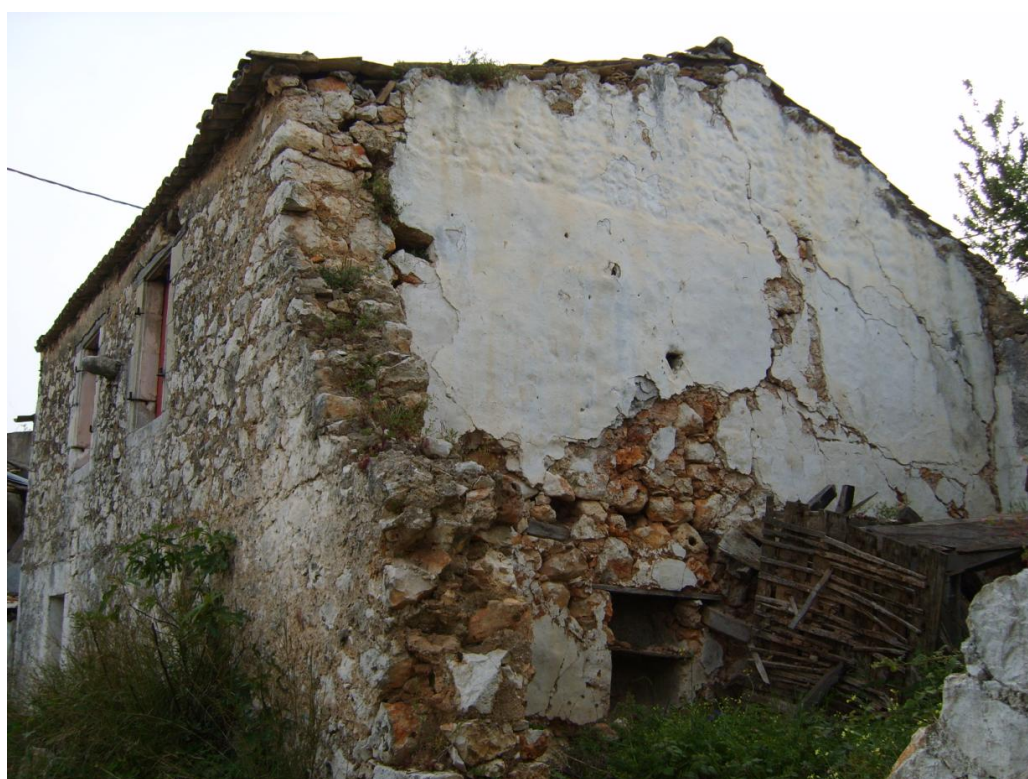
Οι εξωτερικοί φέροντες τοίχοι στο ισόγειο και στον όροφο είναι γενικά σε καλή κατάσταση εκτός τον μεσότοιχο με το κτίριο 2 ο οποίος έχει κάποιες ρωγμές λόγω της κατάρρευσης του διπλανού κτιρίου (βλ.εικον.63). Οι τοίχοι έχουν πάχος 70 εκ. στο ισόγειο και στον όροφο (βλ.εικον.64). Η δομή στο ισόγειο και στον όροφο έχει γίνει από λίθους. Οι εσωτερικοί τοίχοι είναι φτιαγμένοι από καλάμια και σοβατισμένοι με ασβεστοκονίαμα που περιέχει γιδοτρίχες και το πάχος τους είναι 10 εκ.. Οι τοίχοι αυτοί δεν έχουν ιδιαίτερα προβλήματα εκτός από κάποιες ρωγμές στο σοβά λόγω κακής συντήρησης. Επιπλέον το λουτρό που βρίσκεται δίπλα στο κτίριο είναι κατασκευασμένο από ελενίτ.

63. Απεικονίζεται ο μεσότοιχος του κτιρίου 3 που έχει ρωγμές.

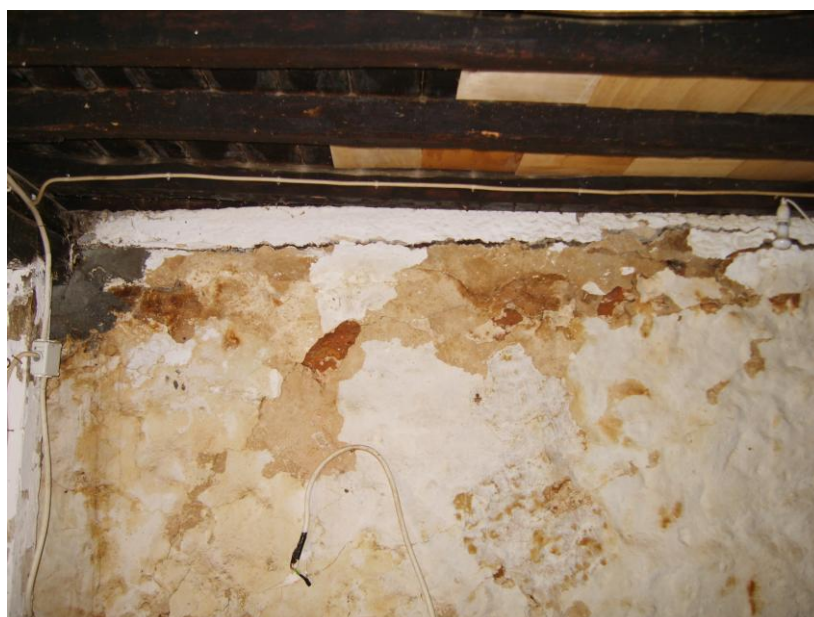
Η αιτία φθοράς που έχουν προκληθεί οι ρωγμές σε αυτή την τοιχοποιία είναι λόγω της κατάρρευσης του διπλανού κτιρίου από το σεισμό του 1953. Με αποτέλεσμα μέσα από τις ρωγμές να εισχωρεί το νερό της βροχής κυρίως τους χειμερινούς μήνες και να δημιουργείται υγρασία. (βλ.εικον.67 , 68)

67. Απεικονίζονται οι ρωγμές και η υγρασία στο μεσότοιχο.

Για την αποκατάσταση της λιθοδομής θα γίνει η στερεοποίηση της με έγχυση ειδικά επιλεγμένων κονιαμάτων. Η τεχνική που θα εφαρμοστεί είναι η εισαγωγή υδαρούς στερεοποιητικού κονιάματος στο εσωτερικό της λιθοδομής.

Ο τοίχος χωρίζεται κατά το ύψος του σε λωρίδες του ενός μέτρου και η όλη διαδικασία γίνεται χωριστά για κάθε λωρίδα από κάτω προς τα πάνω.(βλ.εικον.69). Για κάθε λωρίδα η διαδικασία είναι η εξής:

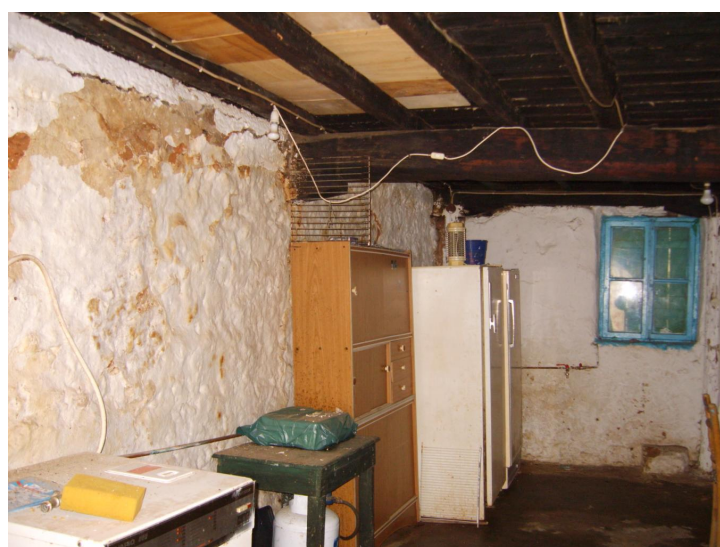
68. Απεικονίζονται οι ρωγμές και η υγρασία στο μεσότοιχο.

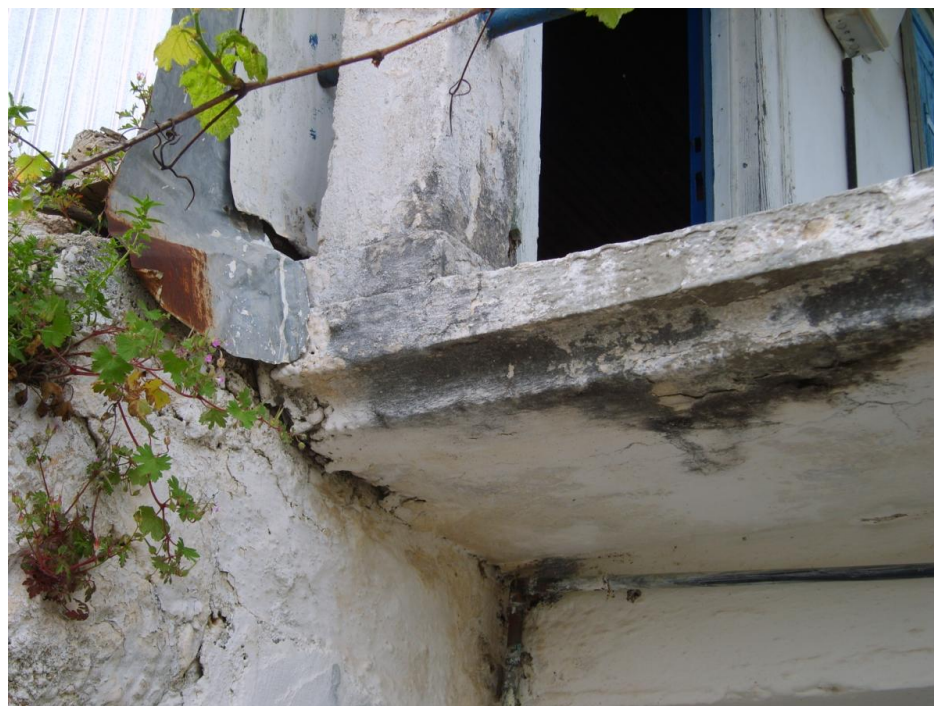
Η αιτία φθοράς που έχει προκληθεί στη πλάκα του εξώστη και στα υποστηλώματα είναι η υγρασία λόγω έλλειψη μόνωσης και η κακή συντήρηση. Ως αποτέλεσμα από την υγρασία έχει αποκολληθεί το εξωτερικό τοίχωμα και έχουν γίνει εμφανείς οι σπλισμοί.(βλ.εικον.70, 71)

70. Απεικονίζεται η φθορά της πλάκας του εξώστη.

Για την αποκατάσταση της διάβρωσης του σπλισμένου σκυροδέματος . Η διαδικασία είναι η εξής:

Α) Αντιδιαβρωτική προστασία με ειδικά αντιοξειδωτικά υλικά και την πληρωσή τους με επισκευαστικά κονιάματα σε υποστηλώματα και όπου υπάρχουν ρωγμές.

Β) Απομάκρυνση των αποσαθρωμένων και σπασμένων τμημάτων του σκυροδέματος για να αποκαλυφθεί πλήρως το υγιές σκυρόδεμα και ο διαβρωμένος σπλισμός .

Γ) Τρίψιμο στους σιδερένιους ράβδους σπλισμού που θα εμφανιστούν και ο καθαρισμός τους με μηχανικά μέσα συρματόβουρτσα.

Δ) Επάλειψη σε 2 στρώσεις με το ειδικό ρευστοκονίαμα που είναι προστατευτικό αντιδιαβρωτικό ρευστοκονίαμα. Το οποίο τοποθετείται σε στρώμα πάχους 1.5 – 2 mm στους ράβδους του σπλισμού . Το αντιοξειδωτικό αυτό υλικό είναι μίγμα πολυμερών σε υδάτινο διάλυμα , συνθετικών τσιμέντου και αντιδιαβρωτικών και την προστασία του σπλισμού και την άριστη πρόσφυση των υλικών επισκευής.

Ε) Για την αποκατάσταση και επισκευή του ενανθρακωμένου αποσαθρωμένου σκυροδέματος θα χρησιμοποιήσουμε επισκευαστικά κονιάματα. Το επισκευαστικό αυτό κονίαμα είναι ινοπλισμένο θιξοτροπικό μη συρρικνούμενο για επισκευές και αποκαταστάσεις σκυροδέματος με πολύ προσκολλητικές ιδιότητες με μεγάλη αντίσταση στην διείσδυση διοξειδίου του άνθρακα και χλωριόντων . Τέλος στοκάρουμε για τη δημιουργία της επιφάνειας ίδιας με την αρχική.

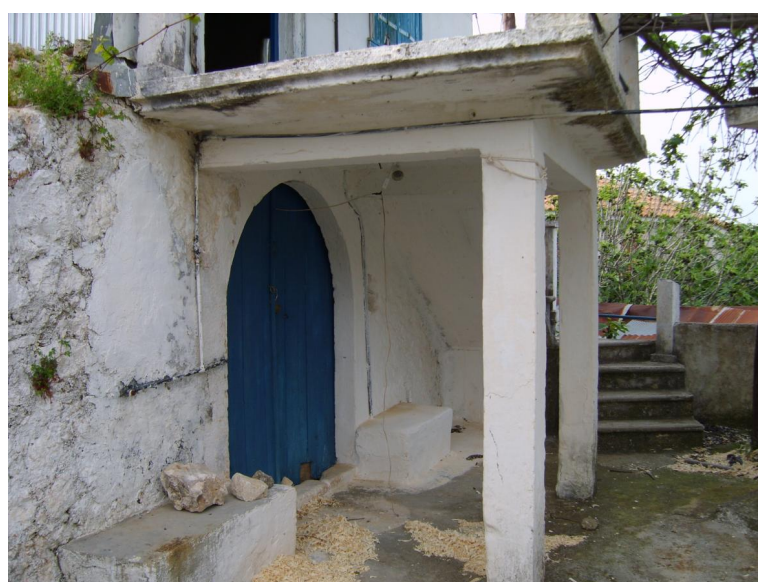
71. Απεικονίζεται η φθορά της πλάκας του εξώστη με τα υποστηλώματα

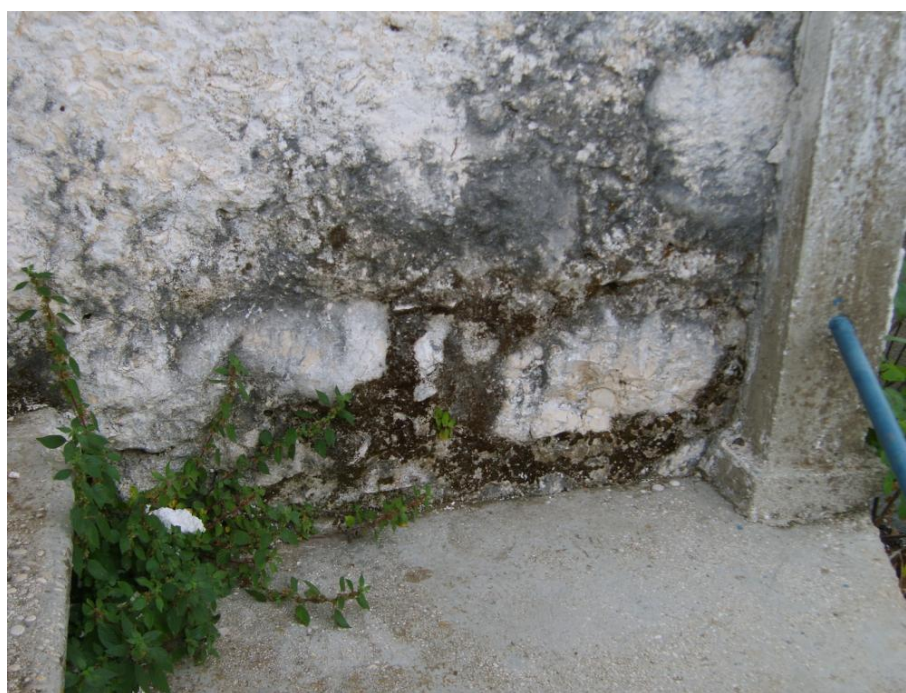
Η αιτία που έχουν προκληθεί η φθορά στη εξωτερική τοιχοποιία είναι λόγω της υγρασίας που έχει εισέλθει από το έδαφος (βλ.εικον.72).

72. Απεικονίζεται η φθορά της εξωτερικής τοιχοποιίας από την υγρασία.

Για την αποκατάσταση της εξωτερικής τοιχοποιίας λόγω της υγρασίας θα γίνει ως εξής :

- A) Η επιφάνεια θα καθαριστεί τελείως μαζί με τον αρμό.
- B) Ύστερα θα τοποθετηθεί καινούριος αρμός ώστε να έχει αφαιρεθεί όλη υγρασία από την επιφάνεια.

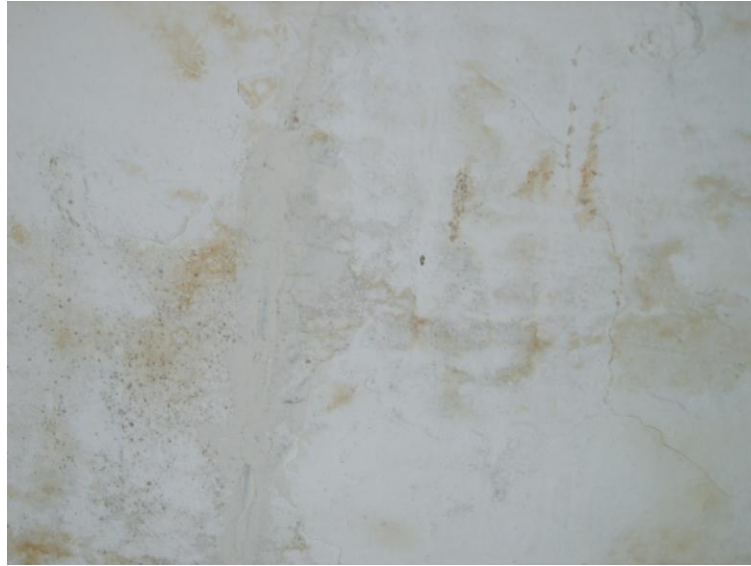
Η αιτία φθοράς που έχει προκληθεί στην εσωτερική τοιχοποιία είναι λόγω της κατάρρευσης του κτιρίου 2 όπου δεν έχει σοβατιστεί εξωτερικά με αποτέλεσμα τα νερά της βροχής να εισέρχονται στην τοιχοποιία και να δημιουργείται υγρασία εσωτερικά.(βλ.εικον.73,74)

73. Απεικονίζεται η φθορά της εσωτερικής τοιχοποιίας από την υγρασία.

Για την αποκατάσταση της εσωτερικής τοιχοποιίας λόγω της υγρασίας θα γίνει ως εξής :

- A) Θα αφαιρεθεί όλη η επιφάνεια επιχρίσματος ώστε να καθαριστεί σε βάθος.
- B) Ύστερα θα τοποθετηθεί ασβεστοκονίαμα και θα βαφτεί.

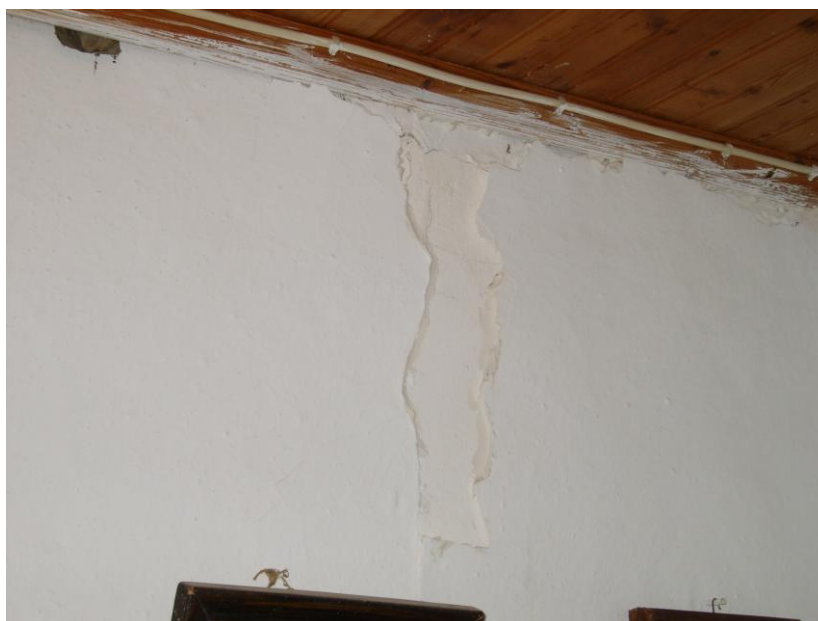
74. Απεικονίζεται η φθορά της εσωτερικής τοιχοποιίας με τις ρωγμές.

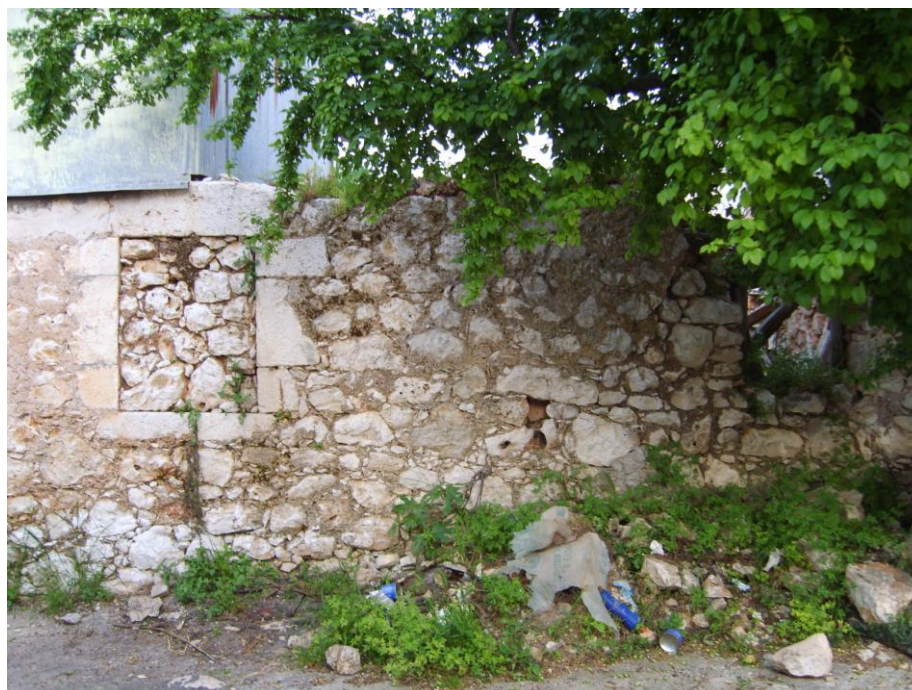
Το κτίριο 2 έχει καταρρεύσει λόγω του σεισμού το 1953 και έχει παραμείνει μόνο η τοιχοποιία στο ισόγειο στη δυτική όψη.(βλ.εικον.75)

75. Απεικονίζεται η τοιχοποιία στο ισόγειο στη δυτική όψη.
