ΤΜΗΜΑ ΑΝΑΚΑΙΝΙΣΗΣ ΚΑΙ ΑΠΟΚΑΤΑΣΤΑΣΗΣ ΚΤΙΡΙΩΝ

ΠΤΥΧΙΑΚΗ ΕΡΓΑΣΙΑ

**ΑΠΟΚΑΤΑΣΤΑΣΗ ΚΑΙ
ΕΠΑΝΑΧΡΗΣΗ ΤΟΥ ΚΤΙΡΙΟΥ
ΤΗΣ ΔΗΜΟΤΙΚΗΣ ΑΓΟΡΑΣ ΤΩΝ
ΣΕΡΡΩΝ**

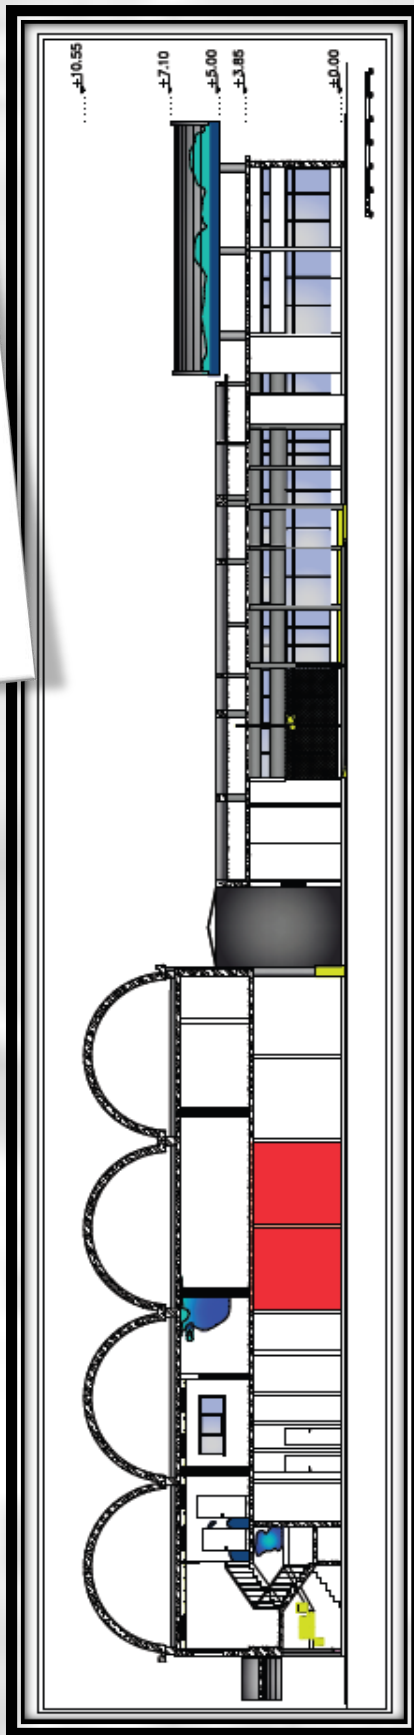
ΤΟΜΗ Α-Α

ΠΑΘΟΛΟΓΙΑ ΚΤΙΡΙΟΥ	
 	ΒΙΟΛΟΓΙΚΗ ΔΙΑΒΡΩΣΗ
 	ΑΠΟΦΛΟΙΩΣΗ ΕΠΙΧΡΙΣΜΑΤΟΣ
 	ΑΠΟΚΟΛΜΗΣΗ ΚΟΝΙΑΜΑΤΟΣ
 	ΚΑΤΑΡΕΥΣΗ ΚΟΝΙΑΜΑΤΟΣ
 	ΕΝΤΟΝΗ ΣΥΣΣΩΡΕΥΣΗ ΝΕΡΟΥ
 	ΓΚΡΑΦΙΤΙ (GRAFFITI)
 	ΕΠΕΝΔΥΣΗ
 	ΕΠΙΓΡΑΦΕΣ
 	ΕΝΑΝΘΡΑΚΩΣΗ
 	ΠΡΟΣΘΗΚΗ

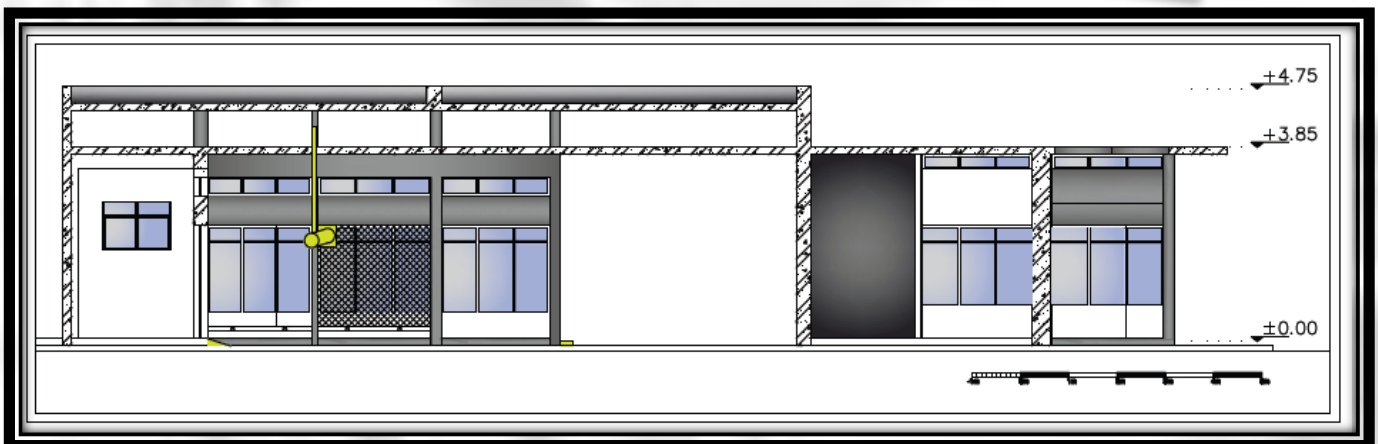
ΤΟΜΗ Γ-Γ

ΠΑΘΟΛΟΓΙΑ ΚΤΙΡΙΟΥ

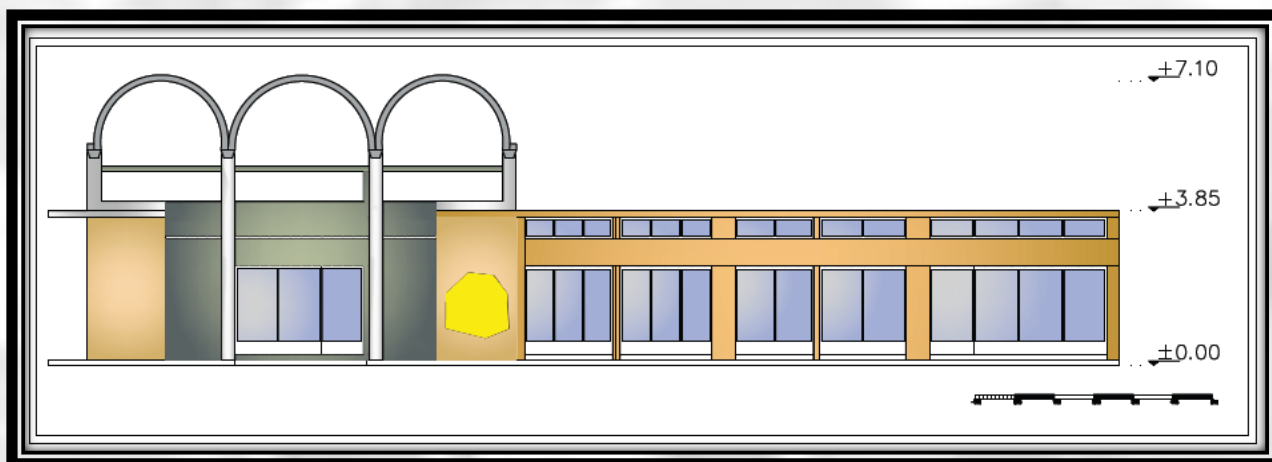
ΟΨΗ ΟΔΟΥ ΕΦΟΡΩΝ

ΠΑΘΟΛΟΓΙΑ ΚΤΙΡΙΟΥ
 	ΒΙΟΛΟΓΙΚΗ ΔΙΑΒΡΩΣΗ
 	ΑΠΟΦΛΟΙΩΣΗ ΕΠΙΧΡΙΣΜΑΤΟΣ
 	ΑΠΟΚΟΛΛΗΣΗ ΚΟΝΙΑΜΑΤΟΣ
 	ΚΑΤΑΡΡΕΥΣΗ ΚΟΝΙΑΜΑΤΟΣ
 	ΕΝΤΟΝΗ ΣΥΣΣΩΡΕΥΣΗ ΝΕΡΟΥ
 	ΓΚΡΑΦΙΤΙ (GRAFFITI)
 	ΕΠΕΝΔΥΣΗ
 	ΕΠΙΓΡΑΦΕΣ
 	ΕΝΑΝΘΡΑΚΩΣΗ
 	ΠΡΟΣΘΗΚΗ
