ΤΕΧΝΟΛΟΓΙΚΟ ΕΚΠΑΙΔΕΥΤΙΚΟ ΙΔΡΥΜΑ ΠΑΤΡΩΝ
ΣΧΟΛΗ ΣΤΕ
ΤΜΗΜΑ ΑΝΑΚΑΙΝΙΣΗΣ ΚΑΙ ΑΠΟΚΑΤΑΣΤΑΣΗΣ ΚΤΙΡΙΩΝ

ΠΤΥΧΙΑΚΗ
ΑΠΟΚΑΤΑΣΤΑΣΗ ΚΑΙ ΕΠΑΝΑΧΡΗΣΗ ΝΕΟΚΛΑΣΣΙΚΟΥ ΚΤΙΡΙΟΥ ΣΤΗΝ ΟΔΟ ΜΑΡΚΟΥ ΑΥΡΗΛΙΟΥ
ΣΤΗΝ ΠΛΑΚΑ -ΑΘΗΝΑΣ

ΠΑΤΡΑ -2011

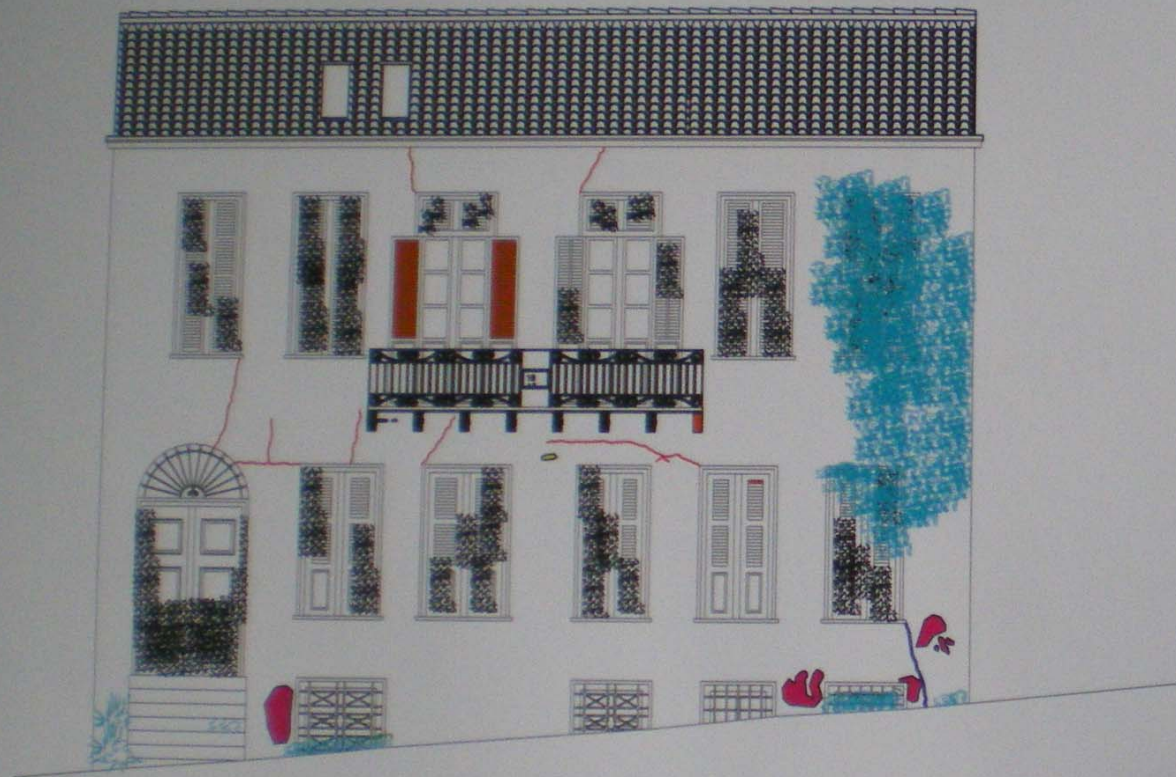
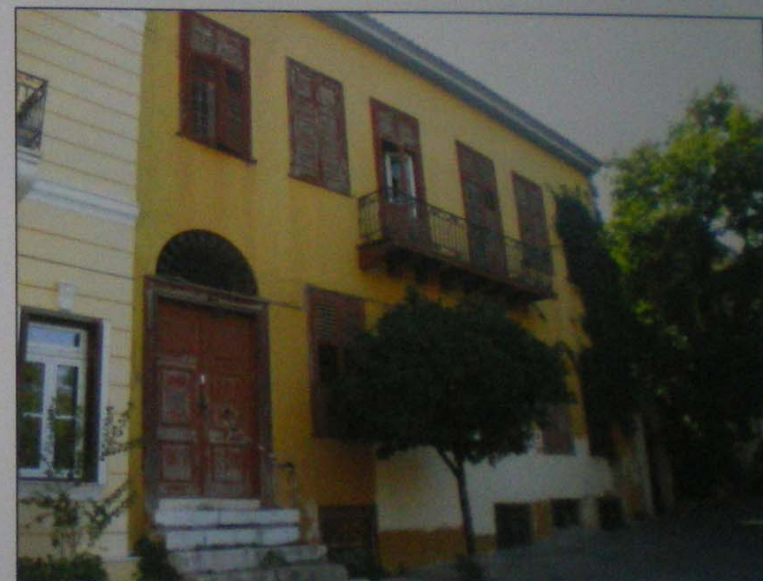
ι. ΟΨΗ ΕΠΙ ΤΗΣ ΟΔΟΥ ΜΑΡΚΟΥ ΑΥΡΙΟΥ

ΠΑΘΟΛΟΓΙΑ ΟΨΗΣ

- ΕΝΤΟΝΗ ΡΗΓΜΑΤΩΣΗ ΤΟΙΧΟΠΟΙΙΑΣ
- ΤΡΙΧΟΕΙΔΗΣ ΡΩΓΜΕΣ ΣΤΟ ΕΠΙΧΡΙΣΜΑ
- ΑΠΟΚΟΛΛΗΣΗ ΕΠΙΧΡΙΣΜΑΤΟΣ
- ΑΠΟΦΛΟΙΩΣΗ ΧΡΩΜΑΤΟΣ
- ΥΓΡΑΣΙΑ-ΜΟΥΧΛΑ
- ΑΠΟΚΟΛΛΗΣΗ ΞΥΛΙΝΩΝ ΣΤΟΙΧΕΙΩΝ
- ΑΠΟΣΑΘΡΩΣΗ ΞΥΛΟΥ

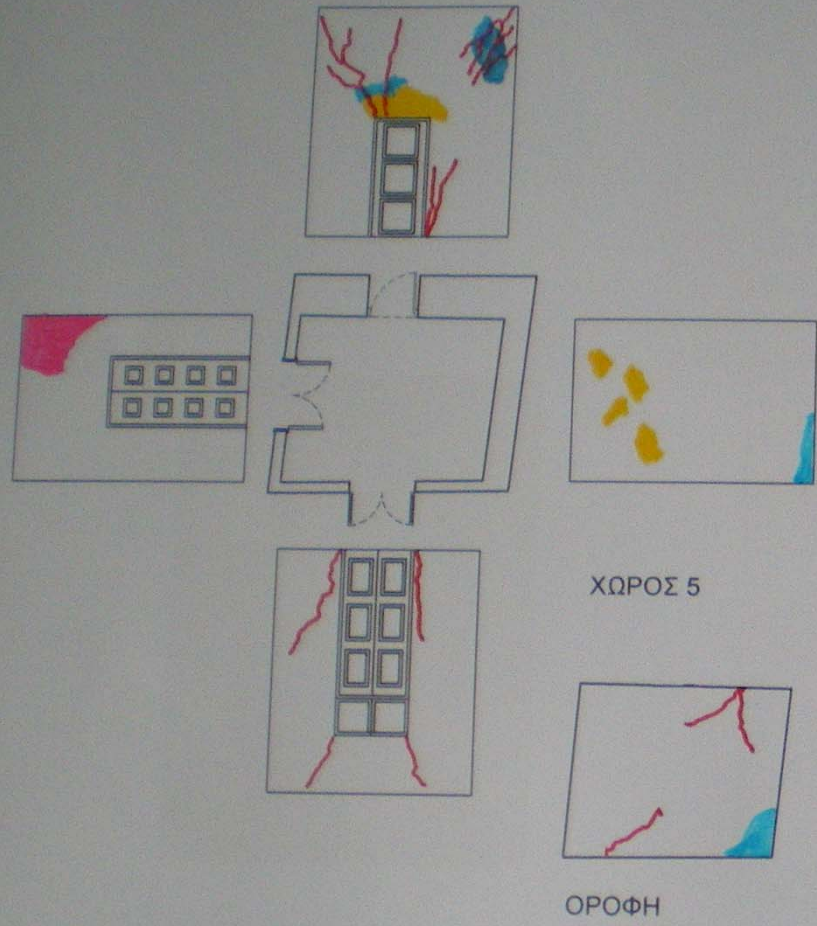
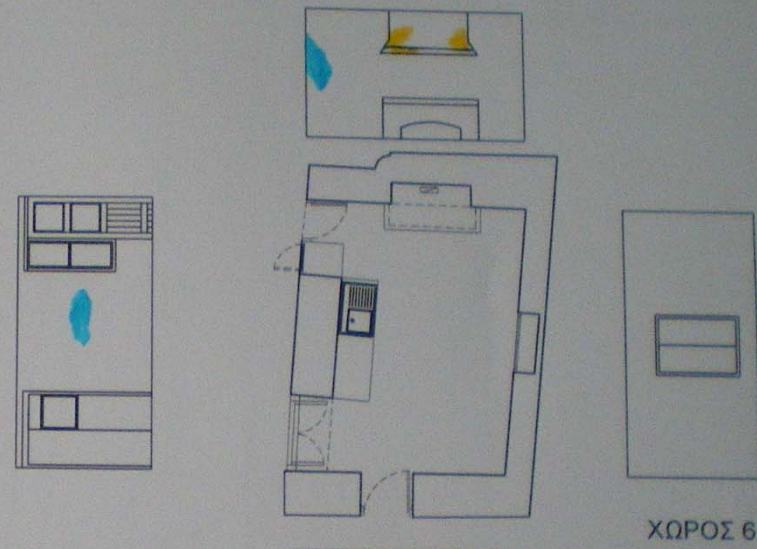
ΠΑΘΟΛΟΓΙΑ ΙΣΟΓΕΙΟΥ

- ΕΝΤΟΝΗ ΡΗΓΜΑΤΩΣΗ ΤΟΙΧΟΠΟΙΙΑΣ
- ΤΡΙΧΟΕΙΔΗΣ ΡΩΓΜΕΣ ΣΤΟ ΕΠΙΧΡΙΣΜΑ
- ΑΠΟΚΟΛΛΗΣΗ ΕΠΙΧΡΙΣΜΑΤΟΣ
- ΑΠΟΦΛΟΙΩΣΗ ΧΡΩΜΑΤΟΣ
- ΥΓΡΑΣΙΑ-ΜΟΥΧΛΑ
- ΑΠΟΚΟΛΛΗΣΗ ΞΥΛΙΝΩΝ ΣΤΟΙΧΕΙΩΝ
- ΑΠΟΣΑΘΡΩΣΗ ΞΥΛΟΥ

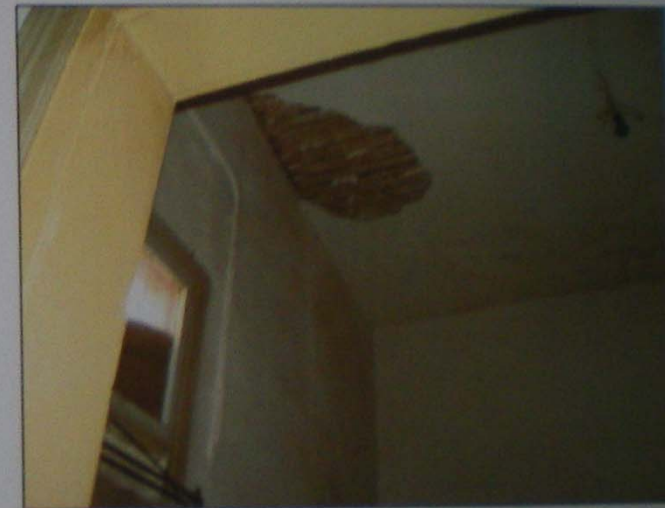
ΠΑΘΟΛΟΓΙΑ ΟΡΟΦΟΥ

- ΕΝΤΟΝΗ ΡΗΓΜΑΤΩΣΗ ΤΟΙΧΟΠΟΙΑΣ
- ΤΡΙΧΟΕΙΔΗΣ ΡΩΓΜΕΣ ΣΤΟ ΕΠΙΧΡΙΣΜΑ
- ΑΠΟΚΟΛΛΗΣΗ ΕΠΙΧΡΙΣΜΑΤΟΣ
- ΑΠΟΦΛΟΙΩΣΗ ΧΡΩΜΑΤΟΣ
- ΥΓΡΑΣΙΑ-ΜΟΥΧΛΑ
- ΑΠΟΚΟΛΛΗΣΗ ΞΥΛΙΝΩΝ ΣΤΟΙΧΕΙΩΝ
- ΑΠΟΣΑΘΡΩΣΗ ΞΥΛΟΥ

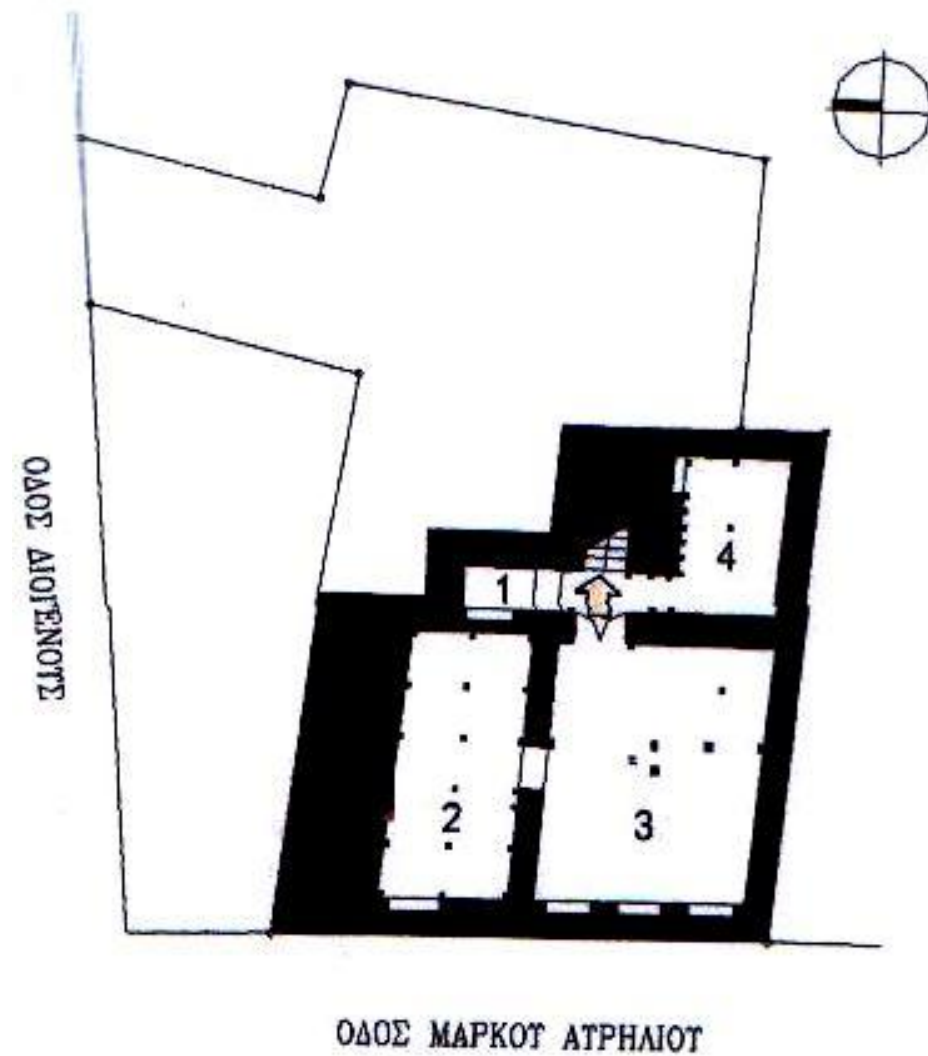
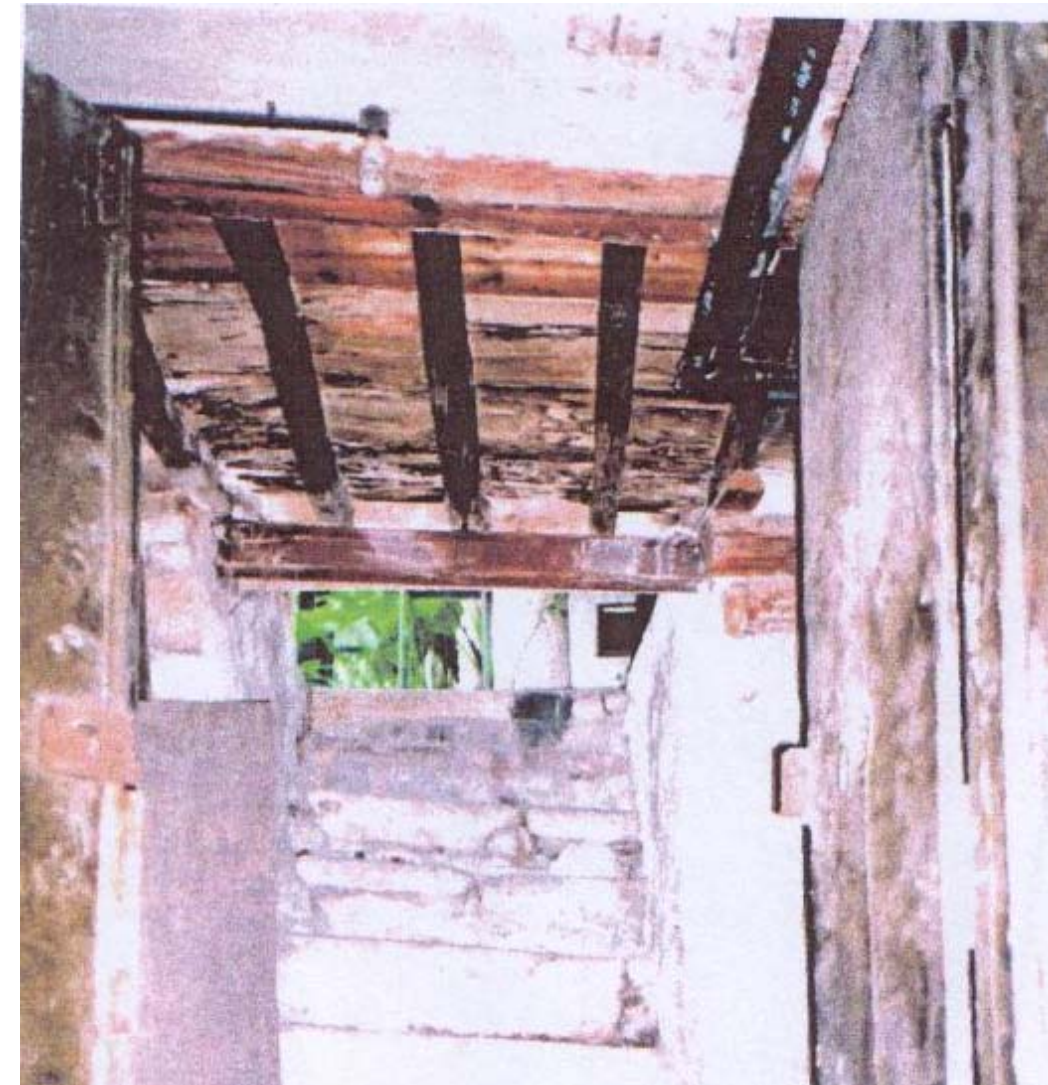
ΧΩΡΟΣ 1 ΚΑΙ ΧΩΡΟΣ ΕΙΣΟΔΟΥ

ΜΕΤΩΠΙΚΑ Η ΚΛΙΜΑΚΑ ΚΑΘΟΔΟΥ ΑΠΟ ΤΟ ΕΠΙΠΕΔΟ ΤΗΣ ΑΥΛΗΣ ΣΤΟ ΕΠΙΠΕΔΟ ΤΟΥ ΥΠΟΓΕΙΟΥ. ΟΙ ΑΝΑΒΑΘΜΟΙ ΑΠΟΤΕΛΟΥΝΤΑΙ ΑΠΟ ΜΕΓΑΛΑ ΣΥΜΠΑΓΗ ΜΑΡΜΑΡΑ ΠΟΥ ΕΡΓΑΖΟΝΤΑΙ ΚΑΙ ΠΑΚΤΩΝΟΝΤΑΙ ΣΤΑ ΠΛΑΓΙΑ ΣΤΗ ΛΙΘΟΔΟΜΗ. ΠΑΡΑΤΗΡΟΥΜΕ ΤΟΝ ΤΡΟΠΟ ΥΠΟΣΤΗΡΙΞΗΣ ΤΟΥ ΥΠΕΡΚΕΙΜΕΝΟΥ ΔΑΠΕΔΟΥ ΤΟΥ ΙΣΟΓΕΙΟΥ ΜΕ ΞΥΛΙΝΑ ΔΟΚΑΡΙΑ ΣΕ ΚΑΤΑ ΜΗΚΟΣ ΔΙΑΤΑΞΗ. ΤΟ ΔΑΠΕΔΟ ΔΕΝ ΔΙΑΘΕΤΕΙ ΤΕΛΙΚΗ ΔΙΑΜΟΡΦΩΜΕΝΗ ΣΤΑΘΜΗ ΚΑΙ ΠΕΠΙΕΣΜΕΝΟ ΧΩΜΑ. Η ΓΕΝΙΚΗ ΚΑΤΑΣΤΑΣΗ ΤΟΥ ΧΩΡΟΥ ΕΙΝΑΙ ΚΑΚΗ.

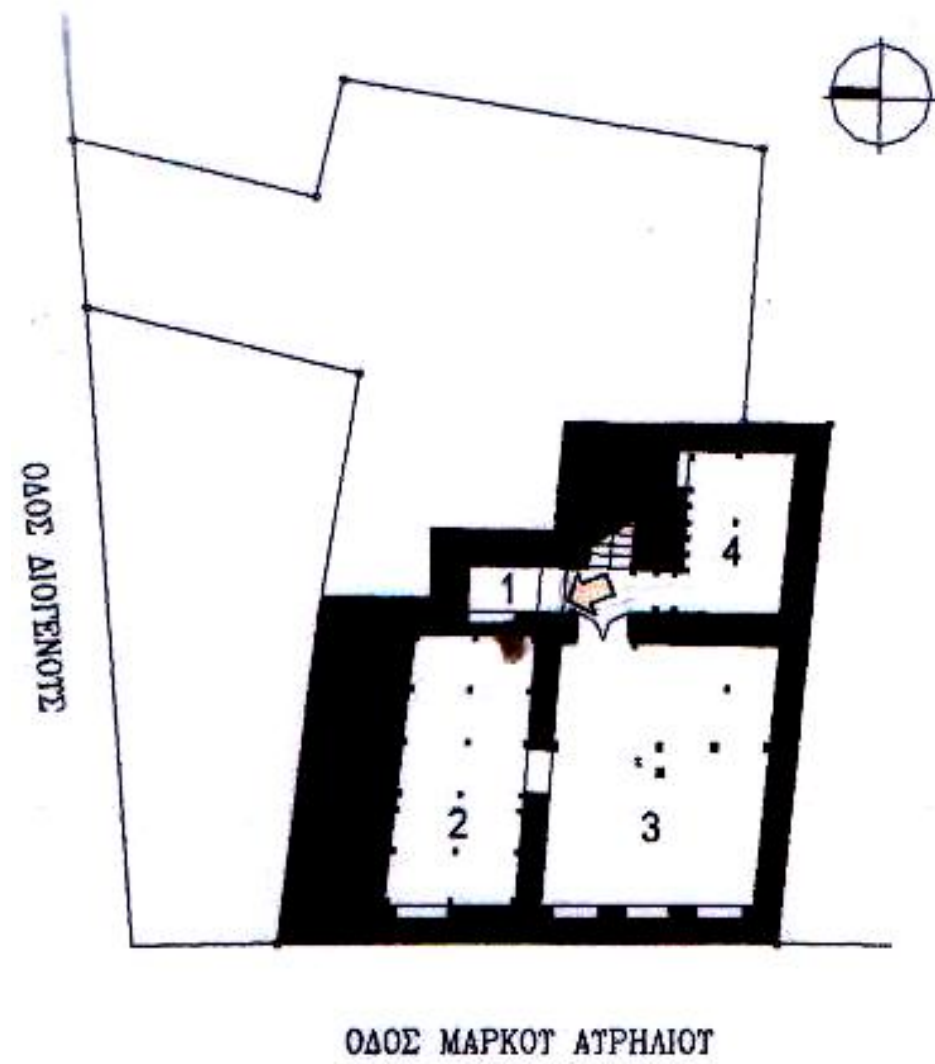
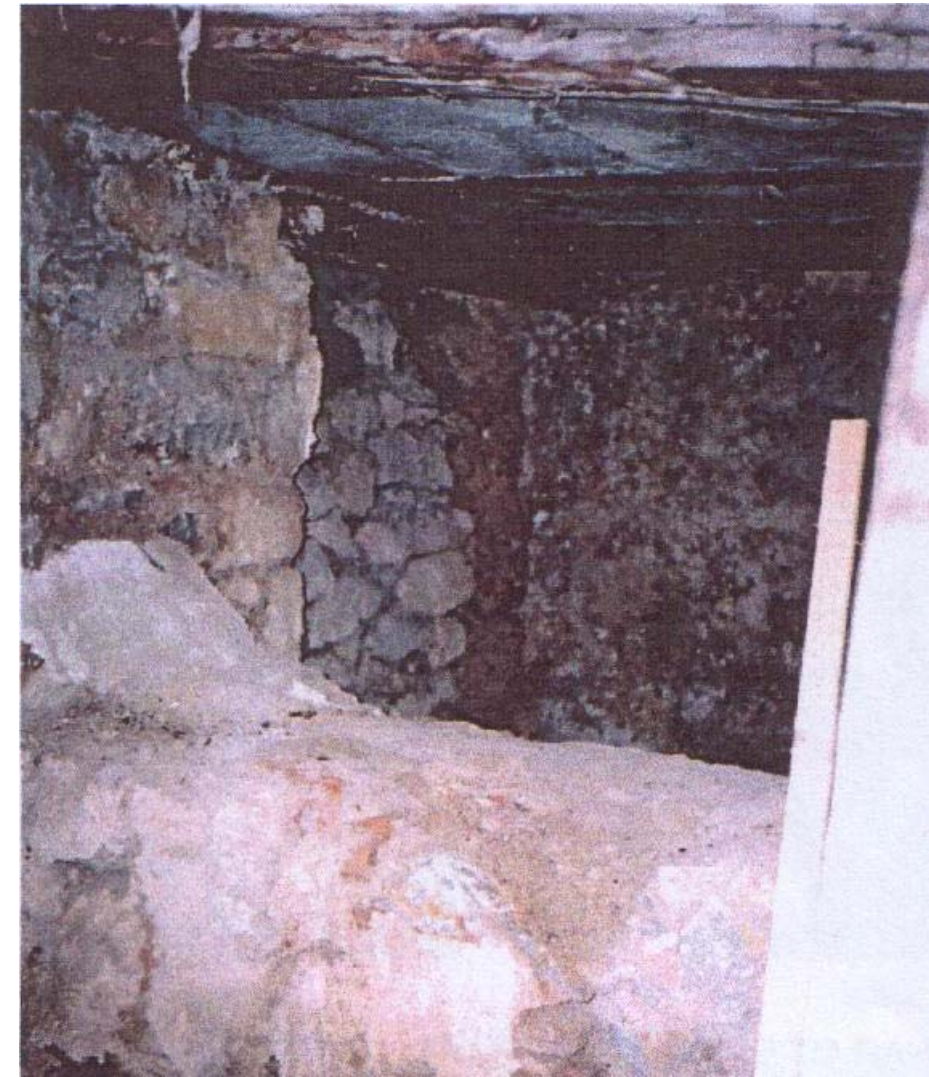
ΧΩΡΟΣ 1

ΜΙΚΡΟΣ ΧΩΡΟΣ ΠΟΥ ΒΡΙΣΚΕΤΑΙ ΚΑΤΩ ΑΠΟ ΤΟΝ ΔΙΑΔΡΟΜΟ ΤΗΣ ΑΥΛΗΣ. ΣΤΑ ΠΡΟΣΦΑΤΑ ΧΡΟΝΙΑ ΔΕΝ ΧΡΗΣΙΜΟΠΟΙΕΙΤΑΙ ΚΑΙ ΦΡΑΣΣΕΤΑΙ ΜΕ ΛΙΘΟΔΟΜΗ ΧΑΜΗΛΟΥ ΥΨΟΥΣ. ΟΙ ΠΕΡΙΜΕΤΡΙΚΟΙ ΦΕΡΟΝΤΕΣ ΤΟΙΧΟΙ ΕΙΝΑΙ ΟΛΟΙ ΑΠΟ ΛΙΘΟΔΟΜΗ ΑΝΕΠΙΧΡΙΣΤΟΙ.

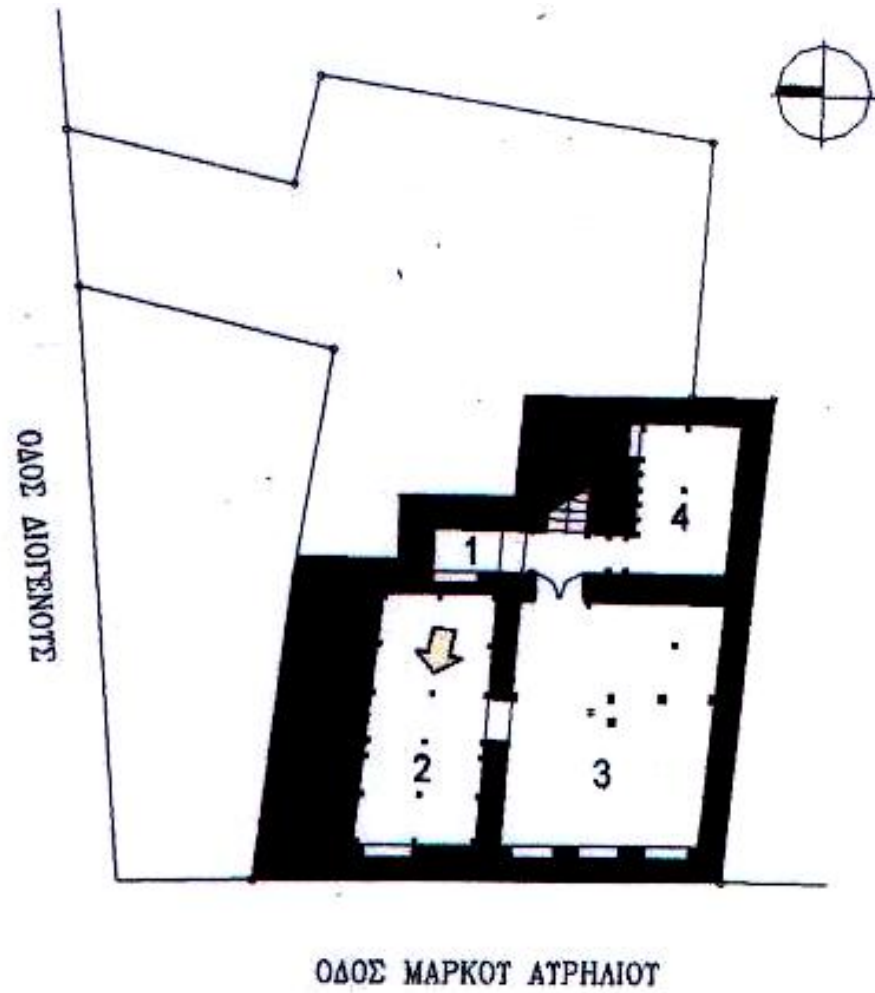
ΧΩΡΟΣ 2

ΔΥΤΙΚΗ ΕΣΩΤΕΡΙΚΗ ΟΨΗ .ΠΑΡΑΤΗΡΟΥΜΕ ΤΟ ΠΛΗΘΟΣ ΤΩΝ ΞΥΛΙΝΩΝ ΥΠΟΣΤΥΛΩΜΑΤΩΝ ΚΑΙ ΔΟΚΑΡΙΩΝ ΥΠΟΣΤΗΡΙΞΗΣ. ΣΤΟ ΒΑΘΟΣ ΔΙΑΚΡΙΝΟΥΜΕ ΠΑΡΑΘΥΡΟ ΜΕ ΣΙΔΕΡΙΑ ΑΣΦΑΛΕΙΑΣ ΠΟΥ ΒΛΕΠΕΙ ΣΤΗΝ ΟΔΟ ΜΑΡΚΟΥ ΑΥΡΗΛΙΟΥ. ΤΟ ΠΑΡΑΘΥΡΟ ΕΞΑΣΦΑΛΙΖΕΙ ΦΩΤΙΣΜΟ ΚΑΙ ΑΕΡΙΣΜΟ ΣΤΟ ΧΩΡΟ. ΟΙ ΤΟΙΧΟΙ ΕΙΝΑΙ ΑΠΟ ΛΙΘΟΔΟΜΗ ΚΑΙ ΕΙΝΑΙ ΤΟΠΙΚΑ ΑΝΕΠΙΧΡΙΣΤΟΙ. Ο ΧΩΡΟΣ ΧΡΗΣΙΜΟΠΟΙΟΥΝΤΑΝ ΣΑΝ ΓΕΝΙΚΗ ΑΠΟΘΗΚΗ.

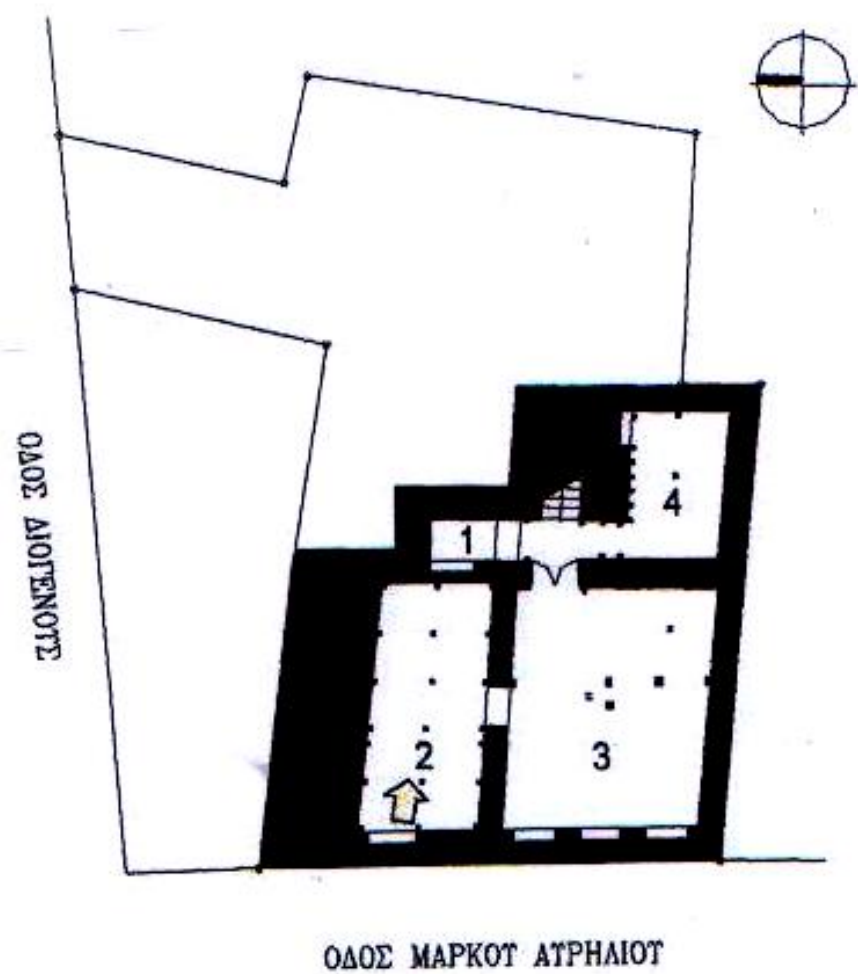
ΧΩΡΟΣ 2

ΓΕΝΙΚΗ ΑΠΟΨΗ ΤΗΣ ΑΝΑΤΟΛΙΚΗΣ ΠΑΡΕΙΑΣ ΤΟΥ ΧΩΡΟΥ. Η ΓΕΝΙΚΗ ΚΑΤΑΣΤΑΣΗ ΤΟΥ ΧΩΡΟΥ ΕΙΝΑΙ ΠΑΡΑ ΠΟΛΥ ΚΑΚΗ. ΟΙ ΠΕΡΙΜΕΤΡΙΚΟΙ ΦΕΡΟΝΤΕΣ ΤΟΙΧΟΙ ΕΙΝΑΙ ΑΠΟ ΛΙΘΟΔΟΜΗ ΚΑΙ ΑΤΕΛΩΣ ΕΠΙΧΡΙΣΜΕΝΟΙ ΕΝΩ ΕΧΟΥΝ ΦΘΑΡΕΙ ΑΠΟ ΤΗΝ ΥΓΡΑΣΙΑ ΚΑΙ ΤΟΝ ΧΡΟΝΟ.

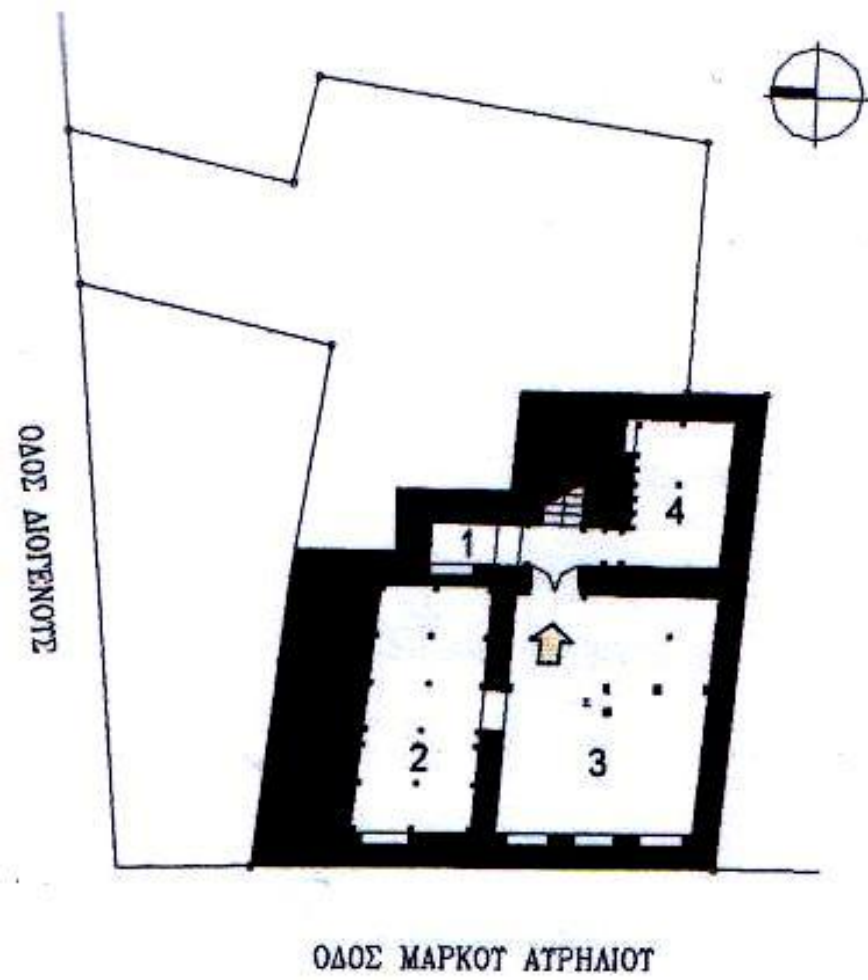
ΧΩΡΟΣ 3

ΜΕΤΩΠΙΚΑ ΠΑΡΑΤΗΡΟΥΜΕ ΤΗΝ ΞΥΛΙΝΗ ΔΙΦΥΛΛΗ ΘΥΡΑ ΕΙΣΟΔΟΥ ΣΤΟΝ ΥΠΟΓΕΙΟ ΧΩΡΟ. Η ΘΥΡΑ ΕΙΝΑΙ ΠΡΟΧΕΙΡΗΣ ΚΑΤΑΣΚΕΥΗΣ .ΟΙ ΠΕΡΙΜΕΤΡΙΚΟΙ ΦΕΡΟΝΤΕΣ ΤΟΙΧΟΙ ΕΙΝΑΙ ΑΠΟ ΑΝΕΠΙΧΡΙΣΤΗ ΛΙΘΟΔΟΜΗ ΚΑΙ ΤΑ ΔΟΚΑΡΙΑ ΣΤΗΡΙΞΗΣ ΕΧΟΥΝ ΑΠΟΣΑΡΦΡΩΘΕΙ. Η ΓΕΝΙΚΗ ΑΠΟΨΗ ΤΟΥ ΧΩΡΟΥ ΕΙΝΑΙ ΠΟΛΥ ΚΑΚΗ.

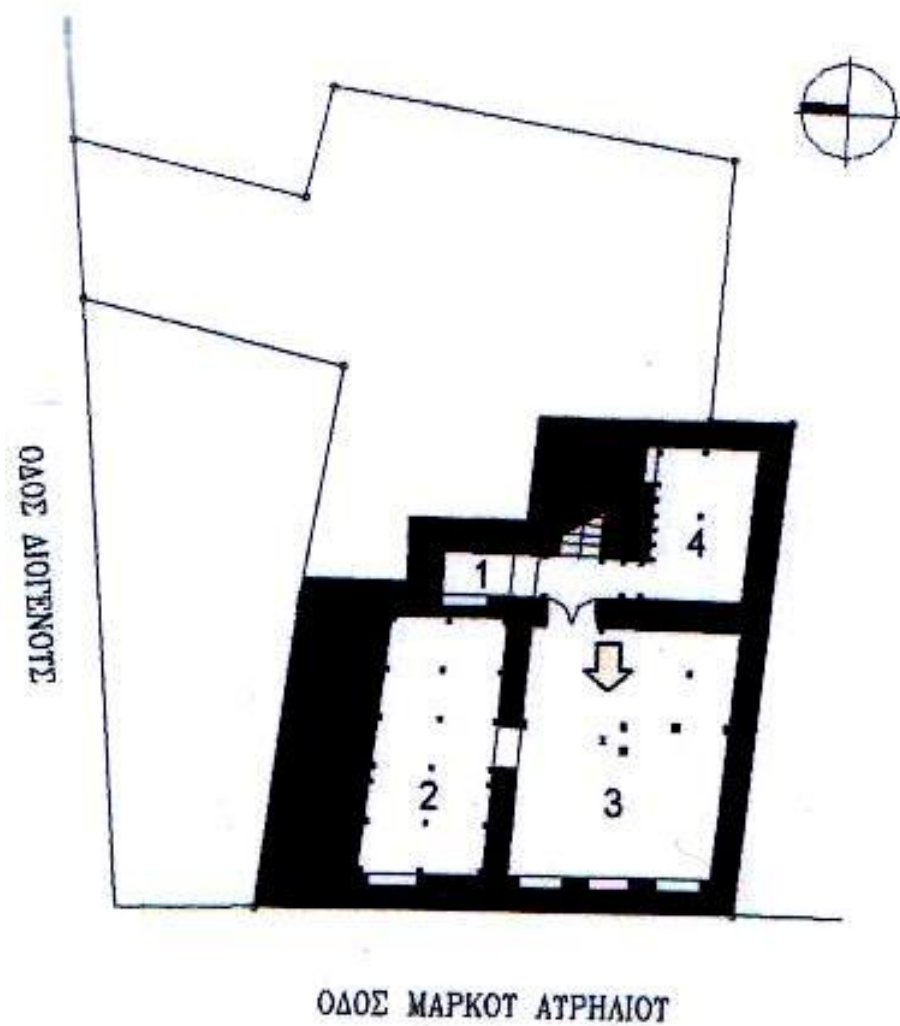
ΧΩΡΟΣ 3

ΔΥΤΙΚΗ ΕΣΩΤΕΡΙΚΗ ΟΨΗ. Η ΓΕΝΙΚΗ ΑΠΟΨΗ ΤΟΥ ΧΩΡΟΥ ΕΙΝΑΙ ΚΑΙ ΕΔΩ ΚΑΚΗ. ΠΑΡΑΤΗΡΟΥΜΕ ΣΕ ΕΣΟΧΕΣ ΤΑ ΠΑΡΑΘΥΡΑ ΤΟΥ ΥΠΟΓΕΙΟΥ, ΠΡΟΣ ΤΗΝ ΟΔΟ ΜΑΥΡΟΥ ΑΥΡΗΛΙΟΥ ΓΙΑ ΤΟΝ ΑΕΡΙΣΜΟ ΚΑΙ ΤΟΝ ΦΩΤΙΣΜΟ ΤΟΥ. ΤΑ ΚΟΥΦΩΜΑΤΑ ΕΙΝΑΙ ΕΞΩΤΕΡΙΚΑ ΤΟΠΟΘΕΤΗΜΕΝΑ ΜΕ ΑΜΕΣΟ ΑΠΟΤΕΛΕΣΜΑ ΝΑ ΕΧΟΥΝ ΕΠΗΡΕΑΣΤΕΙ ΑΠΟ ΤΙΣ ΚΑΙΡΙΚΕΣ ΣΥΝΘΗΚΕΣ, ΤΟΥΣ ΡΥΠΟΥΣ ΚΑΙ ΤΗΝ ΠΑΛΑΙΟΤΗΤΑ. ΔΙΑΚΡΙΝΟΥΜΕ ΤΑ ΞΥΛΙΝΑ ΔΟΚΑΡΙΑ ΠΟΥ ΣΤΗΡΙΖΟΥΝ ΤΟ ΥΠΕΡΚΕΙΜΕΝΟ ΔΑΠΕΔΟ ΤΑ ΟΠΟΙΑ ΕΧΟΥΝ ΑΠΟΣΑΡΘΡΩΘΕΙ ΚΑΙ ΤΟΥΣ ΕΜΦΑΝΕΙΣ ΣΩΛΗΝΕΣ ΤΩΝ ΜΗΧΑΝΙΚΩΝ ΕΓΚΑΤΑΣΤΑΣΕΩΝ. ΠΑΡΑΤΗΡΟΥΜΕ ΤΟ ΚΑΤΑΚΟΡΥΦΟ ΜΕΤΑΛΛΙΚΟ ΥΠΟΣΤΥΛΩΜΑ (ΔΙΠΛΟ ΤΑΥ) ΠΟΥ ΠΡΟΣΤΕΘΗΚΕ ΜΕΤΑΓΕΝΕΣΤΕΡΑ ΓΙΑ ΝΑ ΣΤΗΡΙΞΕΙ ΣΥΜΠΛΗΡΩΜΑΤΙΚΑ ΤΟ ΔΑΠΕΔΟ ΤΟΥ ΙΣΟΓΕΙΟΥ ΚΑΙ ΤΟΥ ΟΡΟΦΟΥ. ΟΙ ΠΕΡΙΜΕΤΡΙΚΟΙ ΤΟΙΧΟΙ ΕΙΝΑΙ ΦΕΡΟΝΤΕΣ ΛΙΘΟΚΤΙΣΤΟΙ.

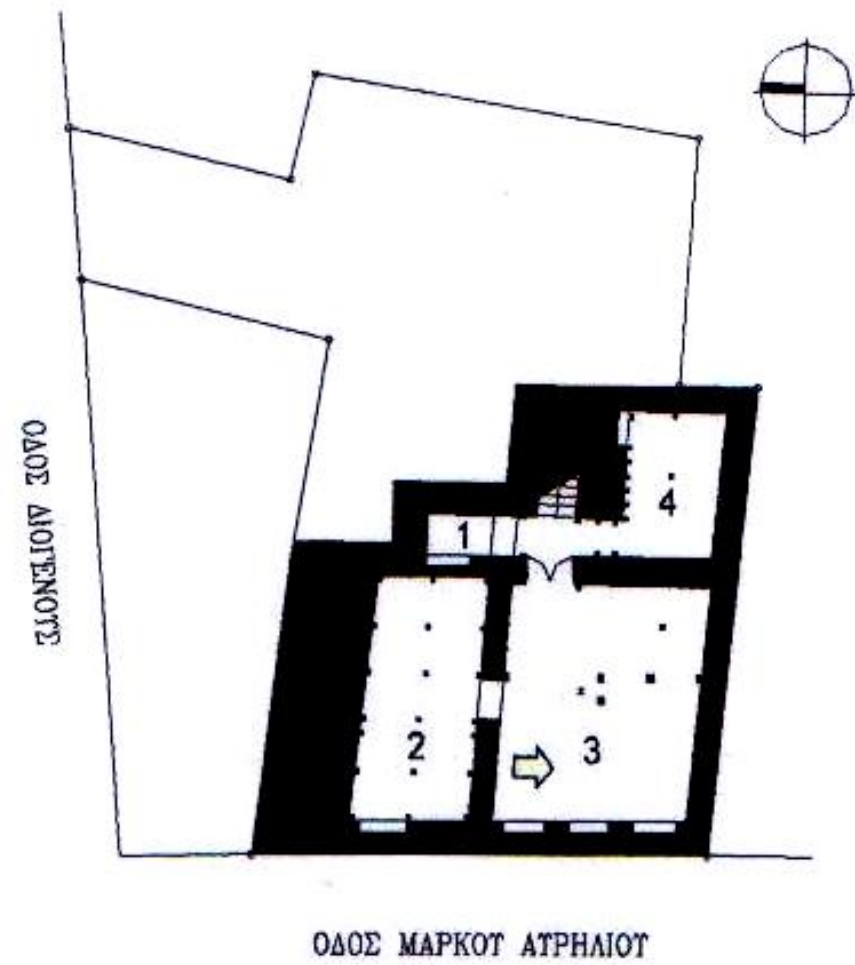
ΧΩΡΟΣ 3

Η ΟΡΟΦΗ ΕΞΑΙΤΙΑΣ ΤΗΣ ΥΓΡΑΣΙΑΣ ΚΑΙ ΤΗΣ ΓΕΝΙΚΟΤΕΡΗΣ ΕΚΘΕΣΗΣ ΣΤΙΣ ΔΥΣΜΕΝΕΙΣ ΣΥΝΘΗΚΕΣ ΚΑΙ ΤΟ ΠΕΡΑΣΜΑ ΤΟΥ ΧΡΟΝΟΥ ΧΩΡΙΣ ΣΥΣΤΗΜΑΤΙΚΗ ΣΥΝΤΗΡΗΣΗ , ΕΧΕΙ ΥΠΟΣΤΕΙ ΣΗΜΑΝΤΙΚΕΣ ΦΘΟΡΕΣ. ΑΠΟ ΕΝΑ ΜΕΓΑΛΟ ΤΜΗΜΑ ΤΗΣ ΕΧΕΙ ΑΠΟΚΟΛΛΗΘΕΙ ΤΟ ΕΠΙΧΡΙΣΜΑ ΚΑΙ ΕΙΝΑΙ ΕΜΦΑΝΕΣ ΤΟ ΜΠΑΓΔΑΤΙ¹.

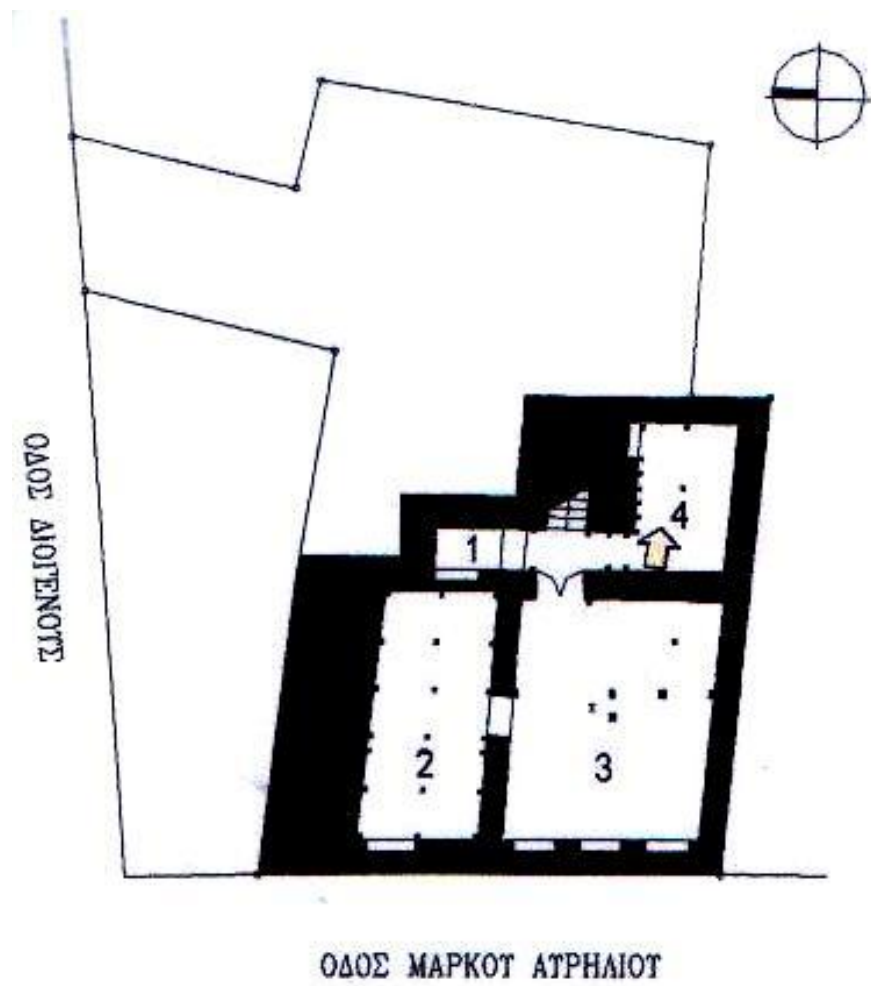
ΧΩΡΟΣ 4

ΝΟΤΙΟΑΝΑΤΟΛΙΚΗ ΕΣΩΤΕΡΙΚΗ ΓΩΝΙΑ. Η ΠΕΡΙΜΕΤΡΙΚΗ ΦΕΡΟΥΣΑ ΛΙΘΟΔΟΜΗ ΕΙΝΑΙ ΑΔΡΑ ΕΠΙΧΡΙΣΜΕΝΗ ΜΕ ΤΑ ΕΠΙΧΡΙΣΜΑΤΑ ΝΑ ΠΑΡΟΥΣΙΑΖΟΥΝ ΑΛΛΟΙΩΣΕΙΣ ΕΞΑΙΤΙΑΣ ΤΗΣ ΠΑΡΟΥΣΙΑΣ ΥΓΡΑΣΙΑΣ ΛΟΓΩ ΑΠΟΥΣΙΑΣ ΚΑΤΑΛΛΗΛΩΝ ΜΟΝΩΣΕΩΝ, ΚΑΙ ΑΕΡΙΣΜΟΥ ΤΟΥ ΧΩΡΟΥ.

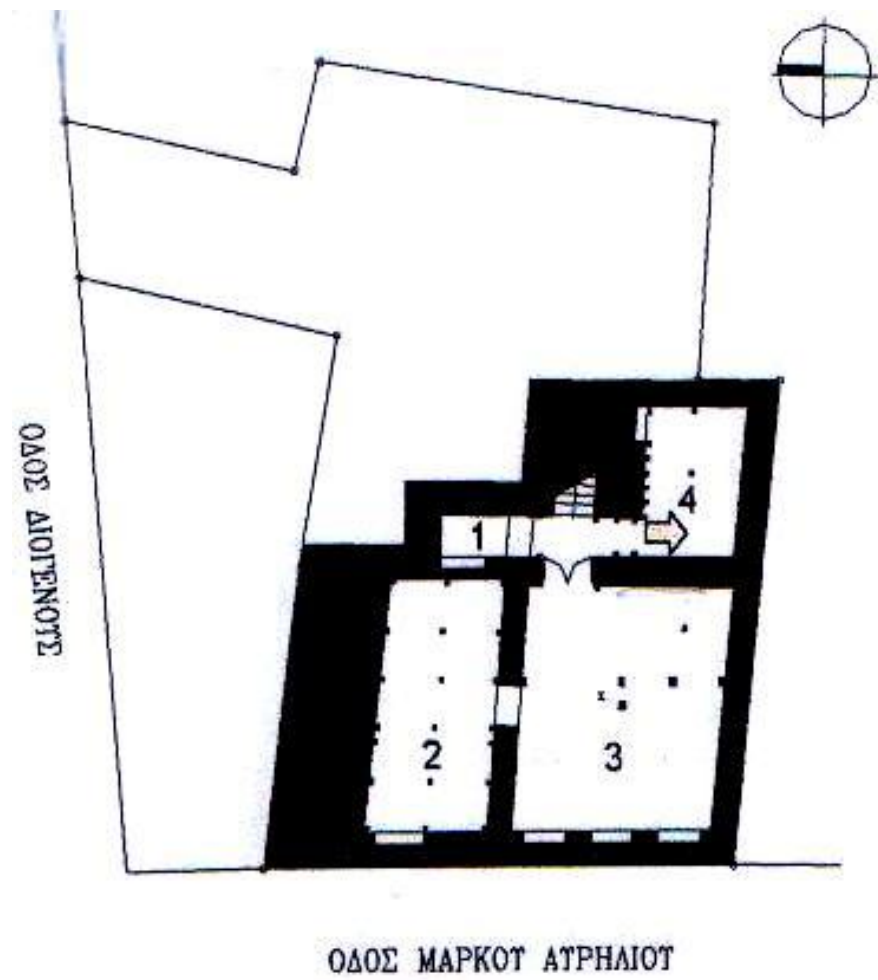
ΧΩΡΟΣ 4

ΠΑΡΑΤΗΡΟΥΜΕ ΣΥΣΤΗΜΑ ΑΠΟ ΞΥΛΙΝΑ ΔΟΚΑΡΙΑ ΣΕ ΠΟΛΥ ΜΙΚΡΗ ΑΠΟΣΤΑΣΗ ΜΕΤΑΞΥ ΤΟΥΣ. ΔΙΑΚΡΙΝΟΥΜΕ ΟΠΤΟΠΛΙΝΘΟΥΣ ΠΛΗΡΩΣΗΣ ΣΤΟ ΜΕΣΟΔΙΑΣΤΗΜΑ ΤΩΝ ΔΟΚΑΡΙΩΝ ΓΙΑ ΣΤΕΡΕΩΣΗ. ΕΝΤΟΝΑ ΙΧΝΗ ΥΓΡΑΣΙΑΣ ΣΤΗΝ ΕΠΙΦΑΝΕΙΑ ΤΩΝ ΤΟΙΧΩΝ ΕΠΙΣΗΜΑΙΝΕΙ ΤΗΝ ΑΠΟΥΣΙΑ ΜΟΝΩΣΕΩΝ ΚΑΙ ΤΟΝ ΑΝΕΠΑΡΚΗ ΑΕΡΙΣΜΟ ΤΟΥ ΧΩΡΟΥ.

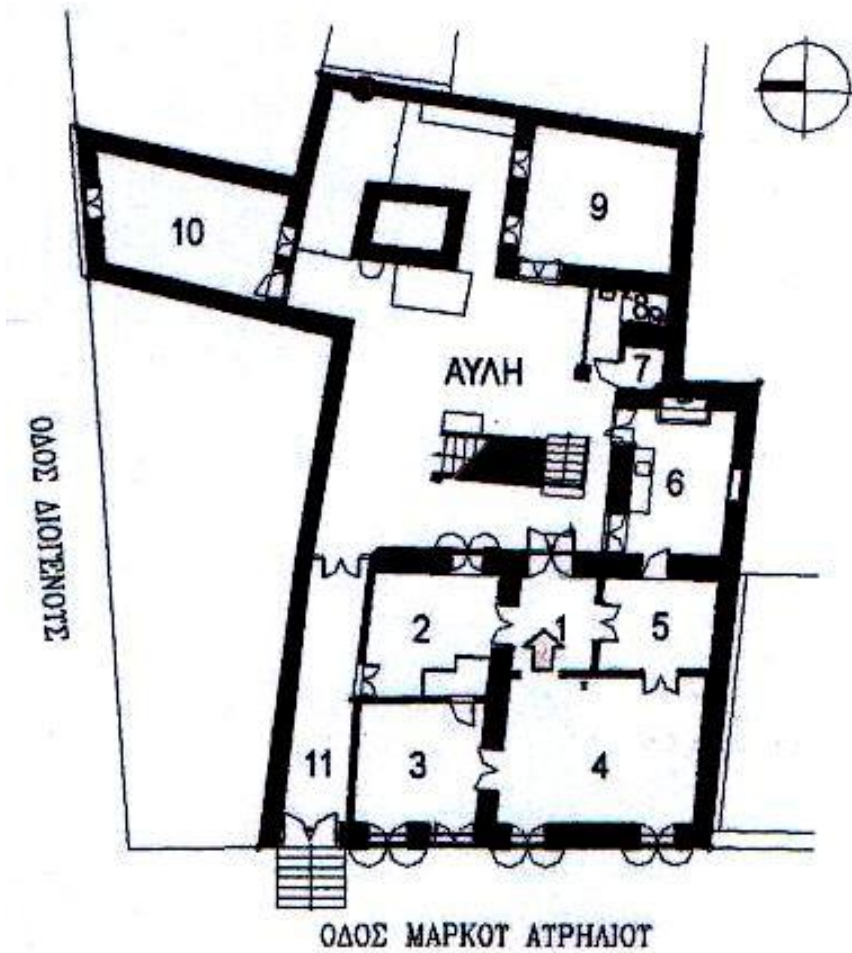
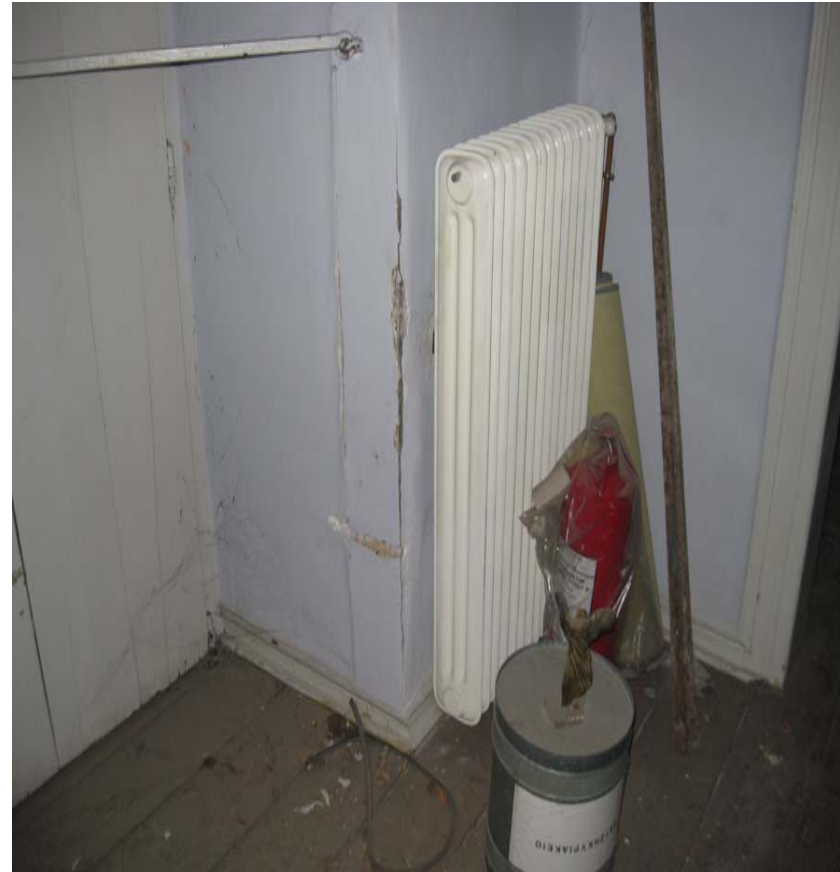
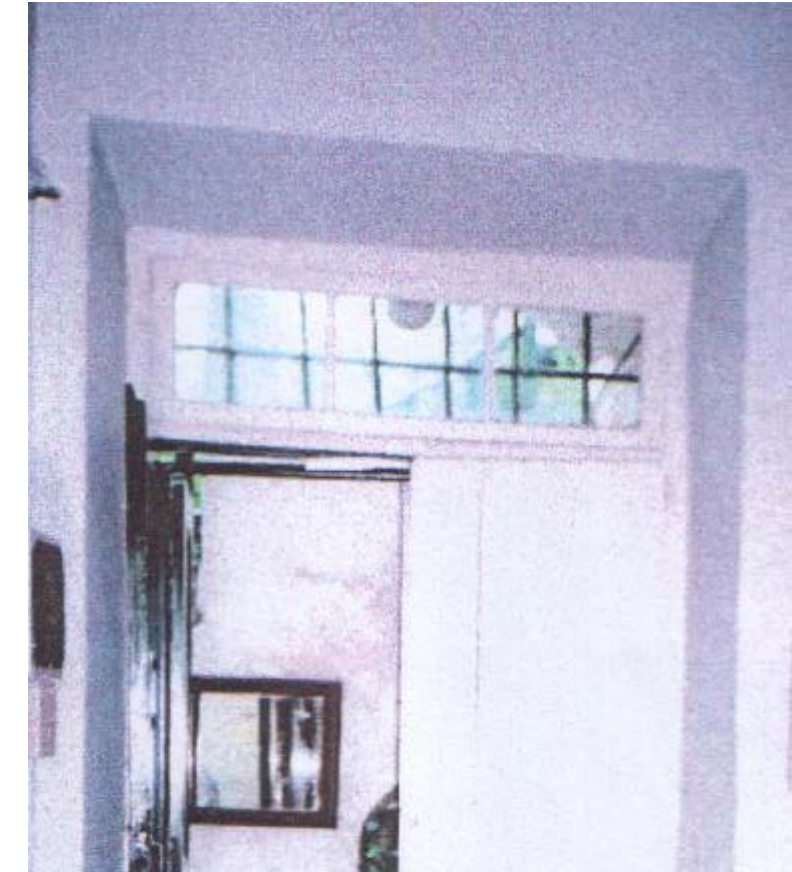
ΧΩΡΟΣ 1

ΓΕΝΙΚΗ ΑΠΟΨΗ ΤΟΥ ΧΩΡΟΥ ΠΟΥ ΕΙΣΑΓΕΙ ΣΤΟ ΧΩΡΟ ΤΟΥ ΙΣΟΓΕΙΟΥ ΚΑΙ ΔΙΑΝΕΜΕΙ ΤΙΣ ΚΙΝΗΣΕΙΣ. ΠΑΡΑΤΗΡΟΥΜΕ ΤΗΝ ΜΕΓΑΛΗ ΔΙΦΥΛΛΗ ΞΥΛΙΝΗ ΘΥΡΑ ΕΙΣΟΔΟΥ ΣΤΟ ΙΣΟΓΕΙΟ ΠΟΥ ΤΗΝ ΣΥΜΠΛΗΡΩΝΕΙ ΟΡΘΟΓΩΝΙΟΣ ΞΥΛΙΝΟΣ ΦΕΓΓΙΤΗΣ ΜΕ ΚΑΪΤΙΑ² ΚΑΙ ΕΞΩΤΕΡΙΚΗ ΣΙΔΕΡΙΑ ΑΣΦΑΛΕΙΑΣ. Η ΘΥΡΑ ΑΠΟΤΕΛΕΙΤΑΙ ΑΠΟ ΕΞΩΤΕΡΙΚΑ ΦΥΛΛΑ ΜΕ ΤΖΑΜΙ ΚΑΙ ΤΑΜΠΛΑΔΕΣ ΣΤΟ ΚΑΤΩ ΤΜΗΜΑ ΚΑΙ ΕΣΩΤΕΡΙΚΑ ΦΥΛΛΑ ΕΞ ΟΛΟΚΛΗΡΟΥ ΤΑΜΠΛΑΔΩΤΑ. Ο ΦΕΡΩΝ ΤΟΙΧΟΣ ΕΙΝΑΙ ΕΠΙΧΡΙΣΜΕΝΗ ΛΙΘΟΔΟΜΗ ΕΝΩ ΕΧΕΙ ΑΠΟΦΛΟΙΩΘΕΙ ΤΟ ΧΡΩΜΑ. Ο ΣΟΒΑΣ ΕΧΕΙ ΑΠΟΚΟΛΛΗΘΕΙ ΣΤΙΣ ΓΩΝΙΕΣ, ΤΟ ΔΑΠΕΔΟ ΕΙΝΑΙ ΞΥΛΙΝΟ ΚΑΙ ΣΕ ΚΑΚΗ ΚΑΤΑΣΤΑΣΗ. Ο ΣΥΓΚΕΚΡΙΜΕΝΟΣ ΧΩΡΟΣ ΕΧΕΙ ΡΩΓΜΕΣ ΚΑΙ ΕΜΦΑΝΕΙΣ ΚΑΤΑΠΟΝΗΣΕΙΣ.

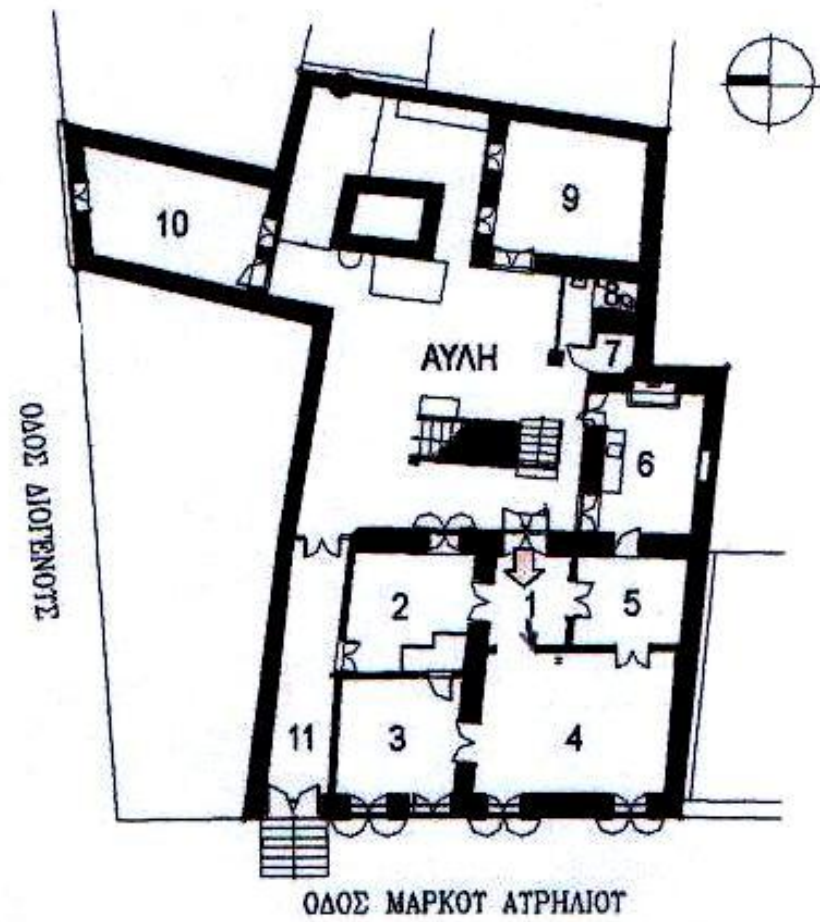
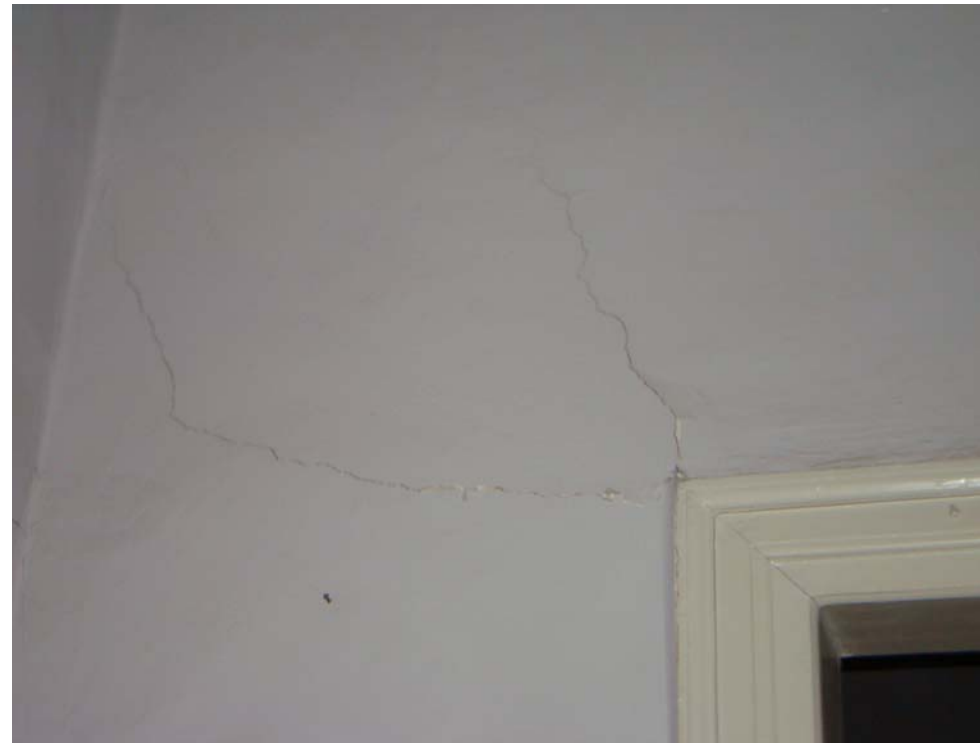
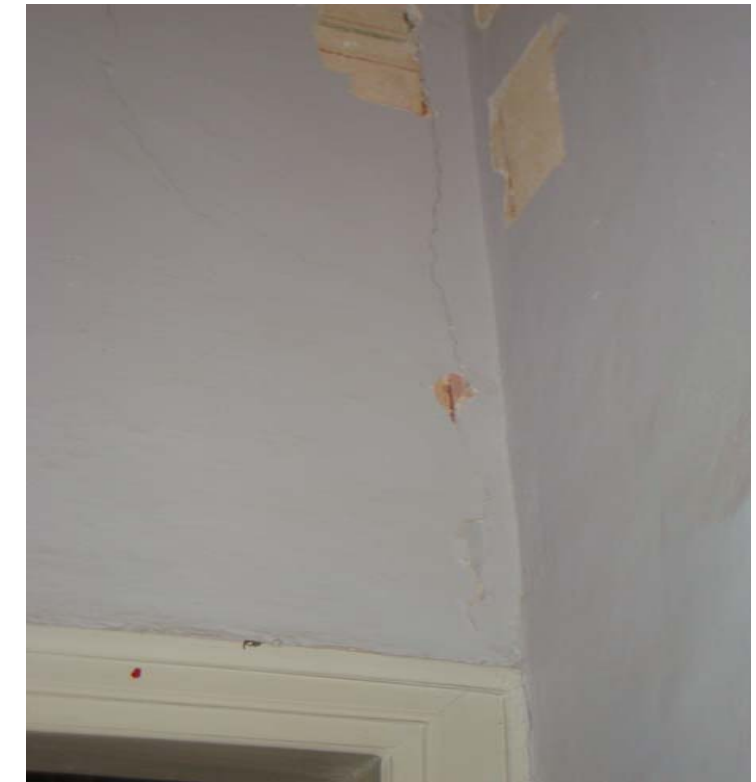
ΧΩΡΟΣ 1

ΧΩΡΟ ΜΕΣΩ ΤΟΥ ΟΠΟΙΟΥ ΠΡΑΓΜΑΤΟΠΟΙΕΙΤΑΙ Η ΕΙΣΟΔΟΣ ΚΑΙ Η ΕΠΙΚΟΙΝΩΝΙΑ ΑΝΑΜΕΣΑ ΣΤΟΥΣ ΧΩΡΟΥΣ ΤΟΥ ΙΣΟΓΕΙΟΥ. ΠΑΡΑΤΗΡΟΥΜΕ ΕΝΤΟΝΕΣ ΤΡΙΧΟΕΙΔΕΙΣ ΡΩΓΜΕΣ ΣΤΙΣ ΓΩΝΙΕΣ ΤΗΣ ΚΑΣΑΣ ΤΗΣ ΠΟΡΤΑΣ ΑΛΛΑ ΚΑΙ ΑΠΟΚΟΛΜΗΣΗ ΣΟΒΑ ΣΕ ΔΙΑΦΟΡΑ ΣΗΜΕΙΑ ΤΟΥ ΤΟΙΧΟΥ.

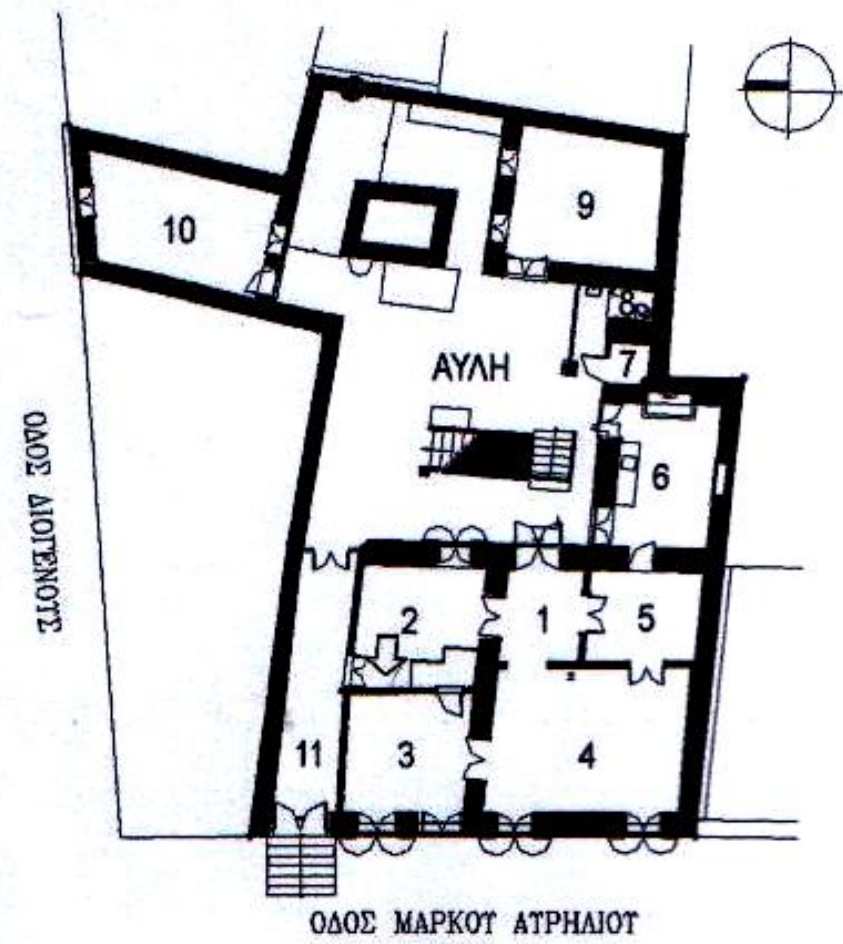
ΧΩΡΟΣ 2

ΑΠΟΨΗ ΤΗΣ ΤΑΜΠΛΑΔΩΤΗΣ ΟΡΟΦΗΣ ΣΤΗΝ ΝΟΤΙΟΑΝΑΤΟΛΙΚΗ ΓΩΝΙΑ. ΠΑΡΑΤΗΡΟΥΜΕ ΦΘΟΡΕΣ ΣΤΟΥΣ ΤΑΜΠΛΑΔΕΣ ΚΑΙ ΥΠΟΣΤΗΡΙΞΗ ΜΕ ΜΕΤΑΛΛΙΚΕΣ ΔΟΚΟΥΣ ΤΟΥ ΥΠΕΡΚΕΙΜΕΝΟΥ ΔΑΠΕΔΟΥ ΤΟΥ ΟΡΟΦΟΥ. ΔΙΑΚΡΙΝΟΥΜΕ ΕΜΦΑΝΗ ΑΠΟΚΟΛΛΗΣΗ ΤΟΥ ΕΠΙΧΡΙΣΜΑΤΟΣ ΣΤΗΝ ΠΛΕΥΡΑ ΤΟΥ ΤΟΙΧΟΥ.

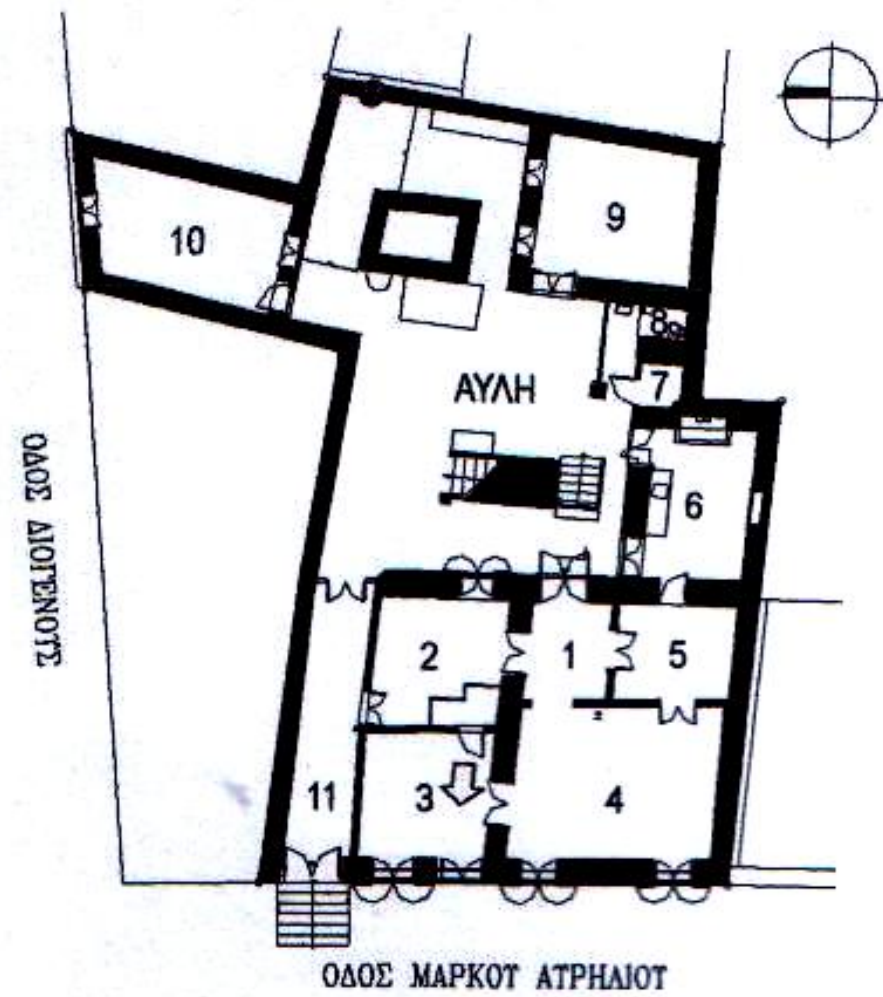
ΧΩΡΟΣ 2

ΔΥΤΙΚΗ ΕΣΩΤΕΡΙΚΗ ΟΨΗ . ΛΕΠΤΟΜΕΡΕΙΑ ΑΠΟ ΤΟΝ ΕΣΩΤΕΡΙΚΟ ΔΙΑΧΩΡΙΣΤΙΚΟ ΤΟΙΧΟ ΠΡΟΣ ΤΟΝ ΧΩΡΟ 3. ΔΙΑΚΡΙΝΟΥΜΕ ΠΛΗΘΟΣ ΡΩΓΜΩΝ ΜΕ ΤΥΧΑΙΕΣ ΔΙΕΥΘΥΝΣΕΙΣ .

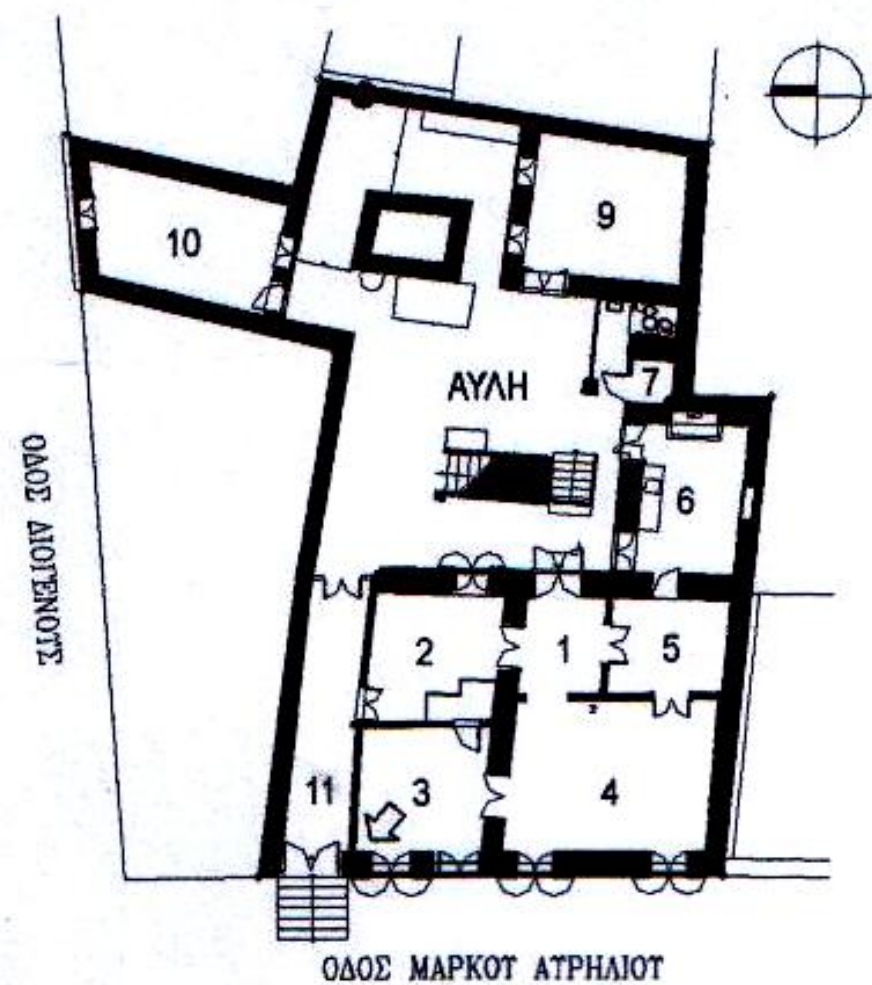
ΧΩΡΟΣ 3

ΤΜΗΜΑ ΤΟΙΧΟΥ ΔΥΤΙΚΗΣ ΕΣΩΤΕΡΙΚΗΣ ΟΨΗΣ. ΠΑΡΑΤΗΡΟΥΜΕ ΕΝΔΙΑΦΕΡΟΥΣΑ ΔΙΑΚΟΣΜΗΤΙΚΗ ΤΑΙΝΙΑ ,ΠΟΥ ΜΕ ΤΗΝ ΠΑΡΟΔΟ ΤΟΥ ΧΡΟΝΟΥ ΕΧΕΙ ΑΠΟΦΛΟΙΩΘΕΙ ΚΑΙ ΕΧΟΥΝ ΔΗΜΙΟΥΡΓΗΘΕΙ ΡΗΓΜΑΤΩΣΕΙΣ.
