ΤΕΧΝΟΛΟΓΙΚΟ ΕΚΠΑΙΔΕΥΤΙΚΟ ΙΔΡΥΜΑ ΠΑΤΡΩΝ
ΣΧΟΛΗ ΣΤΕ
ΤΜΗΜΑ ΑΝΑΚΑΙΝΙΣΗΣ ΚΑΙ ΑΠΟΚΑΤΑΣΤΑΣΗΣ ΚΤΙΡΙΩΝ

ΠΤΥΧΙΑΚΗ
ΑΠΟΚΑΤΑΣΤΑΣΗ ΚΑΙ ΕΠΑΝΑΧΡΗΣΗ ΝΕΟΚΛΑΣΣΙΚΟΥ ΚΤΙΡΙΟΥ ΣΤΗΝ ΟΔΟ ΜΑΡΚΟΥ ΑΥΡΗΛΙΟΥ
ΣΤΗΝ ΠΛΑΚΑ -ΑΘΗΝΑΣ

ΠΑΤΡΑ -2011

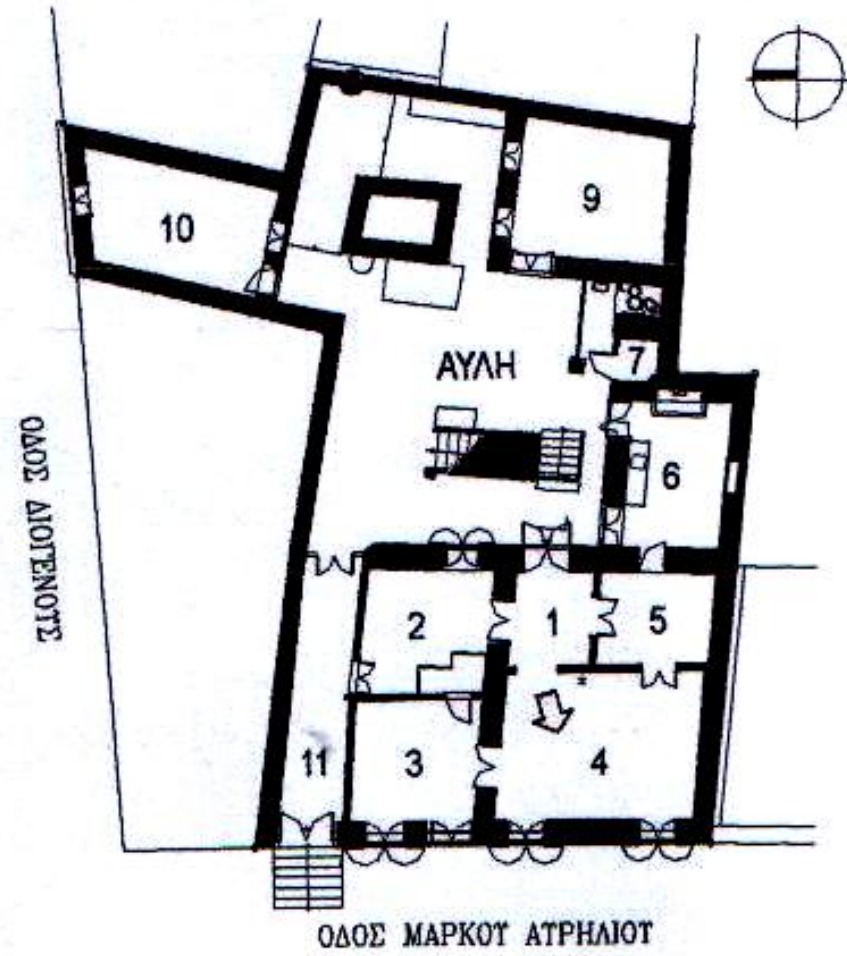
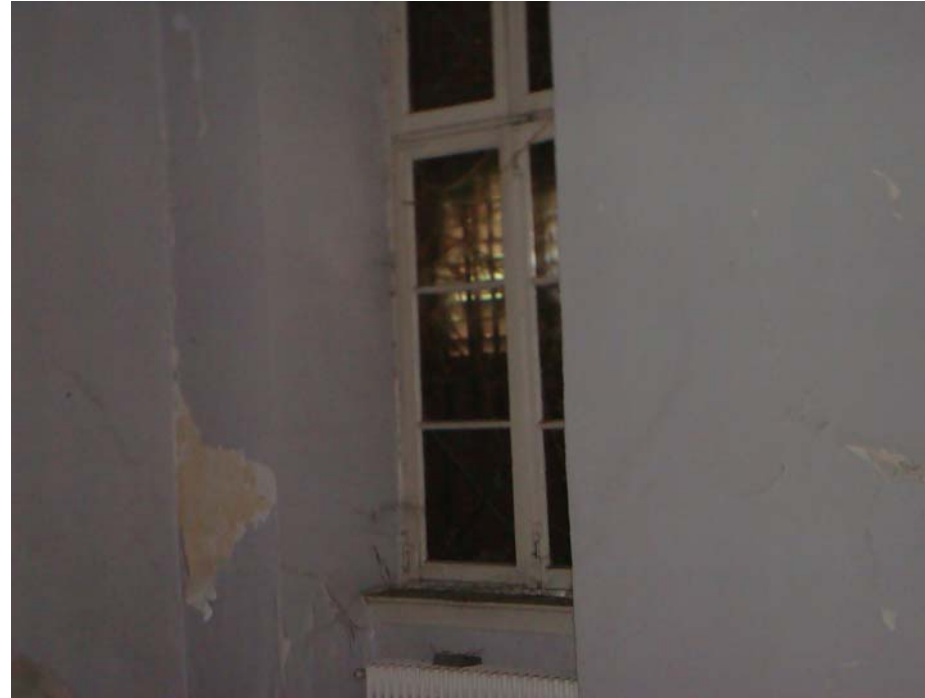
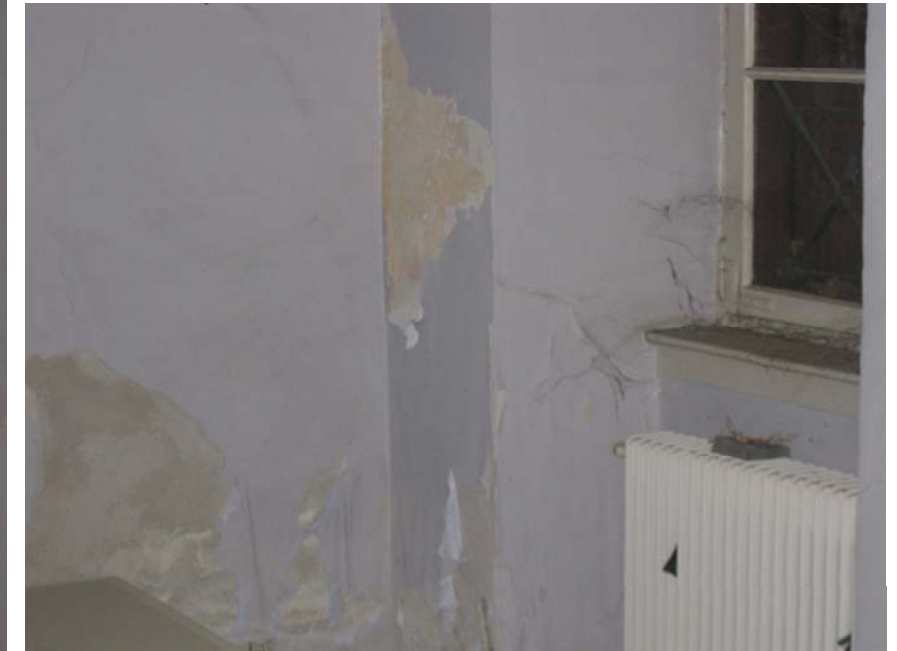
ΧΩΡΟΣ 3

ΒΟΡΕΙΟΔΥΤΙΚΗ ΕΣΩΤΕΡΙΚΗ ΓΩΝΙΑ . ΣΥΜΒΟΛΗ ΔΙΑΧΩΡΙΣΤΙΚΟΥ ΤΟΙΧΟΥ (ΔΕΞΙΑ) ΚΑΙ ΦΕΡΟΥΣΑΣ ΛΙΘΟΔΟΜΗΣ (ΑΡΙΣΤΕΡΑ) .ΚΑΙ ΟΙ ΔΥΟ ΤΟΙΧΟΙ ΕΙΝΑΙ ΕΠΙΧΡΙΣΜΕΝΟΙ ΚΑΙ ΒΑΜΜΕΝΟΙ .ΦΑΙΝΕΤΑΙ ΤΜΗΜΑ ΤΗΣ ΤΑΜΠΛΑΔΩΤΗΣ ΞΥΛΙΝΗΣ ΟΡΟΦΗΣ ΚΑΙ ΤΜΗΜΑ ΑΠΟ ΤΗΝ ΠΕΡΙΜΕΤΡΙΚΗ ΔΙΑΚΟΣΜΗΤΙΚΗ ΤΑΙΝΙΑ. ΑΚΟΜΗ ΔΙΑΚΡΙΝΟΥΜΕ ΡΩΓΜΗ ΜΕ ΔΙΑΓΩΝΙΑ ΚΑΤΕΥΘΥΝΣΗ ΕΠΙ ΤΟΥ ΤΟΙΧΟΥ ΚΑΙ ΚΑΘΕΤΗ ΡΩΓΜΗ ΚΑΤΑ ΤΟ ΜΗΚΟΣ ΤΗΣ ΑΚΜΗΣ ΤΗΣ ΓΩΝΙΑΣ.

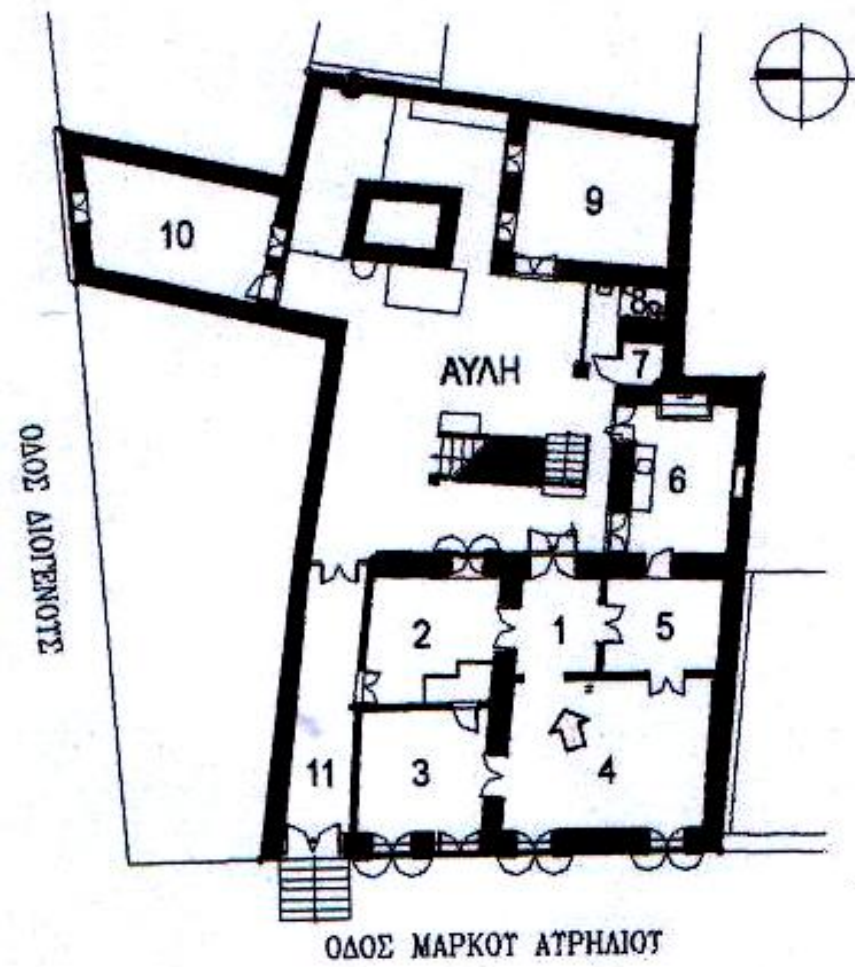
ΧΩΡΟΣ 4

ΔΥΤΙΚΗ ΕΣΩΤΕΡΙΚΗ ΟΨΗ. ΕΞΩΤΕΡΙΚΟΣ ΤΟΙΧΟΣ ΑΠΟ ΦΕΡΟΥΣΑ ΛΙΘΟΔΟΜΗ. ΠΑΡΑΤΗΡΟΥΜΕ ΤΟ ΜΕΓΑΛΟ ΕΞΩΤΕΡΙΚΟ ΞΥΛΙΝΟ ΠΑΡΑΘΥΡΟ ΠΡΟΣ ΤΗΝ ΟΔΟ ΜΑΥΡΟΥ ΑΥΡΗΛΙΟΥ. ΕΧΕΙ ΑΠΟΚΟΛΛΗΘΕΙ Ο ΣΟΒΑΣ ΚΑΙ ΤΟ ΕΠΙΧΡΙΣΜΑ ΛΟΓΩ ΥΓΡΑΣΙΑΣ ΚΑΙ ΠΑΛΑΙΟΤΗΤΑΣ. ΕΙΝΑΙ ΕΜΦΑΝΕΙΣ ΣΤΟΝ ΤΟΙΧΟ, ΔΙΠΛΑ ΑΠΟ ΤΟ ΠΑΡΑΘΥΡΟ, ΡΩΓΜΕΣ ΠΟΥ ΠΕΡΙΓΡΑΦΟΥΝ ΤΗΝ ΥΠΑΡΞΗ ΠΑΡΑΘΥΡΟΥ, ΠΟΥ ΕΧΕΙ ΚΛΕΙΣΕΙ ΜΕΤΑΓΕΝΕΣΤΕΡΑ ΚΑΙ ΤΟΥ ΟΠΟΙΟΥ ΤΟ ΠΕΡΙΓΡΑΜΜΑ ΑΠΟΚΑΛΥΦΘΗΚΕ ΑΠΟ ΤΗΝ ΔΙΑΦΟΡΕΤΙΚΗ ΣΥΜΠΕΡΙΦΟΡΑ ΤΩΝ ΠΟΙΚΙΛΩΝ ΥΛΙΚΩΝ ΚΑΤΩ ΑΠΟ ΤΙΣ ΣΕΙΣΜΙΚΕΣ ΚΑΤΑΠΟΝΗΣΕΙΣ.

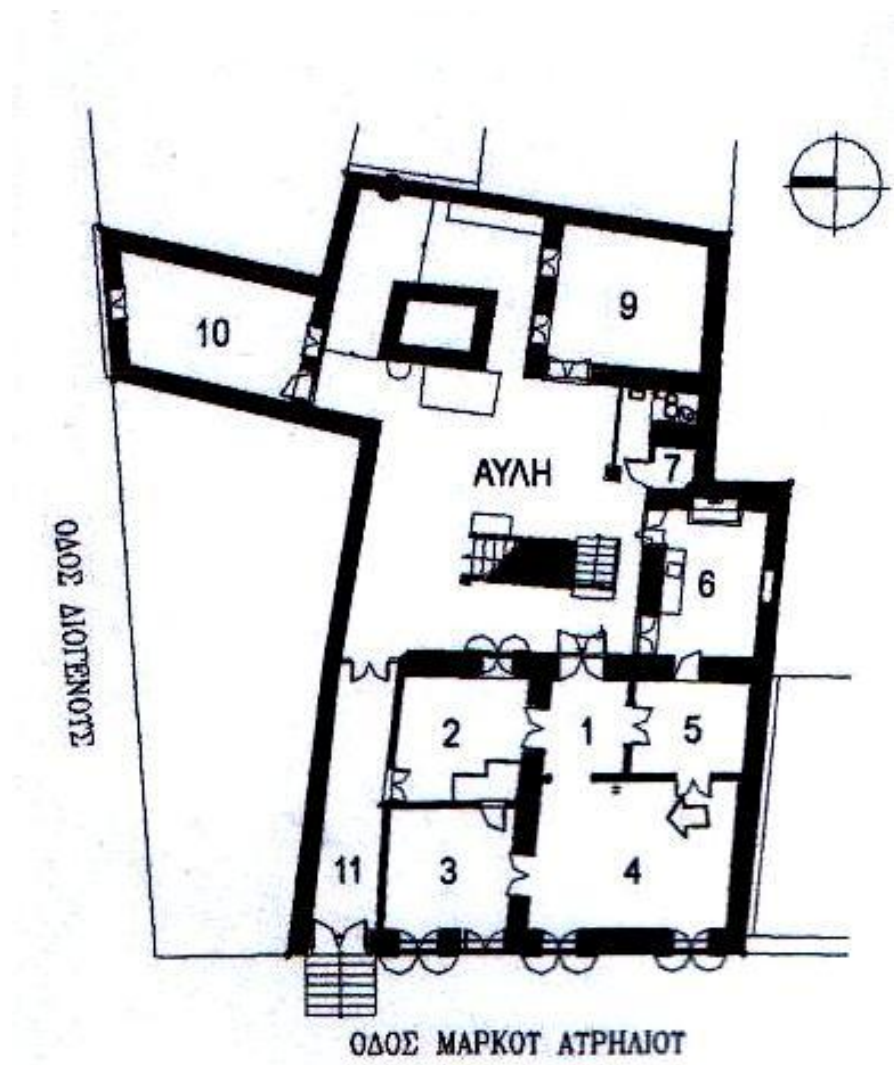
ΧΩΡΟΣ 4

ΒΟΡΕΙΟΑΝΑΤΟΛΙΚΗ ΕΣΩΤΕΡΙΚΗ ΓΩΝΙΑ. ΠΑΡΑΤΗΡΟΥΜΕ ΤΟ ΑΝΩ ΤΜΗΜΑ ΤΟΥ ΕΣΩΤΕΡΙΚΟΥ ΤΟΙΧΩΜΑΤΟΣ ΠΡΟΣ ΤΟΝ ΧΩΡΟ ΤΗΣ ΕΙΣΟΔΟΥ 1. ΠΑΝΩ ΑΠΟ ΤΟ ΚΟΥΦΩΜΑ ΕΧΟΥΝ ΑΠΟΚΑΛΥΦΘΕΙ ΤΑ ΣΤΡΩΜΑΤΑ ΤΩΝ ΧΡΩΜΑΤΩΝ ΚΑΙ ΤΟ ΔΙΑΚΟΣΜΗΤΙΚΟ ΜΟΤΙΒΟ ΚΑΠΟΙΑΣ ΑΡΧΙΚΗΣ ΦΑΣΗΣ ΤΟΥ ΚΤΙΡΙΟΥ, ΟΠΩΣ ΕΧΟΥΜΕ ΔΕΙ ΚΑΙ ΣΕ ΑΛΛΑ ΣΗΜΕΙΑ. ΕΚΤΟΣ ΑΠΟ ΤΜΗΜΑ ΔΕΙΓΜΑΤΟΣ ΤΩΝ ΧΡΩΜΑΤΙΚΩΝ ΦΑΣΕΩΝ ΚΑΙ ΤΩΝ ΔΙΑΚΟΣΜΗΤΙΚΩΝ ΜΟΤΙΒΩΝ ΟΠΟΥ ΤΙΣ ΣΥΝΟΔΕΥΕΙ, ΤΟ ΥΠΟΛΟΙΠΟ ΤΩΝ ΤΟΙΧΩΝ ΕΙΝΑΙ ΕΠΙΧΡΙΣΜΕΝΟ ΚΑΙ ΒΑΜΜΕΝΟ.

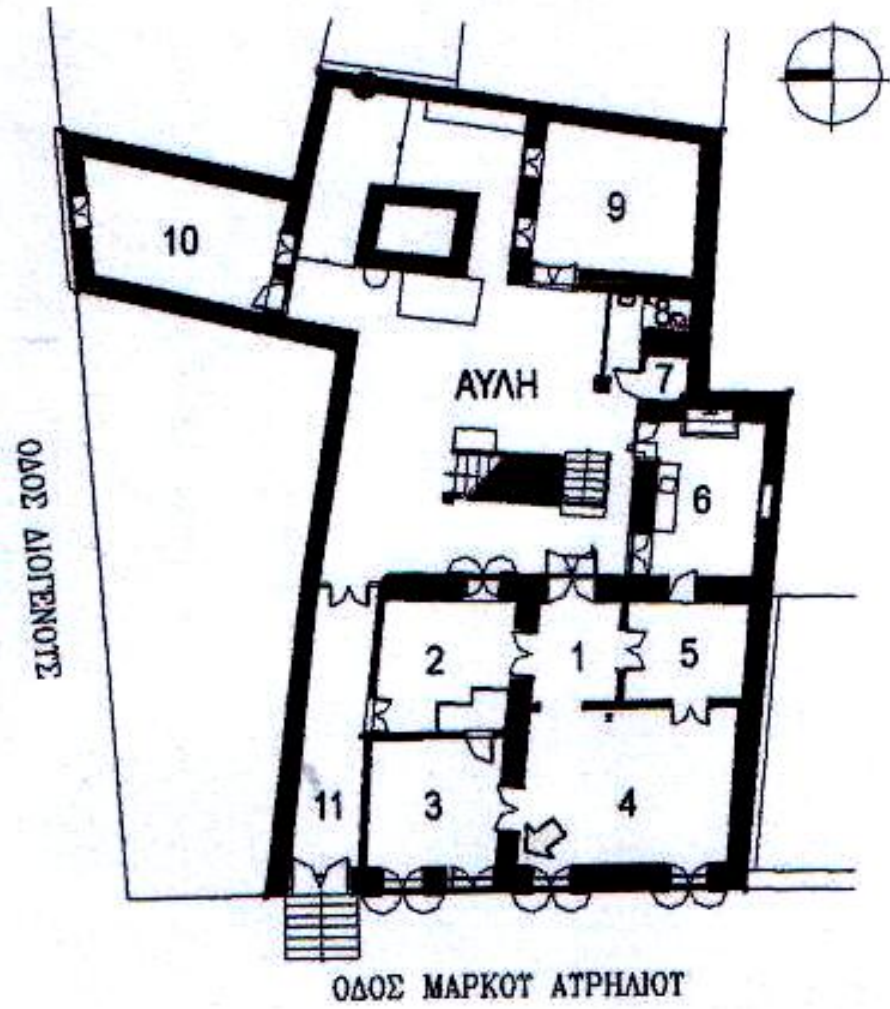
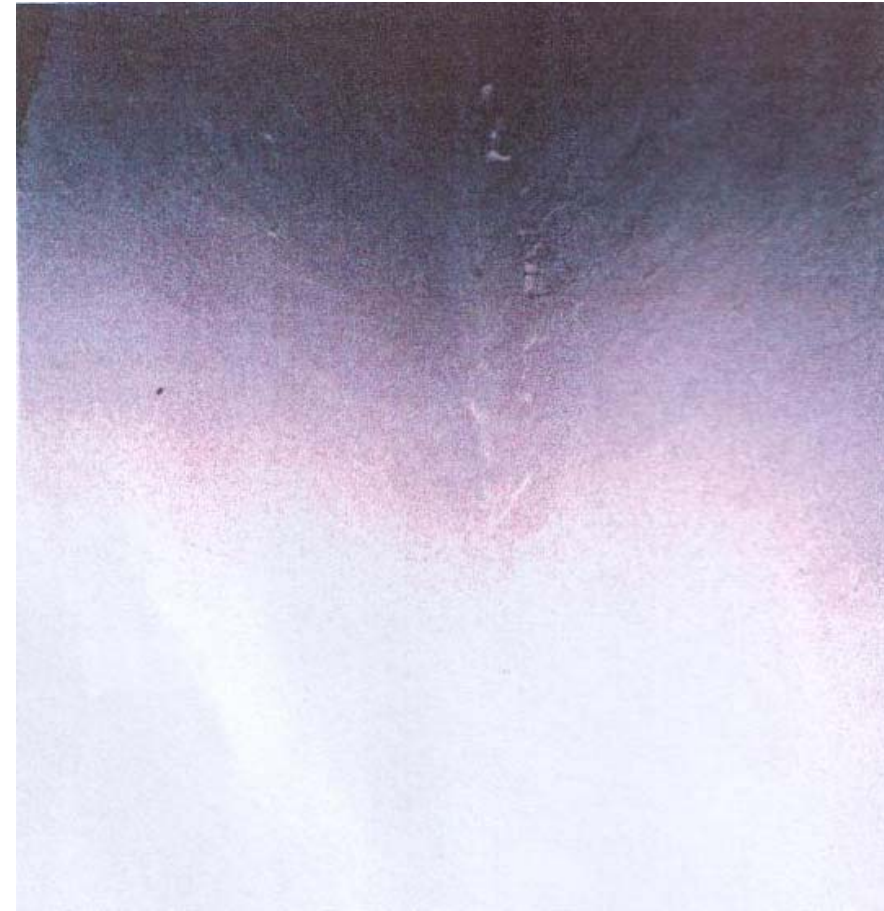
ΧΩΡΟΣ 4

ΒΟΡΕΙΑ ΕΣΩΤΕΡΙΚΗ ΟΨΗ. ΜΕΤΩΠΙΚΑ Η ΘΥΡΑ ΠΡΟΣ ΤΟΝ ΧΩΡΟ 3 ΚΑΙ ΤΜΗΜΑ ΤΩΝ ΕΠΑΛΛΗΛΩΝ ΤΟΙΧΟΓΡΑΦΙΩΝ ΤΗΣ ΟΙΚΙΑΣ ΠΟΥ ΕΧΟΥΝ ΑΠΟΚΑΛΥΦΘΕΙ. ΒΛΕΠΟΥΜΕ ΤΜΗΜΑ ΑΠΟ ΤΗΝ ΜΕΓΑΛΗ ΤΑΜΠΛΑΔΩΤΗ ΟΡΟΦΗ ΚΑΙ ΤΙΣ ΜΕΤΑΓΕΝΕΣΤΕΡΕΣ ΜΕΤΑΛΛΙΚΕΣ ΔΟΚΟΥΣ ΚΑΙ ΤΟ ΥΠΟΣΤΥΛΩΜΑ – ΔΙΠΛΟ ΤΑΥ- ΠΟΥ ΤΗΝ ΥΠΟΣΤΗΡΙΖΟΥΝ. ΤΟ ΥΠΟΣΤΥΛΩΜΑ ΞΕΚΙΝΑΕΙ ΑΠΟ ΤΟ ΥΠΟΓΕΙΟ ΚΑΙ ΦΤΑΝΕΙ ΜΕΧΡΙ ΚΑΤΩ ΑΠΟ ΤΟ ΔΑΠΕΔΟ ΤΟΥ ΟΡΟΦΟΥ.

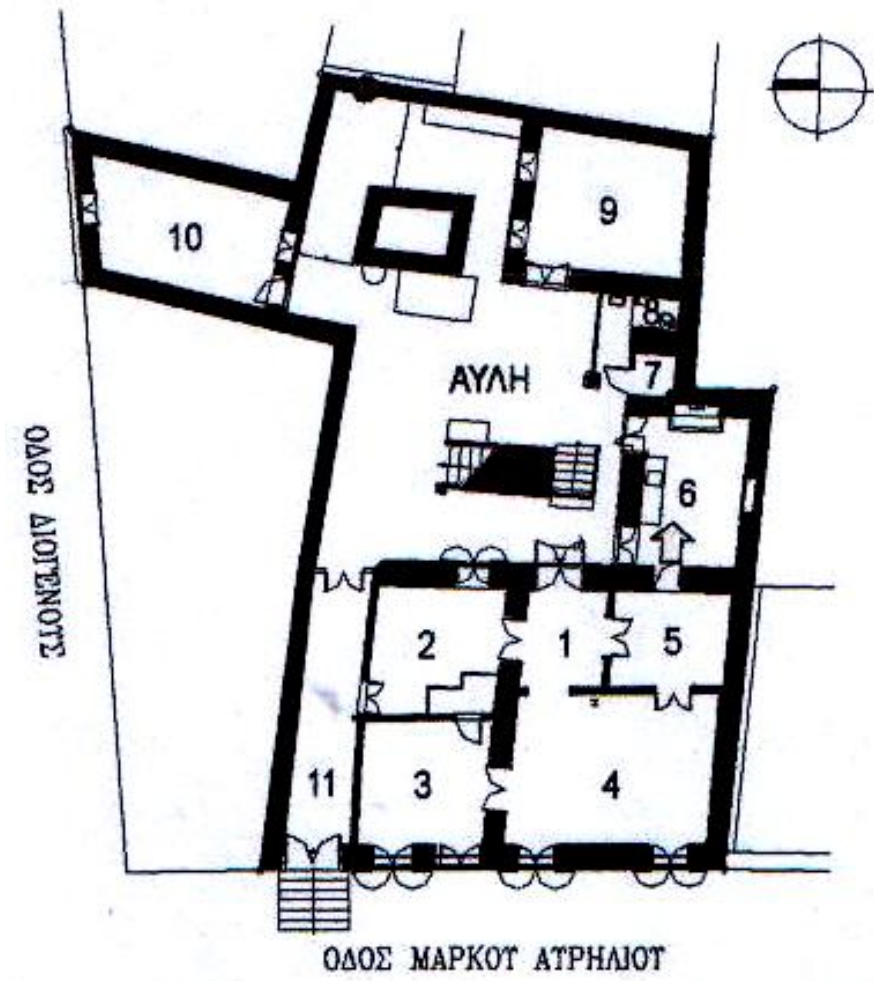
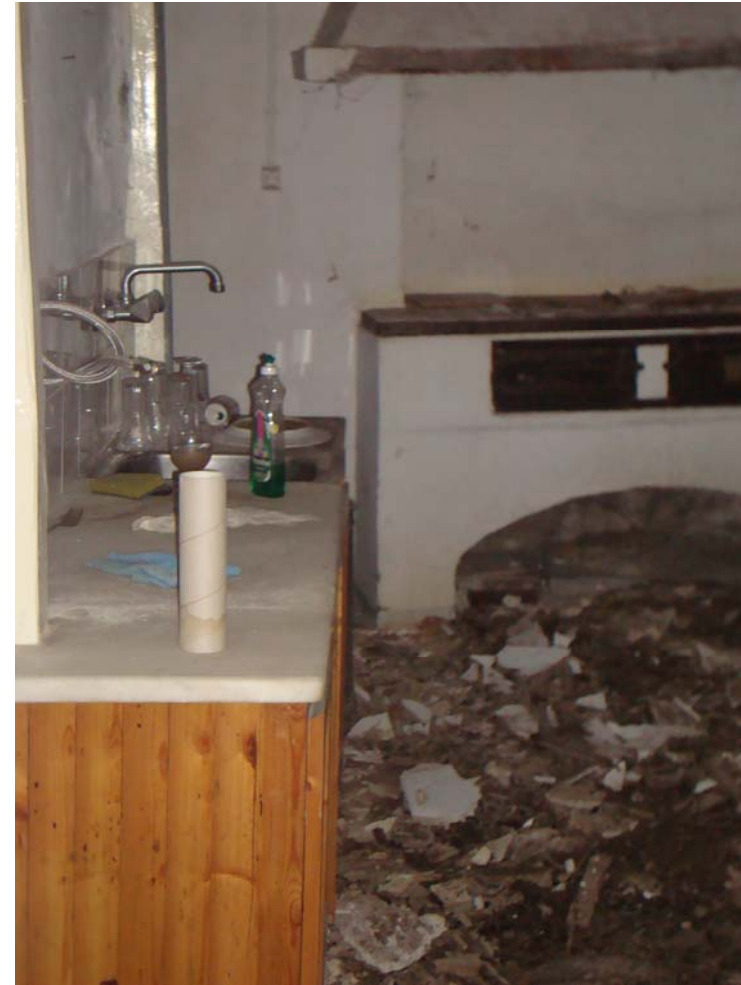
ΧΩΡΟΣ 6

ΑΝΑΤΟΛΙΚΗ ΕΣΩΤΕΡΙΚΗ ΟΨΗ. ΓΕΝΙΚΗ ΑΠΟΨΗ ΤΟΥ ΧΩΡΟΥ ΓΙΑ ΤΗΝ ΧΡΗΣΗ ΤΟΥ ΩΣ ΚΟΥΖΙΝΑ. ΜΕΤΩΠΙΚΑ ΒΛΕΠΟΥΜΕ ΤΗΝ ΑΡΧΙΚΗ ΕΣΤΙΑ ΜΕ ΤΟΝ ΧΤΙΣΤΟ ΑΠΟΡΡΟΦΗΤΗΡΑ (ΚΑΜΙΝΑΔΑ) . ΑΡΙΣΤΕΡΑ ΜΕΤΑΓΕΝΕΣΤΕΡΟΙ ΠΑΓΚΟΙ ΚΑΙ ΝΕΡΟΧΥΤΕΣ ΓΙΑ ΤΗΝ ΕΠΙΚΑΛΥΨΗ ΣΥΓΧΡΟΝΩΝ ΑΝΑΓΚΩΝ. ΟΙ ΠΕΡΙΜΕΤΡΙΚΟΙ ΤΟΙΧΟΙ ΕΙΝΑΙ ΦΕΡΟΥΣΑ ΛΙΘΟΔΟΜΗ ,ΕΠΙΧΡΙΣΜΕΝΟΙ ΚΑΙ ΒΑΜΜΕΝΟΙ. Η ΟΡΟΦΗ ΕΧΕΙ ΕΝΤΟΝΟ ΠΡΟΒΛΗΜΑ ΛΟΓΩ ΤΗΣ ΑΠΟΣΑΘΡΩΣΗΣ ΤΟΥ ΞΥΛΟΥ.

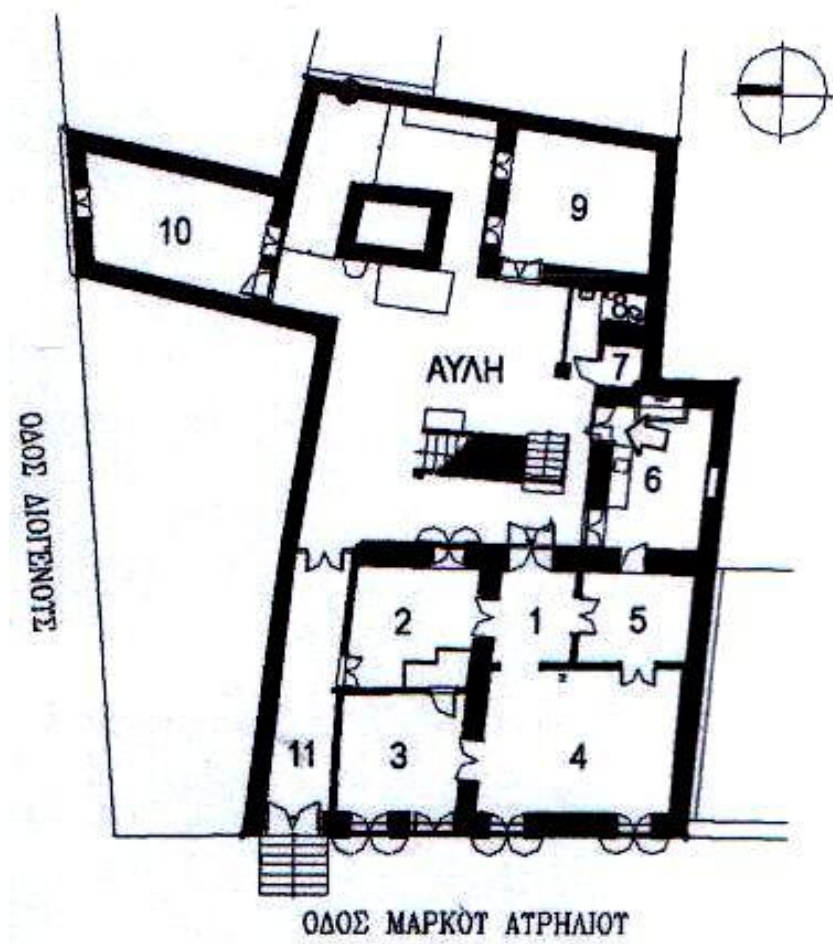
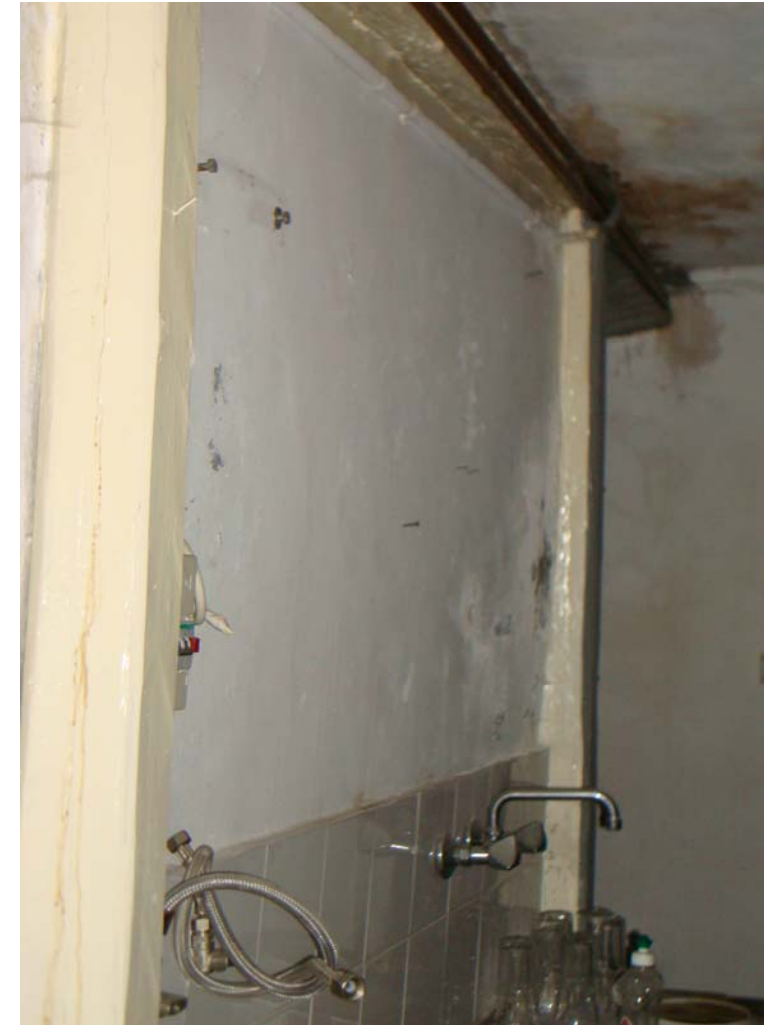
ΧΩΡΟΣ 6

ΠΡΟΒΟΛΗ ΤΟΥ ΔΑΠΕΔΟΥ ΤΟΥ ΧΩΡΟΥ ,ΜΕ ΕΜΦΑΝΗ ΤΑ ΣΗΜΑΔΙΑ ΚΑΤΑΠΟΝΗΣΗΣ ΛΟΓΩ ΥΓΡΑΣΙΑΣ ΚΑΙ ΠΑΛΑΙΟΤΗΤΑΣ. ΤΟ ΔΑΠΕΔΟ ΕΙΝΑΙ ΣΤΡΩΜΕΝΟ ΜΕ ΤΣΙΜΕΝΤΟΚΟΝΙΑ ΑΛΛΑ ΟΠΩΣ ΜΠΟΡΟΥΜΕ ΝΑ ΔΟΥΜΕ ΥΠΑΡΧΕΙ ΠΤΩΣΗ ΚΟΜΜΑΤΙΩΝ ΟΡΟΦΗΣ.

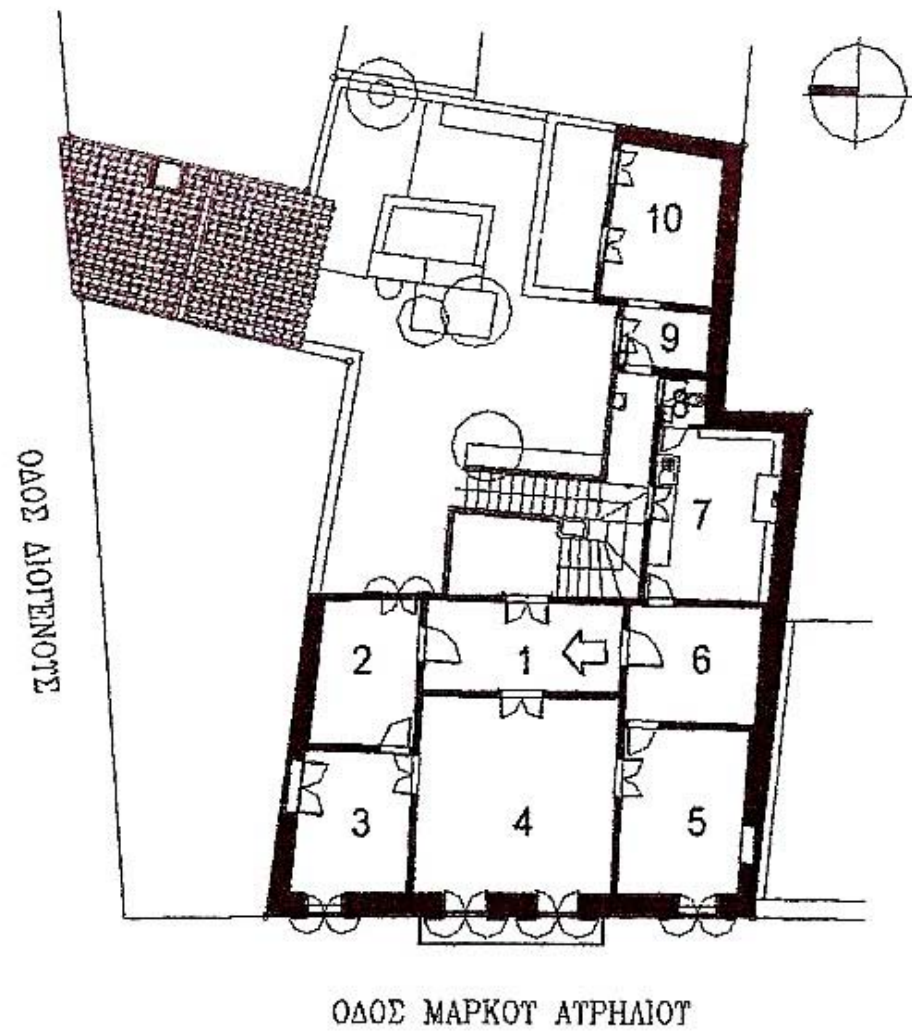
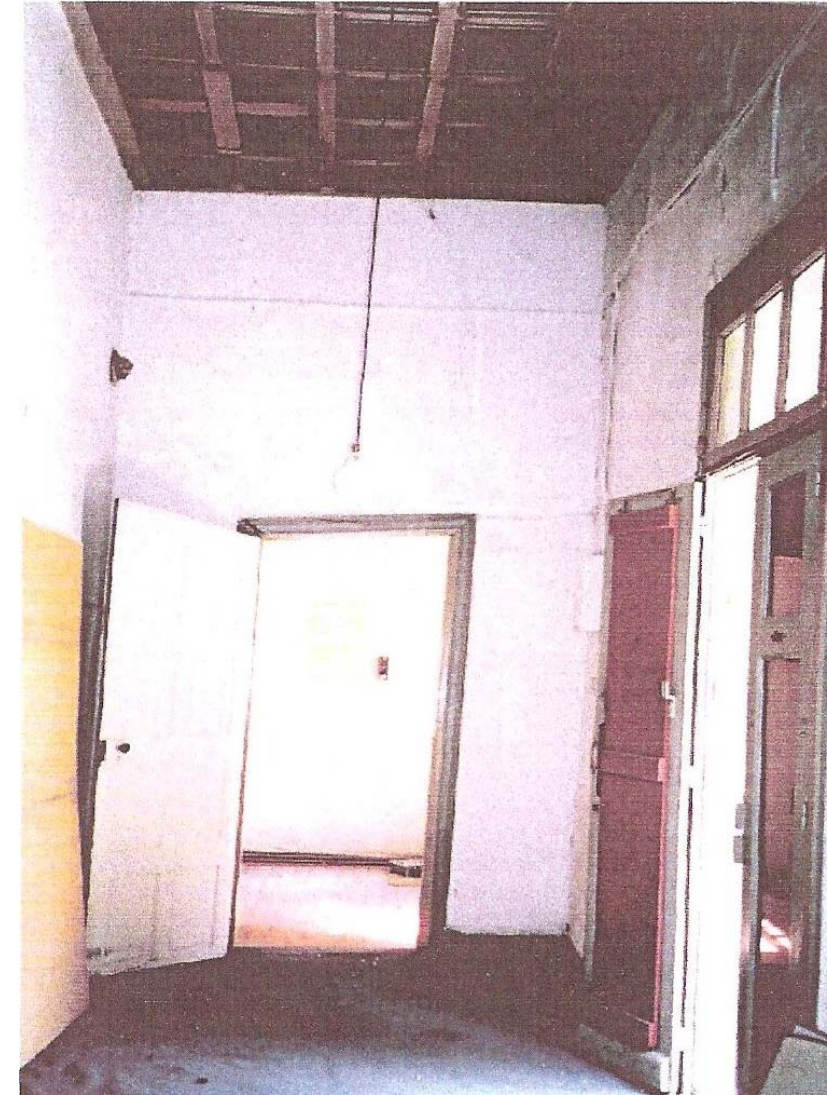
ΧΩΡΟΣ 1

ΒΟΡΕΙΑ ΕΣΩΤΕΡΙΚΗ ΟΨΗ. ΠΕΡΙΜΕΤΡΙΚΑ ΤΟΙΧΟΙ ΕΠΙΧΡΙΣΜΕΝΟΙ ΚΑΙ ΒΑΜΜΕΝΟΙ ΛΕΥΚΟΙ ΜΕ ΕΝΤΟΝΑ ΙΧΝΗ ΡΩΓΜΩΝ, ΔΙΑΦΟΡΩΝ ΤΥΠΩΝ ΣΕ ΟΛΑ ΤΑ ΣΗΜΕΙΑ ΤΟΥ ΤΟΙΧΟΥ. ΔΙΑΚΡΙΝΟΥΜΕ ΤΗΝ ΕΣΩΤΕΡΙΚΗ ΤΑΜΠΛΑΔΩΤΗ ΘΥΡΑ ΜΕ ΕΝΤΟΝΑ ΣΤΡΕΒΛΩΜΕΝΟ ΑΠΟ ΚΑΘΙΖΗΣΕΙΣ ΤΟ ΠΕΡΙΓΡΑΜΜΑ ΤΗΣ ΞΥΛΙΝΗΣ ΚΑΣΑΣ. ΔΕΞΙΑ ΤΟ ΞΥΛΙΝΟ ΚΟΥΦΩΜΑ ΤΗΣ ΚΕΝΤΡΙΚΗΣ ΕΙΣΟΔΟΥ ΣΤΟΝ ΟΡΟΦΟ ΚΑΙ ΤΟΝ ΞΥΛΙΝΟ ΦΕΓΓΙΤΗ ΠΟΥ ΣΥΜΠΛΗΡΩΝΕΙ ΤΟ ΣΥΝΟΛΟ ΤΟΥ ΚΟΥΦΩΜΑΤΟΣ. ΤΟ ΔΑΠΕΔΟ ΕΙΝΑΙ ΞΥΛΙΝΟ ΚΑΙ ΣΕ ΚΑΚΗ ΚΑΤΑΣΤΑΣΗ.

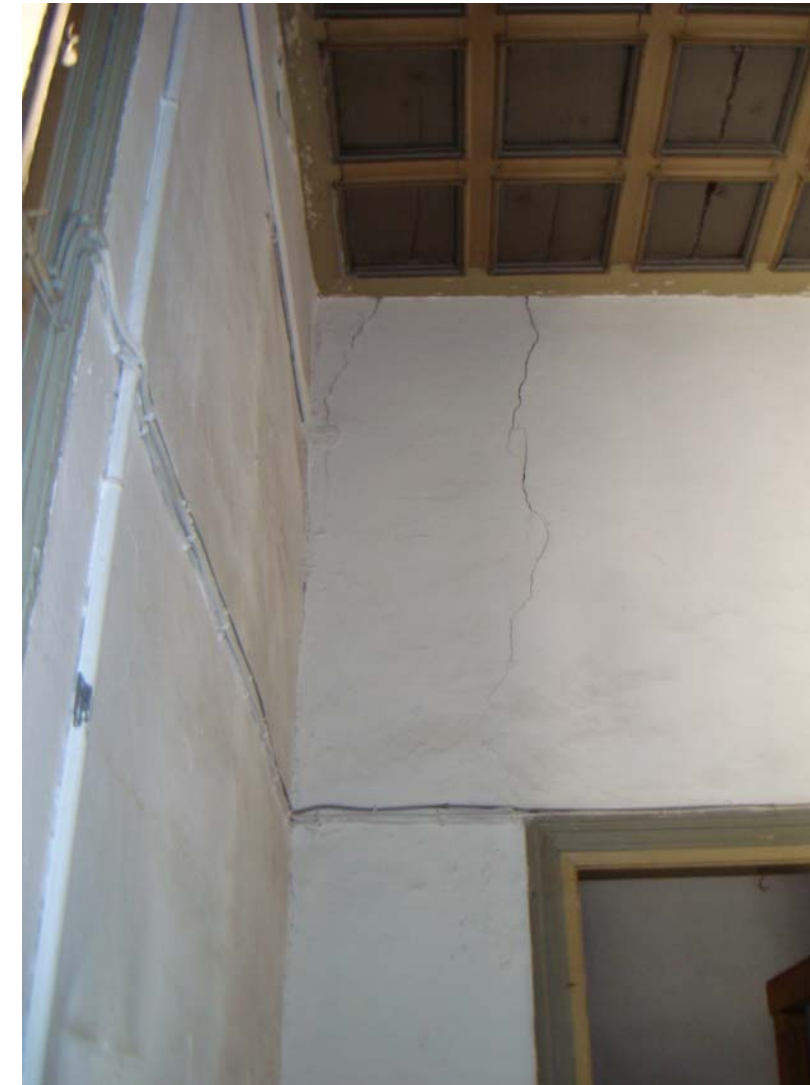
ΧΩΡΟΣ 1

ΝΟΤΙΑ ΕΣΩΤΕΡΙΚΗ ΟΨΗ. ΠΕΡΙΜΕΤΡΙΚΟΙ ΤΟΙΧΟΙ ΕΠΙΧΡΙΣΜΕΝΟΙ ΚΑΙ ΒΑΜΜΕΝΟΙ. ΕΣΩΤΕΡΙΚΑ ΞΥΛΙΝΑ, ΤΑΜΠΛΑΔΩΤΑ ΚΟΥΦΩΜΑΤΑ ΜΕ ΞΥΛΙΝΕΣ ΚΑΣΕΣ .ΟΙ ΞΥΛΙΝΕΣ ΘΥΡΕΣ ΕΧΟΥΝ ΑΠΟΜΑΚΡΥΝΘΕΙ .ΜΕΤΩΠΙΚΑ ΚΑΙ ΠΕΡΙΜΕΤΡΙΚΑ ΣΤΟ ΑΝΩ ΤΜΗΜΑ ΤΩΝ ΤΟΙΧΩΝ ΔΙΑΚΡΙΝΟΥΜΕ ΤΑ ΙΧΝΗ ΤΩΝ ΕΝΤΟΝΩΝ ΔΙΑΓΩΝΙΩΝ ΡΩΓΜΩΝ ΛΟΓΩ ΤΟΥ ΣΕΙΣΜΟΥ. ΕΠΙΣΗΣ Η ΦΑΤΝΩΜΑΤΙΚΗ³ ΞΥΛΙΝΗ ΨΕΥΔΟΡΟΦΗ ΕΧΕΙ ΥΠΟΣΤΕΙ ΣΗΜΑΝΤΙΚΕΣ ΡΩΓΜΕΣ .

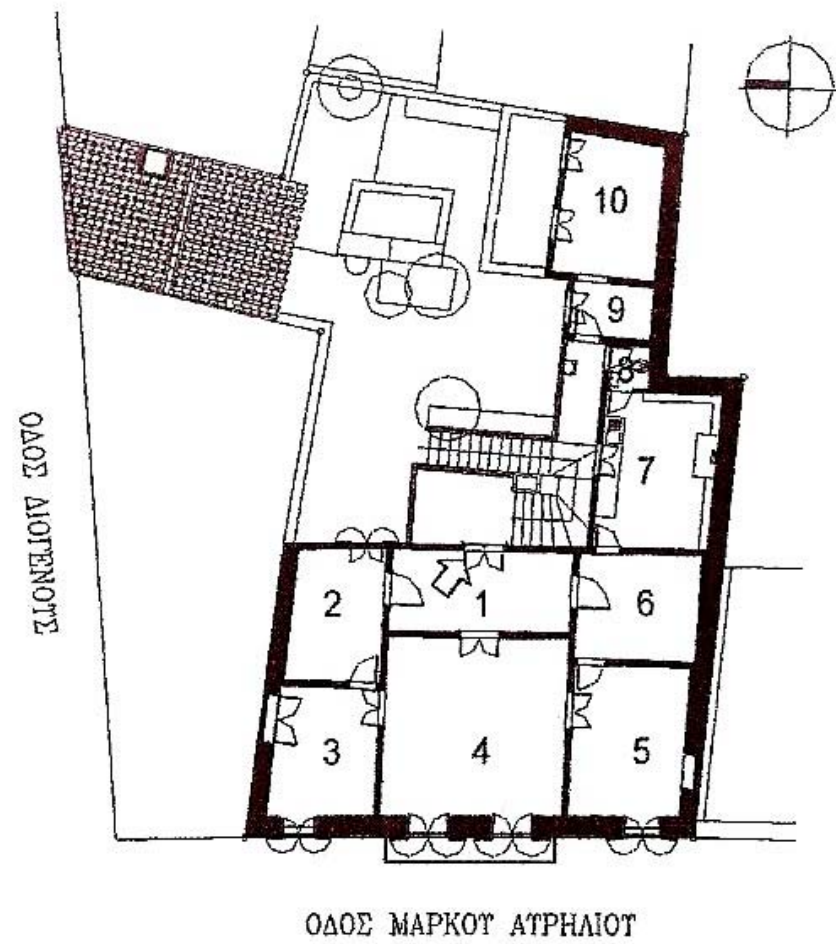
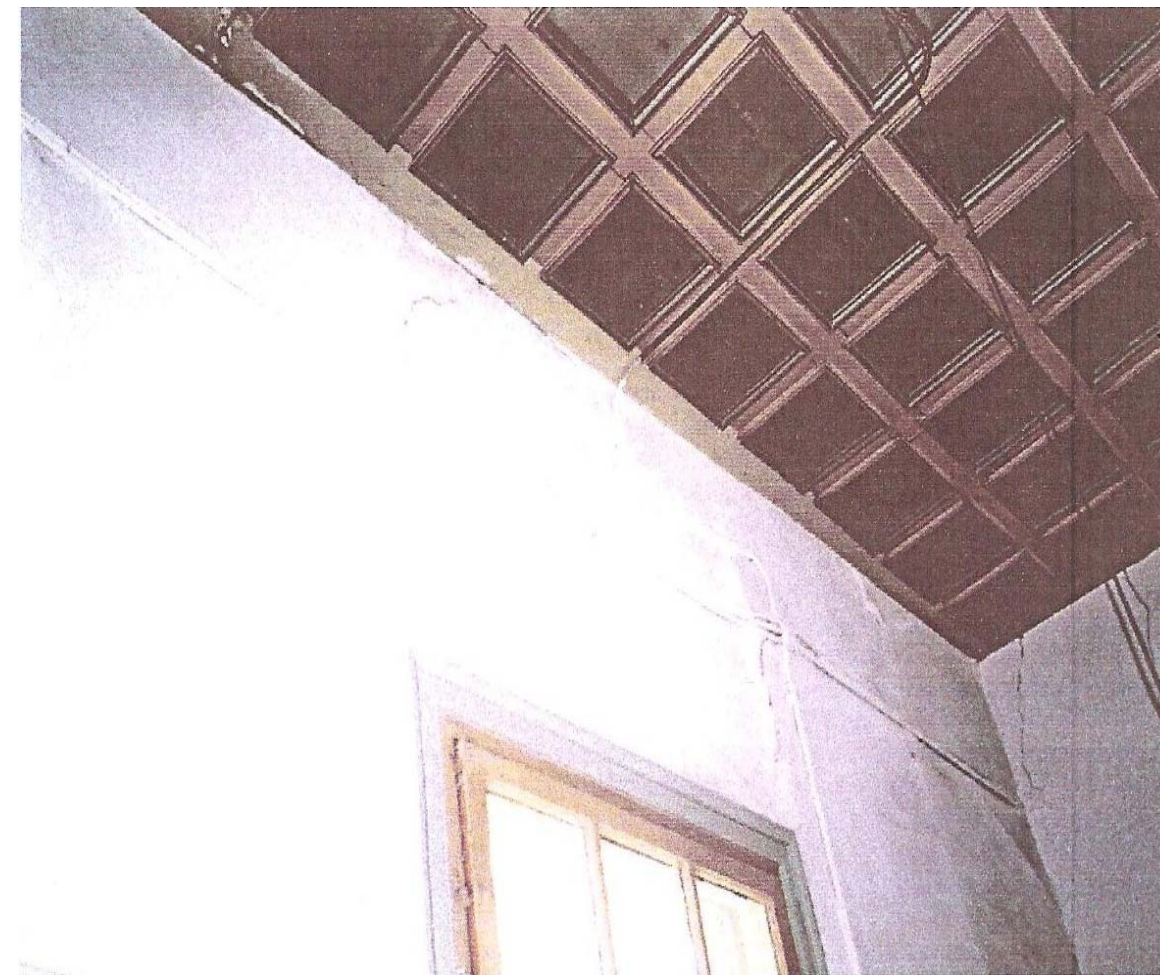
ΧΩΡΟΣ 1

ΑΝΩ ΤΜΗΜΑ ΤΗΣ ΝΟΤΙΟΑΝΑΤΟΛΙΚΗΣ ΓΩΝΙΑΣ. ΑΡΙΣΤΕΡΑ Ο ΦΕΡΩΝ ΕΥΛΟΠΗΧΤΟΣ⁴ ΕΞΩΤΕΡΙΚΟΣ ΤΟΙΧΟΣ. ΔΙΑΚΡΙΝΟΥΜΕ ΡΩΓΜΕΣ ΣΤΟ ΑΝΩ ΤΜΗΜΑ ΤΩΝ ΤΟΙΧΩΝ , ΚΑΙ ΚΑΤΑ ΜΗΚΟΣ ΤΟΥ ΣΑΝΙΔΩΜΑΤΟΣ ΤΗΣ ΕΥΛΙΝΗΣ ΦΑΤΝΩΜΑΤΙΚΗΣ ΨΕΥΔΟΡΟΦΗΣ. ΣΤΗΝ ΦΩΤΟΓΡΑΦΙΑ Ο ΦΕΓΓΙΤΗΣ ΤΗΣ ΚΕΝΤΡΙΚΗΣ ΕΙΣΟΔΟΥ ΣΤΟΝ ΟΡΟΦΟ ΜΕ ΤΟ ΣΙΔΗΡΟ ΠΡΟΣΤΑΤΕΥΤΙΚΟ ΚΙΓΚΛΙΔΩΜΑ.

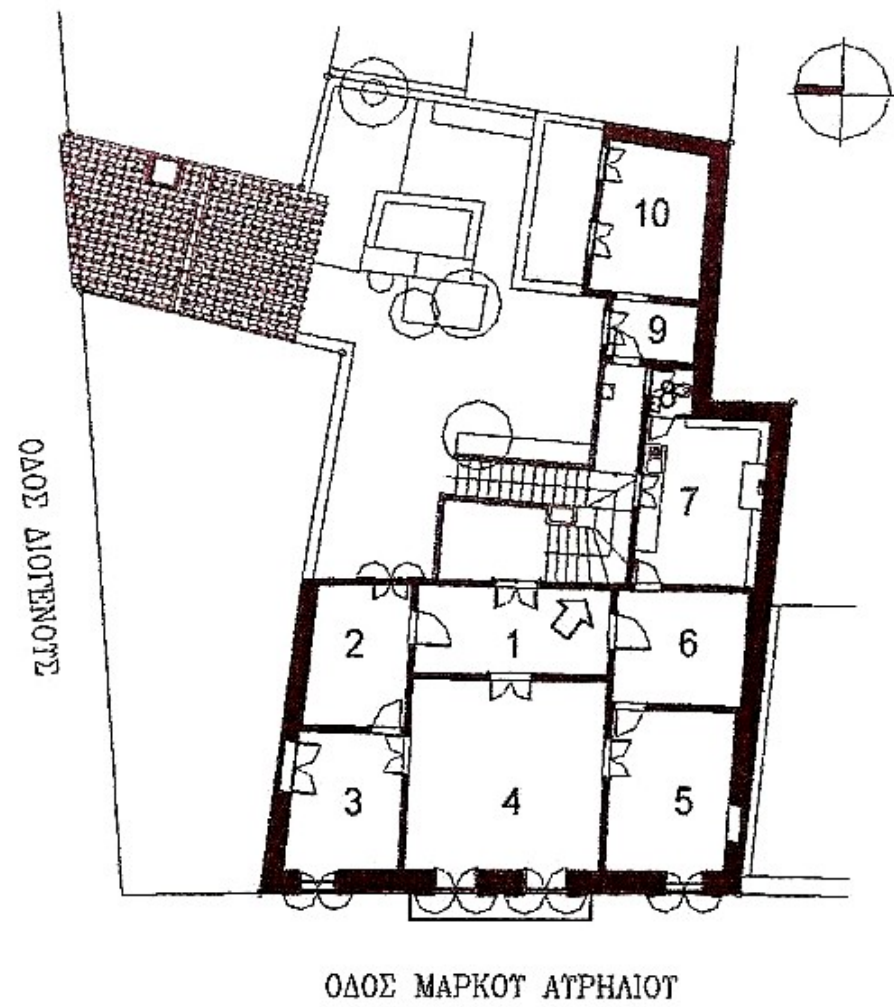
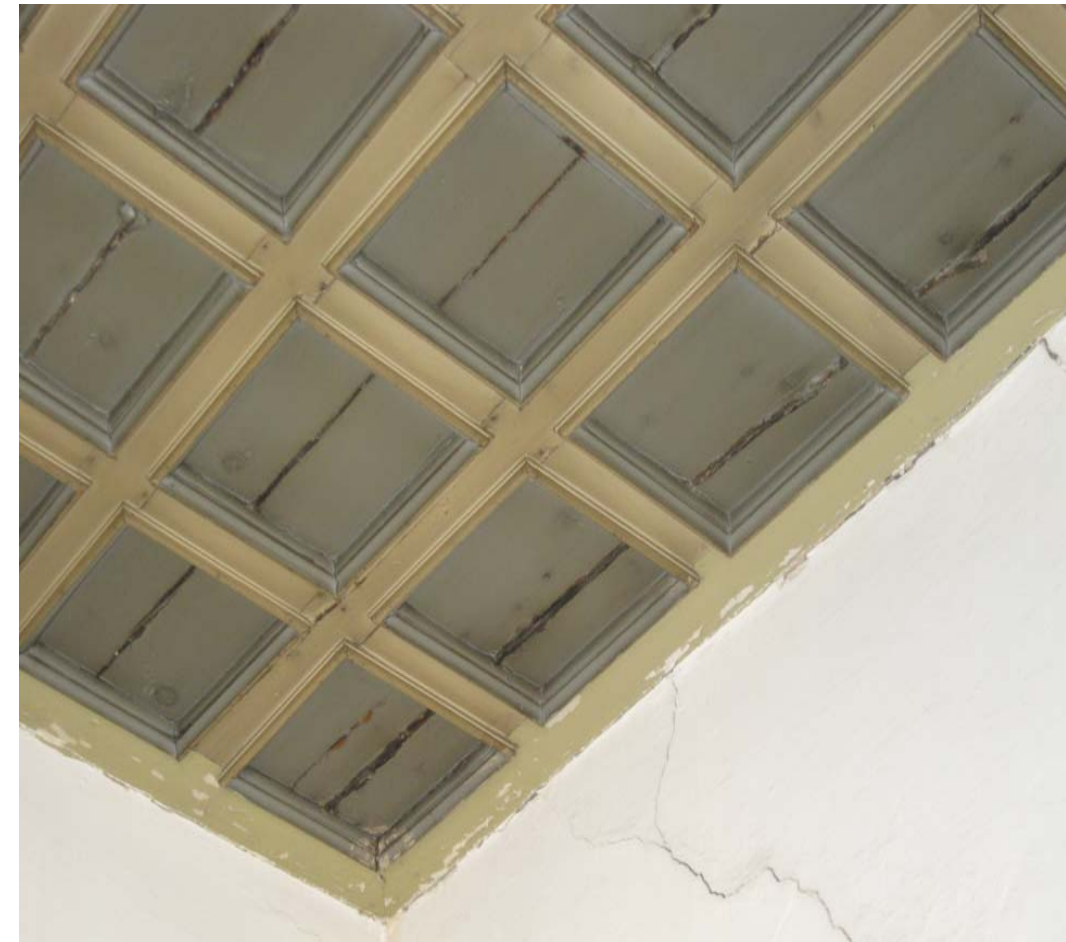
ΧΩΡΟΣ 1

ΓΕΝΙΚΗ ΑΝΟΨΗ ΤΟΥ ΧΩΡΟΥ. ΠΑΡΑΤΗΡΟΥΜΕ ΤΗΝ ΦΑΤΝΩΜΑΤΙΚΗ ΨΕΥΔΟΡΟΦΗ ΕΤΣΙ ΟΠΩΣ ΑΝΑΠΤΥΣΣΕΤΑΙ ΣΤΟΝ ΧΩΡΟ. ΕΙΝΑΙ ΞΥΛΙΝΗ ΚΑΙ ΒΑΜΜΕΝΗ ΣΕ ΔΥΟ ΧΡΩΜΑΤΑ ΚΑΤΑΣΚΕΥΗΣ ΤΗΣ ΚΑΘΩΣ ΚΑΙ ΤΙΣ ΦΘΟΡΕΣ ΠΟΥ ΕΧΟΥΝ ΣΥΣΣΩΡΕΥΘΕΙ ΜΕ ΤΟ ΠΕΡΑΣΜΑ ΤΩΝ ΧΡΟΝΩΝ.

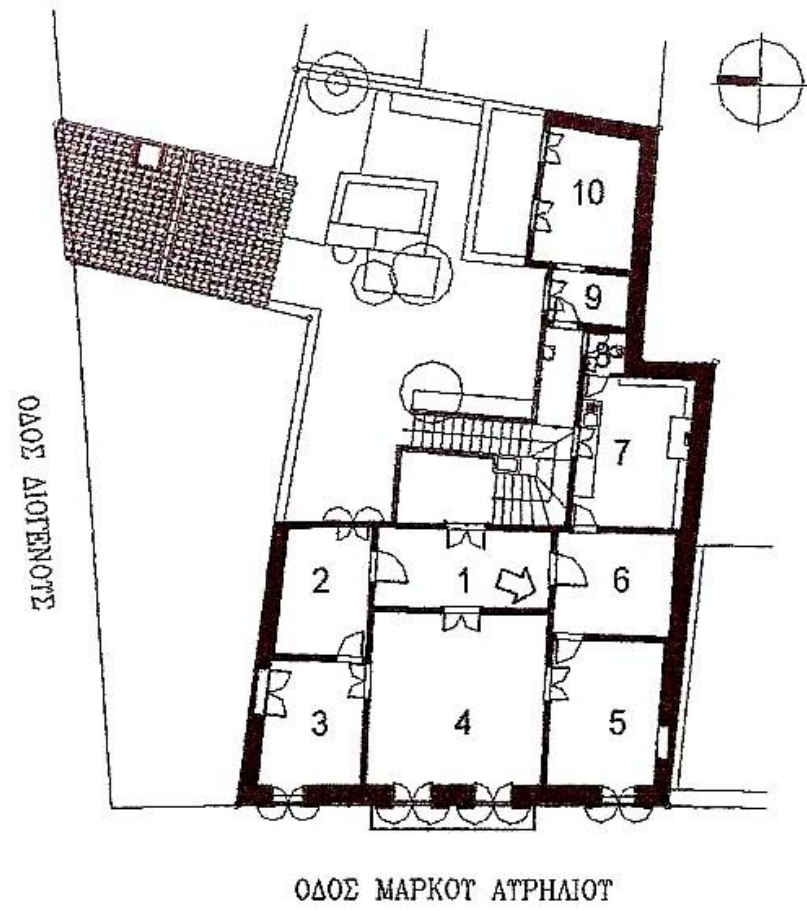
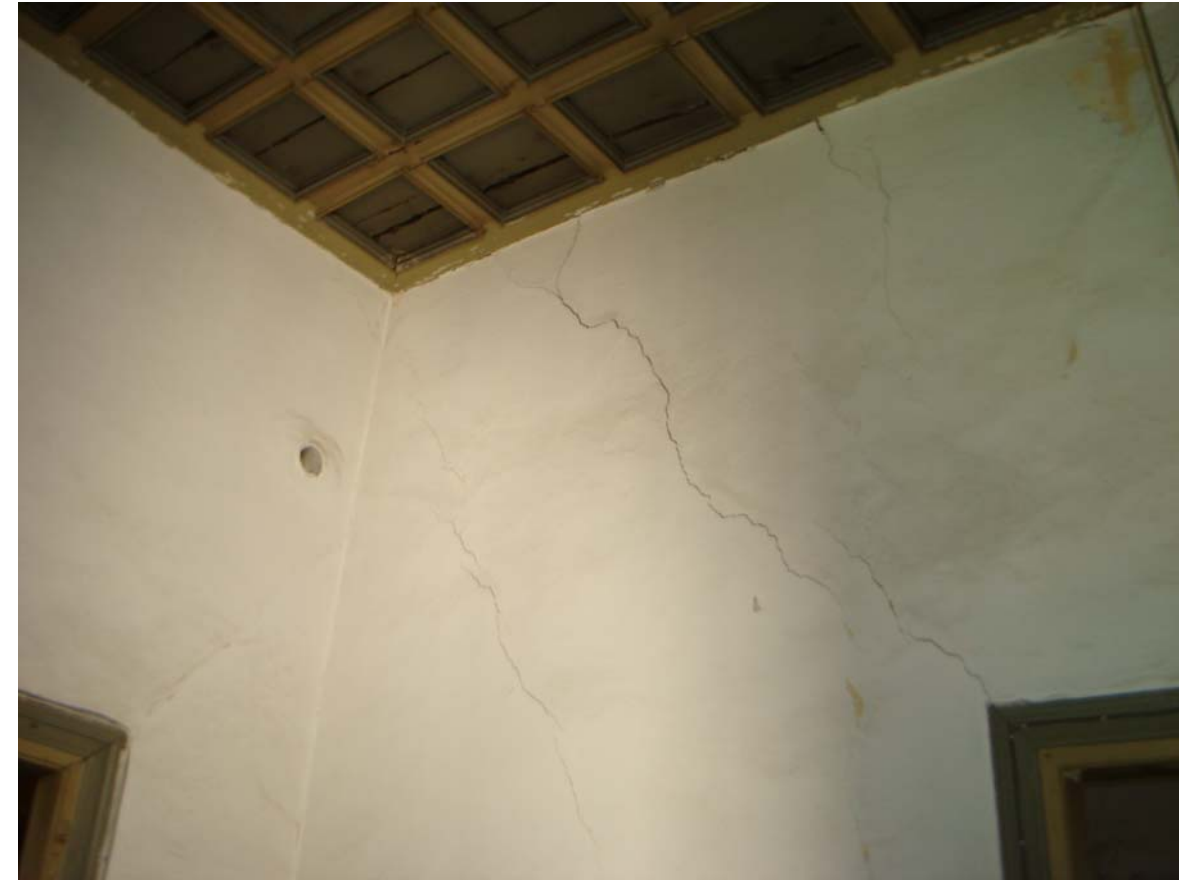
ΧΩΡΟΣ 1

ΝΟΤΙΟΔΥΤΙΚΗ ΕΣΩΤΕΡΙΚΗ ΓΩΝΙΑ. ΔΙΑΓΩΝΙΑ ΜΕΓΑΛΗ ΡΩΓΜΗ ΠΟΥ ΞΕΚΙΝΑΕΙ ΑΠΟ ΤΗΝ ΜΙΑ ΑΚΡΗ ΤΗΣ ΞΥΛΙΝΗΣ ΚΑΣΑΣ ΤΟΥ ΕΣΩΤΕΡΙΚΟΥ ΚΟΥΦΩΜΑΤΟΣ ΠΡΟΣ ΤΟΝ ΧΩΡΟ 4 , ΚΑΙ ΚΑΤΑΛΗΓΕΙ ΣΤΗΝ ΑΚΜΗ ΕΝΩΣΗΣ ΨΕΥΔΟΡΟΦΗΣ ΚΑΙ ΤΟΙΧΩΝ. ΑΠΟ ΤΗΝ ΚΑΤΑΚΟΡΥΦΗ ΑΚΜΗ ΕΝΩΣΗΣ ΤΩΝ ΔΥΟ ΤΟΙΧΩΝ ΞΕΚΙΝΑΝΕ ΚΑΙ ΑΛΛΕΣ ΔΙΑΓΩΝΙΕΣ ΡΩΓΜΕΣ.

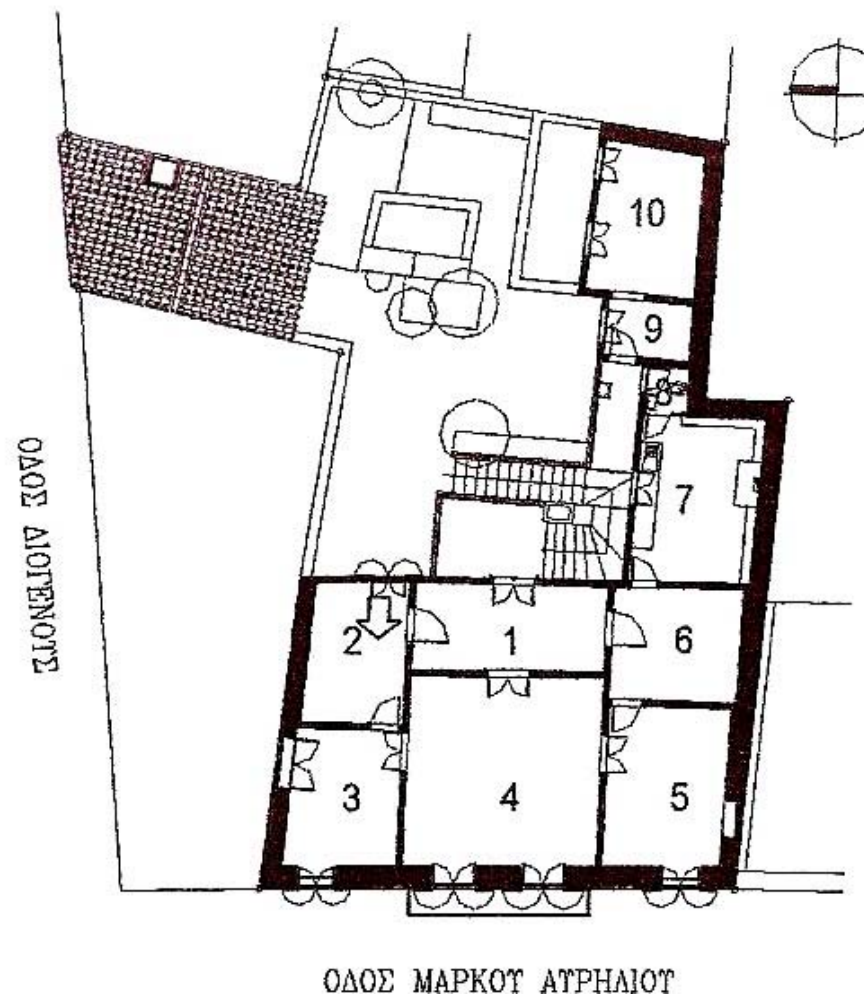
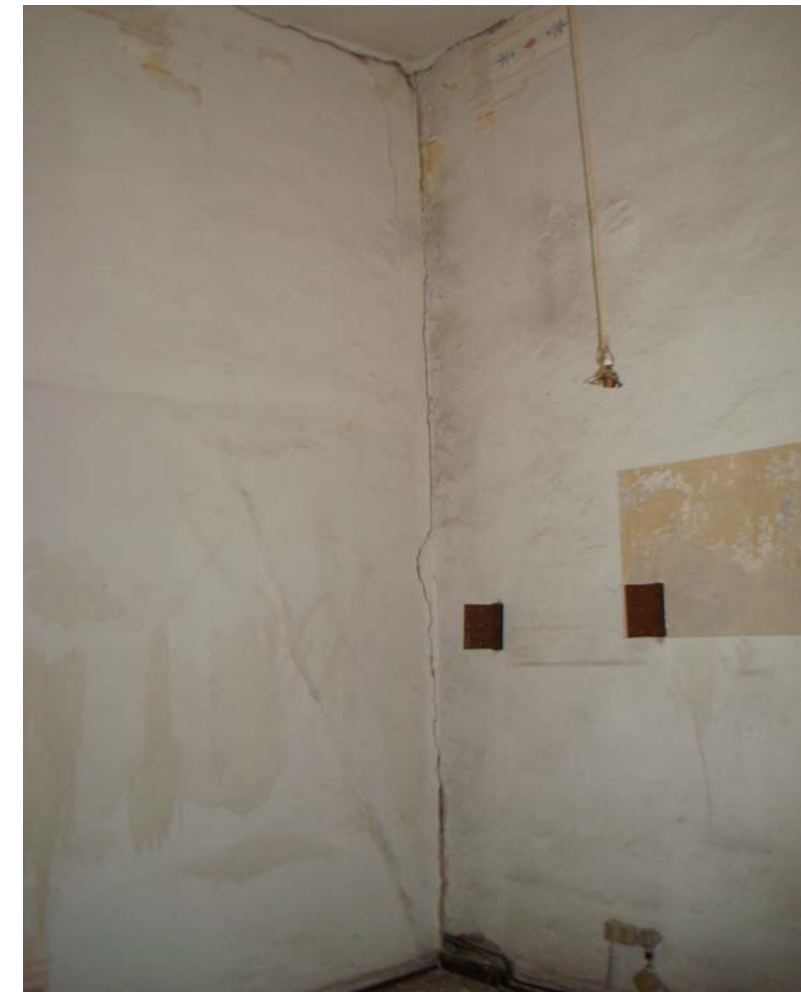
ΧΩΡΟΣ 2

ΒΟΡΕΙΟΔΥΤΙΚΗ ΟΨΗ. ΤΟΙΧΟΙ ΔΙΑΧΩΡΙΣΤΙΚΟΙ ΕΠΙΧΡΙΣΜΕΝΟΙ ΚΑΙ ΒΑΜΜΕΝΟΙ ΛΕΥΚΟΙ , ΚΑΙ ΕΠΙΧΡΙΣΜΕΝΗ ΟΡΟΦΗ. ΠΑΡΑΤΗΡΟΥΜΕ ΚΑΤΑΚΟΡΥΦΕΣ , ΟΡΙΖΟΝΤΙΕΣ ΚΑΙ ΔΙΑΓΩΝΙΕΣ ΡΩΓΜΕΣ ΣΕ ΟΛΟΥΣ ΤΟΥΣ ΞΥΛΟΠΗΚΤΟΥΣ ΤΟΙΧΟΥΣ ΚΑΙ ΚΑΤΑ ΜΗΚΟΣ ΤΩΝ ΑΚΜΩΝ ΜΕΤΑΞΥ ΤΩΝ ΤΟΙΧΩΝ ΚΑΙ ΤΗΣ ΟΡΟΦΗΣ. ΣΤΗΝ ΟΡΟΦΗ ΔΙΑΚΡΙΝΟΥΜΕ ΛΕΚΕΔΕΣ ΑΠΟ ΕΙΣΟΔΟ ΥΓΡΑΣΙΑΣ ΑΠΟ ΤΗΝ ΣΤΕΓΗ ΠΟΥ ΕΠΙΒΑΡΥΝΕΙ ΕΠΙΠΛΕΟΝ ΤΟΝ ΤΟΙΧΟ. ΣΤΗΝ ΓΩΝΙΑ ΕΧΕΙ ΔΗΜΙΟΥΡΓΗΘΕΙ ΜΕΓΑΛΗ ΚΑΤΑΚΟΡΥΦΗ ΡΩΓΜΗ ΠΟΥ ΕΠΙΣΗΜΑΙΝΕΙ ΚΑΚΗ ΣΥΝΔΕΣΗ ΜΕΤΑΞΥ ΤΩΝ ΤΟΙΧΩΝ. Η ΙΔΙΑ ΚΑΤΑΣΤΑΣΗ ΠΑΡΑΤΗΡΕΙΤΑΙ ΚΑΙ ΜΕΤΑΞΥ ΤΟΙΧΩΝ ΚΑΙ ΟΡΟΦΗΣ.

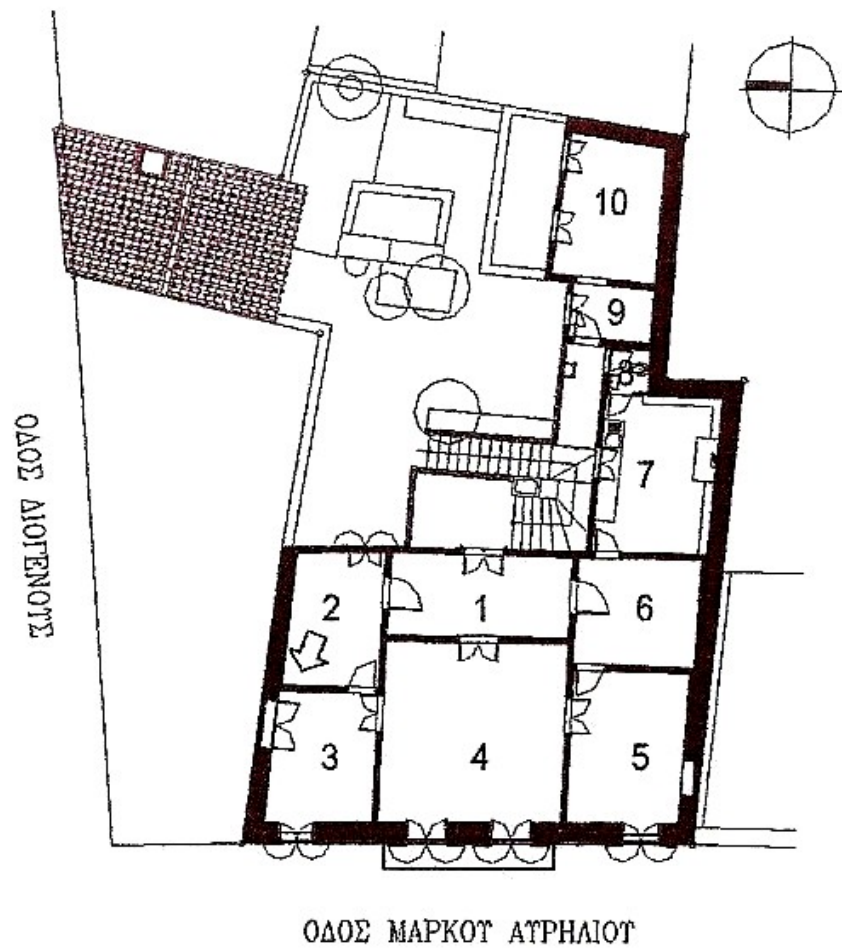
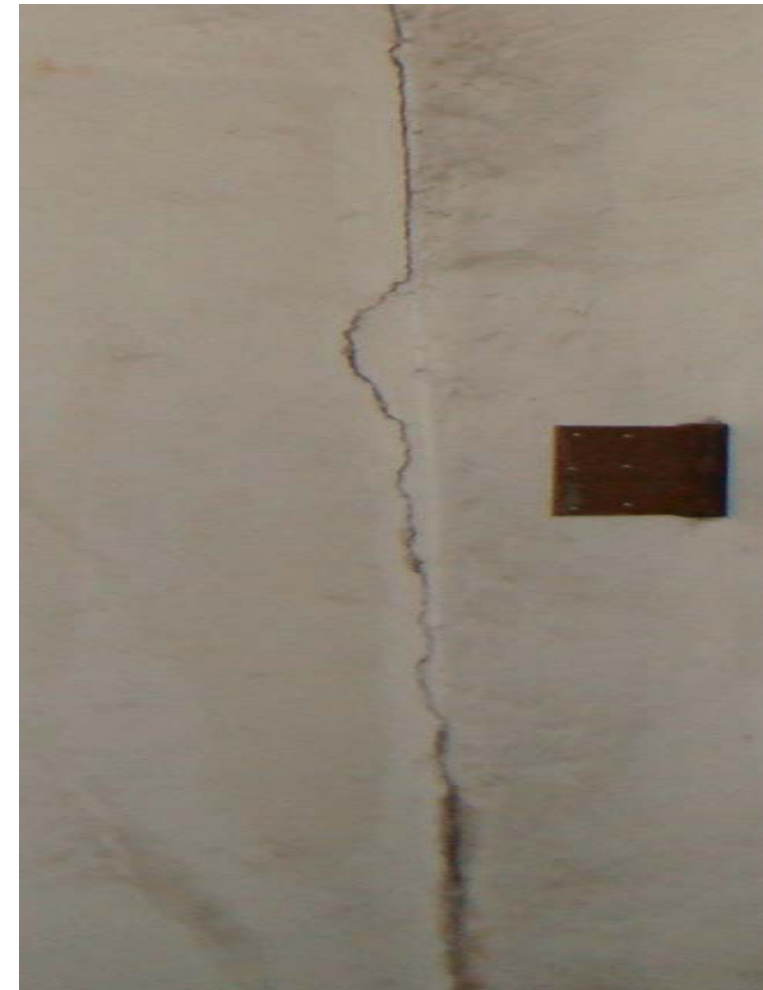
ΧΩΡΟΣ 2

ΛΕΠΤΟΜΕΡΕΙΑ ΤΗΣ ΚΑΤΑΚΟΥΡΦΗΣ ΡΩΓΜΗΣ ΣΤΗ ΒΟΡΕΙΟΔΥΤΙΚΗ ΓΩΝΙΑ ΤΟΥ ΧΩΡΟΥ. Η ΣΥΓΚΕΚΡΙΜΕΝΗ ΑΚΜΗ ΒΡΙΣΚΕΤΑΙ ΣΤΗΝ ΣΥΜΒΟΛΗ ΦΕΡΟΥΣΑΣ ΠΕΡΙΜΕΤΡΙΚΗΣ ΛΙΘΟΔΟΜΗΣ ΚΑΙ ΞΥΛΟΠΗΧΤΟΥ ΔΙΑΧΩΡΙΣΤΙΚΟΥ ΕΣΩΤΕΡΙΚΟΥ ΤΟΙΧΟΥ.
