ΤΕΧΝΟΛΟΓΙΚΟ ΕΚΠΑΙΔΕΥΤΙΚΟ ΙΔΡΥΜΑ ΠΑΤΡΩΝ
ΣΧΟΛΗ ΣΤΕ
ΤΜΗΜΑ ΑΝΑΚΑΙΝΙΣΗΣ ΚΑΙ ΑΠΟΚΑΤΑΣΤΑΣΗΣ ΚΤΙΡΙΩΝ

ΠΤΥΧΙΑΚΗ
ΑΠΟΚΑΤΑΣΤΑΣΗ ΚΑΙ ΕΠΑΝΑΧΡΗΣΗ ΝΕΟΚΛΑΣΣΙΚΟΥ ΚΤΙΡΙΟΥ ΣΤΗΝ ΟΔΟ ΜΑΡΚΟΥ ΑΥΡΗΛΙΟΥ
ΣΤΗΝ ΠΛΑΚΑ -ΑΘΗΝΑΣ

ΠΑΤΡΑ -2011

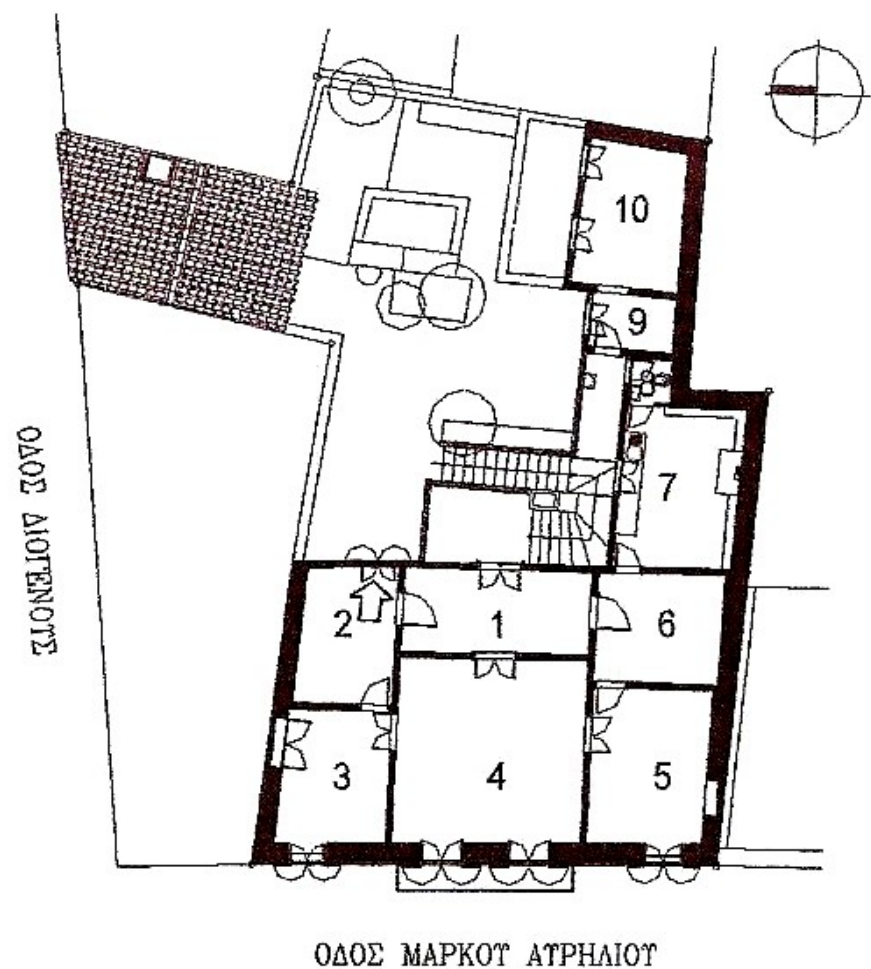
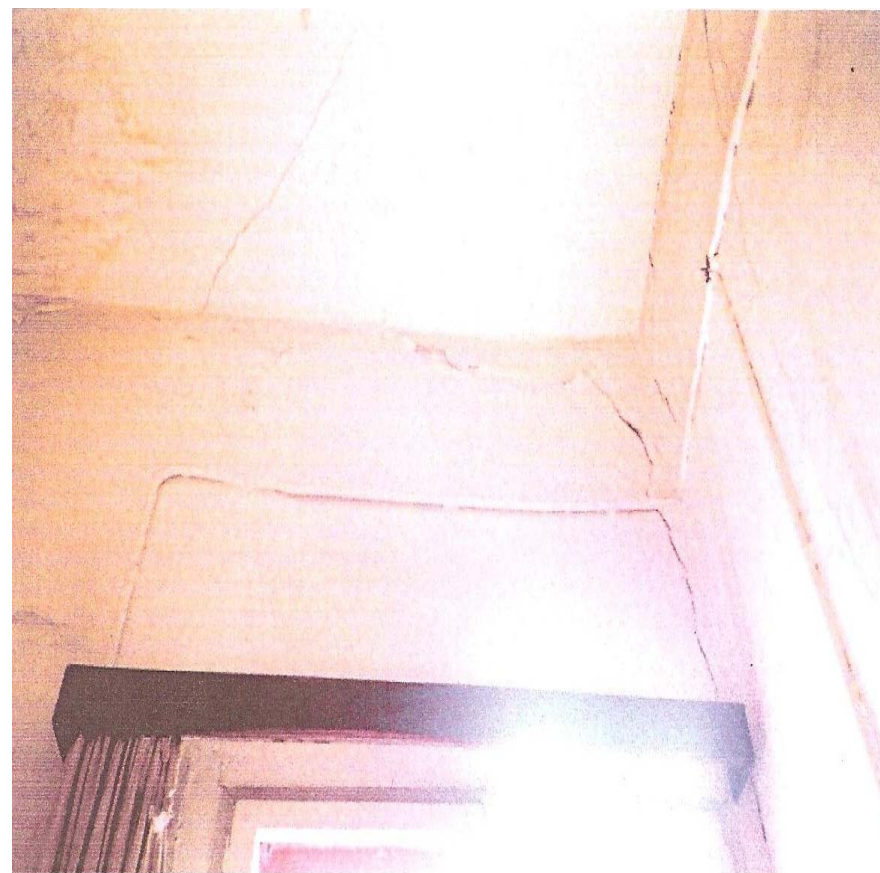
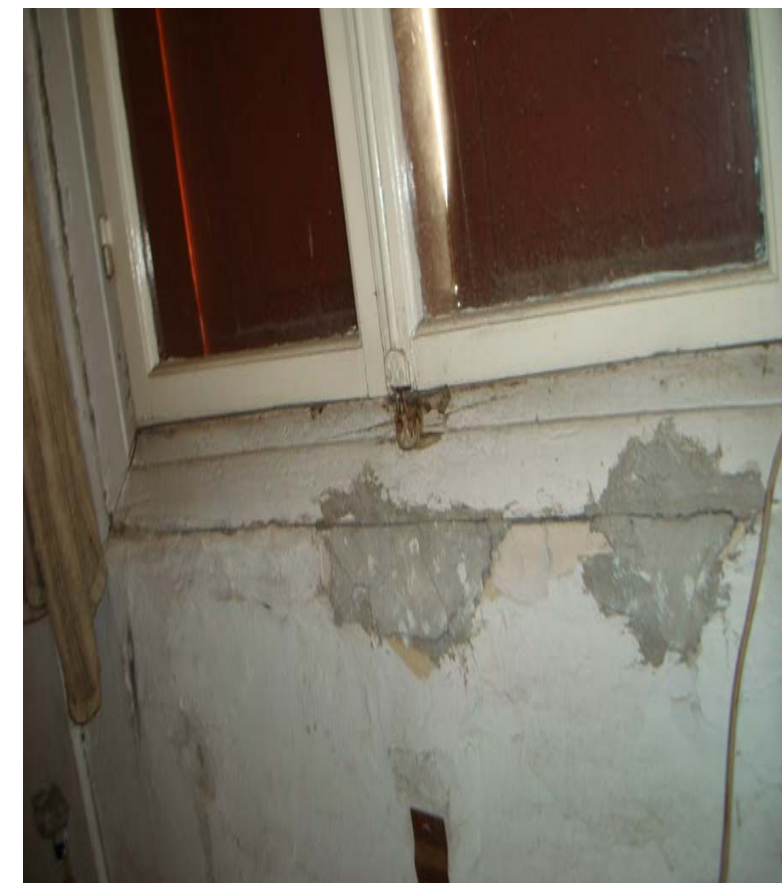
ΧΩΡΟΣ 2

ΝΟΤΙΟΑΝΑΤΟΛΙΚΗ ΕΣΩΤΕΡΙΚΗ ΓΩΝΙΑ. ΔΙΑΚΡΙΝΕΤΑΙ ΤΟ ΑΝΩ ΤΜΗΜΑ ΤΟΥ ΞΥΛΙΝΟΥ ΕΞΩΤΕΡΙΚΟΥ ΠΑΡΑΘΥΡΟΥ ΠΟΥ ΒΛΕΠΕΙ ΣΤΗΝ ΕΣΩΤΕΡΙΚΗ ΑΥΛΗ. ΔΙΑΚΡΙΝΟΥΜΕ ΠΛΗΘΟΣ ΡΩΓΜΩΝ ΠΑΝΩ ΑΠΟ ΤΙΣ ΞΥΛΙΝΕΣ ΚΑΣΕΣ ΛΟΓΩ ΤΗΣ ΔΡΑΣΗΣ ΤΩΝ ΣΕΙΣΜΙΚΩΝ ΔΥΝΑΜΕΩΝ ΣΤΑ ΣΥΓΚΕΚΡΙΜΕΝΑ ΣΗΜΕΙΑ ΤΗΣ ΚΑΤΑΣΚΕΥΗΣ ΤΟΥ ΚΤΙΡΙΟΥ. ΕΠΙΣΗΣ ΔΙΑΚΡΙΝΟΥΜΕ ΡΩΓΜΕΣ ΔΙΑΦΟΡΩΝ ΚΑΤΕΥΘΥΝΣΕΩΝ ΕΠΙ ΤΗΣ ΟΡΟΦΗΣ. ΑΡΙΣΤΕΡΑ ΠΑΝΩ ΣΤΗΝ ΟΡΟΦΗ ΥΠΑΡΧΟΥΝ ΛΕΚΕΔΕΣ ΑΠΟ ΥΓΡΑΣΙΑ. ΣΤΗΝ ΠΟΔΙΑ ΤΟΥ ΠΑΡΑΘΥΡΟΥ ΠΑΡΑΤΗΡΟΥΜΕ ΥΓΡΑΣΙΑ ΚΑΙ ΑΠΟΚΟΛΛΗΣΗ ΤΟΥ ΚΑΣΩΜΑΤΟΣ ΚΑΤΑ ΜΗΚΟΣ ΤΟΥ ΤΟΙΧΟΥ.

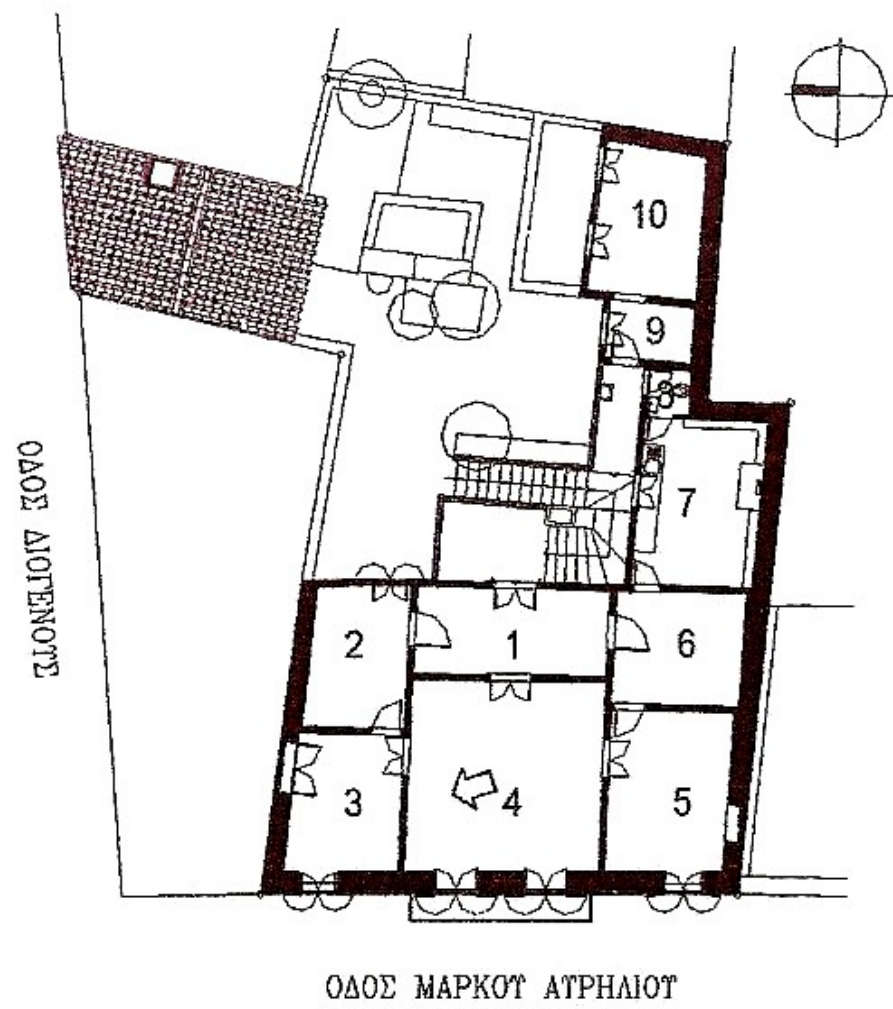
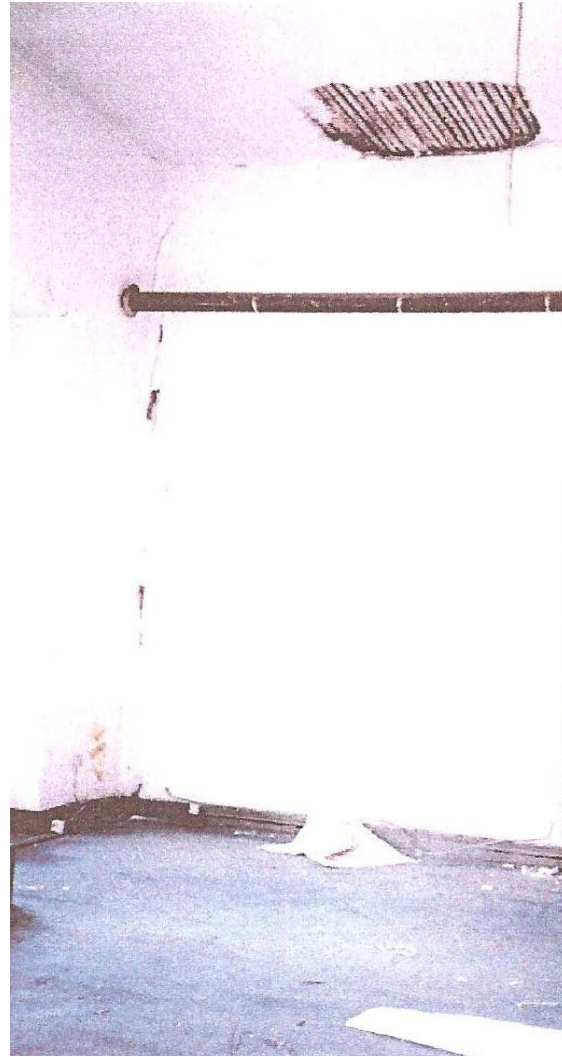
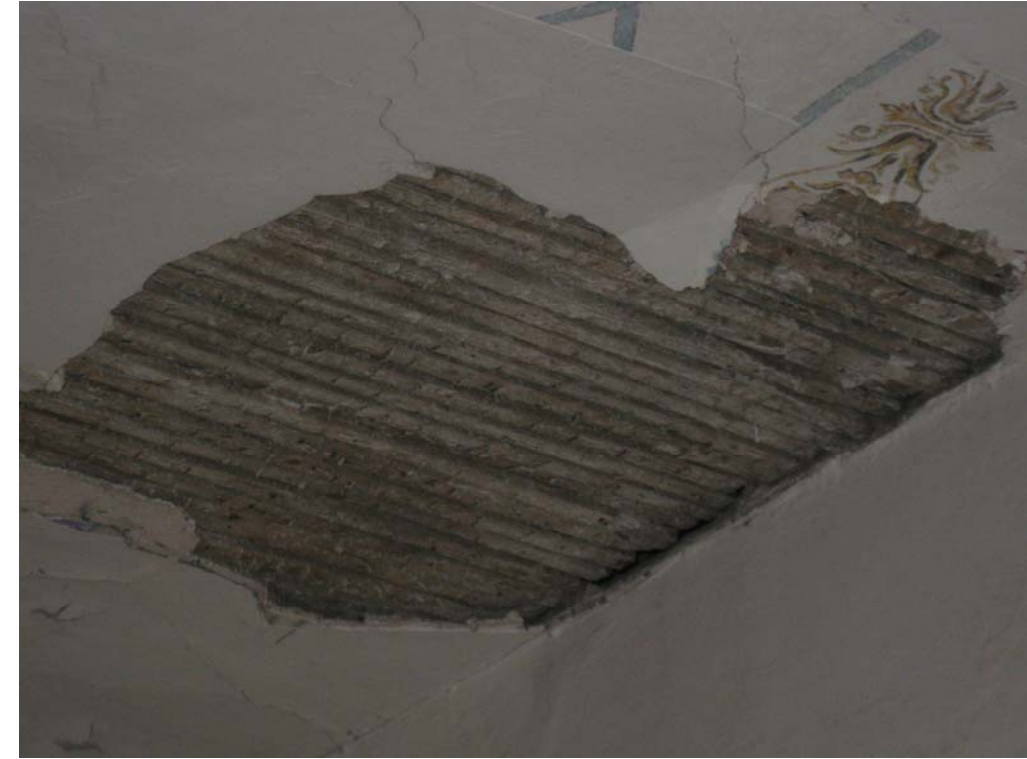
ΧΩΡΟΣ 4

ΔΥΤΙΚΗ ΕΣΩΤΕΡΙΚΗ ΟΨΗ . ΦΕΡΟΥΣΑ ΕΠΙΧΡΙΣΜΕΝΗ ΛΙΘΟΔΟΜΗ ΤΜΗΜΑΤΟΣ ΕΞΩΤΕΡΙΚΟΥ ΤΟΙΧΟΥ ΤΗΣ ΚΥΡΙΑΣ ΟΨΗΣ ΤΟΥ ΚΤΙΡΙΟΥ. ΞΥΛΙΝΕΣ ΔΙΦΥΛΛΕΣ ΜΠΑΛΚΟΝΟΠΟΡΤΕΣ ΜΕ ΦΕΓΓΙΤΗ ΚΑΙ ΕΞΩΤΕΡΙΚΑ ΣΚΟΥΡΑ⁵ , ΠΟΥ ΟΔΗΓΟΥΝ ΣΤΟΝ ΜΟΝΑΔΙΚΟ ΞΥΛΙΝΟ ΕΞΩΣΤΗ ΕΠΙ ΤΗΣ ΟΔΟΥ ΜΑΡΚΟΥ ΑΥΡΗΛΙΟΥ . ΟΙ ΜΠΑΛΚΟΝΟΘΥΡΕΣ ΕΧΟΥΝ ΥΠΟΣΤΕΙ ΚΑΘΙΖΗΣΕΙΣ. ΔΑΠΕΔΟ ΞΥΛΙΝΟ ΕΠΕΝΔΥΜΕΝΟ ΜΕ ΜΟΚΕΤΑ , Η ΟΠΟΙΑ ΕΙΝΑΙ ΚΑΤΕΣΤΡΑΜΜΕΝΗ ΚΑΙ ΤΟ ΞΥΛΟ ΕΧΕΙ ΑΠΟΣΑΘΡΩΘΕΙ ΚΑΙ ΕΙΝΑΙ ΕΠΙΚΙΝΔΥΝΗ Η ΠΑΡΑΜΟΝΗ ΠΑΝΩ ΤΟΥ. ΔΙΑΚΡΙΝΟΥΜΕ ΣΤΟ ΠΑΝΩ ΤΜΗΜΑ ΤΟΥ ΤΟΙΧΟΥ ΚΑΙ ΣΤΗΝ ΟΡΟΦΗ ΠΛΗΘΟΣ ΡΩΓΜΩΝ. Ο ΧΩΡΟΣ ΚΑΙ ΓΕΝΙΚΟΤΕΡΑ Ο ΟΡΟΦΟΣ ΕΚΚΕΝΩΘΗΚΕ ΜΕΤΑ ΤΟΝ ΣΕΙΣΜΟ ΤΟΥ 1999.

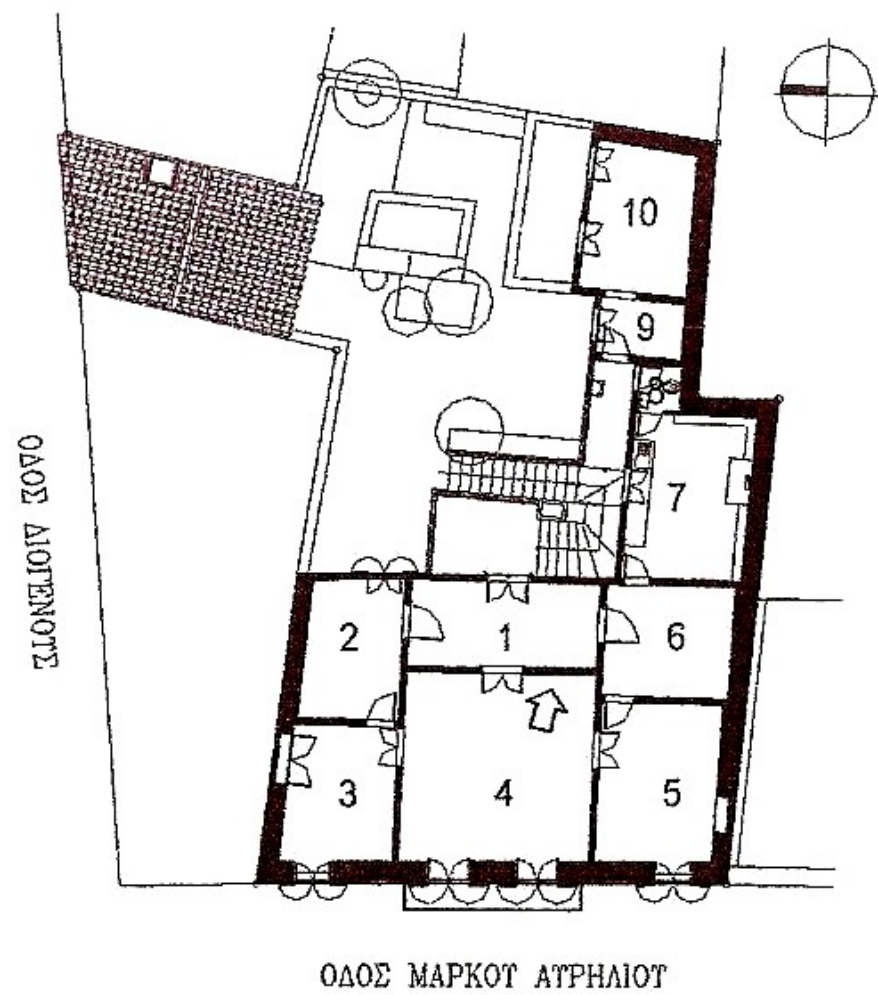
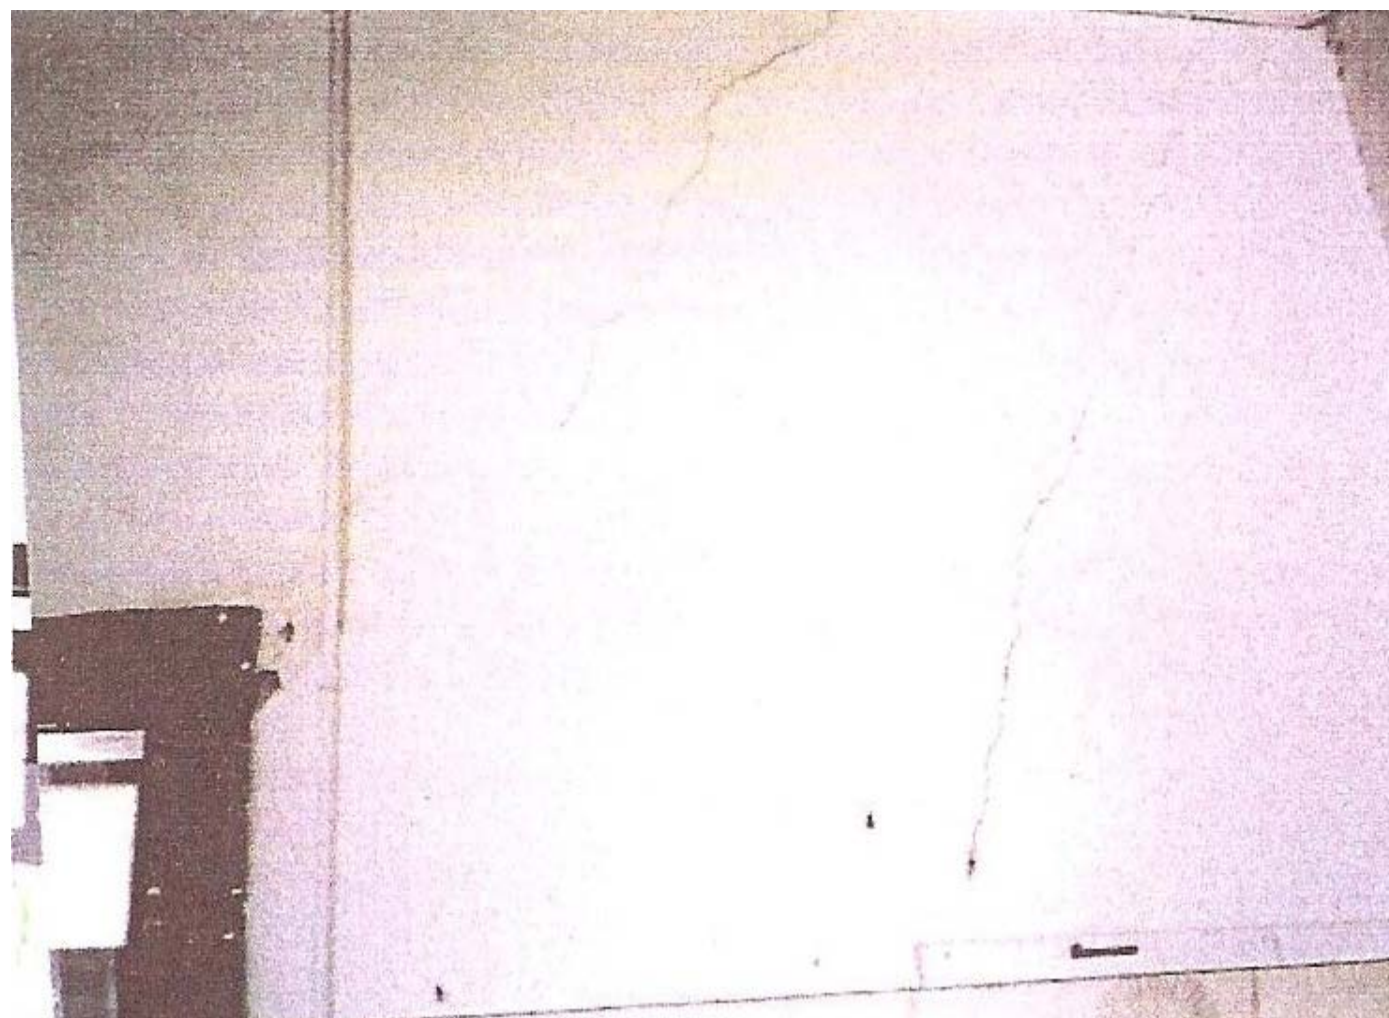
ΧΩΡΟΣ 4

ΒΟΡΕΙΟΔΥΤΙΚΗ ΕΣΩΤΕΡΙΚΗ ΓΩΝΙΑ .ΣΥΜΒΟΛΗ ΤΟΙΧΩΝ –ΕΞΩΤΕΡΙΚΟΥ ΦΕΡΟΝΤΑ ΑΠΟ ΛΙΘΟΔΟΜΗ ΚΑΙ ΕΣΩΤΕΡΙΚΩΝ ΕΥΛΟΠΗΚΤΩΝ –ΕΠΙΧΡΙΣΜΕΝΩΝ ΚΑΙ ΒΑΜΜΕΝΩΝ. ΜΕΤΩΠΙΚΑ ΔΙΑΧΩΡΙΣΤΙΚΟΣ ΤΟΙΧΟΣ. ΑΠΟ ΤΗΝ ΟΡΟΦΗ ΕΧΕΙ ΑΠΟΚΟΛΛΗΘΕΙ ΜΕΓΑΛΟ ΤΜΗΜΑ ΣΟΒΑ ΚΑΙ ΔΙΑΚΡΙΝΕΤΑΙ ΤΟ ΜΠΑΓΔΑΤΙ. ΠΛΗΘΟΣ ΡΩΓΜΩΝ ΣΤΟ ΑΝΩ ΤΜΗΜΑ ΤΗΣ ΕΠΙΦΑΝΕΙΑΣ ΤΩΝ ΤΟΙΧΩΝ ΚΑΙ ΣΤΗΝ ΟΡΟΦΗ.

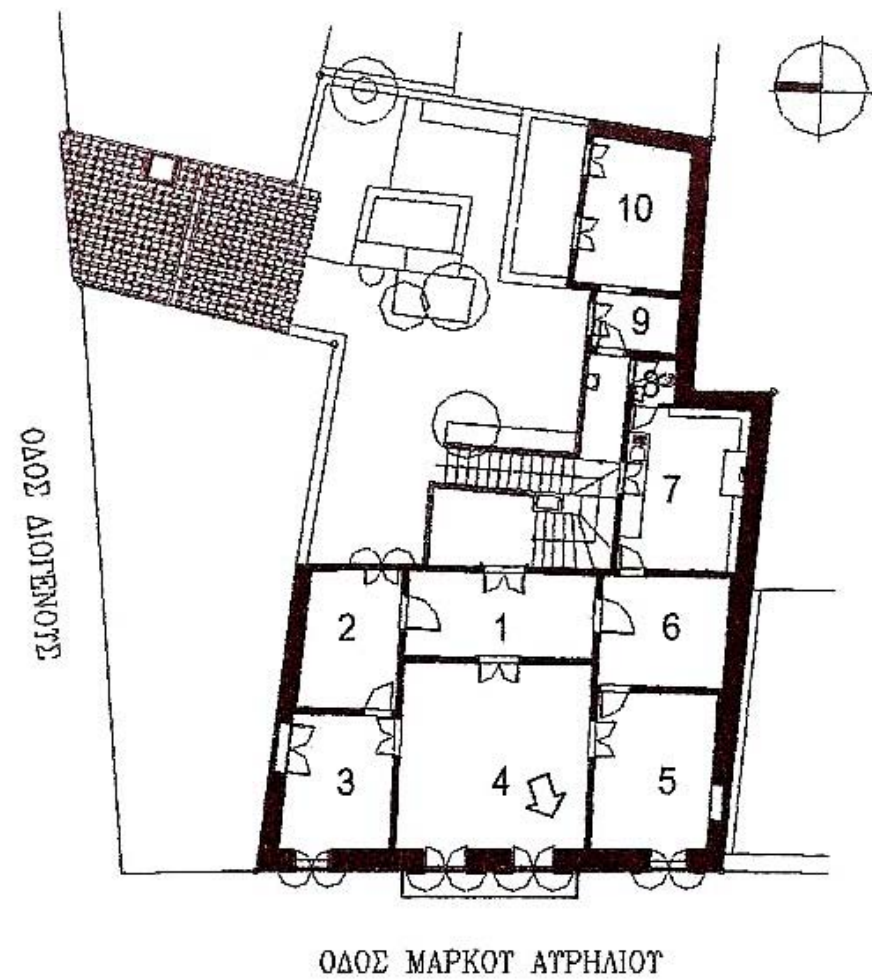
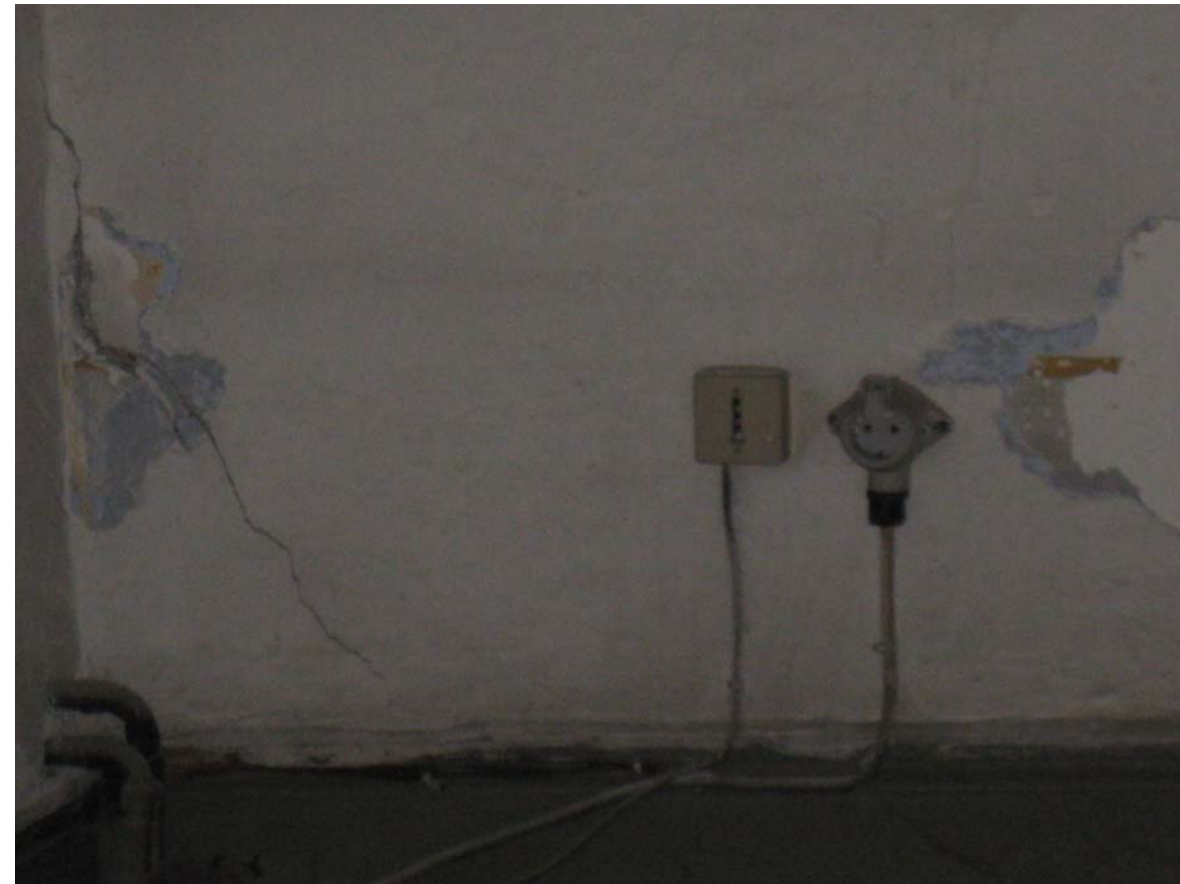
ΧΩΡΟΣ 4

ΤΜΗΜΑ ΑΝΑΤΟΛΙΚΟΥ ΕΣΩΤΕΡΙΚΟΥ ΤΟΙΧΟΥ. ΔΙΑΚΡΙΝΟΥΜΕ ΑΡΙΣΤΕΡΑ ΤΜΗΜΑ ΞΥΛΙΝΗΣ ΚΑΣΑΣ ΕΣΩΤΕΡΙΚΟΥ ΚΟΥΦΩΜΑΤΟΣ. ΠΑΡΑΤΗΡΟΥΜΕ ΜΕΓΑΛΕΣ ΡΩΓΜΕΣ ΣΤΗΝ ΕΠΙΦΑΝΕΙΑ ΤΟΥ ΤΟΙΧΟΥ.

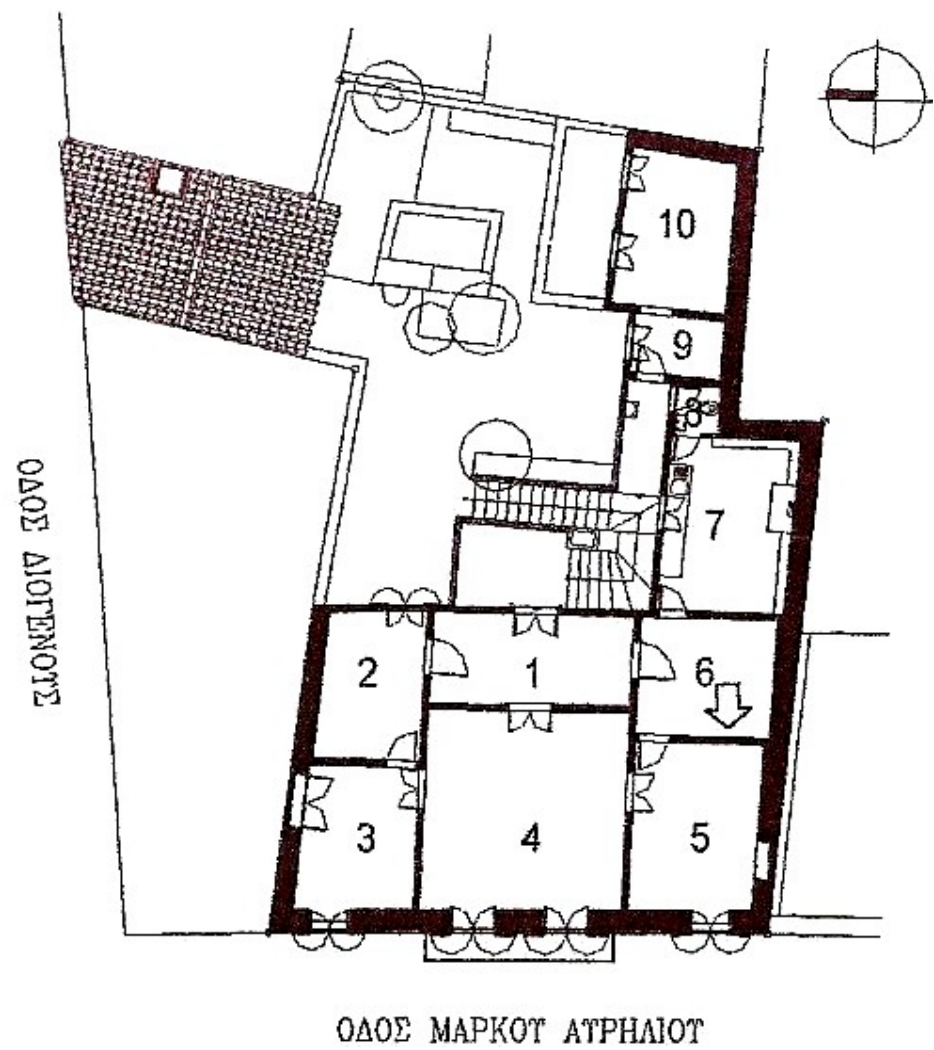
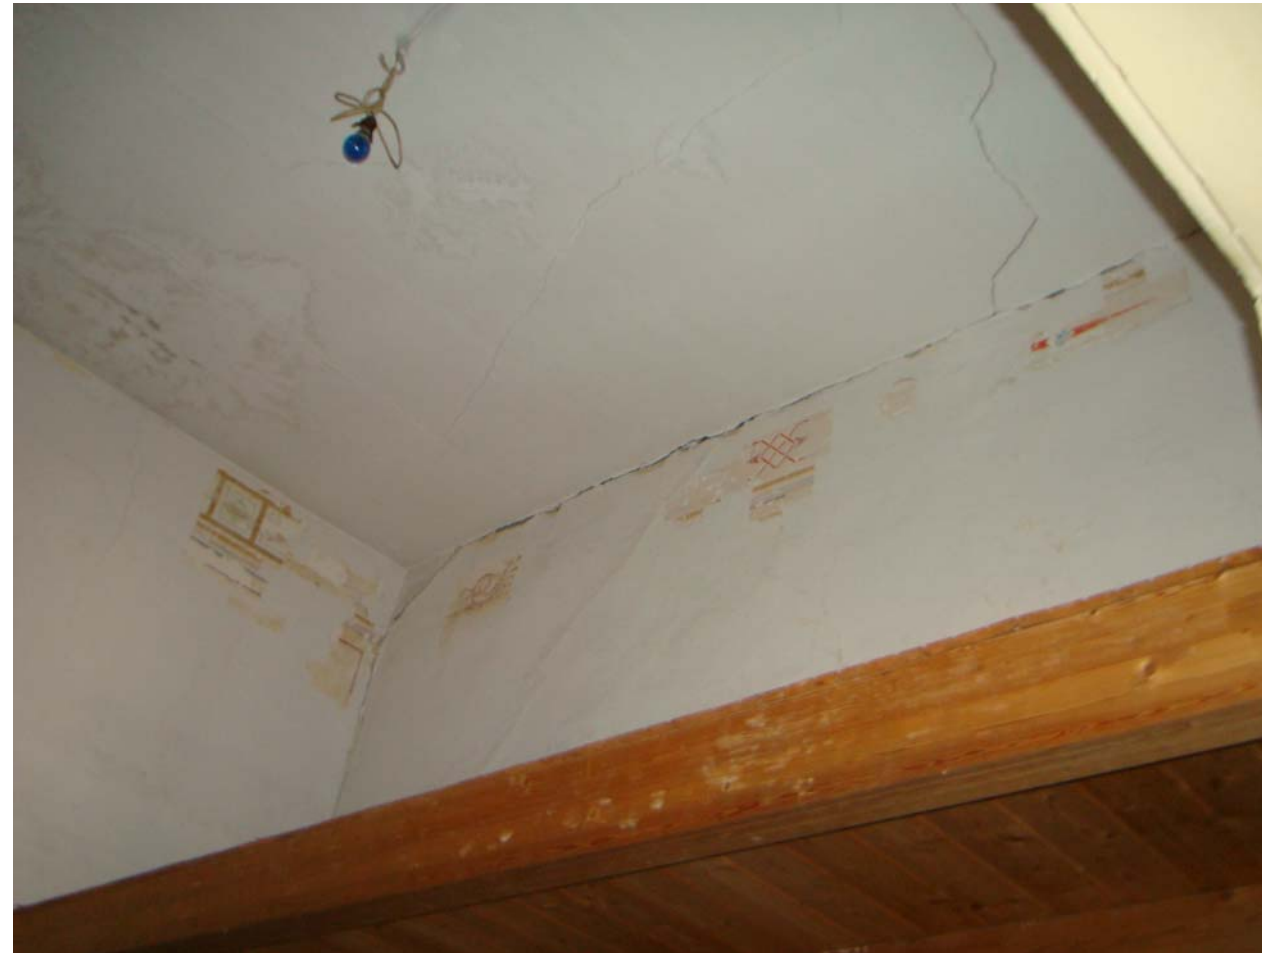
ΧΩΡΟΣ 6

ΤΜΗΜΑ ΕΣΩΤΕΡΙΚΟΥ ,ΔΙΑΧΩΡΙΣΤΙΚΟΥ ΞΥΛΟΠΗΚΤΟΥ ΤΟΙΧΟΥ ΔΥΤΙΚΗΣ ΕΣΩΤΕΡΙΚΗΣ ΟΨΗΣ. ΔΙΑΚΡΙΝΟΥΜΕ ΜΕΤΑΓΕΝΕΣΤΕΡΗ ΞΥΛΙΝΗ ΚΑΤΑΣΚΕΥΗ (ΜΙΚΡΟ ΠΑΤΑΡΙ) .ΟΙ ΤΟΙΧΟΙ ΕΙΝΑΙ ΕΠΙΧΡΙΣΜΕΝΟΙ ΚΑΙ ΒΑΜΜΕΝΟΙ ΚΑΙ ΕΙΝΑΙ ΕΜΦΑΝΕΙΣ ΟΙ ΡΩΓΜΕΣ ΚΑΤΑ ΜΗΚΟΣ ΤΗΣ ΕΝΩΣΗΣ ΤΟΙΧΟΥ ΚΑΙ ΟΡΟΦΗΣ. ΣΤΟ ΤΑΒΑΝΙ ΕΙΝΑΙ ΕΝΤΟΝΗ Η ΠΑΡΟΥΣΙΑ ΥΓΡΑΣΙΑΣ .

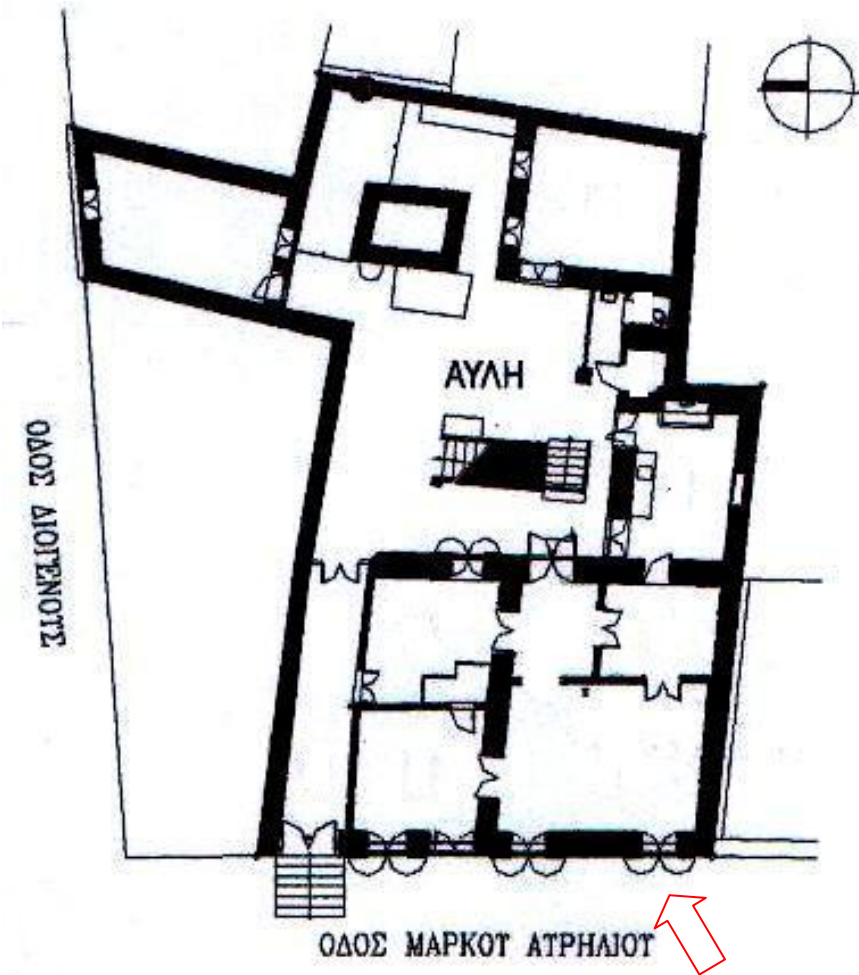
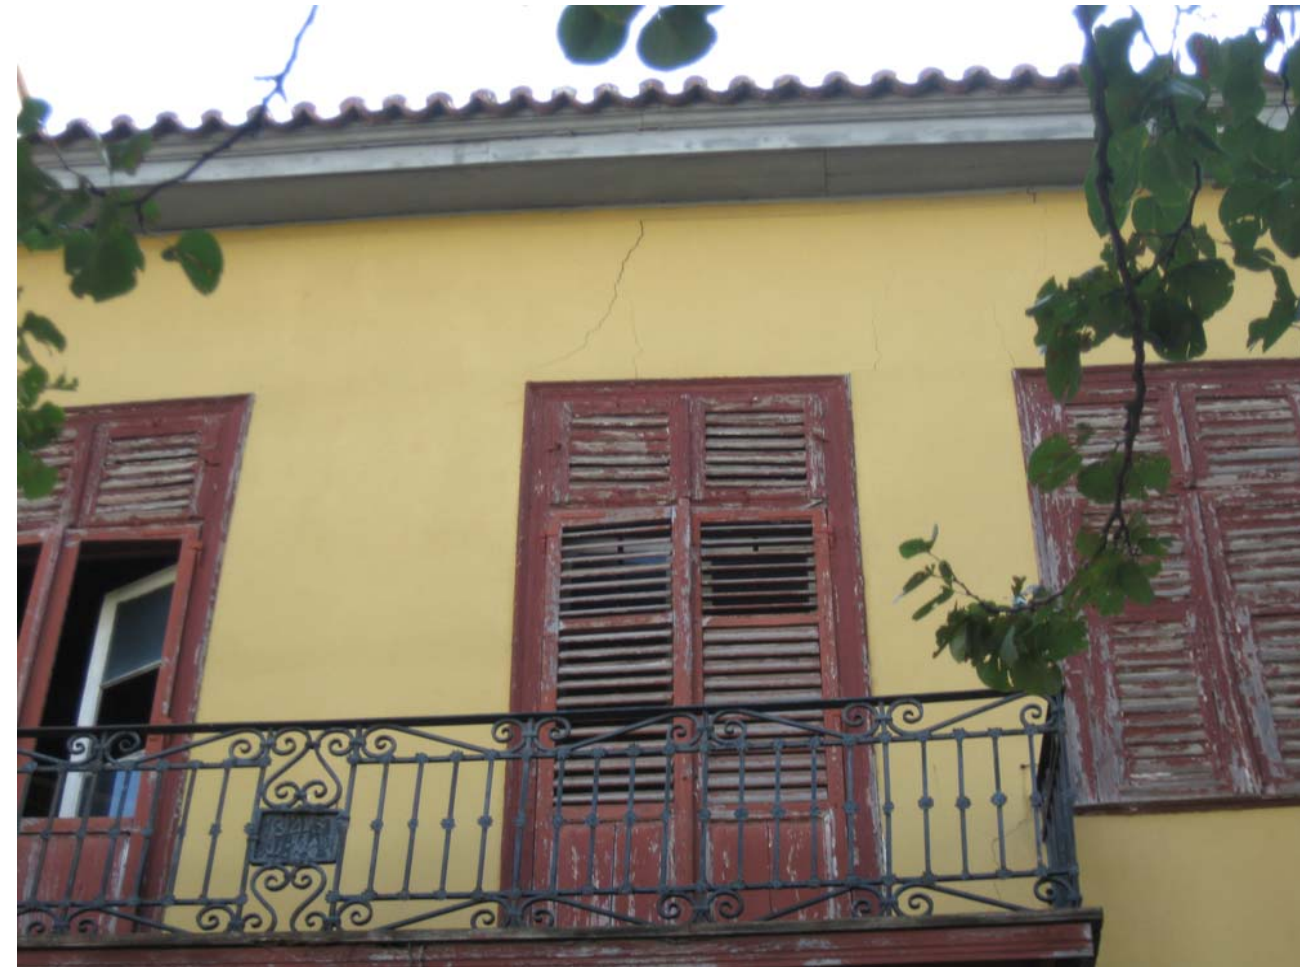
ΚΥΡΙΑ ΕΞΩΤΕΡΙΚΗ ΟΨΗ

ΛΕΠΤΟΜΕΡΕΙΑ ΑΠΟ ΤΟ ΚΕΝΤΡΙΚΟ ΤΜΗΜΑ ΤΗΣ ΟΨΗΣ ΣΤΟ ΕΠΙΠΕΔΟ ΤΟΥ ΟΡΟΦΟΥ. ΠΑΡΑΤΗΡΟΥΜΕ ΧΑΡΑΚΤΗΡΙΣΤΙΚΑ ΣΤΟΙΧΕΙΑ ΠΟΥ ΜΟΡΦΟΛΟΓΟΥΝ ΤΗΝ ΟΨΗ .ΤΜΗΜΑ ΑΠΟ ΤΗΝ ΣΕΙΡΑ ΤΩΝ ΞΥΛΙΝΩΝ ΚΟΥΦΩΜΑΤΩΝ ΚΑΙ ΤΑ ΞΥΛΙΝΑ ΠΑΝΤΖΟΥΡΙΑ ΤΟΥΣ , ΤΟΝ ΕΞΩΣΤΗ ΜΕ ΤΑ ΜΕΤΑΛΛΙΚΑ ΚΙΓΚΛΙΔΩΜΑΤΑ ΚΑΙ ΤΕΛΟΣ ΤΗΝ ΤΕΛΙΚΗ ΣΕΙΡΑ ΚΕΡΑΜΙΔΙΩΝ ΠΟΥ ΕΙΝΑΙ ΛΙΤΗ ΧΩΡΙΣ ΑΚΡΟΚΕΡΑΜΑ . ΤΑ ΠΑΝΤΖΟΥΡΙΑ ΕΙΝΑΙ ΧΡΩΜΑΤΟΣ ΚΑΦΕ , ΚΑΙ Η ΤΟΙΧΟΠΟΙΙΑ ΣΤΟ ΧΡΩΜΑ ΤΗΣ ΩΧΡΑΣ. ΜΕ ΤΗΝ ΠΑΡΟΔΟ ΤΟΥ ΧΡΟΝΟΥ ΤΑ ΠΑΝΤΖΟΥΡΙΑ ΕΧΟΥΝ ΔΙΑΒΡΩΘΕΙ ΚΑΙ ΑΠΟΣΑΡΘΡΩΘΕΙ ΚΑΙ ΕΧΟΥΝ ΧΑΣΕΙ ΚΑΙ ΤΜΗΜΑΤΑ ΤΟΥΣ ΟΠΩΣ ΜΠΟΡΟΥΜΕ ΝΑ ΔΟΥΜΕ ΣΤΗΝ ΑΚΡΗ ΤΗΣ ΕΙΚΟΝΑΣ.

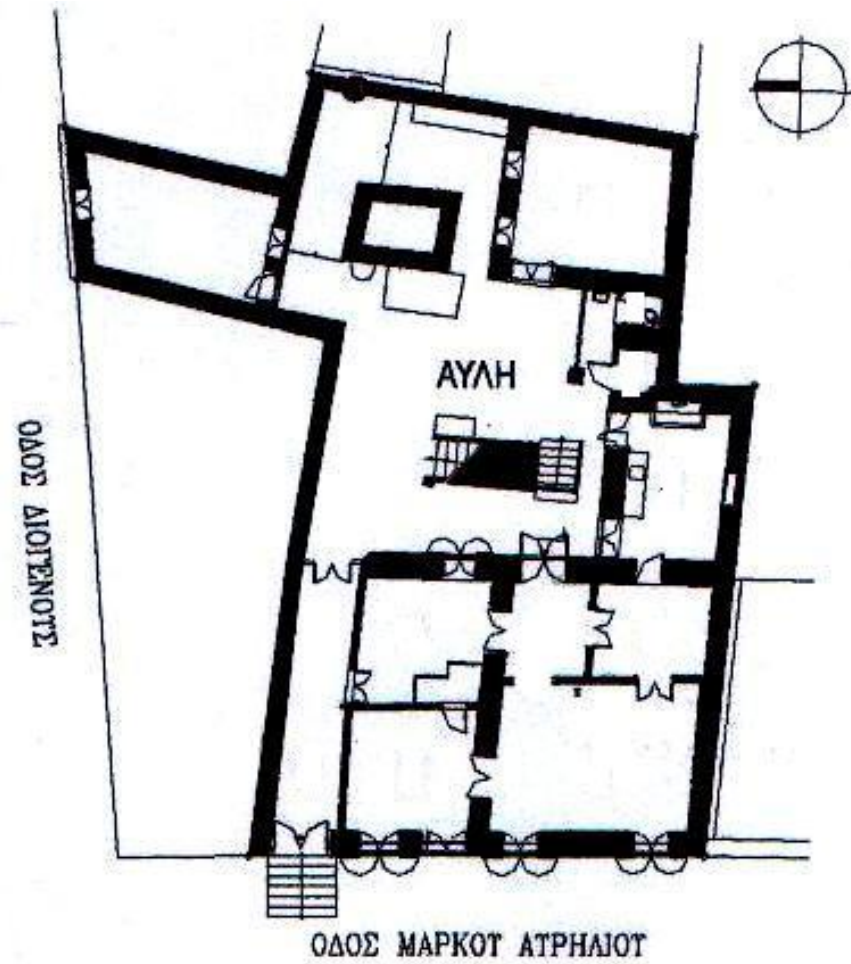
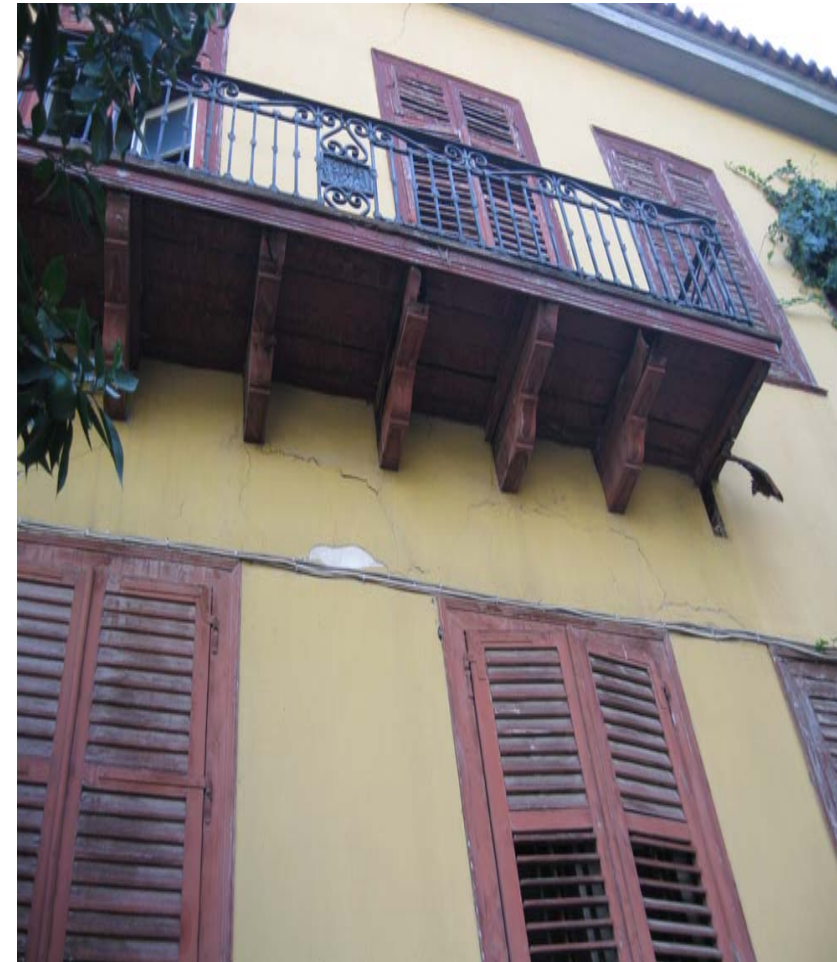
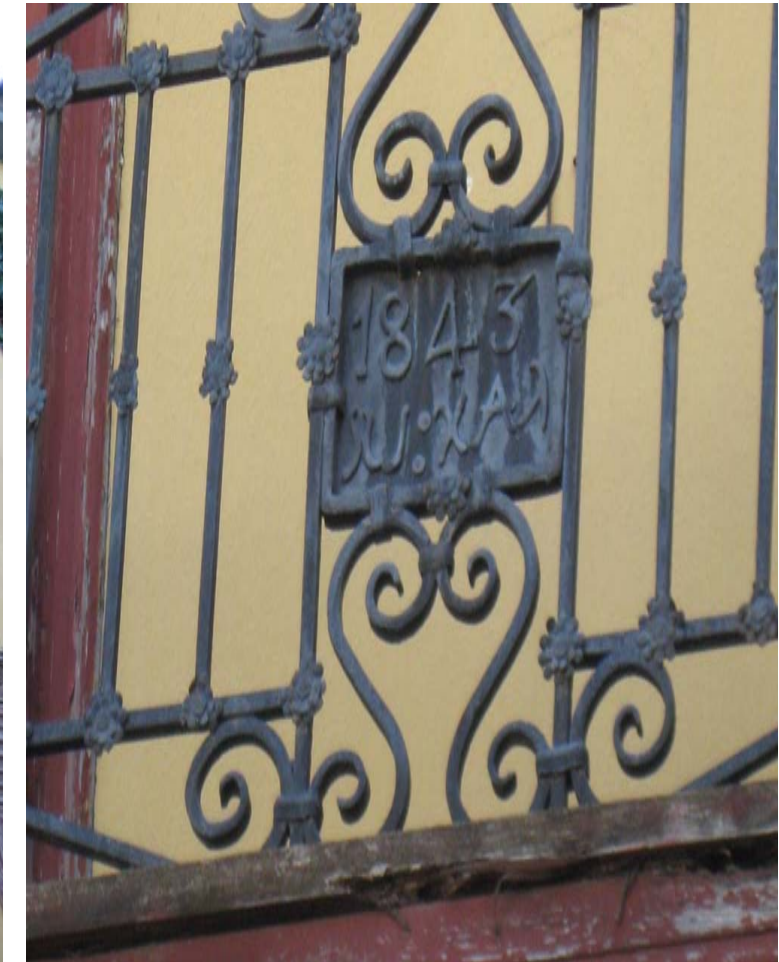
ΚΥΡΙΑ ΕΞΩΤΕΡΙΚΗ ΟΨΗ

ΛΕΠΤΟΜΕΡΕΙΑ ΟΠΟΥ ΔΙΑΚΡΙΝΟΥΜΕ ΤΟΝ ΚΕΝΤΡΙΚΟ ΕΞΩΣΤΗ ΣΤΟΝ ΟΡΟΦΟ ΤΟΥ ΚΤΙΡΙΟΥ. ΤΟ ΔΑΠΕΔΟ ΤΟΥ ΕΞΩΣΤΗ ΕΙΝΑΙ ΞΥΛΙΝΟ ΚΑΙ ΤΟ ΣΤΗΡΙΖΟΥΝ ΞΥΛΙΝΑ ΛΕΠΤΑ ΦΟΥΡΟΥΣΙΑ, ΤΑ ΟΠΟΙΑ ΛΟΓΩ ΠΑΛΑΙΟΤΗΤΑΣ ΕΧΟΥΝ ΑΠΟΚΟΛΛΗΘΕΙ ΤΜΗΜΑΤΑ ΤΟΥΣ. ΜΕ ΤΗΝ ΜΟΡΦΟΛΟΓΙΑ ΤΟΥΣ ΠΑΡΑΠΕΜΠΟΥΝ ΣΤΗΝ ΠΡΩΙΜΗ ΦΑΣΗ ΤΟΥ ΚΛΑΣΙΚΙΣΜΟΥ ΣΤΗΝ ΑΘΗΝΑ ΠΟΥ ΣΥΓΧΡΟΝΙΖΕΤΑΙ ΜΕ ΤΗΝ ΘΩΩΝΙΚΗ ΠΕΡΙΟΔΟ. ΤΟ ΜΕΤΑΛΛΙΚΟ ΚΙΓΚΛΙΔΩΜΑ ΑΠΟΤΕΛΕΙΤΑΙ ΑΠΟ ΒΕΡΓΑ ΟΡΘΟΓΩΝΙΑΣ ΔΙΑΤΟΜΗΣ ΜΕ ΛΕΠΤΟ ΔΙΑΚΟΣΜΗΤΙΚΟ ΜΟΤΙΒΟ. ΣΤΟ ΚΕΝΤΡΙΚΟ ΤΜΗΜΑ ΤΟΥ ΕΞΩΣΤΗ ΕΙΝΑΙ Η ΜΕΤΑΛΛΙΚΗ ΠΙΝΑΚΙΔΑ ΠΟΥ ΔΗΛΩΝΕΙ ΤΗΝ ΧΡΟΝΟΛΟΓΙΑ ΟΙΚΟΔΟΜΗΣΗΣ ΤΟΥ ΚΤΙΡΙΟΥ ΚΑΙ ΤΟΝ ΙΔΙΟΚΤΗΤΗ ΤΟΥ.

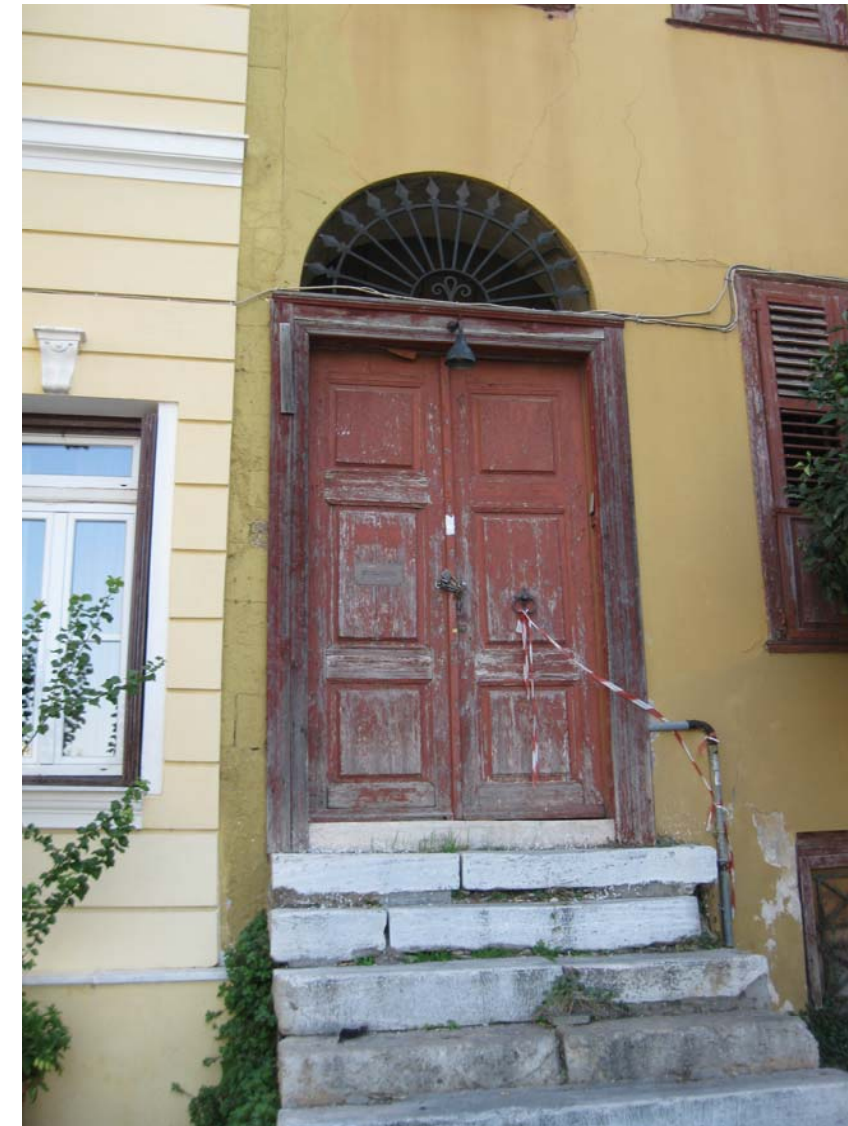
ΚΥΡΙΑ ΕΞΩΤΕΡΙΚΗ ΟΨΗ

ΠΑΡΑΤΗΡΟΥΜΕ ΤΗΝ ΜΕΓΑΛΗ ΔΙΦΥΛΛΗ ΕΞΩΤΕΡΙΚΗ ΘΥΡΑ ΕΙΣΟΔΟΥ ΚΑΙ ΤΗΝ ΚΛΙΜΑΚΑ ΑΝΟΔΟΥ ΣΤΟ ΕΠΙΠΕΔΟ ΤΟΥ ΙΣΟΓΕΙΟΥ. ΑΠΟΤΕΛΕΙ ΤΗΝ ΚΥΡΙΑ ΕΞΩΤΕΡΙΚΗ ΚΛΙΜΑΚΑ ΚΑΙ ΕΙΝΑΙ ΚΑΤΑΣΚΕΥΑΣΜΕΝΗ ΑΠΟ ΜΑΡΜΑΡΙΝΟΥΣ ΑΝΑΒΑΘΜΟΥΣ, ΕΚΤΟΣ ΑΠΟ ΕΝΑΝ ΑΝΑΒΑΘΜΟ ΠΟΥ ΕΙΝΑΙ ΠΩΡΟΛΙΘΟΣ (ΤΡΙΤΟ ΠΑΤΗΜΑ ΣΤΗΝ ΔΥΤΙΚΟΑΝΑΤΟΛΙΚΗ ΚΑΤΕΥΘΥΝΣΗ ΤΗΣ ΓΡΑΜΜΗΣ ΑΝΑΒΑΣΗΣ). ΔΕΞΙΑ ΔΙΑΚΡΙΝΟΥΜΕ ΤΜΗΜΑ ΠΑΡΑΘΥΡΟΥ ΤΟΥ ΙΣΟΓΕΙΟΥ ΚΑΙ ΤΜΗΜΑ ΠΑΡΑΘΥΡΟΥ ΥΠΟΓΕΙΟΥ. ΚΑΙ Η ΠΟΡΤΑ ΗΤΑΝ ΒΑΜΜΕΝΗ ΣΕ ΚΑΦΕΚΟΚΚΙΝΟ ΧΡΩΜΑ. ΕΙΝΑΙ ΕΝΤΟΝΑ ΤΑ ΣΗΜΑΔΙΑ ΤΗΣ ΑΠΟΣΑΘΡΩΣΗΣ ΣΤΟ ΞΥΛΙΝΟ ΚΟΜΜΑΤΙ ΤΗΣ ΘΥΡΑΣ ΚΑΙ ΤΩΝ ΚΟΥΦΩΜΑΤΩΝ ΤΩΝ ΠΑΡΑΘΥΡΩΝ. ΑΝΑΜΕΣΑ ΣΤΟΥΣ ΑΝΑΒΑΘΜΟΥΣ ΥΠΑΡΧΕΙ ΕΝΤΟΝΗ ΦΥΤΟΦΥΙΑ, ΕΝΩ ΕΙΝΑΙ ΕΜΦΑΝΕΙΣ ΤΡΙΧΟΕΙΔΗΣ ΡΩΓΜΕΣ ΚΑΙ ΚΑΘΕΤΕΣ ΜΕΓΑΛΥΤΕΡΕΣ. Η ΑΠΟΚΟΛΛΗΣΗ ΤΟΥ ΣΟΒΑ ΕΙΝΑΙ ΕΝΤΟΝΗ.

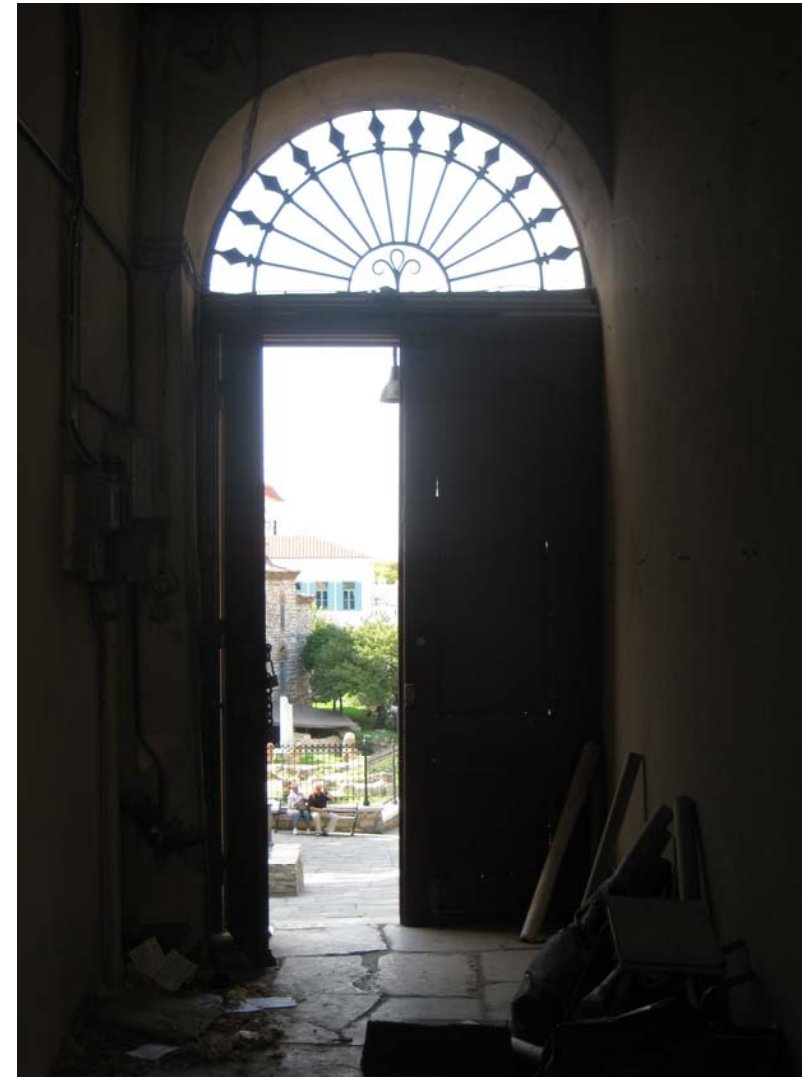
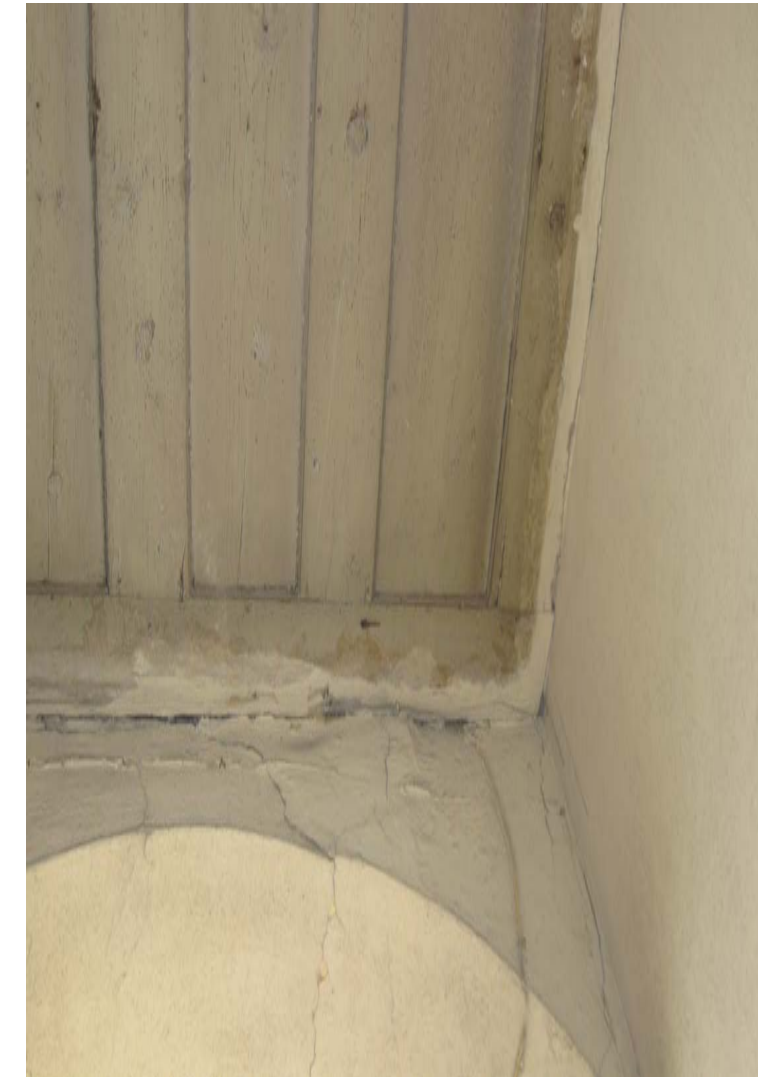
ΔΙΑΔΡΟΜΟΣ ΕΙΣΟΔΟΥ ΣΤΟ ΚΤΙΡΙΟ . ΕΣΩΤΕΡΙΚΗ ΔΥΤΙΚΗ ΟΨΗ. ΜΕΤΩΠΙΚΑ ΜΕΓΑΛΗ ΔΙΦΥΛΛΗ ΘΥΡΑ ΜΕ ΗΜΙΚΥΚΛΙΚΟ ΥΠΕΡΘΥΡΟ ΣΤΟ ΟΠΟΙΟ ΠΡΟΣΑΡΜΟΖΕΤΑΙ ΤΟ ΠΡΟΣΤΑΤΕΥΤΙΚΟ ΚΙΓΚΛΙΔΩΜΑ ΑΠΟ ΣΥΜΠΑΓΕΙΣ ΣΙΔΕΡΕΝΙΕΣ ΔΙΑΤΟΜΕΣ. ΔΕΞΙΑ ΤΟΙΧΟΣ ΛΙΘΟΚΤΙΣΤΟΣ , ΕΠΙΧΡΙΣΜΕΝΟΣ Ο ΟΠΟΙΟΣ ΑΠΟΤΕΛΕΙ ΜΕΣΟΤΟΙΧΙΑ . ΑΡΙΣΤΕΡΑ ΕΙΝΑΙ ΛΕΠΤΟΣ ΞΥΛΟΠΗΧΤΟΣ ΤΟΙΧΟΣ ΜΕ ΤΟΥΣ ΠΙΝΑΚΕΣ ΠΑΡΟΧΗΣ ΗΛΕΚΤΡΙΚΟΥ ΡΕΥΜΑΤΟΣ ΚΑΙ ΤΟΝ ΠΙΝΑΚΑ ΕΓΚΑΤΑΣΤΑΣΗΣ ΥΓΡΑΕΡΙΟΥ . Η ΟΡΟΦΗ ΕΙΝΑΙ ΞΥΛΙΝΗ ΜΕ ΕΜΦΑΝΕΣ ΤΟ ΣΑΝΙΔΩΜΑ ΤΗΣ ΚΑΙ Η ΟΠΟΙΑ ΔΙΑΤΑΣΣΕΤΑΙ ΚΑΤΑ ΤΟ ΜΗΚΟΣ ΤΟΥ ΔΙΑΔΡΟΜΟΥ. ΕΙΝΑΙ ΕΝΤΟΝΗ Η ΥΠΑΡΞΗ ΥΓΡΑΣΙΑΣ ΣΤΗΝ ΟΡΟΦΗ ,ΑΛΛΑ ΚΑΙ Η ΥΠΑΡΞΗ ΡΩΓΜΩΝ. ΤΟ ΔΑΠΕΔΟ ΕΙΝΑΙ ΣΤΡΩΜΕΝΟ ΜΕ ΜΑΡΜΑΡΙΝΕΣ ΠΛΑΚΕΣ .

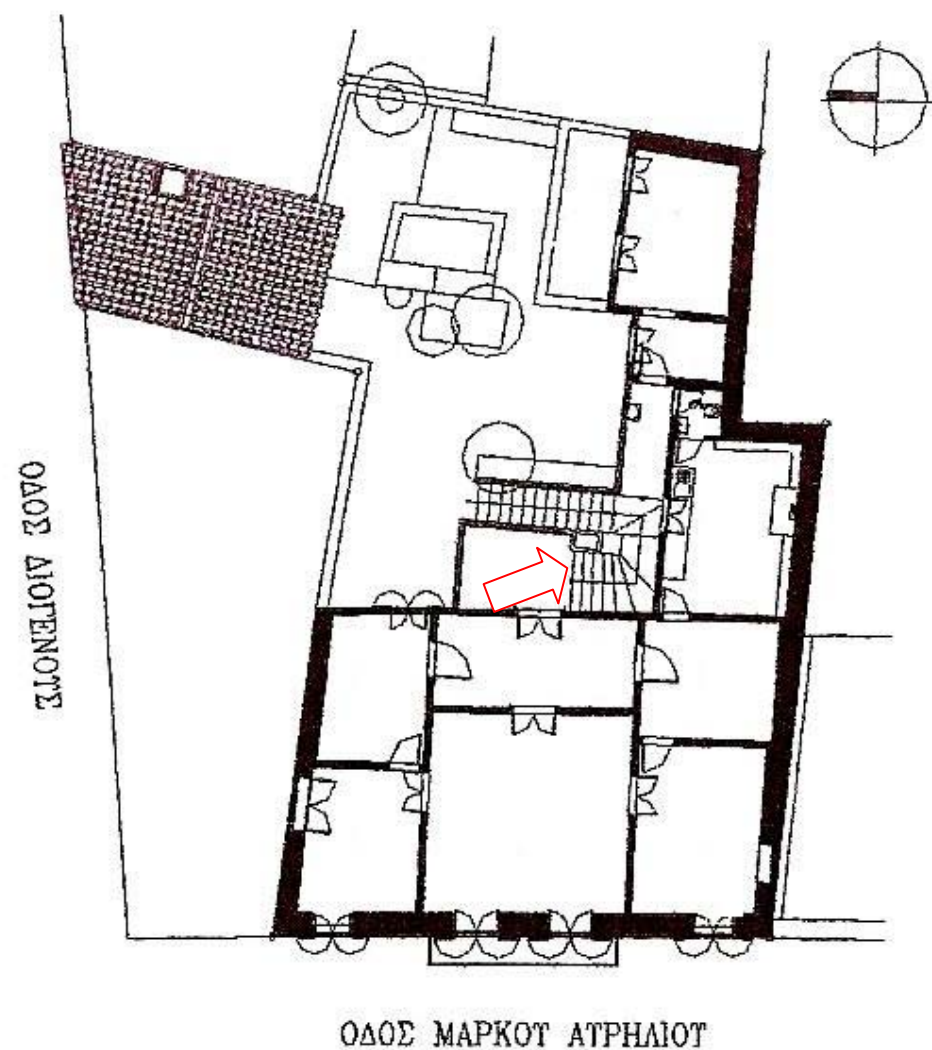
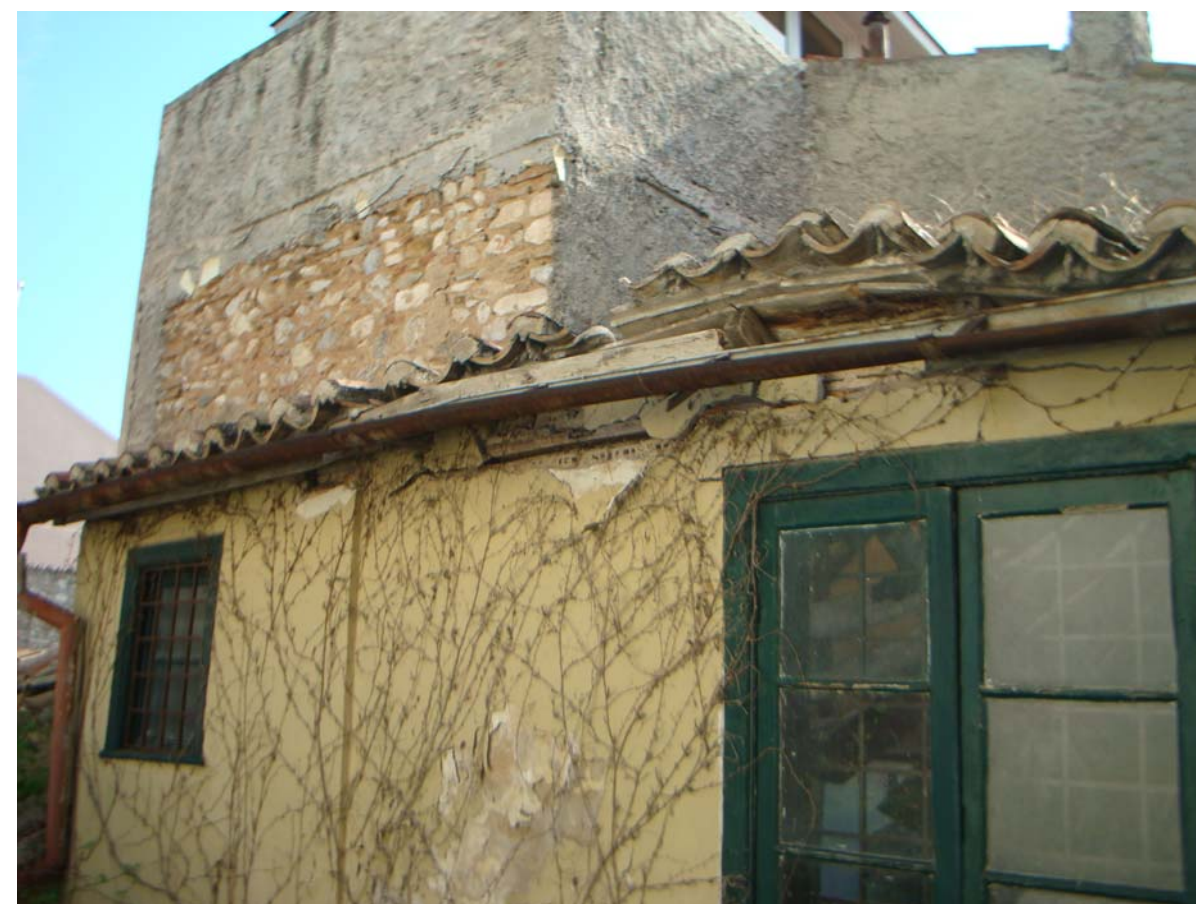
ΟΨΗ ΒΟΗΘΗΤΙΚΩΝ ΚΤΙΣΜΑΤΩΝ ΑΠΟ ΤΟ ΠΛΑΤΥΣΚΑΛΟ –ΒΕΡΑΝΤΑ ΕΙΣΟΔΟΥ ΣΤΟΝ ΟΡΟΦΟ

ΠΑΡΑΤΗΡΟΥΜΕ ΤΟ ΣΥΝΟΛΟ ΑΥΤΟΥ ΤΟΥ ΜΕΤΩΠΟΥ ΤΩΝ ΒΟΗΘΗΤΙΚΩΝ ΚΤΙΣΜΑΤΩΝ (ΥΠΕΡΚΕΙΜΕΝΑ ΤΩΝ ΙΣΟΓΕΙΩΝ) ΠΟΥ ΑΠΟΤΕΛΟΥΝ ΤΟ ΝΟΤΙΟΑΝΑΤΟΛΙΚΟ ΤΜΗΜΑ ΤΟΥ ΣΥΝΟΛΙΚΟΥ ΣΥΓΚΡΟΤΗΜΑΤΟΣ ΤΗΣ ΟΙΚΙΑΣ. Η ΓΕΝΙΚΗ ΤΟΥΣ ΚΑΤΑΣΤΑΣΗ ΕΙΝΑΙ ΚΑΚΗ .ΠΑΡΑΤΗΡΟΥΜΕ ΤΗΝ ΑΝΟΜΟΙΟΜΟΡΦΙΑ ΣΤΟ ΤΕΛΕΙΩΜΑ ΤΩΝ ΚΕΡΑΜΙΔΙΩΝ ,ΤΑ ΟΠΟΙΑ ΕΧΟΥΝ ΣΠΑΣΕΙ ΚΑΙ ΕΧΟΥΝ ΦΟΥΣΚΩΣΕΙ ΛΟΓΩ ΥΓΡΑΣΙΑΣ. Η ΥΔΡΟΡΡΟΗ ΠΑΡΑΤΗΡΟΥΜΕ ΟΤΙ ΣΚΟΥΡΙΑΣΕΙ . ΥΠΑΡΧΟΥΝ ΔΥΟ ΠΑΡΑΘΥΡΑ ΞΥΛΙΝΑ ΜΕ ΣΙΔΕΡΙΕΣ ΕΣΩΤΕΡΙΚΕΣ ΑΣΦΑΛΕΙΑΣ ΠΟΥ ΒΛΕΠΟΥΝ ΠΡΟΣ ΤΗΝ ΑΥΛΗ ΤΗΣ ΟΙΚΙΑΣ. ΠΕΡΙΜΕΤΡΙΚΑ ΤΩΝ ΠΑΡΑΘΥΡΩΝ ΥΠΑΡΧΟΥΝ ΡΩΓΜΕΣ , ΚΑΙ ΕΙΝΑΙ ΕΝΤΟΝΗ Η ΑΠΟΚΟΛΛΗΣΗ ΣΟΒΑ ΚΑΙ ΕΠΙΧΡΙΣΜΑΤΟΣ. ΛΟΓΩ ΠΑΛΑΙΟΤΗΤΑΣ ΚΥΡΙΑΡΧΕΙ ΕΝΤΟΝΗ ΦΥΤΟΦΥΙΑ .
