ΤΕΧΝΟΛΟΓΙΚΟ ΕΚΠΑΙΔΕΥΤΙΚΟ ΙΔΡΥΜΑ ΠΑΤΡΩΝ
ΣΧΟΛΗ ΣΤΕ
ΤΜΗΜΑ ΑΝΑΚΑΙΝΙΣΗΣ ΚΑΙ ΑΠΟΚΑΤΑΣΤΑΣΗΣ ΚΤΙΡΙΩΝ

ΠΤΥΧΙΑΚΗ
ΑΠΟΚΑΤΑΣΤΑΣΗ ΚΑΙ ΕΠΑΝΑΧΡΗΣΗ ΝΕΟΚΛΑΣΣΙΚΟΥ ΚΤΙΡΙΟΥ ΣΤΗΝ ΟΔΟ ΜΑΡΚΟΥ ΑΥΡΗΛΙΟΥ
ΣΤΗΝ ΠΛΑΚΑ -ΑΘΗΝΑΣ

ΠΑΤΡΑ -2011

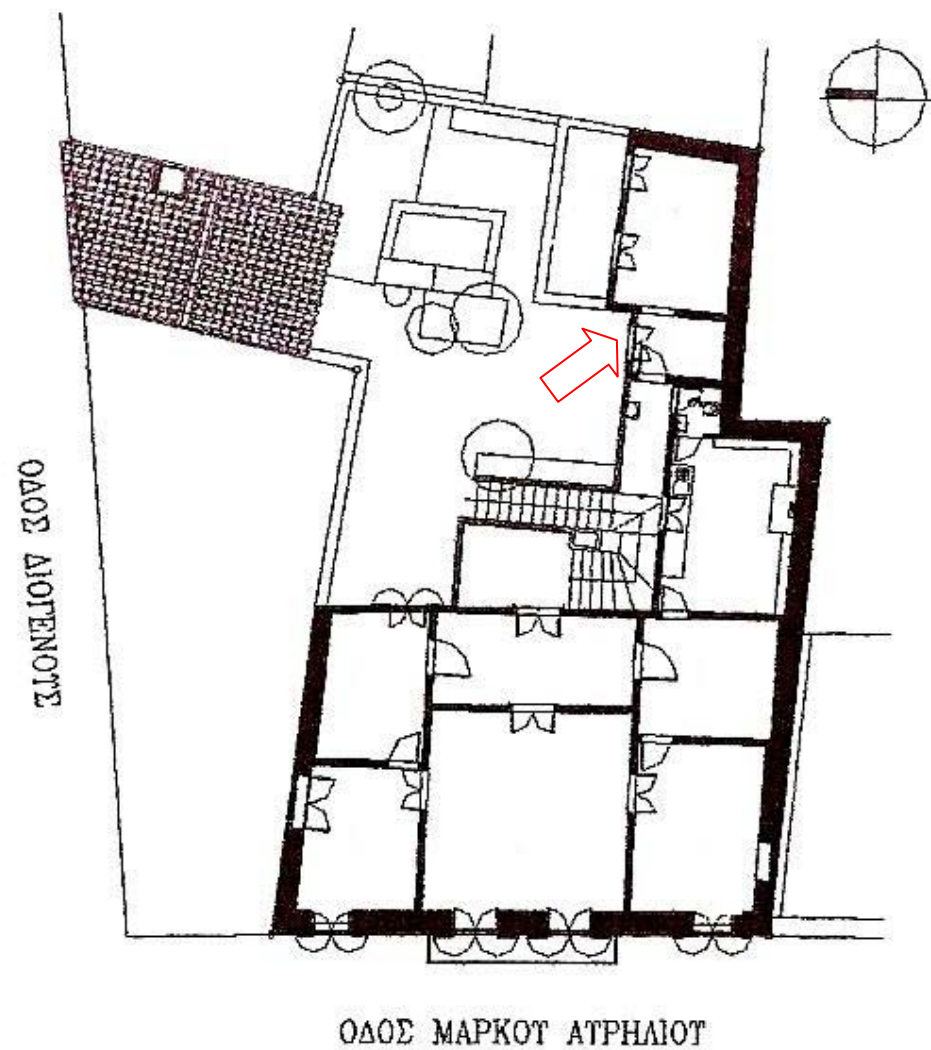
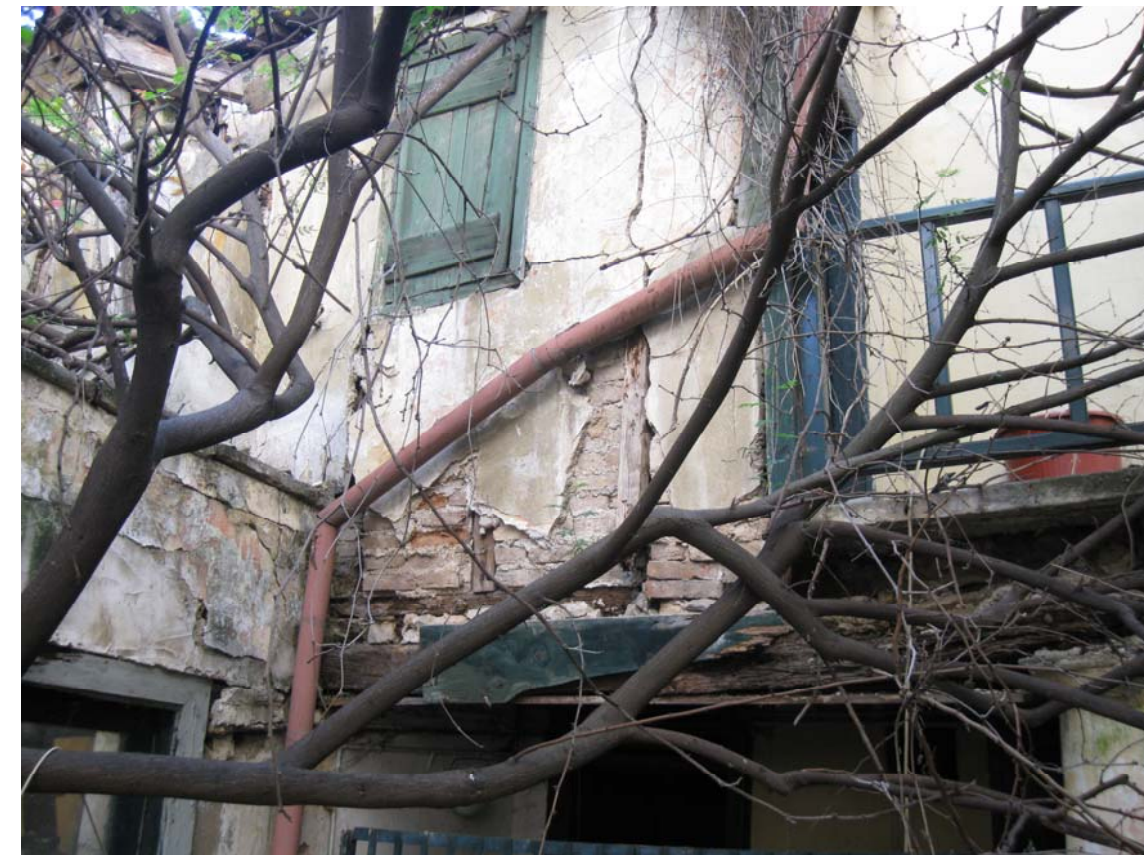
ΕΣΩΤΕΡΙΚΗ ΑΥΛΗ

ΝΟΤΙΟΑΝΑΤΟΛΙΚΗ ΓΩΝΙΑ. ΕΔΩ ΕΙΝΑΙ ΛΕΠΤΟΜΕΡΕΙΕΣ ΑΠΟ ΤΑ ΒΟΗΘΗΤΙΚΑ ΚΤΙΣΜΑΤΑ ΤΗΣ ΑΥΛΗΣ. Η ΓΕΝΙΚΗ ΚΑΤΑΣΤΑΣΗ ΕΙΝΑΙ ΚΑΚΗ. ΔΙΑΚΡΙΝΟΥΜΕ ΜΕΓΑΛΕΣ ΡΩΓΜΕΣ ΜΕ ΜΕΓΑΛΟ ΕΥΡΟΣ. ΕΙΝΑΙ ΠΡΟΣ ΟΛΕΣ ΤΙΣ ΚΑΤΕΥΘΥΝΣΕΙΣ .Η ΚΥΡΙΑ ΡΩΓΜΗ ΕΙΝΑΙ ΚΑΘΕΤΗ ΚΑΙ ΔΙΑΜΠΕΡΗΣ , ΕΝΩ ΣΤΟ ΤΕΛΕΙΩΜΑ ΤΗΣ ΕΙΝΑΙ ΕΝΤΟΝΗ Η ΑΠΟΚΟΛΛΗΣΗ ΣΟΒΑ ΚΑΙ ΕΠΙΧΡΙΣΜΑΤΟΣ . ΤΑ ΞΥΛΙΝΑ ΚΟΥΦΩΜΑΤΑ ΕΙΝΑΙ ΕΝΤΕΛΩΣ ΦΘΑΡΜΕΝΑ ΟΠΩΣ ΕΠΙΣΗΣ ΚΑΙ ΤΟ ΞΥΛΙΝΟ ΜΠΑΛΚΟΝΙ .

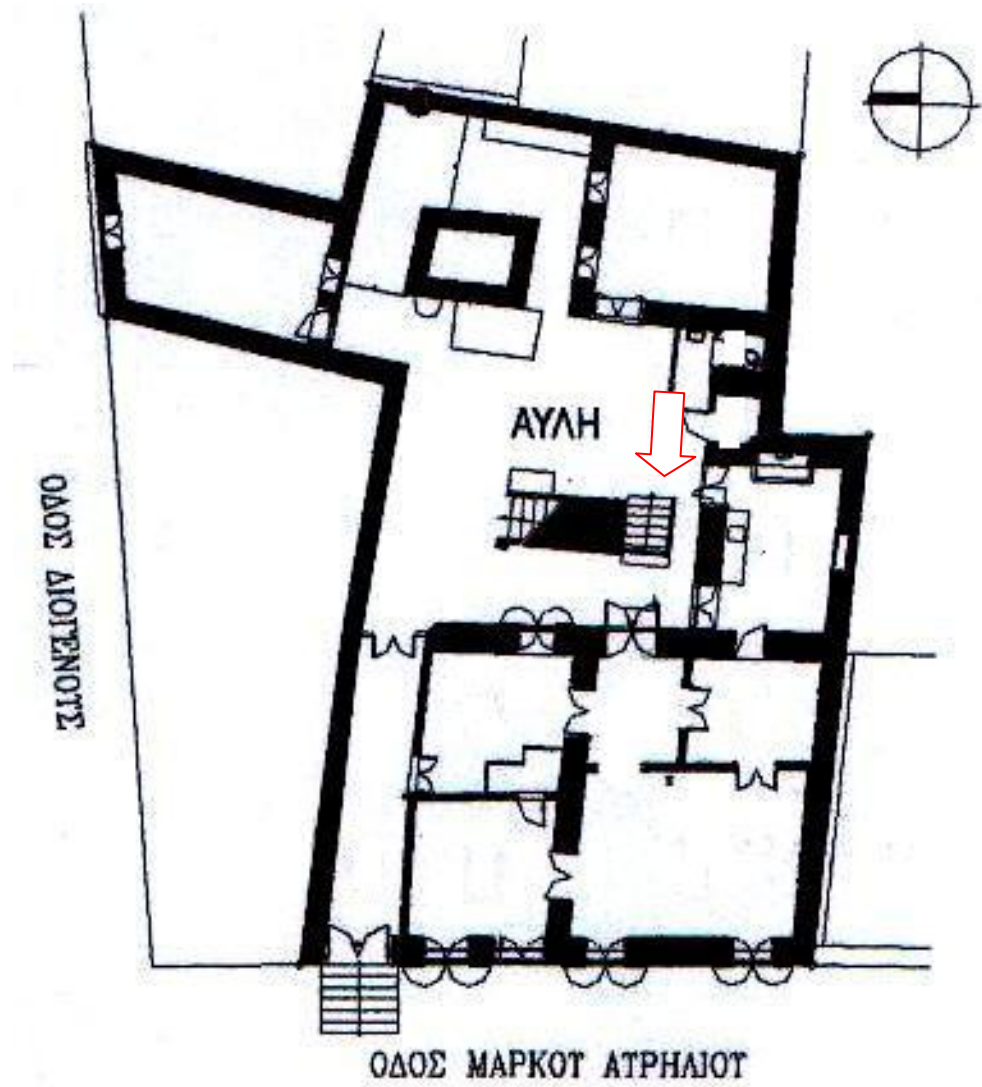
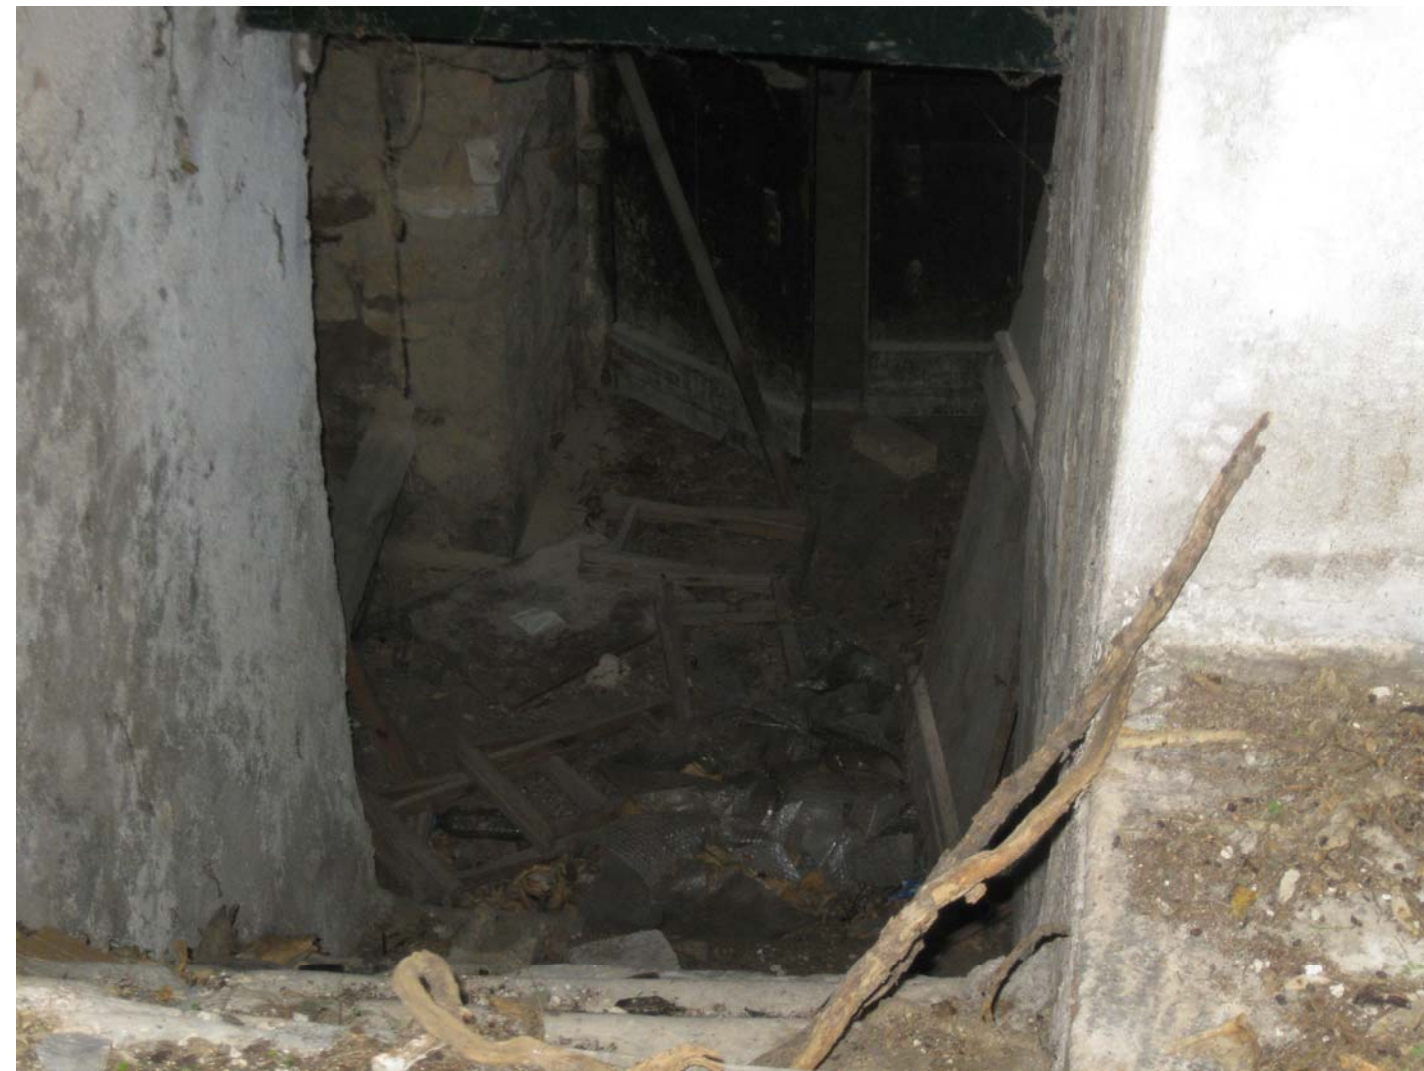
ΕΣΩΤΕΡΙΚΗ ΑΥΛΗ

ΔΕΞΙΑ ΣΤΗΝ ΦΩΤΟΓΡΑΦΙΑ ΠΑΡΑΤΗΡΟΥΜΕ ΤΜΗΜΑ ΤΗΣ ΕΞΩΤΕΡΙΚΗΣ ΚΛΙΜΑΚΑΣ ΑΝΟΔΟΥ ΣΤΟΝ ΟΡΟΦΟ. ΑΠΟ ΚΑΤΩ ΑΡΧΙΖΕΙ Η ΚΛΙΜΑΚΑ ΚΑΘΟΔΟΥ ΣΤΟ ΥΠΟΓΕΙΟ . Η ΣΚΑΛΑ ΑΠΟΤΕΛΕΙ ΓΕΝΙΚΑ ΜΙΑ ΣΥΝΘΕΤΗ ΚΑΤΑΣΚΕΥΗ.

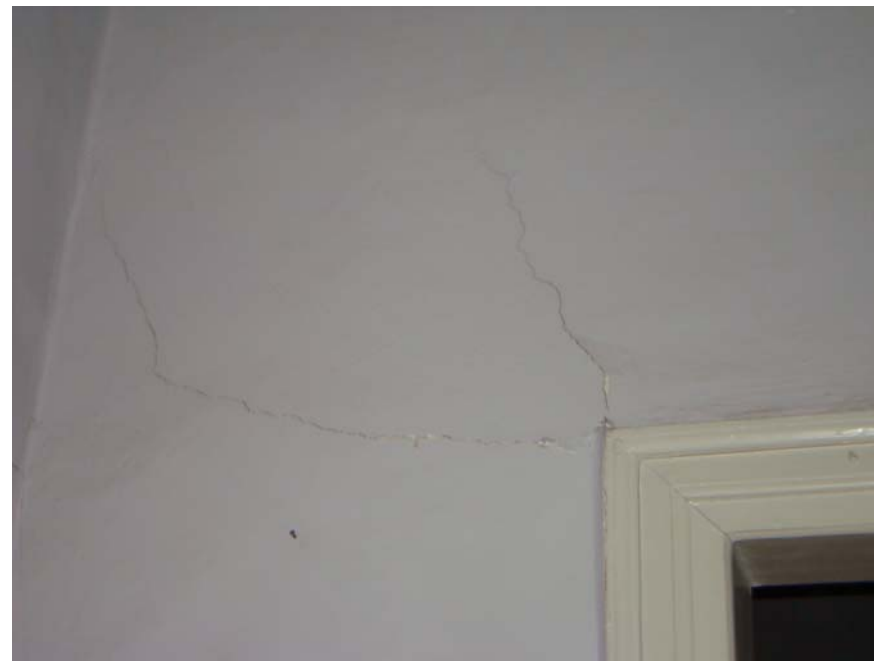
φωτ 4

Η παρουσία ρωγμών επηρεάζει την αισθητική , την θερμομονωτική , την στεγανοποιητική ικανότητα της τοιχοποιίας και πολλές φορές την στατική λειτουργία του κτιρίου . Η μορφή και η θέση των ρωγμών μπορεί να δώσει πληροφορίες για τα αίτια δημιουργίας τους τα οποία υπαγορεύουν και τον τρόπο επιδιόρθωσης τους. Η δομή της τοιχοποιίας του κτιρίου μας είναι πολύπλοκη. Το υπόγειο είναι εξ ολοκλήρου από λιθοδομή , το ισόγειο δε είναι μεικτή κατασκευή , από ξύλινο σκελετό και στοιχεία πλήρωσης από λίθους και σπτόπλινθους. (φωτ 3) . Λόγω παλαιότητας και σεισμικών καταπονήσεων η οικοδομή παρουσιάζει σημαντικές βλάβες , που χαρακτηρίζονται είτε ελαφρές με ρωγμές μικρού εύρους , είτε σοβαρές με ρωγμές που διασταυρώνονται. Τριχοειδής ρωγμές παρουσιάζονται περιμετρικά των κουφωμάτων , εσωτερικά και εξωτερικά(φωτ 4) , (φωτ 5) , και οι περισσότερες είναι επιφανειακού χαρακτήρα αφού αφορούν μόνο στο επίχρισμα.

Η διαδικασία αποκατάστασης των ρωγμών μικρού εύρους είναι η εξής :α) καθαίρεση επιχρίσματος , β) τοπικό σπάσιμο λίθων , γ) χρήση συρματόβουρτσας για το ξύσιμο της ρωγμής , με ιδιαίτερα επιμονή να αφαιρεθούν τα σαθρά τμήματα του κονιάματος , δ) πλήση με νερό υπό πίεση , ε) χρησιμοποιώντας ψιλό μυστρί θα γίνει εισαγωγή τσιμεντοκονιάματος και τέλος στ) τελικό επίχρισμα.

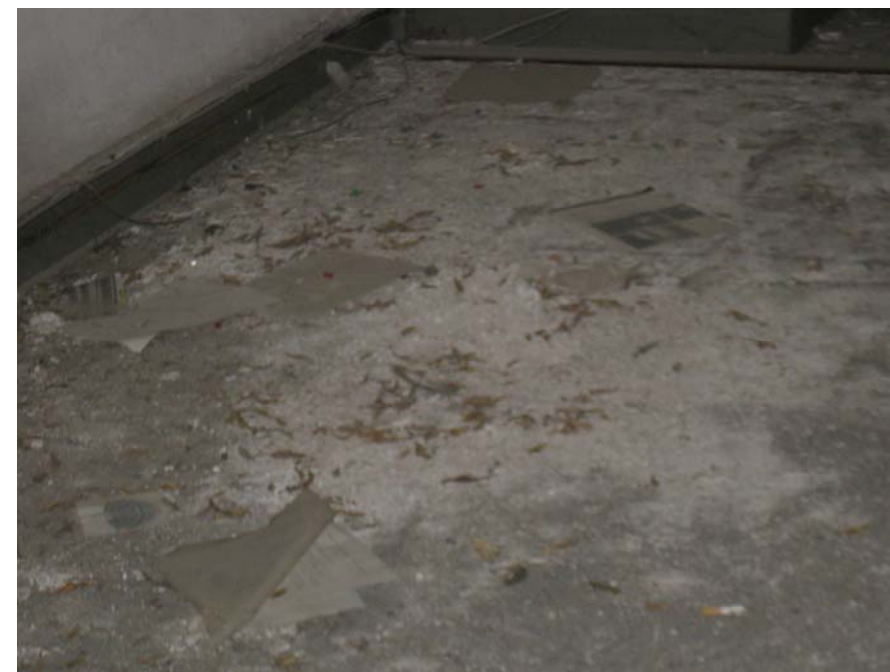
φωτ 10

Στο κομμάτι της πτώσης των σοβάδων (φωτ 10) , που είναι έντονη σε ολόκληρη την οικοδομή , η πτώση οφείλεται στην μειωμένη πρόσφυση του επιχρίσματος στο υπόστρωμα . Για να εξασφαλίσουμε την πρόσφυση του σοβά εσωτερικά , κατασκευάζουμε έτοιμο κονίαμα ενισχυμένο με την οικοδομική ρητίνη. Η διαδικασία αποκατάστασης είναι ο καθαρισμός του υποστρώματος και η διαβροχή του με νερό , κατόπιν πρώτη στρώση σοβά με έτοιμο κονίαμα και αφού πήξει , ακολουθεί η δεύτερη στρώση.

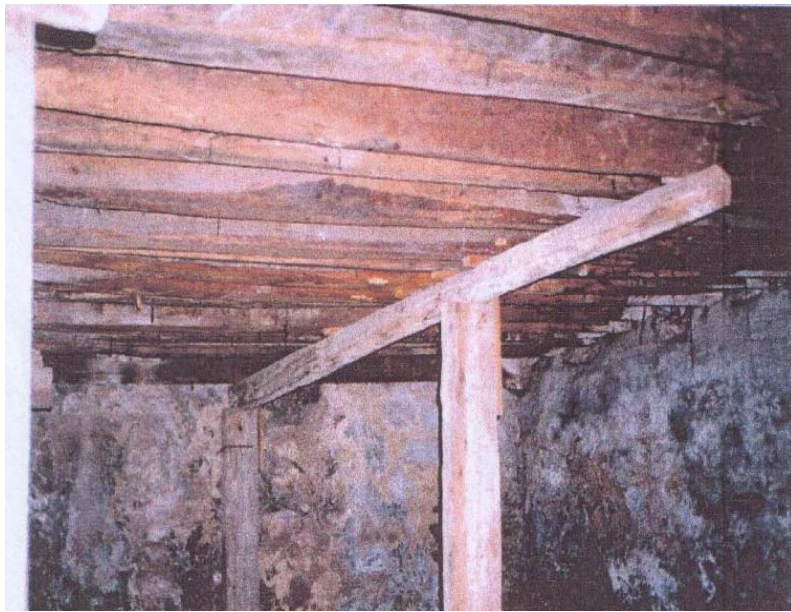
Φωτ 11

Τα είδη που εμφανίζονται είναι α) η ανερχόμενη υγρασία , εδάφους , (φωτ 11, φωτ 12) , όπως μπορούμε να δούμε έχει προσβάλλει το υπόγειο και τμηματικά το ισόγειο (φωτ 13) , και β) η υγρασία λόγω βροχής που έχει δημιουργήσει πρόβλημα στην στέγη (φωτ 14).

Η υγρασία στην τοιχοποιία επιδιορθώνεται, είτε με την επίχριση της τοιχοποιίας με κονίαμα με μονωτικές ιδιότητες, δηλαδή με τσιμεντοκονίαμα και με πρόσθετα υλικά την κεραμιδόσκονη, θηραϊκή γη, και βελτιωτικό μάζας, είτε με την επάλειψη της με ειδικό μονωτικό. Με την μορφή ενεμάτων εμποδίζεται η είσοδος του νερού μέσα στο εσωτερικό των τοιχοποιιών δια μέσου τυχών κενών. Για την αποκατάσταση και προστασία της ανερχόμενης υγρασίας η μέθοδος που ακολουθείται, είναι η εκσκαφή του εδάφους και η στεγάνωση της τοιχοποιίας.

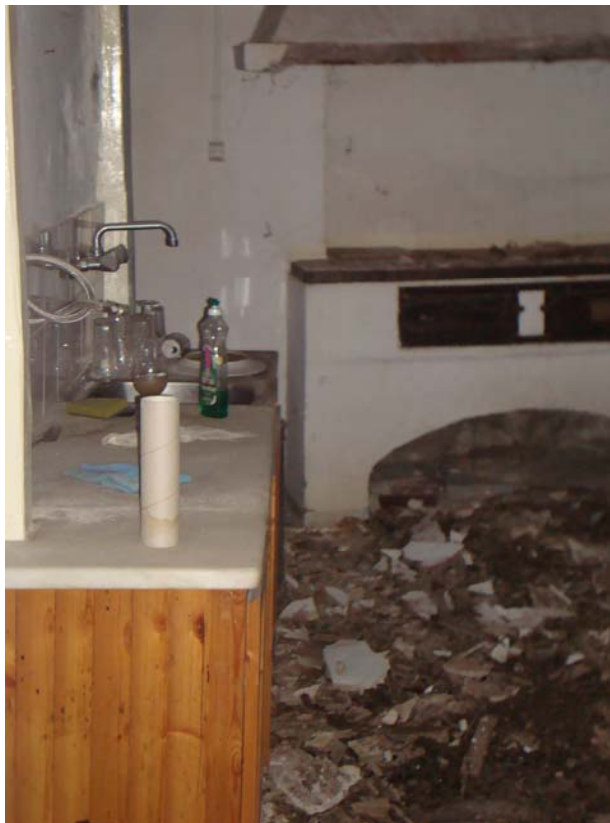
Φωτ 15

Οι τσατμαδότοιχοι , όπως έχει ήδη αναφερθεί , είναι σύνθετες κατασκευές αποτελούμενες από σκελετό ξύλινο και πλήρωση από πλίνθους και λίθους , με σοβατισμένη όψη. Η ενίσχυση του τσατμά και η ανακατασκευή του είναι από τις βασικότερες εργασίες που πρέπει να γίνουν ,καθώς σε πολλά σημεία ,έχουμε κατάρρευση (φωτ 15, φωτ 16,φωτ 17). Η διαδικασία αποκατάστασης, είναι με την αφαίρεση των σοβάδων χειρωνακτικά , χωρίς την χρήση μηχανημάτων ώστε να μην διαταράσσεται ο ήδη προβληματικός σκελετός. Ιδιαίτερη προσοχή θα δοθεί στην διάκριση και διαχωρισμό των ξύλινων κατακόρυφων φερόντων στοιχείων (στύλων) , που πιθανών να είναι ενσωματωμένοι στον τσατμά. Για την αντικατάσταση ορισμένων δομικών στοιχείων θα χρειαστεί η χρήση ανυψωτικών μηχανημάτων των υπερκείμενων πατωμάτων. Το υλικό πλήρωσης του τοίχου απομακρύνεται και αν είναι σε θέση να επαναχρησιμοποιηθεί , αποθηκεύεται. Θα πραγματοποιηθεί έλεγχος των ξύλινων στοιχείων του σκελετού και όσα είναι φθαρμένα θα αντικατασταθούν. Επίσης ενισχύονται οι σύνδεσμοι και οι ξύλινες διατομές θα καθαριστούν και θα εμποτιστούν με μυκητοκτόνο , εντομοκτόνο και πυροπροστατευτικό υγρό. Τελικό στάδιο , είναι η επανατοποθέτηση των υλικών πλήρωσης και το σοβάτισμα. Θα προσδοθούν θερμομονωτικές και ηχομονωτικές ιδιότητες στον τοίχο , με την χρησιμοποίηση ενός συγχρόνου υλικού πλήρωσης , όπως πλάκες υαλοβάμβακα. Οι τσατμάδες ενισχύονται και μέσω ισχυρού τσιμεντοκονιάματος οπλισμένου με πλέγμα ,κοτετσόσυρμα , για την συγκρότηση του.

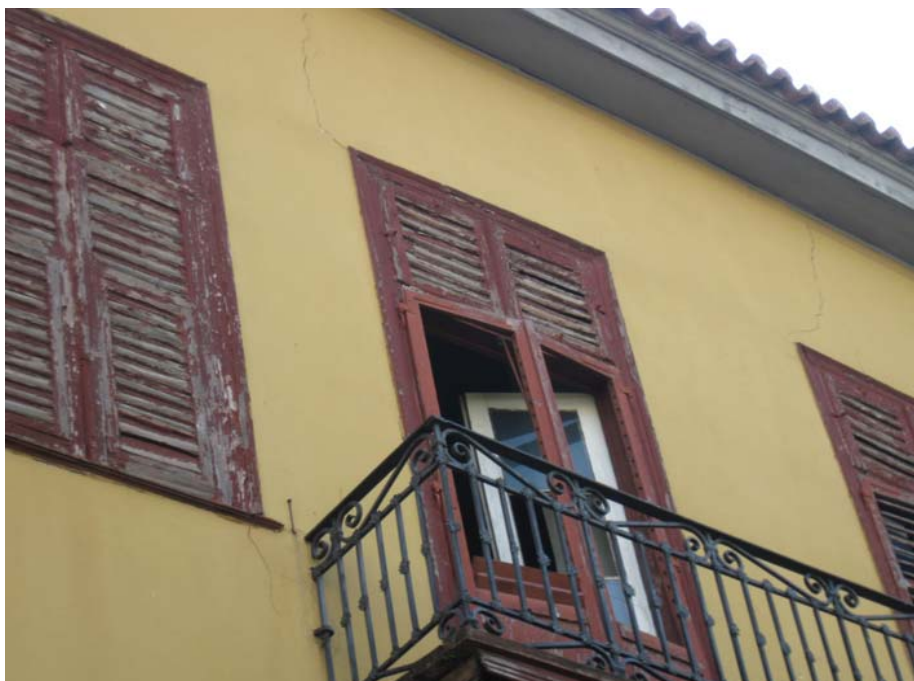
Φωτ 18

Όλα τα κιγκλιδώματα του κτιρίου έχουν υποστεί σοβαρές φθορές και είναι επιτακτική η αποκατάστασή τους. Έχουν οξειδωθεί εξαιτίας των καιρικών συνθηκών, της ρύπανσης, και της υγρασίας. Ο κύριος εξώστης, επί της οδού Μάρκου Αυρηλίου έχει αποσαθρωθεί σε πολλά σημεία, (φωτ 18) ενώ τα διακοσμητικά ξύλινα φουρούσια έχουν αποφλοιωθεί και έχουν αποκολληθεί (φωτ 19). Θα πραγματοποιηθεί αποξήλωση του εξώστη και των κιγκλιδωμάτων, ενώ θα επανατοποθετηθεί η μεταλλική επιγραφή, με τα αρχικά του ονόματος του ιδιοκτήτη. Ο νέος εξώστης θα εμποτιστεί με μυκητοκτόνο και προστατευτικό υγρό κατάλληλο για τις καιρικές συνθήκες. Ο εσωτερικός εξώστης που βλέπει στην αυλή και είναι στον όροφο, αντιμετωπίζει πολλές φθορές και η αποκατάστασή του είναι αναγκαία. (φωτ 20). Αντιμετωπίζει κατάρρευση τμημάτων του, αποσάθρωση, αποφλοίωση του χρώματος (φωτ 21). Στη θέση του θα τοποθετηθεί νέος ξύλινος κατασκευής εμποτισμένος με μονωτικό υλικό, και προστατευτικό. Στο ισόγειο το κιγκλιδώμα θα αφαιρεθεί εξ ολοκλήρου και στην θέση του θα τοποθετηθεί τοιχίο χαμηλού ύψους. (φωτ 22). Όλα τα διακοσμητικά στοιχεία, ο τοξωτός φεγγίτης, και η μεταλλική επιγραφή (φωτ 23), που κυριαρχούν στο κτίριο θα διατηρηθούν με αναγκαία την ανακαίνισή τους.

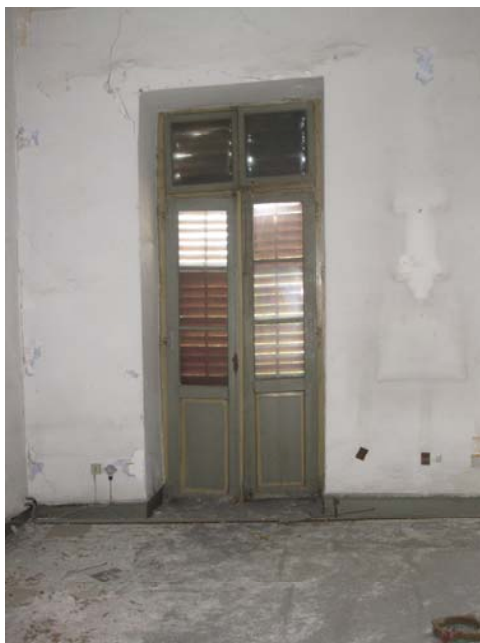
φωτ 24

Όλα τα κουφώματα του κτισίματος είναι σε κακή κατάσταση και λόγω παλαιότητας και απουσίας συντήρησης. Τα εσωτερικά είναι αποσαθρωμένα και έχουν αποφλοιωθεί(φωτ 24). Προτείνεται η αντικατάσταση και η προστασία αυτών από την φθορά με επάλειψη μυκητοκτόνου και εντομοκτόνου με αντιπυρικό βερνίκι(φωτ 25). Στα εξωτερικά κουφώματα , η κατάσταση είναι χειρότερη εξαιτίας της έκθεσης τους στις καιρικές συνθήκες και στην ρύπανση .Έχουν αποφλοιωθεί , έχουν αποσπαστεί τμήματα από τα σκούρα (φωτ 26) ενώ έχουν θρυμματιστεί και οι υαλοπίνακες. Θα γίνει αντικατάσταση τους , και θα επανατοποθετηθούν νέα , εμποτισμένα με σταθεροποιητικό υλικό κατάλληλο για εξωτερική χρήση(φωτ 25). Οι εσωτερικές πόρτες που θα τοποθετηθούν θα είναι κατάλληλα μονωμένες ,(φωτ 27), και ειδικής κατασκευής για το studio ηχογραφήσεων (φωτ 28) ενώ θα χρησιμοποιηθεί και σύστημα πτυσσόμενων χωρισμάτων στον όροφο, στην αίθουσα εκδηλώσεων για την συνένωση των δυο αιθουσών , με σκελετό από αλουμίνιο και υλικό πλήρωσης τα βινυλικά πτερύγια, τα οποία θα είναι είτε χειροκίνητα , είτε ηλεκτρικά, (φωτ 29). Η κύρια είσοδος να αποξηλωθεί και στην θέση της θα τοποθετηθεί ίδιου τύπου , μονωμένη και εμποτισμένη, ο μεταλλικός φεγγίτης , όπως έχει προαναφερθεί θα διατηρηθεί και θα επανατοποθετηθεί(φωτ 30), ενώ οι δίφυλλες θύρες που οδηγούν στο ισόγειο από την πλευρά της αυλής και στον όροφο, θα αποξηλωθούν και θα τοποθετηθούν ξύλινες εμποτισμένες(φωτ 31).

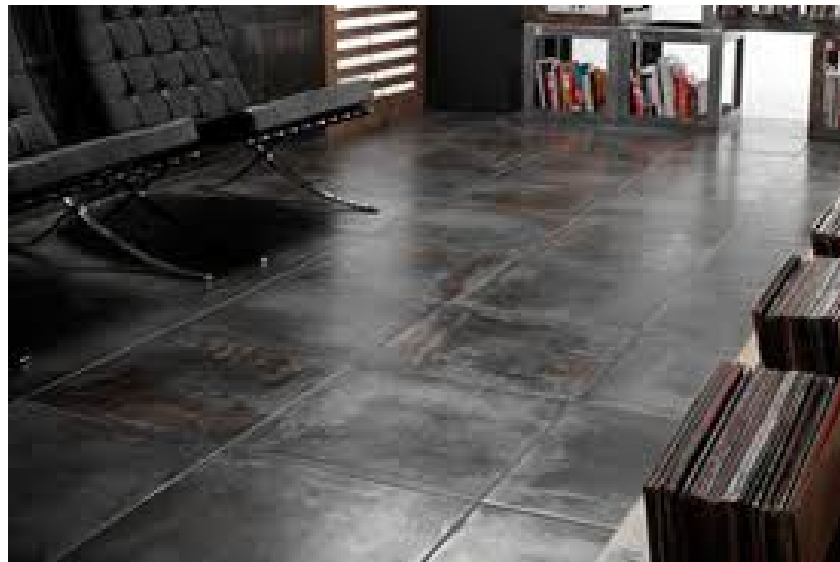
Φωτ 32

Το πάτωμα έχει αποσθρωθεί πλήρως και υπάρχει κίνδυνος ολικής κατάρρευσης , ιδιαίτερα στον όροφο. Οφείλεται στην υγρασία ,στην απουσία συντήρησης , στην παλαιότητα και είναι επιτακτική η ανάγκη ολικής καθαίρεσης και αντικατάστασης του, από νέο. Η εργασία ξεκινά από το πάτωμα του υπογείου , που είναι πατημένο χώμα και το οποίο θα επιστρωθεί και στην θέση του θα μπει δάπεδο με πλακάκι (φωτ 32). Η ανάγκη γεμίσματος δαπέδων υπάρχει σε παλιές κατασκευές κατά την ανακαίνισή τους (π.χ. αποξήλωση παλιού ξύλινου δαπέδου και αποκατάσταση υψομετρικών διαφορών για την κόλληση πλακιδίων ή μαρμάρων). Σήμερα, για την εκτέλεση αυτών των εργασιών, διατίθενται νέα θερμομονωτικά ελαφρά σκυροδέματα υψηλής τεχνολογίας, που περιέχουν επιλεγμένα ελαφροβαρή αδρανή ειδικής κοκκομετρικής διαβάθμισης, τσιμέντο υψηλών αντοχών και βελτιωτικά πρόσθετα. Τα πατώματα αναλαμβάνουν μέρος της στατικής λειτουργίας του κτιρίου , δηλαδή μεταφοράς κατακόρυφων φορτίων , όσο και λειτουργίας δημιουργίας χώρων. Ένα ξύλινο πάτωμα αποτελείται από φέροντα στοιχεία που είναι οι δοκοί , αλλά και την επιφάνεια κίνησης που είναι το δάπεδο, το οποίο αποτελείται από σανίδες. Τα δάπεδα του ισογείου και του ορόφου θα αποξηλωθούν και θα τοποθετηθούν πατώματα ξύλινα (φωτ 33).
