ΤΕΧΝΟΛΟΓΙΚΟ ΕΚΠΑΙΔΕΥΤΙΚΟ ΙΔΡΥΜΑ ΠΑΤΡΑΣ
ΣΧΟΛΗ ΤΕΧΝΟΛΟΓΙΚΩΝ ΕΦΑΡΜΟΓΩΝ
ΤΜΗΜΑ ΑΝΑΚΑΙΝΙΣΗΣ ΚΑΙ ΑΠΟΚΑΤΑΣΤΑΣΗΣ ΚΤΙΡΙΩΝ

ΠΤΥΧΙΑΚΗ ΕΡΓΑΣΙΑ

ΑΠΟΚΑΤΑΣΤΑΣΗ ΤΟΥ ΕΡΓΟΣΤΑΣΙΟΥ ΛΑΔΟΠΟΥΛΟΥ ΣΤΗΝ ΕΡΜΟΥΠΟΛΗ ΚΑΙ ΕΠΑΝΑΧΡΗΣΗ ΣΕ ΠΟΛΥΧΩΡΟ ΓΙΑ ΤΙΣ ΠΟΛΙΤΙΣΤΙΚΕΣ ΟΜΑΔΕΣ ΤΟΥ ΠΑΝΕΠΙΣΤΗΜΙΟΥ ΑΙΓΑΙΟΥ

ΦΟΙΤΗΤΡΙΑ: ΝΟΥΣΣΟΥ ΦΛΩΡΑ (Α.Μ. 770)
ΕΠΙΒΛΕΠΟΥΣΑ ΚΑΘΗΓΗΤΡΙΑ: ΣΙΑΜΠΑΝΗ ΔΟΜΙΝΙΚΗ

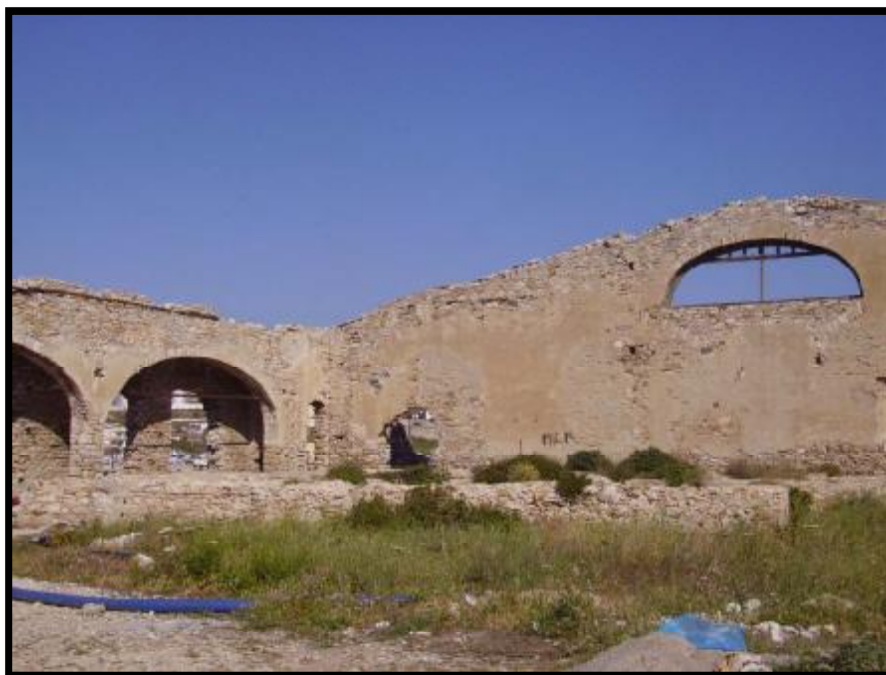
Εικόνα Α.18

Εσωτερικά, δεν έχουν σωθεί χωρίσματα, ούτε τα ίχνη από τις κολόνες που συγκρατούσαν τη στέγη. Στο εσωτερικό σώζεται τμήμα με τα μπολτόνια, κατασκευή για την κατεργασία δερμάτων, από την εποχή που το κτίριο ήταν βυρσοδεψείο (εικ. Α.18). Μπροστά από εκείνο το σημείο και στην όψη προς τη

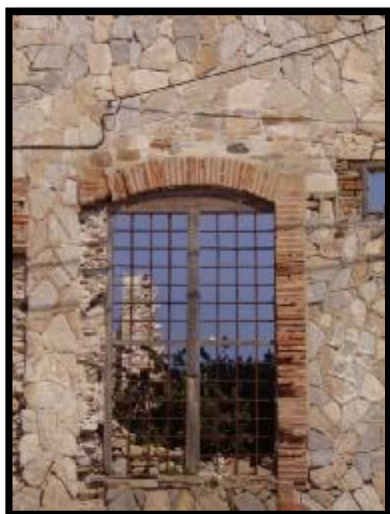
Εικόνα Α.35

Κατάσταση διατήρησης: Τα περισσότερα ανοίγματα έχουν καταστραφεί. Σε πολλά από αυτά είναι ορατή η καταστροφή της διαμόρφωσης του ανοίγματος (εικ. Α.34), όπως και των πλαισίων από τούβλα (εικ. Α.35, Α.36). Ακόμη, ένα μέρος των ανοιγμάτων στη βόρεια και στη δυτική όψη έχει σφραγιστεί με πέτρες ή τούβλα (εικ. Α.37, Α.38).

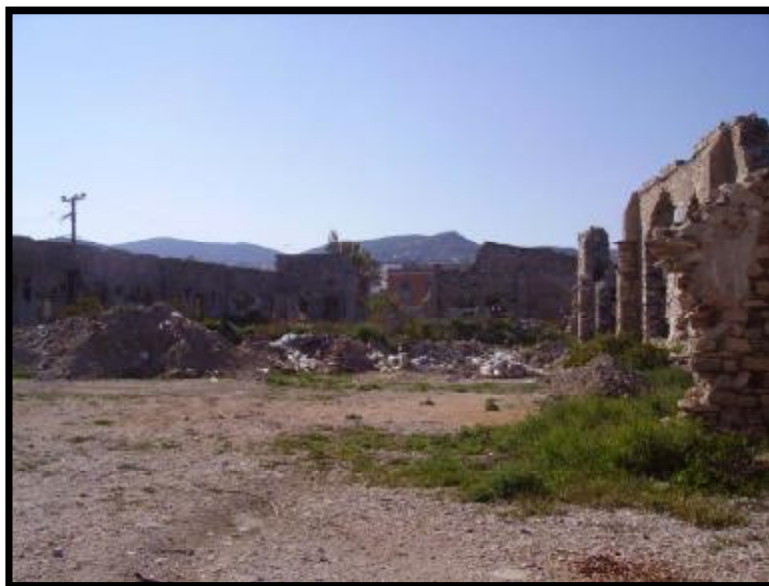
Εικόνα Α.39

Επειδή έχει καταστραφεί η στέγη και τα περισσότερα κουφώματα, στο κτίριο δεν σώζεται κανένα κομμάτι του δαπέδου. Πολλά σημεία του έχουν μετατραπεί σε χώρους απόθεσης μπαζών και απορριμμάτων (εικ. Α.39), ενώ στο μεγαλύτερο μέρος του έχουν φυτρώσει φυτά (εικ. Α.40).
