ΤΕΧΝΟΛΟΓΙΚΟ ΕΚΠΑΙΔΕΥΤΙΚΟ ΙΔΡΥΜΑ ΠΑΤΡΩΝ  
ΣΧΟΛΗ ΤΕΧΝΟΛΟΓΙΚΩΝ ΕΦΑΡΜΟΓΩΝ  
ΤΜΗΜΑ ΑΝΑΚΑΙΝΗΣΗΣ ΚΑΙ ΑΠΟΚΑΤΑΣΤΑΣΗΣ ΚΤΙΡΙΩΝ

ΠΤΥΧΙΑΚΗ ΕΡΓΑΣΙΑ

**ΑΠΟΚΑΤΑΣΤΑΣΗ ΚΑΙ ΕΠΑΝΑΧΡΗΣΗ  
ΔΙΑΤΗΡΗΤΕΟΥ ΚΤΗΡΙΟΥ ΚΑΙ ΑΝΑΠΛΑΣΗ  
ΤΟΥ ΠΕΡΙΒΑΛΛΟΝΤΑ ΧΩΡΟΥ ΤΟΥ ΣΤΟ  
ΧΑΛΑΝΔΡΙ**

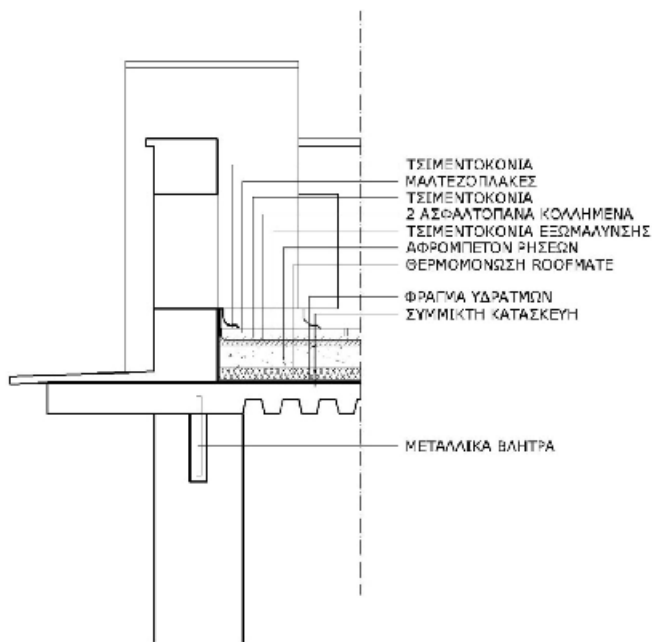
Εικ.26

Το δώμα πάνω από το νεώτερο τμήμα βρίσκεται σε τόσο κακή κατάσταση, που καθίσταται επικίνδυνο. Η διατομή της δοκιδωτής πλάκας έχει μειωθεί τοπικά, αλλά και σε αρκετά σημεία, με αποτέλεσμα την αποκάλυψη και οξείδωση του οπλισμού.

επικαλυφθεί με κεραμικά πλακίδια 30x30εκ. και θα φθάνει σε στάθμη 17,5εκ. ψηλότερα από τη σημερινή. Η υψομετρική διαφορά όμως δεν θα γίνεται αντιληπτή στις όψεις, καθώς καλύπτεται από τμήμα του στηθαίου.
