ΠΤΥΧΙΑΚΗ ΕΡΓΑΣΙΑ

**ΤΕΧΝΟΛΟΓΙΚΟ ΕΚΠΑΙΔΕΥΤΙΚΟ ΙΔΡΥΜΑ ΠΑΤΡΩΝ
ΣΧΟΛΗ ΣΤΕ ΤΜΗΜΑ ΑΝΑΚΑΙΝΙΣΗΣ ΚΑΙ ΑΠΟΚΑΤΑΣΤΑΣΗΣ
ΚΤΙΡΙΩΝ**

ΑΝΑΚΑΙΝΙΣΗ ΚΑΙ ΑΠΟΚΑΤΑΣΤΑΣΗ ΕΚΛΕΚΤΙΚΙΣΤΙΚΟΥ ΚΤΙΡΙΟΥ ΣΤΗΝ ΟΜΟΝΟΙΑ

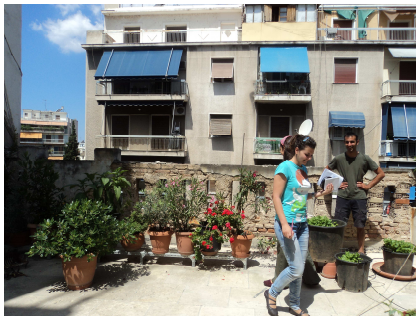
(φωτ. 55)

Βασικός παράγοντας δημιουργίας φθορών – βλαβών στο δώμα είναι το νερό (υγρασία). Η υγρασία λόγω βροχής προσβάλλει κυρίως τη πλάκα και τις κατακόρυφες επιφάνειες, τα στηθαία. Τα σημεία συνάντησης της πλάκας με τα κατακόρυφα στοιχεία είναι ευαίσθητα διότι σε αυτά παρατηρούνται μικρορωγμές και βαθουλώματα που ευνοούν τη συγκέντρωση νερού. Στην περίπτωση μας έχουμε μεγάλη εμφάνιση ρωγμών γιατί σε ορθή γωνία συνδέονται διάφορα υλικά, τούβλα και σκυρόδεμα, από τα οποία είναι κατασκευασμένο το στηθαίο. Επίσης εμφανής είναι η έντονη αποκόλληση επιχρισμάτων που οφείλεται στη μακροχρόνια παρουσία αλάτων λόγω υγρασίας και η αλλοιώσεις χρωματισμών που οφείλονται σε χημικές ενώσεις που μεταφέρονται με τους υδρατμούς. Η φθορά στη μόνωση της πλάκας του δώματος λόγω υγρασίας ανάγκασε τους ιδιοκτήτες να την αφαιρέσουν και να διαπιστώσουν ότι η πλάκα ήταν επιστρωμένη με μαλτεζόπλακες στις οποίες παρατηρούμε τη παρουσία μούχλας.

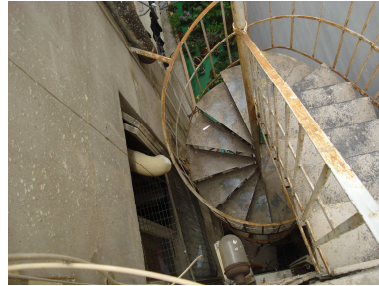
(φωτ 54)

Οι εξωτερικές ελικοειδής μεταλλικές σκάλες των φωταγωγών έχουν και αυτές οξειδωθεί και παρουσιάζουν φθορές λόγω της έκθεσης τους στις ατμοσφαιρικές συνθήκες και στους ρύπους που υπάρχουν σε αυτή. Η εσωτερική ξύλινη κλίμακα της μονοκατοικίας βρίσκεται σε άριστη κατάσταση (φωτ. 24,25,40) όπως και η κλίμακα του κλιμακοστασίου του Β κτιρίου (φωτ. 67).
