**ΤΕΧΝΟΛΟΓΙΚΟ ΕΚΠΑΙΔΕΥΤΙΚΟ ΙΔΡΥΜΑ ΠΑΤΡΩΝ  
ΣΧΟΛΗ ΤΕΧΝΟΛΟΓΙΚΩΝ ΕΦΑΡΜΟΓΩΝ  
ΤΜΗΜΑ ΠΟΛΙΤΙΚΩΝ ΕΡΓΩΝ ΥΠΟΔΟΜΗΣ**

**ΠΤΥΧΙΑΚΗ ΕΡΓΑΣΙΑ**

**ΠΡΟΒΛΗΜΑΤΑ ΑΣΤΟΧΙΑΣ ΕΛΛΗΝΙΚΩΝ  
ΣΗΡΑΓΓΩΝ**

**ΠΑΤΡΑ – 2011**

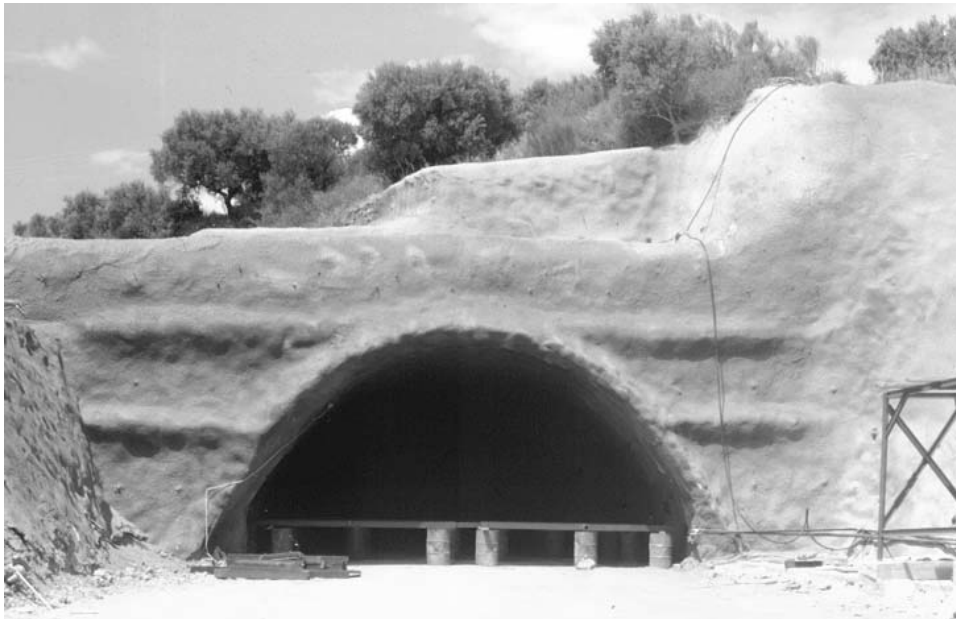
**ΠΡΙΝ**

Οδική σήραγγα Παράκαμψης Πάτρας

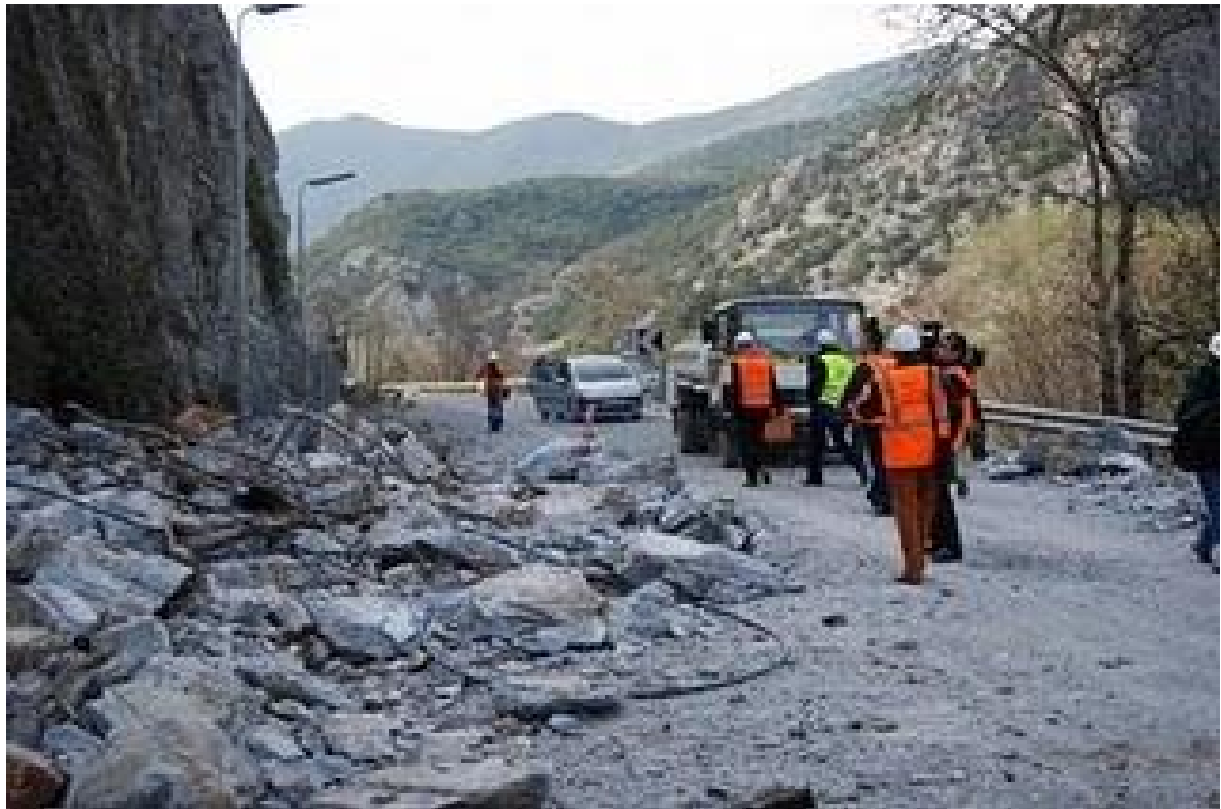
**ΥΠΟΣΤΗΡΙΞΗ:** Έγινε χρήση εκτοξευόμενου σκυροδέματος με ίνες πάχους 25-30 εκατοστών, αυτοδιατρώμενων αγκυρίων βράχου Φ25 και πλαισίων HEB160 και HEB200.

**ΑΝΤΙΜΕΤΩΠΙΣΗ ΠΡΟΒΛΗΜΑΤΩΝ:** Λήφθηκαν αυξημένα μέτρα προστασίας για την αντιμετώπιση της συμπεριφοράς του σχιστόλιθου όπως η δοκός στήριξης των πελμάτων των πλαισίων, και σημειώθηκε αλλαγή χάραξης της σήραγγας για την μείωση των εξωτερικών παρεμβάσεων.

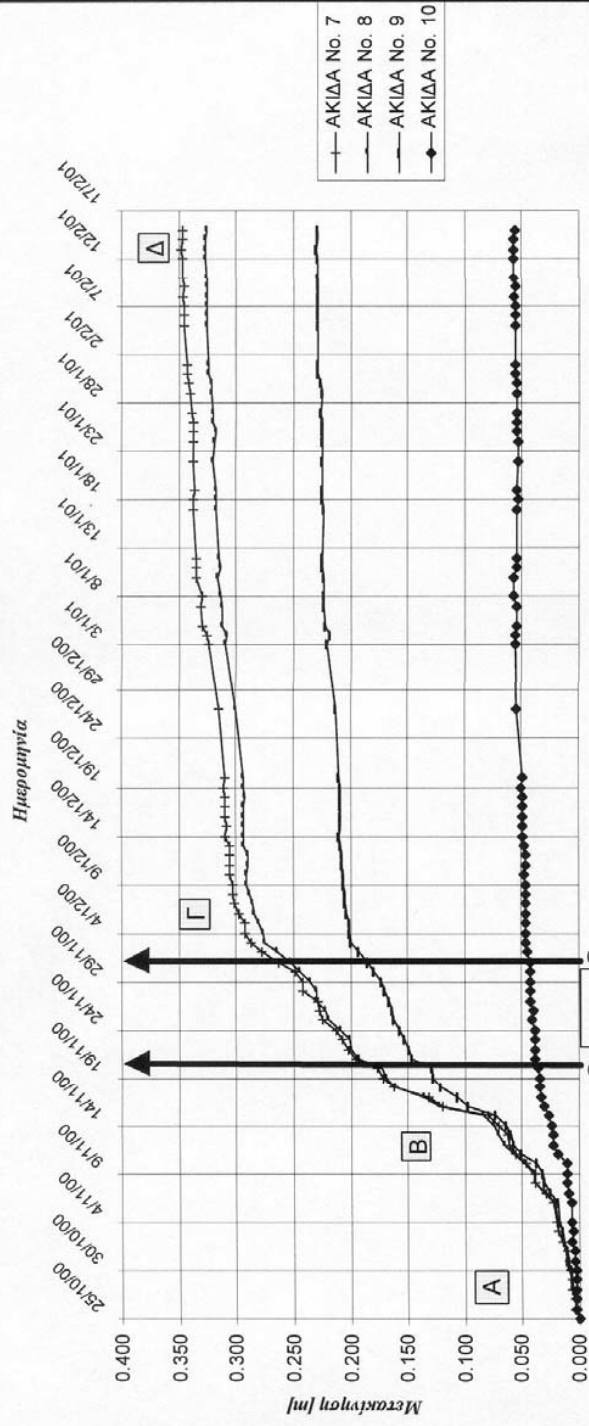
Σχήμα 2

**ΑΝΑΤΟΛΙΚΟ ΜΕΤΩΠΟ ΣΗΡΑΓΓΑΣ ΑΗΛΙΟΥ**  
**Διάγραμμα Μετακίνησης Αιόδων Κατά ΔΧ**

ΠΛΗΜΑ ΑΒ: ΡΥΘΜΟΣ ΜΕΤΑΚΙΝΗΣΗΣ: 3.70mm/ημ.  
 ΠΛΗΜΑ ΒΓ: ΡΥΘΜΟΣ ΜΕΤΑΚΙΝΗΣΗΣ: 10.38mm/ημ.  
 ΠΛΗΜΑ ΓΔ: ΡΥΘΜΟΣ ΜΕΤΑΚΙΝΗΣΗΣ: 0.76mm/ημ

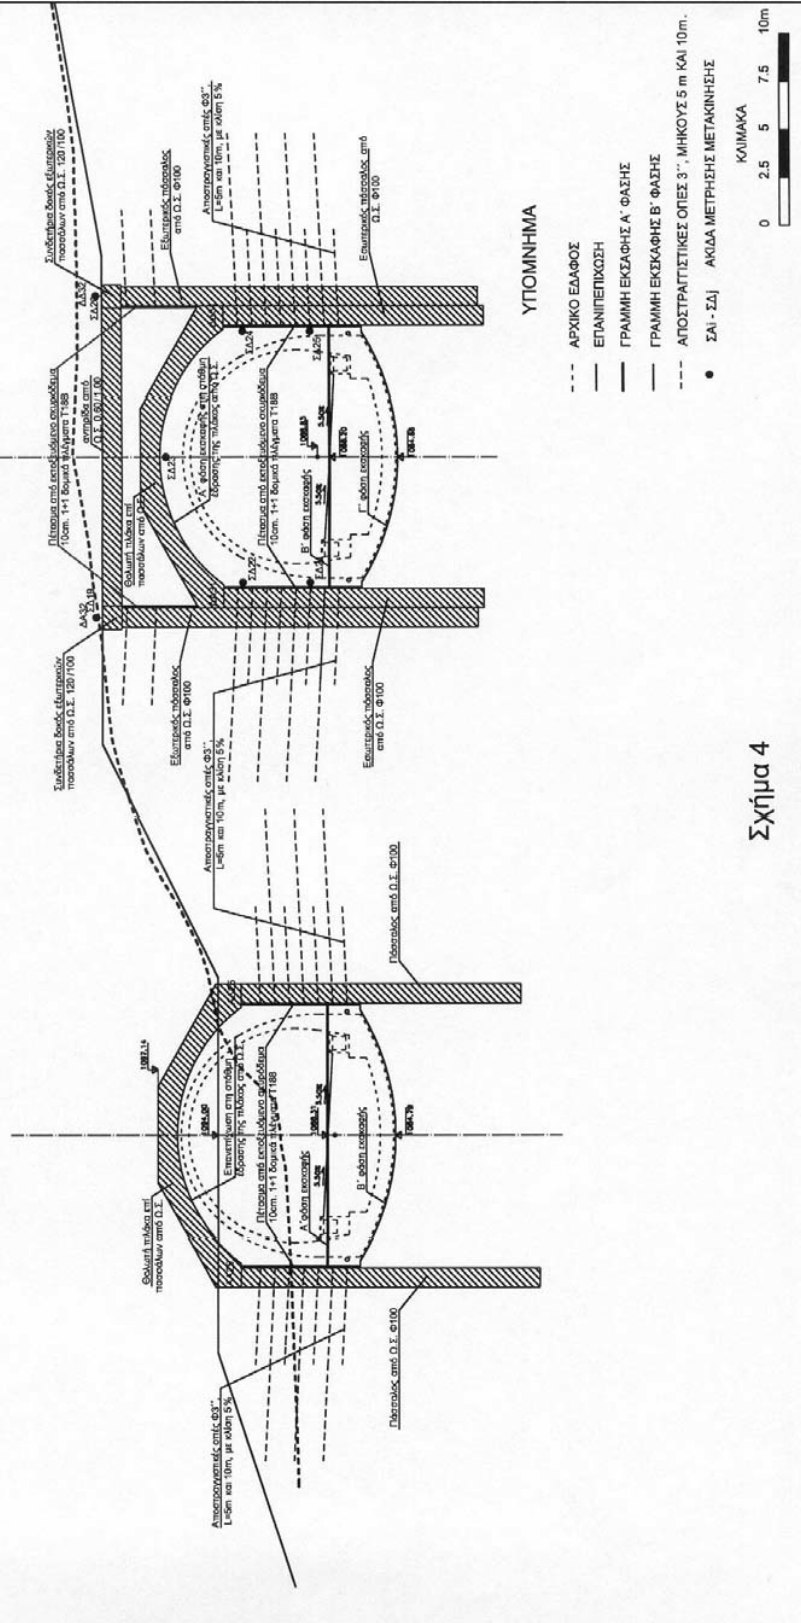
Σχήμα 3

# ΣΥΣΤΗΜΑ ΑΝΤΙΣΤΗΡΙΞΕΩΝ ΑΝΑΤΟΛΙΚΟΥ ΜΕΤΩΠΟΥ ΑΗΛΗΛΙΟΥ

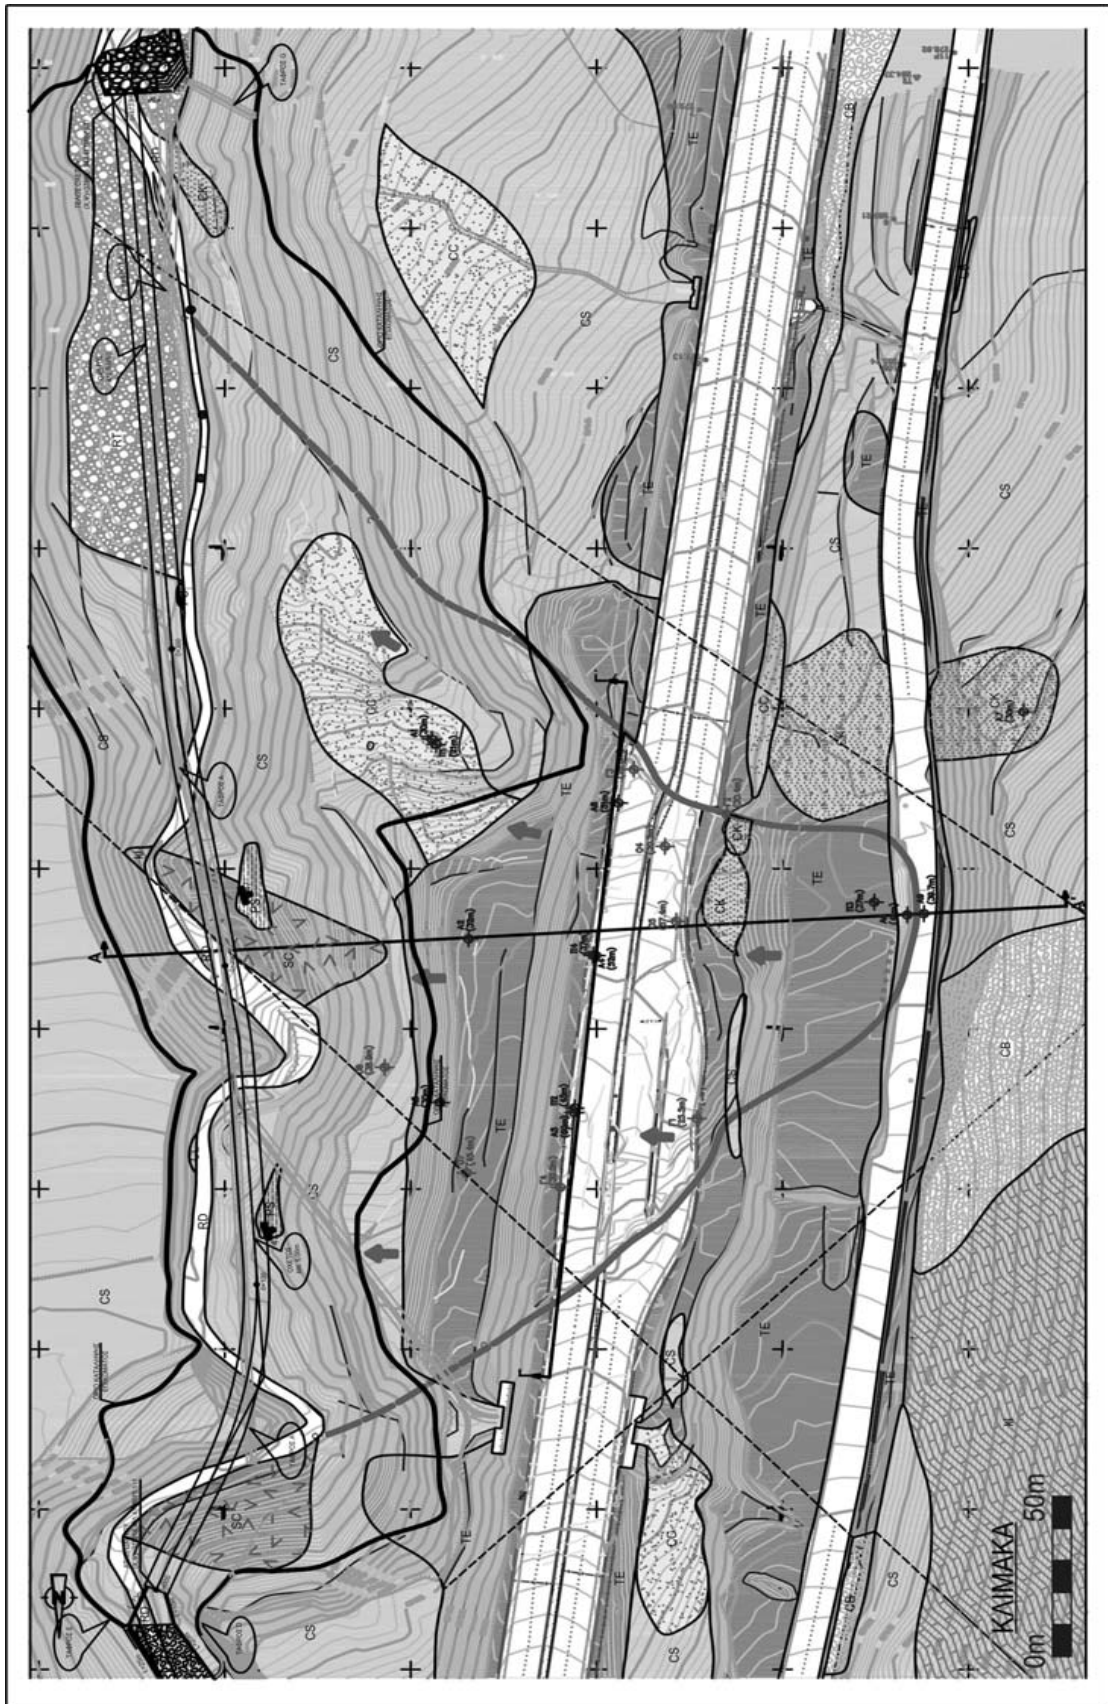
**Σχήμα 1.** Γεωλογικός χάρτης της περιοχής (στο σχέδιο έχουν προστεθεί και τα έργα περί το σταθεροποιητικό επίχωμα ποδός) (ΕΛΑΦΟΣ Ε.Π.Ε. ΚΑΙ ΠΡΙΣΜΑ Α.Τ.Ε. ΙΑΝΟΥΑΡΙΟΣ 2004).

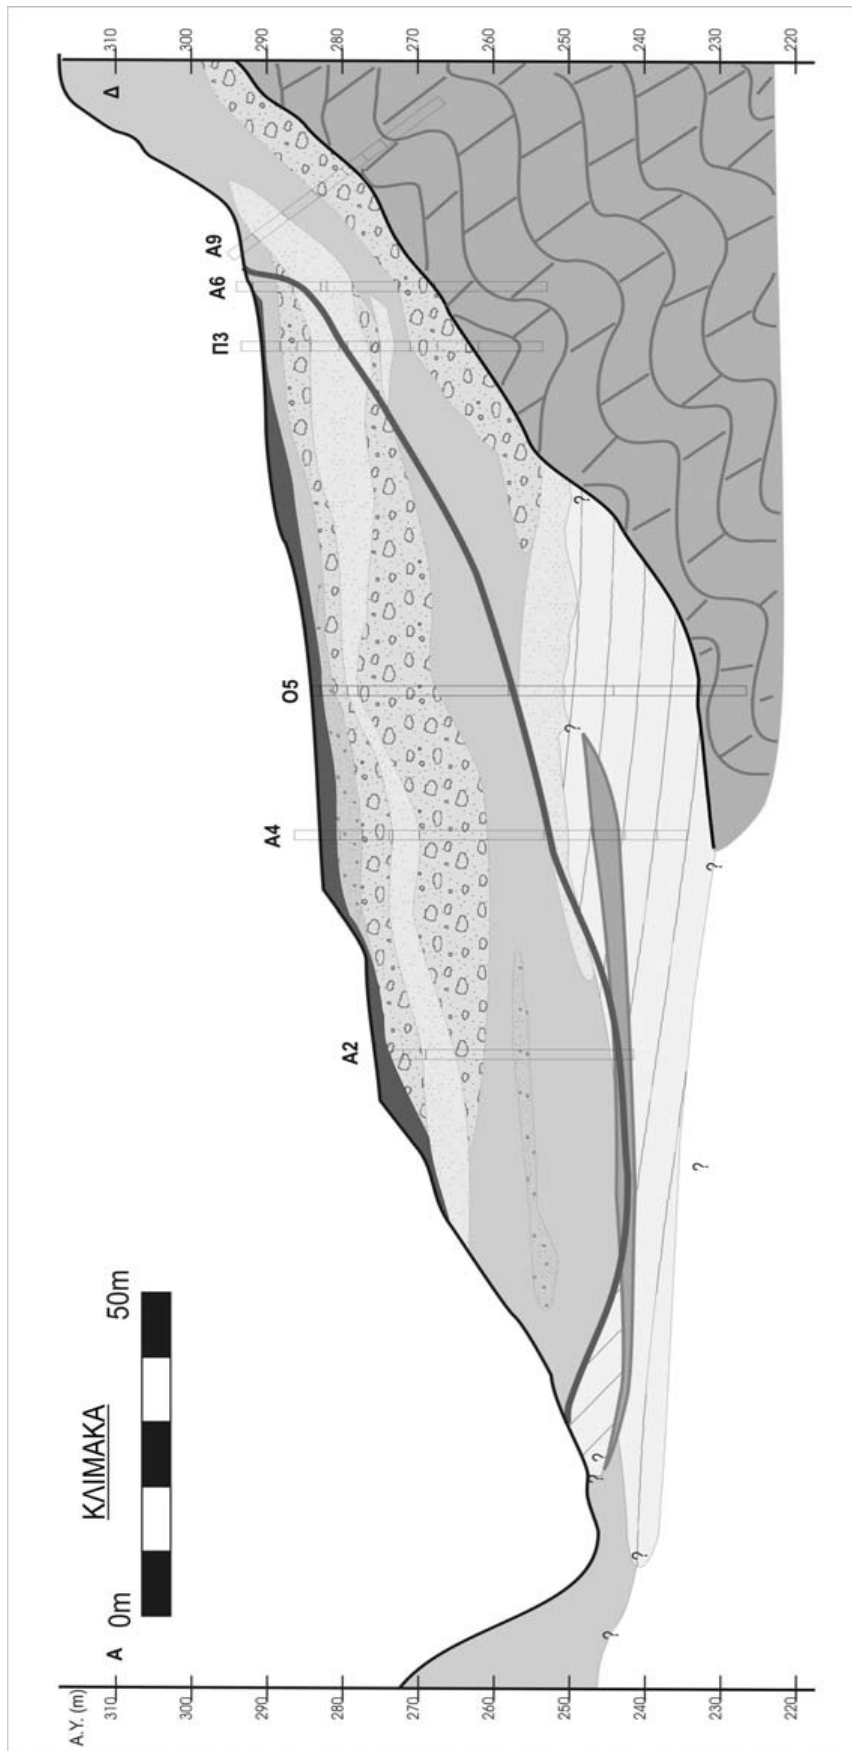
**Σχήμα 2.** Γεωλογική Τομή Α - Α' (ΕΔΑΦΟΣ Ε.Π.Ε. ΚΑΙ ΠΡΙΣΜΑ Α.Τ.Ε. ΙΑΝΟΥΑΡΙΟΣ 2004).

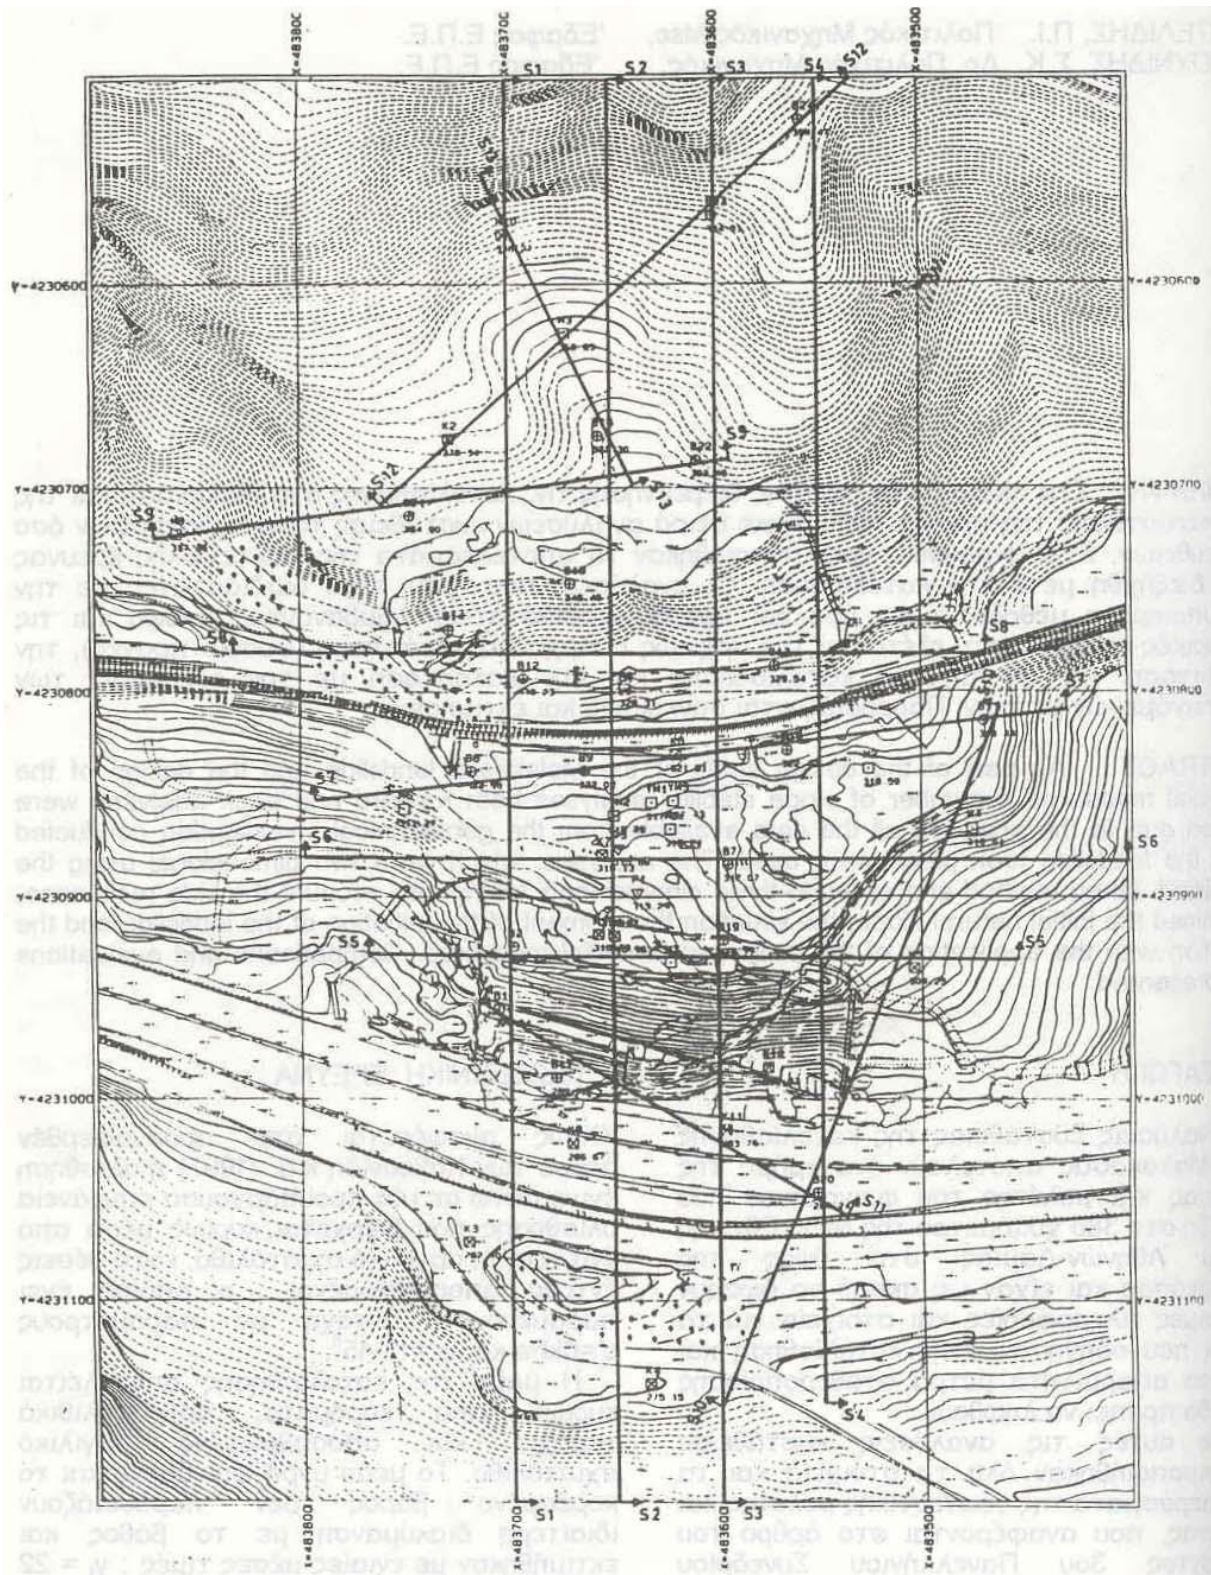
Εικόνα 1. Οριζοντιογραφία της περιοχής της κατολίσθησης της Μαλακάσας.

Τα βασικά έργα ήταν έργα σταθεροποίησης της κατολίσθησης με εξασφάλιση ικανού συντελεστή ασφαλείας. Αυτά ήταν κυρίως διάνοιξη αποστραγγιστικών σηράγγων (μήκους περίπου 1400 m), επιφανειακή και βαθειά αποστράγγιση με κατακόρυφες και παραοριζόντιες στραγγιστικές γεωτρήσεις, εκτεταμένες χωματουργικές επεμβάσεις (εκσκαφές του μετώπου, σφραγίσεις ρωγμών και μεγάλο αντίβαρο ποδός) και τοπικά πάσσαλοι σταθεροποίησης.

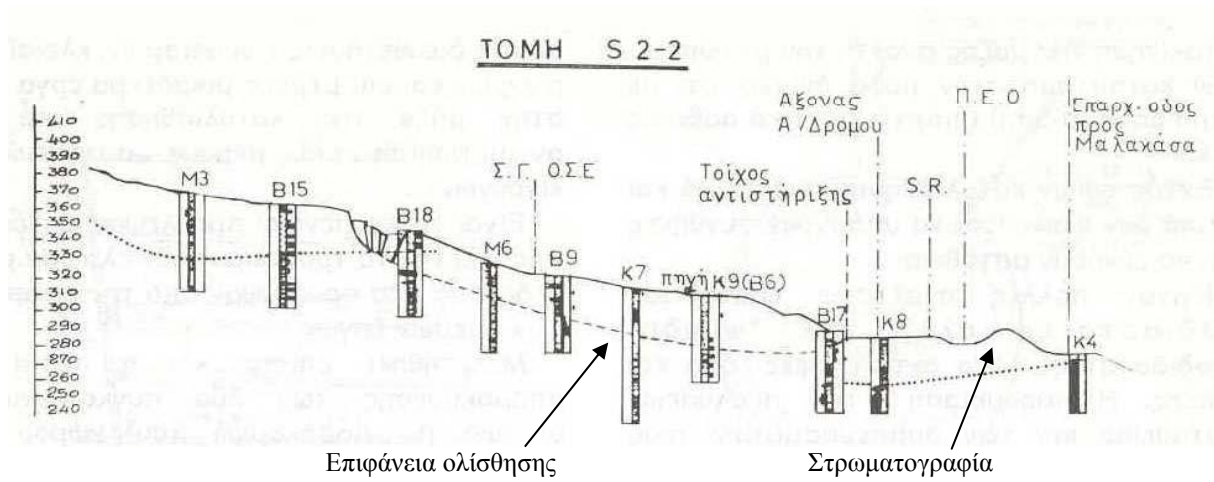
**Εικόνα 2.** Απλουστευμένη γεωτεχνική τομή S2-2 της κατολίσθησης της Μαλακάσας.

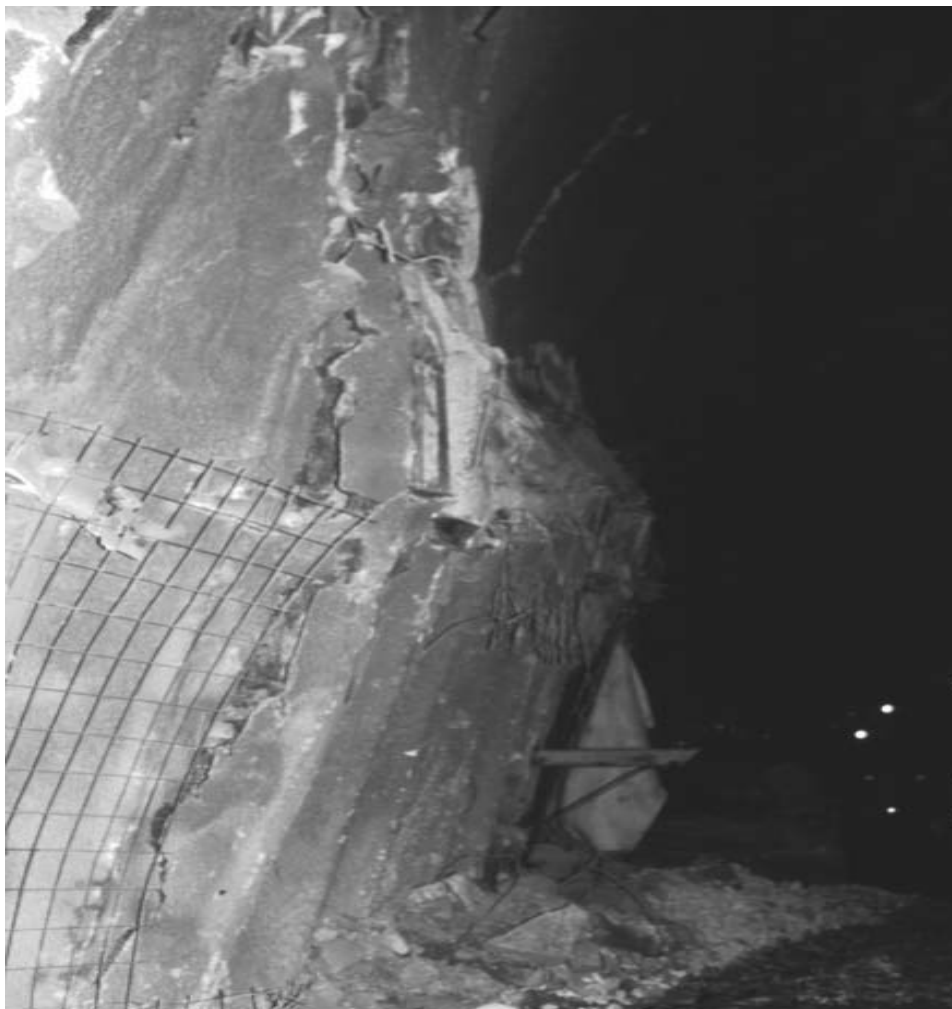
Από πληροφορίες από το αρχείο του έργου και τους εργαζόμενους έγινε γνωστό ότι μετά την ολοκλήρωση της 1<sup>ης</sup> φάσης εκσκαφής της σήραγγας (top-heading) δεν ήταν ορατές σημαντικές συγκλίσεις. Κατά την διάνοιξη της 2<sup>ης</sup> φάσης (bench) και τη διεύρυνση της διατομής εκδηλώθηκαν παραμορφώσεις στα τοιχώματα της διατομής και τυπικά αστοχία της οροφής, και ρηγματώσεις κατά μήκος του άξονα της σήραγγας που συχνά συνοδεύονταν από δυνατούς ήχους λόγω της θραύσης.

Σε μήκος της σήραγγας περίπου 500m (από Χ. Θ. 0+800m ως Χ. Θ. 1+300m), οι υψηλές τάσεις προκάλεσαν την πλήρη αστοχία του κελύφους της προσωρινής αντιστήριξης και θραύση του άκαμπτου δαπέδου (invert) που είχε ως αποτέλεσμα την ανύψωση του πυθμένα της διατομής έως και 1,5m ενώ τοπικά η σύγκλιση ξεπέρασε το 20%.

Μετά από εξέταση της σήραγγας από τον κύριο του έργου (ΥΠΕΧΩΔΕ) αποφασίστηκε να επανεκσκαφθεί τμήμα μήκους ~500m (X. Θ. 0+810m ως X. Θ. 1+311m) με υπερεκσκαφή 0,5m στην κλείδα ώστε να αποκτήσει η διατομή τις διαστάσεις των προδιαγραφών του έργου.

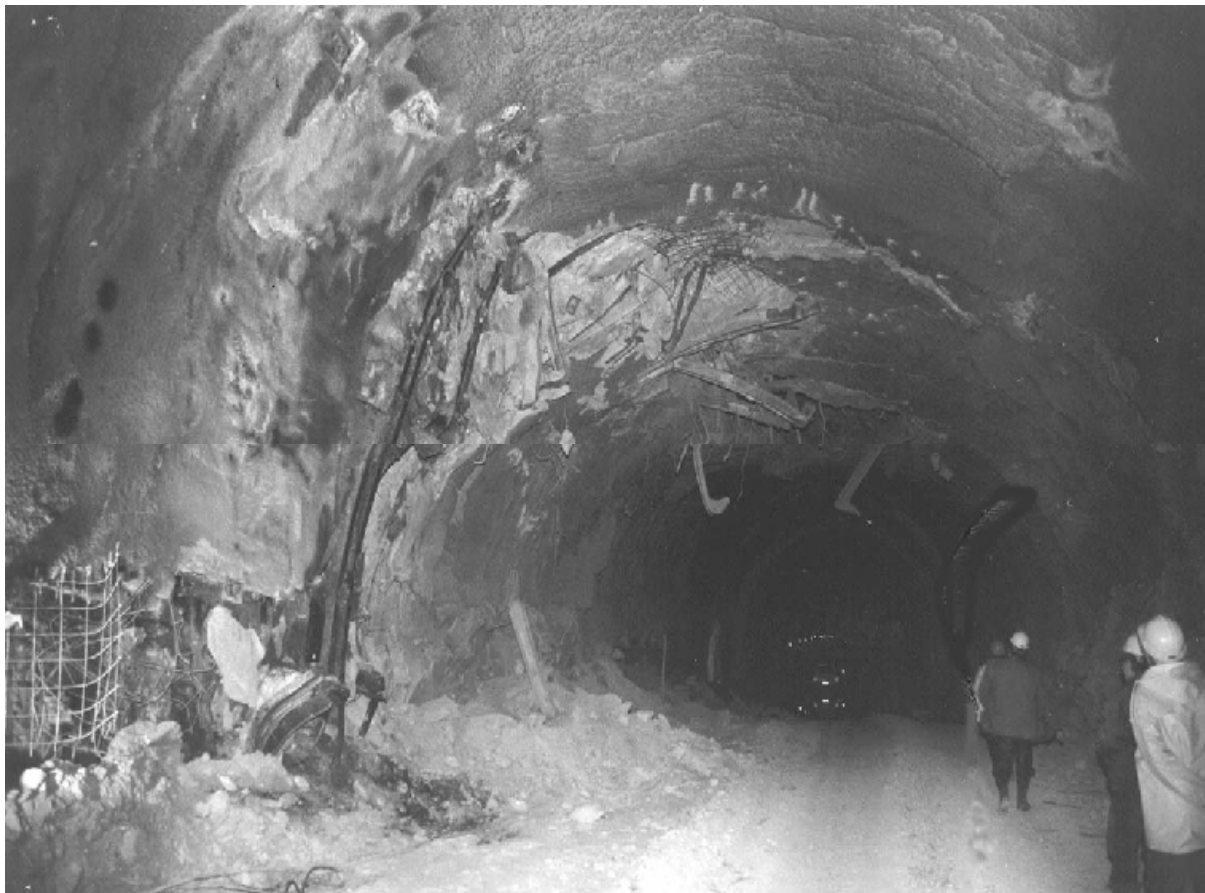
Από την κατανομή των συγκλίσεων των διατομών η κατά μήκος του έργου παρατηρείται ότι στο μεγαλύτερο τμήμα της επανεκσκαφής οι μέγιστες τιμές των συγκλίσεων δεν ξεπέρασαν το 1% για την οριζόντια και 2% για την κατακόρυφη διεύθυνση. Εξάιρεση αποτελεί μια περιοχή μήκους περίπου 100m στην οποία εκδηλώθηκαν κατακόρυφες συγκλίσεις μεγαλύτερες από 2% τοπικά 6% και οριζόντιες έως 2,5%.

Ενδιαφέρον παρουσιάζει το γεγονός ότι οι μέγιστες συγκλίσεις εντοπίζονται σε δύο στενές σχετικά ζώνες εύρους λίγων μέτρων, δημιουργώντας δύο «φουσκώματα» στο κυλινδρικό κέλυφος της σήραγγας που φτάνουν σε μήκος τα 30m (μεταξύ των διατομών S6 και S16).

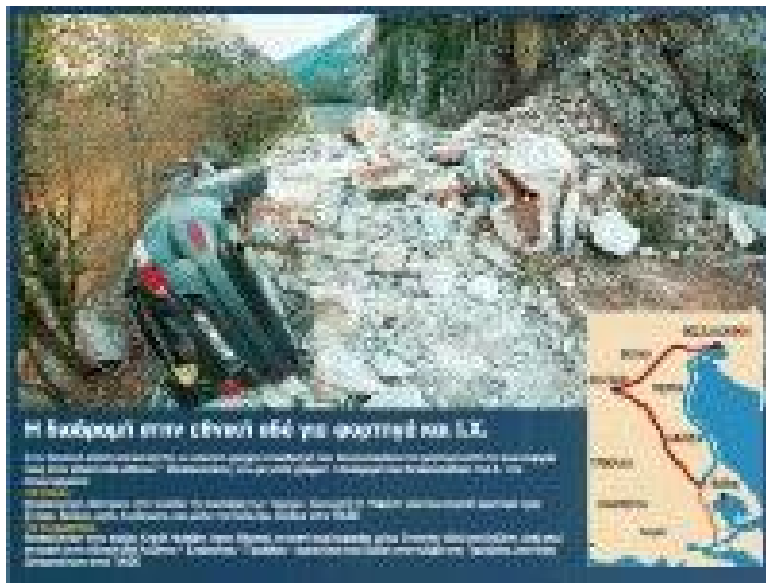
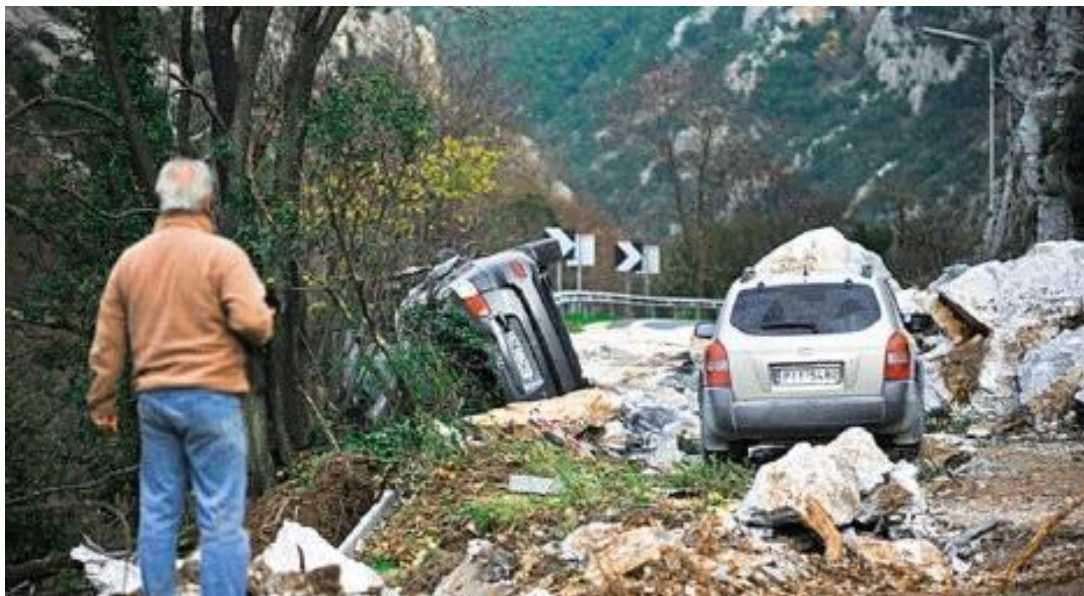
Πάντως σε αυτές τις ρωγμές εισέδυσσε το νερό λόγω των έντονων βροχοπτώσεων που προηγήθηκαν. Οι βροχοπτώσεις αυτές ήταν έντονες αλλά όχι ασυνήθεις όπως τεκμηριώνεται με τα στοιχεία που είχαν συλλεχθεί. Το νερό μέσα στις ρωγμές δεν απέρρευε ελεύθερα γιατί αυτές ήταν –τουλάχιστον μερικώς- πληρωμένες με εδαφικό υλικό όχι ιδιαίτερα διαπερατό, όπως τεκμηριώνεται και με τα εργαστηριακά στοιχεία.

Ως εκ τούτου πολύ πιθανώς δημιουργήθηκαν πρόσθετες υδατικές πιέσεις ενδεχομένως και στη βάση των ογκολίθων. Ο συνδυασμός της οριακής τους ισορροπίας, της διαβρωτικής δύναμης του νερού και των δημιουργηθεισών υδατοπίεσεων στις ρωγμές που δεν αποκλείεται να διευρύνθηκαν από παράγοντες όπως το ριζικό σύστημα, τυχόν μικροδονήσεις κλπ., πιθανότατα οδήγησε στην αποκόλληση και κατάρπωση.
