Τεχνολογικό Εκπαιδευτικό Ίδρυμα Πάτρας  
Σχολή Τεχνολογικών Εφαρμογών  
Τμήμα Ανακαίνισης και Αποκατάστασης Κτηρίων

## ΠΤΥΧΙΑΚΗ ΕΡΓΑΣΙΑ

### ΕΠΑΝΑΧΡΗΣΗ ΝΕΟΚΛΑΣΙΚΟΥ ΚΤΙΡΙΟΥ ΣΕ ΕΣΤΙΑΤΟΡΙΟ ΣΤΗΝ ΕΡΜΟΥΠΟΛΗ ΣΥΡΟΥ

Ιούνιος 2014

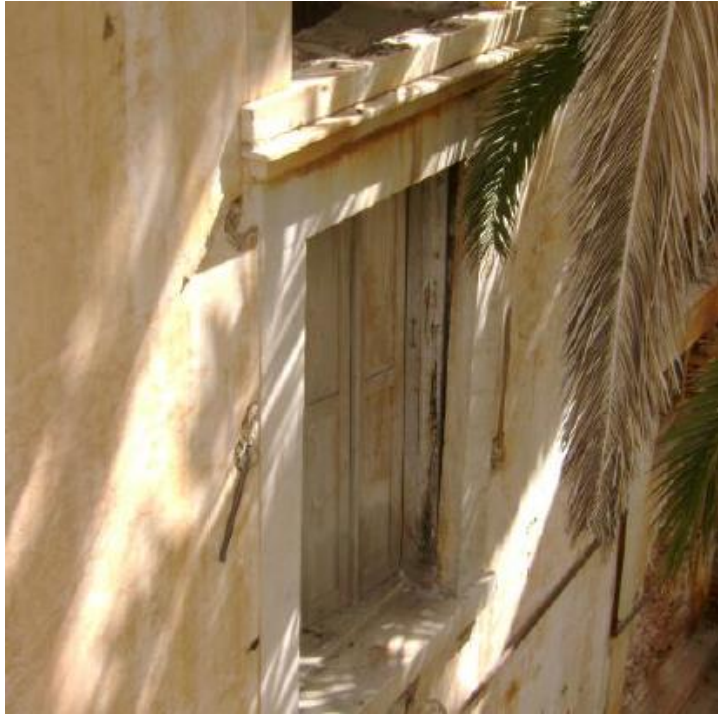
**Εικόνα 12** Ο δυτικός τοίχος του κυρίως κτίσματος

Τα εμφανή μαρμάρινα αρχιτεκτονικά στοιχεία αυτής της όψης διατηρούνται σε πολύ καλή κατάσταση, μικροθραύσεις παρατηρούνται μόνο στα δύο κεντρικά ανοίγματα του κλιμακοστασίου. Τα μαρμάρινα πλαίσια όλων των ανοιγμάτων τοπικά καλύπτονται από μαύρη κρούστα

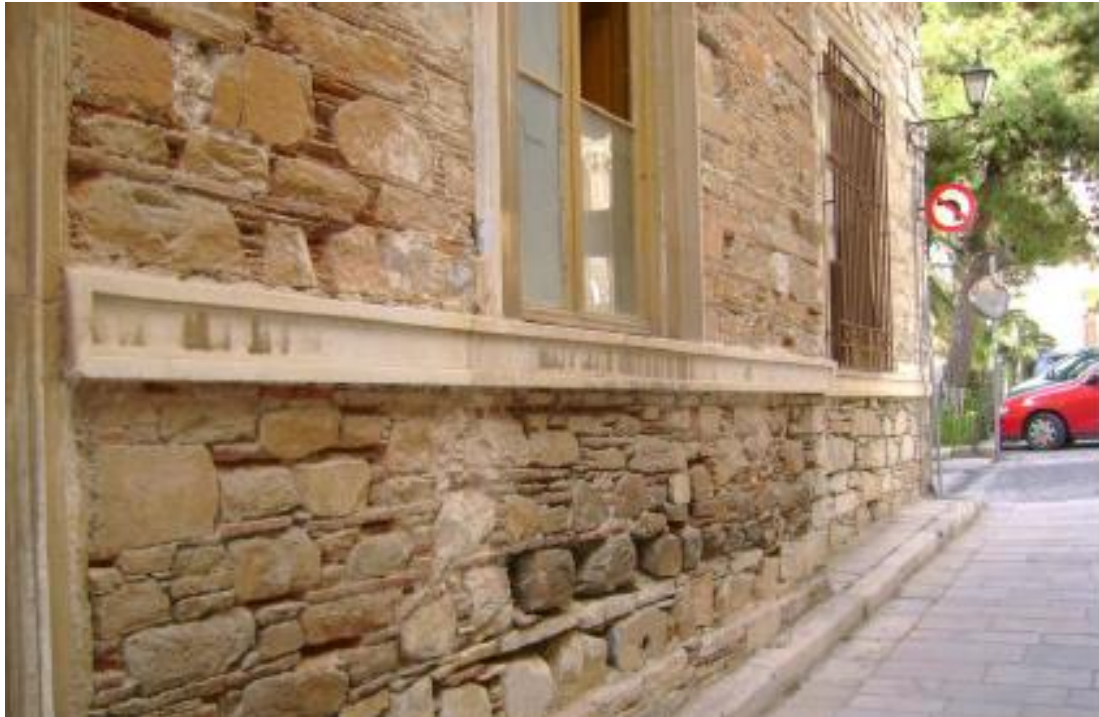
στο διώροφο κτίσμα όσο και στα πλευρικά βοηθητικά κτίσματα. Η κατάσταση διατήρησής του όμως είναι αρκετά κακή καθώς έχουν καταρρεύσει μεγάλα τμήματα στο κάτω μέρος λόγω της ανερχόμενης υγρασίας ενώ σε εκτεταμένες περιοχές έχει χαθεί η συνάφεια με την τοιχοποιία και κινδυνεύουν με κατάρρευση μεγάλα κομμάτια λόγω της εισροής του νερού από τη στέγη.

**Εικόνα 31** Στις εξωτερικές όψεις όλα τα πλαίσια των ανοιγμάτων είναι κατασκευασμένα από ίδιο λευκό μάρμαρο

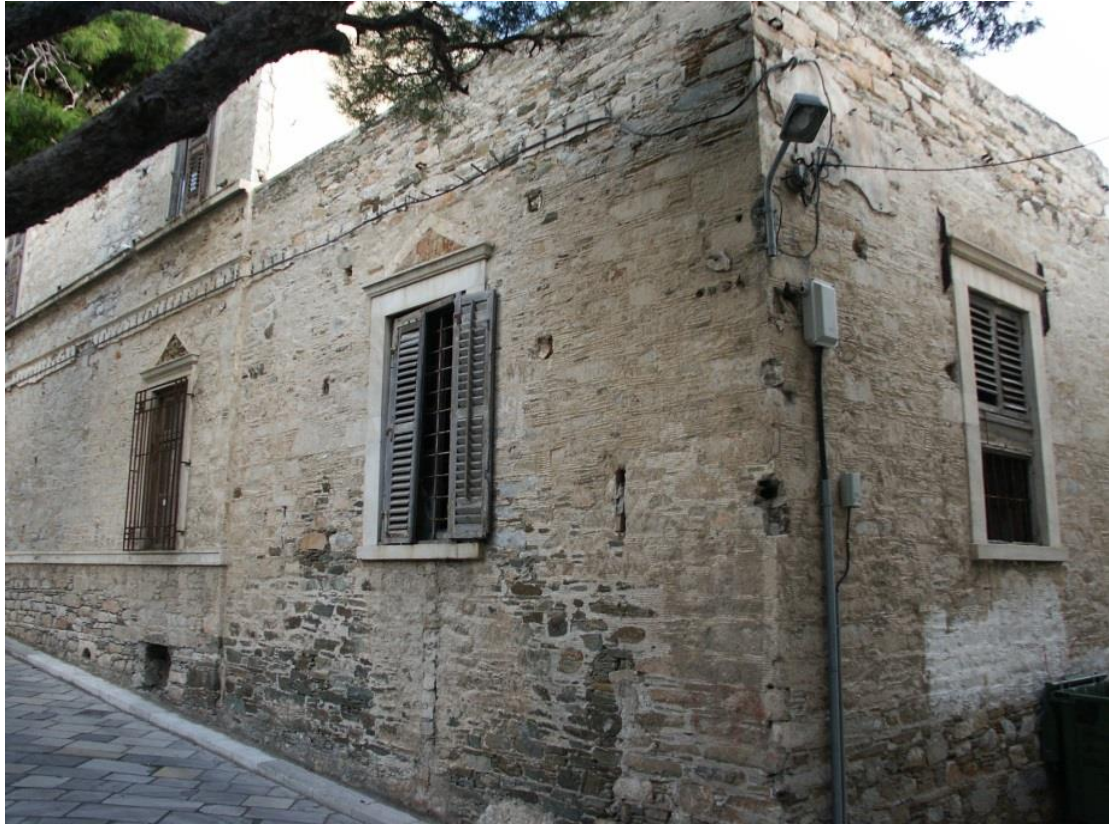
**Εικόνα 16** Η βορειοανατολική πλευρά

Τα μαρμάρινα στοιχεία της όψης αυτής διατηρούνται σε αρκετά καλή κατάσταση ενώ καλύπτονται με λεπτό στρώμα επικαθήσεων μαύρης κρούστα στην άνοψη. Στα δύο παράθυρα του ισογείου του κυρίως κτίσματος διατηρούνται τα μεταλλικά κιγκλιδώματα που έχουν οξειδωθεί σχηματίζοντας τοπικές κηλίδες προϊόντων
