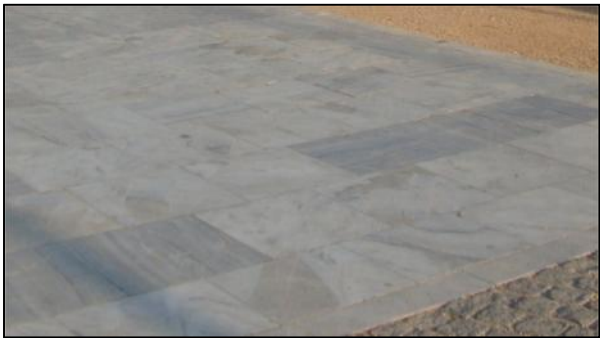
Εικόνα 35: ΤΜΗΜΑΤΙΚΗ ΑΛΛΑΓΗ ΤΗΣ ΠΛΑΚΟΣΤΡΩΣΗΣ ΜΕ ΚΥΒΟΛΙΘΟΥΣ ΑΠΟ ΠΛΑΚΑΚΙΑ

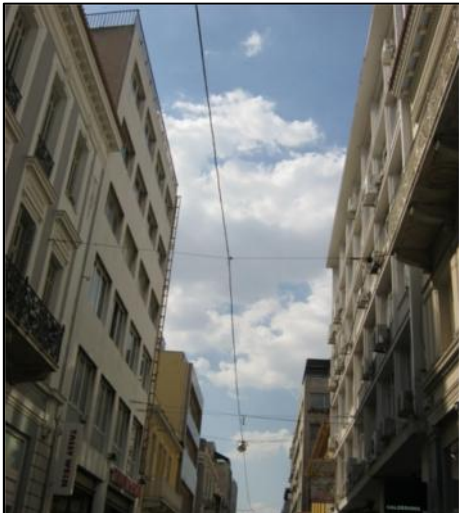
Εικόνα 38: ΚΡΕΜΑΣΤΟΣ ΦΩΤΙΣΜΟΣ ΔΗΜΙΟΥΡΓΕΙ ΙΣΤΟ ΑΠΟ ΚΑΛΩΔΙΑ

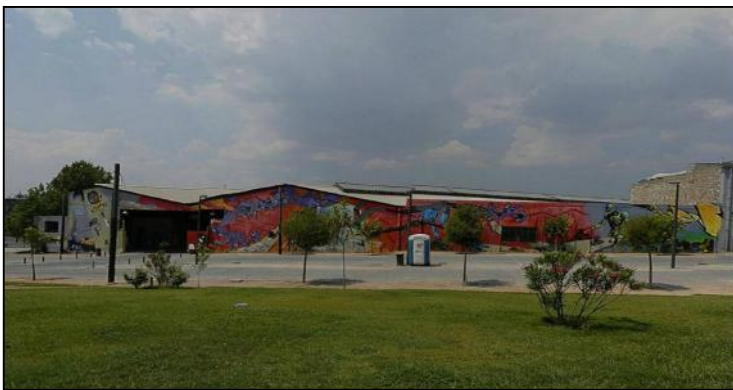
-	-	-	-	-
ΥΦΙΣΤ.ΚΑΤΑΣΤΑΣΗ		ΕΞΩΤΕΡΙΚΑ		ΜΕΤΑΓΕΝΕΣΤΕΡΕΣ ΕΠΕΜΒΑΣΕΙΣ ΠΟΥ ΑΛΛΟΙΩΝΟΥΝ ΤΗΝ ΑΡΧΙΤΕΚΤΟΝΙΚΗ ΜΟΡΦΗ ΤΟΥ ΚΤΗΡΙΟΥ		
ΚΑΛΗ		ΚΟΥΦΩΜΑΤΑ: Μεταλλικά σε λίγα ανοίγματα & σε κακή κατάσταση		ΔΟΜΙΚΑ ΣΤΟΙΧΕΙΑ: Μικτή κατασκευή		
ΜΕΤΡΙΑ		ΜΑΡΜΑΡΑ: Δεν υπάρχουν		ΕΠΕΝΔΥΣΕΙΣ: Δεν υπάρχουν		
ΚΑΚΗ		ΕΞΩΣΤΕΣ: Δεν υπάρχουν		ΣΤΕΓΑΣΤΡΑ: Δεν υπάρχουν		
ΠΟΛΥ ΚΑΚΗ ✓		ΔΙΑΚΟΣΜΗΤΙΚΑ ΣΤΟΙΧΕΙΑ: -		ΕΠΙΓΡΑΦΕΣ-ΠΙΝΑΚΙΔΕΣ : Δεν υπάρχουν		
		ΦΘΟΡΕΣ : Graffiti , Προβλήματα στη στέγη , Υγρασία		ΑΛΛΟ:		
ΥΦΙΣΤΑΜΕΝΗ ΠΡΟΣΤΑΣΙΑ	Φ.Ε.Κ	ΦΟΡΕΑΣ	ΔΙΑΤΗΡΗΤΕΟ			
ΠΡΟΤΕΙΝΟΜΕΝΑ ΜΕΤΡΑ ΠΡΟΣΤΑΣΙΑΣ	Προτείνεται κατεδάφιση		ΚΗΡΥΓΜΕΝΟ ΔΙΑΤΗΡΗΤΕΟ: ΟΧΙ ΗΜΕΡΟΜΗΝΙΑ ΚΗΡΥΞΗΣ: -			
ΚΑΤΑΣΚΕΥΑΣΤΙΚΑ ΣΤΟΙΧΕΙΑ	ΣΤΟΙΧΕΙΑ Φ.Ο.		ΑΡΧΙΤΕΚΤΟΝΙΚΑ ΣΤΟΙΧΕΙΑ		ΑΞΙΟΛΟΓΗΣΗ	
	ΛΙΘΟΚΤΙΣΤΟ		ΛΑΙΚΟ		ΑΞΙΟΛΟΓΟ	
	ΠΛΙΝΘΟΚΤΙΣΤΟ		ΝΕΟΤΕΡΟ		ΕΝΔΙΑΦΕΡΟΝ	
	ΟΠ.ΣΚΥΡΟΔΕΜΑ		ΝΕΟΚΛΑΣΙΚΟ		ΑΔΙΑΦΟΡΟ	
	ΜΕΙΚΤΟ	✓	ΕΚΛΕΚΤΙΚΙΣΤΙΚΟ		ΑΛΛΟΙΩΜΕΝΟ	
ΑΛΛΟ		ΑΛΛΟ	✓	ΑΣΥΜΒΙΒΑΣΤΟ	✓	
ΙΣΤΟΡΙΚΑ ΣΤΟΙΧΕΙΑ	<p>Την απόφαση της απ' ευθείας εξαγοράς του μεγάλου κτιρίου που λειτουργούσε παλαιότερα ως αμαξοστάσιο του ΗΛΠΑΠ στη συμβολή του πεζοδρόμου της Ερμού με την οδό Πειραιώς αποφάσισε το Κεντρικό Αρχαιολογικό Συμβούλιο στο πλαίσιο της Ενοποίησης Αρχαιολογικών Χώρων Αθήνας. Μετά από την ολοκλήρωση αυτής της διαδικασίας το ακίνητο θα κατεδαφιστεί και στη θέση του θα δημιουργηθεί χώρος πρασίνου - στον τύπο της Κορεάτικης Αγοράς - καθώς ανήκει στον αρχαιολογικό χώρο του Κεραμεικού. Το κόστος της εξαγοράς ανέρχεται σε 3 εκατ. ευρώ για τα 4,7 στρέμματα, τα οποία ανήκουν σήμερα στην ΗΛΠΑΠ ΑΕ, ενώ το ποσόν θα καταβάλουν εξ ημισείας το υπουργείο Πολιτισμού και το υπουργείο Περιβάλλοντος Ενέργειας και Κλιματικής Αλλαγής. Να σημειωθεί ότι η απομάκρυνση του αμαξοστασίου είχε προγραμματισθεί από το 1998 (αναφέρεται μάλιστα στο καταστατικό της Ε.Α.Χ.Α) ενώ το 2004 το θέμα κινήθηκε εκ νέου αλλά δεν υπήρξαν τα χρήματα για την εξαγορά. (Πηγή: www.tovima.gr)</p>

<p>ΠΑΡΟΥΣΑ ΚΑΤΑΣΤΑΣΗ ΚΤΗΡΙΟΥ</p>	<p>Στο κτήριο 01 – Ερμού 154 , που ανήκει στον ΗΛΠΑΠ , η γενική κατασκευή του βρίσκεται σε πολύ κακή κατάσταση γι αυτό το κεντρικό αρχαιολογικό συμβούλιο στο πλαίσιο της "ΕΑΧΑ" πρότεινε την κατεδάφισή του και στην θέση του δημιουργία πρασίνου. Οι φθορές που εντοπίζονται στο κτήριο graffiti σε όλες τις επιφάνειες των όψεων , στέγη (μεταλλική) σε κακή κατάσταση , υγρασία , έλλειψη κουφωμάτων , ύπαρξη καλωδίων που επηρεάζουν την αισθητική του κτηρίου.</p>
<p>ΠΡΟΤΑΣΗ ΚΤΗΡΙΟΥ</p>	<p>Λόγω των παραπάνω προτείνουμε την απομάκρυνση του κτηρίου και τη δημιουργία πρασίνου , αντίστοιχου με του χώρου που βρίσκεται ακριβώς απέναντι (πρώην Κορεάτικη αγορά).</p>

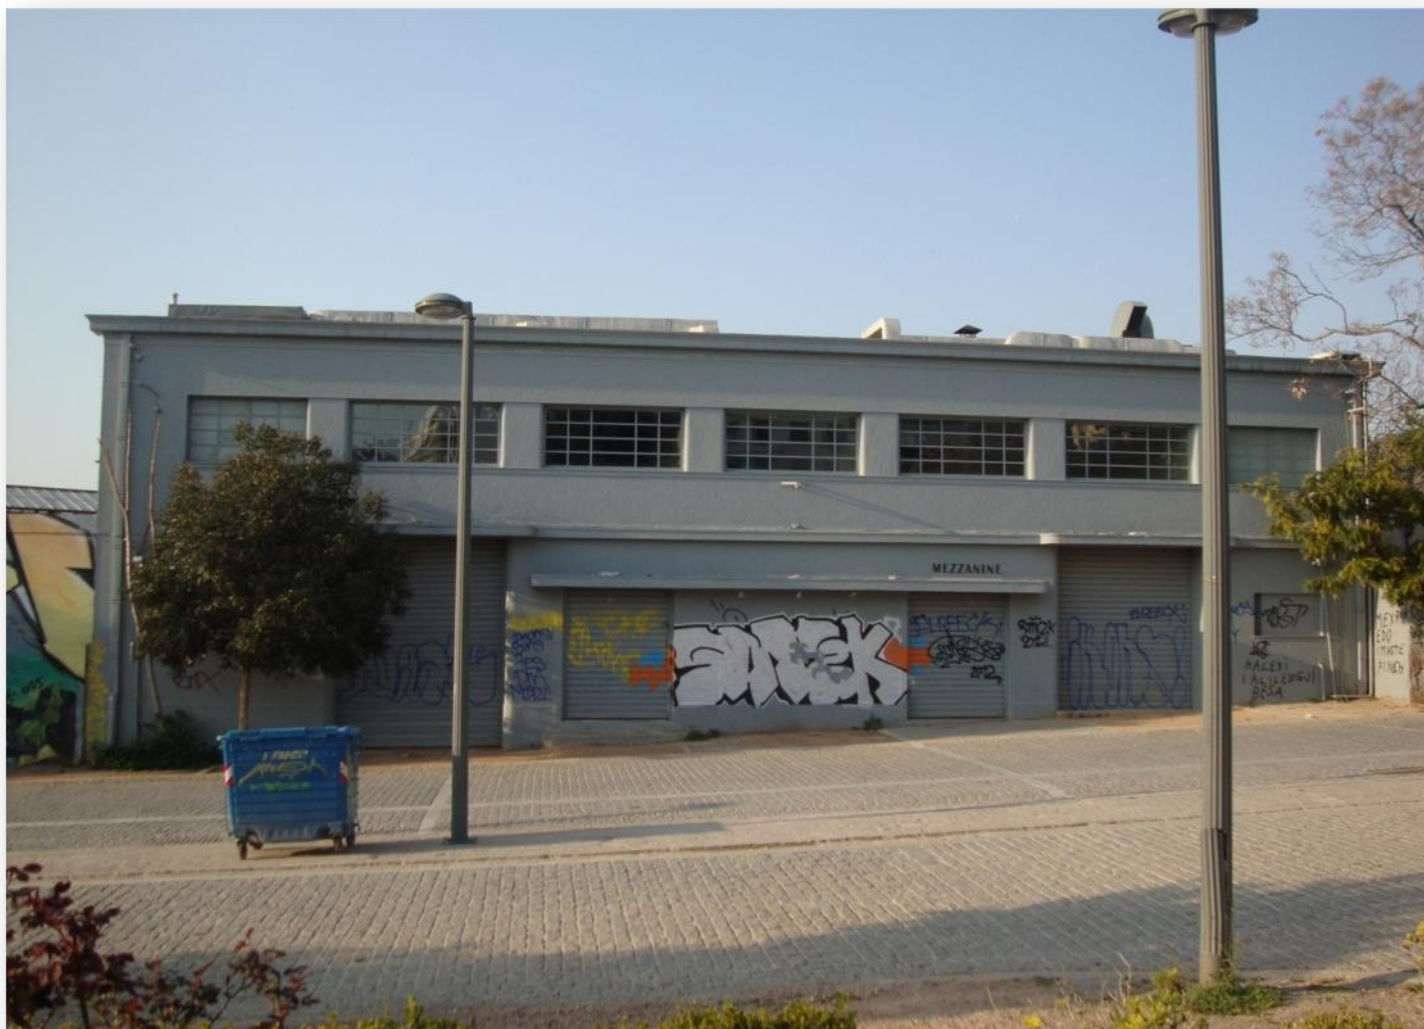
Εικόνα 3: Η ΣΗΜΕΡΙΝΗ ΟΨΗ ΤΟΥ ΚΤΗΡΙΟΥ

ΥΦΙΣΤ.ΚΑΤΑΣΤΑΣΗ	ΕΞΩΤΕΡΙΚΑ	ΜΕΤΑΓΕΝΕΣΤΕΡΕΣ ΕΠΕΜΒΑΣΕΙΣ ΠΟΥ ΑΛΛΟΙΩΝΟΥΝ ΤΗΝ ΑΡΧΙΤΕΚΤΟΝΙΚΗ ΜΟΡΦΗ ΤΟΥ ΚΤΗΡΙΟΥ
ΚΑΛΗ ✓	ΚΟΥΦΩΜΑΤΑ: Μεταλλικά	ΔΟΜΙΚΑ ΣΤΟΙΧΕΙΑ: Οπλισμένο σκυρόδεμα
ΜΕΤΡΙΑ	ΜΑΡΜΑΡΑ: Δεν υπάρχουν	ΕΠΕΝΔΥΣΕΙΣ: Δεν υπάρχουν
ΚΑΚΗ	ΕΞΩΣΤΕΣ: Δεν υπάρχουν	ΣΤΕΓΑΣΤΡΑ: Δεν υπάρχουν
ΠΟΛΥ ΚΑΚΗ	ΔΙΑΚΟΣΜΗΤΙΚΑ ΣΤΟΙΧΕΙΑ: Δεν υπάρχουν	ΕΠΙΓΡΑΦΕΣ-ΠΙΝΑΚΙΔΕΣ : Υπάρχει
	ΦΘΟΡΕΣ : Graffiti	ΑΛΛΟ:

ΠΑΡΟΥΣΑ ΚΑΤΑΣΤΑΣΗ ΚΤΗΡΙΟΥ	Πρόκειται για ένα κτήριο κατασκευασμένο από οπλισμένο σκυρόδεμα. Βρίσκεται σε καλή κατάσταση , ωστόσο παρατηρούνται φθορές από graffiti και υγρασία. Σήμερα χρησιμοποιείται ως χώρος δεξιώσεων.
---------------------------	---

ΠΡΟΤΑΣΗ ΚΤΗΡΙΟΥ	Το κτήριο προτείνεται να κατεδαφιστεί και στη θέση του να δημιουργηθεί πράσινος χώρος , όπως και στο κτήριο του ΗΛΠΑΠ. Σκοπός είναι να γίνει μία "αντανάκλαση" του πράσινου χώρου που υπάρχει σήμερα ακριβώς απέναντι , στην πρώην Κορεάτικη αγορά.
-----------------	---

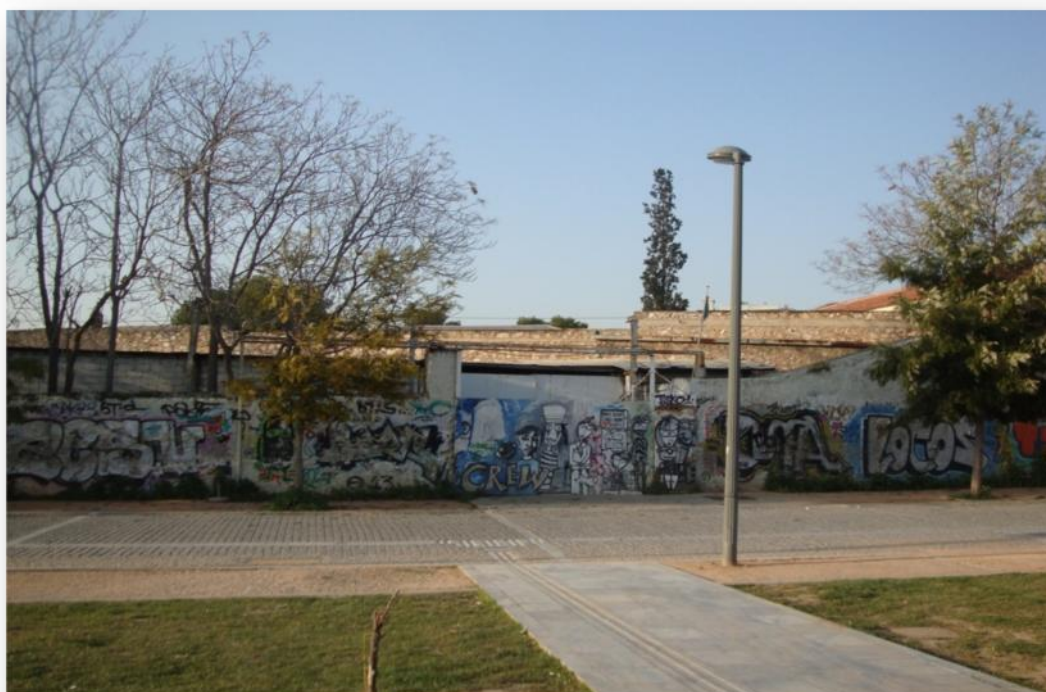
Εικόνα 3: ΟΨΗ ΜΕΡΟΥΣ ΤΟΥ ΦΡΑΧΤΗ

ΦΘΟΡΕΣ : Graffiti ,
Γρασία , Αποκόλληση επιχρίσματος, Επιπρόσθετα στοιχεία στον χώρο (μεταλλικά και ξύλινα δοκάρια)

ΠΑΡΟΥΣΑ ΚΑΤΑΣΤΑΣΗ ΚΤΗΡΙΟΥ	Στο οικόπεδο που βρίσκεται στην οδό Ερμού 150 υπάρχει φράχτης με μία μεταλλική πόρτα. Έχει υποστεί φθορές από βανδαλισμούς και graffiti.
---------------------------	--

ΠΡΟΤΑΣΗ ΚΤΗΡΙΟΥ	Το συγκεκριμένο οικόπεδο προτείνεται να αφαιρεθεί και να δημιουργηθεί πράσινος χώρος.
-----------------	---

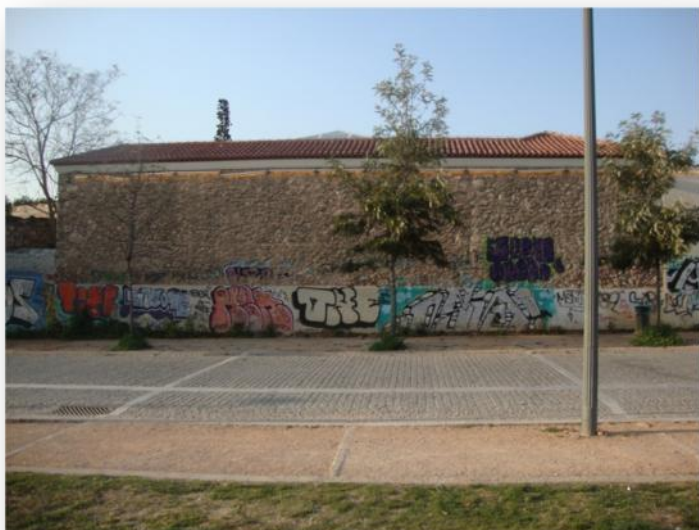
Εικόνα 3: ΟΨΗ ΚΤΗΡΙΟΥ ΑΡΧΑΙΟΛΟΓΙΚΟΥ ΧΩΡΟΥ ΚΕΡΑΜΕΙΚΟΥ

ΥΦΙΣΤ.ΚΑΤΑΣΤΑΣΗ	ΕΞΩΤΕΡΙΚΑ	ΜΕΤΑΓΕΝΕΣΤΕΡΕΣ ΕΠΕΜΒΑΣΕΙΣ ΠΟΥ ΑΛΛΟΙΩΝΟΥΝ ΤΗΝ ΑΡΧΙΤΕΚΤΟΝΙΚΗ ΜΟΡΦΗ ΤΟΥ ΚΤΗΡΙΟΥ
ΚΑΛΗ ✓	ΚΟΥΦΩΜΑΤΑ: Τυφλή όψη από την οδό Ερμού	ΔΟΜΙΚΑ ΣΤΟΙΧΕΙΑ: Λιθόκτιστο , Οπλισμένο σκυρόδεμα
ΜΕΤΡΙΑ	ΜΑΡΜΑΡΑ: Δεν υπάρχουν	ΠΡΟΣΘΗΚΗ ΟΡΟΦΟΥ: Δεν υπάρχουν
ΚΑΚΗ	ΕΞΩΣΤΕΣ: Δεν υπάρχουν	ΣΤΕΓΑΣΤΡΑ: Δεν υπάρχουν
ΠΟΛΥ ΚΑΚΗ	ΔΙΑΚΟΣΜΗΤΙΚΑ ΣΤΟΙΧΕΙΑ: Δεν υπάρχουν	ΕΠΙΓΡΑΦΕΣ-ΠΙΝΑΚΙΔΕΣ : Υπάρχουν
ΦΘΟΡΕΣ : Graffiti , Υγρασία , Καταστροφές στην υδρορροή		ΆΛΛΟ:

<p>ΠΑΡΟΥΣΑ ΚΑΤΑΣΤΑΣΗ ΚΤΗΡΙΟΥ</p>	<p>Εδώ στεγάζεται το Αρχαιολογικό Μουσείο Κεραμεικού, ένα κτήριο το οποίο είναι κατασκευασμένο από οπλισμένο σκυρόδεμα αλλά και από λίθους . Επί της οδού έχουμε επαφή με μία "τυφλή" όψη του κτηρίου. Οι μόνες φθορές που υπάρχουν από graffiti και τμηματικές καταστροφές στην υδρορροή.</p>
<p>ΠΡΟΤΑΣΗ ΚΤΗΡΙΟΥ</p>	<p>Προτείνεται να συντηρηθεί η πέτρινη όψη του κτηρίου και αντικατάσταση της υδρορροής. Ακόμα να προστεθούν περισσότερα φωτιστικά στους εξωτερικούς χώρους του μουσείου για να μπορεί να είναι ελκυστικό στους επισκέπτες του. Με τα φωτιστικά σώματα που θα τοποθετηθούν ο υπαίθριος χώρος θα φωτίζεται καλύτερα, τα εκθέματα θα αναδεικνύονται όλες τις ώρες ακόμα και όταν ο αρχαιολογικός χώρος θα βρίσκεται εκτός λειτουργίας.</p>

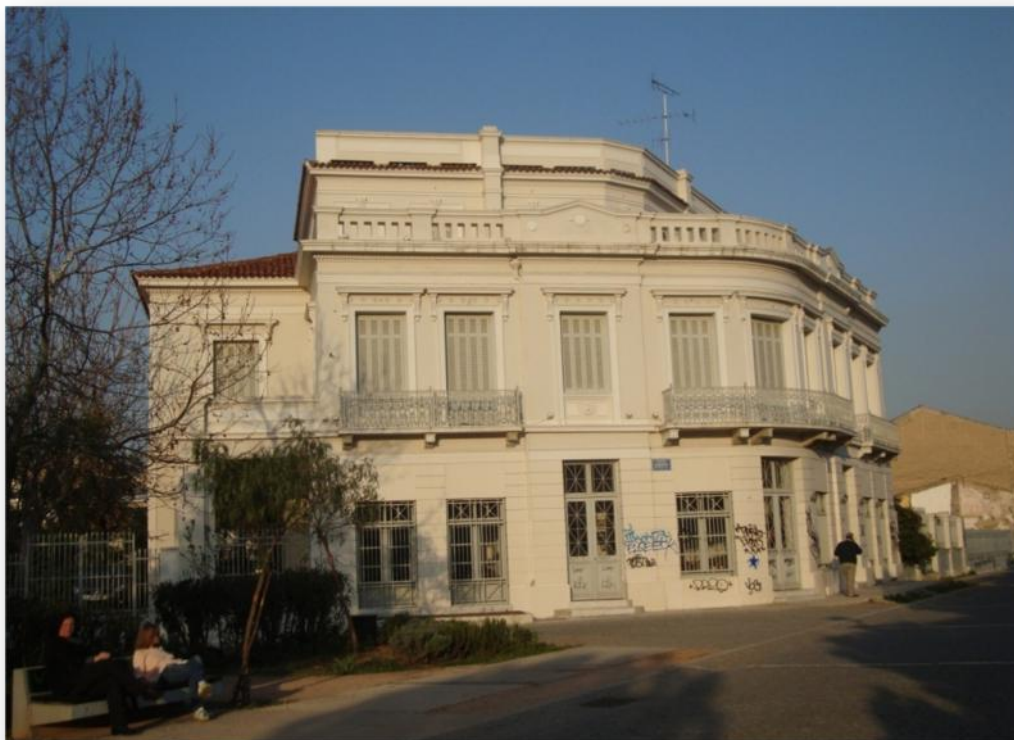
Εικόνα 4: ΟΨΗ ΚΤΗΡΙΟΥ ΑΠΟ ΤΗΝ ΟΔΟ ΕΥΒΟΥΛΟΥ

ΠΛΙΝΘΟΚΤΙΣΤΟ		ΝΕΟΤΕΡΟ		ΕΝΔΙΑΦΕΡΟΝ
	ΟΠ.ΣΚΥΡΟΔΕΜΑ		ΝΕΟΚΛΑΣΙΚΟ		ΑΔΙΑΦΟΡΟ
	ΜΕΙΚΤΟ		ΕΚΛΕΚΤΙΚΙΣΤΙΚΟ	✓	ΑΛΛΟΙΩΜΕΝΟ
ΑΛΛΟ		ΑΛΛΟ		ΑΣΥΜΒΙΒΑΣΤΟ	
ΠΑΡΟΥΣΑ ΚΑΤΑΣΤΑΣΗ ΚΤΗΡΙΟΥ	Η υφιστάμενη κατασκευή είναι σε καλή κατάσταση ενώ η χρήση του γίνεται από το Σύλλογο Ελλήνων Αρχαιολόγων. Υπάρχουν φθορές όπως graffiti , αποκόλληση του επιχρίσματος σε ορισμένα σημεία και ύπαρξη κεραίων.				
ΠΡΟΤΑΣΗ ΚΤΗΡΙΟΥ	Προτείνεται καθαρισμός του κτηρίου από τα graffiti , συντήρηση του χρώματος στις δύο όψεις , όπως επίσης και απομάκρυνση των κεραίων που έχουν τοποθετηθεί και αλλοιώνουν την αισθητική του κτηρίου.

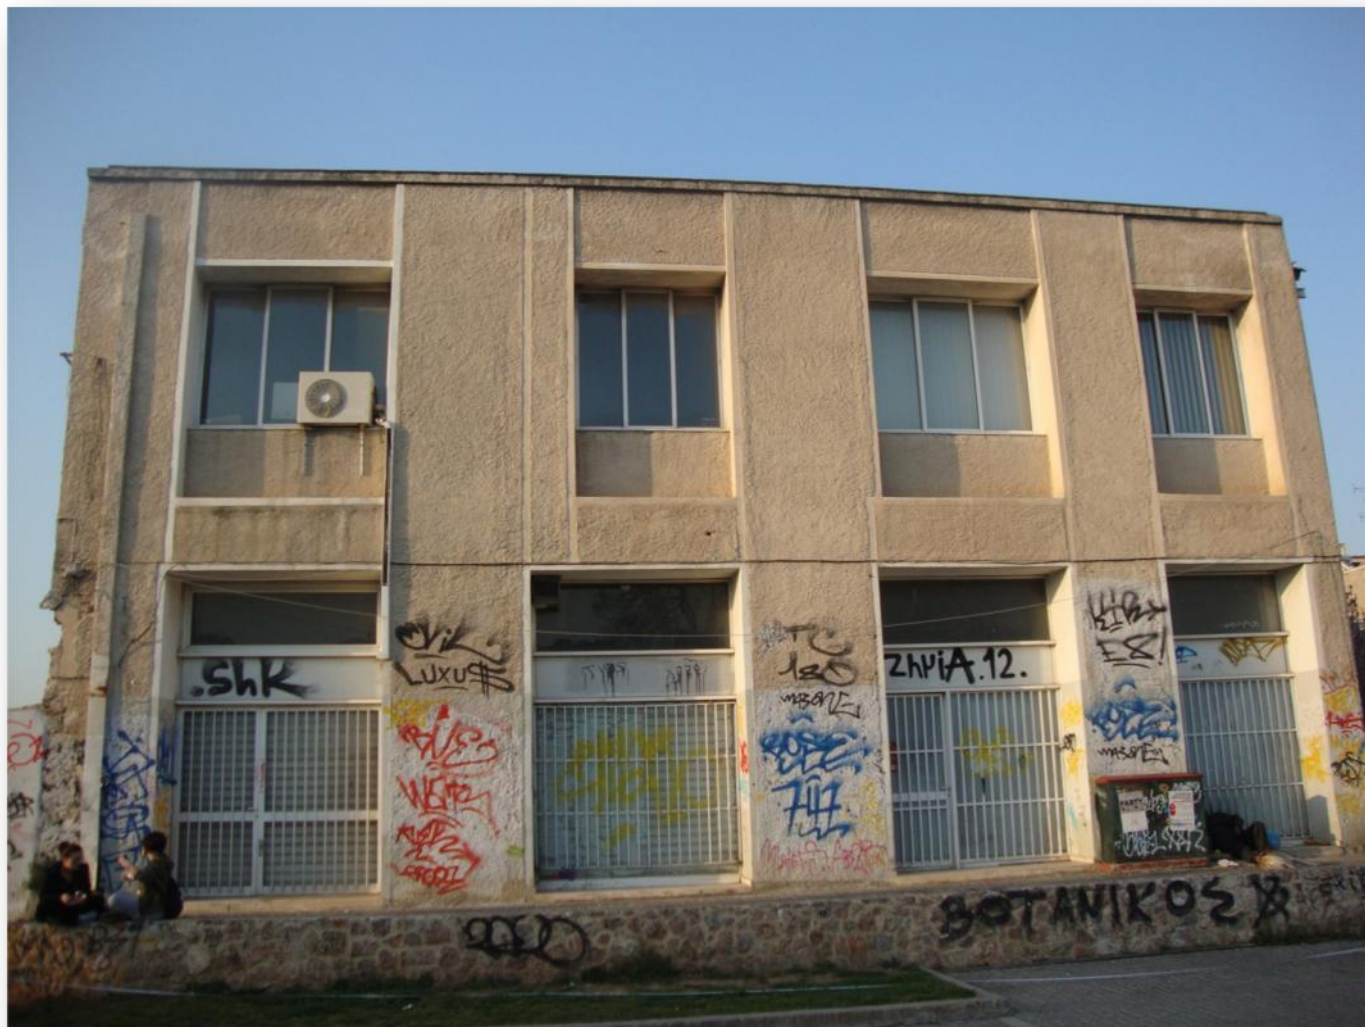
Εικόνα 3: ΟΨΗ ΚΤΗΡΙΟΥ ΑΠΟ ΤΗΝ ΟΔΟ ΕΡΜΟΥ

ΦΘΟΡΕΣ : Graffiti, Αποκόλληση σκυροδέματος , Κλιματιστικά στην όψη	ΑΛΛΟ:
---	--------------

Το κτήριο αυτό βρίσκεται σε μέτρια κατάσταση. Πρόκειται για ένα νεότερο κτήριο οπλισμένου σκυροδέματος, στο οποίο εντοπίζονται φθορές όπως graffiti , αποκόλληση σκυροδέματος σε σημεία των όψεων , φύτευση και ύπαρξη κλιματιστικών. Το κτήριο αυτό βρίσκεται σε ένα επίπεδο ψηλότερα από αυτό του δρόμου , το οποίο είναι κατασκευασμένο από λίθους και μπροστά από αυτό υπάρχει ένα μικρού πλάτους κομμάτι πρασίνου.

Προτείνεται η ανακαίνιση του κτηρίου, του οποίου η χρήση θα είναι χώρος στάθμευσης, θα ενωθεί με τα δυο όμορα κτήρια και λόγω του μεγάλου όγκου των κτηρίων θα επιτύχουμε τον μέγιστο αριθμό στάθμισης οχημάτων. Ο εν λόγω χώρος και η ευρύτερη περιοχή του Κεραμεικού περιλαμβάνουν ένα σημαντικό μέγεθος αρχαιολογικών ευρημάτων, στο υπέδαφός του, επομένως κρίθηκε απαραίτητη η προστασία τους με την ανακαίνιση των υπαρχόντων (τριών) κτηρίων, αποκλείοντας οποιαδήποτε περαιτέρω επέμβαση. Το εύρος και ο όγκος των συγκεκριμένων κτηρίων μας επιτρέπει τη δημιουργία ενός μεγάλου και σύγχρονου χώρου στάθμευσης. Ο χώρος στάθμευσης που θα δημιουργηθεί, θα επιλύει ένα σημαντικό πρόβλημα που υφίσταται η περιοχή του Κεραμεικού, του Θησείου και ένα μεγάλο μέρος του εμπορικού δρόμου της Ερμού, καθώς επιτυγχάνεται η απομάκρυνση των οχημάτων από τον εμπορικό δρόμο και τις γύρω περιοχές. Είναι χρήσιμο να αναφερθεί, ότι η στάθμευση στο κέντρο της Αθήνας αποτελεί ένα από τα μεγαλύτερα προβλήματα των επισκεπτών, καθώς και των ενοίκων της περιοχής. Το ανακαινισμένο κτήριο θα χαρακτηρίζεται από νεότερα αρχιτεκτονικά στοιχεία, για την ομαλή δημιουργία ενός σύγχρονου κτηρίου, που θα εναρμονισθεί με την αρχιτεκτονική της περιοχής. Τα τέσσερα μεγάλα ανοίγματα που υπάρχουν στην οδό Ερμού θα ενισχυθούν με πρόσθετα κάθετα διακοσμητικά στοιχεία στην επιφάνεια της όψης, επιτυγχάνοντας την απόκρυψη των οχημάτων από τους περαστικούς. Η μικρής εκτάσεως φύτευση που υπάρχει μπροστά από το κτήριο θα διατηρηθεί, για περιβαλλοντικούς λόγους, δίνοντας επιπλέον την εντύπωση συνέχειας από την πλατεία Αγ. Ασωμάτων που είναι ακριβώς δίπλα.

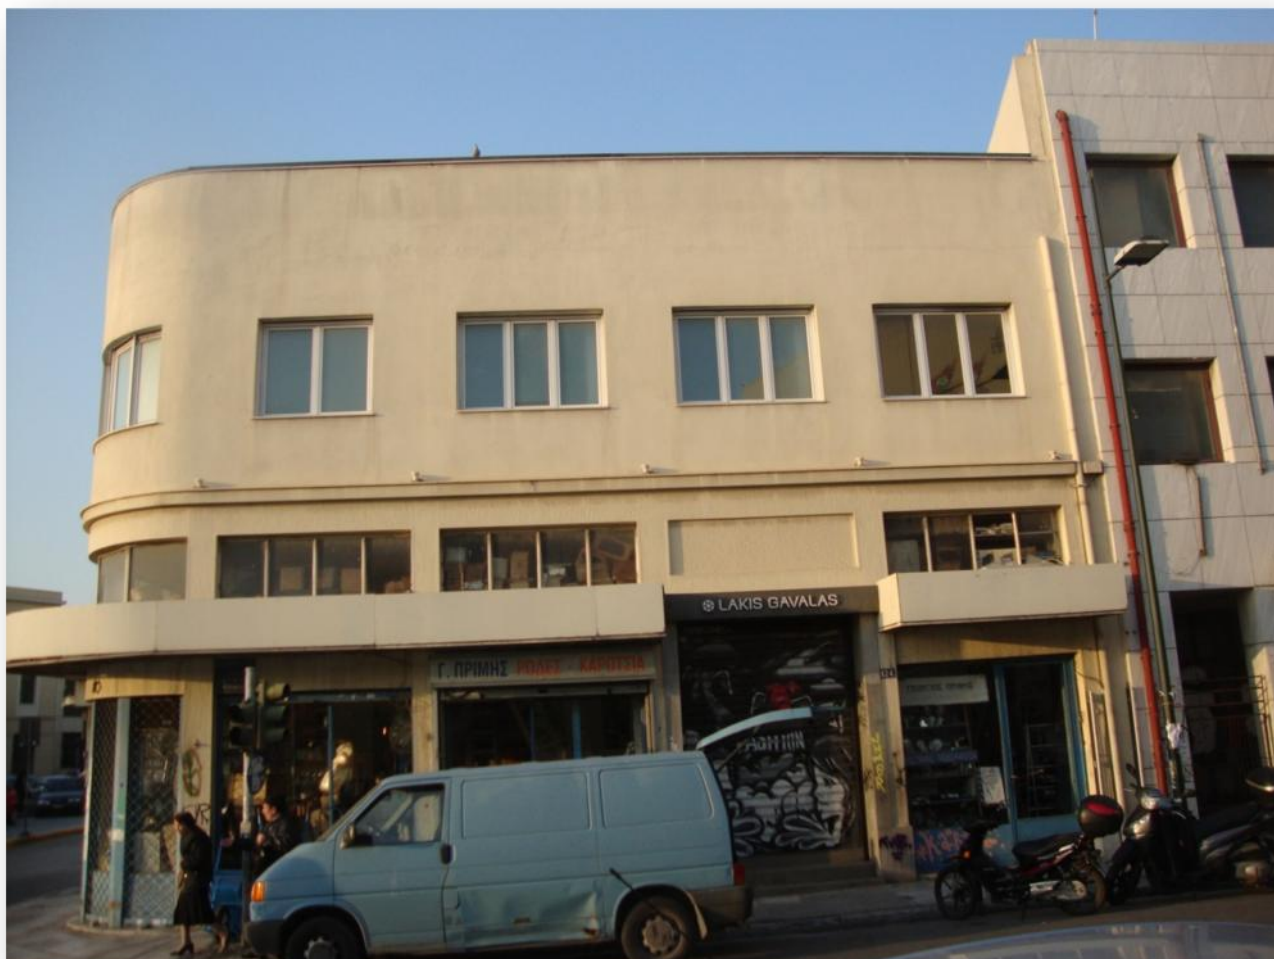
Εικόνα 3: Οψη κτηρίου από την οδό Ερμού

Στην οδό Ερμού 124 μελετάμε ένα κτήριο ρασιοναλιστικού χαρακτήρα. Είναι κατασκευασμένο από οπλισμένο σκυρόδεμα και βρίσκεται σε μέτρια κατάσταση. Οι φθορές που παρατηρούμαι αφορούν κυρίως την ύπαρξη graffiti. Αξίζει επίσης να σημειωθεί πως τα κουφώματα στο ισόγειο είναι διαφορετικά από τον όροφο. Είναι μεταλλικά ενώ στους ορόφους αλουμινίου. Αυτό αλλοιώνει κάπως την γενική όψη καθώς δίνει την εντύπωση της εγκατάλειψης του ισογείου.

Το παρών κτήριο διατηρείται στην αρχική του κατάσταση και από απομακρύνονται όλα τα κουφώματα και τοποθετούνται νέα (αλουμινίου) , αλλάζουμε τους χρωματισμούς του και αντικαθιστάται το μεταλλικό γείσο που έχει τοποθετηθεί ανάμεσα στους ορόφους με ένα ενιαίο .

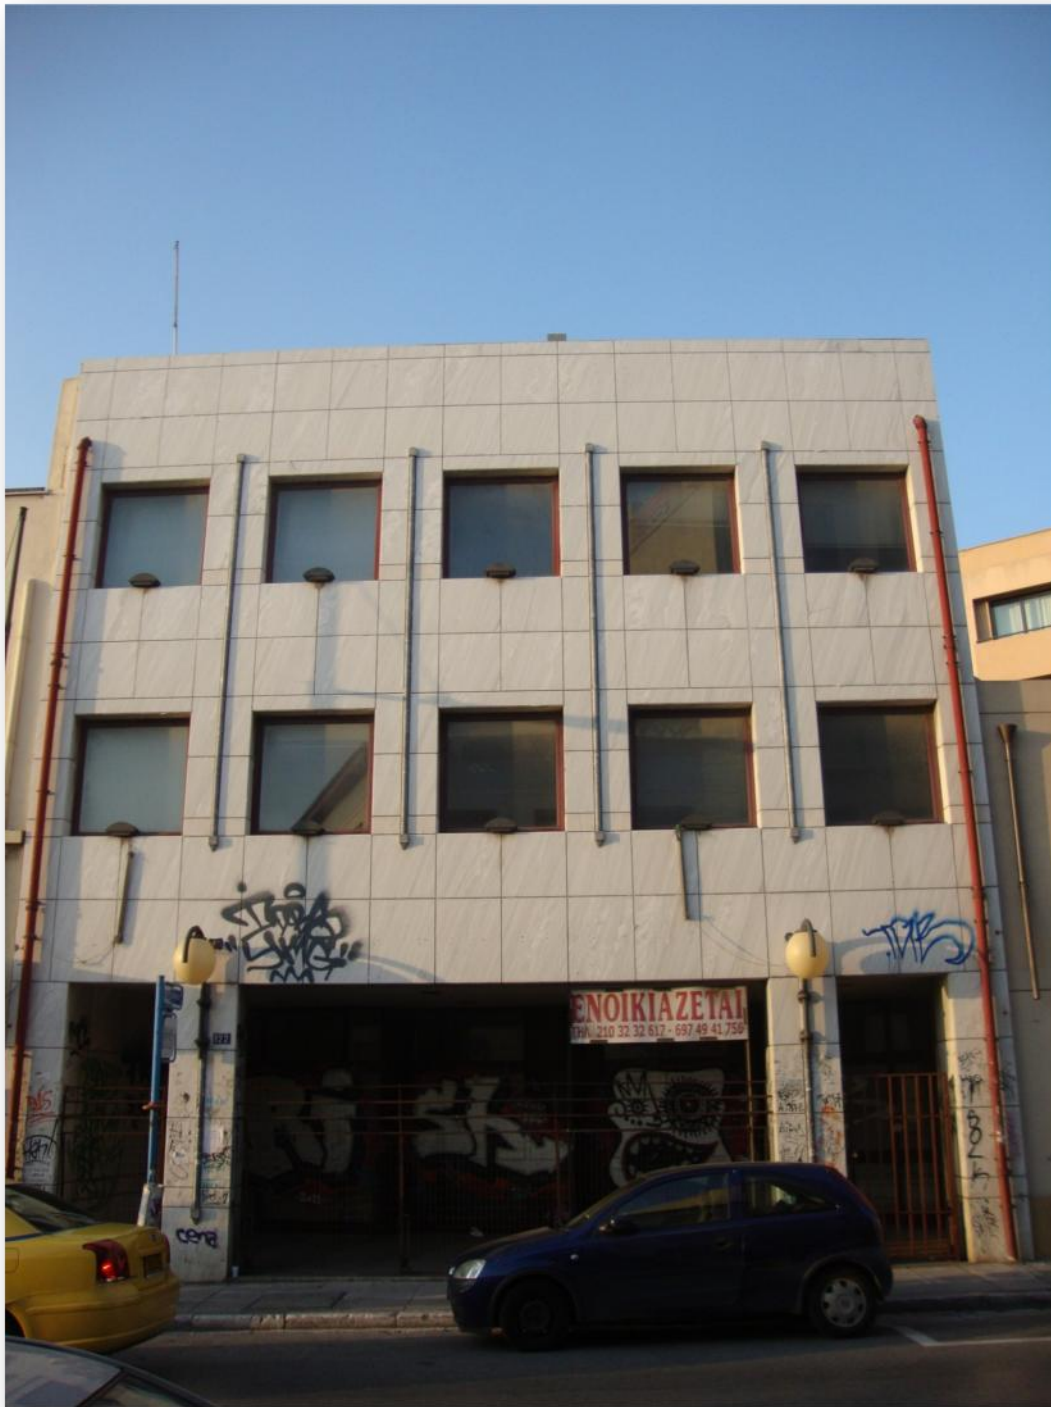
Εικόνα 3: ΟΨΗ ΚΤΗΡΙΟΥ

ΠΑΡΟΥΣΑ ΚΑΤΑΣΤΑΣΗ ΚΤΗΡΙΟΥ	Το κτήριο αυτό έχει γενική μορφή κανάβου. Πρόκειται για ένα νεότερου χαρακτήρα κτήριο το οποίο έχει στην επιφάνεια της όψης του επικάλυψη από τετράγωνα λευκές πλάκες και συμμετρικά ανοίγματα , ενώ ανάμεσα από αυτά υπάρχουν μεταλλικά κάθετα στοιχεία. Οι φθορές που έχει το κτήριο είναι κατά βάση μεγάλα graffiti, κυρίως στο ισόγειο , κεραιές και καλώδια. Η υφιστάμενη κατάσταση του κτηρίου χαρακτηρίζεται μέτρια ενώ θεωρείται πως είναι ένα ασυμβίβαστο για την περιοχή κτήριο.				
ΠΡΟΤΑΣΗ ΚΤΗΡΙΟΥ	Το κτήριο διατηρείται στην αρχική του κατάσταση. Απομακρύνονται όλα τα κουφώματα και τοποθετούνται νέα (αλουμινίου) . Επίσης γίνεται καθαρισμός των μαρμάρινων πλακών από τα graffiti , αφαίρεση κεραιών , καλωδίων και σωλήνων που αλλοιώνουν έντονα την αισθητική της όψης.

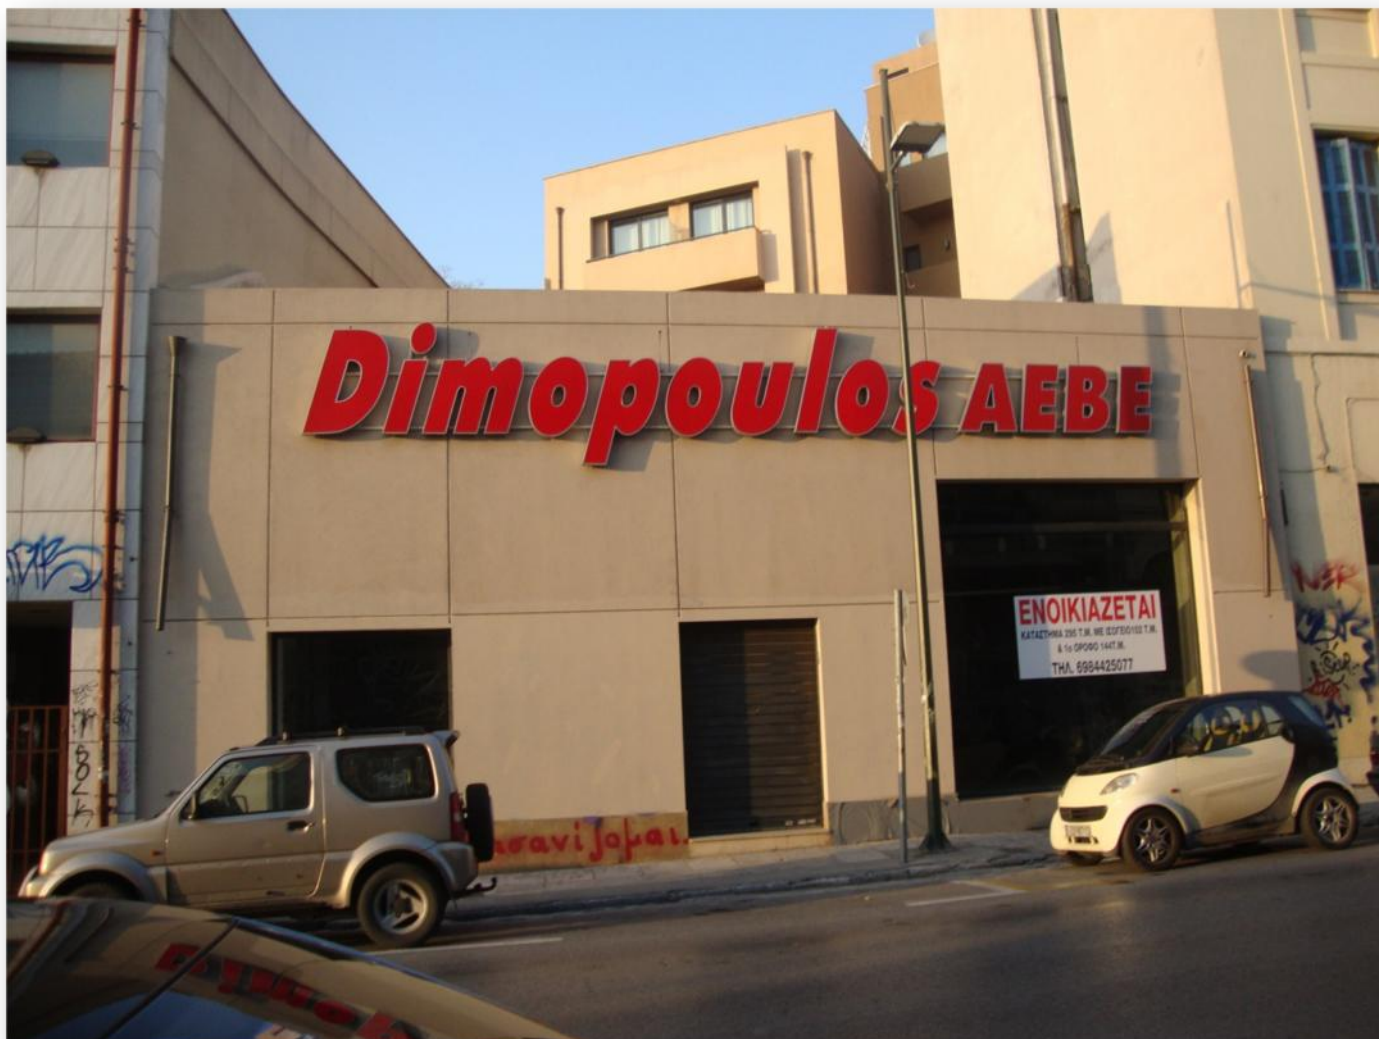
Εικόνα 3: Οψη του κτηρίου

Α/Α: 11		
Οδός: Ερμού	Αριθμός: 118	
Περιοχή: Ψυρρή		
Ιδιοκτησία:		
Κύριες Όψεις: 1		
Συνολικό ύψος: 12,00m		
Πλάτος Προσώπου: 12,40m		
ΑΡ.ΟΡΟΦΩΝ	ΥΠΟΓΕΙΟ	ΚΑΛΥΨΗ
3	ΝΑΙ	ΔΩΜΑ ✓
	ΟΧΙ ✓	ΣΤΕΓΗ

ΥΦΙΣΤ.ΚΑΤΑΣΤΑΣΗ	ΕΞΩΤΕΡΙΚΑ	ΜΕΤΑΓΕΝΕΣΤΕΡΕΣ ΕΠΕΜΒΑΣΕΙΣ ΠΟΥ ΑΛΛΟΙΩΝΟΥΝ ΤΗΝ ΑΡΧΙΤΕΚΤΟΝΙΚΗ ΜΟΡΦΗ ΤΟΥ ΚΤΗΡΙΟΥ
ΚΑΛΗ ✓	ΚΟΥΦΩΜΑΤΑ: Αλουμινίου με ξύλινα εξώφυλλα	ΔΟΜΙΚΑ ΣΤΟΙΧΕΙΑ: Δεν υπάρχουν
ΜΕΤΡΙΑ	ΕΞΩΣΤΕΣ: Υπάρχουν	ΠΡΟΣΘΗΚΗ ΟΡΟΦΟΥ: Δεν υπάρχουν
ΚΑΚΗ	ΜΑΡΜΑΡΑ: Δεν υπάρχουν	ΣΤΕΓΑΣΤΡΑ: Δεν υπάρχουν
ΠΟΛΥ ΚΑΚΗ	ΔΙΑΚΟΣΜΗΤΙΚΑ ΣΤΟΙΧΕΙΑ : Περίτεχνα μεταλλικά κιγκλιδώματα	ΕΠΙΓΡΑΦΕΣ-ΠΙΝΑΚΙΔΕΣ : Υπάρχουν
ΦΘΟΡΕΣ : Graffiti		ΑΛΛΟ:

ΠΑΡΟΥΣΑ ΚΑΤΑΣΤΑΣΗ ΚΤΗΡΙΟΥ	<p>Πρόκειται για ένα νεότερο κτήριο οπλισμένου σκυροδέματος που αξιολογείται ως ενδιαφέρον και έχει κηρυχθεί διατηρητέο. Φέρει κουφώματα αλουμινίου με ξύλινα εξώφυλλα και περίτεχνο κιγκλιδώμα. Τα κουφώματα διαφέρουν όμως στο ισόγειο όπου υπάρχουν τζαμαρίες μεγάλου ύψους. Είναι κτήριο σε καλή κατάσταση και οι φθορές που παρατηρούμε είναι κυρίως graffiti. Το μεγαλύτερο πρόβλημα στο συγκεκριμένο κτήριο εντοπίζεται στο ισόγειο του οποίου η μορφή έχει αλλοιωθεί.</p>
----------------------------------	---

ΠΡΟΤΑΣΗ ΚΤΗΡΙΟΥ	<p>Οι αλλαγές που προτείνονται για το κτήριο αυτό αφορούν κυρίως το ισόγειο όπου εντοπίστηκε το μεγαλύτερο πρόβλημα. Προτείνεται αντικατάσταση των κουφωμάτων που αλλοίωσαν την όψη , με περίτεχνα ξύλινα. Επίσης καθαρισμός όλων των graffiti , συντήρηση του χρώματος και τοποθέτηση φωτισμού στην κύρια είσοδο.</p>
------------------------	--

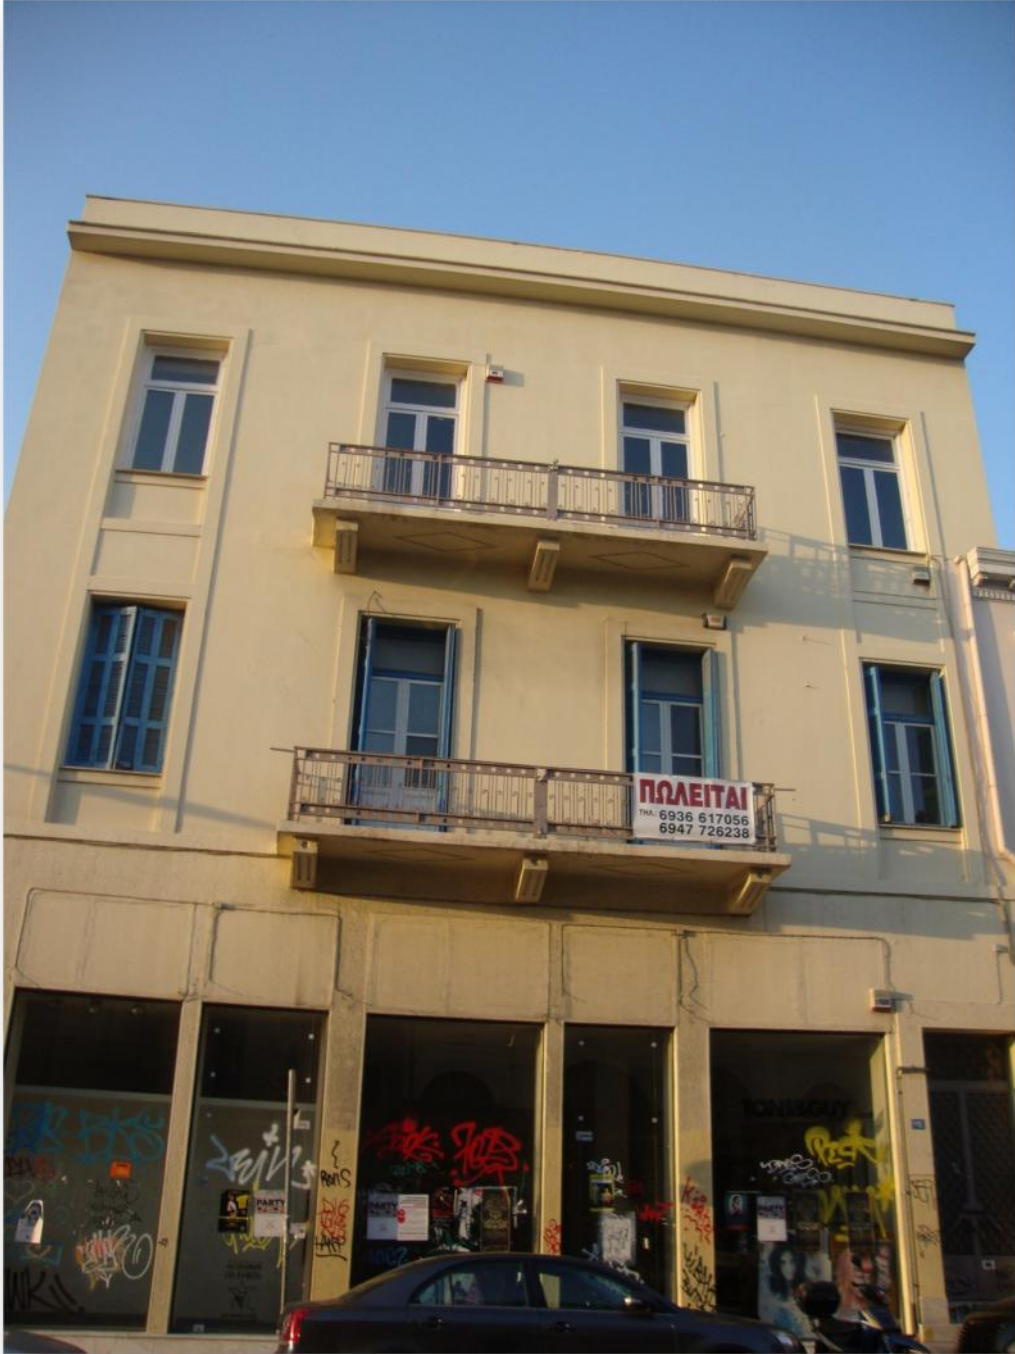
Εικόνα 3: ΟΨΗ ΤΟΥ ΚΤΗΡΙΟΥ

ΥΦΙΣΤ.ΚΑΤΑΣΤΑΣΗ	ΕΞΩΤΕΡΙΚΑ	ΜΕΤΑΓΕΝΕΣΤΕΡΕΣ ΕΠΕΜΒΑΣΕΙΣ ΠΟΥ ΑΛΛΟΙΩΝΟΥΝ ΤΗΝ ΑΡΧΙΤΕΚΤΟΝΙΚΗ ΜΟΡΦΗ ΤΟΥ ΚΤΗΡΙΟΥ
ΚΑΛΗ	ΚΟΥΦΩΜΑΤΑ: Μεταλλικά στο ισόγειο, ξύλινα στον όροφο	ΔΟΜΙΚΑ ΣΤΟΙΧΕΙΑ: Δεν υπάρχουν
ΜΕΤΡΙΑ ✓	ΜΑΡΜΑΡΑ: Υπάρχουν	ΠΡΟΣΘΗΚΗ ΟΡΟΦΟΥ: Δεν υπάρχουν
ΚΑΚΗ	ΕΞΩΣΤΕΣ: Υπάρχουν	ΣΤΕΓΑΣΤΡΑ: Υπάρχουν
ΠΟΛΥ ΚΑΚΗ	ΔΙΑΚΟΣΜΗΤΙΚΑ ΣΤΟΙΧΕΙΑ: Οριζόντιες ζώνες στο επίχρισμα ισογείου, περίτεχνο μεταλλικό κιγκλίδωμα, φουρούσια	ΕΠΙΓΡΑΦΕΣ-ΠΙΝΑΚΙΔΕΣ : Υπάρχουν

ΦΘΟΡΕΣ : Graffiti , Τριχοειδής ρωγμές **ΑΛΛΟ:**

ΠΑΡΟΥΣΑ ΚΑΤΑΣΤΑΣΗ ΚΤΗΡΙΟΥ
 Στην διασταύρωση των οδών Ερμού και Λεοκωρίου μελετάμε ένα ενδιαφέρον δείγμα νεοκλασικού χαρακτήρα μέτριας υφιστάμενης κατάστασης. Το κτήριο φέρει μεταλλικά κουφώματα στο ισόγειο και ξύλινα στον όροφο. Υπάρχουν διακοσμητικές ζώνες στο επίχρισμα του ισογείου, φουρούσια και περίτεχνο μεταλλικό κιγκλίδωμα. Στις φθορές του κτηρίου καταγράψουμε ορισμένες τριχοειδής ρωγμές, graffiti καθώς και πινακίδες.

ΠΡΟΤΑΣΗ ΚΤΗΡΙΟΥ
 Για το κτήριο αυτό προτείνεται η συντήρηση του. Αντικατάσταση των εισόδων με κάποιες που συμβαδίζουν και τονίζουν το νεοκλασικό χαρακτήρα του κτηρίου, καθαρισμός των graffiti και συντήρηση του χρώματος. Απομάκρυνση ορισμένων μεταλλικών στοιχείων που έχουν απομείνει στην επιφάνεια της όψης, από κάποια πιθανώς τοποθέτηση στο παρελθόν. Επίσης θα πραγματοποιηθεί επισκευή των τριχοειδών ρωγμών στο σοβά με στόκο που θα περιέχει μικρή ποσότητα ελαστικής ρητίνης ή με σκέτη ρητίνη, ώστε να επιτευχθεί αντοχή στα συγκεκριμένα σημεία.

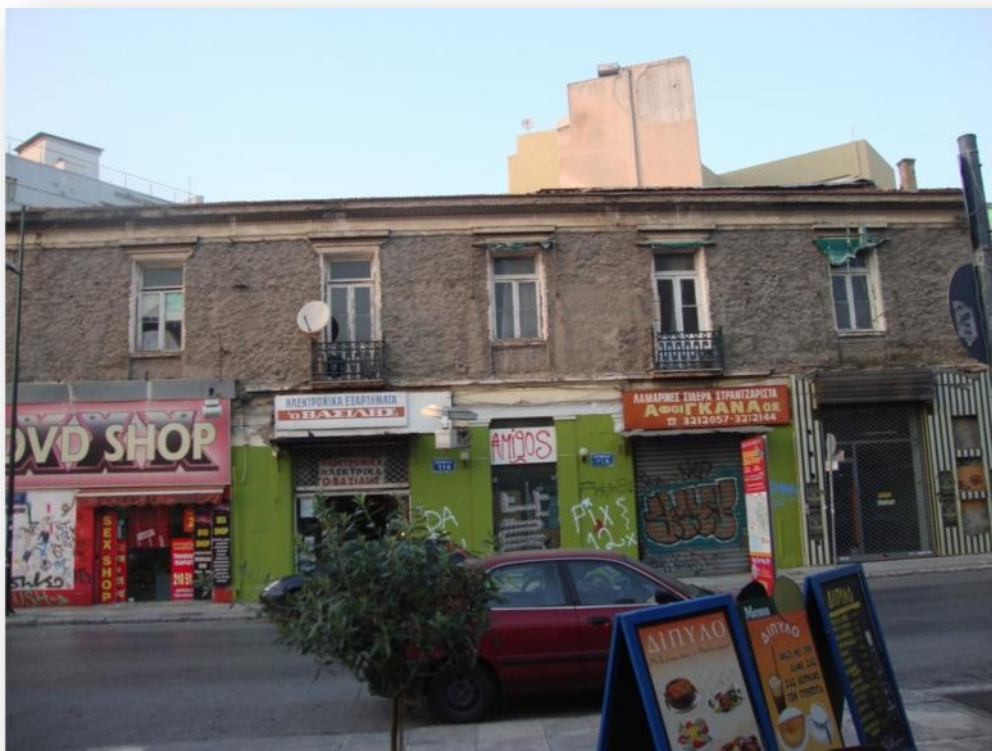
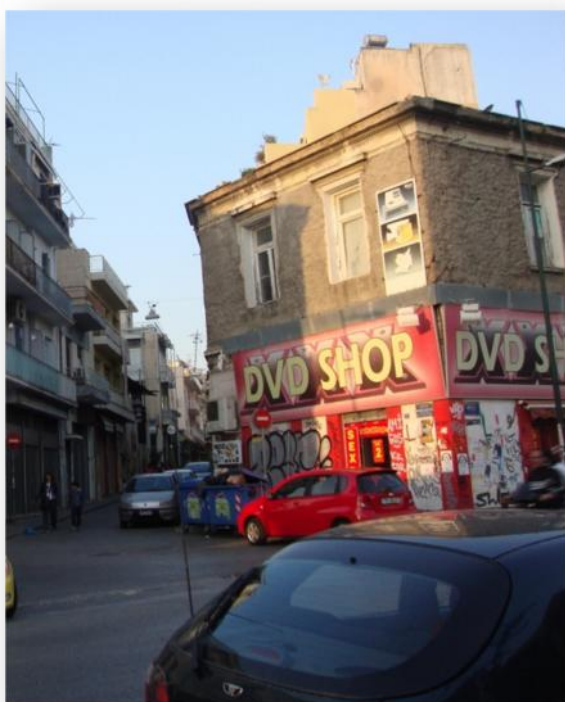
ΦΘΟΡΕΣ : Graffiti , Αλλοιώσεις ανοιγμάτων , Αποκόλληση επιχρίσματος σε όλη την επιφάνεια του ορόφου , Κεραίες , Τέντες

ΠΑΡΟΥΣΑ ΚΑΤΑΣΤΑΣΗ ΚΤΗΡΙΟΥ	Πρόκειται για ένα κτήριο νεοκλασικό με ενδιαφέρουσα αρχιτεκτονική αλλά και αρκετά αλλοιωμένη. Έχουν δημιουργηθεί φθορές όπως αποκόλληση του επιχρίσματος σε όλη την επιφάνεια του ορόφου , υπάρχουν αλλοιώσεις στα ανοίγματα , graffiti , κεραίες , τέντες και πινακίδες. Τέλος υπάρχει περίτεχνο μεταλλικό κιγκλίδωμα ενώ η υφιστάμενη κατάσταση του κτηρίου κρίνεται πολύ κακή.
----------------------------------	---

ΠΡΟΤΑΣΗ ΚΤΗΡΙΟΥ	Προτείνεται συντήρηση του κτηρίου καθώς είναι ένα αρκετά ενδιαφέρον δείγμα. Αποκατάσταση του επιχρίσματος και προσαρμογή ενιαίου χρώματος. Απομάκρυνση κεραιών, καλωδίων , πινακίδων , τεντών που αλλοιώνουν την αισθητική του κτηρίου. Τοποθέτηση νέων ξύλινων κουφωμάτων που θα συμβαδίζουν με το νεοκλασικό χαρακτήρα του. Τέλος για να αποφευχθεί η εκ νέου αλόγιστη τοποθέτηση πινακίδων προτείνονται δύο μεσαίου μεγέθους πάνω από κάθε είσοδο που θα φέρουν την εμπορική επωνυμία.
------------------------	---

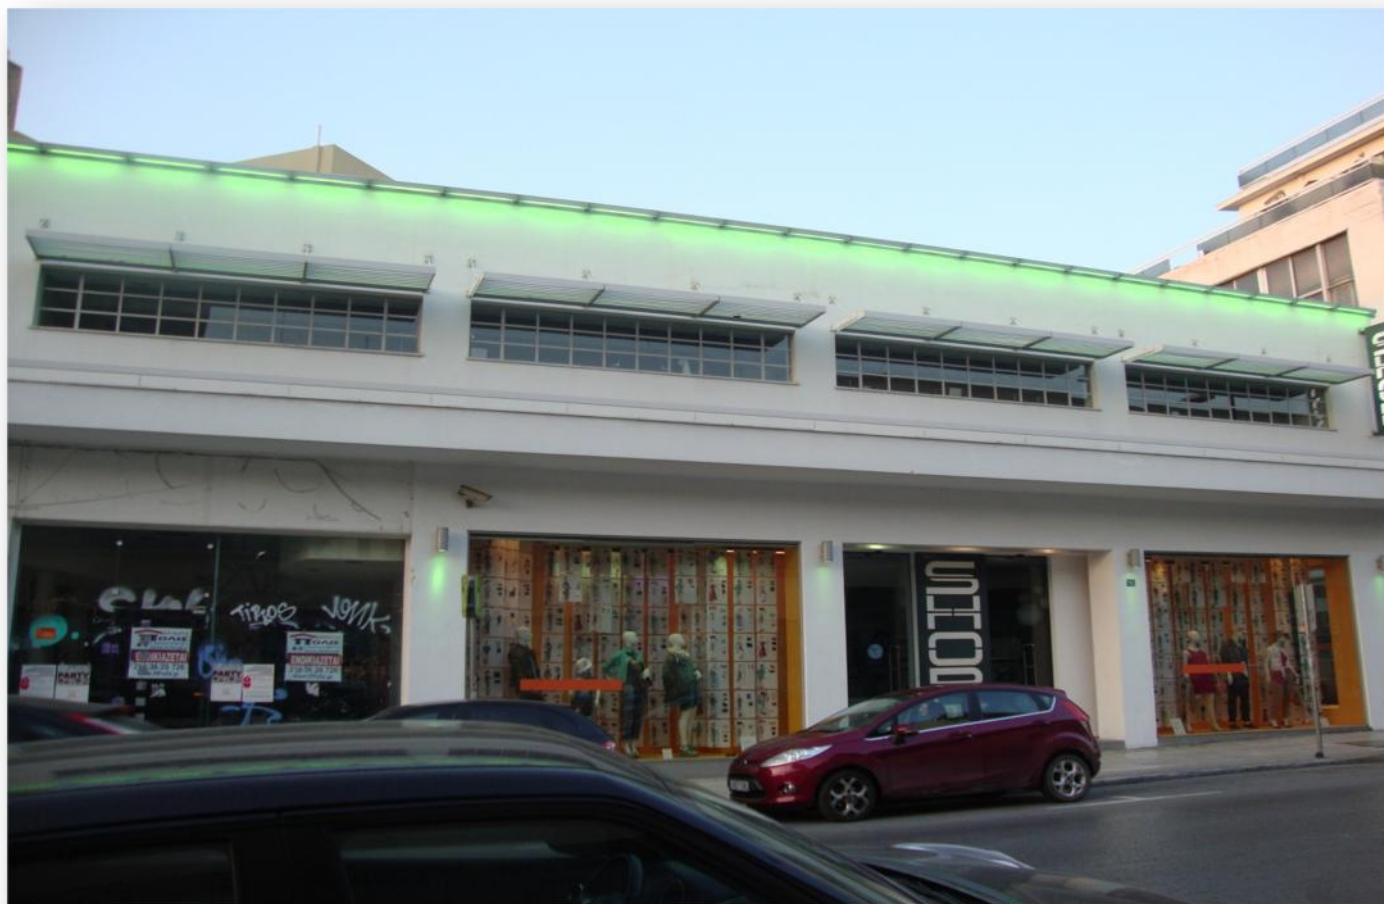
Εικόνα 3: ΟΨΗ ΤΟΥ ΚΤΗΡΙΟΥ

ΙΣΤΟΡΙΚΑ ΣΤΟΙΧΕΙΑ						
ΠΑΡΟΥΣΑ ΚΑΤΑΣΤΑΣΗ ΚΤΗΡΙΟΥ	Έχουμε ένα νεότερο κτήριο καλής κατάστασης με ιδιαίτερο διακοσμητικό στοιχείο τον έντονο φωτισμό. Δίνεται έμφαση στο πλάτος της όψης με μεγάλα οριζόντια ανοίγματα στον όροφο , πάνω από τα οποία βρίσκεται και ο έντονος φωτισμός. Στο ισόγειο υπάρχουν πολύ μεγάλες τζαμαρίες και πινακίδες.					
ΠΡΟΤΑΣΗ ΚΤΗΡΙΟΥ	Η πρόταση για αυτό το κτήριο είναι να γίνει μία ένωση του νεότερου χαρακτήρα του με πιο κλασικά στοιχεία. Για να πετύχουμε κάτι τέτοιο προτείνουμε να τοποθετηθούν κουφώματα κλασικού τύπου στο ισόγειο , χωρίς να μειωθεί το πλάτος που ήδη έχουν και στον όροφο να τοποθετηθούν ανοίγματα που θα έχουν το τετράγωνο στοιχείο, όπως και τώρα , αλλά σε άλλη κλίμακα. Επίσης απομακρύνεται ο έντονος φωτισμός καθώς η έμφαση στην οριζόντια γραμμή δίνεται από τα ανοίγματα αλλά και από την στενού πλάτους οριζόντια επιφάνεια που υπάρχει ανάμεσα στους ορόφους.

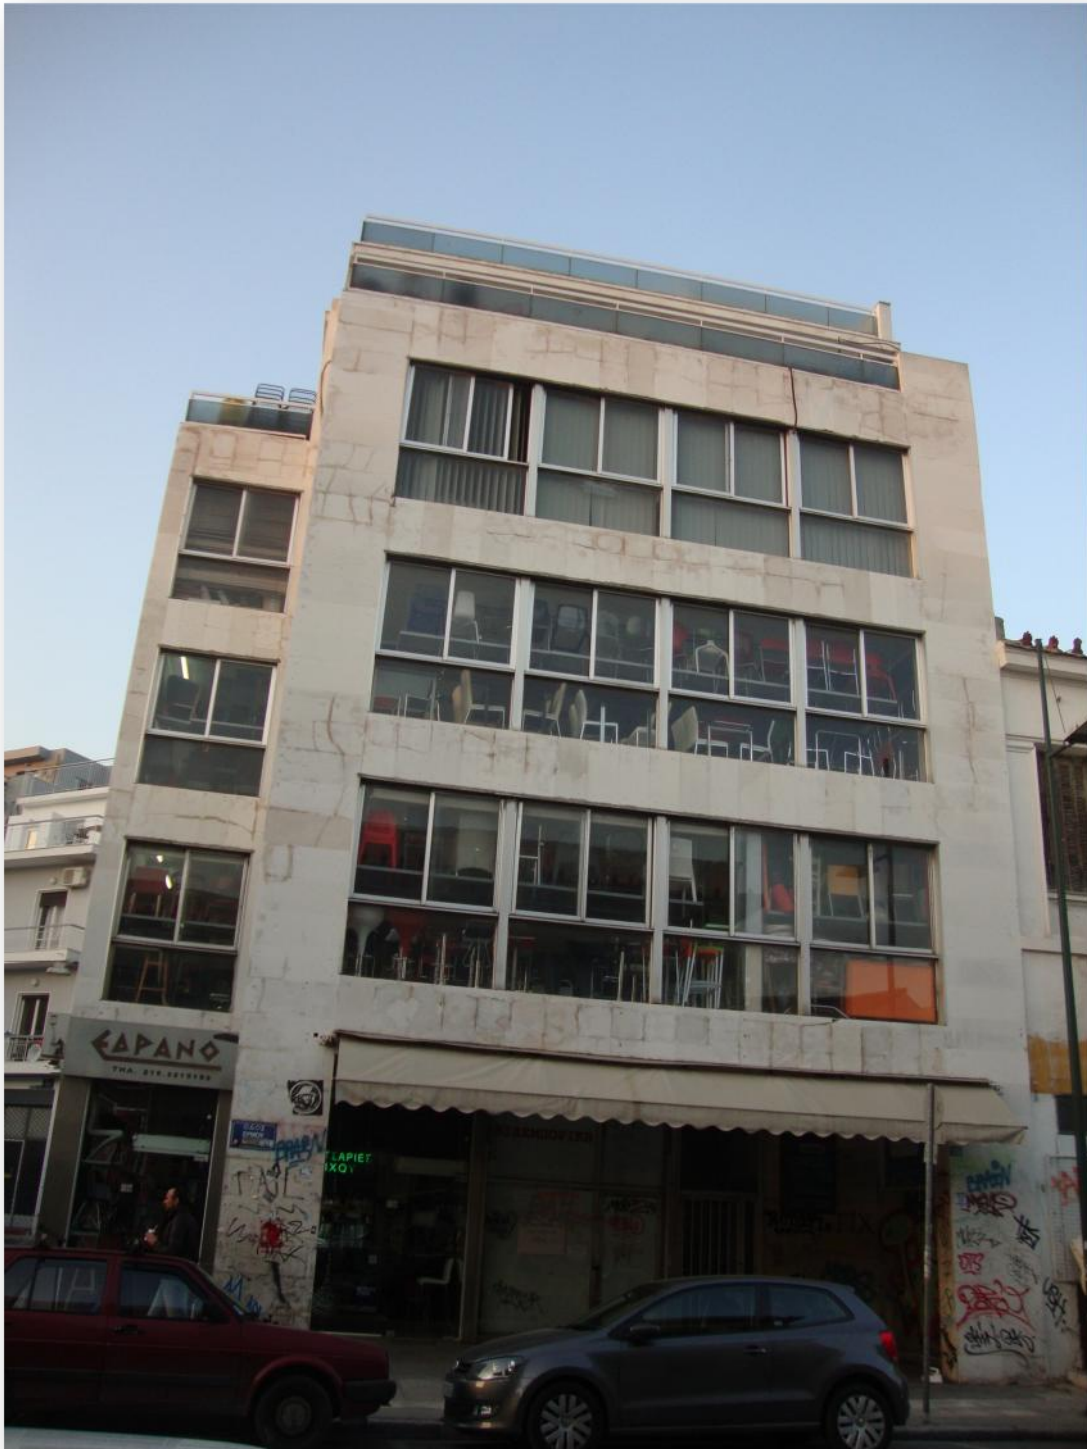
Εικόνα 3: ΟΨΗ ΤΟΥ ΚΤΗΡΙΟΥ

ΦΘΟΡΕΣ : Graffiti , Φθορά μαρμάρων **ΆΛΛΟ:**

ΠΑΡΟΥΣΑ ΚΑΤΑΣΤΑΣΗ ΚΤΗΡΙΟΥ
 Πρόκειται για ένα νεότερο κτήριο βασισμένο στη μορφή του κανάβου. Υπάρχουν μεγάλα ανοίγματα στους ορόφους αλλά και το ισόγειο αποτελείται από μεγάλες τζαμαρίες αλουμινίου παλιού τύπου. Η επιφάνειες έχουν επικάλυψη από τετράγωνες μαρμαρίνες πλάκες και στους δύο τελευταίους ορόφους οι εξώστες έχουν ακρυλικά φύλλα (plexiglass). Το ισόγειο είναι σε αρκετά κακή κατάσταση από φθορές όπως graffiti , τέντες αλλά και καταστροφές στα ανοίγματα.

ΠΡΟΤΑΣΗ ΚΤΗΡΙΟΥ
 Το κτήριο διατηρείται στην αρχική του κατάσταση. Απομακρύνονται όλα τα κουφώματα και τοποθετούνται νέα . Επίσης γίνεται καθαρισμός των μαρμαρίνων πλακών από τα graffiti και αντικατάσταση των καταστραμμένων , αφαίρεση κεραιών , καλωδίων και των τεντών.

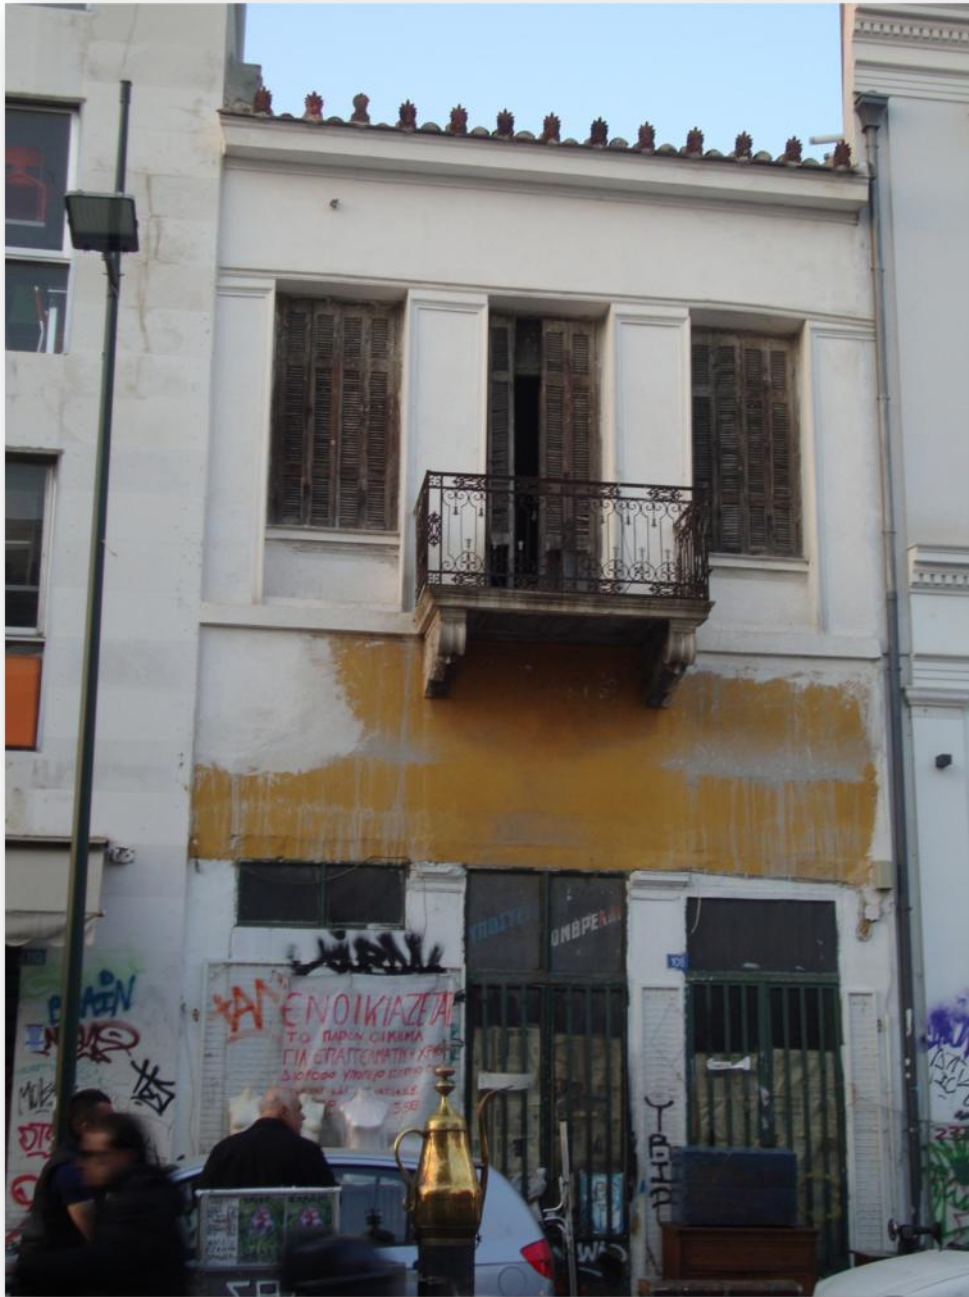
Εικόνα 4: ΟΨΗ ΤΟΥ ΚΤΗΡΙΟΥ

ΦΘΟΡΕΣ : Graffiti , Αλλοιώσεις στην πρόσοψη του ισόγειου , Τοποθέτηση ξύλινης επιφάνειας ανάμεσα στους ορόφους **ΆΛΛΟ:**

ΠΑΡΟΥΣΑ ΚΑΤΑΣΤΑΣΗ ΚΤΗΡΙΟΥ
 Νεοκλασικό κτήριο αρκετά ενδιαφέρουσας αρχιτεκτονικής που έχει όμως υποστεί αρκετά μεγάλη αλλοίωση. Ανάμεσα στους δύο ορόφους έχει τοποθετηθεί μία αρκετά μεγάλη επιφάνεια ξύλινη που κρύβει και ταυτόχρονα αλλοιώνει μεγάλο μέρος της όψης.
 Το ισόγειο βρίσκεται σε πάρα πολύ κακή κατάσταση καθώς έχουν καταστραφεί τα ανοίγματά του , έχει τοποθετηθεί στην αριστερή πλευρά ένα μεγάλο πλαίσιο στο οποίο τοποθετούνται αφίσες και πανό και υπάρχουν και graffiti. Στον όροφο τα ανοίγματα είναι ξύλινα μα έχουν υποστεί μεγάλες φθορές και στον εξώστη παρατηρείται υγρασία.

ΠΡΟΤΑΣΗ ΚΤΗΡΙΟΥ
 Η πρόταση για αυτό το κτήριο είναι να γίνουν ορισμένες ενέργειες συντήρησης και αποκατάστασης έτσι ώστε να εμφανιστεί ξανά ο νεοκλασικός του χαρακτήρας.
 Αφαίρεση λοιπόν των ξένων επιφανειών και συντήρηση του χρώματος σε όλη την επιφάνεια της όψης. Αποκατάσταση των κατεστραμμένων ανοιγμάτων του ορόφου με νέα ίδιου τύπου -ξύλινα και τοποθέτηση νέων ανοιγμάτων μικρού πλάτους ανάμεσα στους ορόφους. Στο ισόγειο θα διατηρηθεί ο αριθμός των ανοιγμάτων , θα είναι όμως ίδιου ύψους και πλάτους με ξύλινα κουφώματα. Στο μέσον θα είναι η κύρια είσοδος του κτηρίου και εκατέρωθεν αυτής δύο όμοια μεταξύ τους ανοίγματα.
