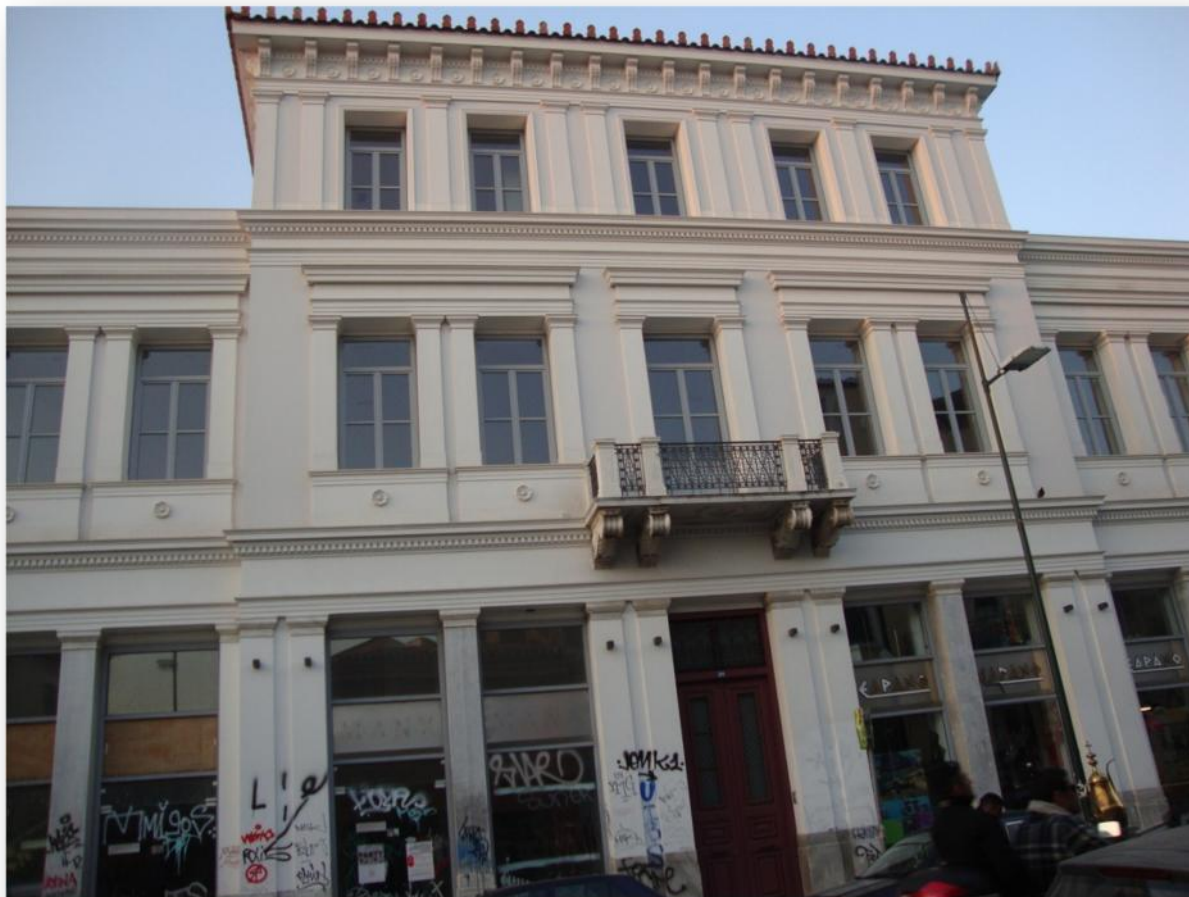
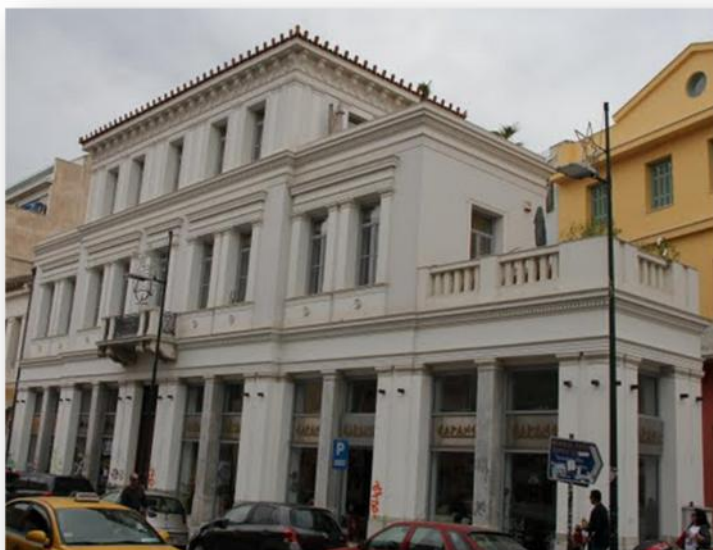
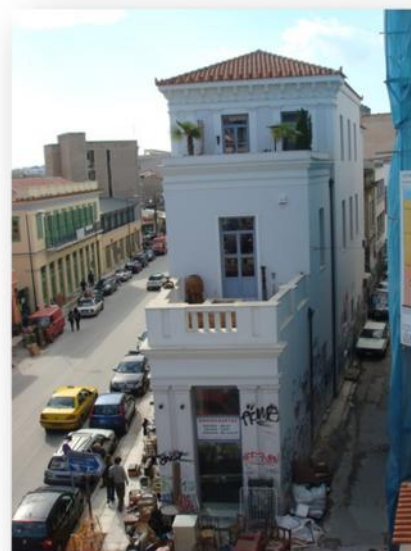
ΠΡΟΤΕΙΝΟΜΕΝΑ ΜΕΤΡΑ ΠΡΟΣΤΑΣΙΑΣ	Προτείνεται συντήρηση		ΚΗΡΥΓΜΕΝΟ ΔΙΑΤΗΡΗΤΕΟ: ΝΑΙ ΗΜΕΡΟΜΗΝΙΑ ΚΗΡΥΞΗΣ: 1993			
ΚΑΤΑΣΚΕΥΑΣΤΙΚΑ ΣΤΟΙΧΕΙΑ	ΣΤΟΙΧΕΙΑ Φ.Ο.		ΑΡΧΙΤΕΚΤΟΝΙΚΑ ΣΤΟΙΧΕΙΑ		ΑΞΙΟΛΟΓΗΣΗ	
	ΛΙΘΟΚΤΙΣΤΟ		ΛΑΙΚΟ		ΑΞΙΟΛΟΓΟ	
	ΠΛΙΝΘΟΚΤΙΣΤΟ		ΝΕΟΤΕΡΟ		ΕΝΔΙΑΦΕΡΟΝ	
	ΟΠ.ΣΚΥΡΟΔΕΜΑ		ΝΕΟΚΛΑΣΙΚΟ		ΑΔΙΑΦΟΡΟ	
	ΜΕΙΚΤΟ		ΕΚΛΕΚΤΙΚΙΣΤΙΚΟ		ΑΛΛΟΙΩΜΕΝΟ	
ΔΕΝ ΑΝΑΓΝΩΡΙΖΕΤΑΙ		ΡΑΣΙΟΝΑΛΙΣΤΙΚΟ		ΑΣΥΜΒΙΒΑΣΤΟ		
ΙΣΤΟΡΙΚΑ ΣΤΟΙΧΕΙΑ						
ΠΑΡΟΥΣΑ ΚΑΤΑΣΤΑΣΗ ΚΤΗΡΙΟΥ	<p>Η πρόταση Μελετάμε ένα αξιόλογο από αρχιτεκτονικής άποψης δείγμα εκλεκτιστικού χαρακτήρα. Κατασκευασμένο από οπλισμένο σκυρόδεμα , σε καλή κατάσταση φέρει οριζόντιες διακοσμητικές ταινίες στην επιφάνεια της όψης και διάφορα κεραμικά διακοσμητικά στοιχεία. Όπως αρκετά κτήρια στην οδό έτσι και αυτό έχει ένα περίτεχνο μεταλλικό κιγκλίδωμα στον όροφο καθώς και μία βεράντα. Παρατηρούμε πως το κτήριο δεν έχει ιδιαίτερες φθορές εκτός από graffiti στην επιφάνεια του ισογείου και γενικά δεν έχει αλλοιωθεί η όψη του ούτε τα αρχιτεκτονικά του χαρακτηριστικά. Θα μπορούσαμε μόνο να αναφερθούμε στην έντονη παρουσία επιγραφών στο ισόγειο .</p>

ΠΡΟΤΑΣΗ ΚΤΗΡΙΟΥ	<p>Σε αυτό το κτήριο δεν έχουμε να αντιμετωπίσουμε κάποιο ιδιαίτερο πρόβλημα. Είναι ένα αρχιτεκτονικό δείγμα το οποίο δεν έχει αλλοιωθεί. Προτείνεται καθαρισμός των graffiti και μία συντήρηση του χρώματος της όψης. Επίσης να απομακρυνθεί η τόσο μεγάλη ποσότητα επιγραφών στην όψη του ισογείου και στην θέση τους να τοποθετηθούν ξύλινα διακοσμητικά που θα συνδέονται νοητά με την ξύλινη κεντρική είσοδο.</p>

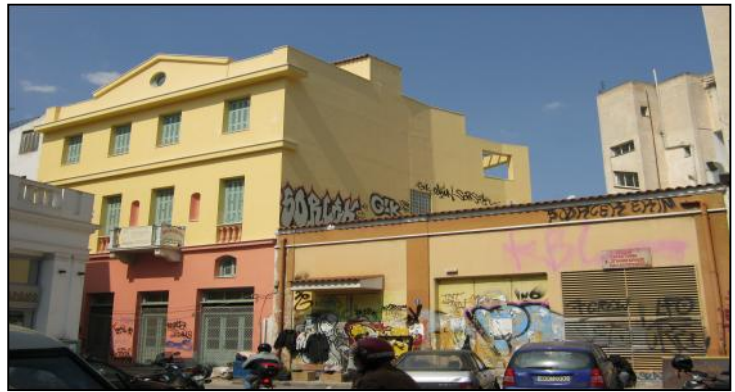
Α/Α: 20		
Οδός: Αρίωνος	Αριθμός: 4	
Περιοχή: Ψυρρή		
Ιδιοκτησία:		
Κύριες Όψεις: 1		
Συνολικό ύψος: 7,50m		
Πλάτος Προσώπου: 11,50m		
ΑΡ.ΟΡΟΦΩΝ	ΥΠΟΓΕΙΟ	ΚΑΛΥΨΗ
1	ΝΑΙ	ΔΩΜΑ
	ΟΧΙ	✓ ΣΤΕΓΗ

ΧΡΗΣΕΙΣ ΚΤΗΡΙΟΥ					
Ισόγειο: Εμπορική χρήση	Α' Όροφος :	Β' Όροφος :	Γ' Όροφος:	Δ' Όροφος :	Ε' Όροφος:
	-	-	-	-	-
ΥΦΙΣΤ.ΚΑΤΑΣΤΑΣΗ	ΕΞΩΤΕΡΙΚΑ		ΜΕΤΑΓΕΝΕΣΤΕΡΕΣ ΕΠΕΜΒΑΣΕΙΣ ΠΟΥ ΑΛΛΟΙΩΝΟΥΝ ΤΗΝ ΑΡΧΙΤΕΚΤΟΝΙΚΗ ΜΟΡΦΗ ΤΟΥ ΚΤΗΡΙΟΥ		
ΚΑΛΗ	ΚΟΥΦΩΜΑΤΑ: Μεταλλικά		ΔΟΜΙΚΑ ΣΤΟΙΧΕΙΑ: Δεν υπάρχουν		
ΜΕΤΡΙΑ	ΜΑΡΜΑΡΑ: Δεν υπάρχουν		ΠΡΟΣΘΗΚΗ ΟΡΟΦΟΥ: Δεν υπάρχουν		
ΚΑΚΗ ✓	ΕΞΩΣΤΕΣ: Δεν υπάρχουν		ΣΤΕΓΑΣΤΡΑ: Υπάρχουν		
ΠΟΛΥ ΚΑΚΗ	ΔΙΑΚΟΣΜΗΤΙΚΑ ΣΤΟΙΧΕΙΑ: Δεν υπάρχουν		ΕΠΙΓΡΑΦΕΣ-ΠΙΝΑΚΙΔΕΣ : Υπάρχουν		
ΦΘΟΡΕΣ : Graffiti			ΑΛΛΟ:		
ΥΦΙΣΤΑΜΕΝΗ ΠΡΟΣΤΑΣΙΑ	Φ.Ε.Κ -	ΦΟΡΕΑΣ -	ΔΙΑΤΗΡΗΤΕΟ		
ΠΡΟΤΕΙΝΟΜΕΝΑ ΜΕΤΡΑ ΠΡΟΣΤΑΣΙΑΣ	Προτείνεται αντικατάσταση		ΚΗΡΥΓΜΕΝΟ ΔΙΑΤΗΡΗΤΕΟ: ΟΧΙ ΗΜΕΡΟΜΗΝΙΑ ΚΗΡΥΞΗΣ: -		
ΚΑΤΑΣΚΕΥΑΣΤΙΚΑ ΣΤΟΙΧΕΙΑ	ΣΤΟΙΧΕΙΑ Φ.Ο.		ΑΡΧΙΤΕΚΤΟΝΙΚΑ ΣΤΟΙΧΕΙΑ		ΑΞΙΟΛΟΓΗΣΗ
	ΛΙΘΟΚΤΙΣΤΟ		ΛΑΙΚΟ		ΑΞΙΟΛΟΓΟ
	ΠΛΙΝΘΟΚΤΙΣΤΟ		ΝΕΟΤΕΡΟ	✓	ΕΝΔΙΑΦΕΡΟΝ
	ΟΠ.ΣΚΥΡΟΔΕΜΑ	✓	ΝΕΟΚΛΑΣΙΚΟ		ΑΔΙΑΦΟΡΟ
	ΜΕΙΚΤΟ		ΕΚΛΕΚΤΙΚΙΣΤΙΚΟ		ΑΛΛΟΙΩΜΕΝΟ
ΔΕΝ ΑΝΑΓΝΩΡΙΖΕΤΑΙ		ΡΑΣΙΟΝΑΛΙΣΤΙΚΟ		ΑΣΥΜΒΙΒΑΣΤΟ ✓

ΠΑΡΟΥΣΑ ΚΑΤΑΣΤΑΣΗ ΚΤΗΡΙΟΥ	Πρόκειται για ένα χαμηλού ύψους κτήριο πιθανώς εγκαταλελειμμένο. Είναι μία αλλοιωμένη και ασυμβίβαστη όψη νεότερου κτίσματος. Έχει τρία διαφορετικού είδους ανοίγματα τα οποία έχουν μεγάλες φθορές και η όψη είναι γεμάτη από graffiti. Στο κτήριο υπάρχει στέγη από λαμαρίνα και μία επιγραφή από πρώην εμπορική χρήση του.				
ΠΡΟΤΑΣΗ ΚΤΗΡΙΟΥ	Στην περίπτωση αυτή έχουμε να αντιμετωπίσουμε ένα κτήριο το οποίο δεν αποτελεί δείγμα αρχιτεκτονικής που έχει στοιχεία που πρέπει να συντηρηθούν. Δημιουργείται μία είσοδος στο μέσον του ισόγειου και εκατέρωθεν αυτής τέσσερα ανοίγματα . Τα κουφώματα είναι ξύλινα κλασικού τύπου ενώ πάνω από την είσοδο τοποθετείται η διαφημιστική πινακίδα.

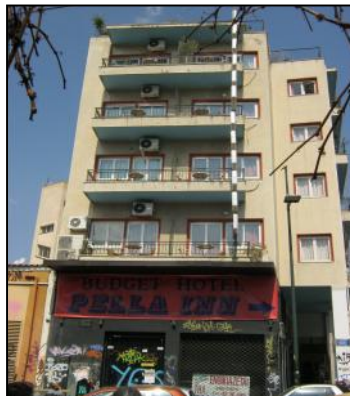
Α/Α: 21		
Οδός: Αρίωνος	Αριθμός: 2	
Περιοχή: Ψυρρή		
Ιδιοκτησία:		
Κύριες Όψεις: 2		
Συνολικό ύψος: 19,00m		
Πλάτος Προσώπου: 14,00m		
ΑΡ.ΟΡΟΦΩΝ	ΥΠΟΓΕΙΟ	ΚΑΛΥΨΗ
5	ΝΑΙ	ΔΩΜΑ ✓
	ΟΧΙ ✓	ΣΤΕΓΗ

ΧΡΗΣΕΙΣ ΚΤΗΡΙΟΥ						
Ισόγειο: Προσωρινή διαμονή	Α΄ Όροφος : Προσωρινή διαμονή	Β΄ Όροφος : Προσωρινή διαμονή	Γ΄ Όροφος : Προσωρινή διαμονή	Δ΄ Όροφος : Προσωρινή διαμονή	Ε΄ Όροφος : -	
ΥΦΙΣΤ.ΚΑΤΑΣΤΑΣΗ	ΕΞΩΤΕΡΙΚΑ		ΜΕΤΑΓΕΝΕΣΤΕΡΕΣ ΕΠΕΜΒΑΣΕΙΣ ΠΟΥ ΑΛΛΟΙΩΝΟΥΝ ΤΗΝ ΑΡΧΙΤΕΚΤΟΝΙΚΗ ΜΟΡΦΗ ΤΟΥ ΚΤΗΡΙΟΥ			
ΚΑΛΗ	ΚΟΥΦΩΜΑΤΑ: Αλουμινίου		ΔΟΜΙΚΑ ΣΤΟΙΧΕΙΑ: Δεν υπάρχουν			
ΜΕΤΡΙΑ ✓	ΕΞΩΣΤΕΣ: Υπάρχουν		ΠΡΟΣΘΗΚΗ ΟΡΟΦΟΥ: Δεν υπάρχουν			
ΚΑΚΗ	ΔΙΑΚΟΣΜΗΤΙΚΑ ΣΤΟΙΧΕΙΑ:-		ΣΤΕΓΑΣΤΡΑ: Μόνο στοά στο ισόγειο			
ΠΟΛΥ ΚΑΚΗ	ΜΑΡΜΑΡΑ:		ΕΠΙΓΡΑΦΕΣ-ΠΙΝΑΚΙΔΕΣ : Υπάρχουν			
ΦΘΟΡΕΣ : Graffiti , Κλιματιστικά στην όψη ,Κεραίες			ΑΛΛΟ:			
ΥΦΙΣΤΑΜΕΝΗ ΠΡΟΣΤΑΣΙΑ	Φ.Ε.Κ -	ΦΟΡΕΑΣ -	ΔΙΑΤΗΡΗΤΕΟ			
ΠΡΟΤΕΙΝΟΜΕΝΑ ΜΕΤΡΑ ΠΡΟΣΤΑΣΙΑΣ	Προτείνεται συντήρηση		ΚΗΡΥΓΜΕΝΟ ΔΙΑΤΗΡΗΤΕΟ: ΟΧΙ ΗΜΕΡΟΜΗΝΙΑ ΚΗΡΥΞΗΣ: -			
ΚΑΤΑΣΚΕΥΑΣΤΙΚΑ ΣΤΟΙΧΕΙΑ	ΣΤΟΙΧΕΙΑ Φ.Ο.		ΑΡΧΙΤΕΚΤΟΝΙΚΑ ΣΤΟΙΧΕΙΑ		ΑΞΙΟΛΟΓΗΣΗ	
	ΛΙΘΟΚΤΙΣΤΟ		ΛΑΙΚΟ		ΑΞΙΟΛΟΓΟ	
	ΠΛΙΝΘΟΚΤΙΣΤΟ		ΝΕΟΤΕΡΟ	✓	ΕΝΔΙΑΦΕΡΟΝ	
	ΟΠ.ΣΚΥΡΟΔΕΜΑ	✓	ΝΕΟΚΛΑΣΙΚΟ		ΑΔΙΑΦΟΡΟ	✓

ΜΕΙΚΤΟ		ΕΚΛΕΚΤΙΚΙΣΤΙΚΟ		ΑΛΛΟΙΩΜΕΝΟ	
ΔΕΝ ΑΝΑΓΝΩΡΙΖΕΤΑΙ		ΡΑΣΙΟΝΑΛΙΣΤΙΚΟ		ΑΣΥΜΒΙΒΑΣΤΟ		
ΠΑΡΟΥΣΑ ΚΑΤΑΣΤΑΣΗ ΚΤΗΡΙΟΥ	Έχουμε ένα κτήριο το οποίο χρησιμοποιείται ως ξενοδοχείο. Είναι νεότερης αρχιτεκτονικής έχει όμως αρκετές αλλοιώσεις στην όψη και κυρίως στο ισόγειο. Αυτό που κάνει την μεγαλύτερη εντύπωση είναι μία μεγάλο μεγέθους πινακίδα στην επιφάνεια ανάμεσα στο ισόγειο και τον ά όροφο. Το κτήριο αντιμετωπίζει φθορές όπως graffiti , έντονη παρουσία κεραιών και καλωδίων σε όλη την επιφάνεια της όψης καθώς και κλιματιστικά κουτιά. Τέλος πρέπει να σημειωθεί πως στην αισθητική αλλοίωση της όψης έχουν συμβάλει και οι διαφορετικοί συνδυασμοί χρωμάτων που έχουν γίνει.					
ΠΡΟΤΑΣΗ ΚΤΗΡΙΟΥ	Στην Στο κτήριο αυτό πρέπει να γίνουν πολλές αλλαγές ώστε να γίνει ένα καλό δείγμα ξενοδοχειακής μονάδας στον κεντρικό αυτό δρόμο. Απομακρύνονται όλες οι πινακίδες , τα καλώδια , οι κεραιές και τα κλιματιστικά από την επιφάνεια της όψης. Γίνεται αντικατάσταση των μεταλλικών κιγκλιδωμάτων με χτιστά και αντικατάσταση των ανοιγμάτων με νέου τύπου αλουμινίου. Γίνεται καθαρισμός από τα graffiti και εφαρμογή νέου ενιαίου χρώματος σε όλη την επιφάνεια της όψης. Στο ισόγειο αντικαθιστούμε τα ανοίγματα με ξύλινα και τα μειώνουμε σε δύο.

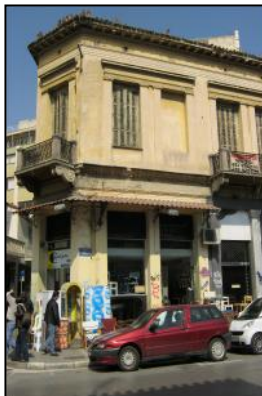
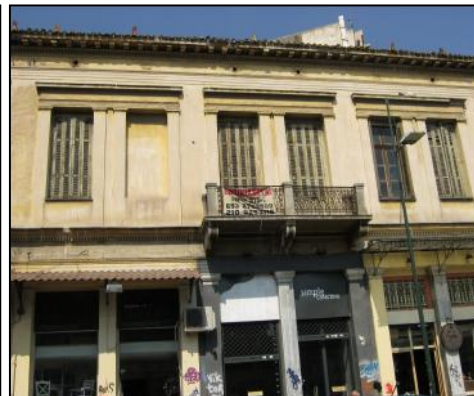
Α/Α: 22		
Οδός: Ερμού&Καραϊσκάκη	Αριθμός: 104	
Περιοχή: Ψυρρή		
Ιδιοκτησία:		
Κύριες Όψεις: 2		
Συνολικό ύψος: 10,20m		
Πλάτος Προσώπου: 27,30m		
ΑΡ.ΟΡΟΦΩΝ	ΥΠΟΓΕΙΟ	ΚΑΛΥΨΗ
2	ΝΑΙ	ΔΩΜΑ
	ΟΧΙ	ΣΤΕΓΗ

ΧΡΗΣΕΙΣ ΚΤΗΡΙΟΥ					
Ισόγειο: Εμπορική χρήση	Α' Όροφος : Εμπορική χρήση	Β' Όροφος : -	Γ' Όροφος : -	Δ' Όροφος : -	Ε' Όροφος: -
ΥΦΙΣΤ.ΚΑΤΑΣΤΑΣΗ	ΕΞΩΤΕΡΙΚΑ		ΜΕΤΑΓΕΝΕΣΤΕΡΕΣ ΕΠΕΜΒΑΣΕΙΣ ΠΟΥ ΑΛΛΟΙΩΝΟΥΝ ΤΗΝ ΑΡΧΙΤΕΚΤΟΝΙΚΗ ΜΟΡΦΗ ΤΟΥ ΚΤΗΡΙΟΥ		
ΚΑΛΗ			ΔΟΜΙΚΑ ΣΤΟΙΧΕΙΑ: Δεν υπάρχουν		
ΜΕΤΡΙΑ	ΚΟΥΦΩΜΑΤΑ: Αλουμινίου		ΠΡΟΣΘΗΚΗ ΟΡΟΦΟΥ: Δεν υπάρχουν		
ΚΑΚΗ	ΜΑΡΜΑΡΑ: Δεν υπάρχουν		ΣΤΕΓΑΣΤΡΑ: Υπάρχουν		
ΠΟΛΥ ΚΑΚΗ	ΕΞΩΣΤΕΣ :Υπάρχουν		ΕΠΙΓΡΑΦΕΣ-ΠΙΝΑΚΙΔΕΣ : Υπάρχουν		
ΦΘΟΡΕΣ : Graffiti , Φθορά στο επίχρισμα, Καλώδια, Μερική καταστροφή στα κουφώματα, Φωτιστικά

ΠΑΡΟΥΣΑ ΚΑΤΑΣΤΑΣΗ ΚΤΗΡΙΟΥ
Εδώ μελετάμε ένα ενδιαφέρον δείγμα νεοκλασικής αρχιτεκτονικής το οποίο βρίσκεται σε πολύ κακή κατάσταση. Πρόκειται για ένα κτήριο το οποίο στην όψη έχει οριζόντιες διακοσμητικές ζώνες , διάφορα κεραμικά στοιχεία στη στέγη , πάνω από τα ανοίγματα καθώς και περίτεχνο μεταλλικό κιγκλίδωμα. Οι φθορές που έχει υποστεί το κτήριο εντοπίζονται στο επίχρισμα το οποίο έχει αποκολληθεί σε σημεία και στα κουφώματα που έχουν υποστεί μερική καταστροφή. Τα κουφώματα είναι ξύλινα στον όροφο και μεταλλικά στο ισόγειο. Επίσης υπάρχουν αρκετά graffiti , τέντες , καλώδια , φωτιστικά , πινακίδες και κουτιά κλιματιστικών που αλλοιώνουν την όψη.

ΠΡΟΤΑΣΗ ΚΤΗΡΙΟΥ
Γι αυτό το κτήριο προτείνεται συντήρηση. Απομάκρυνση περιττών στοιχείων που αλλοιώνουν την όψη όπως τέντες , πινακίδες , μεταλλικά στέγαστρα , καλώδια. Απαιτείται καθαρισμός των graffiti αποκατάσταση του σοβά όπου έχει αποκολληθεί και συντήρηση του χρώματος . Στο ισόγειο θα απομακρυνθούν τα μεταλλικά στόρια και τα κουφώματα και θα αντικατασταθούν με ξύλινα κλασικού τύπου ενώ στο μέσον τοποθετούνται δύο είσοδοι. Πάνω από τα ανοίγματα του ισόγειου τοποθετούνται μεταλλικά διακοσμητικά όμοια με αυτά που υπάρχουν στην παρούσα κατάσταση . Στον όροφο προτείνεται αντικατάσταση των ανοιγμάτων με νέα και πάλι ξύλινα. Επίσης χρειάζεται συντήρηση των διακοσμητικών που έχουν ορισμένες φθορές.

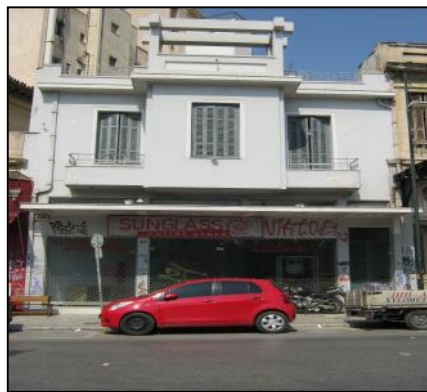
A/A: 23		
Οδός: Ερμού	Αριθμός: 102	
Περιοχή: Ψυρρή		
Ιδιοκτησία:		
Κύριες Όψεις: 1		
Συνολικό ύψος: 10,90m		
Πλάτος Προσώπου: 10,00m		
ΑΡ.ΟΡΟΦΩΝ	ΥΠΟΓΕΙΟ	ΚΑΛΥΨΗ
2	ΝΑΙ	ΔΩΜΑ ✓
	ΟΧΙ ✓	ΣΤΕΓΗ

ΧΡΗΣΕΙΣ ΚΤΗΡΙΟΥ						
Ισόγειο: Εμπορική χρήση	Α΄ Όροφος : Κατοικία	Β΄ Όροφος : -	Γ΄ Όροφος : -	Δ΄ Όροφος : -	Ε΄ Όροφος: -	
ΥΦΙΣΤ.ΚΑΤΑΣΤΑΣΗ		ΕΞΩΤΕΡΙΚΑ		ΜΕΤΑΓΕΝΕΣΤΕΡΕΣ ΕΠΕΜΒΑΣΕΙΣ ΠΟΥ ΑΛΛΟΙΩΝΟΥΝ ΤΗΝ ΑΡΧΙΤΕΚΤΟΝΙΚΗ ΜΟΡΦΗ ΤΟΥ ΚΤΗΡΙΟΥ		
ΚΑΛΗ	✓	ΚΟΥΦΩΜΑΤΑ: Αλουμινίου με ξύλινα παραθυρόφυλλα		ΔΟΜΙΚΑ ΣΤΟΙΧΕΙΑ: Δεν υπάρχουν		
ΜΕΤΡΙΑ		ΜΑΡΜΑΡΑ:		ΠΡΟΣΘΗΚΗ ΟΡΟΦΟΥ: Δεν υπάρχουν		
ΚΑΚΗ		ΕΞΩΣΤΕΣ: Υπάρχουν		ΣΤΕΓΑΣΤΡΑ: Υπάρχει		
ΠΟΛΥ ΚΑΚΗ		ΔΙΑΚΟΣΜΗΤΙΚΑ ΣΤΟΙΧΕΙΑ: Οριζόντια & κάθετα στοιχεία στο δώμα		ΕΠΙΓΡΑΦΕΣ-ΠΙΝΑΚΙΔΕΣ : Υπάρχουν		
ΦΘΟΡΕΣ : Graffiti , Πιθανή κοπή υποστυλώματος στο ισόγειο				ΑΛΛΟ:		
ΥΦΙΣΤΑΜΕΝΗ ΠΡΟΣΤΑΣΙΑ	Φ.Ε.Κ 545Δ΄/17.5.93	ΦΟΡΕΑΣ	-	ΔΙΑΤΗΡΗΤΕΟ		
ΠΡΟΤΕΙΝΟΜΕΝΑ ΜΕΤΡΑ ΠΡΟΣΤΑΣΙΑΣ	Προτείνεται συντήρηση		ΚΗΡΥΓΜΕΝΟ ΔΙΑΤΗΡΗΤΕΟ: ΝΑΙ ΗΜΕΡΟΜΗΝΙΑ ΚΗΡΥΞΗΣ: 1993		 	
ΚΑΤΑΣΚΕΥΑΣΤΙΚΑ ΣΤΟΙΧΕΙΑ	ΣΤΟΙΧΕΙΑ Φ.Ο.		ΑΡΧΙΤΕΚΤΟΝΙΚΑ ΣΤΟΙΧΕΙΑ		ΑΞΙΟΛΟΓΗΣΗ	
	ΛΙΘΟΚΤΙΣΤΟ		ΛΑΙΚΟ		ΑΞΙΟΛΟΓΟ	
	ΠΛΙΝΘΟΚΤΙΣΤΟ		ΝΕΟΤΕΡΟ		ΕΝΔΙΑΦΕΡΟΝ	✓
	ΟΠ.ΣΚΥΡΟΔΕΜΑ	✓	ΝΕΟΚΛΑΣΙΚΟ		ΑΔΙΑΦΟΡΟ

ΜΕΙΚΤΟ		ΕΚΛΕΚΤΙΚΙΣΤΙΚΟ		ΑΛΛΟΙΩΜΕΝΟ	
ΔΕΝ ΑΝΑΓΝΩΡΙΖΕΤΑΙ		ΡΑΣΙΟΝΑΛΙΣΤΙΚΟ	✓	ΑΣΥΜΒΙΒΑΣΤΟ		
ΠΑΡΟΥΣΑ ΚΑΤΑΣΤΑΣΗ ΚΤΗΡΙΟΥ	<p>Το κτήριο αυτό είναι ένα ενδιαφέρον δείγμα ρασιοναλιστικής αρχιτεκτονικής. Υπάρχουν έντονα διακοσμητικά στοιχεία οριζόντια και κάθετα στο δώμα. Είναι σε καλή κατάσταση και οι πιο έντονες φθορές παρατηρούνται στο ισόγειο. Εκεί υπάρχουν δύο μεγάλοι πλάτους ανοίγματα με μεταλλικά κουφώματα και μία είσοδος με περίτεχνο μεταλλικό στοιχείο. Επίσης υπάρχουν φθορές από graffiti και μία μεγάλη πινακίδα που φέρει την επωνυμία του καταστήματος. Στον όροφο υπάρχουν τρία ξύλινα ανοίγματα τα οποία φέρουν μερικές φθορές. Επιπρόσθετα παρατηρούμε πιθανή κοπή υποστυλώματος στο μέσον του ισόγειου.</p>					
ΠΡΟΤΑΣΗ ΚΤΗΡΙΟΥ	<p>Το κτήριο αυτό αποτελεί εξαιρετικό δείγμα ρασιοναλιστικής αρχιτεκτονικής και προτείνεται να συντηρηθεί. Αυτό μπορεί να επιτευχθεί απομακρύνοντας την μεγάλη πλάτους πινακίδα, να γίνει καθαρισμός των graffiti και συντήρηση του χρώματος της όψης. Αντικατάσταση των μεταλλικών ανοιγμάτων του ισόγειου με ξύλινα κλασικού τύπου και τοποθέτηση επιγραφής επωνυμίας μικρότερου μεγέθους στο μέσον πάνω από το άνοιγμα. Συντήρηση της εισόδου και τοποθέτηση φωτισμού εκατέρωθεν αυτής.</p>

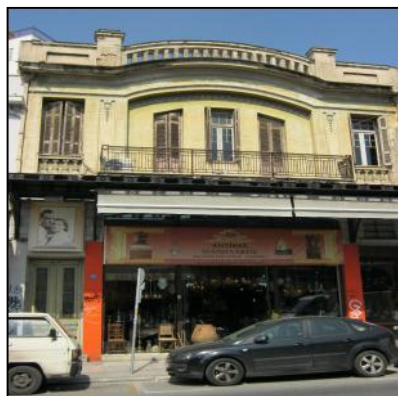
A/A: 24		
Οδός: Ερμού	Αριθμός: 100	
Περιοχή: Ψυρρή		
Ιδιοκτησία:		
Κύριες Όψεις: 1		
Συνολικό ύψος: 11,70m		
Πλάτος Προσώπου: 14,00m		
ΑΡ.ΟΡΟΦΩΝ	ΥΠΟΓΕΙΟ	ΚΑΛΥΨΗ
2	ΝΑΙ	ΔΩΜΑ ✓
	ΟΧΙ ✓	ΣΤΕΓΗ

ΥΦΙΣΤ.ΚΑΤΑΣΤΑΣΗ	ΕΞΩΤΕΡΙΚΑ	ΜΕΤΑΓΕΝΕΣΤΕΡΕΣ ΕΠΕΜΒΑΣΕΙΣ ΠΟΥ ΑΛΛΟΙΩΝΟΥΝ ΤΗΝ ΑΡΧΙΤΕΚΤΟΝΙΚΗ ΜΟΡΦΗ ΤΟΥ ΚΤΗΡΙΟΥ
ΚΑΛΗ	ΚΟΥΦΩΜΑΤΑ: Ξύλινα	ΔΟΜΙΚΑ ΣΤΟΙΧΕΙΑ: Δεν υπάρχουν
ΜΕΤΡΙΑ	ΜΑΡΜΑΡΑ: Δεν υπάρχουν	ΠΡΟΣΘΗΚΗ ΟΡΟΦΟΥ: Δεν υπάρχουν
ΚΑΚΗ ✓	ΕΞΩΣΤΕΣ: Υπάρχουν	ΣΤΕΓΑΣΤΡΑ: Υπάρχουν
ΠΟΛΥ ΚΑΚΗ	ΔΙΑΚΟΣΜΗΤΙΚΑ ΣΤΟΙΧΕΙΑ: Καμπύλες στην όψη, Διάκοσμος στον όροφο	ΕΠΙΓΡΑΦΕΣ-ΠΙΝΑΚΙΔΕΣ : Υπάρχουν
ΦΘΟΡΕΣ : Graffiti , Τέντες στο ισόγειο , Καλώδια , Αποκόλληση επιχρίσματος		ΆΛΛΟ:

ΠΑΡΟΥΣΑ ΚΑΤΑΣΤΑΣΗ ΚΤΗΡΙΟΥ
 Πρόκειται για ένα ενδιαφέρον δείγμα εκλεκτικιστικής αρχιτεκτονικής. Υπάρχει καμπύλη στην απόληξη του δώματος της οποίας η γραμμή μεταφέρεται έντονα μέχρι τα ανοίγματα του ορόφου. Παρατηρείται και γύψινος διάκοσμος σε διάφορα σημεία του ορόφου. Οι φθορές είναι έντονες κυρίως στο ισόγειο το οποίο φαίνεται να έχει υποστεί τη μεγαλύτερη αλλοίωση. Υπάρχουν μεγάλες πινακίδες, τέντες και graffiti ενώ μεγάλο μέρος της όψης έχει τζαμαρίες. Ανάμεσα στους ορόφους υπάρχει ένα μεταλλικό υπόστεγο. Στον όροφο παρατηρείται φθορά στο επίχρισμα καθώς και μερική καταστροφή των ξύλινων ανοιγμάτων.

ΠΡΟΤΑΣΗ ΚΤΗΡΙΟΥ
 Για το κτήριο αυτό προτείνεται συντήρηση καθώς αποτελεί αρκετά ενδιαφέρον δείγμα για την περιοχή. Οι έντονες φθορές και η αλόγιστη προσκόλληση μεγάλου μεγέθους αντικειμένων έχουν αλλοιώσει μεγάλο μέρος της όψης του γι αυτό και η υφιστάμενη κατάσταση του κρίνεται κακή. Παρόλα αυτά προτείνεται απομάκρυνση των πινακίδων, καλωδίων και τεντών. Αποκατάσταση του κατεστραμμένου επιχρίσματος και συντήρηση του χρώματος σε όλη την επιφάνεια της όψης. Αντικατάσταση των φθαρμένων ανοιγμάτων με νέα ξύλινα και στο όροφο μα και στο ισόγειο όπου προτείνονται κλασικού τύπου ανοίγματα και απομάκρυνση των τόσο μεγάλων και ψυχρών τζαμαριών. Επίσης πρέπει να σημειωθεί πως για το ισόγειο και πάνω από τα ανοίγματα προτείνεται μία ακόμη αναπαραγωγή της καμπύλης που υπάρχει στην απόληξη, ώστε να τοποθετηθούν εκεί μικρότερες επιγραφές και να τονιστεί το καμπύλο αυτό στοιχείο.

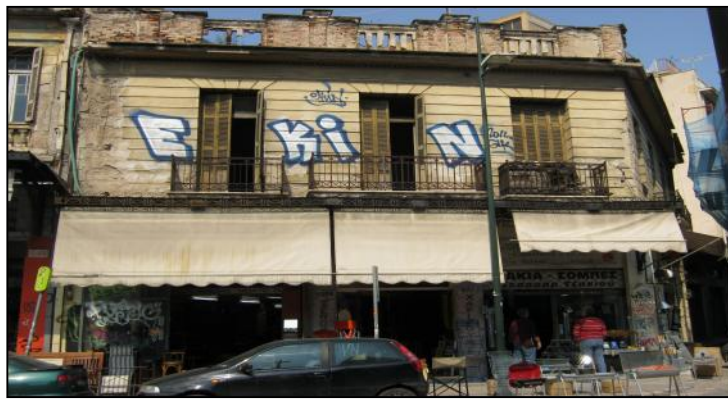
Α/Α: 25		
Οδός: Ερμού & Αρτέμιδος		Αριθμός: 98
Περιοχή: Ψυρρή		
Ιδιοκτησία:		
Κύριες Όψεις: 2		
Συνολικό ύψος: 10,10m		
Πλάτος Προσώπου: 13,65m		
ΑΡ.ΟΡΟΦΩΝ	ΥΠΟΓΕΙΟ	ΚΑΛΥΨΗ
2	ΝΑΙ	ΔΩΜΑ ✓
	ΟΧΙ ✓	ΣΤΕΓΗ

ΥΦΙΣΤ.ΚΑΤΑΣΤΑΣΗ	ΕΞΩΤΕΡΙΚΑ	ΜΕΤΑΓΕΝΕΣΤΕΡΕΣ ΕΠΕΜΒΑΣΕΙΣ ΠΟΥ ΑΛΛΟΙΩΝΟΥΝ ΤΗΝ ΑΡΧΙΤΕΚΤΟΝΙΚΗ ΜΟΡΦΗ ΤΟΥ ΚΤΗΡΙΟΥ
ΚΑΛΗ	ΚΟΥΦΩΜΑΤΑ: Ξύλινα (όροφος), Αλουμίνιο (ισόγειο)	ΔΟΜΙΚΑ ΣΤΟΙΧΕΙΑ: Τούβλο
ΜΕΤΡΙΑ	ΜΑΡΜΑΡΑ: Δεν υπάρχουν	ΠΡΟΣΘΗΚΗ ΟΡΟΦΟΥ: Δεν υπάρχουν
ΚΑΚΗ	ΕΞΩΣΤΕΣ :Υπάρχουν	ΣΤΕΓΑΣΤΡΑ: Υπάρχουν
ΠΟΛΥ ΚΑΚΗ ✓	ΔΙΑΚΟΣΜΗΤΙΚΑ ΣΤΟΙΧΕΙΑ: Οριζόντιες ζώνες στο επίχρισμα του ορόφου, στηθαίο δώματος , προστέγασμα	ΕΠΙΓΡΑΦΕΣ-ΠΙΝΑΚΙΔΕΣ : Υπάρχουν
ΦΘΟΡΕΣ : Graffiti, Αποκόλληση του επιχρίσματος στον όροφο , Τέντες , Κεραίες , Καλώδια		ΆΛΛΟ:

ΠΑΡΟΥΣΑ ΚΑΤΑΣΤΑΣΗ ΚΤΗΡΙΟΥ
 Πρόκειται για ένα νεοκλασικό κτήριο που αποτελεί ένα ενδιαφέρον αρχιτεκτονικό δείγμα για την περιοχή. Η παρούσα κατάσταση του είναι πολύ κακή αφού έχει υποστεί μεγάλες καταστροφές και αλλοιώσεις σε όλη την επιφάνεια της όψης. Σε μεγάλο κομμάτι του ορόφου έχουμε αποκόλληση του επιχρίσματος και φθορές από μεγάλα graffiti. Τα ανοίγματα είναι ξύλινα και σε μεγάλο βαθμό φθαρμένα. Το ισόγειο έχει υποστεί πλήρης αλλοίωση από graffiti , τέντες, καλώδια , τοποθέτηση πινακίδων και ύπαρξη φθαρμένων μεταλλικών κουφωμάτων. Ανάμεσα στους ορόφους υπάρχει μεταλλικό υπόστεγο.

ΠΡΟΤΑΣΗ ΚΤΗΡΙΟΥ
 Το κτήριο αυτό αντιμετωπίζει πολλά προβλήματα. Προτείνεται η συντήρηση του ξεκινώντας από την αποκατάσταση του επιχρίσματος της όψης. Πρέπει να καθαριστεί και να φτιαχτεί ολόκληρη η όψη. Έπειτα θα συντηρηθεί με ένα νέο χρώμα και θα αντικατασταθούν τα ανοίγματα με νέα ξύλινα . Απομακρύνονται τέντες , κεραίες , καλώδια και πινακίδες και συντηρείται μόνο το μεταλλικό υπόστεγο , Στο ισόγειο τοποθετούνται επίσης ξύλινα ανοίγματα κλασικού τύπου και φωτισμός ανάμεσα σε αυτά. Ορίζεται συγκεκριμένος χώρος για την πινακίδα της επωνυμίας του καταστήματος πάνω από το κεντρικό άνοιγμα του ισόγειου.

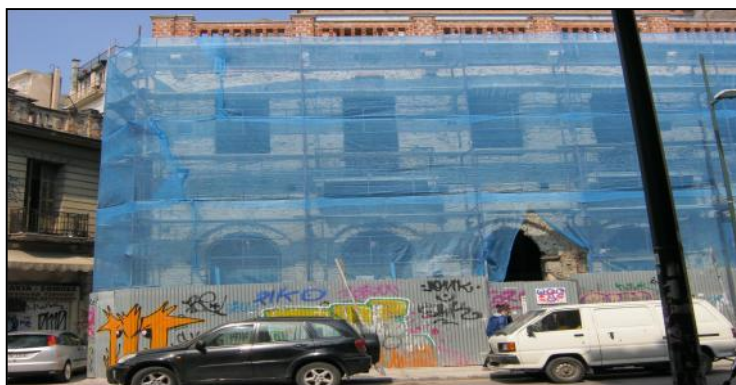
A/A: 26		
Οδός: Ερμού	Αριθμός: 94-96	
Περιοχή: Ψυρρή		
Ιδιοκτησία:		
Κύριες Όψεις: 1		
Συνολικό ύψος: 14,90m		
Πλάτος Προσώπου: 23,00m		
ΑΡ.ΟΡΟΦΩΝ	ΥΠΟΓΕΙΟ	ΚΑΛΥΨΗ
3	ΝΑΙ	ΔΩΜΑ ✓
	ΟΧΙ	✓ ΣΤΕΓΗ

ΦΘΟΡΕΣ : Υπάρχει μόνο ο σκελετός του κτηρίου & είναι όλο καλυμμένο με προστατευτικό δίχτυ

ΠΑΡΟΥΣΑ ΚΑΤΑΣΤΑΣΗ ΚΤΗΡΙΟΥ
 Πρόκειται για ένα εκλεκτιστικό κτήριο το οποίο είναι ενδιαφέρον αρχιτεκτονικά μα και αλλοιωμένο. Δε έχουμε καλή οπτική πρόσβαση σε αυτό αφού σε όλη την όψη του υπάρχει προστατευτικό δίχτυ. Είναι όμως ένα κτήριο , από όσα μπορούμε να διακρίνουμε το οποίο φέρει καμάρες πάνω από τα ανοίγματα του ισόγειου και περίτεχνο μεταλλικό κιγκλίδωμα στον πρώτο όροφο. Το κτήριο είναι καταστραμμένο εσωτερικά και φαίνεται μόνο να υπάρχει ο φέρον οργανισμός και η όψη του.

ΠΡΟΤΑΣΗ ΚΤΗΡΙΟΥ
 Η αποκατάσταση του κτηρίου προτείνεται να ακολουθήσει τα στοιχεία που ήδη φαίνονται να υπάρχουν . Πιο αναλυτικά , τα ανοίγματα στο ισόγειο προτείνεται να παραμείνουν τέσσερα στον αριθμό και να διατηρήσουν το στοιχείο της καμάρας. Το ίδιο μπορεί να πραγματοποιηθεί και στους ορόφους όπου τοποθετούνται ανοίγματα με παραθυρόφυλλα . Τα κουφώματά τους θα είναι ξύλινα σε όλο το κτήριο. Επίσης γίνεται επικάλυψη όλης της επιφάνειας της όψης με επίχρυσμα και τοποθετείται φωτισμός ανάμεσα στα ανοίγματα.

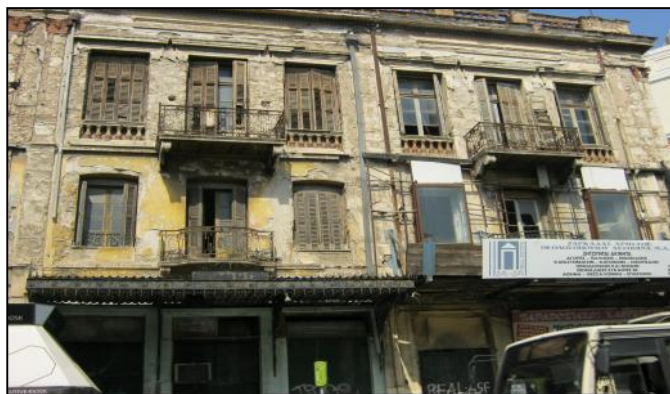
Α/Α: 27		
Οδός: Ερμού&Πιπτάκη	Αριθμός: 92	
Περιοχή: Ψυρρή		
Ιδιοκτησία:		
Κύριες Όψεις: 3		
Συνολικό ύψος: 18,10m		
Πλάτος Προσώπου: 25,00m		
ΑΡ.ΟΡΟΦΩΝ	ΥΠΟΓΕΙΟ	ΚΑΛΥΨΗ
3	ΝΑΙ	ΔΩΜΑ ✓
	ΟΧΙ ✓	ΣΤΕΓΗ

ΦΘΟΡΕΣ : Graffiti, Αποκόλληση του επιχρίσματος σε όλη την όψη καθώς & των οριζόντιων ταινιών, καταστροφή κουφωμάτων, σπάσιμο υδρορροής, προσθήκη ξένων σωμάτων σε δύο από τα ανοίγματα του α΄ ορόφου, προστατευτικές σανίδες στηριζόμενες στον εξωτερικό τοίχο, Κεραίες

ΠΑΡΟΥΣΑ ΚΑΤΑΣΤΑΣΗ ΚΤΗΡΙΟΥ
 Η αποκατάσταση Πρόκειται για ένα ενδιαφέρον μα και αλλοιωμένο νεοκλασικό κτήριο. Έχει έντονο διάκοσμο σε όλη την επιφάνεια της όψης όπως οριζόντιες ταινίες σε κάθε όροφο , διακοσμητικά κάτω από τα παράθυρα του δευτέρου ορόφου , επιτοιχία κιονόκρανα και περίτεχνο μεταλλικό κιγκλίδωμα. Παρατηρούμε δηλαδή μία ποικιλία στο διάκοσμο που καθιστά το κτήριο αξιόλογο δείγμα νεοκλασικής αρχιτεκτονικής , κρίνεται όμως η κατάσταση του πολύ κακή λόγω των έντονων και μεγάλης έκτασης φθορών σε όλη την όψη. Υπάρχει αποκόλληση του επιχρίσματος σε όλη την επιφάνεια καθώς και των οριζόντιων διακοσμητικών ταινιών. Έχουν καταστραφεί

ΠΡΟΤΑΣΗ ΚΤΗΡΙΟΥ
 Η αποκατάσταση Για αυτό το κτήριο προτείνεται αποκατάσταση του επιχρίσματος στην όψη και των οριζόντιων διακοσμητικών ζωνών που έχουν καταστραφεί σε ορισμένα σημεία. Απομάκρυνση καλωδίων , κεραιών , μεταλλικών στοιχείων και πινακίδων που υπάρχουν στην επιφάνεια της όψης και ενισχύουν την αισθητική αλλοίωση της. Το μεταλλικό στέγαστρο που υπάρχει στο ισόγειο προτείνεται να συντηρηθεί και να επιμηκυνθεί σε όλο το μήκος του ισόγειου. Τα ανοίγματα σε όλο το κτήριο πρέπει να αποκατασταθούν καθώς είναι κατεστραμμένα. Προτείνεται στο ισόγειο να τοποθετηθούν ξύλινα κλασικού τύπου και να δοθεί ένα ενιαίο ύψος και στους ορόφους να τοποθετηθούν επίσης ξύλινα και να ανοιχτούν δύο τα οποία έχουν σφραγιστεί με ξένο προστατευτικό υλικό.

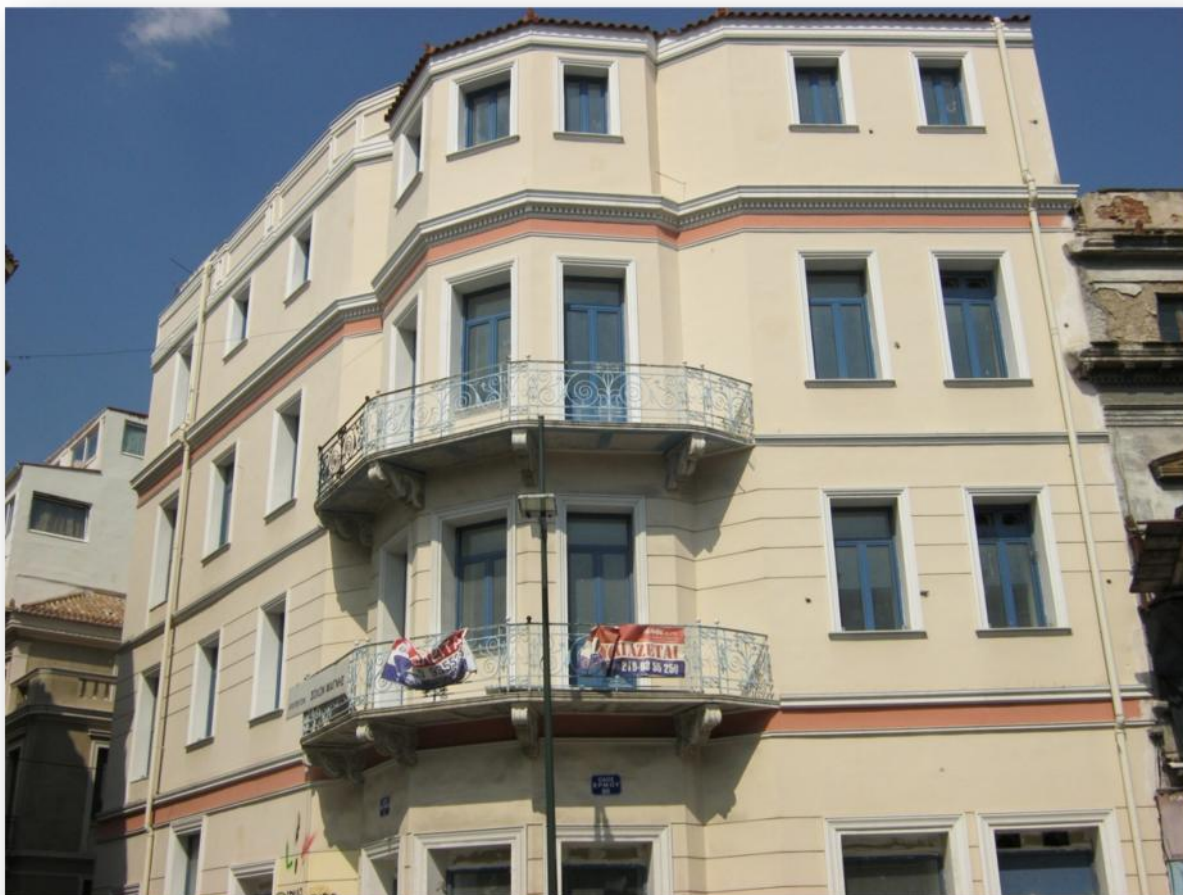
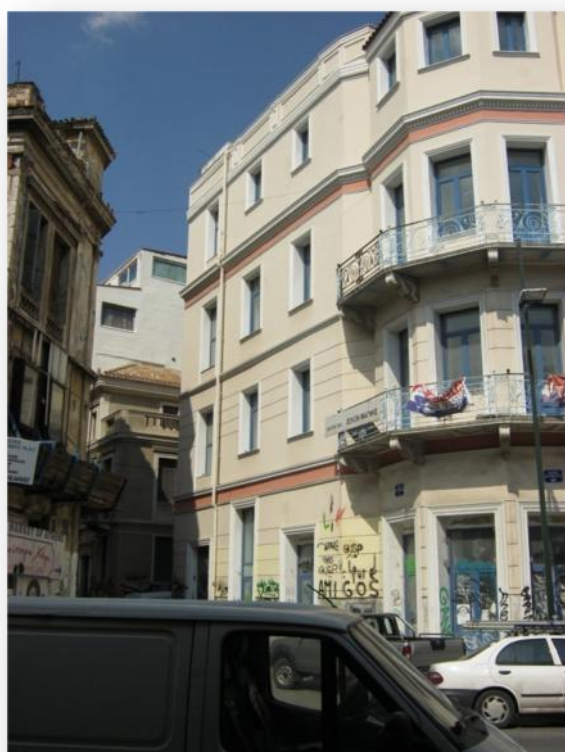
ΠΑΡΟΥΣΑ ΚΑΤΑΣΤΑΣΗ ΚΤΗΡΙΟΥ
 Πρόκειται για ένα εκλεκτιστικό κτήριο από οπλισμένο σκυρόδεμα. Στο επίχρισμα των όψεων του ισόγειου και του ορόφου υπάρχουν χαραγμένες οριζόντιες ζώνες ενώ στον πρώτο και στον δεύτερο όροφο περίτεχνα μεταλλικά κιγκλιδώματα. Στο ισόγειο υπάρχουν φθορές από graffiti και στο κιγκλιδίωμα του πρώτου ορόφου αφίσες. Οι όροφοι διαχωρίζονται οπτικά με οριζόντιες ζώνες.

ΠΡΟΤΑΣΗ ΚΤΗΡΙΟΥ
 Για το κτήριο αυτό προτείνεται συντήρηση των όψεων του. Καθαρισμός από τα graffiti και συντήρηση του χρώματος. Σε όλο το κτήριο θα αντικατασταθούν τα ανοίγματα με νέα ξύλινα τα οποία φέρουν και ξύλινα παραθυρόφυλλα. Στο ισόγειο τοποθετούνται μεταλλικά διακοσμητικά στοιχεία στα ανοίγματα των δύο εισόδων τα οποία ταιριάζουν οπτικά με αυτά των κιγκλιδωμάτων.

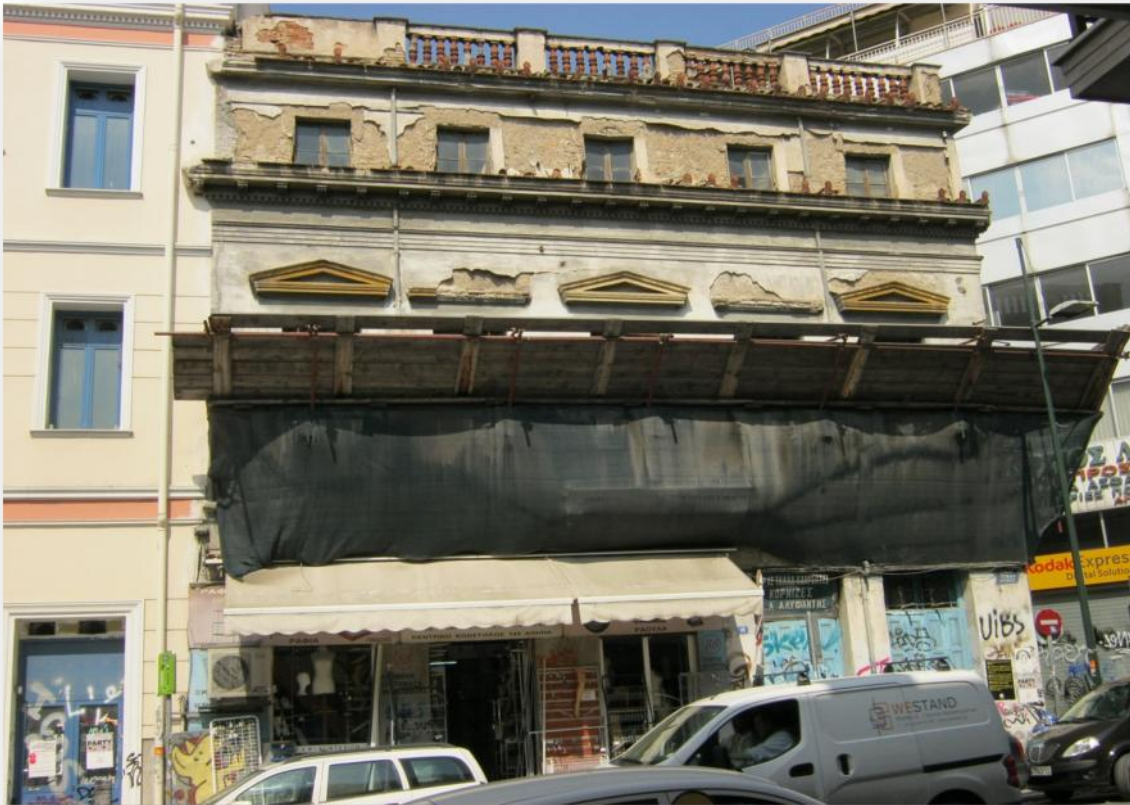
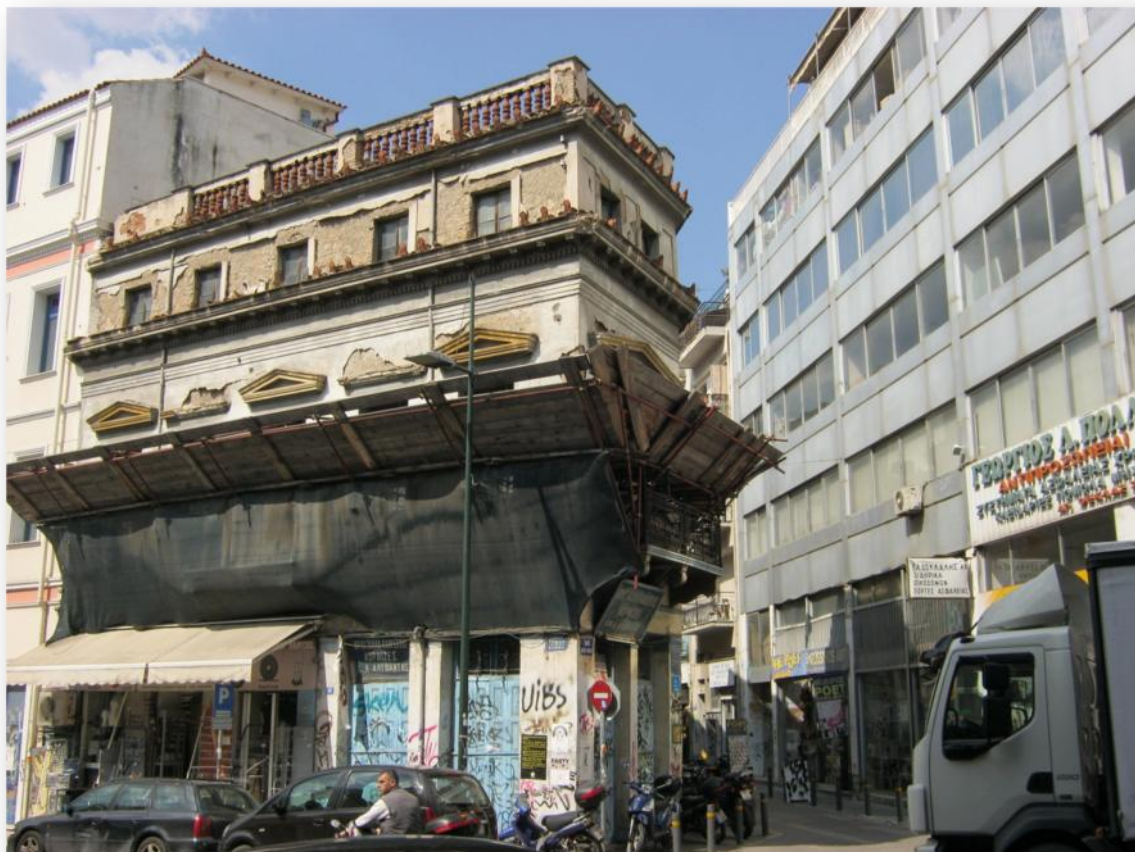
ΠΡΟΤΕΙΝΟΜΕΝΑ ΜΕΤΡΑ ΠΡΟΣΤΑΣΙΑΣ	Προτείνεται συντήρηση		ΚΗΡΥΓΜΕΝΟ ΔΙΑΤΗΡΗΤΕΟ: ΝΑΙ ΗΜΕΡΟΜΗΝΙΑ ΚΗΡΥΞΗΣ: 1993			
ΚΑΤΑΣΚΕΥΑΣΤΙΚΑ ΣΤΟΙΧΕΙΑ	ΣΤΟΙΧΕΙΑ Φ.Ο.		ΑΡΧΙΤΕΚΤΟΝΙΚΑ ΣΤΟΙΧΕΙΑ		ΑΞΙΟΛΟΓΗΣΗ	
	ΛΙΘΟΚΤΙΣΤΟ	✓	ΛΑΙΚΟ		ΑΞΙΟΛΟΓΟ	
	ΠΛΙΝΘΟΚΤΙΣΤΟ		ΝΕΟΤΕΡΟ		ΕΝΔΙΑΦΕΡΟΝ	✓
	ΟΠ.ΣΚΥΡΟΔΕΜΑ		ΝΕΟΚΛΑΣΙΚΟ	✓	ΑΔΙΑΦΟΡΟ	
	ΜΕΙΚΤΟ		ΕΚΛΕΚΤΙΚΙΣΤΙΚΟ		ΑΛΛΟΙΩΜΕΝΟ	
ΔΕΝ ΑΝΑΓΝΩΡΙΖΕΤΑΙ		ΡΑΣΙΟΝΑΛΙΣΤΙΚΟ		ΑΣΥΜΒΙΒΑΣΤΟ		
ΙΣΤΟΡΙΚΑ ΣΤΟΙΧΕΙΑ						
ΠΑΡΟΥΣΑ ΚΑΤΑΣΤΑΣΗ ΚΤΗΡΙΟΥ	<p>Πρόκειται για ένα κτήριο νεοκλασικής αρχιτεκτονικής το οποίο αποτελεί ένα ενδιαφέρον δείγμα στην περιοχή, είναι όμως αρκετά αλλοιωμένο στην όψη του. Όσον αφορά τα διακοσμητικά στοιχεία που διακρίνουμε έχουμε διακοσμητικά αετώματα πάνω από τα ανοίγματα του πρώτου ορόφου, διακοσμημένα στηθαία στο δώμα, οριζόντιες διακοσμητικές ζώνες στην επιφάνεια της όψης. Η ορατότητα που έχουμε στην όψη αυτή είναι περιορισμένη καθώς έχει τοποθετηθεί προστατευτικό δίχτυ με σανίδες στον πρώτο όροφο. Παρόλα αυτά οι φθορές που καταγράφουμε είναι αρκετές στην ορατή όψη όπως graffiti, αποκόλληση του επιχρίσματος, καταστροφές σε μεγάλο ποσοστό στα διακοσμητικά αετώματα καθώς και στα ανοίγματα. Επίσης στο ισόγειο υπάρχουν τέντες, κουτιά κλιματιστικών και πινακίδες.</p>

Το κτήριο αυτό ως ένα ενδιαφέρον δείγμα προτείνεται να συντηρηθεί. Πρώτο βήμα είναι να αποκατασταθεί η επιφάνεια της όψης , απομακρύνουμε και καθαρίζουμε το υπάρχον επίχρισμα και το αποκαθιστούμε. Απομακρύνουμε ξένα στοιχεία που υπάρχουν σε όλο το κτήριο όπως τέντες , πινακίδες , καλώδια , κουτιά κλιματιστικών . Αφαιρούμε το προστατευτικό δίχτυ και αποκαθιστούμε όλα τα κατεστραμμένα διακοσμητικά στοιχεία (αετώματα , οριζόντιες ζώνες , κεραμικά διακοσμητικά). Εφαρμόζουμε ένα ενιαίο χρωματισμό στην όψη και στα διακοσμητικά κινούμεστε σε παρόμοιους τόνους με αυτούς που είχαν. Στην παρούσα κατάσταση το κτήριο φαίνεται να έχει έναν εξώστη στον πρώτο όροφο , στην πρόταση που γίνεται έχουν κατασκευαστεί ακόμη δύο εξώστες στον ίδιο όροφο ανά ένα άνοιγμα. Όλοι φέρουν περίτεχνο μεταλλικό κιγκλίδωμα. Αντικαθιστούμε όλα τα ανοίγματα με ξύλινα κλασικού τύπου και στο ισόγειο δημιουργείται μία είσοδος δεξιά η οποία φέρει μεταλλικό διακοσμητικό στοιχείο.

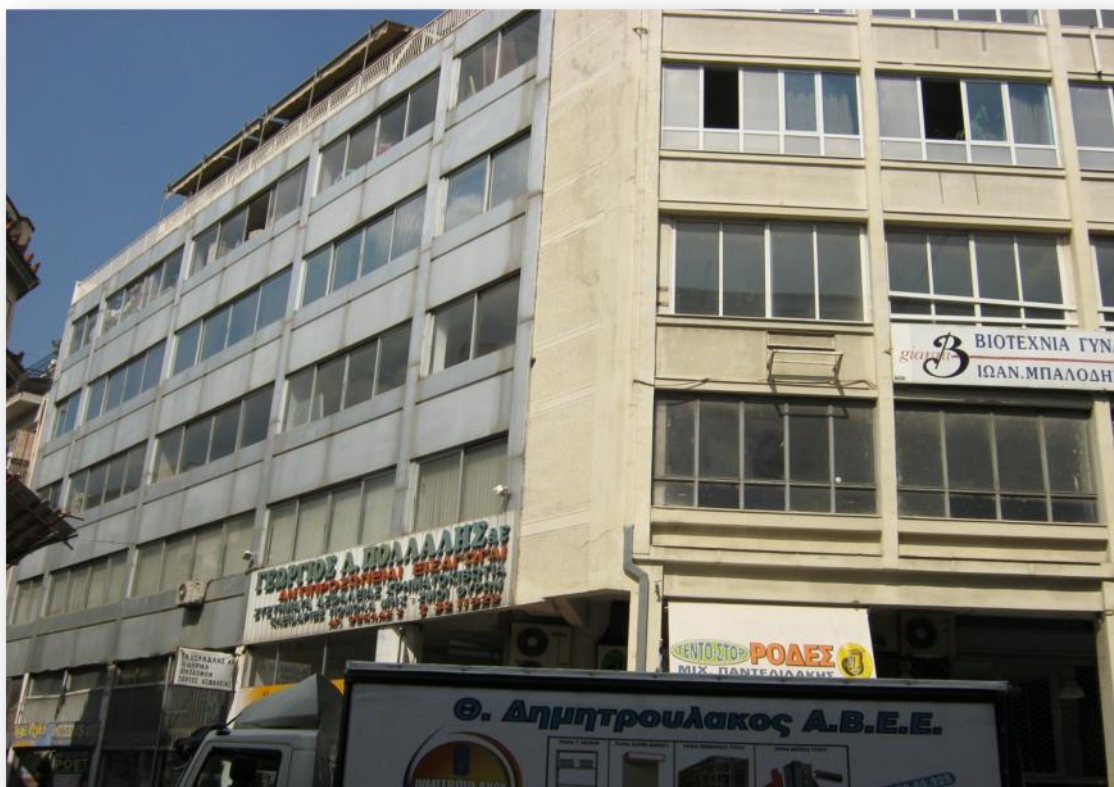
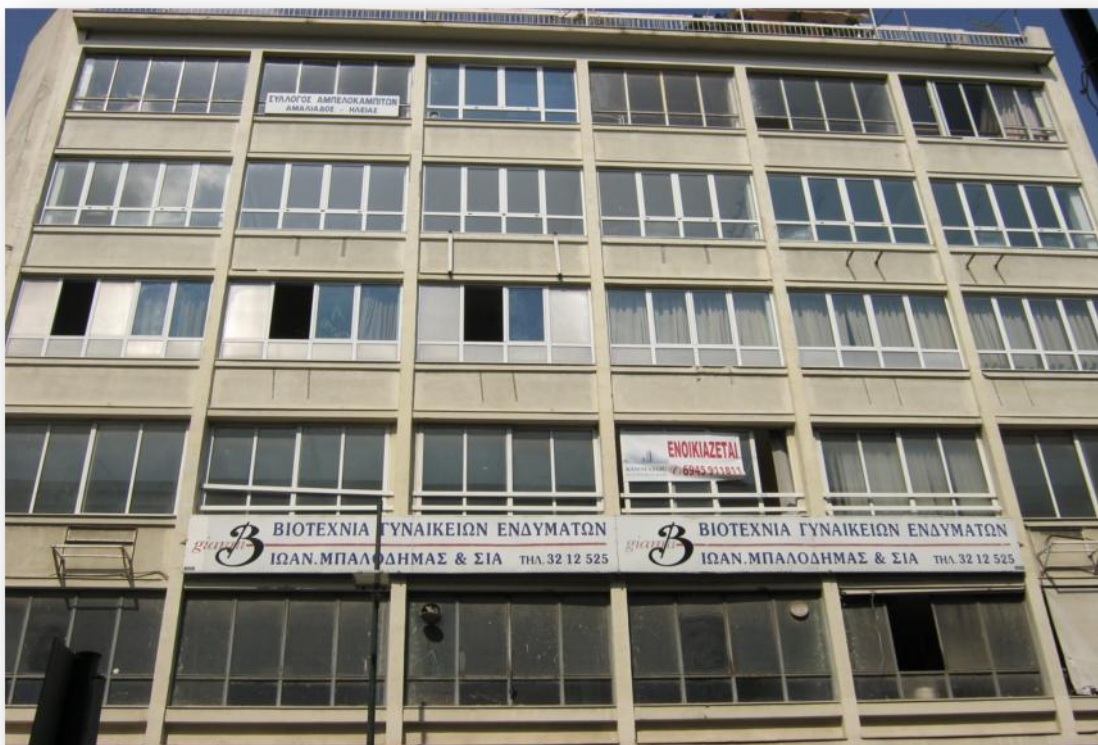
ΜΕΙΚΤΟ		ΕΚΛΕΚΤΙΚΙΣΤΙΚΟ		ΑΛΛΟΙΩΜΕΝΟ
	ΔΕΝ ΑΝΑΓΝΩΡΙΖΕΤΑΙ		ΡΑΣΙΟΝΑΛΙΣΤΙΚΟ		ΑΣΥΜΒΙΒΑΣΤΟ ✓
ΠΑΡΟΥΣΑ ΚΑΤΑΣΤΑΣΗ ΚΤΗΡΙΟΥ	<p>Πρόκειται για ένα νεότερο κτήριο το οποίο αποτελεί ένα ασυμβίβαστο για την περιοχή δείγμα. Έχει ως γνώμονα το σχήμα του κανάβου. Είναι ένα κτήριο μεγάλου ύψους καθώς ξεπερνά τα 25 μέτρα αλλά και αρκετά μεγάλου πλάτους καθώς αγγίζει τα 36μέτρα. Στις όψεις του εντοπίζονται φθορές όπως μεγάλου μήκους πινακίδες, graffiti, κουτιά κλιματιστικών, καλώδια, κεραίες, μεταλλικά στοιχεία από προγενέστερες τοποθετήσεις ξένων αντικειμένων. Στο ισόγειο η αλλοίωση είναι μεγαλύτερη καθώς οι φθορές από graffiti και ξένα στοιχεία είναι σε μεγαλύτερη ποσότητα.</p>				
ΠΡΟΤΑΣΗ ΚΤΗΡΙΟΥ	<p>Το κτήριο διατηρείται στην αρχική του κατάσταση. Απομακρύνονται όλα τα κουφώματα και τοποθετούνται νέα. Επίσης γίνεται καθαρισμός της όψης από τα graffiti, αφαιρούνται οι ταμπέλες, κεραίες, εξωτερικές μονάδες κλιματισμού, καλώδια και οι τέντες. Το κτήριο να βαφτεί σε ανοιχτούς χρωματισμούς για να γίνει μια αδιάφορη όψη, αφού το κτήριο δεν έχει κάποιο σημαντικό αρχιτεκτονικό στοιχείο που πρέπει να τονιστεί.</p>

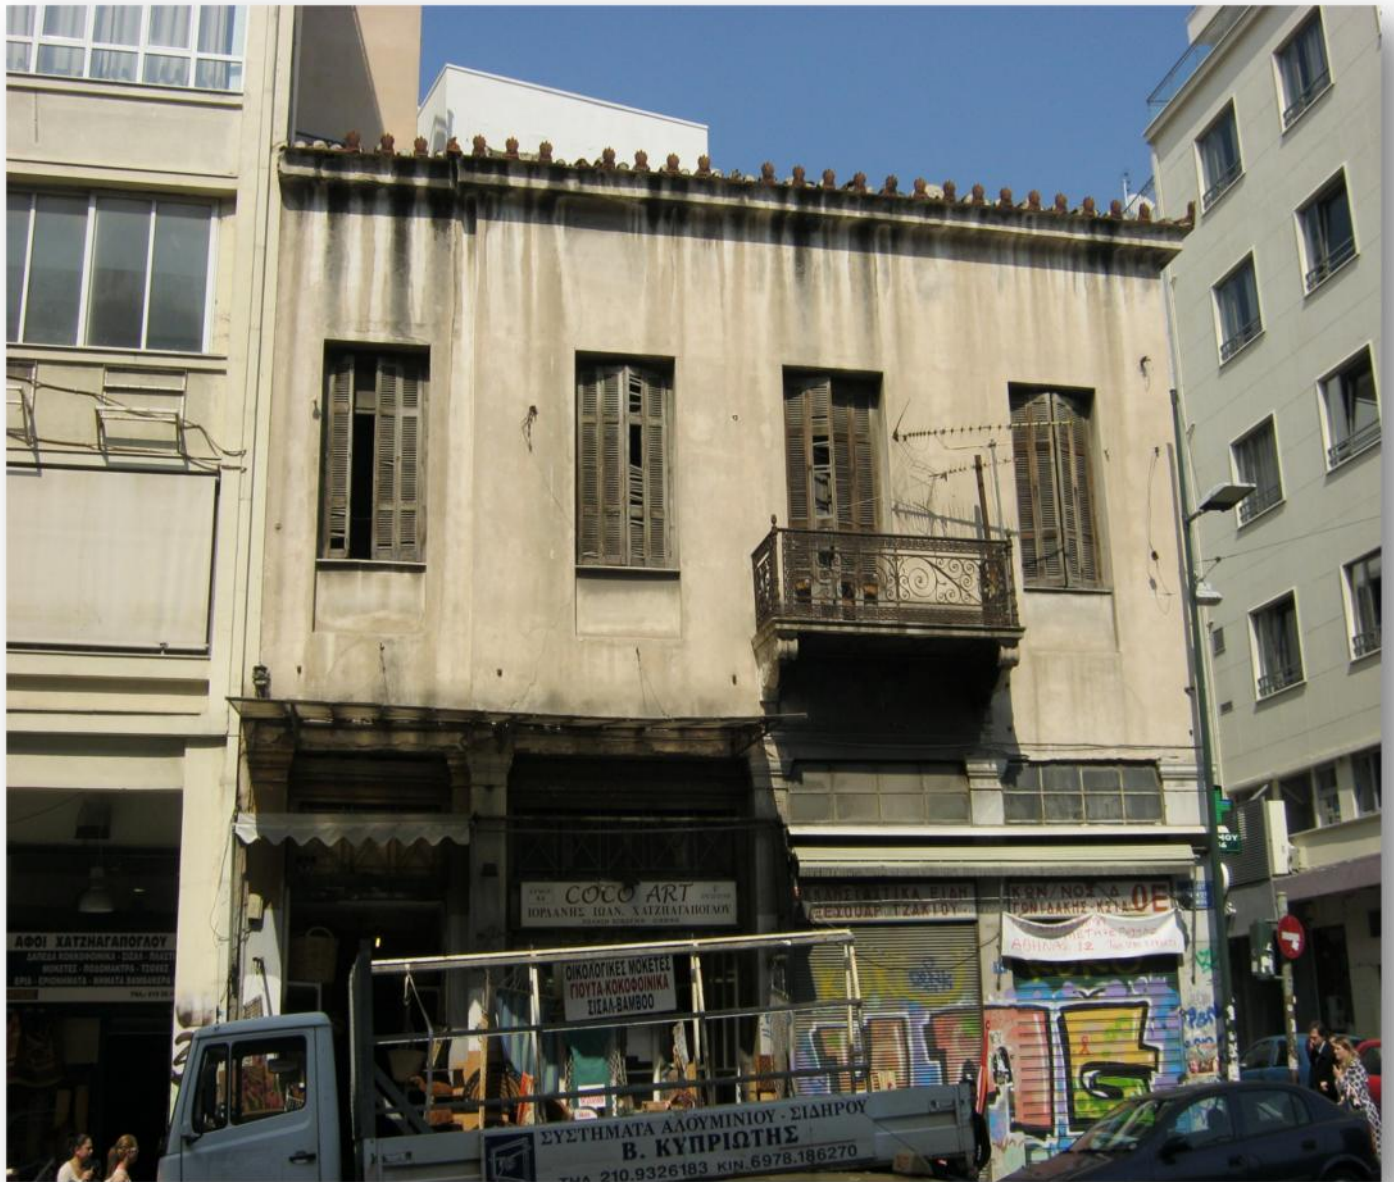
ΟΠ.ΣΚΥΡΟΔΕΜΑ	✓	ΝΕΟΚΛΑΣΙΚΟ	✓	ΑΔΙΑΦΟΡΟ	
	ΜΕΙΚΤΟ		ΕΚΛΕΚΤΙΚΙΣΤΙΚΟ		ΑΛΛΟΙΩΜΕΝΟ	
	ΔΕΝ ΑΝΑΓΝΩΡΙΖΕΤΑΙ		ΡΑΣΙΟΝΑΛΙΣΤΙΚΟ		ΑΣΥΜΒΙΒΑΣΤΟ	
ΠΑΡΟΥΣΑ ΚΑΤΑΣΤΑΣΗ ΚΤΗΡΙΟΥ	Το κτήριο αυτό φέρει νεοκλασικά στοιχεία. Στην στέγη υπάρχουν κεραμικά διακοσμητικά στοιχεία , υπάρχουν ανοίγματα με μεγάλο ύψος στον όροφο καθώς και ένα περίτεχνο μεταλλικό κιγκλίδωμα. Η μεγαλύτερη αλλοίωση παρατηρείται στο ισόγειο όπου καταγράφονται τέντες , πινακίδες, καλώδια, κατεστραμμένα ανοίγματα , μεταλλικό κακής κατάστασης υπόστεγο , graffiti επίσης στον όροφο τα ξύλινα ανοίγματα παρουσιάζουν μερική καταστροφή και πάνω από αυτά παρατηρείται έντονη υγρασία η οποία φαίνεται να ξεκινά από τη στέγη.					
ΠΡΟΤΑΣΗ ΚΤΗΡΙΟΥ	Για το κτήριο αυτό προτείνεται συντήρηση. Σε πρώτο στάδιο πρέπει να γίνει αντιμετώπιση της υγρασίας η οποία παρατηρείται σε μεγάλο φάσμα της όψης. Για να γίνει μία οριστική και μόνιμη αντιμετώπιση πρέπει να γίνει διάγνωση του τύπου της και από που ακριβώς προέρχεται ώστε να μην έχουμε μία προσωρινή εξάλειψη του προβλήματος. Έπειτα προτείνεται απομάκρυνση όλων των πρόσθετων αντικειμένων που έχουν αλλοιώσει σε μεγάλο βαθμό την αισθητική όψη του κτηρίου. Αυτά είναι οι διαφημιστικές πινακίδες , οι τέντες , το υπόστεγο , τα καλώδια , οι κεραίες . Τα ανοίγματα του ορόφου αντικαθίστανται με παρόμοια ξύλινα κλασικού τύπου όπως και στο ισόγειο. Συντηρούνται τα κεραμικά διακοσμητικά της στέγης καθώς επίσης και το περίτεχνο κιγκλίδωμα , ενώ όλη η επιφάνεια της όψης έχει έναν ενιαίο χρωματισμό. Στο ισόγειο τοποθετείται φωτισμός και οι διαφημιστικές πινακίδες που φέρουν την επωνυμία του καταστήματος τοποθετούνται σε ορισμένης διάστασης σημείο πάνω από τις εισόδους.

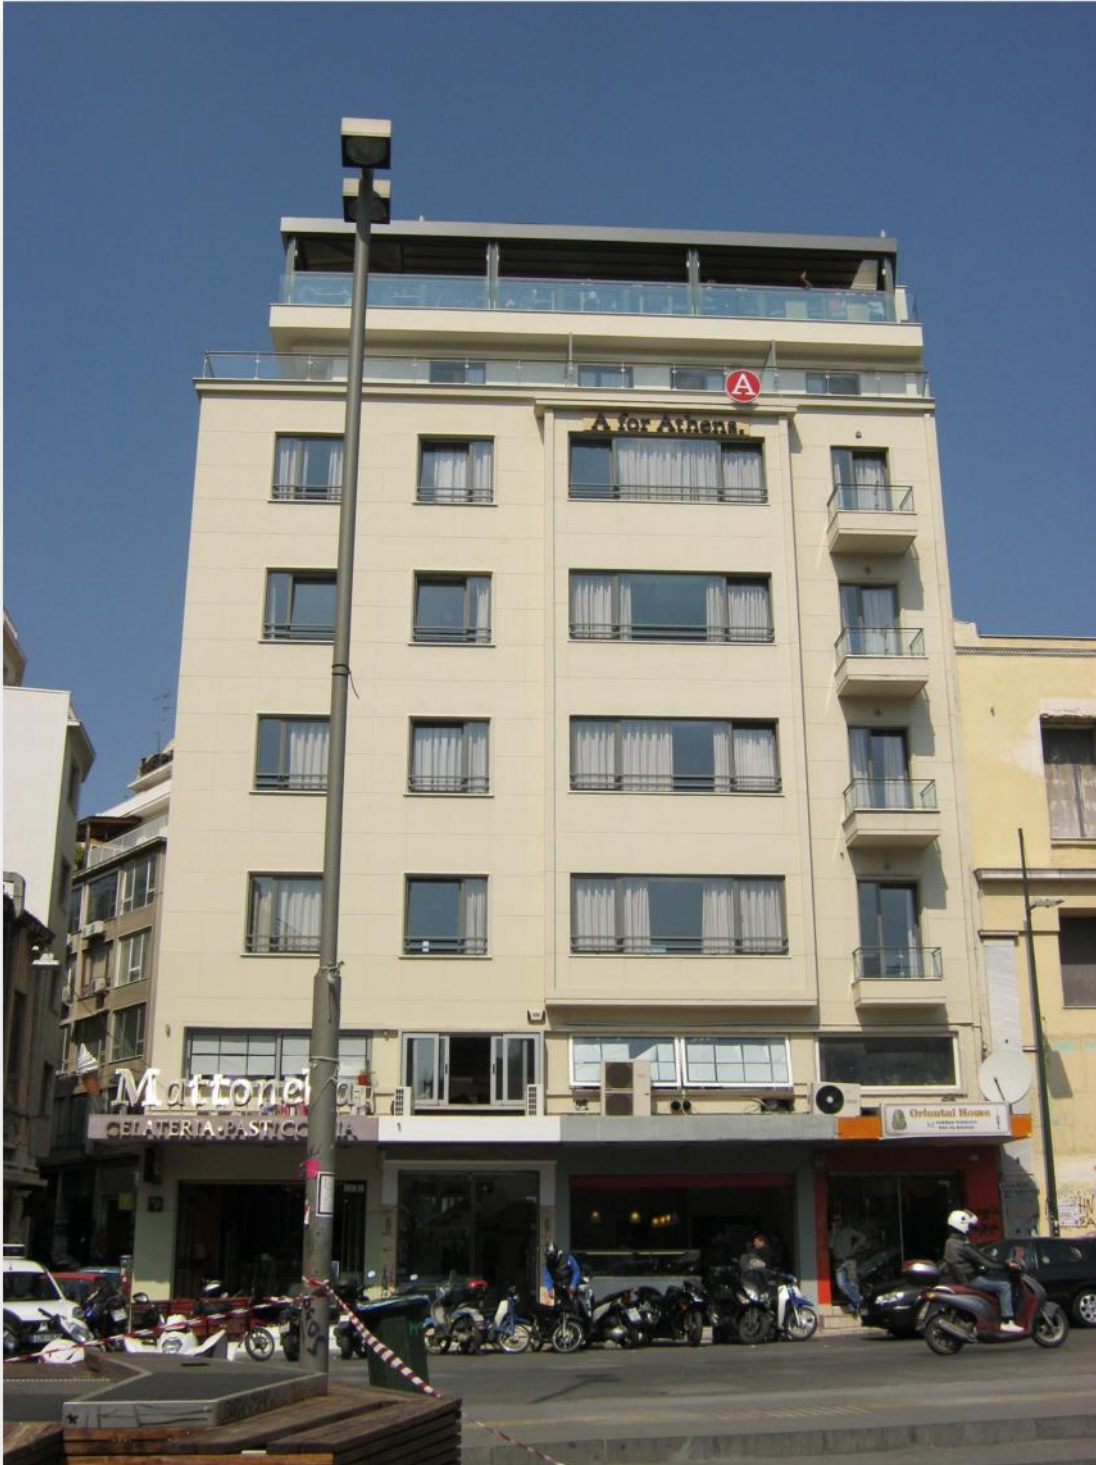
ΠΑΡΟΥΣΑ ΚΑΤΑΣΤΑΣΗ ΚΤΗΡΙΟΥ
 Πρόκειται για ένα κτήριο το οποίο είναι νεότερο και η υφιστάμενη κατάσταση του είναι καλή. Οι μόνες φθορές που παρατηρούνται είναι οι μεγάλες διαφημιστικές πινακίδες στο ισόγειο και τον ημιώροφο, κουτιά κλιματιστικών και κεραίες, όπως επίσης και graffiti. Ως διακοσμητικά στοιχεία που φέρει η όψη θα μπορούσαμε να αναφέρουμε ότι έχει οριζόντιες ζώνες στο επίχρισμα όλης της όψης όπως επίσης μεταλλικές ράβδους μπροστά από τα παράθυρα.

ΠΡΟΤΑΣΗ ΚΤΗΡΙΟΥ
 Για το κτήριο αυτό προτείνεται συντήρηση. Απομάκρυνση όλων των ξένων αντικειμένων που αλλοιώνουν την αισθητική της όψης όπως οι διαφημιστικές πινακίδες μεγάλου μεγέθους, τα καλώδια και οι κεραίες, τα κουτιά κλιματιστικών. Γίνεται καθαρισμός των επιφανειών από τα graffiti και ανανέωση του χρωματισμού όλης της επιφάνειας. Τέλος στο ισόγειο προτείνεται να αντικατασταθούν τα ανοίγματα και να τοποθετηθούν τρεις ομάδες όμοιων τζαμαριών και μία κύρια είσοδος για το κατάστημα. Η είσοδος που υπάρχει για το ξενοδοχείο είναι από την οδό Μιαούλη. Επίσης οι διαφημιστικές πινακίδες ορίζονται σε συγκεκριμένα σημεία (πάνω από τα δύο ανοίγματα) και με ορισμένο μέγεθος ώστε να αποφευχθεί η εκ νέου ασύστολη τοποθέτηση υπερβολικού μεγέθους διαφημιστικών πινακίδων.

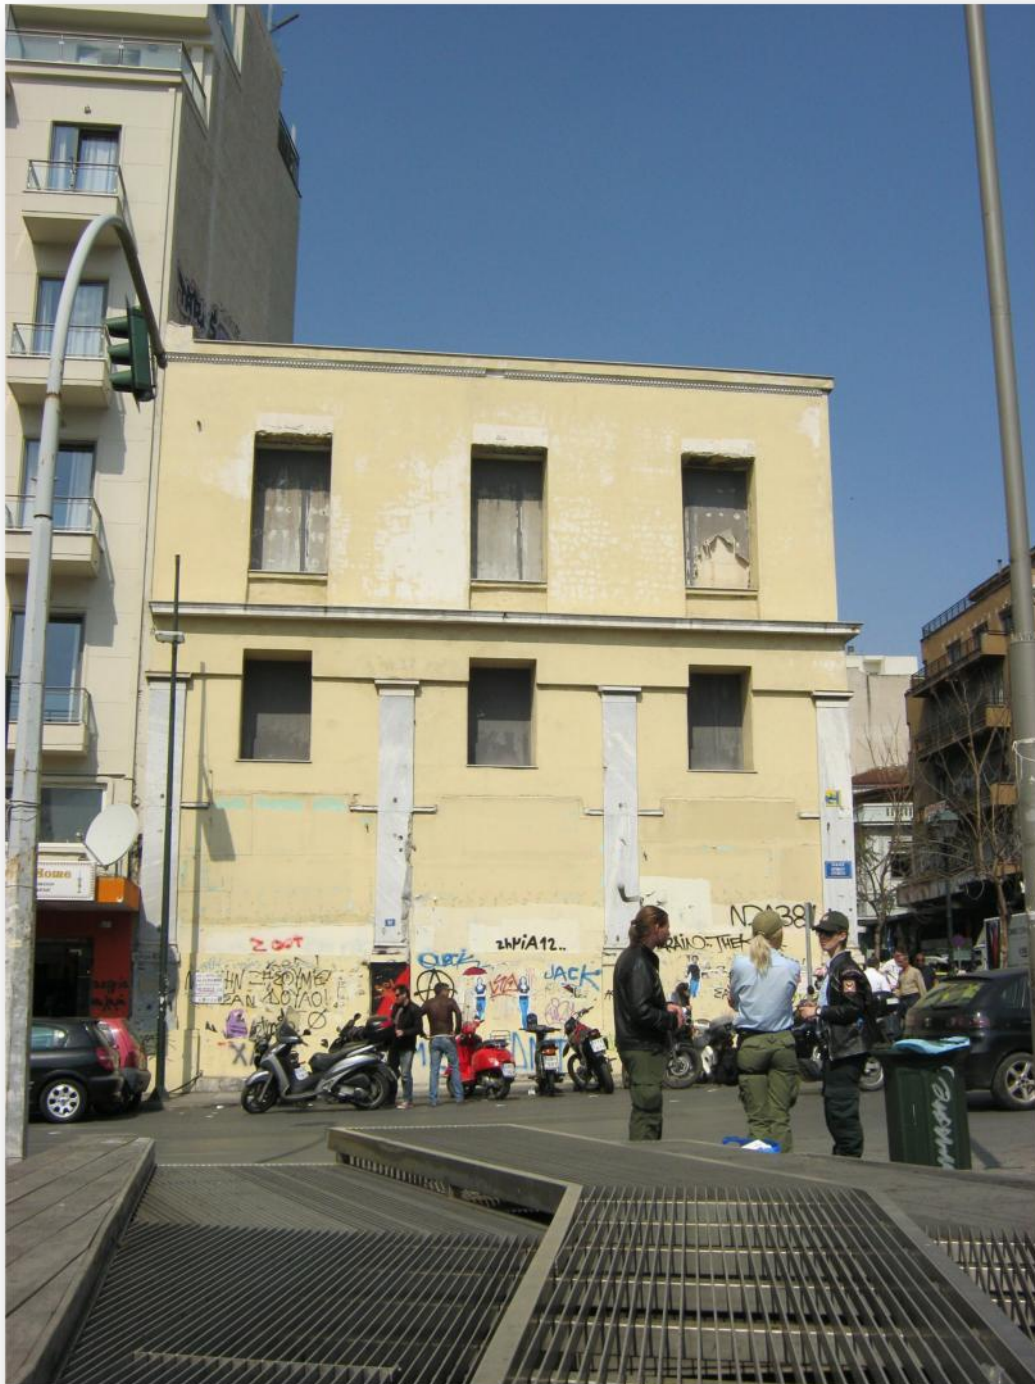
ΦΘΟΡΕΣ : Graffiti, μερική καταστροφή των μαρμάρων , τα ανοίγματα έχουν καλυφθεί με ξύλο

ΠΑΡΟΥΣΑ ΚΑΤΑΣΤΑΣΗ ΚΤΗΡΙΟΥ
 Το κτήριο αυτό είναι διατηρητέο και φαίνεται αλλοιωμένο. Φαίνονται κάποια ανοίγματα στον πρώτο και δεύτερο όροφο τα οποία όμως είναι σε κακή κατάσταση και καλυμμένα με ξύλινες επιφάνειες. Υπάρχουν μαρμάρινες κάθετες διακοσμητικές επιτοιχίες κολώνες οι οποίες όμως έχουν υποστεί μερική καταστροφή. Υπάρχουν graffiti ενώ υπάρχουν και ίχνη που δίχουν το ύψος του ισογείου.

ΠΡΟΤΑΣΗ ΚΤΗΡΙΟΥ
 Για το κτήριο προτείνεται μόνο καθαρισμός της επιφάνειας της όψης από τα graffiti , συντήρηση του χρωματισμού. Επίσης αντικατάσταση των ανοιγμάτων με όμοιου τύπου και αποκατάσταση των μαρμάρων , όπου υπάρχουν φθορές , όπως επίσης και των οριζόντιων λεπτών διακοσμητικών ανάμεσα στους ορόφους.
