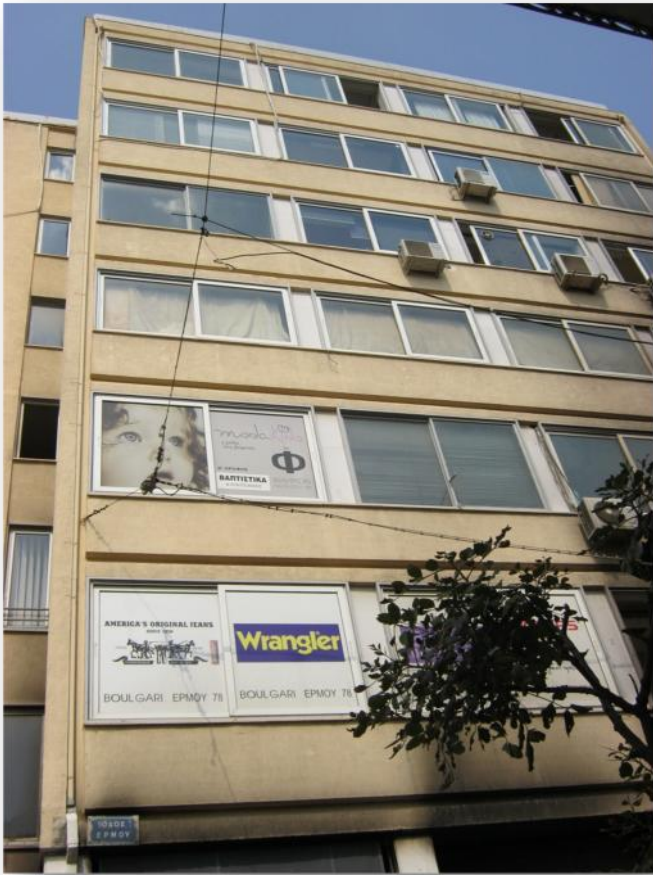
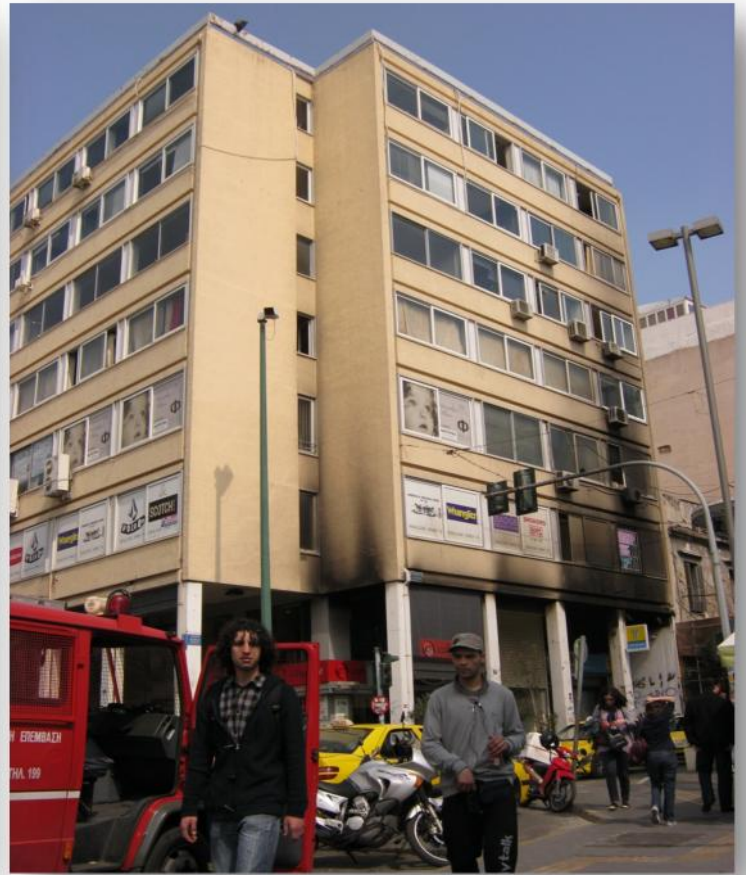
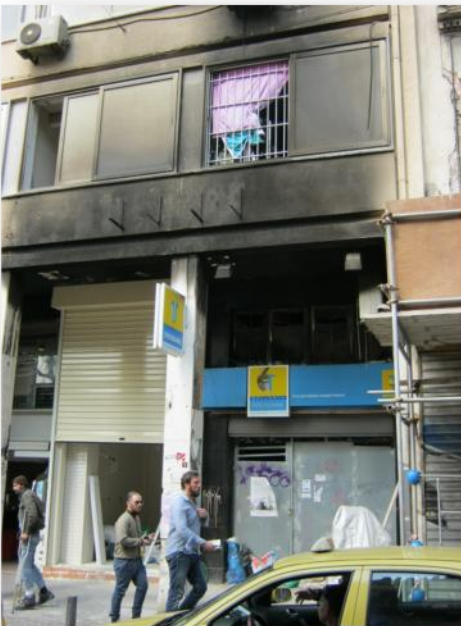
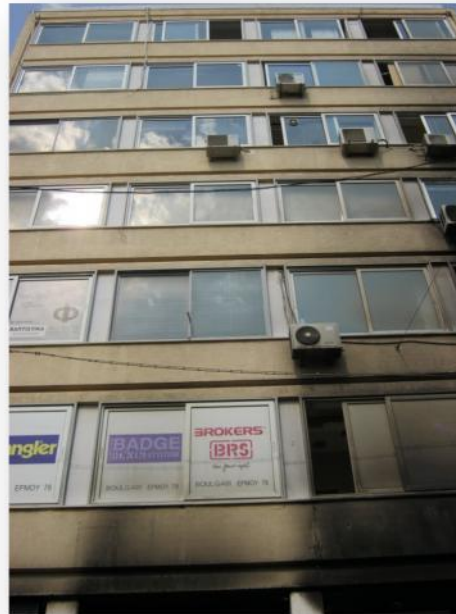
<p>ΠΑΡΟΥΣΑ ΚΑΤΑΣΤΑΣΗ ΚΤΗΡΙΟΥ</p>	<p>Πρόκειται για ένα κτήριο νεότερης κατασκευής από οπλισμένο σκυρόδεμα και αξιολογούμενο ως ασυμβίβαστο για την περιοχή αυτή. Η μορφή του αποτελείται από οριζόντιες ζώνες και αρκετά ανοίγματα , ενώ μία γωνία σχηματίζεται αριστερά που τονίζει την ύπαρξη της όψης από την οδό Αθηνάς. Στο κτήριο εντοπίζονται αρκετές φθορές με κύρια τα έντονα σημάδια που υπάρχουν από πυρκαγιά , τα οποία ξεκινούν πάνω από τη στοά και έχουν ανοδική πορεία σε μεγάλο κομμάτι της επιφάνειας της όψης. Επιπρόσθετα εντοπίζουμε πινακίδες ,graffiti, κουτιά κλιματιστικών , καλώδια και έντονη αλλοίωση στο ισόγειο όπου βλέπουμε διαφόρων τύπου και μεγέθους ανοίγματα , διαφημιστικές πινακίδες , καλώδια.</p>
<p>ΠΡΟΤΑΣΗ ΚΤΗΡΙΟΥ</p>	<p>Στο πολυώροφο κτήριο που βρίσκεται στη συμβολή των οδών Αθηνάς και Ερμού προτείνεται να συντηρηθεί προσωρινά με αφαίρεση των πινακίδων, τεντών, καλωδίων, κεραίων και των εξωτερικών μονάδων κλιματιστικών. Το κτήριο θα βαφτεί και θα αντικατασταθούν όλα τα κουφώματα με νέα. Μεταγενέστερα προτείνεται να αντικατασταθεί με ένα μοντέρνο επίσης πολυώροφο κτήριο από χάλυβα και οπλισμένο σκυρόδεμα. Θα έχει καθαρούς όγκους που αποτελούνται από ένα κύριο όγκο τετράγωνης διατομής και ένα ανεστραμμένο "Γ" που εξέχει από το υπόλοιπο κτήριο.</p> <p>Η βάση θα καλύπτεται από τζαμαρίες τετράγωνης μορφής και θα δίνει την αίσθηση ότι είναι μέρος ενός άλλου μικρότερου κτηρίου. Το κτήριο θα έχει επένδυση από μεμβράνες αμμοβολής και φιμέ καθρέπτες . Οι μεμβράνες που θα τοποθετηθούν δεν θα επιτρέπουν την μεγάλη είσοδο φωτός στο εσωτερικό του κτηρίου, λόγω της επένδυσης που θα έχουν και θα φαίνονται οι χαλύβδινες κολόνες του κτηρίου που ενώνουν τους καθρέπτες .</p> <p>Ενώ στο ανεστραμμένο Γ που θα έχει μεμβράνες αμμοβολής, θα τοποθετηθούν με τέτοιο τρόπο ώστε να φαίνεται ενιαία , ομοιόμορφη επιφάνεια και να μην γίνονται ορατοί οι αρμοί. Αυτό θα γίνει για να δώσουμε την αίσθηση αντί για δυο κτήρια ένα, το οποίο δεν θα απέχει από το συνολικό ύψος της περιοχής .</p> <p>Το κτήριο θα συνεχίσει να έχει τον ίδιο όγκο, δεν θα επέμβουμε στο συνολικό ύψος αφού τα όρια ύψους καλύπτονται από την οδό Αθηνάς, άρα η αίσθηση στους περαστικούς θα είναι ενός κτηρίου που περιλαμβάνει τον εσωτερικό όγκο και δεν θα είναι δυσανάλογη με τα υπόλοιπα κτήρια του δρόμου. Το ανεστραμμένο Γ που τοποθετείται θα δίνει την αίσθηση ότι βλέπουμε την ακρόπολη από όλα τα σημεία.</p> <p>Στο επάνω μέρος του θα φαίνεται ο βράχος της ακρόπολης μεμονωμένα από τις υπόλοιπες εικόνες που θα εμφανίζονται στο κτήριο. Θα είναι σαν να αιωρείται, ενώ στην βάση του ανεστραμμένου Γ θα βλέπουμε κτήρια από την οδό Ερμού και από την πλατεία Μοναστηρακίου. Με αυτόν τον τρόπο ο επισκέπτης θα μπορεί να βλέπει σαν κορνίζα τον βράχο της Ακρόπολης ακόμα και όταν θα βρίσκεται στο μοναστηράκι και θα οδεύει προς την οδό Αθηνάς , ενώ ο καταναλωτής που θα διασχίζει τον εμπορικό δρόμο από την οδό Πειραιώς προς το μοναστηράκι θα μπορεί να βλέπει κατά την διάρκεια της διαδρομής του το θαύμα της αρχιτεκτονικής, την Ακρόπολη.</p>

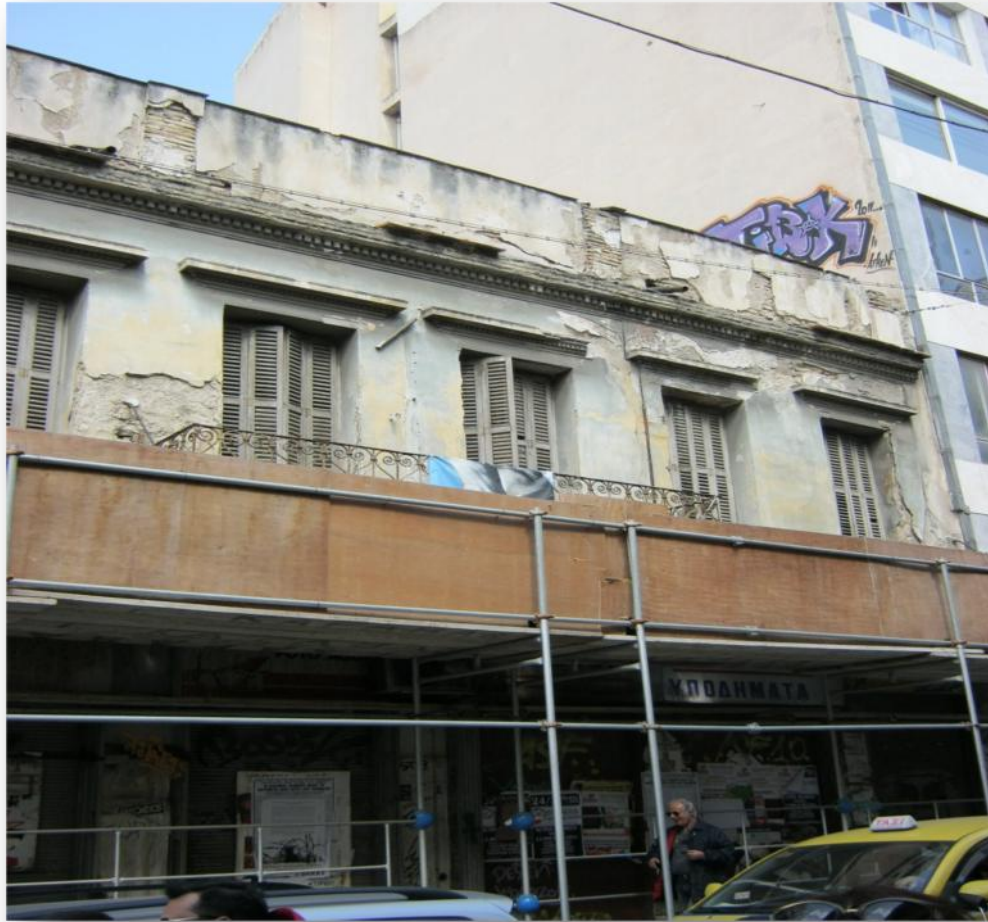
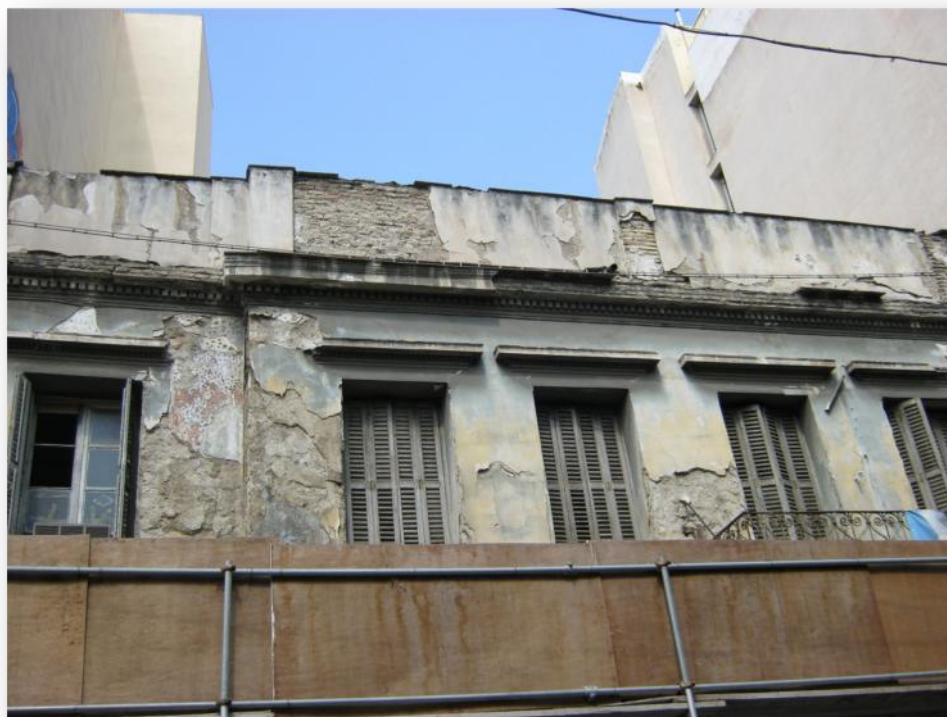
ΦΘΟΡΕΣ : Graffiti, αποκόλληση επιχρίσματος από την όψη, σκαλωσιές & ξύλινες πλάκες για προστασία , αποκόλληση κομματιών από τις οριζόντιες διακοσμητικές ζώνες

ΠΑΡΟΥΣΑ ΚΑΤΑΣΤΑΣΗ ΚΤΗΡΙΟΥ
Κτήριο νεοκλασικού τύπου μα και αρκετά αλλοιωμένο. Η κατάσταση του είναι κακή καθώς οι φθορές που εντοπίζονται είναι πολλές και σε όλη την επιφάνεια. Παρατηρείται αποκόλληση του επιχρίσματος στον όροφο , μερική καταστροφή στα πλαίσια των ανοιγμάτων , καταστροφή σε σημεία των διακοσμητικών που υπάρχουν πάνω από τα ανοίγματα του ορόφου . Πάνω από το ύψος του ισόγειου έχουν τοποθετηθεί σκαλωσιές και ξύλινες προστατευτικές επιφάνειες. Στο ισόγειο υπάρχουν graffiti και διαφημιστικές πινακίδες .

ΠΡΟΤΑΣΗ ΚΤΗΡΙΟΥ
Για το κτήριο αυτό προτείνεται αποκατάσταση και συντήρηση. Καθαρισμός του επιχρίσματος του ορόφου και αποκατάσταση του. Καθαρισμός και από τα graffiti στο ισόγειο και εφαρμογή ενός ενιαίου χρωματισμού σε όλη την επιφάνεια της όψης. Αποκατάσταση των κατεστραμμένων διακοσμητικών που υπάρχουν πάνω από τα ανοίγματα του ορόφου μα και της οριζόντιας διακοσμητικής ζώνης που υπάρχει στον τέλος του πρώτου ορόφου. Αντικατάσταση των κουφωμάτων με ξύλινα ίδιου τύπου ώστε να διατηρηθεί η μορφή και συντήρηση του περίτεχνου μεταλλικού κιγκλιδώματος. Στο ισόγειο αντικαθιστούμε τα ανοίγματα με ξύλινα κλασικού τύπου ενώ δύο από αυτά είναι οι εισοδοι. Οι διαφημιστικές πινακίδες οριοθετούνται σε συγκεκριμένο σημείο πάνω από άνοιγμα του ισόγειο και με ορισμένο μέγεθος ώστε να αποφευχθεί η μελλοντική αλόγιστη τοποθέτηση.

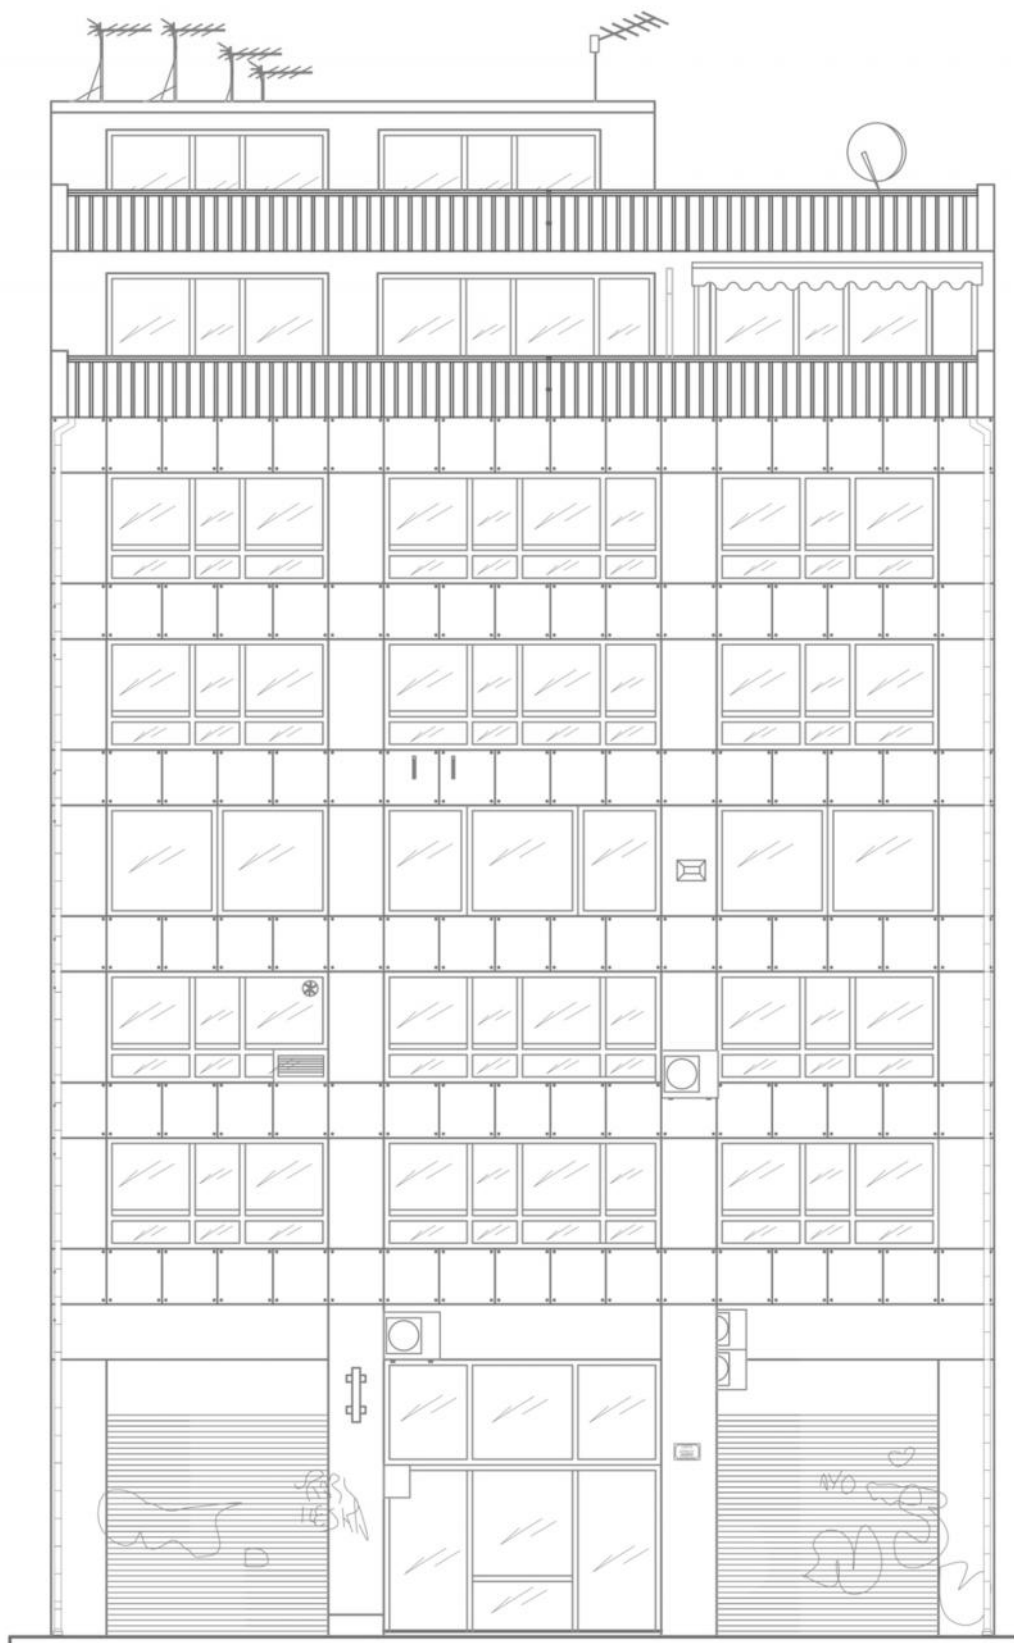
Εικόνα 1: ΣΧΕΔΙΟ ΑΠΟΤΥΠΩΣΗΣ ΤΗΣ ΟΨΗΣ ΤΟΥ ΚΤΗΡΙΟΥ

ΠΛΙΝΘΟΚΤΙΣΤΟ		ΝΕΟΤΕΡΟ	✓	ΕΝΔΙΑΦΕΡΟΝ
	ΟΠ.ΣΚΥΡΟΔΕΜΑ	✓	ΝΕΟΚΛΑΣΙΚΟ		ΑΔΙΑΦΟΡΟ
	ΜΕΙΚΤΟ		ΕΚΛΕΚΤΙΚΙΣΤΙΚΟ		ΑΛΛΟΙΩΜΕΝΟ
ΔΕΝ ΑΝΑΓΝΩΡΙΖΕΤΑΙ		ΡΑΣΙΟΝΑΛΙΣΤΙΚΟ		ΑΣΥΜΒΙΒΑΣΤΟ ✓	
ΠΑΡΟΥΣΑ ΚΑΤΑΣΤΑΣΗ ΚΤΗΡΙΟΥ	Είναι ένα νεότερο κτήριο μεγάλου ύψους και ασυμβίβαστο για αυτή την περιοχή. Αποτελείται από μεγάλα ανοίγματα και έντονο το οριζόντιο στοιχείο ανάμεσα στους ορόφους , όπου η επιφάνεια καλύπτεται από πλάκες μαρμάρου. Οι φθορές που αντιμετωπίζει αυτό το κτήριο είναι graffiti , αρκετά μεταλλικά στοιχεία σε όλη την όψη με κλιματιστικά κουτιά ή χωρίς αυτά και μερική φθορά σε σημεία των μαρμάρων .				
ΠΡΟΤΑΣΗ ΚΤΗΡΙΟΥ	Το κτήριο διατηρείται στην αρχική του κατάσταση. Απομακρύνονται όλα τα κουφώματα και τοποθετούνται νέα . Επίσης γίνεται καθαρισμός των μαρμάρινων πλακών από τα graffiti και αντικατάσταση των καταστραμμένων , αφαίρεση κεραιών , καλωδίων , εξωτερικών μονάδων κλιματιστικών σωμάτων και των τεντών. Ακόμα θα βαφτεί το εσωτερικό μέρος του ισόγειου.

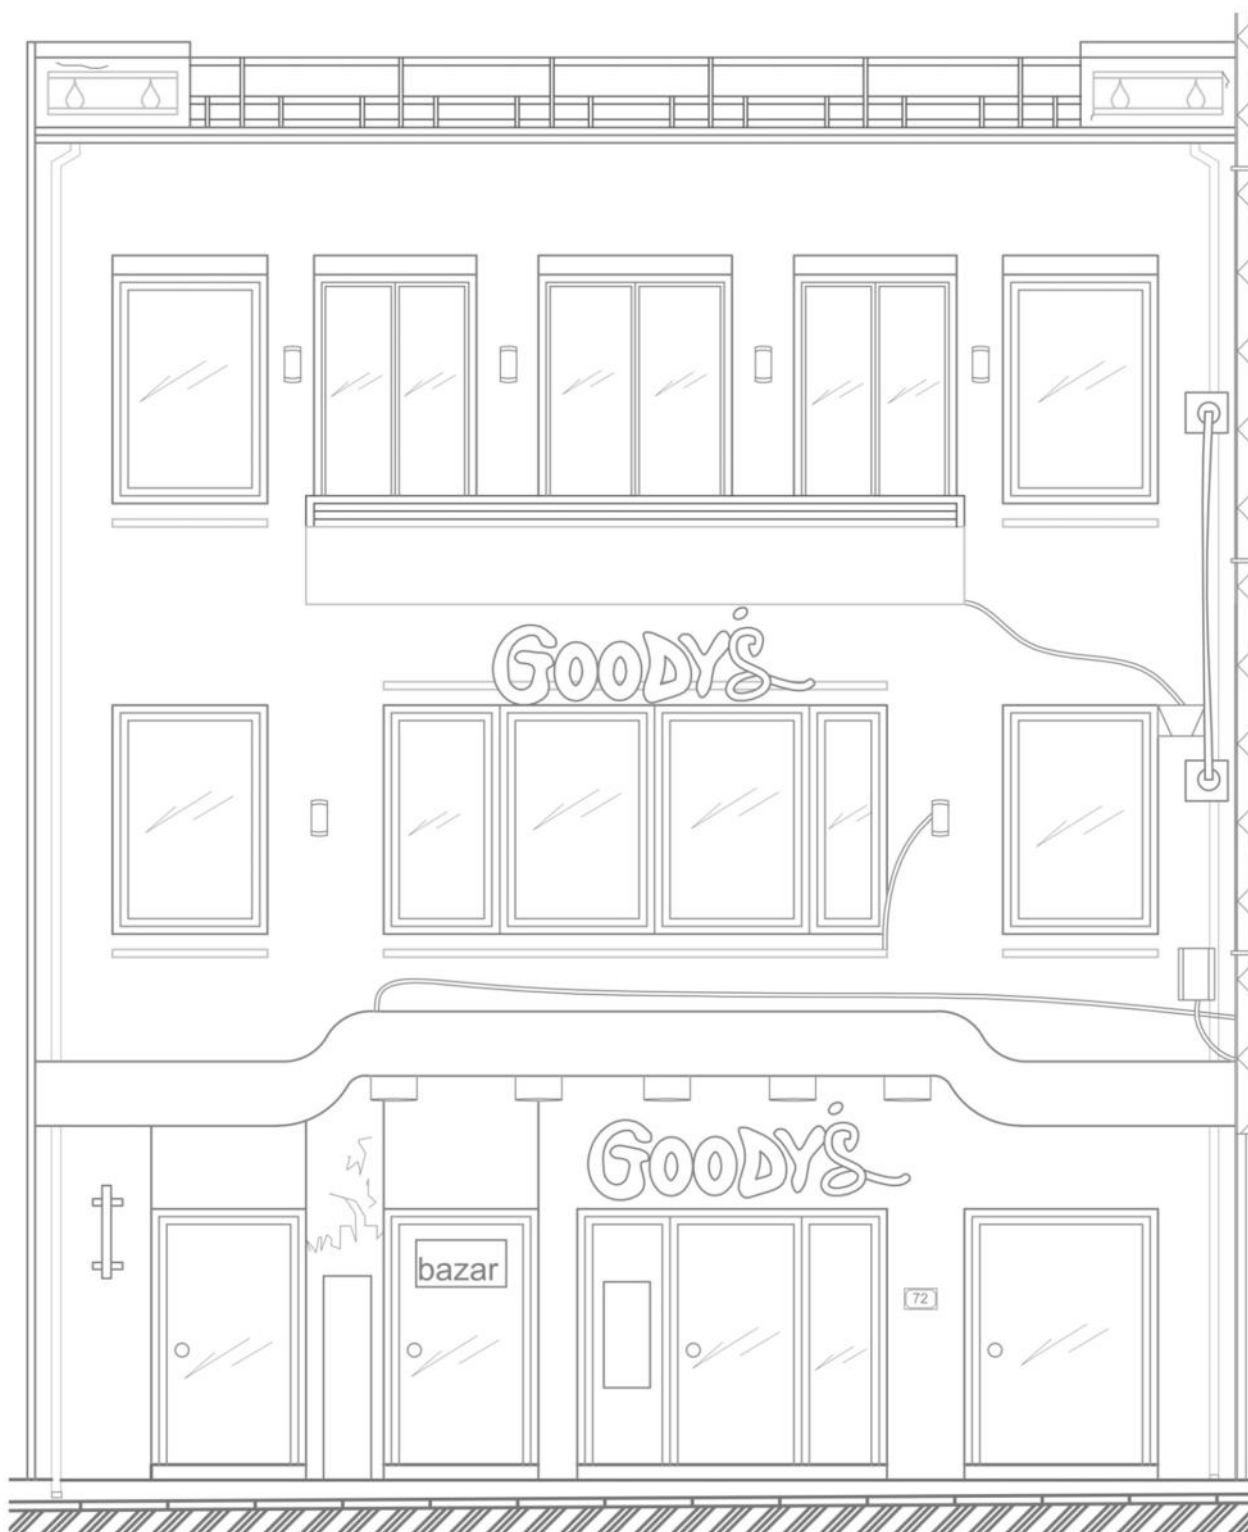
Εικόνα 1: ΣΧΕΔΙΟ ΑΠΟΤΥΠΩΣΗΣ ΤΗΣ ΟΨΗΣ ΤΟΥ ΚΤΗΡΙΟΥ

ΧΡΗΣΕΙΣ ΚΤΗΡΙΟΥ						
Ισόγειο: Εμπορική χρήση	Α΄ Όροφος : Εμπορική χρήση	Β΄ Όροφος : Εμπορική χρήση	Γ΄ Όροφος : -	Δ΄ Όροφος : -	Ε΄ Όροφος : -	
ΥΦΙΣΤ. ΚΑΤΑΣΤΑΣΗ		ΕΞΩΤΕΡΙΚΑ		ΜΕΤΑΓΕΝΕΣΤΕΡΕΣ ΕΠΕΜΒΑΣΕΙΣ ΠΟΥ ΑΛΛΟΙΩΝΟΥΝ ΤΗΝ ΑΡΧΙΤΕΚΤΟΝΙΚΗ ΜΟΡΦΗ ΤΟΥ ΚΤΗΡΙΟΥ		
ΚΑΛΗ		ΚΟΥΦΩΜΑΤΑ: Αλουμινίου		ΔΟΜΙΚΑ ΣΤΟΙΧΕΙΑ : Δεν υπάρχουν		
ΜΕΤΡΙΑ ✓		ΕΞΩΣΤΕΣ: Υπάρχουν		ΠΡΟΣΘΗΚΗ ΟΡΟΦΟΥ: Δεν υπάρχουν		
ΚΑΚΗ		ΔΙΑΚΟΣΜΗΤΙΚΑ ΣΤΟΙΧΕΙΑ: Δεν υπάρχουν		ΣΤΕΓΑΣΤΡΑ: Υπάρχουν		
ΠΟΛΥ ΚΑΚΗ		ΜΑΡΜΑΡΑ: Δεν υπάρχουν		ΕΠΙΓΡΑΦΕΣ-ΠΙΝΑΚΙΔΕΣ : Υπάρχουν		
ΦΘΟΡΕΣ : Graffiti , καλώδια , φωτιστικά				ΑΛΛΟ:		
ΥΦΙΣΤΑΜΕΝΗ ΠΡΟΣΤΑΣΙΑ	Φ.Ε.Κ	ΦΟΡΕΑΣ	ΔΙΑΤΗΡΗΤΕΟ			
	-	-				
ΠΡΟΤΕΙΝΟΜΕΝΑ ΜΕΤΡΑ ΠΡΟΣΤΑΣΙΑΣ	Προτείνεται συντήρηση		ΚΗΡΥΓΜΕΝΟ ΔΙΑΤΗΡΗΤΕΟ: ΟΧΙ ΗΜΕΡΟΜΗΝΙΑ ΚΗΡΥΞΗΣ: -

ΚΑΤΑΣΚΕΥΑΣΤΙΚΑ ΣΤΟΙΧΕΙΑ	ΣΤΟΙΧΕΙΑ Φ.Ο.		ΑΡΧΙΤΕΚΤΟΝΙΚΑ ΣΤΟΙΧΕΙΑ		ΑΞΙΟΛΟΓΗΣΗ	
	ΛΙΘΟΚΤΙΣΤΟ		ΛΑΙΚΟ		ΑΞΙΟΛΟΓΟ	
	ΠΛΙΝΘΟΚΤΙΣΤΟ		ΝΕΟΤΕΡΟ	✓	ΕΝΔΙΑΦΕΡΟΝ	
	ΟΠ.ΣΚΥΡΟΔΕΜΑ	✓	ΝΕΟΚΛΑΣΙΚΟ		ΑΔΙΑΦΟΡΟ	✓
	ΜΕΙΚΤΟ		ΕΚΛΕΚΤΙΚΙΣΤΙΚΟ		ΑΛΛΟΙΩΜΕΝΟ	
	ΔΕΝ ΑΝΑΓΝΩΡΙΖΕΤΑΙ		ΡΑΣΙΟΝΑΛΙΣΤΙΚΟ		ΑΣΥΜΒΙΒΑΣΤΟ	
ΠΑΡΟΥΣΑ ΚΑΤΑΣΤΑΣΗ ΚΤΗΡΙΟΥ	Πρόκειται για ένα κτήριο νεότερο το οποίο βρίσκεται σε μέτρια κατάσταση χωρίς ιδιαίτερες φθορές στην επιφάνεια της όψης. Έχει καθαρές γραμμές , χαμηλό ύψος ενώ η μεγαλύτερη αλλοίωση θα μπορούσαμε να πούμε πως είναι στο ισόγειο όπου υπάρχουν καταστήματα. Καταγράφουμε αρκετά καλώδια , πινακίδες διαφημιστικές , graffiti και διάφορους χρωματισμούς στο ισόγειο .					
ΠΡΟΤΑΣΗ ΚΤΗΡΙΟΥ	Το κτήριο αυτό προτείνεται να συντηρηθεί και να περιοριστούν οι διαφημιστικές πινακίδες που αυτή τη στιγμή υπάρχουν και στον πρώτο όροφο. Αφαιρούνται καλώδια και ξένα αντικείμενα από την επιφάνεια των ορόφων , καθώς και οι πινακίδες , καθαρίζεται το ισόγειο από τα graffiti και εφαρμόζεται ένα ενιαίο χρώμα σε όλη την επιφάνεια της όψης. Προσαρμόζεται ένα υπόστεγο ευθείας γραμμής και αντικαθίστανται τα ανοίγματα του ισογείου με κλασικού τύπου. Επάνω από το μεσαίο άνοιγμα τοποθετείτε η διαφημιστικής πινακίδας.

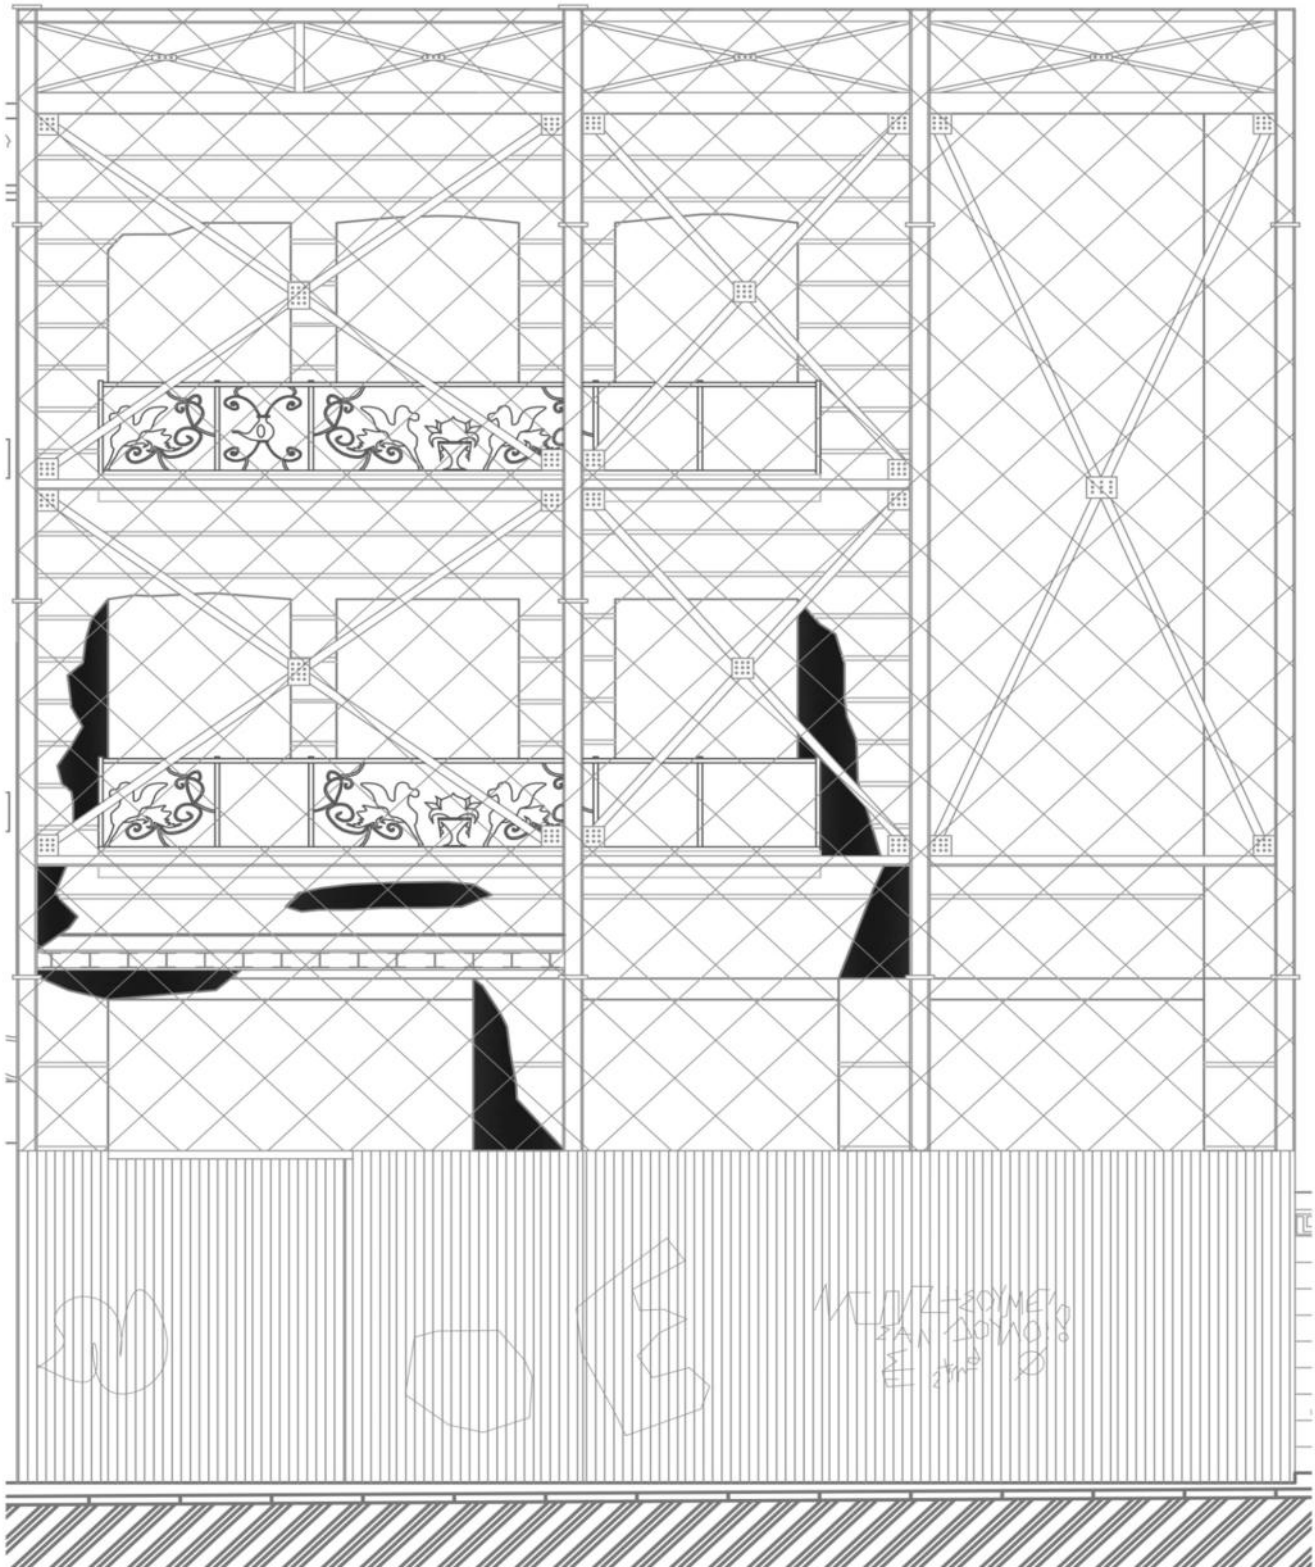
Εικόνα 1: ΣΧΕΔΙΟ ΑΠΟΤΥΠΩΣΗΣ ΤΗΣ ΟΨΗΣ ΤΟΥ ΚΤΗΡΙΟΥ

ΜΕΙΚΤΟ		ΕΚΛΕΚΤΙΚΙΣΤΙΚΟ		ΑΛΛΟΙΩΜΕΝΟ ✓
ΔΕΝ ΑΝΑΓΝΩΡΙΖΕΤΑΙ		ΡΑΣΙΟΝΑΛΙΣΤΙΚΟ		ΑΣΥΜΒΙΒΑΣΤΟ	
ΠΑΡΟΥΣΑ ΚΑΤΑΣΤΑΣΗ ΚΤΗΡΙΟΥ	<p>Πρόκειται για ένα κτήριο το οποίο υπέστη μεγάλη καταστροφή από πυρκαγιά και στο οποίο δεν υπάρχει μεγάλη ορατότητα καθώς είναι όλο καλυμμένο με προστατευτικό δίχτυ και σκαλωσιές. Έχουμε ένα νεότερο κτήριο , σε πολύ κακή κατάσταση (γι αυτό έχουν τοποθετηθεί προστατευτικά) το οποίο φέρει περίτεχνο μεταλλικό κιγκλιδωμα στους δύο ορόφους. Το μόνο που μπορούμε επίσης να αναφέρουμε είναι πως φαίνεται πως υπήρχαν κάποιες οριζόντιες ζώνες στο επίχρισμα σε μεγάλο μέρος της επιφάνειας της όψης.</p>				
ΠΡΟΤΑΣΗ ΚΤΗΡΙΟΥ	<p>Για το κτήριο αυτό προτείνεται αποκατάσταση. Ακολουθώντας κάποιες από τις γραμμές που υπάρχουν αποκαθιστούμε τα ανοίγματα που υπάρχουν στους ορόφους κα δημιουργούμε άλλο ένα άνοιγμα-παράθυρο στη δεξιά πλευρά της όψης κάθε ορόφου. Τα κουφώματα που τοποθετούμε είναι ξύλινα. Συντηρούμε τα περίτεχνα μεταλλικά κιγκλιδώματα ενώ εφαρμόζουμε οριζόντιες διακοσμητικές ζώνες σε όλη την επιφάνεια του επιχρίσματος. Στο ισόγειο δημιουργούμε μεγάλο άνοιγμα με τζαμαρίες και δεξιά την κύρια είσοδο η οποία φέρει μαρμάρινες διακοσμητικές κολώνες εκατέρωθεν και φωτισμό. Η διαφημιστική πινακίδα οριοθετείται και σε αυτό το κτήριο πάνω από το άνοιγμα του ισογείου.</p>

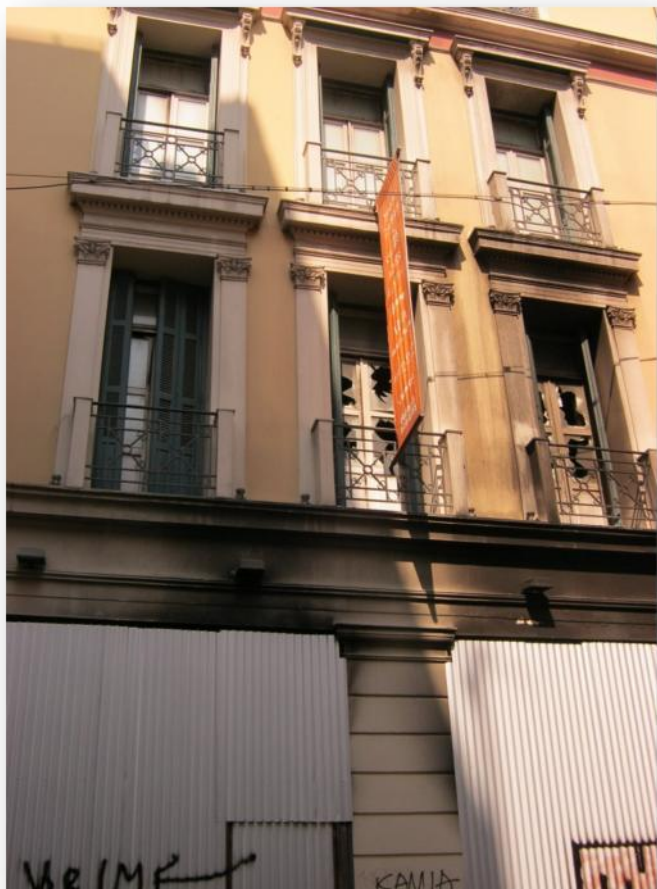
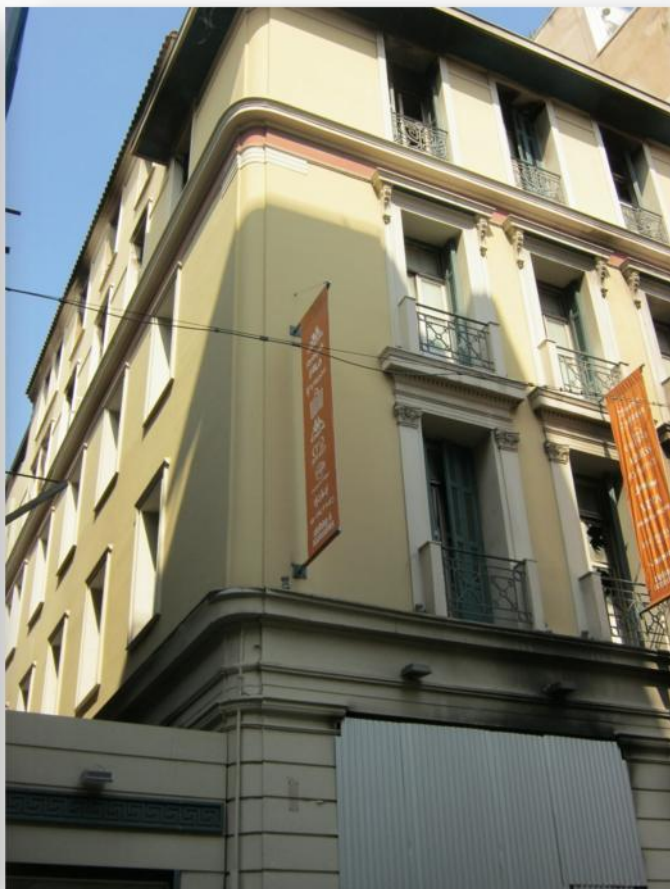
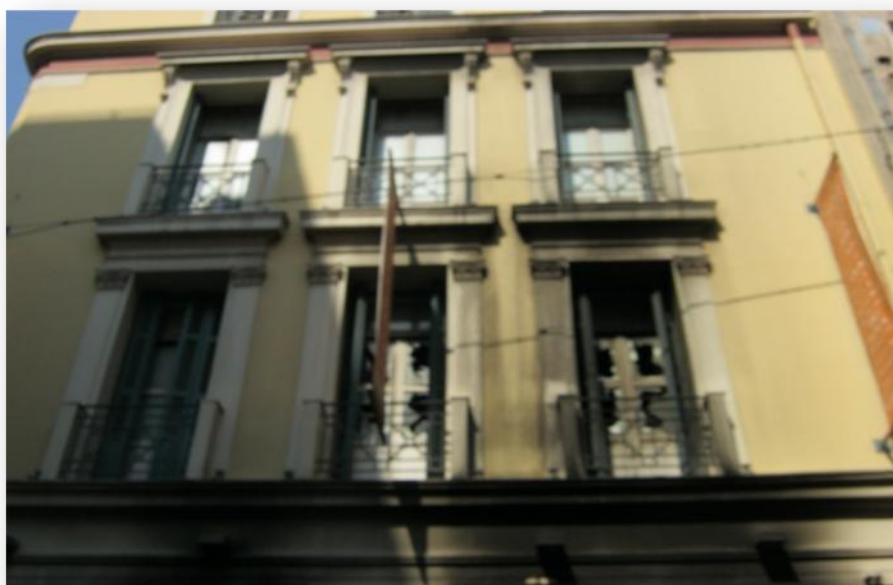
ΦΘΟΡΕΣ : Graffiti, στο ισόγειο έχουμε καταστροφές από πυρκαγιά & ίχνη της προς τα πάνω, τα ανοίγματα του ισογείου έχουν καλυφθεί με λαμαρίνες, τα παράθυρα του ορόφου είναι σπασμένα.

ΠΑΡΟΥΣΑ ΚΑΤΑΣΤΑΣΗ ΚΤΗΡΙΟΥ
 Πρόκειται για ένα κτήριο το οποίο βρίσκεται σε μέτρια κατάσταση. Είναι νεοκλασικό και αποτελεί ένα ενδιαφέρον δείγμα για την περιοχή. Φέρει δύο ειδών περίτεχνα μεταλλικά κιγκλιδώματα ενώ το διακοσμητικό πλαίσιο στα ανοίγματα του πρώτου, του δεύτερου και του τρίτου ορόφου διαφέρουν. Στην επιφάνεια του ισογείου το επίχρισμα έχει διακοσμητικές ζώνες και γύρω από τα ανοίγματα υπάρχουν διάφορα γύψινα διακοσμητικά. Η μεγαλύτερη αλλοίωση παρατηρείται στο ισόγειο όπου υπάρχουν graffiti, τα ανοίγματα έχουν καλυφθεί με μεγάλες λαμαρίνες ενώ υπάρχουν και ίχνη πυρκαγιάς σε μεγάλο μέρος της επιφάνειας. Επιπρόσθετα στον πρώτο όροφο έχουν τοποθετηθεί κατακόρυφες διαφημιστικές πινακίδες των οποίων το ύψος φτάνει μέχρι τον δεύτερο όροφο. Επίσης στο ισόγειο υπάρχει ακόμα ένας όγκος στην αριστερή πλευρά ο οποίος υψώνεται μέχρι τον πρώτο όροφο, έχει και αυτό ένα άνοιγμα στο οποίο έχει τοποθετηθεί λαμαρίνα.

ΠΡΟΤΑΣΗ ΚΤΗΡΙΟΥ
 Για το κτήριο αυτό προτείνεται συντήρηση. Καθαρισμός όλης της επιφάνειας της όψης από τα graffiti και τα ίχνη πυρκαγιάς και εφαρμογή ενός ενιαίου χρωματισμού. Απομάκρυνση λαμαρινών από τα ανοίγματα καθώς και των διαφημιστικών πινακίδων από τους ορόφους. Συντηρούνται τα ανοίγματα των ορόφων καθώς και τα διακοσμητικών στοιχεία που φέρει το καθένα. Στο ισόγειο διατηρούμε τις διαστάσεις των ανοιγμάτων που υπάρχουν και τοποθετούμε κουφώματα-ανοίγματα ξύλινα κλασικού τύπου με τζαμαρίες και φωτισμό εκατέρωθεν αυτών.

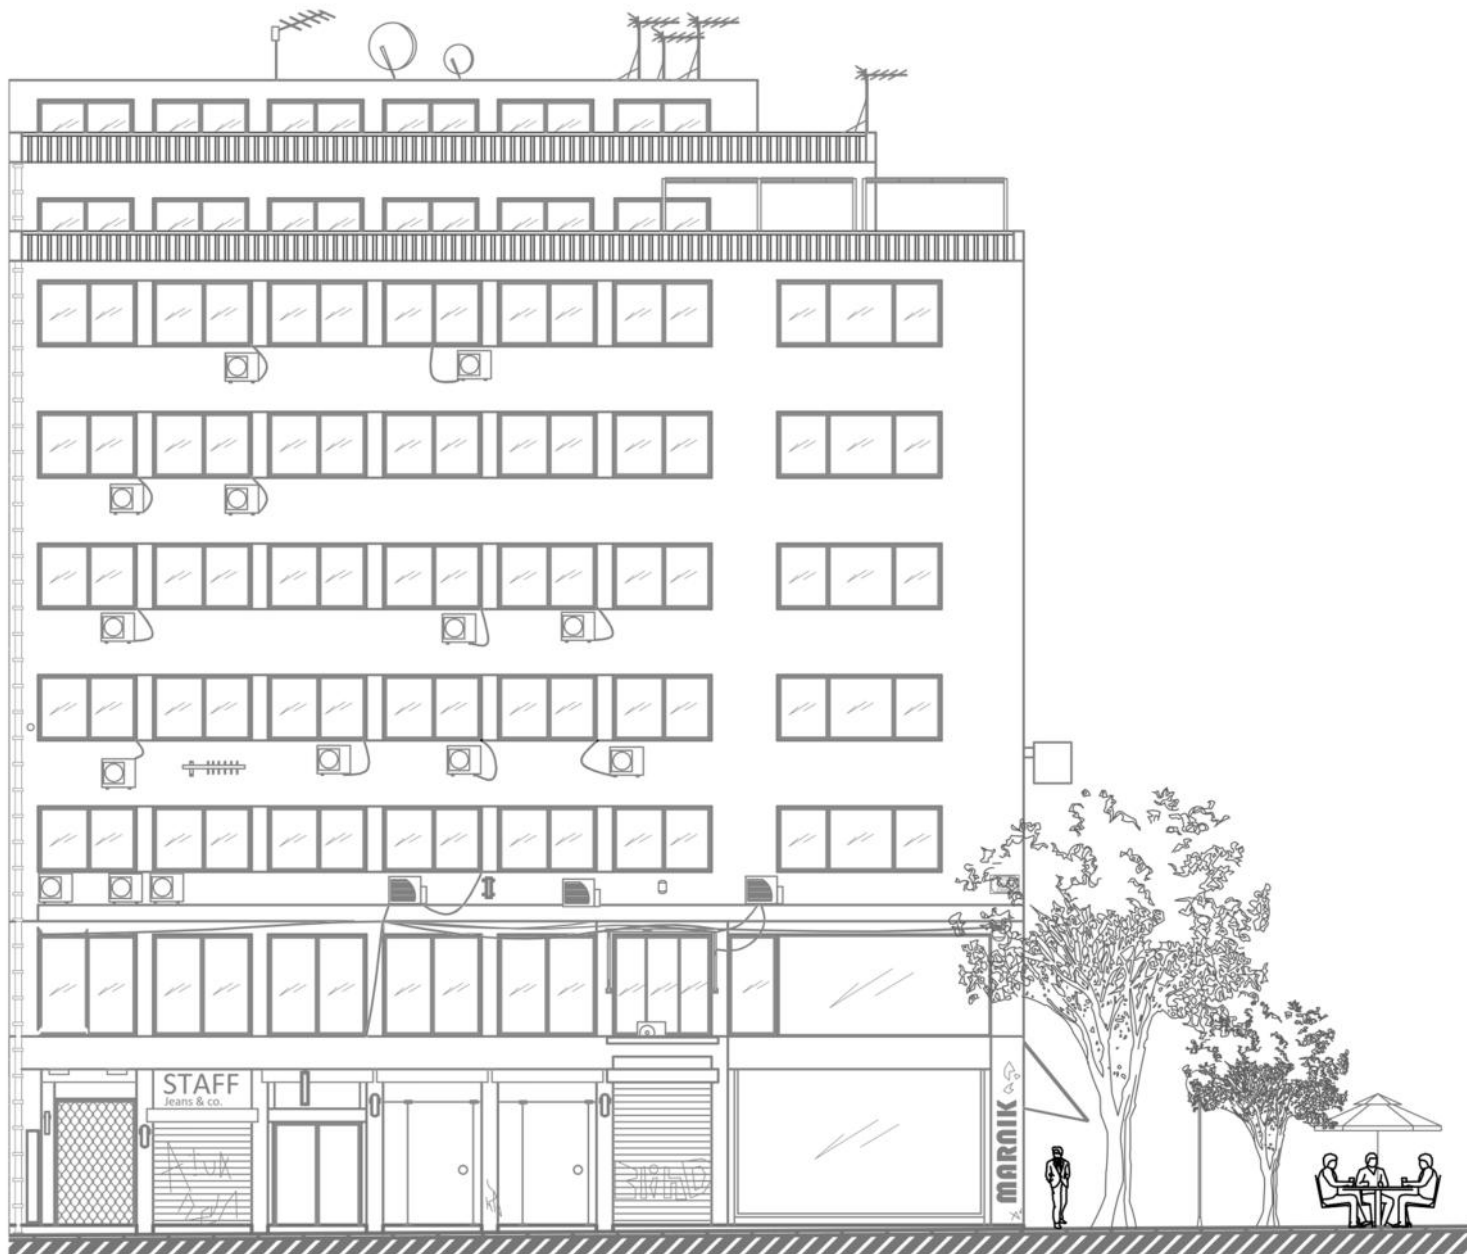
Εικόνα 1: ΣΧΕΔΙΟ ΑΠΟΤΥΠΩΣΗΣ ΤΗΣ ΟΨΗΣ ΤΟΥ ΚΤΗΡΙΟΥ

ΛΙΘΟΚΤΙΣΤΟ		ΛΑΙΚΟ		ΑΞΙΟΛΟΓΟ	
	ΠΛΙΝΘΟΚΤΙΣΤΟ		ΝΕΟΤΕΡΟ ✓		ΕΝΔΙΑΦΕΡΟΝ	
	ΟΠ.ΣΚΥΡΟΔΕΜΑ ✓		ΝΕΟΚΛΑΣΙΚΟ		ΑΔΙΑΦΟΡΟ	
	ΜΕΙΚΤΟ		ΕΚΛΕΚΤΙΚΙΣΤΙΚΟ		ΑΛΛΟΙΩΜΕΝΟ	
ΔΕΝ ΑΝΑΓΝΩΡΙΖΕΤΑΙ		ΡΑΣΙΟΝΑΛΙΣΤΙΚΟ		ΑΣΥΜΒΙΒΑΣΤΟ ✓		
ΠΑΡΟΥΣΑ ΚΑΤΑΣΤΑΣΗ ΚΤΗΡΙΟΥ	<p>Πρόκειται για ένα κτήριο νεότερης αρχιτεκτονικής , το οποίο όμως αποτελεί ένα ασυμβίβαστο δείγμα για την περιοχή. Κτήριο μεγάλου ύψους στο οποίο τονίζεται η οριζόντια διεύθυνση σε κάθε όροφο με τα επαναλαμβανόμενα μεταλλικά ανοίγματα. Έντονο στοιχείο φθοράς είναι τα αρκετά κουτιά κλιματιστικών που έχουν τοποθετηθεί σε όλη την επιφάνεια της όψης καθώς επίσης και τα καλώδια και οι κεραίες που είναι και αυτά αρκετά σε ποσότητα. Το κτήριο αυτό στο ισόγειο έχει στοά στην οποία υπάρχουν ακανόνιστα ανοίγματα , αρκετά graffiti και διαφημιστικές πινακίδες.</p>					
ΠΡΟΤΑΣΗ ΚΤΗΡΙΟΥ	<p>Το κτήριο διατηρείται στην αρχική του κατάσταση. Απομακρύνονται όλα τα κουφώματα και τοποθετούνται νέα . Επίσης γίνεται καθαρισμός της όψης από τα graffiti , αφαιρούνται οι ταμπέλες , κεραίες , εξωτερικές μονάδες κλιματισμού, καλώδια και οι τέντες . Το κτήριο να βαφτεί σε ανοιχτούς χρωματισμούς για να γίνει μια αδιάφορη όψη, αφού το κτήριο δεν έχει κάποιο σημαντικό αρχιτεκτονικό στοιχείο που πρέπει να τονιστεί.</p>

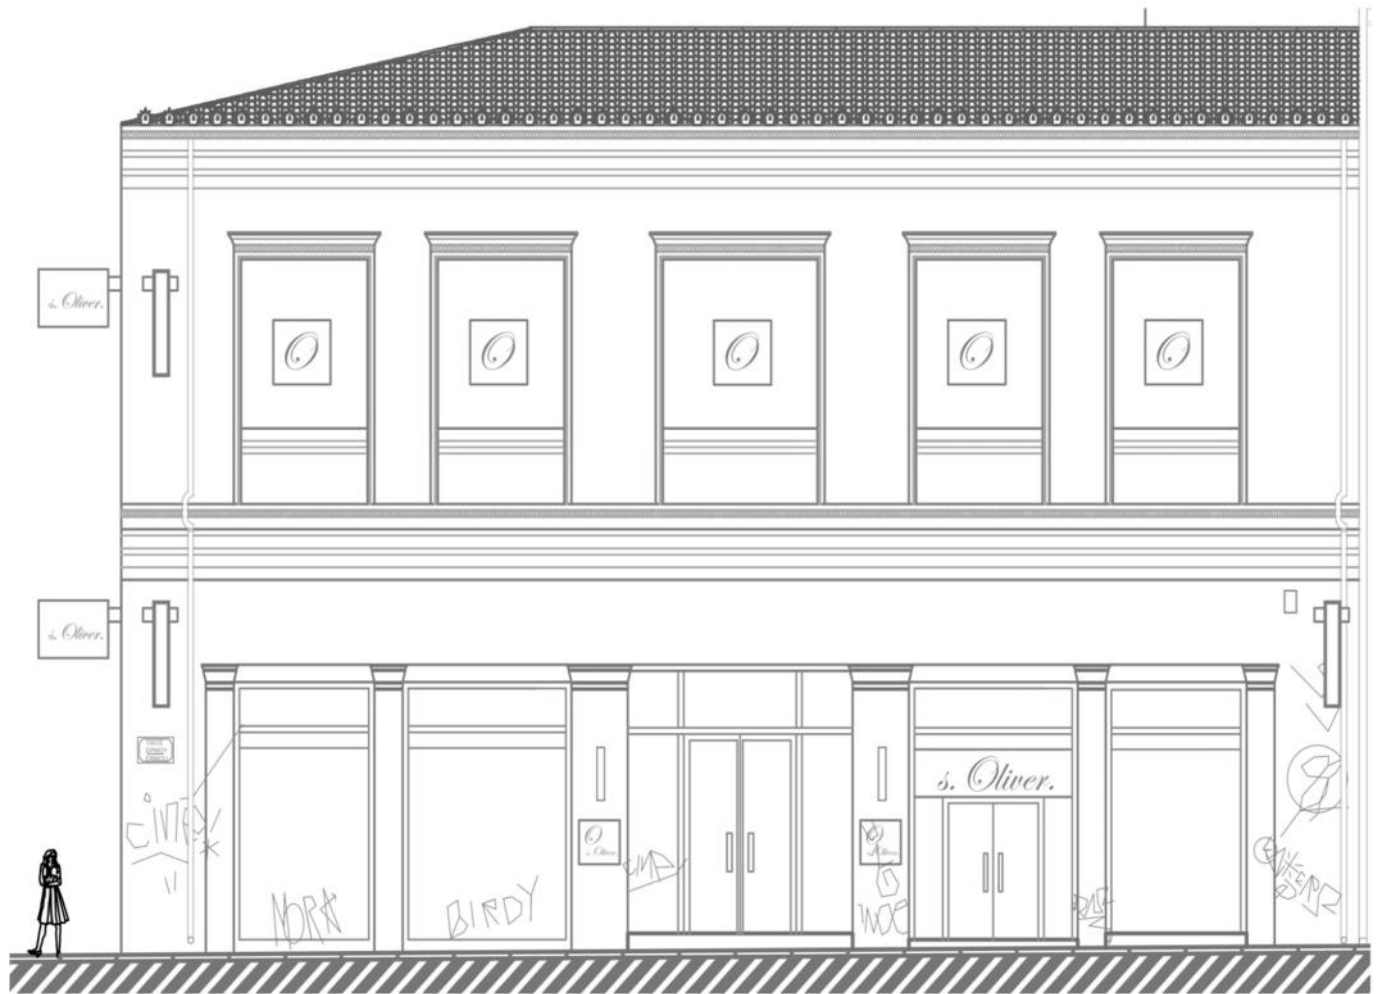
ΕΙΚΟΝΑ 1: ΣΧΕΔΙΟ ΑΠΟΤΥΠΩΣΗΣ ΤΗΣ ΟΨΗΣ ΤΟΥ ΚΙΗΡΙΟΥ

ΛΙΘΟΚΤΙΣΤΟ		ΛΑΙΚΟ		ΑΞΙΟΛΟΓΟ	
	ΠΛΙΝΘΟΚΤΙΣΤΟ		ΝΕΟΤΕΡΟ		ΕΝΔΙΑΦΕΡΟΝ	✓
	ΟΠ.ΣΚΥΡΟΔΕΜΑ	✓	ΝΕΟΚΛΑΣΙΚΟ	✓	ΑΔΙΑΦΟΡΟ	
	ΜΕΙΚΤΟ		ΕΚΛΕΚΤΙΚΙΣΤΙΚΟ		ΑΛΛΟΙΩΜΕΝΟ	
	ΔΕΝ ΑΝΑΓΝΩΡΙΖΕΤΑΙ		ΡΑΣΙΟΝΑΛΙΣΤΙΚΟ		ΑΣΥΜΒΙΒΑΣΤΟ	
ΙΣΤΟΡΙΚΑ ΣΤΟΙΧΕΙΑ	Κατασκευή 1860-1870					
ΠΑΡΟΥΣΑ ΚΑΤΑΣΤΑΣΗ ΚΤΗΡΙΟΥ	Πρόκειται για ένα κτήριο νεοκλασικό διατηρητέο το οποίο αποτελεί ένα ενδιαφέρον δείγμα για την περιοχή. Η κατάσταση του σήμερα θεωρείται καλή καθώς δεν παρατηρούνται φθορές στον όγκο του μόνο graffiti στο ισόγειο και έντονη χρήση διαφημιστικών πινακίδων στα ανοίγματα του ορόφου και σε σημεία στην επιφάνεια του κτηρίου.					
ΠΡΟΤΑΣΗ ΚΤΗΡΙΟΥ	Για αυτό το κτήριο προτείνεται συντήρηση. Απομάκρυνση όλων των διαφημιστικών πινακίδων και τοποθέτηση μίας πινακίδας όπου θα φέρει την επωνυμία του καταστήματος σε ορισμένο σημείο (πάνω από την κύρια είσοδο) και με ορισμένες διαστάσεις για να αποφευχθεί η εκ νέου μελλοντική ακανόνιστη τοποθέτηση. Στον όροφο αλλά και στο ισόγειο τοποθετούνται ξύλινα κουφώματα , απομακρύνονται τα καλώδια και συντηρείται ο χρωματισμός της όψης.

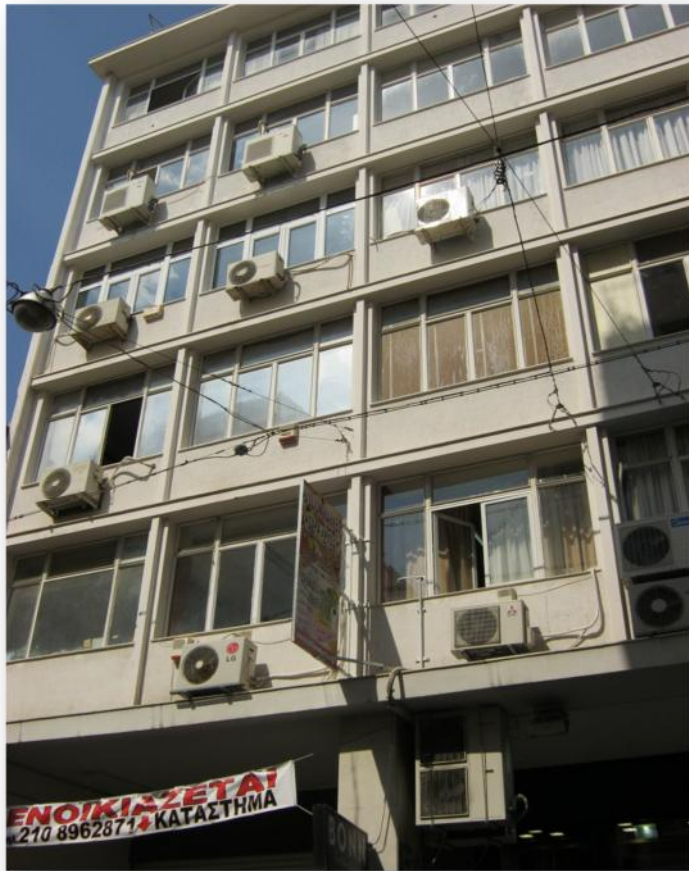
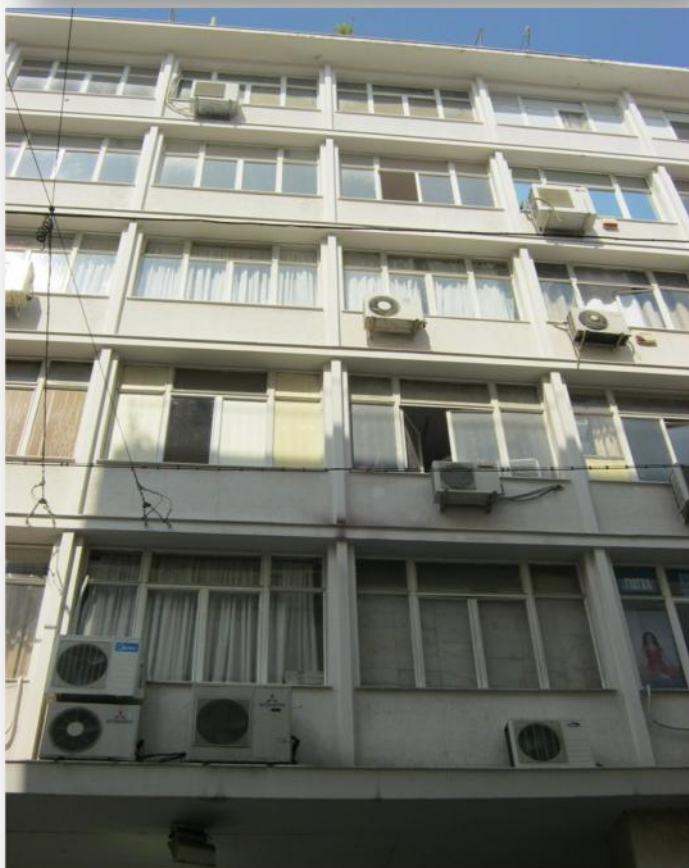
ΦΘΟΡΕΣ : Graffiti , ύπαρξη πολλών κλιματιστικών σε κάθε όροφο κάτω από τα ανοίγματα, στα παράθυρα του β΄ ορόφου απώλεια τζιρών & κάλυψη τους με άλλο υλικό, καλώδια σε όλη την όψη

ΠΑΡΟΥΣΑ ΚΑΤΑΣΤΑΣΗ ΚΤΗΡΙΟΥ
 Πρόκειται για ένα κτήριο νεότερο το οποίο βρίσκεται σε κακή κατάσταση και αποτελεί ένα ασυμβίβαστο δείγμα για την περιοχή. Η όψη μοιάζει να έχει ως κύριο θέμα τον κάναβο και καλύπτει την μεγαλύτερη επιφάνεια με ανοίγματα. Τα ανοίγματα αυτά είναι μεταλλικά ενώ παρουσιάζουν αρκετές φθορές , ειδικά στον δεύτερο όροφο παρατηρούμε και απώλεια των τζαμιών και κάλυψη τους με άλλα υλικά. Παρατηρείται αλόγιστη τοποθέτηση κουτιών κλιματιστικών μπροστά από τα ανοίγματα καθώς και πλήθος καλωδίων και κεραιών σε όλη την επιφάνεια της όψης. Η κατάσταση στο ισόγειο είναι εξίσου κακή καθώς υπάρχουν ακανόνιστα ανοίγματα καταστημάτων , πολλές διαφημιστικές πινακίδες αυτών , διάφορα ξένα μεταλλικά στοιχεία και graffiti.

ΠΡΟΤΑΣΗ ΚΤΗΡΙΟΥ
 Το κτήριο διατηρείται στην αρχική του κατάσταση. Απομακρύνονται όλα τα κουφώματα και τοποθετούνται νέα . Επίσης γίνεται καθαρισμός της όψης από τα graffiti , αφαιρούνται οι ταμπέλες , κεραιές , εξωτερικές μονάδες κλιματισμού, καλώδια και οι τέντες . Το κτήριο να βαφτεί σε ανοιχτούς χρωματισμούς για να γίνει μια αδιάφορη όψη, αφού το κτήριο δεν έχει κάποιο σημαντικό αρχιτεκτονικό στοιχείο που πρέπει να τονιστεί .

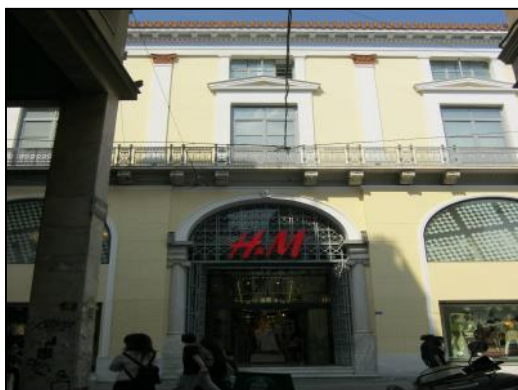
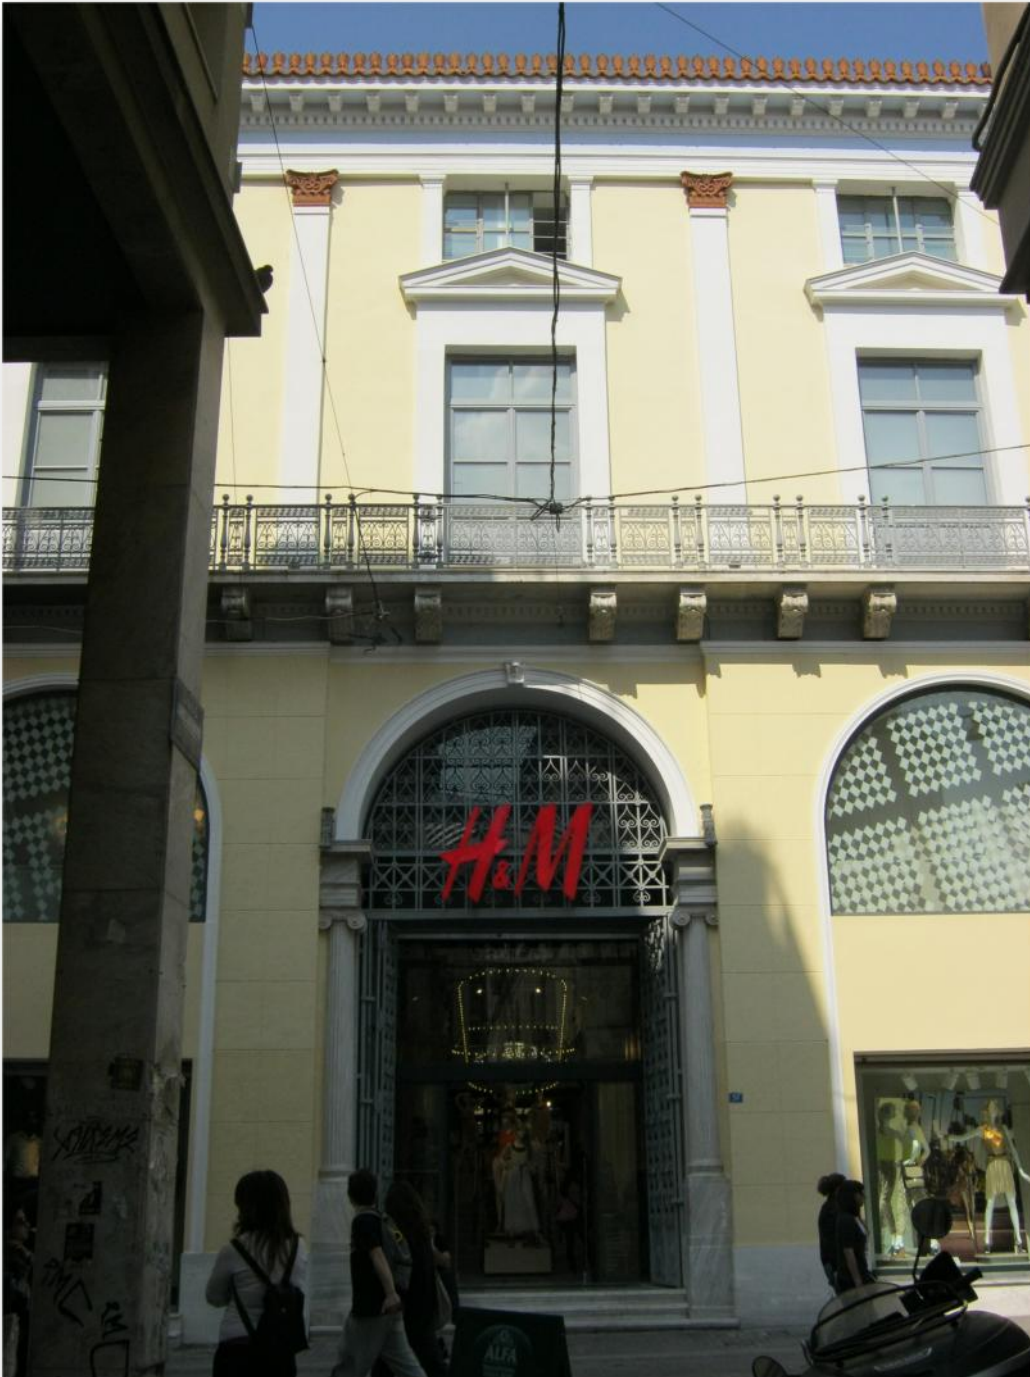
Εικόνα 5: ΟΨΗ ΤΟΥ ΚΤΗΡΙΟΥ

ΚΑΤΑΣΚΕΥΑΣΤΙΚΑ ΣΤΟΙΧΕΙΑ	ΣΤΟΙΧΕΙΑ Φ.Ο.		ΑΡΧΙΤΕΚΤΟΝΙΚΑ ΣΤΟΙΧΕΙΑ		ΑΞΙΟΛΟΓΗΣΗ	
	ΛΙΘΟΚΤΙΣΤΟ		ΛΑΙΚΟ		ΑΞΙΟΛΟΓΟ	✓
	ΠΛΙΝΘΟΚΤΙΣΤΟ		ΝΕΟΤΕΡΟ		ΕΝΔΙΑΦΕΡΟΝ	
	ΟΠ.ΣΚΥΡΟΔΕΜΑ	✓	ΝΕΟΚΛΑΣΙΚΟ		ΑΔΙΑΦΟΡΟ	
	ΜΕΙΚΤΟ		ΕΚΛΕΚΤΙΚΙΣΤΙΚΟ	✓	ΑΛΛΟΙΩΜΕΝΟ	
	ΔΕΝ ΑΝΑΓΝΩΡΙΖΕΤΑΙ		ΡΑΣΙΟΝΑΛΙΣΤΙΚΟ		ΑΣΥΜΒΙΒΑΣΤΟ	
ΠΑΡΟΥΣΑ ΚΑΤΑΣΤΑΣΗ ΚΤΗΡΙΟΥ	Πρόκειται για ένα κτήριο εκλεκτιστικό το οποίο βρίσκεται σε καλή κατάσταση και αποτελεί ένα αξιόλογο δείγμα αρχιτεκτονικής στην περιοχή με έντονο διάκοσμο. Περίτεχνο μεταλλικό κιγκλίδωμα κατά μήκος του ορόφου, καμάρες στο ισόγειο με περίτεχνο μεταλλικό κιγκλίδωμα σε αυτή της εισόδου, φουρούσια, οριζόντιες & κάθετες ζώνες στο επίχρισμα του ισογείου, αετώματα πάνω από τα παράθυρα του ορόφου και επιτοίχια κιονόκρανα είναι μερικά διακοσμητικά στοιχεία που καταγράφονται. Σε όλα αυτά δεν παρατηρείται καμία φθορά όπως επίσης δεν έχουμε φθορές στα ανοίγματα αλλά ούτε και στο επίχρισμα. Το κτήριο αυτό βρίσκεται σε πολύ καλή κατάσταση και δεν έχουν καταγραφεί φθορές.

ΠΡΟΤΑΣΗ ΚΤΗΡΙΟΥ	Προτείνεται μία συντήρηση του χρωματισμού και περιορισμός στο μέγεθος της πινακίδας επωνυμίας του καταστήματος όπως επίσης και απομάκρυνση των αυτοκόλλητων σχεδίων από τις καμάρες.
