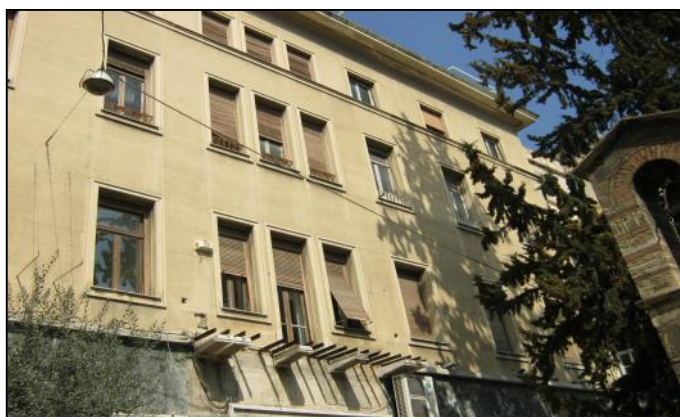
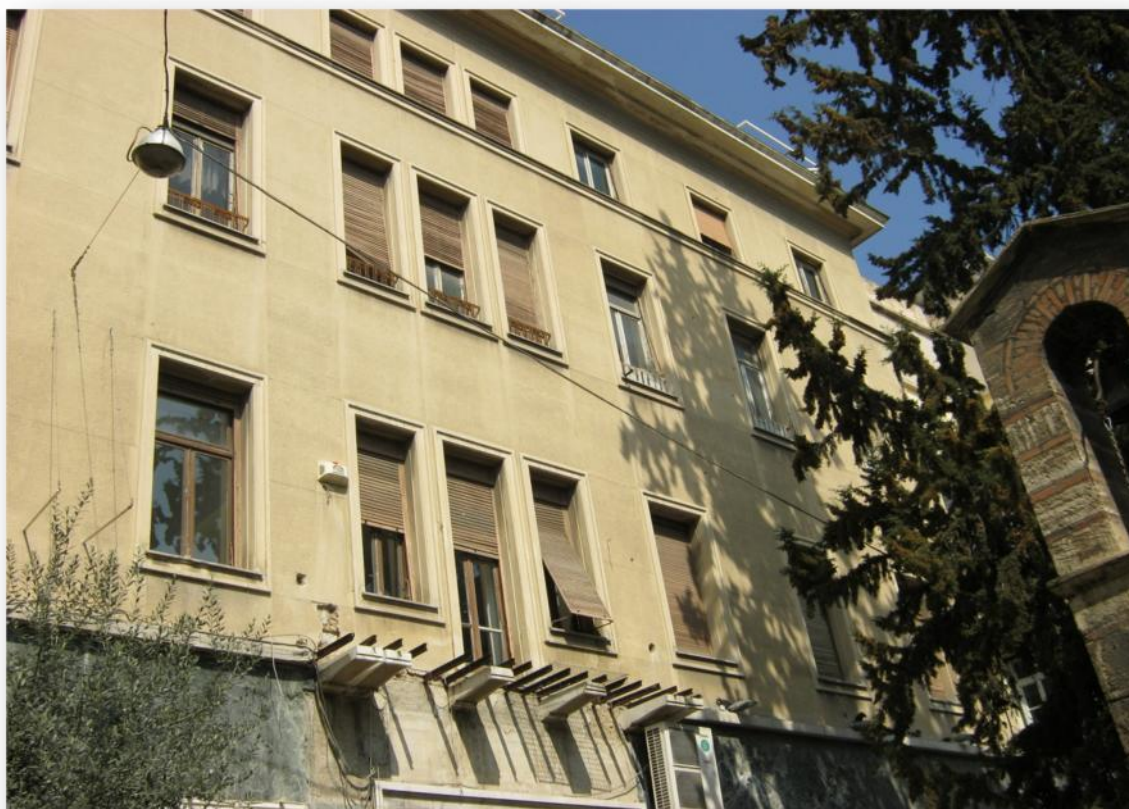
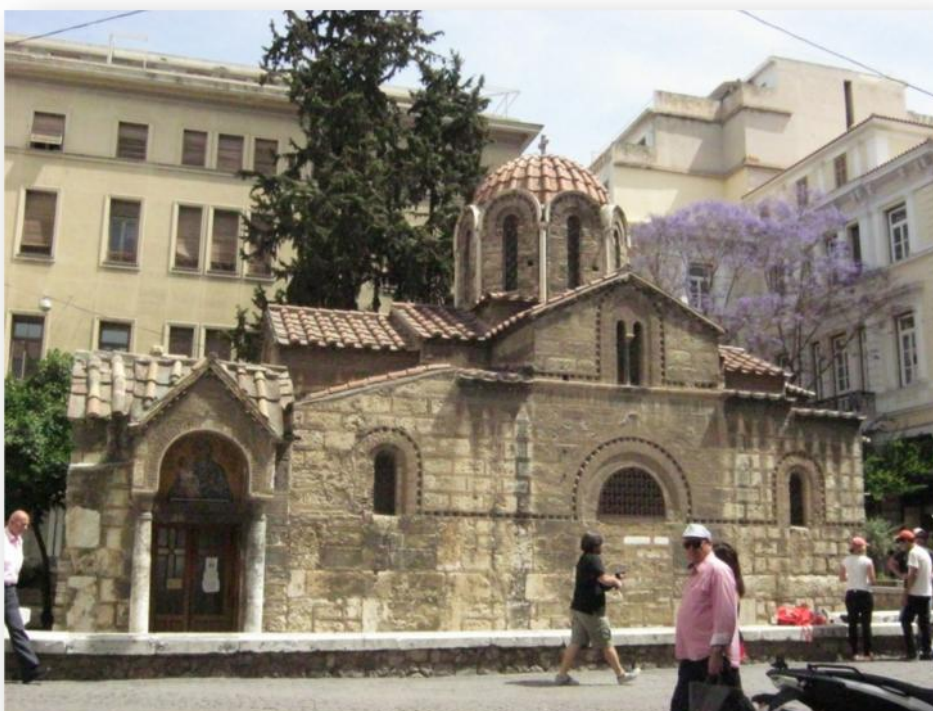
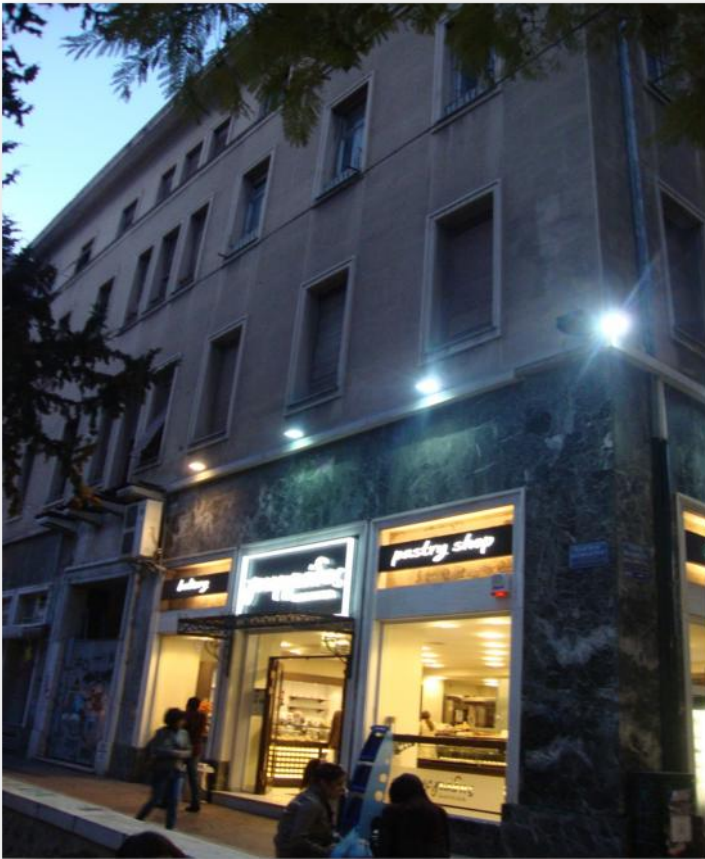
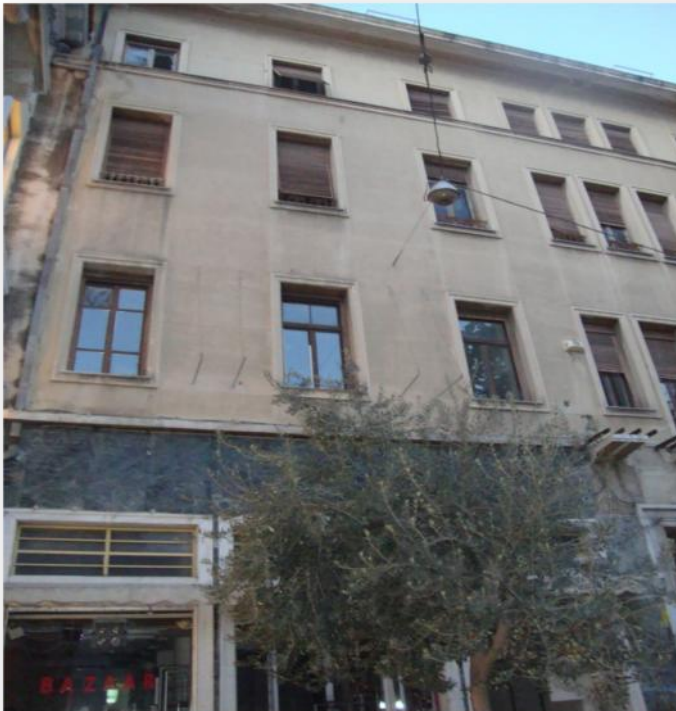
ΦΘΟΡΕΣ : Graffiti , υγρασία , καταστροφή μερικών παραθύρων , ύπαρξη μεταλλικών στοιχείων σε σημεία της όψης , καλώδια , μερική αποκόλληση επιχρίσματος

Πρόκειται για ένα νεότερο με ασυμβίβαστο για την περιοχή χαρακτήρα. Αποτελείται από φαρδιές επιφάνειες στις οποίες έχουν τοποθετηθεί στενά και ψηλά ξύλινα ανοίγματα. Παρατηρείται πως στον πρώτο όροφο υπάρχει ένα παράθυρο που διαφέρει από τα υπόλοιπα. Σε μερικά από αυτά παρατηρούμε κε μεταλλικά κιγκλιδώματα. Η παρούσα κατάσταση του κρίνεται κακή καθώς εντοπίζονται αρκετές φθορές όπως υγρασία και αποκόλληση του επιχρίσματος , graffiti στο ισόγειο , ορισμένα από τα παράθυρα έχουν καταστραφεί , σε διάφορα σημεία της επιφάνειας της όψης υπάρχουν μεταλλικά στοιχεία τα οποία εξέχουν και αρκετά καλώδια και κεραίες. Στο ισόγειο του κτηρίου υπάρχει κατάστημα ενώ η επιφάνεια έχει καλυφθεί με μαρμαρίνη επίστρωση.

Για το κτήριο αυτό προτείνεται συντήρηση των βασικών στοιχείων και δημιουργία μιας όψης που να διατηρεί την αρχική ιδέα αλλά με πιο κλασικό χαρακτήρα. Απομακρύνονται όλα τα στοιχεία που επιβάρυναν την όψη του κτηρίου όπως κεραίες , καλώδια μεταλλικά στοιχεία. Γίνεται αποκατάσταση του επιχρίσματος και κατ επέκταση αντιμετώπιση της υγρασίας. Εκεί όπου σήμερα υπάρχουν κάποια προεξέχοντα στοιχεία πάνω από το ισόγειο , τοποθετείται περίτεχνο μεταλλικό

κιγκλίδωμα. Τα ανοίγματα αντικαθίστανται και τοποθετούνται όμοια σε όλους τους ορόφους, κλασικού τύπου ξύλινα, ενώ και στο ισόγειο όπου υπάρχει το κατάστημα έχουμε ανοίγματα με μεγάλες τζαμαρίες με ξύλινα διακοσμητικά και αντικατάσταση της κύριας εισόδου. Σε όλη την επιφάνεια εφαρμόζεται ενιαίος χρωματισμός.

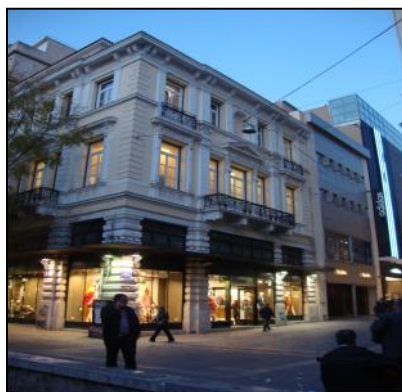
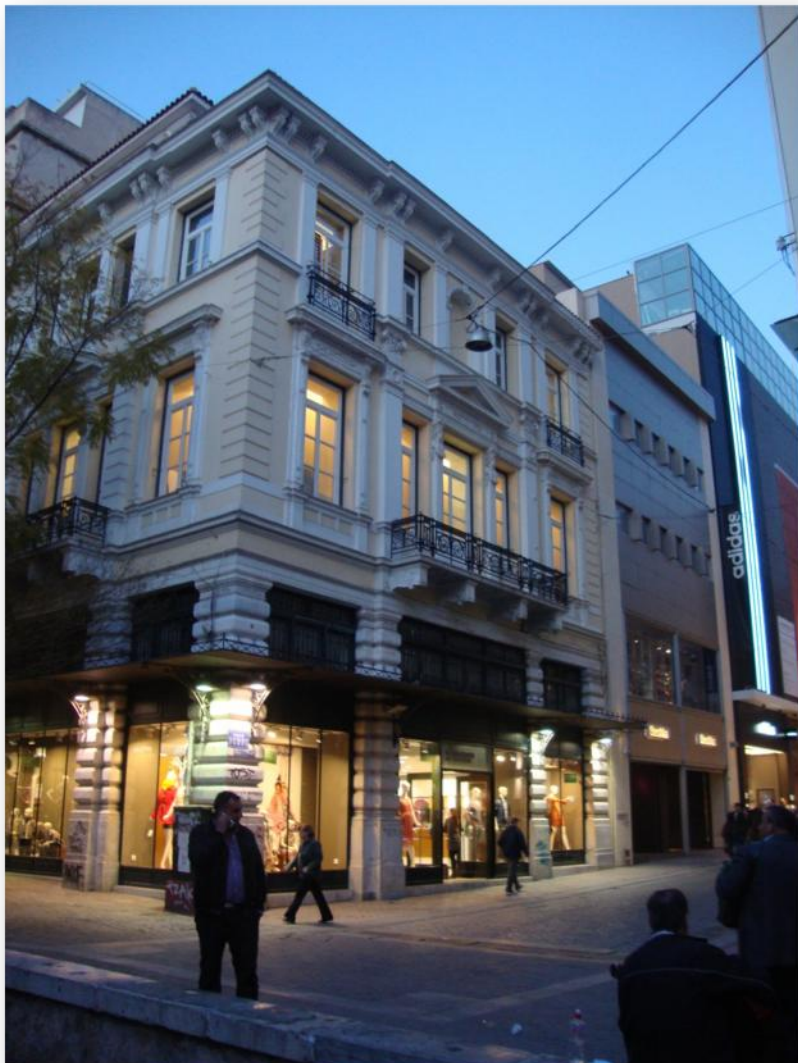
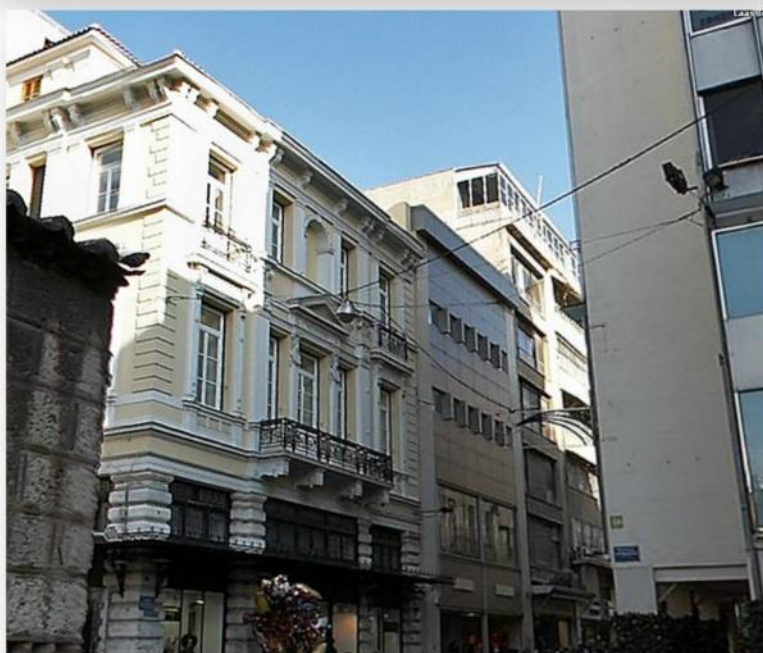
ΠΑΡΟΥΣΑ ΚΑΤΑΣΤΑΣΗ ΚΤΗΡΙΟΥ
 Πρόκειται για ένα κτήριο εκλεκτιστικής αρχιτεκτονικής το οποίο αποτελεί ένα ενδιαφέρον δείγμα για την περιοχή. Τα διάφορα διακοσμητικά ανά όροφο είναι το κύριο στοιχείο και των δυο όψεων σε αυτό το κτήριο. Το ισόγειο όπου υπάρχει κατάστημα, φέρει κολώνες οι οποίες στη βάση τους έχουν επικάλυψη με μάρμαρο και ψηλότερα έχουν σκαλιστή διακόσμηση. Στον πρώτο όροφο έχουμε ένα περίτεχο μεταλλικό κιγκλίδωμα στο μέσον, το οποίο με διάφορα διακοσμητικά στοιχεία (όπως επιτοιχίες κολώνες με κιονόκρανα, οριζόντια ζώνη πάνω από τα ανοίγματα και διακοσμητικό αέτωμα) πλαισιώνει τα κεντρικά ανοίγματα του ορόφου. Εκατέρωθεν αυτού υπάρχουν παράθυρα με εξίσου διακοσμητικά πλαίσια. Αντίθετα στον δεύτερο όροφο έχουμε τέσσερα ανοίγματα εκ των οποίων τα δύο φέρουν περίτεχο μεταλλικό κιγκλίδωμα. Φθορές στο κτήριο δεν εντοπίζονται ούτε στο επίχρισμα μα ούτε και στα ανοίγματα. Η μόνη φθορά που καταγράφεται είναι graffiti που έχουν γίνει στο ισόγειο.

ΠΡΟΤΑΣΗ ΚΤΗΡΙΟΥ
 Για το κτήριο αυτό προτείνεται καθαρισμός των graffiti και συντήρηση του χρώματος της όψης.

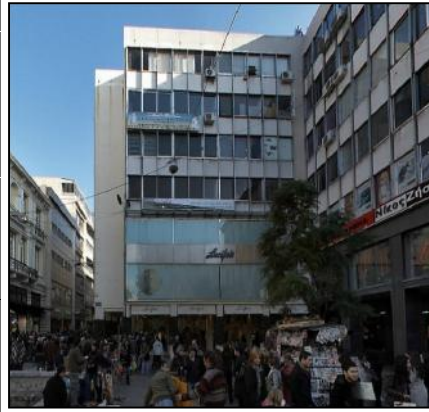
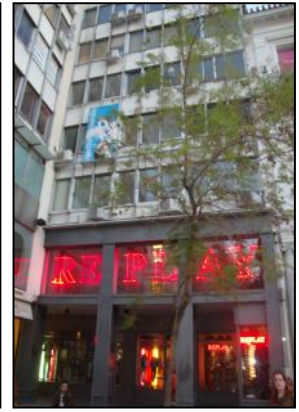
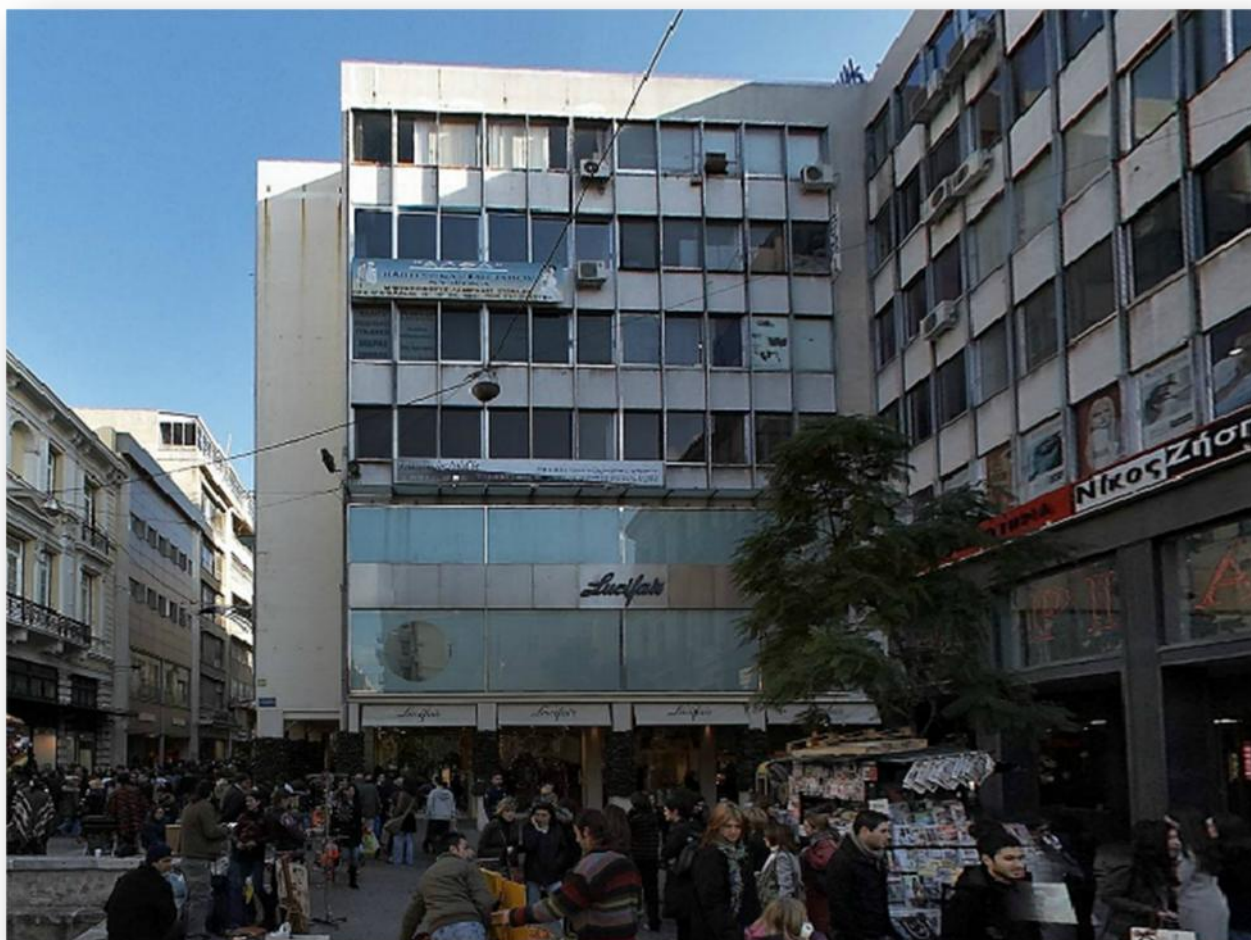
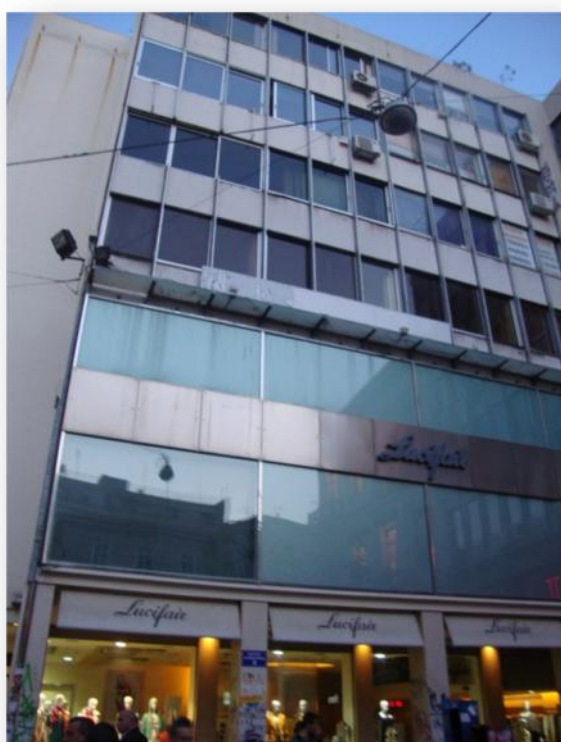
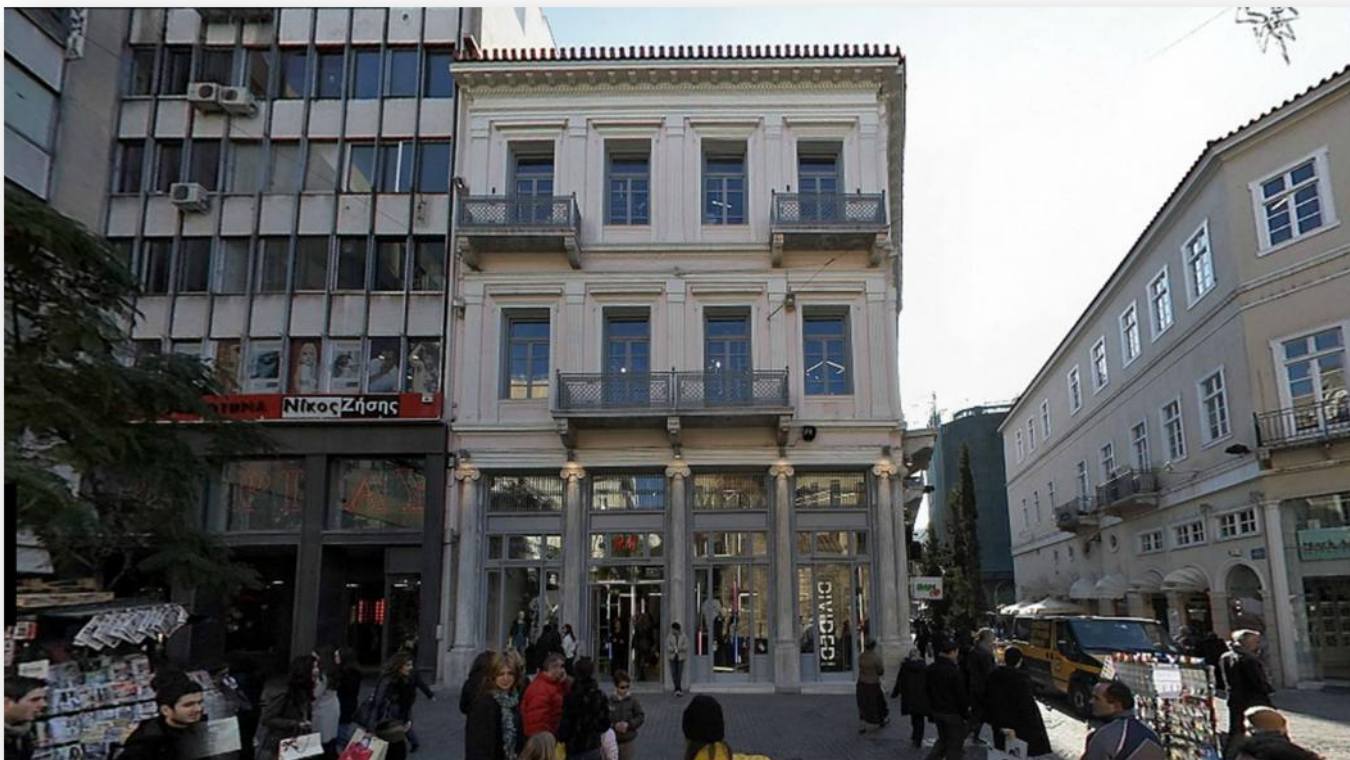
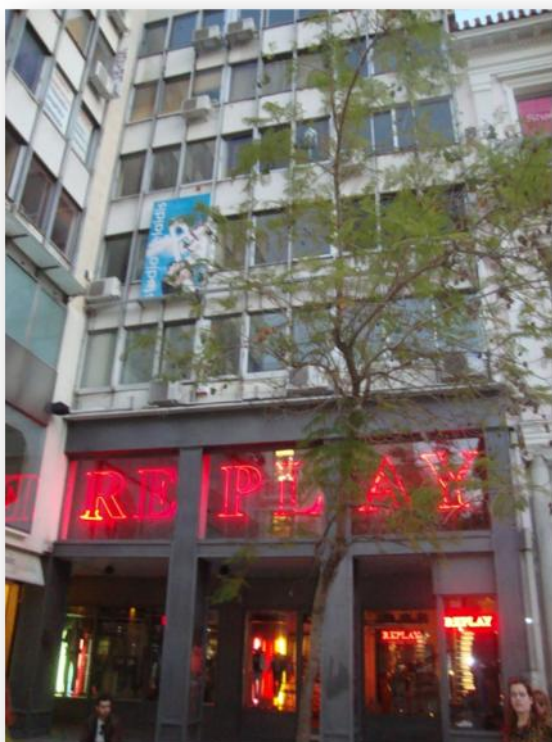
<p>ΠΑΡΟΥΣΑ ΚΑΤΑΣΤΑΣΗ ΚΤΗΡΙΟΥ</p>	<p>Πρόκειται για ένα κτήριο νεότερης αρχιτεκτονικής. Σε αυτό χρησιμοποιήθηκε για πρώτη φορά στην Ελλάδα η νέα τεχνολογία των υαλοπετασμάτων (curtain wall) και η ελεύθερη κάτοψη.</p> <p>Η πρόθεση ήταν το έργο να αποτελέσει ένα ουδέτερο φόντο πάνω στο οποίο να προβάλλεται η εκκλησία της Καπνικαρέας.</p> <p>Τα ανοίγματα στην πρόσοψη (παράθυρα από στρατζαριστή λαμαρίνα), είναι μεγάλα, ώστε να εξασφαλίζουν επαρκή φωτισμό και συρόμενα για εξοικονόμηση χώρου. Ο σκελετός είναι από οπλισμένο σκυρόδεμα ενώ στα υαλοστάσια μεταλλικές και αλουμιένιες διατομές και μάρμαρο Ερέτριας για την επένδυση.</p> <p>Υπάρχουν διαφημιστικές πινακίδες σε όλο το ισόγειο οι οποίες είναι αρκετά μεγάλες σε μέγεθος.</p> <p>Σε όλη την επιφάνεια έχουν τοποθετηθεί κουτιά κλιματιστικών και αρκετά καλώδια. Επίσης έχουμε φθορές από graffiti, τέντες και ορισμένα μεταλλικά στοιχεία σε σημεία της όψης τα οποία υπάρχουν από παλαιότερες τοποθετήσεις και σήμερα δημιουργούν σημάδια σκουριάς.</p>

<p>ΠΡΟΤΑΣΗ ΚΤΗΡΙΟΥ</p>	<p>Το κτήριο διατηρείται στην αρχική του κατάσταση. Απομακρύνονται όλα τα κουφώματα και τοποθετούνται νέα . Επίσης γίνεται καθαρισμός της όψης από τα graffiti , αφαιρούνται οι ταμπέλες , κεραιές , εξωτερικές μονάδες κλιματισμού, και τα καλώδια ακόμα θα συντηρηθούν οι μεταλλικές και αλουμιένιες πλάκες που υπάρχουν στην όψη και το μάρμαρο.</p> <p>Το κτήριο να βαφτεί σε ανοιχτούς χρωματισμούς .</p>

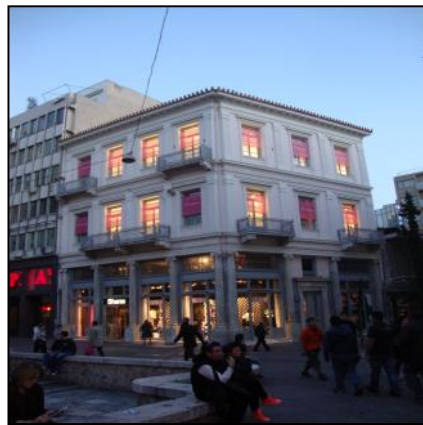
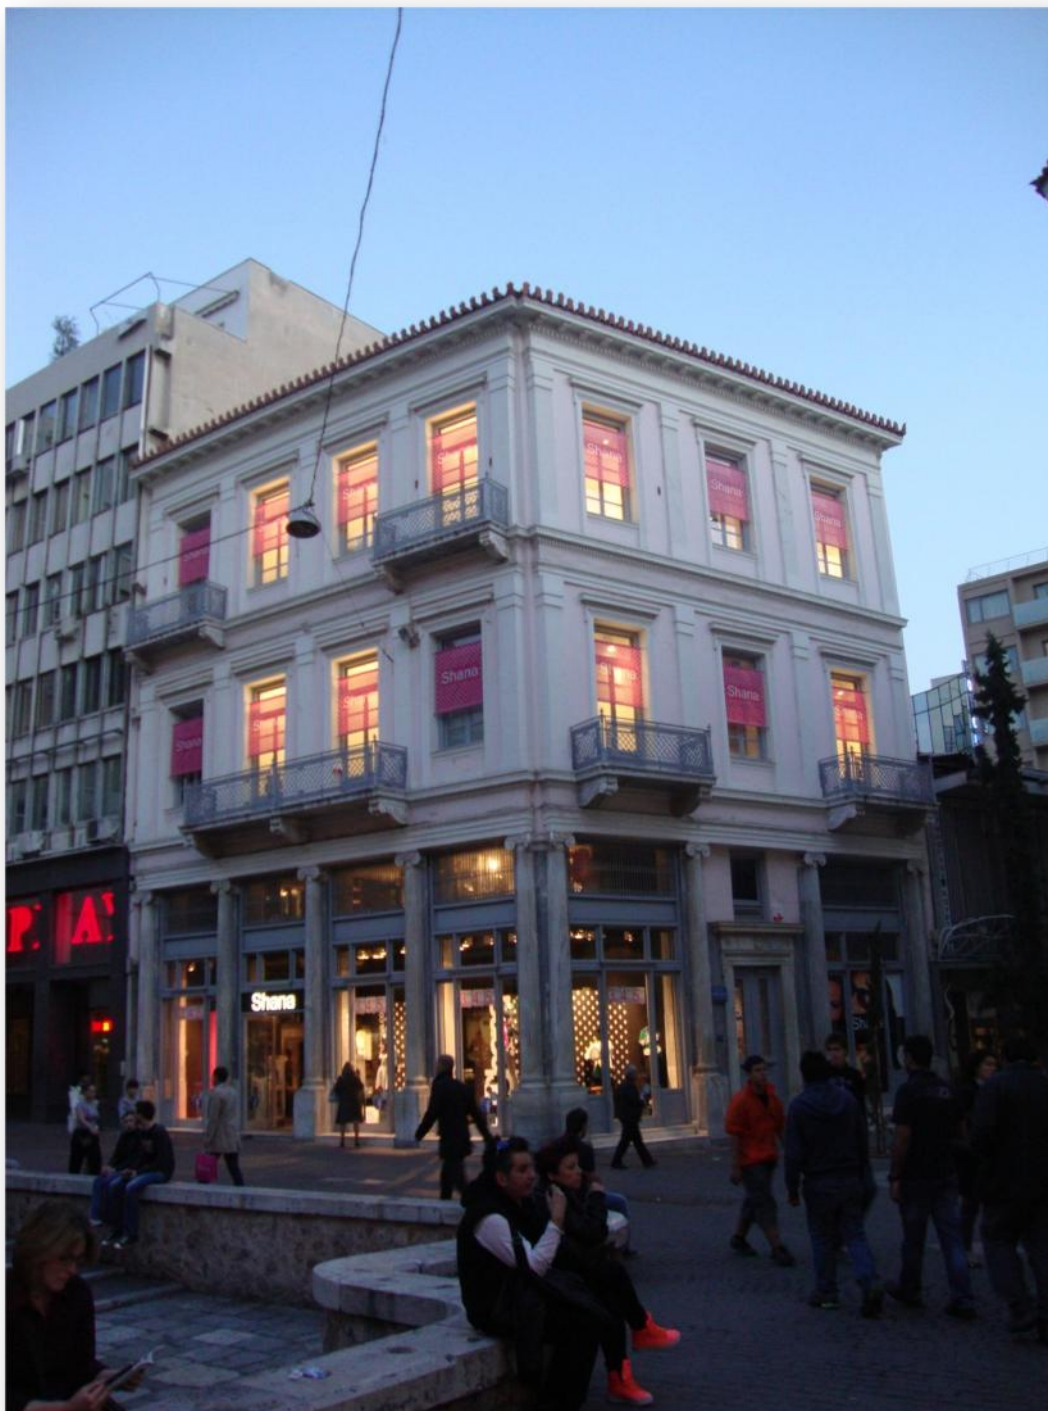
Εικόνα 3: ΟΨΕΙΣ ΤΟΥ ΚΤΗΡΙΟΥ

ΟΠ.ΣΚΥΡΟΔΕΜΑ	✓	ΝΕΟΚΛΑΣΙΚΟ	✓	ΑΔΙΑΦΟΡΟ
	ΜΕΙΚΤΟ		ΕΚΛΕΚΤΙΚΙΣΤΙΚΟ		ΑΛΛΟΙΩΜΕΝΟ
ΔΕΝ ΑΝΑΓΝΩΡΙΖΕΤΑΙ		ΡΑΣΙΟΝΑΛΙΣΤΙΚΟ		ΑΣΥΜΒΙΒΑΣΤΟ	
ΠΑΡΟΥΣΑ ΚΑΤΑΣΤΑΣΗ ΚΤΗΡΙΟΥ	<p>Πρόκειται για ένα κτήριο νεοκλασικής αρχιτεκτονικής και θεωρείται ένα αξιόλογο για την περιοχή δείγμα. Στο ισόγειο του υπάρχει κατάστημα με μεγάλα ανοίγματα τα οποία κοσμούνται εκατέρωθεν με μαρμαρίνες διακοσμητικές κολώνες. Τα κουφώματα είναι μεταλλικά ενώ στους ορόφους υπάρχουν και μεταλλικά κιγκλιδώματα. Διακοσμητικές ζώνες υπάρχουν ανάμεσα στους ορόφους και κεραμικά στοιχεία στην απόληξη του δευτέρου ορόφου , στη στέγη. Φθορές στο κτήριο δεν παρατηρούνται εκτός από graffiti στο ισόγειο. Καταγράφουμε όμως αλλοίωση στην αισθητική του κτηρίου λόγω της έντονης τοποθέτησης διαφημιστικών πινακίδων στο ισόγειο καθώς και σε όλα τα ανοίγματα του πρώτου και του δεύτερου ορόφου.</p>

Για το κτήριο αυτό προτείνεται συντήρηση. Απομάκρυνση όλων των πινακίδων επωνυμίας και οριοθέτηση αυτής στο σημείο πάνω από την κύρια είσοδο και σε συγκεκριμένες διαστάσεις. Καθαρισμός των graffiti και συντήρηση του χρωματισμού. Επίσης προτείνεται να αντικατασταθούν τα ανοίγματα των ορόφων με ξύλινα γαλλικού τύπου και του ισογείου με ξύλινα με διακοσμητικά πλαίσια και αντίστοιχη ξύλινη κεντρική είσοδο.

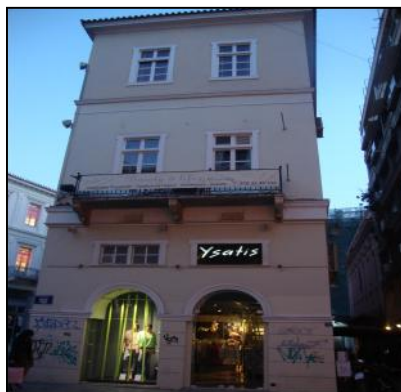
ΠΛΙΝΘΟΚΤΙΣΤΟ		ΝΕΟΤΕΡΟ		ΕΝΔΙΑΦΕΡΟΝ	
	ΟΠ.ΣΚΥΡΟΔΕΜΑ	✓	ΝΕΟΚΛΑΣΙΚΟ	✓	ΑΔΙΑΦΟΡΟ	
	ΜΕΙΚΤΟ		ΕΚΛΕΚΤΙΚΙΣΤΙΚΟ		ΑΛΛΟΙΩΜΕΝΟ	
ΔΕΝ ΑΝΑΓΝΩΡΙΖΕΤΑΙ		ΡΑΣΙΟΝΑΛΙΣΤΙΚΟ		ΑΣΥΜΒΙΒΑΣΤΟ		
ΠΑΡΟΥΣΑ ΚΑΤΑΣΤΑΣΗ ΚΤΗΡΙΟΥ	<p>Πρόκειται για ένα κτήριο νεοκλασικό το οποίο αποτελεί ένα αξιόλογο δείγμα. Στο ισόγειο υπάρχουν ανοίγματα τα οποία φέρουν καμάρες και στην επιφάνεια ανάμεσα στα ανοίγματα και έως το ύψος της καμάρας, διακοσμητικές σκαλιστές ζώνες στο επίχρισμα. Στον ημιώροφο υπάρχουν παραλληλόγραμμα παράθυρα ενώ στον πρώτο όροφο μεταλλικό κιγκλίδωμα με δύο ανοίγματα. Η όψη του κτηρίου είναι σε μέτρια κατάσταση χωρίς όμως αυτό να οφείλεται σε καταστροφές. Υπάρχουν πολλά στοιχεία ξένα που αλλοιώνουν την παρούσα κατάσταση. Graffiti στο ισόγειο, διαφημιστικές πινακίδες εκ των οποίων η μία καλύπτει όλο το μεταλλικό κιγκλίδωμα του ορόφου, αρκετά καλώδια, μεταλλικά στοιχεία και κατεστραμμένα φωτιστικά επιβαρύνουν την όψη.</p>

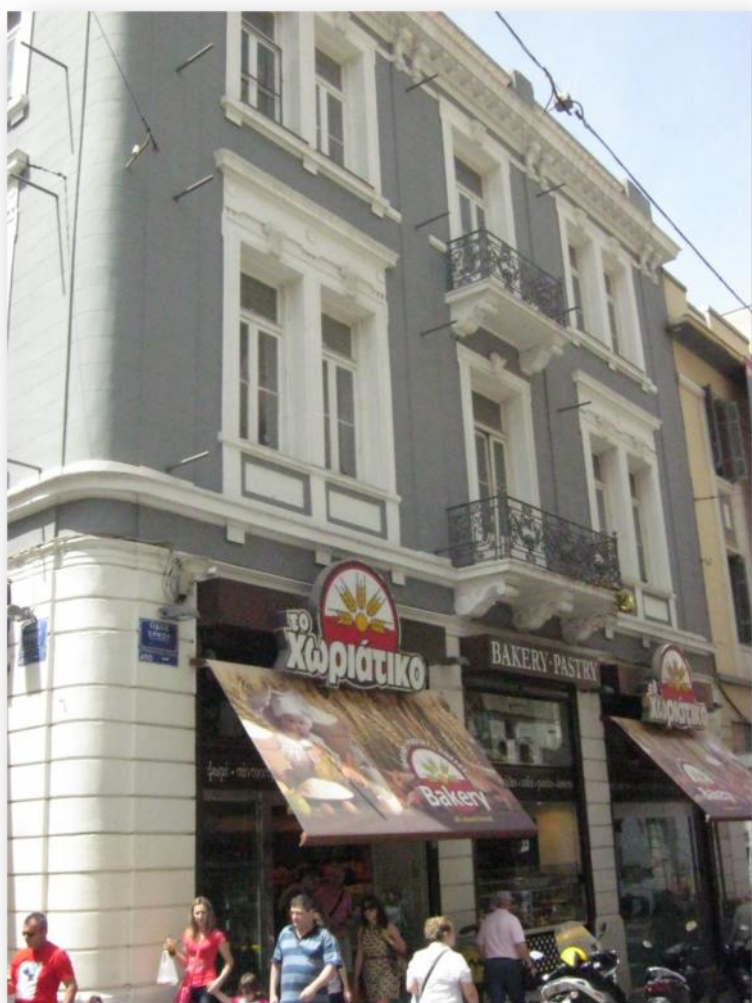
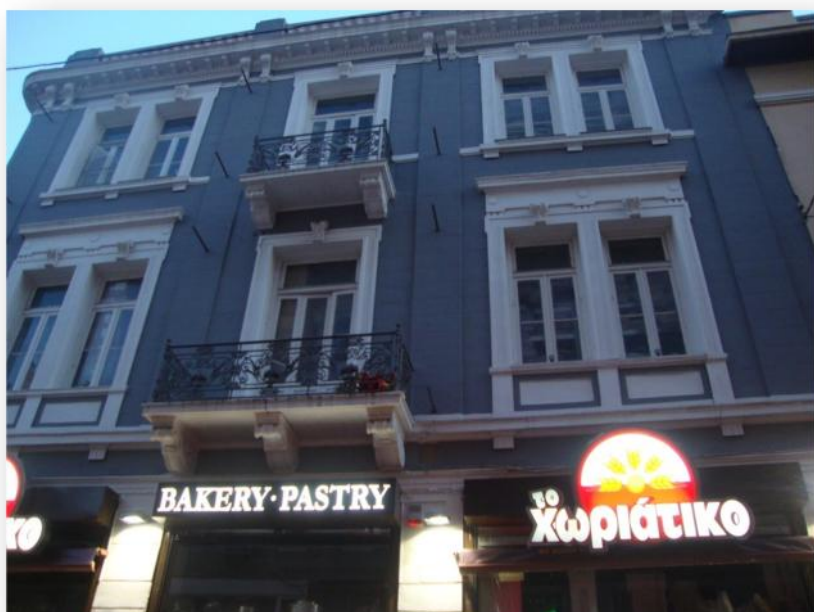
Εικόνα 4: ΟΨΗ ΤΟΥ ΚΤΗΡΙΟΥ

ΥΦΙΣΤ. ΚΑΤΑΣΤΑΣΗ	ΕΞΩΤΕΡΙΚΑ	ΜΕΤΑΓΕΝΕΣΤΕΡΕΣ ΕΠΕΜΒΑΣΕΙΣ ΠΟΥ ΑΛΛΟΙΩΝΟΥΝ ΤΗΝ ΑΡΧΙΤΕΚΤΟΝΙΚΗ ΜΟΡΦΗ ΤΟΥ ΚΤΗΡΙΟΥ
ΚΑΛΗ ✓	ΚΟΥΦΩΜΑΤΑ: Μεταλλικά	ΔΟΜΙΚΑ ΣΤΟΙΧΕΙΑ : Δεν υπάρχουν
ΜΕΤΡΙΑ	ΕΞΩΣΤΕΣ: Υπάρχουν	ΠΡΟΣΘΗΚΗ ΟΡΟΦΟΥ: Δεν υπάρχουν
ΚΑΚΗ	ΜΑΡΜΑΡΑ: Δεν υπάρχουν	ΣΤΕΓΑΣΤΡΑ: Δεν υπάρχουν
ΠΟΛΥ ΚΑΚΗ	ΦΘΟΡΕΣ : Μεταλλικά στοιχεία που εσχίζουν στον α΄ & β΄ όροφο , τέντες	ΕΠΙΓΡΑΦΕΣ-ΠΙΝΑΚΙΔΕΣ : Υπάρχουν

<p>ΠΑΡΟΥΣΑ ΚΑΤΑΣΤΑΣΗ ΚΤΗΡΙΟΥ</p>	<p>Πρόκειται για ένα κτήριο νεοκλασικής αρχιτεκτονικής το οποίο αποτελεί ένα αξιόλογο δείγμα. Είναι ένα κτήριο με έντονο διάκοσμο στο οποίο καταγράφουμε οριζόντια διακοσμητική ζώνη κάτω από το προστέγασμα , φουρούσια , γύψινες διακοσμητικές κορνίζες στα ανοίγματα , διακοσμητικές μορφές , περίτεχνα μεταλλικά κιγκλιδώματα στον πρώτο και δεύτερο όροφο καθώς και διακοσμητικά σκαλίσματα στο επίχρισμα του ισογείου. Επίσης πρέπει να τονίσουμε πως η γωνία του κτηρίου που βρίσκεται στην συμβολή των οδών είναι καμπύλη και χαρίζει μία διαφορετική αίσθηση με το φως που πέφτει σε αυτή. Κατασκευαστικά στο κτήριο δεν εντοπίζουμε φθορές. Υπάρχουν μόνο κάποια μεταλλικά στοιχεία στον πρώτο και δεύτερο όροφο από κάποια παρελθοντική τοποθέτηση. Το κτήριο όμως παρουσιάζει μεγάλη αλλοίωση στο ισόγειο λόγω των μεγάλου μεγέθους διαφημιστικών πινακίδων και των τεντών που έχουν τοποθετηθεί.</p>

<p>ΠΡΟΤΑΣΗ ΚΤΗΡΙΟΥ</p>	<p>Για το κτήριο αυτό προτείνεται συντήρηση. Απομάκρυνση όλων των ξένων μεταλλικών στοιχείων που έχουν απομείνει σε σημεία της επιφάνειας και συντήρηση του χρωματισμού και των δύο όψεων. Επίσης απομάκρυνση όλων των πινακίδων , οι οποίες αποκρύπτουν μεγάλο κομμάτι του ισογείου και οριοθέτηση τους σε ορισμένο σημείο πάνω από τα ανοίγματα και με ορισμένες διαστάσεις ώστε να αποφευχθεί η εκ νέου αλόγιστη τοποθέτηση. Τέλος τα ανοίγματα του ισογείου προτείνεται να αντικατασταθούν με ξύλινα, όμοιου τύπου με αυτά που υπάρχουν στους ορόφους και εκατέρωθεν αυτών τοποθετείται φωτισμός.</p>

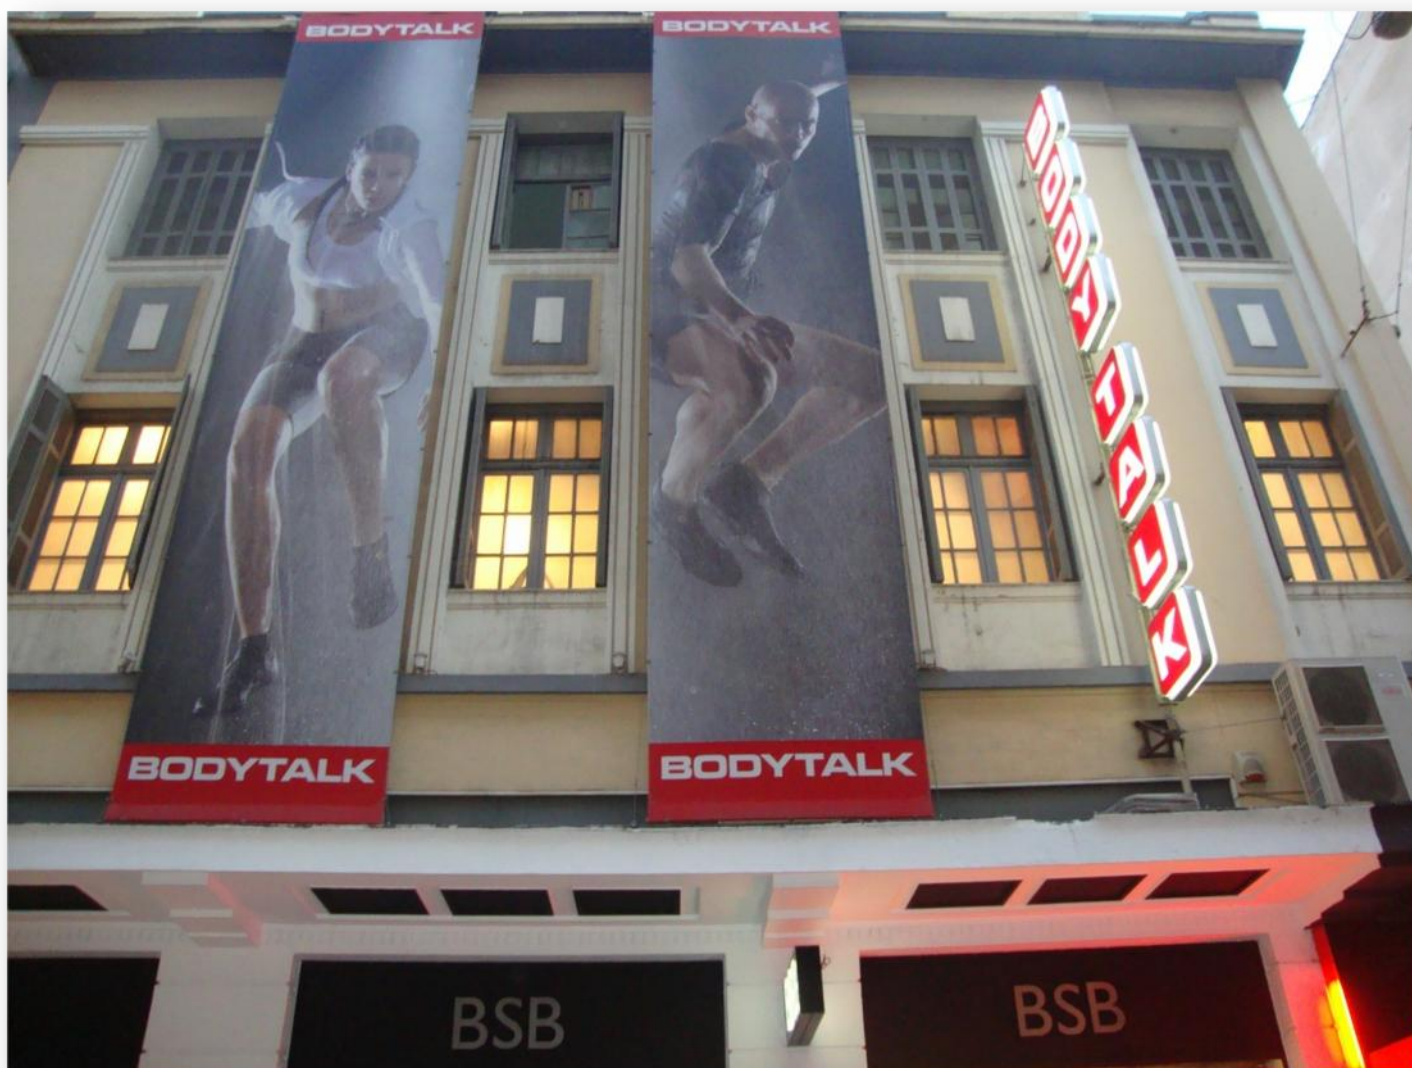
Εικόνα 3: ΟΨΗ ΤΟΥ ΚΤΗΡΙΟΥ

ΥΦΙΣΤ. ΚΑΤΑΣΤΑΣΗ	ΕΞΩΤΕΡΙΚΑ	ΜΕΤΑΓΕΝΕΣΤΕΡΕΣ ΕΠΕΜΒΑΣΕΙΣ ΠΟΥ ΑΛΛΟΙΩΝΟΥΝ ΤΗΝ ΑΡΧΙΤΕΚΤΟΝΙΚΗ ΜΟΡΦΗ ΤΟΥ ΚΤΗΡΙΟΥ
ΚΑΛΗ	ΚΟΥΦΩΜΑΤΑ: Ξύλινα	ΔΟΜΙΚΑ ΣΤΟΙΧΕΙΑ : Δεν υπάρχουν
ΜΕΤΡΙΑ ✓	ΕΞΩΣΤΕΣ: Δεν υπάρχουν	ΠΡΟΣΘΗΚΗ ΟΡΟΦΟΥ: Δεν υπάρχουν
ΚΑΚΗ	ΜΑΡΜΑΡΑ : Δεν υπάρχουν	ΣΤΕΓΑΣΤΡΑ: Υπάρχουν
ΠΟΛΥ ΚΑΚΗ	ΦΘΟΡΕΣ : Graffiti , φθορές πάνω από το στέγαστρο , κλιματιστικά , καλώδια	ΕΠΙΓΡΑΦΕΣ-ΠΙΝΑΚΙΔΕΣ : Υπάρχουν

Πρόκειται για ένα κτήριο εκλεκτιστικής αρχιτεκτονικής. Το κτήριο αυτό έχει αρκετά διακοσμητικά στοιχεία τα οποία όμως έχουν χάνουν το ρόλο τους με την τοποθέτηση πολύ μεγάλων διαφημιστικών πινακίδων οι οποίες εκτείνονται από το ανώτερο σημείο του ισόγειου έως το δώμα. Παρόλα αυτά καταγράφουμε διακοσμητικά ορθογώνια πλαίσια ανάμεσα στους ορόφους, κάθετες γύψινες ζώνες που συνδέουν νοητά τα ανοίγματα των δύο ορόφων και μεγάλου πλάτους κάθετες ζώνες που εκτείνονται νοητά έως το στήθαιο του δώματος. Τα κτήριο στους ορόφους φέρει ξύλινα ανοίγματα γαλλικού τύπου ενώ στο ισόγειο υπάρχουν δύο τζαμαρίες και δύο εισοδοί των καταστημάτων μεταλλικές. Στο ισόγειο υπάρχει και ένα στέγαστρο το οποίο όμως δεν εκτείνεται μέχρι την δεξιά είσοδο. Σε αυτό εντοπίζονται φθορές όπως επίσης εντοπίζουμε καλώδια σε πολλά σημεία της επιφάνειας και κουτιά κλιματιστικών.

Για το κτήριο αυτό προτείνεται συντήρηση. Απομάκρυνση όλων των διαφημιστικών πινακίδων , των καλωδίων και των κλιματιστικών. Οριοθέτηση συγκεκριμένου χώρου για την τοποθέτηση διαφημιστικής πινακίδας, ο οποίος είναι πάνω από το άνοιγμα της εισόδου του ισόγειου και σε ορισμένες διαστάσεις ώστε να αποφευχθεί η εκ νέου αλόγιστη τοποθέτηση αυτών. Αποκατάσταση φθορών στο επίχρισμα του στεγάστρου και συντήρηση και εφαρμογή ενός ενιαίου χρωματισμού σε όλη την επιφάνεια της όψης. Από αυτό διαχωρίζονται τα διακοσμητικά στοιχεία που ήδη φέρουν άλλο χρωματισμό. Επιπρόσθετα στο ισόγειο αντικαθίστανται τα κουφώματα με ξύλινα παρόμοιου τύπου με αυτά των ορόφων.

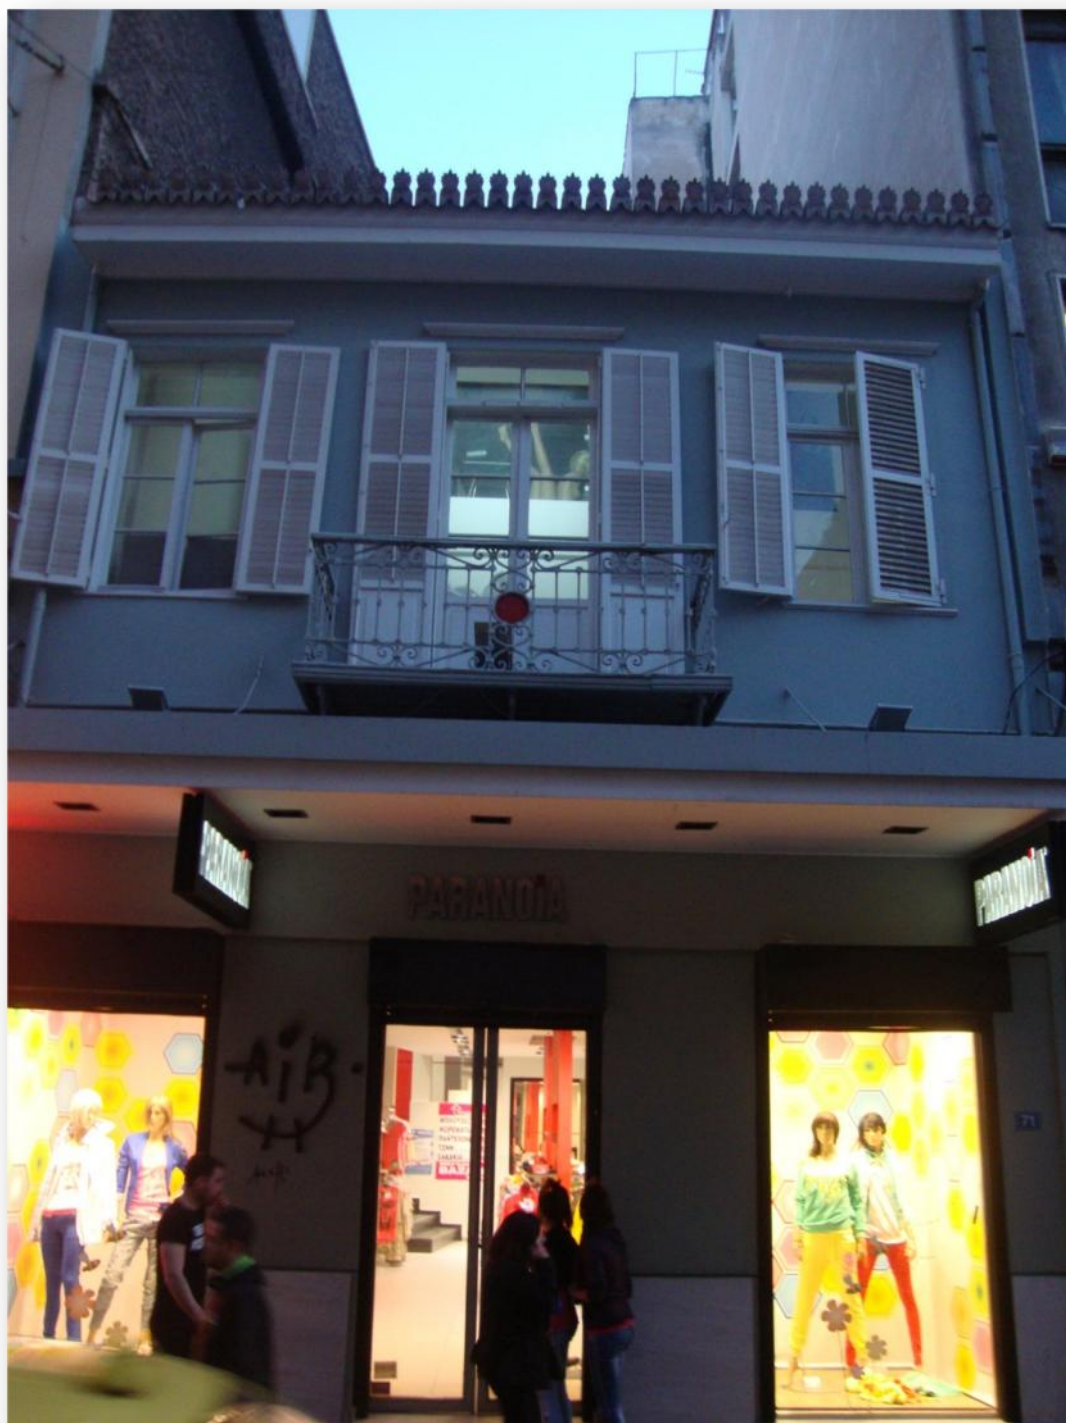
Εικόνα 2: ΟΨΗ ΤΟΥ ΚΤΗΡΙΟΥ

ΥΦΙΣΤ. ΚΑΤΑΣΤΑΣΗ	ΕΞΩΤΕΡΙΚΑ	ΜΕΤΑΓΕΝΕΣΤΕΡΕΣ ΕΠΕΜΒΑΣΕΙΣ ΠΟΥ ΑΛΛΟΙΩΝΟΥΝ ΤΗΝ ΑΡΧΙΤΕΚΤΟΝΙΚΗ ΜΟΡΦΗ ΤΟΥ ΚΤΗΡΙΟΥ
ΚΑΛΗ	ΚΟΥΦΩΜΑΤΑ: Ξύλινα στον όροφο, αλουμινίου στο ισόγειο	ΔΟΜΙΚΑ ΣΤΟΙΧΕΙΑ : Δεν υπάρχουν
ΜΕΤΡΙΑ ✓	ΕΞΩΣΤΕΣ: Υπάρχουν	ΠΡΟΣΘΗΚΗ ΟΡΟΦΟΥ: Δεν υπάρχουν
ΚΑΚΗ	ΜΑΡΜΑΡΑ: Στο ισόγειο ανάμεσα στα ανοίγματα	ΣΤΕΓΑΣΤΡΑ: Υπάρχουν
ΠΟΛΥ ΚΑΚΗ	ΦΘΟΡΕΣ : Graffiti , καλώδια , φωτιστικά	ΕΠΙΓΡΑΦΕΣ-ΠΙΝΑΚΙΔΕΣ : Υπάρχουν

ΠΑΡΟΥΣΑ ΚΑΤΑΣΤΑΣΗ ΚΤΗΡΙΟΥ	
	<p>Πρόκειται για ένα κτήριο νεότερης - λαϊκής αρχιτεκτονικής στο οποίο παρατηρείται αλλοίωση. Αυτό συμβαίνει γιατί στο ισόγειο το κατάστημα έχει τοποθετήσει υλικά και στοιχεία που το έχουν διαφοροποιήσει αρκετά από τον χαρακτήρα που επικρατεί στον όροφο. Στον όροφο υπάρχει περίτεχο μεταλλικό κιγκλίδωμα και τρία ανοίγματα ξύλινα γαλλικού τύπου. Στο ισόγειο βλέπουμε κουφώματα αλουμινίου νέου τύπου μοντέρνο φωτισμό και διαφορετικές χρωματικές αποδώσεις. Επίσης το κτήριο έχει κεραμικά διακοσμητικά στοιχεία στην απόληξη της στέγης. Στο κτήριο καταγράφουμε ξένα στοιχεία όπως καλώδια , προβολείς , κεραιές. Επίσης στο ισόγειο υπάρχουν φθορές από graffiti.</p>

ΠΡΟΤΑΣΗ ΚΤΗΡΙΟΥ	
	<p>Για το κτήριο αυτό προτείνεται συντήρηση. Τοποθετούνται ανοίγματα ξύλινα κλασικού τύπου στο ισόγειο ώστε να εναρμονίζονται με τον όροφο όπου συντηρούμε τα γαλλικού τύπου. Απομακρύνονται προβολείς και φωτισμοί (τύπου σποτ) που υπάρχουν όπως επίσης τα καλώδια και οι κεραιές. Μειώνουμε το πλάτος του στεγαστρου , γίνεται καθαρισμός από τα graffiti και εφαρμογή ενός ενιαίου χρωματισμού σε όλη την επιφάνεια της όψης.</p>

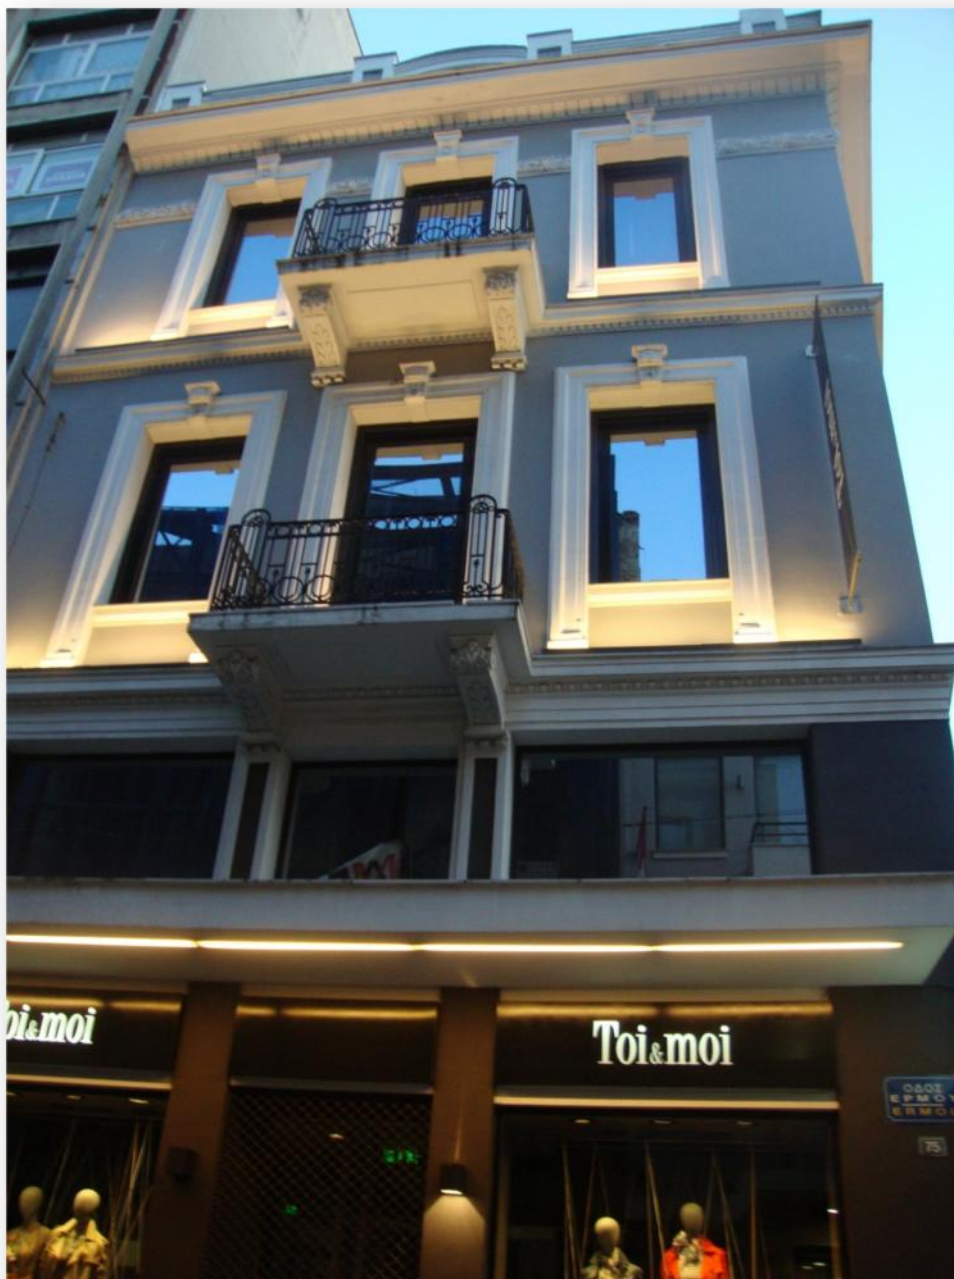
Εικόνα 4: ΟΨΗ ΤΟΥ ΚΤΗΡΙΟΥ

ΥΦΙΣΤ. ΚΑΤΑΣΤΑΣΗ	ΕΞΩΤΕΡΙΚΑ	ΜΕΤΑΓΕΝΕΣΤΕΡΕΣ ΕΠΕΜΒΑΣΕΙΣ ΠΟΥ ΑΛΛΟΙΩΝΟΥΝ ΤΗΝ ΑΡΧΙΤΕΚΤΟΝΙΚΗ ΜΟΡΦΗ ΤΟΥ ΚΤΗΡΙΟΥ
ΚΑΛΗ ✓	ΚΟΥΦΩΜΑΤΑ: Αλουμινίου	ΔΟΜΙΚΑ ΣΤΟΙΧΕΙΑ : Δεν υπάρχουν
ΜΕΤΡΙΑ	ΜΑΡΜΑΡΑ:	ΠΡΟΣΘΗΚΗ ΟΡΟΦΟΥ: Δεν υπάρχουν
ΚΑΚΗ	ΕΞΩΣΤΕΣ: Υπάρχουν	ΣΤΕΓΑΣΤΡΑ: Υπάρχουν
ΠΟΛΥ ΚΑΚΗ	ΦΘΟΡΕΣ : Graffiti, ίχνη σκουριάς στους εξώστες	ΕΠΙΓΡΑΦΕΣ-ΠΙΝΑΚΙΔΕΣ : Υπάρχουν

ΠΑΡΟΥΣΑ ΚΑΤΑΣΤΑΣΗ ΚΤΗΡΙΟΥ
Πρόκειται για ένα κτήριο νεοκλασικής αρχιτεκτονικής το οποίο αποτελεί αξιόλογο δείγμα στην περιοχή. Παρατηρούμε έντονο διάκοσμο καθώς στην όψη φέρει διακοσμητικές ζώνες ανά όροφο, φουρούσια, γύψινα διακοσμητικά, κορνίζες γύρω από τα ανοίγματα καθώς επίσης και περίτεχνα μεταλλικά κιγκλιδώματα στους ορόφους. Οι φθορές που παρατηρούμε στην όψη αφορούν ορισμένα ίχνη σκουριάς στους εξώστες, graffiti καθώς και πινακίδες οι οποίες υπάρχουν στο ισόγειο αλλά και στον πρώτο όροφο.

ΠΡΟΤΑΣΗ ΚΤΗΡΙΟΥ
Για το κτήριο αυτό προτείνεται συντήρηση. Απομακρύνονται οι πινακίδες και γίνεται καθαρισμός από τα graffiti. Ελέγχουμε την κατάσταση των κιγκλιδωμάτων και εφαρμόζουμε υλικό κατά της σκουριάς. Γίνεται καθαρισμός από τα ίχνη που έχουν μεταφερθεί στους εξώστες και συντηρείται ο χρωματισμός όλης της επιφάνειας της όψης. Αντικαθιστούμε την γυάλινη είσοδο με μία η οποία θα φέρει ταμπλαδωτά πλαίσια. Πάνω από αυτήν ορίζεται συγκεκριμένης διάστασης κομμάτι στο οποίο θα τοποθετηθεί η διαφημιστική πινακίδα.

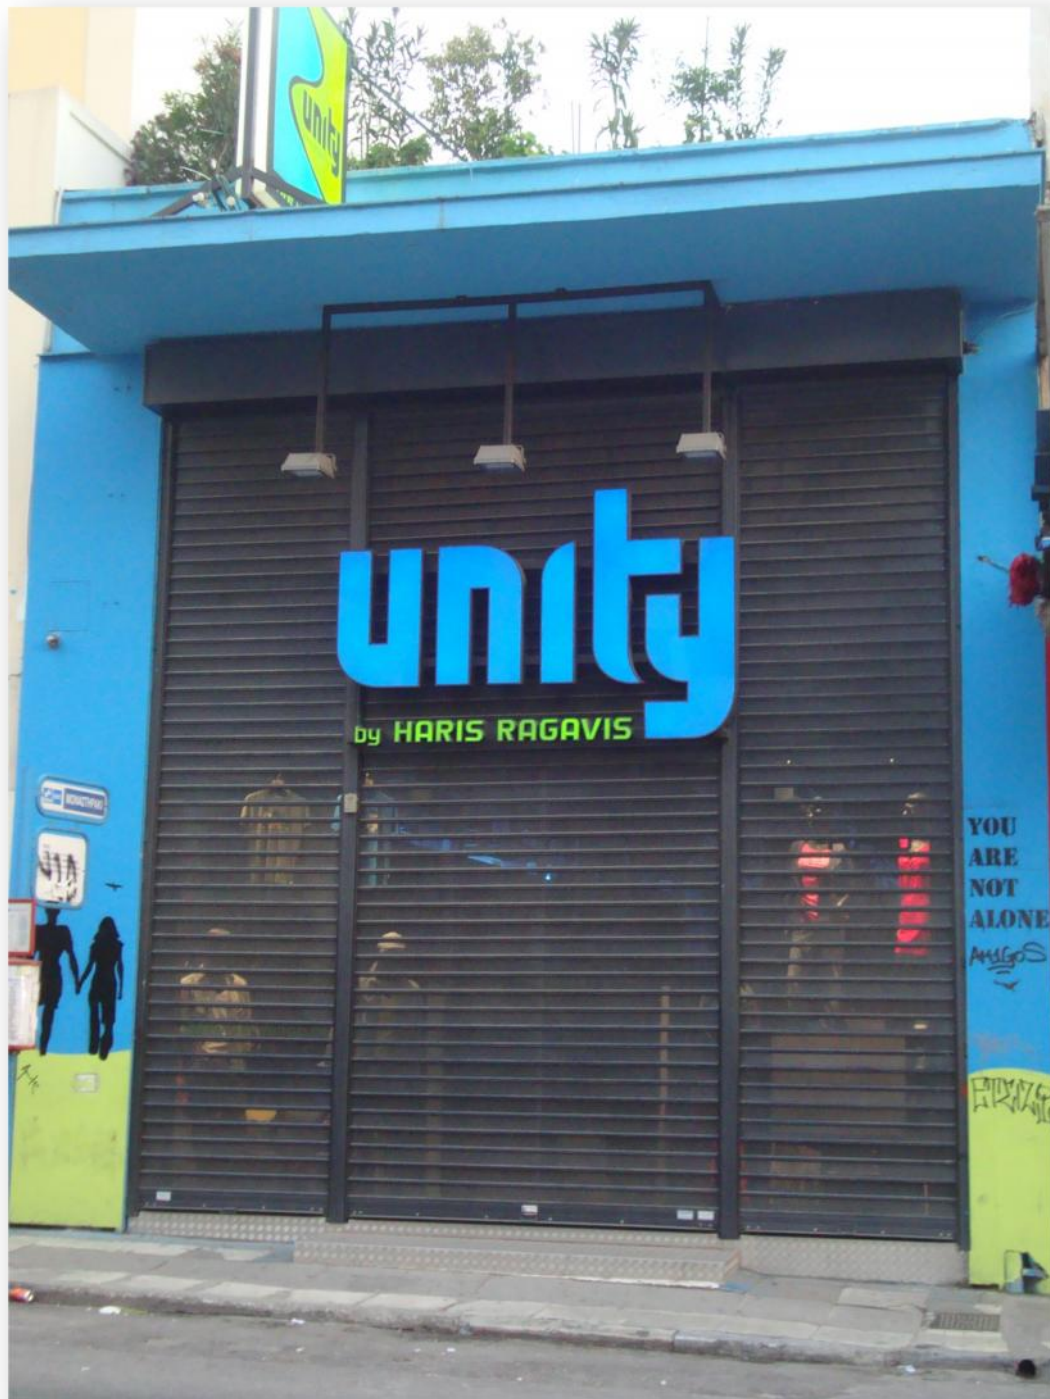
Εικόνα 3: Η ΟΨΗ ΤΟΥ ΚΤΗΡΙΟΥ

Α/Α: 69		
Οδός: Νορμανού 1 & Ερμού	Αριθμός: 99	
Περιοχή: Μοναστηράκι		
Ιδιοκτησία:		
Κύριες Όψεις: 2		
Συνολικό ύψος: 12,30m		
Πλάτος Προσώπου: 10,10m		
ΑΡ.ΟΡΟΦΩΝ	ΥΠΟΓΕΙΟ	ΚΑΛΥΨΗ
3	ΝΑΙ ✓	ΔΩΜΑ
	ΟΧΙ	ΣΤΕΓΗ ✓

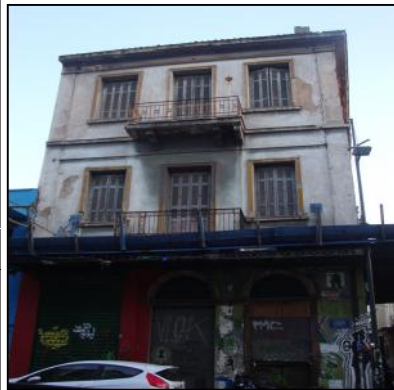
ΧΡΗΣΕΙΣ ΚΤΗΡΙΟΥ						
Ισόγειο: Εμπορική χρήση	Α΄ Όροφος : Εμπορική χρήση	Β΄ Όροφος : Εμπορική χρήση	Γ΄ Όροφος : -	Δ΄ Όροφος : -	Ε΄ Όροφος: -	
ΥΦΙΣΤ. ΚΑΤΑΣΤΑΣΗ		ΕΞΩΤΕΡΙΚΑ		ΜΕΤΑΓΕΝΕΣΤΕΡΕΣ ΕΠΕΜΒΑΣΕΙΣ ΠΟΥ ΑΛΛΟΙΩΝΟΥΝ ΤΗΝ ΑΡΧΙΤΕΚΤΟΝΙΚΗ ΜΟΡΦΗ ΤΟΥ ΚΤΗΡΙΟΥ		
ΚΑΛΗ				ΔΟΜΙΚΑ ΣΤΟΙΧΕΙΑ : Δεν υπάρχουν		
ΜΕΤΡΙΑ		ΜΑΡΜΑΡΑ: Δεν υπάρχουν		ΠΡΟΣΘΗΚΗ ΟΡΟΦΟΥ: Δεν υπάρχουν		
ΚΑΚΗ		ΕΞΩΣΤΕΣ: Υπάρχουν		ΣΤΕΓΑΣΤΡΑ: Υπάρχουν		
ΠΟΛΥ ΚΑΚΗ ✓		ΚΟΥΦΩΜΑΤΑ: Ξύλινα		ΕΠΙΓΡΑΦΕΣ-ΠΙΝΑΚΙΔΕΣ : Δεν υπάρχουν		
ΔΙΑΚΟΣΜΗΤΙΚΑ ΣΤΟΙΧΕΙΑ: ξύλινα τοξωτά ανοίγματα στο ισόγειο Φουρούσια , Δύο διαφορετικά μεταλλικά κιγκλιδώματα, κορνίζες στα ανοίγματα,						
ΦΘΟΡΕΣ : Graffiti, αποκόλληση του επιχρίσματος, ξύλινες προστατευτικές επιφάνειες στηριγμένες στην όψη με μεταλλικά στοιχεία, μερική καταστροφή των κορνιζών , εμφάνιση σκουριάς στα κιγκλιδώματα , κεραίες						
ΥΦΙΣΤΑΜΕΝΗ ΠΡΟΣΤΑΣΙΑ	Φ.Ε.Κ 545Δ΄/17.5.93 617Δ΄/8.11.80	ΦΟΡΕΑΣ ΥΠΕΧΩΔΕ	ΔΙΑΤΗΡΗΤΕΟ			
ΠΡΟΤΕΙΝΟΜΕΝΑ ΜΕΤΡΑ ΠΡΟΣΤΑΣΙΑΣ	Προτείνεται συντήρηση		ΚΗΡΥΓΜΕΝΟ ΔΙΑΤΗΡΗΤΕΟ: ΝΑΙ ΗΜΕΡΟΜΗΝΙΑ ΚΗΡΥΞΗΣ: 1980

ΚΑΤΑΣΚΕΥΑΣΤΙΚΑ ΣΤΟΙΧΕΙΑ	ΣΤΟΙΧΕΙΑ Φ.Ο.		ΑΡΧΙΤΕΚΤΟΝΙΚΑ ΣΤΟΙΧΕΙΑ		ΑΞΙΟΛΟΓΗΣΗ	
	ΛΙΘΟΚΤΙΣΤΟ		ΛΑΙΚΟ		ΑΞΙΟΛΟΓΟ	
	ΠΛΙΝΘΟΚΤΙΣΤΟ		ΝΕΟΤΕΡΟ		ΕΝΔΙΑΦΕΡΟΝ	
	ΟΠ.ΣΚΥΡΟΔΕΜΑ	✓	ΝΕΟΚΛΑΣΙΚΟ	✓	ΑΔΙΑΦΟΡΟ	
	ΜΕΙΚΤΟ		ΕΚΛΕΚΤΙΚΙΣΤΙΚΟ		ΑΛΛΟΙΩΜΕΝΟ	✓
ΔΕΝ ΑΝΑΓΝΩΡΙΖΕΤΑΙ		ΡΑΣΙΟΝΑΛΙΣΤΙΚΟ		ΑΣΥΜΒΙΒΑΣΤΟ		
ΠΑΡΟΥΣΑ ΚΑΤΑΣΤΑΣΗ ΚΤΗΡΙΟΥ	<p>Πρόκειται για ένα κτήριο νεοκλασικής αρχιτεκτονικής το οποίο έχει υποστεί μεγάλη αλλοίωση. Υπάρχουν ξύλινα τοξωτά ανοίγματα στο ισόγειο και διακοσμητικές κορνίζες στα ανοίγματα των ορόφων. Οι όροφοι φέρουν μεταλλικά κιγκλιδώματα τα οποία όμως είναι διαφορετικά μεταξύ τους και φουρούσια. Το κτήριο βρίσκεται σε κακή κατάσταση καθώς αντιμετωπίζει πολλές φθορές. Αυτές καταγράφονται σε εμφάνιση σκουριάς στα κιγκλιδώματα , κεραίες , ξύλινες προστατευτικές επιφάνειες στηριγμένες στην όψη με μεταλλικά στοιχεία, μερική καταστροφή των κορνιζών , Graffiti στο ισόγειο και αποκόλληση του επιχρίσματος σε μεγάλα τμήματα.</p>

Για το κτήριο αυτό προτείνεται συντήρηση. Στο ισόγειο διατηρούνται οι ξύλινες καμάρες και αντικαθίστανται όλα τα ανοίγματα με ξύλινα . Αριστερά το άνοιγμα αλλάζει διαστάσεις και εκεί δημιουργείται η κύρια είσοδος. Απομακρύνεται το φθαρμένο επίχρισμα και αντικαθιστάται , όπως επίσης αντικαθίστανται και όλα τα φθαρμένα διακοσμητικά στοιχεία (κορνίζες ανοιγμάτων , ζώνες μεταξύ των ορόφων). Συντηρούνται τα μεταλλικά κιγκλιδώματα και απομακρύνονται όλα τα στοιχεία όπως κεραίες , καλώδια . Τέλος εφαρμόζεται σε όλη την όψη ένας ενιαίος χρωματισμός.

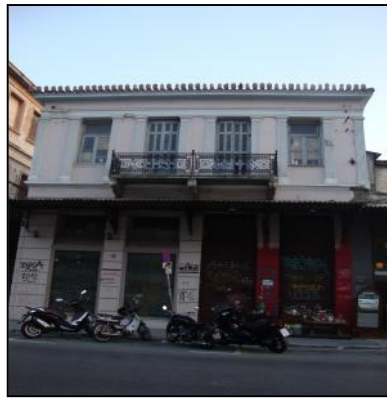
Α/Α: 70		
Οδός: Νορμανού 2 & Ερμού	Αριθμός: 101	
Περιοχή: Μοναστηράκι		
Ιδιοκτησία:		
Κύριες Όψεις: 2		
Συνολικό ύψος: 10,50m		
Πλάτος Προσώπου: 14,10m		
ΑΡ.ΟΡΟΦΩΝ	ΥΠΟΓΕΙΟ	ΚΑΛΥΨΗ
2	ΝΑΙ	ΔΩΜΑ
	ΟΧΙ ✓	ΣΤΕΓΗ ✓

ΧΡΗΣΕΙΣ ΚΤΗΡΙΟΥ						
Ισόγειο: Εμπορική χρήση	Α΄ Όροφος : Εμπορική χρήση	Β΄ Όροφος : -	Γ΄ Όροφος : -	Δ΄ Όροφος : -	Ε΄ Όροφος: -	
ΥΦΙΣΤ. ΚΑΤΑΣΤΑΣΗ	ΕΞΩΤΕΡΙΚΑ		ΜΕΤΑΓΕΝΕΣΤΕΡΕΣ ΕΠΕΜΒΑΣΕΙΣ ΠΟΥ ΑΛΛΟΙΩΝΟΥΝ ΤΗΝ ΑΡΧΙΤΕΚΤΟΝΙΚΗ ΜΟΡΦΗ ΤΟΥ ΚΤΗΡΙΟΥ			
ΚΑΛΗ	ΚΟΥΦΩΜΑΤΑ: Ξύλινα στον όροφο & μεταλλικά στο ισόγειο		ΔΟΜΙΚΑ ΣΤΟΙΧΕΙΑ : Δεν υπάρχουν			
ΜΕΤΡΙΑ ✓	ΕΞΩΣΤΕΣ: Υπάρχουν		ΠΡΟΣΘΗΚΗ ΟΡΟΦΟΥ: Δεν υπάρχουν			
ΚΑΚΗ	ΜΑΡΜΑΡΑ: Δεν υπάρχουν		ΣΤΕΓΑΣΤΡΑ: Υπάρχουν			
ΠΟΛΥ ΚΑΚΗ	ΦΘΟΡΕΣ : Graffiti, φθορές στα κουφώματα, υπάρχουν μεταλλικά στοιχεία σε σημεία στον όροφο , καλώδια		ΕΠΙΓΡΑΦΕΣ-ΠΙΝΑΚΙΔΕΣ : Δεν υπάρχουν			
ΔΙΑΚΟΣΜΗΤΙΚΑ ΣΤΟΙΧΕΙΑ: Φουρούσια, περίτεχνο μεταλλικό κιγκλίδωμα, οριζόντιες ζώνες στο επίχρισμα του ισόγειου, γύψινα διακοσμητικά στα ανοίγματα του ορόφου, κεραμικά διακοσμητικά στη στέγη						
ΥΦΙΣΤΑΜΕΝΗ ΠΡΟΣΤΑΣΙΑ	Φ.Ε.Κ 617Δ'/8.11.80	ΦΟΡΕΑΣ	-	ΔΙΑΤΗΡΗΤΕΟ		
ΠΡΟΤΕΙΝΟΜΕΝΑ ΜΕΤΡΑ ΠΡΟΣΤΑΣΙΑΣ	Προτείνεται συντήρηση		ΚΗΡΥΓΜΕΝΟ ΔΙΑΤΗΡΗΤΕΟ: ΝΑΙ ΗΜΕΡΟΜΗΝΙΑ ΚΗΡΥΞΗΣ: 1980

<p>ΠΑΡΟΥΣΑ ΚΑΤΑΣΤΑΣΗ ΚΤΗΡΙΟΥ</p>	<p>Πρόκειται για ένα κτήριο νεοκλασικής αρχιτεκτονικής, λιθόκτιστο, το οποίο αποτελεί ένα ενδιαφέρον δείγμα για την περιοχή. Φέρει κεραμικά διακοσμητικά στη στέγη, γύψινα διακοσμητικά στα ανοίγματα του ορόφου , διακοσμητική ζώνη πάνω από αυτά, σκαλιστές διακοσμητικές ζώνες στο επίχρισμα του ισογείου καθώς επίσης και ένα περίτεχνο μεταλλικό κιγκλίδωμα στον εξώστη του ορόφου. Στην όψη αυτή καταγράφονται φθορές στα κουφώματα , αρκετά graffiti , καθώς επίσης μεταλλικά στοιχεία σε διάφορα σημεία του ορόφου και καλώδια. Στο ισόγειο υπάρχει στέγαστρο αλουμινίου.</p>
<p>ΠΡΟΤΑΣΗ ΚΤΗΡΙΟΥ</p>	<p>Για το κτήριο αυτό προτείνεται συντήρηση. Αντικαθίστανται τα ανοίγματα του ισογείου με ξύλινα και απομακρύνεται το στέγαστρο αλουμινίου που υπάρχει. Απομακρύνονται μεταλλικά στοιχεία , καλώδια και κεραίες. Γίνεται καθαρισμός της επιφάνειας του ισογείου από τα graffiti και εφαρμόζεται ενιαίος χρωματισμός σε όλη την επιφάνεια. Επίσης αντικαθιστούμε τα ανοίγματα του ορόφου με όμοια, καθώς παρουσιάζουν έντονες φθορές.</p>

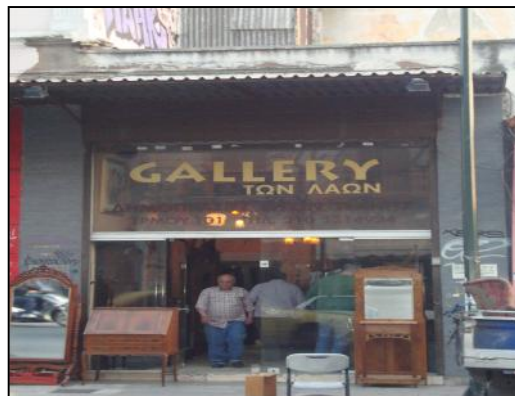
Α/Α: 71		
Οδός: Ερμού	Αριθμός: 101Α	
Περιοχή: Μοναστηράκι		
Ιδιοκτησία:		
Κύριες Όψεις: 1		
Συνολικό ύψος: 6,30m		
Πλάτος Προσώπου: 5,25m		
ΑΡ.ΟΡΟΦΩΝ	ΥΠΟΓΕΙΟ	ΚΑΛΥΨΗ
1	ΝΑΙ	ΔΩΜΑ ✓
	ΟΧΙ ✓	ΣΤΕΓΗ

ΧΡΗΣΕΙΣ ΚΤΗΡΙΟΥ						
Ισόγειο: Εμπορική χρήση	Α΄ Όροφος :	Β΄ Όροφος :	Γ΄ Όροφος :	Δ΄ Όροφος :	Ε΄ Όροφος :	
	-	-	-	-	-	
ΥΦΙΣΤ.ΚΑΤΑΣΤΑΣΗ	ΕΞΩΤΕΡΙΚΑ		ΜΕΤΑΓΕΝΕΣΤΕΡΕΣ ΕΠΕΜΒΑΣΕΙΣ ΠΟΥ ΑΛΛΟΙΩΝΟΥΝ ΤΗΝ ΑΡΧΙΤΕΚΤΟΝΙΚΗ ΜΟΡΦΗ ΤΟΥ ΚΤΗΡΙΟΥ			
ΚΑΛΗ	ΚΟΥΦΩΜΑΤΑ: Μεταλλικά		ΔΟΜΙΚΑ ΣΤΟΙΧΕΙΑ: Δεν υπάρχουν			
ΜΕΤΡΙΑ	ΕΞΩΣΤΕΣ: Δεν υπάρχουν		ΠΡΟΣΘΗΚΗ ΟΡΟΦΟΥ: Δεν υπάρχουν			
ΚΑΚΗ	ΔΙΑΚΟΣΜΗΤΙΚΑ ΣΤΟΙΧΕΙΑ:		ΣΤΕΓΑΣΤΡΑ: Υπάρχουν			
ΠΟΛΥ ΚΑΚΗ ✓	ΜΑΡΜΑΡΑ:		ΕΠΙΓΡΑΦΕΣ-ΠΙΝΑΚΙΔΕΣ : Υπάρχουν			
ΦΘΟΡΕΣ : Graffiti, υγρασία, φθορά στο επίχρισμα , καλώδια			ΑΛΛΟ:			
ΥΦΙΣΤΑΜΕΝΗ ΠΡΟΣΤΑΣΙΑ	Φ.Ε.Κ -	ΦΟΡΕΑΣ -	ΔΙΑΤΗΡΗΤΕΟ			
ΠΡΟΤΕΙΝΟΜΕΝΑ ΜΕΤΡΑ ΠΡΟΣΤΑΣΙΑΣ	Προτείνεται αντικατάσταση		ΚΗΡΥΓΜΕΝΟ ΔΙΑΤΗΡΗΤΕΟ: ΟΧΙ ΗΜΕΡΟΜΗΝΙΑ ΚΗΡΥΞΗΣ: -			
ΚΑΤΑΣΚΕΥΑΣΤΙΚΑ ΣΤΟΙΧΕΙΑ	ΣΤΟΙΧΕΙΑ Φ.Ο.		ΑΡΧΙΤΕΚΤΟΝΙΚΑ ΣΤΟΙΧΕΙΑ		ΑΞΙΟΛΟΓΗΣΗ	
	ΛΙΘΟΚΤΙΣΤΟ		ΛΑΙΚΟ		ΑΞΙΟΛΟΓΟ	
	ΠΛΙΝΘΟΚΤΙΣΤΟ		ΝΕΟΤΕΡΟ		ΕΝΔΙΑΦΕΡΟΝ	
	ΟΠ.ΣΚΥΡΟΔΕΜΑ	✓	ΝΕΟΚΛΑΣΙΚΟ		ΑΔΙΑΦΟΡΟ	
	ΜΕΙΚΤΟ		ΕΚΛΕΚΤΙΚΙΣΤΙΚΟ		ΑΛΛΟΙΩΜΕΝΟ	
ΔΕΝ ΑΝΑΓΝΩΡΙΖΕΤΑΙ		ΡΑΣΙΟΝΑΛΙΣΤΙΚΟ		ΑΣΥΜΒΙΒΑΣΤΟ	✓

ΠΑΡΟΥΣΑ ΚΑΤΑΣΤΑΣΗ ΚΤΗΡΙΟΥ	Πρόκειται για ένα κτήριο ασυμβίβαστο για την περιοχή καθώς αποτελείται μόνο από ένα μεγάλο άνοιγμα με ένα κατάστημα. Αντιμετωπίζει έντονες φθορές από υγρασία , αποκόλληση του επιχρίσματος , καλώδια και graffiti. Πάνω από το άνοιγμα υπάρχει στέγαστρο αλουμινίου και προβολείς στηριζόμενοι σε αυτό.					
ΠΡΟΤΑΣΗ ΚΤΗΡΙΟΥ	Για το κτήριο αυτό προτείνεται να αντικατασταθεί. Μαζί με τα κτήρια που βρίσκονται δίπλα από αυτό προτείνεται η δημιουργία μιας ενιαίας όψης που θα φέρει καμάρες και θα δίνει την εντύπωση της παλαιάς έννοιας μιας αγοράς. Εφαρμόζονται ανοίγματα με καμάρες μέσα στο πλαίσιο των οποίων θα τοποθετηθεί η διαφημιστική πινακίδα . τοποθετούνται ξύλινα κουφώματα και διακοσμητικές μαρμάρινες κολώνες εκατέρωθεν των ανοιγμάτων. Η επανάληψη αυτών και στα τρία κτήρια δίνει την αίσθηση της ενοποίησης τους.
