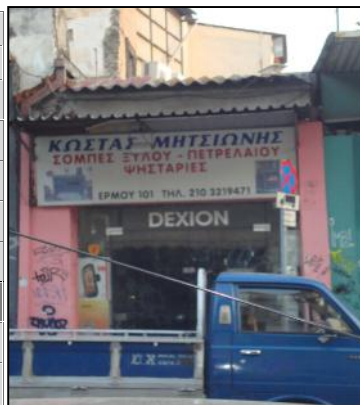
Α/Α: 72		
Οδός: Ερμού	Αριθμός: 101B	
Περιοχή: Μοναστηράκι		
Ιδιοκτησία:		
Κύριες Όψεις: 1		
Συνολικό ύψος: 5,30m		
Πλάτος Προσώπου: 4,50m		
ΑΡ.ΟΡΟΦΩΝ	ΥΠΟΓΕΙΟ	ΚΑΛΥΨΗ
1	ΝΑΙ	ΔΩΜΑ
	ΟΧΙ ✓	ΣΤΕΓΗ ✓

ΧΡΗΣΕΙΣ ΚΤΗΡΙΟΥ					
Ισόγειο: Εμπορική χρήση	Α' Όροφος :	Β' Όροφος :	Γ' Όροφος :	Δ' Όροφος :	Ε' Όροφος :
	-	-	-	-	-
ΥΦΙΣΤ.ΚΑΤΑΣΤΑΣΗ		ΕΞΩΤΕΡΙΚΑ		ΜΕΤΑΓΕΝΕΣΤΕΡΕΣ ΕΠΕΜΒΑΣΕΙΣ ΠΟΥ ΑΛΛΟΙΩΝΟΥΝ ΤΗΝ ΑΡΧΙΤΕΚΤΟΝΙΚΗ ΜΟΡΦΗ ΤΟΥ ΚΤΗΡΙΟΥ	
ΚΑΛΗ		ΚΟΥΦΩΜΑΤΑ: Ξύλινα		ΔΟΜΙΚΑ ΣΤΟΙΧΕΙΑ: Δεν υπάρχουν	
ΜΕΤΡΙΑ		ΕΞΩΣΤΕΣ: Δεν υπάρχουν		ΠΡΟΣΘΗΚΗ ΟΡΟΦΟΥ: Δεν υπάρχουν	
ΚΑΚΗ		ΔΙΑΚΟΣΜΗΤΙΚΑ ΣΤΟΙΧΕΙΑ: Δεν υπάρχουν		ΣΤΕΓΑΣΤΡΑ: Υπάρχουν	
ΠΟΛΥ ΚΑΚΗ ✓		ΜΑΡΜΑΡΑ: Δεν υπάρχουν		ΕΠΙΓΡΑΦΕΣ-ΠΙΝΑΚΙΔΕΣ : Υπάρχουν	
ΦΘΟΡΕΣ : Graffiti, καλώδια, μερική αποκόλληση του επιχρίσματος, υγρασία				ΑΛΛΟ:	
ΥΦΙΣΤΑΜΕΝΗ ΠΡΟΣΤΑΣΙΑ	Φ.Ε.Κ	ΦΟΡΕΑΣ	ΔΙΑΤΗΡΗΤΕΟ

ΚΑΤΑΣΚΕΥΑΣΤΙΚΑ ΣΤΟΙΧΕΙΑ	ΣΤΟΙΧΕΙΑ Φ.Ο.		ΑΡΧΙΤΕΚΤΟΝΙΚΑ ΣΤΟΙΧΕΙΑ		ΑΣΙΟΛΟΓΙΑ
	ΛΙΘΟΚΤΙΣΤΟ		ΛΑΙΚΟ		ΑΞΙΟΛΟΓΟ
	ΠΛΙΝΘΟΚΤΙΣΤΟ		ΝΕΟΤΕΡΟ		ΕΝΔΙΑΦΕΡΟΝ
	ΟΠ.ΣΚΥΡΟΔΕΜΑ	✓	ΝΕΟΚΛΑΣΙΚΟ		ΑΔΙΑΦΟΡΟ
	ΜΕΙΚΤΟ		ΕΚΛΕΚΤΙΚΙΣΤΙΚΟ		ΑΛΛΟΙΩΜΕΝΟ
ΔΕΝ ΑΝΑΓΝΩΡΙΖΕΤΑΙ		ΡΑΣΙΟΝΑΛΙΣΤΙΚΟ		ΑΣΥΜΒΙΒΑΣΤΟ ✓	
ΠΑΡΟΥΣΑ ΚΑΤΑΣΤΑΣΗ ΚΤΗΡΙΟΥ	Πρόκειται για ένα κτήριο ασυμβίβαστο για την περιοχή καθώς αποτελείται μόνο από ένα μεγάλο άνοιγμα με ένα κατάστημα. Αντιμετωπίζει έντονες φθορές από υγρασία, αποκόλληση του επιχρίσματος, καλώδια και graffiti. Πάνω από το άνοιγμα υπάρχει στέγαστρο αλουμινίου και κεραμίδια όπως επίσης και προβολείς στηριζόμενοι σε αυτό.				
ΠΡΟΤΑΣΗ ΚΤΗΡΙΟΥ	Για το κτήριο αυτό προτείνεται να αντικατασταθεί. Μαζί με τα κτήρια που βρίσκονται δίπλα από αυτό προτείνεται η δημιουργία μιας ενιαίας όψης που θα φέρει καμάρες και θα δίνει την εντύπωση της παλαιάς έννοιας μιας αγοράς. Εφαρμόζονται ανοίγματα με καμάρες μέσα στο πλαίσιο των οποίων θα τοποθετηθεί η διαφημιστική πινακίδα. τοποθετούνται ξύλινα κουφώματα και διακοσμητικές μαρμαρίνες κολώνες εκατέρωθεν των ανοιγμάτων. Η επανάληψη αυτών και στα τρία κτήρια δίνει την αίσθηση της ενοποίησης τους.

-	-			
ΠΡΟΤΕΙΝΟΜΕΝΑ ΜΕΤΡΑ ΠΡΟΣΤΑΣΙΑΣ	Προτείνεται αντικατάσταση		ΚΗΡΥΓΜΕΝΟ ΔΙΑΤΗΡΗΤΕΟ: ΟΧΙ ΗΜΕΡΟΜΗΝΙΑ ΚΗΡΥΞΗΣ: -

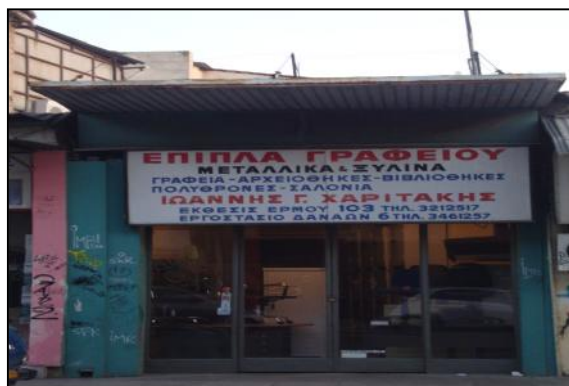
A/A: 73		
Οδός: Ερμού	Αριθμός: 103	
Περιοχή: Μοναστηράκι		
Ιδιοκτησία:		
Κύριες Όψεις: 1		
Συνολικό ύψος: 5,40m		
Πλάτος Προσώπου: 6,20m		
ΑΡ.ΟΡΟΦΩΝ	ΥΠΟΓΕΙΟ	ΚΑΛΥΨΗ
1	ΝΑΙ	ΔΩΜΑ ✓
	ΟΧΙ ✓	ΣΤΕΓΗ

ΧΡΗΣΕΙΣ ΚΤΗΡΙΟΥ						
Ισόγειο: Εμπορική χρήση	Α΄ Όροφος :	Β΄ Όροφος :	Γ΄ Όροφος :	Δ΄ Όροφος :	Ε΄ Όροφος :	
	-	-	-	-	-	
ΥΦΙΣΤ.ΚΑΤΑΣΤΑΣΗ	ΕΞΩΤΕΡΙΚΑ		ΜΕΤΑΓΕΝΕΣΤΕΡΕΣ ΕΠΕΜΒΑΣΕΙΣ ΠΟΥ ΑΛΛΟΙΩΝΟΥΝ ΤΗΝ ΑΡΧΙΤΕΚΤΟΝΙΚΗ ΜΟΡΦΗ ΤΟΥ ΚΤΗΡΙΟΥ			
ΚΑΛΗ	ΚΟΥΦΩΜΑΤΑ: Μεταλλικά		ΔΟΜΙΚΑ ΣΤΟΙΧΕΙΑ: Δεν υπάρχουν			
ΜΕΤΡΙΑ	ΕΞΩΣΤΕΣ: Δεν υπάρχουν		ΠΡΟΣΘΗΚΗ ΟΡΟΦΟΥ: Δεν υπάρχουν			
ΚΑΚΗ	ΔΙΑΚΟΣΜΗΤΙΚΑ ΣΤΟΙΧΕΙΑ:		ΣΤΕΓΑΣΤΡΑ: Υπάρχουν			
ΠΟΛΥ ΚΑΚΗ ✓	ΜΑΡΜΑΡΑ:		ΕΠΙΓΡΑΦΕΣ-ΠΙΝΑΚΙΔΕΣ : Υπάρχουν			
ΦΘΟΡΕΣ : Graffiti, φθορά στο επίχρισμα, κεραίες , καλώδια			ΑΛΛΟ:			
ΥΦΙΣΤΑΜΕΝΗ ΠΡΟΣΤΑΣΙΑ	Φ.Ε.Κ -	ΦΟΡΕΑΣ -	ΔΙΑΤΗΡΗΤΕΟ			
ΠΡΟΤΕΙΝΟΜΕΝΑ ΜΕΤΡΑ ΠΡΟΣΤΑΣΙΑΣ	Προτείνεται αντικατάσταση		ΚΗΡΥΓΜΕΝΟ ΔΙΑΤΗΡΗΤΕΟ: ΟΧΙ ΗΜΕΡΟΜΗΝΙΑ ΚΗΡΥΞΗΣ: -			
ΚΑΤΑΣΚΕΥΑΣΤΙΚΑ ΣΤΟΙΧΕΙΑ	ΣΤΟΙΧΕΙΑ Φ.Ο.		ΑΡΧΙΤΕΚΤΟΝΙΚΑ ΣΤΟΙΧΕΙΑ		ΑΞΙΟΛΟΓΗΣΗ	
	ΛΙΘΟΚΤΙΣΤΟ		ΛΑΙΚΟ		ΑΞΙΟΛΟΓΟ	
	ΠΛΙΝΘΟΚΤΙΣΤΟ		ΝΕΟΤΕΡΟ		ΕΝΔΙΑΦΕΡΟΝ	
	ΟΠ.ΣΚΥΡΟΔΕΜΑ	✓	ΝΕΟΚΛΑΣΙΚΟ		ΑΔΙΑΦΟΡΟ	
	ΜΕΙΚΤΟ		ΕΚΛΕΚΤΙΚΙΣΤΙΚΟ		ΑΛΛΟΙΩΜΕΝΟ	
ΔΕΝ ΑΝΑΓΝΩΡΙΖΕΤΑΙ		ΡΑΣΙΟΝΑΛΙΣΤΙΚΟ		ΑΣΥΜΒΙΒΑΣΤΟ	✓

Ι ΠΑΡΟΥΣΑ ΚΑΤΑΣΤΑΣΗ ΚΤΗΡΙΟΥ	Πρόκειται για ένα κτήριο ασυμβίβαστο για την περιοχή καθώς αποτελείται μόνο από ένα μεγάλο άνοιγμα με ένα κατάστημα. Αντιμετωπίζει έντονες φθορές από υγρασία , αποκόλληση του επιχρίσματος , καλώδια και graffiti. Πάνω από το άνοιγμα υπάρχει στέγαστρο αλουμινίου και προβολείς στηριζόμενοι σε αυτό.					
ΠΡΟΤΑΣΗ ΚΤΗΡΙΟΥ	Για το κτήριο αυτό προτείνεται να αντικατασταθεί. Μαζί με τα κτήρια που βρίσκονται δίπλα από αυτό προτείνεται η δημιουργία μιας ενιαίας όψης που θα φέρει καμάρες και θα δίνει την εντύπωση της παλαιάς έννοιας μιας αγοράς. Εφαρμόζονται ανοίγματα με καμάρες μέσα στο πλαίσιο των οποίων θα τοποθετηθεί η διαφημιστική πινακίδα . τοποθετούνται ξύλινα κουφώματα και διακοσμητικές μαρμαρίνες κολώνες εκατέρωθεν των ανοιγμάτων. Η επανάληψη αυτών και στα τρία κτήρια δίνει την αίσθηση της ενοποίησης τους.

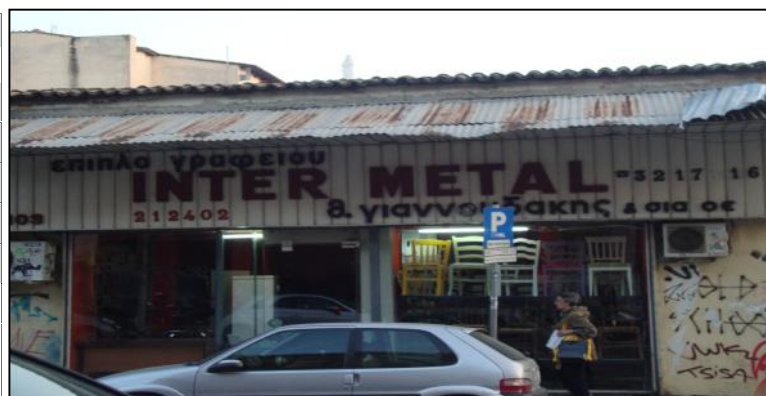
Α/Α: 74		
Οδός: Πλ. Αβησσυνίας & Ερμού	Αριθμός: 103Α	
Περιοχή: Μοναστηράκι		
Ιδιοκτησία:		
Κύριες Όψεις: 2		
Συνολικό ύψος: 5,70m		
Πλάτος Προσώπου: 11,30m		
ΑΡ.ΟΡΟΦΩΝ	ΥΠΟΓΕΙΟ	ΚΑΛΥΨΗ
1	ΝΑΙ	ΔΩΜΑ
	ΟΧΙ ✓	ΣΤΕΓΗ ✓

ΥΦΙΣΤ.ΚΑΤΑΣΤΑΣΗ	ΕΞΩΤΕΡΙΚΑ	ΜΕΤΑΓΕΝΕΣΤΕΡΕΣ ΕΠΕΜΒΑΣΕΙΣ ΠΟΥ ΑΛΛΟΙΩΝΟΥΝ ΤΗΝ ΑΡΧΙΤΕΚΤΟΝΙΚΗ ΜΟΡΦΗ ΤΟΥ ΚΤΗΡΙΟΥ
ΚΑΛΗ	ΚΟΥΦΩΜΑΤΑ: Μεταλλικά	ΔΟΜΙΚΑ ΣΤΟΙΧΕΙΑ: Δεν υπάρχουν
ΜΕΤΡΙΑ	ΕΞΩΣΤΕΣ: Δεν υπάρχουν	ΠΡΟΣΘΗΚΗ ΟΡΟΦΟΥ: Δεν υπάρχουν
ΚΑΚΗ	ΔΙΑΚΟΣΜΗΤΙΚΑ ΣΤΟΙΧΕΙΑ: Δεν υπάρχουν	ΣΤΕΓΑΣΤΡΑ: Υπάρχουν
ΠΟΛΥ ΚΑΚΗ ✓	ΜΑΡΜΑΡΑ: Δεν υπάρχουν	ΕΠΙΓΡΑΦΕΣ-ΠΙΝΑΚΙΔΕΣ : Υπάρχουν
ΦΘΟΡΕΣ : Graffiti, φθορά στο επίχρισμα, μεταλλικές βάσεις με κλιματιστικά, λαμαρίνες		ΑΛΛΟ:

ΠΑΡΟΥΣΑ ΚΑΤΑΣΤΑΣΗ ΚΤΗΡΙΟΥ
 Πρόκειται για ένα κτήριο ασυμβίβαστο για την περιοχή καθώς αποτελείται μόνο από δύο μεγάλα ανοίγματα με κατάσταση. Αντιμετωπίζει έντονες φθορές από υγρασία, αποκόλληση του επιχρίσματος, καλώδια και graffiti. Πάνω από το άνοιγμα υπάρχει στέγαστρο αλουμινίου και κεραμίδια στο δώμα καθώς και προβολείς στηριζόμενοι στο στέγαστρο.

ΥΦΙΣΤΑΜΕΝΗ ΠΡΟΣΤΑΣΙΑ	Φ.Ε.Κ -	ΦΟΡΕΑΣ -	ΔΙΑΤΗΡΗΤΕΟ	
ΠΡΟΤΕΙΝΟΜΕΝΑ ΜΕΤΡΑ ΠΡΟΣΤΑΣΙΑΣ	Προτείνεται αντικατάσταση		ΚΗΡΥΓΜΕΝΟ ΔΙΑΤΗΡΗΤΕΟ: ΟΧΙ ΗΜΕΡΟΜΗΝΙΑ ΚΗΡΥΞΗΣ: -

ΠΡΟΤΑΣΗ ΚΤΗΡΙΟΥ
 Για το κτήριο αυτό προτείνεται να αντικατασταθεί. Μαζί με τα κτήρια που βρίσκονται δίπλα από αυτό προτείνεται η δημιουργία μιας ενιαίας όψης που θα φέρει καμάρες και θα δίνει την εντύπωση της παλαιάς έννοιας μιας αγοράς. Εφαρμόζονται ανοίγματα με καμάρες μέσα στο πλαίσιο των οποίων θα τοποθετηθεί η διαφημιστική πινακίδα. τοποθετούνται ξύλινα κουφώματα και διακοσμητικές μαρμαρίνες κολώνες εκατέρωθεν των ανοιγμάτων. Η επανάληψη αυτών και στα τρία κτήρια δίνει την αίσθηση της ενοποίησης τους.

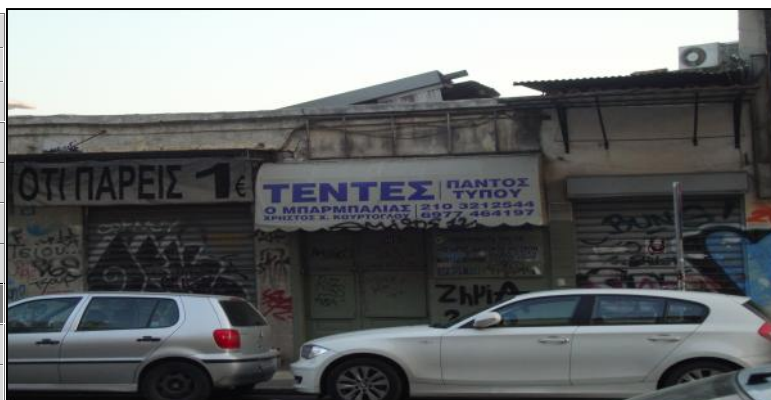
Α/Α: 75		
Οδός: Πλ. Αβησσυνίας & Ερμού	Αριθμός: 105	
Περιοχή: Μοναστηράκι		
Ιδιοκτησία:		
Κύριες Όψεις: 2		
Συνολικό ύψος: 5,60m		
Πλάτος Προσώπου: 11,50m		
ΑΡ.ΟΡΟΦΩΝ	ΥΠΟΓΕΙΟ	ΚΑΛΥΨΗ
1	ΝΑΙ	ΔΩΜΑ ✓
	ΟΧΙ ✓	ΣΤΕΓΗ

ΚΑΛΗ	ΚΟΥΦΩΜΑΤΑ: Μεταλλικά	ΔΟΜΙΚΑ ΣΤΟΙΧΕΙΑ: Δεν υπάρχουν
ΜΕΤΡΙΑ	ΕΞΩΣΤΕΣ: Δεν υπάρχουν	ΠΡΟΣΘΗΚΗ ΟΡΟΦΟΥ: Δεν υπάρχουν
ΚΑΚΗ	ΔΙΑΚΟΣΜΗΤΙΚΑ ΣΤΟΙΧΕΙΑ: Δεν υπάρχουν	ΣΤΕΓΑΣΤΡΑ: Υπάρχουν
ΠΟΛΥ ΚΑΚΗ ✓	ΜΑΡΜΑΡΑ: Δεν υπάρχουν	ΕΠΙΓΡΑΦΕΣ-ΠΙΝΑΚΙΔΕΣ : Υπάρχουν

ΦΘΟΡΕΣ : Graffiti, φθορά στο επίχρισμα, τέντες, πανό, καλώδια, υπολείμματα μεταλλικών κατασκευών, υγρασία, κλιματιστικό	ΑΛΛΟ:
---	-------

ΠΑΡΟΥΣΑ ΚΑΤΑΣΤΑΣΗ ΚΤΗΡΙΟΥ	<p>Πρόκειται για ένα κτήριο ασυμβίβαστο για την περιοχή καθώς αποτελείται μόνο από δύο μεγάλα ανοίγματα με ένα κατάστημα. Αντιμετωπίζει έντονες φθορές από υγρασία, αποκόλληση του επιχρίσματος, καλώδια, graffiti, τέντες πανό, εναπομείναντα στοιχεία μεταλλικών κατασκευών και κουτιά κλιματιστικών. Πάνω από το ένα άνοιγμα υπάρχει στέγαστρο αλουμινίου.</p>
---------------------------	---

ΠΡΟΤΕΙΝΟΜΕΝΑ ΜΕΤΡΑ ΠΡΟΣΤΑΣΙΑΣ	ΚΗΡΥΓΜΕΝΟ ΔΙΑΤΗΡΗΤΕΟ:	ΗΜΕΡΟΜΗΝΙΑ ΚΗΡΥΞΗΣ:
Προτείνεται αντικατάσταση	ΟΧΙ	-

ΠΡΟΤΑΣΗ ΚΤΗΡΙΟΥ	<p>Για το κτήριο αυτό προτείνεται να αντικατασταθεί. Μαζί με το κτήριο που βρίσκεται δίπλα από αυτό προτείνεται η δημιουργία μιας ενιαίας όψης που θα φέρει καμάρες και θα δίνει την εντύπωση της παλαιάς έννοιας μιας αγοράς. Εφαρμόζονται ανοίγματα με καμάρες μέσα στο πλαίσιο των οποίων θα τοποθετηθεί η διαφημιστική πινακίδα. τοποθετούνται ξύλινα κουφώματα και διακοσμητικές μαρμάρινες κολώνες εκατέρωθεν των ανοιγμάτων. Η επανάληψη αυτών και στα τρία κτήρια δίνει την αίσθηση της ενοποίησης τους.</p>
-----------------	--

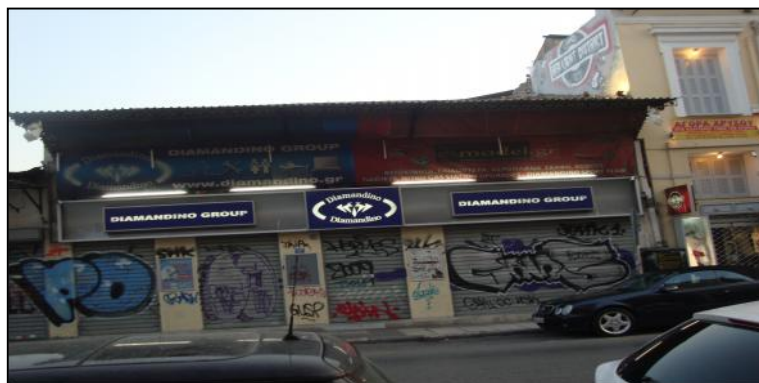
Α/Α: 76		
Οδός: Ερμού	Αριθμός: 107	
Περιοχή: Μοναστηράκι		
Ιδιοκτησία:		
Κύριες Όψεις: 1		
Συνολικό ύψος: 6,50m		
Πλάτος Προσώπου: 12,00m		
ΑΡ.ΟΡΟΦΩΝ	ΥΠΟΓΕΙΟ	ΚΑΛΥΨΗ
1	ΝΑΙ	ΔΩΜΑ
	ΟΧΙ ✓	ΣΤΕΓΗ ✓

ΧΡΗΣΕΙΣ ΚΤΗΡΙΟΥ					
Ισόγειο: Εμπορική χρήση	Α΄ Όροφος :	Β΄ Όροφος :	Γ΄ Όροφος :	Δ΄ Όροφος :	Ε΄ Όροφος :
	-	-	-	-	-
ΥΦΙΣΤ.ΚΑΤΑΣΤΑΣΗ	ΕΞΩΤΕΡΙΚΑ		ΜΕΤΑΓΕΝΕΣΤΕΡΕΣ ΕΠΕΜΒΑΣΕΙΣ ΠΟΥ ΑΛΛΟΙΩΝΟΥΝ ΤΗΝ ΑΡΧΙΤΕΚΤΟΝΙΚΗ ΜΟΡΦΗ ΤΟΥ ΚΤΗΡΙΟΥ		
ΚΑΛΗ	ΚΟΥΦΩΜΑΤΑ: Μεταλλικά		ΔΟΜΙΚΑ ΣΤΟΙΧΕΙΑ: Δεν υπάρχουν		
ΜΕΤΡΙΑ	ΕΞΩΣΤΕΣ: Δεν υπάρχουν		ΠΡΟΣΘΗΚΗ ΟΡΟΦΟΥ: Δεν υπάρχουν		
ΚΑΚΗ	ΔΙΑΚΟΣΜΗΤΙΚΑ ΣΤΟΙΧΕΙΑ: Δεν υπάρχουν		ΣΤΕΓΑΣΤΡΑ: Υπάρχουν		
ΠΟΛΥ ΚΑΚΗ ✓	ΜΑΡΜΑΡΑ: Δεν υπάρχουν		ΕΠΙΓΡΑΦΕΣ-ΠΙΝΑΚΙΔΕΣ : Υπάρχουν		
ΦΘΟΡΕΣ : Graffiti, φθορά στο επίχρισμα, μεγάλου μήκους πανό			ΑΛΛΟ:		
ΥΦΙΣΤΑΜΕΝΗ ΠΡΟΣΤΑΣΙΑ	Φ.Ε.Κ -	ΦΟΡΕΑΣ -	ΔΙΑΤΗΡΗΤΕΟ		
ΠΡΟΤΕΙΝΟΜΕΝΑ ΜΕΤΡΑ ΠΡΟΣΤΑΣΙΑΣ	Προτείνεται αντικατάσταση		ΚΗΡΥΓΜΕΝΟ ΔΙΑΤΗΡΗΤΕΟ: ΟΧΙ ΗΜΕΡΟΜΗΝΙΑ ΚΗΡΥΞΗΣ: -		
ΚΑΤΑΣΚΕΥΑΣΤΙΚΑ ΣΤΟΙΧΕΙΑ	ΣΤΟΙΧΕΙΑ Φ.Ο.		ΑΡΧΙΤΕΚΤΟΝΙΚΑ ΣΤΟΙΧΕΙΑ		ΑΞΙΟΛΟΓΗΣΗ
	ΛΙΘΟΚΤΙΣΤΟ		ΛΑΙΚΟ		ΑΞΙΟΛΟΓΟ
	ΠΛΙΝΘΟΚΤΙΣΤΟ		ΝΕΟΤΕΡΟ		ΕΝΔΙΑΦΕΡΟΝ
	ΟΠ.ΣΚΥΡΟΔΕΜΑ	✓	ΝΕΟΚΛΑΣΙΚΟ		ΑΔΙΑΦΟΡΟ
	ΜΕΙΚΤΟ		ΕΚΛΕΚΤΙΚΙΣΤΙΚΟ		ΑΛΛΟΙΩΜΕΝΟ
ΔΕΝ ΑΝΑΓΝΩΡΙΖΕΤΑΙ		ΡΑΣΙΟΝΑΛΙΣΤΙΚΟ		ΑΣΥΜΒΙΒΑΣΤΟ ✓

ΠΑΡΟΥΣΑ ΚΑΤΑΣΤΑΣΗ ΚΤΗΡΙΟΥ	Πρόκειται για ένα κτήριο ασυμβίβαστο για την περιοχή καθώς αποτελείται μόνο από μερικά μεγάλα ανοίγματα με ένα κατάστημα. Αντιμετωπίζει έντονες φθορές από υγρασία , καλώδια , graffiti και μεγάλου μήκους διαφημιστικές πινακίδες. Πάνω από τα ανοίγματα υπάρχει στέγαστρο αλουμινίου και έντονος φωτισμός.				
ΠΡΟΤΑΣΗ ΚΤΗΡΙΟΥ	Για το κτήριο αυτό προτείνεται να αντικατασταθεί. Μαζί με το κτήριο που βρίσκεται δίπλα από αυτό προτείνεται η δημιουργία μιας ενιαίας όψης που θα φέρει καμάρες και θα δίνει την εντύπωση της παλαιάς έννοιας μιας αγοράς. Εφαρμόζονται ανοίγματα με καμάρες μέσα στο πλαίσιο των οποίων θα τοποθετηθεί η διαφημιστική πινακίδα . τοποθετούνται ξύλινα κουφώματα και διακοσμητικές μαρμάρινες κολώνες εκατέρωθεν των ανοιγμάτων. Η επανάληψη αυτών και στα τρία κτήρια δίνει την αίσθηση της ενοποίησης τους.

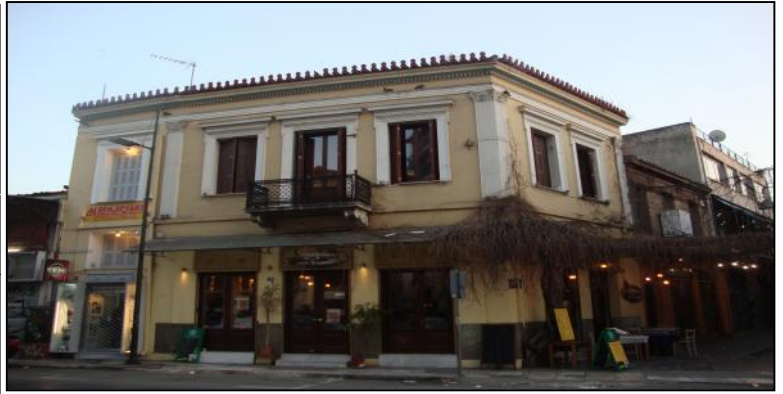
Α/Α: 77		
Οδός: Αγ. Φιλίππου 1 & Ερμού	Αριθμός: 109	
Περιοχή: Μοναστηράκι		
Ιδιοκτησία:		
Κύριες Όψεις: 2		
Συνολικό ύψος: 10,00m		
Πλάτος Προσώπου: 11,60m		
ΑΡ.ΟΡΟΦΩΝ	ΥΠΟΓΕΙΟ	ΚΑΛΥΨΗ
2	ΝΑΙ	ΔΩΜΑ
	ΟΧΙ ✓	ΣΤΕΓΗ ✓

ΧΡΗΣΕΙΣ ΚΤΗΡΙΟΥ					
Ισόγειο: Εμπορική χρήση	Α΄ Όροφος : Εμπορική χρήση	Β΄ Όροφος : -	Γ΄ Όροφος : -	Δ΄ Όροφος : -	Ε΄ Όροφος: -
ΥΦΙΣΤ.ΚΑΤΑΣΤΑΣΗ		ΕΞΩΤΕΡΙΚΑ		ΜΕΤΑΓΕΝΕΣΤΕΡΕΣ ΕΠΕΜΒΑΣΕΙΣ ΠΟΥ ΑΛΛΟΙΩΝΟΥΝ ΤΗΝ ΑΡΧΙΤΕΚΤΟΝΙΚΗ ΜΟΡΦΗ ΤΟΥ ΚΤΗΡΙΟΥ	
ΚΑΛΗ				ΔΟΜΙΚΑ ΣΤΟΙΧΕΙΑ: Δεν υπάρχουν	
ΜΕΤΡΙΑ ✓		ΕΞΩΣΤΕΣ: Υπάρχουν		ΠΡΟΣΘΗΚΗ ΟΡΟΦΟΥ: Δεν υπάρχουν	
ΚΑΚΗ		ΜΑΡΜΑΡΑ: Υπάρχουν στο ισόγειο		ΣΤΕΓΑΣΤΡΑ: Υπάρχουν	
ΠΟΛΥ ΚΑΚΗ		ΚΟΥΦΩΜΑΤΑ: Ξύλινα		ΕΠΙΓΡΑΦΕΣ-ΠΙΝΑΚΙΔΕΣ : Υπάρχουν

ΦΘΟΡΕΣ : Graffiti, φθορές στα γύψινα διακοσμητικά, υγρασία & εμφάνιση κηλίδων σκουριάς στον εξώστη, τέντες, αναρριχόμενα φυτά στο κτήριο, κεραίες

<p>ΠΑΡΟΥΣΑ ΚΑΤΑΣΤΑΣΗ ΚΤΗΡΙΟΥ</p>	<p>Πρόκειται για ένα κτήριο νεοκλασικής αρχιτεκτονικής το οποίο αποτελεί ένα ενδιαφέρον δείγμα για την περιοχή. Τα διακοσμητικά στοιχεία που παρατηρούμε στην όψη είναι κορνίζες γύψινες στα ανοίγματα του ορόφου, περίτεχνο μεταλλικό κιγκλίδωμα στον εξώστη, οριζόντιες διακοσμητικές ζώνες στον όροφο, κεραμικά διακοσμητικά στη στέγη, φουρούσια, κεφαλοκόλωνα με κάθετα γύψινα στον όροφο. Επίσης καταγράφουμε και αρκετές φθορές σε όλη την επιφάνεια όπως καταστροφές στα γύψινα διακοσμητικά, υγρασία & εμφάνιση κηλίδων σκουριάς στον εξώστη, τέντες, αναρριχόμενα φυτά στο κτήριο, κεραιές. Το κτήριο φέρει στο ισόγειο και μεταλλικό στέγαστρο ενώ όλα τα κουφώματα του είναι ξύλινα.</p>
<p>ΠΡΟΤΑΣΗ ΚΤΗΡΙΟΥ</p>	<p>Για το κτήριο αυτό προτείνεται συντήρηση. Απομακρύνονται όλες οι διαφημιστικές πινακίδες και ορίζεται συγκεκριμένο τμήμα πάνω από τα ανοίγματα του ισογείου όπου θα τοποθετείται. Γίνεται αντικατάσταση των ανοιγμάτων στο ισόγειο με κλασικού τύπου ξύλινα ταμπλαδωτά ενώ επισκευάζονται οι φθορές στον όροφο (στα ανοίγματα και στις διακοσμητικές τους κορνίζες). Συντηρείται το μεταλλικό κιγκλίδωμα και γίνεται καθαρισμός στα ίχνη σκουριάς που έχουν απλωθεί. Επίσης εντοπίζεται η ύπαρξη υγρασίας, από πού αυτή ξεκινά και γίνεται αντιμετώπιση τις με τα κατάλληλα ανά περίπτωση υλικά. Το στέγαστρο, οι κεραιές και τα μεταλλικά στοιχεία απομακρύνονται επίσης και συντηρείται ο χρωματισμός όλης της επιφάνειας.</p>

ΥΦΙΣΤΑΜΕΝΗ ΠΡΟΣΤΑΣΙΑ	Φ.Ε.Κ 617Δ' /8.11.80	ΦΟΡΕΑΣ ΥΠΕΧΩΔΕ	ΔΙΑΤΗΡΗΤΕΟ			
ΠΡΟΤΕΙΝΟΜΕΝΑ ΜΕΤΡΑ ΠΡΟΣΤΑΣΙΑΣ	Προτείνεται συντήρηση		ΚΗΡΥΓΜΕΝΟ ΔΙΑΤΗΡΗΤΕΟ: ΝΑΙ ΗΜΕΡΟΜΗΝΙΑ ΚΗΡΥΞΗΣ: 1980			
ΚΑΤΑΣΚΕΥΑΣΤΙΚΑ ΣΤΟΙΧΕΙΑ	ΣΤΟΙΧΕΙΑ Φ.Ο.		ΑΡΧΙΤΕΚΤΟΝΙΚΑ ΣΤΟΙΧΕΙΑ		ΑΞΙΟΛΟΓΗΣΗ	
	ΛΙΘΟΚΤΙΣΤΟ	✓	ΛΑΙΚΟ		ΑΞΙΟΛΟΓΟ	
	ΠΛΙΝΘΟΚΤΙΣΤΟ		ΝΕΟΤΕΡΟ		ΕΝΔΙΑΦΕΡΟΝ	✓
	ΟΠ.ΣΚΥΡΟΔΕΜΑ		ΝΕΟΚΛΑΣΙΚΟ	✓	ΑΔΙΑΦΟΡΟ	
	ΜΕΙΚΤΟ		ΕΚΛΕΚΤΙΚΙΣΤΙΚΟ		ΑΛΛΟΙΩΜΕΝΟ	✓
ΔΕΝ ΑΝΑΓΝΩΡΙΖΕΤΑΙ		ΡΑΣΙΟΝΑΛΙΣΤΙΚΟ		ΑΣΥΜΒΙΒΑΣΤΟ		
ΙΣΤΟΡΙΚΑ ΣΤΟΙΧΕΙΑ

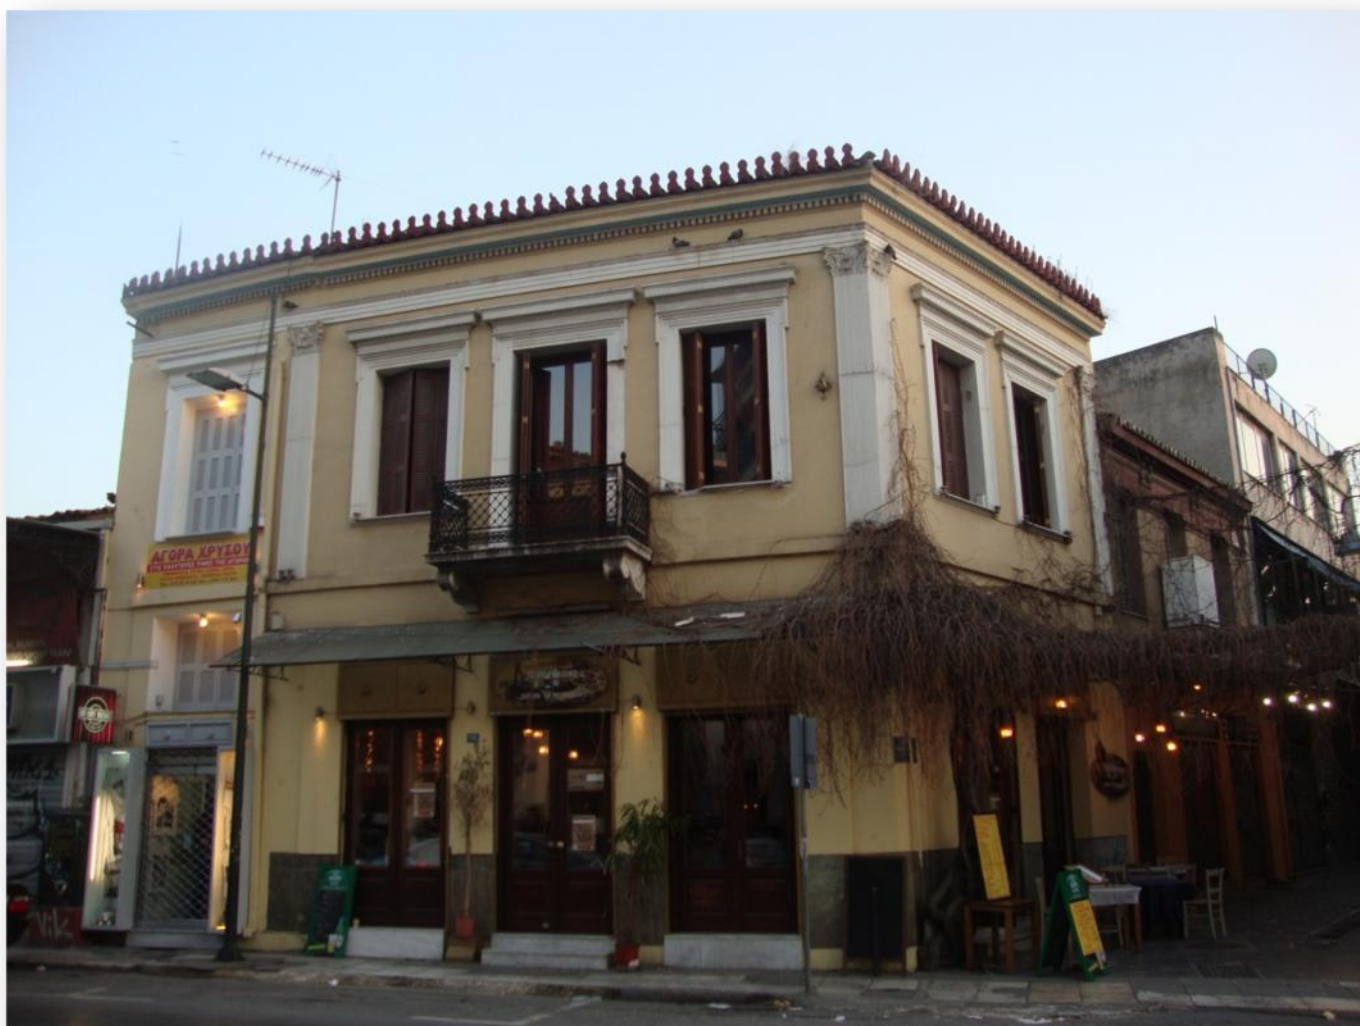
Εικόνα 4: ΟΨΗ ΤΟΥ ΚΤΗΡΙΟΥ

Περίτεχνο μεταλλικό κιγκλίδωμα, γύψινα πάνω από τα ανοίγματα του ορόφου, κεραμικά διακοσμητικά στη στέγη, κομμάτια από γύψινη διακόσμηση στο ισόγειο, φουρούσια, κορνίζες γύψινες στα ανοίγματα του ορόφου

Graffiti, Έντονη φθορά-αποκόλληση στο επίχρισμα, καταστροφή διακοσμητικών του ισογείου, αποκόλληση κομματιών των κορνιζών, λαμαρίνες , αλλοίωση στα ανοίγματα του ισογείου, καταστροφή στα κεραμικά της στέγης, αναρριχόμενα φυτά στο κτήριο

<p>ΠΑΡΟΥΣΑ ΚΑΤΑΣΤΑΣΗ ΚΤΗΡΙΟΥ</p>	<p>Πρόκειται για ένα κτήριο νεοκλασικής αρχιτεκτονικής το οποίο αποτελεί ένα ενδιαφέρον δείγμα το οποίο παρουσιάζει έντονη αλλοίωση. Έχει έντονο διάκοσμο ο οποίος χαρακτηρίζεται από περίτεχνο μεταλλικό κιγκλιδώμα στον εξώστη του ορόφου, γύψινα πάνω από τα ανοίγματα του ορόφου, κεραμικά διακοσμητικά στη στέγη, κομμάτια από γύψινη διακόσμηση στο ισόγειο, φουρούσια, κορνίζες γύψινες στα ανοίγματα του ορόφου και περίτεχνα μεταλλικά κιγκλιδώματα πάνω από ανοίγματα του ισογείου. Εκεί εντοπίζεται και μία μεγάλη αλλοίωση καθώς ορισμένα από τα περίτεχνα αυτά κιγκλιδώματα που υπήρχαν έχουν αντικατασταθεί με νεότερα απλά μεταλλικά ανοίγματα και έχει χαθεί αυτό το έντονο στοιχείο του ισογείου.</p> <p>Σε αυτό το καταγράφονται πολλές φθορές όπως έντονη αποκόλληση του επιχρίσματος, καταστροφές στις γύψινες κορνίζες των ανοιγμάτων, φθορές στα διακοσμητικά του ισογείου αλλά και στα κεραμικά της στέγης, καταστροφές στα ανοίγματα, αναρριχόμενα φυτά σε μεγάλο τμήμα της αριστερής πλευράς, graffitιστο ισόγειο, φθορά του μεταλλικού κιγκλιδώματος.</p>

ΠΡΟΤΕΙΝΟΜΕΝΑ ΜΕΤΡΑ ΠΡΟΣΤΑΣΙΑΣ	Προτείνεται συντήρηση		ΚΗΡΥΓΜΕΝΟ ΔΙΑΤΗΡΗΤΕΟ: ΝΑΙ ΗΜΕΡΟΜΗΝΙΑ ΚΗΡΥΞΗΣ: 1980

<p>ΠΡΟΤΑΣΗ ΚΤΗΡΙΟΥ</p>	<p>Για το κτήριο αυτό προτείνεται αποκατάσταση και συντήρηση. Απομακρύνεται η έντονη φύτευση καθώς άνευ επίβλεψης προκαλεί σοβαρά προβλήματα στην όψη. Γίνεται αποκατάσταση του επιχρίσματος σε όλη την επιφάνεια, καθαρισμός από τα graffiti του ισογείου και εφαρμογή ενός ενιαίου χρωματισμού στην όψη. Αντικαθίστανται τα ανοίγματα του ισογείου με ξύλινα ταμπλαδωτά και εφαρμόζονται πάνω από αυτά διακοσμητικά περίτεχνα μεταλλικά κιγκλιδώματα όπως το δείγμα που υπάρχει σε ορισμένα. Απομακρύνονται ξένα στοιχεία όπως λαμαρίνες και καλώδια. Αποκαθίστανται οι φθορές που υπάρχουν στα κεραμικά στοιχεία της στέγης και αντικαθίστανται τα φθαρμένα κουφώματα του ορόφου, διατηρώντας πάντα τον τύπο του γαλλικού ανοίγματος.</p>

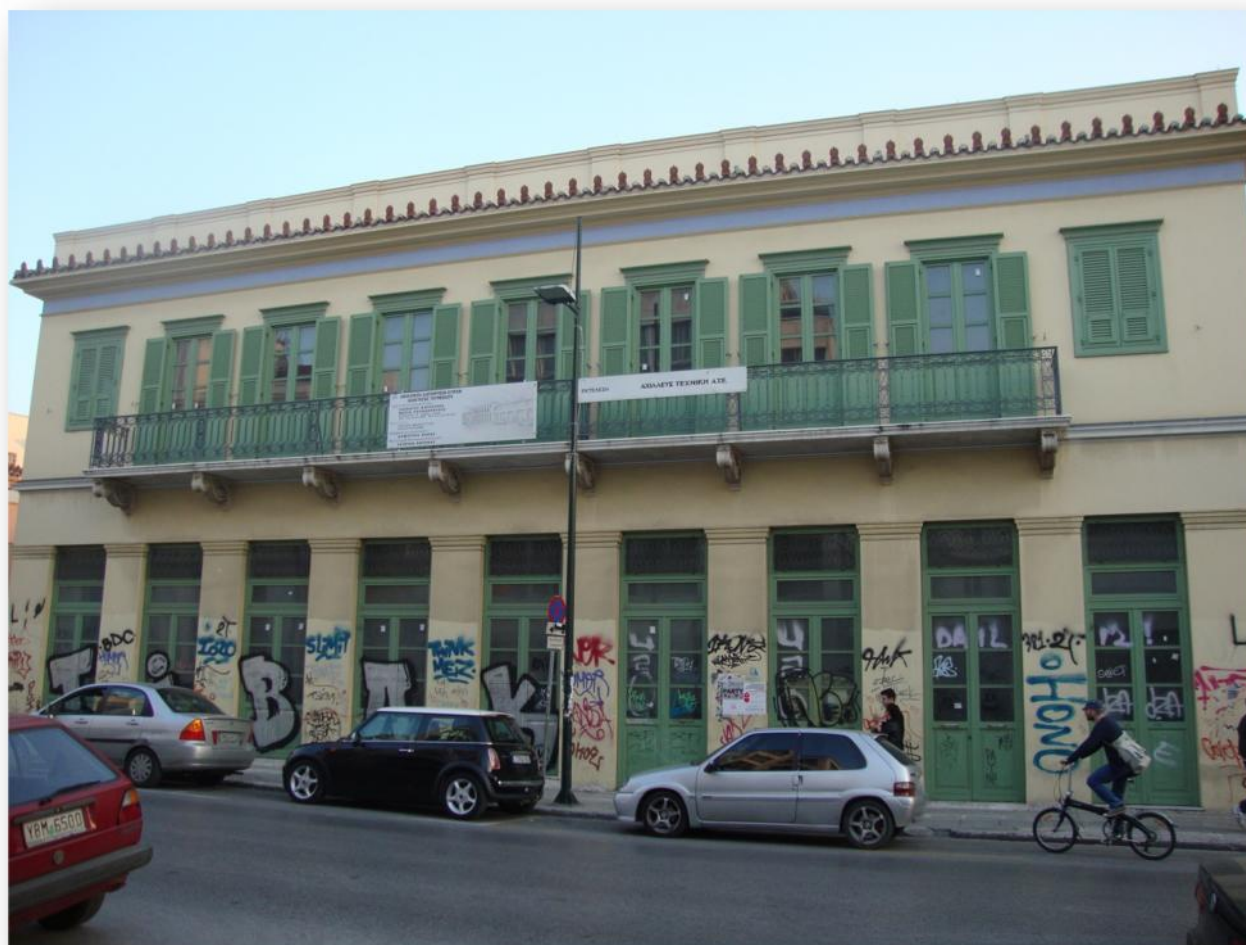
Εικόνα 1: ΟΨΗ ΤΟΥ ΚΤΗΡΙΟΥ

ΥΦΙΣΤ. ΚΑΤΑΣΤΑΣΗ	ΕΞΩΤΕΡΙΚΑ	ΜΕΤΑΓΕΝΕΣΤΕΡΕΣ ΕΠΕΜΒΑΣΕΙΣ ΠΟΥ ΑΛΛΟΙΩΝΟΥΝ ΤΗΝ ΑΡΧΙΤΕΚΤΟΝΙΚΗ ΜΟΡΦΗ ΤΟΥ ΚΤΗΡΙΟΥ
ΚΑΛΗ	ΚΟΥΦΩΜΑΤΑ: Μεταλλικά	ΔΟΜΙΚΑ ΣΤΟΙΧΕΙΑ : Μεταλλικό
ΜΕΤΡΙΑ ✓	ΕΞΩΣΤΕΣ: Δεν υπάρχουν	ΠΡΟΣΘΗΚΗ ΟΡΟΦΟΥ: Ενός ορόφου
ΚΑΚΗ	ΔΙΑΚΟΣΜΗΤΙΚΑ ΣΤΟΙΧΕΙΑ: Δεν υπάρχουν	ΣΤΕΓΑΣΤΡΑ: Δεν υπάρχουν
ΠΟΛΥ ΚΑΚΗ	ΜΑΡΜΑΡΑ: Δεν υπάρχουν	ΕΠΙΓΡΑΦΕΣ-ΠΙΝΑΚΙΔΕΣ : Δεν υπάρχουν
ΦΘΟΡΕΣ : Graffiti		ΑΛΛΟ:

ΠΑΡΟΥΣΑ ΚΑΤΑΣΤΑΣΗ ΚΤΗΡΙΟΥ
 Πρόκειται για ένα νεότερο κτήριο που φαίνεται να είχε διαφορετική μορφή στο παρελθόν . Ίσως να έφερε νεοκλασικά στοιχεία και έπειτα δέχθηκε αλλαγή στον όροφο . Εκεί παρατηρούμε πως υπάρχει μια νεότερη κατασκευή σε έναν όχι ιδιαίτερο επιτυχή συνδυασμό. Το ισόγειο είναι κατασκευασμένο από οπλισμένο σκυρόδεμα με μία επανάληψη μεγάλου ύψους ανοιγμάτων με μεταλλικά κουφώματα. Υπάρχουν πολλά graffiti σε όλη την επιφάνεια του. Ο όροφος φέρει μεταλλική κατασκευή , με μεγάλα τετράγωνα ανοίγματα-τζαμαρίες. Η κάλυψη του κτήριο γίνεται με μεταλλική στέγη καμπύλης διατομής.

ΥΦΙΣΤΑΜΕΝΗ ΠΡΟΣΤΑΣΙΑ	Φ.Ε.Κ	ΦΟΡΕΑΣ	ΔΙΑΤΗΡΗΤΕΟ	
	-	-		
ΠΡΟΤΕΙΝΟΜΕΝΑ ΜΕΤΡΑ ΠΡΟΣΤΑΣΙΑΣ	Προτείνεται συντήρηση ισόγειου και μεταγενέστερα ανακαίνιση ορόφου		ΚΗΡΥΓΜΕΝΟ ΔΙΑΤΗΡΗΤΕΟ: ΟΧΙ ΗΜΕΡΟΜΗΝΙΑ ΚΗΡΥΞΗΣ: -

ΠΡΟΤΑΣΗ ΚΤΗΡΙΟΥ
 Για το κτήριο αυτό προτείνεται να συντηρηθεί . Στο ισόγειο γίνεται καθαρισμός από τα graffiti και συντήρηση των ανοιγμάτων . Ακόμα αφαιρούνται οι πινακίδες και τα καλώδια που υπάρχουν . μεταγενέστερα να προτείνεται να απομακρυνθεί η μεταλλική κατασκευή του ορόφου .

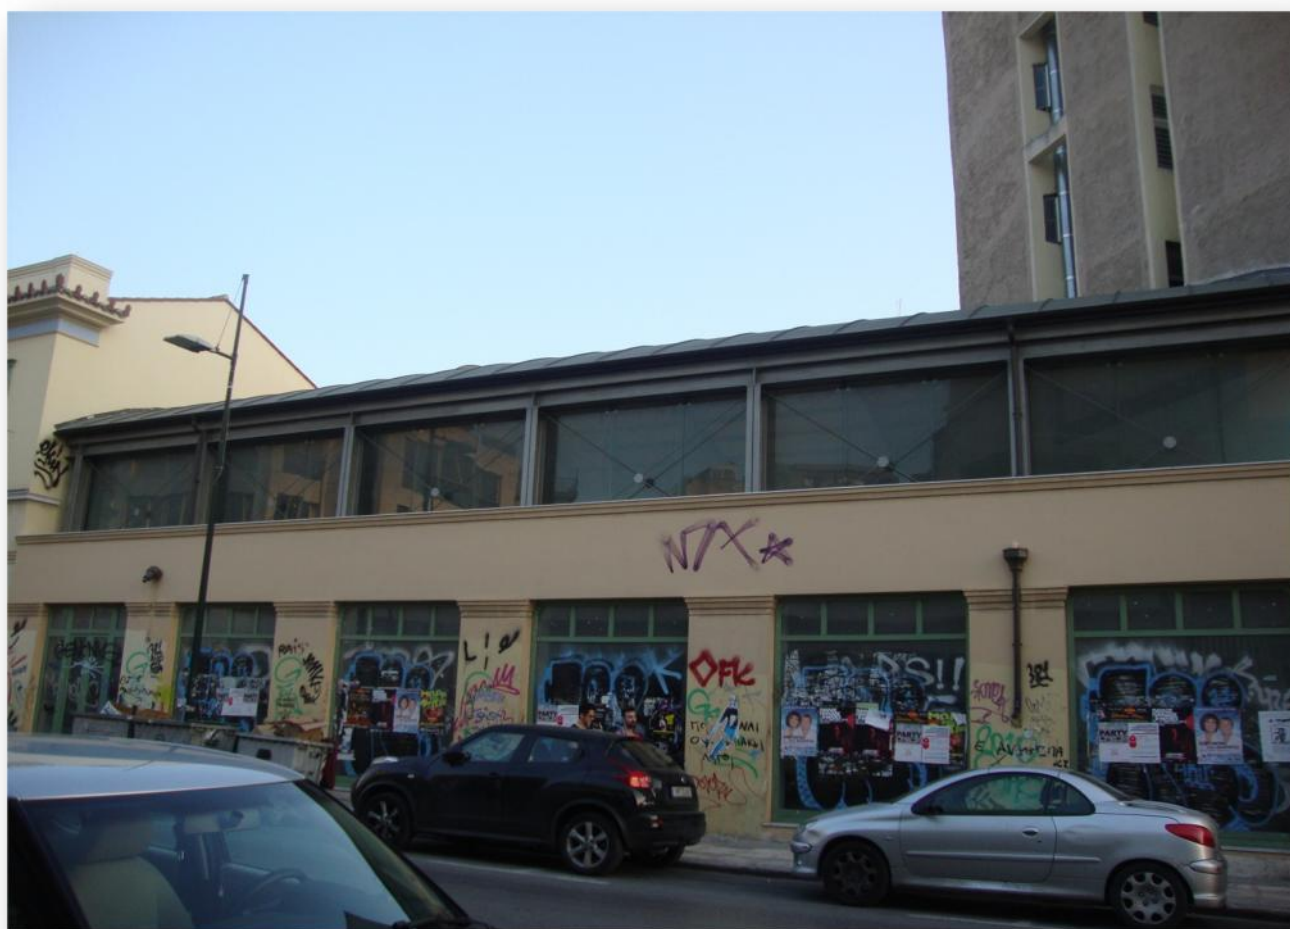
Εικόνα 1: ΟΨΗ ΤΟΥ ΚΤΗΡΙΟΥ

ΟΠ.ΣΚΥΡΟΔΕΜΑ	✓	ΝΕΟΚΛΑΣΙΚΟ		ΑΔΙΑΦΟΡΟ ✓
	ΜΕΙΚΤΟ		ΕΚΛΕΚΤΙΚΙΣΤΙΚΟ		ΑΛΛΟΙΩΜΕΝΟ
	ΔΕΝ ΑΝΑΓΝΩΡΙΖΕΤΑΙ		ΡΑΣΙΟΝΑΛΙΣΤΙΚΟ		ΑΣΥΜΒΙΒΑΣΤΟ
ΠΑΡΟΥΣΑ ΚΑΤΑΣΤΑΣΗ ΚΤΗΡΙΟΥ	Πρόκειται για ένα νεότερο κτήριο οπλισμένου σκυροδέματος του οποίου η όψη ενσωματώνεται στην όψη του κτηρίου δίπλα από αυτό. Φέρει πλατιές επιφάνειες με ανοίγματα και στο ισόγειο τζαμαρίες με κατάστημα. Υπάρχουν κάποιες φθορές στα κουφώματα , αρκετά καλώδια , τέντες στο ισόγειο και λίγα graffiti.				
ΠΡΟΤΑΣΗ ΚΤΗΡΙΟΥ	Για το κτήριο αυτό προτείνεται να συντηρηθεί του από απομακρύνονται τα καλώδια , τέντες στο ισόγειο και λίγα graffiti. Αντικαθιστούμε όλα τα κουφώματα.

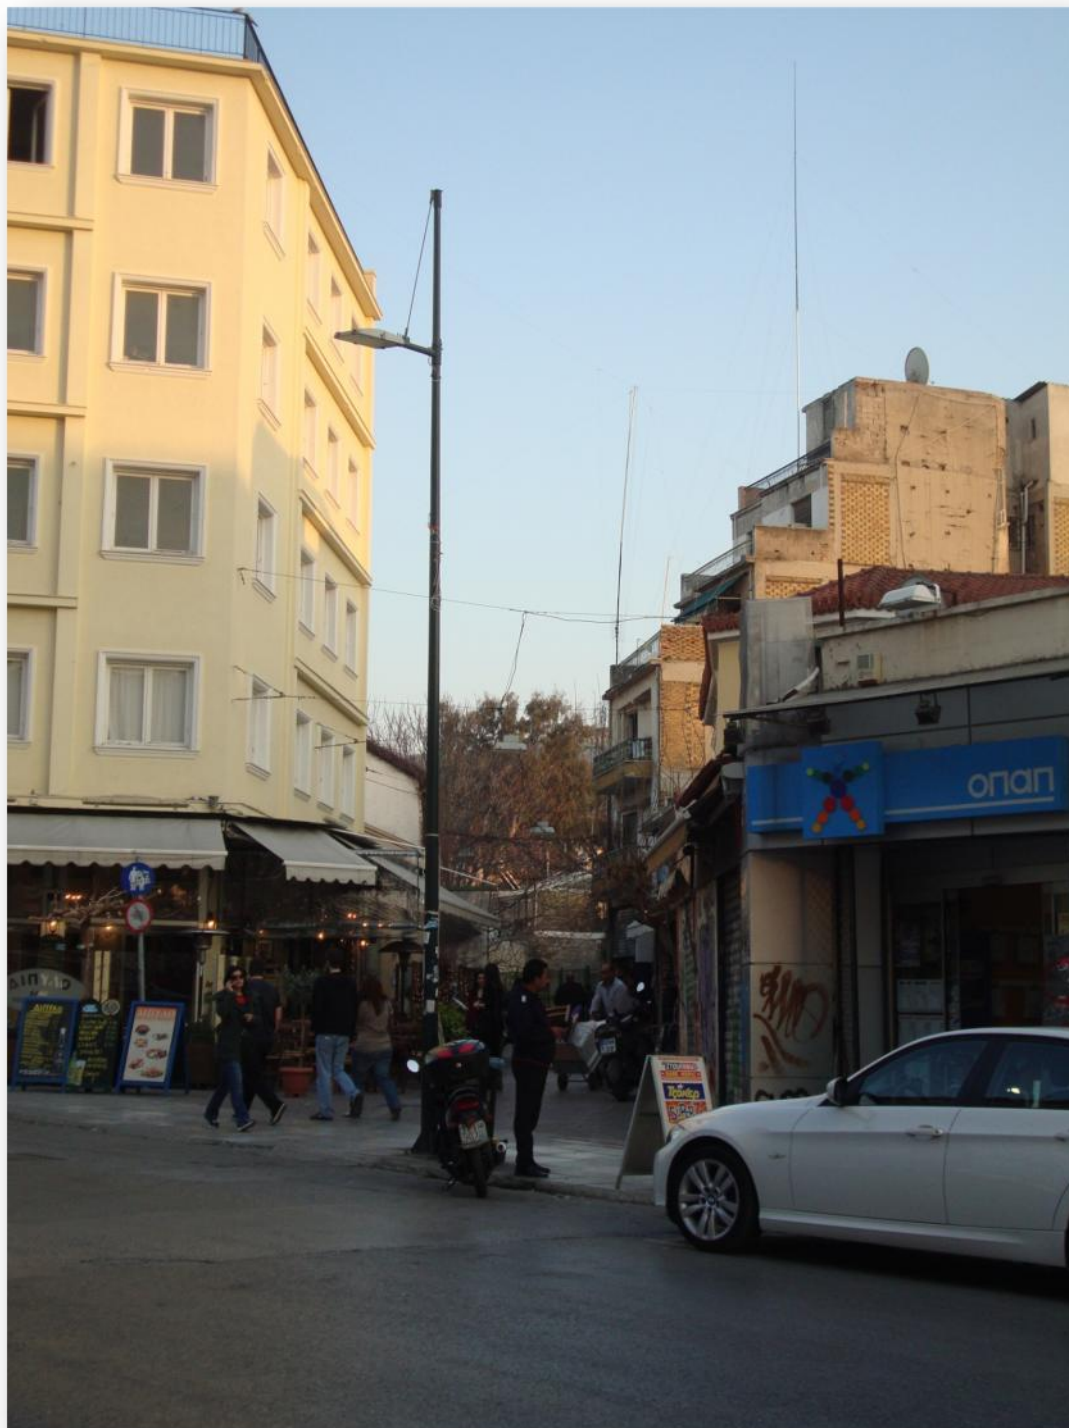
Εικόνα 3: ΟΨΗ ΤΟΥ ΚΤΗΡΙΟΥ

ΔΕΝ ΑΝΑΓΝΩΡΙΖΕΤΑΙ		ΡΑΣΙΟΝΑΛΙΣΤΙΚΟ		ΑΣΥΜΒΙΒΑΣΤΟ ✓	
ΠΑΡΟΥΣΑ ΚΑΤΑΣΤΑΣΗ ΚΤΗΡΙΟΥ	<p>Πρόκειται για ένα κτήριο ασυμβίβαστο για την περιοχή καθώς αποτελείται μόνο από δύο μεγάλα ανοίγματα με κατάσταση. Αντιμετωπίζει έντονες φθορές από υγρασία , αποκόλληση του επιχρίσματος , καλώδια , κεραίες , graffiti , μεταλλικά στοιχεία , μεγάλες διαφημιστικές πινακίδες. Πάνω από το άνοιγμα υπάρχει στέγαστρο αλουμινίου καθώς επίσης και προβολείς.</p>				
ΠΡΟΤΑΣΗ ΚΤΗΡΙΟΥ	<p>Για το κτήριο αυτό προτείνεται να αντικατασταθεί. Μαζί με τα κτήρια που βρίσκονται δίπλα από αυτό προτείνεται η δημιουργία μιας ενιαίας όψης που θα φέρει καμάρες και θα δίνει την εντύπωση της παλαιάς έννοιας μιας αγοράς. Εφαρμόζονται ανοίγματα με καμάρες μέσα στο πλαίσιο των οποίων θα τοποθετηθεί η διαφημιστική πινακίδα . τοποθετούνται ξύλινα κουφώματα και διακοσμητικές μαρμαρίνες κολώνες εκατέρωθεν των ανοιγμάτων. Η επανάληψη αυτών και στα τρία κτήρια δίνει την αίσθηση της ενοποίησης τους.</p>

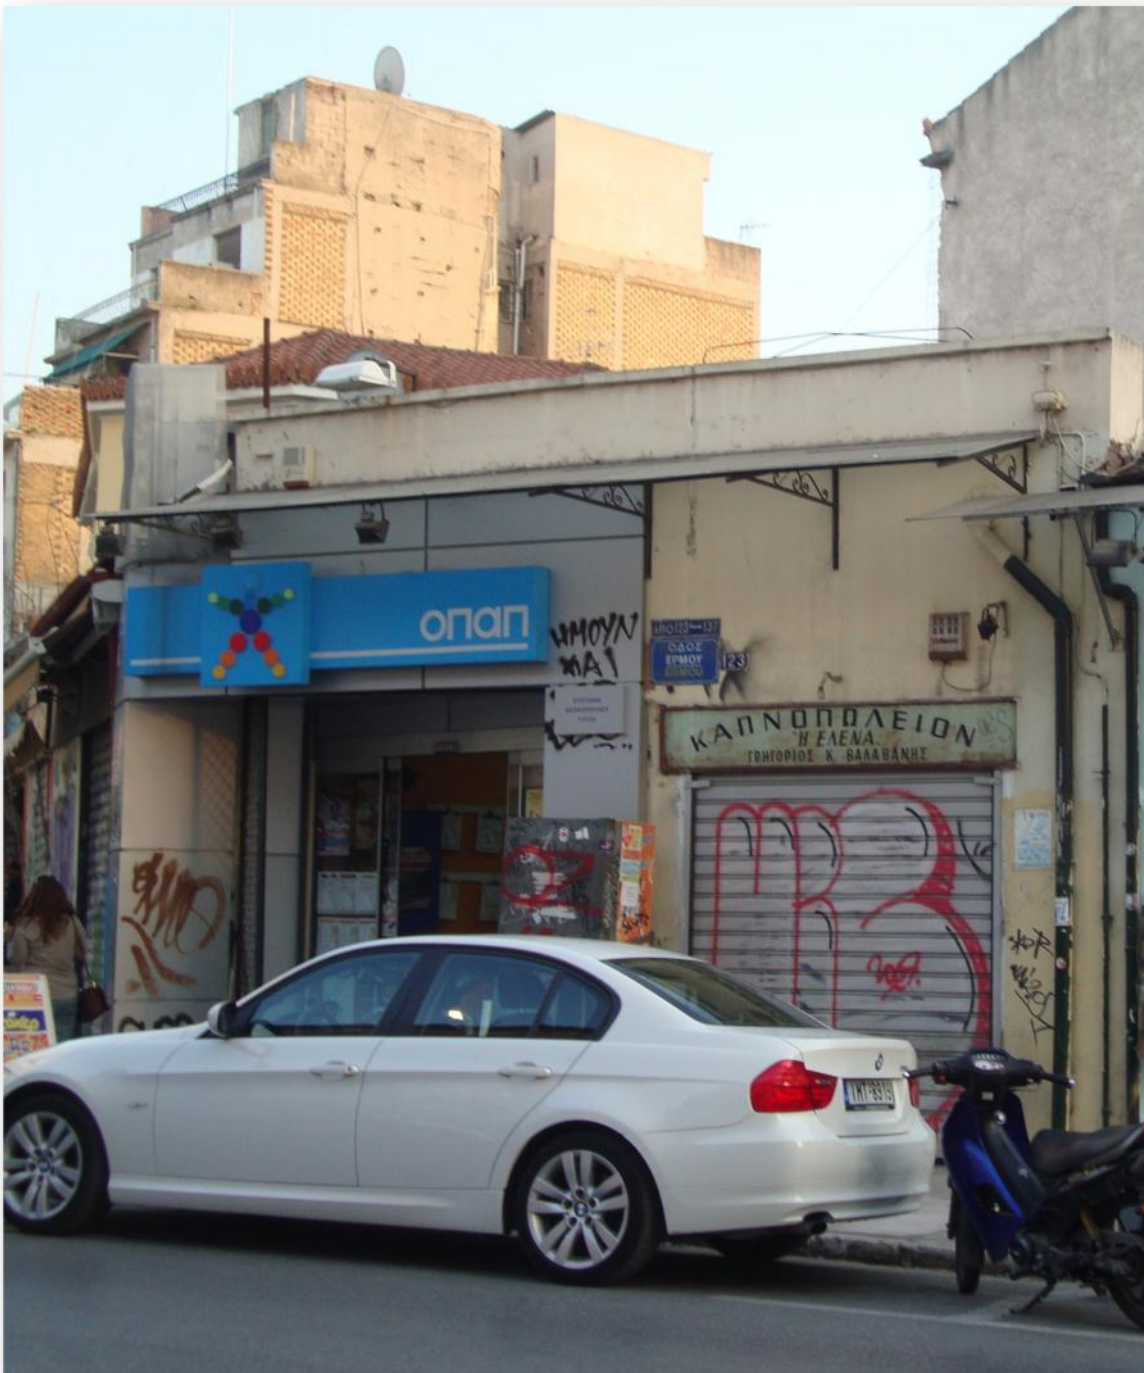
Εικόνα 3: ΟΨΗ ΤΟΥ ΚΤΗΡΙΟΥ

ΠΑΡΟΥΣΑ ΚΑΤΑΣΤΑΣΗ ΚΤΗΡΙΟΥ	<p>Πρόκειται για ένα κτήριο ασυμβίβαστο για την περιοχή καθώς αποτελείται μόνο από δύο μεγάλα ανοίγματα με κατάστημα. Αντιμετωπίζει έντονες φθορές από υγρασία , αποκόλληση του επιχρίσματος , καλώδια , κεραίες , graffiti , μεταλλικά στοιχεία , μεγάλες διαφημιστικές πινακίδες. Πάνω από το άνοιγμα υπάρχει στέγαστρο αλουμινίου καθώς επίσης και προβολείς.</p>				
ΠΡΟΤΑΣΗ ΚΤΗΡΙΟΥ	<p>Για το κτήριο αυτό προτείνεται να αντικατασταθεί. Μαζί με τα κτήρια που βρίσκονται δίπλα από αυτό προτείνεται η δημιουργία μιας ενιαίας όψης που θα φέρει καμάρες και θα δίνει την εντύπωση της παλαιάς έννοιας μιας αγοράς. Εφαρμόζονται ανοίγματα με καμάρες μέσα στο πλαίσιο των οποίων θα τοποθετηθεί η διαφημιστική πινακίδα . τοποθετούνται ξύλινα κουφώματα και διακοσμητικές μαρμαρίνες κολώνες εκατέρωθεν των ανοιγμάτων. Η επανάληψη αυτών και στα τρία κτήρια δίνει την αίσθηση της ενοποίησης τους.</p>

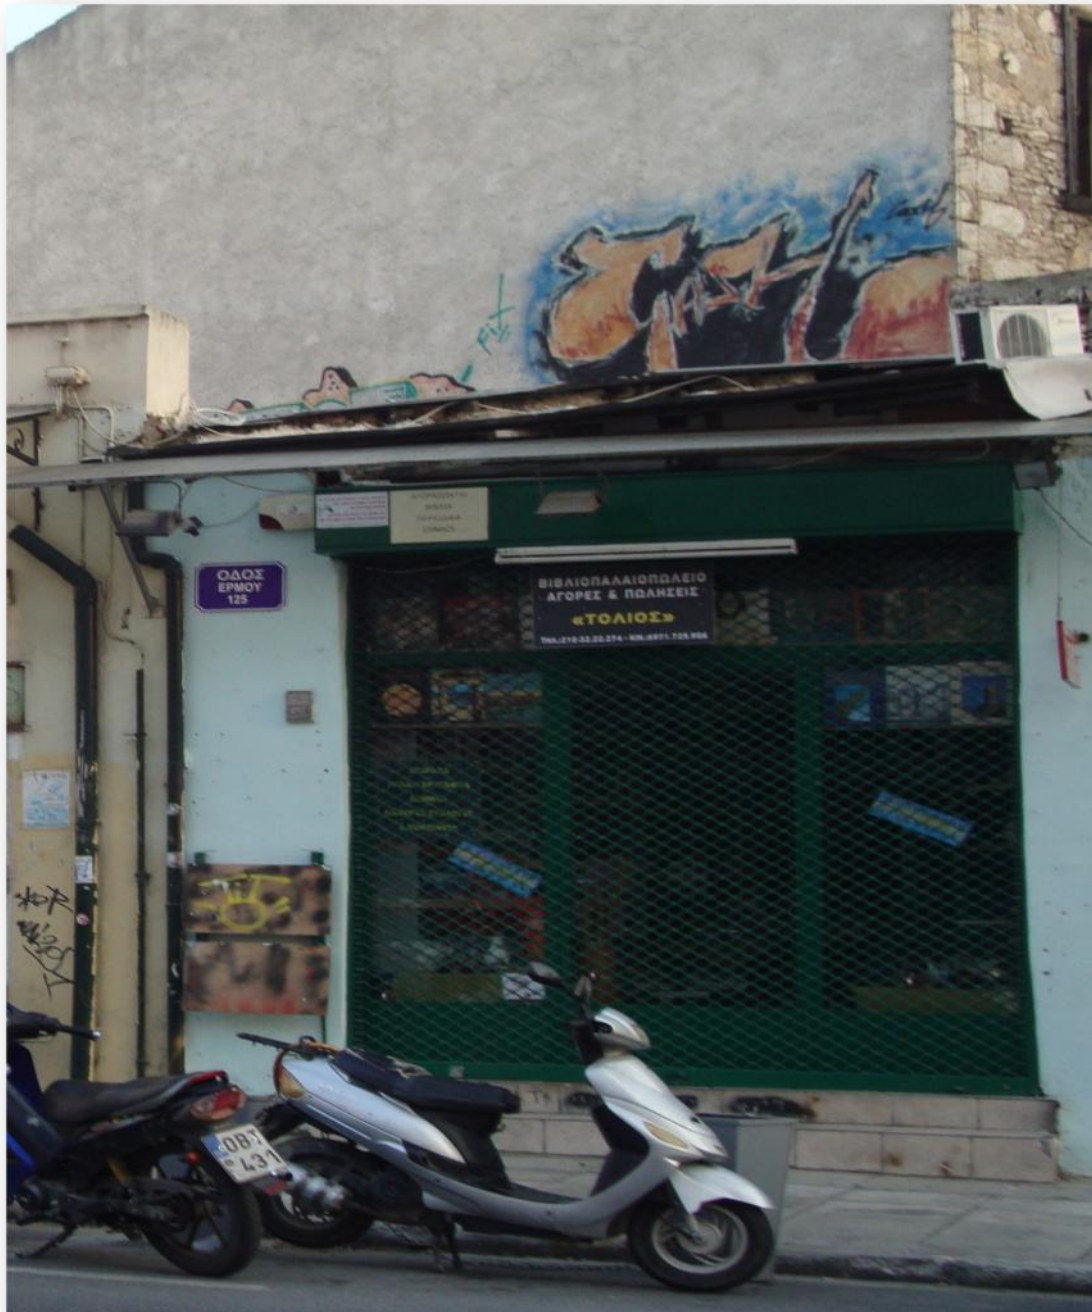
Εικόνα 1: ΟΨΗ ΤΟΥ ΚΤΗΡΙΟΥ

ΜΕΙΚΤΟ		ΕΚΛΕΚΤΙΚΙΣΤΙΚΟ		ΑΛΛΟΙΩΜΕΝΟ	
ΔΕΝ ΑΝΑΓΝΩΡΙΖΕΤΑΙ		ΡΑΣΙΟΝΑΛΙΣΤΙΚΟ		ΑΣΥΜΒΙΒΑΣΤΟ	✓	
ΠΑΡΟΥΣΑ ΚΑΤΑΣΤΑΣΗ ΚΤΗΡΙΟΥ	Πρόκειται για ένα κτήριο ασυμβίβαστο για την περιοχή καθώς αποτελείται μόνο από ένα μεγάλο άνοιγμα με κατάστημα. Αντιμετωπίζει έντονες φθορές από υγρασία , αποκόλληση του επιχρίσματος , καλώδια , κεραίες , graffiti , μεταλλική κατασκευή πάνω από την πινακίδα . Πάνω από το άνοιγμα υπάρχουν επίσης και προβολείς.					
ΠΡΟΤΑΣΗ ΚΤΗΡΙΟΥ	Για το κτήριο αυτό προτείνεται να αντικατασταθεί. Μαζί με τα κτήρια που βρίσκονται δίπλα από αυτό προτείνεται η δημιουργία μιας ενιαίας όψης που θα φέρει καμάρες και θα δίνει την εντύπωση της παλαιάς έννοιας μιας αγοράς. Εφαρμόζονται ανοίγματα με καμάρες μέσα στο πλαίσιο των οποίων θα τοποθετηθεί η διαφημιστική πινακίδα . τοποθετούνται ξύλινα κουφώματα και διακοσμητικές μαρμαρίνες κολώνες εκατέρωθεν των ανοιγμάτων. Η επανάληψη αυτών και στα τρία κτήρια δίνει την αίσθηση της ενοποίησης τους.

ΧΡΗΣΕΙΣ ΚΤΗΡΙΟΥ						
Ισόγειο: Εμπορική χρήση	Α΄ Όροφος :	Β΄ Όροφος :	Γ΄ Όροφος :	Δ΄ Όροφος :	Ε΄ Όροφος :	
	-	-	-	-	-	
ΥΦΙΣΤ. ΚΑΤΑΣΤΑΣΗ	ΕΞΩΤΕΡΙΚΑ		ΜΕΤΑΓΕΝΕΣΤΕΡΕΣ ΕΠΕΜΒΑΣΕΙΣ ΠΟΥ ΑΛΛΟΙΩΝΟΥΝ ΤΗΝ ΑΡΧΙΤΕΚΤΟΝΙΚΗ ΜΟΡΦΗ ΤΟΥ ΚΤΗΡΙΟΥ			
ΚΑΛΗ	ΚΟΥΦΩΜΑΤΑ: Μεταλλικά		ΔΟΜΙΚΑ ΣΤΟΙΧΕΙΑ : Δεν υπάρχουν			
ΜΕΤΡΙΑ	ΕΞΩΣΤΕΣ: Δεν υπάρχουν		ΠΡΟΣΘΗΚΗ ΟΡΟΦΟΥ: Δεν υπάρχουν			
ΚΑΚΗ	ΔΙΑΚΟΣΜΗΤΙΚΑ ΣΤΟΙΧΕΙΑ: Δεν υπάρχουν		ΣΤΕΓΑΣΤΡΑ: Υπάρχουν			
ΠΟΛΥ ΚΑΚΗ ✓	ΜΑΡΜΑΡΑ: Δεν υπάρχουν		ΕΠΙΓΡΑΦΕΣ-ΠΙΝΑΚΙΔΕΣ : Υπάρχουν			
ΦΘΟΡΕΣ : Graffiti, φθορά στο επίχρισμα, μεταλλική κατασκευή πάνω από την πινακίδα , καλώδια , φωτιστικά			ΑΛΛΟ:			
ΥΦΙΣΤΑΜΕΝΗ ΠΡΟΣΤΑΣΙΑ	Φ.Ε.Κ -	ΦΟΡΕΑΣ -	ΔΙΑΤΗΡΗΤΕΟ			
ΠΡΟΤΕΙΝΟΜΕΝΑ ΜΕΤΡΑ ΠΡΟΣΤΑΣΙΑΣ	Προτείνεται αντικατάσταση		ΚΗΡΥΓΜΕΝΟ ΔΙΑΤΗΡΗΤΕΟ: ΟΧΙ ΗΜΕΡΟΜΗΝΙΑ ΚΗΡΥΞΗΣ: -

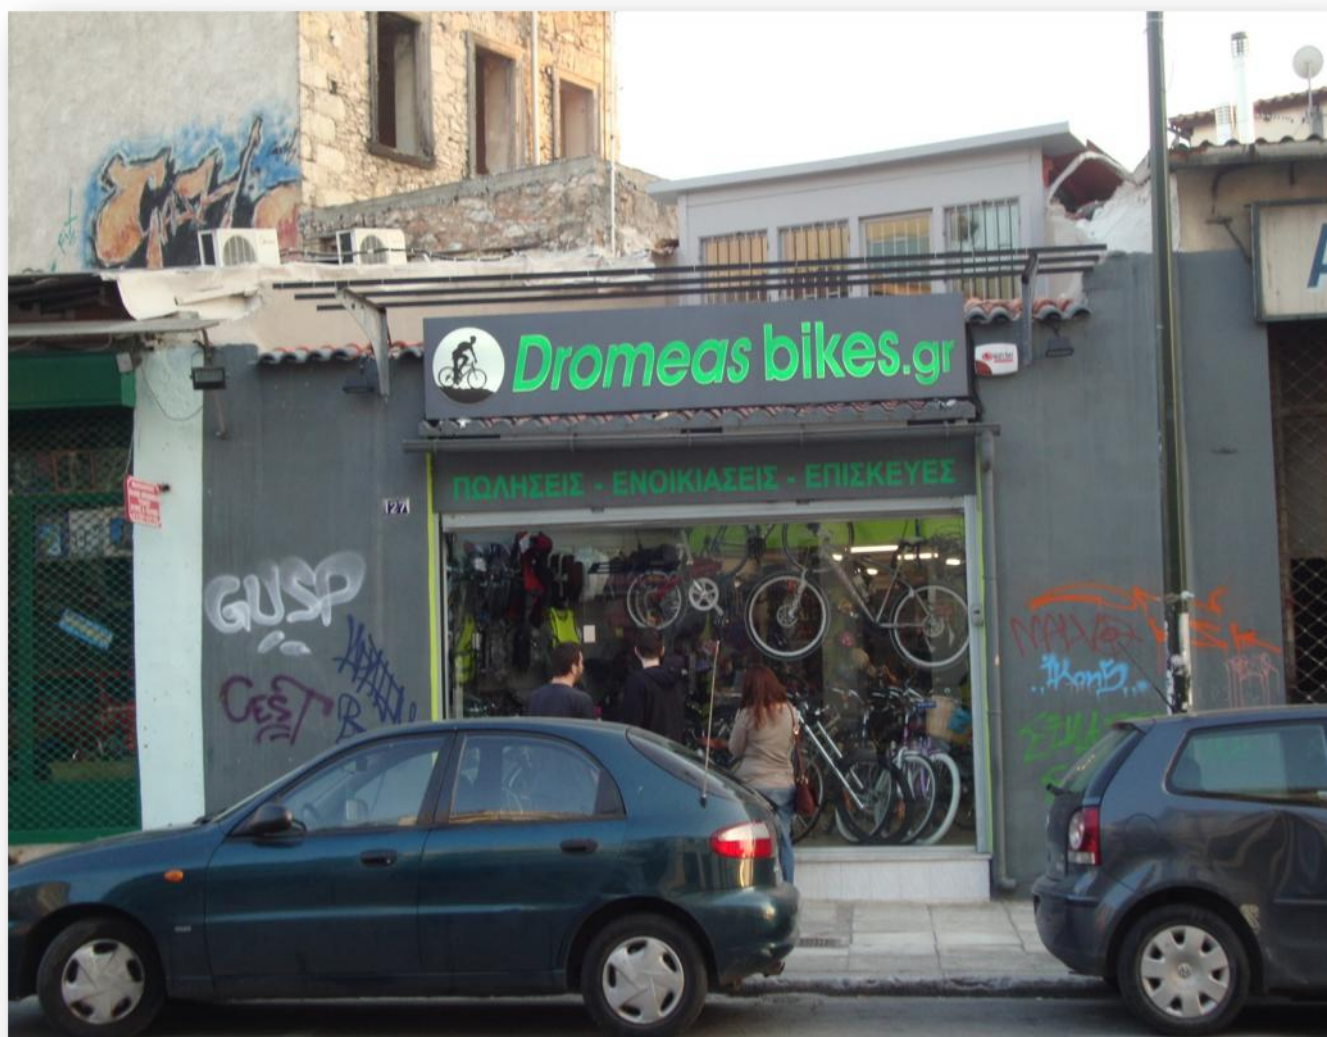
Εικόνα 1: ΟΨΗ ΤΟΥ ΚΤΗΡΙΟΥ

ΧΡΗΣΕΙΣ ΚΤΗΡΙΟΥ						
Ισόγειο: Εμπορική χρήση	Α' Όροφος :	Β' Όροφος :	Γ' Όροφος :	Δ' Όροφος :	Ε' Όροφος :	
	-	-	-	-	-	
ΥΦΙΣΤ. ΚΑΤΑΣΤΑΣΗ	ΕΞΩΤΕΡΙΚΑ		ΜΕΤΑΓΕΝΕΣΤΕΡΕΣ ΕΠΕΜΒΑΣΕΙΣ ΠΟΥ ΑΛΛΟΙΩΝΟΥΝ ΤΗΝ ΑΡΧΙΤΕΚΤΟΝΙΚΗ ΜΟΡΦΗ ΤΟΥ ΚΤΗΡΙΟΥ			
ΚΑΛΗ	ΚΟΥΦΩΜΑΤΑ: Μεταλλικά		ΔΟΜΙΚΑ ΣΤΟΙΧΕΙΑ : Δεν υπάρχουν			
ΜΕΤΡΙΑ	ΜΑΡΜΑΡΑ: Δεν υπάρχουν		ΠΡΟΣΘΗΚΗ ΟΡΟΦΟΥ: Δεν υπάρχουν			
ΚΑΚΗ	ΕΞΩΣΤΕΣ: Δεν υπάρχουν		ΣΤΕΓΑΣΤΡΑ: Υπάρχουν			
ΠΟΛΥ ΚΑΚΗ ✓	ΔΙΑΚΟΣΜΗΤΙΚΑ ΣΤΟΙΧΕΙΑ: Δεν υπάρχουν		ΕΠΙΓΡΑΦΕΣ-ΠΙΝΑΚΙΔΕΣ : Υπάρχουν			
ΦΘΟΡΕΣ : Graffiti, φθορά στο επίχρισμα			ΑΛΛΟ:			
ΥΦΙΣΤΑΜΕΝΗ ΠΡΟΣΤΑΣΙΑ	Φ.Ε.Κ	ΦΟΡΕΑΣ	ΔΙΑΤΗΡΗΤΕΟ

-	-				
ΠΡΟΤΕΙΝΟΜΕΝΑ ΜΕΤΡΑ ΠΡΟΣΤΑΣΙΑΣ	Προτείνεται αντικατάσταση		ΚΗΡΥΓΜΕΝΟ ΔΙΑΤΗΡΗΤΕΟ: ΟΧΙ ΗΜΕΡΟΜΗΝΙΑ ΚΗΡΥΞΗΣ: -			
ΚΑΤΑΣΚΕΥΑΣΤΙΚΑ ΣΤΟΙΧΕΙΑ	ΣΤΟΙΧΕΙΑ Φ.Ο.		ΑΡΧΙΤΕΚΤΟΝΙΚΑ ΣΤΟΙΧΕΙΑ		ΑΞΙΟΛΟΓΗΣΗ	
	ΛΙΘΟΚΤΙΣΤΟ		ΛΑΙΚΟ	✓	ΑΞΙΟΛΟΓΟ	
	ΠΛΙΝΘΟΚΤΙΣΤΟ		ΝΕΟΤΕΡΟ		ΕΝΔΙΑΦΕΡΟΝ	
	ΟΠ.ΣΚΥΡΟΔΕΜΑ	✓	ΝΕΟΚΛΑΣΙΚΟ		ΑΔΙΑΦΟΡΟ	
	ΜΕΙΚΤΟ		ΕΚΛΕΚΤΙΚΙΣΤΙΚΟ		ΑΛΛΟΙΩΜΕΝΟ	
ΔΕΝ ΑΝΑΓΝΩΡΙΖΕΤΑΙ		ΡΑΣΙΟΝΑΛΙΣΤΙΚΟ		ΑΣΥΜΒΙΒΑΣΤΟ	✓	
ΠΑΡΟΥΣΑ ΚΑΤΑΣΤΑΣΗ ΚΤΗΡΙΟΥ	Πρόκειται για ένα κτήριο ασυμβίβαστο για την περιοχή καθώς αποτελείται μόνο από ένα μεγάλο άνοιγμα με κατάστημα. Αντιμετωπίζει έντονες φθορές από υγρασία , αποκόλληση του επιχρίσματος , καλώδια , graffiti , μεγάλου μήκους διαφημιστική πινακίδα . Επίσης υπάρχει στέγη από λαμαρίνα.					
ΠΡΟΤΑΣΗ ΚΤΗΡΙΟΥ	Για το κτήριο αυτό προτείνεται να αντικατασταθεί. Μαζί με τα κτήρια που βρίσκονται δίπλα από αυτό προτείνεται η δημιουργία μιας ενιαίας όψης που θα φέρει καμάρες και θα δίνει την εντύπωση της παλαιάς έννοιας μιας αγοράς. Εφαρμόζονται ανοίγματα με καμάρες μέσα στο πλαίσιο των οποίων θα τοποθετηθεί η διαφημιστική πινακίδα . τοποθετούνται ξύλινα κουφώματα και διακοσμητικές μαρμαρίνες κολώνες εκατέρωθεν των ανοιγμάτων. Η επανάληψη αυτών και στα τρία κτήρια δίνει την αίσθηση της ενοποίησης τους.
