ΤΕΧΝΟΛΟΓΙΚΟ ΕΚΠΑΙΔΕΥΤΙΚΟ ΙΔΡΥΜΑ ΔΥΤΙΚΗΣ ΕΛΛΑΔΑΣ

ΤΜΗΜΑ ΠΟΛΙΤΙΚΩΝ ΜΗΧΑΝΙΚΩΝ Τ.Ε.

ΠΤΥΧΙΑΚΗ ΕΡΓΑΣΙΑ

ΑΝΑΚΑΙΝΙΣΗ ΚΑΙ ΑΠΟΚΑΤΑΣΤΑΣΗ ΜΙΚΡΗΣ ΠΕΤΡΙΝΗΣ ΚΑΤΟΙΚΙΑΣ ΣΤΟΝ ΘΕΟΛΟΓΟ

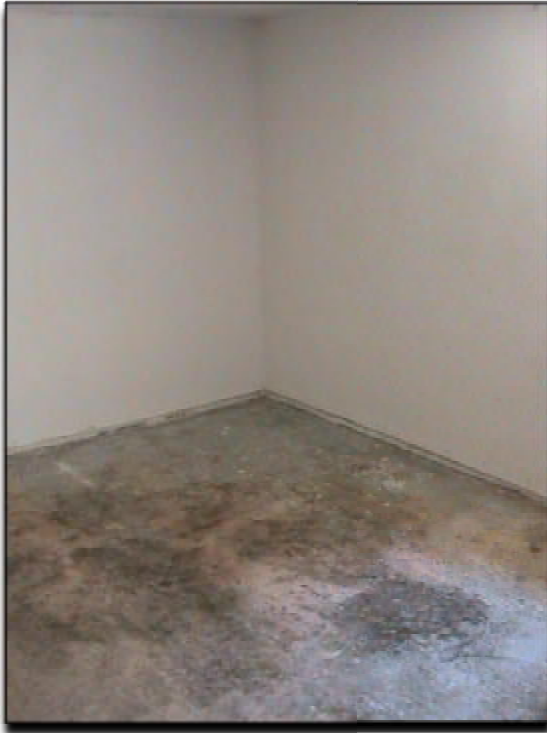
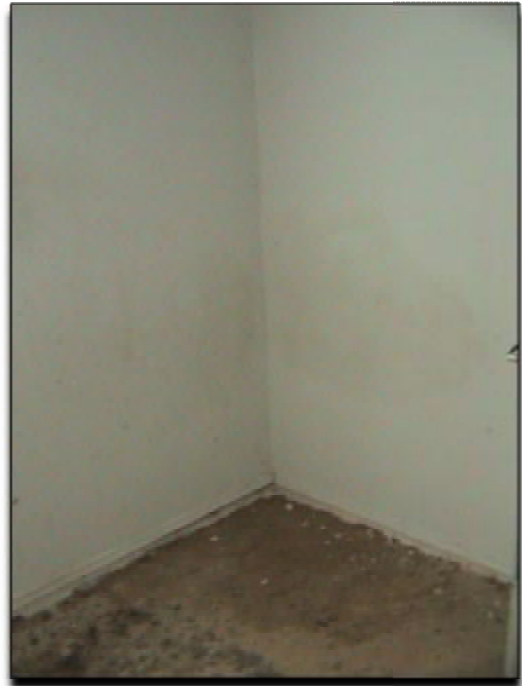
Εικόνες 47,48 : σαλόνι ισογείου

Μια παράμετρος όμως που δεν μπορεί να μην επισημανθεί είναι η υγρασία που παρατηρούμε κυρίως στο κάτω μέρος των τοίχων και στα δάπεδα, πράγμα που μπορεί να σημαίνει ότι εισέρχεται η υγρασία από τα θεμέλια. Πρέπει επίσης να αναφέρουμε ότι η υγρασία βρίσκεται κυρίως στο σαλόνι (εικόνες 47,48) και στις μετέπειτα προσθήκες του ισογείου, υπνοδωμάτιο1 και κουζίνα (εικόνες 49,50,51,52).

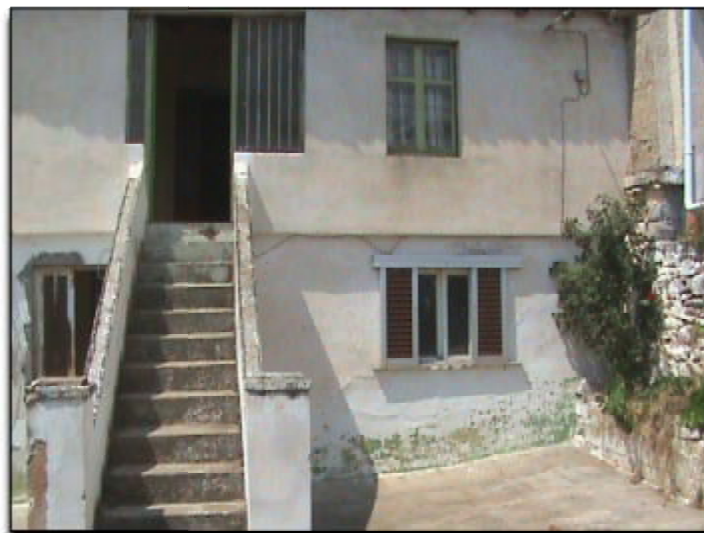
Εικόνα 56

Εκτός από την λιθοδομή που προαναφέραμε έχουμε και τους μη φέροντες τοίχους των προσθηκών, καθώς και τα εσωτερικά χωρίσματα, οι οποίοι είναι κατασκευασμένοι από οπτοπλινθοδομή. Οι τοίχοι είναι σοβατισμένοι και δεν μπορούμε να δούμε ακριβώς τον τρόπο δόμησής τους εκτός από την νότιο τοίχο της προσθήκης του ισογείου (εικόνες 57-60,σελ.20). Τέλος ο νότιος τοίχος του ορόφου προεξέχει κατά 10 εκ. συγκριτικά με τον αντίστοιχο τοίχο του ισογείου (εικόνα 56).

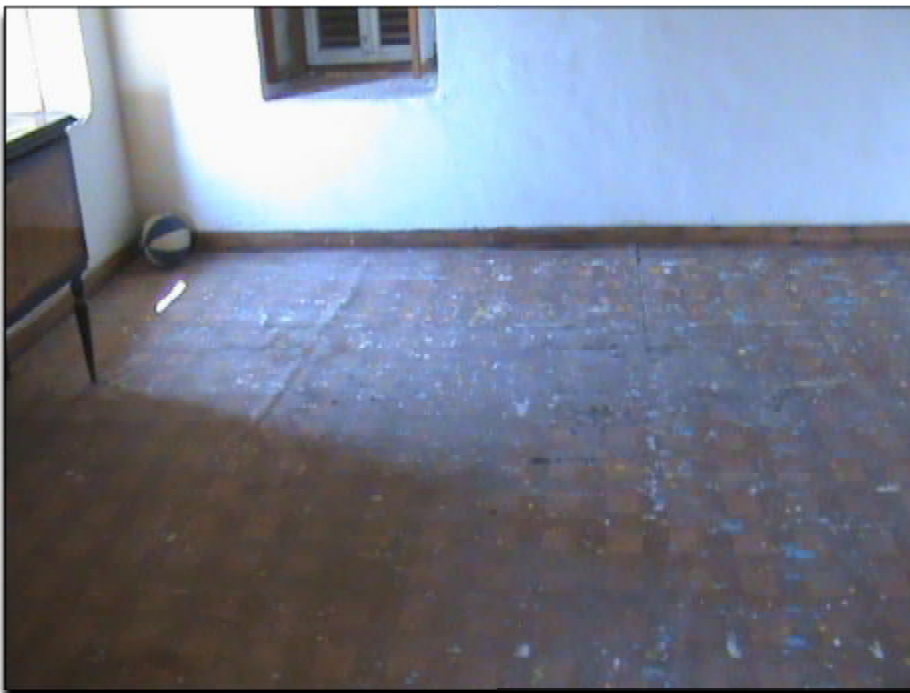
Εικόνα 64

Στα δάπεδα και στους δυο ορόφους φαίνεται η πλακά του μπετόν και δεν έχουν κάποιο υλικό τελικής επικάλυψης π.χ. πλακάκι, μάρμαρο κτλ. (εικόνα 61). Ο μοναδικός χώρος που διαφοροποιείται η κατάσταση είναι στο σαλόνι του ορόφου (εικόνες 62-78) όπου έχουμε ξύλινο πάτωμα . Στηρίζεται σε ημιλαξευμένα και αλάξευτα ξύλινα δοκάρια τοποθετημένα οριζόντια και μετά κάθετα (εικόνα 67,σελ.22). Πάνω από τα τελευταία υπάρχουν οι διαδοκίδες (εικόνα 68,σελ.22) και πάνω σ' αυτές καρφώνονται οι ξύλινες σανίδες του πατώματος σε γραμμική διάταξη. Υπάρχει εσοχή στον λίθινο τοίχο για να πατήσουν τα ακραία δοκάρια και οι απολήξεις τους (εικόνα 67). Τις ξύλινες τάβλες του πατώματος τις έχουν καλύψει με μουσαμά (εικόνα 64).

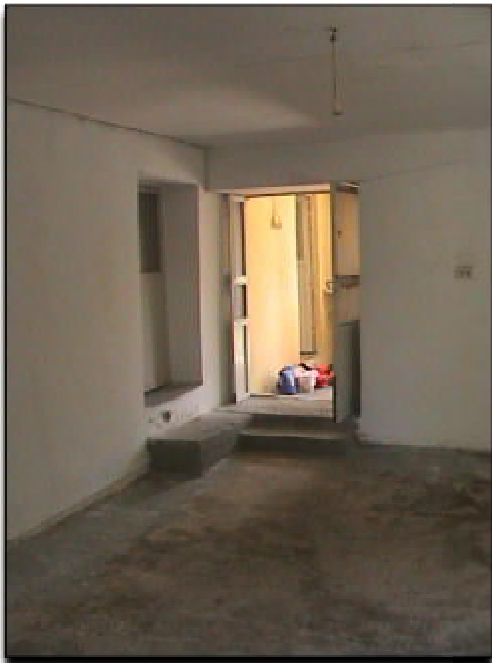
Στο σαλόνι του ισόγειου έχουμε την οροφή που προαναφέραμε ως κάτω μέρος του πατώματος στην σελίδα 21. Αυτή η οροφή βέβαια φάνηκε κατά την ανακαίνιση που έκαναν οι ιδιοκτήτες (2011) διότι πριν ήταν καλυμμένη με οροφή από νοβοπάν, συνδεδεμένα μεταξύ τους με συρραπτικό (εικόνες 80,81,82).

Εικόνα 80 : οροφή σαλονιού από νοβοπάν

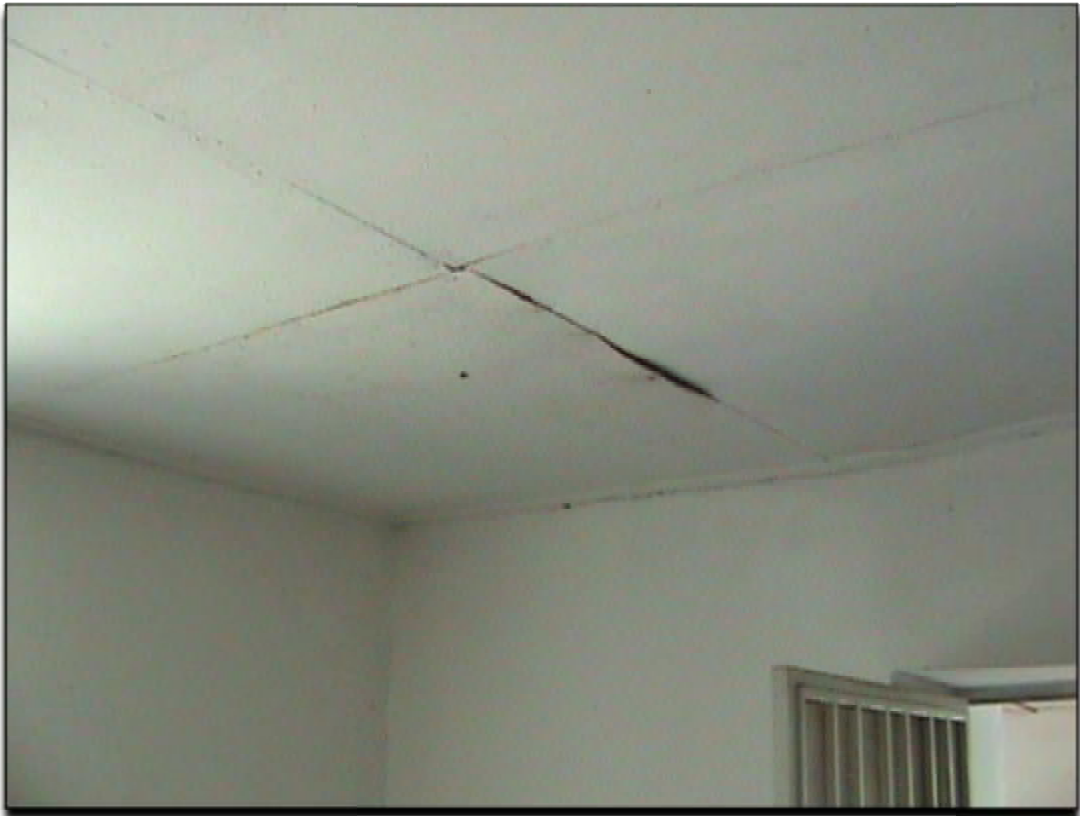
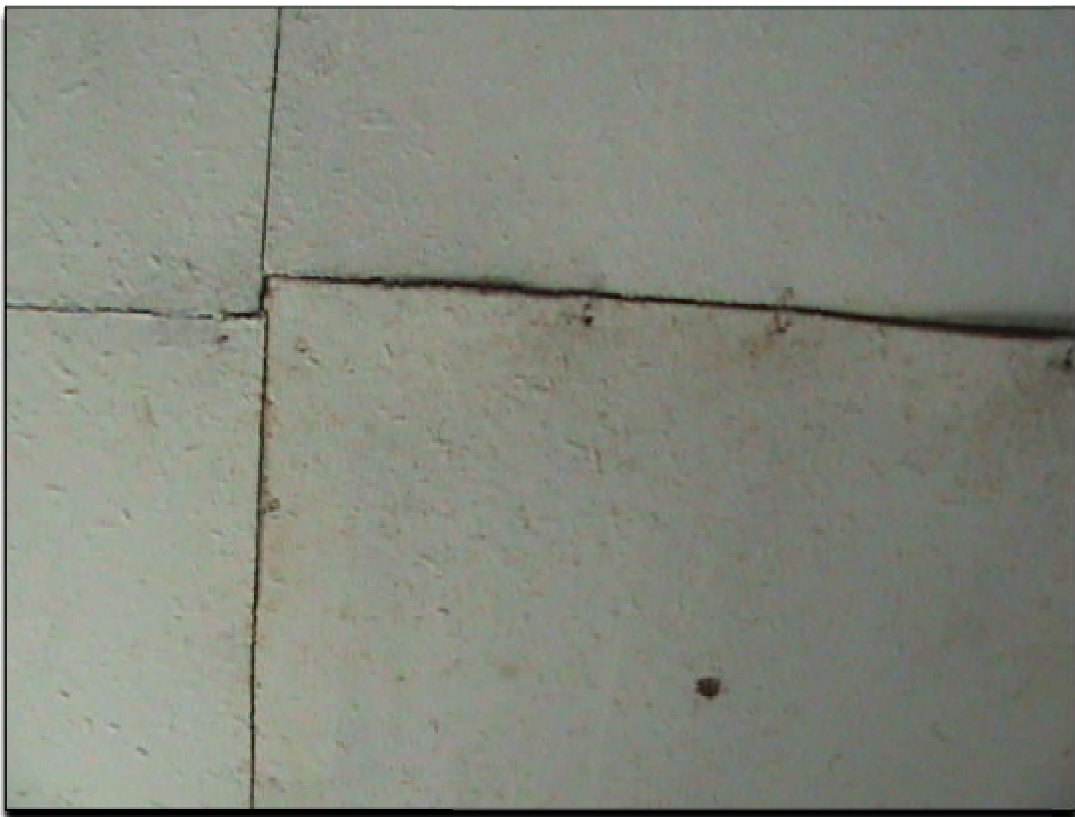
Εικόνες 81,82 : οροφή σαλονιού από νοβοπάν

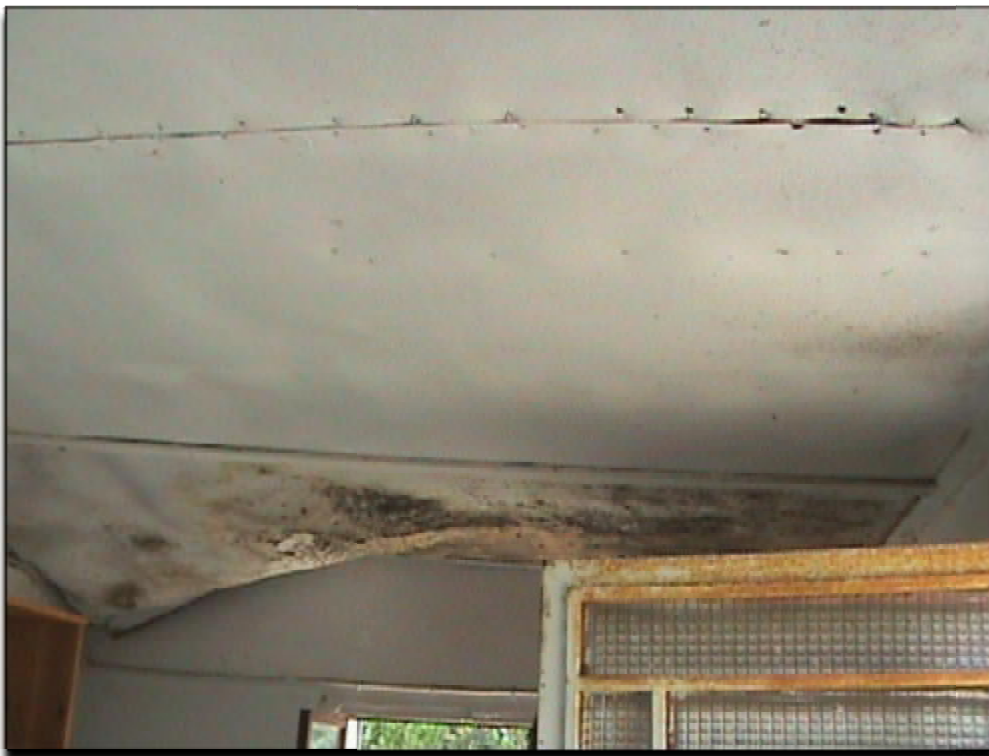
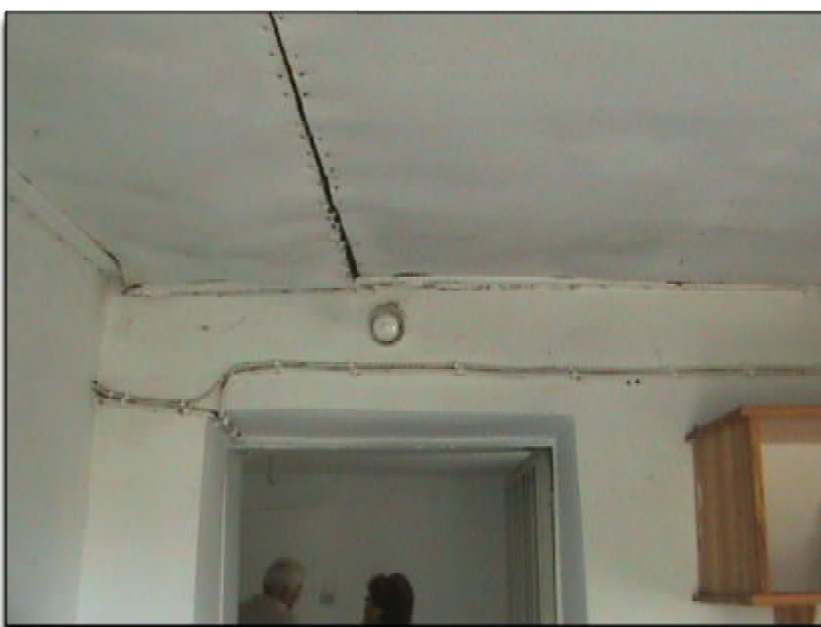
Προχωρώντας από το σαλόνι στην προσθήκη, δηλαδή την κουζίνα και το μπάνιο, παρατηρούμε πάλι οροφή από νοβοπάν (εικόνες 83-86) αυτή την φορά όμως έχοντας κλίση και καρφωμένες μικρές ξύλινες σανίδες στα σημεία σύνδεσης του .

Εικόνες 83,84 : οροφή κουζίνας

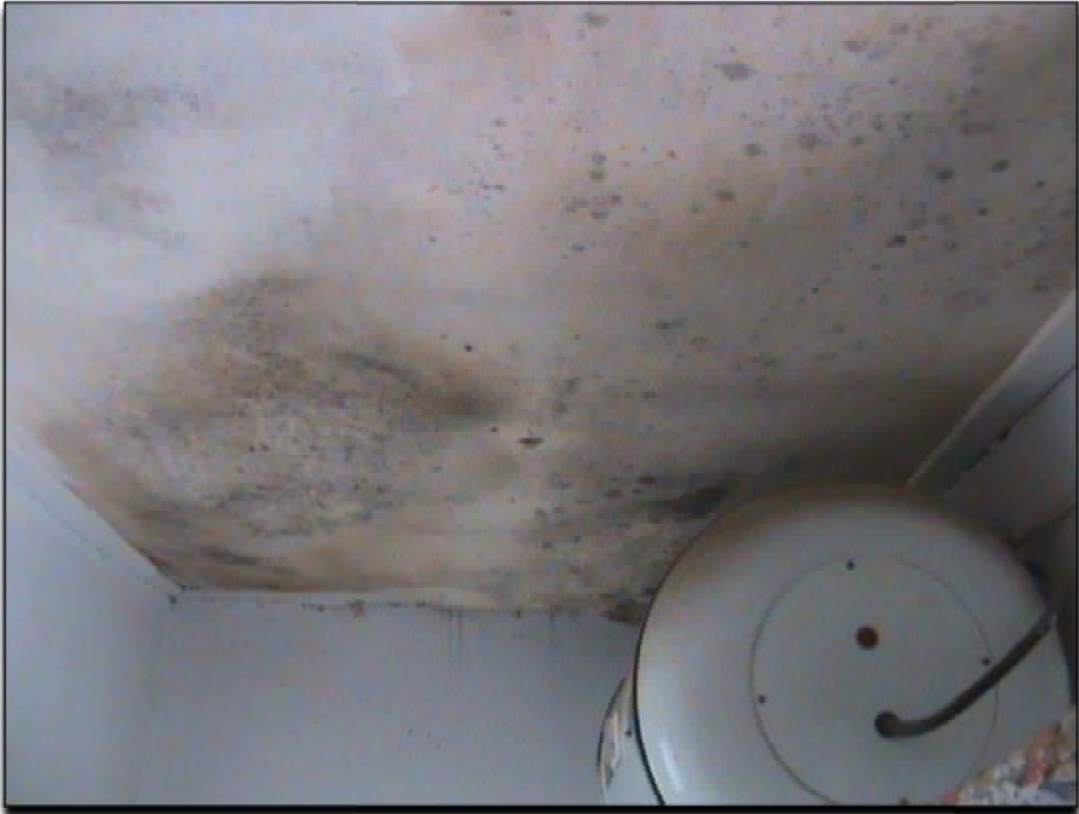
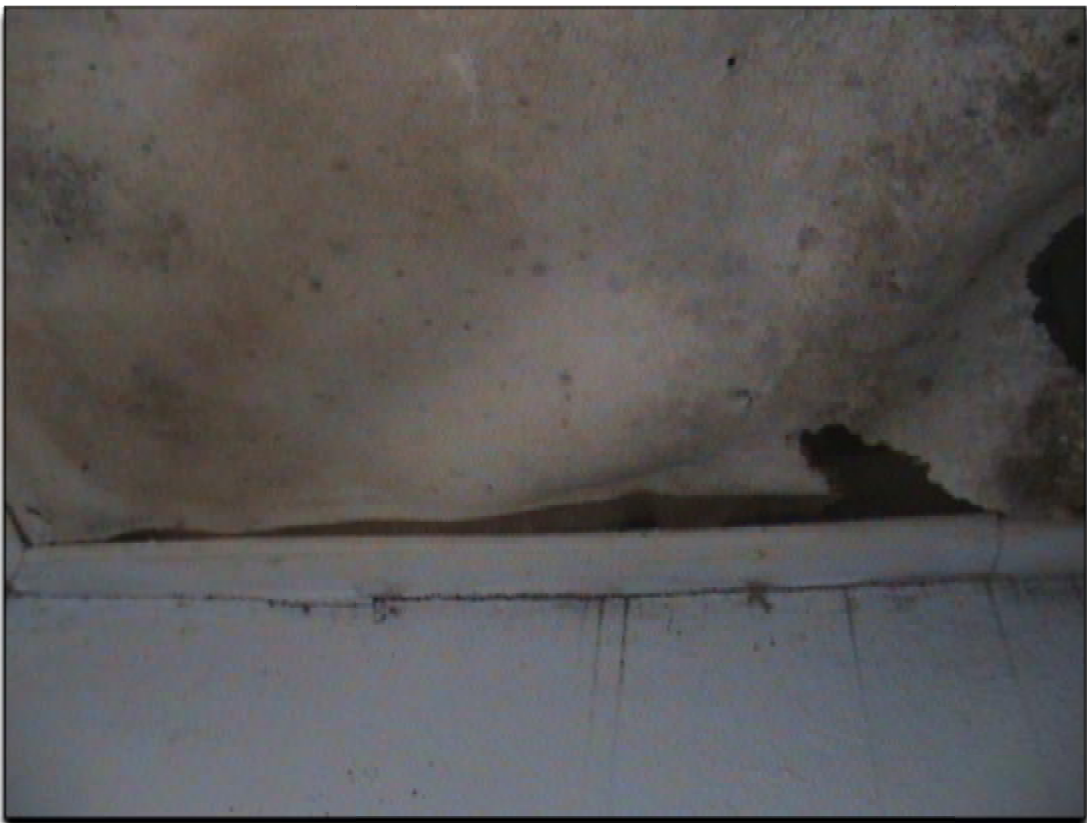
Εικόνες 85,86 : οροφή μπάνιου

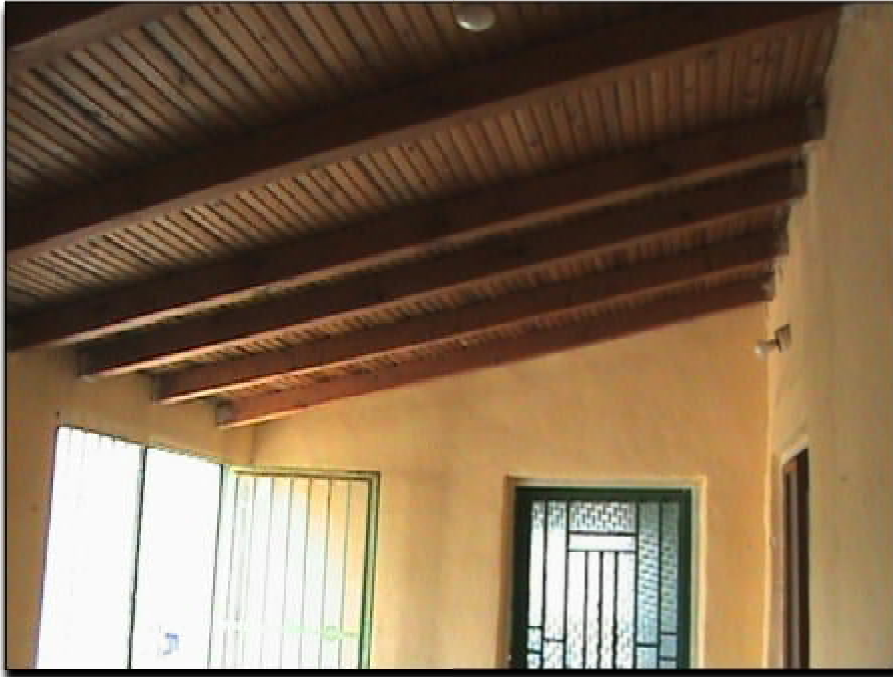
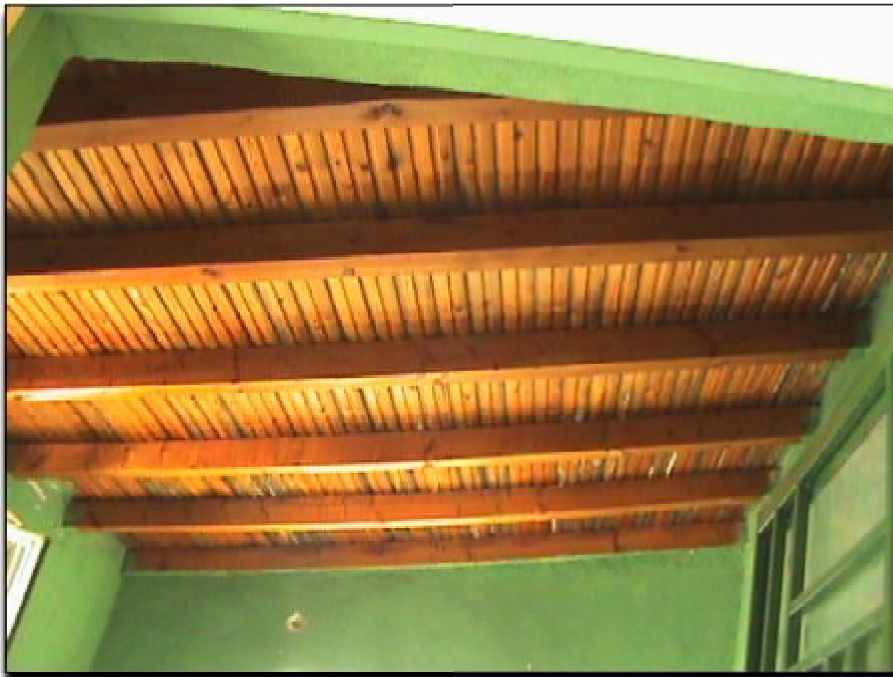
Στον **όροφο** διαφοροποιείται η κατάσταση. Όλη η επιφάνεια της οροφής καλύπτεται με ξύλινες σανίδες. Στο καθιστικό (εικόνα 87) και την κουζίνα (εικόνα 88) παρατηρούμε, πηγαίνοντας από την πιο χαμηλή στάθμη της οροφής στην πιο ψηλή, τα ξύλινα δοκάρια σε κλίση που μπαίνουν μέσα στον τοίχο από την βόρεια μεριά της προσθήκης (εικόνα 89) και βγαίνουν εξωτερικά του τοίχου από την άλλη πλευρά (εικόνες 90,91). Πάνω από αυτά ακουμπά το ξύλινο ραμποτέ ίδιων χαρακτηριστικών με αυτό της κουζίνας.

Εικόνα 87(πάνω): οροφή καθιστικού Εικόνα 88 : οροφή κουζίνας

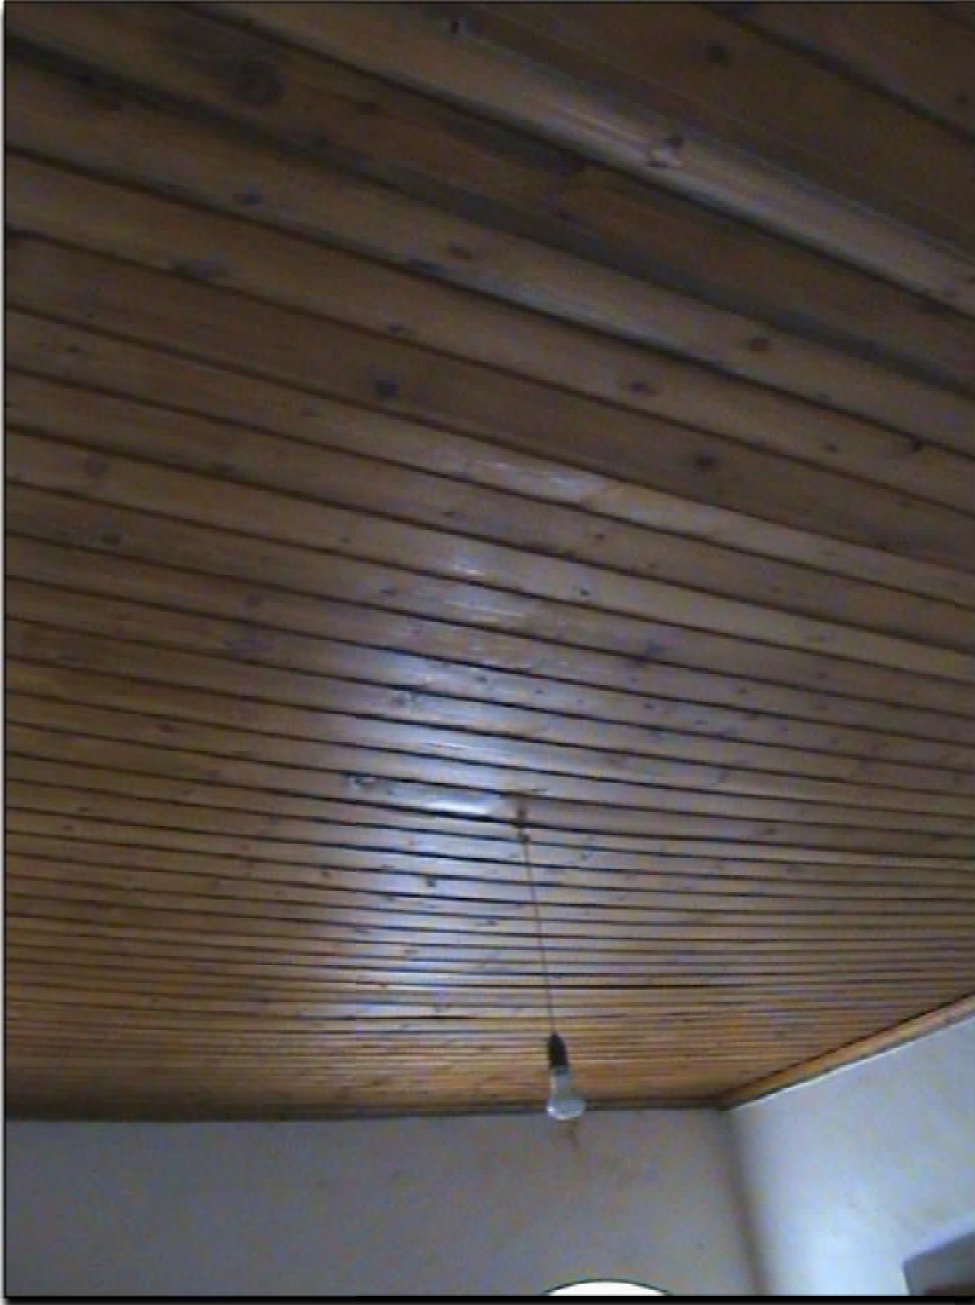
Πιο αναλυτικά στο σαλόνι (εικόνα 92) έχουμε ξύλινες σανίδες, διαφορετικών διαστάσεων (πιο πλατιές) και μορφής από αυτές της προσθήκης (καθιστικό, κουζίνα), τοποθετημένες κάθετα συγκριτικά με τις τελευταίες. Περιμετρικά από κάτω τους, υπάρχει προστατευτική-διακοσμητική ξύλινη μονή σανίδα.

Εικόνα 92 : οροφή σαλονιού ορόφου

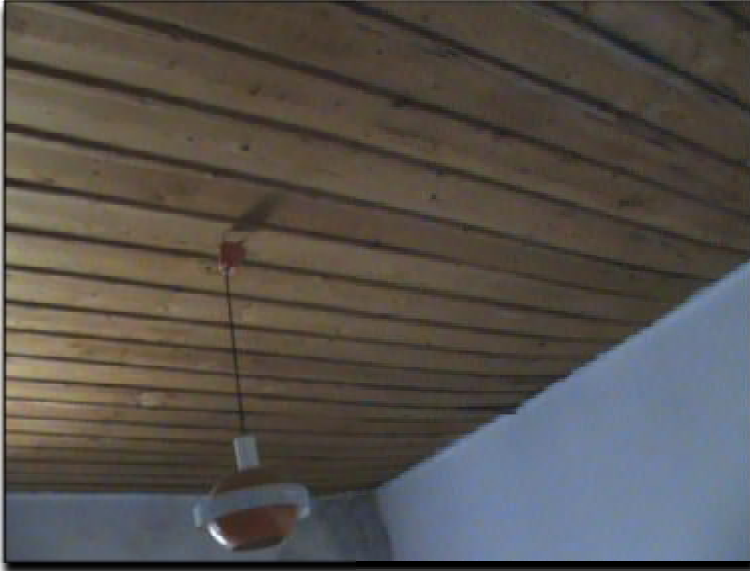
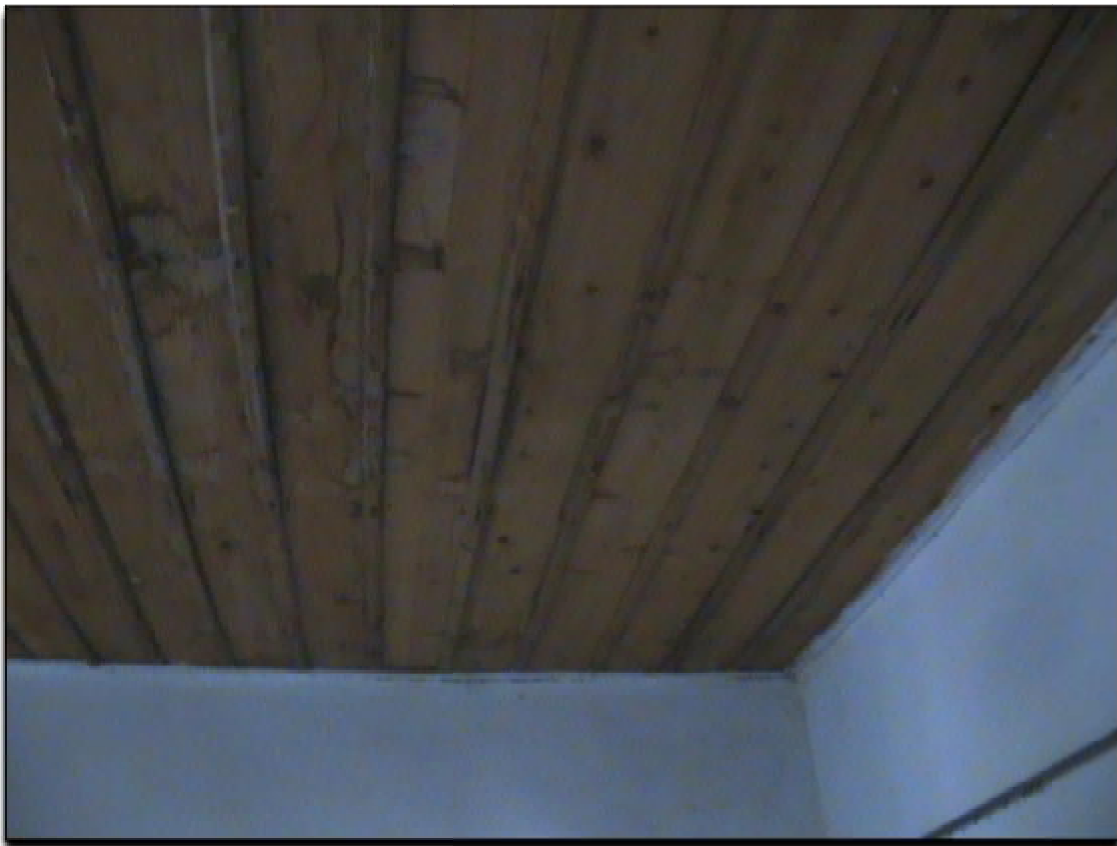
πλατιές από όλες τις προηγούμενες, οι οποίες στις συνδέσεις μεταξύ τους φέρουν άλλα μικρότερα ξύλινα πηγάκια καρφωμένα πάνω σ' αυτές (εικόνες 93,94). Επίσης περιμετρικά από κάτω τους, υπάρχει καρφωμένη προστατευτική-διακοσμητική ξύλινη μονή σανίδα βαμμένη άσπρη.

Εικόνες 93,94 : οροφή υπνοδωματίου ορόφου

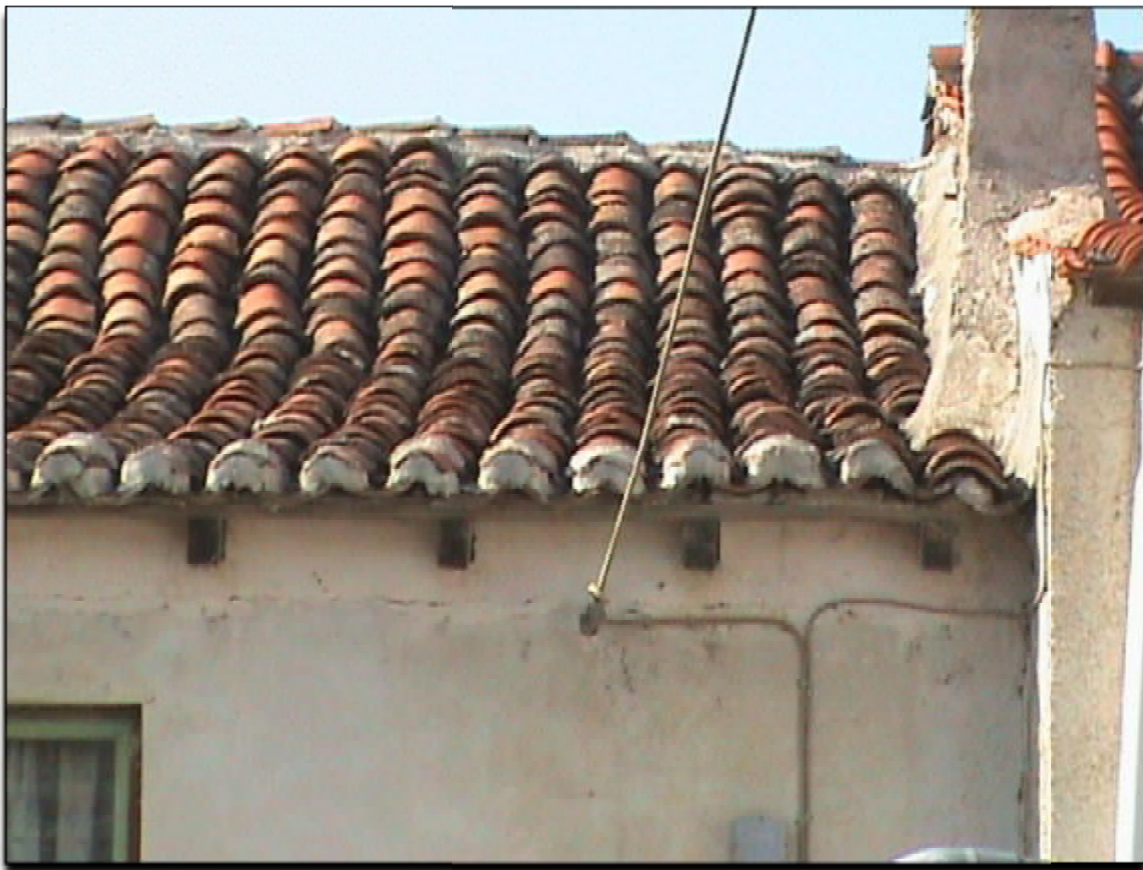
Εικόνα 95

Η κύρια στέγη μας είναι τρίριχτη, ορθογώνιου σχήματος, και στην ανατολική πλευρά του κτίσματος εφάπτεται στο γειτονικό κτίριο (εικόνα 95) . Καλύπτεται με παλιά κεραμίδια βυζαντινού τύπου, συνδεδεμένα μεταξύ τους με κονίαμα (τσιμέντο). Ο κορφιάς κατασκευάζεται από κεραμίδια ίδιων διαστάσεων με αυτά της στέγης, απλώς έχει περισσότερο συνδετικό κονίαμα στο σημείο εφαρμογής του.

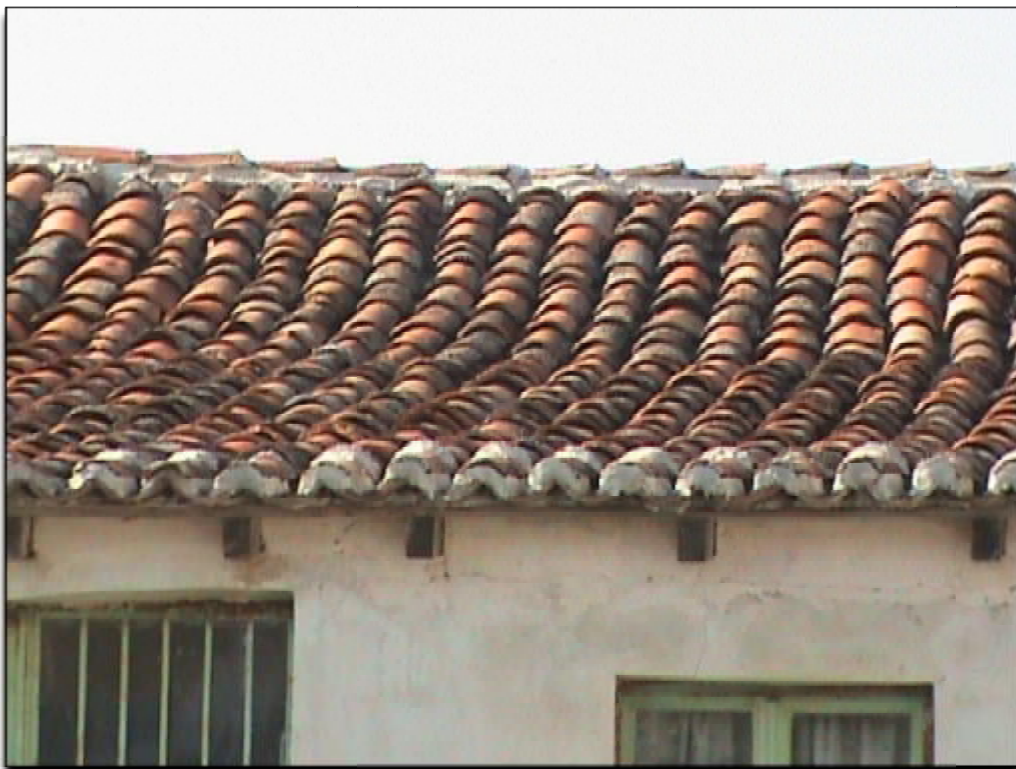
Στο μέρος της στέγης που αντιστοιχεί στην πρόσοψη του κτιρίου παρατηρούμε ότι σε ένα σημείο, σε όλη την οριζόντια έκταση της, 'σπάει'(εικόνες 96,97). Εκτιμούμε ότι αυτό γίνεται διότι η στέγη παλιότερα σταματούσε σε εκείνη την περιοχή. Όταν όμως πρόσθεσαν το καθιστικό και την κουζίνα και το κτίριο μας μεταφέρθηκε πιο έξω , προέκτειναν και την στέγη με αποτέλεσμα να φαίνεται κατ' αυτόν τον τρόπο.

Εικόνες 96,97 : στέγη πρόσοψης

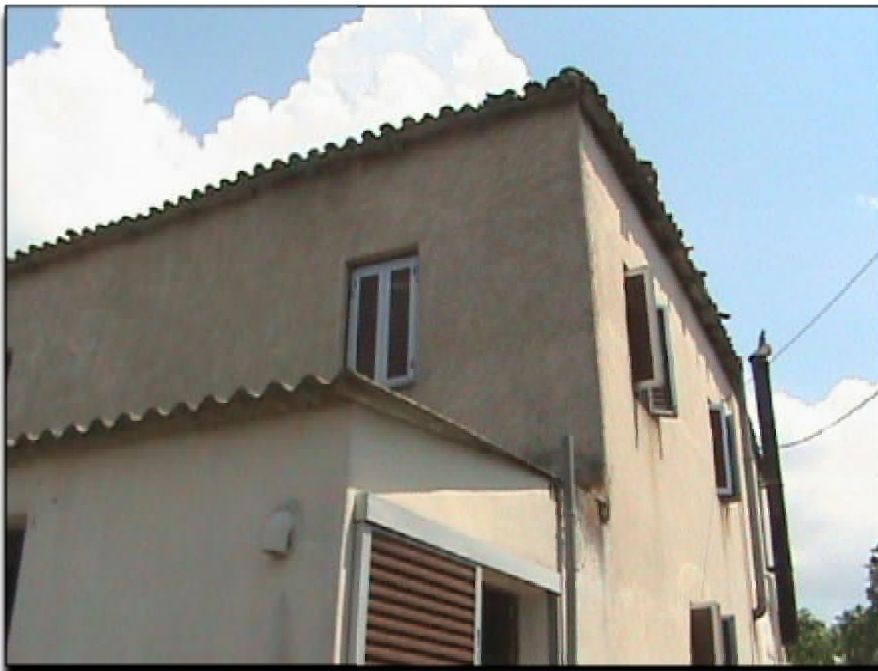
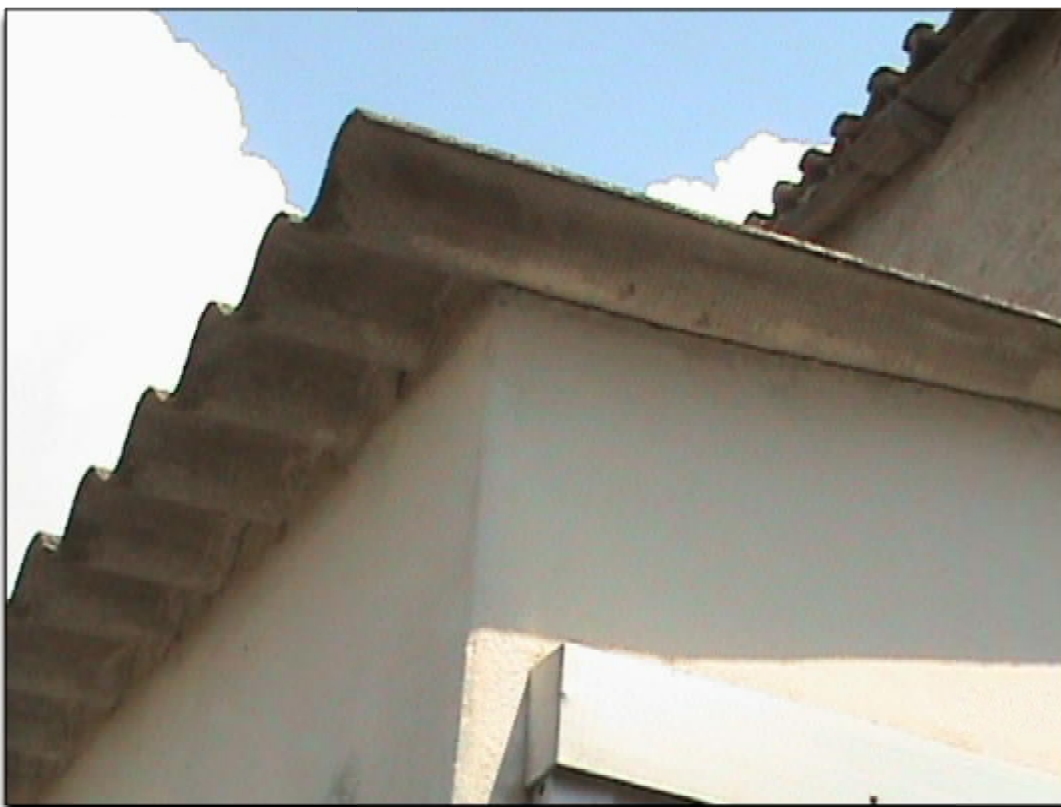
Η στέγη της προσθήκης του ισογείου είναι μονόριχτη, έχει μικρή κλίση και καλύπτεται με αυλακωτή λαμαρίνα από ελενίτ (εικόνες 98,99). Το ψηλότερο μέρος της ακουμπά στο εξωτερικό του βόρειου σοβατισμένου πετρόχτιστου τοίχου.

Εικόνες 98,99 : οροφή ισογείου από ελενίτ

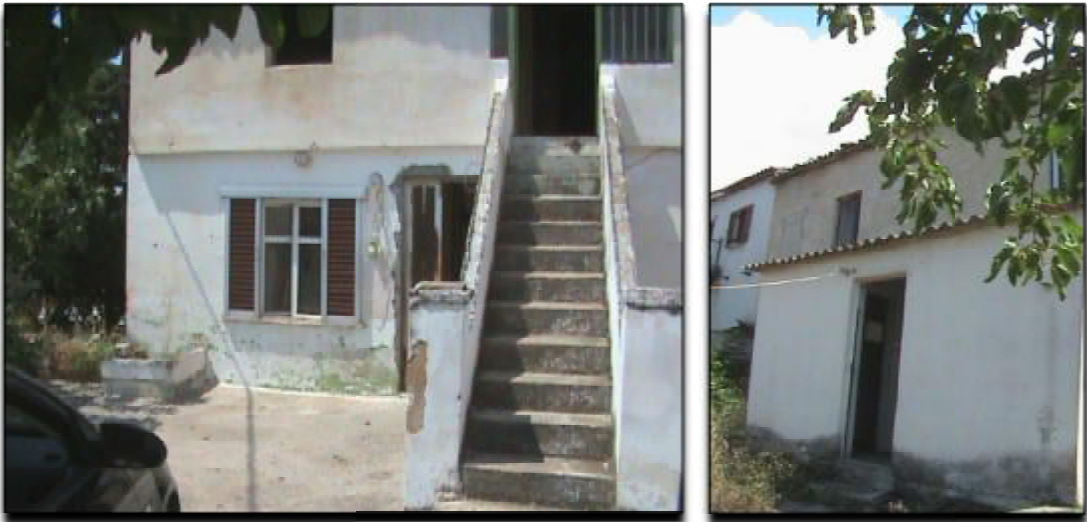
Εικόνες 116,117

Εξωτερικά το κτίριο είναι βαμμένο σε απόχρωση του μπεζ εκτός από το ισόγειο της πρόσοψης και την προσθήκη που είναι λευκά (εικόνες 116,117). Επίσης στο ισόγειο έχει ξεφλουδίσει το επίχρισμα και απ' ότι φαίνεται ήταν μάλλον βαμμένο πράσινο.

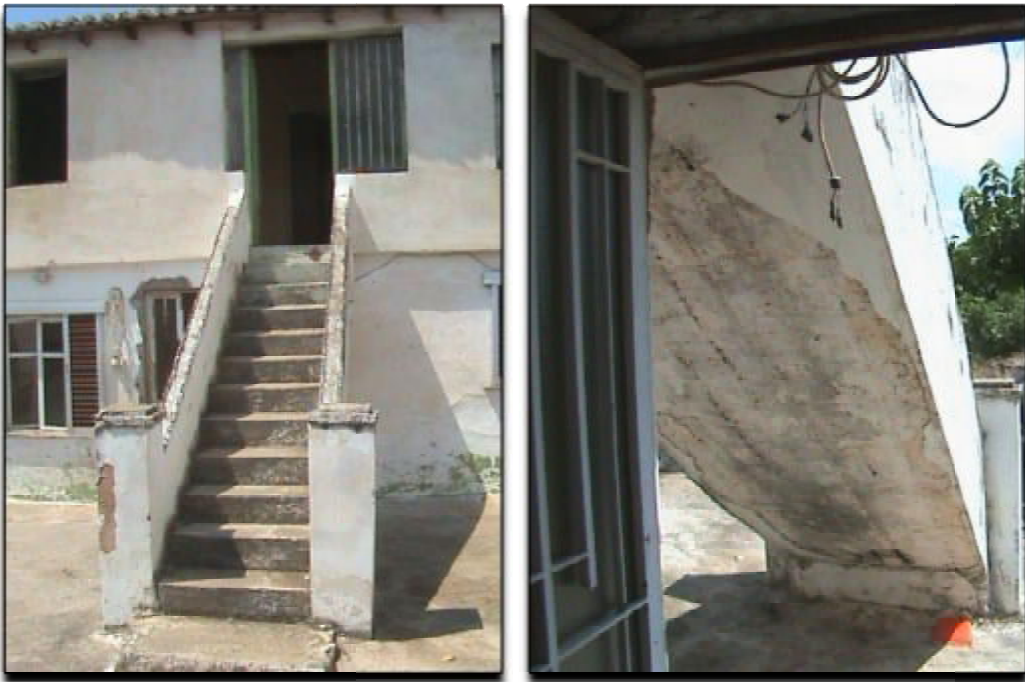
Η σκάλα είναι εξωτερική και τοποθετείται στην πρόσοψη του κτιρίου μας, δηλαδή στην νότια όψη. Αμφίπλευρα της αρχής της έχει δυο κολόνες και ένα μικρό πλατύσκαλο λιγάκι πιο υπερυψωμένο από την πλάκα του περιβάλλοντα χώρου και σχεδόν διπλάσιου πατήματος συγκριτικά με τα πατήματα. Έχει δώδεκα σκαλοπάτια και χτιστό στηθαίο από μπετόν. Το στηθαίο και ο ουρανός της σκάλας είναι επιχρισμένα, σε αντίθεση με τα σκαλοπάτια, και σε αρκετά σημεία, κυρίως στον ουρανό, έχει αποκολληθεί το επίχρισμα (εικόνες 121,122).

Εικόνες 121,122 : σκάλα οικίας

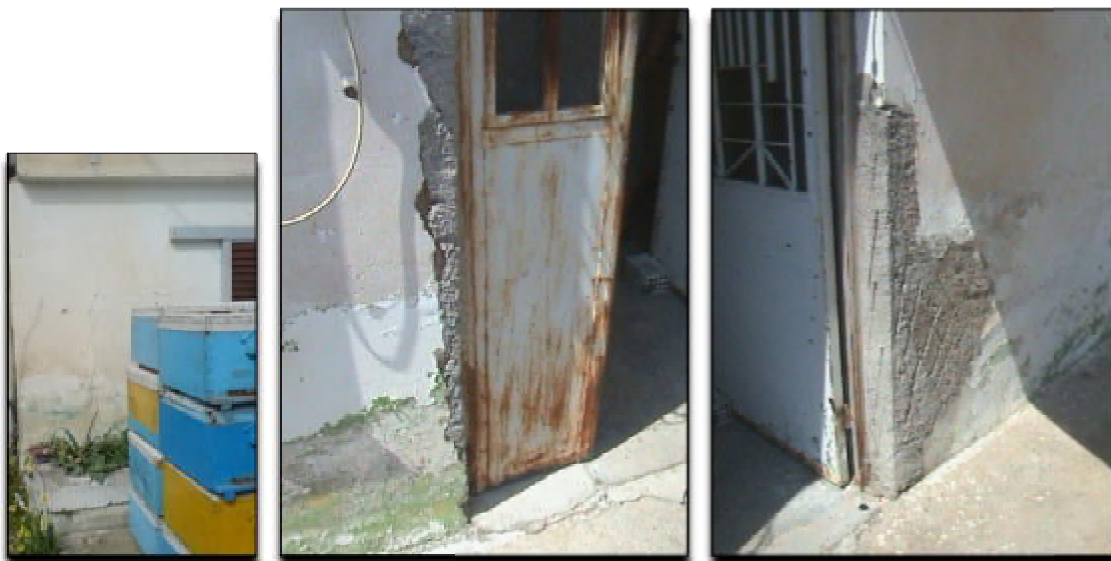
Εικόνες 155,156,157

Οι τοίχοι **εξωτερικά** είναι γενικά σε σχετικά καλή κατάσταση (εικόνες 149, 150). Στην πρόσοψη του **ισογείου** του κτιρίου παρατηρούνται οι περισσότερες φθορές καθώς έχει αποφλοιωθεί ο χρωματισμός σε πολλά σημεία λόγω της υγρασίας και της ανεπαρκούς συντήρησης (εικόνες 151-157) και παρατηρούνται κάποιες λιγιστές τριχοειδείς ρωγμές καθώς και αποκόλληση του επιχρίσματος στην πόρτα της εισόδου. Μια από τις σημαντικότερες ρωγμές παρατηρείται στην εικόνα 155 η οποία είναι κάθετη σε όλο το ύψος της πρόσοψης, συναντάται με μια οριζόντια ρωγμή στο μέσο περίπου του παραθύρου και επαναλαμβάνεται στο αντίστοιχο εσωτερικό σημείο της τοιχοποιίας.

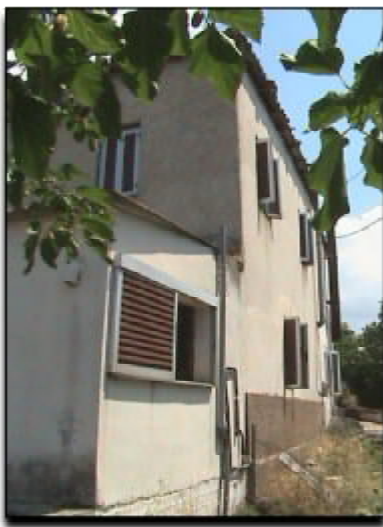
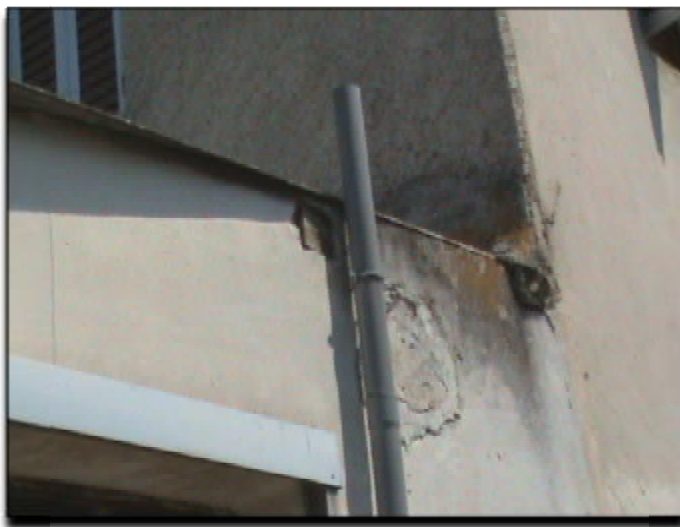
Εικόνες 161,162(πάνω)

Στην δυτική πλευρά του κτηρίου η κατάσταση είναι καλύτερη εφόσον δεν παρατηρούμε καθόλου ρωγμές. Επισημαίνουμε ότι κατά μήκος, λίγο πιο κάτω από την ποδιά του παραθύρου μέχρι το έδαφος, έχουν τοποθετήσει νέο επίχρισμα πάνω από την επιφάνεια του χρώματος (εικόνα 161) μέχρι και την προσθήκη. Αυτό μας δείχνει ότι πιθανόν να υπήρχε πρόβλημα προερχόμενο από την υγρασία του εξωτερικού χώρου και του εδάφους και το επίχρισαν προκειμένου να μην εισέρθει η υγρασία στο εσωτερικό του κτιρίου.

Τέλος στην βόρεια όψη παρατηρείται έντονο πρόβλημα προερχόμενο από την υγρασία στο σημείο που εφάπτεται η στέγη από ελενίτ με το κτίριο (εικόνα 162), καθώς και στο κάτω μέρος της βόρειας όψης της προσθήκης (εικόνες 163).

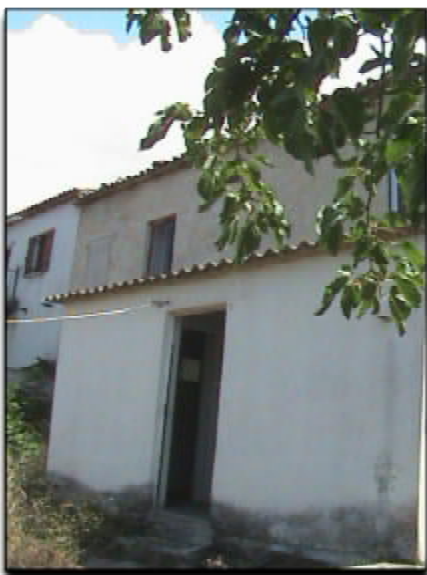
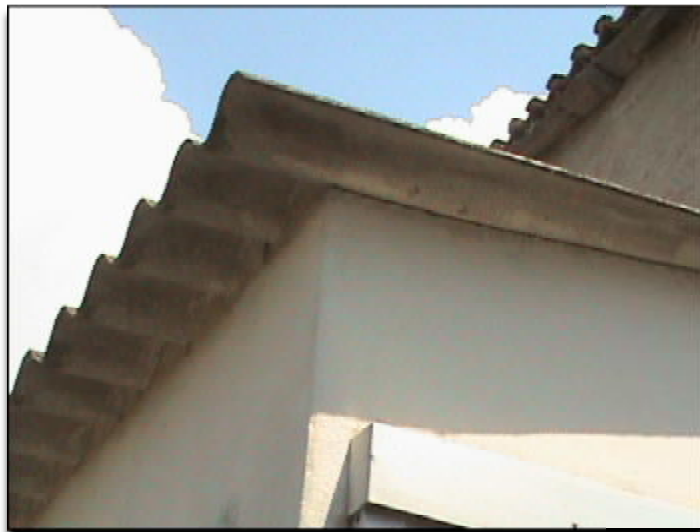
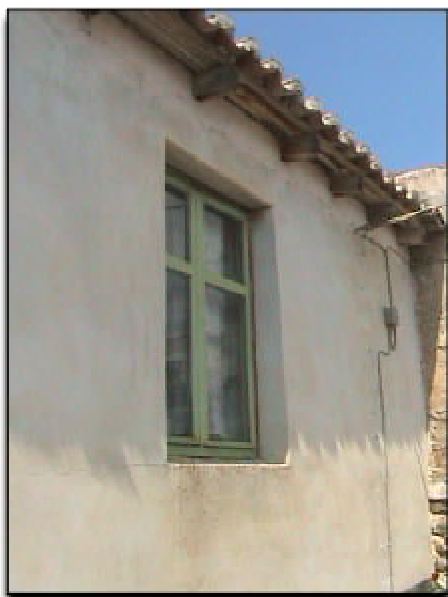
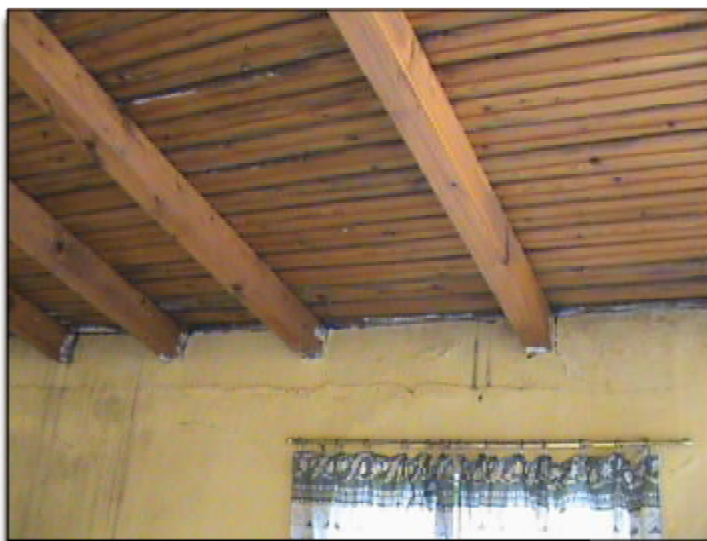
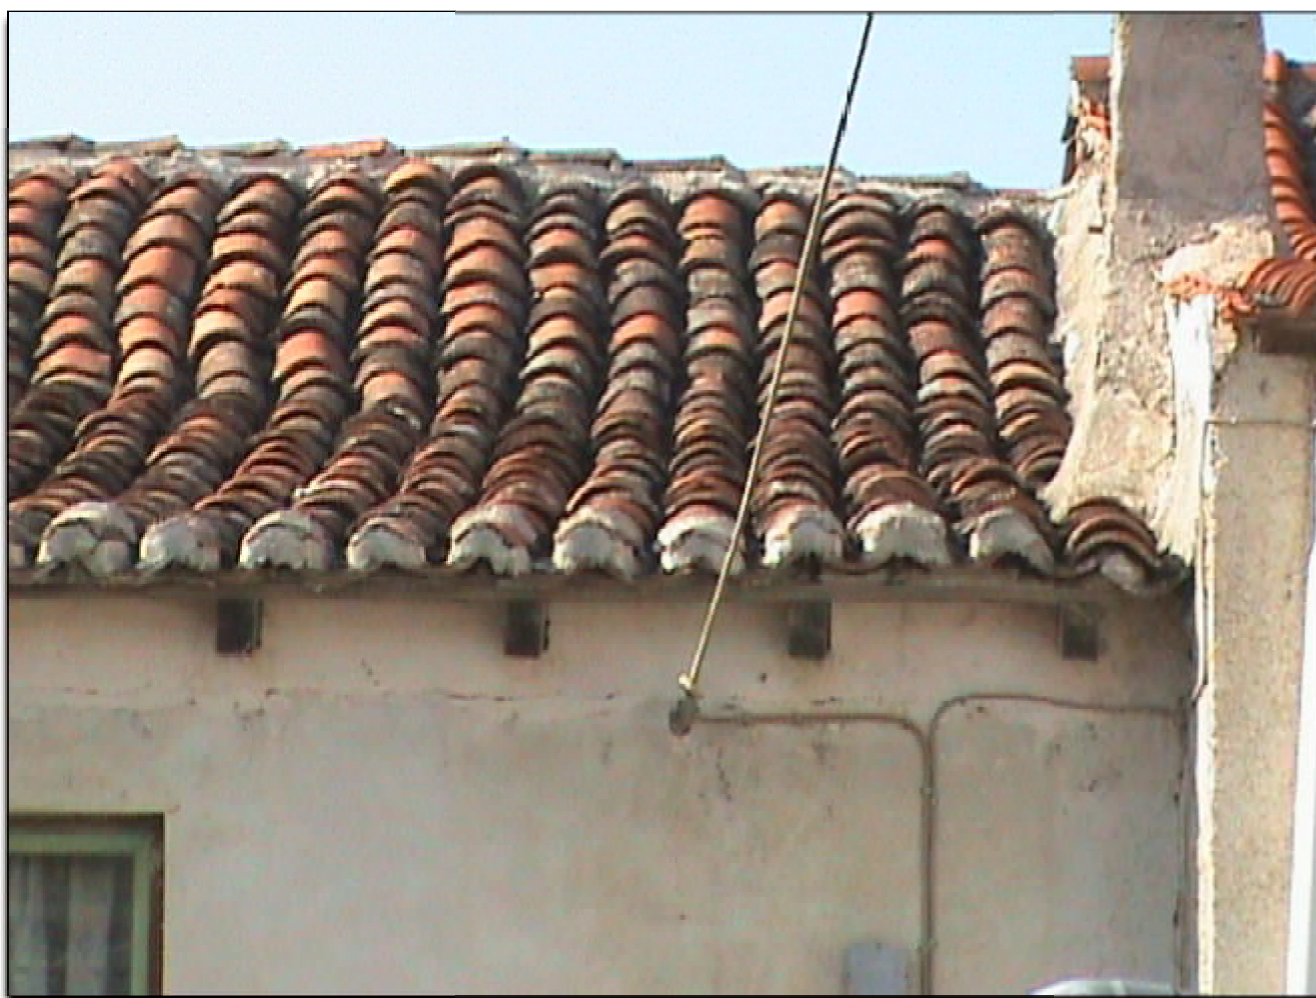
Εικόνα 158(πάνω)
160(πάνω)

Στον **όροφο** παρατηρούμε μια τριχοειδή ρωγμή αριστερά της ποδιάς του δεξιού παραθύρου (εικόνα 158) και μια καθ' όλο το μήκος της όψης κάτω από το σημείο που εφάπτεται η στέγη (εικόνα 159), η οποία επαναλαμβάνεται και στο αντίστοιχο σημείο του εσωτερικού τοίχου (εικόνα 160).

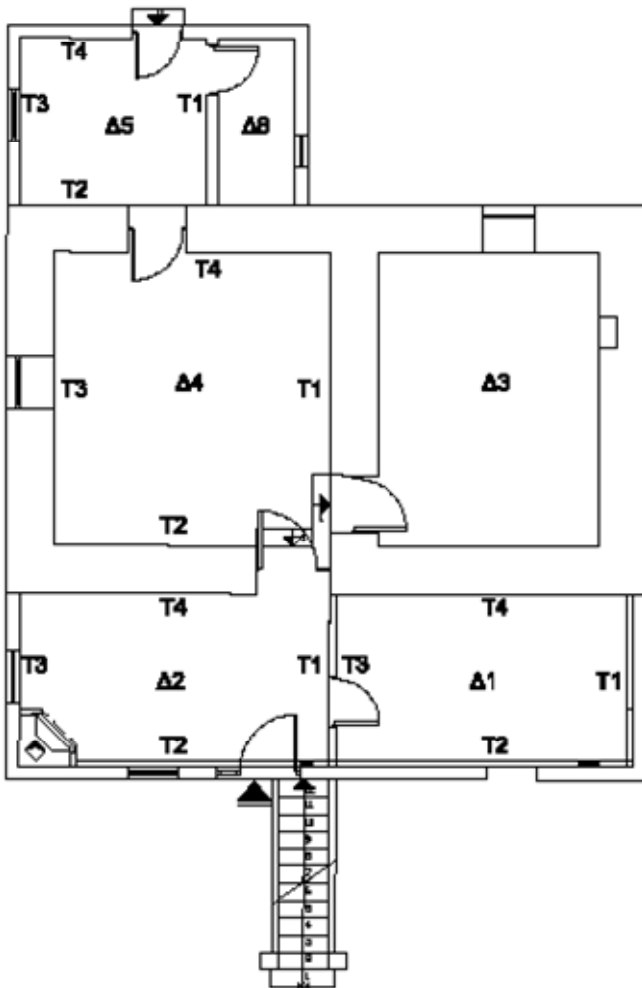
Εικόνα 165

Πιο αναλυτικά στο **ισόγειο** (εικόνα 165) στο δωμάτιο Δ1 έχουμε εμφανές και πιο έντονο πρόβλημα απ' ότι στα υπόλοιπα δωμάτια, σε όλους τους τοίχους. Κυρίως όμως στους T1 και T2 και πιο συγκεκριμένα στο κάτω μέρος τους (εικόνες 166,167). Παρατηρείται επίσης και αποκόλληση επιχρίσματος σε μέρος του τοιχίου και στην ποδιά του παραθύρου.

Αυτές οι αλλοιώσεις λογικά προέρχονται από υγρασία που εισέρχεται από το έδαφος ή το εξωτερικό περιβάλλον. Πάντως πρέπει να συνυπολογίσουμε και την εξής παράμετρο. Το δωμάτιο χρησίμευε κυρίως ως αποθηκευτικός χώρος (εικόνα 173) και για πολλά χρόνια ήταν όπως φαίνεται στην φωτογραφία, με αντικείμενα (μελίσσια) μέχρι το ταβάνι. Αυτό έχει ως αποτέλεσμα να μην αερίζεται σωστά το δωμάτιο και πιθανότατα να είναι ένας λόγος ύπαρξης της τόσο υγρασίας, διότι δεν παρατηρούμε τόσο έντονη κατάσταση σε κανέναν άλλο χώρο σε όλο το κτίριο.
