ΤΕΧΝΟΛΟΓΙΚΟ ΕΚΠΑΙΔΕΥΤΙΚΟ ΙΔΡΥΜΑ ΔΥΤΙΚΗΣ ΕΛΛΑΔΑΣ

ΤΜΗΜΑ ΠΟΛΙΤΙΚΩΝ ΜΗΧΑΝΙΚΩΝ Τ.Ε.

ΠΤΥΧΙΑΚΗ ΕΡΓΑΣΙΑ

ΑΝΑΚΑΙΝΙΣΗ ΚΑΙ ΑΠΟΚΑΤΑΣΤΑΣΗ ΜΙΚΡΗΣ ΠΕΤΡΙΝΗΣ ΚΑΤΟΙΚΙΑΣ ΣΤΟΝ ΘΕΟΛΟΓΟ

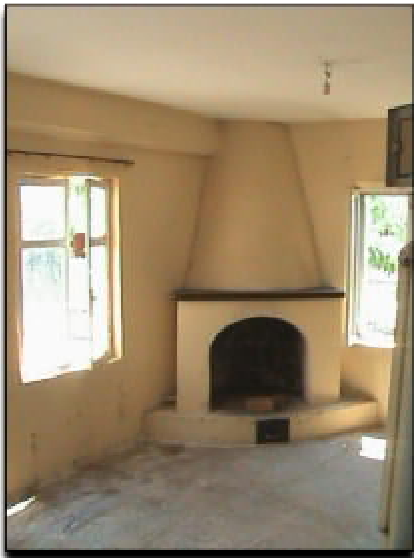
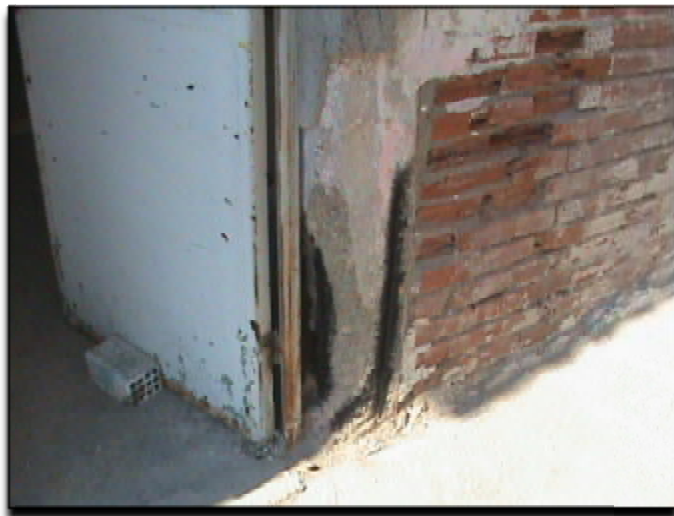
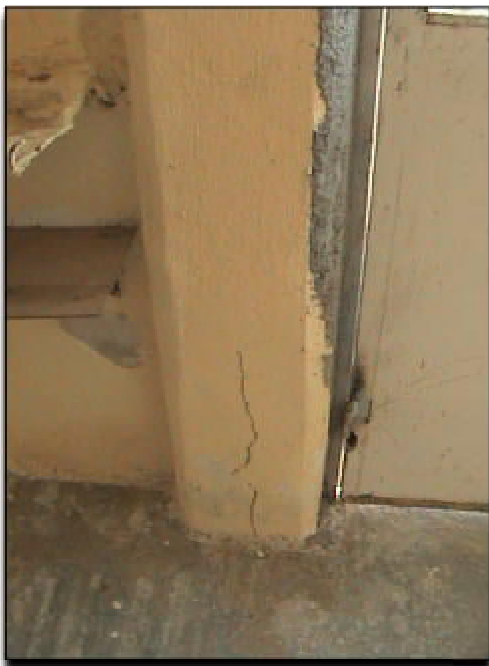
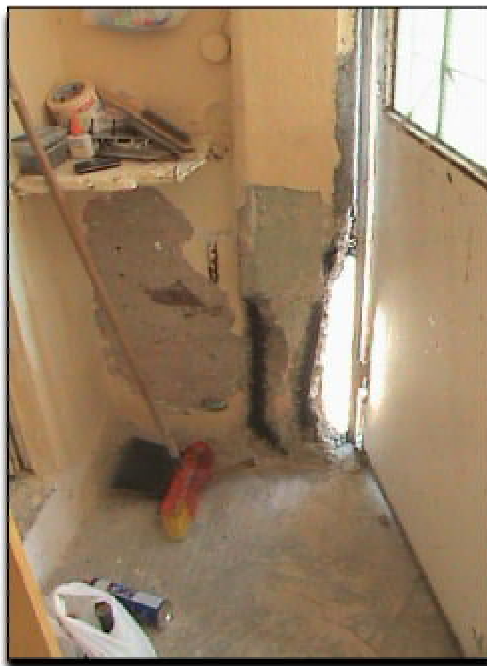
Εικόνες (πάνω) 174,175

Προχωρώντας στο δωμάτιο Δ2 ο τοίχος με το μεγαλύτερο πρόβλημα είναι ο Τ2 (εικόνα 174) όπου παρατηρούμε τα εξής: α) μια έντονη κατακόρυφη ρωγμή στην βάση της κολώνας (εικόνες 175-177) η οποία φάνηκε κατά την ανακαίνιση και είδαμε ότι ο σπλισμός της έχει οξειδωθεί και μετακινηθεί κατακόρυφα, β) αποκόλληση του επιχρίσματος περιμετρικά στην κύρια είσοδο του ισογείου (εικόνα 178), γ) την ρωγμή που προαναφέραμε ότι επαναλαμβάνεται και εξωτερικά, δηλαδή την οριζόντια δεξιά του παραθύρου (εικόνες 181-183) που συναντά εξωτερικά την κατακόρυφη (εικόνα 179). Προφανώς έχει γίνει αστοχία κατά την κατασκευή διότι βλέπουμε ότι στο σημείο που εμφανίζεται η οριζόντια ρωγμή έχει γίνει τοποθέτηση ξύλου στο ενδιάμεσο της σπτοπλινθοδομής. δ) έντονη ρωγμή στα πρέκια και των δυο παραθύρων του χώρου Δ2 (εικόνα 184) και τέλος ε) αμφίπλευρες ρωγμές στο σημείο που εφάπτεται η φούσκα του τζακιού με τον τοίχο (εικ.174).

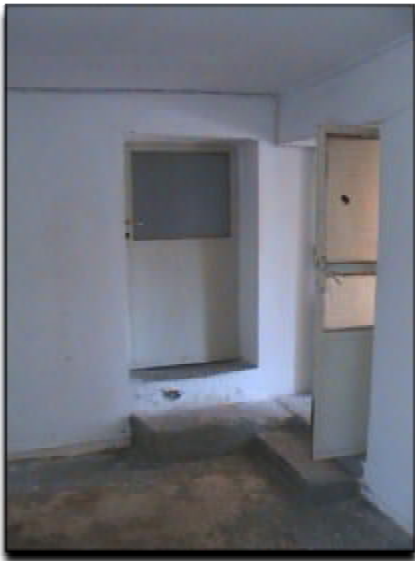
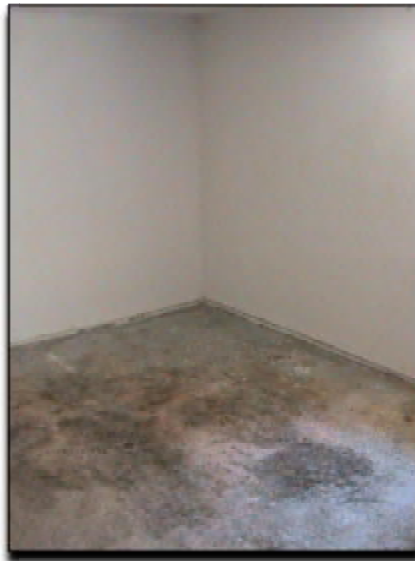
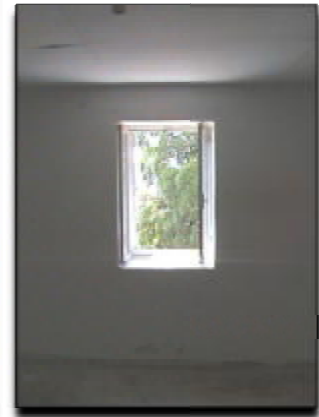
Εικόνες (πάνω) 185,186,187

Στον χώρο Δ3 δεν παρατηρούνται ούτε ρωγμές ούτε γενικότερες αλλοιώσεις στους τοίχους. Το ίδιο και στον χώρο Δ4 (εικόνες 185-187) με την μόνη διαφορά ότι παρουσιάζεται αλλοίωση στο δεξιό μέρος του τοίχου T4 (εικόνα 188) . Εδώ πρέπει να αναφέρουμε ότι σε αυτή την γωνία παλιότερα για πολλά χρόνια είχαν τοποθετήσει το ελαιοτριβείο, ένα από τα τρία που υπήρχαν συνολικά στον οικισμό, Επιπλέον ο συγκεκριμένος τοίχος συνορεύει με τον τοίχο του μπάνιου, συγκεκριμένα με το σημείο που βρίσκεται η ντουζιέρα του και οι εγκαταστάσεις ύδρευσης, οπότε πιθανότατα από εκεί να προέρχεται η υγρασία και γι' αυτό να δημιουργήθηκε μούχλα στον τοίχο. Τέλος στην εικόνα 185 βλέπουμε κάτω από την πόρτα ότι έχει αποφλοιωθεί ο χρωματισμός.

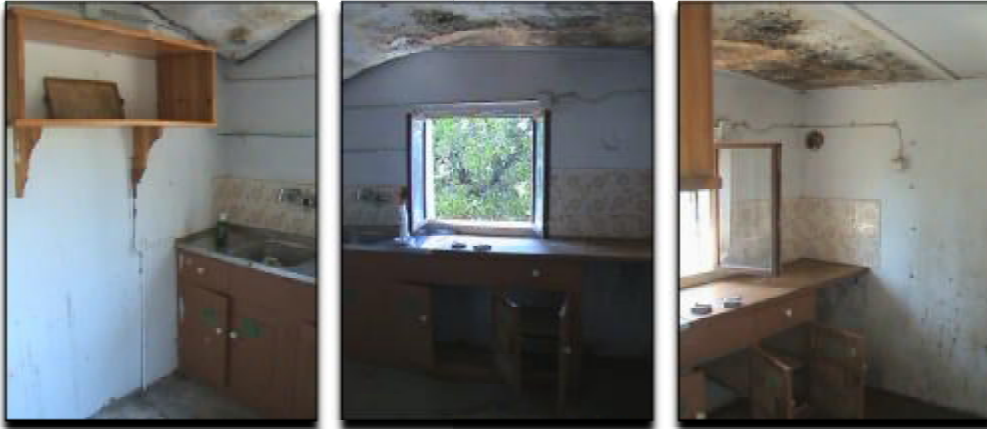
Εικόνες (πάνω) 189,190,191

Προχωρώντας στο δωμάτιο Δ5 (κουζίνα) συναντάμε αλλοιώσεις κυρίως στην γωνία των τοίχων T3 και T4 και σε όλο το μήκος του T4 μέχρι και την πόρτα (εικόνα 191) από την υγρασία που προέρχεται από το εξωτερικό περιβάλλον.

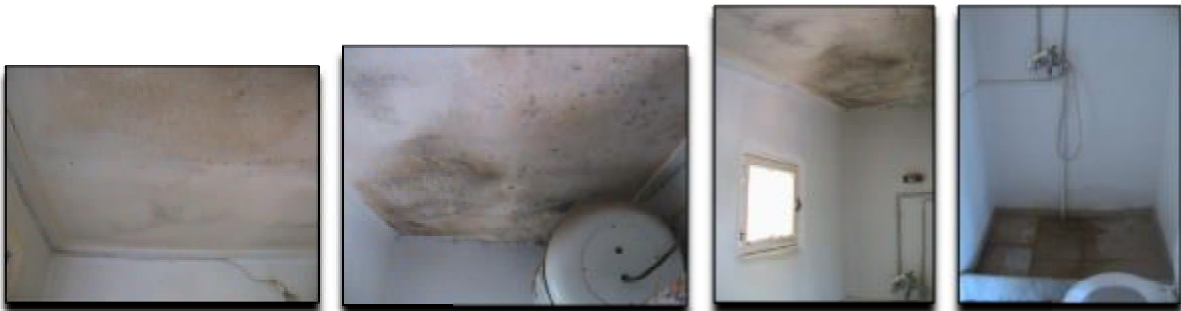
Εικόνες 195-198

Τέλος στο δωμάτιο Δ6 (μπάνιο) παρατηρούμε αλλοίωση του χρωματισμού στο κάτω μέρος του τοίχου της ντουζιέρας (εικόνα 198).

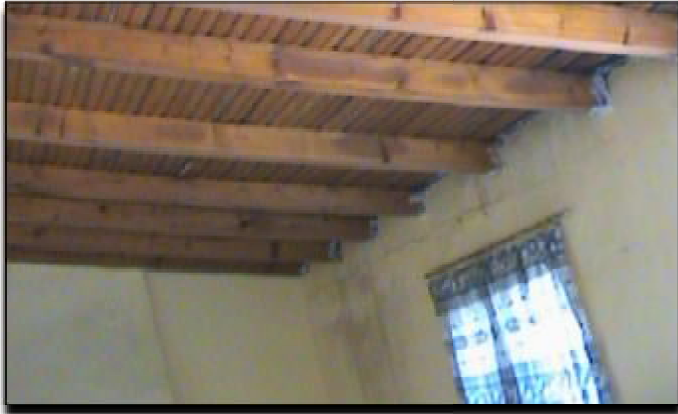
Εικόνα (πάνω) 199

Στον **όροφο** γενικότερα επίσης δεν παρατηρούμε ρωγμές εκτός από την έντονη οριζόντια που προαναφέραμε και στην εξωτερική περιγραφή των τοίχων, η οποία βρίσκεται κάτω από την στέγη σε όλο το μήκος της πλευράς του καθιστικού (εικόνες 199,200). Επίσης στην γωνία του καθιστικού (εικόνα 202) βλέπουμε ακόμα μια τριχοειδή ρωγμή, η οποία πρέπει να είναι επιφανειακή.

Τέλος βλέπουμε στο πάνω μέρος του επιχρίσματος της επιφάνειας της τοιχοποιίας την ύπαρξη της υγρασίας που προέρχεται από το εξωτερικό περιβάλλον και από την στέγη, η οποία σε πολλά σημεία της εξωτερικά φαίνεται ότι τα κεραμίδια της είναι αποδιοργανωμένα(έχουν φύγει από την θέση τους). Οι τοίχοι με το πρόβλημα της υγρασίας δ είναι πολλοί, είναι κυρίως η πλευρά που εφάπτεται στο γειτονικό κτίσμα, και φαίνεται στην εικόνα 203 καθώς και στις εικόνες 199,200.

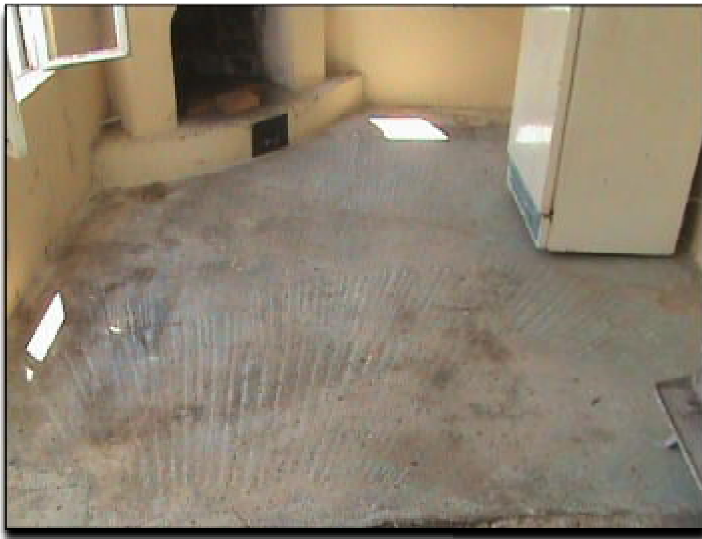
Όπως προαναφέραμε τα πατώματα δεν έχουν κάποιο υλικό τελικής επικάλυψης, Μιλάμε λοιπόν για την πλακά του μπετόν και το ξύλινο πάτωμα του σαλονιού του ορόφου. Σε γενικές γραμμές παρουσιάζονται αλλοιώσεις/κηλίδες πάνω στο μπετόν του **ισογείου** και λογικά προέρχονται από την υγρασία από το έδαφος και το εξωτερικό περιβάλλον, όπως επίσης και 'τρύπες' που έχουν γεμίσει με τσιμέντο (εικόνα 205) και κάποιες αποφλοιώσεις στην επιφάνεια της πλάκας όπως στην εικόνα 210 .Τέλος στην εικόνα 214(σελ.64) παρατηρούμε ξύλινο σοβατεπί στον τοίχο που μαρτυρά ότι παλιότερα υπήρχε τελικό υλικό επικάλυψης, λογικά ξύλινο, το οποίο καθαιρέθηκε κάποια στιγμή. Ακολουθούν εικόνες από τα πατώματα του ισογείου.

Εικόνες 204-206 : πάτωμα καθιστικού

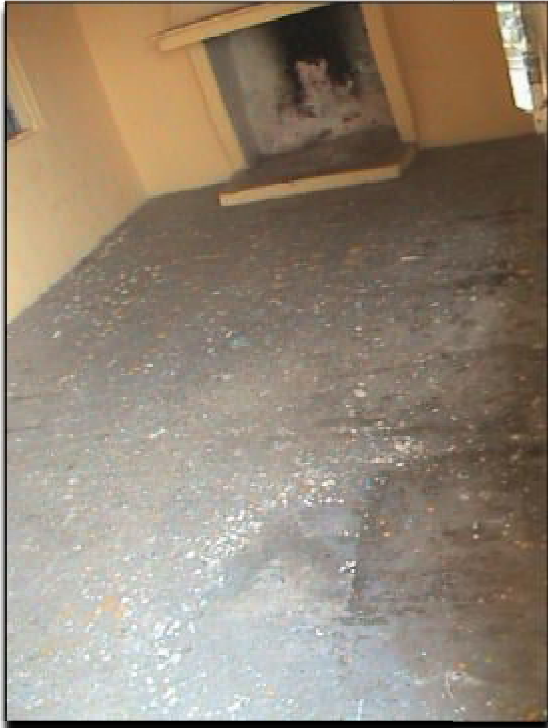
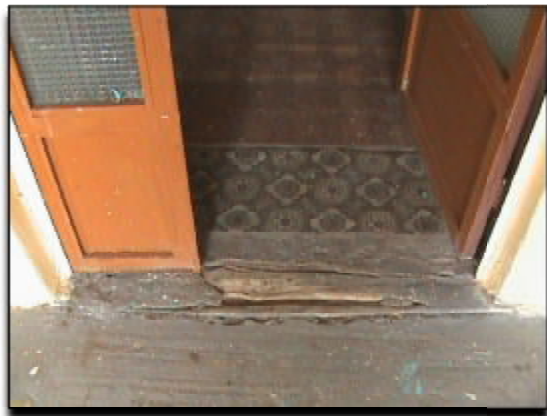
**Εικόνες (πάνω) 218,219 : πάτωμα καθιστικού
κουζίνας**

Ακολουθούν φωτογραφίες των πατωμάτων του ορόφου. Ισχύουν οι ίδιες παρατηρήσεις με αυτές του ισογείου μόνο που εδώ το μπετόν είναι βαμμένο σε γκρι απόχρωση και σε κάποια σημεία υπάρχουν πιτσιλιές από διάφορα χρώματα. Αυτό έγινε διότι οι ιδιοκτήτες ασχολούνται με την μελισσοκομεία και χρησιμοποιούν το σπίτι σαν αποθήκη για τα μελίσσια (ισόγειο) και στον όροφο τα έβαφαν.

Επειδή η πλάκα του μπετόν παρουσιάζει αλλοιώσεις προτείνεται η απόξεση των πρόσθετων υλικών επικάλυψης που έχουν φθαρεί, έπειτα η συμπλήρωση των κενών με νέο σκυρόδεμα και τέλος η στεγάνωση με μονωτικό υλικό σε ρευστή μορφή έτσι ώστε να πάει παντού. Με αυτό τον τρόπο σταδιακά θα εξαφανιστεί η υγρασία. Εφόσον γίνει αυτό θα τοποθετήσουμε παντού ως τελικά υλικά επιφάνειας ξύλινο παρκέ και μαρμάρινες πλάκες, όπως φαίνεται και στον φωτορεαλισμό.

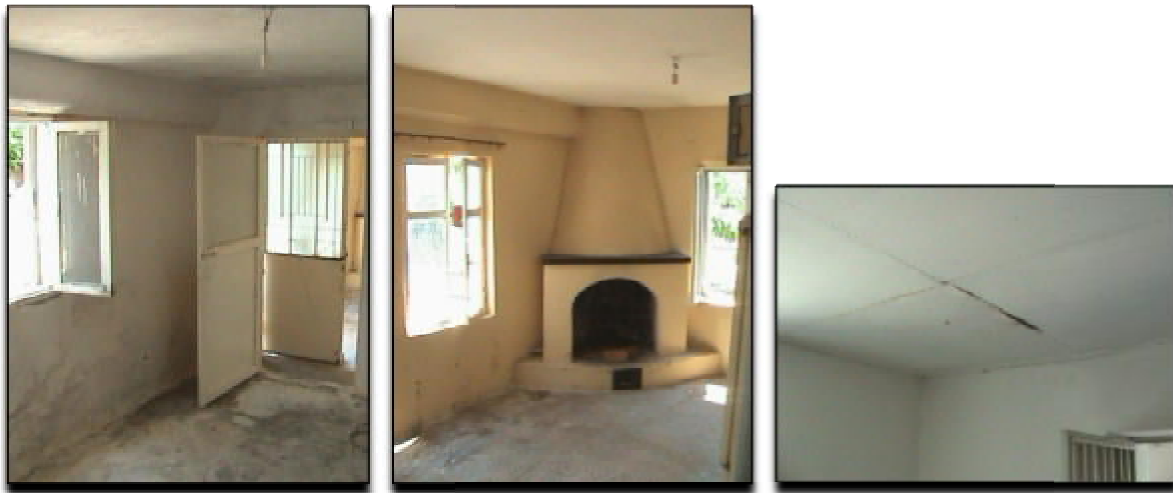
Σε γενικές γραμμές οι οροφές παρουσιάζουν έντονα το πρόβλημα της εισερχόμενης υγρασίας. Πιο αναλυτικά στο **ισόγειο** οι οροφές του καθιστικού και των υπνοδωματίων είναι σε καλύτερη κατάσταση με εξαίρεση το υπνοδωμάτιο 1 το οποίο παρουσιάζει περισσότερες αλλοιώσεις από την υγρασία (εικόνα 226). Στο σαλόνι η οροφή από νοβοπάν είχε καθαιρεθεί κατά την ανακαίνιση του 2011 (εικόνα 228) και εμφανίστηκε η ξύλινη (εικόνες 229,230). Η προαναφερόμενη είναι σε άσχημη κατάσταση με εμφανή επίσης τα σημάδια της υγρασίας και της έλλειψης συντήρησης και σε πολλά σημεία έχει ξύλινες σφήνες. Στην κουζίνα και στο μπάνιο η οροφή από νοβοπάν είναι σε αθλία κατάσταση (εικόνες 231,232). Έχει ημικαταρεύσει και είναι μουχλιασμένη λόγω των υδάτων που εισέρχονται από την στέγη από ελενίτ ,η οποία δεν είναι σε θέση να αποτρέψει την εισαγωγή τους στο εσωτερικό της οικίας και επιπλέον έχει σκουριάσει/οξειδωθεί (εικόνα 233). Περισσότερες φωτογραφίες υπάρχουν στις σελίδες 24-26.

Εικόνες (πάνω) 226,227.228: οροφές υπνοδωματίου1,καθιστικού,σαλονιού

Οι οροφές του ισογείου θα καθαριστούν από το διαβρωμένο επίχρισμα και θα τοποθετηθεί νέο. Στον όροφο θα καθαιρεθούν όλες οι ξύλινες σανίδες και θα τοποθετηθούν καινούργιου τύπου.

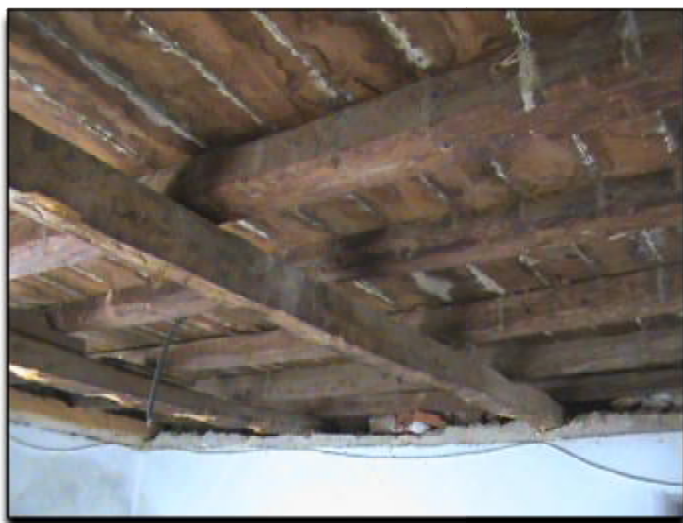
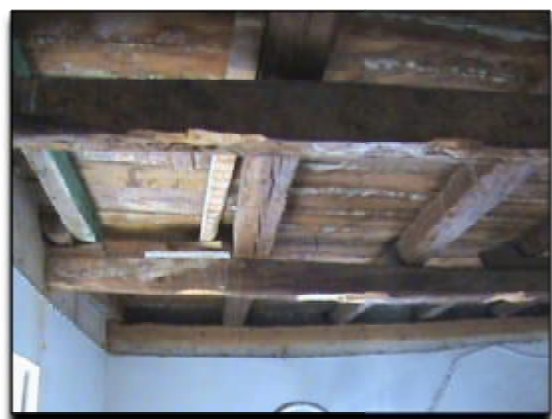
Εικόνες (κάτω) 229,230: οροφή σαλονιού

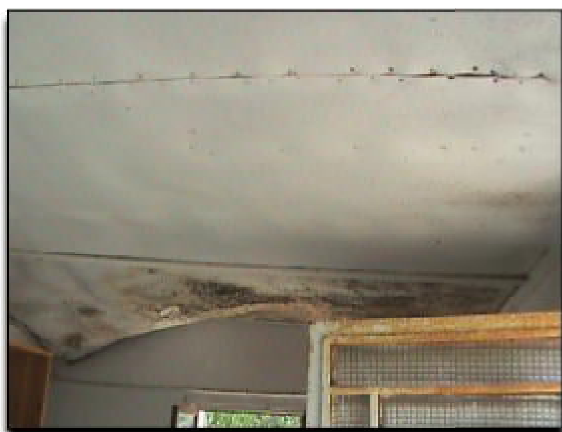
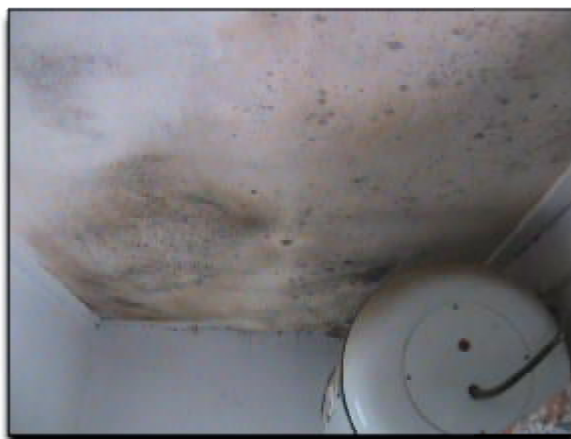
Εικόνες (πάνω) 231,232: οροφές κουζίνας-μπάνιου

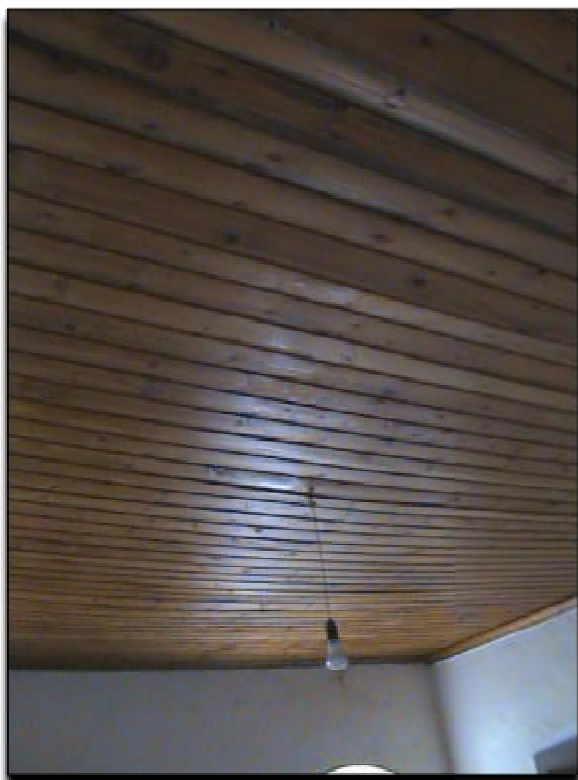
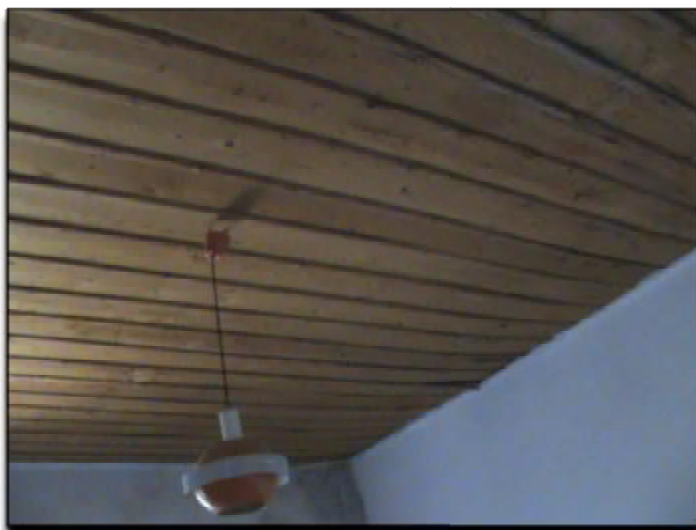
Στον **όροφο** η επικάλυψη των οροφών γίνεται με ξύλινες σανίδες στις οποίες επίσης παρουσιάζονται αλλοιώσεις από τη εισερχόμενη υγρασία από την στέγη καθώς παρατηρούμε και καθίζηση κυρίως σ' αυτές του σαλονιού και του υπνοδωματίου. Αυτό γίνεται διότι σε πολλά σημεία της η στέγη έχει εξωτερικά κάποια κενά, έχουν αποκολληθεί τα κεραμίδια από την θέση τους μ αποτέλεσμα να εισέρχονται ύδατα ,χώματα κτλ. Ακολουθούν φωτογραφίες όλων των οροφών του ορόφου, οι οποίες προϋπάρχουν σε μεγαλύτερο μέγεθος στις σελίδες 27-28. Της στέγης του υπάρχουν ήδη στις σελίδες 29-30.

Εικόνες (πάνω) 237,238: οροφές σαλονιού-υπνοδωματίου

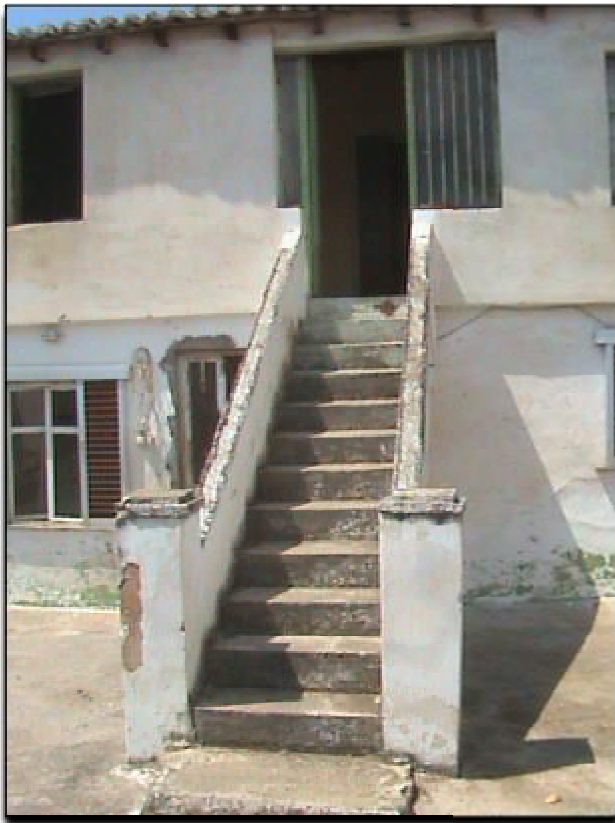
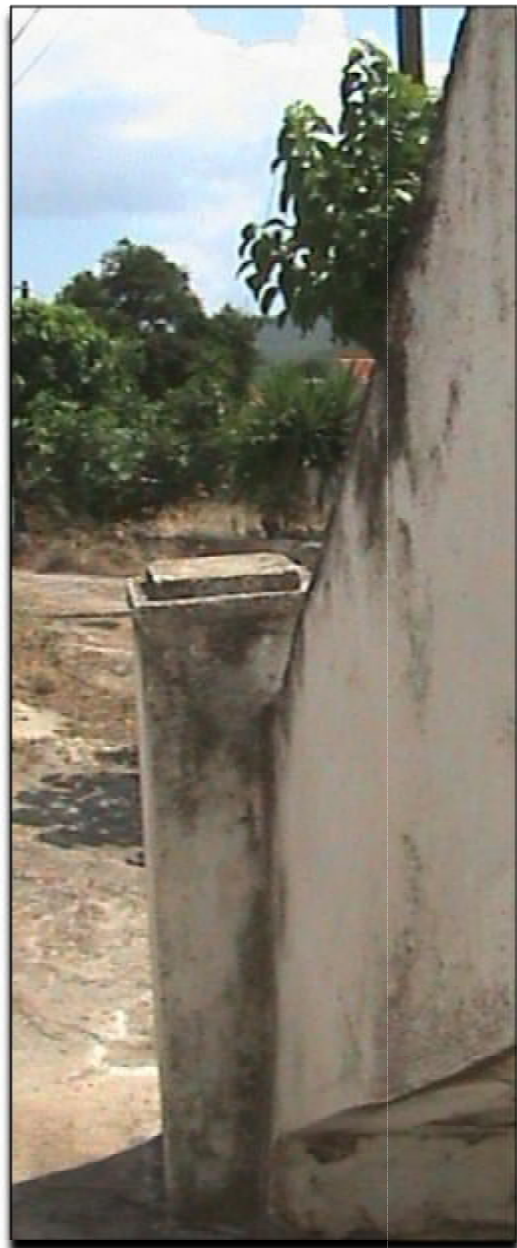
Εικόνες 240,241

Στο στηθαίο, στις κολώνες και στην οροφή (ουρανός) της σκάλας, τα οποία είναι επιχρισμένα, παρουσιάζονται αποκολλήσεις του επιχρίσματος. Αυτό έχει και σαν αποτέλεσμα να είναι εμφανής ο σπλισμός της πλάκας της σε ορισμένα σημεία, ο οποίος από ότι βλέπουμε έχει οξειδωθεί. Επίσης παρατηρούμε την ύπαρξη ρωγμών και μούχλας.
