ΠΤΥΧΙΑΚΗ ΕΡΓΑΣΙΑ

ΑΝΑΠΛΑΣΗ ΠΑΡΑΛΙΑΚΟΥ ΜΕΤΩΠΟΥ ΤΟΥ ΑΙΓΙΟΥ & ΑΠΟΚΑΤΑΣΤΑΣΗ ΚΑΙ ΕΠΑΝΑΧΡΗΣΗ ΠΡΩΗΝ ΛΙΜΕΝΑΡΧΕΙΟΥ ΚΑΙ ΑΠΟΘΗΚΩΝ Α.Σ.Ο.

Αντικείμενο της πτυχιακής είναι η ανάπλαση τμήματος του παραλιακού μετώπου της πόλης του Αιγίου, αποκατάσταση και επανάχρηση των δύο (2) αποθηκών του Α.Σ.Ο., και η αποκατάσταση και επανάχρηση του κτηρίου που στέγαζε το παλαιό λιμεναρχείο.

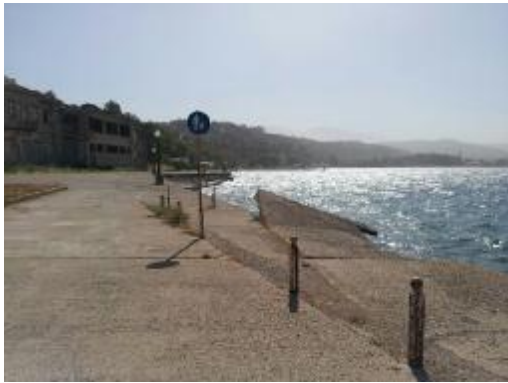
Εικ.40 Κατάρρευση τμήματος του παραλιακού μετώπου

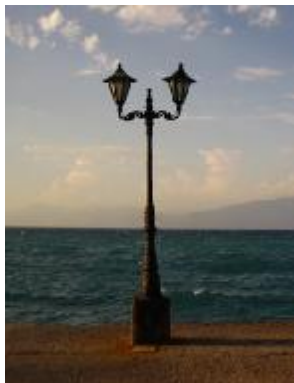
Εικ.42 Οξείδωση φανοστάτη

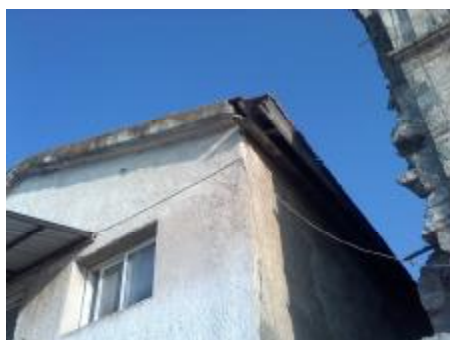
Εικ.50 Διάβρωση τμήματος της στέγης

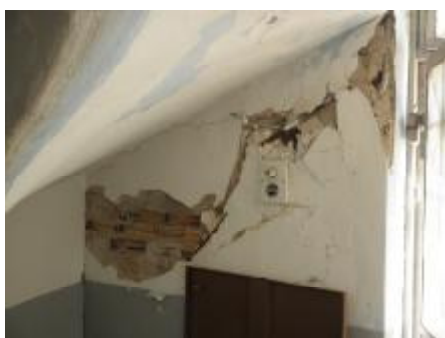
Στο κτίριο παρατηρούνται ρηγματώσεις που αναπτύσσονται κυρίως στους πεσσούς, μεταξύ δύο επάλληλων ανοιγμάτων. Διακρίνονται καμπτικές ρωγμές f (flexure tension cracks), καμπποδιαμητικές ρωγμές s (diagonal tension cracks) και διαγώνιες ρηγματώσεις από λοξές κύριες εφελκυστικές τάσεις. Οι περισσότερες ρηγματώσεις είναι διαμπερή ρήγματα που συνοδεύονται είτε με τεθλασμένη αποκόλληση – ολίσθηση κατακόρυφων και οριζόντιων αρμών, είτε και με ρηγμάτωση των οπτόπλινθων.

Εικ.57 Ρηγμάτωση στην περιοχή της σκάλας

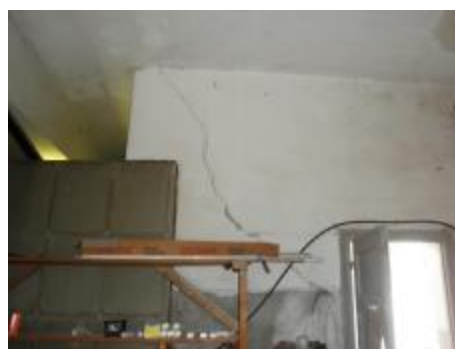
Εικ.58 Διαμπερή ρωγμή

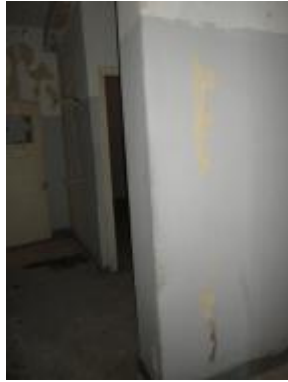
Εικ.61 Ρωγμή λόγο διαφοράς υλικού

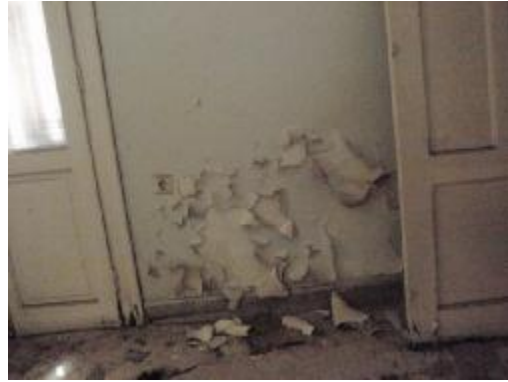
Εικ.62 Αποφλοίωση χρώματος
