Τ.Ε.Ι. ΔΥΤΙΚΗΣ ΕΛΛΑΔΟΣ
ΤΜΗΜΑ ΑΝΑΚΑΙΝΙΣΗΣ ΚΑΙ ΑΠΟΚΑΤΑΣΤΑΣΗΣ ΚΤΙΡΙΩΝ

ΑΝΑΚΑΙΝΙΣΗ ΤΕΣΣΑΡΩΝ ΕΚ ΤΩΝ ΟΧΤΩ ΠΡΟΣΦΥΓΙΚΩΝ ΚΑΤΟΙΚΙΩΝ ΠΟΥ ΒΡΙΣΚΟΝΤΑΙ ΑΝΑΜΕΣΑ ΑΠΟ ΤΙΣ ΟΔΟΥΣ ΤΡΙΧΩΝΙΔΟΣ, ΔΗΜΗΤΣΑΝΑΣ, ΚΟΡΩΝΙΑΣ ΚΑΙ ΔΕΛΓΕΡΗ ΣΤΗΝ ΠΕΡΙΟΧΗ ΑΜΠΕΛΟΚΗΠΩΝ ΤΟΥ ΔΗΜΟΥ ΑΘΗΝΑΙΩΝ ΚΑΙ ΕΠΑΝΑΧΡΗΣΗ ΤΩΝ ΥΠΟΛΟΙΠΩΝ ΤΕΣΣΑΡΩΝ ΚΑΤΟΙΚΙΩΝ ΠΟΥ ΒΡΙΣΚΟΝΤΑΙ ΑΝΑΜΕΣΑ ΣΤΙΣ ΟΔΟΥΣ ΔΕΛΓΕΡΗ, ΚΟΡΩΝΙΑΣ, ΚΟΥΖΗ ΚΑΙ ΛΕΟΦΩΡΟ ΑΛΕΞΑΝΔΡΑΣ.
ΠΤΥΧΙΑΚΗ ΕΡΓΑΣΙΑ

ΠΑΤΡΑ 2014

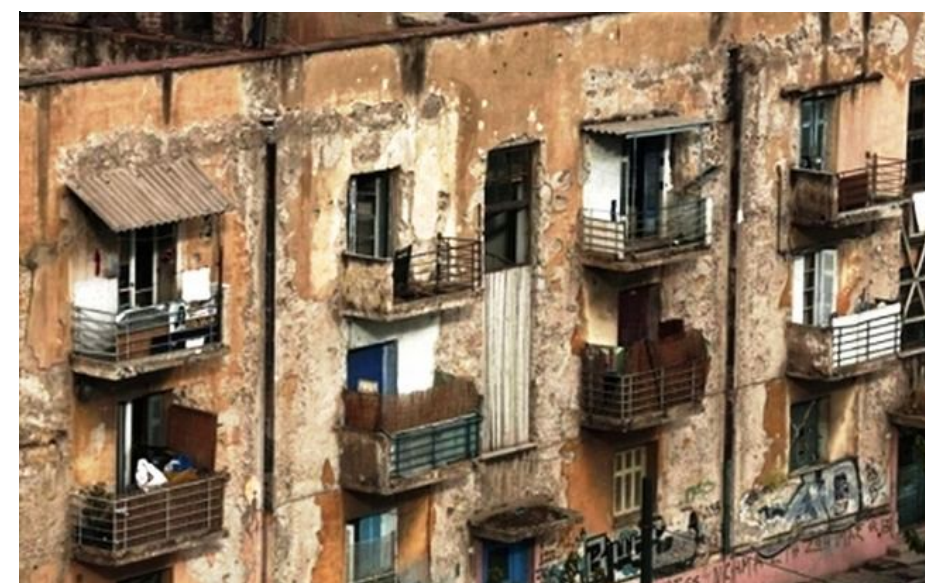
Η κατάσταση των οχτώ κτηρίων στο σύνολό τους μαρτυρούν την ιστορία τους και την εγκατάλειψη τους. Τα σημάδια του χρόνου είναι εμφανή, με φθορές που έχουν προκύψει από την πάροδο του χρόνου και την απουσία προσπάθειας για την αποκατάστασή τους (εικ.23,24). Τα περισσότερα προβλήματα παρατηρούνται λόγω παλαιότητας ή καιρικών συνθηκών. Η υγρασία έχει καταστρέψει αρκετά τα επιχρίσματα στις όψεις των κτηρίων με αποτέλεσμα η λίθινη τοιχοποιία να την απορροφά και οι αρμοί να παρουσιάζουν χαλαρότητα. Σε κακή κατάσταση βρίσκονται οι εξώστες και τα δώματα των κτηρίων αφού σε αρκετά σημεία έχει αποκαλυφθεί ο οπλισμός(εικ.25) ενώ φθορές παρουσιάζονται σε κουφώματα και υαλοστάσια. Συνοψίζοντας την παθολογία των κτηρίων μας θα λέγαμε ότι τα βασικά προβλήματα είναι τα εξής:

Εικόνα 23: Φθορές

- Οπές από σφαίρες (κτήρια Ε-Ζ-Η-Θ, επεισόδια Δεκεμβριανών το έτος 1944)(εικ.24)
- Βανδαλισμός των κτηρίων με graffiti, σπασμένων υαλοστασίων και κουφωμάτων(εικ.23)
- Σημαντικές προσθήκες πρόχειρων κατασκευών (μόνιμων και μη) από τους ενοίκους των προσφυγικών πολυκατοικιών.
- Επεμβάσεις – επισκευές των φθορών με πρόχειρες μεθόδους όπως χρωματισμούς, επικαλύψεις με τσιμεντοκονία, στόκο κ.α.

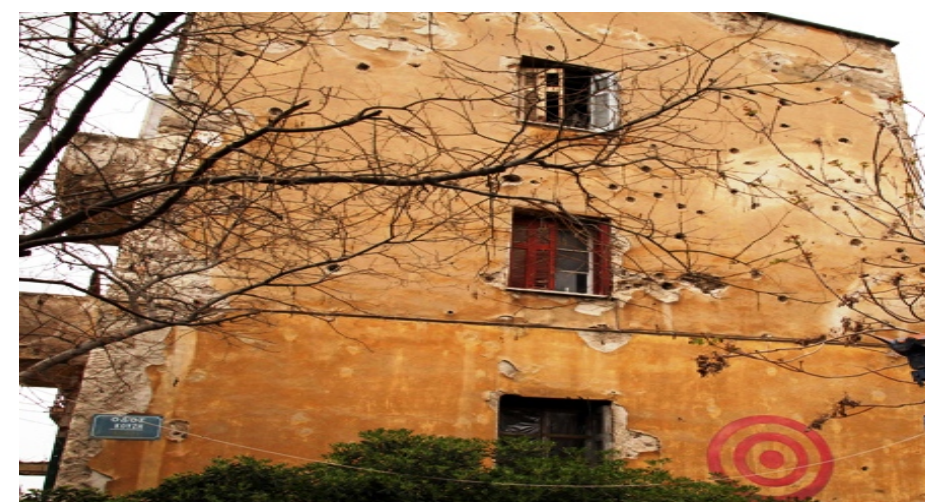
Εικόνα 24: Οπές από τα Δεκεμβριανά του 1944

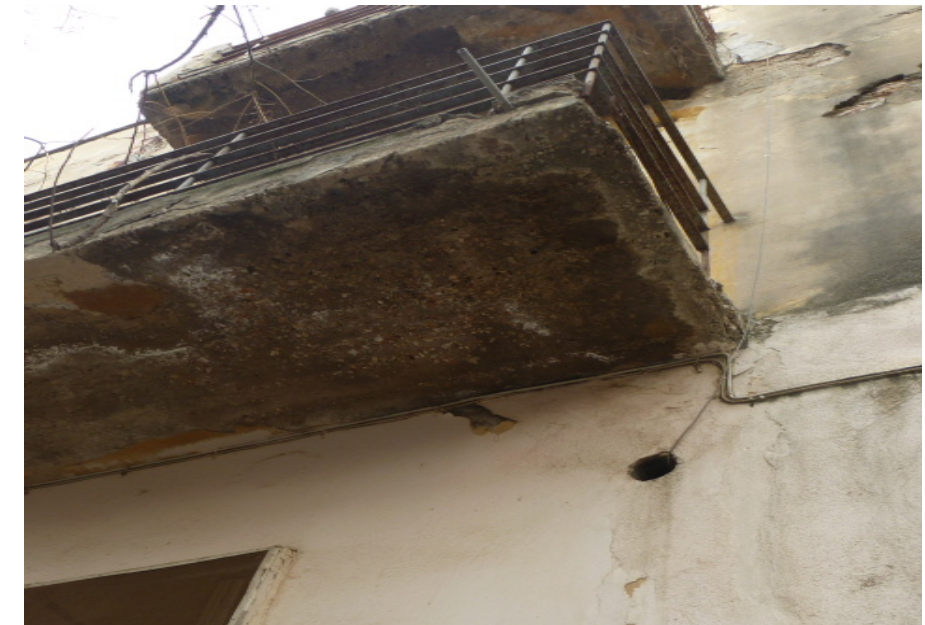
Εικόνα 25: Φθορές σε εξώστη

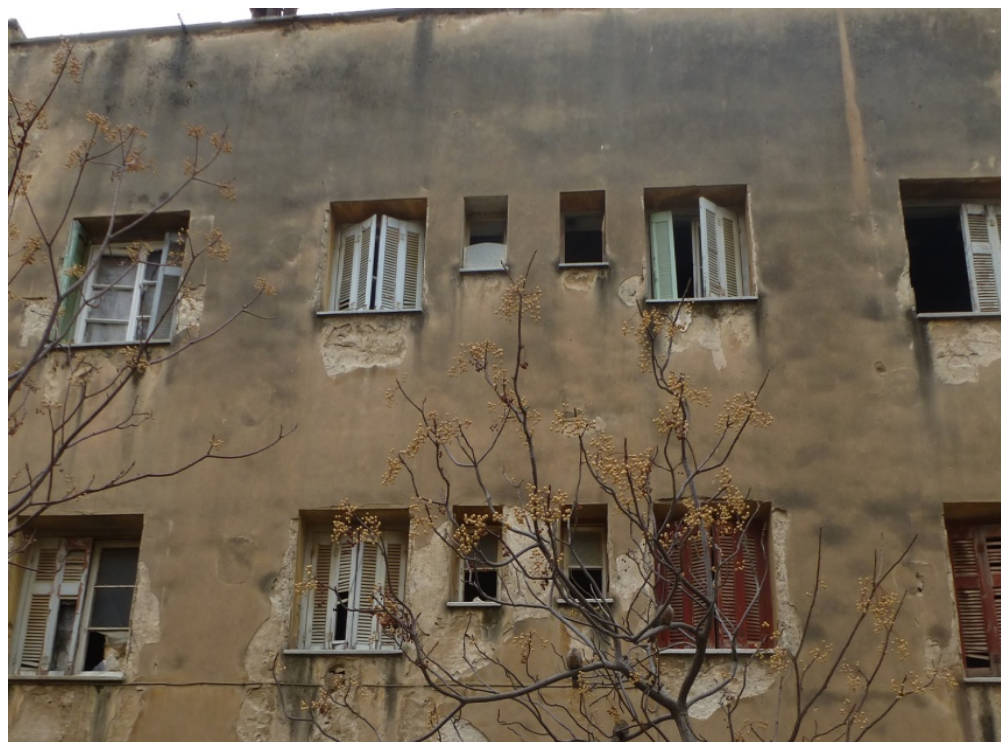
Εικόνα 27: Φθορές από ρύπους

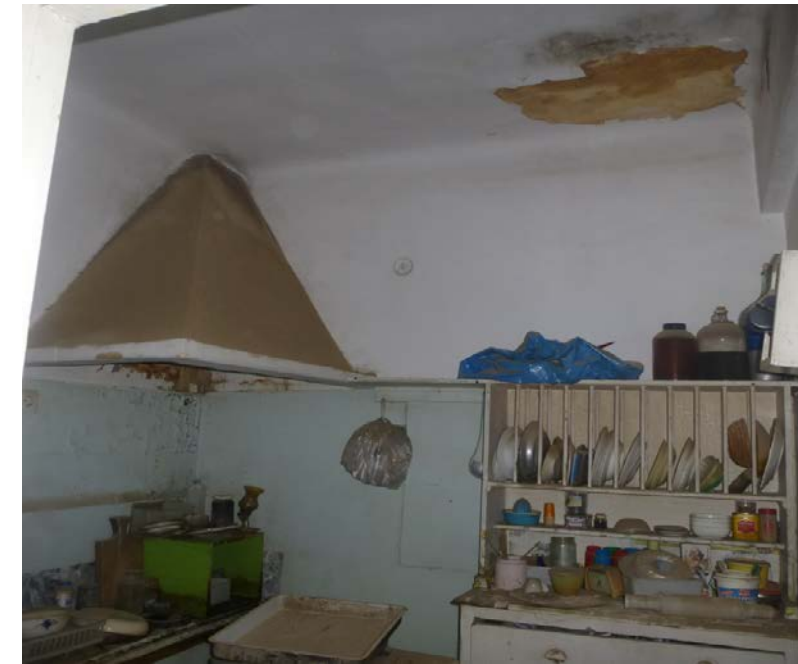
Εικόνα 32: Εμφάνιση υγρασίας στην πλάκα

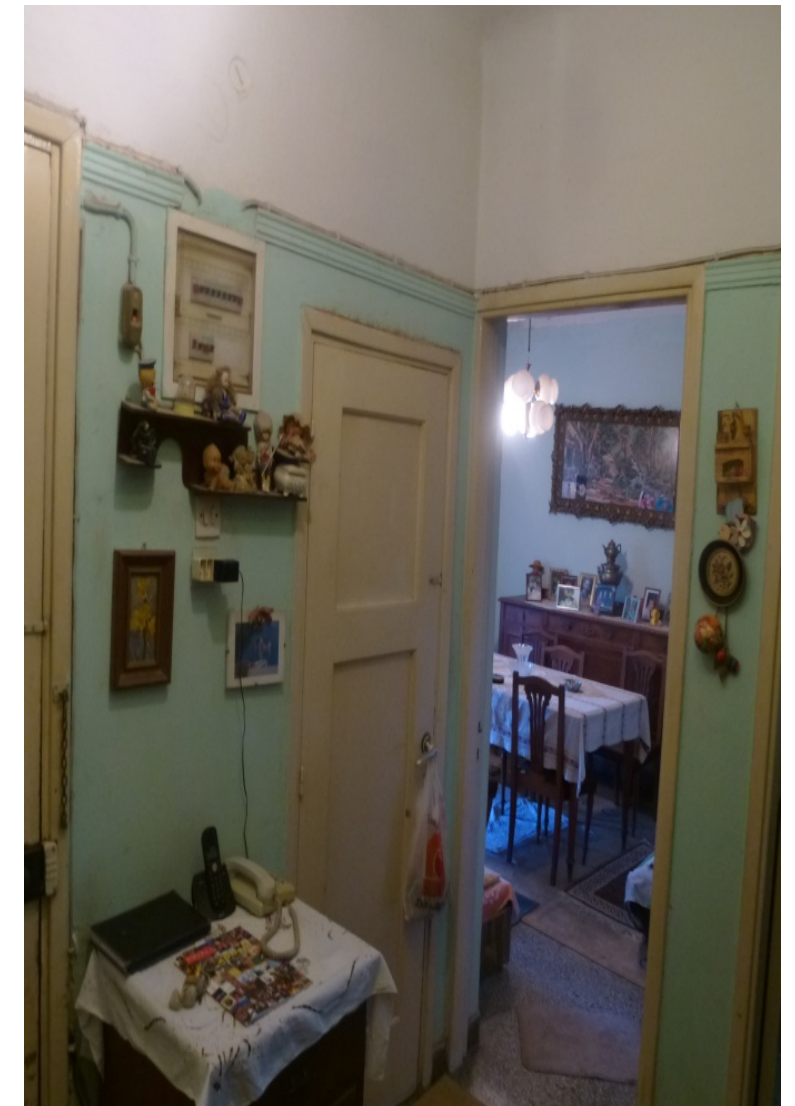
Με τη σύγκριση που μπορούμε να κάνουμε μεταξύ των διαμερισμάτων που είδαμε, μπορούμε να υποθέσουμε ότι στα κατοικημένα διαμερίσματα έχουν συντηρηθεί τα επιχρίσματα και δεν φαίνεται να υπάρχουν σημαντικά προβλήματα (εικ.35)Σε αυτά τα διαμερίσματα που έχουν εγκαταλειφθεί βλέπουμε τα προβλήματα υγρασίας να έχουν επηρεάσει το εσωτερικό αλλά να μην έχουμε αποκόλληση του σοβά παρά μόνο του χρώματος. Μεμονωμένα βλέπουμε κάποιες αποκολλήσεις και οπές στο επίχρισμα οι οποίες θα οφείλονται στην ηλικία των κτηρίων ή στην κακή μεταχείριση τους.

Εικόνα 35: Εσωτερικό διαμερίσματος

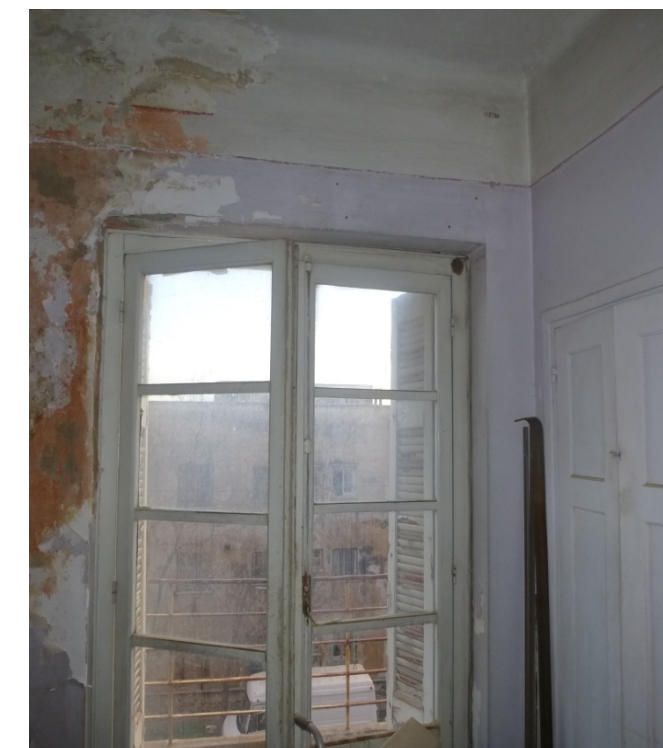
Στα εσωτερικά κουφώματα βλέπουμε φυσιολογική φθορά λόγω χρόνου ή φθορές λόγω παραβίασης τους όπως σπασμένα υαλοστάσια ή βγαλμένες θύρες κ.τ.λ (εικ.36). Επίσης, και εσωτερικά στα κατοικημένα διαμερίσματα οι θύρες έχουν αλλαχτεί με νέες αλουμινίου ή ξύλινες για λόγους ασφαλείας.

Εικόνα 36: Εσωτερικό κούφωμα

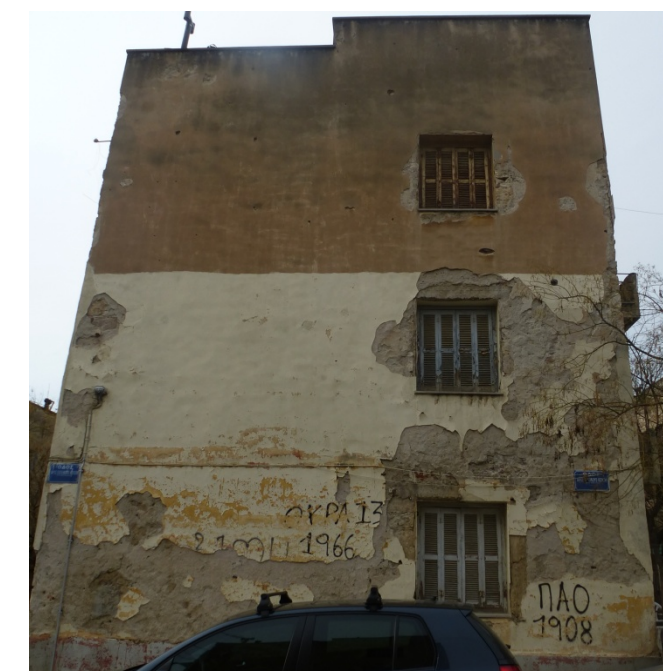
Στους εξωτερικούς τοίχους των κτηρίων παρατηρούμε αποχρωματισμούς των όψεων και ξεθώριασμα του χρώματος λόγω του χρόνου και της βροχής. Στα μεγαλύτερα κομμάτια των όψεων το χρώμα μαζί με το επίχρισμα έχουν αποκολληθεί ενώ όπου αυτό παραμένει έχει χάσει την απόχρωση του και παρουσιάζει σε μεγάλο μέρος του αποφλοίωση(εικ.37). Η κατερχόμενη υγρασία των δωματίων έχει δημιουργήσει μικροοργανισμούς σε όλη τη ζώνη των στηθαίων περιμετρικά των κτηρίων με αποτέλεσμα να έχει καταστρέψει τους χρωματισμούς ενώ στη στάθμη του ισογείου υπάρχουν graffiti σχεδόν σε όλα τα κτήρια. Σε πολλά σημεία των κτηρίων, όπου είναι όψεις κατοικημένων διαμερισμάτων, έχει γίνει επέμβαση στο χρωματισμό χωρίς πάντα να ακολουθεί την αρχική απόχρωση δημιουργώντας αισθητικά προβλήματα (εικ.37)

Εικόνα 37: Εξωτερικοί χρωματισμοί

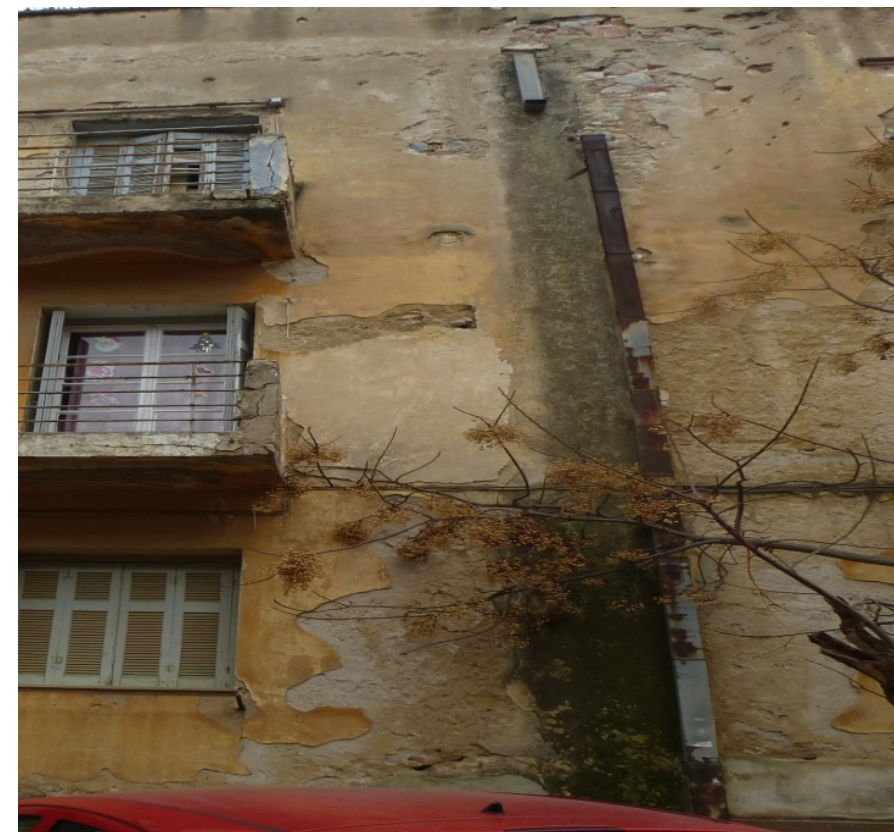
Όλες οι εμφανείς σωληνώσεις διόδου διαφυγής των νερών της βροχής έχουν οξειδωθεί και κάποια μέρη τους έχουν καταστραφεί(εικ.38). Δεν μπορούμε να ξέρουμε την κατάσταση των κρυφών σωληνώσεων των κτηρίων αλλά υποθέτουμε ότι έχουν υποστεί φθορές λόγω παλαιότητας με ενδείξεις τοπικής υγρασίας στους τοίχους.

Εικόνα 38: Σωληνώσεις

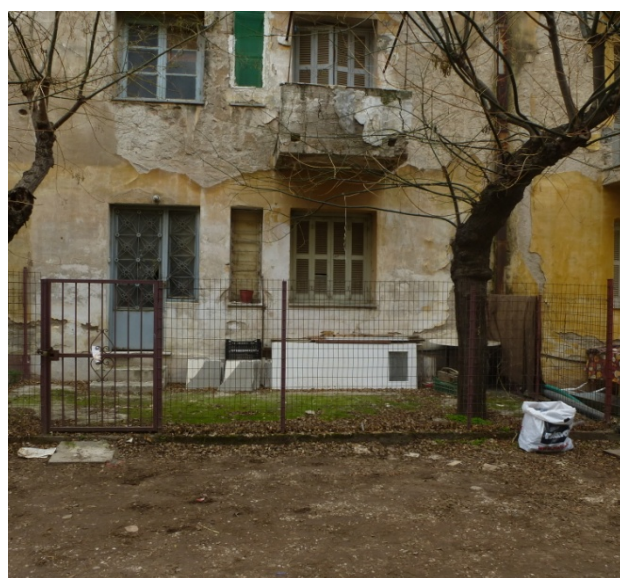
Οι περισσότερες προσθήκες στις πολυκατοικίες έχουν γίνει στις αντικριστές πλευρές των κτηρίων Α-Γ και Β-Δ, δημιουργώντας την αίσθηση μιας ενιαίας αυλής μεταξύ των κτηρίων. Οι περισσότεροι έχουν μετατρέψει ανοίγματα σε εισόδους, με χαμηλού ύψους κλίμακες για την πρόσβαση τους, και έχουν περιφράξει κάποιο μέρος της εισόδου με κιγκλίδωμα, μεταλλικά πλέγματα ή καιτσιμεντόλιθους (εικ.39,40).

Εικόνα 40: Προσθήκη

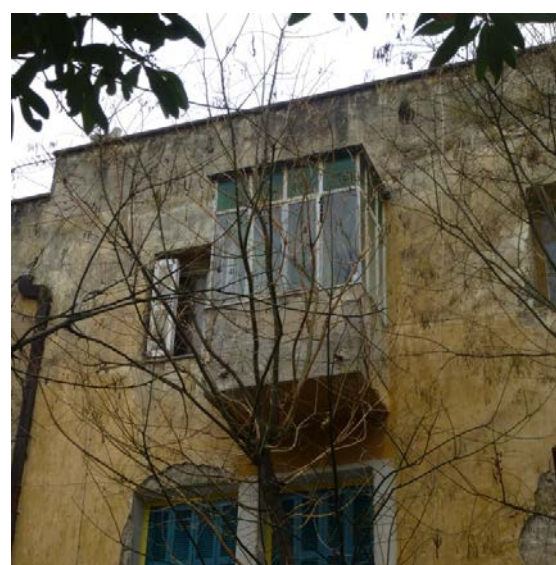
Στους εξώστες βλέπουμε αλλαγές στα στηθαία τους, σε κάποια έχουν φύγει και έχει αντικατασταθεί με κάγκελο ή σε άλλα έχουν γίνει κατασκευές αλουμινίου που έχουν κλείσει όλο τον εξώστη (εικ.41) ενώ σε μερικά έχουν τοποθετηθεί τέντες ή υπόστεγα για την προστασία από καιρικά φαινόμενα.

Εικόνα 41: Προσθήκη σε εξώστη

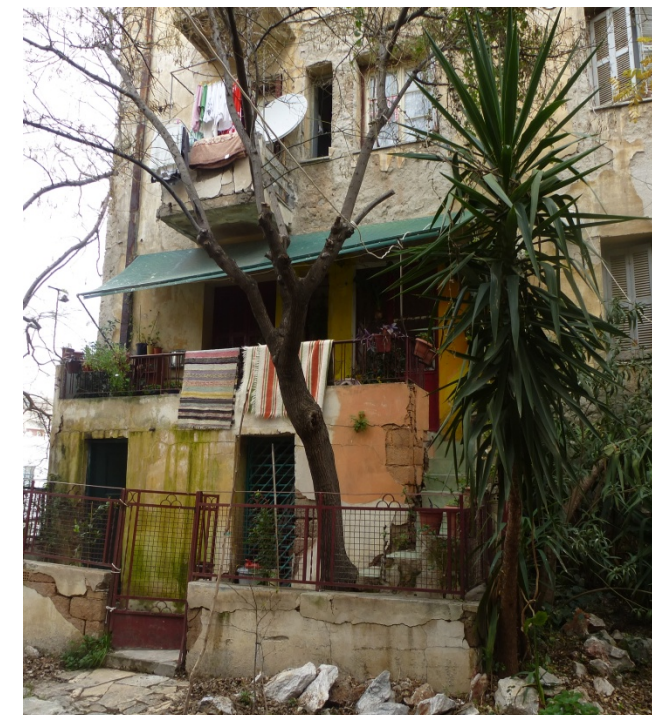
Εικόνα 39: Μόνιμη προσθήκη

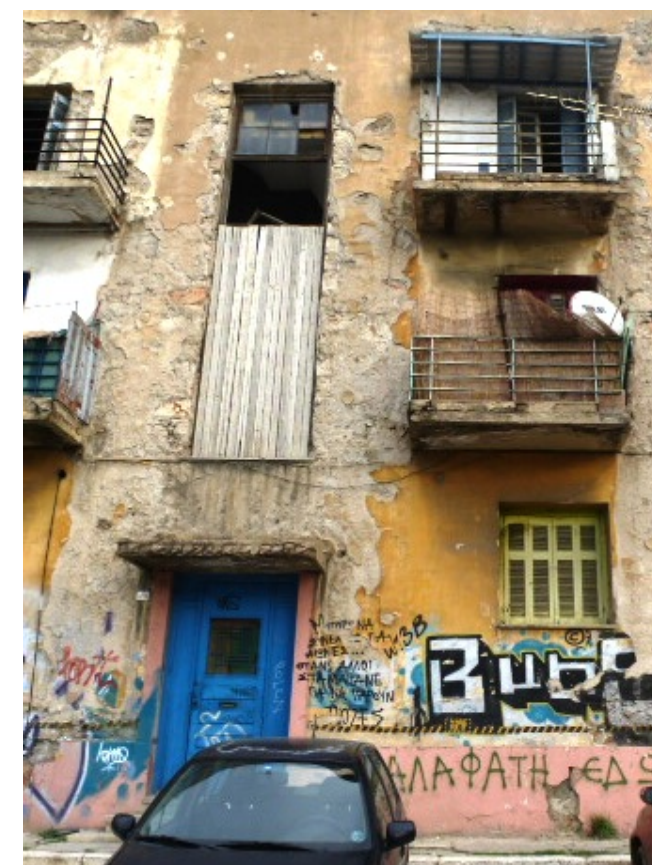
Στις μεταβλητές προσθήκες κατατάσσουμε κυρίως τις ξύλινες που παρατηρούνται στις όψεις, όπως το σφράγισμα κατεστραμμένων παραθύρων και θυρών και άλλων πρόχειρων κατασκευών με σκοπό την ασφάλεια από εξωτερικούς παράγοντες και καιρικά φαινόμενα(εικ.42).

Εικόνα 42: Μεταβλητή προσθήκη σε εξώστη
