**ΤΕΧΝΟΛΟΓΙΚΟ ΕΚΠΑΙΔΕΥΤΙΚΟ ΙΔΡΥΜΑ ΔΥΤΙΚΗΣ ΕΛΛΑΔΑΣ
ΣΧΟΛΗ ΤΕΧΝΟΛΟΓΙΚΩΝ ΕΦΑΡΜΟΓΩΝ
ΤΜΗΜΑ ΠΟΛΙΤΙΚΩΝ ΜΗΧΑΝΙΚΩΝ ΤΕ**

ΠΤΥΧΙΑΚΗ ΕΡΓΑΣΙΑ

ΠΑΡΟΥΣΙΑΣΗ ΚΑΙ ΔΙΕΡΕΥΝΣΗ ΑΣΤΟΧΙΑΣ ΦΡΑΓΜΑΤΩΝ

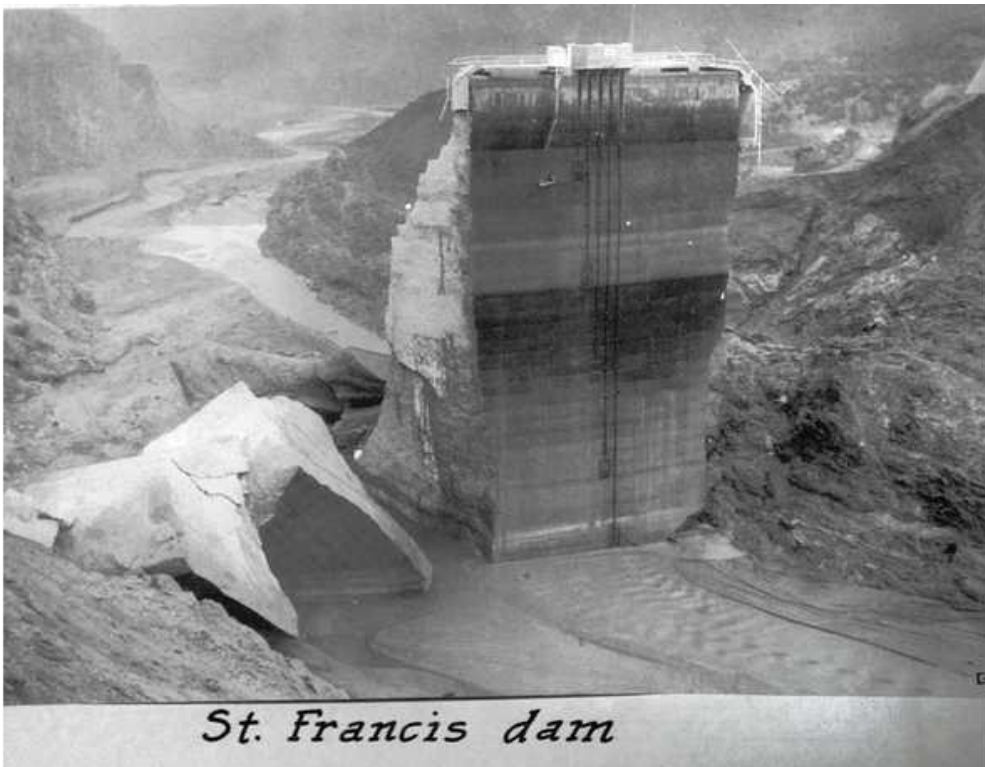
Συνοπτικά τα αίτια

- Δεν λήφθηκε υπόψη η θεωρία της άνωσης
- Οφείλεται σε φαινόμενα διασωλήνωσης που διάβρωσαν την επιφάνεια θεμελίωσης του φράγματος σε ενδεχόμενη κατολίσθηση στο αριστερό αντέρεισμα
- Ανικανότητα εκτόνωσης του νερού
- Δεν ζητήθηκε ποτέ γεωλογική γνώση
- Αγνοήθηκε η μυλονιτωμένη ζώνη(τεκτονική επαφή με τους υποκείμενους σχιστόλιθους και τα κροκαλοπαγή που υπήρχαν στο αριστερό αντέρεισμα.)
- Τα υλικά του αριστερού αντερείσματος ήταν προϊόντα προϊστορικής κατολίσθησης

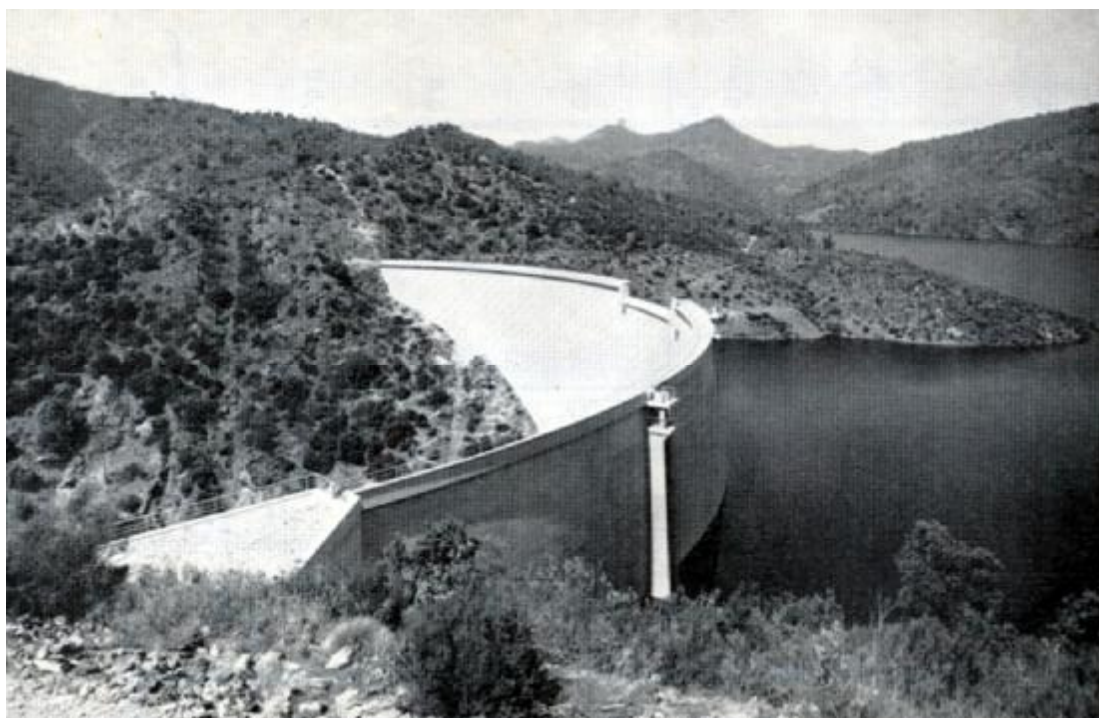
Μόνο η αποτυχία έφερε στο φως δύο χαρακτηριστικά της βραχώμαζας που αποδείχθηκαν καθοριστικά . Ένα τεράστιο μπλοκ βράχου θεμελίου έλειπε εκεί που στηριζόταν το αριστερό μισό του τόξου του φράγματος , αφήνοντας την εκσκαφή σε δίδερική μορφή περιοριζόμενη από δύο επίπεδα πρόσωπα , τα οποία είναι ορατά σήμερα.

Στο κατάντη πρόσωπό του ήταν ρήγμα με λεπτό κάλυμμα θρυμματισμένου πέτρωματος. Στο ανάντη πρόσωπό του μοιάζει σαν ένα σύνολο από δάκρυα μαζί με δύο ή περισσότερες επιφάνειες με σχήμα φύλλου, χωρίς θρυμματισμένους βράχους. Ούτε το ρήγμα ούτε το φυλλοειδές σχήμα είχαν αναγνωριστεί πριν. Το περίγραμμα θα μπορούσε να βοηθήσει να συμπεράνουμε, τη θέση του ρήγματος, αλλά η καθετότητα προς τον άξονα της κοιλάδας και οι 45° ανάντη θα θεωρούνταν ως απόλυτα ουδέτερα σε σχέση με τις ωθήσεις που λάμβανε από το φράγμα. Στη συνέχεια ούτε αυτή η φυλλοειδής μορφή του γνεύσιου είχε εμφανιστεί λόγω του ότι ήταν πολύ ετερογενής. Έτσι, μια γεωμετρική παγίδα ήταν εκεί, περιμένοντας τη δύναμη που θα μπορούσε να μετακινήσει το μπλοκ, το οποίο εμφανίστηκε αργότερα.

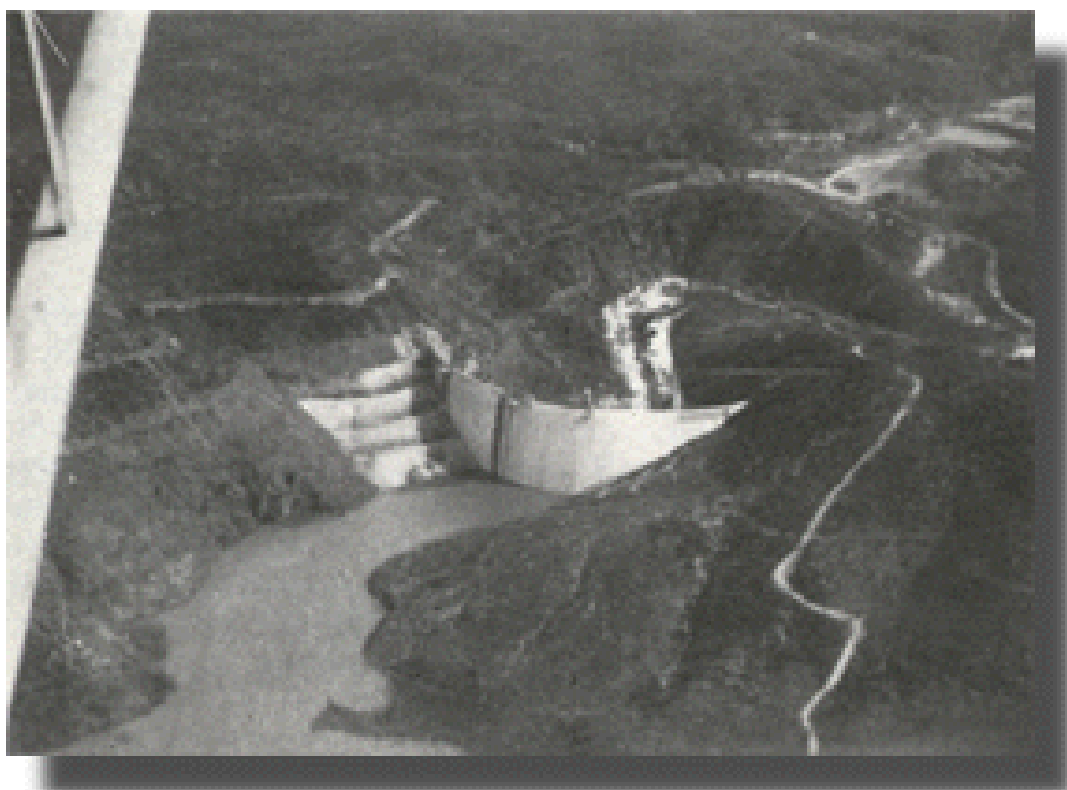
Μάλιστα περαιτέρω έρευνες έδειξαν ότι η παραμορφωσιμότητα αυτή ήταν 10 φορές μικρότερη από ότι στα περισσότερα μέρη, κάτι το οποίο κανένας δεν είχε υποπτευθεί. Τα δείγματα των βράχων που σταλθήκαν για ανάλυση στα οποία έγιναν δοκιμές σε αντοχή σε θλίψη και εφελκυσμό σε κυλινδρικά δοκίμια διαμετρών 10-60μμ . Τα αποτελέσματα σε αντοχή δεν ήταν πολύ χαμηλά ,αλλά η διασπορά των στοιχείων του ήταν μεγάλη.

Όλα τα δείγματα από το φράγμα έδειχναν υψηλή ευαισθησία στην τάση αυτό θεωρήθηκε ως η κύρια αιτία αστοχία, όταν το φορτίο εφαρμοζόταν στα θεμέλια από τον βράχο. Η υψηλή παραμορφωσιμότητα ήταν ικανή να παίζει ρόλο όταν το φράγμα κινιόταν κατάντη λόγω ώθησης, ο βράχος ανάντη δεν ακολούθησε, και μια ρωγμή σχηματιζόταν μεταξύ του βράχου και του σκυροδέματος.

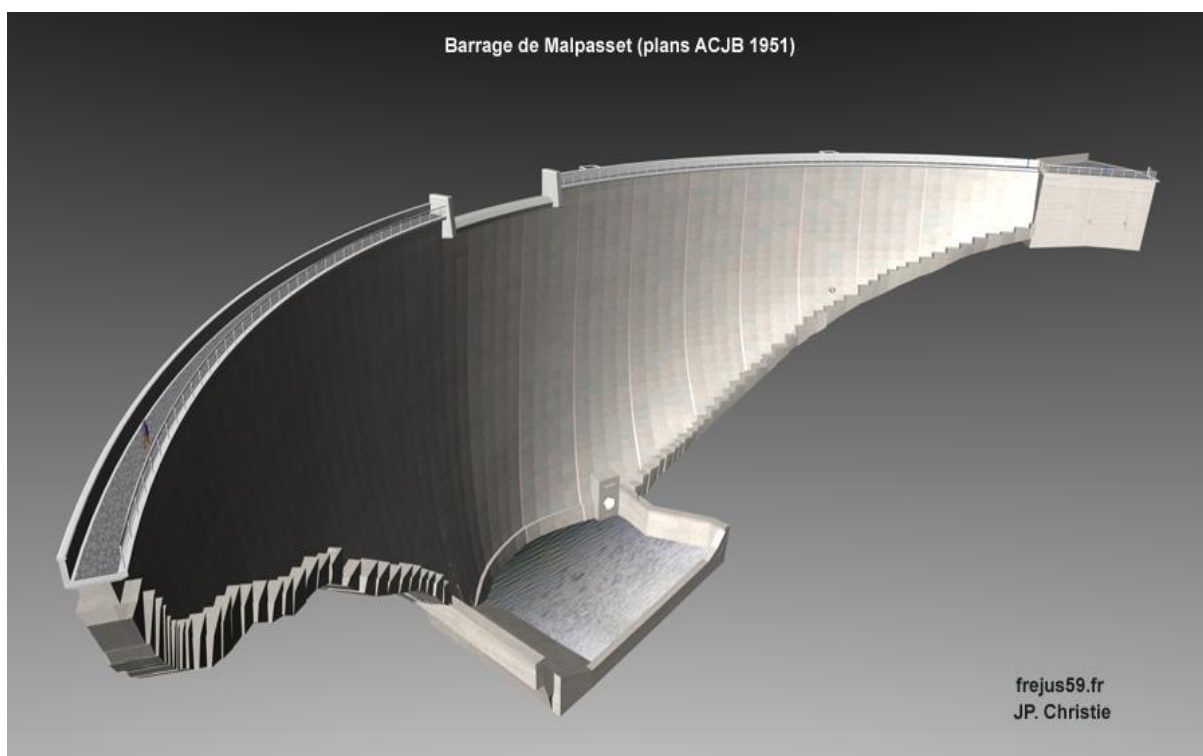
Τα αίτια της κατάρρευσης συνοψίζονται στα ακόλουθα:

- Ένα τεκτονικό ρήγμα κατάντη του φράγματος το οποίο δεν έγινε αντιληπτό στη φάση σχεδιασμού και την κατασκευή του φράγματος.
- Η κατάσταση του βραχώδους υλικού του δεξιού αντερείσματος.
- Η ανάπτυξη ασυνήθιστων ανωστικών δυνάμεων κάτω από το φράγμα.
- Η ισχυρή βροχόπτωση που προηγήθηκε της κατάρρευσης και είχε ως αποτέλεσμα την αύξηση της στάθμης στον ταμιευτήρα κατά 5 m.

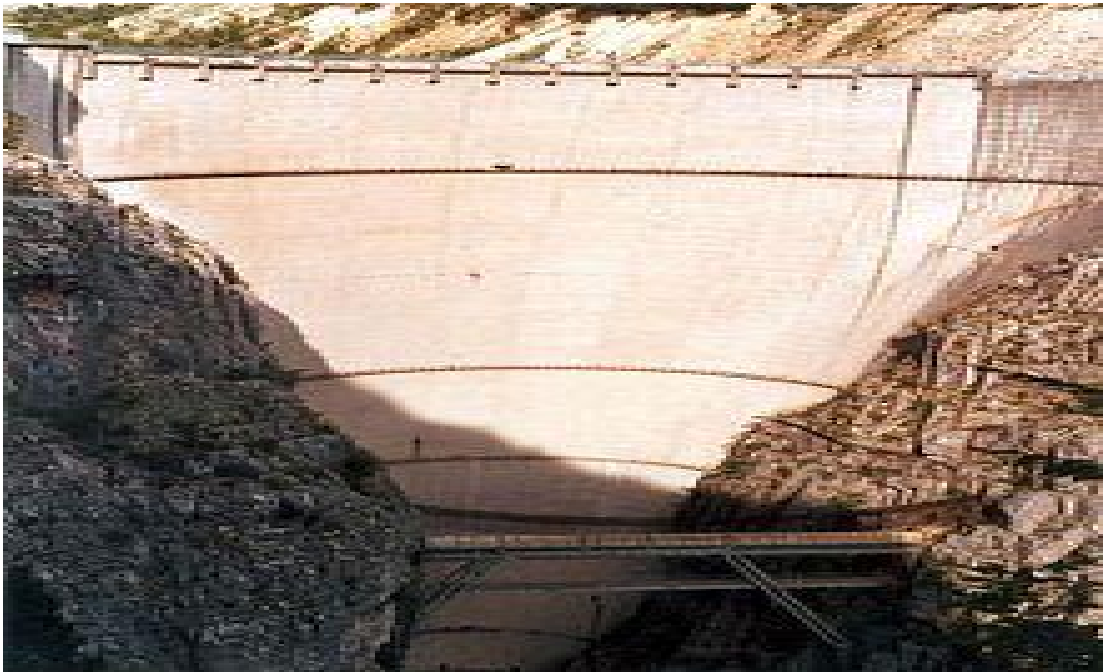
Είναι πλέον γενικά αποδεκτό ότι η αποτυχία συνέβη από τις κατά μήκος λωρίδες από πηλό εντός της μάζας ασβεστόλιθου. Επίμονες βροχοπτώσεις λίγο πριν από την καταστροφική αποτυχία μπορεί επίσης να είχαν συμβάλει σημαντικά στη διατήρηση των αυξημένων πιέσεων επί των υδάτων. Η κατάρρευση έχει θεωρηθεί είτε ως ενεργοποίηση μιας παλιάς κατολίσθησης ή ως μια πρώτη κατολίσθηση. Η δυναμική ανάλυση αποδίδει ταχεία κατάρρευση σε ασυνήθιστους μηχανισμούς, όπως η εξάτμιση των υπογείων υδάτων κατά την ολίσθηση (η μείωση του πηλού σε διατμητική αντοχή με την αύξηση του ρυθμού παραμόρφωσης, ή αλλιώς η επιτάχυνση των βράχων παράγει μια απότομη πτώση στην αντίσταση. Ωστόσο, εξακολουθούν να υπάρχουν ορισμένες αμφιβολίες σχετικά με τους όρους της αποτυχίας του σχεδιασμού πριν από την κατάρρευση, σε σχέση τόσο με το μηχανισμό κατά τον οποίο ελέγχονται τα ποσοστά της κίνησης κατά τη διάρκεια των τριών ετών που προηγούνται της αποτυχίας και την ξαφνική επιτάχυνση της μάζας, από μερικά εκατοστά ανά ημέρα έως περίπου 30 m/s².

Το λεπτό τοξωτό φράγμα αντιστάθηκε στις δυνάμεις που ασκούνταν από την ανεπάρκεια κατολίσθησης και υπέστη μόνο μικρές ζημιές. Ο LEONARDS (1987) ανέφερε ότι το φράγμα Vaiont άντεξε μια δύναμη οκτώ φορές μεγαλύτερη από ό, τι είχε σχεδιαστεί για να αντέξει.

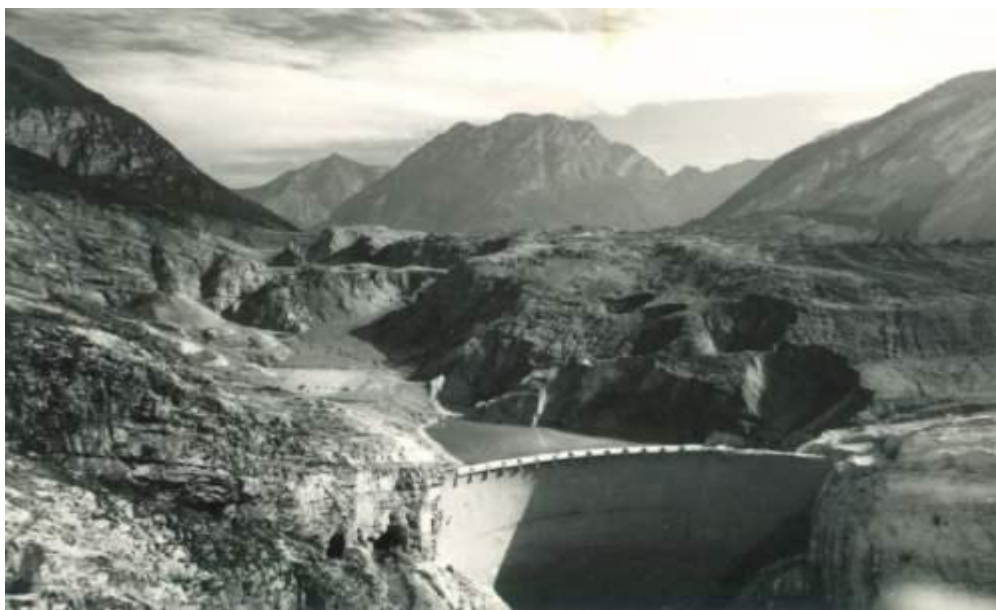
Γεωλογικές μελέτες σχετικά με την κατολίσθηση Vaiont

Η ιστορία της κατολίσθησης Vaiont άρχισε τον Μάρτιο του 1959 κατά την πρώτη πλήρωση του ταμιευτήρα κοντά στην δεξαμενή του Pontesei (ΣΧ. 1), όταν μια κατολίσθηση περίπου 6x106 m³ ολίσθησε μέσα στη δεξαμενή και ένα τεράστιο κύμα λίγων μέτρων παρήγε υπερχειλίση του φράγματος. Κατά την περίοδο αυτή, η κατασκευή του Vaiont ήταν ήδη σε προχωρημένο στάδιο και, ως εκ τούτου, πρόεκυψε η ανάγκη να εξακριβωθεί αν υπάρχει καμία πιθανότητα βλαβών στην κλίση.

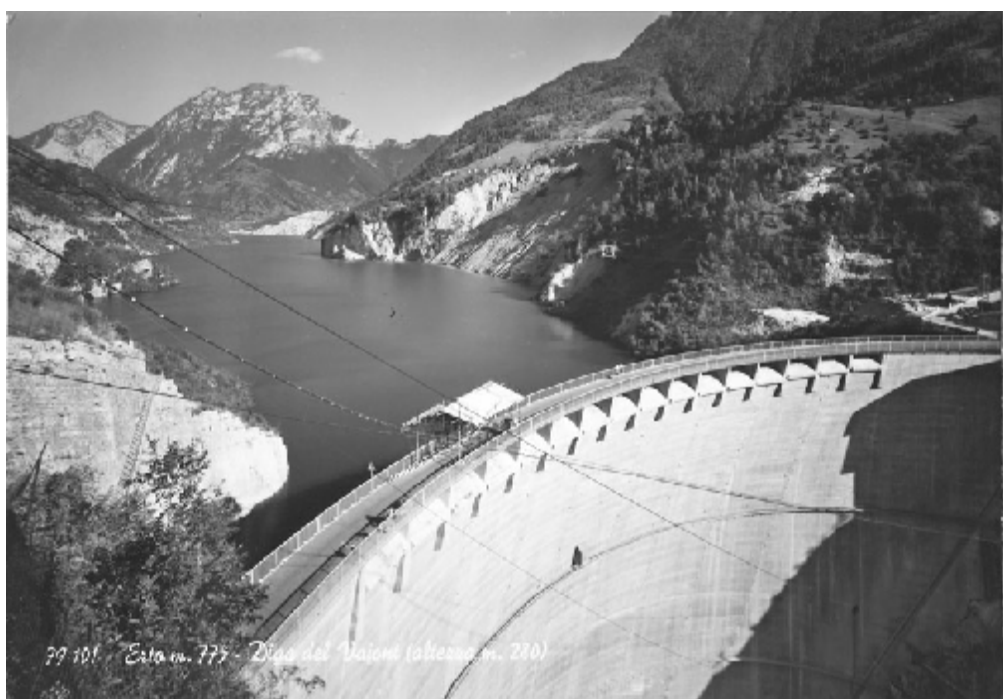
Οι κατολισθήσεις εμπλέκουν τους βράχους Jurassic και Κρητιδική (ασβεστόλιθοι και μάργες κυρίως του Σχηματισμού Socchér), περισσότερο ή λιγότερο σπασμένους, οι οποίες γλίστρησαν κατά μήκος της «μορφής καρέκλας», στο Fonzaso Fm. Νέα δεδομένα για την Χρονοστρωματογραφία για την ημερομηνία του τμήματος του Vaiont το Fonzaso Formation ως Callovian-Kimmeridgian (Dogger- Malm εποχή) (COBIANCHI & Picotti, 2003). Η επιφανειακή μάζα το 1963 κινείται κυρίως σε ένα ή περισσότερα στρώματα αργίλου που περιέχεται στο Fonzaso Fm., τα οποία υποτίθεται ότι είναι συνεχή πάνω σε μεγάλες περιοχές της επιφάνειας ολίσθησης.

Επιπλέον, γεωλογικές και τεκτονικές ενδείξεις υποδηλώνουν ότι τμήματα της περιμέτρου της κατολίσθησης το 1963 και της προϊστορίας ανταποκρίνονται άμεσα σε ένα ή περισσότερα σφάλματα. Η πλειοψηφία του ολισθαίνοντος κομματιού μετακινήθηκε σαν σύνολο και έφτασε στην απέναντι πλευρά της κοιλάδας, χωρίς οποιαδήποτε αλλαγή στο σχήμα, εκτός από μια γενική περιστροφή όπως υποδεικνύεται από την μορφολογία της επιφάνειας, από τη γεωλογική δομή και την αλληλουχία η οποία παρέμεινε ουσιαστικά αμετάβλητη μετά την κίνηση. Η ώθηση της μάζας ολίσθησης ήταν τόσο ισχυρή ώστε κινήθηκε ανηφορικά, για περίπου 50 μ. από την δεξιά πλευρά της κοιλάδας, ένα μεγάλος λόφος που ονομάζεται Colle Isolato (περίπου 2,5 εκατομμύρια m³), εκπροσωπεί τα απομεινάρια της προϊστορικής κατολίσθησης.

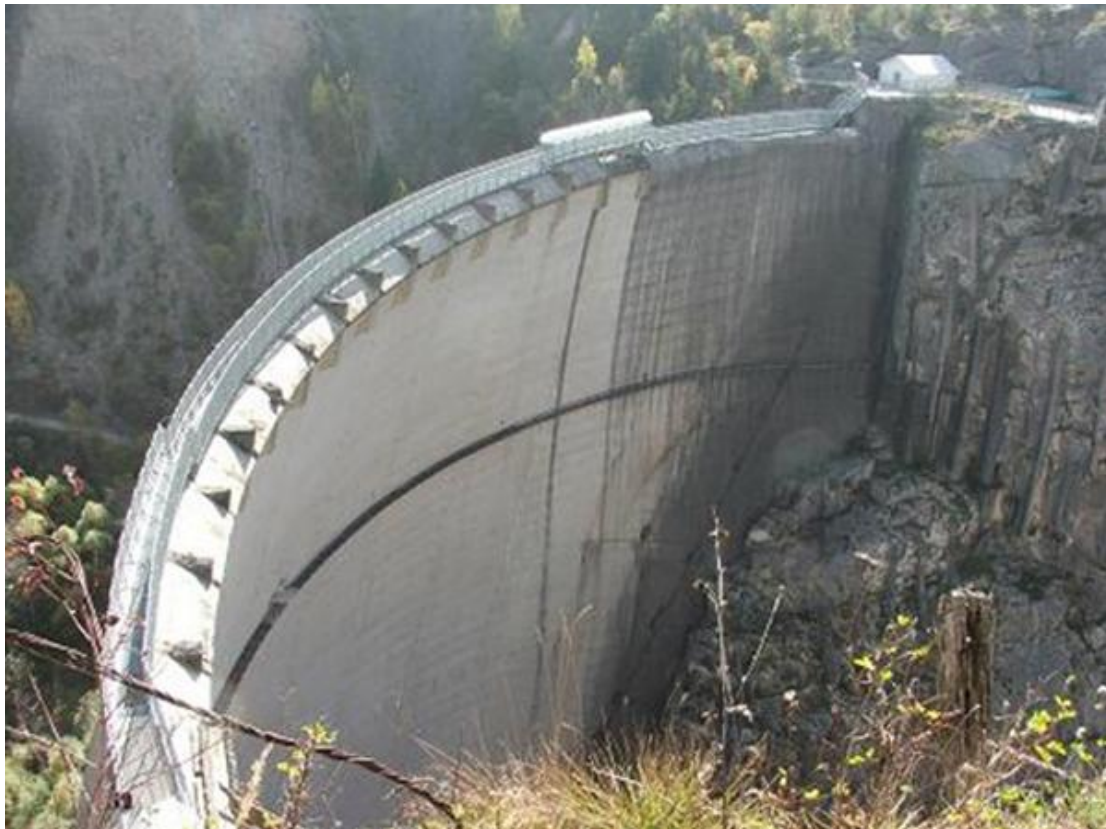
- Στο ανατολικό τμήμα της Pian del Toc μια βλάβη διαχωρίζει την επί τόπου βραχομάζα από την παλιά κατολίσθηση.

Όλα μαζί, αυτά τα γεωλογικά και γεωμορφολογικά χαρακτηριστικά οδήγησαν τον Semenza, κατά το μήνα Αύγουστο 1960 να καθορίσει τόσο το σχήμα όσο και την περίμετρο της επιφάνειας αποτυχίας, τη γεωμετρία και τον όγκο της παλαιάς κατολίσθησης. Αυτός ήταν επίσης πεπεισμένος ότι η παλαιά μάζα θα μπορούσε να κινηθεί και πάλι κατά την πλήρωση της δεξαμενής.

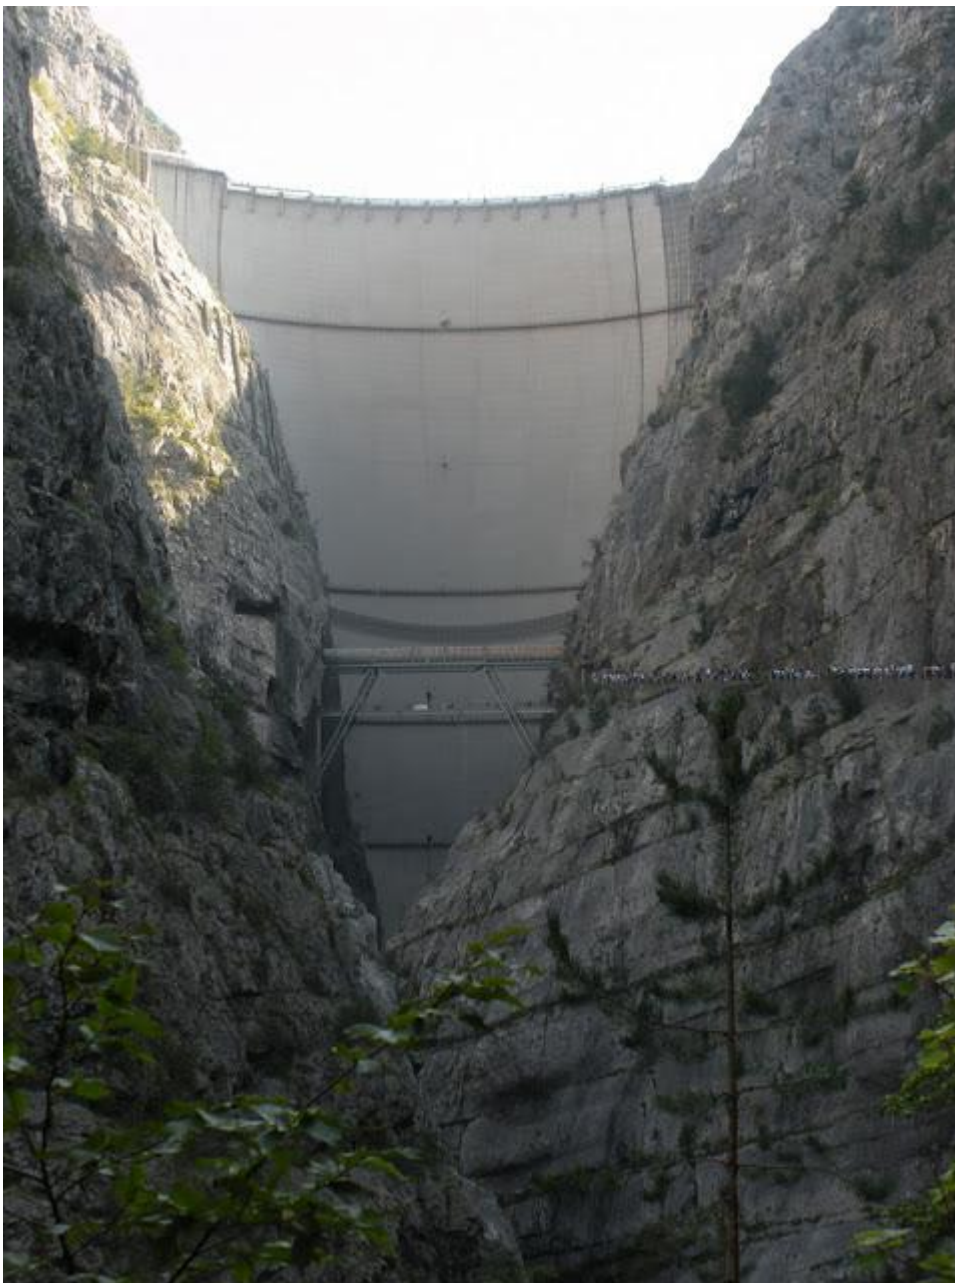
Στις 4 Νοεμβρίου, στο επίπεδο της δεξαμενής περίπου στα 650 m από τη στάθμη, μια κατολίσθηση των 7×10^5 m³ αποσπάστηκε από το δυτικό τμήμα της παλιάς και γλίστρησε στη δεξαμενή, δημιουργώντας κύματα περίπου 30 m ύψος. Το επίπεδο αυτό, τότε, βραδέως μειώθηκε σε 600 m a.s.l. (όπου ανήλθε στην αρχή του Ιανουαρίου του 1961), και ένα τούνελ πραγματοποιήθηκε στη δεξιά πλευρά της κοιλάδας. Η μείωση του επιπέδου του ταμιευτήρα έδωσε μια σαφή παρατήρηση για τον πυθμένα του Colle Isolato, η οποία αποδείχθηκε ότι χωρίστηκαν τα αλλουβιακά χαλίκια του παλιού ποταμού Vaiont.

Κατά την περίοδο μεταξύ Ιουλίου και Οκτωβρίου του 1961, τέσσερα πιεζόμετρα είχαν εγκατασταθεί στις χωρίς τσιμέντο γεωτρήσεις και τα τρία από αυτά κατέγραψαν την στάθμη των υπόγειων υδάτων μέχρι τον Οκτώβριο 1963 . Τον Οκτώβριο του 1961, όταν η κατασκευή τη σήραγγας ολοκληρώθηκε, η στάθμη του ταμιευτήρα είχε αυξηθεί σταδιακά και πάλι μέχρι τον Δεκέμβριο του 1962 έφθασε τα 700 m a.s.l.. Εκείνη τη στιγμή, δεδομένου ότι τα ποσοστά μετατόπισης ξεπέρασαν τα 1,5 cm ανά ημέρα (δηλαδή, πολύ λιγότερο από ό, τι η ταχύτητα που επιτεύχθηκε κατά την πρώτη πλήρωση), το επίπεδο είχε μειωθεί πάλι στα 650 m (επιτεύχθηκε τον Μάρτιο του 1963), και οι κινήσεις στην πλαγιά σταμάτησαν.

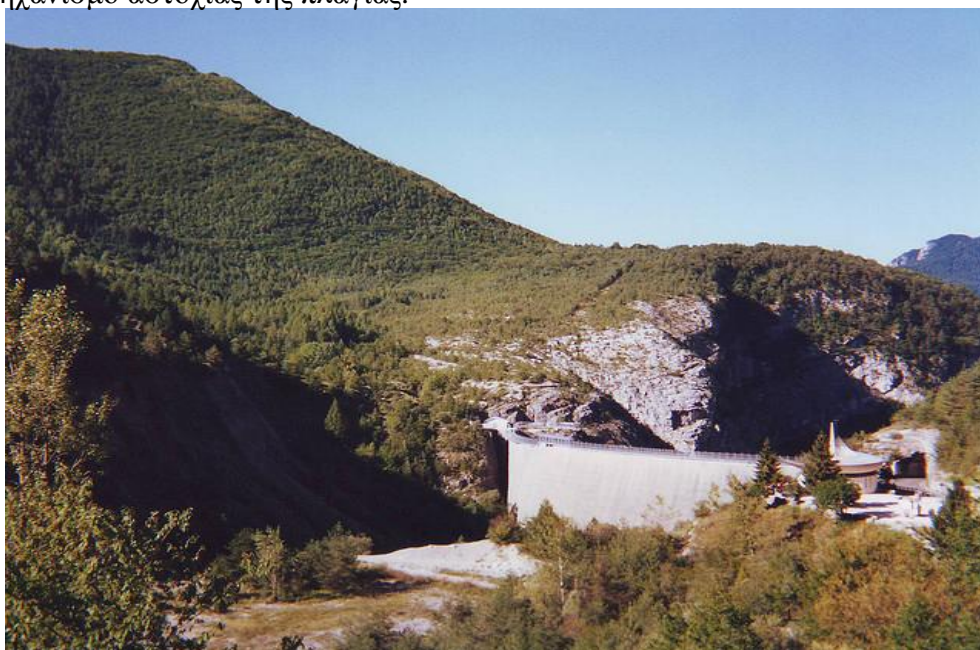
Η λεπτομερής γνώση της τοπικής στρωματογραφίας έχει θεωρηθεί θεμελιώδης για τη θέση, τη συνέχεια και την ίδια την ύπαρξη του, μια αμφιλεγόμενη πτυχή που οριστικά διευκρινίζεται μόνο μετά το 1985. Η πρώτη αναλυτική μελέτη της τοπικής στρωματογραφίας ήταν από GIUDICI & Semenza. Στη συνέχεια, ο Müller (Muller, 1968), εκ νέου ανέλυσε όλα τα διαθέσιμα δεδομένα και την υποβολή πρόσθετων παραμέτρων στην επιφάνεια του βράχου, και καταλήγουν σε παρόμοια συμπεράσματα, τονίζοντας την σημασία της «μορφής καρέλας» σχήμα της επιφάνειας ολίσθησης. Ο Müller δήλωσε ότι δεν υπήρχαν στην επιφάνεια ολίσθησης στρώματα πηλού ακόμα και αν είχαν σπάνια παρατηρηθεί στρώματα από υλικά (πάχους 1-3 mm), δεν θα μπορούσαν να έχουν παίξει οποιοδήποτε σημαντικό ρόλο στην αποτυχία της επιφάνειας. Επιπλέον, δήλωσε ότι η τιμή της γωνίας τριβής που απαιτείται για να διατηρηθεί μια κατάσταση οριακής ισορροπίας, ήταν χαμηλή αν συγκριθεί με τις ιδιότητες αντοχής που θα μπορούσε να αποδοθεί στο υλικό που εμπλέκεται στην κυκλοφορία. Έτσι, οι στατικοί μέθοδοι υπολογισμού θα πρέπει να θεωρούνται ανεπαρκείς για να εξηγήσουν τα διαφορετικά φαινόμενα που συνέβησαν κατά τη διάρκεια της ιστορίας Vaiont, τόνισαν την επιρροή του φαινομένου του ερπυσμού και σχετίζονται με τη μείωση της αντίστασης τριβής σε ένα προοδευτικό μηχανισμό αστοχίας της πλαγιάς.

Σήμερα, είναι γενικά αποδεκτό ότι η αποτυχία συνέβη κατά μήκος των επιπέδων της αδυναμίας που αντιπροσωπεύεται από στρώματα πηλού (5-15 cm πάχος) κατά την ασβεστολιθική μάζα. Η αύξηση της πίεσης των πόρων του νερού, λόγω της αύξησης της στάθμης του νερού στη δεξαμενή, εκτός του ότι προκάλεσε μείωση στις αποτελεσματικές πιέσεις, μπορεί να έχει ευνοήσει την κινητοποίηση στα πήλινα στρώματα.

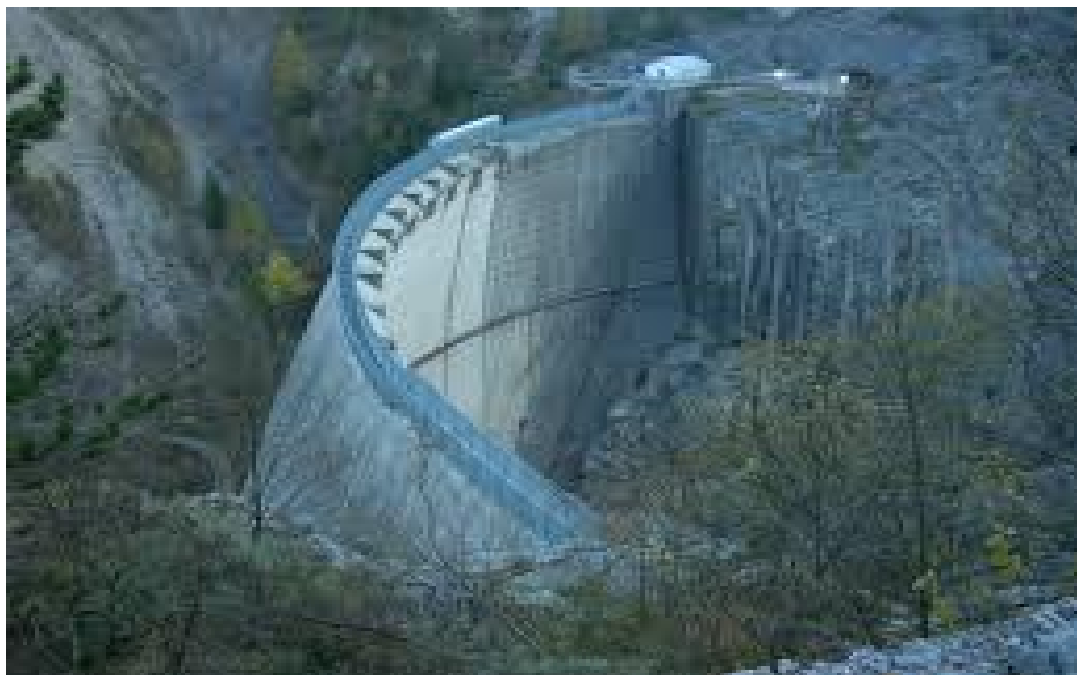
Πρόσφατα, έχει θεωρηθεί μια αργή βραχώδη ρηγμάτωση ως ένας άλλος μηχανισμός παραμόρφωσης έλεγχου της επιτάχυνσης της γιγάντιας και καταστροφικής αποτυχίας στην πλαγιά. Με το στρώμα παραμορφωμένο, οι τάσεις συμπυκνώνονται στις άκρες των ήδη υπάρχουσών μικρών ρωγμών και, εάν μια κρίσιμη τιμή έχει υπερβεί, αυτές οι συμπυκνωμένες πιέσεις γίνονται αρκετά μεγάλες ώστε να σπάσουν τα υπάρχοντα ομόλογα και οι ρωγμές μεγαλώνουν με επιταχυνόμενο ρυθμό μέχρι να συγχωνευτούν σε μια γενική μοναδική αποτυχία. Επιπλέον, μια αργή ρηγμάτωση εύκολα ενισχύεται με την κυκλοφορία ύδατος, ως αποτέλεσμα των χημικών επιθέσεων, ειδικά στις άκρες των ρωγμών. Έτσι, η παρουσία νερού θα μπορούσε να έχει διπλή επίδραση στην ενεργοποίηση της αποτυχίας του Voight, τόσο και στη μείωση της αντίστασης αυξάνοντας τις πιέσεις των πόρων και, κατά κάποιο τρόπο, καταλύοντας την αποτυχία της στιβάδας.

Η χαμηλή τιμή της κινητικής τριβής που απαιτείται για το όριο της συνθήκης ισορροπίας της κλίσης Vaiont έχει εξηγηθεί επίσης από πλευρά τριβής της θερμότητας και την επακόλουθη αύξηση της πίεσης του νερού των πόρων. Πράγματι, η μηχανική ενέργεια διαχέεται ως θερμότητα στο εσωτερικό της ζώνης ολίσθησης και μπορεί να οδηγήσει σε εξάτμιση του πόρου του νερού, δημιουργώντας ένα μαξιλάρι, όπως στην πραγματικότητα συνέβη. Οι Voight & FAUST (1982) έδειξαν ότι η δημιουργία θερμότητας μπορεί να αυξήσει τις υψηλές πιέσεις του νερού των πόρων στο εσωτερικό της διατμητικής ζώνης. Πιο πρόσφατα ο Βαρδουλάκης (2002) αναδιατυπώνει το σύνολο των εξισώσεων που διέπουν την κίνηση μιας γρήγορης παραμόρφωσης της διάτμητικής ζώνης, δείχνοντας πως περιέχουν, ως άγνωστες λειτουργίες, η πίεση των πόρων νερού, η θερμοκρασία και η ταχύτητα πεδίου στο εσωτερικό της διατμητικής ζώνης αύξηση της πίεσης των πόρων, ενισχύεται από τον συντελεστή αυξημένης τριβής, του πορώδους και της παραμορφωσιμότητας και διατηρείται υπό συνθήκες ταχείας ολίσθησης, και μπορεί να προκαλέσει ταχεία τριβή, απώλεια δύναμης, όπως να μετατρέψει μια μέτρια ολίσθηση σε μια καταστροφική αποτυχία. Οι Vaiont & FAUST (1982) προσπάθησαν επίσης να βρουν μια εξήγηση για το δυναμικό πρόβλημα του Vaiont και πρότειναν ένα θερμικό μηχανισμό. Άρχισαν την ανάλυση από το μοντέλο της Ciabatti (1964), το οποίο υπολογίζεται με μια μέγιστη ταχύτητα 17 m / s και συνολική διάρκεια της ολίσθησης από 45 s, αλλά, λαμβάνοντας υπόψη τόσο ένα μεταβλητό συντελεστή τριβής και ένα πόρο αύξησης της πίεσης νερού λόγω τριβής-θέρμανσης. Επιτάχυνση, ταχύτητα (μέγιστη: 26 m / s) και ο χρόνος που πέρασε η μάζα Vaiont, στη συνέχεια, υπολογίζονται ως συνάρτηση των μετατοπίσεων. Ο NONVEILLER (1978? 1987) θεώρησε την ανάπτυξη της τριβής-θερμότητας στην επιφάνεια αστοχίας ως αναγκαία λειτουργία για να εξηγήσει την υψηλή ταχύτητα και τη μακρά τροχιά της διαφάνειας Vaiont. Αυτός υπολόγισε μια μέγιστη ταχύτητα από 15 m / s, που ελήφθη λαμβάνοντας υπόψη το σύνολο της μείωσης της αντίστασης της μάζας. Πρόσφατα, επίσης, οι Semenza & MELIDORO (1992) θεώρησαν ως αποτέλεσμα την ανάπτυξη τριβής-θερμότητας κατά τη διάρκεια της τελικής επιταχυνόμενης κίνηση για να εξηγήσει την υψηλή ταχύτητα και την πολύχρονη πορεία της διαφάνειας Vaiont.

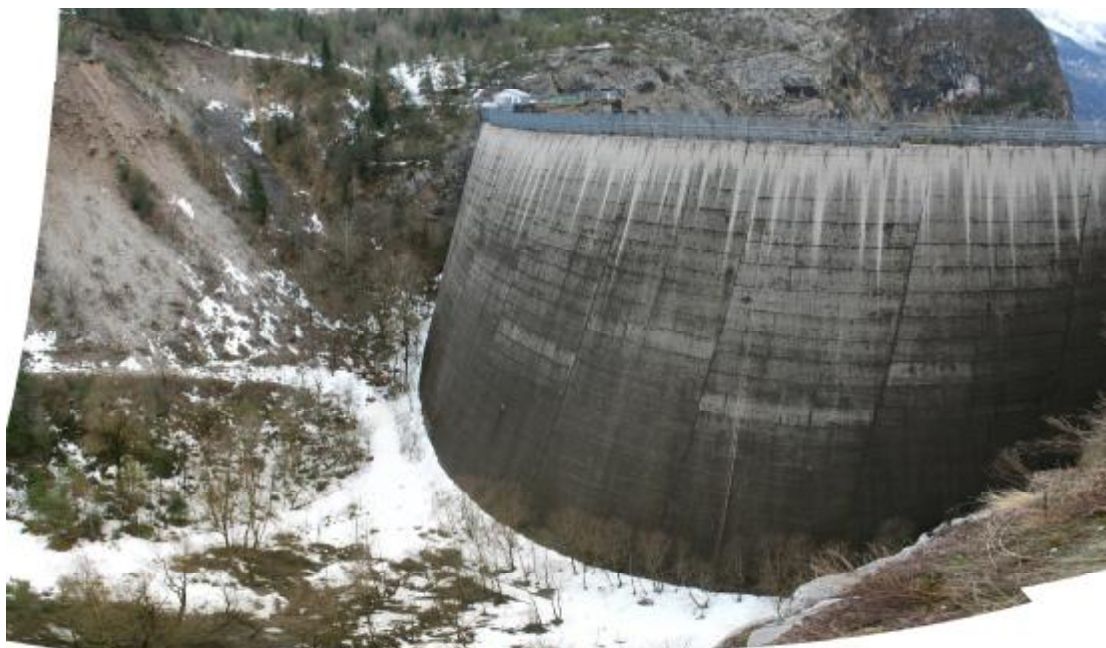
Δεδομένου ότι η κλίση ήταν τουλάχιστον οριακά σταθερή για κάποιο χρονικό διάστημα πριν από την αστοχία, οι συγγραφείς κατέληξαν στο συμπέρασμα ότι ορισμένοι παράγοντες του έλεγχου των συνθηκών σταθερότητας της κλίσης δεν αντιστοιχούσαν στις δύο διαστάσεων ισορροπίας του ορίου της ανάλυσης. Για να επιλύσετε αυτήν τη διαφορά πραγματοποιείται τρισδιάστατη ανάλυση σταθερότητας που αντιπροσωπεύουν την ιστορία των κινήσεων, η καταγραφή των επιπέδων της δεξαμενής, το σχήμα της επιφάνειας αστοχίας, η υποτιθέμενη κατανομή της πίεσης του νερού και της στάθμης των υδάτων και, τέλος, οι κατάλληλες τιμές διατμητικής αντοχής. Η υψηλή ταχύτητα της κατολίσθησης αποδόθηκε στις υψηλές πιέσεις που δημιουργήθηκαν από την εξάτμιση κατά μήκος της αποτυχημένης επιφάνειας. Εν κατακλείδι, το 1963 η κατολίσθηση συνέβη από τον συνδυασμό των επιπτώσεων της αύξησης της στάθμης του ταμιευτήρα και την αύξηση των πυρομετρικών επιπέδων, ως αποτέλεσμα των βροχοπτώσεων. Η σχέση μεταξύ αθροιστικής βροχόπτωσης και επιπέδων δεξαμενής δείχνουν τις συνθήκες, αποδίδοντας μια κατανομή της πίεσης του νερού που θα μπορούσε να προκαλέσει μία κατάσταση αστάθειας.

Για μια ρεαλιστική ενσωμάτωση της κινηματικής ανάλυσης SITAR & MACLAUGHLIN (1997) εισήγαγαν την τεχνική της ασυνεχούς παραμόρφωσης ανάλυσης της οποίας κύρια πλεονεκτήματα είναι ότι: i) η πραγματική λειτουργία της αποτυχίας δεν πρέπει να θεωρείται πριν ii) ο υπολογισμός των μετατοπίσεων και ταχυτήτων, (δεν είναι εύκολο να επιτευχθεί με μεθόδους ισορροπίας), είναι πράγματι δυνατόν. Για την ανάλυση χρησιμοποίησαν μια απλοποιημένη διατομή του HENDRON & PATTON (1985) που υποδιαιρείται σε ένα διαφορετικό αριθμό πλακών. Τα αποτελέσματα έδειξαν ότι, σε ξηρές συνθήκες, ένα ενιαίο σύνολο θα απαιτούσε για τη σταθερότητα γωνία τριβής μόνο 8 °. Αλλά, εάν η μάζα διαιρείται μόνο με μια ενιαία κατακόρυφη ασυνέχεια σε δύο πλάκες η απαιτούμενη γωνία τριβής κατά μήκος του ολισθαίνοντος επίπεδου ανεβαίνει σε τιμές μεταξύ 8 ° και 14°, ανάλογα με τη θέση της κάθετης ασυνέχειας και την εξεταζόμενη γωνία τριβής μεταξύ των πλακών.

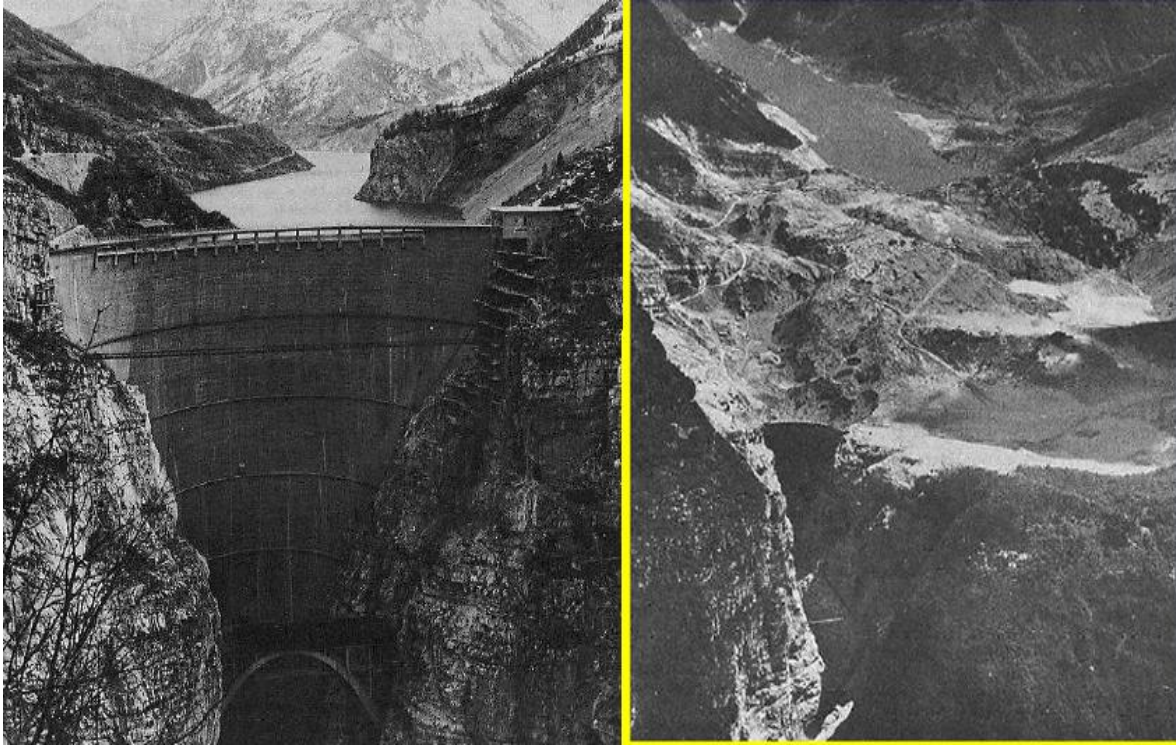
Οι TIKA & Hutchinson (1999) πρότειναν πρόσφατα μια νέα υπόθεση για να εξηγήσουν την υψηλή ταχύτητα της κατολίθησης με βάση τα αποτελέσματα των δοκιμών διάτμησης δακτυλίου που πραγματοποιούνται σε δύο δείγματα από την επιφάνεια ολίσθησης σε αργά και γρήγορα ποσοστά διάτμησης. Αμφότερα τα δείγματα έδειξαν μια αρκετά σχετική απώλεια αντοχής αυξάνοντας το ρυθμό διάτμησης σε ελάχιστη γωνία τριβής 5 °, που είναι έως και 60% χαμηλότερη από την υπολειμματική αξία, και λαμβάνεται σε ρυθμούς μεγαλύτερους από 100 mm / min. Ο μηχανισμός αυτός της απώλειας αντοχής, μόνος του ή σε συνδυασμό με άλλους μηχανισμούς, θα μπορούσε να λάβει χώρα και θα μπορούσε να εξηγήσει τη γρήγορη κίνηση και την καταστροφική αποτυχία.

Μια άλλη προσπάθεια για να εκτελέσει μια δυναμική ανάλυση του Vaiont παρουσιάζεται στο έγγραφο του ΒΑΡΔΟΥΛΑΚΗ (2002), ο οποίος αποδέχθηκε την ταχεία πτώση της γωνίας τριβής του πήλινου υλικού του Vaiont όπως προσδιορίζεται από , από την μέγιστη τιμή της ($22,3^\circ$) για τη δυναμική υπολειμματική ($\approx 4,4^\circ$), και υπολογίζεται ότι η ταχύτητα του ολισθαίνοντος κομματιού έφθασε $20 \text{ m} / \text{s}$ 8 δευτερολέπτων μετά την ενεργοποίησή του, που αντιστοιχεί σε μία μετατόπιση της επιφάνειας των 74 m.

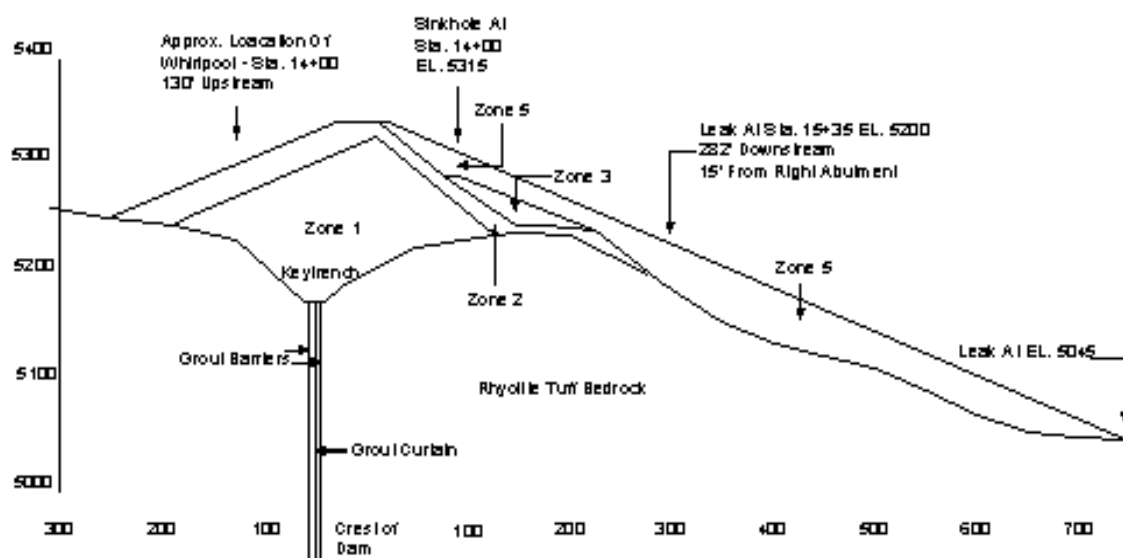
Εικόνα 1

αποδεκτά για τις διαρθρωτικές βάσεις. Το ίδιο το ανάχωμα αποτελείται από πέντε κύριες ζώνες. Ζώνη 1 ήταν το αδιαπέραστο κέντρο του πυρήνα, το οποίο σχηματίζει τον φραγμό του νερού του φράγματος. Ζώνη 2 επικαλύπτει την Ζώνη 1 και επεκτείνεται προς τα κάτω για να παρέχει ένα στρώμα για τον έλεγχο της διαρροής μέσω του θεμελίου. Ζώνη 3 ήταν προς τα κάτω και η κύρια λειτουργία του είναι να παράσχει δομική σταθερότητα. Ζώνη 4 αποτελούνταν από τις περιοχές αποθήκευσης κάτω από τη δομή ελέγχου και τα προσωρινά καταλύματα χτίστηκαν για να επιτρέπουν το έργο να γίνει. Τέλος, Ζώνη 5 ήταν το λιθόρριπτο στα εξωτερικά μέρη του αναχώματος (Independent Panel, 1976). Μερικά από αυτά τα χαρακτηριστικά φαίνεται στην εικόνα 1.

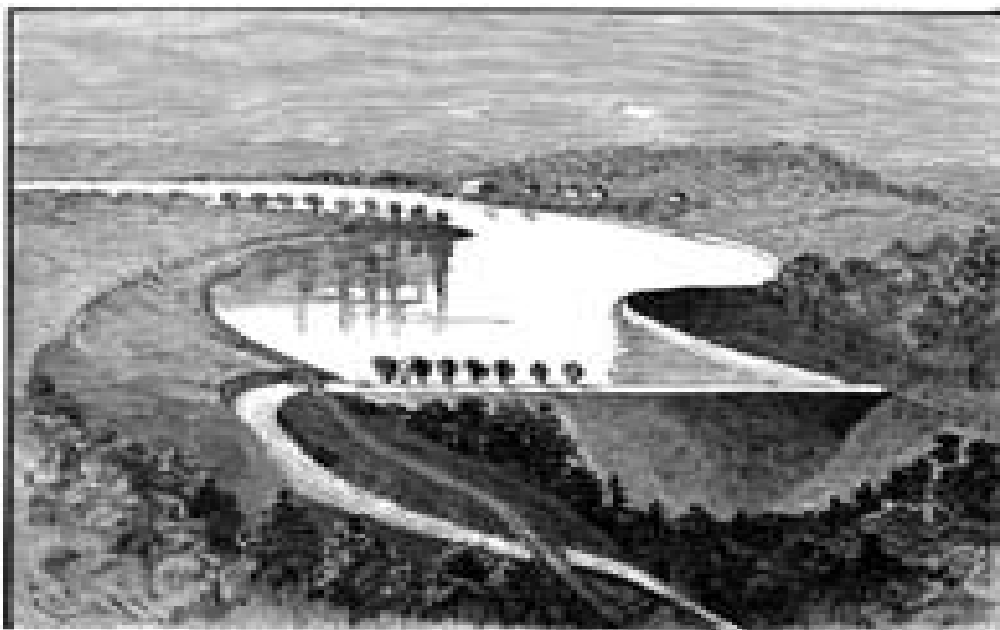
SOUTH FORK LAKE BEFORE THE DESTRUCTION OF THE DAM.

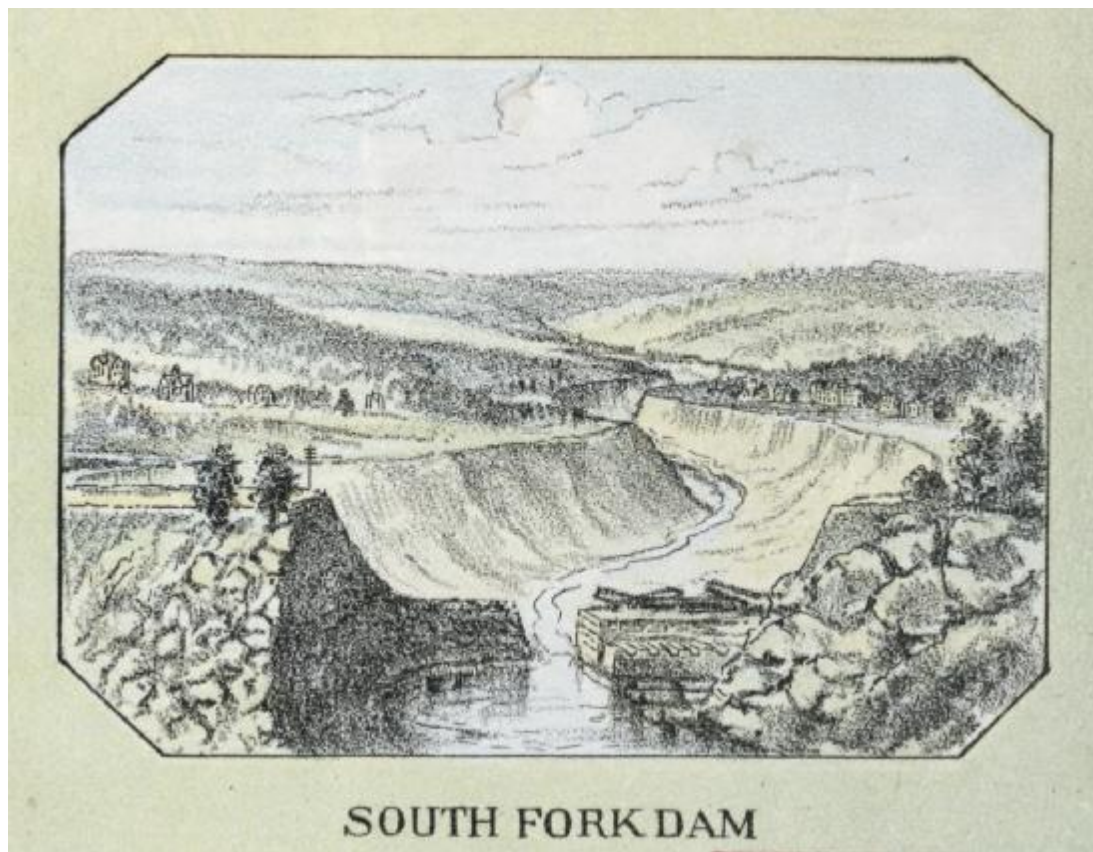
Στον απόηχο της καταστροφικής τραγωδίας, μια επίσημη έρευνα ξεκίνησε. Η αστοχία οφείλεται στη ροή του νερού πάνω από το χωμάτινο ανάχωμα που προκλήθηκε από την ανεπάρκεια του υπερχειλιστή να εκκενώνει το πλημμυρικό νερό. Ωστόσο οι ιδιοκτήτες προς απογοήτευση πολλών δεν θεωρήθηκαν υπαίτιοι.

Οι ερευνητές κατέληξαν ότι οι αλλαγές που έγιναν κατά τη διάρκεια της ζωής του έργου δεν συνετέλεσαν στην κατάρρευση του φράγματος. Ισχυρίστηκαν ότι ακόμα και αν το φράγμα δεν είχε καμφθεί ή δεν είχε περικοπεί για να χτιστεί η γέφυρα, ακόμα και αν οι σωλήνες από χυτοσίδηρο στον οχετό δεν είχαν μετακινηθεί, το νερό θα είχε υπερχειλίσει προκαλώντας την αστοχία του φράγματος. Οι ερευνητές αποφάνθηκαν, ότι υπαίτιος είναι αποκλειστικά ο αρχικός σχεδιαστής E. Williams. Χαρακτηριστικά αναφέρουν ότι στα αρχικά σχέδια του φράγματος δεν λήφθηκαν υπόψη τα υψηλά επίπεδα βροχόπτωσης στην περιοχή. Ως εκ τούτου το νερό θα είχε υπερχειλίσει πάνω από το ανάχωμα αποδυναμώνοντας το φράγμα και η πλημμύρα θα είχε επέλθει.

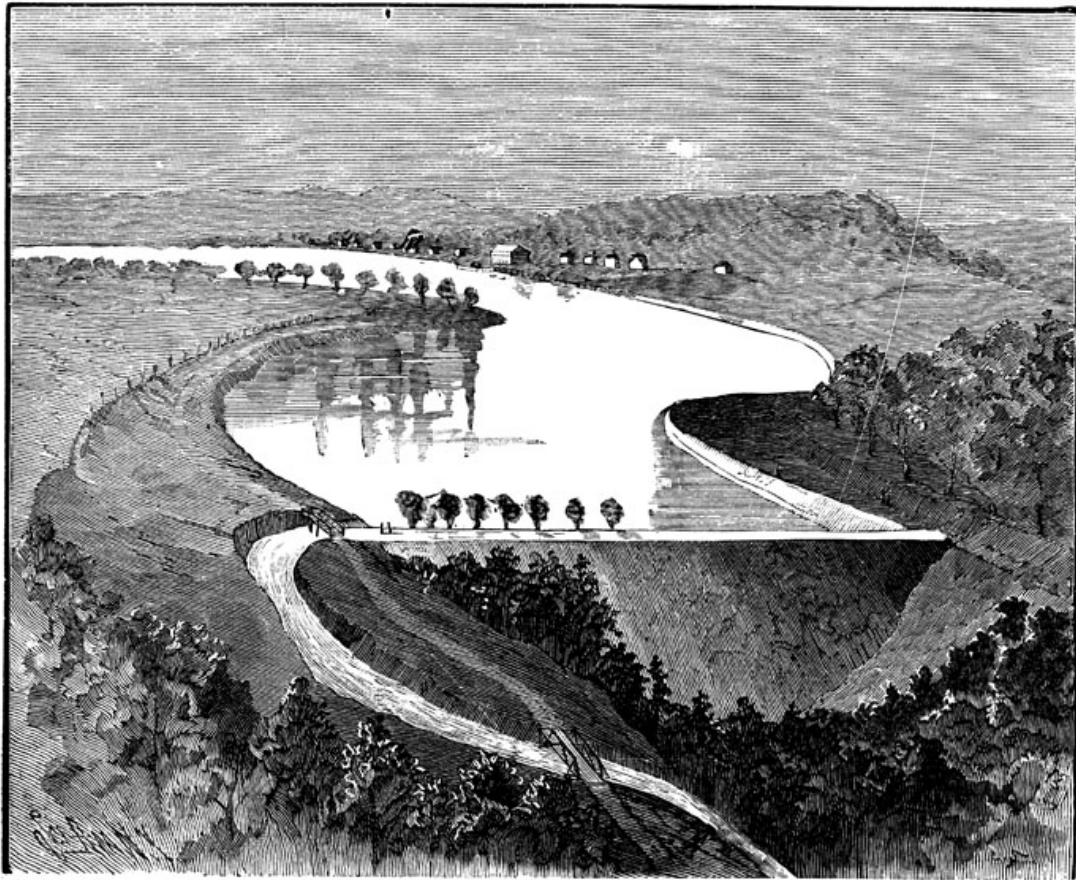
SOUTH FORK LAKE BEFORE THE DESTRUCTION OF THE DAM.

Πριν την κατάρρευση:

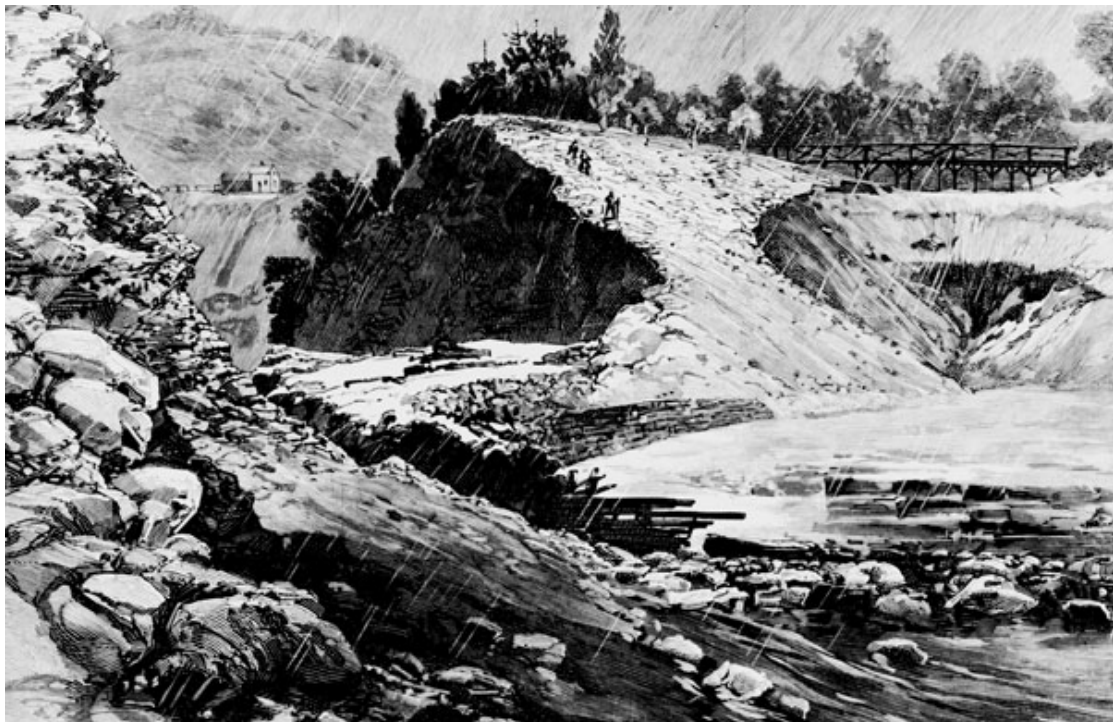
Μετά την καταστροφή:

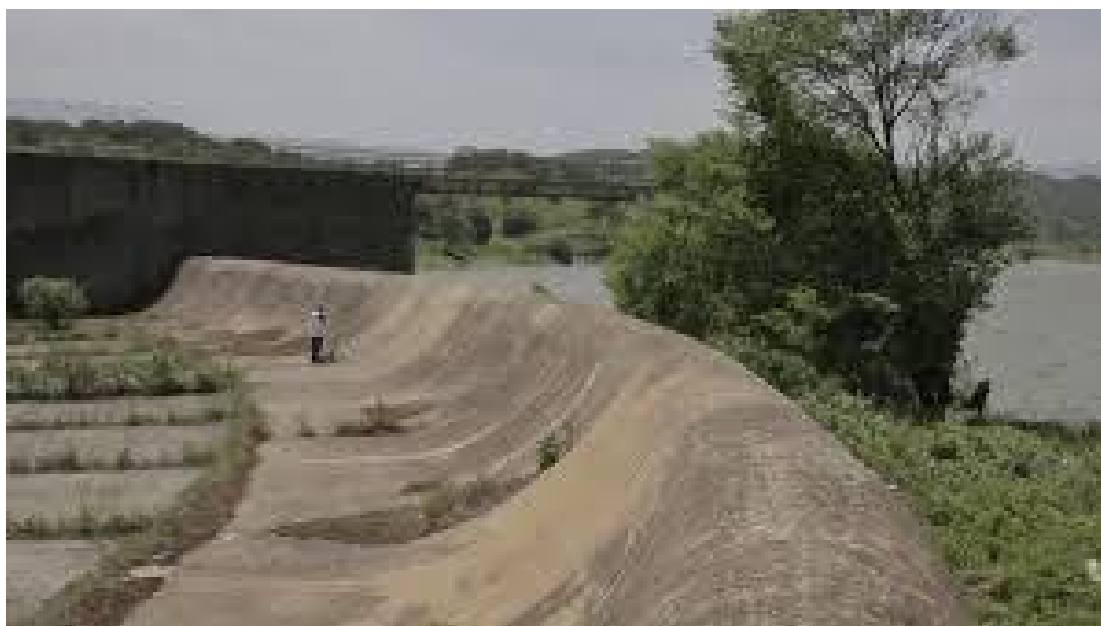
Η λεκάνη κατάκλυσης και η θεμελίωση του φράγματος διαμορφώνονται μέσα σε αργιλομαργαϊκούς σχηματισμούς, σχετικά χαμηλής διαπερατότητας. Κάτω από το σχηματισμό αυτό απαντώνται ασβεστόλιθοι, με έντονα φαινόμενα καρστικοποίησης. Στην περιοχή θεμελίωσης του φράγματος, ο ασβεστολιθικός σχηματισμός απαντάται σε βάθος της τάξης των 100 m. Ανάντη του φράγματος έχει καταγραφεί παρακατακόρυφο ρήγμα που ανυψώνει τους ασβεστόλιθους κοντά στην επιφάνεια. Στην κοίτη του ποταμού εμφανίζονται προσχώσεις.

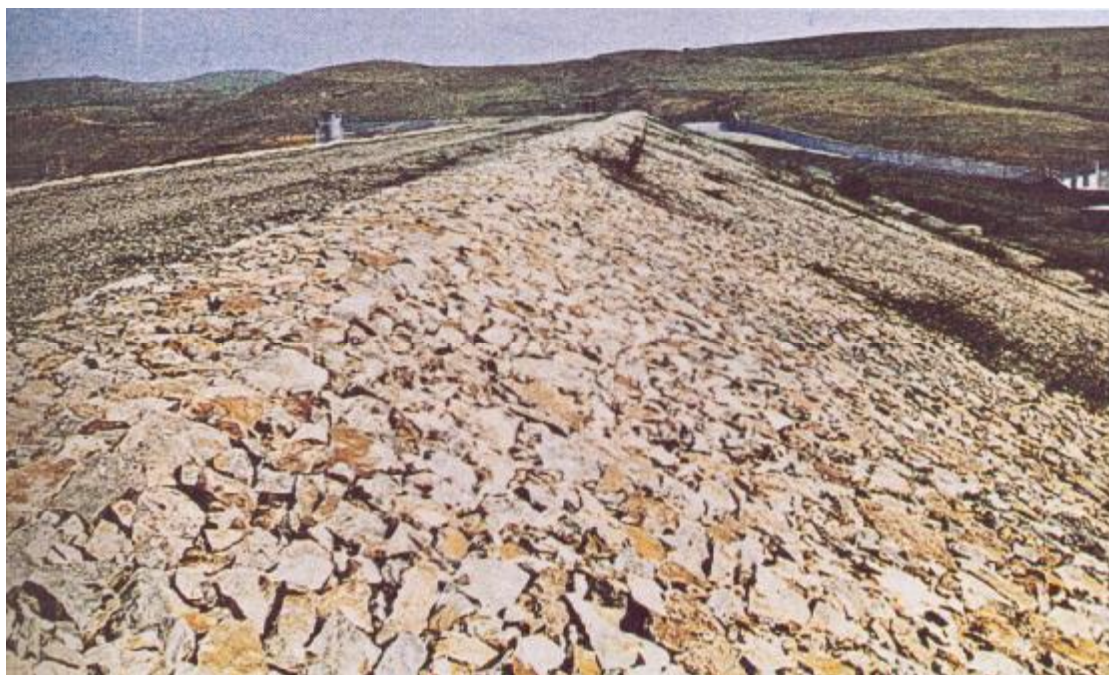
Κατά την πρώτη πλήρωση του ταμιευτήρα και όταν η στάθμη του ταμιευτήρα είχε ανέλθει περίπου στα δύο τρίτα του ύψους του φράγματος, αναπτύχθηκαν έντονες διαρροές, με αποτέλεσμα την ουσιαστική εκκένωση του ταμιευτήρα σε μικρό χρονικό διάστημα. Η διαρροή πραγματοποιήθηκε με διασωλήνωση και διάπλυση του 'στεγανού' άργιλο-μαργαϊκού σχηματισμού μέσα στις καρστικές διόδους των υποκείμενων ασβεστολίθων. Λόγω της αδυναμίας του ταμιευτήρα να συγκρατήσει νερό για το σκοπό που κατασκευάστηκε το φράγμα, το γεγονός αυτό θεωρείται ως αστοχία, επειδή συνυπάρχει και το στοιχείο 'μετακίνησης της θεμελίωσης', με διασωλήνωση, διάπλυση και τελικά διάβρωση. Κατά την αστοχία αυτή δεν τέθηκαν σε κίνδυνο ανθρώπινες ζωές ή περιουσίες.

Δεν είναι σαφές εάν η παρουσία του καρστικού ασβεστολιθικού υποβάθρου είχε εντοπιστεί κατά τη φάση της μελέτης του έργου ή η σημασία της είχε απλώς υποεκτιμηθεί. Γεγονός είναι ότι είχε υποεκτιμηθεί είτε η διαπερατότητα του άργιλο-μαργαϊκού σχηματισμού, είτε η αντοχή του σε διασωλήνωση και διάβρωση. Κατά συνέπεια η αστοχία οφείλεται σε ανεπαρκή έρευνα και ανεπαρκή ή ελλιπή σχεδιασμό του έργου.

Το 1964 έγινε μία προσπάθεια πλήρωσης των καταβοθρών με σκυρόδεμα, η οποία αρχικά φάνηκε να αποδίδει, αφού παρατηρήθηκε σημαντική μείωση των διαρροών κατά 80%. Μετά την πάροδο όμως μικρού χρονικού διαστήματος, οι καταβόθρες επαναδραστηριοποιήθηκαν στην αρχική τους παροχετευτικότητα. Έκτοτε διατηρείται χαμηλή στάθμη νερού στον ταμιευτήρα, υψομετρικά στο στόμιο των καταβοθρών (βλ. ΕΑΚ. 2), το φράγμα θεωρείται ότι αστόχησε και σήμερα αξιοποιείται τουριστικά η παραλίμνια ζώνη ως χώρος αναψυχής. Σε αμφότερα τα πρηνή του φράγματος έχει αναπτυχθεί βλάστηση, όπως φαίνεται στην ΕΑΚ. .
