**Α.Τ.Ε.Ι. ΠΑΤΡΩΝ
Σ.Τ.Ε.
ΠΟΛΙΤΙΚΩΝ ΜΗΧΑΝΙΚΩΝ Τ.Ε.**

**ΠΤΥΧΙΑΚΗ ΕΡΓΑΣΙΑ:
ΑΠΟΚΑΤΑΣΤΑΣΗ ΔΙΑΤΗΡΗΤΕΟΥ ΚΤΙΡΙΟΥ
ΠΡΩΗΝ ΔΗΜΑΡΧΕΙΟ ΜΕΓΑΡΩΝ –
ΕΠΑΝΑΧΡΗΣΗ ΩΣ ΣΧΟΛΕΙΟ ΑΙΣΘΗΤΙΚΗΣ
ΑΓΩΓΗΣ**

ΣΠΟΥΔΑΣΤΡΙΑ: ΒΑΡΕΛΑ ΙΩΑΝΝΑ Α.Μ. 6296

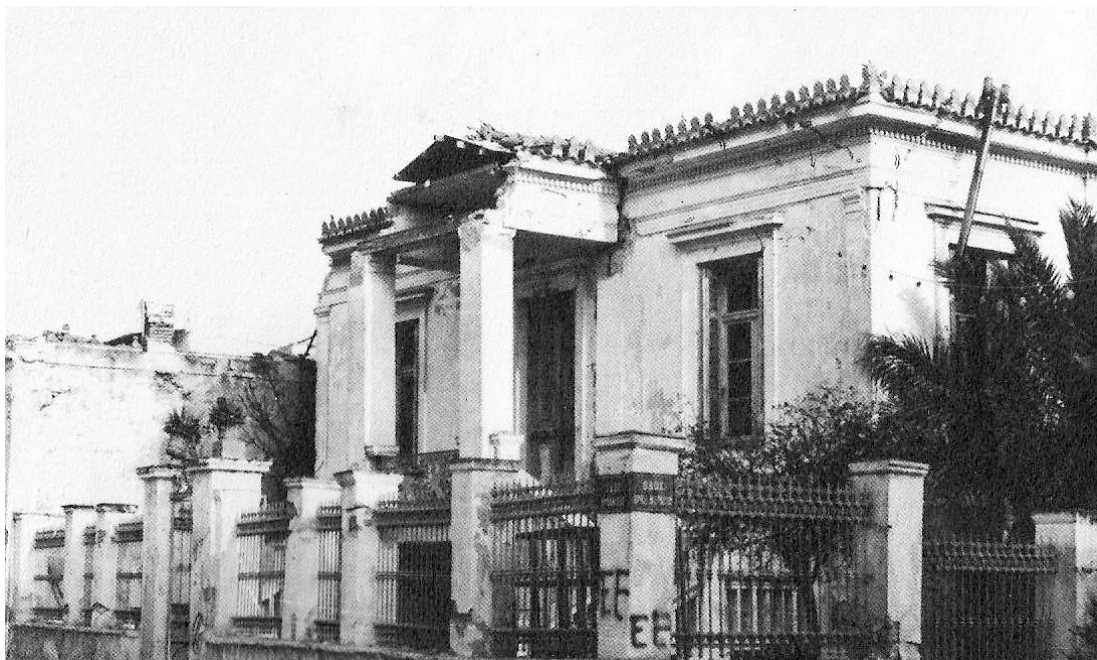
Το Δεκέμβριο του 1997 μεταβιβάστηκε στους σημερινούς ιδιοκτήτες, Γεώργιο Νικ. Παπαβασίλη και τη σύζυγο αυτού Αθηνά Δημ. Θεοδοσίου. Την 24- 9- 1999 με τον γενόμενο σεισμό υπέστη φθορές πέραν αυτών που είχαν προκληθεί από το σεισμό της 24- 2- 1981.

Εικόνα 14:Οικία Μαλέα έπειτα από το σεισμό του 1981

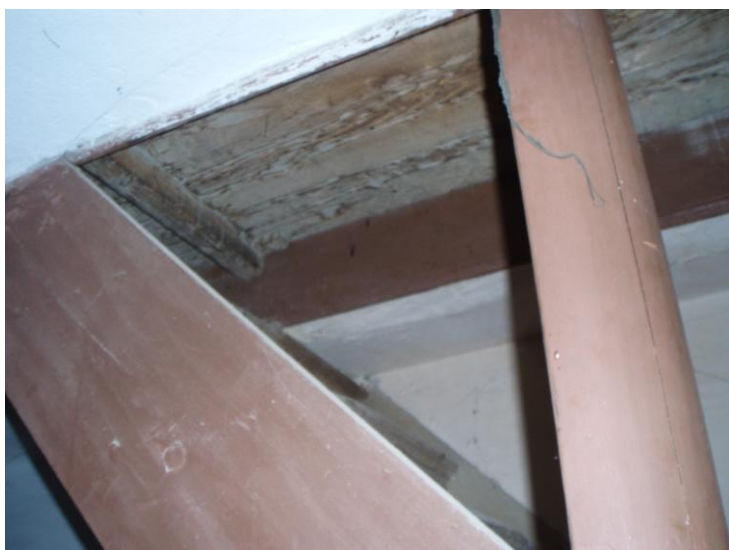
Τέλος, στο τέρμα του διαδρόμου υπάρχει το κλιμακοστάσιο (βλ. Εικόνα 21), το οποίο οδηγεί στον όροφο. Για λόγο τον οποίο δεν γνωρίζουμε, αυτή η επικοινωνία έχει διακοπεί καθώς όταν αλλάχτηκαν οι ξύλινες σανίδες επένδυσης του δαπέδου στον όροφο, δεν δημιουργήθηκε η απαραίτητη οπή προκειμένου να γίνει η διέλευση από τον έναν όροφο στον άλλον (βλ. Εικόνα 20).

Εικόνα 20: Η κλειστή δίοδος του κλιμακοστασίου προς τον όροφο

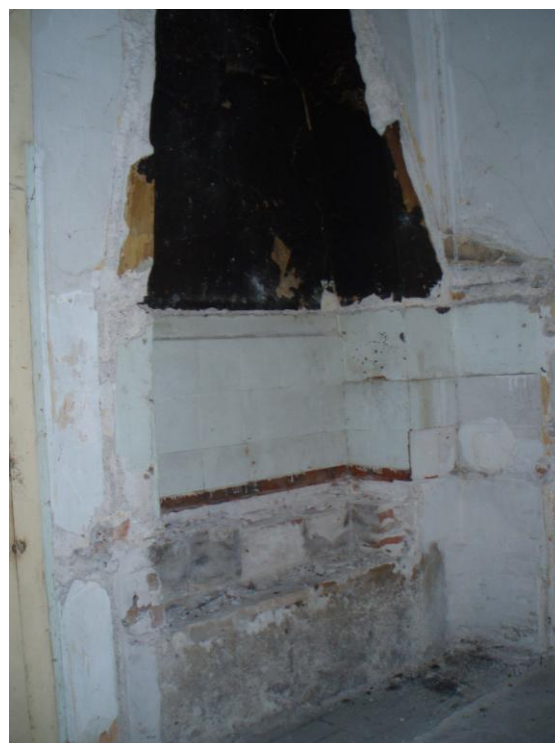
**Εικόνα 36: Η εστία του χώρου II6,
κατεστραμμένη πλέον σήμερα**

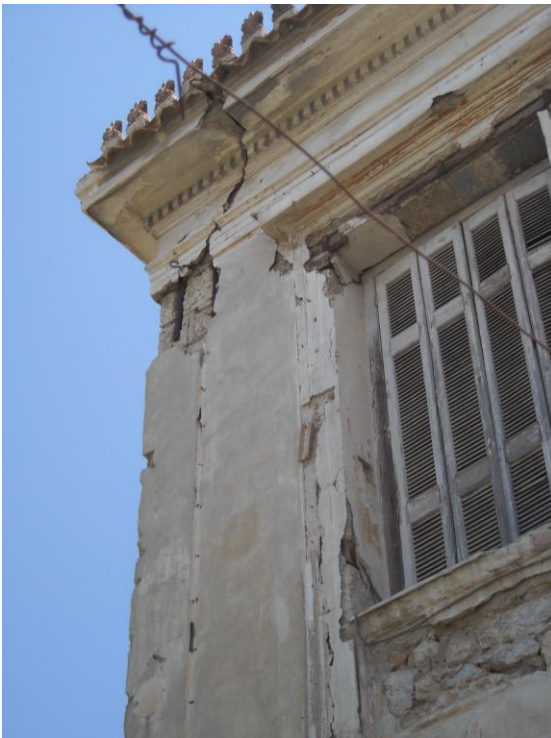
Αυτό που παρατηρούμε είναι πως το ύψος του α' ορόφου είναι ασυνήθιστα μεγαλύτερο από τα κτίρια εκείνης της εποχής. Λόγω των πολλών φθορών, υπάρχουν πολλά σημεία όπου αποκαλύπτονται τα υλικά δόμησης. Έτσι λοιπόν, καταλαβαίνουμε πως το κτίριο ανακατασκευάστηκε καθ' ύψος. Πολύ πιθανό να μην είχε κατασκευαστεί περιμετρικό σενάζι, οπότε με αφορμή κάποιων εργασιών, ίσως την περίοδο που εκδηλώθηκε η πυρκαγιά, κατασκευάστηκε αυτό με νέο εξάσπο οπτόπλινθο και έτσι ως αποτέλεσμα είναι η αύξηση του ύψους.

Εικόνα 44: Λεπτομέρεια ανατολικής όψης όπου διακρίνονται τα υλικά της τοιχοποιίας λόγω των εκτεταμένων φθορών του κτιρίου

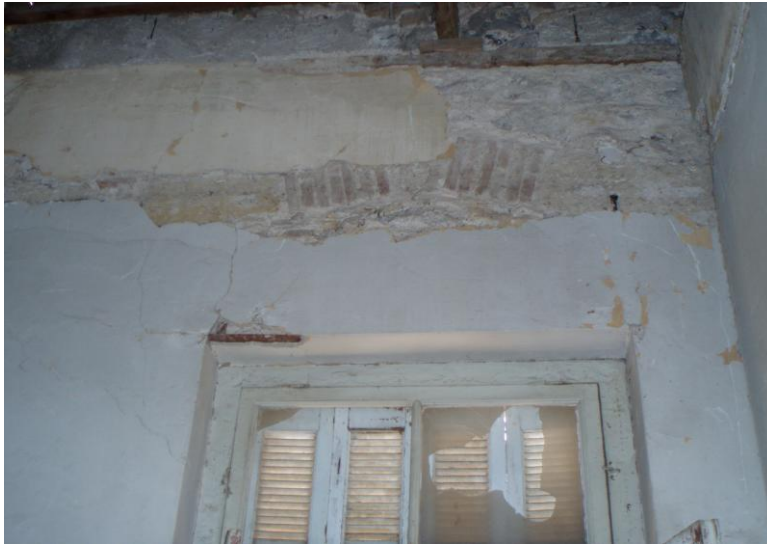
Τα ανακουφιστικά τόξα, που είναι κατασκευασμένα πάνω από τα εξωτερικά ανοίγματα, είναι από συμπαγή οπτόπλινθους και αυτά. Σε πολλά σημεία από τα οποία το επίχρισμα έχει καταρρεύσει, παρατηρούμε πως το τόξο δεν είναι κατασκευασμένο όπως θα έπρεπε να είναι. Πιο συγκεκριμένα, είναι αρκετά μικρότερο από αυτό που θα έπρεπε να είναι ώστε να λειτουργεί σωστά. Το τόξο κατασκευάζεται έτσι ώστε να μεταφέρει τα καθοδικά φορτία της τοιχοποιίας στο έδαφος και να μην επιβαρύνει το πρέκι, ώστε να αποφεύγεται το λύγισμα ή το σπάσιμο του. Παρόλη την κακοτεχνία των μαστόρων, τα πρέκια των ανοιγμάτων βρίσκονται σε καλή κατάσταση, πιθανόν από τη στήριξη των μεταλλικών «μπουντρελιών» που βρίσκονται εκεί.

Εικόνα 48:Ανακουφιστικό τόξο σε εξωτερικό άνοιγμα του α' ορόφου

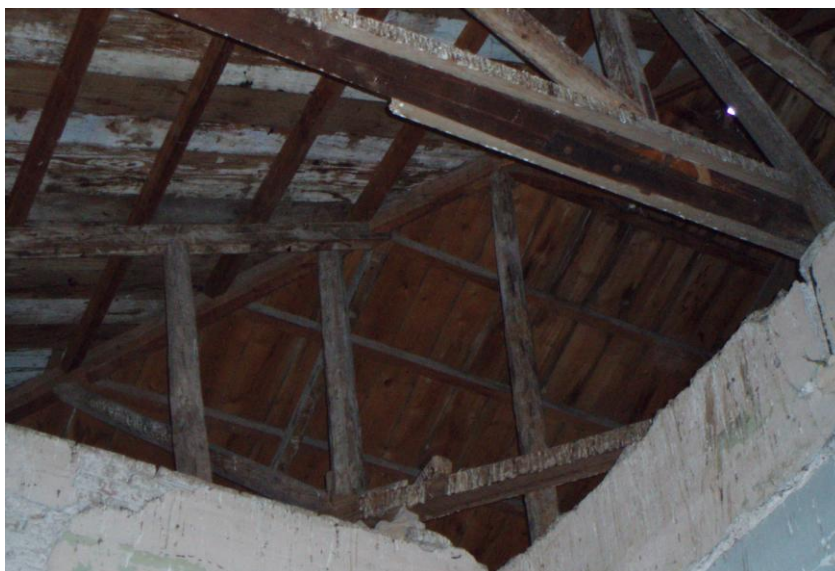
Εικόνα 50:Λεπτομέρεια στέγης εσωτερικά του κτιρίου

Τα ξύλινα ζευκτά της στέγης αυτής δεν είναι όλα από την ίδια εποχή, κυρίως αν αναλογιστούμε πως το 1943 εκδηλώθηκε πυρκαγιά στον όροφο με αποτέλεσμα να καεί και μέρος από αυτή. Εκτός από τα ξύλα των ζευκτών, νεότερες είναι και οι σανίδες κάλυψης της στέγης και πιθανότατα οι πήχεις που υπάρχουν για την στερέωση των κεραμιδιών. Όλα τα ξύλα που έχουν χρησιμοποιηθεί είναι κομμένα κατά μήκος και αυτό ώστε τα νερά βρίσκονται κατά τη μεγαλύτερη πλευρά του ξύλου και να έχει μεγαλύτερη αντοχή.

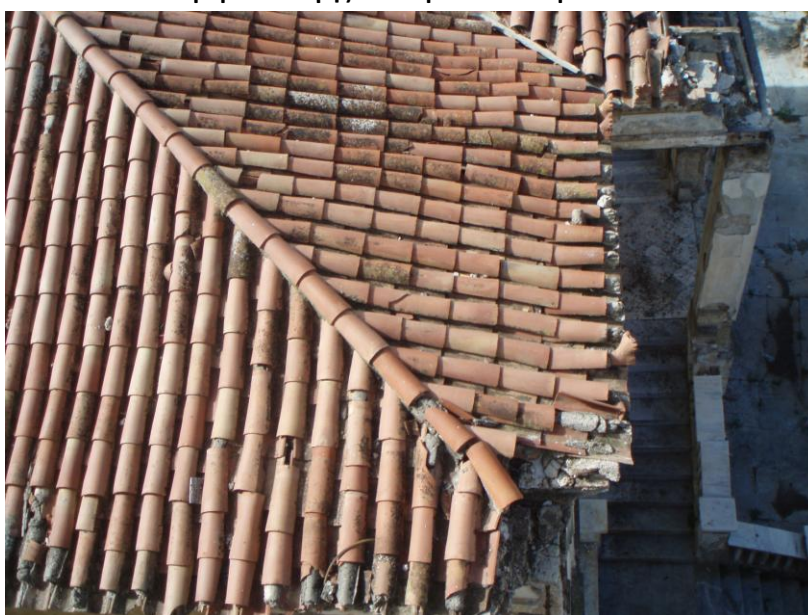
Εικόνα 51:Λεπτομέρεια στέγης εξωτερικά του κτιρίου

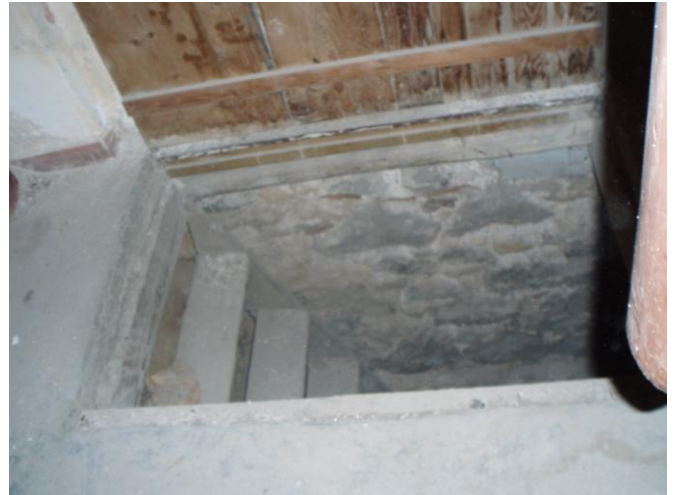
Εικόνα 57: Η μικρή κρύπτη το χώρο 15 του ισογείου, κάτω από το κλιμακοστάσιο

Τέλος, στο χώρο 15, κάτω από την κλίμακα υπάρχει ένα ξύλινο καπάκι το οποίο ανοίγοντας το μας αποκαλύπτει μια καταπακτή που οδηγεί στο υπόγειο. Το ύψος του είναι πολύ μικρό, 1.50μ., και η σκάλα είναι πολύ πρόχειρα κατασκευασμένη χωρίς σωστές αναλογίες και είναι μερικώς κατεστραμμένη. Ο υπόγειος αυτός χώρος δημιουργεί ένα δωμάτιο ίδιο με τον διάδρομο του ισογείου ακριβώς επάνω. Το ίδιο έχει γίνει και στον 16, βέβαια εδώ το άνοιγμα στο πάτωμα είναι μικρότερο και ο υπόγειος χώρος είναι χαμηλότερο, περίπου 90εκ. Πρόκειται για υπόγειους αποθηκευτικούς χώρους που χρησιμοποιούσαν εκείνη την εποχή και φύλασσαν συνήθως λάδι, σιτηρά και κρασί.

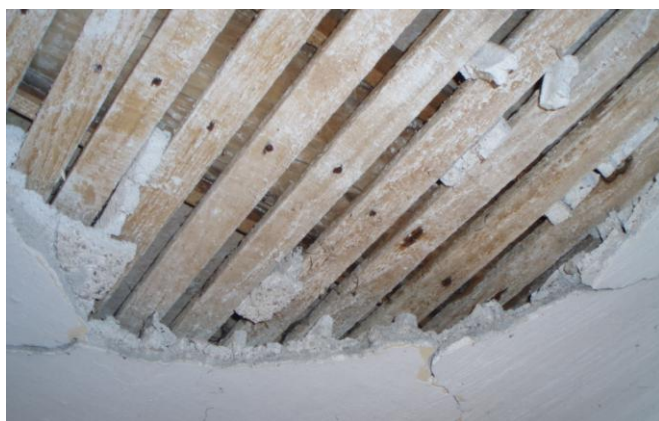
Εικόνα 59:Λεπτομέρεια της οροφής του ισόγειου, όπου διακρίνονται όλα τα δομικά υλικά κατασκευής

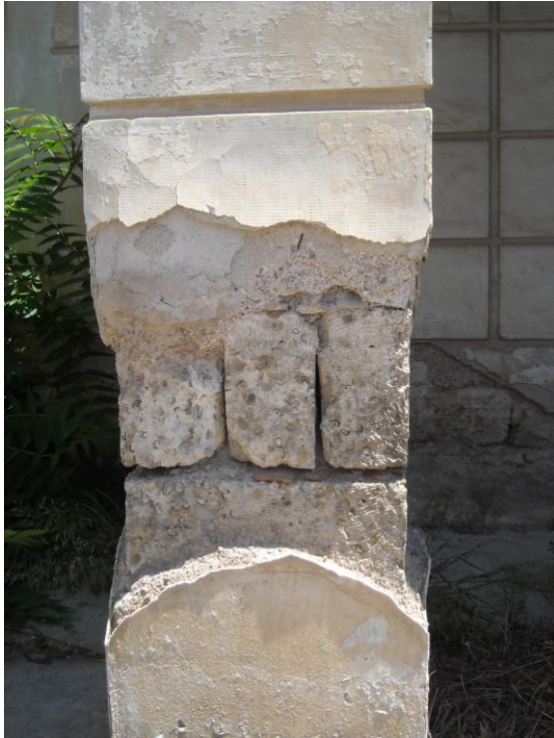
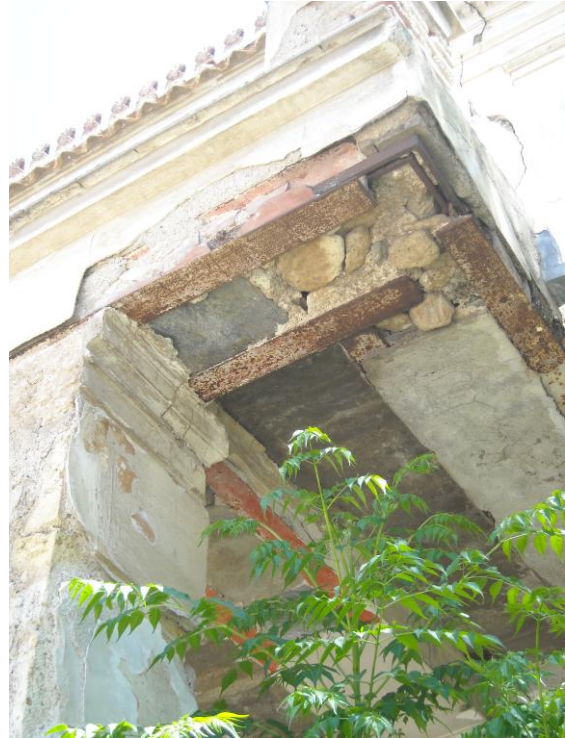
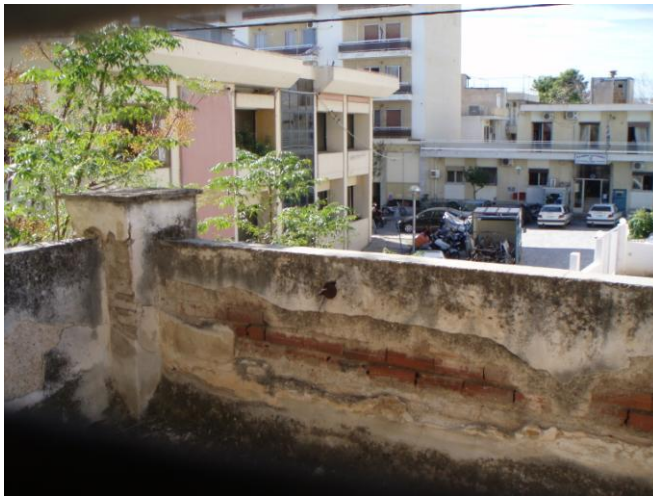
Παρατηρούμε πως στον εξώστη αυτό γενικότερα έχουν γίνει αρκετές αλλαγές. Πιο συγκεκριμένα, το στηθαίο είναι πλέον κατασκευασμένο από νεότερο διάτρητο οπτόπλινθο, όπως αυτό που χρησιμοποιήθηκε για την επέκταση καθ' ύψος του ορόφου, αντικαθιστώντας τα συμπαγή κιγκλιδώματα που υπάρχουν στο κεντρικό κλιμακοστάσιο της πρόσοψης. Αυτό παρατηρείται από την καρτ – ποστάλ που φαίνεται πως όντως υπήρχαν. Μετά από αυτά που έχουμε προαναφέρει για τον εξώστη, το υλικό επίστρωσης του πατώματος και την οροφή, και τέλος το στηθαίο καταλήγουμε στο συμπέρασμα πως είχε καταρρεύσει μερικώς ή απλά χρειάστηκε ενίσχυση. Θεωρείται αδύνατη η εξ' ολοκλήρου ανακατασκευή του εξώστη, καθώς οι πεσσοί που το στηρίζουν είναι από παλαιότερα υλικά. Στις τέσσερις γωνίες του στηθαίου υπάρχουν πεσσοί όμοιοι με του κεντρικού κλιμακοστασίου.

Εικόνα 73:Λεπτομέρεια του πεσσού στήριξης

Εικόνα 74:Λεπτομέρεια του εξώστη

Εικόνα 75:Το στηθαίο του εξώστη

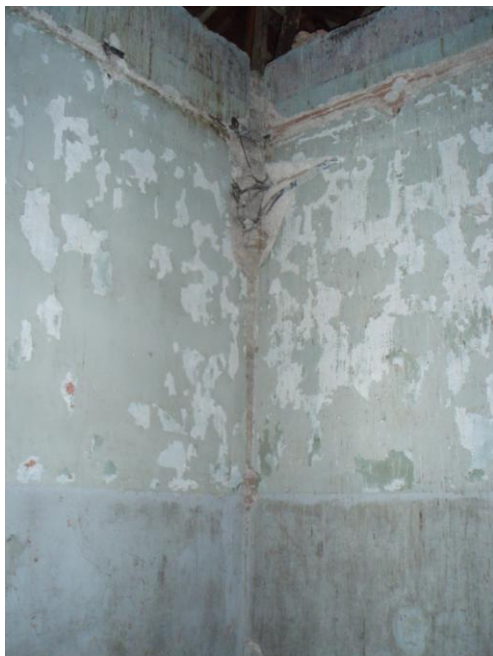
Οι ηλεκτρικές εγκαταστάσεις είναι παλαιού τύπου και εντοιχισμένες σε όλη την έκταση του κτιρίου. Είναι φανερό πως έχουν γίνει μεταγενέστερα της ανοικοδόμησης του κτιρίου, καθώς παρατηρείται η αποβολή τους από την τοιχοποιία λόγω του φθηνού και ακατάλληλου ίσως υλικού που χρησιμοποιήθηκε προκειμένου να γίνει η επικάλυψη.

Εικόνα 76: Ηλεκτρολογικές εγκαταστάσεις του α' ορόφου

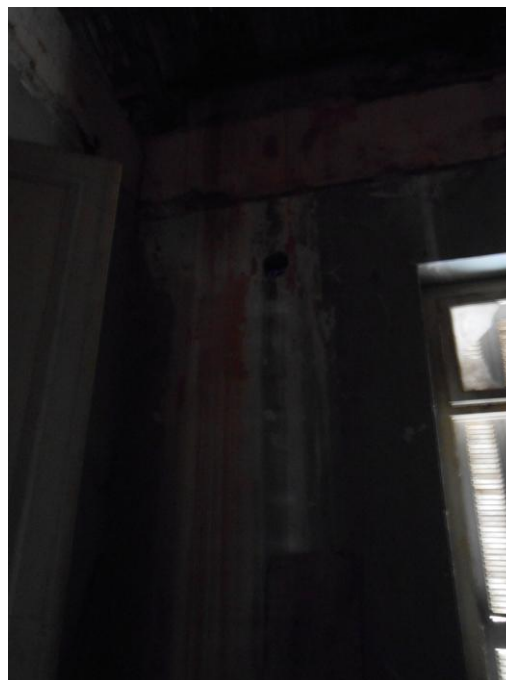
Εικόνα 79: Οπή στον εξωτερικό τοίχο στο χώρο Π7 για το μπουρί της σόμπας

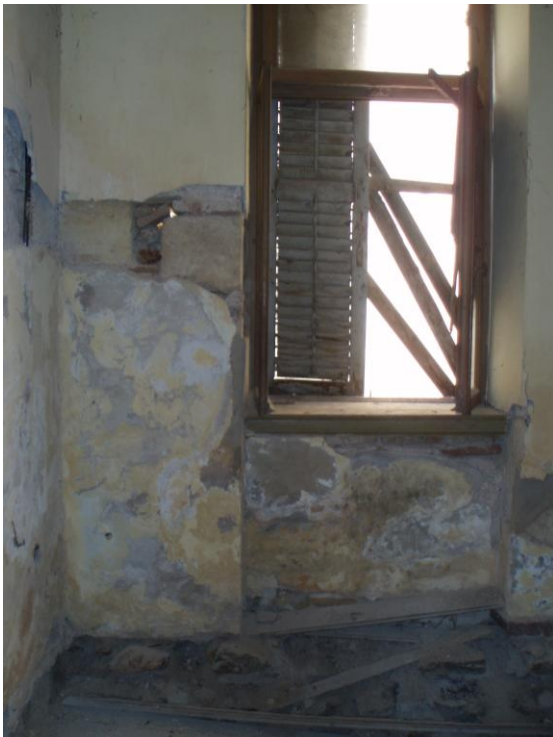
Ο φέρων οργανισμός του κτιρίου είναι τοίχοι από αργολιθοδομή τόσο στο ισόγειο, όσο και στον όροφο. Στο ισόγειο οι τοίχοι παρουσιάζουν εμφανή αποσάθρωση κονιάματος με διαβάθμιση από κάτω προς τα επάνω, δείγμα ότι το κτίριο «υποφέρει» από ανερχόμενη υγρασία. Γενικότερα η κατάσταση της αργολιθοδομής στο ισόγειο είναι σε καλή κατάσταση, με τους τοίχους στιβαρούς και το συνδετικό υλικό σε καλή κατάσταση. Το κονίαμα συναντάται σε καλή κατάσταση χωρίς αποδιοργάνωση των λίθων στο μεγαλύτερο μέρος της λιθοδομής στο ισόγειο, παρά μόνο σε μερικά σημεία, όπως στις ποδιές των παραθύρων και σε άλλα σημεία γύρω από το κούφωμα, όπου παύει να είναι διαμπερής ρωγμή αλλά αποδιοργάνωση της τοιχοποιίας. Παρατηρούμε πολλές ρωγμές, μικρού και μεγάλου εύρους στους τοίχους της φέρουσας τοιχοποιίας αλλά και διαμπερείς ρωγμές που παρουσιάζονται στους τοίχους των χώρων, Ι4 - Ι5 και Ι6 - Ι7. (βλ. σχέδια παθολογίας, τομή)

Εικόνα 80: Ανερχόμενη υγρασία στο χώρο ΙΙ8 του ισογείου

- Στους τοίχους της φέρουσας τοιχοποιίας, παρατηρείται έντονη αποσάθρωση κονιάματος λόγω ανερχόμενης υγρασίας.
 - Προτείνεται η κατασκευή περιμετρικής τάφρου με σκοπό την καλύτερη αποστράγγιση των υδάτων και δομικό αρμολόγημα για τη στατική ενίσχυση της τοιχοποιίας.

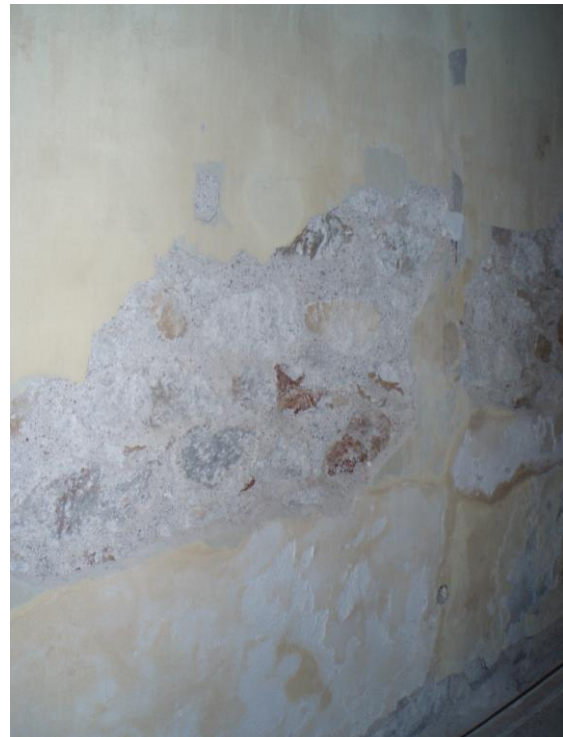
Εικόνα 81: Λεπτομέρεια εξωτερικού τοίχου στο χώρο ΙΙ8 του ισογείου

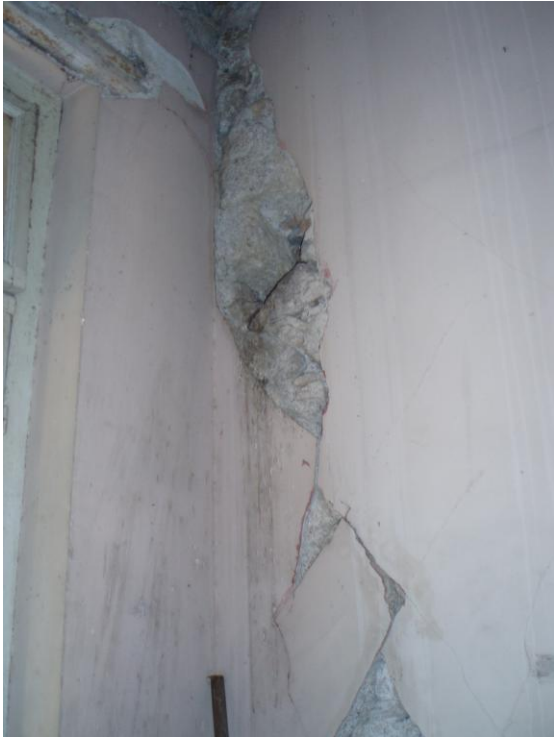
Οι τοίχοι στον όροφο διατηρούνται σε καλή κατάσταση, με εξαίρεση ένα τμήμα της τοιχοποιίας όπου μία έντονη ρωγμή, που φαίνεται να ξεκινά από το ισόγειο και καταλήγει στον όροφο, δημιουργεί την αποδιοργάνωσή της, πολύ πιθανό δείγμα κακοτεχνίας. Όπως στο ισόγειο, έτσι και στον όροφο, παρατηρούμε πολλές ρωγμές, μικρού και μεγάλου εύρους. Ιδιαίτερα σημαντική είναι μια ρωγμή η οποία είναι στο κέλυφος του κτιρίου και η αιτία δημιουργίας πιθανόν να είναι το ερμάριο διαστάσεων 1.20μ. x 2.20μ. που είναι κατασκευασμένο στο χώρο Π4. Παρόμοιες ρωγμές συναντάμε και εκατέρωθεν του διαδρόμου Π1, για τον ίδιο λόγο. Λόγω αποκολλήσεων επιχρισμάτων σε διάφορα σημεία στον όροφο, διαπιστώνουμε πως το κονίαμα είναι σε καλή κατάσταση.

Εικόνα 82: Διαμπερής ρωγμή στο χώρο Π15 του α' ορόφου

- Για την αποκατάσταση των διαμπερών ρωγμών προτείνεται η συρραφή αυτών.
 - Διαδικασία: Αρχικά, θα πρέπει να γίνει η αποκατάσταση ενδεχόμενων βλαβών σε πρέκια ή στις γωνίες σύνδεσης των τοιχοποιιών, ώστε να αποφευχθεί ο κίνδυνος περαιτέρω αστοχιών. Λόγω της έκτασης των εργασιών συρραφής των ρωγμών. Ξεκινώντας τη διαδικασία, αφαιρούμε τα επιχρίσματα και καθαρίζουμε όλη την περιοχή στην οποία θα εργαστούμε, ώστε να είναι εμφανής η έκταση των ρωγμών. Αφαιρούμε τους λίθους εκατέρωθεν της ρωγμής, κάνουμε διάνοιξη και εκτράχυνση του αυλακιού σε πάχος 15 εκ. και το καθαρίζουμε από τη σκόνη και την υγραση. Τοποθετούμε 2Φ12 ή 2Φ14 κατά μήκος των ρωγμών. Τοποθετούμε 2Φ6 σε κάθε εγκάρσιο αυλάκι. Τέλος, γίνεται πλήρωση όλων των αυλακιών με σκυρόδεμα υψηλής αντοχής. Στην περίπτωση μας (διαμπερείς ρωγμές) επαναλαμβάνουμε τη διαδικασία και στις δύο πλευρές του τοίχου και γίνεται σύνδεση μεταξύ τους με ράβδους οπλισμού.

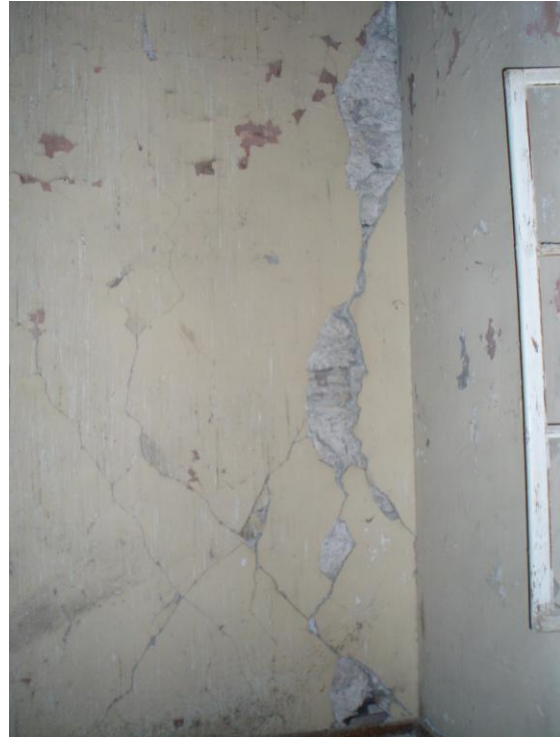
Εικόνα 83: Η ίδια διαμπερής ρωγμή στο χώρο Π4 του α' ορόφου

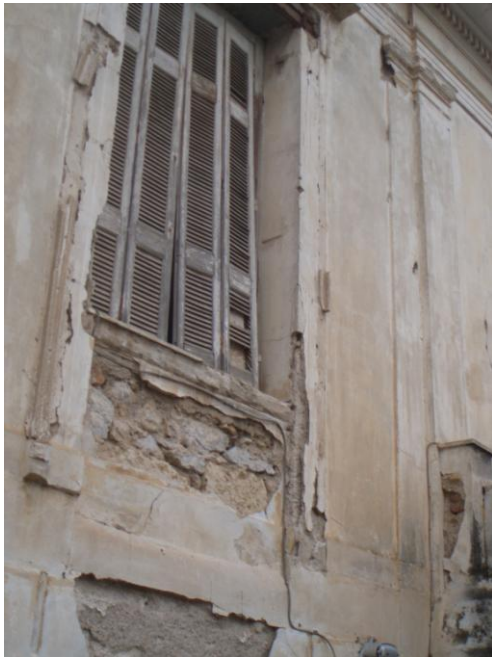
Τα παράθυρα του ισογείου είναι σε κακή κατάσταση. Έχουν υποστεί φθορές λόγω της εγκατάλειψής τους τόσα χρόνια, και έτσι έχουμε ως αποτέλεσμα να λείπουν περσίδες, να έχουν εκτεθεί στην υγρασία, να έχουν οξειδωθεί τα μεταλλικά στοιχεία τους και να έχουν σπάσει τα καΐτια των ανοιγόμενων φύλλων του παραθύρου. Οι δύο θύρες του ισογείου είναι επίσης σε κακή κατάσταση. Η εξώθυρα της νότιας όψης έχει σπασμένη κλειδαριά με συνέπεια να μην κλείνει και ο ιδιοκτήτης να σφραγίζει την είσοδο με σχονί. Τα διακοσμητικά κιγκλιδώματα του φεγγίτη έχουν οξειδωθεί και ο υαλοπίνακας είναι σπασμένος. Η εξώθυρα της βόρειας όψης, είναι σφραγισμένη χρόνια και με δυσκολία ανοίγει λόγω υγρασίας που έχει καταστρέψει το ξύλο και την οξείδωση των μεταλλικών στοιχείων της. Σε αυτήν την θύρα ο υαλοπίνακας του

Εικόνα 87: Εξωτερικό κούφωμα το οποίο έχει αποκολληθεί από την τοιχοποιία

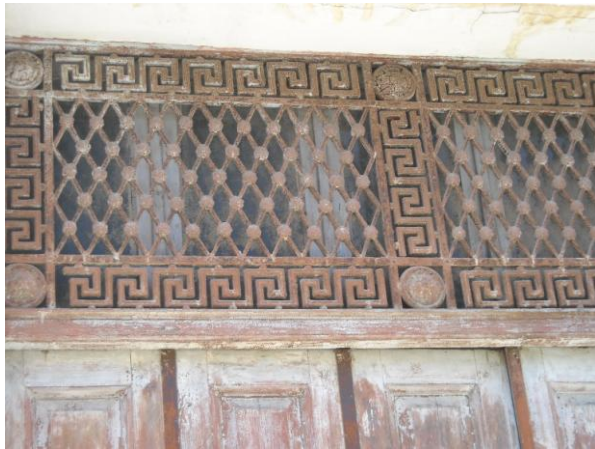
Εικόνα 88: Η σιδεριά της εξώθυρας στη νότια είσοδο, εμφανώς οξειδωμένη

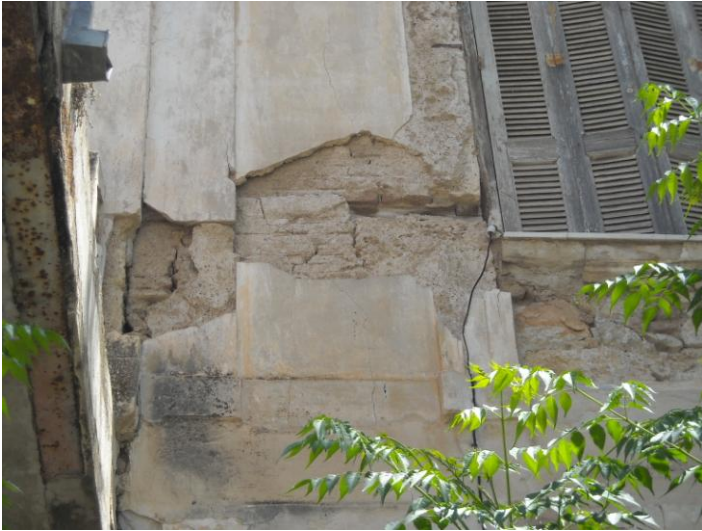
Τα επιχρίσματα των όψεων είναι σε κακή κατάσταση. Στο ισόγειο του κτιρίου λόγω της ανερχόμενης υγρασίας, όπως έχουμε προαναφέρει, έχουν αποκολληθεί από την τοιχοποιία. Σε πολλά σημεία παρατηρούμε να έχουν δημιουργηθεί μικροοργανισμοί, επίσης λόγω υγρασίας, ενώ υπάρχουν πολλές ρωγμές στο βάθος του επιχρίσματος σε όλη την όψη του κτιρίου.

Εικόνα 89:Αποκολλημένο επίχρισμα στην ανατολική όψη

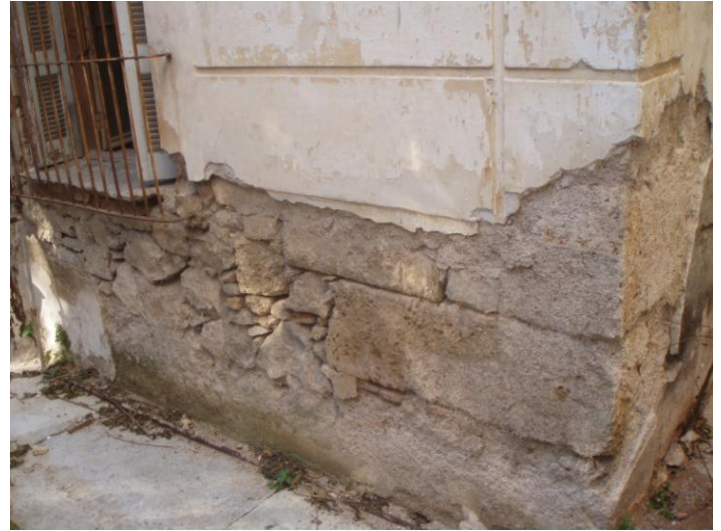
Εικόνα 90:Αποκολλημένο επίχρισμα στη νότια όψη

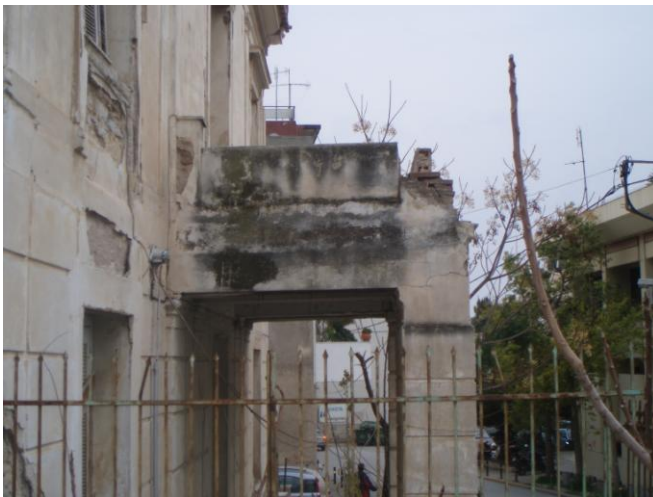
Εικόνα 91:Εμφάνιση μικροοργανισμών και αποκολλημένα επιχρίσματα σε τμήμα του εξώστη

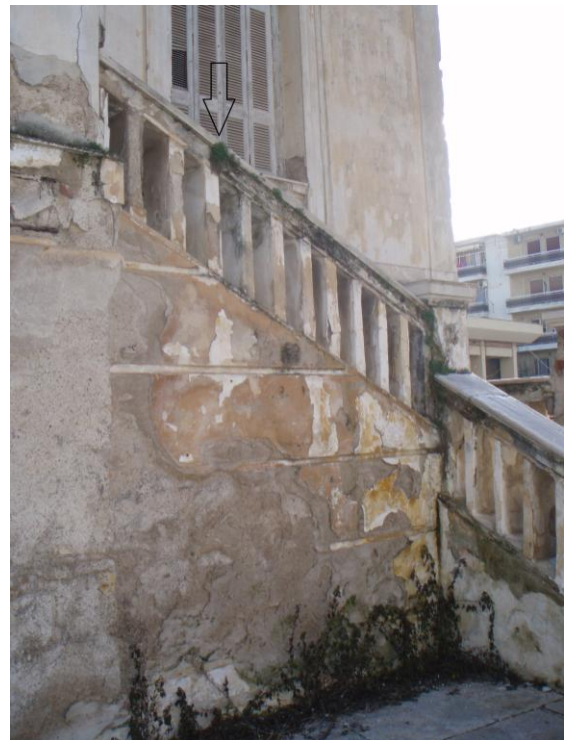
Εικόνα 92:Αποσαθρωμένο επίχρισμα σε τμήμα του κεντρικού κλιμακοστασίου

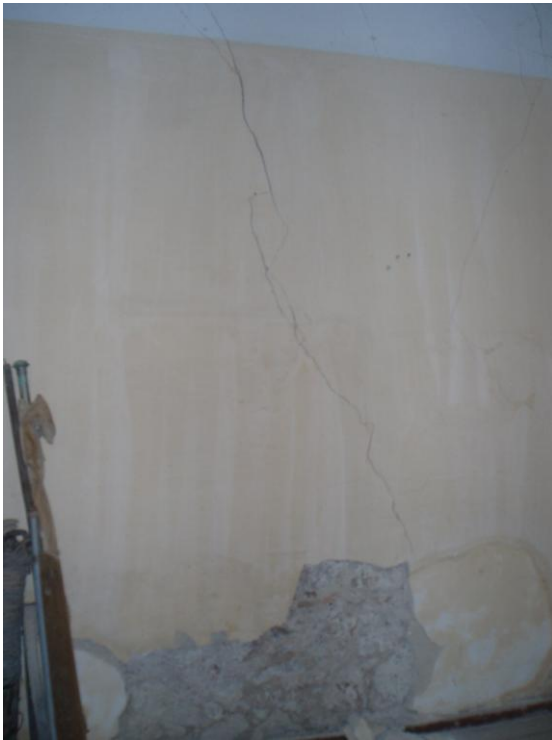
Τα επιχρίσματα του ισογείου έχουν αποσαθρωθεί λόγω ανερχόμενης υγρασίας, με βαθμιαία κατάληξη προς τα επάνω και κάποια τμήματά του έχουν αποκολληθεί τελείως από την τοιχοποιία, όπως στην όψη. Επίσης έχουν δημιουργηθεί πολλές ρηγματώσεις στα επιχρίσματα των τοίχων καθώς και λεκέδες από τα όμβρια ύδατα που εισρέουν από την αποδιοργανωμένη οροφή του κτιρίου (βλ. Εικόνα).

Εικόνα 93: Αποσαθρωμένο επίχρισμα και ρηγματώσεις στο χώρο Ι6 του ισογείου

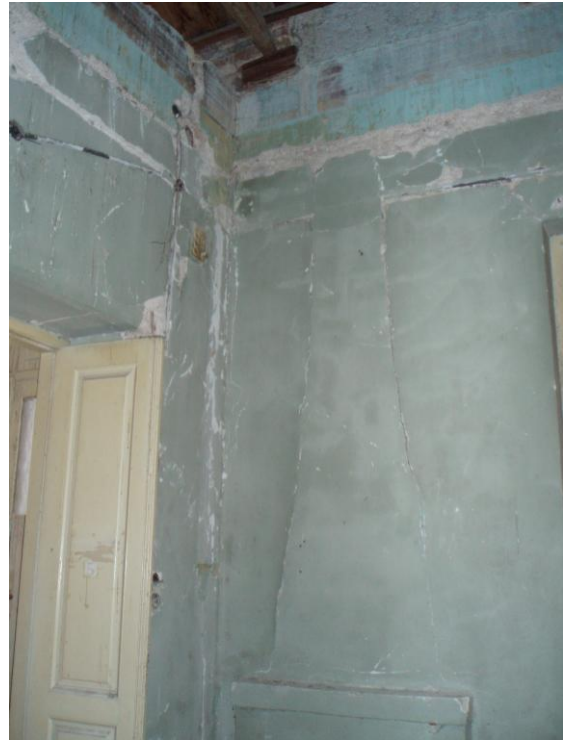
Τα επιχρίσματα στον όροφο βρίσκονται σε κακή κατάσταση. Έχουν δημιουργηθεί πολλές ρηγματώσεις σε όλη την έκτασή τους, μικρού ή μεγαλύτερου εύρους. Όπως έχουμε προαναφέρει λόγω της υγρασίας που εισέρχεται από τη στέγη, έχουν προκληθεί λεκέδες στα επιχρίσματα. Κάτι που επίσης παρατηρούμε σε όλο το κτίριο είναι οι έντονες ρηγματώσεις στο ύψος όπου έχουν τοποθετηθεί οι ηλεκτρολογικές εγκαταστάσεις. Οι ρηγματώσεις αυτές φτάνουν στο σημείο αποκάλυψης των καλωδίων. Αυτό συμβαίνει διότι η εγκατάσταση έγινε μεταγενέστερα, και πολύ πιθανό με ευτελή υλικά, όπως συνηθιζόταν εκείνη την εποχή.

Εικόνα 94: Έντονες ρηγματώσεις στο χώρο ΙΙ8 του α' ορόφου

- Σε όλη την έκταση των τοίχων υπάρχουν ρωγμές μικρού και μεγαλύτερου εύρους, λεκέδες από την υγρασία καθώς και αποκολλημένα επιχρίσματα.
 - Προτείνεται η μερική καθαίρεση τους και η ανακατασκευή τους.
- Αυτή είναι η μία εργασία που θα πραγματοποιηθεί στα επιχρίσματα του ορόφου. Επειδή κάθε χώρος του ορόφου, 0.50μ. κάτω από τη στέγη έχει διακοσμητικές νωπογραφίες, θα πρέπει να συντηρηθούν και να μην καθαρευθούν όπως και τα υπόλοιπα επιχρίσματα.
 - Προτείνεται λοιπόν, η στερέωση τους με ενέματα και στις μικρές ρωγμές που έχουν δημιουργηθεί, να γίνει στερέωση με τοπικές ενισχύσεις.

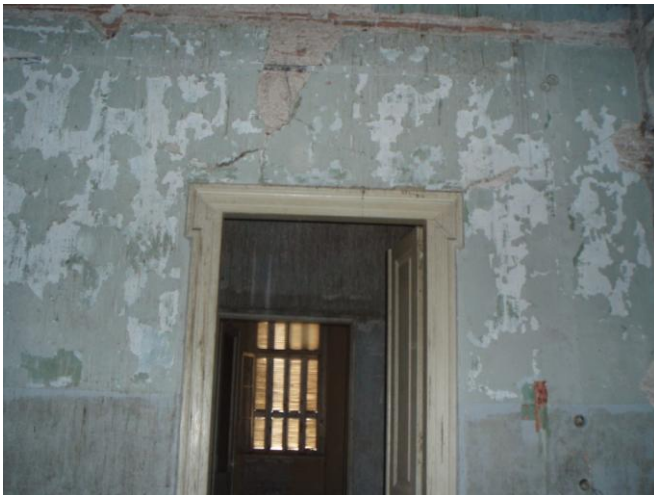
Εικόνα 95: Ρηγματώσεις και κηλίδες στον α' όροφο

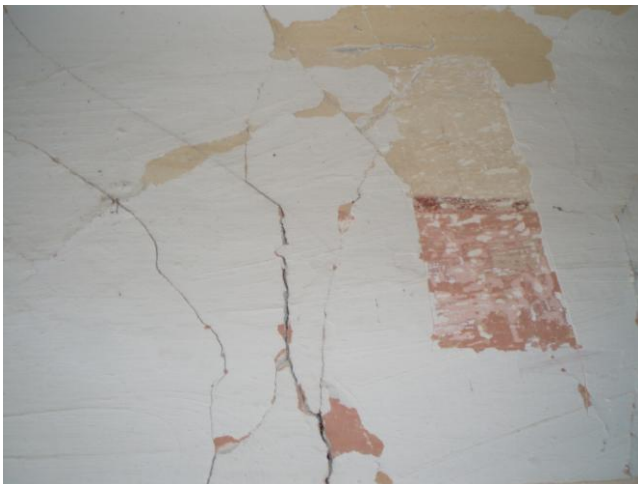
Εικόνα 97: Ρηγματώσεις στο ισόγειο

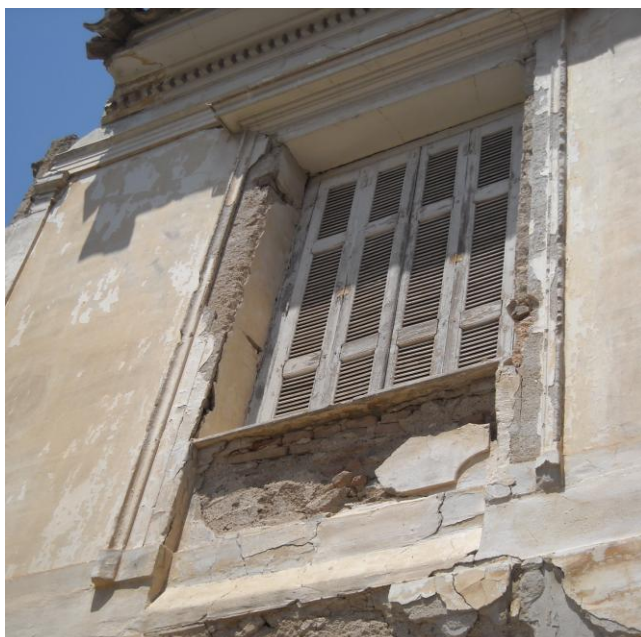
Όπως τα επιχρίσματα, έτσι και τραβηχτά κονιάματα των όψεων βρίσκονται σε πολύ κακή κατάσταση. Έχουν αποκολληθεί τα περισσότερα από αυτά ή έχουν σπάσει μερικώς.

Εικόνα 103:Αποκολλημένα τραβηχτά κονιάματα στη νότια όψη

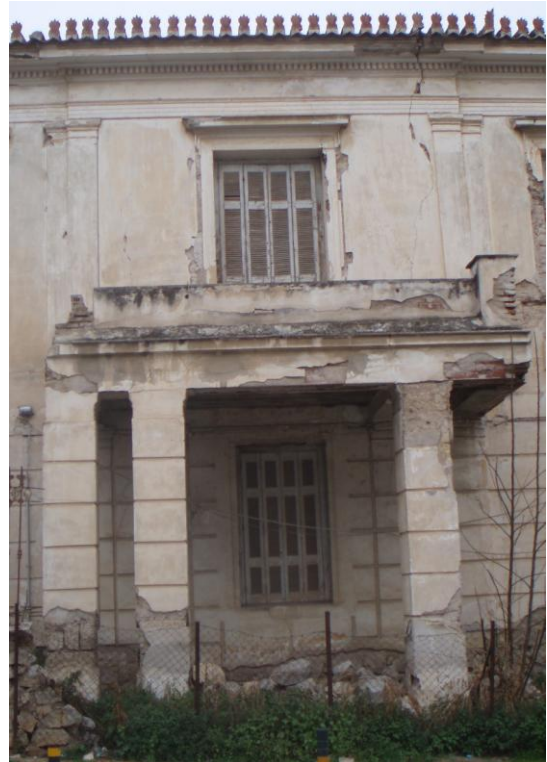
Ο εξώστης του κτιρίου βρίσκεται σε κακή κατάσταση. Γιατί κυρίως έχει καταρρεύσει ο ένας (1) από τους τέσσερις (4) πεσσούς στήριξης του στο έδαφος. Στο στηθαίο του έχουν δημιουργηθεί επίσης φθορές, καθότι έχει καταρρεύσει ένα τμήμα ενός διακοσμητικού πεσσού. Τέλος, έχουν αναπτυχθεί μικροοργανισμοί λόγω των βροχών αλλά και της ακαταλληλότητας των υλικών που έχουν χρησιμοποιηθεί στην ανακατασκευή του στηθαίου. Αυτό βέβαια έχει ως αποτέλεσμα να υπάρχουν μικροοργανισμοί όχι μόνο στο στηθαίο αλλά και στο πάτωμα του εξώστη καθώς δεν υπάρχει επίστρωση σε αυτό.

Εικόνα 105: Η ανατολική όψη του εξώστη, όπου φαίνεται ο κατεστραμμένος πεσσός στήριξης

- Στον εξώστη του κτιρίου έχει καταρρεύσει ένας πεσσός στήριξης.
 - Προτείνεται η ανακατασκευή του με το ήδη υπάρχων υλικό.
- Στο στηθαίο έχει καταρρεύσει τμήμα του πεσσού.
 - Προτείνεται η ανακατασκευή του.
- Και εδώ συναντώνται μικροοργανισμοί λόγω υγρασίας.
 - Προτείνεται χρήση μονωτικού υλικού, αφού γίνει καθαίρεση επιχρίσματος.

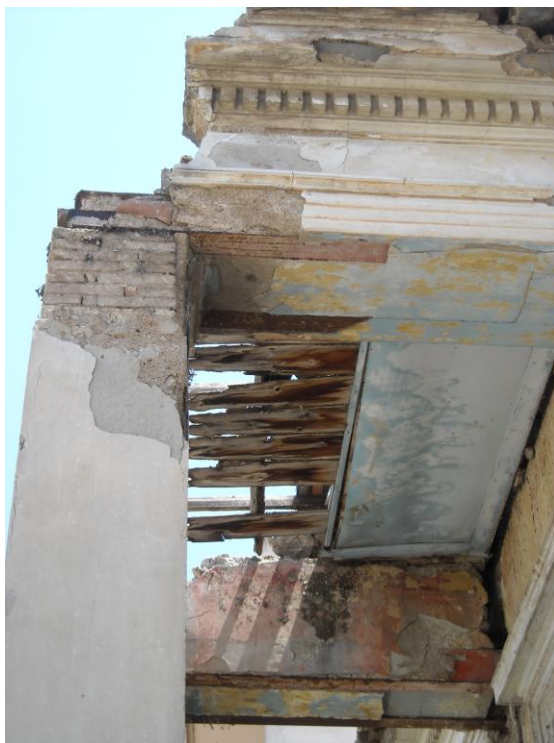
- Η στέγη έχει καταρρεύσει σε μεγάλο βαθμό στο πρόπυλο της βόρειας όψης μαζί με το τριγωνικό αέτωμα .
 - Προτείνεται η ανακατασκευής της και η κατασκευή του τριγωνικού αετώματος που έχει καταστραφεί τελείως μετά το σεισμό.
- Επίσης έχει υποστεί πολλές φθορές στον φέροντα οργανισμό της, στα ξύλινα δοκάρια στήριξης της.
 - Προτείνεται η αντικατάστασή τους με νεότερα.
- Τέλος, πολλά κεραμίδια στην επίστρωση της στέγης έχουν σπάσει ή έχουν αποκολληθεί τελείως.
 - Προτείνεται η αντικατάστασή τους.

Εικόνα 110: Κατεστραμμένη στέγη και τραβηχτά κονιάματα στο πρόπυλο της πρόσοψης του κτιρίου

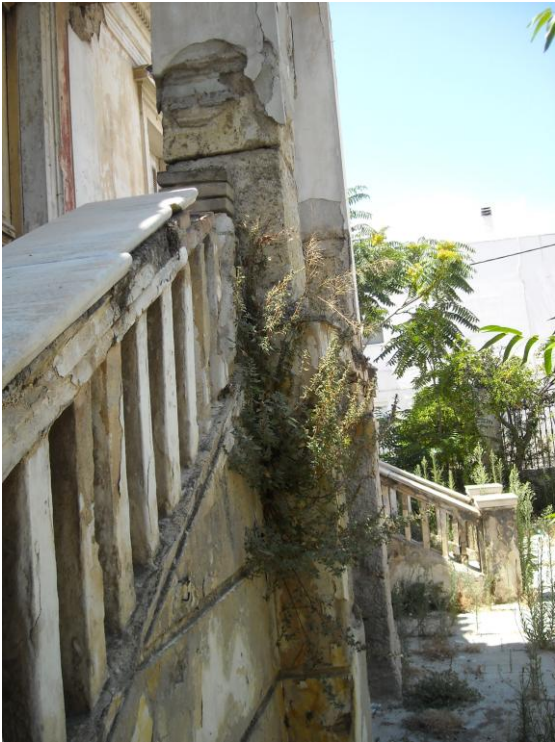
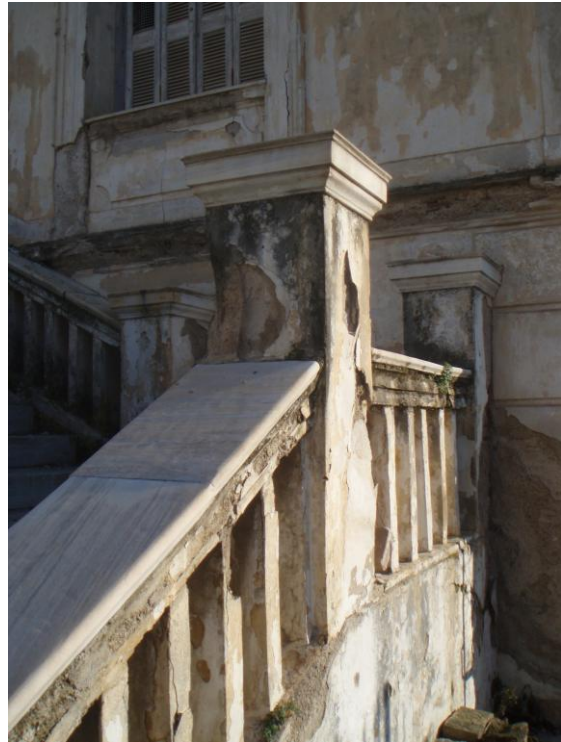
- Η κλίμακα το ισογείου βρίσκεται σε καλή κατάσταση.
 - Προτείνεται η συντήρηση της.
- Στο κλιμακοστάσιο της εισόδου, παρατηρούμε ορισμένα σπασμένα κιγκλιδώματα και μικροοργανισμούς που έχουν σχηματιστεί στα μάρμαρα λόγω υγρασίας.
 - Προτείνεται η ανακατασκευή των κατεστραμμένων κιγκλιδωμάτων και ο καθαρισμός και η προστασία των μαρμάρων.

Εικόνα 114 -115:Σιμπαγή κιγκλιδώματα στο κεντρικό κλιμακοστάσιο

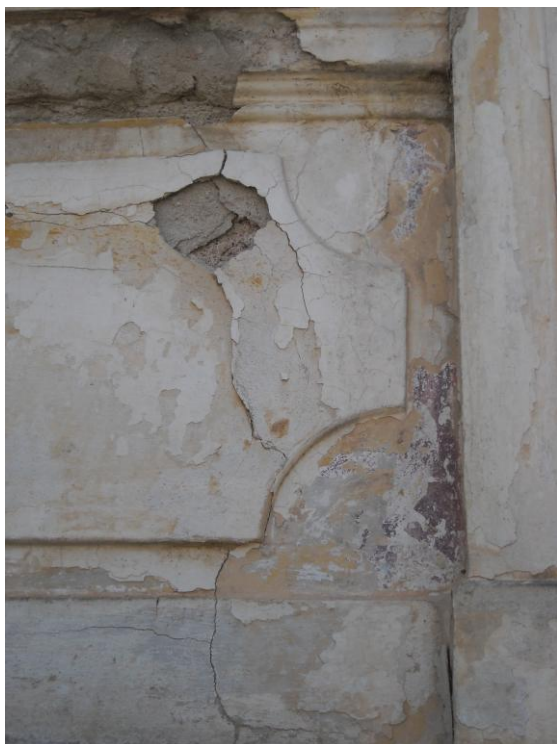
Εικόνα 116:Ρηγματώσεις και αποκολλημένο τραβηχτά κονιάματα στις όψεις του κτιρίου

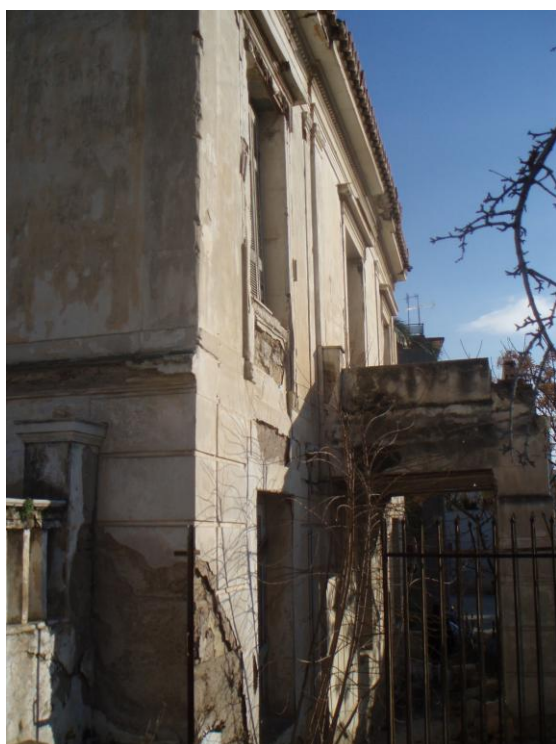
Εικόνα 119: Μεταγενέστερα κιγκλιδώματα

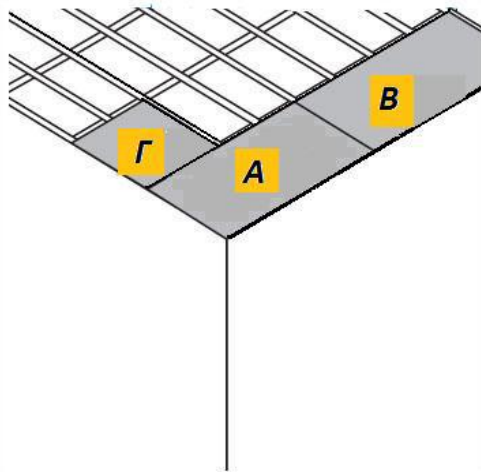
Εικόνα 128 - 129 -130: Τοποθέτηση
γυψοσανίδας στην οροφή του α' ορόφου

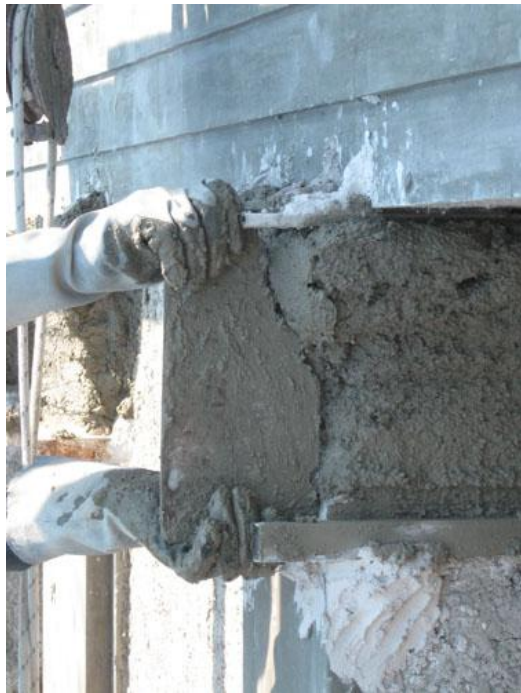
Εικόνα 131:Κατασκευή τραβηχτού
κονιάματος

- Για τα τραβηχτά κονιάματα των όψεων που είναι σε κακή κατάσταση, προτείνεται η ανακατασκευή τους.
 - Διαδικασία: Αρχικά θα πρέπει να κατασκευάσουμε καλούπια τα οποία θα αποδίδουν τα παλαιά σε μεγάλο βαθμό. Αυτό το καλούπι θα είναι μία λαμαρίνα που θα σχηματίζει το προφίλ του τραβηχτού κονιάματος. Έπειτα, πρέπει να τοποθετήσουμε οδηγούς στο σημείο που θα γίνουν. Στρώνουμε μία παχιά στρώση από κονίαμα ανάμεσα στους οδηγούς και μετά τοποθετώντας επάνω στους οδηγούς τη λαμαρίνα (καλούπι) «τραβάμε» το σοβά προς την κατεύθυνση που εμείς ορίζουμε, δημιουργώντας έτσι το σχέδιο (αυτό μπορεί να χρειαστεί και επανάληψη ανάλογα με το πόσο προεξέχει το τμήμα) (βλ. Εικόνα 131). Αφού στεγνώσει φτιάχνουμε ένα πιο ρευστό επίχρισμα, το οποίο κατά τον ίδιο τρόπο θα τοποθετηθεί πάνω στο υπάρχον τραβηχτό και τέλος την στρώση από πούδρα μάρμαρο και τσιμέντο ώστε να μπορεί να γίνει λείο. Έπειτα ακολουθεί καλό τρίψιμο της επιφάνειας ώστε να μη ρηγματωθεί.

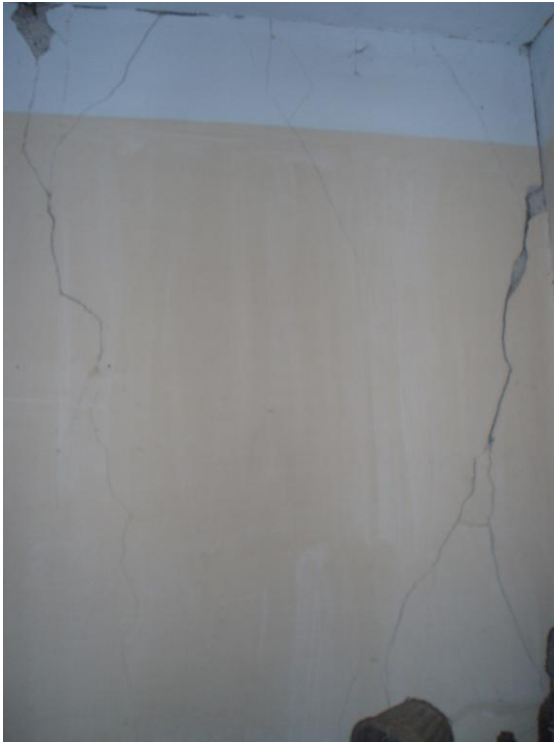
Εικόνα 147: Διαμπερείς ρηγματώσεις στο χώρο Ι6 του ισογείου

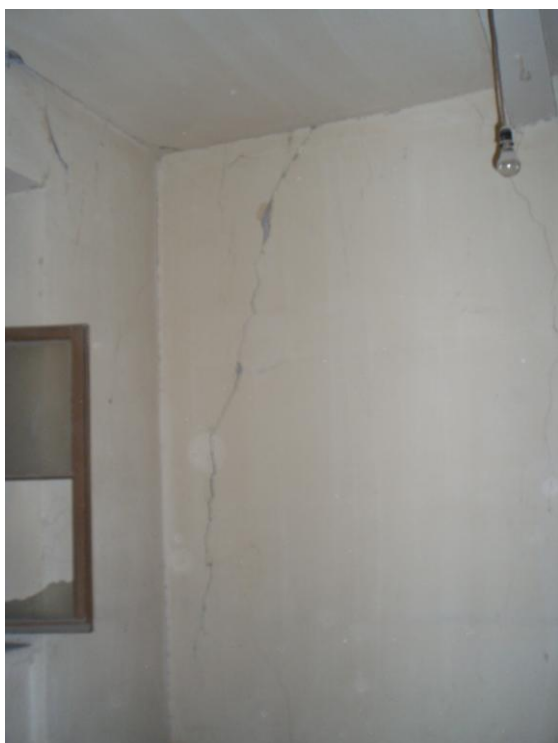
Εικόνα 152:Ρηγματώσεις στο χώρο Ι3 του ισογείου

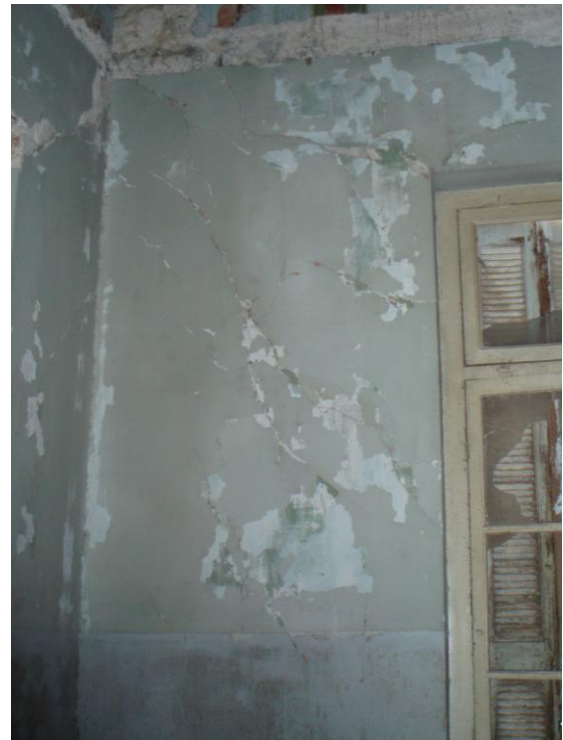
Εικόνα 157:Φθορές στα επιχρίσματα των τοίχων του α' ορόφου

Για τα επιχρίσματα των τοίχων στον όροφο θα ενεργήσουμε με δύο διαφορετικούς τρόπους ώστε να διατηρήσουμε τις διακοσμητικές ταινίες που υπάρχουν κάτω από το ύψος της οροφής. Τα επιχρίσματα τα οποία είναι διακοσμημένα με χρωματική ταινία θα πρέπει να συντηρηθούν και να μην τα καθαιρέσουμε όπως όλα τα υπόλοιπα. Επειδή όμως η τοιχοποιία πίσω από αυτά θα πρέπει να ενισχυθεί ή να αποκατασταθεί, θα πρέπει να αποτοιχιστούν και να στερεωθούν εκ νέου τα επιχρίσματα.

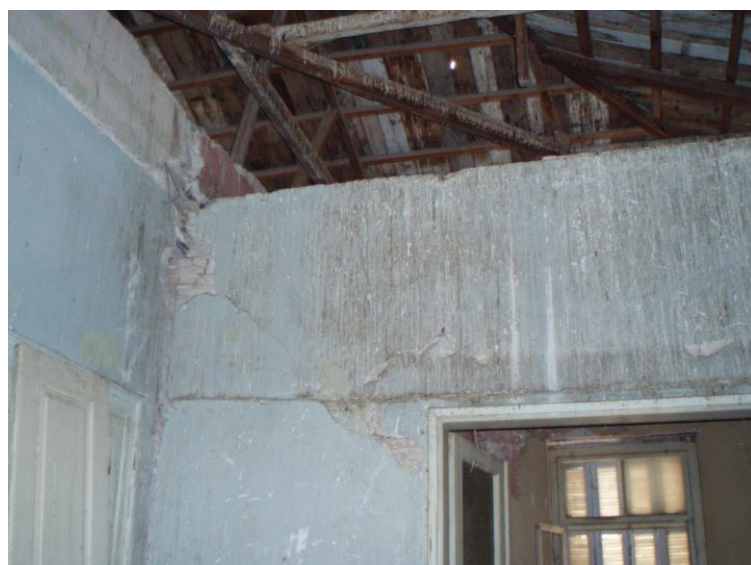
Εικόνα 160: Ο χώρος II3 του α' ορόφου όπου παρατηρείται η υψομετρική διαφορά των τοίχων, συμπεραίνοντας τη διαφορετική φάση κατασκευής τους
