ΑΝΩΤΑΤΟ ΤΕΧΝΟΛΟΓΙΚΟ ΕΚΠΑΙΔΕΥΤΙΚΟ ΙΔΡΥΜΑ ΠΑΤΡΩΝ
ΣΧΟΛΗ ΤΕΧΝΟΛΟΓΙΚΩΝ ΕΦΑΡΜΟΓΩΝ
ΤΜΗΜΑ «ΑΝΑΚΑΙΝΙΣΗΣ ΚΑΙ ΑΠΟΚΑΤΑΣΤΑΣΗΣ ΚΤΙΡΙΩΝ»

ΠΤΥΧΙΑΚΗ ΕΡΓΑΣΙΑ

«ΑΝΑΚΑΙΝΙΣΗ ΤΩΝ ΠΑΙΔΙΚΩΝ ΚΑΤΑΣΚΗΝΩΣΕΩΝ Π.Ι.Κ.Π.Α.
ΣΤΗΝ ΠΑΡΑΛΙΑ ΠΑΤΡΩΝ ΚΑΙ ΕΠΑΝΑΧΡΗΣΗ ΤΟΥΣ
ΣΑΝ ΚΕΝΤΡΟ ΦΙΛΟΞΕΝΙΑΣ ΠΑΙΔΩΝ
ΤΟΥ ΑΠΟΔΗΜΟΥ ΕΛΛΗΝΙΣΜΟΥ»

ΠΑΤΡΑ, ΣΕΠΤΕΜΒΡΗΣ 2008

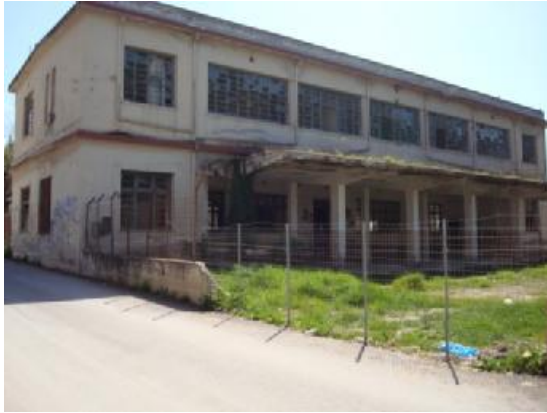
Εικ.10 πρόσψη κτιρίου Κρητικού

Το κτίριο αναπτύσσεται κατά μήκος του άξονα ανατολής- δύσης με την πρόσοψη σε βόρειο προσανατολισμό απ' όπου και γίνεται η πρόσβαση μέσω

υπόστεγου χώρου και στη συνέχεια ημιυπαίθριου με εμβαδό 223,08 τ.μ. (εικ. 10).

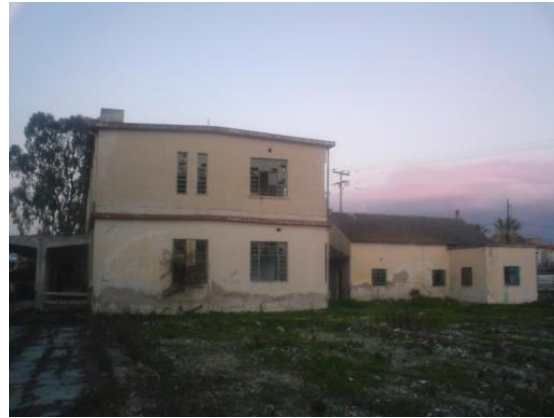
Εικ.11 δυτική όψη κτιρίου

Απόκλιση σε αυτή τη συμμετρία αποτελεί το νότιο τμήμα του ισογείου (εικ. 11) όπου φιλοξενούσε τους χώρους του μαγειρείου και κάποιους βοηθητικούς. Το κομμάτι αυτό αποτελεί μεταγενέστερη προσθήκη. Να σημειωθεί πως στον χώρο μαγειρείου συναντάται βοηθητική έξοδος για τον προαύλιο χώρο.

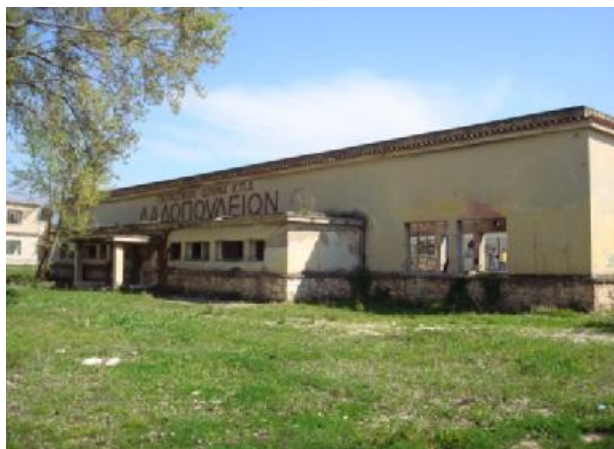
Εικ. 12 πρόσοψη κτιρίου Λαδόπουλου

Η πρόσοψη του κτιρίου του Λαδόπουλου βρίσκεται βόρεια όπως και στο παραπλήσιο κτίριο του Κρητικού. Στο μέσο της πρόσοψης ανοίγεται η κύρια είσοδος του κτιρίου που τονίζεται με την ύπαρξη υπόστεγου χώρου (εικ.12).

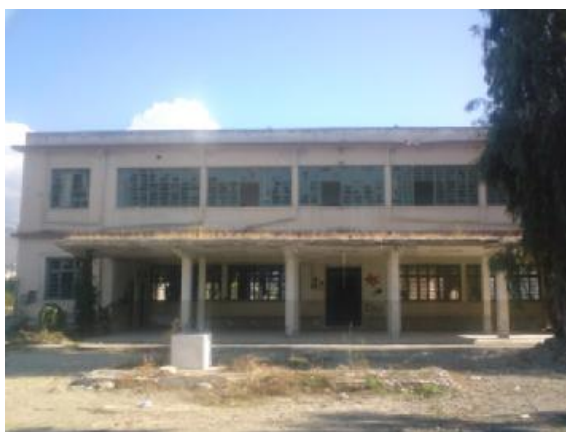
Εικ. 14 άποψη πρόσοψης κτιρίου Κρητικού

Αρχικά κύριο χαρακτηριστικό της πρόσοψης είναι το γεγονός ότι τα κενά υπερτερούν των πληρών (εικ. 14). Συγκεκριμένα εκατέρωθεν της κύριας εισόδου υπάρχουν μεγάλα υαλοστάσια διαστάσεων 4x2 μ. που τμήματά τους ανοίγουν και χρησιμεύουν για παράθυρα με εξαίρεση τα αντιδιαμετρικά παράθυρα σε ισόγειο και όροφο διαστάσεων 2x2 μ. (εικ. 15). Στον όροφο ανοίγονται παράθυρα της αντίστοιχης μορφολογίας και θέσης. Χαρακτηριστικό στοιχείο όλων των παραθύρων της πρόσοψης είναι το μεταλλικό ορθογωνικό πλέγμα. Τέλος, παρατηρώντας την πρόσοψη, θα λέγαμε ότι τονίζεται ο οριζόντιος άξονας, λόγω της ορθογωνικής μορφολογίας των ανοιγμάτων και των περιμετρικών, έντονων χρωματισμένων ταινιών που αντιστοιχούν στα ύψη των πλακών.

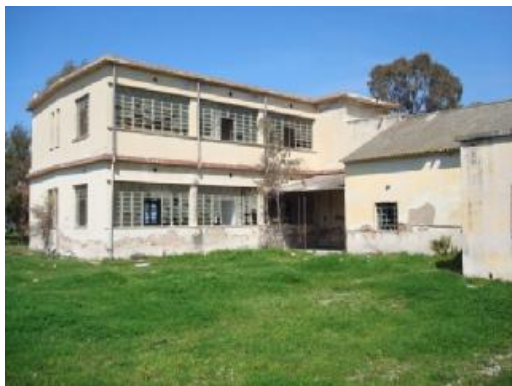
Εικ. 16 άποψη νότιας όψης

Όσον αφορά τις υπόλοιπες όψεις του κτιρίου, συνέπεια παρατηρείται στην νότια όψη όπου διαμορφώνονται ίδιου τύπου παράθυρα όπως της πρόσοψης, με εξαίρεση τα ανοίγματα των μεταγενέστερων προσθηκών που ακολουθούν άτακτη διαμόρφωση (εικ. 16).

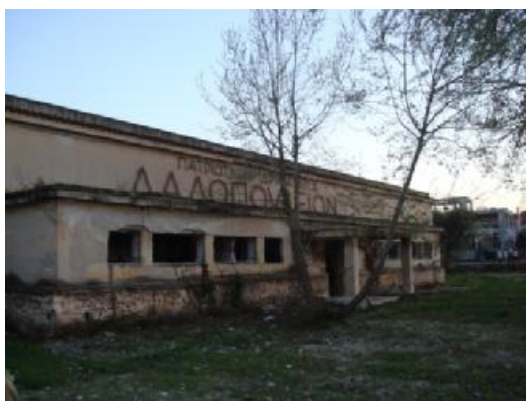
Εικ.18 χαμηλότερος όγκος πρόσοψης

Αναφορικά στην πρόσοψη ανοίγονται συμμετρικά δώδεκα παράθυρα, έξι εκ των οποίων ανήκουν στον χαμηλότερο όγκο και έχουν ψηλότερα την ποδιά λόγω της λειτουργίας των χώρων ως λουτρών (εικ. 18).

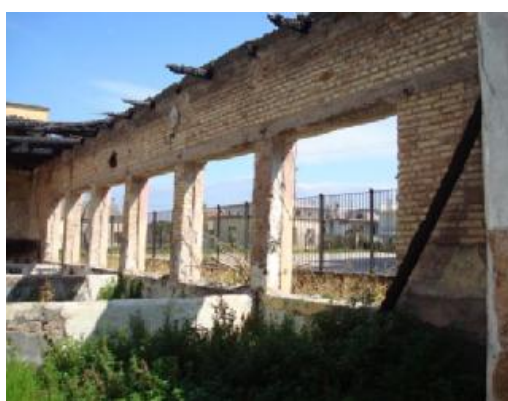
Εικ. 19 παράθυρα νότιας όψης

Στην νότια όψη τα δέκα τέσσερα ανοίγματα παρατάσσονται, επίσης συμμετρικά ως προς τον κατακόρυφο άξονα (εικ. 19). Χαρακτηριστικά, αυτή η

όψη είναι η μοναδική από την οποία ήταν ορατή η εγκιβωτισμένη στέγη. Γενικότερα όμως δεν παρουσιάζει κάποιο αξιόλογο μορφολογικό ενδιαφέρον, όπως και η ανατολική και δυτική όψη οι οποίες διαφοροποιούνται μόνο από την ύπαρξη κυκλικών φεγγιτών διαμέτρου 1 μέτρου και με πρέκι στα 2,85 μ. (εικ. 20).

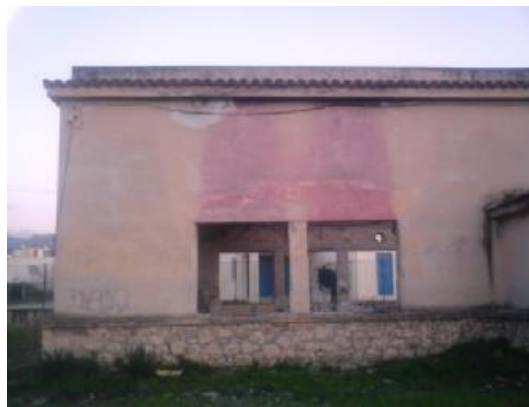
Εικ.21 τμήμα της πρόσοψης

Αξίζει να σημειωθεί ότι τα στοιχεία που αναδεικνύουν την μορφή του κτιρίου είναι οι δύο ορθογώνιοι όγκοι του με τον κύριο ορθογωνικό όγκο, με βάση από ακανόνιστη πέτρα ύψους 1 μέτρου (εικ. 21) και το περιμετρικό διάζωμα στην στέψη με την επικάλυψη ενός κεραμιδιού.

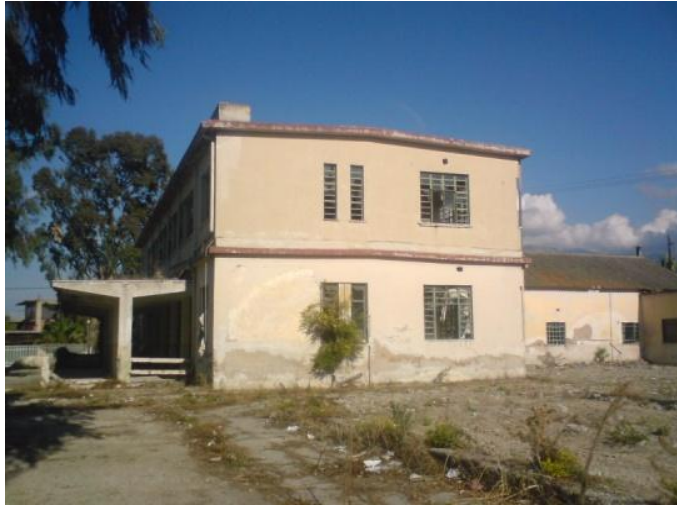
Εικ. 22 δυτική όψη κτιρίου

Σχετικά με τον οριζόντιο φέροντα οργανισμό του κτιρίου, αποτελείται από πλάκες και δοκάρια. Χαρακτηριστικό γνώρισμα των πλακών του κύριου κορμού, όπως φανερώνουν και οι διακοσμητικές ταινίες στην ανατολική και στην δυτική όψη, είναι οι κλίσεις 3,6%.

Οι κλίσεις αυτές έχουν το μέγιστο ύψος τους στο μέσο του πλάτους του κύριου κορμού. Επιπρόσθετα, οι πλάκες έχουν πάχος 20 εκ. σε όλη την έκτασή τους (εικ. 22).

Τα δοκάρια συνεχίζοντας τις διαστάσεις των υποστυλωμάτων διατηρούν τις κλίσεις των πλακών στην άνω παρειά τους, αντίθετα με την κάτω που ακολουθεί οριζόντιο άξονα.

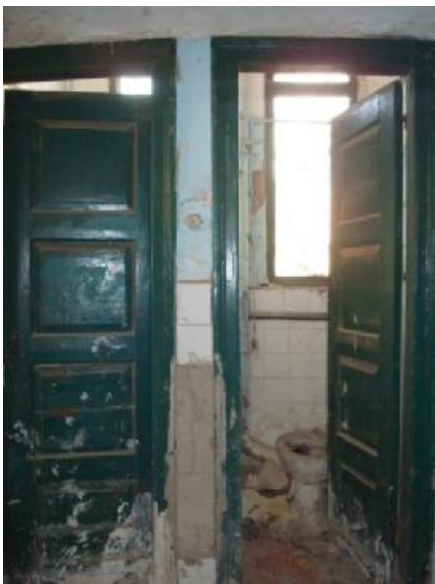
Εικ.23 ξύλινες ταμπλαδωτές πόρτες

Εσωτερικά του κτιρίου όσα κουφώματα έχουν διασωθεί είναι ξύλινα. Συγκεκριμένα, ο τύπος που επικρατεί είναι ξύλινη ταμπλαδωτή πόρτα (εικ.23).

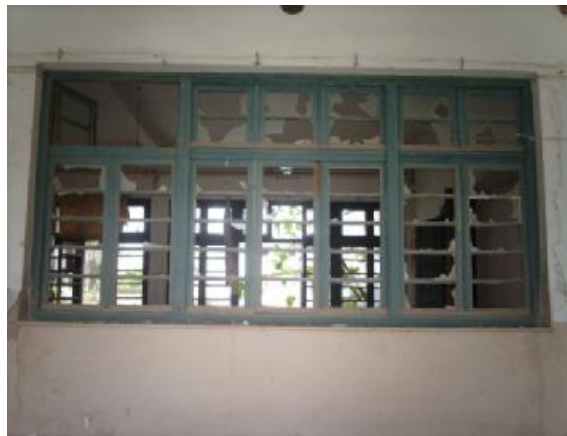
Εικ. 24 μεταλλικά εξωτερικά κουφώματα

Όσα κουφώματα διασώζονται εξωτερικά είναι μεταλλικά δημιουργώντας ορθογωνικό πλέγμα. Αξιοσημείωτο είναι το γεγονός ότι μόνο μέρος των κουφωμάτων έχουν την δυνατότητα να ανοίγουν και αυτό πιθανώς για την ασφάλεια των παιδιών (εικ. 24). Τα κουφώματα στο νότιο τμήμα, που αποτελεί προσθήκη, μορφολογικά μιμούνται τα παραπάνω κουφώματα με διαφορά αναλογίας του πλέγματος.

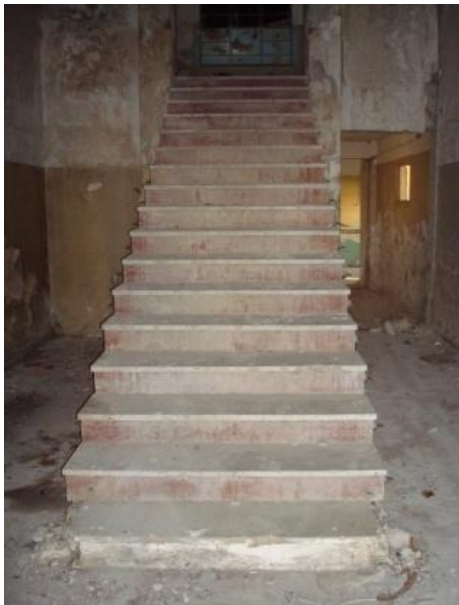
Εικ. 27 κλίμακα

Η επικοινωνία μεταξύ των ορόφων επιτυγχάνεται με κλίμακα πλάτους 1,12μ. από οπλισμένο σκυρόδεμα και επίστρωση μαρμάρου. Αποτελείται από ένα ευθύγραμμο σκέλος με 17 σκαλοπάτια, οδηγώντας σε πλατύσκαλο και στη συνέχεια σε άλλα δύο σκέλη 10 σκαλοπατιών, με πλάτος 1,09μ. έκαστο (εικ. 27). Ίχνη αποδεικνύουν την ύπαρξη μεταλλικού κιγκλιδώματος (εικ.25). Επίσης να σημειωθεί ότι στο ύψος του πλατύσκαλου υπάρχει άνοιγμα, κάνοντας προσβάσιμο το χώρο της στέγης του μαγειρείου (εικ.29). Επιπρόσθετα στη στάθμη του ορόφου, στα δυτικά WC, υπάρχει κατακόρυφη βοηθητική σιδερένια σκάλα που με καταπακτή οδηγεί στο δώμα (εικ.28).

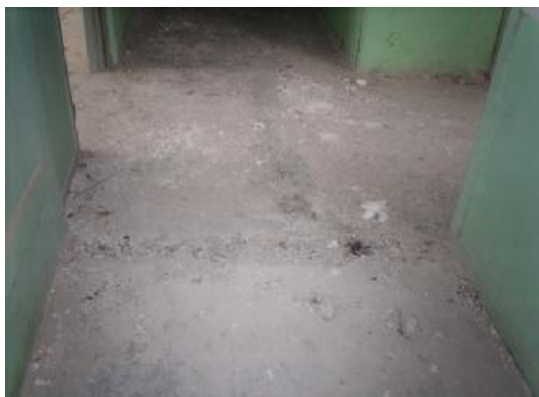
Εικ. 30 μωσαϊκό δάπεδο

Οι πλάκες του κτιρίου όπως προαναφέρθηκε είναι από σπλισμένο σκυρόδεμα, επιστρωμένες με μωσαϊκό (εικ. 30). Στον βόρειο υπαίθριο χώρο

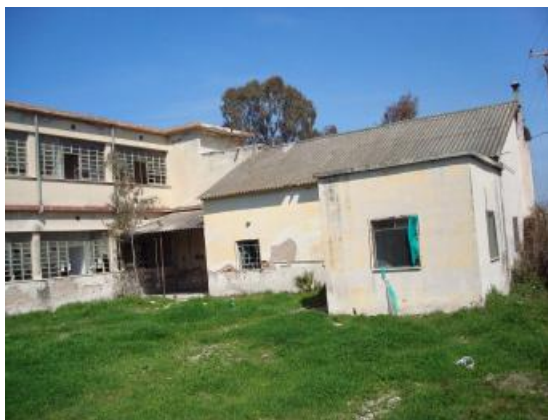
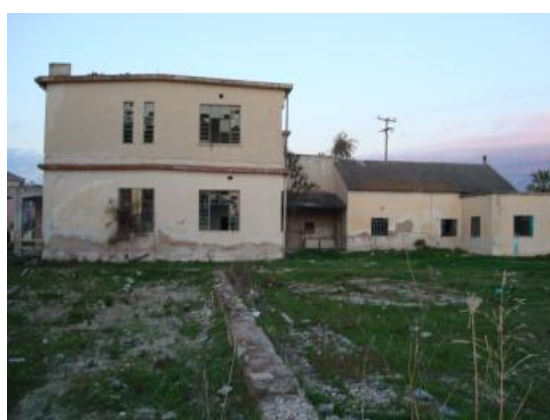
Τέλος, η στέγη του μαγειρείου αποτελείται από ξύλινους φορείς και επιστεγάζεται από ευτελές σύγχρονο υλικό τύπου ελλενίτ (εικ. 32-33).

Εικ. 32 ανατολική όψη

Εικ. 33 χώρος μαγειρείου στη νότια όψη

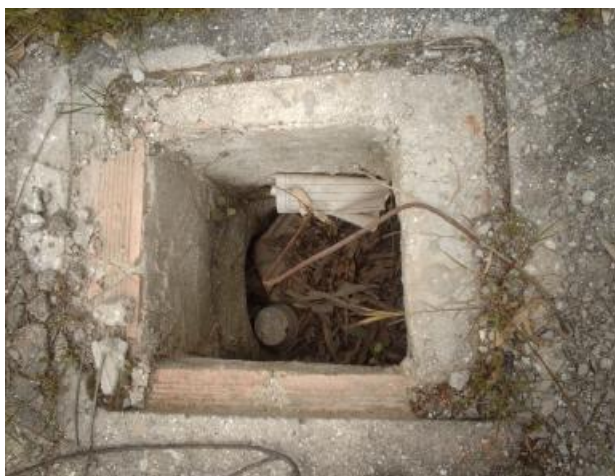
Εικ. 34 πιθανή εγκατάσταση βόθρου

Καθώς η έκταση των κτιρίων είναι σε περιοχή εκτός σχεδίου πόλεως πιθανόν να μην υπάρχει κεντρική αποχέτευση παρά μόνο εγκατάσταση βόθρου. Αυτό ενισχύεται από την εύρεση σημείου που σηματοδοτεί την ύπαρξη αυτή (εικ.34). Η ηλεκτρική παροχή επιτυγχάνεται μέσω σύλου της Δ.Ε.Η. επί της οδού 28^{ης} Οκτωβρίου.

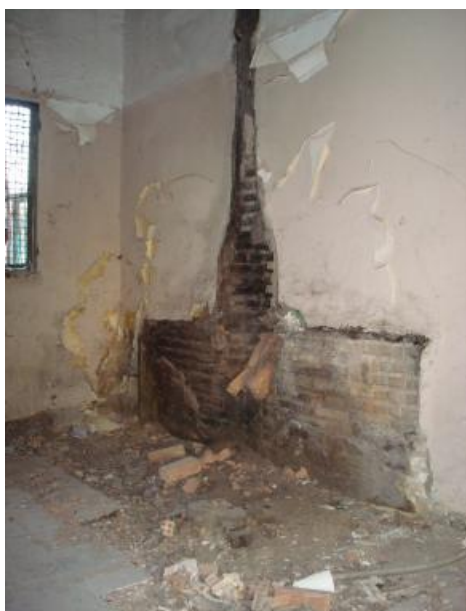
Εικ.35 ίχνη φούρνου

Ένα επιπλέον στοιχείο είναι η ύπαρξη φούρνου στο νότιο τμήμα του κτιρίου, κτισμένου από τούβλα (εικ. 35). Η εκτεταμένη καταστροφή του δεν μας επιτρέπει περαιτέρω αναφορές.

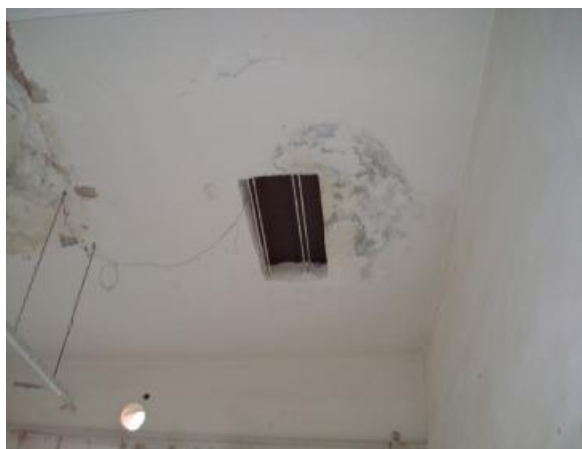
Εικ. 36 φεγγίτες στην στέγαση του ορόφου

Αξιοσημείωτο είναι ότι στην πλάκα στέγασης του ορόφου υπάρχουν φεγγίτες άτακτα διατεταγμένοι, πιθανόν για τον καλύτερο φωτισμό και αερισμό του ορόφου (εικ. 36). Τέλος, υπάρχει δίκτυο υδρορροών, το οποίο εξυπηρετούσε την αποστράγγιση των υδάτων του δώματος αλλά και των χώρων του ορόφου.

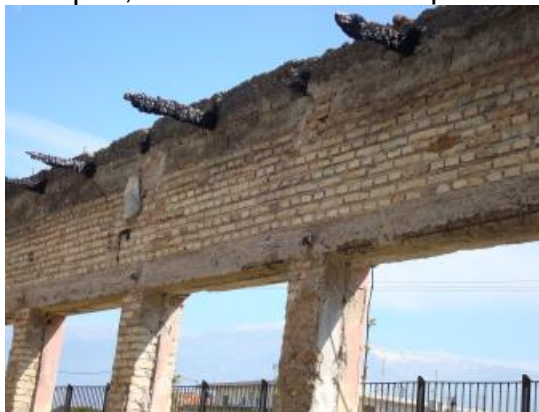
Εικ. 37 σενάζ

Ο φέρων οργανισμός του κτιρίου αποτελείται από λιθοδομή ύψους 1 μ. και πάχους 0,40 εκ. και στη συνέχεια από συμπαγείς οπτόπλινθους. Οπλισμένο σκυρόδεμα χρησιμοποιήθηκε μόνο στη πλάκα επιστέγασης του χαμηλότερου όγκου και στο σενάζ που σχηματίζει πρέκι των ανοιγμάτων (εικ.37).

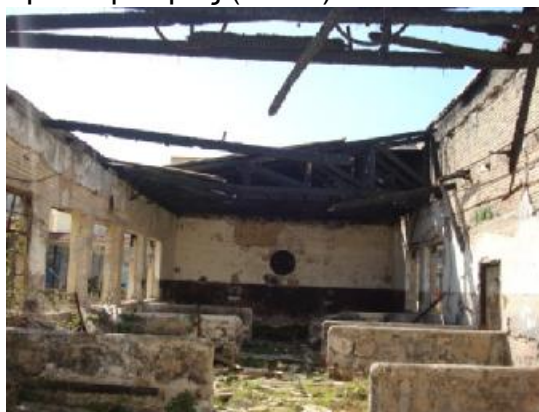
Εικ. 38 ίχνη εγκιβωτισμένης στέγης

Τον δεύτερο όγκο στέγαζε ξύλινη εγκιβωτισμένη μονόριχτη στέγη με κλίση 18,5% που πλέον δεν υφίσταται λόγω πυρκαγιάς (εικ.38).

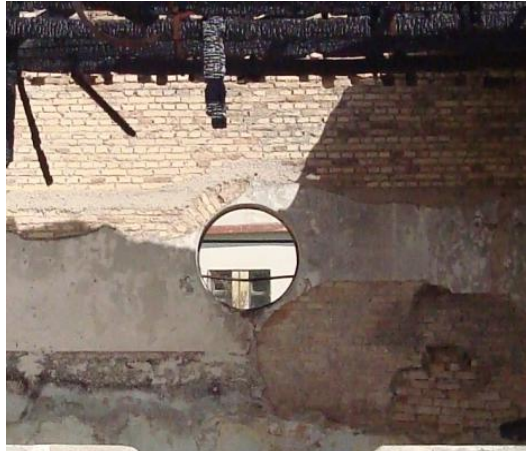
Εικ.39 κυκλικό άνοιγμα

Στην ανατολική και δυτική όψη υπάρχουν κυκλικοί φεγγίτες διαμέτρου 1 μ., με ιδιαίτερο κατασκευαστικό ενδιαφέρον, καθώς σε αυτό το σημείο η οπτοπλινθοδομή ακολουθεί το κυκλικό σχήμα των ανοιγμάτων δημιουργώντας τοξωτή κατασκευή και στη συνέχεια το σενάζ ακολουθεί αυτήν την κυκλική χάραξη (εικ.39).

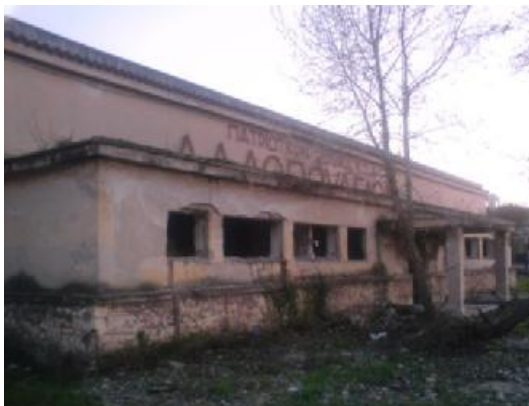
Εικ. 40 χαμηλότερος όγκος στην πρόσοψη

Ο πρώτος χαμηλότερος όγκος με ύψος 2,70 μ. στεγάζεται με πλάκα οπλισμένου σκυροδέματος (εικ.40). Αντίθετα ο δεύτερος ψηλότερος όγκος είχε ως επιστέγαση μονόριχτη εγκιβωτισμένη ξύλινη στέγη με κλίση 18,5% που πλέον δεν υφίσταται λόγω πυρκαγιάς (εικ.41).

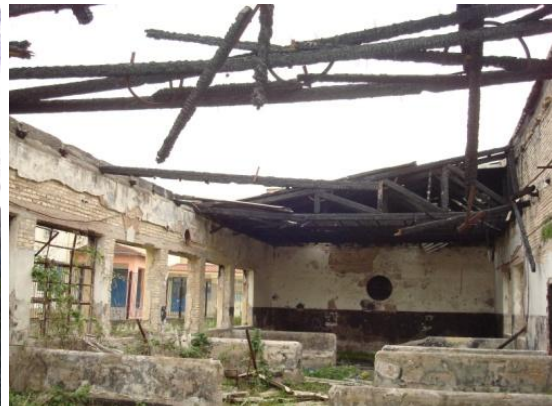
Εικ. 41 εναπομείναν μέρος στέγης

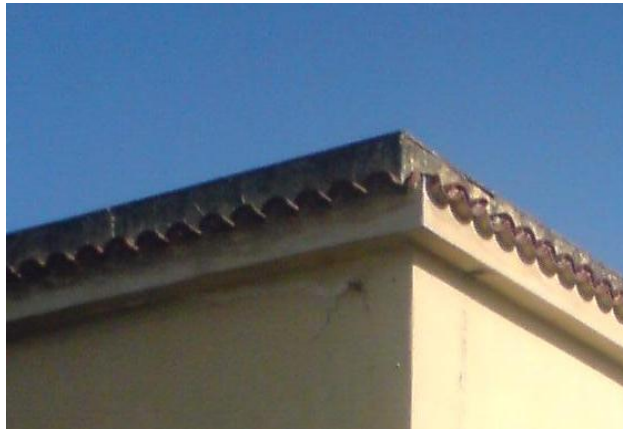
Εικ.42 περιμετρικό διάζωμα με επικάλυψη ενός κεραμιδιού

Το μόνο κατασκευαστικό στοιχείο στο κτίριο του Λαδόπουλου που αξίζει να αναφερθεί, είναι το γεγονός ότι οι τοίχοι στην βόρεια, ανατολική και δυτική όψη που εγκιβωτίζουν την μονόριχτη στέγη διακοσμούνται με περιμετρική ταινία πάχους περίπου 15 εκ. που φέρει κεραμίδια, ενδεχομένως για να σηματοδοτήσει την ύπαρξη εγκιβωτισμένης στέγης (εικ. 42).

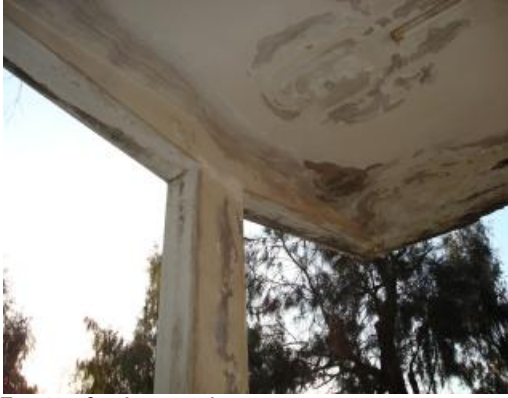
Εικ. 43 φθορές υποστέγου

Σε χειρότερη κατάσταση βρίσκεται ο υπόστεγος χώρος στην βόρεια όψη του κτιρίου όπου παρατηρείται φθορά στο σκυρόδεμα. (εικ. 43). Επίσης στο πάνω μέρος του είναι έντονη η ανάπτυξη χλωρίδας, προκαλώντας ίσως προβλήματα στατικότητας (εικ.44).

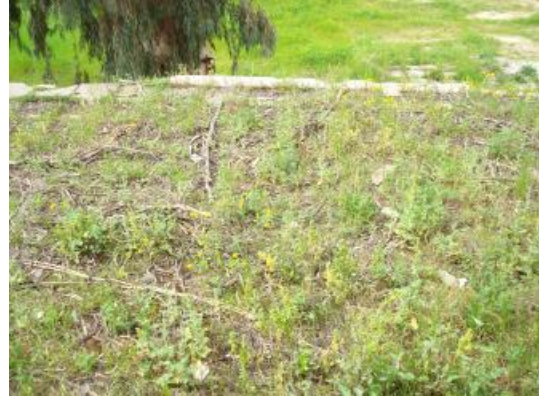
Εικ.44 πλάκα υπόστεγου χώρου

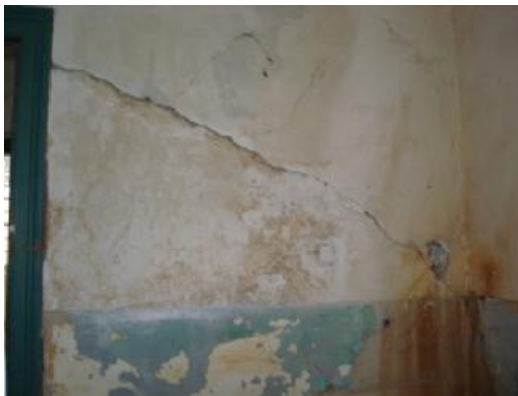
Εικ. 45 ρωγή στην τοιχοποιία

Γενικά, οι τοιχοποιίες του κτιρίου του Κρητικού δεν έχουν υποστεί μεγάλη καταστροφή, ούτε υφίσταται αποδιοργάνωση και κατάρρευση της οπτοπλινθοδομής. Αποσπασματικά εντοπίστηκαν ρωγμές (εικ. 45).

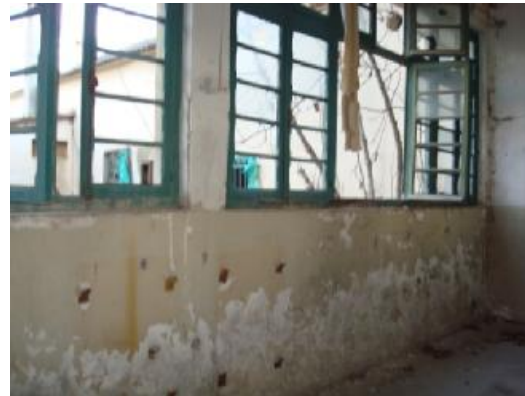
Εικ. 46 σημάδια υγρασίας στην τοιχοποιία

Ίσως η μοναδική βλάβη που επηρεάζει την τοιχοποιία και συνεπώς την κατάσταση των επιχρισμάτων είναι η υγρασία που εμφανίζεται στα επιχρίσματα, τα οποία θα αναλυθούν παρακάτω (εικ.46).

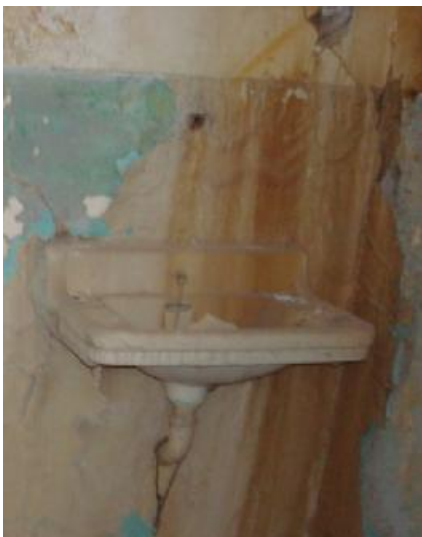
Εικ. 47 διάβρωση επιχρίσματος

Τα επιχρίσματα του κτιρίου έχουν υποστεί εκτεταμένες βλάβες, πλήττοντας την αισθητική. Συγκεκριμένα εμφανίζονται σχεδόν σε όλη την έκταση του συγκροτήματος τόσο εσωτερικά, όσο και εξωτερικά. Αυτές έχουν προέλθει από προχωρημένη υγρασία εξαιτίας της άμεσης επαφής με το θαλάσσιο μέτωπο και την εισβολή όμβριων υδάτων στο κτίριο. Αποτέλεσμα της υγρασίας αυτής είναι η διάβρωση (καφετί κηλίδες), φουσκώματα και η ύπαρξη θειικών αλάτων (εικ.47-48). Όλα αυτά τα σημεία έχουν ως αποτέλεσμα αρχικά την αποφλοίωση του χρωματισμού και στη συνέχεια,

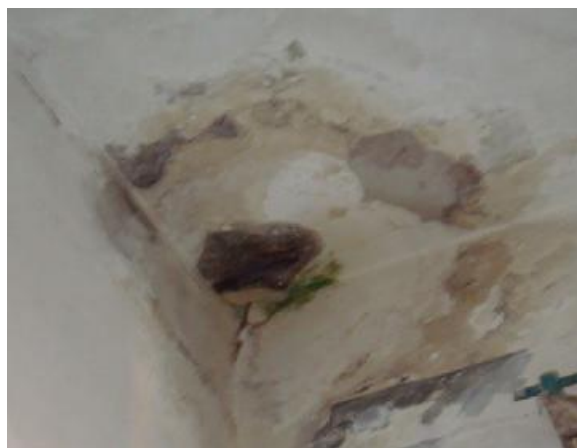
Εικ. 48 θειικά άλατα

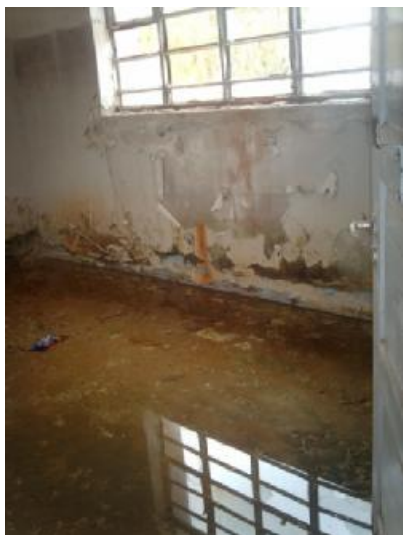
Εικ.49 λιμνάζοντα όμβρια ύδατα στον όροφο

εντοπίζονται ραγίσματα. Μέρος του κατεστραμμένου μωσαϊκού έχει αντικατασταθεί από ευτελές υλικό (μουσαμά). Συγκεκριμένα στον όροφο δίπλα από τον χώρο των WC λιμνάζουν όμβρια ύδατα που καταστρέφουν ολοκληρωτικά το δάπεδο και οδηγούν στην ανάπτυξη μικροχλωρίδας (εικ.49).

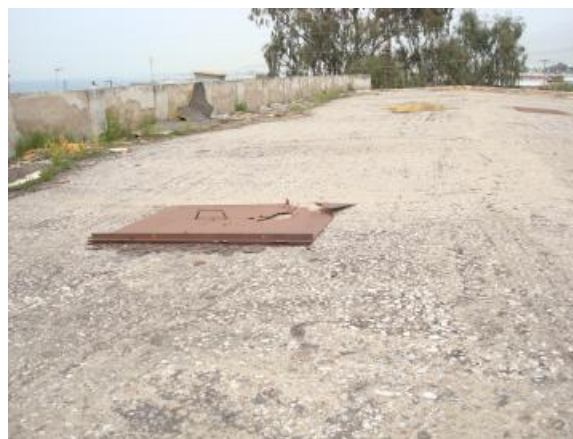
Εικ.50 δώμα

Το υλικό επίστρωσης του δώματος παρουσιάζει βλάβες υγρασίας (εικ.50), ενώ η στέγη στο ισόγειο στο χώρο του μαγειρείου δεν είναι εσωτερικά ορατή και συνεπώς δεν είναι ορατές οι φθορές στα ξύλινα στοιχεία της.

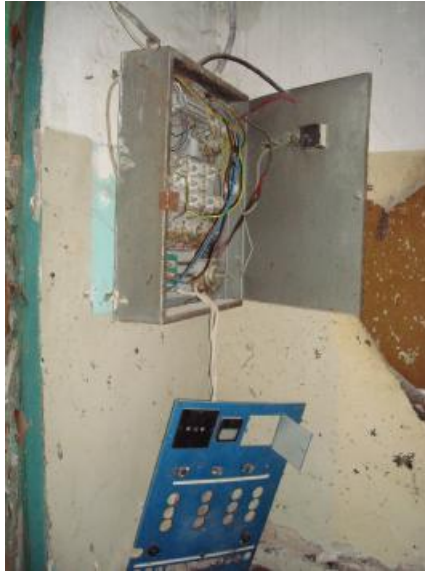
Εικ.51 κεντρικός ηλεκτρολογικός πίνακας

Λεπτομέρειες για την κατάσταση του αποχετευτικού-υδρευτικού συστήματος δεν υπάρχουν λόγω μη επισκεψιμότητας. Σχετικά με την ηλεκτρική εγκατάσταση παρουσιάζει εκτεταμένη καταστροφή καθιστώντας επικίνδυνη την χρησιμοποίησή της (εικ.51).

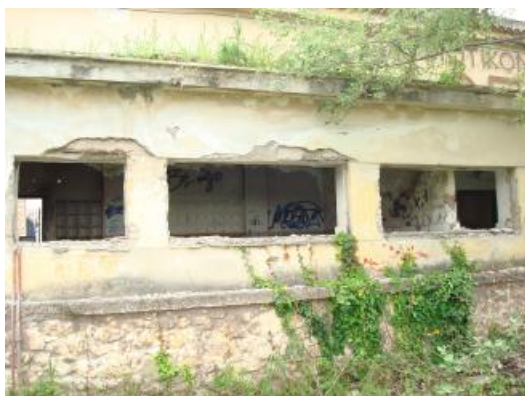
Εικ.52 συμπίκνωση υδρατμών

Πρόκειται για μεικτή κατασκευή, συνδυασμό λιθοδομής και οπτοπλινθοδομής. Όσον αφορά την πρώτη, αν και σαν φέρων οργανισμός είναι ακέραιος εντοπίζονται φθορές στο αρμολόγημα και ανάπτυξη μικροχλωρίδας λόγω υγρασίας. Ιδιαίτερα στην πρόσοψη στο σημείο ένωσης της λιθοδομής και της οπτοπλινθοδομής παρουσιάζεται υγρασία, προφανώς εξαιτίας του γεγονότος ότι στο χώρο αυτό φιλοξενούνται τα WC-λουτρά (εικ. 52). Όμοια, και η οπτοπλινθοδομή δεν παρουσιάζει κατάρρευση παρά μόνο στοιχεία υγρασίας και φθοράς στο αρμολόγημα.

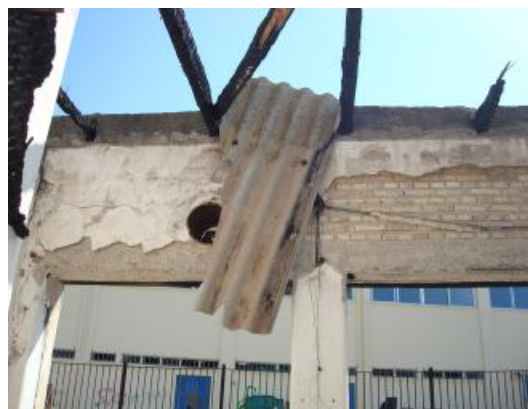
Εικ.53 φθορές οπτοπλινθοδομής

Η πλειοψηφία των επιχρισμάτων παρουσιάζουν σοβαρές φθορές καθώς λόγω υγρασίας παρατηρείται αποφλοίωση χρωματισμού, ενώ σε αρκετά σημεία ο φέρων οργανισμός είναι εμφανής καθώς έχει προκληθεί αποφλοίωση και τελικά κατάρρευση του επιχρίσματος (εικ.53). Επιπρόσθετα, στοιχείο που επιβαρύνει την κατάσταση είναι αυτό της ρύπανσης, καθώς επίσης και εξωγενείς παράγοντες (π.χ. graffiti) (εικ.54).

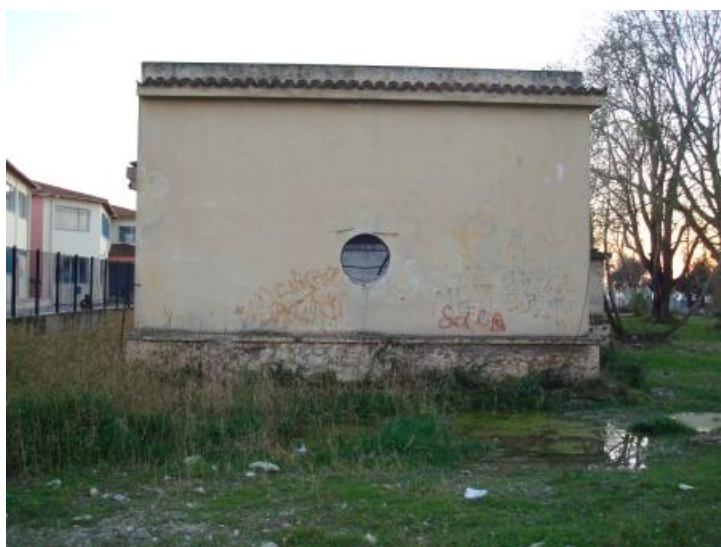
Εικ.54 εξωγενείς παράγοντες ρύπανσης

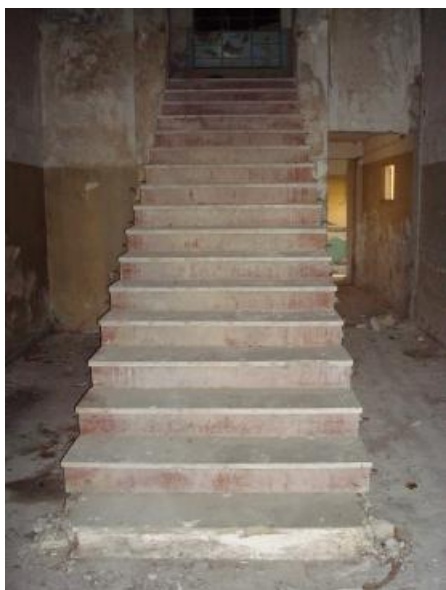
Κεντρική κλίμακα

Στην κύρια εσωτερική κλίμακα εντοπίζονται αρκετές φθορές στον φέροντα οργανισμό.

Επιπρόσθετα, η μαρμάρινη επίστρωση φέρει ραγίσματα και τμηματική αποκόλληση από το σκυρόδεμα, ενώ το μεταλλικό κιγκλίδωμα έχει καταστραφεί ολοσχερώς.

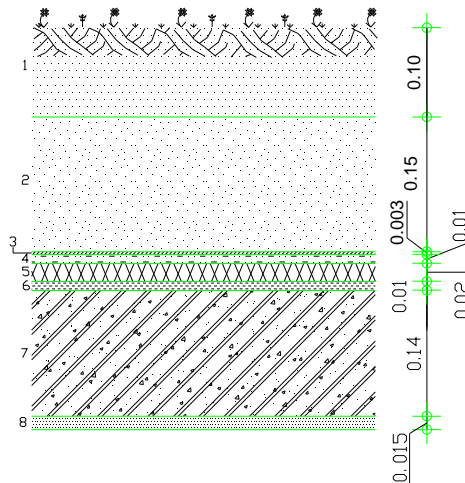
Λ12 ΦΥΤΕΜΕΝΟ ΔΩΜΑ

1. χώμα 10εκ.
2. τρίματα διογκωμένου περλίτη 15εκ.
3. φύλλο τσίγκου 0,3εκ.
4. 2 στρώσεις ασφαλτόπανο 1εκ.
5. υαλοβάμβακας 2εκ.
6. επάλειψη πίσσας 1εκ.
7. πλάκα μπετόν 14εκ.
8. οροφокονίαμα 1,5εκ.
