**Τ.Ε.Ι. ΠΑΤΡΑΣ**  
**ΣΧΟΛΗ ΤΕΧΝΟΛΟΓΙΚΩΝ ΕΦΑΡΜΟΓΩΝ**  
**ΤΜΗΜΑ ΑΝΑΚΑΙΝΙΣΗΣ ΚΑΙ ΑΠΟΚΑΤΑΣΤΑΣΗΣ ΚΤΙΡΙΩΝ**  
**ΠΤΥΧΙΑΚΗ ΕΡΓΑΣΙΑ**

**ΑΠΟΚΑΤΑΣΤΑΣΗ ΑΠΟΘΗΚΩΝ BARRY ΚΑΙ**  
**ΕΠΑΝΑΧΡΗΣΗ ΩΣ ΧΩΡΟΣ ΑΝΑΨΥΧΗΣ ΚΑΙ**  
**ΦΙΛΟΞΕΝΙΑΣ ΝΕΩΝ-ΠΑΤΡΑ**

**ΠΑΤΡΑ 2009**

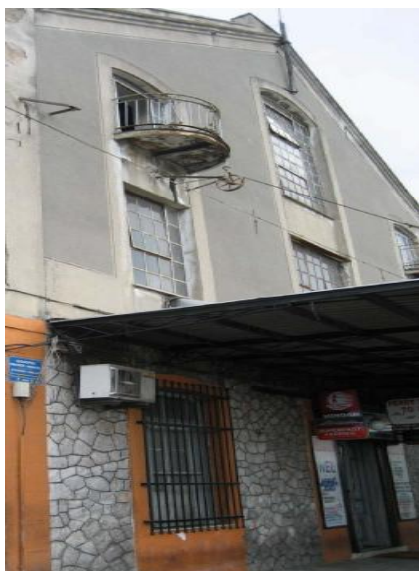
εικ.18

Η διαμόρφωση των εξωτερικών ανοιγμάτων καθορίζεται από τις ανάγκες φωτισμού και αερισμού του εσωτερικού βιομηχανικού χώρου χωρίς τη χρήση ιδιαίτερων διακοσμητικών στοιχείων με εξαίρεση ίσως την πρόσοψη επί της λεωφόρου Όθωνος Αμαλίας όπου εμφανίζονται απλά διακοσμητικά στοιχεία όπως οι κορνίζες που περιβάλλουν τα παράθυρα και τις πόρτες, τα επιμελημένα επιχρίσματα και τα μεταλλικά κιγκλιδώματα των ημικυκλικών εξωστών, καθώς και η επιμελημένη λιθοδομή του ισογείου(εικ.18).

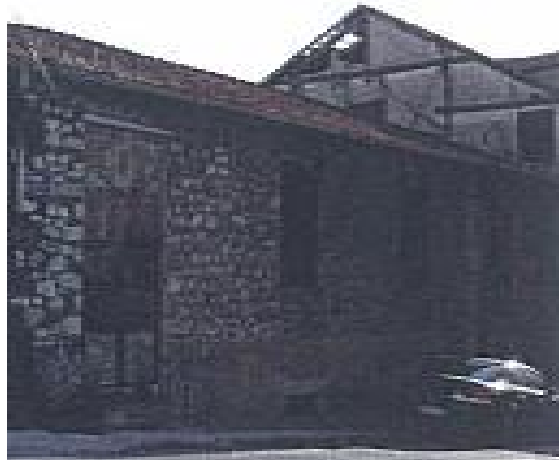
εικ.22

Όλα τα ανοίγματα του ισογείου και του πρώτου ορόφου περιβάλλονται από διακοσμητική κορνίζα όπως και στην κύρια όψη. Ο τοίχος σε όλο το μήκος της κύριας όψης του κτιρίου είναι επιχρισμένος με εξαίρεση ένα τμήμα του ισογείου ενώ όλο το υπόλοιπο κτίριο είναι ανεπίχριστο με εμφανή τη λιθοδομή του. Το δεύτερο τμήμα (προσθήκη) επί της οδού Άστιγγος διατηρεί τα αρχιτεκτονικά χαρακτηριστικά του πρώτου τμήματος, δηλαδή παράθυρα ίδιων διαστάσεων σε ίσες αποστάσεις μεταξύ τους και τοιχοποιία από λιθοδομή ανεπίχριστη(εικ.22), ενώ διατηρείται η χρήση της διακοσμητικής κορνίζας γύρω από τα ανοίγματα.

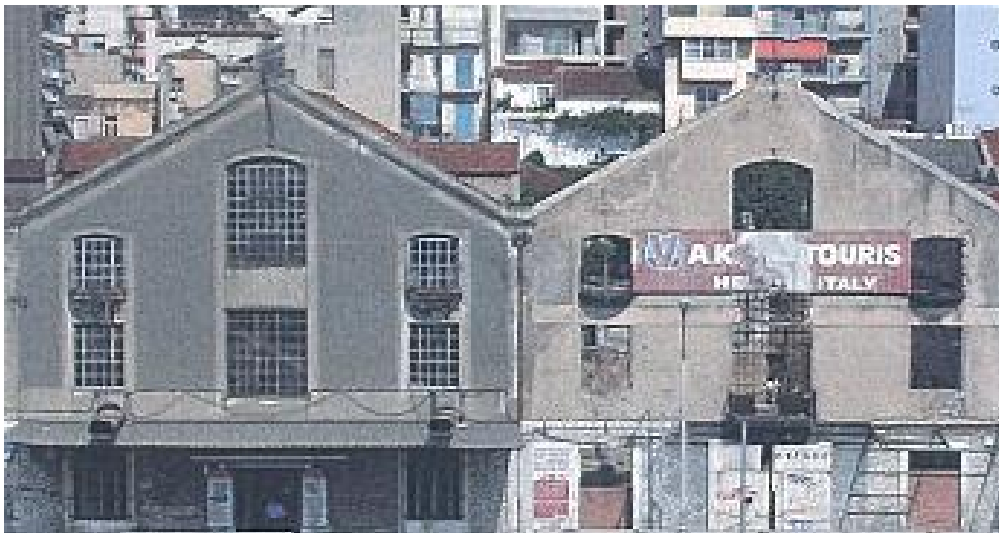
εικ.25

Μπορεί δικαιολογημένα να χαρακτηριστεί ως το δίδυμο κτίριο του 1, τουλάχιστον όσον αφορά τη μεγάλη ομοιότητα και τις γενικές διαστάσεις καθώς και τα ανοίγματα που φέρει στην πρόσοψη (εικ.25), με όλα τα χαρακτηριστικά στοιχεία που αναφέραμε και στο κτίριο 1 δηλαδή η αρμολογημένη λιθοδομή στο ισόγειο αλλά και επιχρισμένη όψη στους ορόφους, οι ημικυκλικοί εξώστες στα δύο ακραία παράθυρα του δεύτερου ορόφου με εξαίρεση τον εξώστη του πρώτου ορόφου και τα κιγκλιδώματα που τον περιβάλλουν. Η επανάληψη του αετώματος στις ίδιες διαστάσεις, κλίσεις και ύψος τονίζουν ακριβώς την συγγένεια των δύο κτισμάτων και την αρχική κοινή χρήση. Η παχιά λουρίδα επιχρίσματος που διαχωρίζει την στάθμη του δαπέδου του δεύτερου ορόφου και την οροφή του πρώτου είναι μερικώς κατεστραμμένη στο τμήμα που αντιστοιχεί στο μεσαίο άνοιγμα το οποίο εμφανίζεται να αποτελεί ενιαίο στοιχείο το οποίο έδειχνε εξωτερικά να διακόπτεται. Οι διάφορες διαφημιστικές πινακίδες καθώς και τα λούκια και τα στέγαστρα που εξυπηρετούσαν προηγούμενες χρήσεις αλλοιώνουν σημαντικά την αρχική αισθητική του κτιρίου.

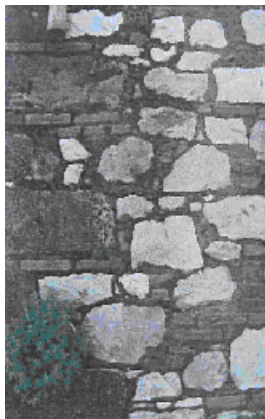
εικ.26

Ο φέρων οργανισμός και των δύο κτιρίων στο ισόγειο αποτελείται από τοιχοποιίες λιθοδομής πάχους 70 έως 85εκ. με ακατέργαστες πέτρες ενώ γίνεται παράλληλα και χρήση συμπαγών τούβλων με συνδετήριο υλικό κονίαμα(εικ.26).Στην πρόσοψη η εξωτερική πλευρά του τοίχου διαμορφώνεται με επεξεργασμένους λίθους και αρμολόγημα ώστε να εμφανίζουν καλύτερο αισθητικό αποτέλεσμα(εικ.27). Στις γωνίες των τοίχων χρησιμοποιούνται λαξευμένοι γωνιόλιθοι διαστάσεων 40\*60εκ..Για την ενίσχυση των τοίχων χρησιμοποιήθηκαν κλειδιά. Οι τοίχοι των ορόφων είναι επίσης κατασκευασμένοι από λιθοδομή με εξαίρεση τον νοτιοανατολικό τοίχο του ορόφου του κτιρίου 1 ο οποίος είναι κατασκευασμένος από συμπαγή τούβλα και ξυλοδεσιές ώστε να επιτυγχάνεται η στήριξη της στέγης χωρίς τα κατακόρυφα φορτία να επιβαρύνουν το κτίριο με επιπλέον φορτίσεις(εικ.28).Ο τοίχος αυτός κατασκευάστηκε την εποχή της κατασκευής της προσθήκης όταν κατεδαφίστηκε ο προϋπάρχων πέτρινος τοίχος του αρχικού κτιρίου προκειμένου να γίνει η εσωτερική σύνδεση των δύο κτιρίων.

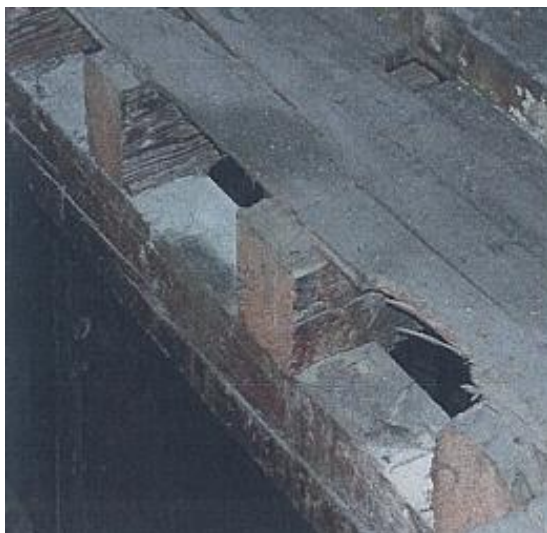
εικ.29

Γενικά τόσο στο κτίριο 1 όσο και στο κτίριο 2 (από τα ίχνη των υπολειμμάτων των οριζόντιων στοιχείων) η φέρουσα κατασκευή των δαπέδων αποτελείται κυρίως από ξυλοδοκούς (πατόξυλα) διαστάσεων 16\*22 εκ.(εικ.29), τα πατόξυλα αυτά στηρίζονται σε εσοχές των τοίχων χωρίς να υπάρχει κάποιο άλλο επιπλέον στοιχείο σύνδεσης. Στον πρώτο όροφο τα πατόξυλα τοποθετούνται σε αποστάσεις 33 εκ. και στη συνέχεια στηρίζονται σε διπλά μεταλλικά υψίκορμα διπλού ταυ τα οποία στηρίζονται στις κολώνες του ισογείου(εικ.30). Η παραπάνω διάταξη εμφανίζεται στο αρχικό τμήμα του κτιρίου 1, στο τμήμα της προσθήκης τα πατόξυλα στηρίζονται σε ξυλοδοκούς διαστάσεων 30\*25 οι οποίες στηρίζονται ακτινωτά στις κολώνες του ισογείου(εικ.31). Στον δεύτερο όροφο η στήριξη των πατόξυλων γίνεται πάνω σε κάθετες ξυλοδοκούς οι οποίες στηρίζονται πάνω στις ξύλινες κολώνες-ψαλίδια(εικ.32).

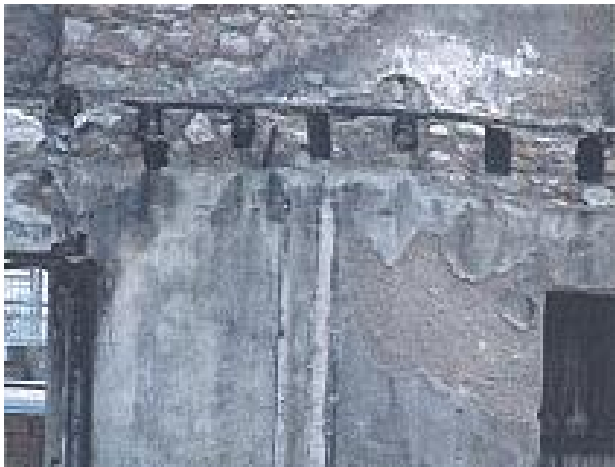
ΕΙΚ.33

Όπως είπαμε και προηγουμένως με βάση τα υπάρχοντα ίχνη των ξύλινων υπολειμμάτων συμπεραίνουμε με ασφάλεια ότι και στο κτίριο αυτό ο οριζόντιος φορέας των πατωμάτων ήταν επίσης ξύλινος και παρόμοιος με αυτόν του κτιρίου 1(εικ.33). Τα πατώματα των εξωστών και των δύο κτιρίων είναι κατασκευασμένα με μεταλλικά διπλά ταυ τα οποία στην περίπτωση του ορθογωνικού εξώστη υποβοηθούνται με μεταλλικές γωνίες.

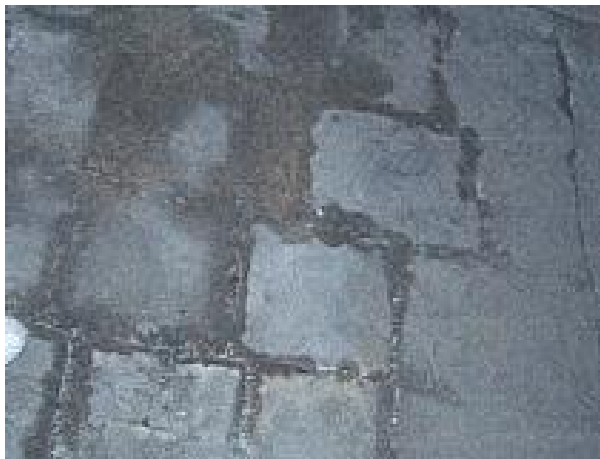
εικ.34

Τα δάπεδα του ισογείου αποτελούνται από πέτρινες ορθογωνικές πλάκες διαφόρων διαστάσεων(εικ.34) ενώ τα δάπεδα των ορόφων αποτελούνται από ξύλινες σανίδες πλάτους 11 έως 14 εκ, οι οποίες είναι τοποθετημένες η μία δίπλα στην άλλη κάθετα πάνω στα πατόξυλα και οι οποίες είναι καρφωμένες μεταξύ τους και με την κάθε δοκό(εικ.35). Τα μεταλλικά διπλά ταυ των εξωστών καλύπτονταν με μεταλλικές χαλύβδινες λαμαρίνες ελάχιστου πάχους μιας και οι εξώστες αυτοί δεν χρησίμευαν για εκτεταμένη παραμονή.

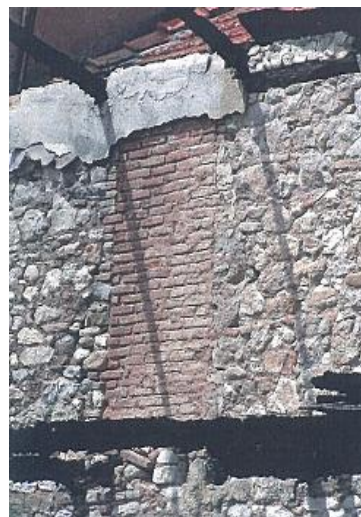
εικ.38

Μια προσεκτική παρατήρηση των ανοιγμάτων αποκαλύπτει παλαιά ανοίγματα που έχουν σφραγιστεί με τούβλα ή έχουν υποστεί μετατροπές όπως για παράδειγμα τα ανοίγματα του ισογείου του κτιρίου 1, στο οποίο η κεντρική είσοδος είχε μεγαλύτερες διαστάσεις τα δε παράθυρα που βρίσκονται δεξιά και αριστερά της εισόδου ήταν και αυτά πόρτες. Τέλος εντοπίζουμε ανοίγματα τα οποία έχουν σφραγιστεί με τούβλα για την προσαρμογή τους στις εκάστοτε συνθήκες(εικ.38).

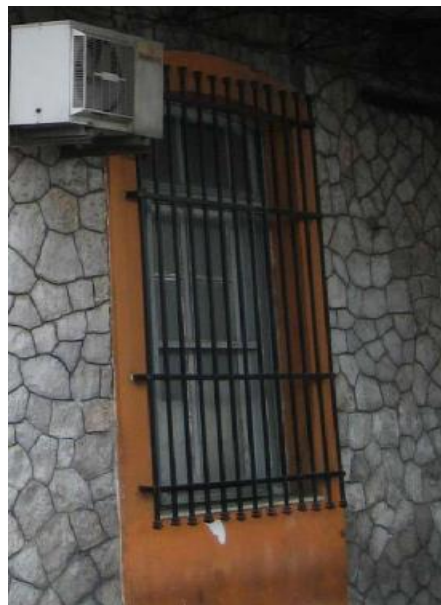
εικ.39

Τα εξωτερικά κουφώματα των δύο κτιρίων παρουσιάζουν μια μεγάλη ποικιλία τόσο από άποψη μορφής όσο και από άποψη υλικών. Στο ισόγειο της πρόσοψης τα κουφώματα είναι ξύλινα, δίφυλλα, περιστρεφόμενα, με υαλοστάσια και ανακλινόμενους φεγγίτες(εικ.39,40,41). Τα κουφώματα της πρόσοψης στον πρώτο και δεύτερο όροφο είναι μεταλλικά και καλύπτονται με υαλοπίνακες. Το κεντρικό κούφωμα είναι το μεγαλύτερο σε μέγεθος,στον πρώτο όροφο και τα τρία κουφώματα είναι ορθογωνικής μορφής ενώ στον δεύτερο τελειώνουν σχηματίζοντας τοξωτό ανώφλι(εικ.42,43,44,45).

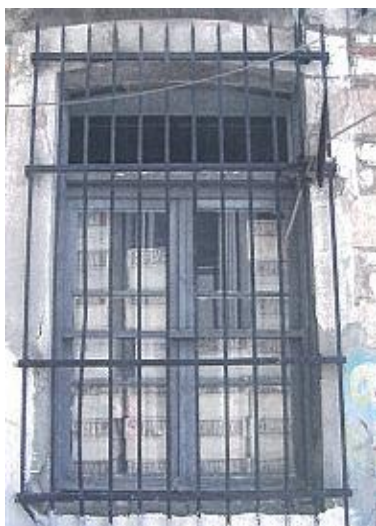
Επί της οδού Άστιγγος συναντάμε παρόμοια ποικιλία κουφωμάτων ξύλινων δίφυλλων περιστρεφόμενων με υαλοπίνακες και ανακλινόμενους φεγγίτες, τα οποία είναι απλούστερης μορφής από ότι τα προηγούμενα(εικ.46,47,48).Ακόμη παρατηρούμε ένα δεύτερο είδος κουφωμάτων,τα οποία είναι παρομοίως δίφυλλα, ξύλινα, παριστρεφώμενα, με υαλοπίνακα ο οποίος όμως διαχωρίζεται σε επιμέρους τζαμιλίκια με τη στήριξη ξύλινων στοιχείων.Μεταξύ των άλλων υπάρχει κούφωμα που διατηρεί το κάσωμα του, ενώ το άνοιγμα του είναι πρόχειρα σφραγισμένο.Συναντάμε επίσης δύο πόρτες από τις οποίες η μία είναι ξύλινη, δίφυλλη, περιστρεφώμενη, χωριάτικου τύπου και σφραγίζεται εξωτερικά με μία μεταλλική λάμα που είναι προσαρτημένη σε αυτή(εικ.49,50).Το μόνο που διασώζεται από τη δεύτερη πόρτα είναι ο ξύλινος σκελετός της από τον οποίο μπορούμε να διακρίνουμε ότι επρόκειτο για μία δίφυλλη,περιστρεφώμενη πόρτα με ανοιγόμενο το ένα τμήμα της μόνο(εικ.51,52).Ακόμη υπάρχει μία ξύλινη, δίφυλλη, περιστρεφώμενη, αλλά καρφωτού τύπου πόρτα(εικ.53,54).Οι πόρτες αυτές δεν παρουσιάζουν όμως μεγάλο ενδιαφέρον, η μόνη διαφοροποίηση αφορά την ανατολική θύρα της όψης η οποία είναι μεταλλική διακοσμημένη με ιδιαίτερο διάκοσμο(εικ.55,56).Στον όροφο εντοπίζουμε δύο βασικούς τύπους κουφωμάτων και δη παραθύρων.Στη μία κατηγορία είναι τα ξύλινα, δίφυλλα, περιστρεφώμενα κουφώματα με τζαμωτά φύλλα και ανακλινόμενο φεγγίτη(εικ.57,58).Η άλλη κατηγορία περιλαμβάνει δίφυλλα, ξύλινα παράθυρα με τζαμωτά φύλλα(εικ.59,60).

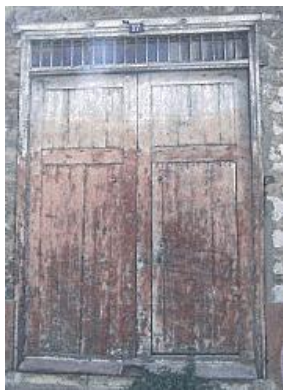
Επί της οδού Σάντα Ρόζα η πόρτα είναι δίφυλλη, ξύλινη, καρφωτή με σταθερό φεγγίτη που τον αποτελούν τέσσερα τζαμιλίκια(εικ.61,62).Τα παράθυρα του ισογείου είναι κι αυτά ξύλινα, δίφυλλα με τζαμωτά φύλλα(εικ.63,64).Στον όροφο ένα από τα δύο παράθυρα βρίσκεται στην ίδια κατηγορία με τα παράθυρα του ισογείου, ενώ το δεύτερο αν και ξύλινο δίφυλλο με φεγγίτη μοιάζει να διαφέρει εξαιτίας των μεγάλων διαστάσεων του κασώματος και των ξύλινων στοιχείων που το αποτελούν(εικ.65,66).

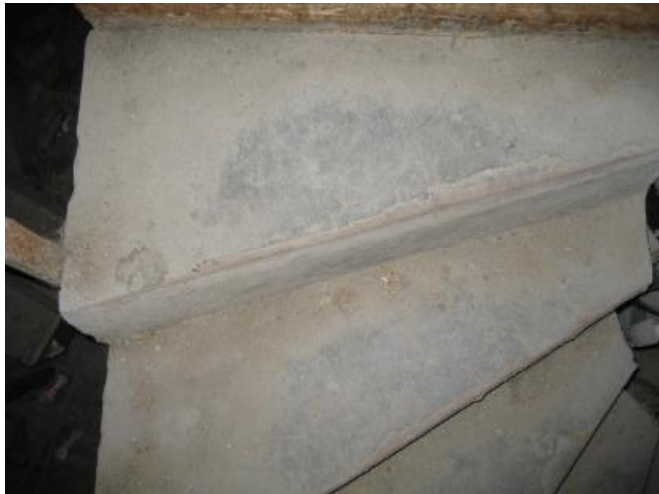
εικ.67

Το κλιμακοστάσιο που ενώνει το ισόγειο με τον πρώτο όροφο είναι μικτής κατασκευής και μορφής Γ, το πρώτο τμήμα αποτελείται από πέντε πέτρινα πατήματα(εικ.67) ενώ η υπόλοιπη σκάλα είναι ξύλινη και υποστηρίζεται από δύο μεταλλικές δοκούς διπλού ταυ(εικ.68,69). Εκατέρωθεν των σκαλοπατιών υψώνονται κάγκελα τα οποία καρφώνονται στις εξωτερικές πλευρές τους. Ο πρώτος με τον δεύτερο όροφο ενώνονται επίσης με ξύλινο κλιμακοστάσιο μορφής Γ.Στις άκρες των ξύλινων πατημάτων και των δύο κλιμακοστασίων υπάρχουν μεταλλικές γωνίες για να εμποδίζουν τις φθορές στην ακμή του κάθε πατήματος και να επιτρέπουν την ασφαλή κίνηση των εργαζομένων(εικ.70).

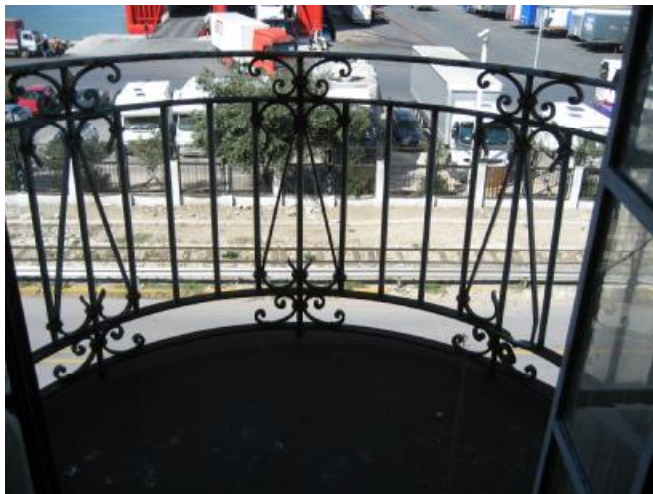
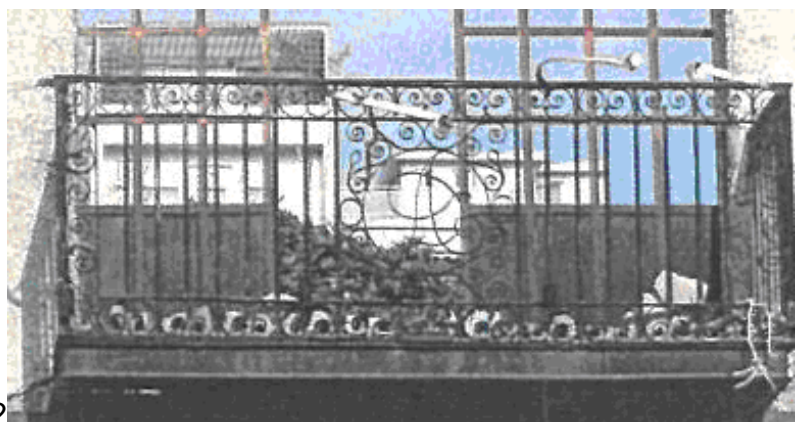
Τα κιγκλιδώματα τόσο στους ημικυκλικούς εξώστες όσο και στον ορθογωνικό εξώστη του κτιρίου 2 είναι μεταλλικά ύψους 90 εκ. και αποτελούνται από οριζόντιες ορθογωνικές μεταλλικές διατομές οι οποίες στηρίζονται με κατακόρυφες ράβδους,κυκλικής διατομής,μεταξύ τους. Ανά τέσσερις ράβδους παρεμβάλλονται μεταλλικά καμπυλόμορφα σχέδια(εικ.71). Το κιγκλιδωμα του ορθογωνικού εξώστη περιλαμβάνει διαφορετικά σχέδια αλλά και πάλι καμπυλόμορφα. Στο μέσον του κιγκλιδώματος του ορθογωνικού εξώστη υπάρχει μια σύνθεση από μεταλλικές ράβδους η οποία σχηματίζει τα αρχικά ΑΔ,τα οποία είναι τα αρχικά του ονόματος του πρώτου ιδιοκτήτη(εικ.72). Σε πολλά από τα ανοίγματα του κτιρίου 1 υπάρχουν προστατευτικά μεταλλικά κιγκλιδώματα από οριζόντιες και κατακόρυφες ράβδους ορθογωνικής ή κυκλικής διατομής. Ιδιαίτερη αναφορά αξίζει να γίνει στο κιγκλιδωμα της κεντρικής εξωστόθυρας στο οποίο επαναλαμβάνονται μεταλλικά σχήματα Χ μεταξύ των κατακόρυφων ράβδων.

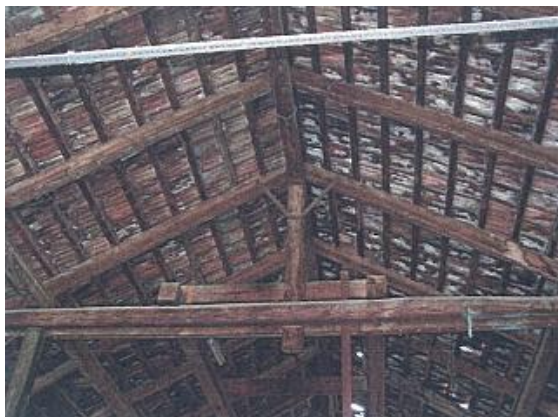
εικ.73

Η στέγη του αρχικού τμήματος στο κτίριο 1 είναι δίρριχτη εξολοκλήρου ξύλινη και ο τρόπος της κατασκευής της είναι εξολοκλήρου εμφανής από το εσωτερικό του δευτέρου ορόφου(εικ.73). Τα ζευκτά της στέγης στηρίζονται σε ξύλινους στύλους οι οποίοι στηρίζουν τις οριζόντιες ξυλοδοκούς των ζευκτών. Στα ζευκτά δεν υπάρχουν αντηρίδες αλλά για την καλύτερη στήριξη των αμειβόντων έχουν τοποθετηθεί ξύλινοι πάσσαλοι υπό κλίση οι οποίοι συνδέονται σταθερά με τους τοίχους αλλά και οριζόντιοι οι οποίοι συνδέονται με ξυλοδοκούς και οι οποίοι υποβαστάζουν τα ζευκτά της στέγης(εικ.74). Οι τεγίδες που φέρουν την επικάλυψη από κεραμίδι γαλλικού τύπου είναι καρφωμένες κάθετα στους αμειβόντες.Χαρακτηριστική είναι η ύπαρξη ξύλινων δοκών μεταξύ του ελκυστήρα και των αμειβόντων,για την επιπλέον στήριξη τους. Στο νοτιοδυτικό τμήμα της στέγης υπήρχαν λούκια (ντερέδες) για την καλύτερη απορροή των όμβριων υδάτων(εικ.75).Η προσθήκη στο κτίριο 1 καλύπτεται από στέγη τρίρριχτη με γαλλικά κεραμίδια ξύλινη με βασικό φορέα ζευκτά τα οποία είναι τοποθετημένα σε απόσταση ενός μέτρου το ένα από το άλλο(εικ.76).

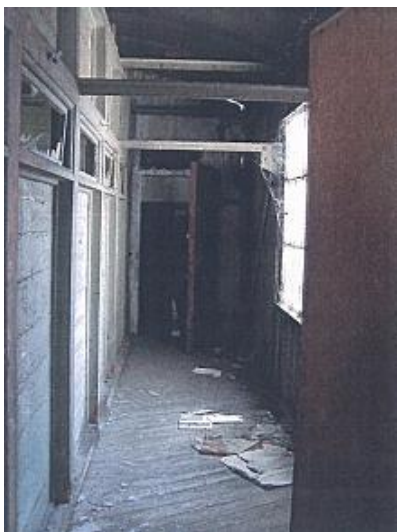
εικ.79

Η γέφυρα που ενώνει το κτίριο 1 με τους «Μύλους Αγ. Γεωργίου» είναι κατασκευασμένη με μεταλλικά δοκάρια τα οποία είναι τοποθετημένα παράλληλα μεταξύ τους και δημιουργούν το πάτωμα. Πλευρικά της γέφυρας διατάσσονται καθέτως τέσσερα υψίκορμα διπλά ταυ και μία ακόμη σειρά υψίκορμων διπλών ταυ προσαρτείται σε αυτά δημιουργώντας τον σκελετό όπου είναι επικαλυμμένος με ξύλο και φύλλα ελενίτ(εικ.77). Δύο στρώσεις από σανίδες όπου η μία είναι κάθετη στα μεταλλικά υψίκορμα διπλά ταυ και η άλλη υπό γωνία πάνω σε αυτή αποτελούν τα ιδιαίτερα χαρακτηριστικά του δαπέδου της γέφυρας(εικ.78). Η γέφυρα χωρίζεται κατά μήκος σε δύο επί μέρους τμήματα από ένα ξύλινο χώρισμα. Δύο μεταλλικοί υαλοπίνακες ένας σε κάθε πλευρά της γέφυρας κεντρικά αυτής επιτυγχάνουν τον φωτισμό και τον αερισμό(εικ.79).

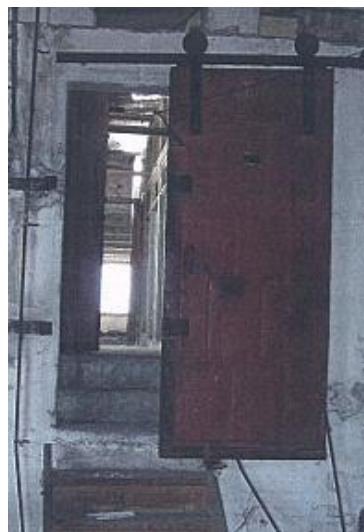
εικ.80

Δύο πυρίμαχες θύρες, μία συρόμενη και μία αναγόμενη εξυπηρετούν στην πρόσβαση από τη γέφυρα στο κτίριο 1. Ένας ειδικός μηχανισμός έχει προσαρτηθεί στην συρόμενη πόρτα που είναι τοποθετημένη υπό κλίση(εικ.80). Αυτός ο μηχανισμός αποτελείται από ένα σύρμα μικρής διατομής ευπαθές στην ανάπτυξη μεγάλων θερμοκρασιών από το οποίο κρέμεται ένα βαρίδι. Σε κίνδυνο πυρκαγιάς, το σύρμα κόβεται και αυτό έχει ως αποτέλεσμα να κυλάει η πόρτα πάνω στις τροχαλίες, έτσι ώστε να απομονώνει το κτίριο και να αποφεύγεται η επέκταση της πυρκαγιάς στο πλησίον κτίριο.

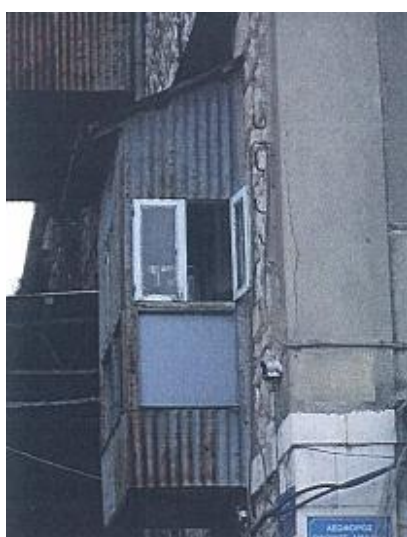
εικ.81

Κατασκευασμένο κατά τον ίδιο τρόπο με την γέφυρα είναι και το σημειωτήριο(εικ.81). Μεταλλικά υψίκορμα δίπλα του δημιουργούν τη βάση με ξύλινη επένδυση και ελενίτ(εικ.82). Στις τρεις πλευρές του υπάρχουν κατανεμημένα αντίστοιχα τρία περιστρεφόμενα παράθυρα μικρών διαστάσεων και κάτω από το καθένα υπάρχουν τέσσερα σταθερά υαλοστάσια μεγαλύτερων διαστάσεων.

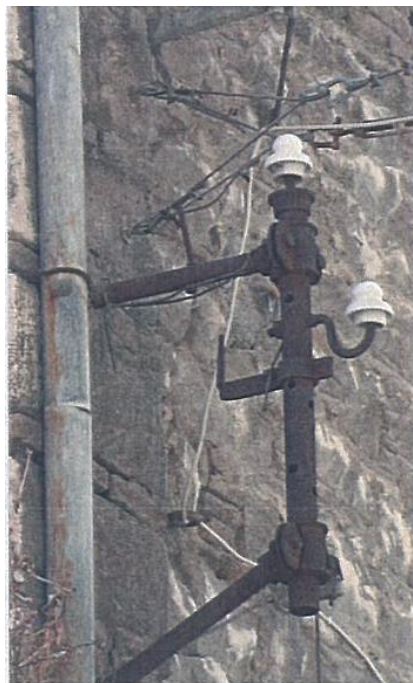
εικ.85

Η λειτουργία του ταξιδιωτικού πρακτορείου στο ισόγειο του κτιρίου 1 καθώς και στοιχεία από σώματα ηλεκτροδότησης (δίχαλα στηρίγματα) που βρίσκονται επί της Άστιγγος μας δηλώνουν τη σύνδεση του κτιρίου με το δίκτυο παροχής ηλεκτρικού ρεύματος(εικ.85).

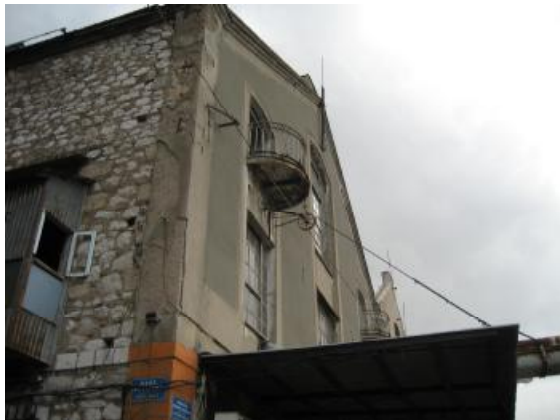
εικ.86

Στο κτίριο 1 οι περιμετρικοί τοίχοι από λιθοδομή εμφανίζουν ελάχιστες ρωγμές μικρού μήκους και εύρους(εικ.86) με εξαίρεση τους εξωτερικούς τοίχους,από οπτοπλινθοδομή,στις δύο σοφίτες οι οποίοι εμφανίζουν αποκόλληση στα σημεία συνάντησης τους με τους πλευρικούς(εικ.87).

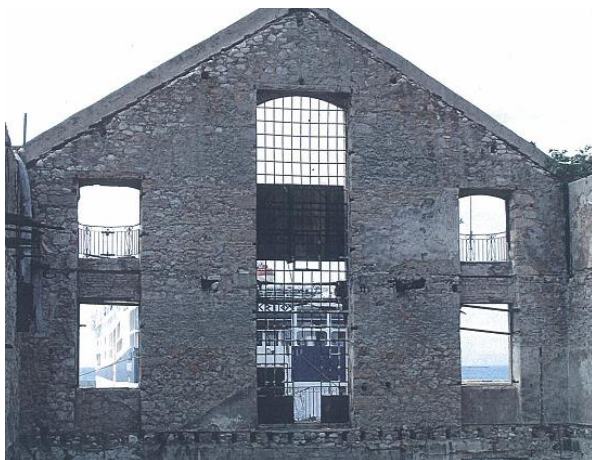
εικ.88

Στο κτίριο 2 πέρα από την ολοκληρωτική εσωτερική καταστροφή που υπέστη λόγω της πυρκαγιάς(εικ.88) είναι εμφανής και η κατάρρευση ενός από τους περιμετρικούς τοίχους επί της οδού Σάντα Ρόζα(εικ.89).

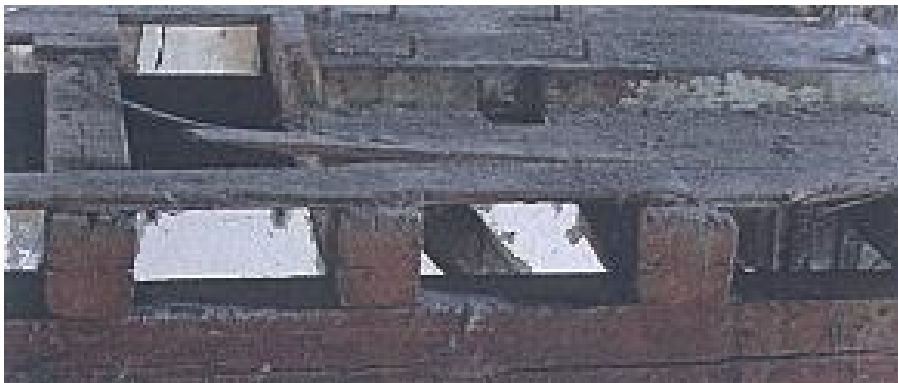
εικ.90

Τα πατόξυλα είναι διατηρημένα με ελάχιστα σημεία φθοράς από υγρασία και ξυλοφάγους οργανισμούς(εικ.90).Ακόμη εξαιτίας των μεγάλων θερμοκρασιών που αναπτύχθηκαν κατα τη διάρκεια της πυρκαγιάς στο κτίριο 2 κάποια από τα πατόξυλα έχουν υποστεί φθορές.Τέλος σκωρία έχει προκληθεί στα πατώματα των εξωστών εξαιτίας των καιρικών συνθηκών(εικ.91).

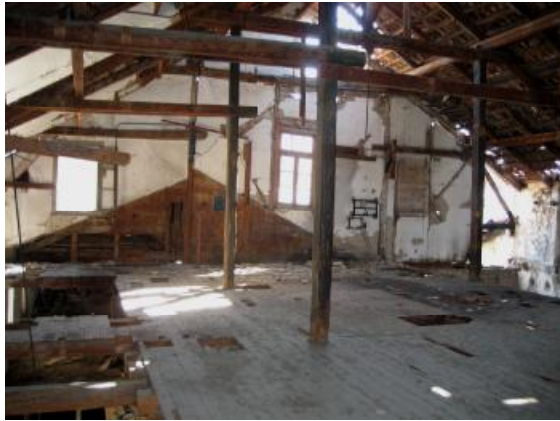
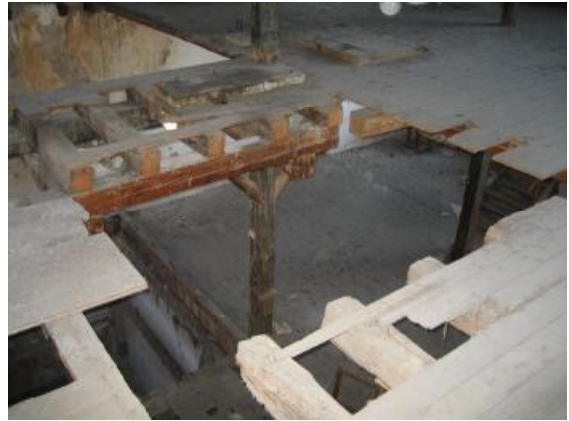
Δεν εντοπίσαμε ιδιαίτερα προβλήματα στα πατώματα με εξαίρεση την αφαίρεση κάποιων τμημάτων λόγω της απομάκρυνσης των μηχανημάτων και ελάχιστα σημεία φθοράς από υγρασία και ξυλοφάγους οργανισμούς(εικ.92,93).

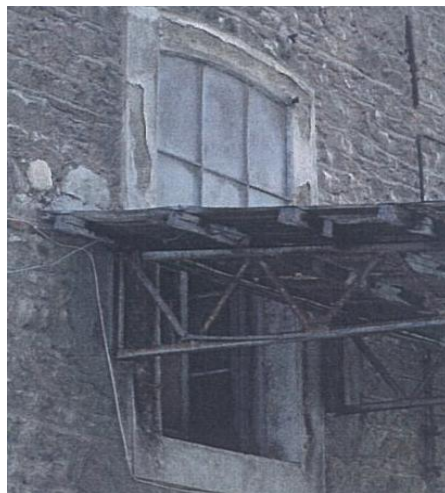
εικ.94

Παρατηρούμε σε ορισμένα τόξα αποκόλληση του επιχρίσματος στην κορνίζα(εικ.94). Οι ποδιές βρίσκονται σε καλή κατάσταση με εξαίρεση τις μαρμάρινες επικαλύψεις οι οποίες έχουν σπάσει με το πέρασμα του χρόνου.

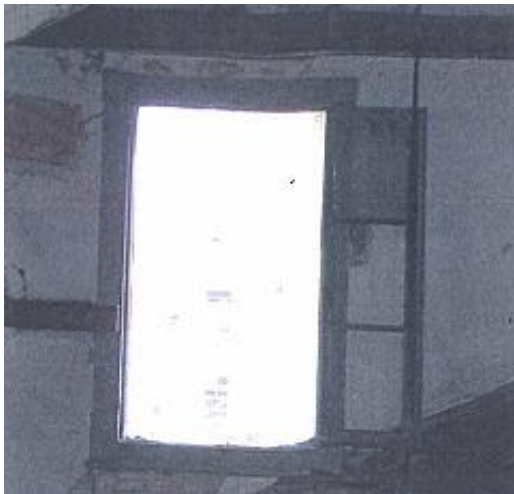
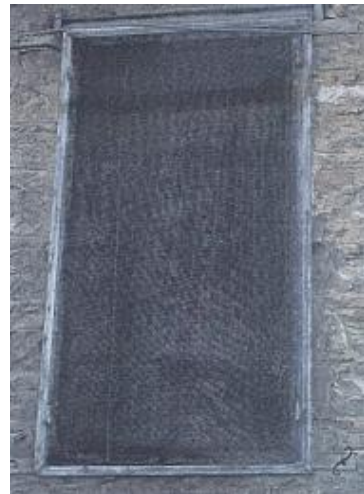
Τα κουφώματα του κτιρίου 1 έχουν υποστεί τις αναμενόμενες φθορές με το πέρασμα του χρόνου. Διαπιστώσαμε σπασμένους υαλοπίνακες και μεντεσέδες, αποσάθρωση όπου υπήρχαν ξύλινα κουφώματα και οξείδωση όπου υπήρχαν μεταλλικά κουφώματα εξαιτίας των καιρικών συνθηκών, της υγρασίας του κλίματος και της έλλειψης συντήρησης. Τα κινητά μέρη κάποιων κουφωμάτων έχουν αποκολληθεί διατηρώντας ωστόσο τα κασώματα τους(εικ.95,96).

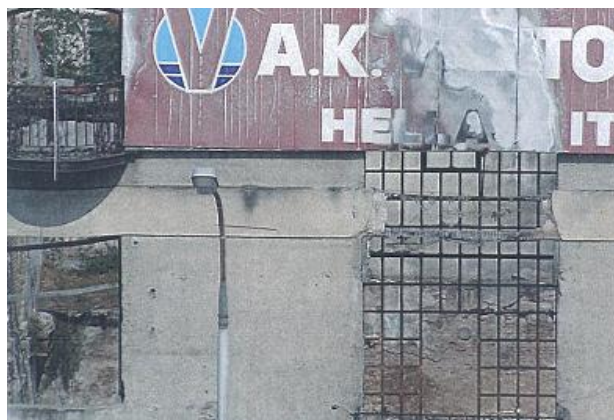
εικ.97

Στο κτίριο 2 το μόνο κούφωμα που έχει διασωθεί από την πυρκαγιά είναι αυτό της κεντρικής πόρτας και του κεντρικού υαλοστασίου. Είναι εμφανής η ύπαρξη υγρασίας και κάποια τμήματα ξύλου της πόρτας έχουν σπάσει. Το γυάλινο στοιχείο του υαλοστασίου έχει καταστραφεί καθώς και ο μεταλλικός σκελετός έχει οξειδωθεί και σε κάποια σημεία έχει καμπυλώσει(εικ.97).

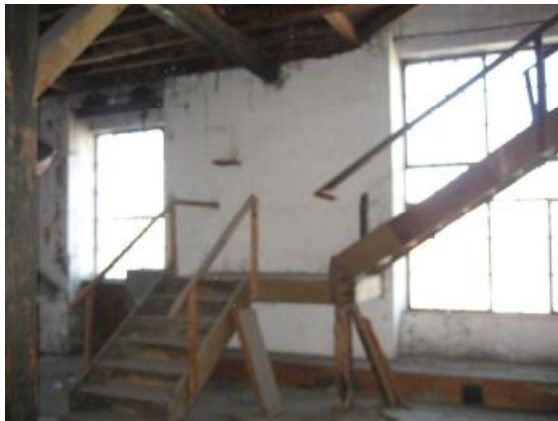
εικ.98

Το πέρασμα των χρόνων έχει κάνει τις κλίμακες ακατάλληλες να φέρουν τα απαραίτητα φορτία. Η υγρασία έχει προκαλέσει κάμψη των πατωμάτων τους στα στοιχεία που είναι ξύλινα, ενώ οι χειρολισθήρες και τα κιγκλιδώματα έχουν αποκολληθεί(εικ.98). Εξάιρεση αποτελεί ένα κομμάτι που είναι κατασκευασμένο από πέτρα και τα στηρίγματα από μεταλλικά υψίκορμα διπλού ταυ που βρίσκονται στο ισόγειο(εικ.99).

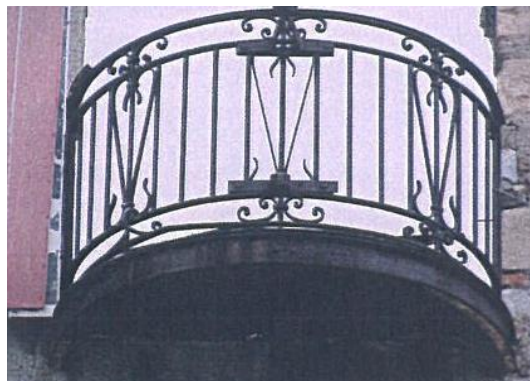
εικ.100

Τα κιγκλιδώματα σε γενικές γραμμές διατηρούνται σε καλή κατάσταση με εξαίρεση κάποιες διαβρώσεις εξαιτίας της υγρασίας είτε λόγω των νερών της βροχής, είτε λόγω της άμεσης επαφής με το λιμάνι. Μετά από προσεκτική παρατήρηση εντοπίζουμε, στα τοξωτά σιδερένια κιγκλιδώματα που υπάρχουν στα ανοίγματα, μικρές απώλειες τμημάτων των μοτίβων τους και στρέβλωση των κάθετων ράβδων(εικ.100).

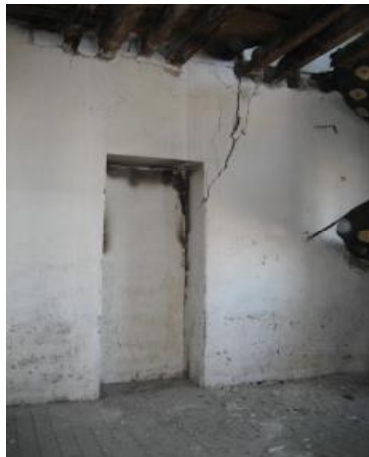
εικ.101

Λιγοστές φθορές παρατηρούμε στα εξωτερικά και εσωτερικά επιχρίσματα των δύο κτιρίων, όπως αποκόλληση σοβάδων ώστε σε ορισμένα σημεία να είναι εμφανής η λιθοδομή(εικ.101). Ελάχιστα είναι τα σημάδια υγρασίας και οι ρωγμές από τριχοειδή αναρρίχηση. Εξαιρέση αποτελεί η νοτιανατολική τοιχοποιία όπου έχει αποκολληθεί πλήρως το επίχρισμα(εικ.102). Στο κτίριο 2 είναι εμφανή τα ίχνη αιθάλης στο επίχρισμα της μεσοτοιχίας εξαιτίας της πυρκαγιάς.

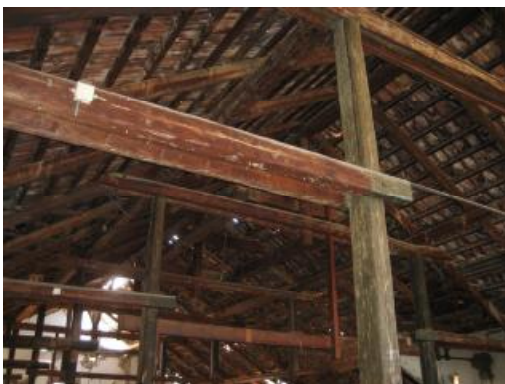
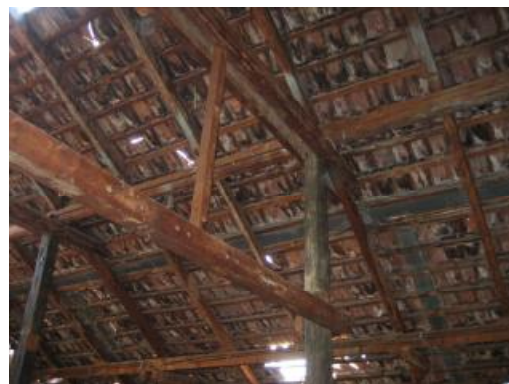
Ο ξύλινος σκελετός της στέγης φαίνεται μακροσκοπικά σε καλή κατάσταση. Ενδεχόμενες φθορές λόγω υγρασίας που πιθανόν να αποκαλυφθούν μετά από προσεκτικό έλεγχο θα αφορούν μάλλον κάποια τμήματα των τεγίδων και των επιτεγίδων(εικ.103,104). Η στέγη στο κτίριο 2 έχει καταρρεύσει αφήνοντας κάποια σημάδια στην τοιχοποιία τα οποία μαρτυρούν την κλίση της.

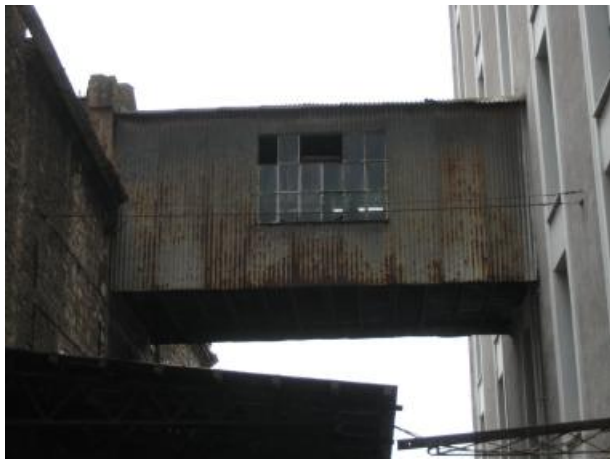
εικ.105

Εντοπίζουμε διάβρωση στα μεταλλικά της στοιχεία(εικ.105) και αποκόλληση του ξύλινου δαπέδου. Ενώ οι εξωτερικοί και εσωτερικοί υαλοπίνακες έχουν σπάσει σε κάποια σημεία(εικ.106).

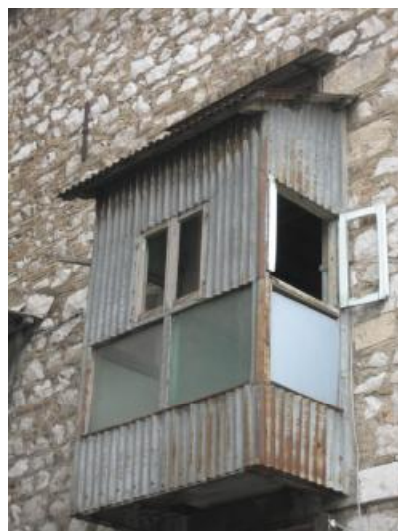
εικ.107

Λόγω της υγρασίας θεωρείται ακατάλληλο το δάπεδο του σημειωτηρίου και παρατηρείται αποκόλληση ενός από τους τέσσερις υαλοπίνακες(εικ.107), ενώ έχει υποστεί φθορά και η ξύλινη επένδυση του.

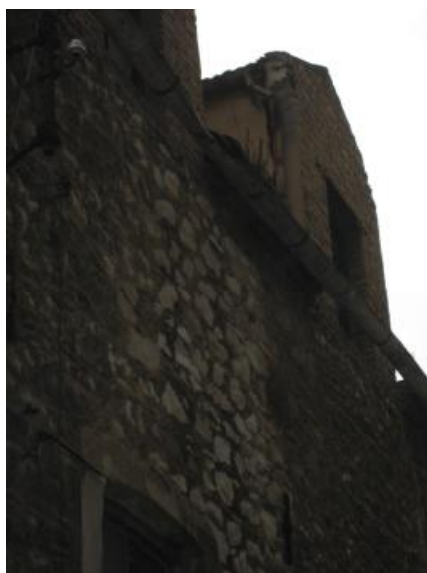
εικ.109

Τα κατώτερα τμήματα των υδροροών έχουν αποκολληθεί(εικ.109).
