Α.Τ.Ε.Ι. ΠΑΤΡΑΣ
ΤΜΗΜΑ ΑΝΑΚΑΙΝΙΣΗΣ ΚΑΙ ΑΠΟΚΑΤΑΣΤΑΣΗΣ ΚΤΙΡΙΩΝ

ΠΤΥΧΙΑΚΗ ΕΡΓΑΣΙΑ

ΘΕΜΑ ΑΠΟΚΑΤΑΣΤΑΣΗ ΚΑΙ ΕΠΑΝΑΧΡΗΣΗ ΤΗΣ ΒΙΛΛΑΣ
ΚΛΩΝΑΡΙΔΗ ΣΤΑ ΠΑΤΗΣΙΑ ΩΣ ΚΕΝΤΡΟ ΥΓΕΙΟΝΟΜΙΚΗΣ
ΦΡΟΝΤΙΔΑΣ, ΠΡΟΛΗΨΗΣ ΚΑΙ ΕΝΗΜΕΡΩΣΗΣ ΝΕΩΝ

ΠΑΤΡΑ, ΜΑΡΤΙΟΣ 2012

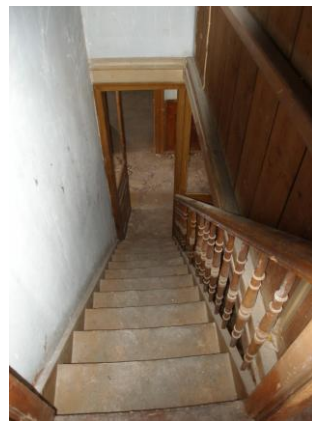
Εικ.14 Κλιμακοστάσιο σοφίτας.

Πάνω από το κλιμακοστάσιο, σε εκμετάλλευση του ύψους της στέγης, έχει κατασκευαστεί μικρή σοφίτα για το υπηρετικό προσωπικό. Η πρόσβαση γίνεται με στενή και απότομη ξύλινη σκάλα, σε συνέχεια του βασικού κλιμακοστασίου (εικ.14,15).

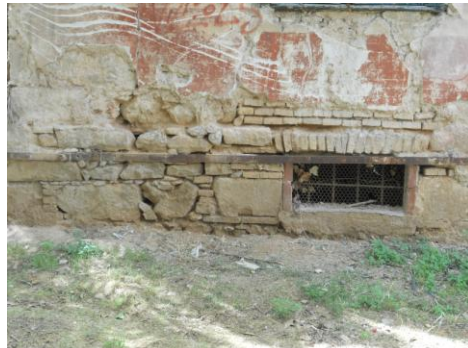
Εικ.20 Περίδεση κτιρίου.

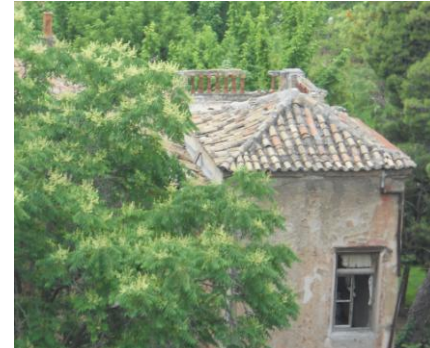
Εικ.21 Δώμα και στέγη βίλλας.

Η στέγαση της προσθήκης έγινε με δάμα (εικ.21), στο οποίο πιθανά η πρόσβαση γινόταν με κλίμακα, ενδεχόμενα μεταλλική και κυκλική, κατά το σύνηθες των βοηθητικών κλιμακοστασίων, από τη ΒΔ πλευρά του κτιρίου, εκεί όπου αργότερα κατασκευάστηκε η β' επέκταση. Την ίδια εποχή πρέπει να πραγματοποιήθηκε γενική επισκευή και ανακαίνιση του κτηρίου, κατά την οποία περιδέθηκε με σιδηρά ελάσματα το αρχικό κτίριο και η πρώτη προσθήκη, στο ύψος της βάσης του κτιρίου (εικ.20). Επίσης συνεχίστηκε και στην επέκταση η κατασκευή της τοιχοποιίας στο υπόγειο και στη βάση με μεγαλύτερο πάχος, γεγονός που είναι ορατό και στην υποβαθμισμένη υψομετρικά κουζίνα του ισόγειου.

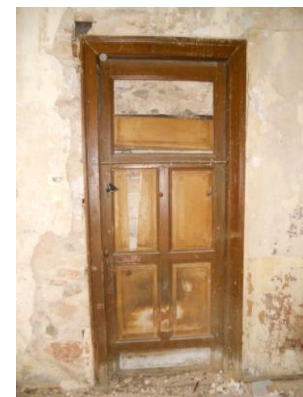
Εικ.24 Πόρτα στην επέκταση του διαδρόμου στο ισόγειο.

Ενδιαφέρον προκαλεί ενδιάμεση πόρτα από το διάδρομο (I5) προς το χώρο αυτό (I6), (εικ.24) που μάλλον κατά τη διάρκεια της δεύτερης προσθήκης, φράχθηκε και διανοίχθηκε, για άγνωστο λόγο, νέα πρόσβαση από το κλιμακοστάσιο. Το άνοιγμα αυτό έχει τη μορφή εσωτερικού κουφώματος, μπορούμε επομένως να συμπεράνουμε με ασφάλεια ότι κατασκευάστηκε κατά την προσθήκης της δεύτερης φάσης για την επικοινωνία του διαδρόμου με το νέο χώρο, πιθανά με ξύλινη κλίμακα, και αργότερα καταργήθηκε.

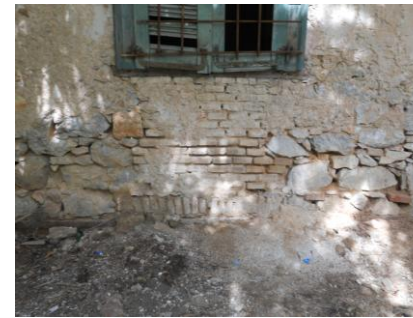
Εικ.28 Εξωτερική λιθοδομή.

Στον κύριο όγκο του κτίσματος, οι εξωτερικές τοιχοδομές είναι κατασκευασμένες από λιθοδομές με χρήση γωνιολίθων στις γωνίες της οικοδομής. Έχουν πάχος 0.80 μ. στο υπόγειο, που σταδιακά στο ισόγειο και στον όροφο μειώνονται σε 0.70 και 0.60 μ. αντίστοιχα. Μείωση του πάχους παρατηρείται στην πρώτη επέκταση του κτίσματος (0.60 μ. στο ισόγειο και 0.55 μ. στον όροφο).

Οπτοπλινθοδομές (πλήρεις οπτόπλινθοι) συναντούμε στην κατασκευή των ανακουφιστικών τόξων των ανοιγμάτων, κάτω από τις ποδιές των παραθύρων, στα στηθαία, στις εξωτερικές τοιχοποιίες του ορόφου στο τμήμα της α' επέκτασης, και στις εξωτερικές τοιχοποιίες του ορόφου στο τμήμα της β' επέκτασης, (διάτρητοι οπτόπλινθοι), γεγονός που εξηγεί και το μικρό πάχος τους (0.30 μ.) (εικ.28,29).

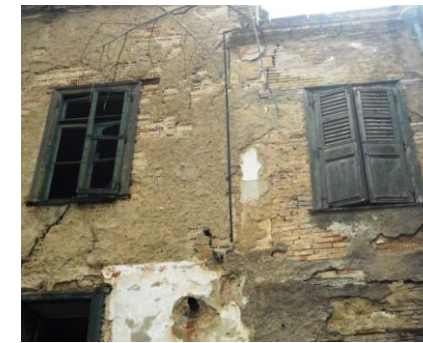
Εικ.29 Οπτοπλινθοδομές με πλήρεις οπτόπλινθους δεξιά και με διάτρητους αριστερά.

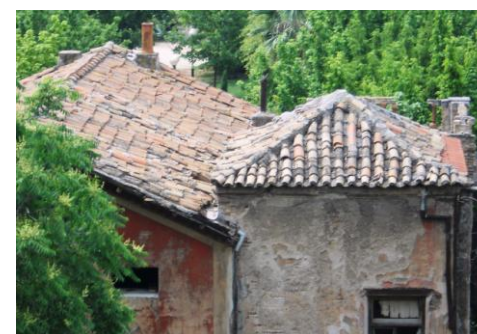
Εικ.30 Στέγη κτιρίου και τετράριχτη στέγη β' επέκτασης.

Η α' επέκταση καλύπτεται με βατό δώμα, ενώ η β' επέκταση με τετράριχτη κεραμοσκεπή, που και αυτή επικαλύπτεται με βυζαντινά κεραμίδια (εικ.30). Κάτω από τη σημερινή κάλυψη του δώματος με υγρομονωτικό υλικό, το δάπεδο είναι διαμορφωμένο με ασβεστολιθικές πλάκες τύπου Μάλτας, διαστάσεων 30X30 εκ.

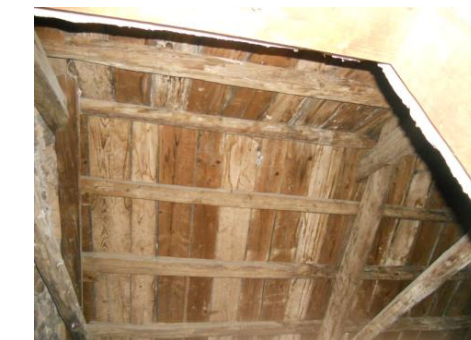
Εικ.31 Εσωτερική άποψη στέγης.

Η στέγη του αρχικού κτίσματος είναι ξύλινη κεραμοσκεπής, δίρριχτη με επικάλυψη από βυζαντινά κεραμίδια. Σχηματίζεται από ξύλινους φορείς που εδράζονται στους διαμήκεις τοίχους, τεγίδες και πέτσωμα (εικ.31). Στην απόληξη της κεραμοσκεπής, έχουν τοποθετηθεί ακροκέραμα.

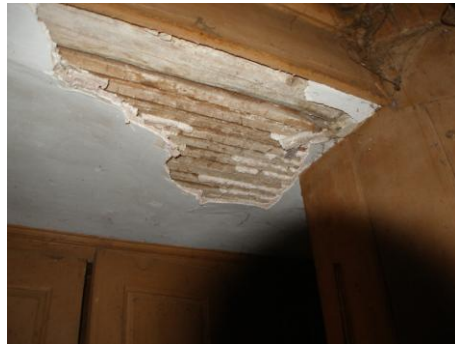
Εικ.32 Οροφή ισογείου από μπαγδατί.

Οι οροφές στα στεγασμένα με κεραμοσκεπή τμήματα, έχουν διαμορφωθεί με το σύστημα *μπαγδατί* (εικ.32,33), και φέρουν εμφανή τα ίχνη οροφωγραφιών. Αρκετοί χώροι έχουν καλυφθεί με νεότερες προσθήκες γύψινων διακοσμητικών στοιχείων (εικ.34,35).

Μπαγδατί Είναι η τεχνική κατασκευής των τοίχων των παλιών σπιτιών από ξύλο. Οι τοίχοι αυτοί αποτελούνταν από ξύλινο σκελετό με οριζόντιες πήχεις ή καλάμια, που είτε σοβαντίζονται και από τις δύο μεριές με ασβεστοκονίαμα ή παραμένουν χωρίς επίχρισμα στην εξωτερική τους πλευρά, αλλά με επένδυση από οριζόντιες ξύλινες σανίδες. Ο τύπος της αρχιτεκτονικής "με μπαγδατί" ήταν ιδιαίτερα διαδεδομένος στη Λέσβο τον 19^ο αι.

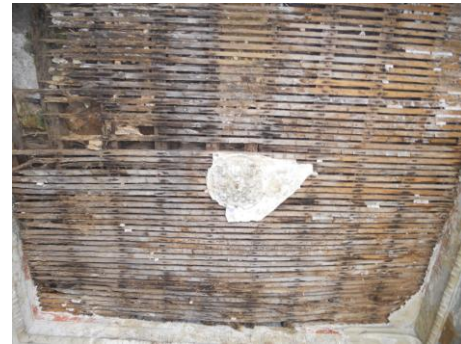
Εικ.33 Οροφή πρόπυλου.

Στην α' επέκταση, η οροφή των ισογείων χώρων (I4, I5), καθώς και η οροφή του πρόπυλου, έχουν και αυτές διαμορφωθεί με το σύστημα *μπαγδατί*, ενώ στον όροφο με απλή μαρμαροκονία.

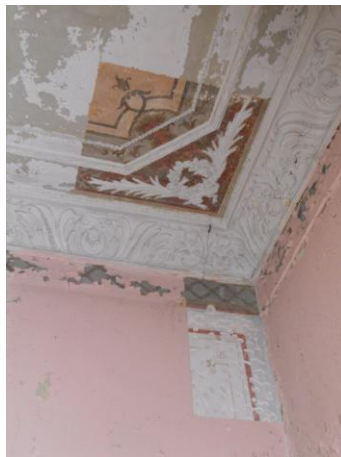
Εικ.34 Οροφή ισογείου με οροφωγραφία.

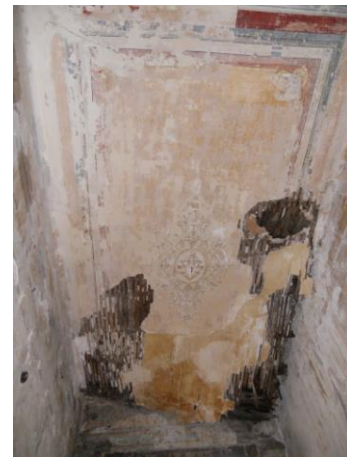
Εικ.35 Οροφωγραφία και επικάλυψη από γύψινο διάκοσμο.

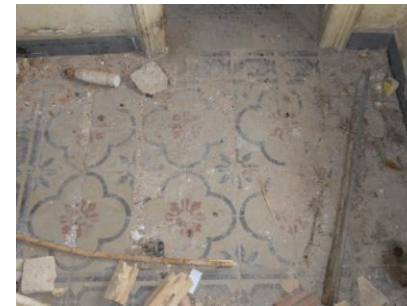
Εικ.36 Δάπεδο χώρων υγιεινής ημιορόφου.

Τα δάπεδα στην πλειοψηφία τους είναι ξύλινα και αποτελούνται από σανίδες πλάτους 15 εκ.(εικ.38). Εξάιρεση αποτελούν τα δάπεδα των α' και β' επεκτάσεων. Συγκεκριμένα, το δάπεδο της κουζίνας (I6)(εικ.37) και των χώρων υγιεινής (M1,M2, M3) (εικ.36) έχουν επικαλυφθεί με χειροποίητες τσιμεντένιες πλάκες διαστάσεων 20X20 εκ.

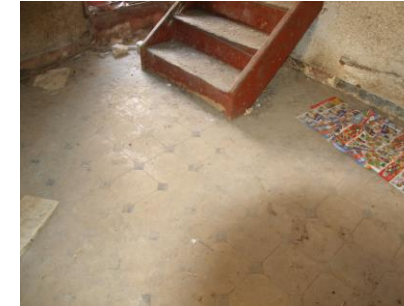
Εικ.37 Δάπεδο κουζίνας από χειροποίητες τσιμεντένιες πλάκες.

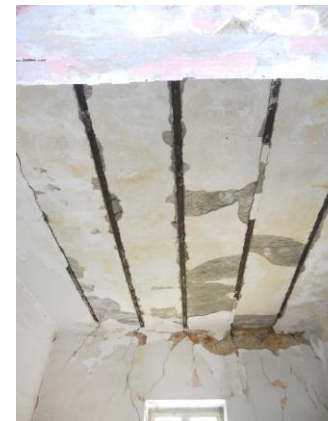
Εικ.39 Πάτωμα δώματος α' επέκτασης.

Τα πατώματα είναι ξύλινα από δοκάρια πελεκητής ξυλείας τοποθετημένα σε απόσταση περίπου 50 εκ. μεταξύ τους που στηρίζονται στους περιμετρικούς τοίχους. Εξάιρεση αποτελούν τα πατώματα του δώματος της α' επέκτασης (εικ.39), και της β' επέκτασης στον όροφο (A5) (εικ.40) και στον ημιώροφο (M1, M2, M3) (εικ.41), όπου έγινε χρήση σιδηροδοκών διατομής διπλού T, με ενδιάμεση γεφύρωση από λίθινες πλάκες.

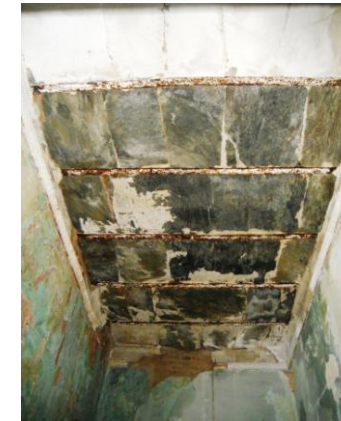
Εικ.40 Πάτωμα επέκτασης ορόφου A5.

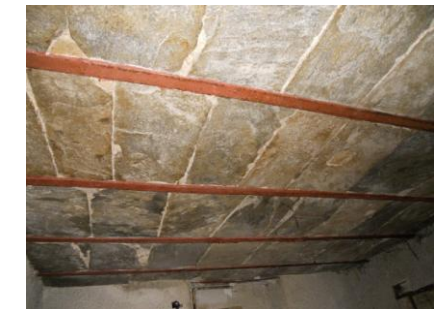
Εικ.41 Πάτωμα χώρου M1,2,3.

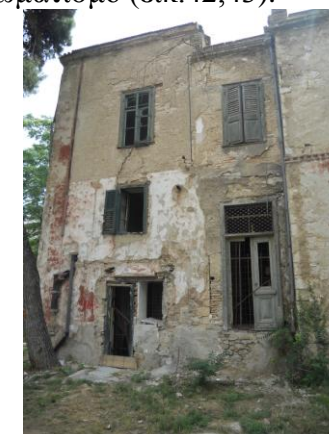
Εικ.42 Εξωτερικά επιχρίσματα

Τα επιχρίσματα που έχουν χρησιμοποιηθεί, έχουν κατασκευαστεί κατά σειρά, σύμφωνα με τη συνήθη πρακτική της εποχής, από λάσπωμα και στρώση κοινού ασβεστοκονιάματος. Μετά τη λείανση της επιφάνειας ακολούθησε επάλειψη με αραιό γαλάκτωμα ασβέστη, επεξεργασία για τον τελικό υδροχρωματισμό (εικ.42,43).

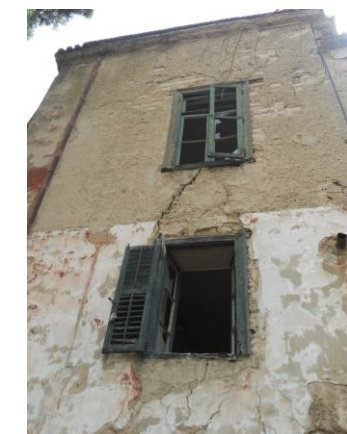
Εικ.43 Νεότερες επιχρωματίσεις.

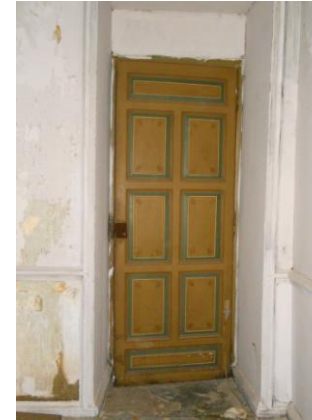
Εικ.47 Εσωτερική ξύλινη πόρτα.

Τα κουφώματα είναι γενικά ξύλινα. Οι εσωτερικές πόρτες είναι πλήρεις με ξύλινο βαθμιδωτό πλαίσιο και φέρουν ταμπλάδες επιζωγραφισμένους (εικ.47). Διαφορετικά αντιμετωπίστηκαν οι δίφυλλες εσωτερικές πόρτες του διαδρόμου στον όροφο (A1) και στο ισόγειο (I1), όπου έχουν και φεγγίτη (εικ.48), καθώς και η μπαλκονόπορτα του εξώστη (εικ.49). Οι εξώθυρες είναι δίφυλλες, περισσότερο στιβαρές, με υαλοστάσια και φεγγίτη που προστατεύονται από μεταλλική σιδεριά (εικ.50,51).

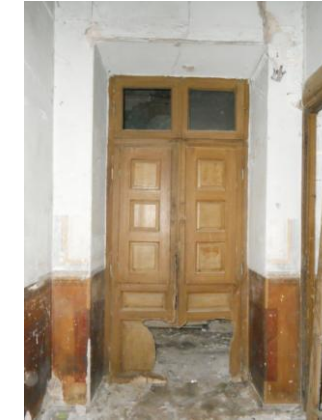
Εικ.48 Εσωτερική πόρτα διαδρόμου.

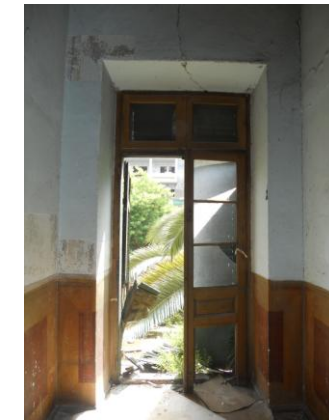
Εικ.49 Μπαλκονόπορτα εξώστη.

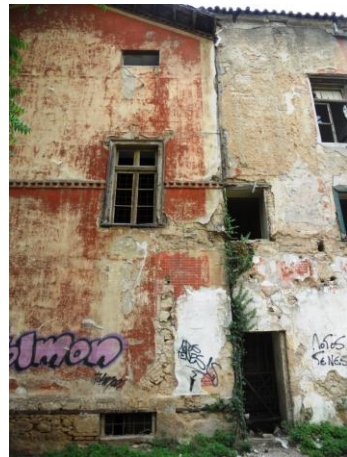
Εικ.44 Ζωγραφική απομίμηση οπτοπλινθοδομής.

Ο μορφοπλαστικός διάκοσμος των όψεων είναι λιτός και περιορίζεται σε γείσα, στηθαίο με ballustre και στο ζωγραφικό εξωτερικό διάκοσμο που έχει διαμορφώσει πλαίσια όψεων, παραθύρων και την επιφάνεια των όψεων ως τοιχοποιία οπτοπλινθοδομής. Τα πλαίσια των όψεων, που εντοπίζονται στο αρχικό κτίσμα και στην α' επέκταση, τονίζουν τόσο τη μορφή των όγκων, όσο και την κατασκευαστική σειρά αυτών. Τα γείσα, που έχουν διαμορφωθεί από οπτόπλινθους σε οδοντωτή διάταξη (εικ.45), έχουν κατασκευαστεί κάτω από τη στέγη και στο ενδιάμεσο των ορόφων, καθορίζοντας τη στάθμη του πατώματος του ορόφου. Τα πλαίσια των παραθύρων είναι σε απομίμηση διάταξης γωνιολίθων, με το κλειδί να προεξέχει (εικ.46), εκτός από τα παράθυρα της πρόσοψης του ισόγειου, που φέρουν ίχνη από τοξωτή ζωγραφική διαμόρφωση, πιθανώς από μεταγενέστερη φάση, αφού εμφανίζονται σε επίχρισμα στο χρώμα της ώχρας και όχι στο παλαιότερο βαθυκόκκινο. Είναι χαρακτηριστικό ότι τα γείσα δεν περιλαμβάνουν την τελευταία επέκταση του κτηρίου. Ο γενικός χρωματισμός του κτηρίου εμφανίζεται σήμερα σε βαθυκόκκινη απόχρωση με λευκά πλαίσια και λευκή γραμμή στην απομίμηση της οπτοπλινθοδομής (εικ.44), ενώ τα στηθαία και το πρόπυλο σε απόχρωση της ώχρας, όπως και οι νεότερες επιχρωματίσεις που εμφανίζονται σε διάφορα σημεία.

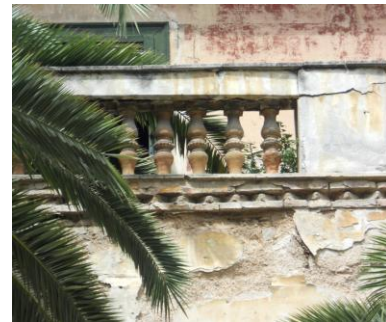
Εικ.45 Γείσο με οδοντωτή διάταξη.

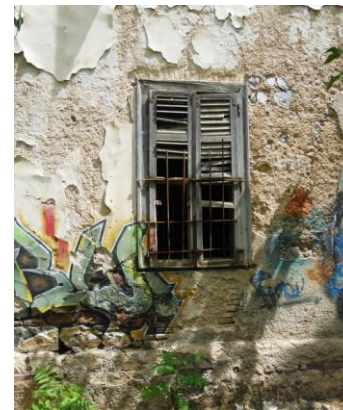
Εικ.46 Τοξωτό ζωγραφικό πλαίσιο παραθύρου ισόγειου.

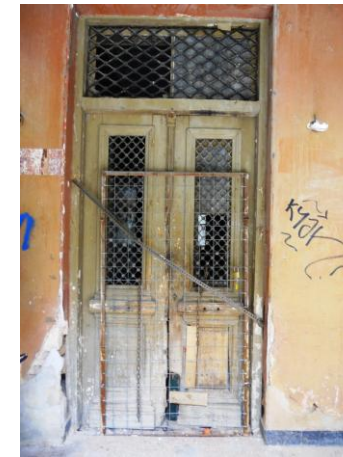
Εικ.50 Εξωτερική πόρτα εισόδου.

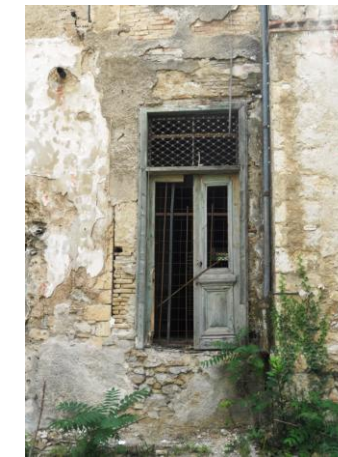
Εικ.51 Εξώθυρα α' επέκτασης.

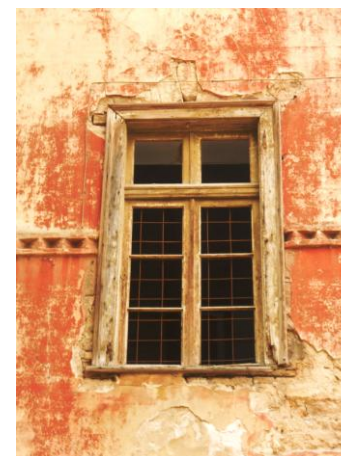
Εικ.52 Παράθυρο κλιμακοστασίου.

Τα παράθυρα είναι ξύλινα με φεγγίτες και με ξύλινο πλαίσιο στην εξωτερική τους πλευρά (εικ.52). Τα σκούρα είναι απλά καρφωτά, με πλήρες το κατώτερο τμήμα τους, ενώ σε μερικές περιπτώσεις εμφανίζεται ο τύπος του γερμανικού παραθύρου με ανοιγόμενα φύλλα (εικ.53,54). Στο ΝΑ τμήμα του ορόφου του αρχικού κτίσματος (A2), έχουν προβλεφθεί και εσωτερικά παντζούρια, ενδεχόμενα λόγω του προσανατολισμού του.

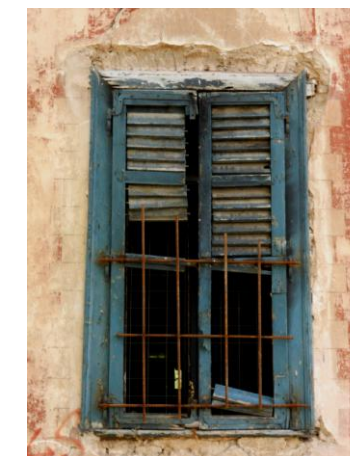
Εικ.53 Παράθυρο με γερμανικού τύπου εξώφυλλο.

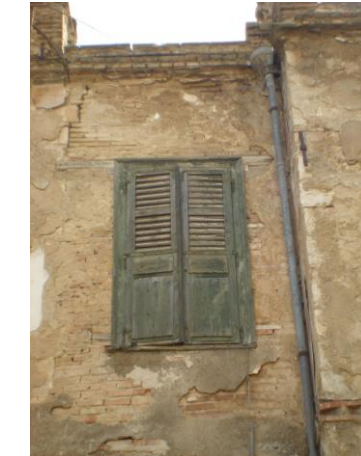
Εικ.54 Παράθυρο με πλήρες το κατώτερο τμήμα του.

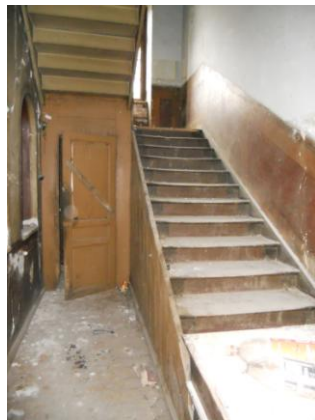
Εικ.55 Κεντρικό κλιμακοστάσιο.

Η σκάλα που οδηγεί στον όροφο είναι ξύλινη, ευθύγραμμη, πλάτους 1.10μ, με ενδιάμεσο πλατύσκαλο και ξύλινο κιγκλιδώμα από ευθύγραμμους ορθοστάτες (εικ.55) . Και οι σκάλες προς τη σοφίτα (εικ.56) και προς το υπόγειο είναι ξύλινες και ευθύγραμμες, πολύ πιο απότομες όμως και με μικρότερο πλάτος (0.80 μ.). Ξύλινη είναι και η σκάλα πρόσβασης στην κουζίνα από το κλιμακοστάσιο (εικ.57). Πρόκειται για μεταγενέστερη επέμβαση πλάτους 1.00μ., χωρίς κιγκλιδώμα.

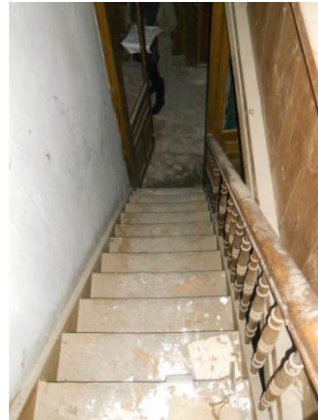
Εικ.56 Κλιμακοστάσιο σοφίτας.

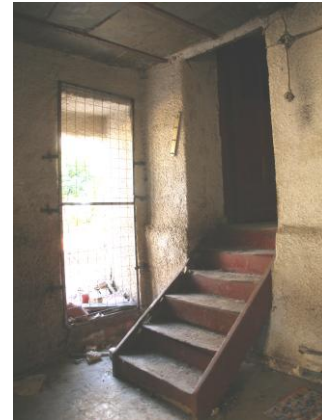
Εικ.57 Κλίμακα κουζίνας.

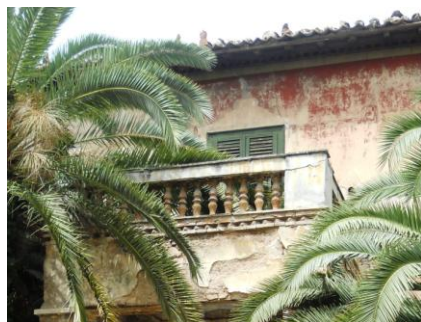
Εικ.58 Στηθαίο πρόπυλου.

Ο εξώστης εδράζεται σε κολώνες τετραγωνικής διατομής, με περιμετρικούς δοκούς ευθύγραμμους στην πρόσοψη και με ελαφρά καμπύλη στα πλάγια. Έχει κατασκευαστεί από ξύλινο πάτωμα, με δάπεδο καλυμμένο από πλάκες τύπου Μάλτας. Το στηθαίο αποτελείται από σειρά πήλινων διακοσμητικών ballustre ανάμεσα σε συμπαγή γωνιακά τμήματα τοιχοποιίας (εικ.58). Το στηθαίο του δώματος (εικ.59) διαμορφώθηκε με κτιστό στηθαίο και ενδιάμεσα ballustre, διαφορετικής όμως μορφής με αυτά του πρόπυλου που ήταν προγενέστερα.

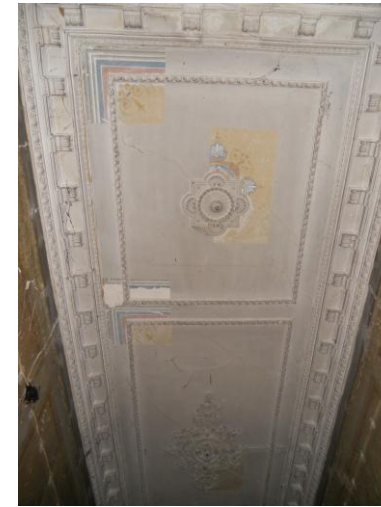
Εικ.60 Οροφή διαδρόμου ισόγειου.

επικαλυφθεί από νεότερο επίχρισμα, όπως και οι περισσότερες οροφωγραφίες με γύψινο πλαστικό διάκοσμο (εικ.60,61). Σημαντικός θεωρείται ο ζωγραφικός διάκοσμος του διαδρόμου της εισόδου (I1), σε απομίμηση ορθομαρμάρωσης (εικ.63,64), ο αντίστοιχος του ορόφου, καθώς και η οροφωγραφία του χώρου υποδοχής (I3) (εικ.62).

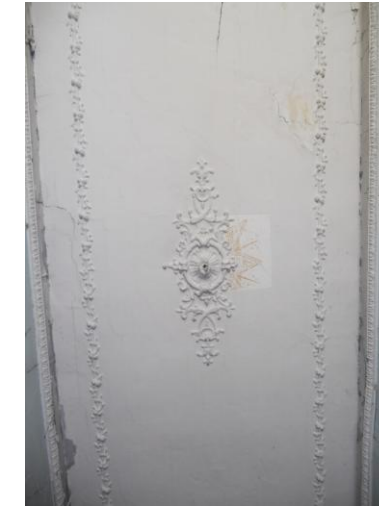
Εικ.61 Οροφή διαδρόμου ορόφου, με επικάλυψη οροφωγραφίας από γύψινο πλαστικό διάκοσμο.

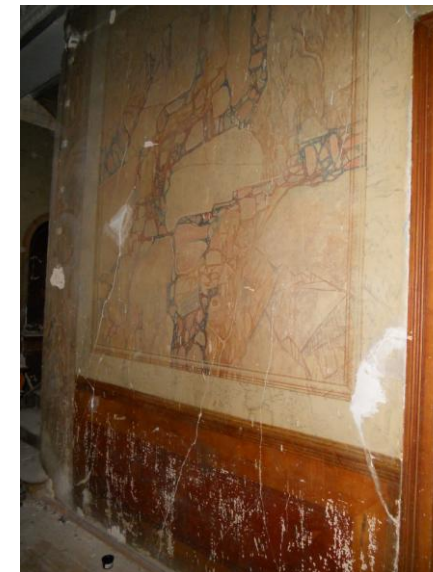
Εικ.63 Ζωγραφικός διάκοσμος διαδρόμου ισόγειου (I1).

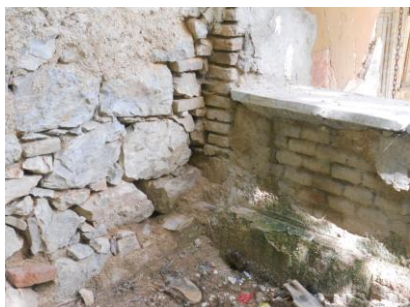
Εικ.65 Τοπική αποδιοργάνωση λιθοδομής.

Οι φθορές που παρουσιάζονται στις τοιχοποιίες είναι διαφορετικές, ανάλογα με τον τύπο της τοιχοποιίας. Συγκεκριμένα, στον κατακόρυφο φέροντα οργανισμό που αποτελείται από λιθοδομή, παρατηρούμε σε αρκετά σημεία του κτιρίου αποσάθρωση του κονιάματος, σε αρκετές περιοχές κατάρρευση του επιχρίσματος, διαμπερές αλλά κυρίως τριχοειδής ρωγμές. Επίσης, σε κάποια σημεία παρατηρούμε τοπική αποδιοργάνωση της λιθοδομής. Όσον αφορά στις οπτοπλινθοδομές, που βρίσκονται στην τοιχοποιία των α' και β' επεκτάσεων καθώς και στα τόξα, στις ποδιές των ανοιγμάτων και στα στηθαία, οι φθορές κυρίως είναι αποκόλληση του επιχρίσματος καθώς και πολλές τριχοειδείς και απλές ρηγματώσεις.

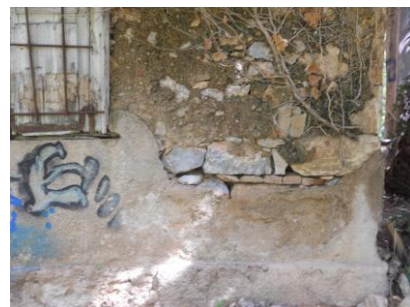
Εικ.66 Κατάρρευση επιχρίσματος.

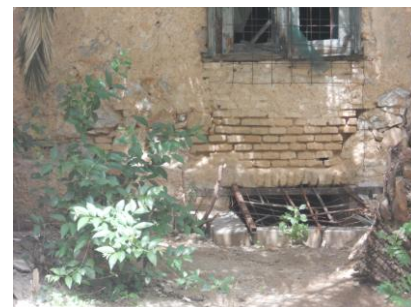
Εικ.67 Αποσάθρωση κονιάματος δομής και αρμολογήματος.

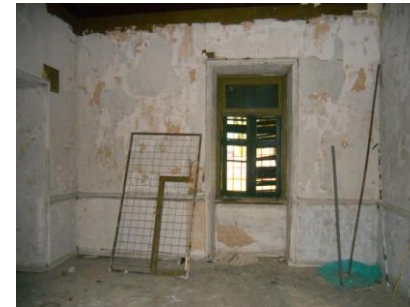
Εικ.68 Αποσάθρωση επιχρίσματος.

Στα επιχρίσματα του κτιρίου διακρίνουμε φθορές όπως αποσάθρωση ή αποκόλληση, ή και ακόμα σε πολλά σημεία κατάρρευση. Επίσης, διακρίνουμε τριχοειδής, απλές, αλλά και διαμπερές ρηγματώσεις. Αξιοσημείωτη επίσης είναι και η φθορά του επιχρίσματος στο Δ... του ισόγειου που προκλήθηκε από πυρκαγιά.

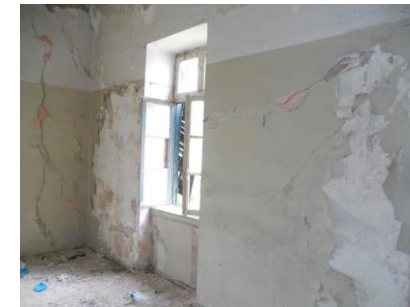
Εικ.69 Αποκόλληση επιχρίσματος.

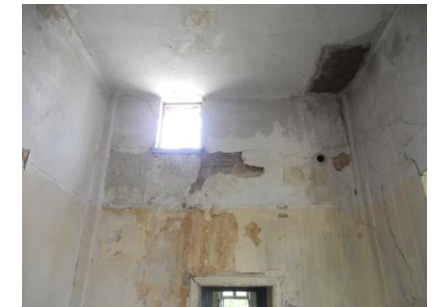
Εικ.70 Αποσάθρωση και κατάρρευση επιχρίσματος.

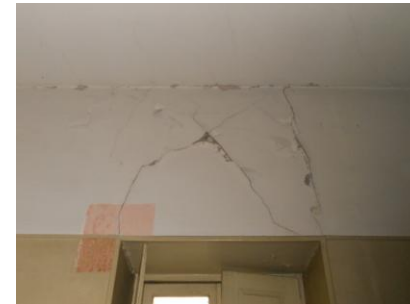
Εικ.71 Χιαστί ρωγμές - Διατμητική αστοχία.

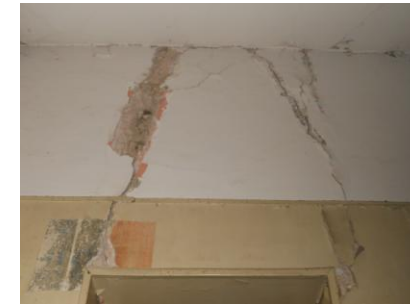
Εικ.72 Έντονες ρωγμές.

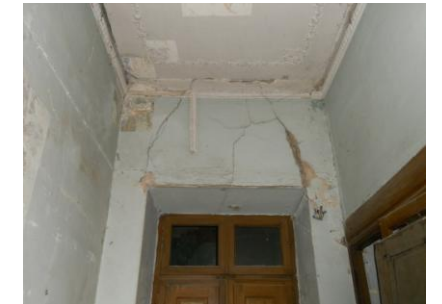
Εικ.73 Διαμπερές και απλές ρωγμές.

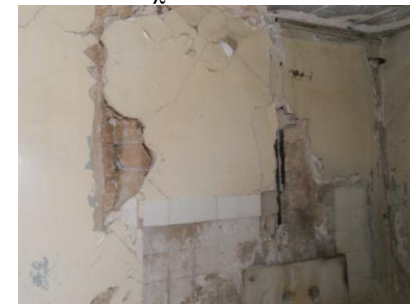
Εικ.74 Αποκόλληση και κατάρρευση επιχρίσματος.

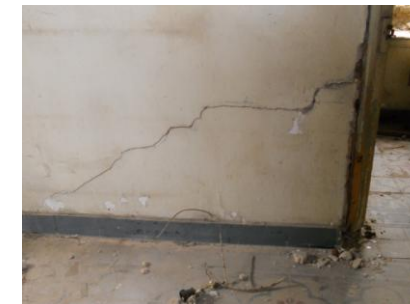
Εικ.75 Ρωγμή παράλληλη στον Φ.Ο.

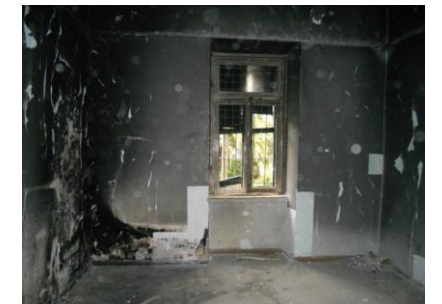
Εικ.76 Αποσάθρωση και αποκόλληση επιχρίσματος από φωτιά.

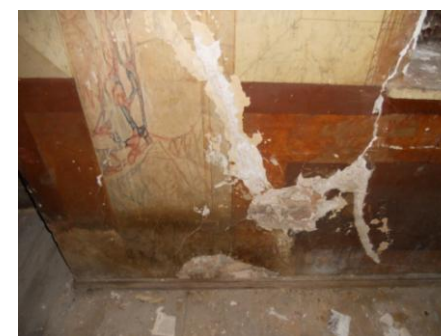
Εικ.77 Έντονη ρηγματώση και αποσάθρωση.

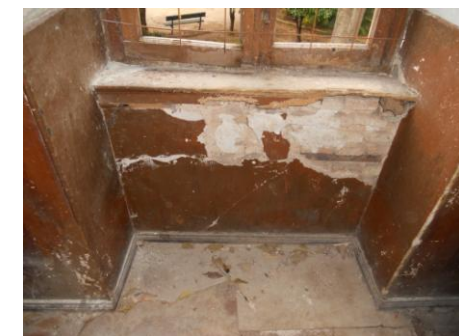
Εικ.78 Αποσάθρωση και κατάρρευση επιχρίσματος.

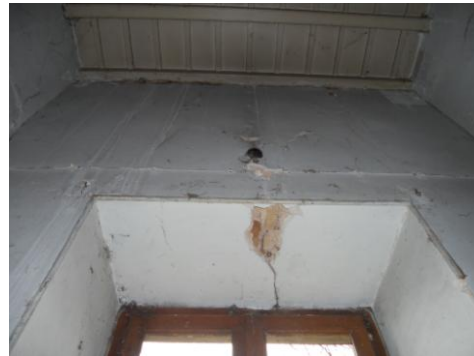
Εικ.79 Έντονη ρηγματώση.

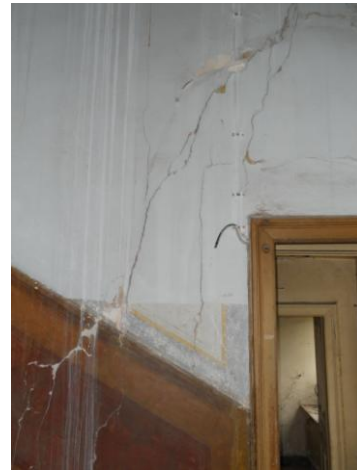
Εικ.80 Τριχοειδείς ρωγμές.

Οι τριχοειδείς ρωγμές είναι φθορά που εμφανίζεται σε περισσότερα από ένα δομικά ή οικοδομικά στοιχεία. Συγκεκριμένα τριχοειδείς ρωγμές μπορούμε να παρατηρήσουμε στην λιθόκτιστη τοιχοποιία, στα κονιάματα, στους χρωματισμούς και στις τοιχογραφίες. Στην λιθοδομή τα αίτια είναι φυσικά και μηχανικά, δηλαδή λόγω μεταβαλλόμενων συνθηκών ακολούθησε συστολοδιαστολή του σκελετού και προκλήθηκαν ρηγματώσεις στο επίχρισμα. Επίσης, φυσικά αίτια όπως είναι η υγρασία, λόγω κλίματος της περιοχής, μπορούν να οδηγήσουν στη δημιουργία ρηγματώσεων. Αυτός είναι ο λόγος τριχοειδών ρηγματώσεων στο επίχρισμα, τα κονιάματα και τους χρωματισμούς.

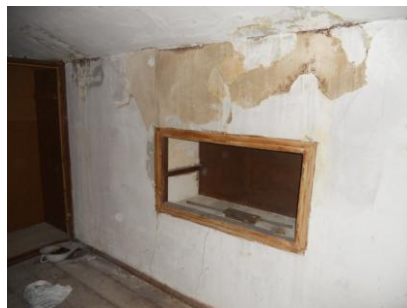
Εικ.81 Αποσάθρωση επιχρίσματος.

Η φθορά που παρουσιάζεται σε μεγαλύτερη συχνότητα στο κονίαμα δομής της λιθοδομής και στο επίχρισμα της τοιχοποιίας είναι η αποσάθρωση, η ύπαρξη της οποίας ευθύνεται σε φυσικά αίτια αλλά και σε βιολογικά. Στα φυσικά αίτια ανήκουν η υγρασία ενώ στα βιολογικά η ανάπτυξη μυκήτων. Σε πολλά τμήματα της τοιχοποιίας, καθώς και στις οροφές το επίχρισμα έχει καταρρεύσει, σε πολλές περιπτώσεις τελείως, με αποτέλεσμα την αποκάλυψη του φέροντα οργανισμού. Αυτό είναι φυσική εξέλιξη της αποσάθρωσης των κονιαμάτων, η οποία είναι συνεχώς εκτεθειμένη στις περιβαλλοντικές συνθήκες. Άλλο ς ένας λόγος θα μπορούσε να είναι και οι σεισμικές καταπονήσεις.

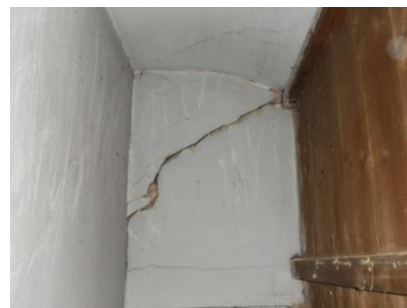
Εικ.82 Έντονη ρωγμή.

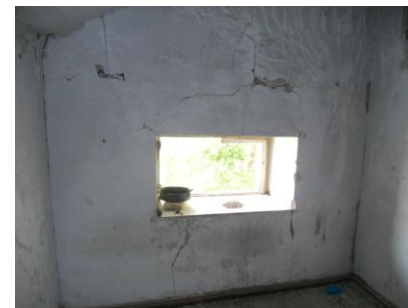
Εικ.83 Αποσάθρωση και αποκόλληση επιχρίσματος.

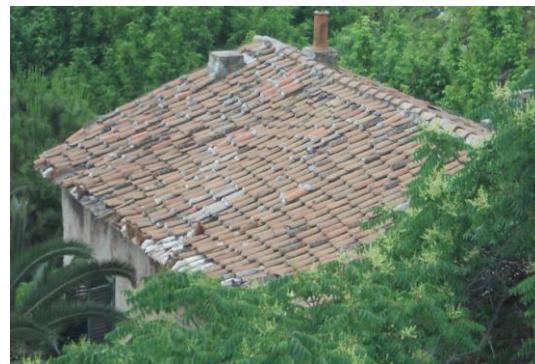
Εικ.84 Φθορές στα κεραμίδια.

Όσον αφορά στη στέγη οι φθορές που μπορούμε να διακρίνουμε είναι φθορές που παρουσιάζονται στο ξύλο από το οποίο είναι κατασκευασμένη. Τα ξύλινα στοιχεία, από τα οποία αποτελείται ο σκελετός, έχουν υποστεί σήψη και σκέβρωμα σε ορισμένα σημεία και κάποια άλλα σημεία έχουν προσβληθεί από ξυλοφάγα έντομα.

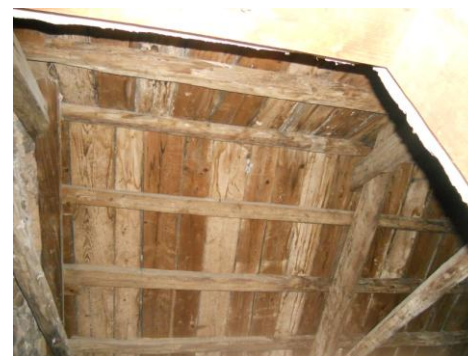
Εικ.85 Φθορές στα ξύλινα στοιχεία της στέγης.

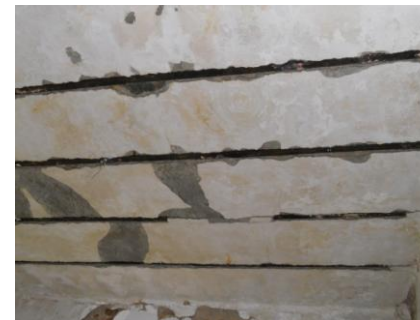
Εικ.86 Αποσάθρωση και κατάρρευση επιχρίσματος.

Στις οροφές του κτιρίου υπάρχουν τα σημαντικότερα προβλήματα, καθώς σε δύο από τους χώρους του κτιρίου υπάρχει μερική κατάρρευση. Επίσης, παρατηρούμε φθορές, όπως κατάρρευση και αποκόλληση επιχρίσματος σε πολλά σημεία. Στις οροφές από λίθινες πλάκες με σιδηροδοκούς, εμφανίζονται φθορές όπως αποσάθρωση επιχρίσματος αλλά και σε πολλά σημεία κατάρρευση επιχρίσματος. Παράλληλα, παρατηρείται και οξείδωση των σιδηροδοκών διατομής διπλού T. Παρ' όλα αυτά όμως οι υπόλοιπες οροφές του κτιρίου σε γενικές γραμμές βρίσκονται σε καλή κατάσταση.

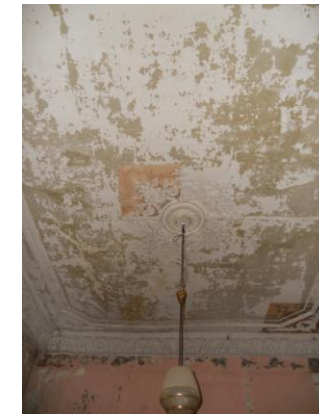
Εικ.87 Αποκόλληση επιχρίσματος.

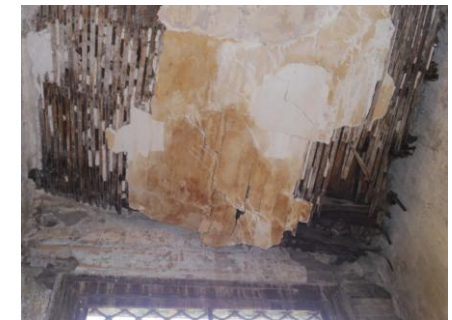
Εικ.88 Μερική αποκόλληση οροφής.

Όσον αφορά στην αποκόλληση τμημάτων των οροφών και στη μερική κατάρρευση αυτών τα αίτια μάλλον είναι μηχανικά και φυσικά. Υπάρχει περίπτωση από την αρχή να μην είχε γίνει η απαραίτητη μελέτη στήριξης και αντοχής. Η κακή συντήρηση και οι συνεχείς σεισμικές καταπονήσεις συντέλεσαν στην επιβάρυνση της φθοράς.

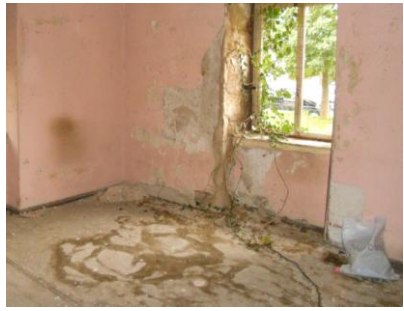
Εικ.89 Φθορά ξύλινου πατώματος.

Τα πατώματα που είναι κατασκευασμένα από ξύλινες δοκούς εμφανίζουν φθορές, όπως το σκέβρωμα, η σήψη και η προσβολή από ξυλοφάγα έντομα. Σημαντικές βέβαια φθορές στα πατώματα έχουν προκαλέσει και οι άνθρωποι που έμεναν τα τελευταία χρόνια στο κτίριο. Όλες αυτές οι φθορές έχουν καταπονήσει σοβαρά τα ξύλινα στοιχεία, με αποτέλεσμα να έχουν μειωθεί οι μηχανικές τους ιδιότητες.

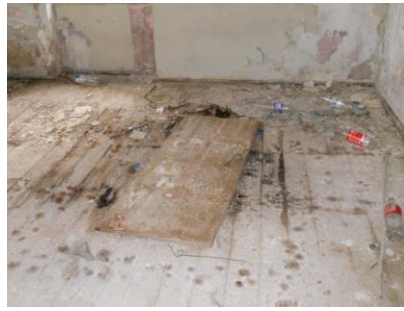
Εικ.90 Τοπική αποδιοργάνωση ξύλινων δοκών.

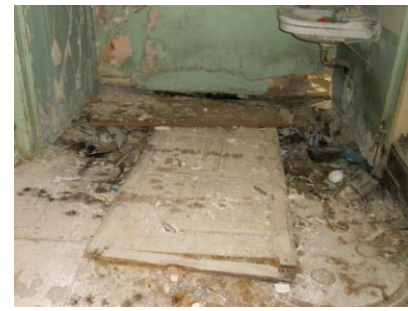
Εικ.91 Αποκόλληση και κατάρρευση δαπέδου.

Τα ξύλινα δάπεδα παρουσιάζουν όλες εκείνες τις φθορές που αναφέρθηκαν και πιο πάνω για όλα τα ξύλινα οικοδομικά στοιχεία, δηλαδή σκέβρωμα, σήψη και προσβολή από παρασιτικούς οργανισμούς, καθώς και φθορές που προκάλεσαν οι άνθρωποι που ζουν τον τελευταίο καιρό στο κτίριο. Την άσχημη κατάσταση μαρτυρά η μόνιμη παραμόρφωση των ξύλινων δαπέδων. Μαζί με την καταπόνηση για τόσες συνεχείς δεκαετίες, οι ξύλινες σανίδες των δαπέδων έχουν χάσει τις μηχανικές τους ιδιότητες. Υπάρχουν, όμως στο κτίριο και δάπεδα από μαρμάρινα πλακίδια και από χειροποίητες τσιμεντένιες πλάκες που δεν παρουσιάζουν αξιοσημείωτες φθορές.

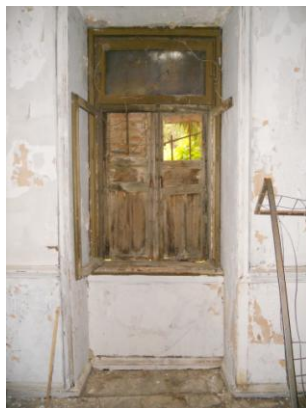
Εικ.92 Σήψη κουφωμάτων.

Όλα τα κουφώματα του κτίσματος αποτελούνται από ξύλο. Στα ξύλινα στοιχεία μπορούμε να ξεχωρίσουμε τη σήψη και φθορές από ξυλοφάγα έντομα. Σε αρκετά παράθυρα απουσιάζουν υαλοπίνακες, καθώς και ολόκληρα τμήματα πατζουριών. Τα περισσότερα από αυτά έχουν μεταλλικά προστατευτικά κιγκλιδώματα.

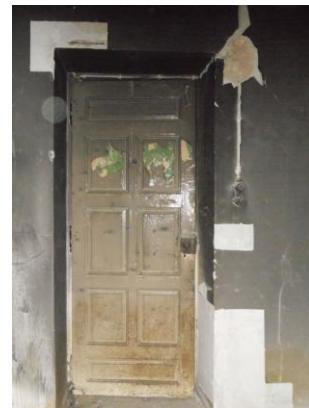
Εικ.93 Φθορά από φωτιά.

άσχημη μεταχείριση των τελευταίων «κατοίκων» (άστεγοι, περιθωριακά στοιχεία) του κτιρίου. Σημαντική επίσης, είναι και η φθορά που προκλήθηκε σε δωμάτιο του ισόγειου από πυρκαγιά, καταστρέφοντας όλο το επίχρισμα του χώρου. Τέλος παρατηρούμε εξωτερικά στα λίθινα σκαλοπάτια της εισόδου του κτιρίου, φθορές και κυρίως την παραμόρφωση τους εξαιτίας της μακροχρόνιας χρήσης και των περιβαλλοντικών συνθηκών.

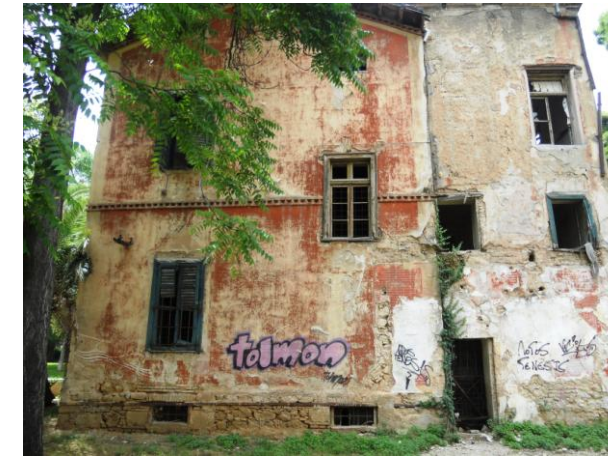
Εικ.95 Αλλοιώσεις χρωματισμών.

Οι χρωματισμοί καθώς και το επίχρισμα των οροφωγραφιών έχουν αποφλοιωθεί σε αρκετές περιοχές του κτιρίου, καθώς υπάρχουν και εδώ τριχοειδείς ρωγμές και εξωτερικά διακρίνεται αποφλοίωση του επίχρισματος, αλλοιώσεις χρωματισμών, αποχρωματισμοί, καθώς και επιγραφές από σπρέι ή χρώμα.

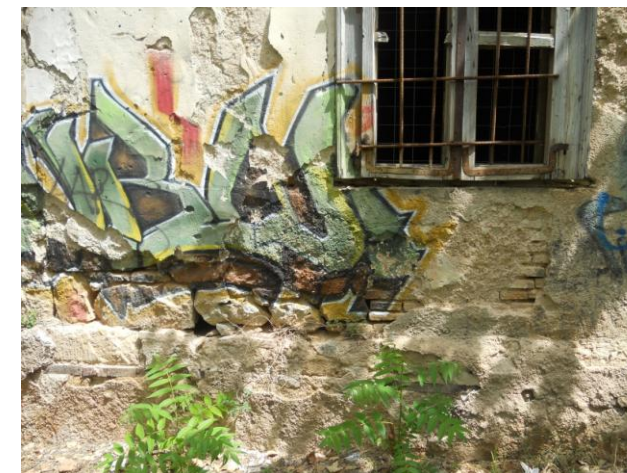
Εικ.96 Αλλοιώσεις χρωματισμών.

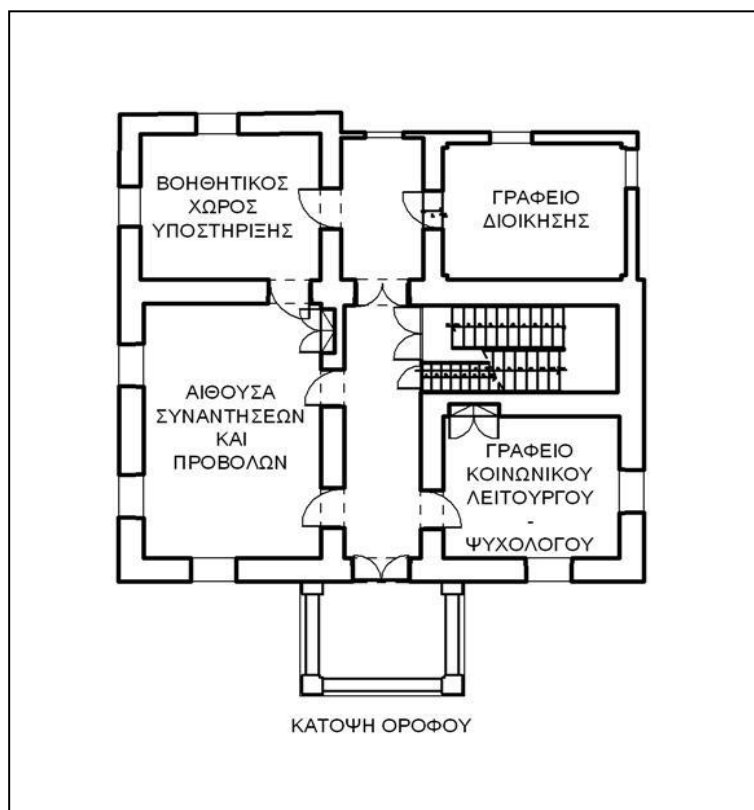
Εικ.98 Κάτοψη ορόφου με τις καινούριες χρήσεις των χώρων.

Μετά την αποκατάσταση και εν μέρει ανακατασκευή του κτίσματος, μπορούν να τεθούν ξανά οι χώροι του σε λειτουργία. Το κτιριολογικό πρόγραμμα που θα εφαρμοστεί είναι το ακόλουθο. Στο ισόγειο, στην είσοδο του κτιρίου δεξιά το δωμάτιο αυτό θα λειτουργήσει ως χώρος υποδοχής και γραμματεία. Ακριβώς απέναντι, στο χώρο της τότε τραπεζαρίας, θα λειτουργήσει ως χώρος διαλέξεων και παρουσιάσεων. Παράλληλα, στο δωμάτιο της β' επέκτασης της δυτικής πτέρυγας θα λειτουργήσει ως χώρος αιμοδοσίας. Στην γ' επέκταση, στο χώρο της τότε κουζίνας, θα τοποθετηθεί το λογιστήριο. Στον όροφο, στο μεγάλο δωμάτιο της νοτιοδυτικής πτέρυγας, θα γίνει αίθουσα συναντήσεων και προβολών με το δωμάτιο πίσω ως βοηθητικό χώρο υποστήριξης υλικού και αρχείων. Ακριβώς απέναντι θα βρίσκεται το γραφείο κοινωνικού λειτουργού-ψυχολόγου. Και στην γ' επέκταση στην βόρεια πτέρυγα θα λειτουργήσει το γραφείο διοικήσεως. Τέλος, στο χώρο του ημιώροφου θα δημιουργηθούν οι χώροι υγιεινής και για Α.Μ.Ε.Α. ,το δωμάτιο της σοφίτας θα λειτουργήσει ως καφετέρια ενώ ο χώρος του υπογείου ως αποθηκευτικός χώρος. Στο υπογείο θα τοποθετηθεί επίσης η απαραίτητη εγκατάσταση για το φυσικό αέριο που θα εξασφαλίσει την θέρμανση του κτιρίου.

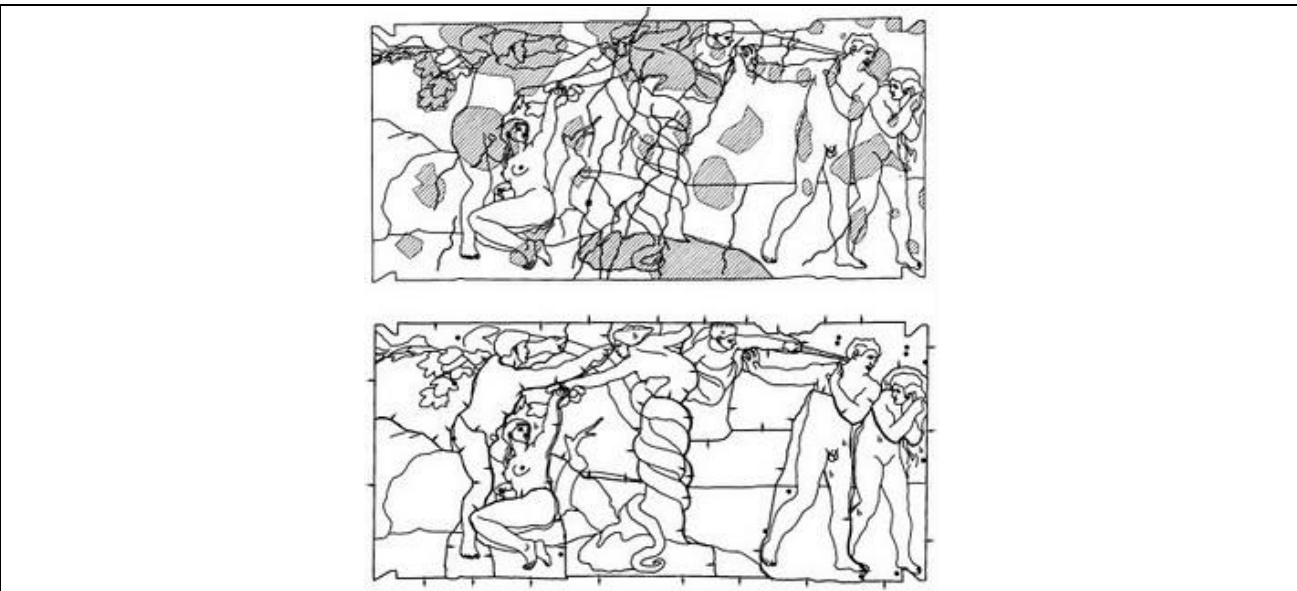
Εικ.104 Stacco, μέθοδος απόσπασης τοιχογραφίας.

Αν το θέμα μας είναι αρκετά μεγάλο ίσως θα πρέπει να το χωρίσουμε σε μικρότερα μέρη και να το αποσπάσουμε τμηματικά. Δύο είναι οι κύριοι λόγοι που ίσως μας αναγκάσουν να αποσπάσουμε μια μεγάλη σε μέγεθος τοιχογραφία τμηματικά. Ο πρώτος λόγος είναι ότι με την μέθοδο stacco αποσπάμε και ένα μεγάλο μέρος του κονιάματος με αποτέλεσμα το αποσπώμενο κομμάτι τοιχογραφίας να έχει μεγάλο βάρος, αυτό θα μας δυσκολέψει ιδιαίτερα στην μεταφορά του και ίσως προξενηθούν φθορές. Ο δεύτερος λόγος είναι ότι το μέγεθος της πόρτας εξόδου μπορεί να είναι μικρότερο από το μέγεθος της τοιχογραφίας που θέλουμε να αποσπάσουμε. Αν τελικά επιλέξουμε να αποτοίχισουμε το θέμα μας τμηματικά πρέπει να το "κόψουμε" σε τέτοιες περιοχές ώστε να μη προξενηθούν φθορές σε σημαντικά στοιχεία του θέματος. Κατά μήκος της τομής που θα "κόψουμε" κολλάμε γάζα, η τομή κοπής σημειώνεται στο κέντρο της γάζας, έπειτα κάθετα της σημειωμένης τομής "τραβάμε" παράλληλες γραμμές, αυτές είναι οι λεγόμενες συμπτώσεις όπου θα μας βοηθήσουν στην σωστή επανατοποθέτηση των τμημάτων του θέματος της τοιχογραφίας, είναι κάτι σαν σημεία αναφοράς. -Εκτός της προστασίας της ζωγραφικής επιφάνειας με γάζες έχουμε ετοιμάσει και κάποιο αφρώδες υλικό, τοποθετημένο σε μια ξύλινη επιφάνεια, η όλη κατασκευή (φορέας), έχει ακριβώς το ίδιο μέγεθος με την τοιχογραφία που θα αποσπάσουμε. -Καθώς προστατεύουμε την ζωγραφική επιφάνεια πρέπει να αφήνουμε ένα περιθώριο γάζας-τουλπανιού, περίπου 10cm, αυτό είναι που θα καρφωθεί περιμετρικά πάνω στον ξύλινο φορέα, με το αφρώδες υλικό που ανέφερα παραπάνω, που θα δεχθεί και θα στηρίξει την αποσπώμενη τοιχογραφία. Εφόσον έχουμε προστατέψει τη ζωγραφική επιφάνεια της τοιχογραφίας και έχουμε πάρει όλα τα αναγκαία μέτρα, για την ασφαλή απόσπασή της, είμαστε έτοιμοι να ξεκινήσουμε το

τελικό και πιο δύσκολο στάδιο της εργασίας μας, την απόσπαση της τοιχογραφίας. Αρχικά οριοθετούμε, το θέμα που πρόκειται να αποτοιχίσουμε, "κόβοντας" περιμετρικά με την βοήθεια σπάτουλας. Η απόσπαση της τοιχογραφίας πραγματοποιείται με την χρησιμοποίηση σιδερένιων ράβδων. Οι σιδερένιοι ράβδοι δουλεύονται πάντα με μια ελαφρά κλίση προς το εσωτερικό της τοιχογραφίας, για να αποφύγουμε τυχόν φθορά της ζωγραφικής επιφάνειας, και από το κατώτερο τμήμα του θέματος προς τα πάνω, ώστε τα αποσπώμενα κομμάτια του υποστρώματος να έχουν τρόπο διαφυγής. Όταν αποσπαστεί η τοιχογραφία τοποθετείται πάνω στον ξύλινο φορέα με το αφρώδες υλικό και μεταφέρεται σε ένα ασφαλές, σταθερό και καθαρό πάγκο εργασίας. Έχει έρθει η ώρα της συντήρησης της τοιχογραφίας και της τοποθέτησής της σε τελάρο αλουμινίου, μια διαδικασία που θα αναφερθούμε σε συγκεκριμένο άρθρο.

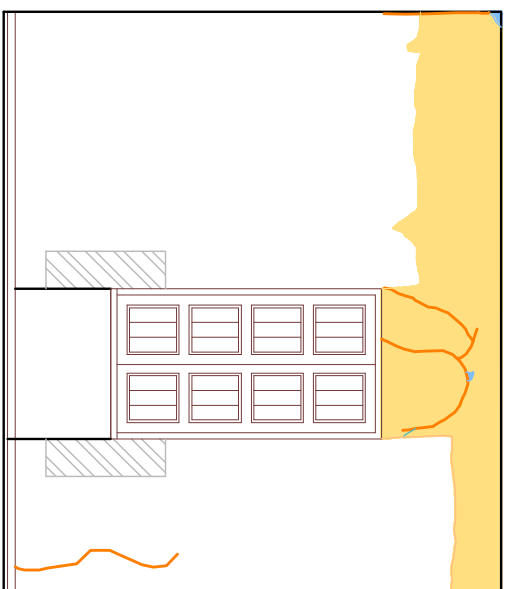
ΑΡΧΙΚΟΣ ΣΧΕΔΙΟΥ
23

ΤΙΤΛΟΣ ΣΧΕΔΙΟΥ
ΑΝΑΠΤΥΞΙΑ ΧΩΡΟΥ Α3

ΣΤΑΔΙΟ ΜΕΛΕΤΗΣ
ΥΦΙΣΤΑΜΕΝΗ ΚΑΤΑΣΤΑΣΗ

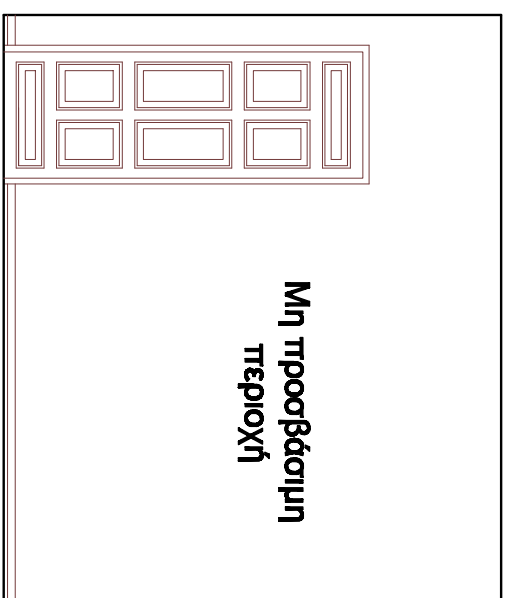
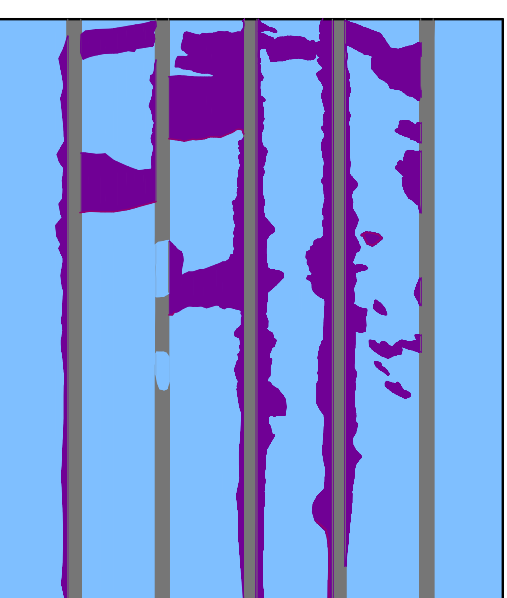
ΑΡΙΘΜΟΣ ΣΧΕΔΙΟΥ
24

ΤΙΤΛΟΣ ΣΧΕΔΙΟΥ
ΑΝΑΠΤΥΓΜΑ ΧΩΡΟΥ Α4

ΣΤΑΔΙΟ ΜΕΛΕΤΗΣ
ΥΦΙΣΤΑΜΕΝΗ ΚΑΤΑΣΤΑΣΗ

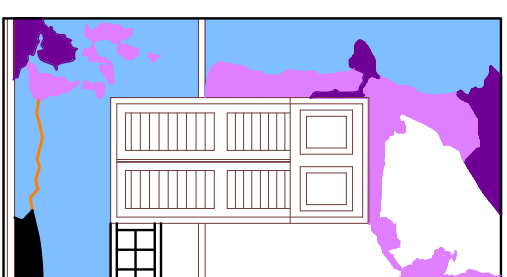
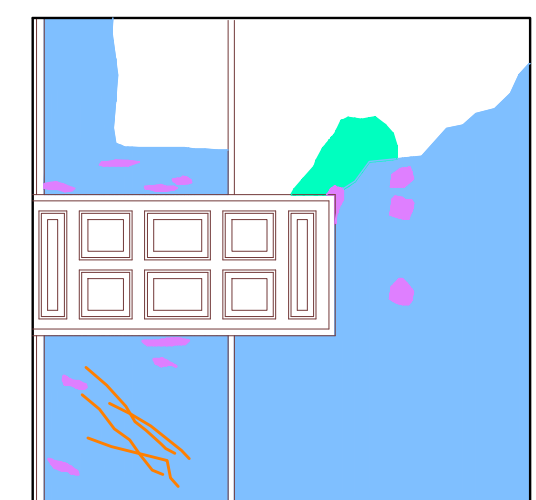
ΑΡΧΑΙΟΣ ΣΧΕΔΙΟΥ
25

Μη προσβάσιμη περιοχή

ΤΙΤΛΟΣ ΣΧΕΔΙΟΥ
ΑΝΑΠΤΥΞΙΑ ΧΩΡΟΥ Α5

ΣΤΑΔΙΟ ΜΕΛΕΤΗΣ
ΥΦΙΣΤΑΜΕΝΗ ΚΑΤΑΣΤΑΣΗ
