ΑΝΩΤΑΤΟ ΤΕΧΝΟΛΟΓΙΚΟ ΕΚΠΑΙΔΕΥΤΙΚΟ ΙΔΡΥΜΑ ΠΑΤΡΩΝ

ΤΜΗΜΑ ΑΝΑΚΑΙΝΙΣΗΣ ΚΑΙ ΑΠΟΚΑΤΑΣΤΑΣΗΣ ΚΤΗΡΙΩΝ

ΠΤΥΧΙΑΚΗ ΕΡΓΑΣΙΑ

**«ΑΠΟΚΑΤΑΣΤΑΣΗ ΚΑΙ ΕΠΑΝΑΧΡΗΣΗ
ΔΙΑΤΗΡΗΤΕΟΥ ΝΕΟΚΛΑΣΙΚΟΥ ΚΤΗΡΙΟΥ
ΣΤΗΝ ΣΥΜΒΟΛΗ ΤΩΝ ΟΔΩΝ ΓΡ. ΛΑΜΠΡΑΚΗ
ΚΑΙ ΚΑΡΑΟΛΗ ΔΗΜΗΤΡΙΟΥ, ΣΤΟ ΙΣΤΟΡΙΚΟ
ΚΕΝΤΡΟ ΤΟΥ ΠΕΙΡΑΙΑ»**

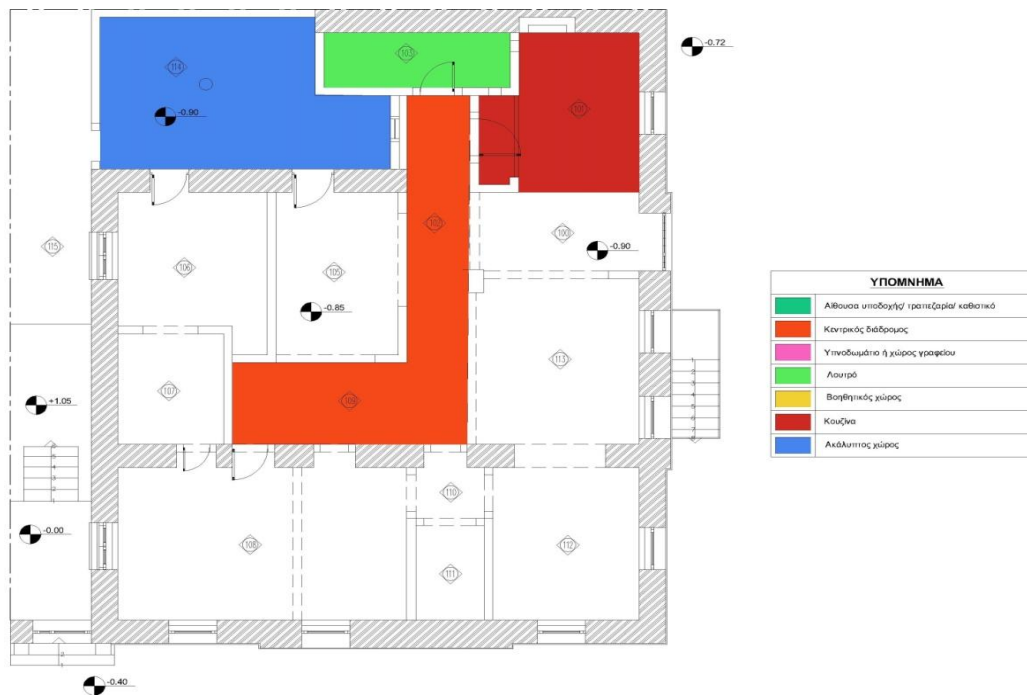
Εικόνα 4. Χρωματική κάτοψη ημιυπόγειου με ανάλυση χώρων ανά χρήση.

Η πρόσβαση στο ημιυπόγειο γίνεται από την οδό Καραολή & Δημητρίου, με αυτόνομη εξωστόθουρα. Η επιφάνεια του ανέρχεται στα 155,00 τ.μ. και έχει καθαρό ύψος 2,62 μ. . Τοποθετείται σε επίπεδο στάθμης -0,90 μ. εσωτερικά του κτηρίου.

Η κάτοψη του ημιυπόγειου, αποτελείται κυρίως από ένα μακρόστενο σε σχήμα Γ διάδρομο που ενώνει τα υπόλοιπα δωμάτια μέσω αυτού (χώρος 102, 109, βλέπε Φ.Χ.Δ., εικ. Α1,Α2). Ανατολικά της εισόδου (χώρος 100) έχουμε ένα ενοποιημένο χώρο δύο δωματίων (χώροι 112,113, βλέπε Φ.Χ.Δ., εικ. Α9) που συνδέεται νοτιοανατολικά με άλλα τρία δωμάτια, τα δύο εκ των οποίων είναι ενοποιημένα (χώρος 108, βλέπε Φ.Χ.Δ. Α20,Α23), και πιθανόν να είχαν αρχικά κύριες χρήσεις, καθώς σε σχέση με την τοποθεσία του κτηρίου τα ανοίγματα τους βλέπουν στον δρόμο. Το τρίτο (χώρος 111, βλέπε Φ.Χ.Δ.Α15,Α18) θεωρείτο αποθηκευτικός χώρος και ως αρχική χρήση λόγω της τοποθεσίας του σε σχέση με το ανώτερο επίπεδο, η οροφή του είναι σε κλίση εξυπηρετώντας το κλιμακοστάσιο του ισογείου της κύριας εισόδου, και συνδέεται με τα δύο διπλανά με ένα μικρό διάδρομο (χώρος 110).

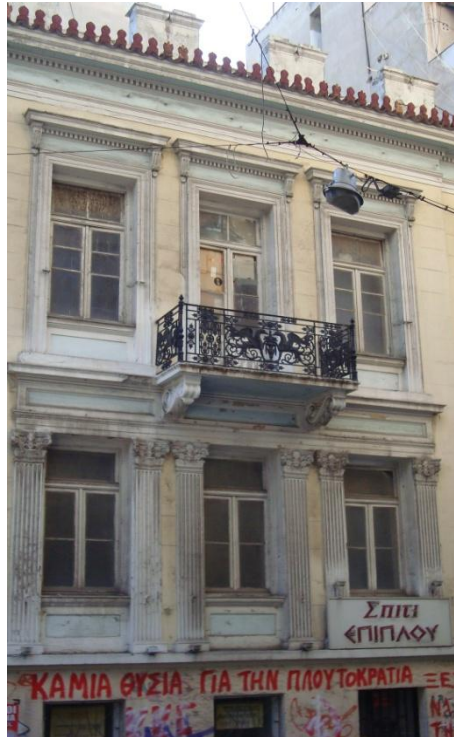
M4. Βόρεια όψη. Άποψη του
προεξέχοντος κεντρικού άξονα με το
χυτοσιδηρό κιγκλίδωμα.

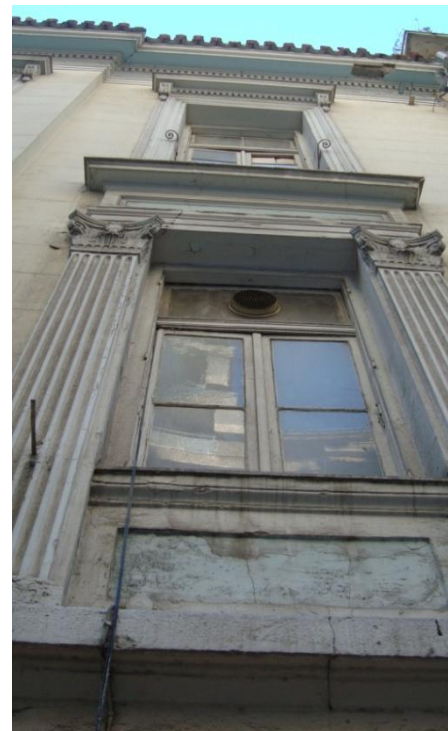
M5. Άποψη ανοίγματος με παραστάδες και
κορινθιακά κιονόκρανα.

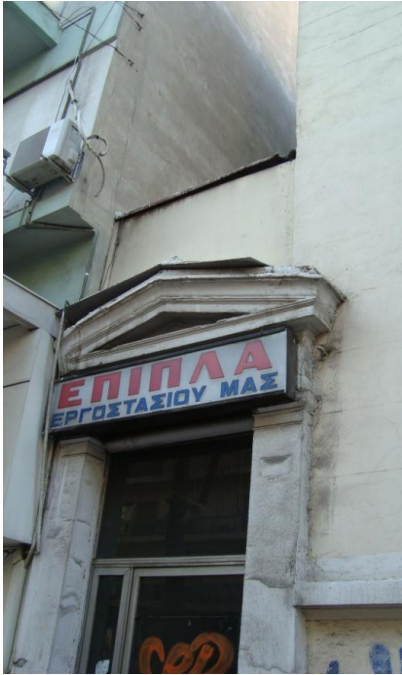
Μ6. Θύρωμα εισόδου δια μέσω του πλαϊνού ακάλυπτου χώρου με τις δύο παραστάδες που υποβαστάζουν αέτωμα.

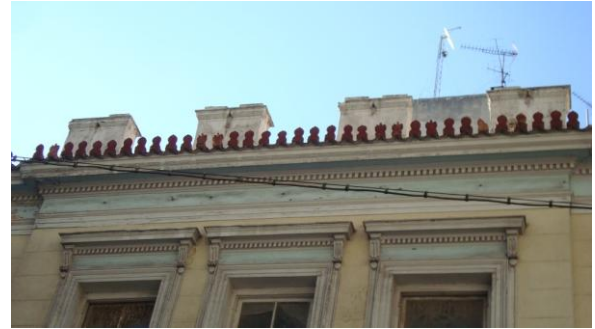
Μ8. Άποψη στέγης με τα συμπαγή στοιχεία, πιθανόν παλαιότερες καμινάδες.

Ενδιαφέρον και ρόλο στην συμμετρική οργάνωση των όψεων παίζουν τα συμπαγή στοιχεία στη στέγη, που πιθανολογείται να ήταν προϋπάρχουσες καμινάδες, οι οποίες εξυπηρετούσαν την θέρμανση είτε με τζάκια είτε με σόμπες που απελευθέρωναν τον καπνό δια μέσου αυτών (βλέπε *Μ.Ο.Φ.Σ. εικ. Μ8*). Όποια και ήταν η χρήση τους, δυστυχώς σήμερα δεν διασώζεται κάποια απόδειξη που να την μαρτυρά, ταυτίζονται συμμετρικά με τα υπόλοιπα στοιχεία της όψης και καταλήγουν σε ένα πιο αρμονικό αποτέλεσμα συνολικά.

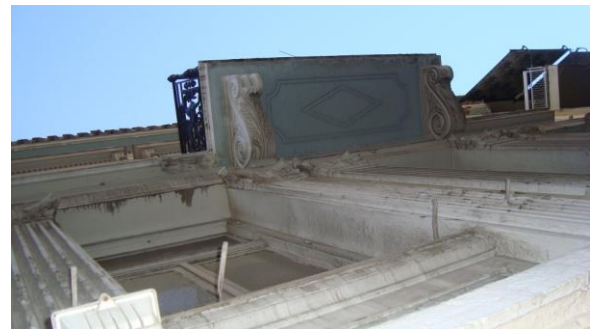
Μ9. Άποψη από χαμηλά του εξώστη της οδού Γρηγορίου Λαμπράκη. Είναι εμφανής η γεωμετρική διακόσμηση.

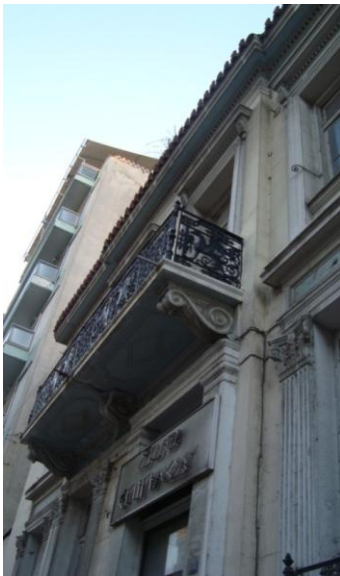
Μ7. Άποψη ανατολικής όψης, από πλάγια. Διακρίνονται καθαρά τα φουρούσια, το χυτοσιδηρό κιγκλίδωμα και κλασικιστικά στοιχεία που πλαισιώνουν τα ανοίγματα.

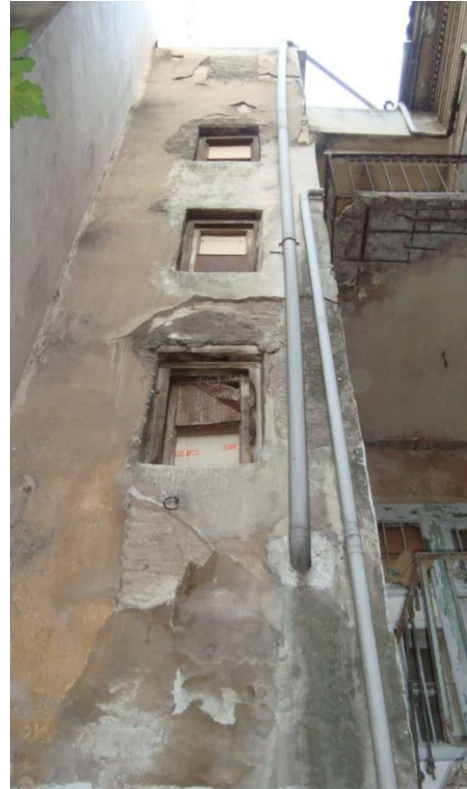
M12. Άποψη των ανοιγμάτων των βοηθητικών χώρων στην πίσω νοτιοδυτική όψη.
στοιχεία των ανοιγμάτων στις κύριες όψεις.

Η πίσω όψη του κτηρίου που βλέπει στον ακάλυπτο χώρο, νοτιοδυτικά της κάτοψης, δεν διαθέτει ιδιαίτερα χαρακτηριστικά του κλασικισμού(βλέπε *Μ.Ο.Φ.Σ. εικ. Μ12*), εκτός των δύο ανοιγμάτων, που διαθέτουν τα υπνοδωμάτια ισογείου και ορόφου, που πλαισιώνονται αντιστοίχως της όψης(βλέπε *Μ.Ο.Φ.Σ. εικ. Μ13*).

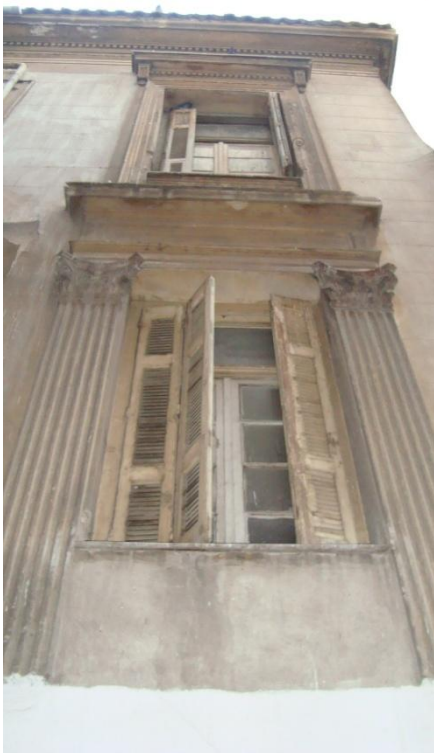
M13. Άποψη των ανοιγμάτων στην πίσω νοτιοδυτική όψη που αντιγράφουν τα

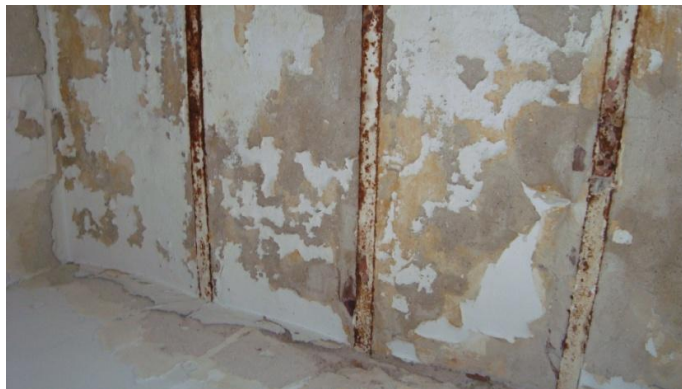
Εικόνα 10. Άποψη συστήματος Karren στον χώρο 210.

Στο μεσοπάτωμα του ισογείου, του ορόφου αλλά και στο δώμα, στους βοηθητικούς χώρους (κουζίνα, λουτρό) παρατηρείται το σύστημα Karpen. Οι χαμηλωμένοι θόλοι ως γνωστόν αποτελούνταν από τούβλα τοποθετημένα όρθια ή πλαγιαστά, έτσι ώστε τα ακραία να στηρίζονται στα μεταλλικά δοκάρια διατομής διπλού «Γ», που γεφύρωναν το χώρο σε παράλληλη διάταξη και σε σχετικές αποστάσεις. Το κτίσιμο γινόταν σε καλούπια και με άφθονο πολύ ισχυρό συνδετικό κονίαμα.

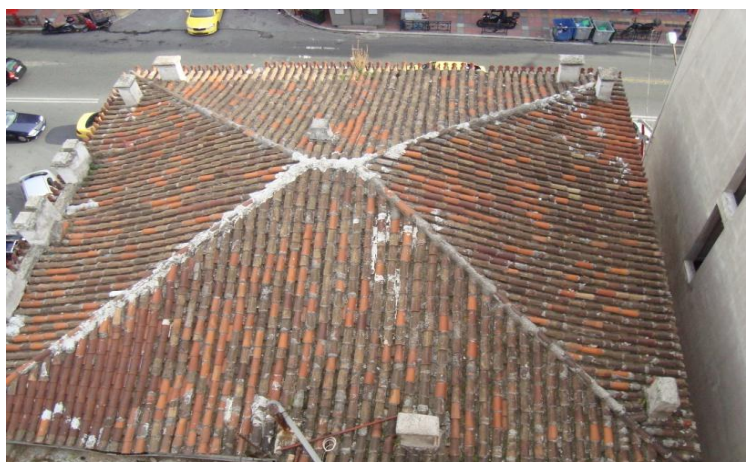
Εικόνα 11. Άποψη στέγης με γαλλικά κεραμίδια απο ψηλά.

Για τα δομή της στέγης δεν μπορεί να διαπιστωθεί κάτι, διότι δεν υπάρχει πρόσβαση για επεξεργασία των στοιχείων της καθώς η οροφή από οροφολήχεις καλύπτει το εσωτερικό της. Μπορεί μόνο να χαρακτηριστεί ως τετράριχτη, με μικρού μήκους κορφιά και με επένδυση από γαλλικά κεραμίδια.

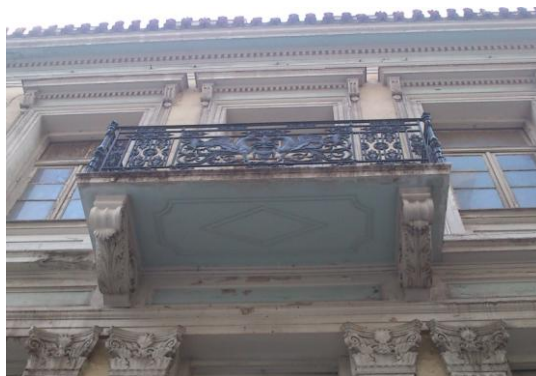
Εικόνα 13. Άποψη του εξώστη επι της οδού Γρ. Λαμπράκη.

Στις δύο όψεις του κτηρίου, τονίζοντας την συμμετρία του κλασικισμού αλλά και την ιδιαιτερότητα του κεντρικού εξέχοντος τμήματος του κτηρίου, τοποθετούνται δύο μαρμάρινοι εξώστες με την κλασική μέθοδο της εποχής. Ένα τμήμα τους πακτώνεται στην περιμετρική φέρουσα λιθοδομή ενώ στηρίζεται από συμμετρικά τοποθετημένα προκατασκευασμένα μαρμάρινα φουρούσια, που ενισχύουν την δομοστατική των εξωστών. Παρατηρείται, στην άνοψη του εξώστη ανάγλυφα γεωμετρικά σχήματα που ενισχύουν την διακοσμητική μορφολογία του κτηρίου.

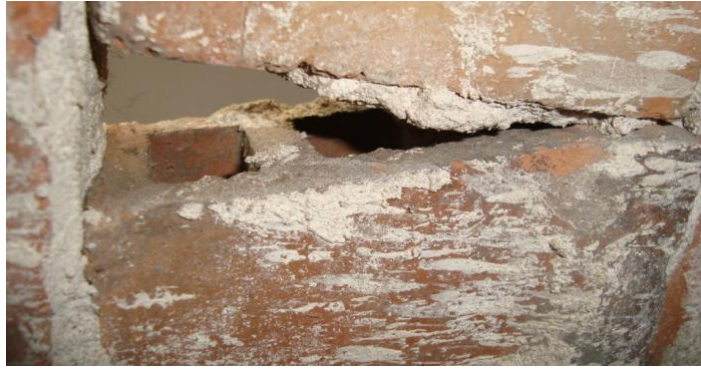
Εικόνα 15. Τοίχους πλήρωσες από διάτρητους οπτόπλινθους (τρίοπο τούβλο)

Οι τοιχοποιίες από διάτρητους οπτόπλινθους, και συγκεκριμένα τρίοπα τούβλα, ολοκληρώνουν την εσωτερική διαρρύθμιση παίζοντας τον ρόλο των εσωτερικών δευτερευόντων διαχωριστικών μεταξύ των κύριων χρήσεων, των υπνοδωματίων αλλά μικρών τμημάτων στο «βοηθητικό τμήμα» της κάτοψης.

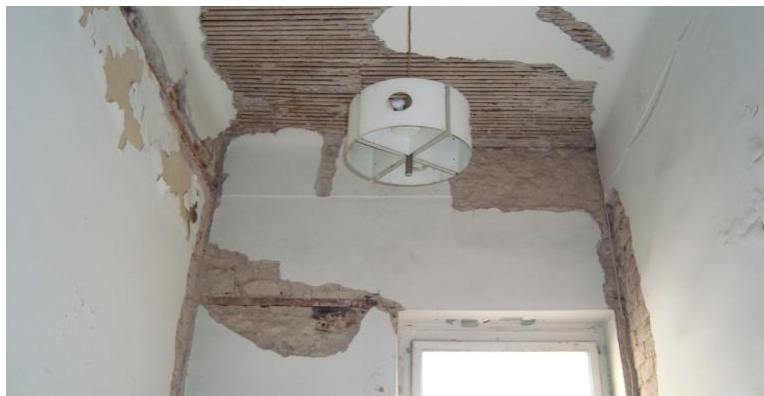
Εικόνα 17. Περιμετρικό μεταλλικό δοκάρι κατα μήκος της λιθοδομής.

Τέλος είναι σημαντικό να αναφερθεί η κατασκευή των ανοιγμάτων σε σχέση με την τοιχοποιία που υπήρχαν. Στα εξωτερικά κουφώματα, υπάρχει λαξευμένη πέτρα στους λαμπάδες, και στο πρέκι τους τρέχουν περιμετρικά μεταλλικοί δοκοί καθώς και στα εσωτερικά κουφώματα, στο πρέκι τους τρέχει ξυλοδεσιά, που ενισχύουν την αντοχή της τοιχοποιίας σε εφελκυστικές και διατμητικές τάσεις.

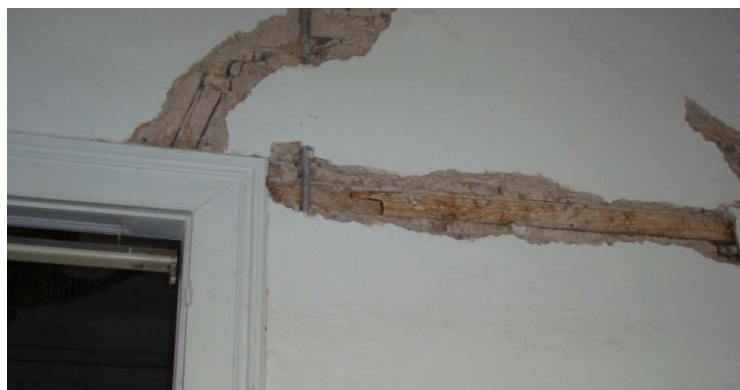
Εικόνα 18. Ξυλοδεσιά στο πρέκι εσωτερικών κουφωμάτων.

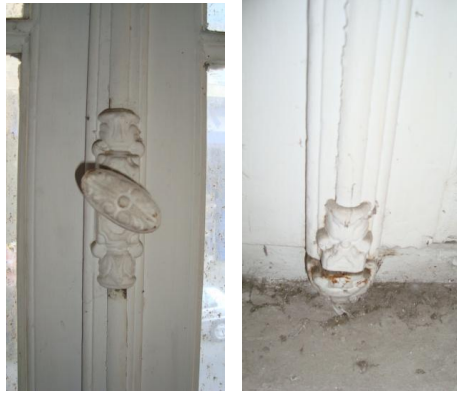
Εικόνα 19. Λεπτομέρειες μεταλλικής χειρολαβής εξωτερικών ξύλινων κουφωμάτων.

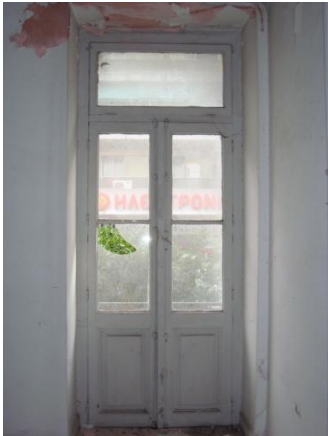
Θ1. Εξωστόθυρα δίφυλλη με ξύλινο υαλοστάσιο με ταμπλάδες και φεγγίτη.

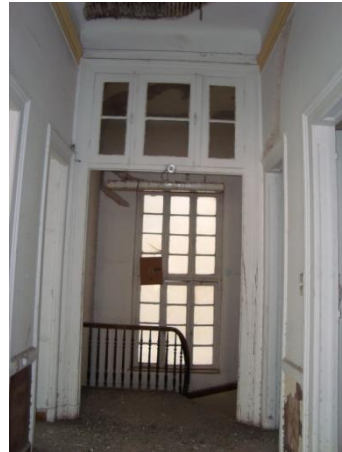
Θ4. Εσωτερική ξύλινη δίφυλλη πόρτα με φεγγίτη.

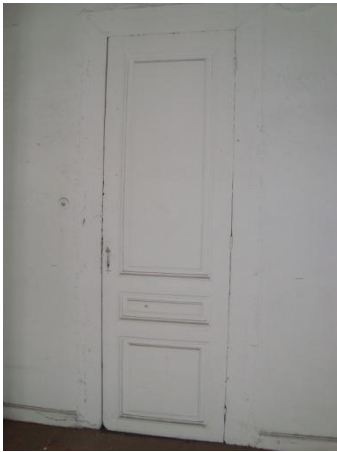
Θ2. Εσωτερική ξύλινη μονόφυλλη πόρτα με ταμπλάδες.

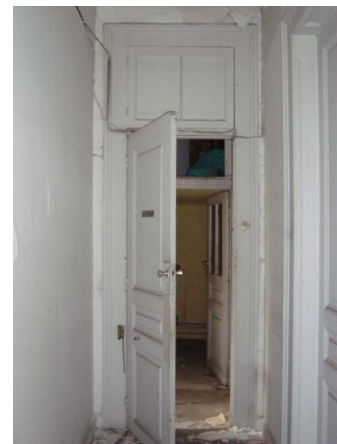
Θ5. Εσωτερική ξύλινη μονόφυλλη πόρτα με ταμπλάδες και φεγγίτη.

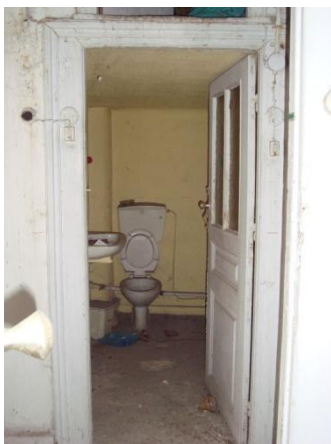
Θ3. Εσωτερική ξύλινη μονόφυλλη πόρτα με ταμπλάδες και ξύλινο υαλοστάσιο.

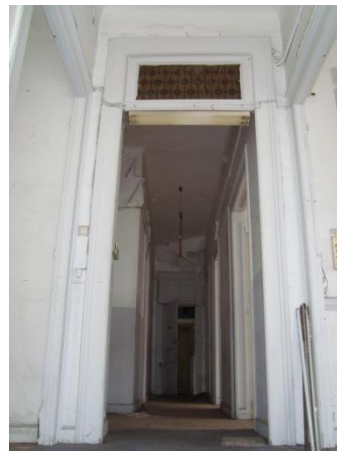
Θ6. Εσωτερική ξύλινη μονόφυλλη πόρτα με φεγγίτη.

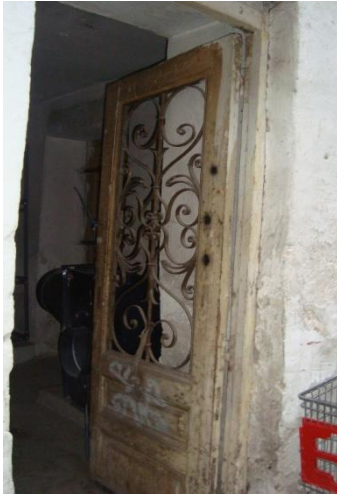
Θ7. Εξώθυρα μεταλλική μονόφυλλη με υαλοστάσιο και φεγγίτη.

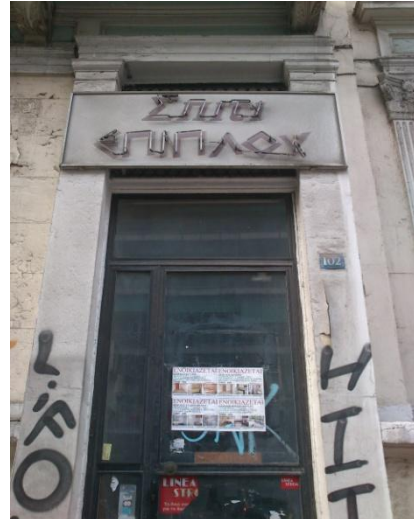
Θ9. Κύρια εξώθυρα μεταλλική μονόφυλλη με υαλοστάσιο και φεγγίτη. Αποψη από εξωτερικά..

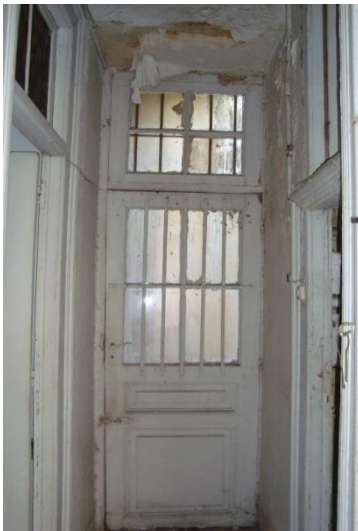
Θ8. Εξώθυρα ξύλινη μονόφυλλη με ταμπλάδες, φεγγίτη και μεταλλικά κυγκλιδώματα.

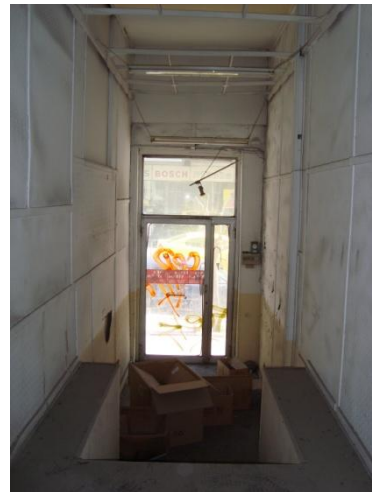
Θ10. Κύρια εξώθυρα μεταλλική μονόφυλλη με υαλοστάσιο.

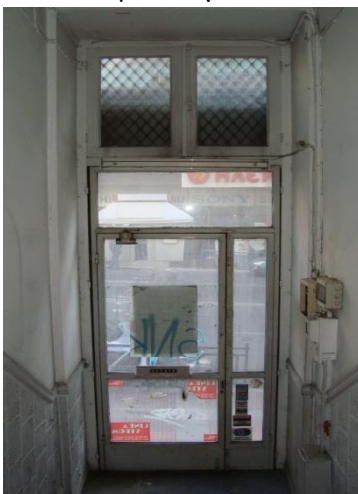
Θ9. Κύρια εξώθυρα μεταλλική μονόφυλλη με υαλοστάσιο και φεγγίτη. Άποψη από εσωτερικά.

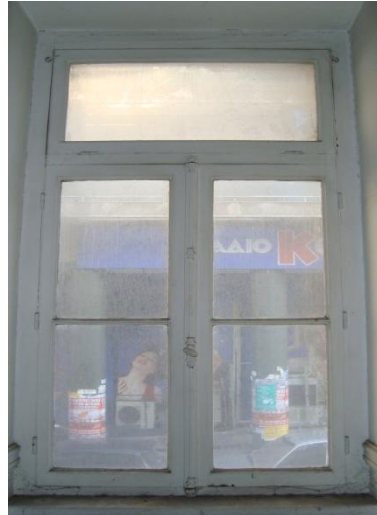
Π2. Ξύλινο δίφυλλο παράθυρο με φεγγίτη.

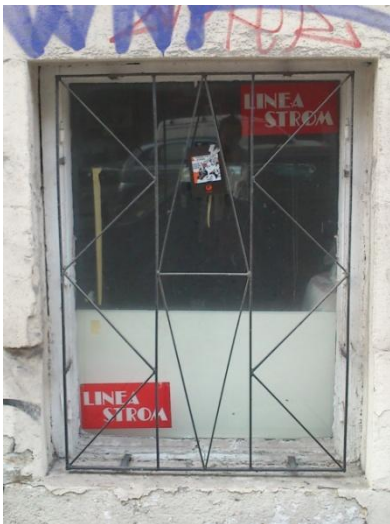
Π1. Ξύλινο μονόφυλλο παράθυρο με μεταλλικό κιγκλίδωμα. Άποψη από εξωτερικά.

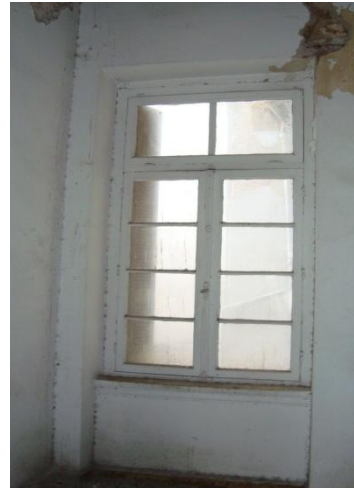
Π2. Ξύλινο δίφυλλο παράθυρο με φεγγίτη.

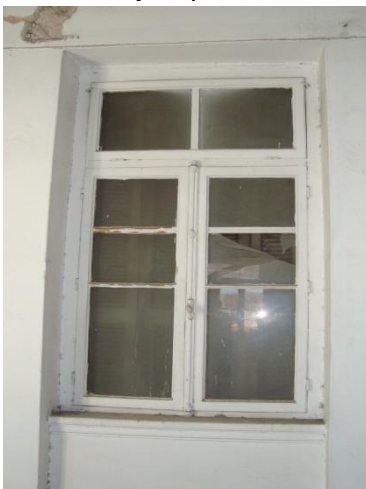
Π2. Ξύλινο δίφυλλο παράθυρο με φεγγίτη.

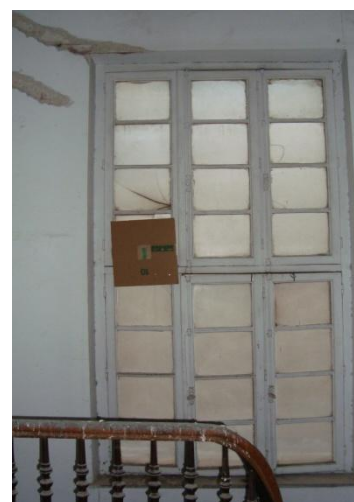
Π3. Ξύλινο τρίφυλλο παράθυρο με ξύλινο υαλοστάσιο

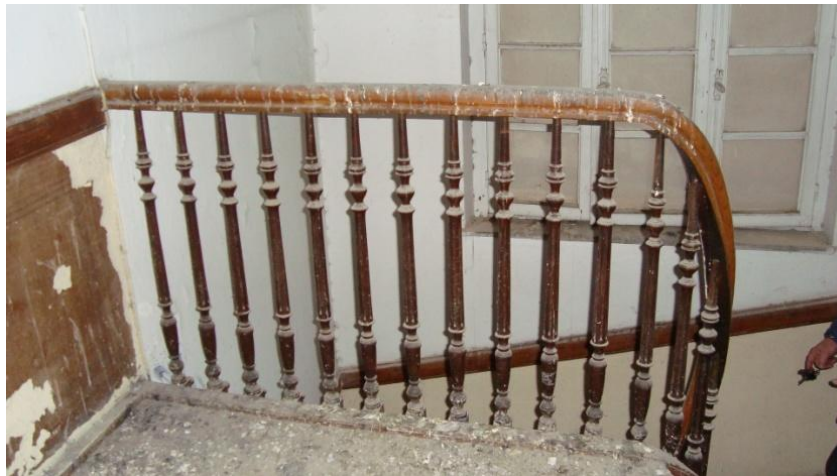
Εικόνα 20. Τα ξύλινα από μασίφ κιγκλιδώματα το κλιμακοστασίου.

Ολόκληρο το κλιμακοστάσιο, από τις κορωνίδες έως και τα κιγκλιδώματα, είναι από ξύλο μασίφ, και περιμετρικά του, στο 1 μ. τρέχει πασαμέντο με επένδυση ξύλου.

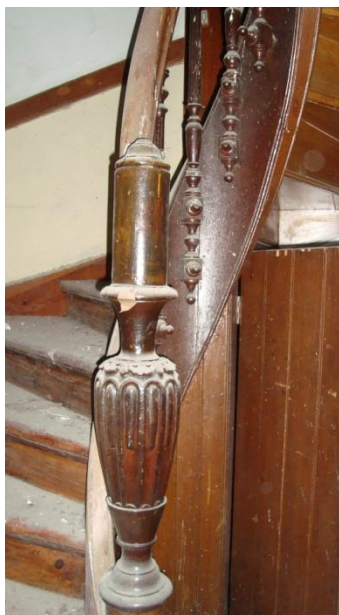
Εικόνα 21. Ο ορθοστάτης του κλιμακοστασίου.

Η κατασκευή του αποτελείται από τρία μέρη, τα οποία συνδέονται με ειδικές βίδες που βρίσκονται περίπου στο μέσο της σκάλας, εκεί που στρέφεται ο χειρολιστήρας. Η πρώτη βαθμίδα και το πλατύσκαλο στηρίζονται στο ξύλινο δάπεδο με βίδες ενώ ο χειρολιστήρας καταλήγει σε ένα επιβλητικό ορθοστάτη.

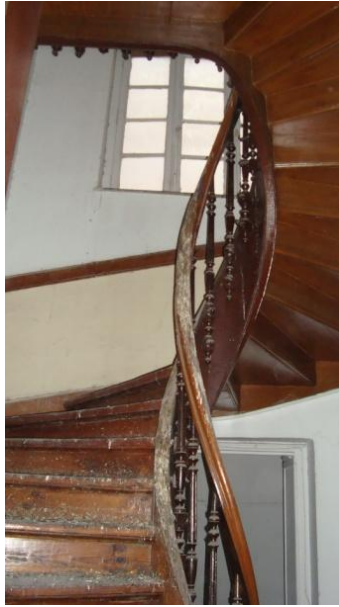
Εικόνα 22. Φαίνονται τα τρία τμήματα του κλιμακοστασίου ακριβώς εκεί που στρέφεται ο χειρολισθήρας.

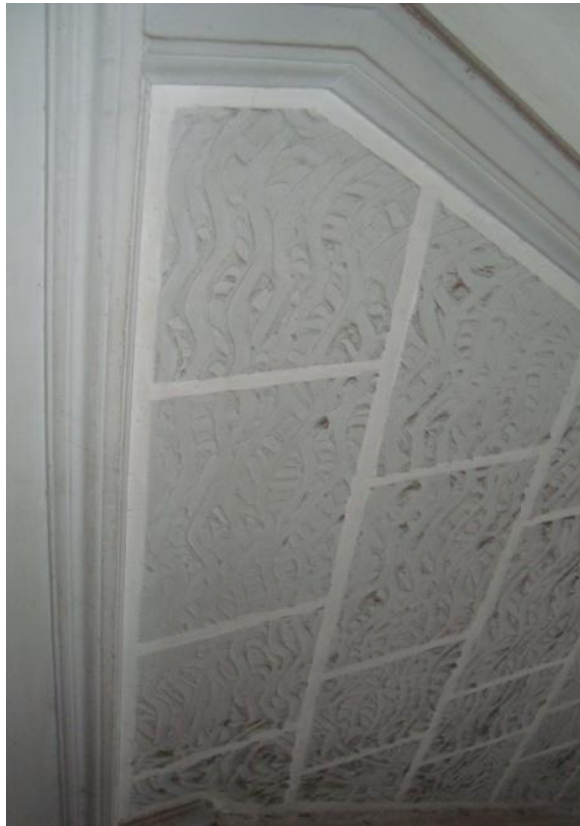
Εικόνα 25. Πασαμέντο με Μαρμιγκότ στο ισόγειο.

Στο επίπεδο του ισογείου, στους κύριους χώρους χρήσης, παρατηρείται μια διακοσμητική μέθοδο, όχι ευρέως γνωστή αλλά πολύ ενδιαφέρουσα ως προς την κατασκευή της (βλέπε Φ.Χ.Δ. εικ. Β1-12, ενδεικτικά). Χρησιμοποιώντας ένα ειδικό μείγμα διάστρωσης για τα δημιουργία ανάγλυφων το επιστρώνουμε με τη βοήθεια σπάτουλας στην επιφάνεια που θέλουμε να την κάνουμε ανάγλυφη. Μόλις κάνουμε την επίστρωση, και πριν αρχίσει να στεγνώνει το Μαρμιγκότ, πατάμε την επιφάνεια του με ένα μικρό σανιδάκι και αμέσως το τραβάμε προς τα έξω. Με τον τρόπο αυτό δημιουργούνται μικροί σταλακτίτες, οι οποίοι,

όταν στεγνώσει, σταθεροποιούνται. Στην προκειμένη περίπτωση, το Μαρμιγκότ τοποθετείται ως πασαμέντο σε ύψος περίπου 1 μ.

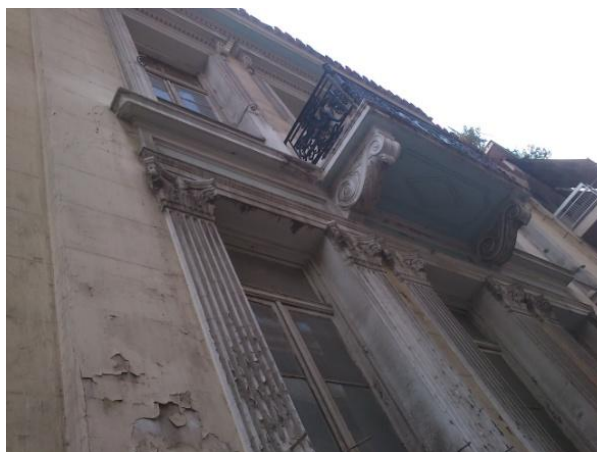
Εικόνα 26. Άποψη εξώστη και μαρμάρινων φουρουσιών.

Τα υπάρχοντα φουρούσια, αποτελούνται από πλήρη πλαστική επεξεργασία, τεκτονικής αντίληψης, με έλικα στη βάση του προβόλου, φύλλα ακάνθου και αντιστροφή της φοράς του έλικα, προκειμένου να μειωθεί σημαντικά ο έως τότε προβαλλόμενος στατικός χαρακτήρας τους.

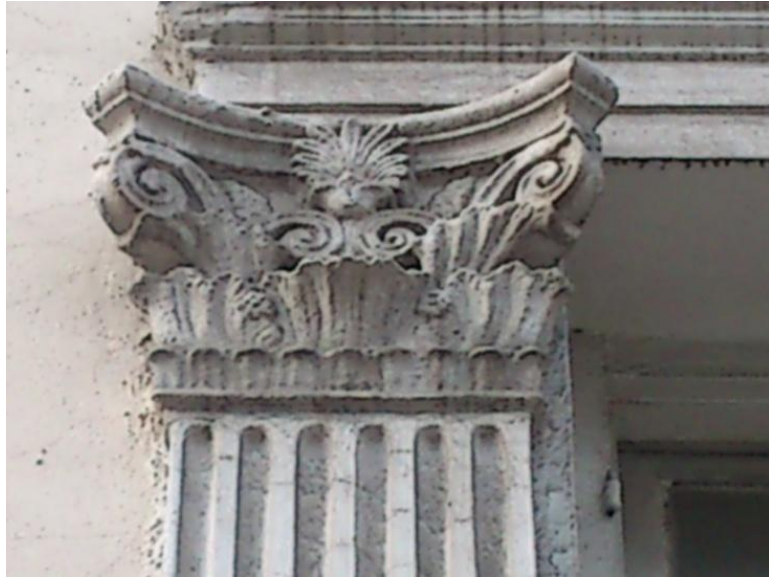
Εικόνα 28. Κορινθιακό προκατασκευασμένο κεραμικό κιονόκρανα, πλαισιώνει τα ανοίγματα ισογείου στην στέγη των παραστάδων.

Ένα ακόμα προκατασκευασμένο στοιχείο της εποχής, ήταν τα κιονόκρανα που τοποθετούνταν στην στέψη των διαφόρων μορφών παραστάδων. Στις όψεις του κτηρίου, τα πλαίσια των παραθύρων του ισόγειου διαμορφώνονται με παραστάδες και συγκεκριμένα κορινθιακά κιονόκρανα, που συνήθως ήταν κεραμικά και κατασκευάζονταν με συγκεκριμένων διαστάσεων καλούπι.

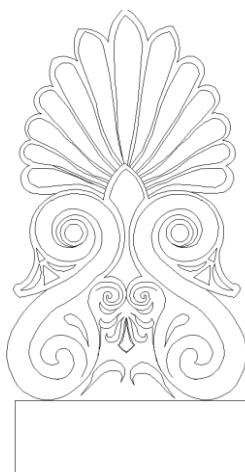
Εικόνα 30. Ακροκέραμο των αρχών του 20ου αιώνα.

Στο εργοτάξιο εκείνης της εποχής, χρησιμοποιούνται ευρέων κεραμικά προκατασκευασμένα με καλούπια ακροκέραμα, που τοποθετούνταν στην στέγη του κτηρίου και διακοσμούσαν τους πρόποδες της στέγης. Στο κτήριο, τα ακροκέραμα που παρατηρούνται, φημολογείται ότι πιθανόν είναι της σχολής Τσίλερ.

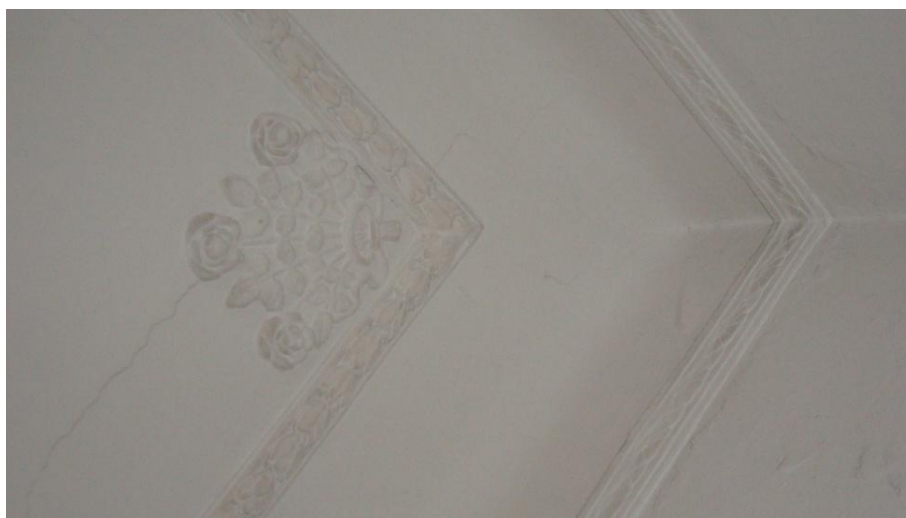
Εικόνα 31. Γλυπτική αναπαράσταση μπουκέτου και τρέχουσα φρίζα.

Επίσης, παρατηρείται στους ίδιους χώρους, στις οροφές γλυπτική αναπαράσταση ενός μπουκέτου σε κάθε γωνία της τοιχοποιίας που πλαισιώνεται περιμετρικά από γύψινη φρίζα και ολοκληρώνεται στο κέντρο του δωματίου με γύψινη ροζέτα γλυπτικής διαδικασίας επίσης.

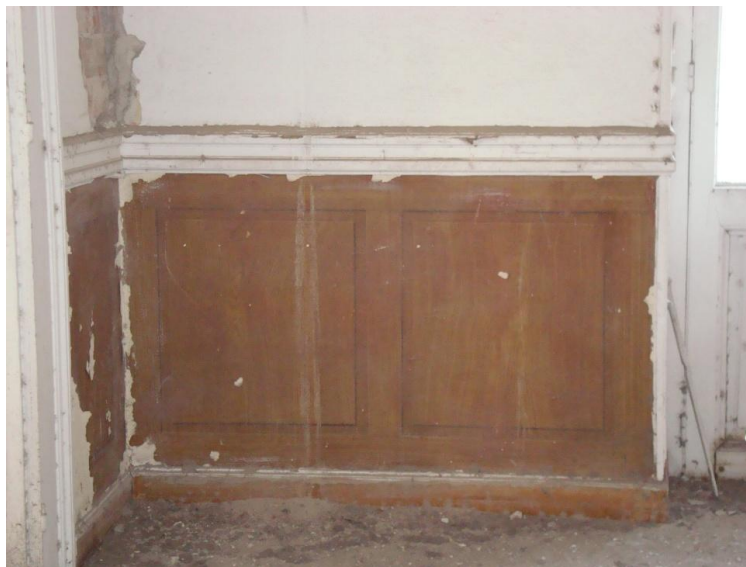
Εικόνα 33. Πασαμέντο με απομίμηση ξύλου στον όροφο.

Επίσης, παρατηρείται στο ίδιο επίπεδο ένα είδος ταπετσαρίας ως πασαμέντο, στους χώρους κύριας χρήσης, που φέρει σε απομίμηση ξύλου πιθανόν ένα είδος ταπετσαρίας.

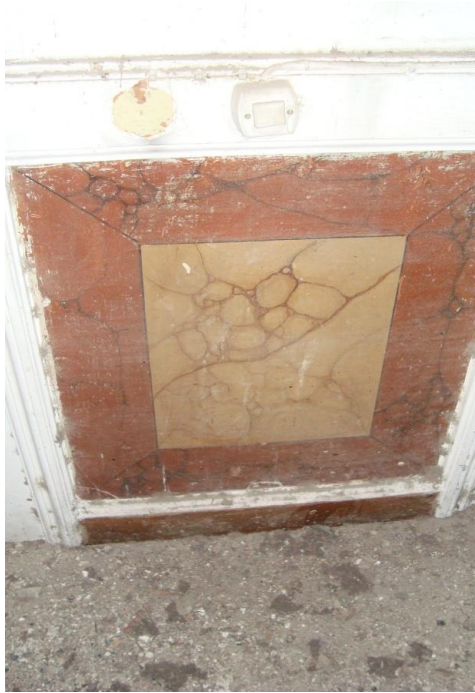
Εικόνα 34. Πασαμέντο με απομίμηση μαρμάρου στον όροφο.

Στο επίπεδο του ορόφου, στον χώρο του κεντρικού διαδρόμου, παρατηρείται ως πασαμέντο το “faux marbles”, δηλαδή απομίμηση μαρμάρου. Με την ανάμιξη ελαιωδών ουσιών, καθώς και μια ειδική επεξεργασία (όπως στίλβωση με τη βοήθεια διαλυμένου κεριού, και την προσθήκη πλαστικής γύψου) επιτύγχαναν εξαιρετική απομίμηση μάρμαρου έγχρωμου μάρμαρου.

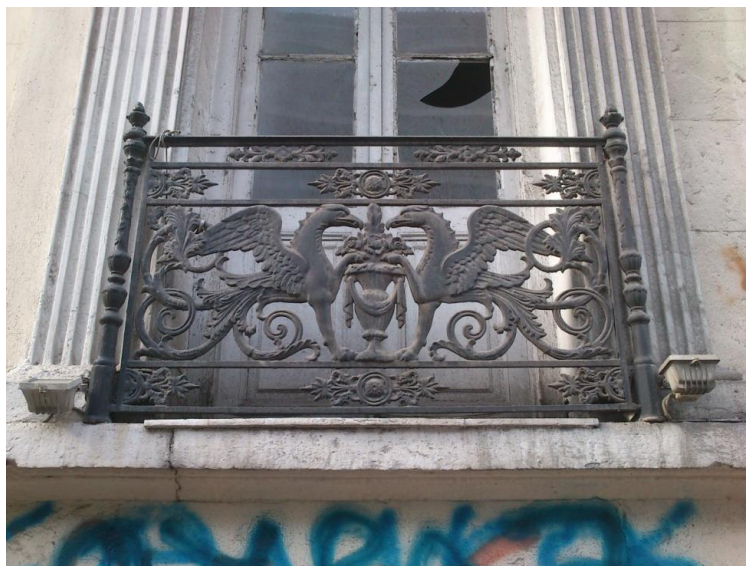
Εικόνα 35. Χυτοσιδηρό κιγκλίδωμα με μυθικές μορφές, παραγωγή του Ε. Τσίλερ

Τα κιγκλιδώματα των εξωστών είναι εξολοκλήρου χυτοσιδηρή κατασκευή με στυλιζαρισμένες μυθολογικές φιγούρες, που απηχούν την παράδοση του Βερολίνου και μετέπειτα τη βιεννέζικη σχολή του Θ. Χάνσεν που αναπαράχθηκαν στην Ελλάδα από το μαθητή του Ε. Τσίλερ. Οι ορθοστάτες είναι επίσης από χυτοσίδηρο, διαμορφωμένοι σε μια κλασικίζουσα μορφή που απολήγει σε διακοσμητικό «πόμολο», ενώ η βάση τους πακτώνεται στο πάχος της μαρμάρινης πλάκας του εξώστη.

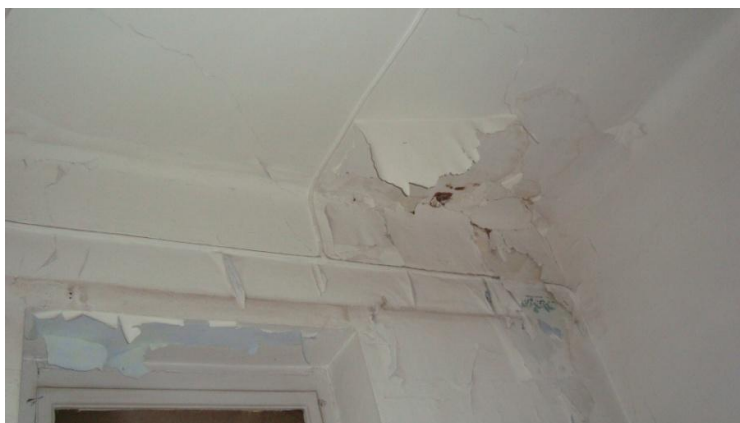
Εικόνα 37. Δείγμα χρώματος στο ισόγειο.

Δεν μπορούν να διαπιστωθούν οι χρωματικές επιστρώσεις στο εσωτερικό του υπογείου, διότι μπορεί λόγω στάθμης να μην υπήρξε ποτέ κάποιο ιδιαίτερο χρώμα ή οροφोगραφίας. Στη στάθμη του ισογείου όμως, συναντούνται δείγματα οροφोगραφίας και χρωματισμού των τοίχων σε ένα από τους κύριους χώρους (χώρος 202) και σε ένα από τα πίσω υπνοδωμάτια (χώρος). Το διασωθέν δείγμα μαρτυρά την ύπαρξη σκιερού φαιοκίτρινου του δομικού πωρόλιθου, που τοποθετείται πάνω από την κάποτε προϋπάρχουσα γύψινη φρίζα, κατά μήκος του δωματίου. αλλά και την ύπαρξη της «τερακότας» στην περιοχή του ανοίγματος αλλά και των τοιχοποιιών.

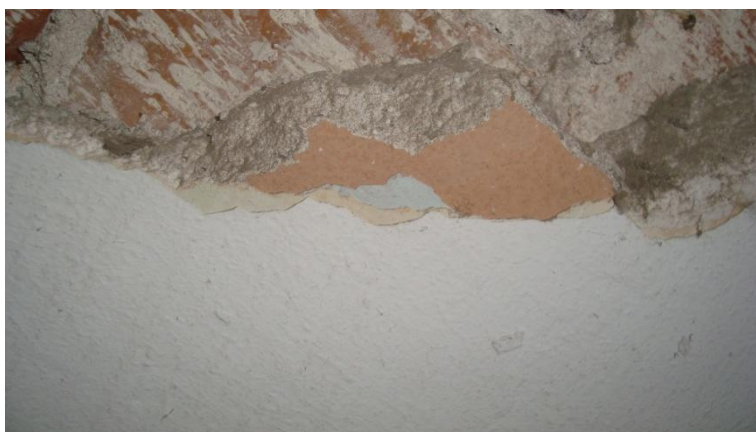
Εικόνα 38. Δείγμα στρώσεων χρωμάτων.

Στο επίπεδο του ορόφου δεν έχει διασωθεί κάποιο δείγμα χρωματισμού εκτός από ένα μικρό τμήμα επιχρίσματος που μαρτυρά την ύπαρξη τριών διαφορετικών στρώσεων μετά το τελευταίο κονίαμα.

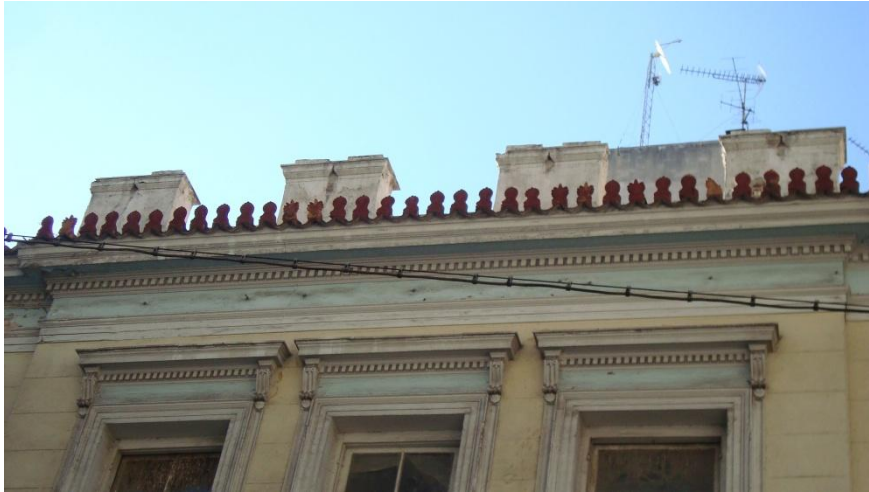
Εικόνα 39. Άποψη της στέψης του κτηρίου με τα χρωματισμένα τμήματα του.

Πρέπει να σημειωθεί ότι η κάτω επιφάνεια του κύριου γείσου (ο ποταμός) έπρεπε να περαστεί με βαθυγάλανη λαδομπογιά, κάτι που διασώζεται έως και σήμερα στην πιο αγνή του μορφή. Αυτή έδινε μια ευχάριστη εντύπωση στο κτήριο, και μάλιστα κατά τις φωτεινές μέρες, ελάφρυνε με κυανή ανταύγεια τη σκληρή σκιά του γείσου. Επίσης, για τη ζωφόρο ή αλλιώς τη φρίζα που έτρεχε στην σκιά του γείσου, ένας σκοτεινός χρωματισμός στον τόνο του γκρι μπλε, ήταν αυτός που ανταποκρινόταν περισσότερο στον κανόνα του δογματικού κλασικισμού. Κατά κάποιο τρόπο θύμιζε τον ελευσινακό λίθο στο αντίστοιχο μέλος του Ερεχθείου, ο οποίος όπως γνωρίζουμε, αποτελούσε το φόντο σε παραστάσεις και γλυπτά από μάρμαρο.

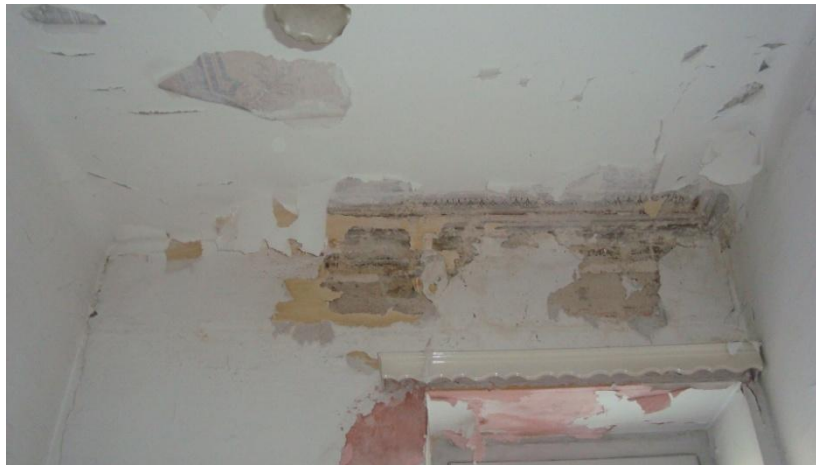
Εικόνα 40. Χώρος 202. Άποψη οροφής με δείγματα χρωματισμού και οροφωγραφίας.

Στο επίπεδο του ισογείου, και συγκεκριμένα στον χώρο 202, κάτω από το ασβέστομα της οροφής αχνοφαίνεται η προϋπάρχουσα οροφωγραφία. Συνήθως, σε κτήρια αυτής της περιόδου, χρησιμοποιούνταν χρώματα στις οροφές, που ζωγραφίζονταν σε όλη τους την έκταση μέχρι την συνάντηση τους – το τραχήλωμα- με τους περιμετρικούς τοίχους, εκεί που διαμορφώνονταν («κόλλες», αργότερα όμως και λαδομπογιά) αποτελούνταν από απόλυτα λειασμένη λεπτόκοκκη μαρμαροκονία σε μίγμα καθαρό και εντελώς σβυσμένο ασβέστη.

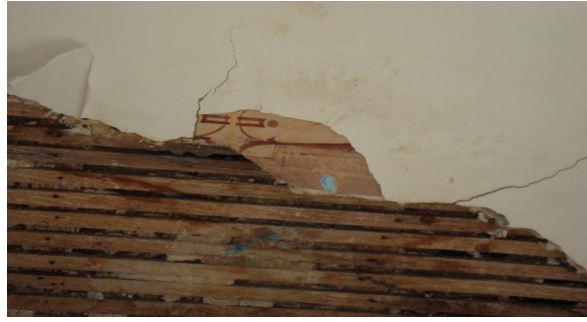
Εικόνα 41. Χώρος 213. Άποψη οροφής με δείγματα χρωματισμού και οροφोगραφίας.

Στο επίπεδο του ορόφου, λόγω του ότι υπάρχει κατάρρευση μεγάλων τμημάτων οροφοκονίας, και έχουμε εμφάνιση των οροφοπήχεων, υπάρχει μόνο ένα μικρό δείγμα που μπορεί να αποτελέσει μαρτυρία ότι προυπήρχε κάποιους είδους οροφωγραφία.

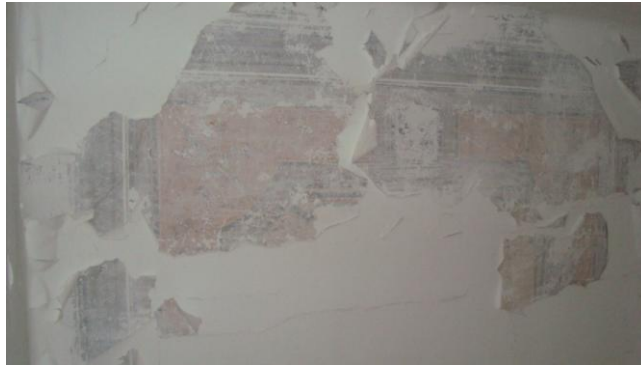
Εικόνα 42. Άποψη εναπομείναντας οροφोगραφίας χώρου 202.

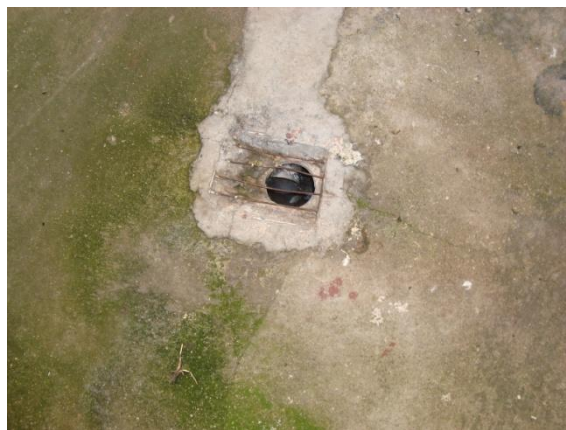
Εικόνα 44. Σιφόνι στον ακάλυπτο χώρο, πιθανόν εκεί γίνεται η εκροή των όμβριων υδάτων.

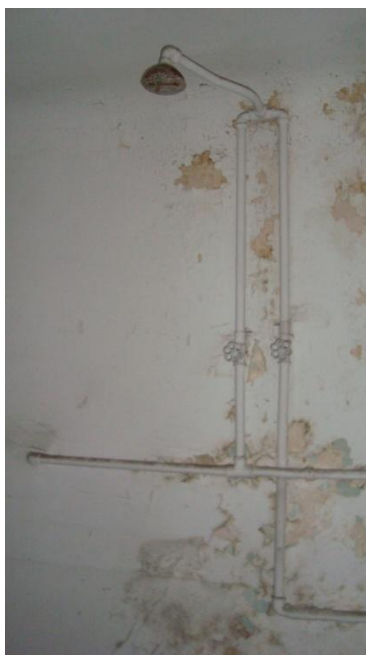
Εικόνα 45. Επιτοίχια σωλήνωση για ύδρευση στο λουτρό του ισογείου.

Τέλος, η ύδρευση γινόταν μέσω μεγάλων μεταλλικών κιβωτίων, στο δώμα της κουζίνας κατά πάσα πιθανότητα, κάτι που πιθανόν παρατηρείται από την κάτοψη της στέγης, και το νερό εισερχόταν μέσα από εξωτερικούς σωλήνες στην κουζίνα και στο λουτρό αντιστοίχως. Το 1956, ιδρύθηκε η ΕΥΔΑΠ και άρχισαν να περνάνε οι αντίστοιχοι σωλήνες ύδρευσης προς εξυπηρέτησης των νοικοκυριών, που παρατηρούνται στο κτήριο μέχρι και σήμερα.

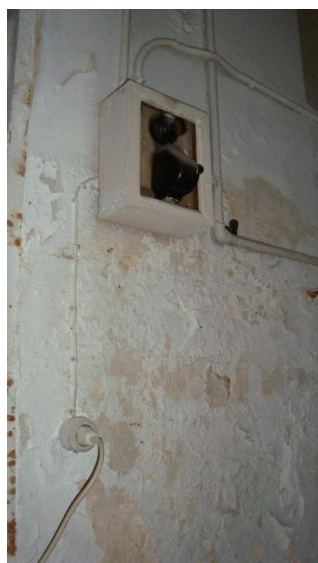
Εικόνα 46. Μεταγενέστερος πίνακας ηλεκτροδότησης.

Το κτήριο, έχει υποστεί με μεταγενέστερη επέμβαση, επιτοίχια τοποθέτηση καλωδίων και διακοπών, και στα τρία του επίπεδα, η οποία εφοδιάζεται από τον εξωτερικό πυλώνα της ΔΕΗ κάτι που είναι επικίνδυνο και παράνομο.

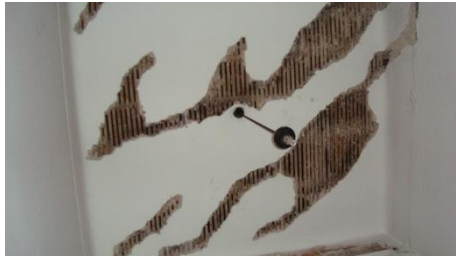
Π1. Αποκόλληση επιχρίσματος και οροφοκονιάματος. Χώρος 301.

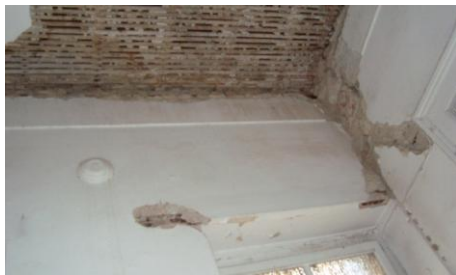
Π3. Αποκόλληση επιχρίσματος και οροφοκονιάματος. Χώρος 303.

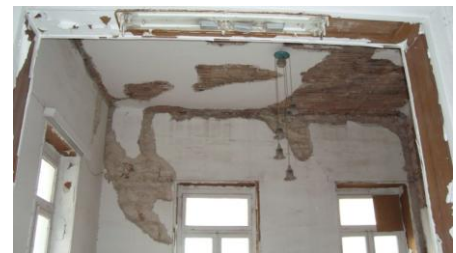
Π4. Αποκόλληση επιχρίσματος στη λιθοδομή και οροφοκονιάματος. Χώρος 304.

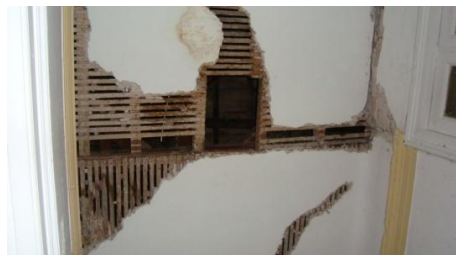
Π5. Αποκόλληση επιχρίσματος & οροφοκονιάματος. Χώρος 300.

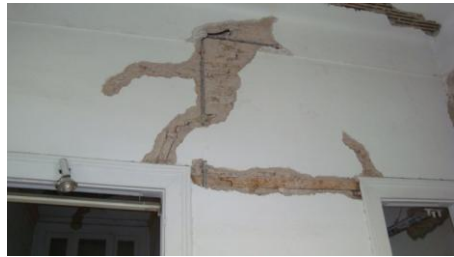
Π6. Αποκόλληση επιχρίσματος τοιχοποιίας, εμφάνιση μεταλλικών σωληνώσεων. Χώρος 304.

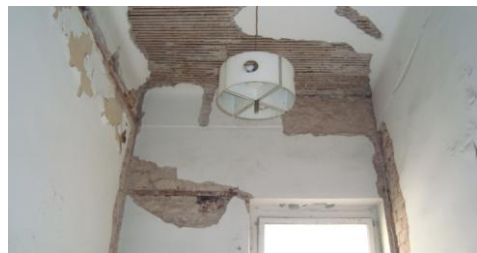
Π7. Αποκόλληση επιχρίσματος λιθοδομής, και τοιχοποιιών με διάτρητους πλίθους. Χώρος 305.

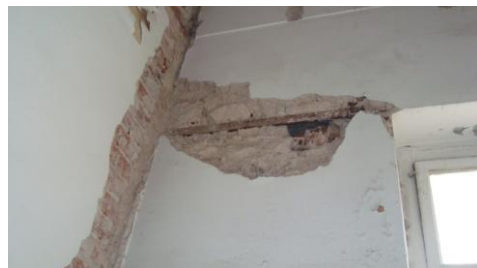
Π8. Αποκόλληση επιχρίσματος λιθοδομής, μερική αποδιοργάνωση συνδετικού υλικού και αποκόλληση με οπτοπλινθοδομή. Χώρος 305.

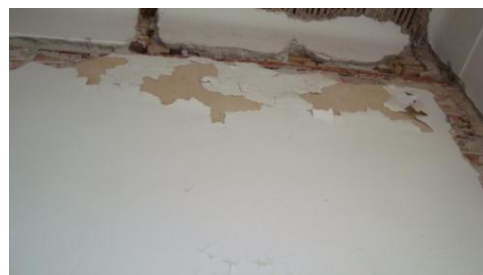
Π9. Αποδιοργάνωση στη στέγη της οπτοπλινθοδομής από τρίαπα τούβλα και εμφάνιση μεταλλικού δοκού Karpen. Χώρος 305.

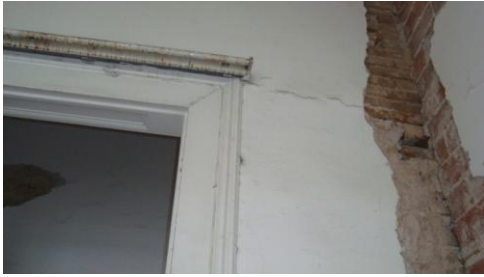
Π10. Αποκόλληση επιχρίσματος και αποκόλληση οπτοπλινθοδομών με διάτρητο και συμπαγές πλίνθο. Χώρος 305.

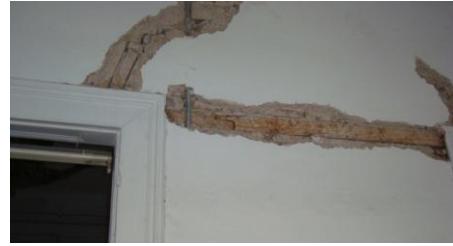
Π11. Αποκόλληση επιχρίσματος και εμφάνιση ξυλοδεσιάς. Χώρος 310.

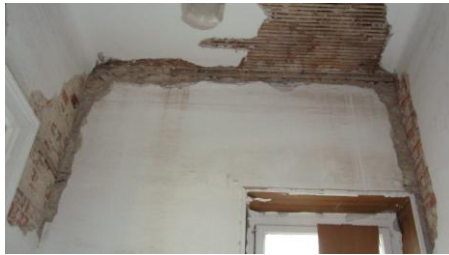
Π12. Αποκόλληση επιχρίσματος και οροφοκονιάματος. Χώρος 302.

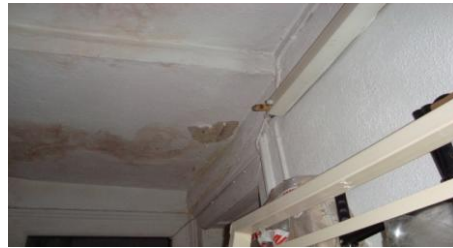
Π14. Άποψη οροφής με εμφανής το σκυρόδεμα στον χώρο λόγω αποκόλλησης επιχρίσματος. 101.

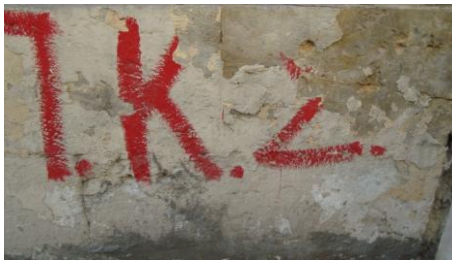
Π13. Μεταγενέστερες επεμβάσεις στο εξωτερικό επίχρισμα του κτηρίου.

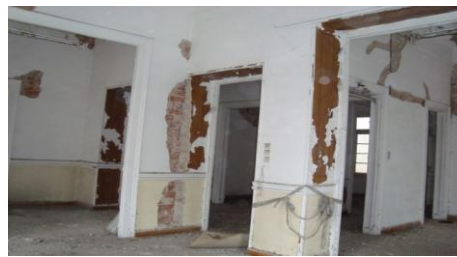
Π15. Γενική άποψη χώρων 302,303,304 με εμφανής την αποκόλληση επιχρίσματος και την αλλοίωση την ξύλινη ταπετσαρία.

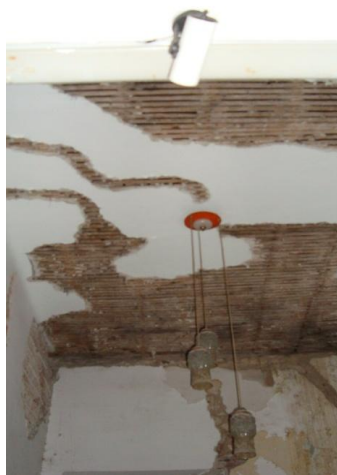
Π16. Αποκόλληση επιχρίσματος και οροφοκονιάματος. Χώρος 311.

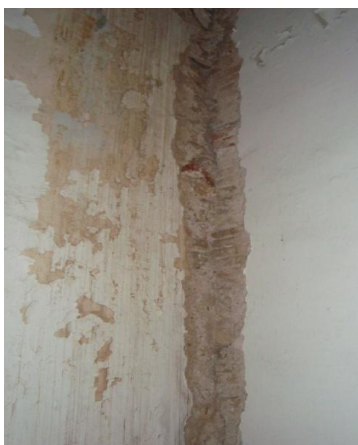
Π17. Αποκόλληση επιχρίσματος και αποκόλληση τοιχοποιών λιθοδομής με συμπαγής οπτοπλινθοδομή. Χώρος 311.

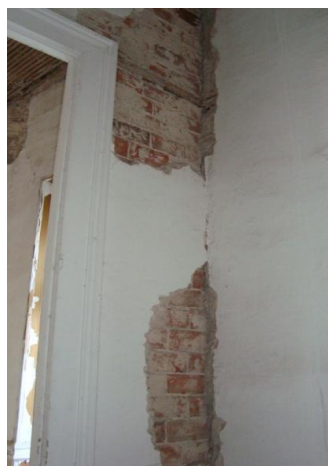
Π20. Αποκόλληση επιχρίσματος και εμφάνιση ξυλοδεσιάς. Χώρος 301.

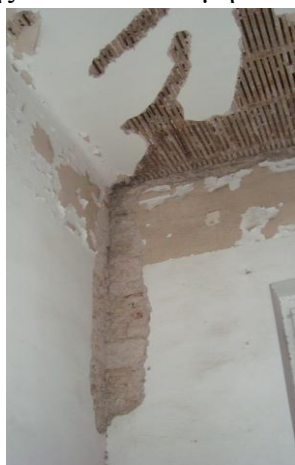
Π18. Αποκόλληση επιχρίσματος, λιθοδομής με οπτοπλινθοδομής και οροφοκονιάματος. Χώρος 312.

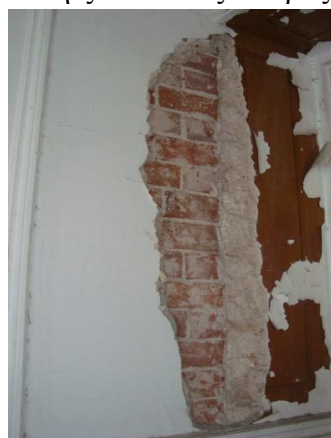
Π21. Αποκόλληση επιχρίσματος και φαίνεται η διαφορετικότητα υλικών των τοιχοποιών

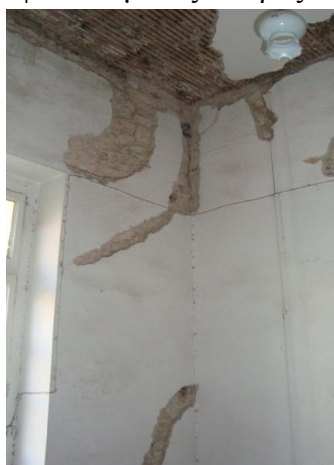
Π19. Αποκόλληση επιχρίσματος, τοιχοποιών και οροφοκονιάματος. Χώρος 312.

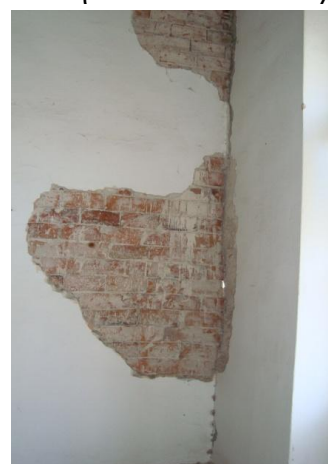
Π22. Αποκόλληση λιθοδομής με διάτρητη οπτοπλινθοδομή. Χώρος 304

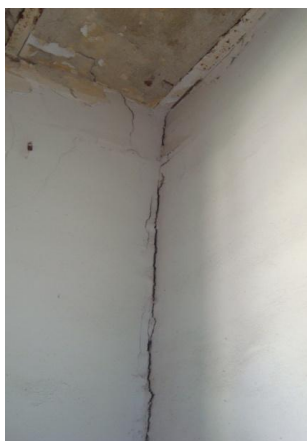
Π23. Αποκόλληση τοιχοποιών λιθοδομής και διάτρητης οπτοπλινθοδομής. Χώρος 306.

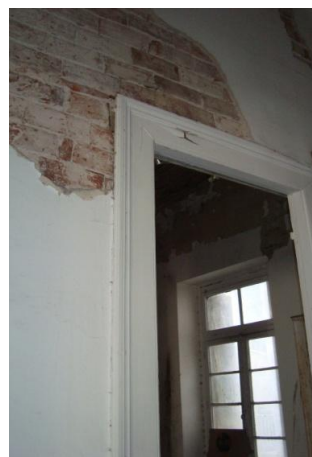
Π26. Αποκόλλησης επιχρίσματος διάτρητης οπτοπλινθοδομής. Χώρος 311.

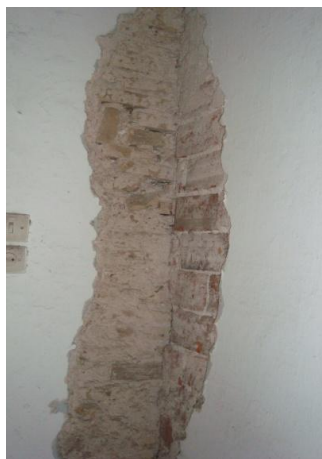
Π24. Αποκόλληση επιχρίσματος και λιθοδομής από συμπαγές οπτοπλινθοδομή. Χώρος 311.

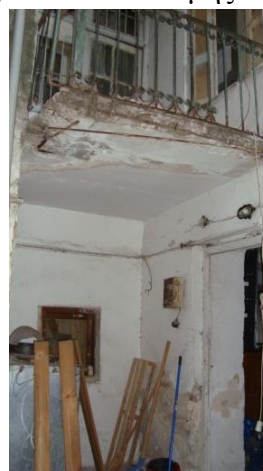
Π27. Άποψη εξώστη ισογείου, εμφανής η διάβρωση μεταλλικών οπλισμών.

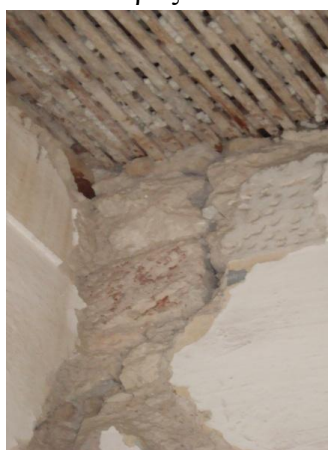
Π25. Αποκόλληση επιχρίσματος λιθοδομής και οροφокονιάματος στο σημείο έδρασης των οροφопήγεων. Χώρος 303.

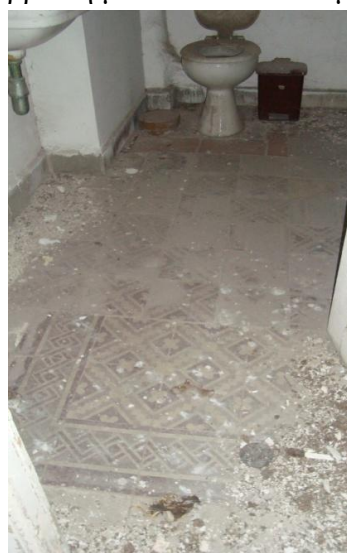
Π28. Άποψη δαπέδου λουτρού, επανατοποθέτηση κεραμικών πλακιδίων. Χώρος 307.

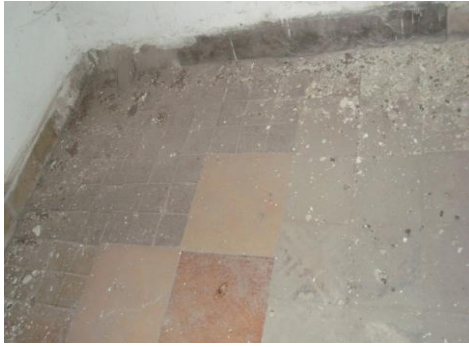
Π29. Άποψη δαπέδου λουτρού,
επανατοποθέτηση κεραμικών πλακιδίων.
Χώρος 209.

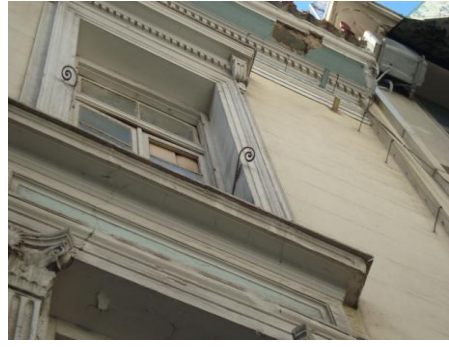
Π32. Άποψη της όψης επί της οδού Γρ.
Λαμπράκη όπου παρατηρείται τμηματική
αποκόλληση τραβηγτού επιχρίσματος.

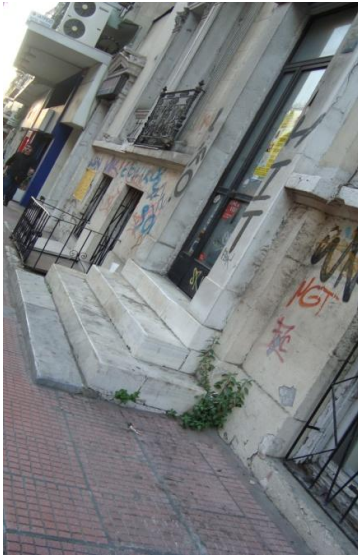
Π30. Μαρμάρινο κλιμακοστάσιο στην
εξώθυρα του ισογείου.

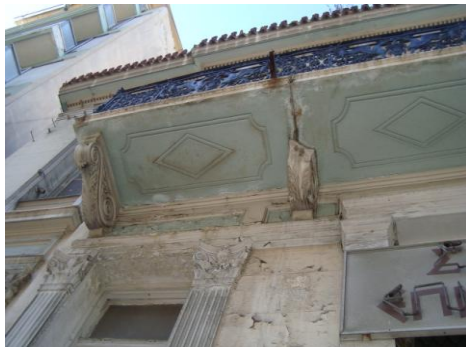
Π31. Άποψη του μαρμάρινου φουρυσσιού
επι της οδού Γρ. Λαμπράκη που έχει
μερικώς αποκολληθεί.

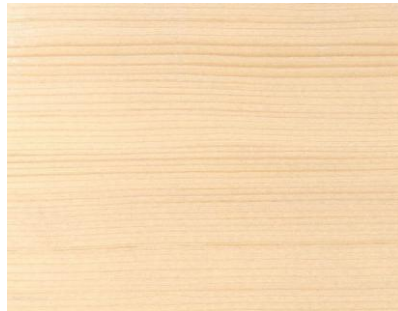
Εικόνα 47. Είδος λευκού ξύλου Spruce, ευρωπαϊκού τύπου εταιρείας Haufen

Παράλληλα παράγεται και διαμορφώνεται κατόπιν διαλογής και ειδικών μεθόδων επεξεργασίας η ειδική τρικολλητή αντιστρεβλωτική ξυλεία που αποτελεί τον κύριο όγκο πρώτης ύλης για τα κουφώματα της. Για τα νέα κουφώματα επιλέχθηκε το είδος λευκού ξύλου «Spruce».
