ΑΝΩΤΑΤΟ ΤΕΧΝΟΛΟΓΙΚΟ ΕΚΠΑΙΔΕΥΤΙΚΟ ΙΔΡΥΜΑ ΠΑΤΡΩΝ

ΤΜΗΜΑ ΑΝΑΚΑΙΝΙΣΗΣ ΚΑΙ ΑΠΟΚΑΤΑΣΤΑΣΗΣ ΚΤΗΡΙΩΝ

ΠΤΥΧΙΑΚΗ ΕΡΓΑΣΙΑ

**«ΑΠΟΚΑΤΑΣΤΑΣΗ ΚΑΙ ΕΠΑΝΑΧΡΗΣΗ
ΔΙΑΤΗΡΗΤΕΟΥ ΝΕΟΚΛΑΣΙΚΟΥ ΚΤΗΡΙΟΥ
ΣΤΗΝ ΣΥΜΒΟΛΗ ΤΩΝ ΟΔΩΝ ΓΡ. ΛΑΜΠΡΑΚΗ
ΚΑΙ ΚΑΡΑΟΛΗ ΔΗΜΗΤΡΙΟΥ, ΣΤΟ ΙΣΤΟΡΙΚΟ
ΚΕΝΤΡΟ ΤΟΥ ΠΕΙΡΑΙΑ»**

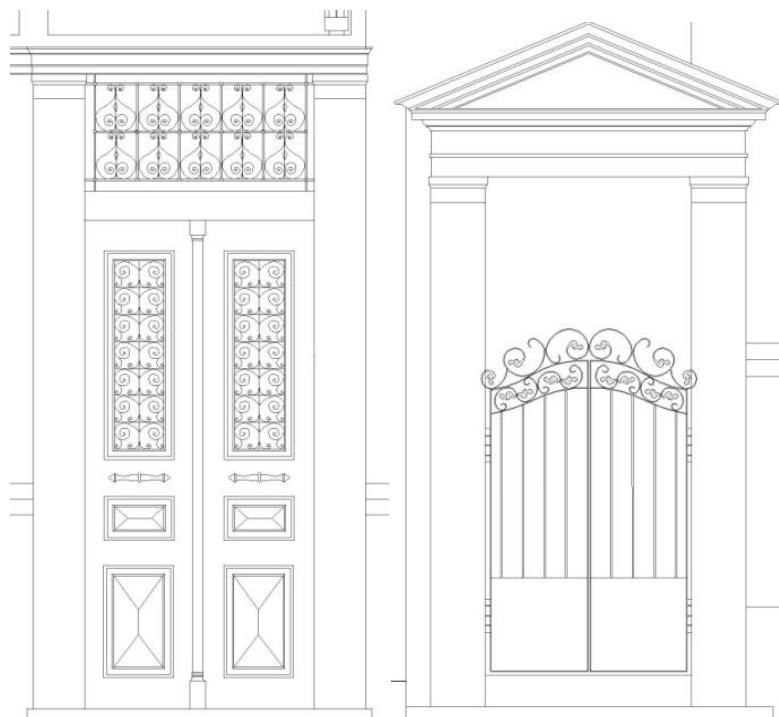
Εικόνα 51. Λεπτομέρεις νέου εξώθυρων. Αριστερά κεντρική ισογείου, δεξιά μεταλλική ακάλυπτου χώρου.

Τέλος, στο άνοιγμα που βγάζει τον στενόμακρο ακάλυπτο χώρο, αποφασίστηκε να σχεδιαστεί μια μεταλλική εξώθυρα, σύγχρονου τύπου με διακοσμητικά στοιχεία που να προσφέρουν αρμονία σε όλο το σύνολο των όψεων, στην οποία πραγματοποιείται επάλειψη αντιοξειδωτικών.
