ΠΤΥΧΙΑΚΗ ΕΡΓΑΣΙΑ : ΑΠΟΤΥΠΩΣΗ "ΑΓΙΟΥ ΓΕΩΡΓΙΟΥ ΡΗΓΑΤΗ" ΚΑΙ ΠΡΟΤΑΣΗ ΑΠΟΚΑΤΑΣΤΑΣΗΣ

ΜΟΝΑΣΤΗΡΙ ΣΤΗ ΚΑΤΕΧΟΜΕΝΗ ΠΕΡΙΟΧΗ ΚΥΡΑΣ ΤΗΣ ΚΥΠΡΟΥ

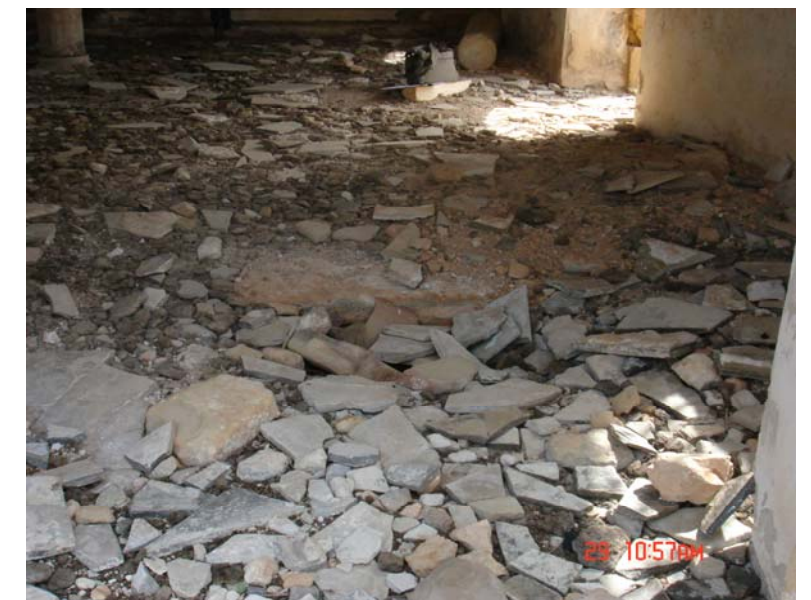
Εικ.37 Εσωτερική άποψη δαπέδου του ναού από κρυσταλλογενές γυψομάρμαρο. Σημάδια καταστροφής και βεβήλωσης του δαπέδου .

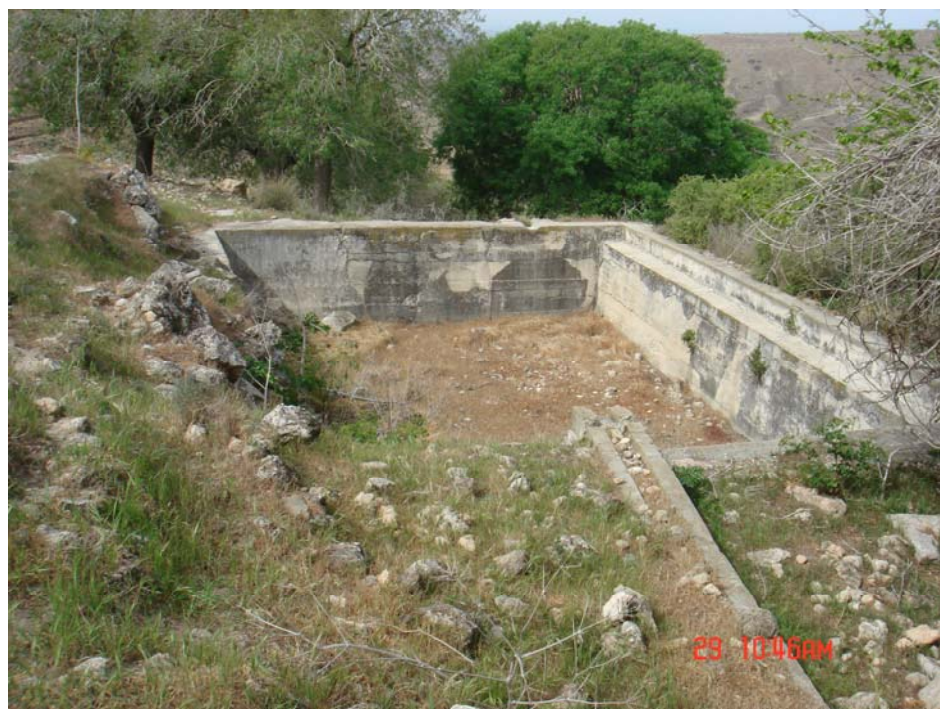
Η δεξαμενή είναι διαστάσεων 6.10X10.00 μέτρα και είναι κατασκευασμένη από πορώδης λαξεμένες πέτρες και βρίσκεται σε απόσταση 20 μέτρα περίπου από τη στέρνα. Κατά τη δεκαετία του 1960 είχε επενδυθεί εσωτερικά και εξωτερικά με ισχυρό τσιμεττοκονίαμα

Εικ.86 Ανατολική άποψη από την δεξαμενή στην οποία διοχέτευαν νερό για τις ανάγκες του Συγκροτήματος. Σήμερα έχει επενδυθεί αυτή η πετρόκτιστη κατασκευή με τσιμεντοκονία.

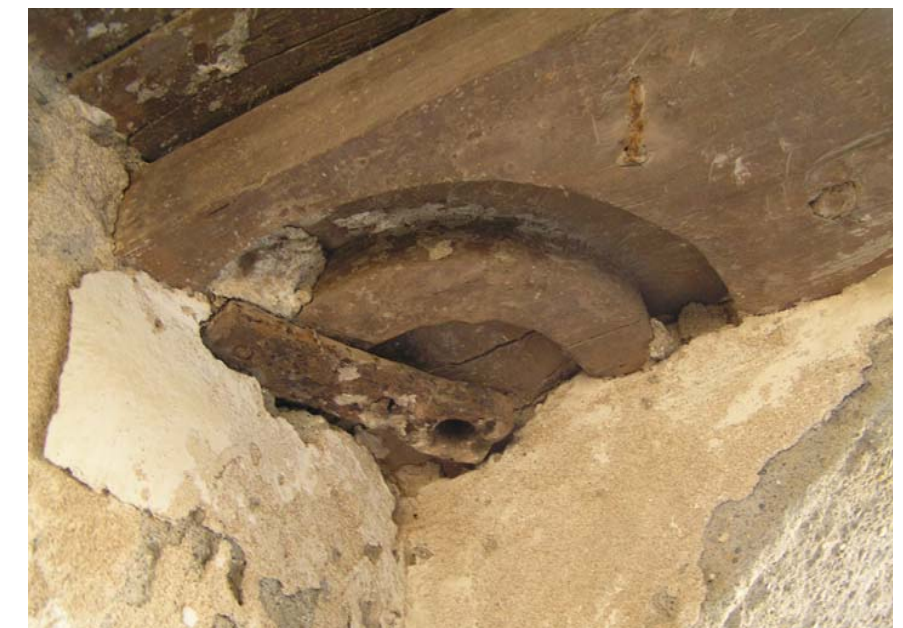
Όλα τα ανοίγματα και κουφώματα ήτα κατασκευασμένα από ξυλεία και από επιτόπια εξέταση φαίνεται καθαρά ότι είχαν λεηλατηθεί και τεθεί σε πυρκαγιά. Στα παράθυρα του καθολικού διατηρούνται μέχρι σήμερα επεξεργασμένες σιδεριές ασφαλείας .

Εικ.55 Λεπτομέρεια οδηγού θύρας Βόρειου κλίτους (ότι έχει απομείνει).

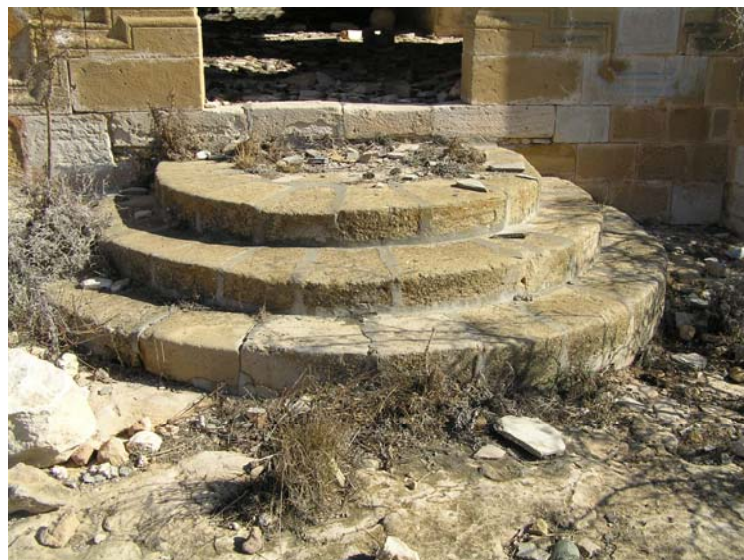
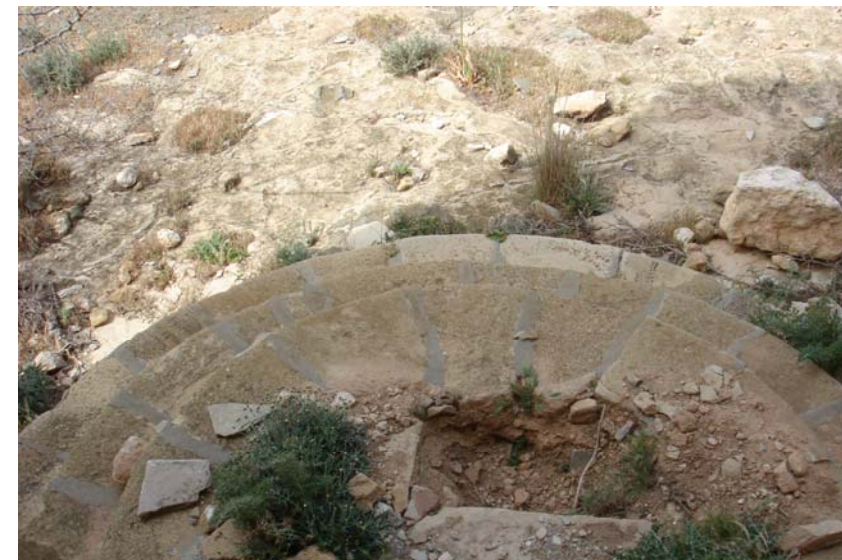
Εικ.36 Λεπτομέρεια βαθμίδων εισόδου του ναού. Σημάδια βανδαλισμού από Τούρκους «επισκέπτες»

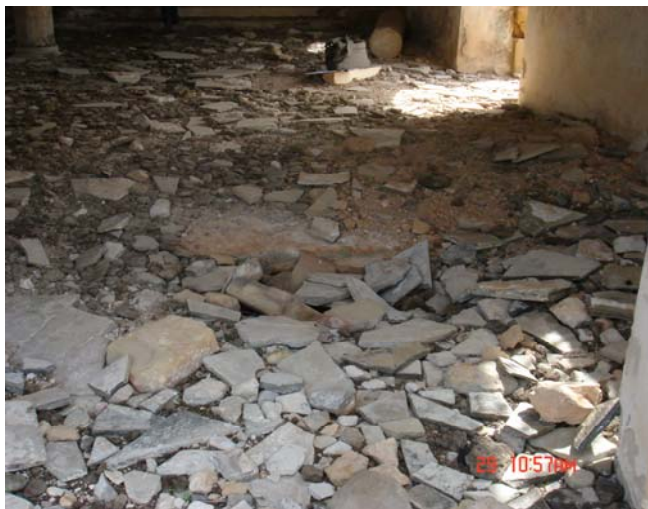
Το δάπεδο του καθολικού έχει αφαιρεθεί εξολοκλήρου και υπάρχουν πολύ λίγα τεμάχια στη θέση τους που μαρτυρεί το υψόμετρο του πατώματος. **Η αφαίρεση πατωμάτων και γενικά ο βανδαλισμός των εκκλησιών στα κατεχόμενα από τα τουρκικά στρατεύματα κατοχής είναι πρωτοφανή.** Αυτό συμβαίνει στις εκκλησίες που δεν έχουν μετατραπεί σε τζαμιά.

Επίσης έχουν εκσκαφή οι βάσεις της Αγίας Τράπεζας καθώς και οι κεντρικοί είσοδοι των εκκλησιών εσωτερικά και εξωτερικά τους, Φαίνεται ότι προσπαθούσαν να βρουν κάποιο θησαυρό εκτός από τις λεηλασίες , τις κλοπές και στο τέλος το πυρπολισμό τους.

Εικ.37 Εσωτερική άποψη δαπέδου του ναού
Σημάδια καταστροφής και βεβήλωσης του δαπέδου,
νομιζόμενοι ότι θα βρουν κάτι
πολύτιμο.

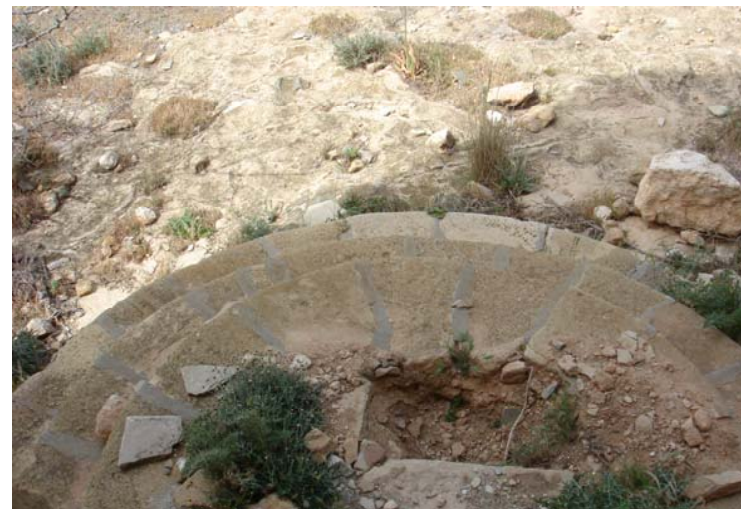
Εικ.36 Λεπτομέρεια βαθμίδων εισόδου του ναού
Σημάδια βανδαλισμού από Τούρκους «επισκέπτες»

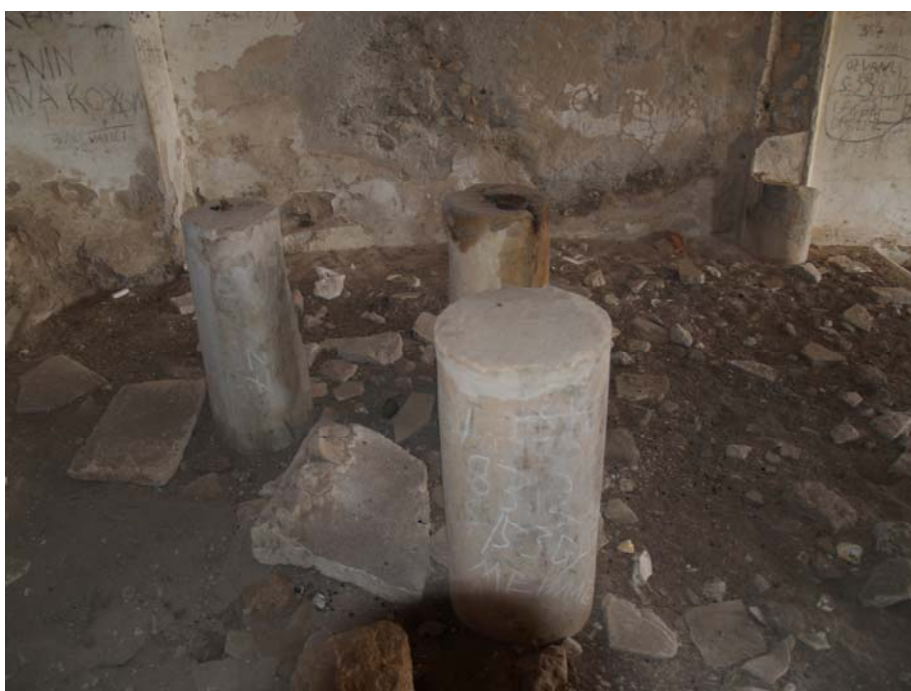
Η Αγία Τράπεζα είναι ριγμένη και αυτή στο πάτωμα και πάνω της υπάρχει η θέση όπου είχαν τοποθετηθεί λείψανα των Αγίων στα εγκαίνια ή τη ανακαίνιση του καθολικού.

Εικ.42 Λεπτομέρεια από τα απομεινάρια της Αγίας Τράπεζας την οποία έχουν καταστρέψει.

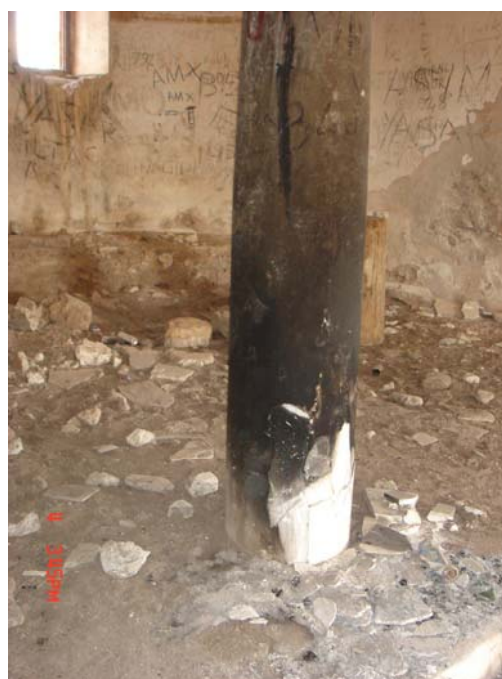
Οι μαρμαρίνοι κίονες της μεσαίας κιονοστοιχίας μαζί με τους στυλοβάτες , και τα κιονόκρανα τους διατηρούνται σχετικά σε καλή κατάσταση. Φυσικά χωρίς προστασία και συντήρηση συνεχίζονται οι φυσικές και κακόβουλες ζημιές τους. Με πρόσφατη μου επίσκεψη στο καθολικό , στη βάση ενός κίονα είχαν ανάψει φωτιά, και έχει αλλοιωθεί το μάρμαρο.

Αποκόλληση τμήματος μαρμάρου στον κίονα λόγω αυξημένης θερμοκρασίας από φωτιά που έχουν προκαλέσει οι Τούρκοι.

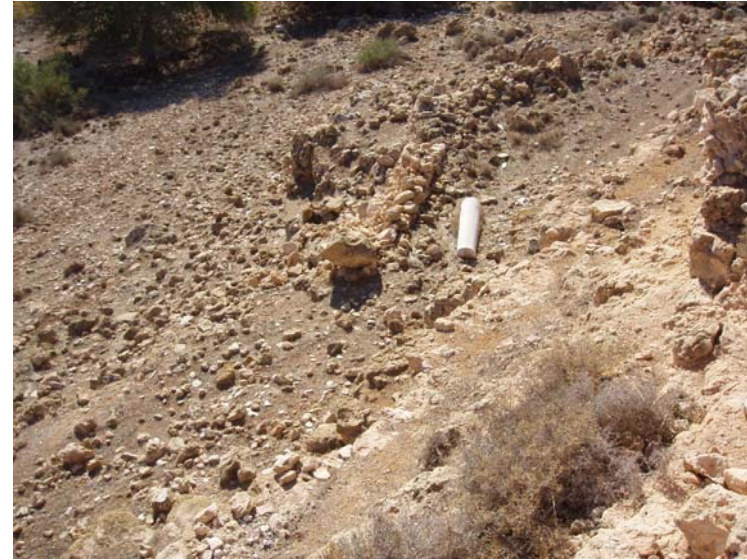
Ριγμένος κίονας στον γκρεμό, ο οποίος είναι τμήμα του Καθολικού

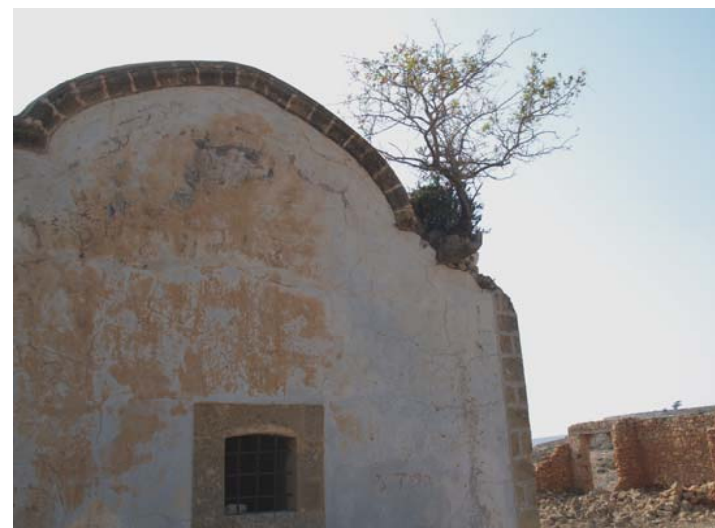
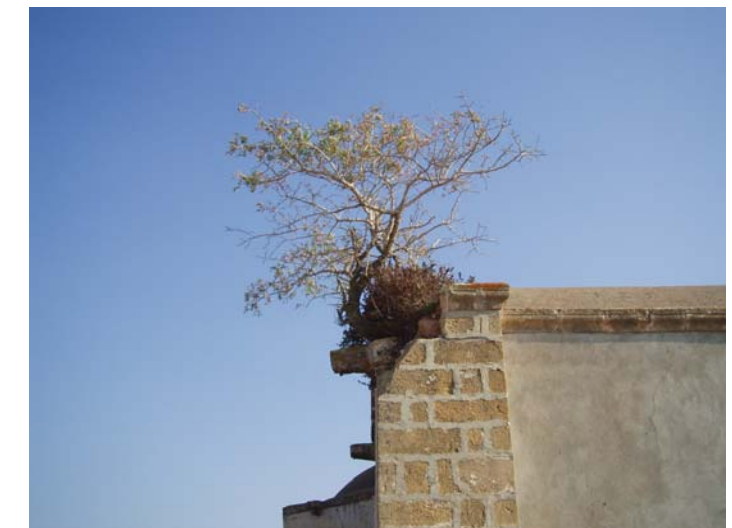
Εικ.25 , 28 Λεπτομέρεια : Βόρειο κλίτος (Νοτιοανατολική άποψη)

- Ανάπτυξη βλάστησης και απώλεια διακοσμητικών στοιχείων (γείσου - υδρορρόης).
- Οξείδωση μεταλλικής σιδεριάς στο κούφωμα του Ιερού.

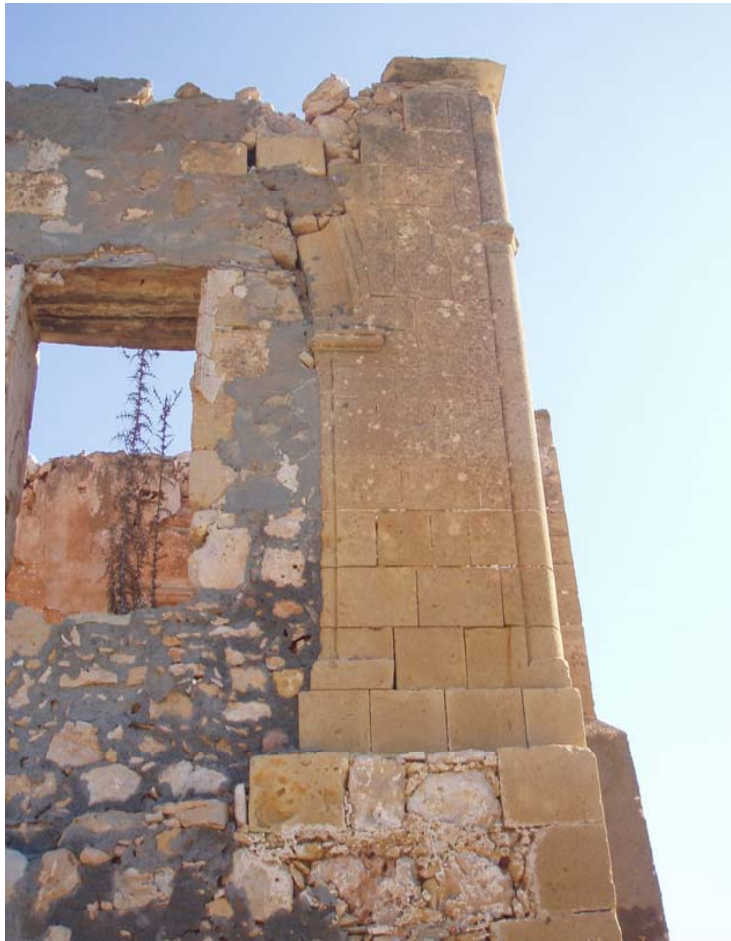
Εικ.12 Δυτικά του κτίσματος - Σημάδια αρχικής μορφής (γένεση τόξου)

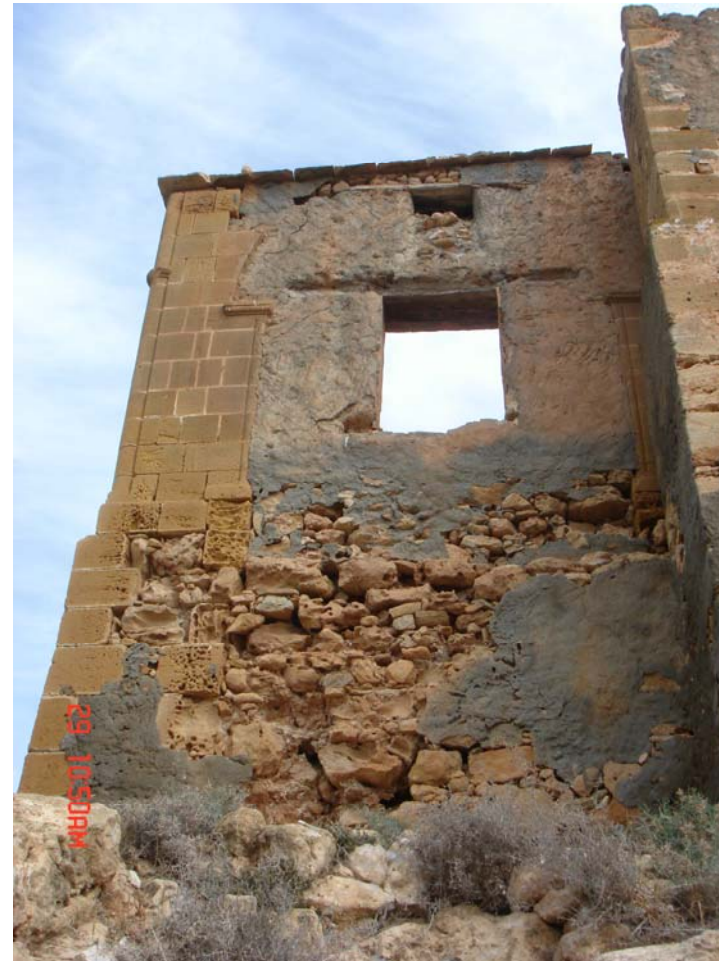
Εικ.14-15 Σημάδια αρχικής μορφής (γένεση τόξου).Νότια όψη

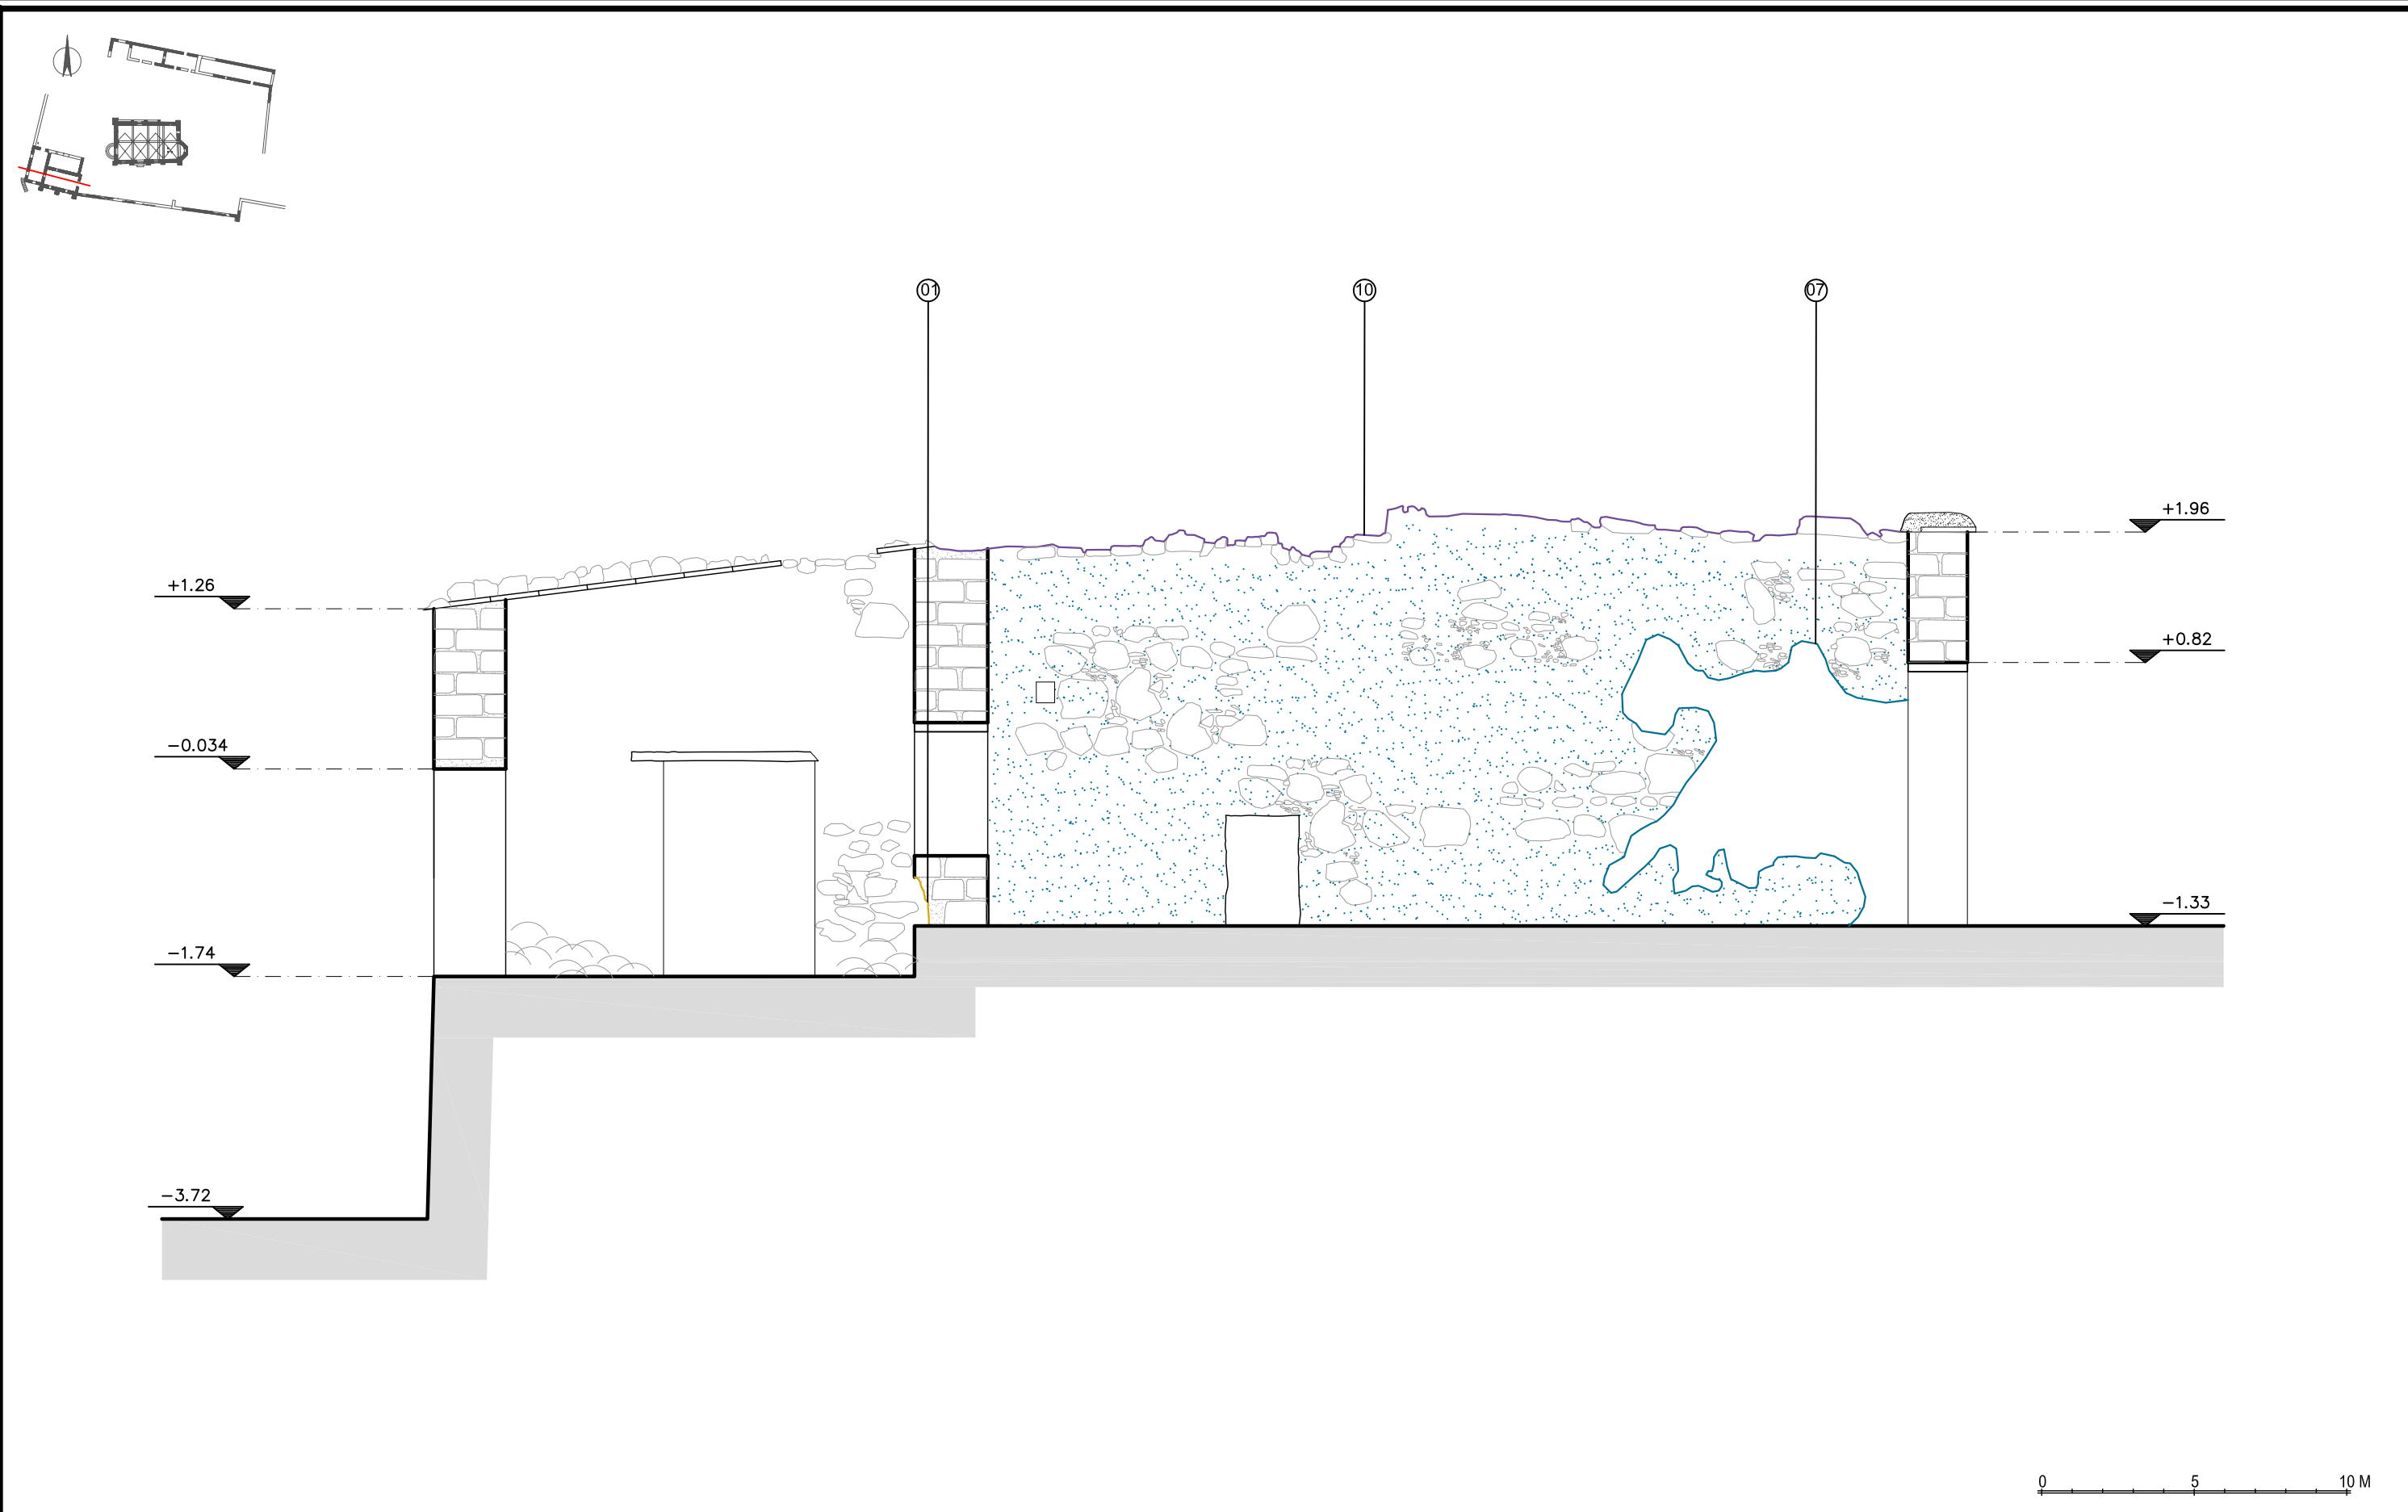
τίτλος σχεδίου
ΥΦΙΣΤΑΜΕΝΗ ΚΑΤΑΣΤΑΣΗ & ΠΑΘΟΛΟΓΙΑ ΚΕΛΙΩΝ-ΗΓΟΥΜΕΝΙΟΥ
ΤΟΜΗ Κ-Κ'
κλίμακα : 1/50
ΥΤΚ 16

παθολογία											
1		Τμηματική κατάρρευση τοιχοποιίας	5		Τριχοειδείς ρωγμές στο επίχρισμα	9		Φθορά λόγω πυρκαγιάς	13		Έμφάνιση μικροχλωρίδας λόγω υγρασίας
2		Αποσάθρωση κονιάματος	6		Αστοχες επεμβάσεις	10		Απώλεια τμήματος οροφής	14		Ανάπτυξη βλάστησης
3		Έντονη ρηγμάτωση στην τοιχοποιία	7		Αποκόλληση επιχρίσματος	11		Τμηματική κατάρρευση διακοσμητικών στοιχείων	15		Οξείδωση μεταλλικών στοιχείων
4		Απλή ρηγμάτωση στην τοιχοποιία	8		Αποσάθρωση επιφανειακών στρωμάτων επιχρίσματος	12		Έμφάνιση μικροοργανισμών λόγω υγρασίας

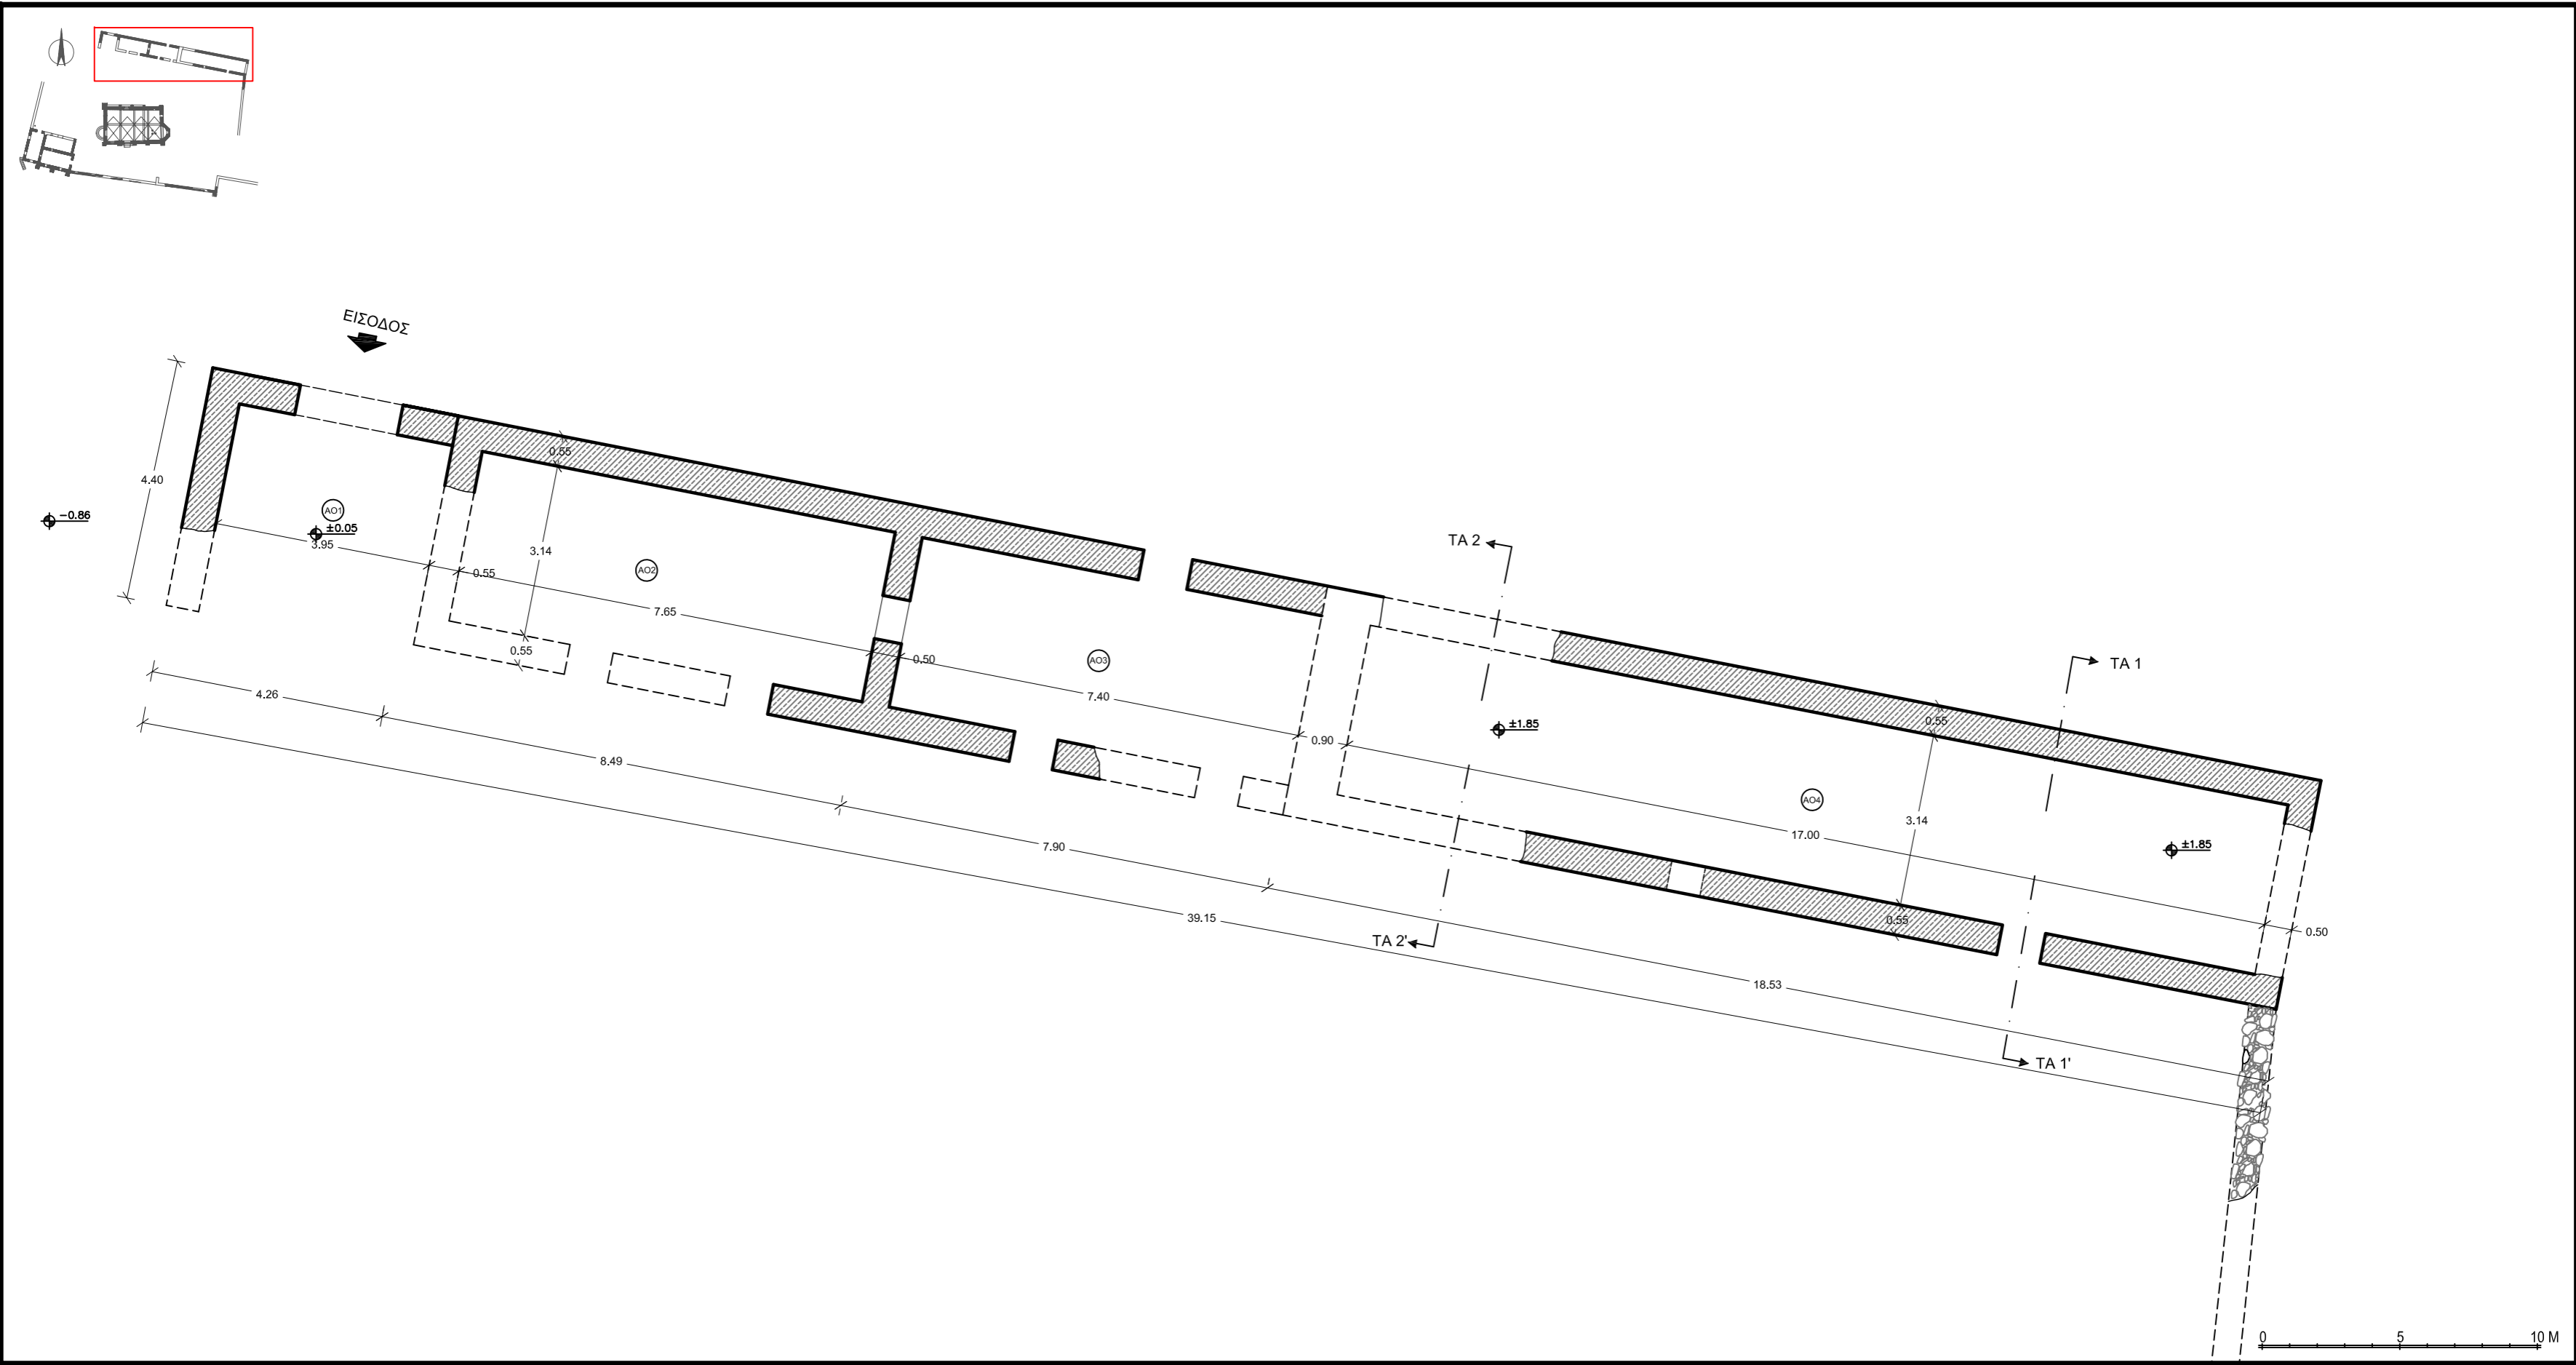
τίτλος σχεδίου
 ΥΦΙΣΤΑΜΕΝΗ ΚΑΤΑΣΤΑΣΗ & ΠΑΘΟΛΟΓΙΑ ΚΕΛΙΩΝ-ΗΓΟΥΜΕΝΙΟΥ
 ΤΟΜΗ Κ1-Κ1'
 κλίμακα : 1/50 **ΥΤΚ 17**

παθολογία					
1		Τμηματική κατάρρευση τοιχοποιίας	5		Τριχοειδείς ρωγμές στο επίχρισμα
2		Αποσάθρωση κονιάματος	6		Αστοχές επεμβάσεις
3		Έντονη ρηγμάτωση στην τοιχοποιία	7		Αποκόλληση επιχρίσματος
4		Απλή ρηγμάτωση στην τοιχοποιία	8		Αποσάθρωση επιφανειακών στρωμάτων επιχρίσματος
9		Φθορά λόγω πυρκαγιάς	10		Απώλεια τμήματος οροφής
11		Τμηματική κατάρρευση διακοσμητικών στοιχείων	12		Έμφάνιση μικροοργανισμών λόγω υγρασίας
13		Έμφάνιση μικροκλιρίδας λόγω υγρασίας	14		Ανάπτυξη βλάστησης
15		Οξειδωση μεταλλικών στοιχείων

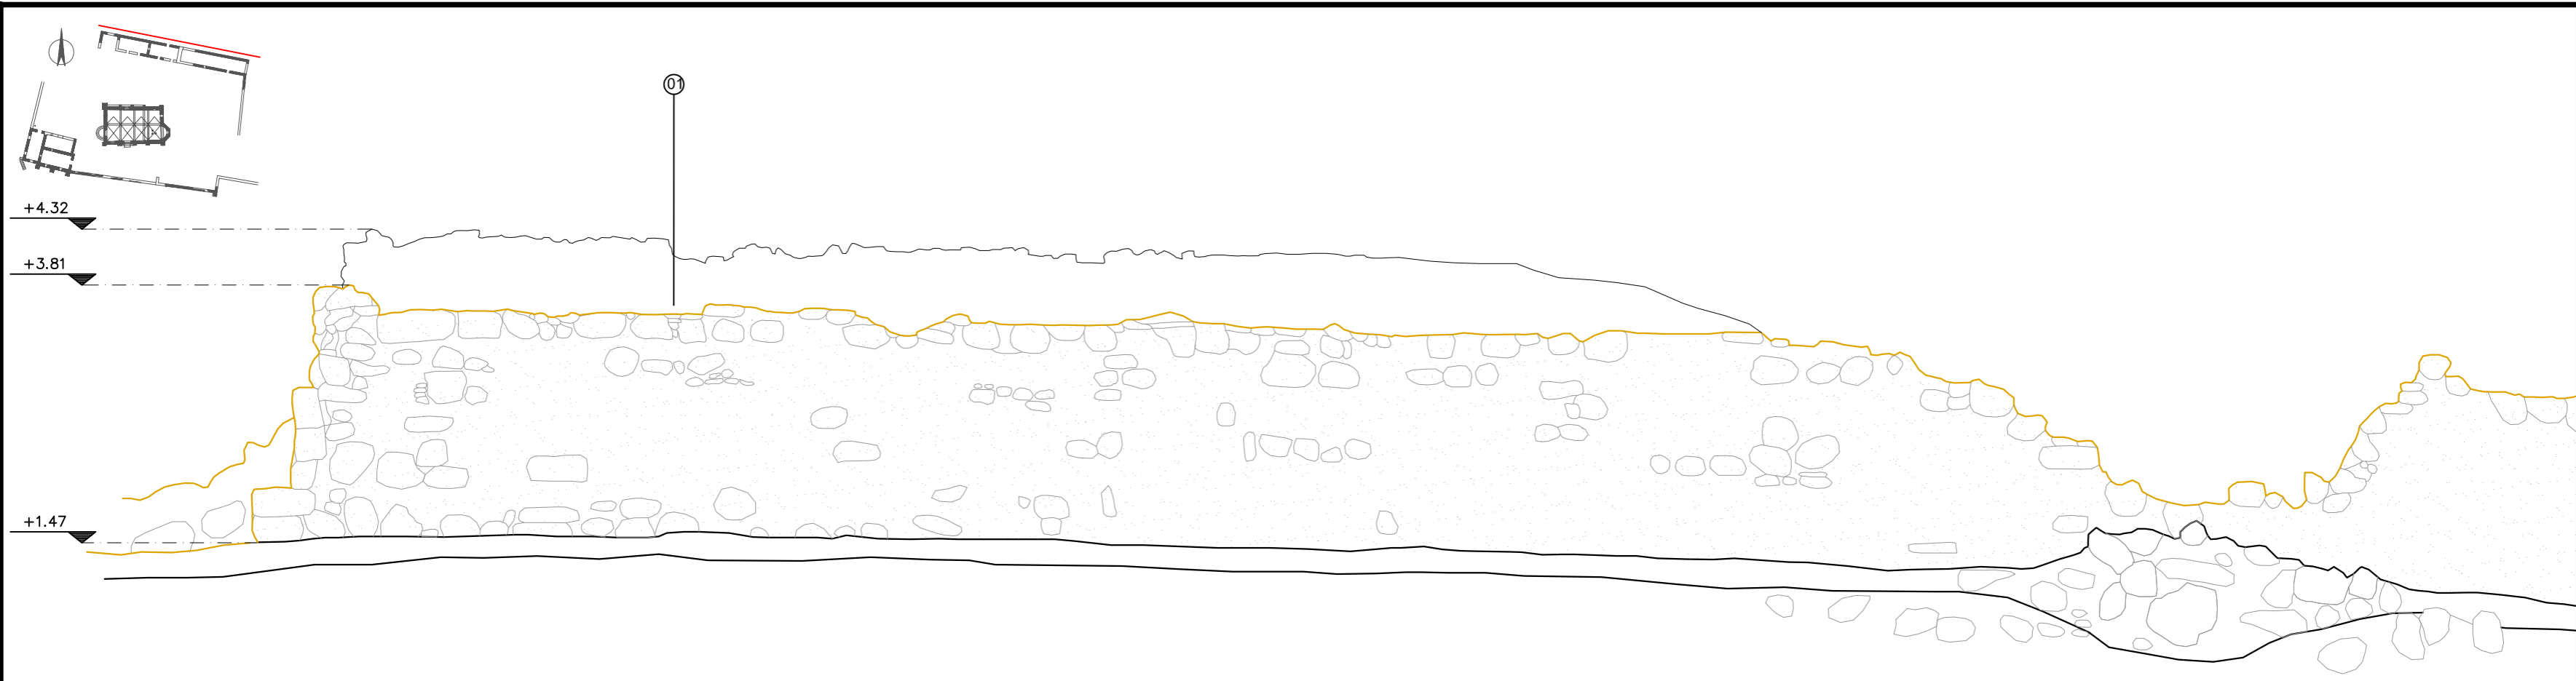
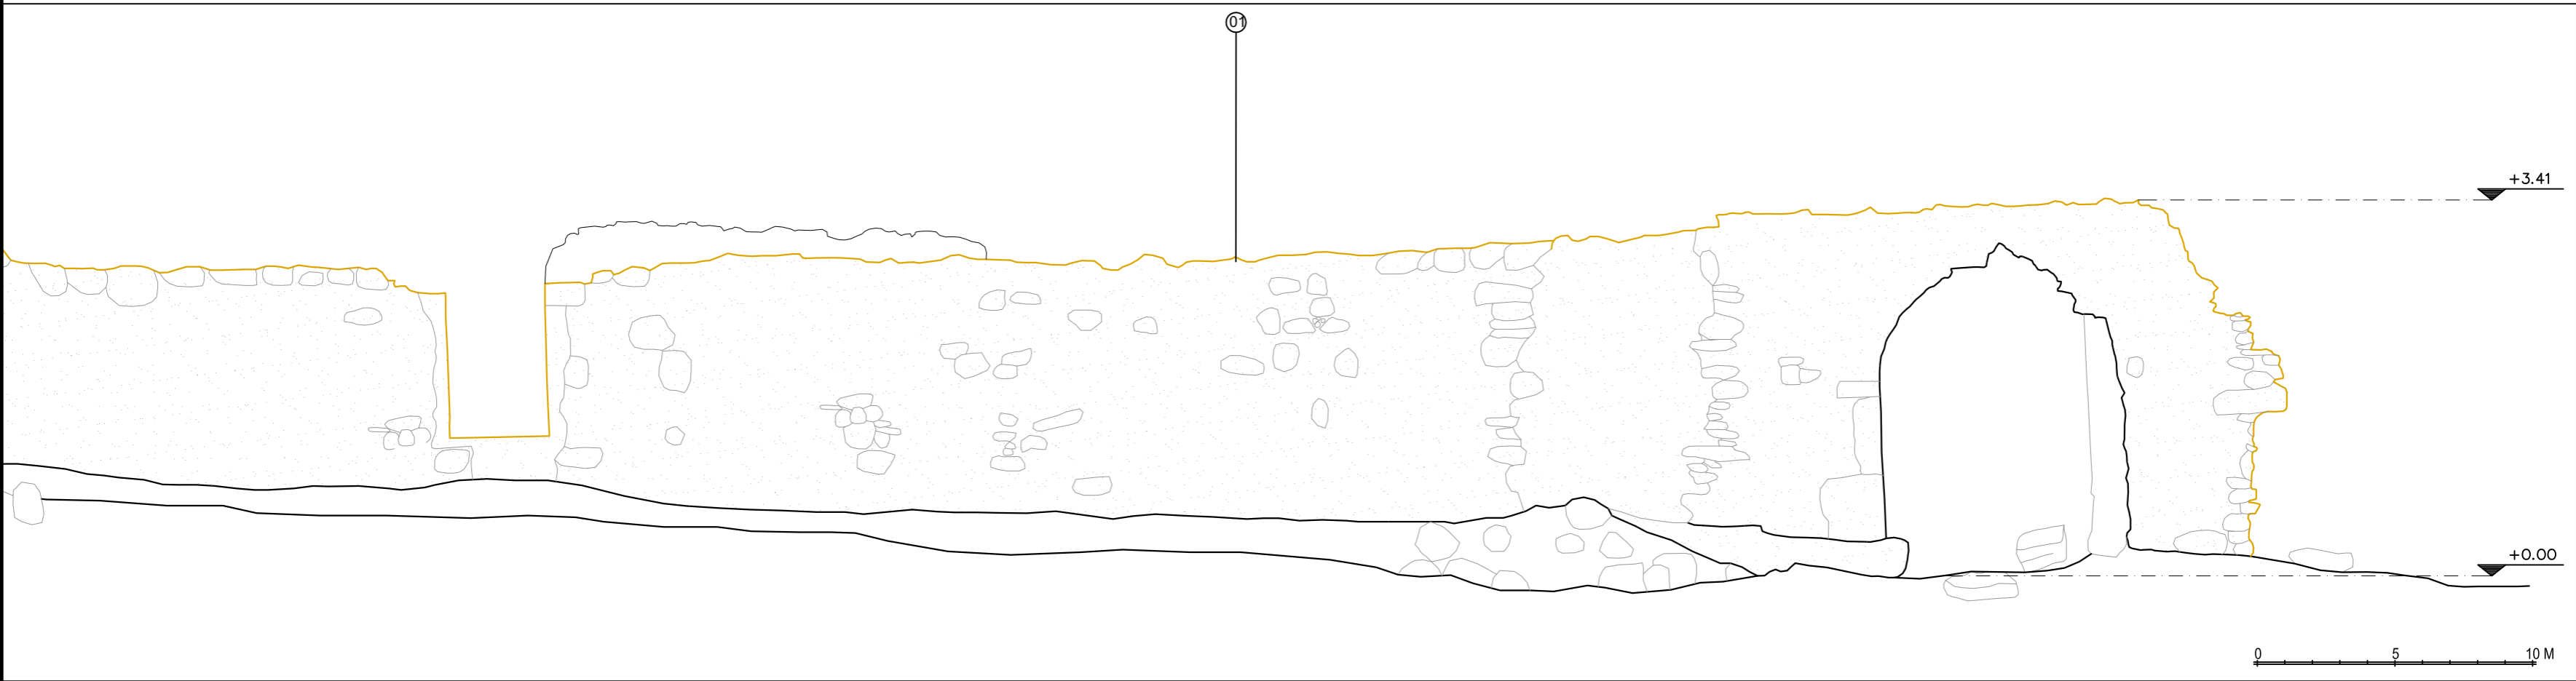
τίτλος σχεδίου
 ΥΦΙΣΤΑΜΕΝΗ ΚΑΤΑΣΤΑΣΗ & ΠΑΘΟΛΟΓΙΑ ΑΠΟΘΗΚΕΥΤΙΚΩΝ ΧΩΡΩΝ
 ΑΝΑΤΟΛΙΚΗ / ΔΥΤΙΚΗ ΟΨΗ
 κλίμακα : 1/50 **ΥΑΔΑ 19**

παθολογία					
1		Τμηματική κατάρρευση τοιχοποιίας	5		Τριχοειδείς ρωγμές στο επίχρισμα
2		Αποσάθρωση κονιάματος	6		Αστοχές επεμβάσεις
3		Έντονη ρηγμάτωση στην τοιχοποιία	7		Αποκόλληση επιχρίσματος
4		Απλή ρηγμάτωση στην τοιχοποιία	8		Αποσάθρωση επιφανειακών στρωμάτων επιχρίσματος
9		Φθορά λόγω πυρκαγιάς	10		Απώλεια τμήματος οροφής
11		Τμηματική κατάρρευση διακοσμητικών στοιχείων	12		Έμφάνιση μικροοργανισμών λόγω υγρασίας
13		Έμφάνιση μικροχλωρίδας λόγω υγρασίας	14		Ανάπτυξη βλάστησης
15		Οξειδωση μεταλλικών στοιχείων

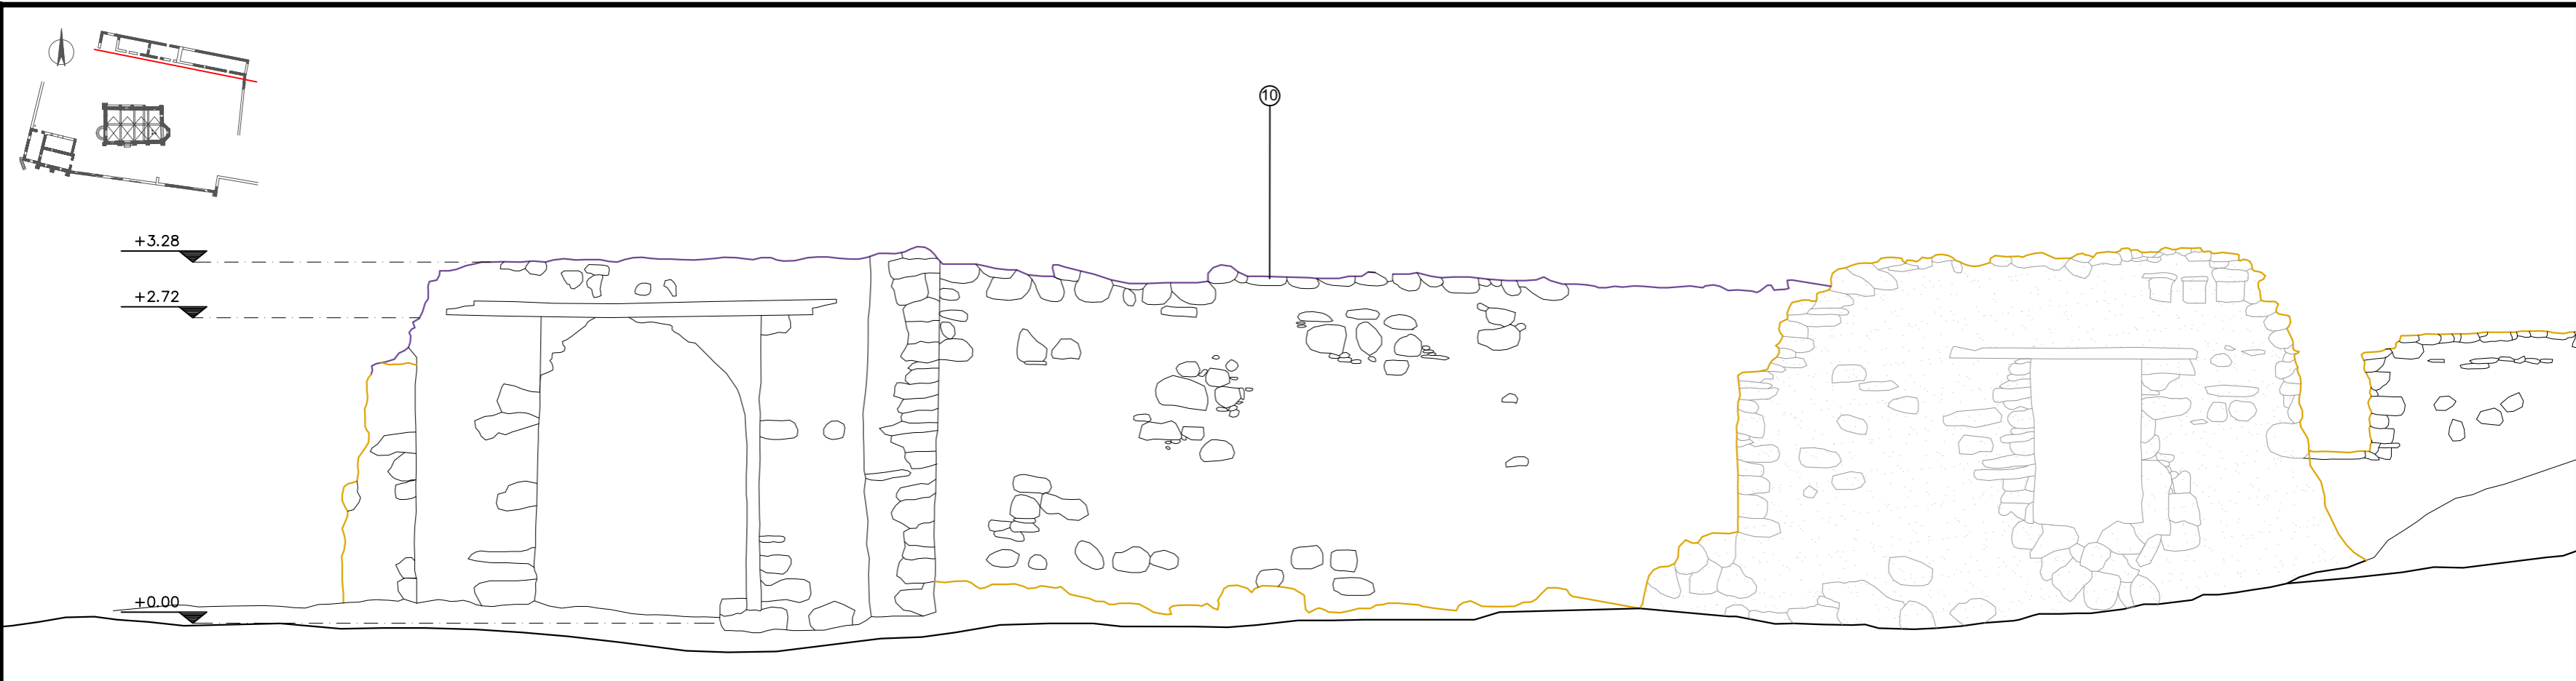
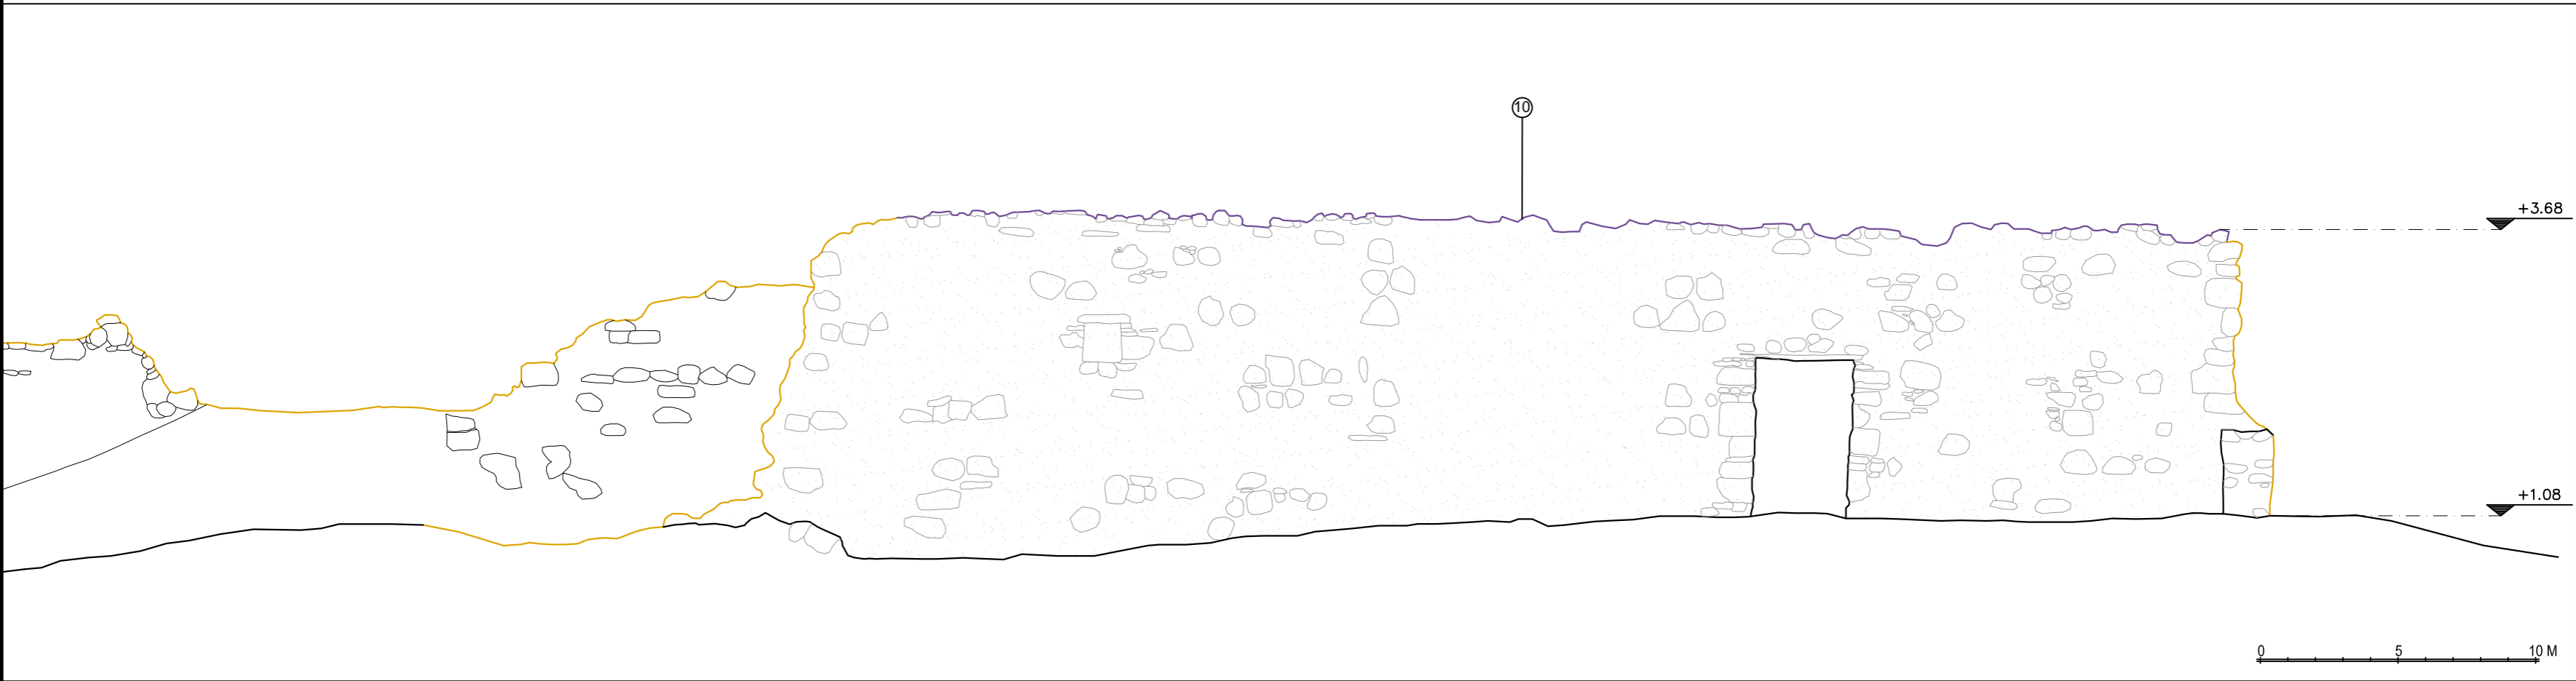
τίτλος σχεδίου
 ΥΦΙΣΤΑΜΕΝΗ ΚΑΤΑΣΤΑΣΗ & ΠΑΘΟΛΟΓΙΑ ΑΠΟΘΗΚΕΥΤΙΚΩΝ ΧΩΡΩΝ
ΒΟΡΕΙΑ ΟΨΗ
 κλίμακα : 1/50
ΥΒΑ 20

παθολογία		
1		Τμηματική κατάρρευση τοιχοποιίας
2		Αποσάθρωση κονιάματος
3		Έντονη ρηγμάτωση στην τοιχοποιία
4		Απλή ρηγμάτωση στην τοιχοποιία
5		Τριχοειδείς ρωγμές στο επίχρισμα
6		Αστοχες επεμβάσεις
7		Αποκόλληση επίχρισματος
8		Αποσάθρωση επιφανειακών στρωμάτων επίχρισματος
9		Φθορά λόγω πυρκαγιάς
10		Απώλεια τμήματος οροφής
11		Τμηματική κατάρρευση διακοσμητικών στοιχείων
12		Εμφάνιση μικροοργανισμών λόγω υγρασίας
13		Εμφάνιση μικροχλωρίδας λόγω υγρασίας
14		Ανάπτυξη βλάστησης
15		Οξειδωση μεταλλικών στοιχείων
