ΠΤΥΧΙΑΚΗ ΕΡΓΑΣΙΑ : ΑΠΟΤΥΠΩΣΗ "ΑΓΙΟΥ ΓΕΩΡΓΙΟΥ ΡΗΓΑΤΗ" ΚΑΙ ΠΡΟΤΑΣΗ ΑΠΟΚΑΤΑΣΤΑΣΗΣ

ΜΟΝΑΣΤΗΡΙ ΣΤΗ ΚΑΤΕΧΟΜΕΝΗ ΠΕΡΙΟΧΗ ΚΥΡΑΣ ΤΗΣ ΚΥΠΡΟΥ

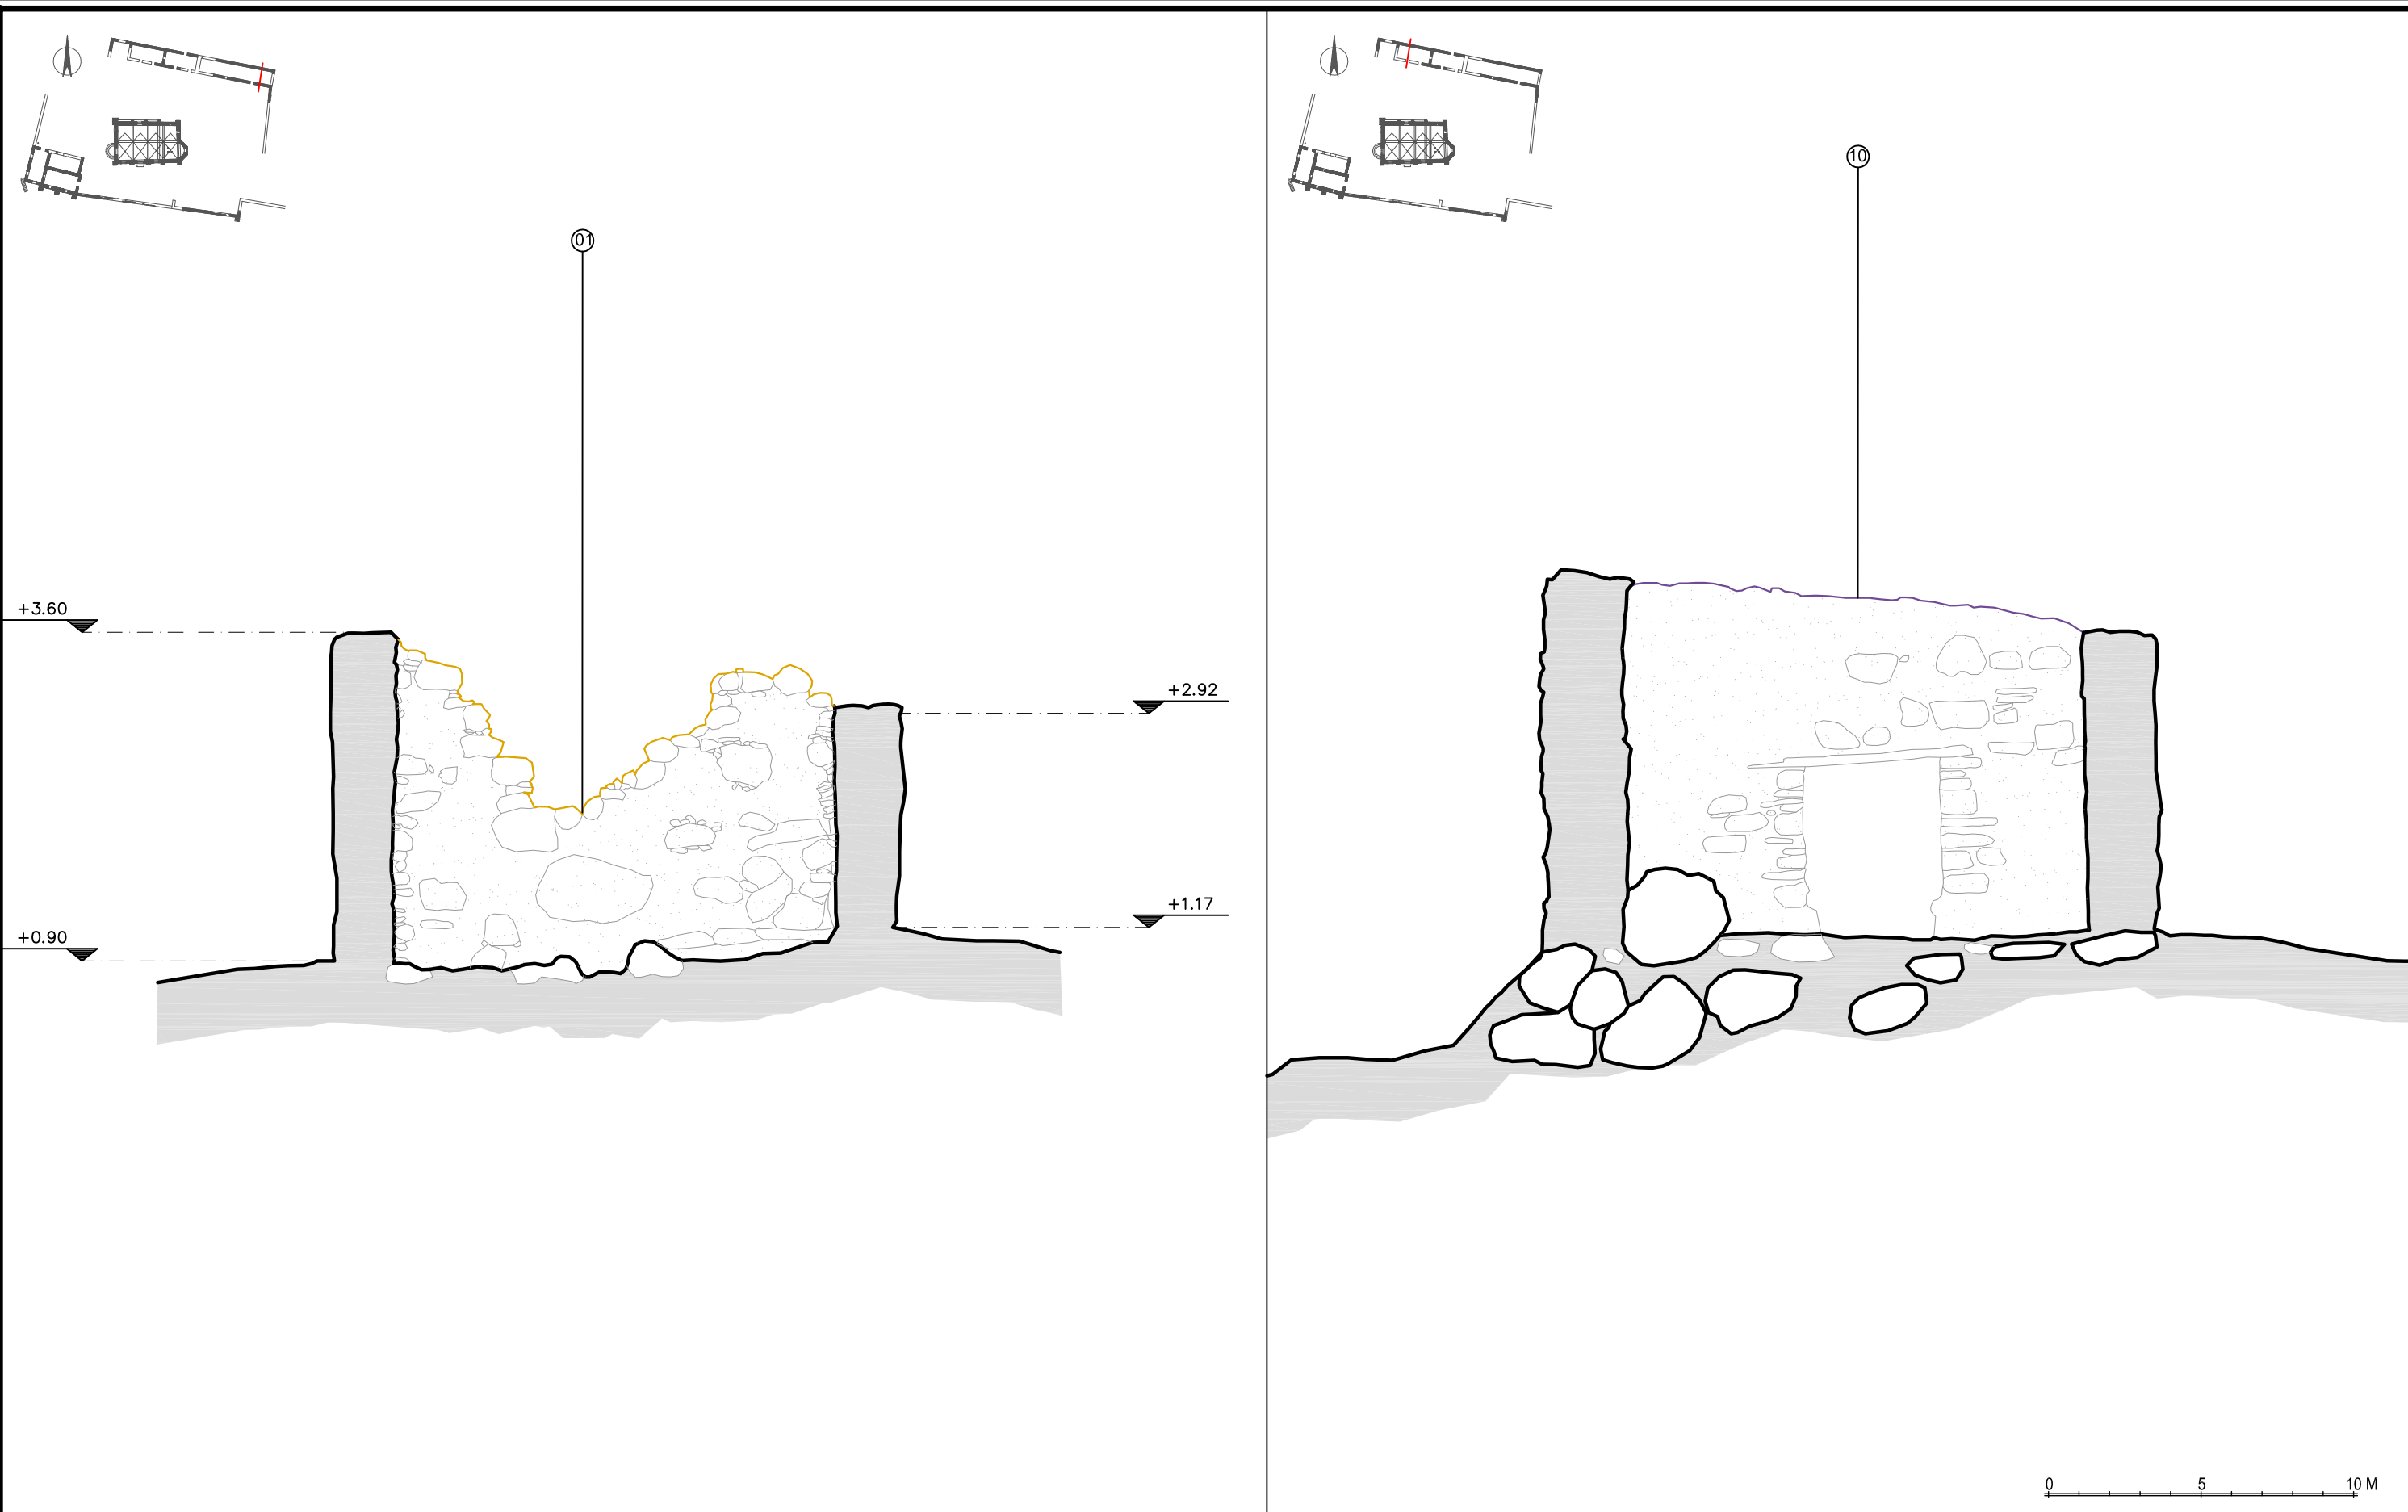
τίτλος σχεδίου
 ΥΦΙΣΤΑΜΕΝΗ ΚΑΤΑΣΤΑΣΗ & ΠΑΘΟΛΟΓΙΑ ΑΠΟΘΗΚΕΥΤΙΚΩΝ ΧΩΡΩΝ
ΝΟΤΙΑ ΟΨΗ
 κλίμακα : 1/50
ΥΝΑ 21

παθολογία		
1		Τμηματική κατάρρευση τοιχοποιίας
2		Αποσάθρωση κονιάματος
3		Έντονη ρηγμάτωση στην τοιχοποιία
4		Απλή ρηγμάτωση στην τοιχοποιία
5		Τριχοειδείς ρωγμές στο επιχρίσμα
6		Αστοχες επεμβάσεις
7		Αποκόλληση επιχρίσματος
8		Αποσάθρωση επιφανειακών στρωμάτων επιχρίσματος
9		Φθορά λόγω πυρκαγιάς
10		Απώλεια τμήματος οροφής
11		Τμηματική κατάρρευση διακοσμητικών στοιχείων
12		Εμφάνιση μικροοργανισμών λόγω υγρασίας
13		Εμφάνιση μικροχλωρίδας λόγω υγρασίας
14		Ανάπτυξη βλάστησης
15		Οξείδωση μεταλλικών στοιχείων

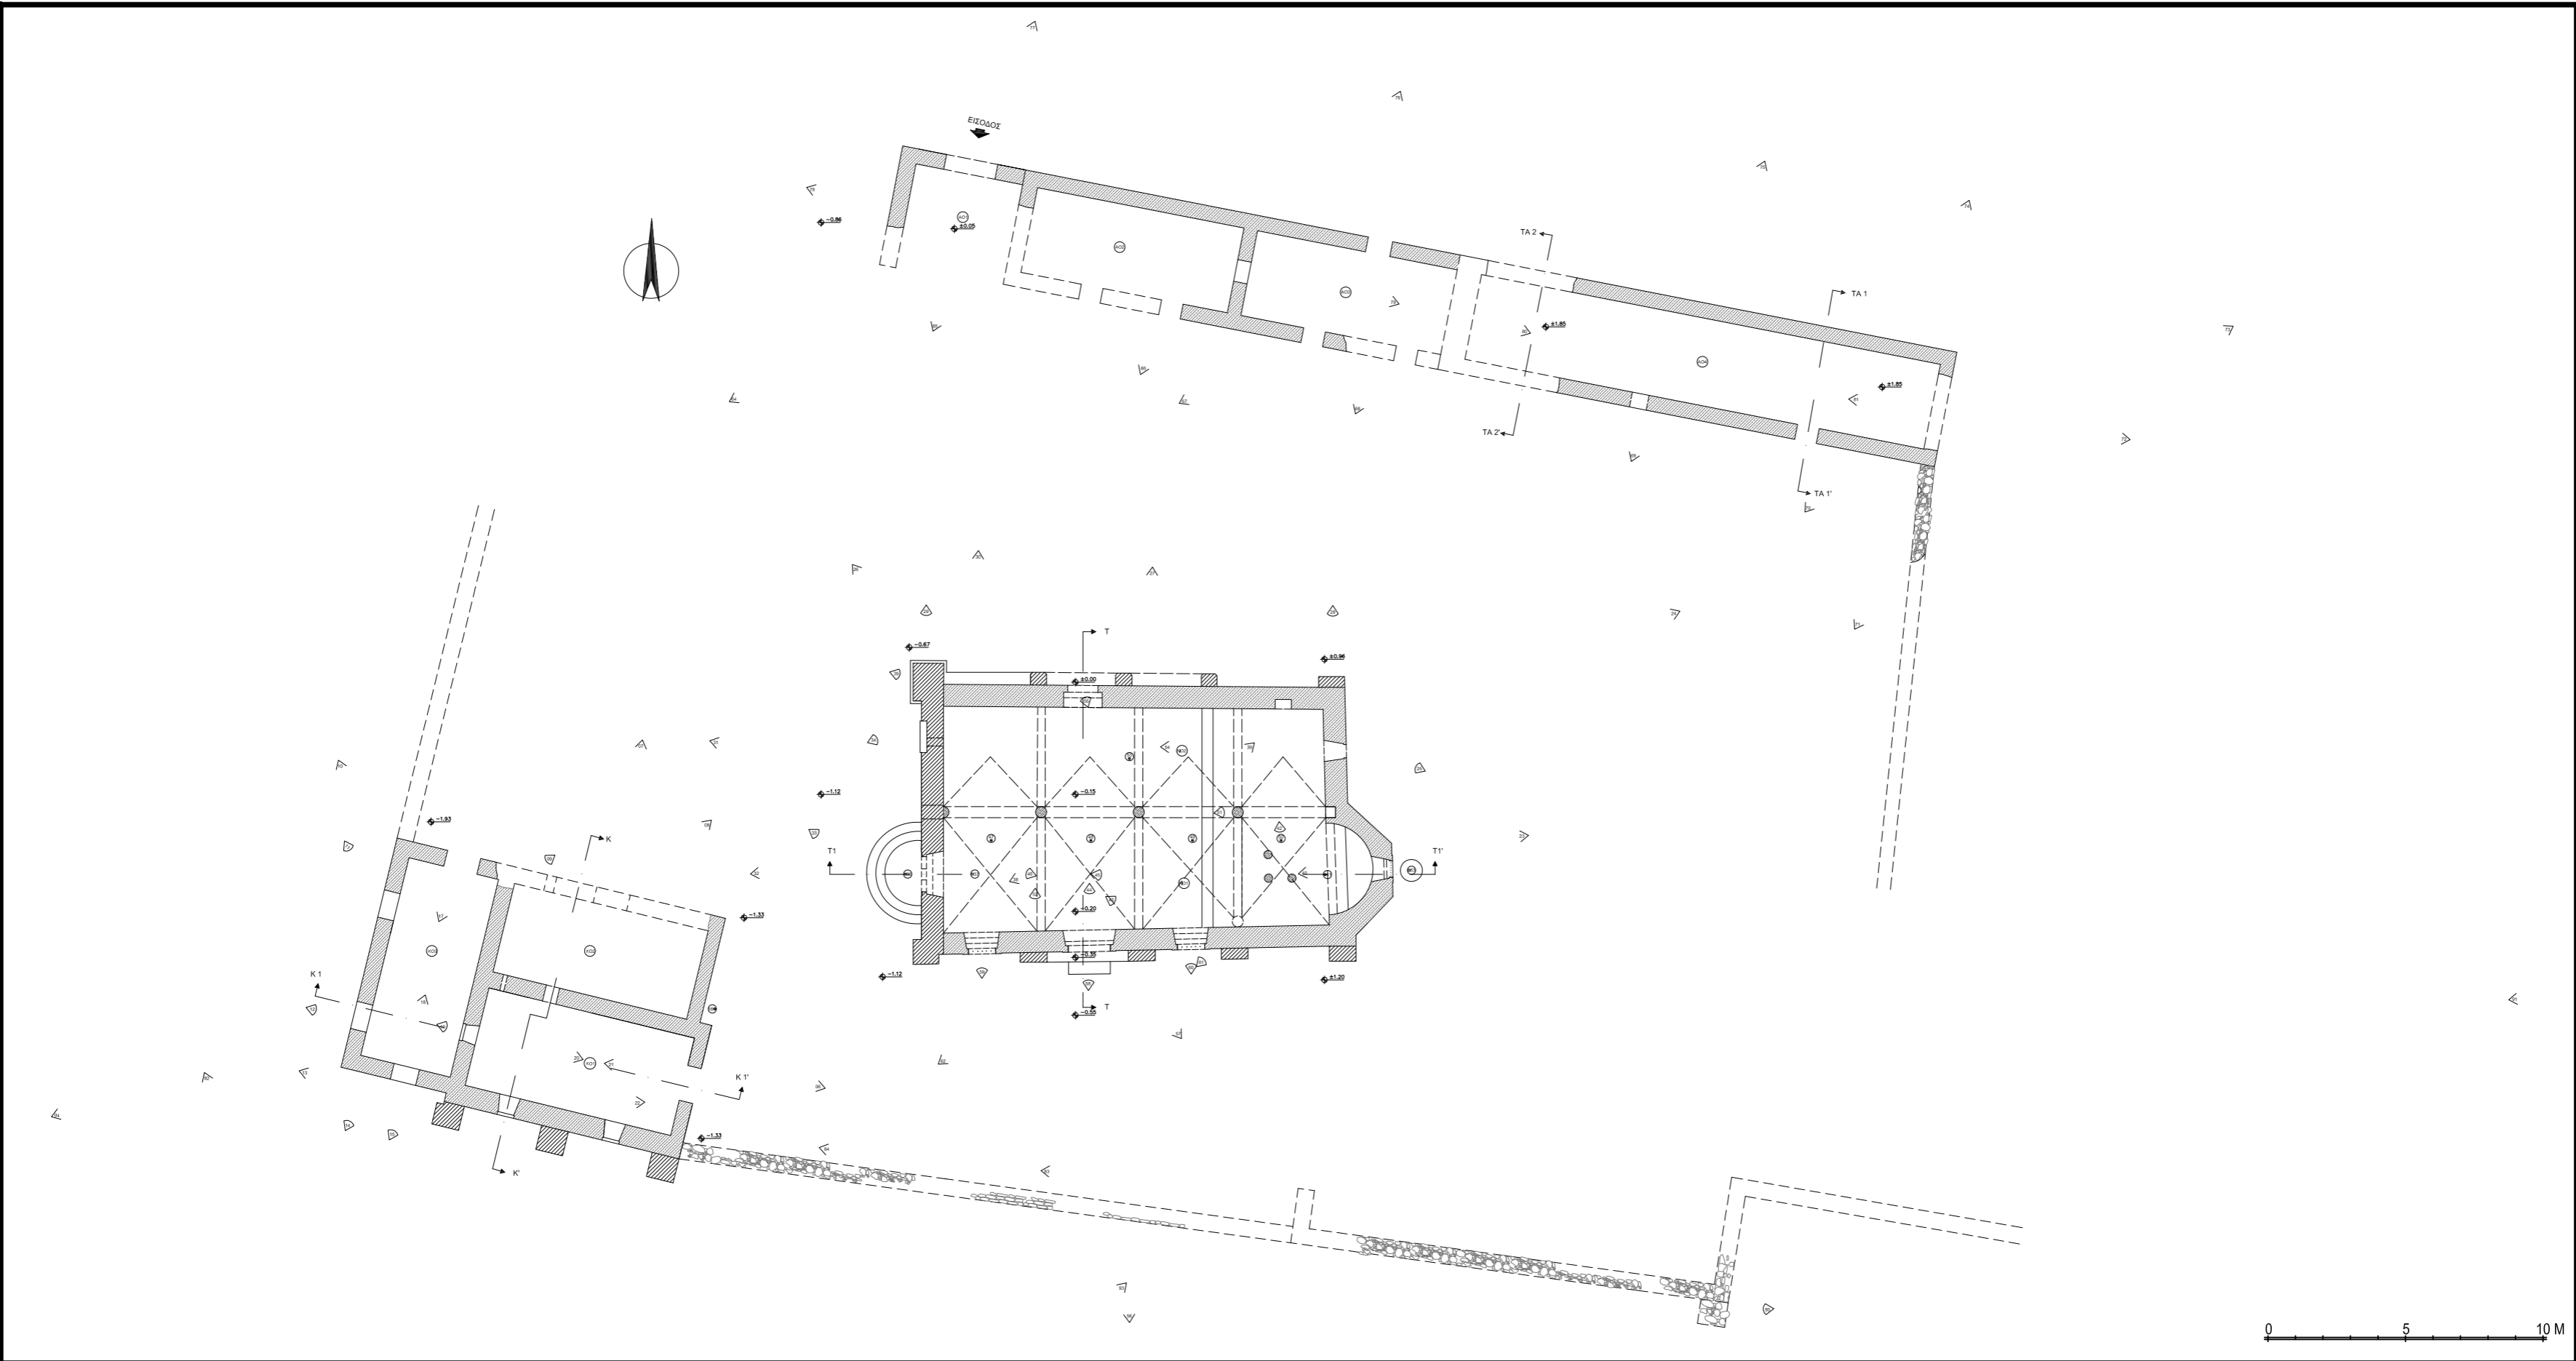
τίτλος σχεδίου
 ΥΦΙΣΤΑΜΕΝΗ ΚΑΤΑΣΤΑΣΗ & ΠΑΘΟΛΟΓΙΑ ΑΠΟΘΗΚΕΥΤΙΚΩΝ ΧΩΡΩΝ
 ΤΟΜΗ Κ1-Κ1' / Κ2-Κ2'
 κλίμακα : 1/50 **ΥΝΑ 22**

παθολογία					
1		Τμηματική κατάρρευση τοιχοποιίας	5		Τριχοειδείς ρωγμές στο επίχρισμα
2		Αποσάθρωση κονιάματος	6		Αστοχες επεμβάσεις
3		Έντονη ρηγμάτωση στην τοιχοποιία	7		Αποκόλληση επιχρίσματος
4		Απλή ρηγμάτωση στην τοιχοποιία	8		Αποσάθρωση επιφανειακών στρωμάτων επιχρίσματος
9		Φθορά λόγω πυρκαγιάς	13		Έμφάνιση μικροχλωρίδας λόγω υγρασίας
10		Απώλεια τμήματος οροφής	14		Ανάπτυξη βλάστησης
11		Τμηματική κατάρρευση διακοσμητικών στοιχείων	15		Οξειδωση μεταλλικών στοιχείων
12		Έμφάνιση μικροοργανισμών λόγω υγρασίας

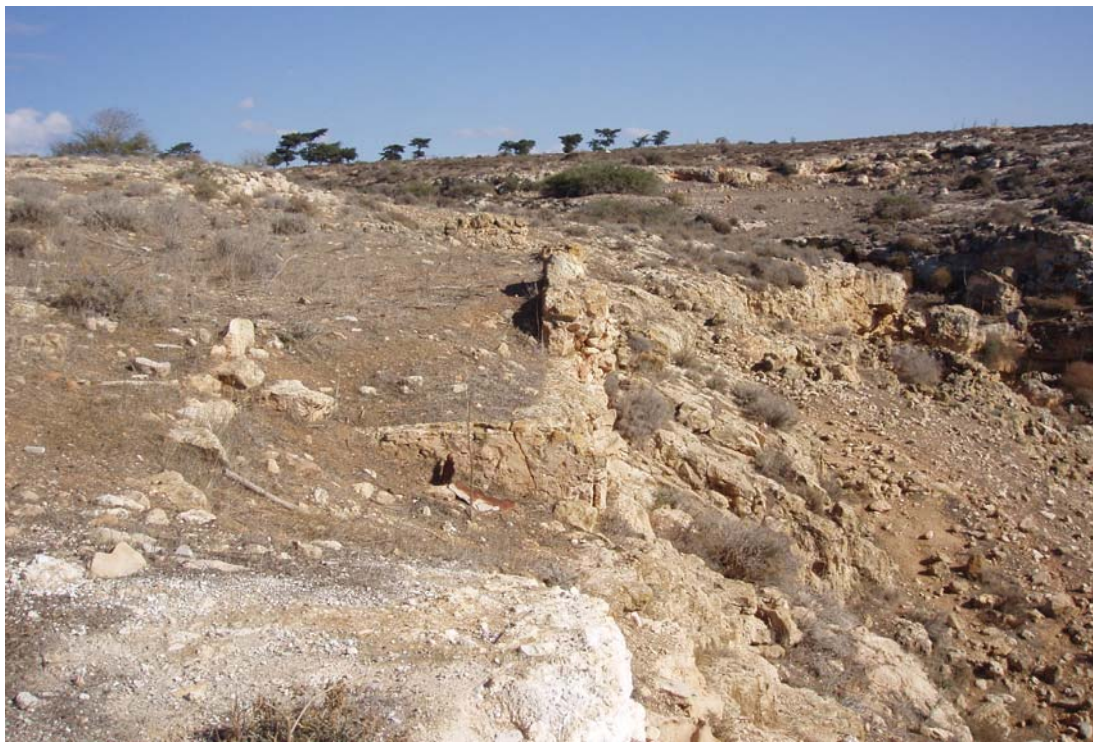
Εικ.83 Έντονα τα σημάδια των ερειπίων που αποδεικνύουν ότι το μοναστήρι ήταν
Περίκλειστο.

Εικ.83 Έντονα τα σημάδια των ερειπίων που αποδεικνύουν ότι το μοναστήρι ήταν Περικλειστο.

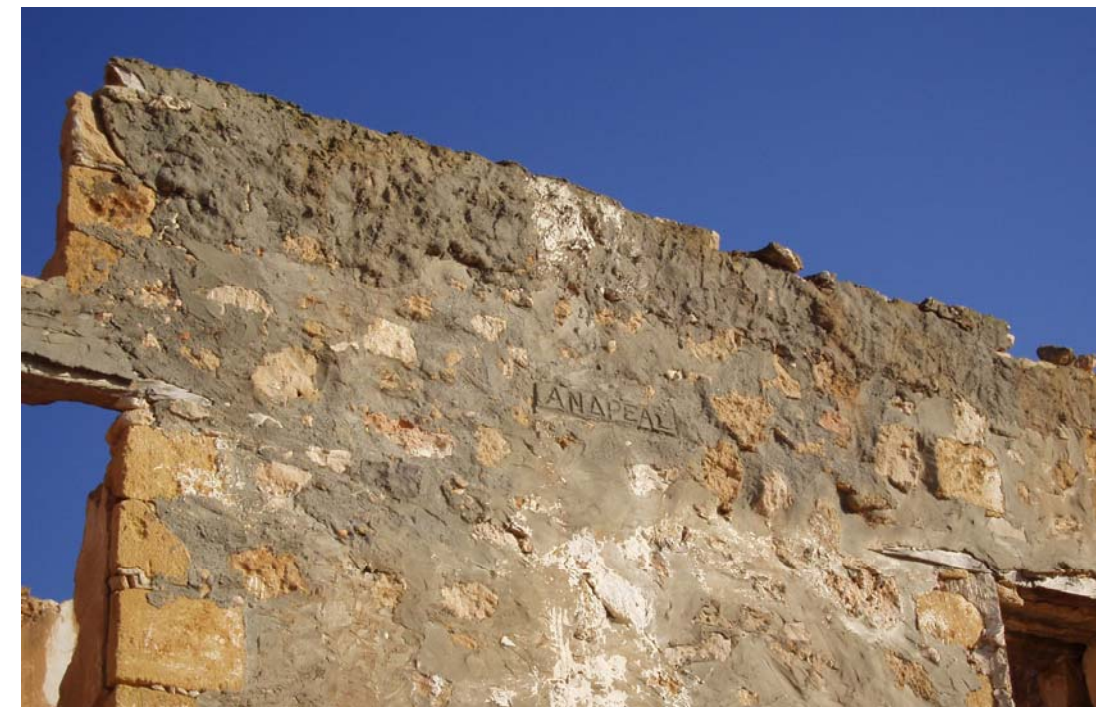
Εικ.11 Δυτική άποψη του κτίσματος-Σημάδια επεμβάσεων του μάστορα από το 1955.
(Με το όνομα ΑΝΔΡΕΑΣ)

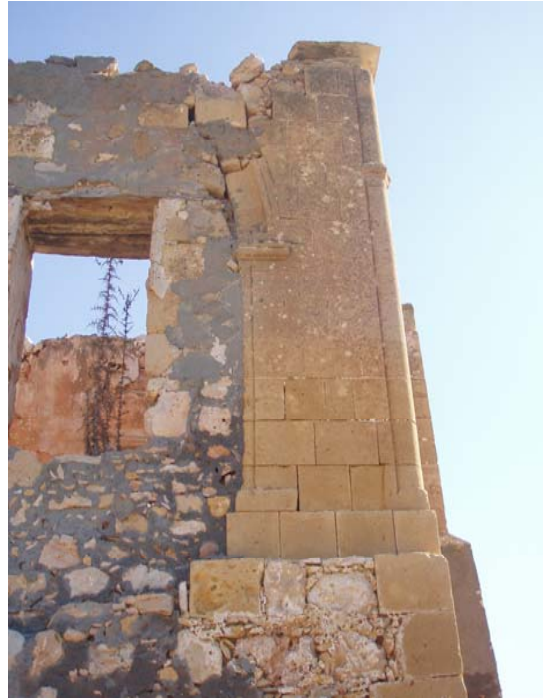
Εικ.12 Δυτικά του κτίσματος - Σημάδια αρχικής μορφής (γένεση τόξου)

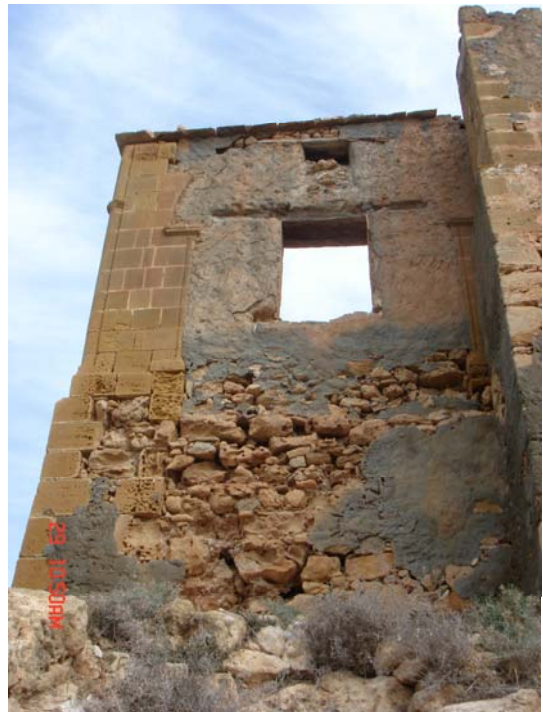
Εικ.14-15 Σημάδια αρχικής μορφής (γένεση τόξου).Νότια όψη.

Εικ.14-15 Σημάδια αρχικής μορφής (γένεση τόξου).Νότια όψη

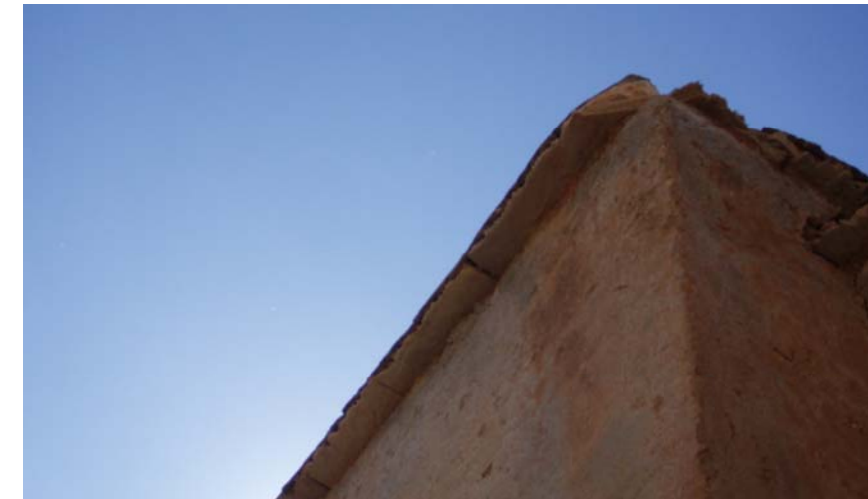
Εικ.16 Λεπτομέρεια κορδώματος οροφής (απομεινάρια)

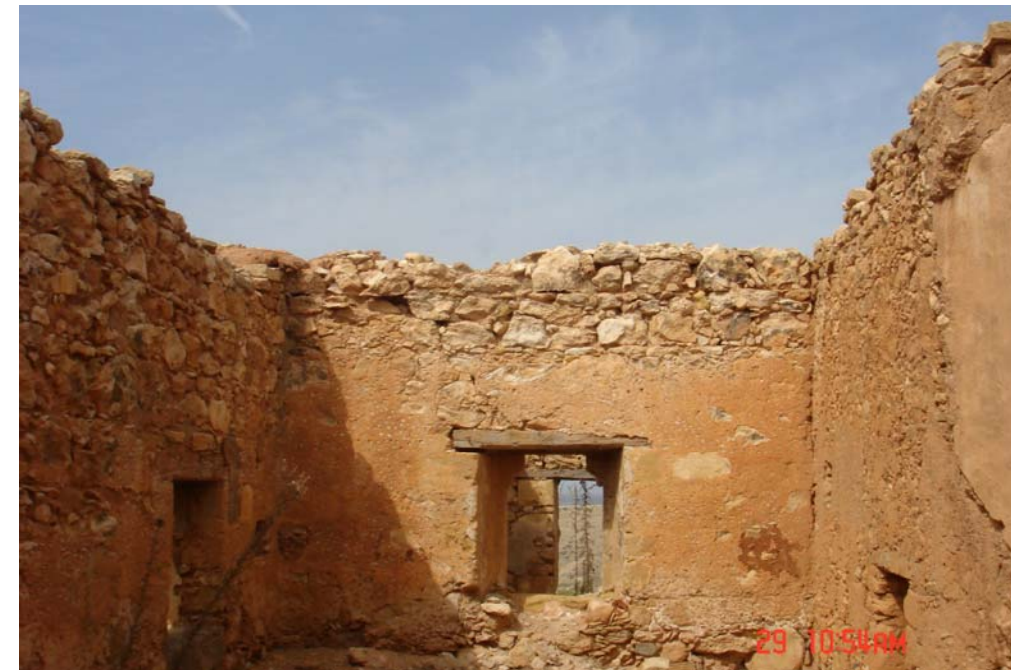
Εικ.20 Εσωτερική άποψη του χώρου **K01** (Ανατολικά του κτίσματος).

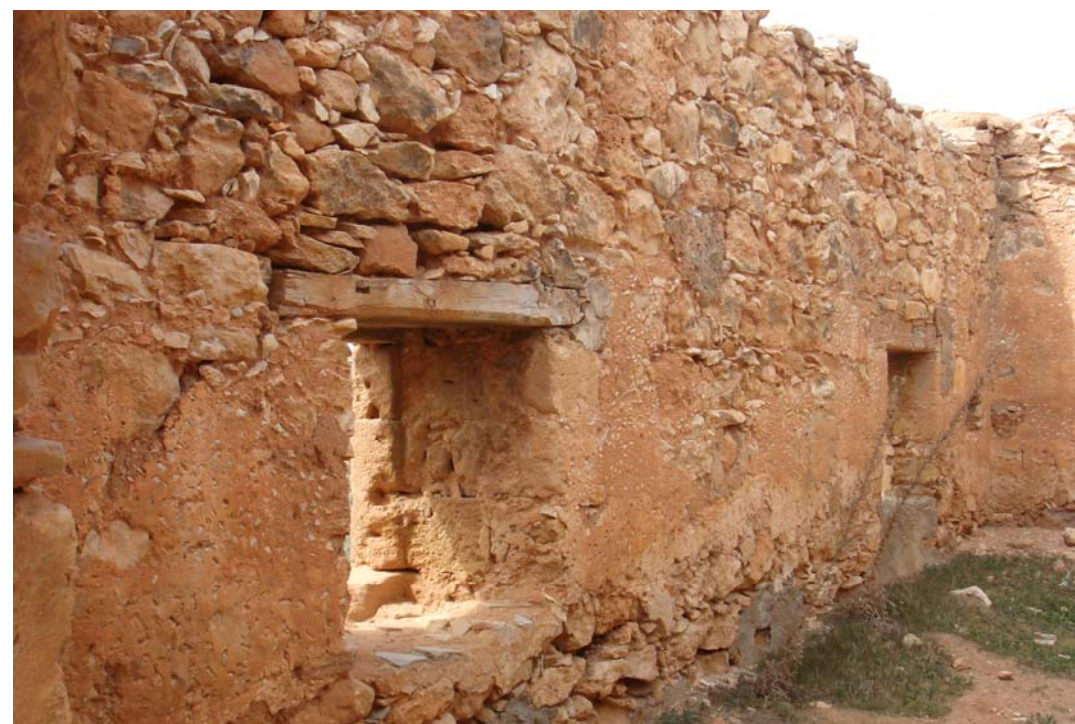
Εικ.22 Εσωτερική άποψη του χώρου **K01** . Νοτιοανατολικά άποψη , απουσία όλων των Επιχρισμάτων

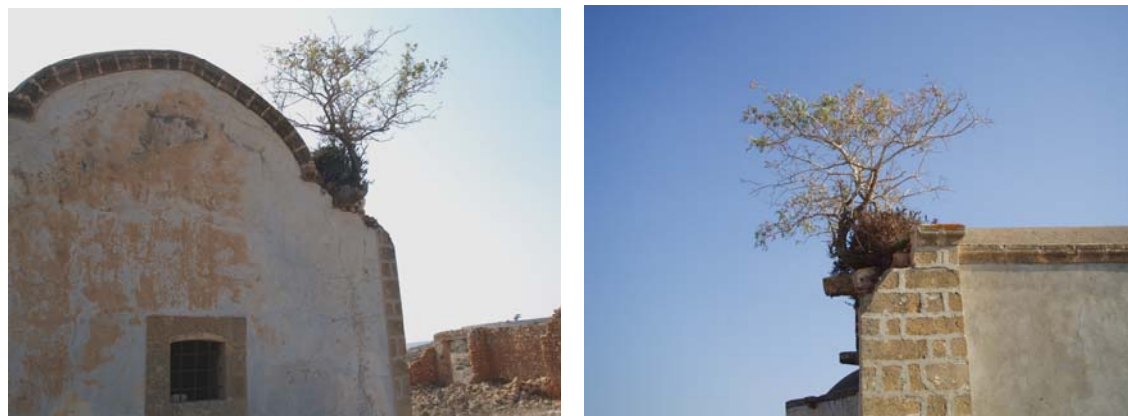
Εικ.25 , 28 Λεπτομέρεια : Βόρειο κλίτος (Νοτιοανατολική άποψη)

- Ανάπτυξη βλάστησης και απώλεια διακοσμητικών στοιχείων (γείσου - υδρορρόης).
- Οξείδωση μεταλλικής σιδεριάς στο κούφωμα.

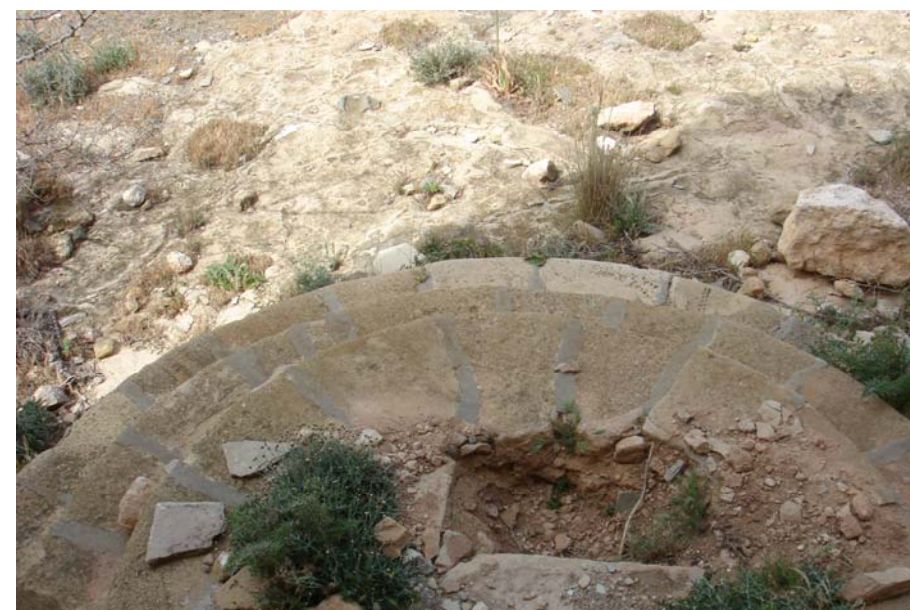
Εικ.36 Λεπτομέρεια βαθμίδων εισόδου του ναού
Σημάδια βανδαλισμού από Τούρκους <επισκέπτες>

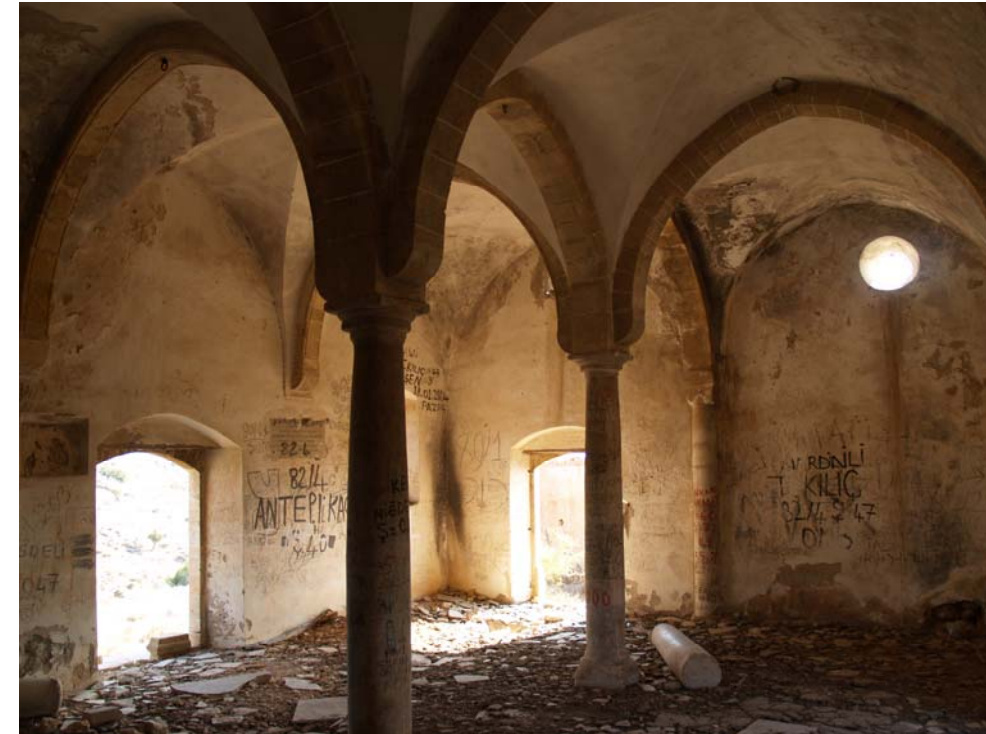
Εικ.38 Εσωτερική άποψη του ναού προς Ανατολάς. Ερειπωμένη, βεβηλωμένη, κατεστραμμένη και καμένη.

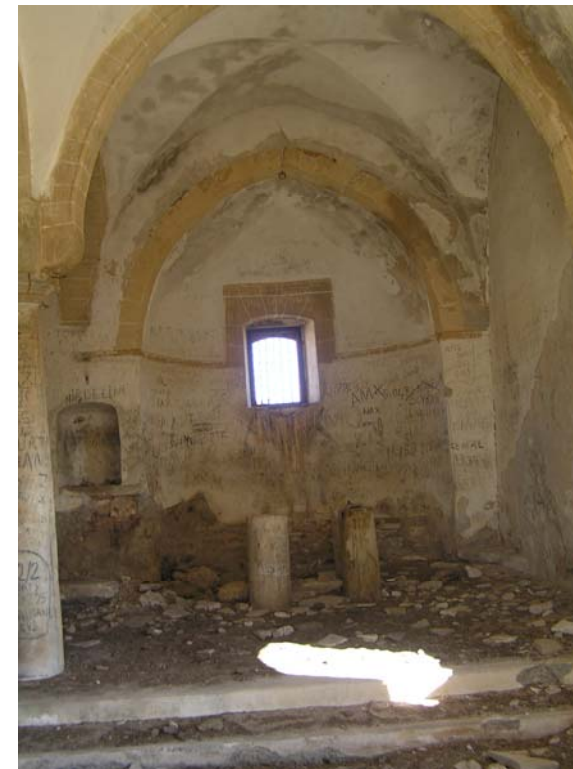
Εικ.40 Άποψη αψίδες ιερού. Απουσία τέμπλου λόγω πυρκαγιάς.

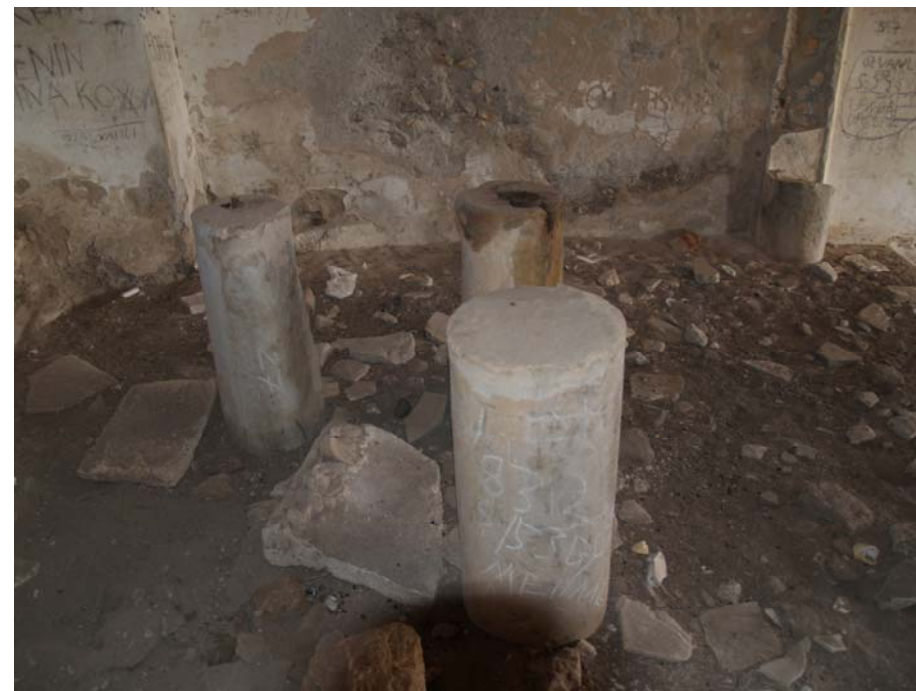
Εικ.42 Λεπτομέρεια από τα απομεινάρια της Αγίας τράπεζας την οποία έχουν καταστρέψει.

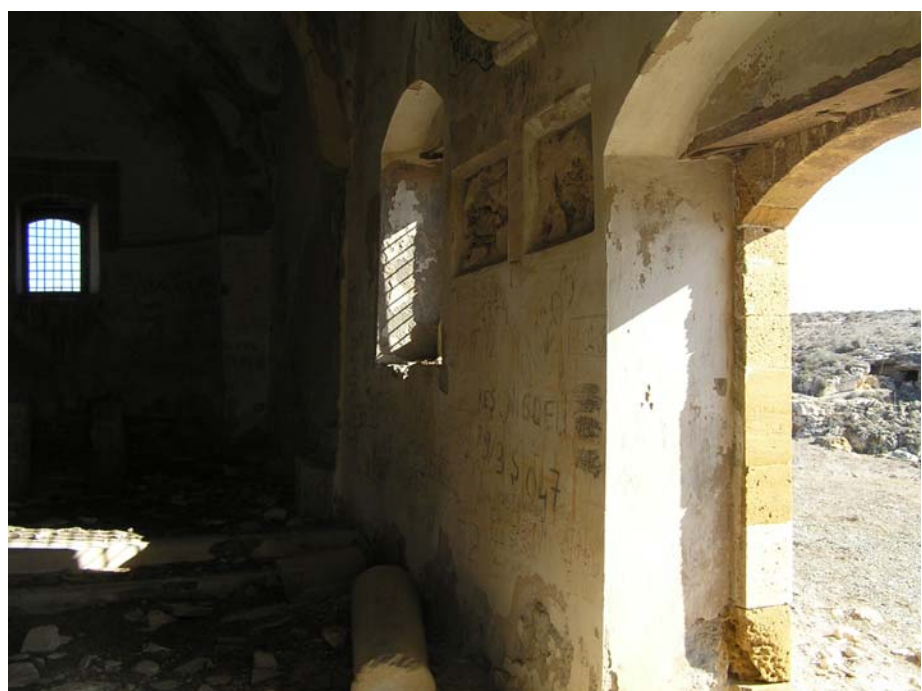
Εικ.43 Απουσία τοιχογραφιών στις κόγχες του Νότιου κλίτους οι οποίες έχουν καταστραφεί .

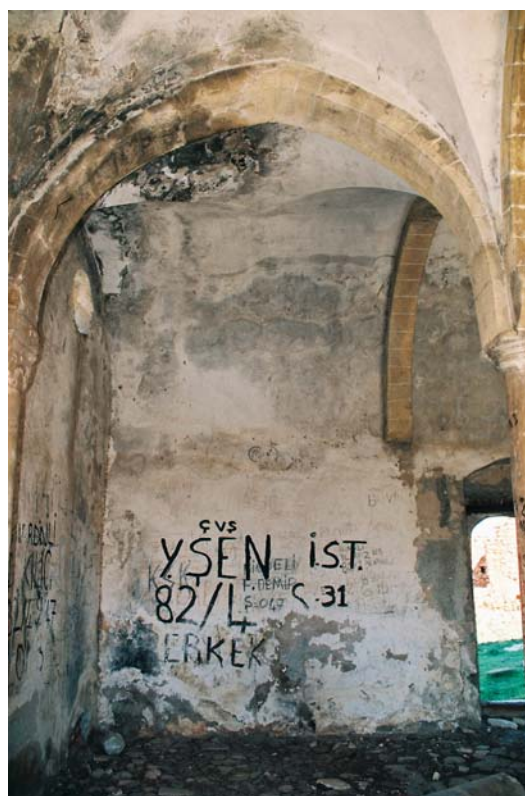
Εικ.47 Λεπτομέρεια της 1^{ης} αψίδας από την Τοξοστοιχία που φέρεται στους τέσσερις κίονες. Εντονα τα σημάδια πυρκαγιάς και βανδαλισμού από Τούρκους 'επισκέπτες'.

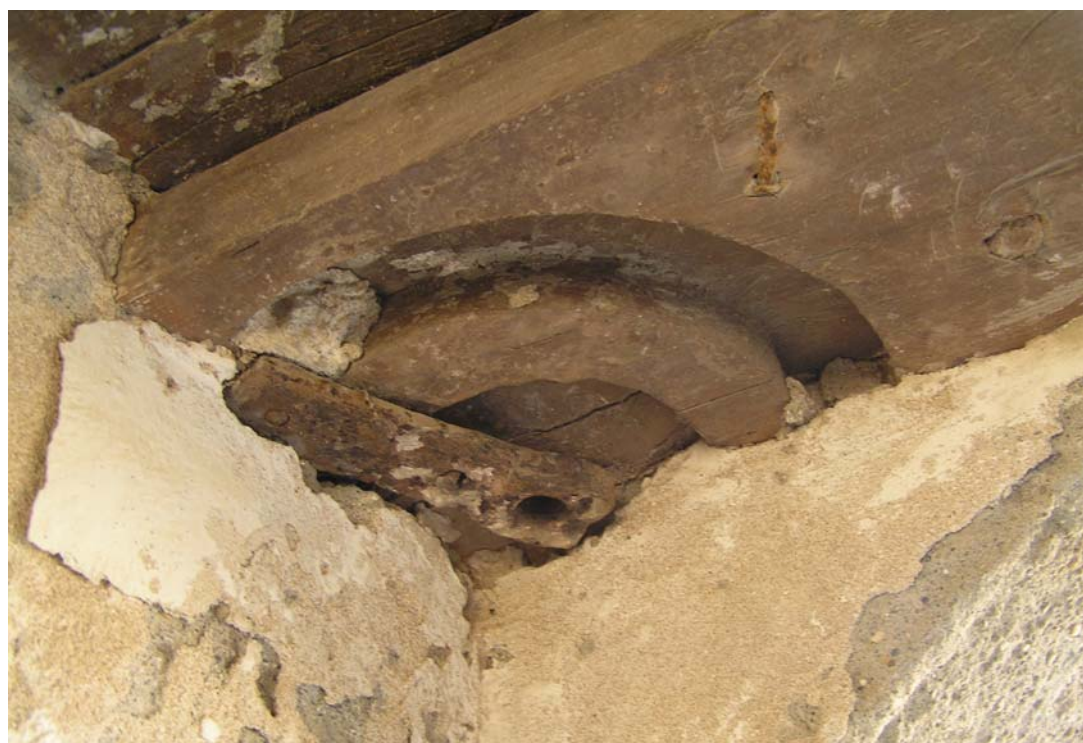
Εικ.55 Λεπτομέρεια οδηγού θύρας Βόρειου κλίτους (ότι έχει απομείνει).

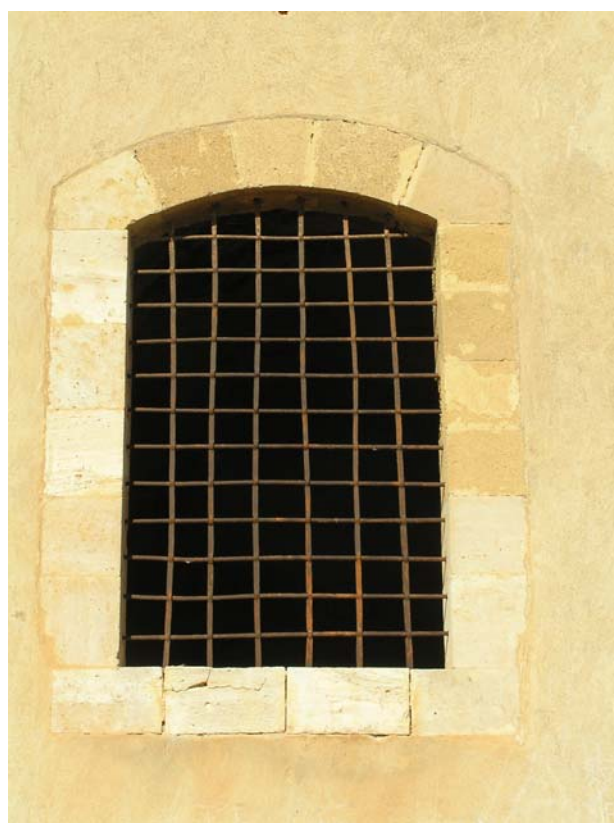
Εικ.59 Λεπτομέρεια κουφώματος Νότιου κλίτους .Οξειδωση μεταλλικής σιδεριάς

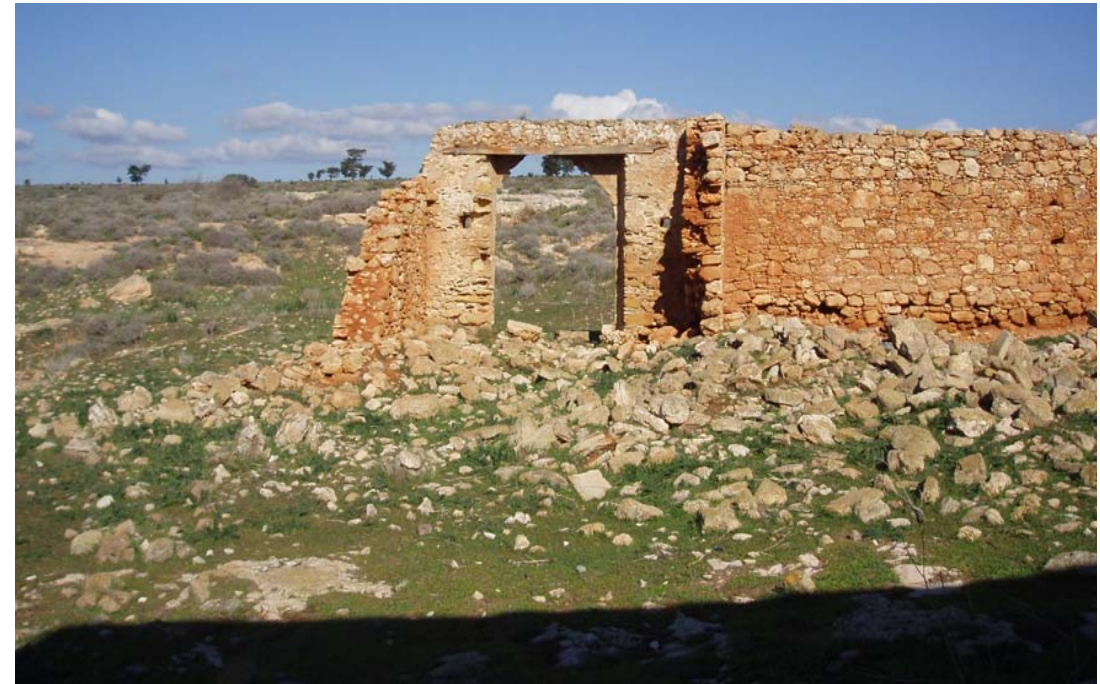
Εικ.65 Νότια άποψη από τα χαλάσματα του εσωτερικού της κύριας εισόδου του συγκροτήματος.

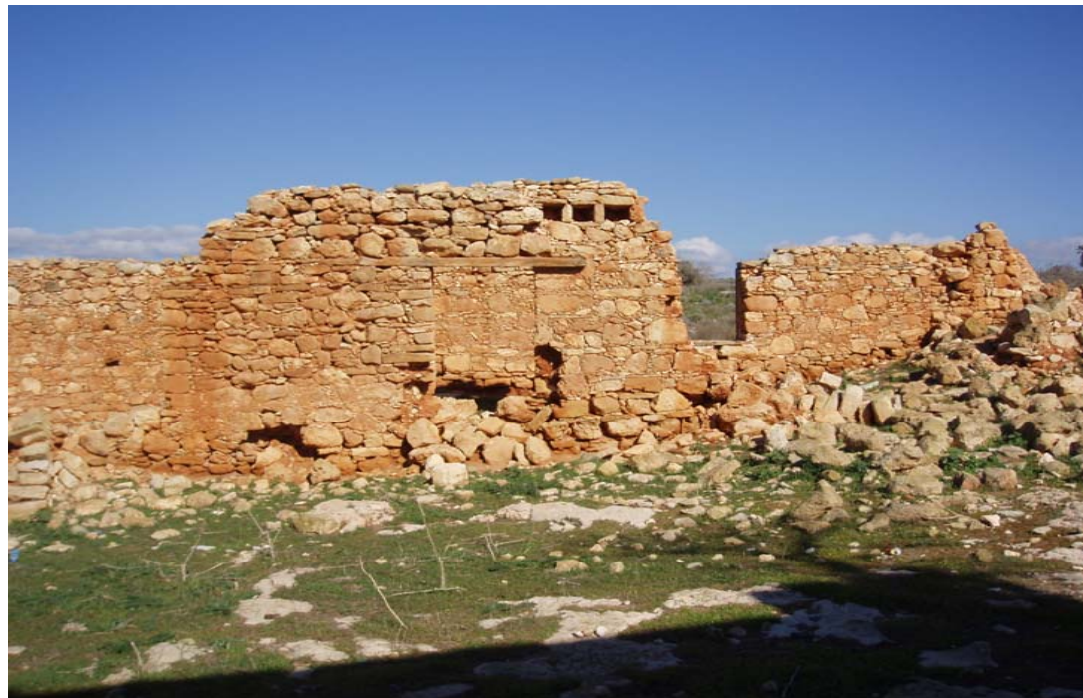
Εικ.66 Εξωτερική άποψη από τα χαλάσματα των αποθηκών του χώρου A02 .

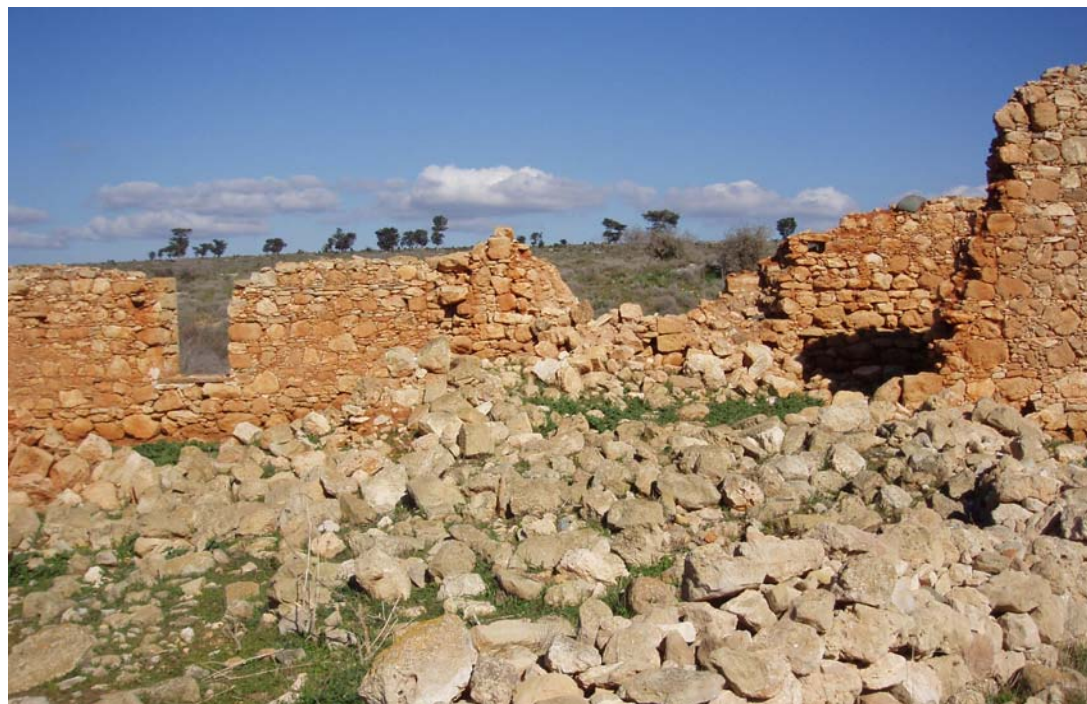
Εικ.68 Νότια άποψη από τα χαλάσματα των αποθηκών εξωτερικά του χώρου A03 .

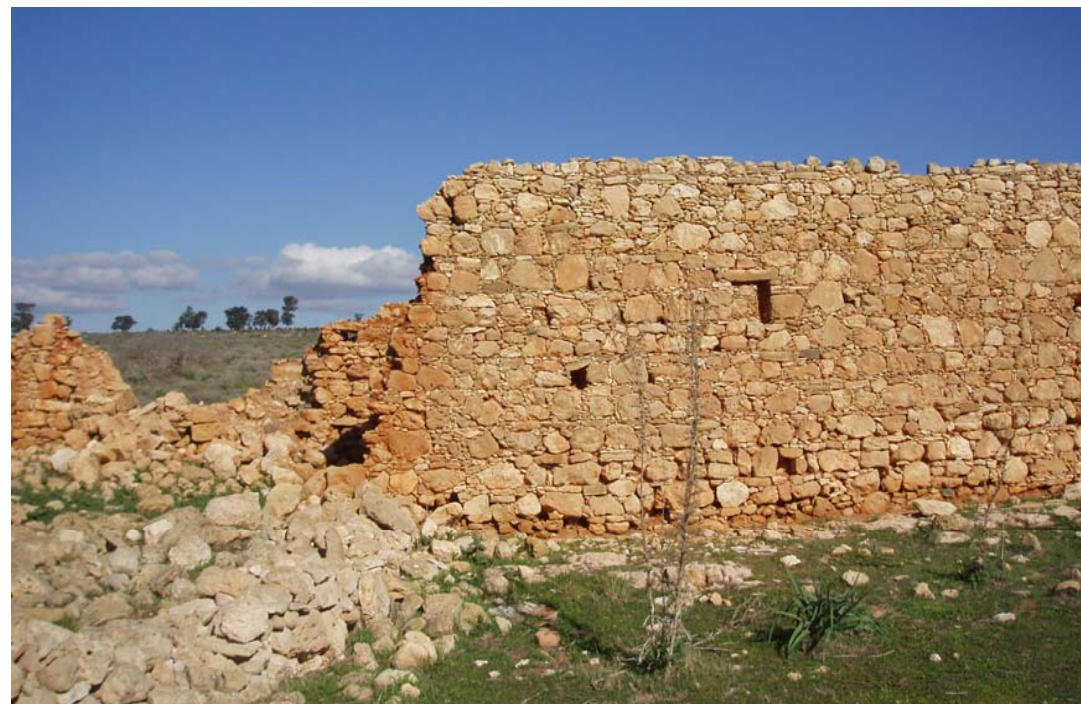
Εικ.69 Νότια άποψη από τα χαλάσματα των αποθηκών εξωτερικά του χώρου A04 .

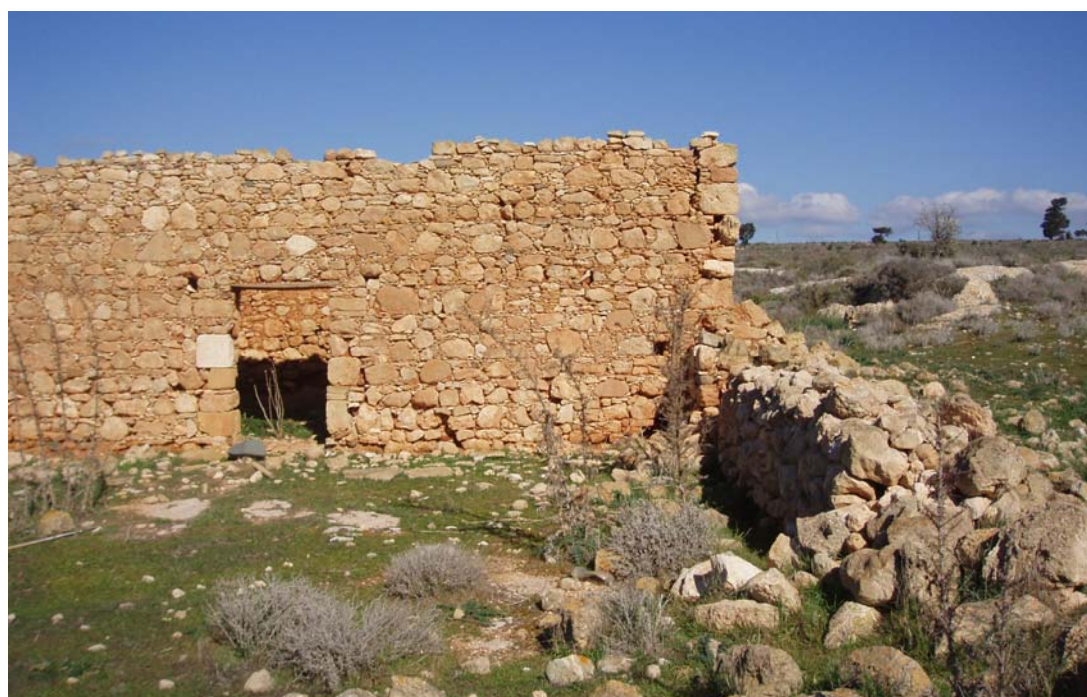
Εικ.70-71 Νότια άποψη εισόδου του χώρου A04 καθώς και ερείπια στα Ανατολικά των αποθηκών που αποδεικνύουν την ύπαρξη του περικλειστού του συγκροτήματος.

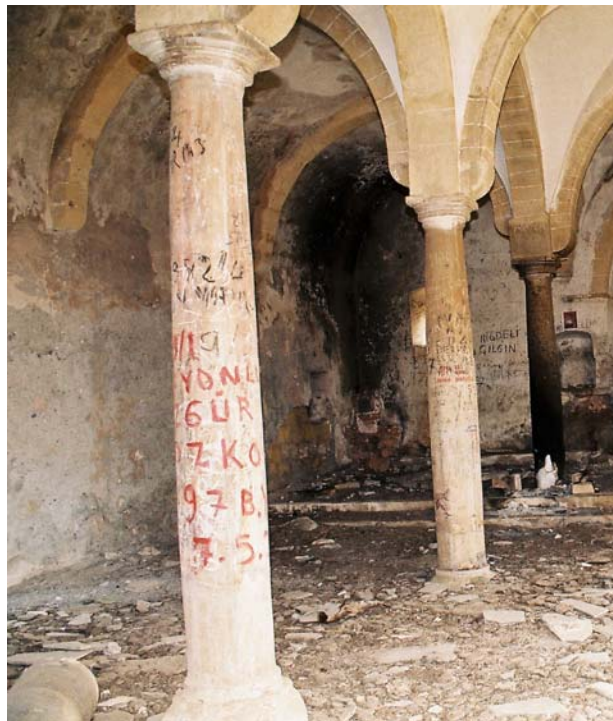
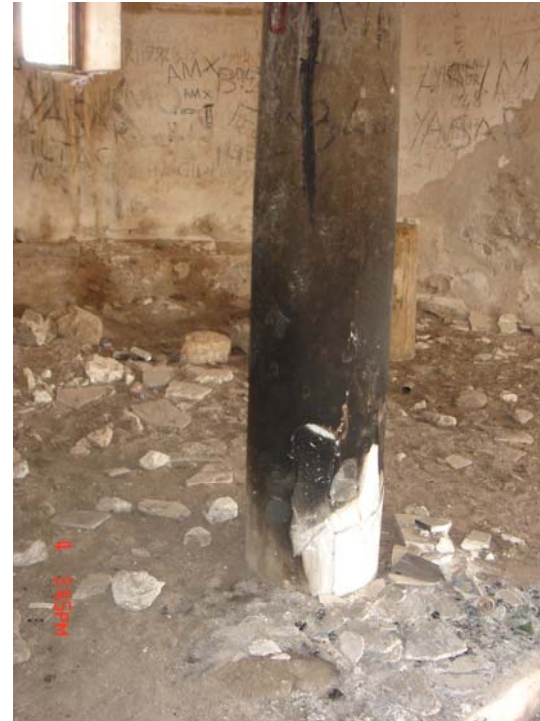
Δυστυχώς έχουν αφήσει άλλη μια φορά τα σημάδια της καταστροφής οι τούρκοι στρατιώτες μέσα στο ναό .

Έχουν προκαλέσει πυρκαγιά και έχουν κάψει τμήμα του κίονα του ναού στην μεσαία τοξοστοιχία την βάση του τρίτου κίονα η οποία είναι από μάρμαρο.
