ΠΤΥΧΙΑΚΗ ΕΡΓΑΣΙΑ : ΑΠΟΤΥΠΩΣΗ "ΑΓΙΟΥ ΓΕΩΡΓΙΟΥ ΡΗΓΑΤΗ" ΚΑΙ ΠΡΟΤΑΣΗ ΑΠΟΚΑΤΑΣΤΑΣΗΣ

ΜΟΝΑΣΤΗΡΙ ΣΤΗ ΚΑΤΕΧΟΜΕΝΗ ΠΕΡΙΟΧΗ ΚΥΡΑΣ ΤΗΣ ΚΥΠΡΟΥ

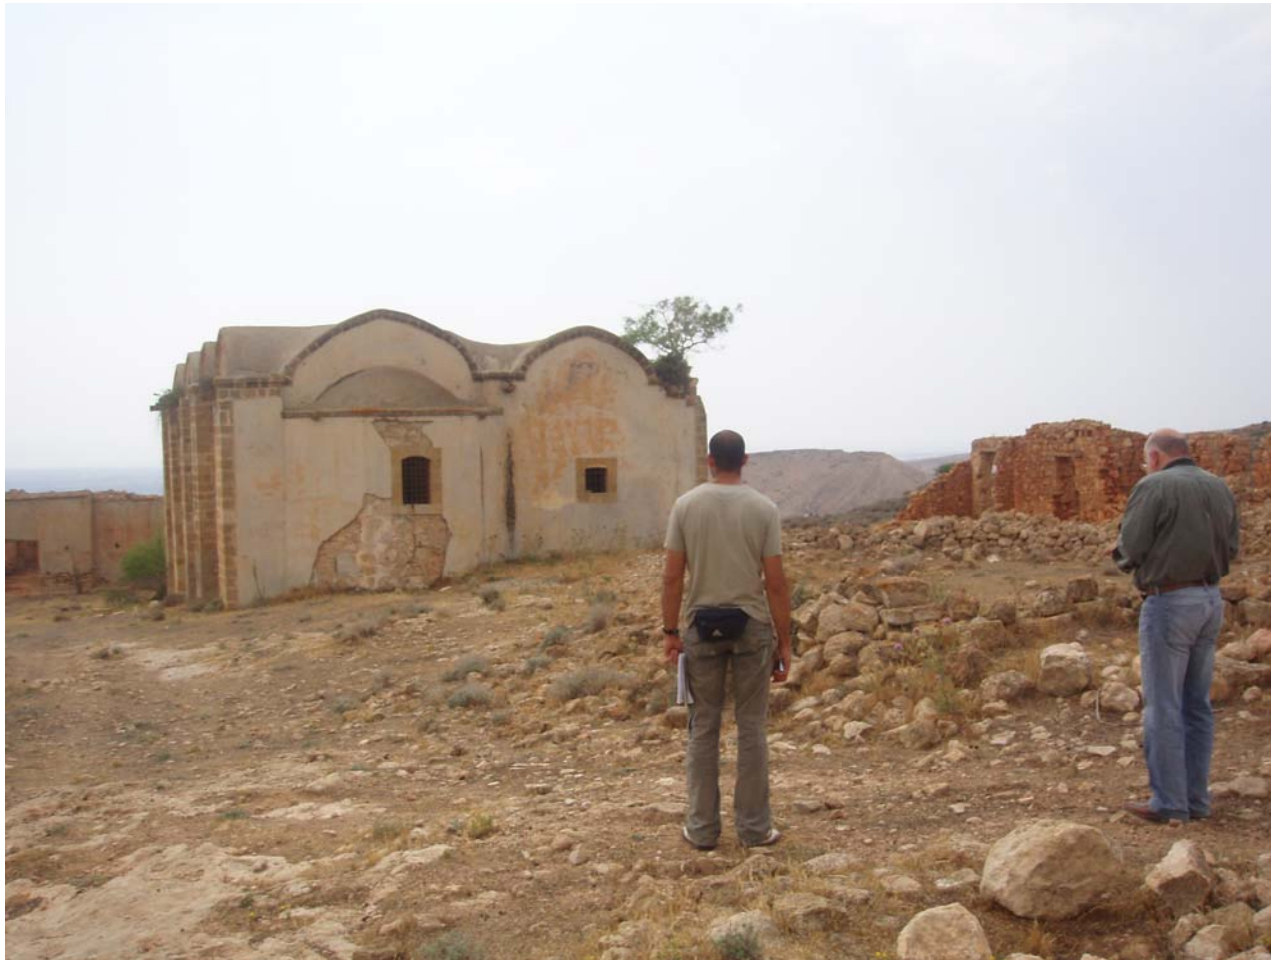
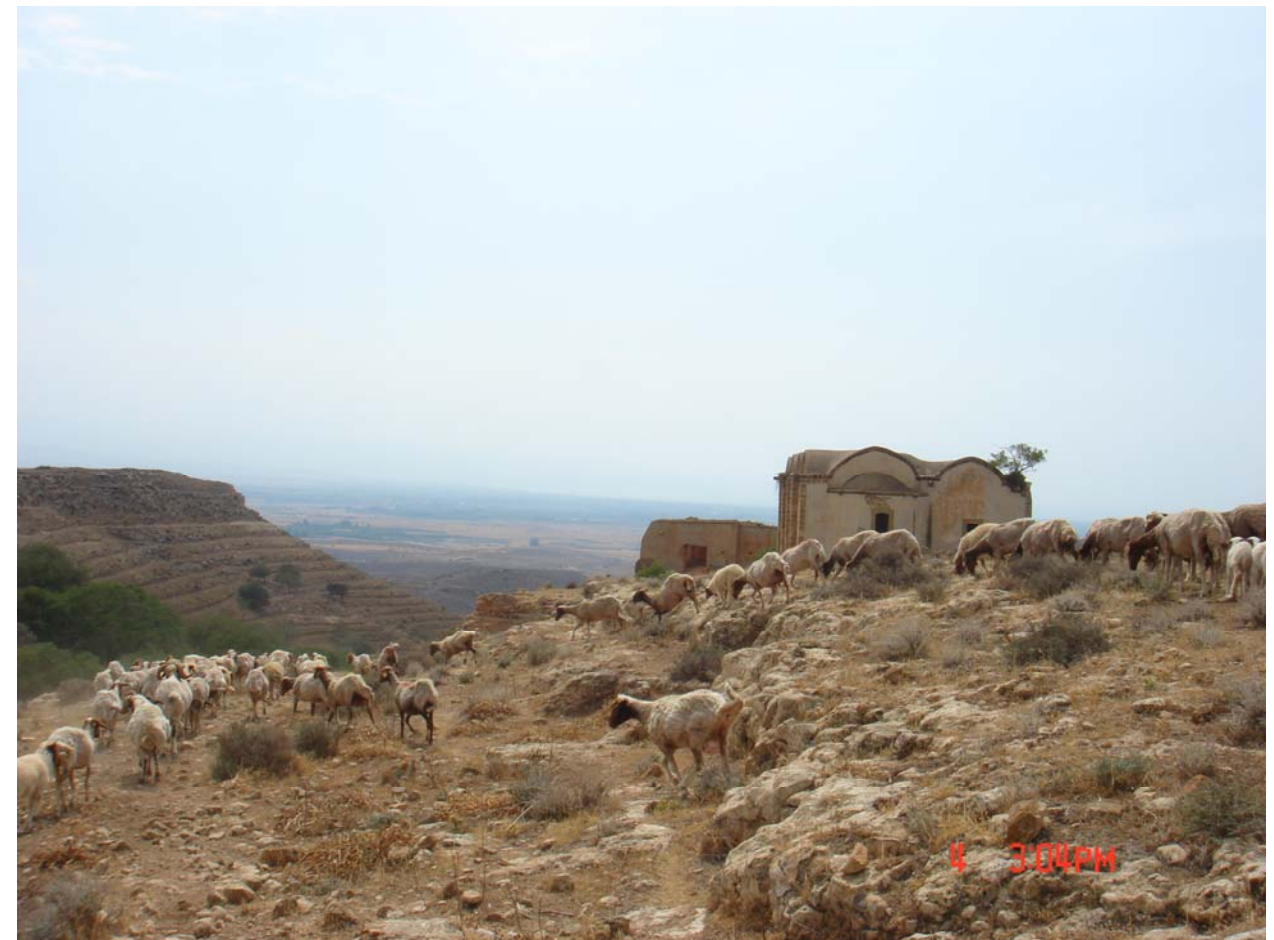
Έχει διαπιστωθεί ακόμη μία φορά ότι οι καταστροφές συνεχίζονται. Τα πρόβατα μαζί με το βοσκό της περιοχής χρησιμοποιούν το μοναστήρι για δικούς τους σκοπούς. Λόγω της ανομβρίας ο βοσκός τοποθετεί πλαστικές σωλήνες και μεταφέρει το λιγοστό τρεχάμενο νερό σε ντεπόζιτα ένα χιλιόμετρο πιο κάτω.
