Α.Τ.Ε.Ι. ΠΑΤΡΩΝ - ΣΧΟΛΗ ΤΕΧΝΟΛΟΓΙΚΩΝ ΕΦΑΡΜΟΓΩΝ

ΤΜΗΜΑ ΑΝΑΚΑΙΝΙΣΗΣ ΚΑΙ ΑΠΟΚΑΤΑΣΤΑΣΗΣ ΚΤΙΡΙΩΝ

**«ΑΠΟΚΑΤΑΣΤΑΣΗ ΚΑΙ ΕΠΑΝΑΧΡΗΣΗ ΣΤΟ ΧΑΝΙ
ΓΚΟΥΓΙΑΝΝΟΥ ΣΤΑ ΙΩΑΝΝΙΝΑ».**

ΠΑΤΡΑ , ΜΑΪΟΣ 2009

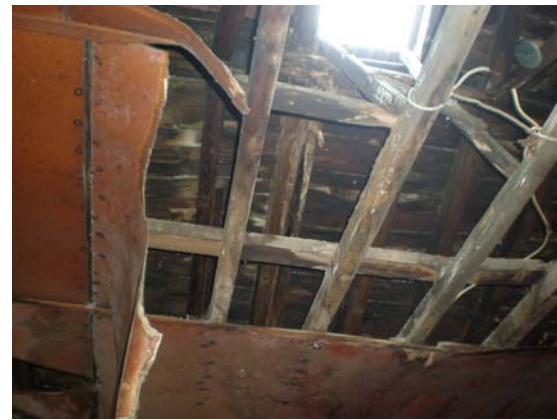
Εικ.21: Διαμόρφωση φεγγίτη στο βόρειο τμήμα της στέγης.

Στις ειδικές κατασκευές μπορούμε να εντάξουμε το φεγγίτη (εικ.21), ο οποίος βρίσκεται στο τμήμα της στέγης που καλύπτει τη βόρεια πτέρυγα. Διακρίνεται εύκολα η ξύλινη κάσσα του, που είναι τοποθετημένη ανάμεσα από τους αμείβοντες δύο ζευκτών. Στην κατάσταση που βρίσκεται σήμερα, δεν υπάρχει κάποια επιφάνεια που να καλύπτει το φεγγίτη, όπως υαλοπίνακες, ώστε να μην μπαίνουν τα νερά της βροχής μέσα στο κτίριο και να επιτρέπεται ο ηλιασμός.

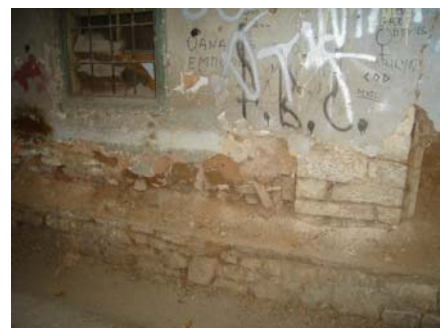
Εικ.25: Τοπική αποδιοργάνωση λιθοδομής.

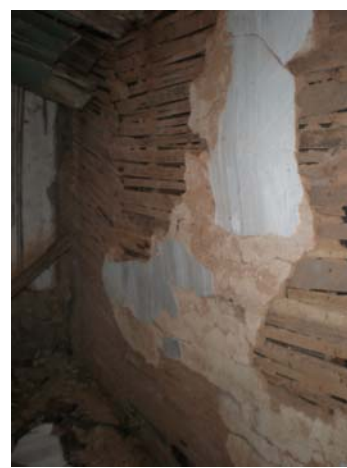
Οι φθορές που παρουσιάζονται στις τοιχοποιίες είναι διαφορετικές, ανάλογα με τον τύπο της τοιχοποιίας. Συγκεκριμένα, στην αργολιθοδομή παρατηρούμε αποσάθρωση του κονιάματος αρμολογήματος αλλά και του κονιάματος δομής (εικ.23), μια διαμπερή ρωγμή (εικ.24) αλλά κυρίως τριχοειδείς ρωγμές και σε αρκετές περιοχές κατάρρευση του επιχρίσματος (εικ.23). Επίσης, σε κάποια σημεία παρατηρούμε τοπική αποδιοργάνωση της λιθοδομής (εικ.25). Από την άλλη μεριά, στους ξυλόπηκτους τοίχους (τσατμάδες) συναντούμε φθορές όπως είναι οι τριχοειδείς ρωγμές, η τοπική κατάρρευση και η αποσάθρωση επιχρίσματος (εικ.26).

Εικ.26: Αποσάθρωση επιχρίσματος.

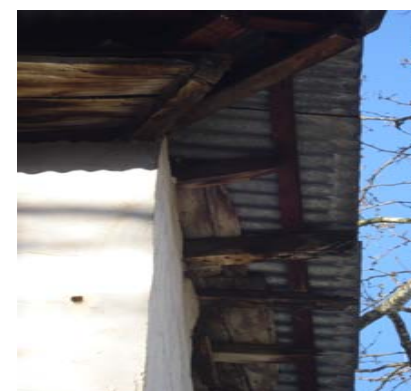
Στη συνέχεια, όσον αφορά στην στέγη, παρατηρούμε φθορές που παρουσιάζονται στα δύο υλικά από τα οποία είναι κατασκευασμένη, το ξύλο και την αυλακωτή γαλβανισμένη λαμαρίνα. Τα ξύλινα στοιχεία, από τα οποία αποτελείται ο σκελετός, έχουν υποστεί σκέβρωμα και σήψη και επίσης έχουν προσβληθεί από ξυλοφάγα έντομα (εικ.27). Η λαμαρίνα έχει οξειδωθεί, ως μεταλλικό υλικό (εικ.17).

Εικ.27: Προσβολή ξύλων από ξυλοφάγα έντομα.

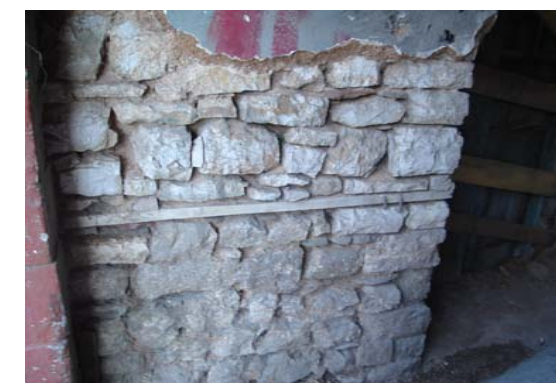
Εικ.28: Οι ξυλοδεσιές βρίσκονται σε καλή κατάσταση.

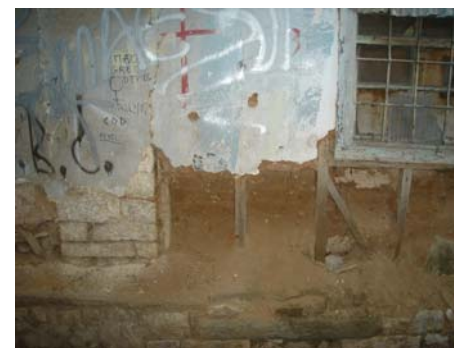
Στα επιχρίσματα διακρίνουμε τριχοειδείς ρωγμές, κατάρρευση σε αρκετές περιοχές (εικ.29) και σε μικρή συχνότητα εμφάνιση φθορών από φωλιές εντόμων. Όσο για τα κονιάματα, αυτό που παρατηρούμε σε μεγάλο εύρος, είναι η αποσάθρωση κονιάματος δομής και αρμολογήματος (εικ.29).

Εικ.29: Αποσάθρωση κονιάματος δομής και αρμολογήματος. Εικ.30: Απουσία υαλοπινάκων στα παράθυρα του ορόφου.

Η φθορά που παρουσιάζεται σε μεγαλύτερη συχνότητα στο κονίαμα δομής και αρμολογήματος της αργολιθοδομής του ισογείου είναι η αποσάθρωση, η ύπαρξη της οποίας απευθύνεται σε φυσικά αίτια αλλά και σε βιολογικά. Στα φυσικά αίτια ανήκουν η υγρασία και ο παγετός ενώ στα βιολογικά η ανάπτυξη μυκήτων. Οι ίδιοι τύποι φθορών όμως παρουσιάζονται και στο επίχρισμα των τσατμάδων. Υπεύθυνοι είναι και εδώ οι ίδιοι λόγοι. Σε πολλά τμήματα της ξυλόπηκτης τοιχοποιίας το επίχρισμα έχει καταρρεύσει, με αποτέλεσμα την αποκάλυψη του ξύλινου σκελετού. Αυτό είναι φυσική εξέλιξη της αποσάθρωσης των κονιαμάτων, η οποία είναι συνεχώς εκτεθειμένη στις περιβαλλοντικές συνθήκες.

Στη διάρκεια εφαρμογής των εργασιών αποκατάστασης και ανακατασκευής του μνημείου πρόκειται να χρησιμοποιηθούν διάφορων ειδών κονιάματα, όπως είναι το κονίαμα δομής, το κονίαμα αρμολογήματος, τα επιχρίσματα και τα ενέματα. Ξεκινώντας από το κονίαμα αρμολογήματος, πρέπει να αναφερθεί ότι είναι αναγκαία η αντικατάσταση του ασβεστοκονιάματος με τσιμεντοκονίαμα ώστε να αυξηθεί η αντοχή της λιθοδομής. Για το συνδετικό κονίαμα που θα εφαρμοστεί στις περιοχές συμπλήρωσης της τοιχοποιίας, θα επιλεγεί κάποιο που θα αποτελείται από ασβέστη, λεπτόκοκκη άμμο, θραύσματα κεραμιδιών και νερό, ώστε να υπάρχει όσο το δυνατόν μεγαλύτερη συμβατότητα με τα υφιστάμενα υλικά. Προσοχή πρέπει να δοθεί στην επιλογή της άσβεστου, η οποία είναι σημαντικό να έχει επαρκή σβέση για την καλύτερη απόδοση των μηχανικών ιδιοτήτων του υλικού. Όσον αφορά τα επιχρίσματα που καλύπτουν την ξυλόπηκτη τοιχοποιία και ταυτόχρονα χρησιμοποιούνται ως συνδετικό κονίαμα, πρέπει να περιέχουν υλικά συμβατά με αυτά του αρχικού επιχρίσματος. Ειδικότερα, το επίχρισμα θα περιέχει ασβέστη, άμμο, νερό, ινώδη φυτικά υλικά και ακατέργαστες ζωικές τρίχες. Τα δύο τελευταία υλικά θα αντικαταστήσουν το άχυρο και τις τρίχες ζώων αντίστοιχα, με σκοπό την αύξηση των μηχανικών ιδιοτήτων του επιχρίσματος. Τα ενέματα θα έχουν σαν βάση το τσιμέντο συνδυασμένο με αρκετό νερό και τα υπόλοιπα υλικά θα είναι η άμμος, οι ποζολάνες και άργιλοι όπως ο μπετονίτης σαν σταθεροποιητικό του τσιμεντένεματος. Το ένεμα πρέπει να είναι λεπτόρρευστο και να μην έχει σβόλους, όπως ήδη αναφέρθηκε πιο πάνω στη μεθοδολογία εκτέλεσης, ώστε να καλύψει το μεγαλύτερο δυνατό ποσοστό κενών της τοιχοποιίας. Για το λόγο αυτό συνιστάται να περαστεί το τσιμεντένεμα από κόσκινο Νο 16 για να διαλυθούν οι σβόλοι.

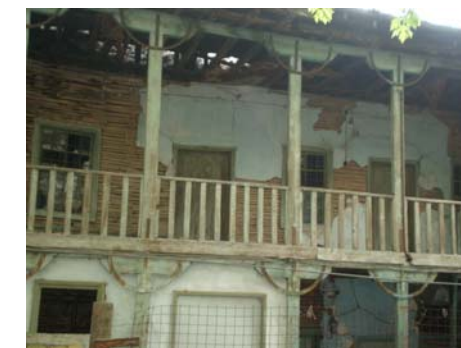
Όλα τα κουφώματα του κτίσματος είναι ξύλινα και τα περισσότερα από αυτά έχουν μεταλλικά προστατευτικά κιγκλιδώματα. Στα ξύλινα στοιχεία μπορούμε να ξεχωρίσουμε τη σήψη και φθορές από ξυλοφάγα έντομα. Σε αρκετά από τα παράθυρα απουσιάζουν οι υαλοπίνακες (εικ.30).

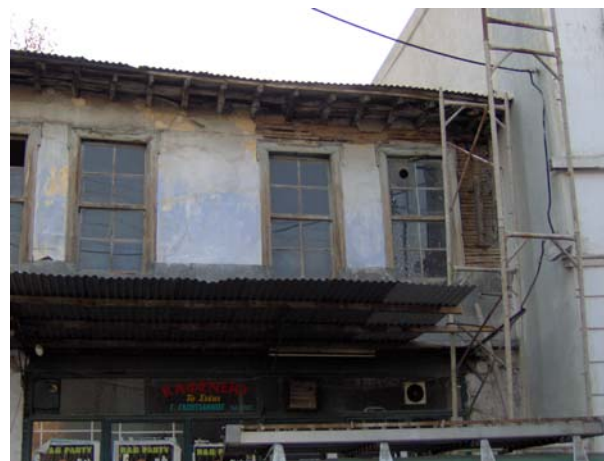
Οι χρωματισμοί έχουν αποφλοιωθεί τοπικά σε αρκετές περιοχές του κτιρίου (εικ.32) και όσες έχουν διατηρηθεί βρίσκονται σε άσχημη κατάσταση λόγω επιγραφών με σπρέι ή χρώμα (εικ.23), κυρίως στις εξωτερικές επιφάνειες του ισογείου. Επίσης, υπάρχουν κι εδώ τριχοειδείς ρωγμές.

Εικ.32: Αποκόλληση κατά περιοχές του χρωματισμού.

Η αποφλοίωση στρώσης χρωματισμού αποδίδεται κυρίως σε φυσικά αίτια και ειδικά στην υγρασία και τον πάγο. Οι έντονα μεταβαλλόμενες περιβαλλοντικές συνθήκες επιβαρύνουν την ήδη άσχημη κατάσταση. Στην περίπτωση αποφλοίωσης στρώσης χρωματισμού στους τσατμαδότοιχους, ευθύνεται και η συστολοδιαστολή της τοιχοποιίας λόγω μεταβαλλόμενων συνθηκών.

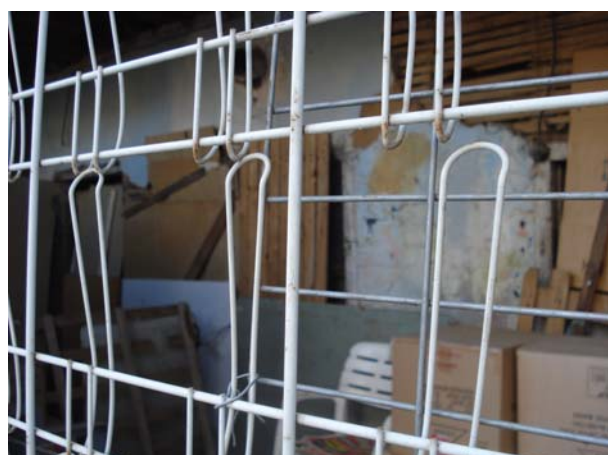
Εικ.15: Ο ημιυπαίθριος χώρος του ισογείου χρησιμεύει σήμερα ως αποθήκη.

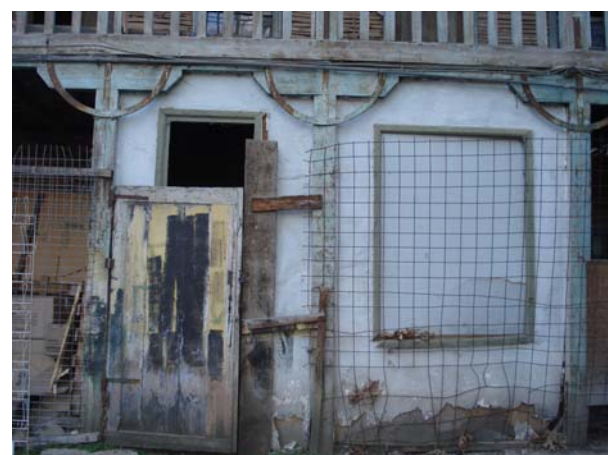
Εικ.16: Μεταγενέστερη προσθήκη στη δυτική πτέρυγα του ισογείου.

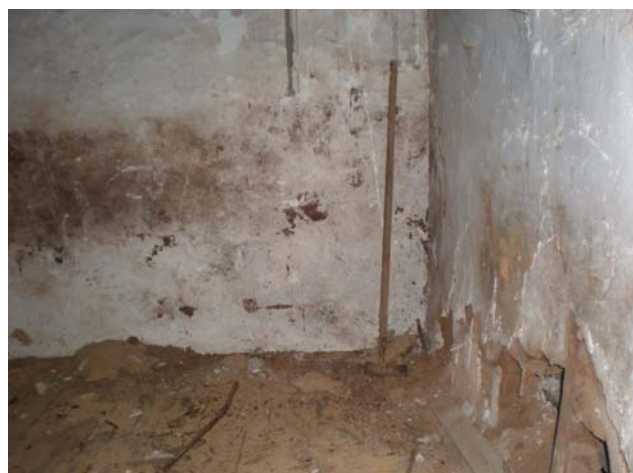
Εικ.35: Υφιστάμενη κατάσταση του χώρου Π1.

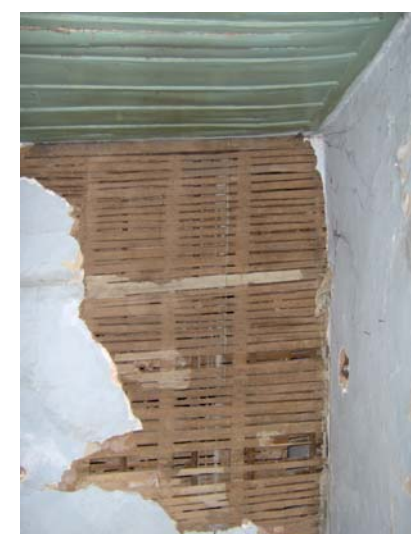
Εικ.43: Φθορές στον τσατμά του χώρου Α6.
