Α.Τ.Ε.Ι ΠΑΤΡΑΣ
ΣΧΟΛΗ ΤΕΧΝΟΛΟΓΙΚΩΝ ΕΦΑΡΜΟΓΩΝ
ΤΜΗΜΑ ΑΝΑΚΑΙΝΙΣΗΣ ΚΑΙ ΑΠΟΚΑΤΑΣΤΑΣΗΣ ΚΤΙΡΙΩΝ

ΠΤΥΧΙΑΚΗ ΕΡΓΑΣΙΑ
ΑΝΑΚΑΙΝΙΣΗ ΚΑΙ ΑΠΟΚΑΤΑΣΤΑΣΗ ΠΑΡΑΔΟΣΙΑΚΟΥ ΚΤΙΡΙΟΥ
ΣΤΟ ΡΕΘΥΜΝΟ

ΑΝΑΚΑΙΝΙΣΗ ΚΑΙ ΑΠΟΚΑΤΑΣΤΑΣΗ ΠΑΡΑΔΟΣΙΑΚΟΥ ΚΤΙΡΙΟΥ ΡΕΘΥΜΝΟΥ

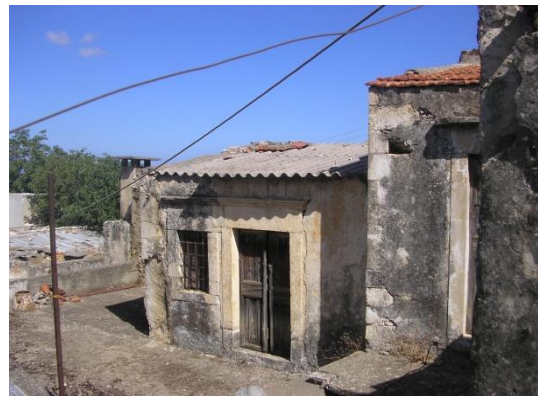
κορμών. Στο ισόγειο εκτός τις αποθήκες, στο υπόλοιπο τμήμα είχε γίνει προσθήκη πλάκας, πάχους 8cm. με ελάχιστα σίδερα Φ8 διατομής και με υδατοδιαλυτά δομικά υλικά. Τα υλικά αυτά ήταν αδρανή προέλευσης από το ποταμό, με αποτέλεσμα τη μείωση της αντοχής και την ελειπή στατικότητα. Η προσθήκη της πλάκας έγινε το 1954.

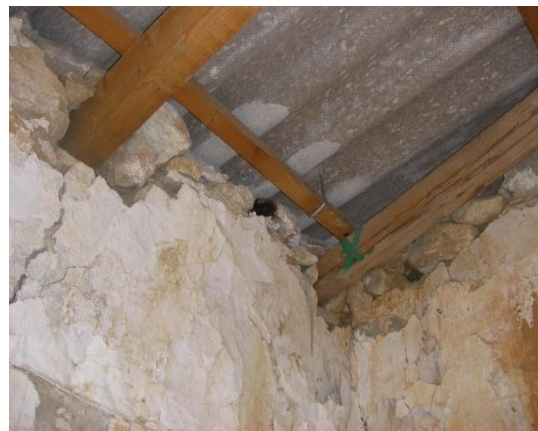
Η οροφή του μαγειρείου υπέστη μετατροπές, με καθαίρεση της στέγης και προσθήκη ελενίτ με λατάκια για στήριξη.

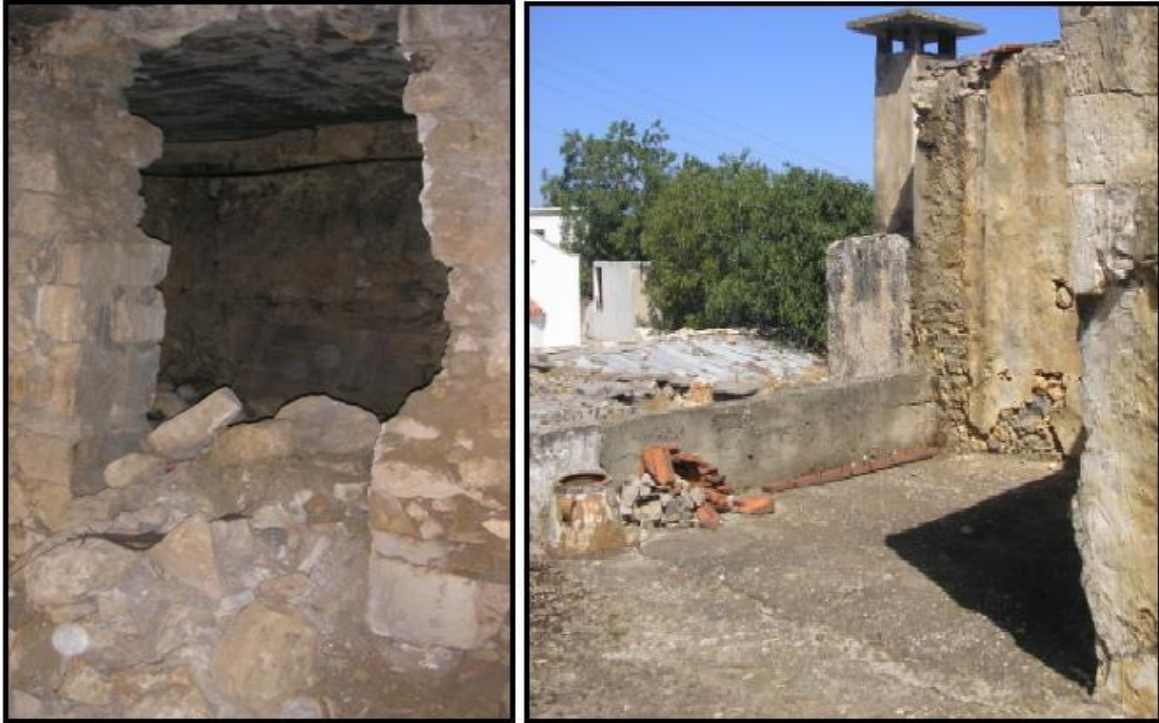
ΦΘΟΡΕΣ ΣΤΗΝ ΠΛΑΚΑ- ΚΑΤΑΡΡΕΥΣΗ ΕΣΩΤΕΡΙΚΟΥ ΤΟΙΧΟΥ

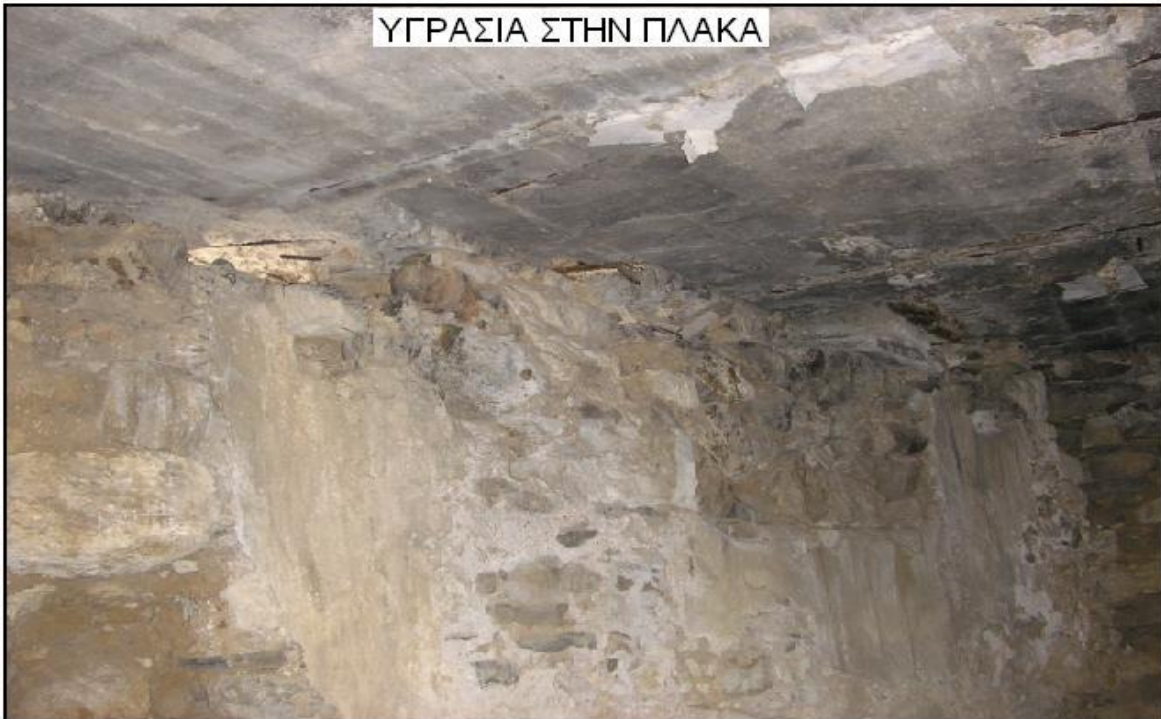
ΥΓΡΑΣΙΑ ΣΤΗΝ ΠΛΑΚΑ

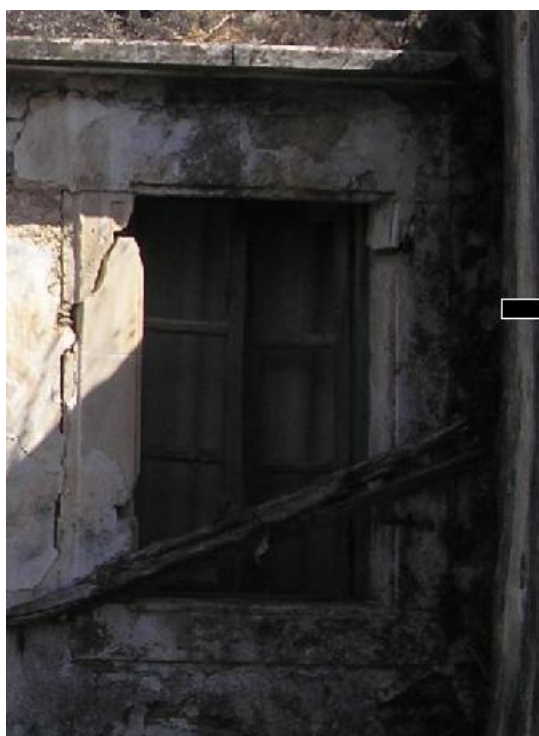
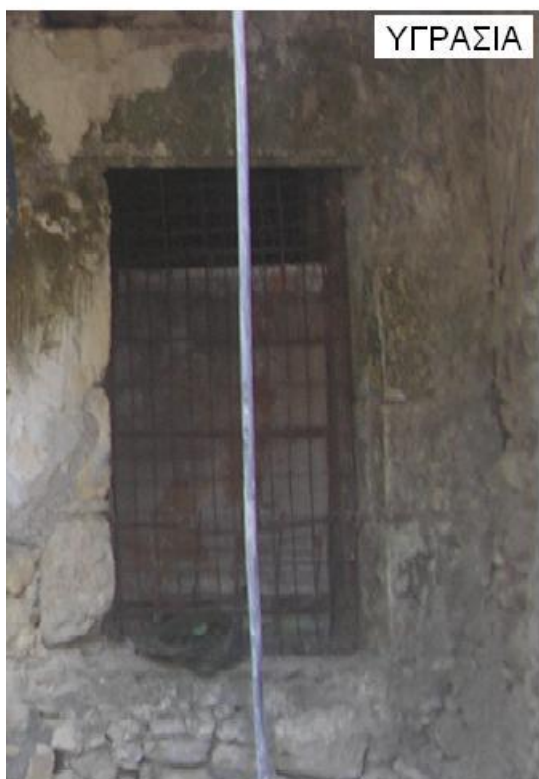
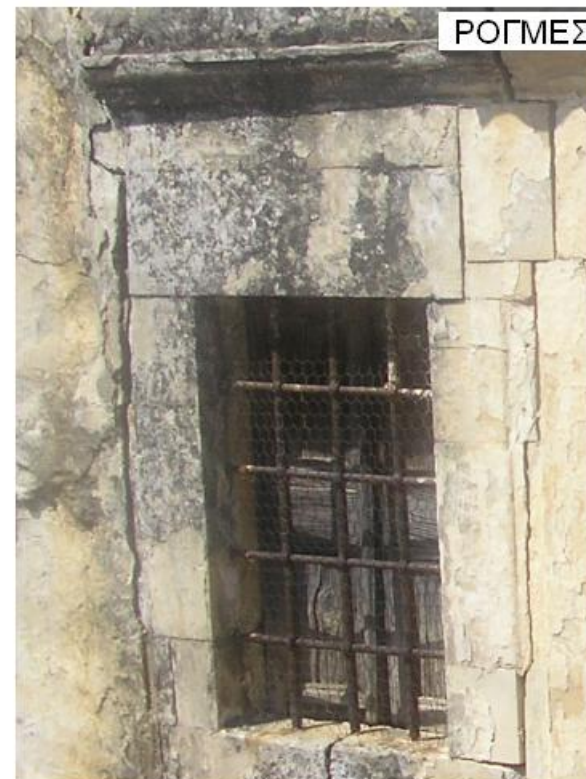
2.5.1.4 ΦΘΟΡΕΣ ΣΤΑ ΑΝΟΙΓΜΑΤΑ

ΘΥΡΑ ΣΤΟΝ ΟΝΤΑ

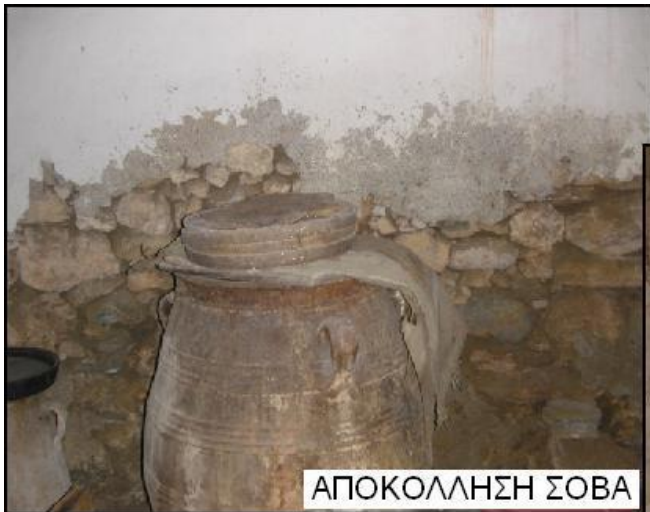
2.5.1.5 ΚΑΤΑΣΤΑΣΗ ΔΙΑΤΗΡΗΣΗΣ ΕΠΙΧΡΗΣΜΑΤΩΝ

ΕΠΙΧΡΗΣΜΑΤΑ ΣΤΟ
ΕΣΩΤΕΡΙΚΟ ΤΜΗΜΑ
ΤΟΥ ΚΤΙΣΜΑΤΟΣ

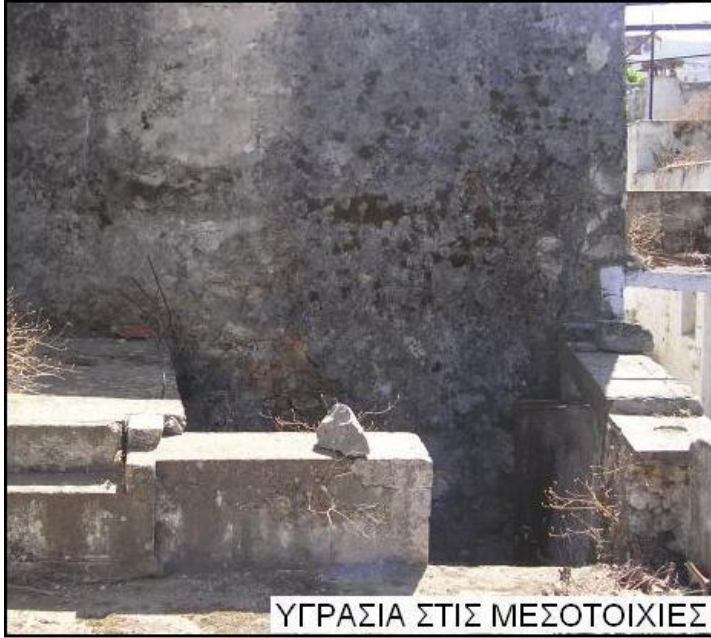
ΥΓΡΑΣΙΑ ΣΤΙΣ ΜΕΣΟΤΟΙΧΙΕΣ

Αντιμετώπιση υγρασίας και στεγάνωση διαφόρων τμημάτων όπου παρουσιάζουν αυτό το φαινόμενο, όπως στέγη, μεσοτοιχίες κτλ.

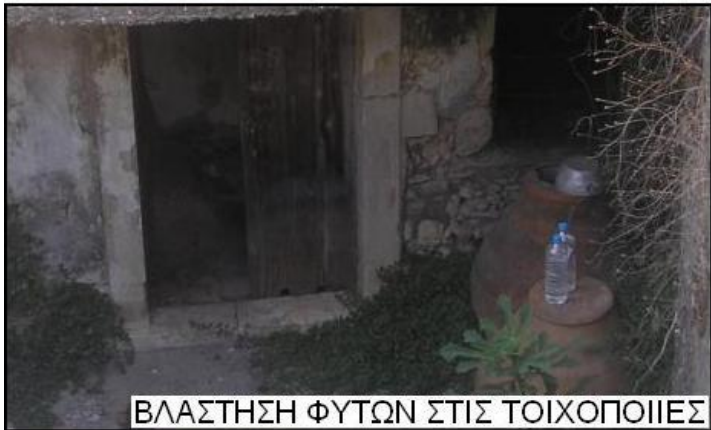
ΒΛΑΣΤΗΣΗ ΦΥΤΩΝ ΣΤΙΣ ΤΟΙΧΟΠΟΙΙΕΣ

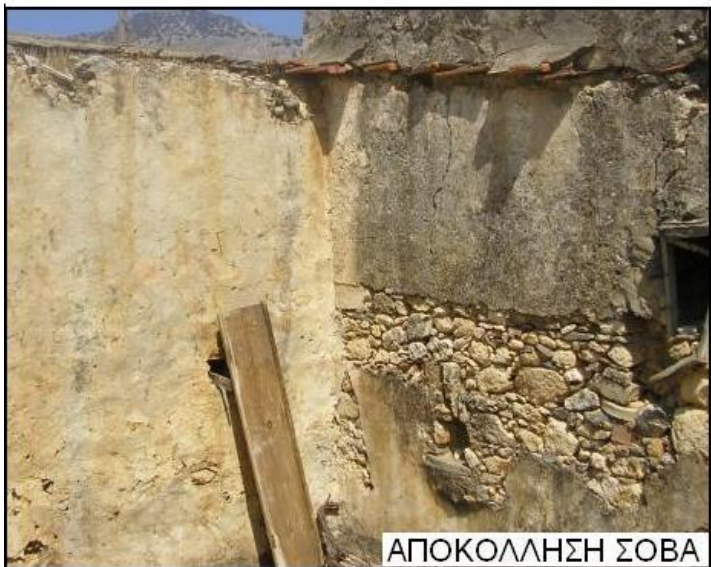
ΑΠΟΚΟΛΛΗΣΗ ΣΟΒΑ

Δημιουργία νέων ενισχυμένων επιχρισμάτων αφού τα παλαιά παραδοσιακά ασβεστοκονιάματα έχουν αποκολληθεί σχεδόν όλα και αν όχι έχουν αποκολληθεί αρκετά τμήματα ή έχουν υγρασία ή απλά κάποια τμήματα δεν είχαν σοβά καθόλου. Επίσης όπως έχει προαναφερθεί προτείνεται βαθιά αρμολόγηση στις όψεις με ανάλογο χρωματικό και συστατικό αρμό προσαρμοσμένο στα παραδοσιακά δεδομένα.

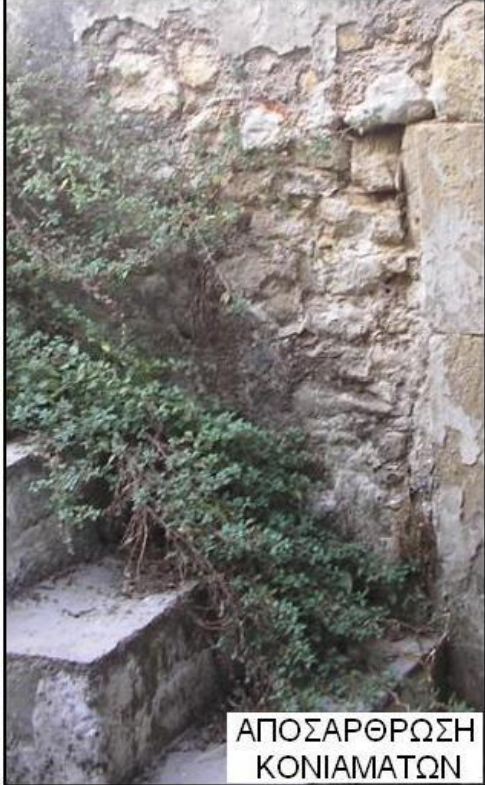
ΑΠΟΣΑΡΘΡΩΣΗ
ΚΟΝΙΑΜΑΤΩΝ

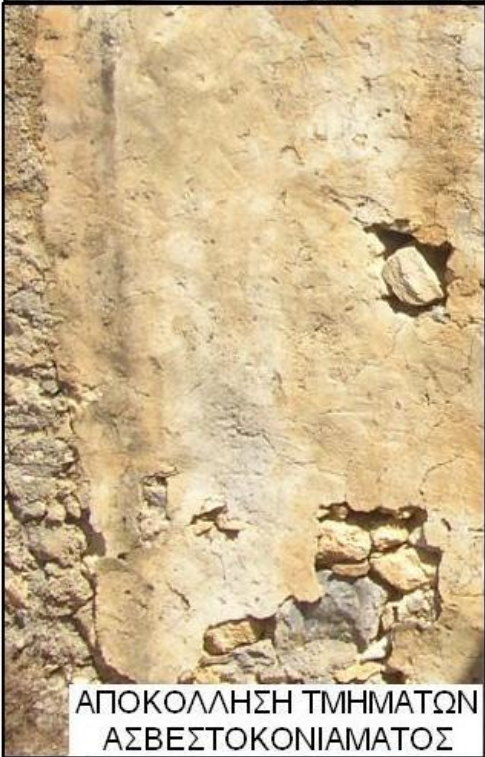
ΑΠΟΚΟΛΛΗΣΗ ΤΜΗΜΑΤΩΝ
ΑΣΒΕΣΤΟΚΟΝΙΑΜΑΤΟΣ

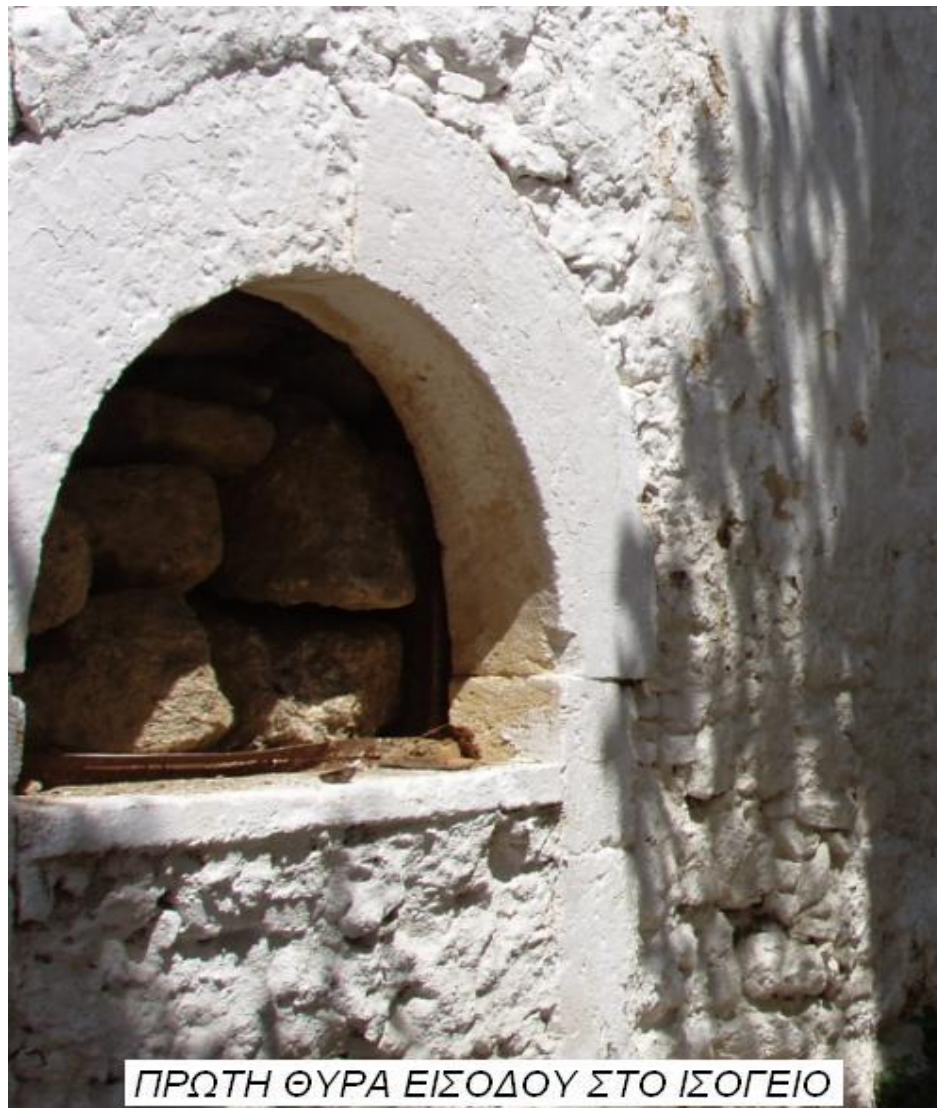
Φ.13

Στο ισόγειο η πρώτη θύρα, σε νεότερη φάση σφραγίστηκε με λιθοδομή για το λόγο ότι ήθελαν να μειώσουν τα ανοίγματα, κλείνοντας τα, εφόσον ήταν στάβλος για πολλά χρόνια. Είχαν αφήσει μονάχα ένα μικρό άνοιγμα στο πάνω μέρος της θύρας για φωτισμό.

Για την επίτευξη του στόχου μας πρέπει αρχικά να γίνουν δοκιμαστικές τομές στη λιθοδομή όσον αφορά τη στατικότητα της. Πρόκειται για μία εργασία που απαιτεί μεγάλη προσοχή ώστε να μην καταστραφούν δομικά υλικά που πρόκειται να επαναχρησιμοποιηθούν.

Η εργασία της αποσφράγισης του ανοίγματος ξεκινάει από το άνω μέρος του ανοίγματος προς τα κάτω, αφαιρώντας τμηματικά το υλικό του αρμού και τους λίθους. Έπειτα γίνεται υποστύλωση του ανοίγματος και όταν έχει γίνει η διάνοιξη χρησιμοποιούνται υδραυλικά ενέματα γύρω από το άνοιγμα.
