Α.Τ.Ε.Ι ΠΑΤΡΑΣ

ΤΜΗΜΑ:
ΑΝΑΚΑΙΝΙΣΗΣ & ΑΠΟΚΑΤΑΣΤΑΣΗΣ ΚΤΙΡΙΩΝ

ΠΤΥΧΙΑΚΗ ΕΡΓΑΣΙΑ ΜΕ ΘΕΜΑ:
«Ανακαίνιση του Ιερού Ναού της Παναγίας των Ξένων στην Λευκάδα»

ΠΑΤΡΑ ΑΠΡΙΛΙΟΣ 2010

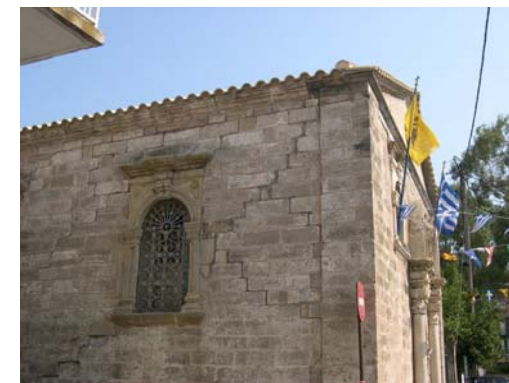
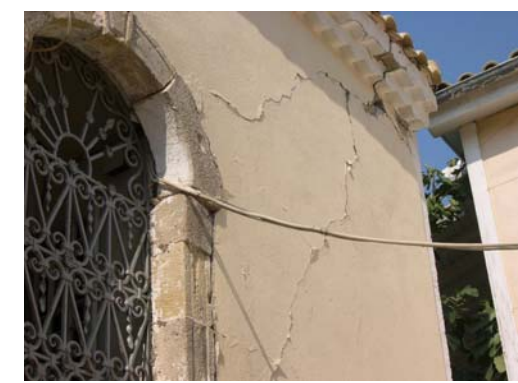
Το κονίαμα δόμησης των τοίχων κατατάσσεται στον τύπο του ασβεστοκονιάματος. Λόγω του σεισμού του 2003 οι δύο επιμήκεις τοιχοδομές, βόρεια και μεσημβρινά παρουσιάζουν ρηγματώσεις λοξής διεύθυνσης, που αρχίζουν από τις γωνίες των ανοιγμάτων των παραθύρων της τοιχοδομής και εκτείνονται προς όλες τις διευθύνσεις όπου αρκετές από αυτές τις ρωγμές ξεκινούν από την βάση ιδιαίτερα στις θέσεις όπου υπάρχουν τα ανοίγματα θυρών. Οι περισσότερες βλάβες αυτού του τύπου, έχουν εμφανιστεί στις δύο επιμήκεις τοιχοδομές. Επίσης έντονες διαγώνιες ρηγματώσεις καταγράφηκαν κυρίως στη δυτική και λιγότερες στην ανατολική όψη του Ναού εκεί που γειτνιάζουν το κέλυφος της κόγχης του ιερού με το ανατολικό αέτωμα.

Φωτογραφία 3. Ρηγματώσεις αρκτικά, μεσημβρινά και δυτικά του Ναού

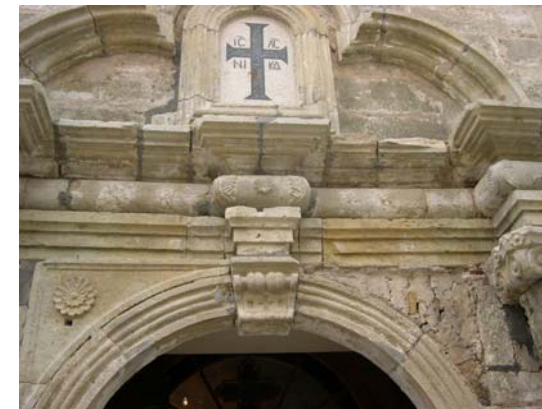
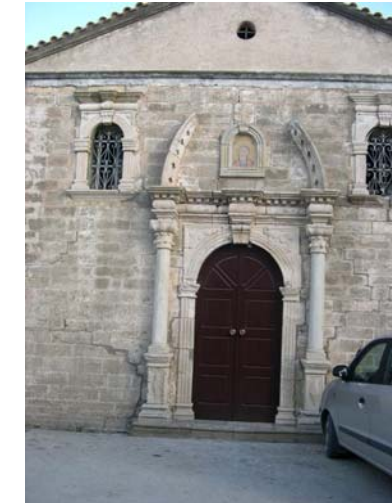
Άξια σημείωσης είναι τα διάφορα λίθινα «γλυπτά» από τοπικής προέλευσης πωρόλιθο που ευρίσκεται στα θυρώματα και στα υπέρθυρα. Επίσης στη δυτική και στη βορεινή πλευρά αναπτύσσονται υπέρθυρα τοξωτά με συνήθη γλυπτά διακοσμητικά άνθη, με τετράγωνες αυλακωτές παραστάσεις εδράζονται σε χαμηλά βάθρα ή σε βάσεις με τροχίλο και σπείρες. Ανάντη οι ραβδώσεις καταλήγουν σε είδος κιονόκρανου ιωνικού ή κορινθιακού ρυθμού. Όλα αυτά τα στοιχεία κατατάσσονται σε στοιχεία του ρυθμού μπαρόκ και εισέβαλαν από την δύση. Λόγω της σεισμικής δράσης της 14.8.2003 μέρος

του εξωτερικού διακόσμου αποκολλήθηκε και κατέπεσε κυρίως από την βόρεια όψη.

Φωτογραφία 7. Άποψη εξωτερικού διακόσμου στη δυτική και στην αρκτική πλευρά

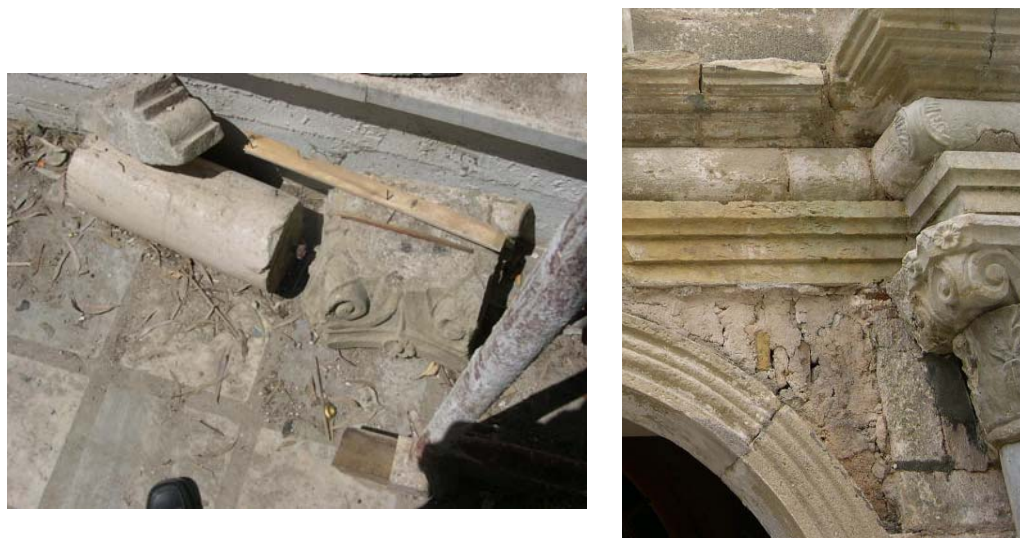
Μετά το σεισμό, στην μεσημβρινή και στην βορεινή πλευρά εξωτερικά επικρέμονταν σοβάδες και πέτρινα περιθυρώματα.

Φωτογραφία 9. Πτώσεις αρχιτεκτονικών στοιχείων και διάκοσμου περιθωρωμάτων

Κρίθηκε απαραίτητη η προσεκτική αφαίρεση τους, η συντήρηση τους, η φύλαξη τους και μετά την αποκατάσταση των τοιχοδομών ακολούθησε η προσεκτική επανατοποθέτηση τους, όπως είναι τα λίθινα, «γλυπτά» μέρη στα θυρώματα, στα υπέρθυρα, οι κίονες, τα αψιδωτά κ.λ.π.

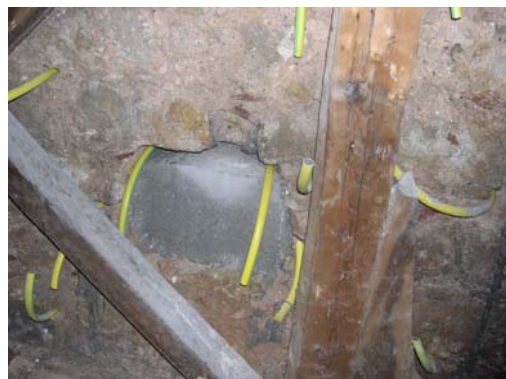
Φωτογραφία 12. Χυτά κλειδιά εσωτερικά της τοιχοδομής στον Ναό Παναγίας των Ξένων.

- Τοποθέτηση συστήματος μεταλλικών ελκυστήρων εξωτερικά του μνημείου ως περίσφιξη και περιδεδση καθ' όλη τη διάρκεια της επέμβασης.
- Δημιουργία αρμού μεταξύ του φορέα του Ναού και των περιτοιχίσεων του οικοπεδικού χώρου.
- Τοποθέτηση συζυγών λίθινων κλειδιών στις ρωγμές των τοιχοδομών με λιθοσώματα ίδιας προέλευσης (λιθοσυρραφές).

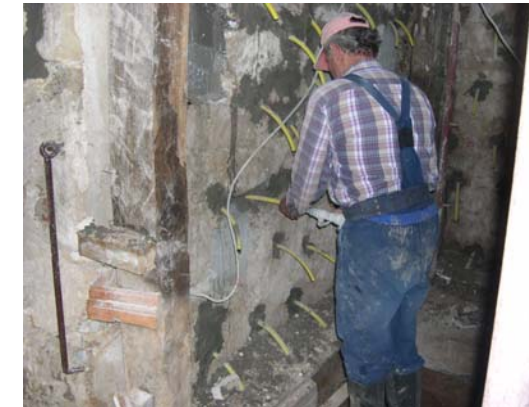
Φωτογραφία 13. Εφαρμογή τσιμεντενέσεων εσωτερικά του Ναού της Παναγίας των Ξένων.

- Κατασκευαστική σύνδεση διαζώματος στέψης στην περιμετρική τοιχοδομή στις γωνίες.
- Προετοιμασία εφαρμογής εισπίεσης τσιμεντενέματος εσωτερικά στην φέρουσα τοιχοδομή και αρμολόγηση. Εφαρμογή τσιμεντενέσεων.

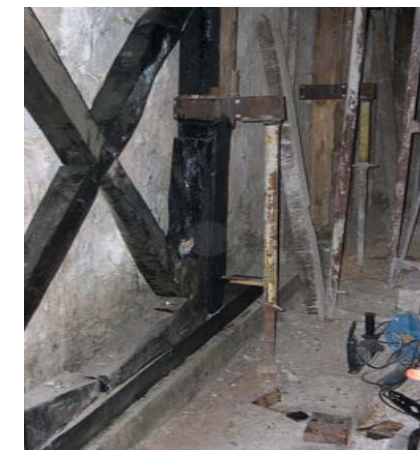
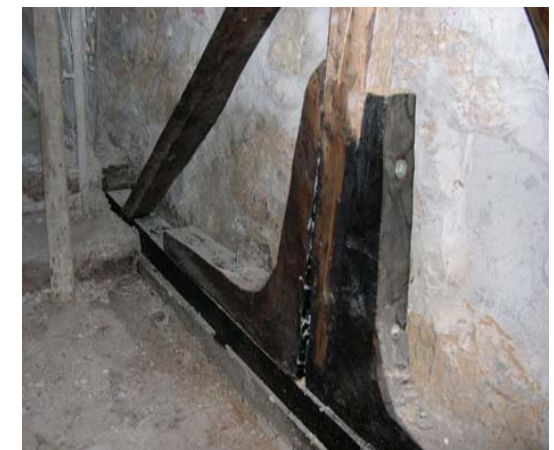
Φωτογραφία 14. Αποκατάσταση του ξύλινου εσωτερικού περιμετρικού

- Γενικός έλεγχος ξύλινων κιόνων του γυναικωνίτη και των στύλων της εσωτερικής ξύλινης επένδυσης και εργασίες συμπλήρωσης ή τοπικής αντικατάστασης τους.

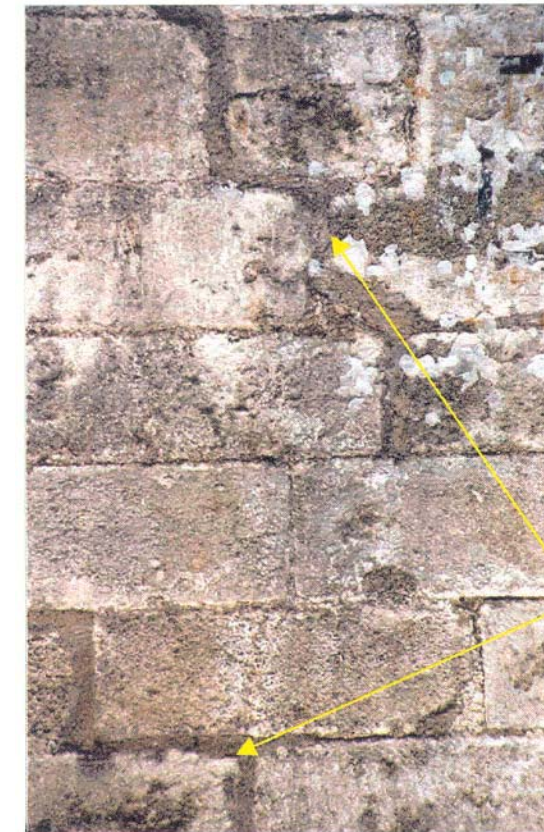
Κονιάματα τσιμέντου

Σε συγκεκριμένα σημεία έχουν ήδη πραγματοποιηθεί μη συμβατές επεμβάσεις με **κονιάματα τσιμέντου**, προκειμένου να αντιμετωπισθούν στατικά προβλήματα που αφορούν σε γεωμετρικές μεταβολές και ανοίγματα των αρμών.

Η ασυμβατότητα των κονιαμάτων αυτών οφείλεται στη διαφορετική μικροδομή και μηχανική συμπεριφορά των υλικών αυτών καθώς και στην υψηλή περιεκτικότητά τους σε θειικά άλατα.

Φωτογραφία 18. Εφαρμογή κονιαμάτων τσιμέντου σε σωστικές επεμβάσεις στους αρμούς

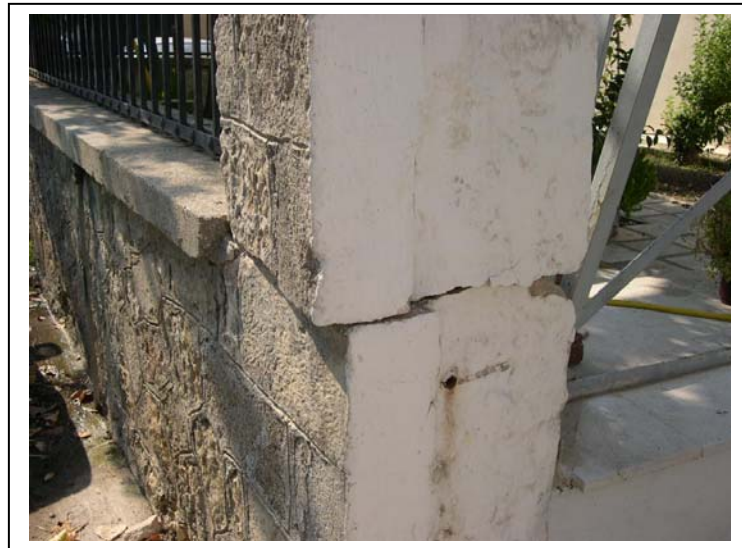
Φωτογραφία 6: Σχετική μετακίνηση πεσσού λόγω του σεισμού στην περιτοίχιση του οικοπέδου του Ναού

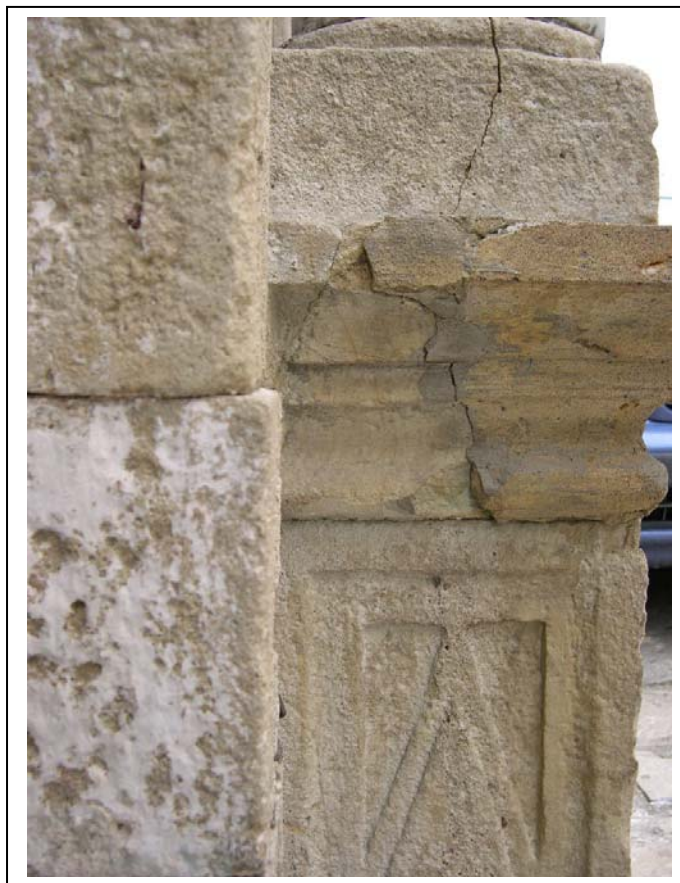
Φωτογραφία 13,14 : Θραύση βάσης διακοσμητικού κίονα

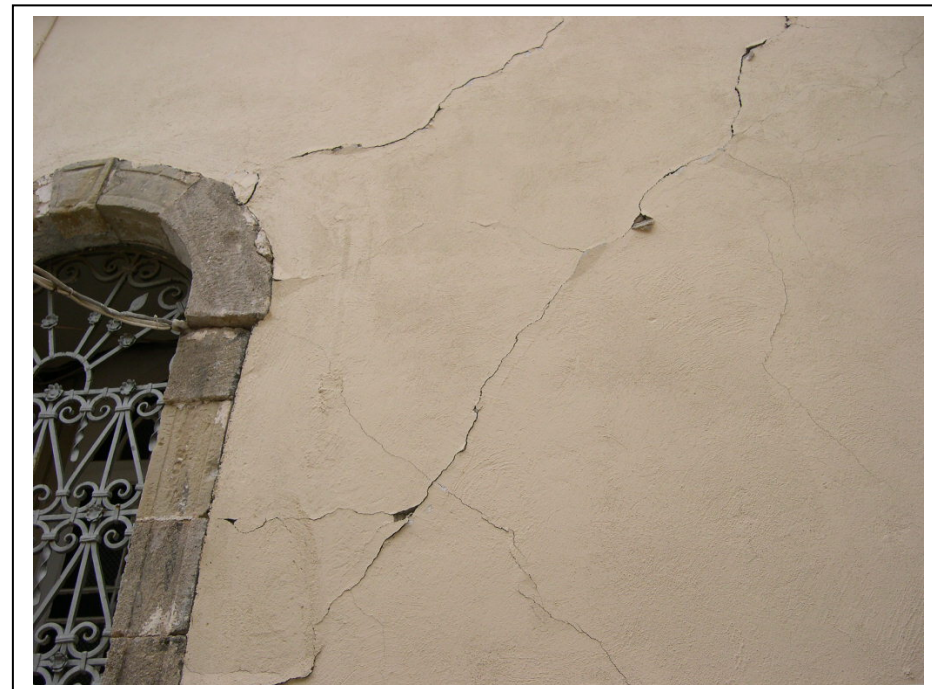
Φωτογραφία 22 : Διαμητικό ρήγμα μεσημβρινά

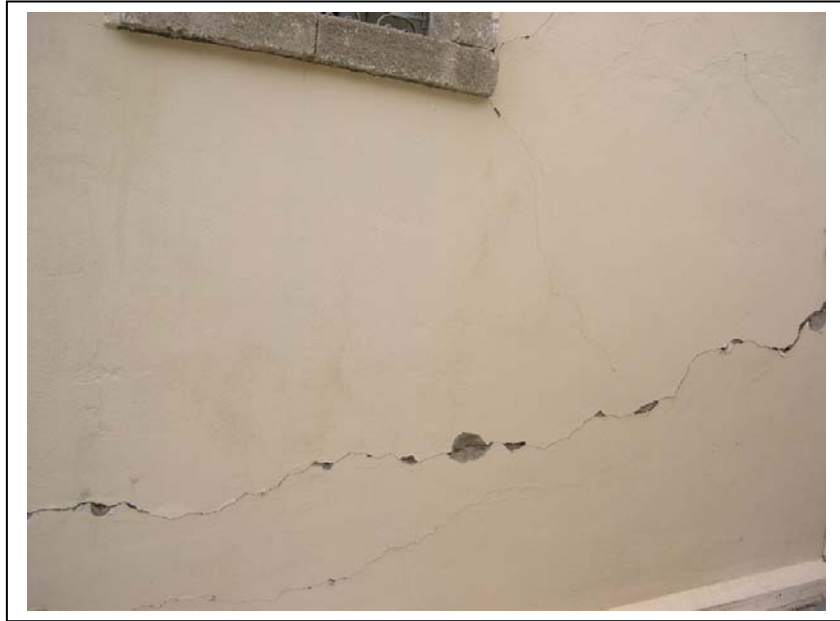
Φωτογραφία 25,26 : Οριζόντια ρηγμάτωση μεσημβρινής όψης

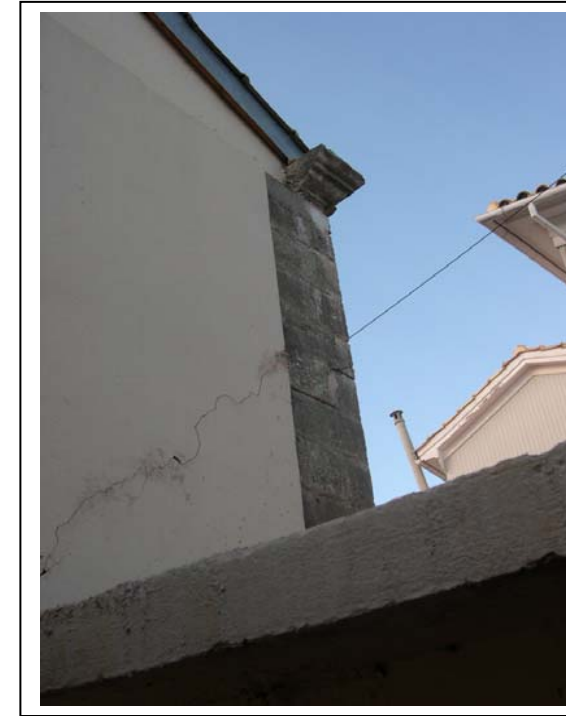
Φωτογραφία 31 : Λοξή ρηγμάτωση ανατολικά

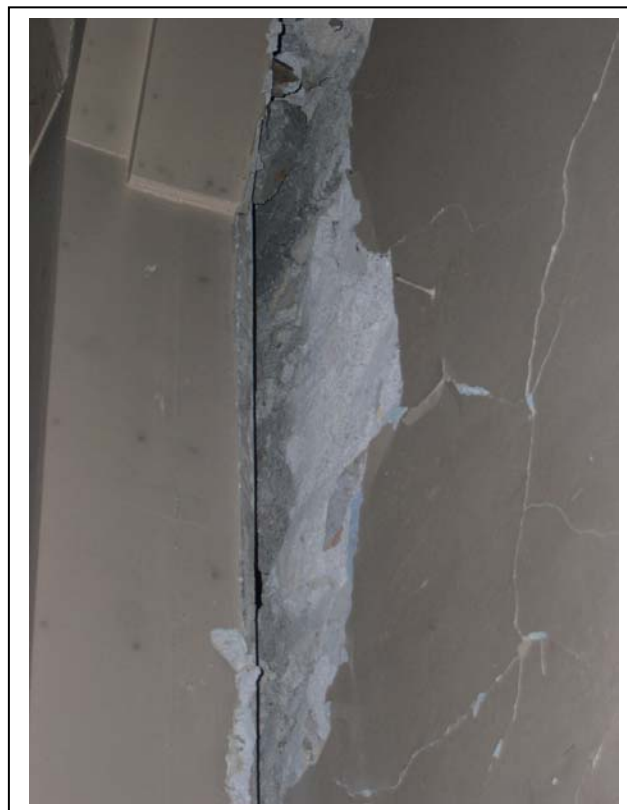
Φωτογραφία 34 : Φέρων ξύλινος στύλος της στέγης στο χώρο του Ιερού.
Ρηγματώσεις εσωτερικά

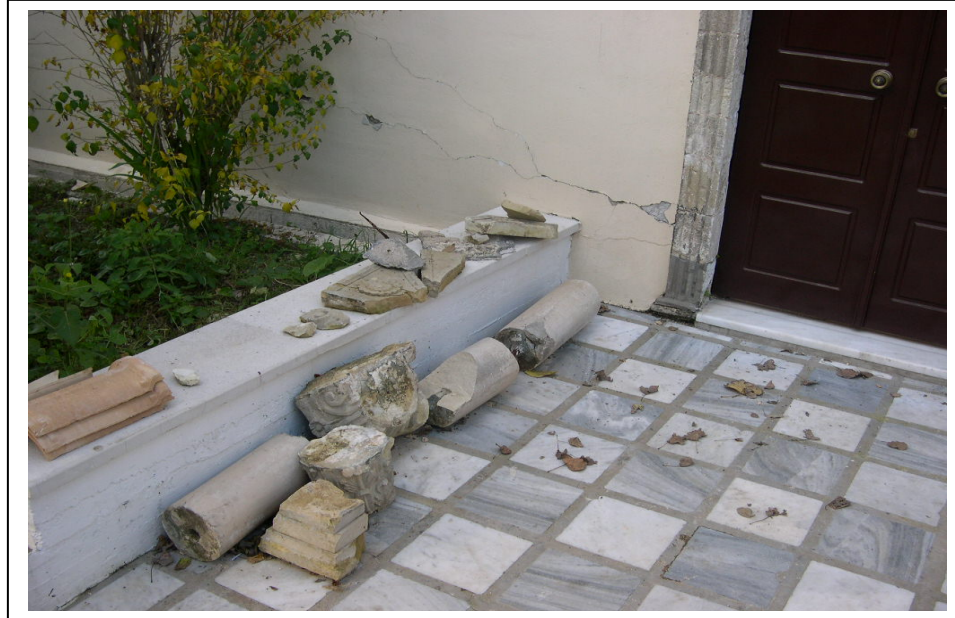
Φωτογραφία 41 : Θραυσθέντα τμήματα από τον εξωτερικό διάκοσμο.
Πλακόστρωση περιβόλου

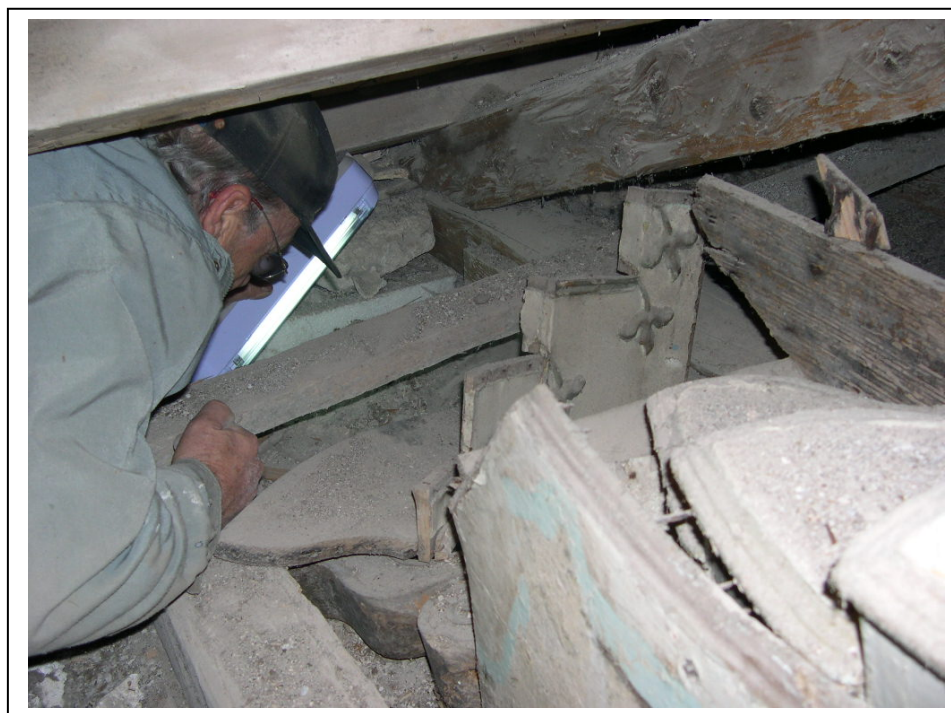
Φωτογραφία 47: Φθορές στα ξύλινα ζευκτά. Πρόχειρη ηλεκτρική καλωδίωση.

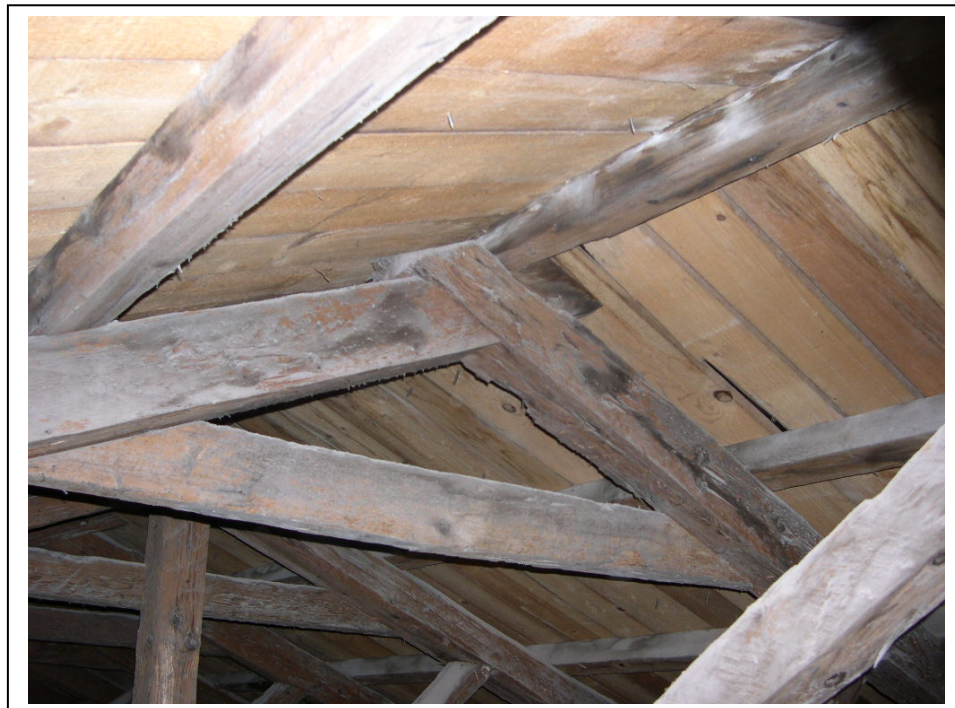
Φωτογραφία 50 : Φθορές στα ξύλινα ζευκτά

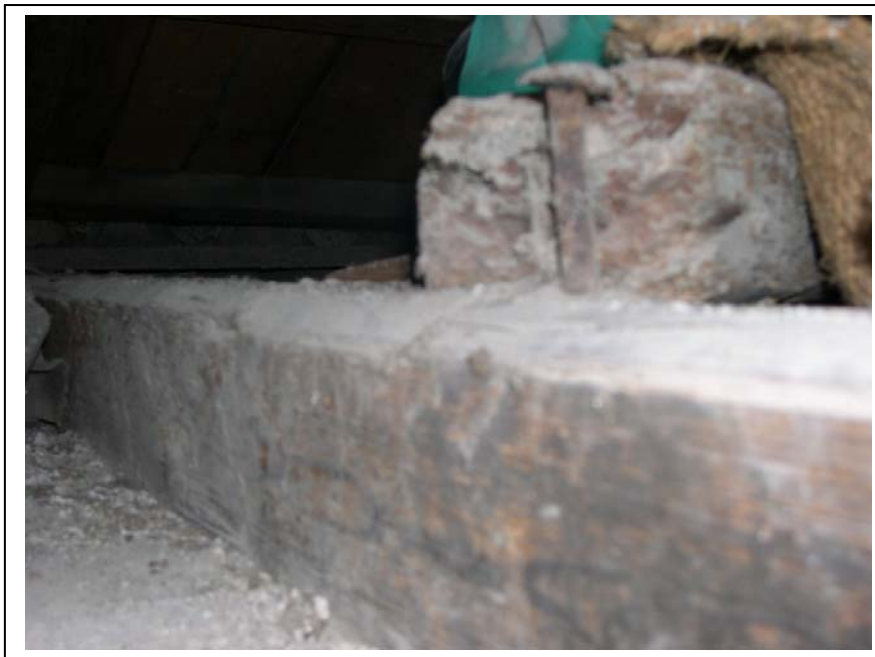
Φωτογραφία 54 : Τοπική αστοχία ξύλινου στοιχείου συνδεδεμένο με καρφί (γούφτικο)

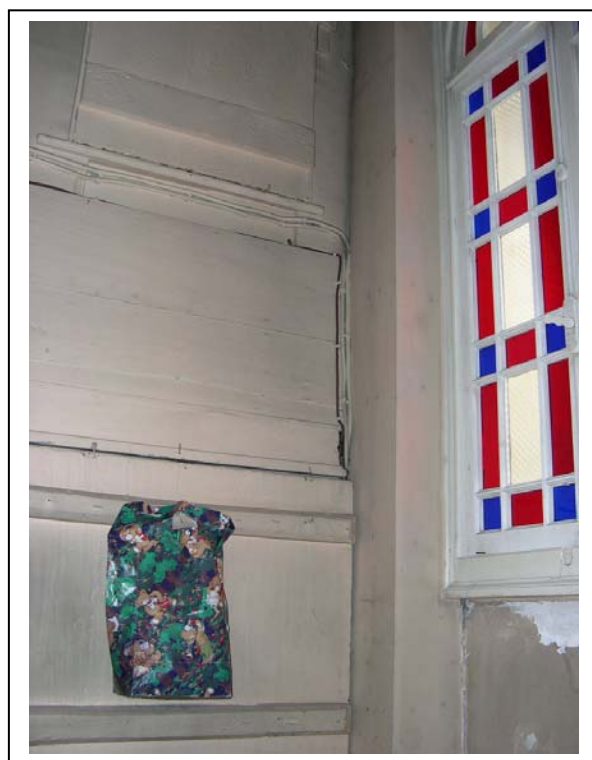
Φωτογραφία 77 : Απροστάτευτη καλωδιακή όδευση στο τέμπλο στο χώρο του Ιερού.

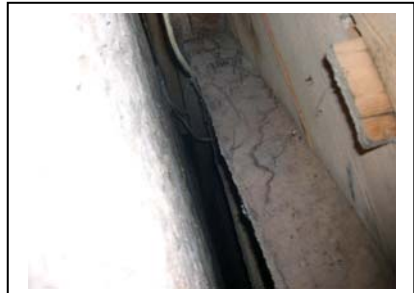
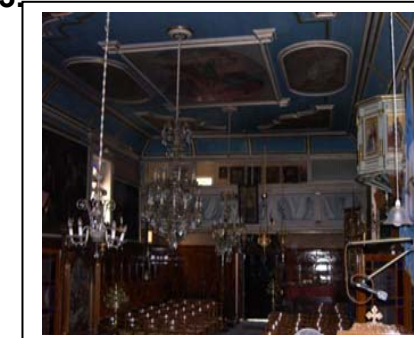
σημειώσεις: 1. Άποψη εσωτερικά ξύλινης κατακόρυφης επένδυσης τοίχου. 2. Άποψη της ουρανίας εσωτερικά από τον χώρο της στέγης. 3. Άποψη της ξύλινης ουρανίας από το εσωτερικό του Ναού.

“ ΙΕΡΟΣ ΝΑΟΣ ΠΑΝΑΓΙΑΣ ΤΩΝ ΞΕΝΩΝ ” ΛΕΥΚΑΔΟΣ		Α.Τ.Ε.Ι ΠΑΤΡΑΣ ΤΜΗΜΑ ΑΝΑΚΑΙΝΙΣΗΣ ΚΑΙ ΑΠΟΚΑΤΑΣΤΑΣΗΣ ΚΤΗΡΙΩΝ
Τεκμηρίωση προτάσεων αποκαταστάσεως - επεμβάσεων ως προς το ιστορικό το μορφολογικό και δομικό σύστημα του μνημείου		
ΠΡΟΤΑΣΗ.2α	Σταδιακή προσεκτική αποξήλωση της εσωτερικής ξύλινης επένδυσης των τοίχων-φύλαξη της έντεχνης ξύλινης επένδυσης – καθαρισμός.	αρ. καρτέλας
		2α
		ημερομηνία
		ΑΠΡΙΛΙΟΣ 2010
ΠΑΡΑΤΗΡΗΣΕΙΣ	σχέδια / φωτογραφίες	
<ul style="list-style-type: none"> • Η αποξήλωση της εσωτερικής ξύλινης επένδυσης έγινε προσεκτικά και σταδιακά από ειδικό ξυλουργό που ασχολείται με τέτοιου είδους θέματα και από ειδικό συντηρητή ξύλου για την αποφυγή τραυματισμού από κακότεχνες τομές. • Ο καθαρισμός και η γενικότερη συντήρηση της ξύλινης κατακόρυφης επένδυσης έγινε από εξειδικευμένο προσωπικό κατόπιν οδηγιών της επίβλεψης και των δύο κυρίων υπευθύνων, του ξυλουργού και του συντηρητή ξύλου. • Οι εργασίες συντήρησης και αποκατάστασης τόσο στις ξύλινες κατακόρυφες επενδύσεις όσο και στην οριζόντια επένδυση (ανάντη) της ουρανίας, έγιναν σύμφωνα με την μέθοδο και τους κανόνες της σύγχρονης δεοντολογίας συντήρησης του ξύλου. 	1.

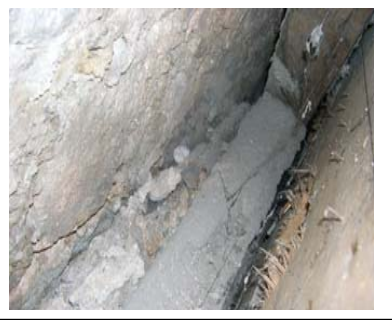
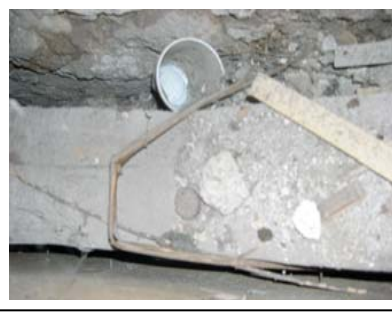
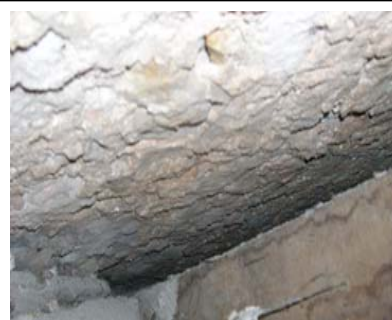
Σημειώσεις: 1,2,3. Άποψη της εσωτερικής κατάστασης της επένδυσης στην βάση έδρασης.

“ ΙΕΡΟΣ ΝΑΟΣ ΠΑΝΑΓΙΑΣ ΤΩΝ ΞΕΝΩΝ ” ΛΕΥΚΑΔΟΣ		Α.Τ.Ε.Ι ΠΑΤΡΑΣ ΤΜΗΜΑ ΑΝΑΚΑΙΝΙΣΗΣ ΚΑΙ ΑΠΟΚΑΤΑΣΤΑΣΗΣ ΚΤΗΡΙΩΝ
Τεκμηρίωση προτάσεων αποκαταστάσεως - επεμβάσεων ως προς το ιστορικό το μορφολογικό και δομικό σύστημα του μνημείου		
ΠΡΟΤΑΣΗ:2δ	Προστασία και συντήρηση του ξύλου των περιμετρικών στύλων της κατακόρυφης ξύλινης επένδυσης και απομόνωση ανερχόμενης υγρασίας.	αρ. καρτέλας
		2δ
		ημερομηνία
		ΑΠΡΙΛΙΟΣ 2010
ΠΑΡΑΤΗΡΗΣΕΙΣ	σχέδια / φωτογραφίες	
<ul style="list-style-type: none"> • Η προστασία των ξύλινων στύλων επιβάλλεται και για λόγους στατικής επάρκειας δεδομένου ότι μεταφέρουν φορτίσεις της ξύλινης ζευκτής κεραμοσκεπής και της ουρανίας. Η αντιμετώπιση φθορών λόγω παλαίωσης και ανερχόμενης υγρασίας επετεύχθη μέσω των ακόλουθων εργασιών : <ul style="list-style-type: none"> – κατασκευή μεταλλικών υποδοχών (θήκες) για την βάση των ξύλινων στύλων – αδιαβροχοποίηση της απόληξης των στύλων – διάνοιξη οπών για τον εσωτερικό αερισμό του χώρου της κατασκευής της ξύλινης επένδυσης περιβάλλει εσωτερικά την τοιχοδομή σε συνδυασμό με το φυσικό σύστημα εξαερισμού του μνημείου. 	1.

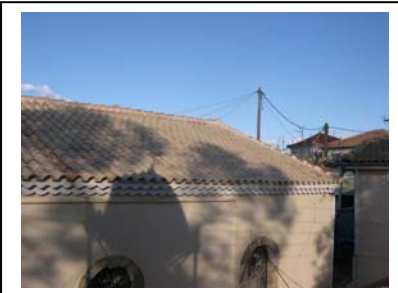
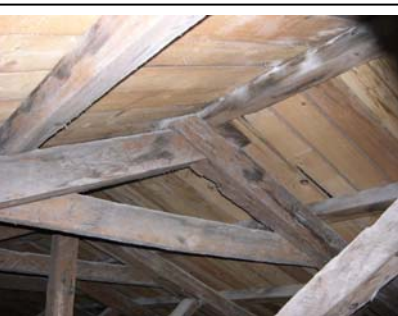
σημειώσεις: 1. Άποψη της ξύλινης κεραμοσκεπής εξωτερικά.
2. Άποψη της ξύλινης κεραμοσκεπής εσωτερικά.

ΠΡΟΤΑΣΗ:3α	Σταδιακή-προσεκτική καθαίρεση των ρωμαϊκών κεραμιδιών της στέγης με καθαρισμό και φύλαξη. Αντικατάσταση κατά τόπους των φθαρμένων κυρίων και δευτερευόντων ξύλινων στοιχείων της στέγης.	αρ. καρτέλας
		3α
		ημερομηνία
		ΑΠΡΙΛΙΟΣ 2010

ΠΑΡΑΤΗΡΗΣΕΙΣ	σχέδια / φωτογραφίες
<ul style="list-style-type: none"> Για την τοπική αντικατάσταση ξύλινων φερόντων στοιχείων της στέγης απαιτήθηκε η αποξήλωση κεραμιδιών. Για την διατήρηση της παρούσας μορφής τα υγιή τεμάχια καθαρίστηκαν αντικαθιστώντας σπασμένα ή σαθρά με νέα αντίστοιχα. Η ανασύνθεση των αρχικών όγκων της ξύλινης στέγης και του ξύλινου κελύφους της ουρανίας, καθώς και η αποκατάσταση και η βελτιστοποίηση της φέρουσας ικανότητας του υφιστάμενου δομικού τους συστήματος, θεωρείται απαραίτητη και έγινε μέσα στα πλαίσια της αρχικής κατασκευαστικής τους λογικής δηλαδή διατηρώντας την κατασκευαστική τους δομή και το στατικό τους σύστημα. 	<p>1.</p>

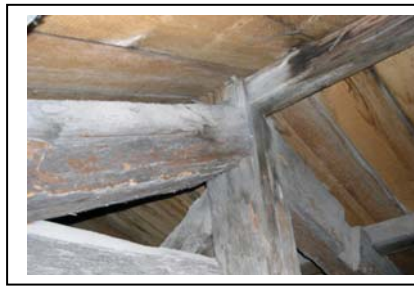
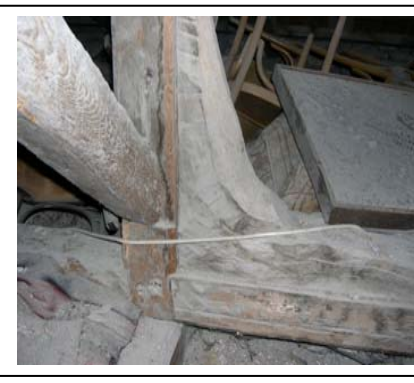
σημειώσεις: 1,3. Άποψη του ξύλινου ζευκτού.
2. Ξύλινα εμφυτεύματα πρισματικής μορφής

ΠΡΟΤΑΣΗ:3β	Σταδιακή-προσεκτική καθαίρεση των ρωμαϊκών κεραμιδιών της στέγης με καθαρισμό και φύλαξη. Αντικατάσταση κατά τόπους των φθαρμένων κυρίων και δευτερευόντων ξύλινων στοιχείων της στέγης.	αρ. καρτέλας
		3β
		ημερομηνία
		ΑΠΡΙΛΙΟΣ 2010

ΠΑΡΑΤΗΡΗΣΕΙΣ	σχέδια / φωτογραφίες
<ul style="list-style-type: none"> Έγιναν οι εξής επεμβάσεις : <ul style="list-style-type: none"> -Αποξήλωση όλων των μεταγενέστερων προσθηκών - Αντικατάσταση των κατεστραμμένων κύριων και δευτερευόντων ξύλινων (μόνο σε περίπτωση σήψης του στοιχείου, και όταν δεν ήταν δυνατόν να του επαναποδωθούν με δόκιμες επεμβάσεις, οι μηχανικές του ιδιότητες), με νέα στοιχεία κοινών διατομών και ιδίων ή μεγαλύτερων αντοχών από τα υπάρχοντα. - Συντήρηση των διατηρούμενων ξύλινων στοιχείων. Προτάθηκε αποκατάσταση των διατηρούμενων ξύλινων υποστυλωμάτων με ξύλινα εμφυτεύματα πρισματικής μορφής στα σημεία ρηγματώσεων και περίσφιξη με μεταλλικά ελάσματα όπου αυτό απαιτούνταν. Πλήρωση των επιφανειακών σχισμών με συνθετικό ξύλο τύπου “ARALDIT”, (υλικό πλήρως συμβατό με την δεοντολογία της συντήρησης του ξύλου. - Ενίσχυση των κόμβων με ανοξείδωτα μεταλλικά. - Προστασία των κεφαλών των ζευκτών με λυόμενη μεταλλική υποδοχή και αδιαβροχοποίηση της απόληξης των στοιχείων. 	<p>1.</p>

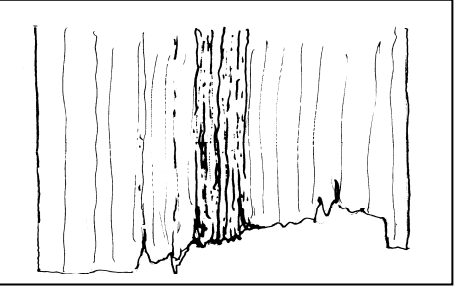
σημειώσεις: Οδηγίες από συντηρητή ξύλου 1,2. Ενδεικτικός τρόπος εξυγίανσης του σαθρού ξύλινου στοιχείου με συμπλήρωση νέου υγιούς.

“ ΙΕΡΟΣ ΝΑΟΣ ΠΑΝΑΓΙΑΣ ΤΩΝ ΞΕΝΩΝ ” ΛΕΥΚΑΔΟΣ		Α.Τ.Ε.Ι ΠΑΤΡΑΣ ΤΜΗΜΑ ΑΝΑΚΑΙΝΙΣΗΣ ΚΑΙ ΑΠΟΚΑΤΑΣΤΑΣΗΣ ΚΤΗΡΙΩΝ
Τεκμηρίωση προτάσεων αποκαταστάσεως - επεμβάσεων ως προς το ιστορικό το μορφολογικό και δομικό σύστημα του μνημείου		
ΠΡΟΤΑΣΗ:3δ	Αντικατάσταση κατά τόπους των φθαρμένων κυρίων και δευτερευόντων στοιχείων της ξύλινης στέγης. Αντικατάσταση των ξύλινων φθαρμένων στοιχείων του γυναικωνίτη.	αρ. καρτέλας
		3δ
		ημερομηνία
		ΑΠΡΙΛΙΟΣ 2010
ΠΑΡΑΤΗΡΗΣΕΙΣ	σχέδια / φωτογραφίες	
<ul style="list-style-type: none"> • Κατόπιν ελέγχου των ξύλινων στοιχείων του γυναικωνίτη από ειδικό συντηρητή ξύλου τα διατηρούμενα τμήματα συντηρηθήκαν τα δε άλλα αντικαταστάθηκαν από νέα <ul style="list-style-type: none"> - ίδιας μορφής με τα αρχικά - ιδίου αρχικού τρόπου κατασκευής - Αντίστοιχου τύπου ξυλείας - Αντίστοιχου χρωματισμού • Διόρθωση της καταγραφείσας οριζόντιας απόκλισης του γυναικωνίτη. 	1.

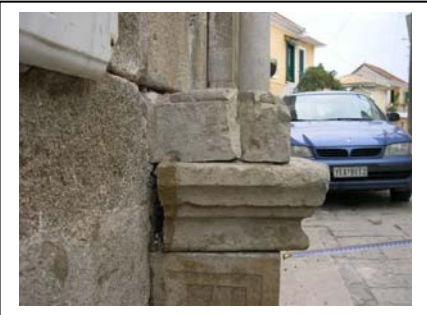
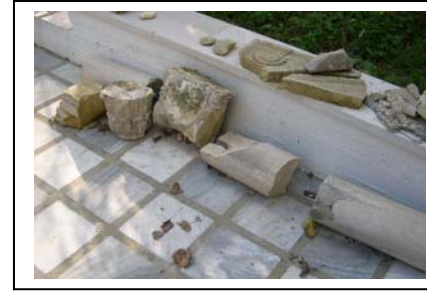
σημειώσεις: οδηγίες για την μέθοδο και τους τρόπους επέμβασης από συντηρητή πέτρας και μαρμάρων <ol style="list-style-type: none"> Τομή στέψης με πέτρινο ζωνάρι Άποψη επιρρεπών πέτρινων διακοσμητικών στοιχείων Άποψη θραυσθέντων διακοσμητικών στοιχείων

“ ΙΕΡΟΣ ΝΑΟΣ ΠΑΝΑΓΙΑΣ ΤΩΝ ΞΕΝΩΝ ΛΕΥΚΑΔΟΣ		Α.Τ.Ε.Ι ΠΑΤΡΑΣ ΤΜΗΜΑ ΑΝΑΚΑΙΝΙΣΗΣ ΚΑΙ ΑΠΟΚΑΤΑΣΤΑΣΗΣ ΚΤΗΡΙΩΝ
Τεκμηρίωση προτάσεων αποκαταστάσεως - επεμβάσεων ως προς το ιστορικό το μορφολογικό και δομικό σύστημα του μνημείου		
ΠΡΟΤΑΣΗ.4α	Σποραδική αποξήλωση και φύλαξη της πέτρινης στέψης (πέτρινο ζωνάρι) που διατρέχει (βόρεια) την περίμετρο της στέγης-επιμέλεια διατήρησης της υφιστάμενης κατάστασης περιμετρικά.	αρ. καρτέλας
		4α
		ημερομηνία
		ΑΠΡΙΛΙΟΣ 2010
ΠΑΡΑΤΗΡΗΣΕΙΣ	σχέδια / φωτογραφίες	
<ul style="list-style-type: none"> Κατά την αποξήλωση της πέτρινης στέψης και των επιρρεπών πέτρινων διακοσμητικών απεικονίσεων-βάθρων έγινε αρίθμηση των τεμαχίων σε αναφορά με τα σχέδια κάθε όψης του μνημείου. Η πέτρινη στέψη καθώς και όλες οι πέτρινες διακοσμητικές απεικονίσεις – στύλοι -βάθρα καθαρίστηκαν και συντηρήθηκαν όμοια και τα θραυσθέντα διακοσμητικά τεμάχια συναρμολογήθηκαν και έγιναν εμφανή. Οι εργασίες της αποξήλωσης του καθαρισμού, της συναρμολόγησης και της συντήρησης έγιναν από εξειδικευμένους και πεπειραμένους τεχνίτες. Προσεκτική και επιμελής προεργασία διατήρησης της διακοσμητικής ταινίας στην στέψη μεσημβρινά και ανατολικά. 	1.

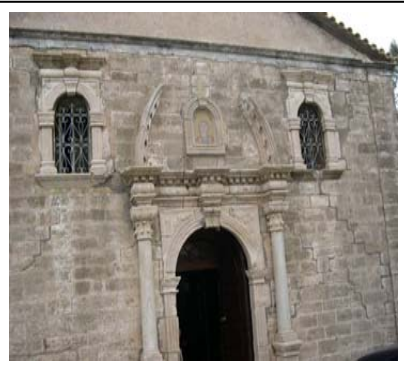
σημειώσεις: 1. Αποψη ρωγμών στις εξωτερικές όψεις.

“ ΙΕΡΟΣ ΝΑΟΣ ΠΑΝΑΓΙΑΣ ΤΩΝ ΞΕΝΩΝ ΛΕΥΚΑΔΟΣ		Α.Τ.Ε.Ι ΠΑΤΡΑΣ ΤΜΗΜΑ ΑΝΑΚΑΙΝΙΣΗΣ ΚΑΙ ΑΠΟΚΑΤΑΣΤΑΣΗΣ ΚΤΗΡΙΩΝ
Τεκμηρίωση προτάσεων αποκαταστάσεως - επεμβάσεων ως προς το ιστορικό το μορφολογικό και δομικό σύστημα του μνημείου		
ΠΡΟΤΑΣΗ:6α	Αποκοπή συνέχειας περιτοίχισης οικοπέδου και τοιχοδομής Ναού. Αποκατάσταση της τοιχοδομής κατά μήκος των ρωγμών / αρμολογήματα / τσιμεντενέματα / λιθοσυραφές.	αρ. καρτέλας
		6α
		ημερομηνία
		ΑΠΡΙΛΙΟΣ 2010
ΠΑΡΑΤΗΡΗΣΕΙΣ	σχέδια / φωτογραφίες	
<ul style="list-style-type: none"> • Στην νοτιοδυτική γωνία και στην βορειοδυτική γωνία του Ναού προτείνεται αποκοπή και δημιουργία ασυνέχειας (4cm) του φορέα του Ναού με τις περιτοιχίσεις του οικοπέδου. • Η συμπτωματολογία των ρωγμών όπως αυτή προκύπτει και με απλή οπτική εξέταση του μνημείου οδήγησε στην αναγκαία επέμβαση της συρραφής τους. • Έγιναν οι εξής επεμβάσεις : <ul style="list-style-type: none"> - Τσιμεντενέσεις εσωτερικά της τοιχοδομής κατά μήκος των ρωγμών 2,00m ένθεν –κακείθεν όταν η ρωγμή δεν υπερβαίνει τα 8mm. - Μετά την καθαίρεση των τμημάτων των επιχρισμάτων που αντικαθίστανται εάν η ρωγμή στη λιθοδομή υπερβαίνει τα 8mm προτείνεται να γίνει επιπλέον συρραφή των ρωγμών με χρήση συζυγών λιθοσωμάτων και όπου αυτό δεν είναι εύκολο με χρήση ανοξείδωτου χάλυβα και σκυροδέματος υψηλής αντοχής σε ειδικούς αύλακες που ανοίχτηκαν εσωτερικά για αυτό το σκοπό. 	1.

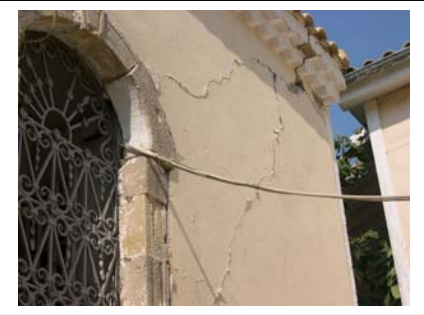
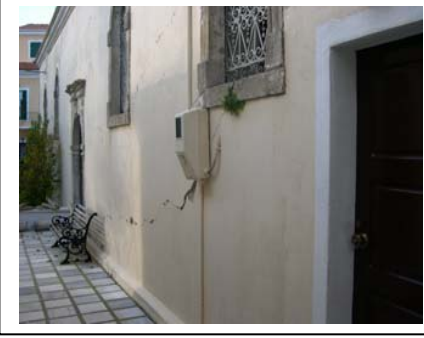
σημειώσεις: 1,2,3. Πρόχειρες επικίνδυνες και αντιαισθητικές οδεύσεις ηλεκτρικών καλωδίων εσωτερικά και εξωτερικά του μνημείου.

“ ΙΕΡΟΣ ΝΑΟΣ ΠΑΝΑΓΙΑΣ ΤΩΝ ΞΕΝΩΝ ΛΕΥΚΑΔΟΣ		Α.Τ.Ε.Ι ΠΑΤΡΑΣ ΤΜΗΜΑ ΑΝΑΚΑΙΝΙΣΗΣ ΚΑΙ ΑΠΟΚΑΤΑΣΤΑΣΗΣ ΚΤΗΡΙΩΝ
Τεκμηρίωση προτάσεων αποκαταστάσεως - επεμβάσεων ως προς το ιστορικό το μορφολογικό και δομικό σύστημα του μνημείου		
ΠΡΟΤΑΣΗ:9α	Εξασφαλίσεις πυροπροστασίας – Αποξήλωση του ηλεκτρικού δικτύου και αντικατάστασή του με νέο σύγχρονο δίκτυο.	αρ. καρτέλας
		9α
		ημερομηνία ΑΠΡΙΛΙΟΣ 2010
ΠΑΡΑΤΗΡΗΣΕΙΣ	σχέδια / φωτογραφίες	
<ul style="list-style-type: none"> Λόγω της ιστορικότητας του μνημείου και των εμπιεχομένων σε αυτό οροφωγραφιών ελήφθησαν μέτρα μόνο ενεργητικής πυροπροστασίας, τα οποία ήταν : <ul style="list-style-type: none"> Α. σύστημα πυρανίχνευσης Β. σύστημα συναγερμού Γ. σύστημα κατάσβεσης με φορητούς πυροσβεστήρες ξηράς κόνεως. Η αποξήλωση της υπάρχουσας ηλεκτρικής εγκατάστασης ήταν αναγκαία διότι δεν πληρούσε τις απαιτούμενες προδιαγραφές. Η νέα εγκατάσταση του ηλεκτρικού δικτύου εντάχθηκε διακριτικά σε ειδικές και εύκολα επισκέψιμες θέσεις του Ναού, οι οποίες δεν ενσωματώθηκαν στο υφιστάμενο διατηρητέο κέλυφος όπου αυτό ήταν εφικτό. 	<ol style="list-style-type: none">

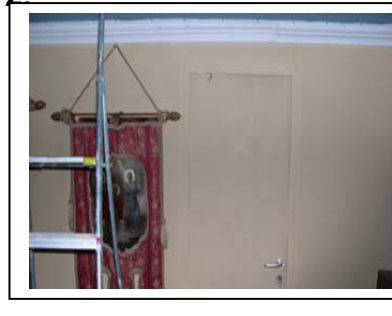
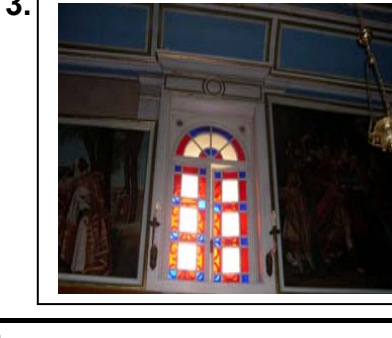
“ ΙΕΡΟΣ ΝΑΟΣ ΠΑΝΑΓΙΑΣ ΤΩΝ ΞΕΝΩΝ ΛΕΥΚΑΔΟΣ		Α.Τ.Ε.Ι ΠΑΤΡΑΣ ΤΜΗΜΑ ΑΝΑΚΑΙΝΙΣΗΣ ΚΑΙ ΑΠΟΚΑΤΑΣΤΑΣΗΣ ΚΤΗΡΙΩΝ
Τεκμηρίωση προτάσεων αποκαταστάσεως - επεμβάσεων ως προς το ιστορικό το μορφολογικό και δομικό σύστημα του μνημείου		
ΠΡΟΤΑΣΗ:10α	Προεργασία συντήρηση με μυκητοκτόνο καθώς και τυχόν συμπληρώσεις των ξύλινων ανοιγμάτων (θυρών-παραθύρου) Αποξήλωση πρόσθετου ξύλινου διαχωριστικού στον γυναικωνίτη	αρ. καρτέλας
		10α
		ημερομηνία ΑΠΡΙΛΙΟΣ 2010
ΠΑΡΑΤΗΡΗΣΕΙΣ	σχέδια / φωτογραφίες	
<ul style="list-style-type: none"> Οι εργασίες αποκατάστασης και συντήρησης των ξύλινων ανοιγμάτων (υαλοστασίων – θυρών) καθώς και άλλων ξύλινων στοιχείων της Αγίας Τράπεζας και του τέμπλου έγιναν από εξειδικευμένο προσωπικό. Έγινε αποξήλωση του ξύλινου διαχωριστικού στην περιοχή του γυναικωνίτη λόγω του ότι: <ul style="list-style-type: none"> * είναι μεταγενέστερη προσθήκη ευτελούς κατασκευής. * Αλλοιώνει μορφολογικά και αισθητικά το μνημείο. 	<ol style="list-style-type: none">

σημειώσεις: οδηγίες από ειδικό συντηρητή ξύλου <ol style="list-style-type: none"> Αποψη κύριας θύρας δυτικά Αποψη πρόχειρου διαχωριστικού στον γυναικωνίτη Αποψη παραθύρου
