ΑΤΕΙ ΠΑΤΡΩΝ  
ΣΧΟΛΗ ΤΕΧΝΟΛΟΓΙΚΩΝ ΕΦΑΡΜΟΓΩΝ  
ΤΜΗΜΑ ΑΝΑΚΑΙΝΙΣΗΣ ΚΑΙ ΑΠΟΚΑΤΑΣΤΑΣΗΣ ΚΤΗΡΙΩΝ

# ΠΤΥΧΙΑΚΗ ΕΡΓΑΣΙΑ

**ΑΠΟΚΑΤΑΣΤΑΣΗ ΚΑΙ ΕΠΑΝΑΧΡΗΣΗ ΠΑΛΑΙΟΥ ΠΑΓΟΠΟΙΣΕΙΟΥ  
ΣΤΗΝ ΕΡΜΟΥΠΟΛΗ ΤΗΣ ΣΥΡΟΥ**

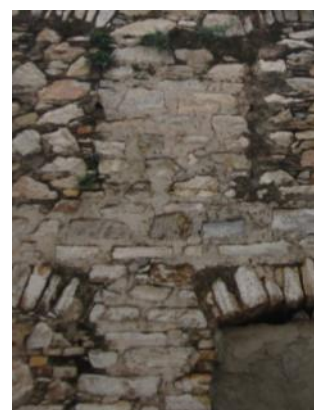
Τέλος, για ιστορικούς λόγους πρέπει προσέξουμε και το «σαρδελωτό» κονίαμα που έχει απομείνει σε κάποια μικρά τμήματα της επιφάνειας της βόρειας όψης του κτηρίου, το οποίο σύμφωνα με έρευνα από παρόμοια κτίρια της εποχής είναι και το αρχικό. Στην ίδια όψη σε κάποια τμήματά της παρατηρείται και ένα δεύτερο κονίαμα το λεγόμενο «χτενιστό» ο οποίο τοποθετείται παχύ ανάμεσα στους αρμούς και χτενίζεται οριζόντια, που αποτελεί μια δεύτερη επέμβαση. Αυτό αποτελεί χαρακτηριστικό των κτηρίων της Ερμούπολης στις αρχές 20<sup>ου</sup> αιώνα, το οποίο αποδεικνύεται μέσα από φωτογραφικά τεκμήρια αλλά και από διατηρητέα κτήρια. Μια τρίτη επέμβαση παρατηρείται επίσης σε κάποια τμήματα της ίδιας τοιχοποιίας από τσιμεντοκονίαμα το οποίο είναι μια ασύμβατη και άκριτη επέμβαση που καταστρέφει την υπάρχουσα λιθοδομή και θα πρέπει με ιδιαίτερη προσοχή να αφαιρεθεί. Για τους παραπάνω λόγους, στα σημεία όπου έχει βρεθεί το τραβηχτό αρχικό κονίαμα θα συντηρηθεί και στην υπόλοιπη έκταση θα τοποθετηθεί εκ νέου (Εικ.48,128).

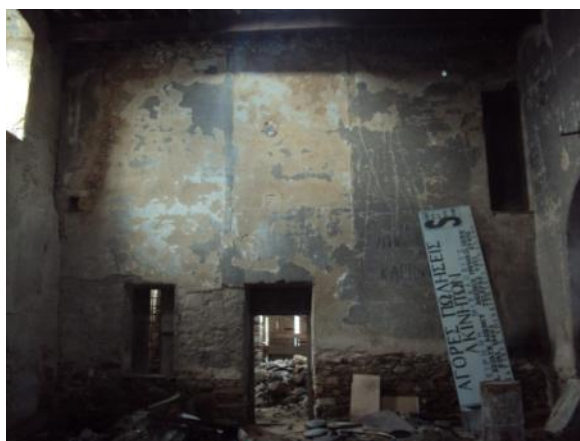
Αισθητικά προβλήματα έχουν προκαλέσει οι μεταγενέστερες επεμβάσεις που αλλοιώνουν σε μεγάλο βαθμό την αρχική μορφή του κτηρίου. Τέτοιου είδους επεμβάσεις αποτελούν οι προσθήκη λαμαρινών στην οροφή του κτηρίου, η τοίχιση ανοιγμάτων του ισογείου κ.α. αναφέρθηκαν αναλυτικά σε παραπάνω κεφάλαιο.

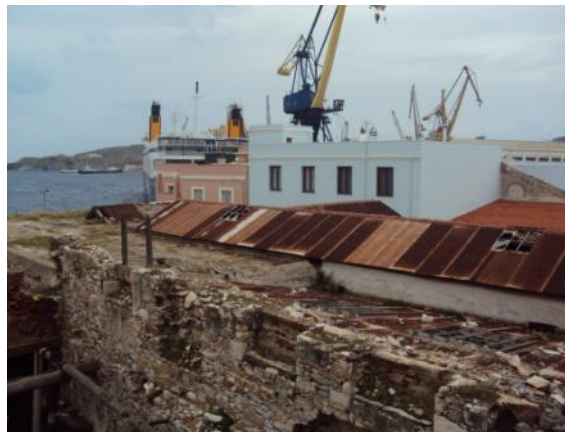
Η γενική εικόνα που παρουσιάζουν οι σκελετοί των στεγών, όσον αφορά την καταλληλότητα τους να φέρουν φορτία, είναι ικανοποιητική. Τα μόνα σημεία που κρίνονται επικίνδυνα είναι στο χώρο 03, όπου έχει καταρρεύσει τμήμα κεκλιμένης στέγης και στον χώρο 02B που έχει πέσει όλη η οροφή. Με μία μακροσκοπική έρευνα, δεν εμφανίζονται φθορές που να επηρεάζουν την στατική επάρκεια των σκελετών και επομένως των στεγών συνολικά. Εξαίρεση, όπως προαναφέρθηκε, αποτελεί το τμήμα στην βορειοδυτική πλευρά του κτηρίου (χώρος 02B) όπου έχει καταρρεύσει η στέγη και πολλά σημεία της αποδιοργανωμένης τοιχοποιίας είναι εκτεθειμένα. Ακόμα, στον χώρο 03 έχει καταρρεύσει τμήμα της στέγης με αποτέλεσμα ο σκελετός της από τα καιρικά φαινόμενα να φθείρεται όλο ένα και πιο πολύ, επιπλέον αυτή η κατάσταση προκαλεί βλάβες και στους εσωτερικούς τοίχους από την είσοδο του νερού της βροχής.

Τα ξύλα και τα μέταλλα που έχουν χρησιμοποιηθεί για την κατασκευή όλων των στεγάσεων εμφανίζουν φθορές όπως σαπίσματα και οξειδώσεις που οφείλονται σε φυσικά αίτια. Οι στέγες δεν διαθέτουν προστατευτικό υγρομονωτικό πέτσωμα, ούτε οι μεταλλικές κατασκευές αλλά ούτε η ξύλινη δόριχη στέγη στον χώρο 02. Αυτό οδηγεί στην φυσική γήρανση των υλικών και επηρεάζει σημαντικά την αντοχή τους.

Σημαντική φθορά όμως θεωρείται και αυτή που εμφανίζεται στις επικαλύψεις των στεγών. Όλες οι λαμαρίνες, οι οποίες τις καλύπτουν έχουν οξειδωθεί και δημιουργούν μία άσχημη αισθητικά εικόνα (Εικ.93-96).

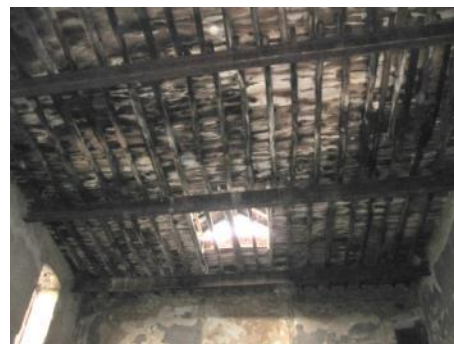
Τα δώματα διατηρούνται σε μέτρια κατάσταση. Οι φθορές της μόνωσης από την έλλειψη συντήρησης της έχουν προκαλέσει προβλήματα σε οροφές και τοίχους, λόγω της κατερχόμενης υγρασίας. Συγκεκριμένα οι φθορές που εμφανίζονται στους ξύλινους φορείς των οροφών είναι, έντονη διάβρωση και σάπισμα, στίγματα στην ξυλεια από ξυλοφάγους οργανισμούς και ρηγματώσεις λόγω της γήρανσης του υλικού και της υγρασίας (Εικ.139-142).

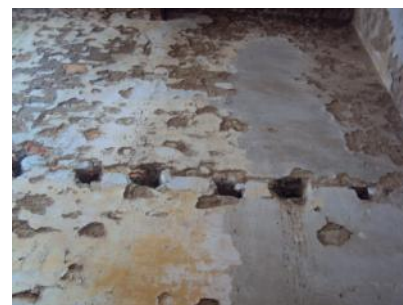
Η κατάσταση διατήρησης όλων των μεσοπατωμάτων είναι αρκετά καλή. Εκτός από την φυσική φθορά που παρουσιάζεται στα ξύλινα και μεταλλικά στοιχεία με το πέρασμα του χρόνου δεν υπάρχουν άλλα πιο σοβαρά προβλήματα.

Τα ξύλινα δοκάρια όπως και τα υπόλοιπα ξύλινα στοιχεία της κατασκευής έχουν υποστεί αρκετά σημαντικές φθορές. Πολλές δοκίδες στην πάκτωσή τους με τον τοίχο παρουσιάζουν έντονη διάβρωση και σάπισμα, ενώ παρατηρούνται φθορές στην ξυλεία από ξυλοφάγους οργανισμούς και ρηγματώσεις λόγω της γήρανσης του υλικού και της υγρασίας (Εικ.133,134).

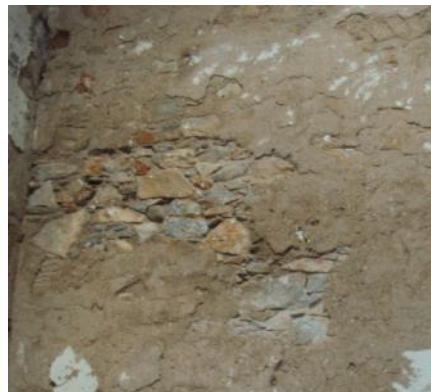
Γενικά τα προβλήματα που παρουσιάζουν τα επιχρίσματα στο εσωτερικό του κτηρίου είναι εκτεταμένα λόγω αυξημένης κατερχόμενης υγρασίας. Έχουν υποστεί πολλές φθορές και παρατηρούνται πολυάριθμες αποκολλήσεις και αποσαθρώσεις, καθώς και αρκετές μικρορηγματώσεις σε όλες τις επιφάνειες των τοίχων (Εικ.123-132).|

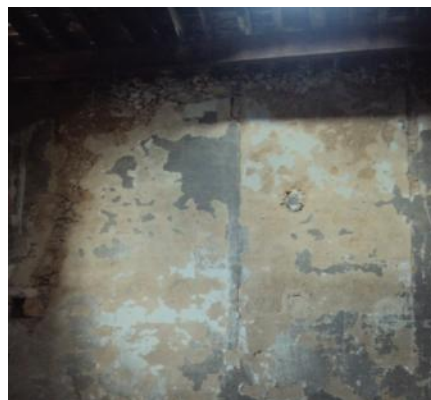
Τα χρώματα του κτηρίου παρουσιάζουν πολυάριθμες αποφλοιώσεις λόγω των συνθηκών του περιβάλλοντος και τη ρύπανση της ατμόσφαιρας. Επίσης αρκετές επιφάνειες που διατηρούν τον φλοιό της μπογιάς παρουσιάζουν ξέπλυμα και συνεπώς αλλοίωση των τόνων του χρώματος. Τα τμήματα των επιφανειών που παρουσιάζουν τις παραπάνω φθορές, τεκμηριώνονται μέσω της περιγραφής της παθολογίας και στο σχεδιαστικό μέρος αλλά και φωτογραφικά (Εικ.145-148).

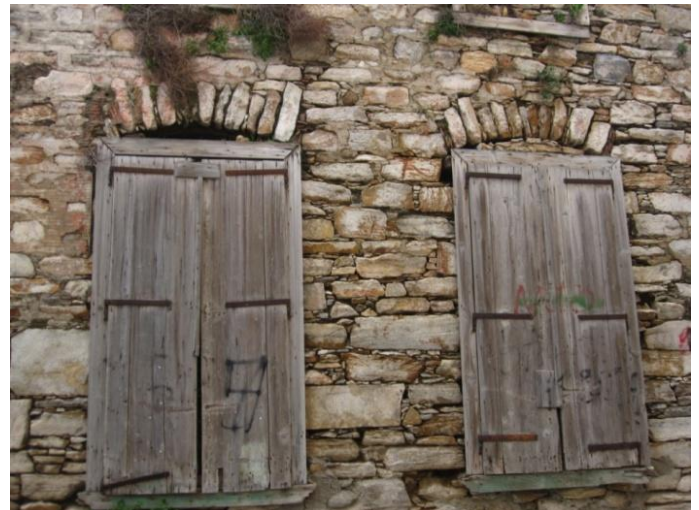
Εικόνα 44: Κάτω σειρά παραθύρων βόρειας όψης

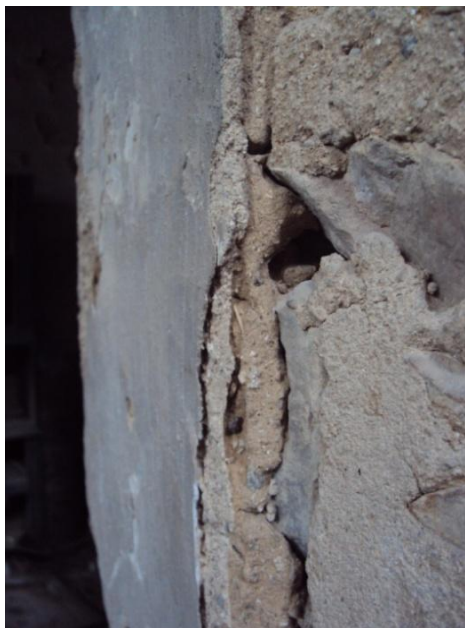
Εικόνα 45: Εσωτερικά επίχρισματα τοίχων τριών στρώσεων

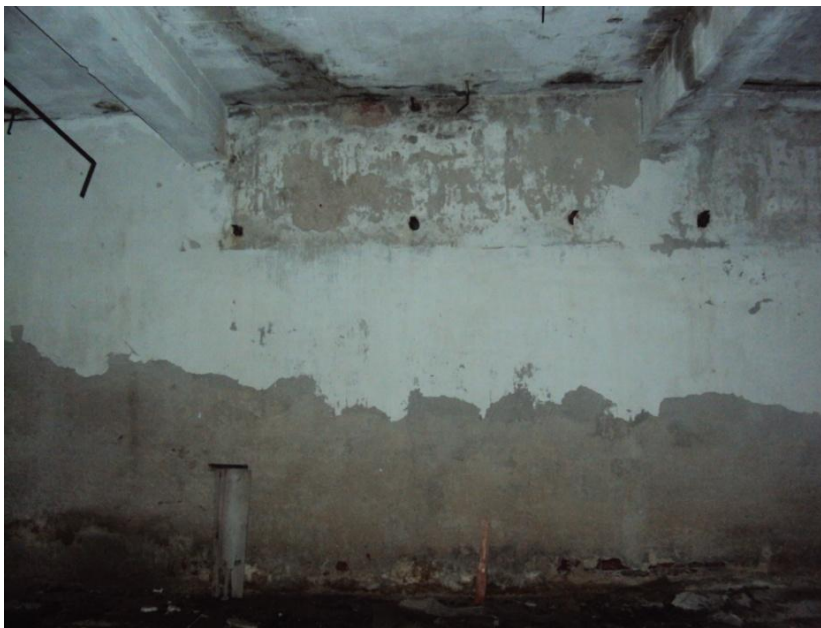
Εικόνα 46: Μεταγενέστερο επίχρισμα χώρου 10

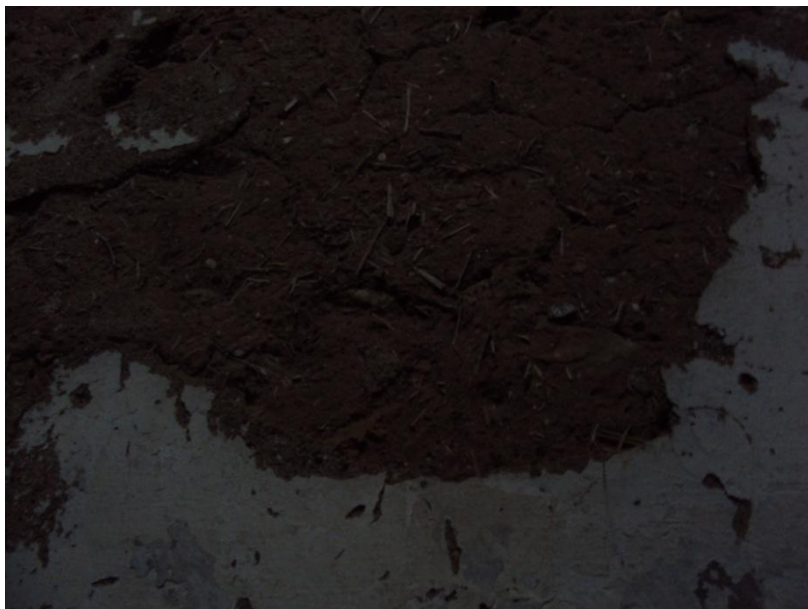
Εικόνα 47: Επίχρισμα χώρου 5

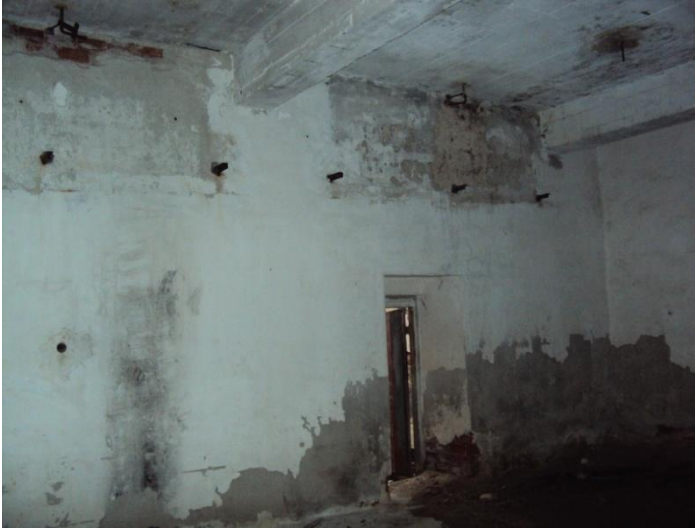
Εικόνα 53: Μεσοπάτωμα χώρου 10 με μεταγενέστερες επεμβάσεις

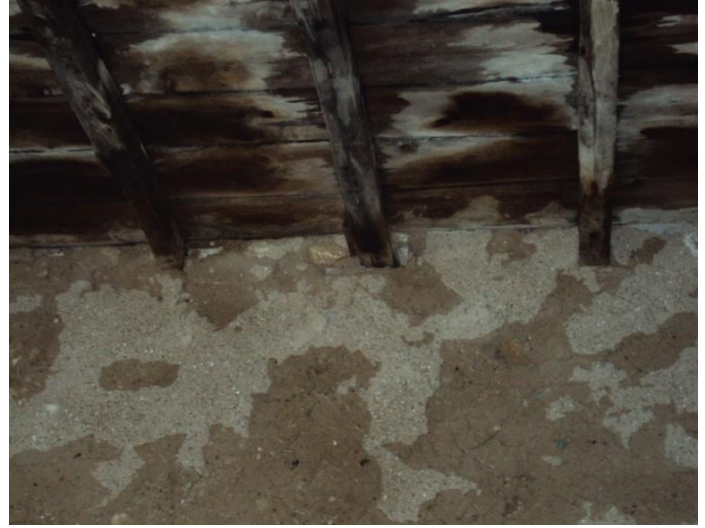
Εικόνα 54: Μεσοπάτωμα χώρου 11

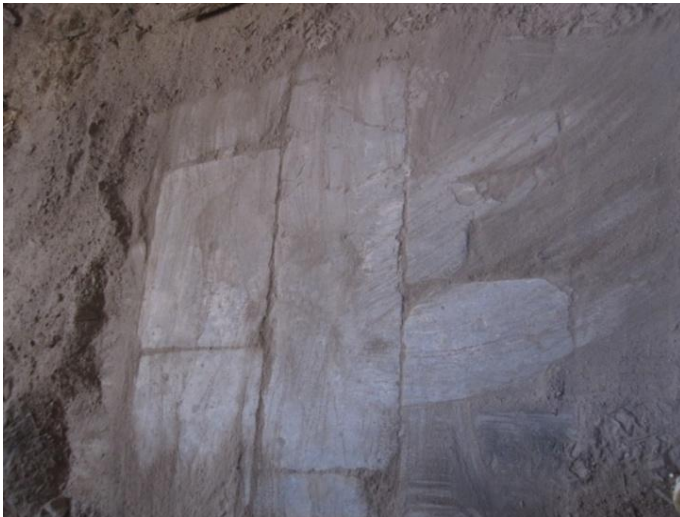
Εικόνα 55: Μαρμάρινες πλάκες επίστρωσης δαπέδου του χώρου 08

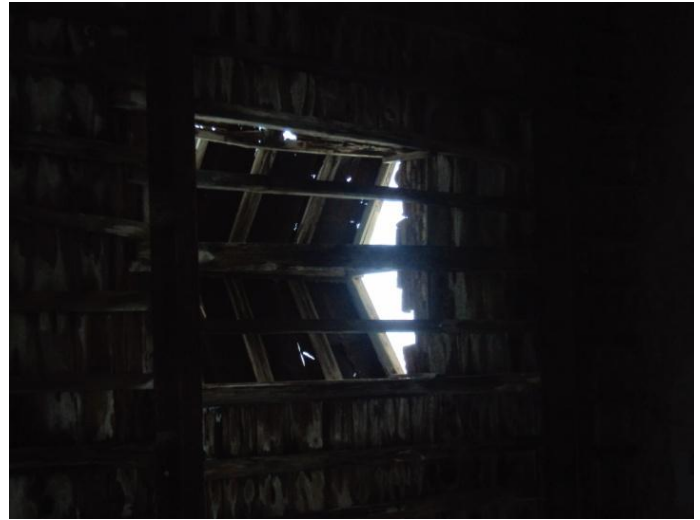
Εικόνα 62: Φεγγίτης οροφής χώρου 1

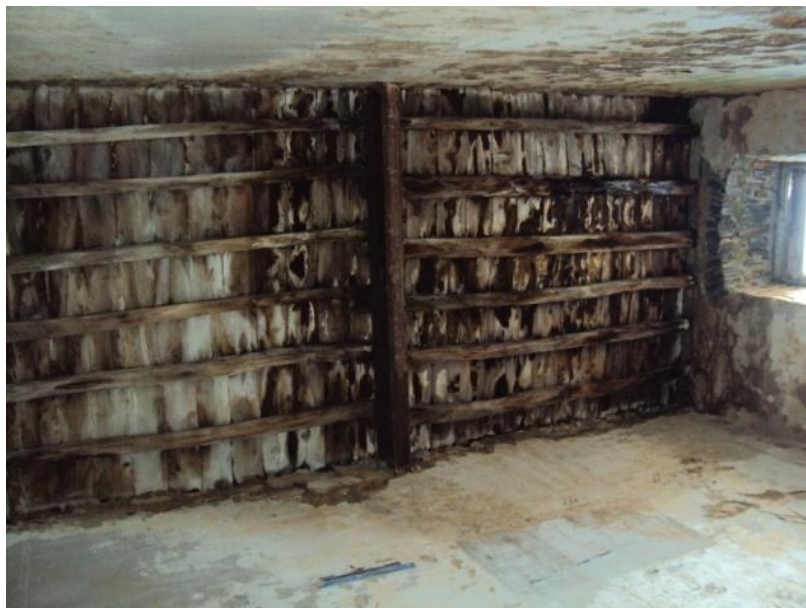
Εικόνα 66: Ξύλινη οροφή χώρου 9

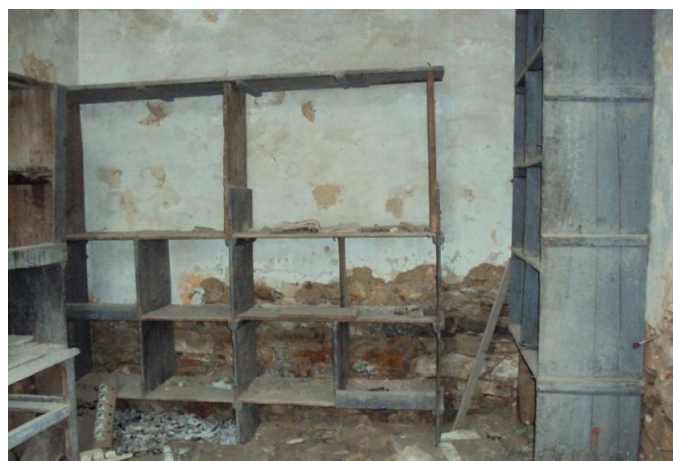
Εικόνα 67: ερμάρια χώρου 11

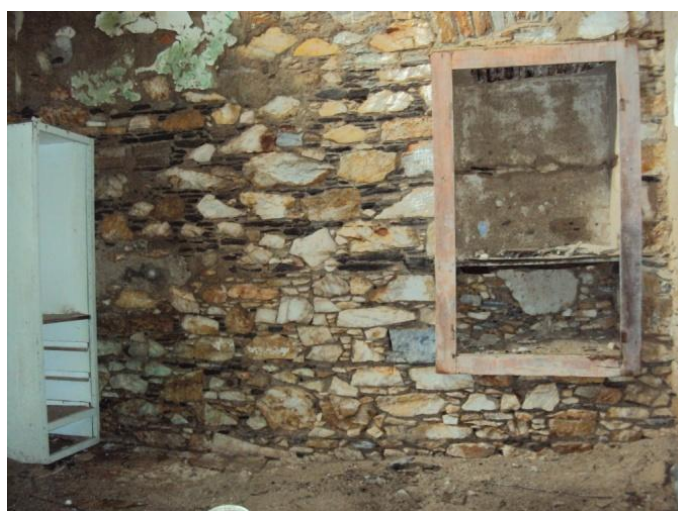
Εικόνα 68: Εντοιχισμένο ερμάριο χώρου 6

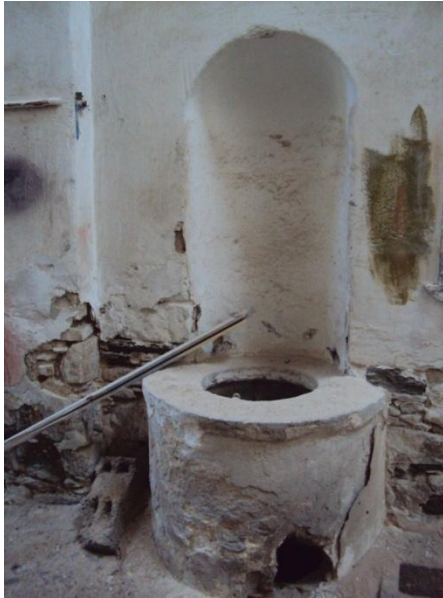
Εικόνα 69: Πηγάδι στον χώρο 9

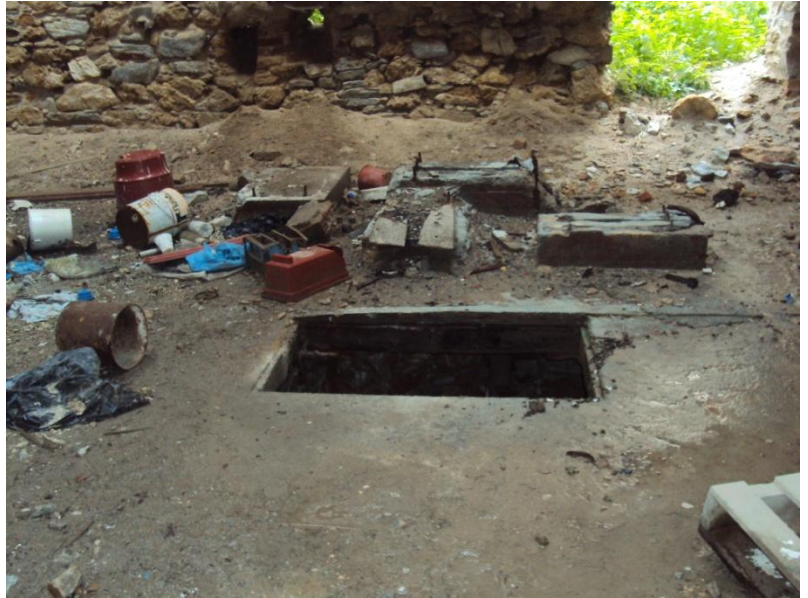
Εικόνα 70: Πηγάδι στον χώρο 3

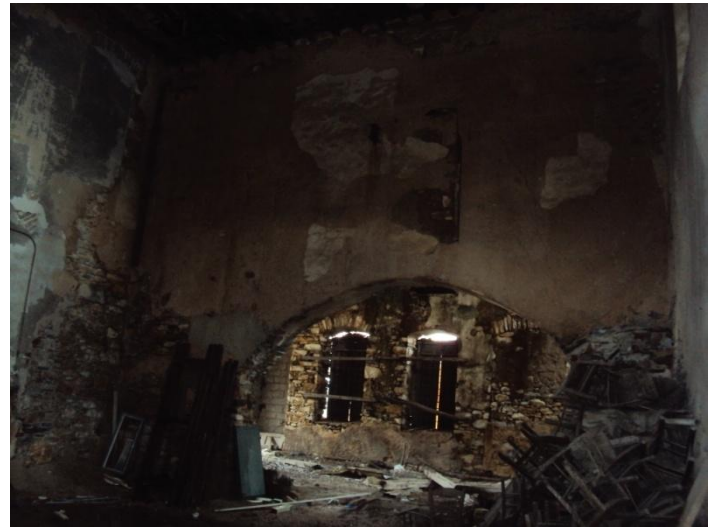
Εικόνα 74: Ώχρα στους βορειοανατολικούς τοίχους του χώρου 1

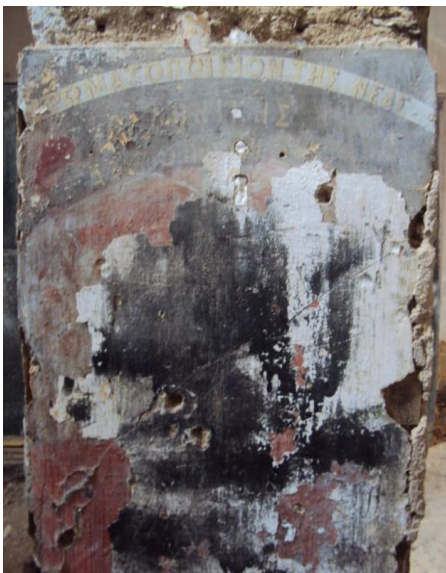
Εικόνα 75: Τοιχογραφία "Αρωματοποιείων" στο χώρο 9

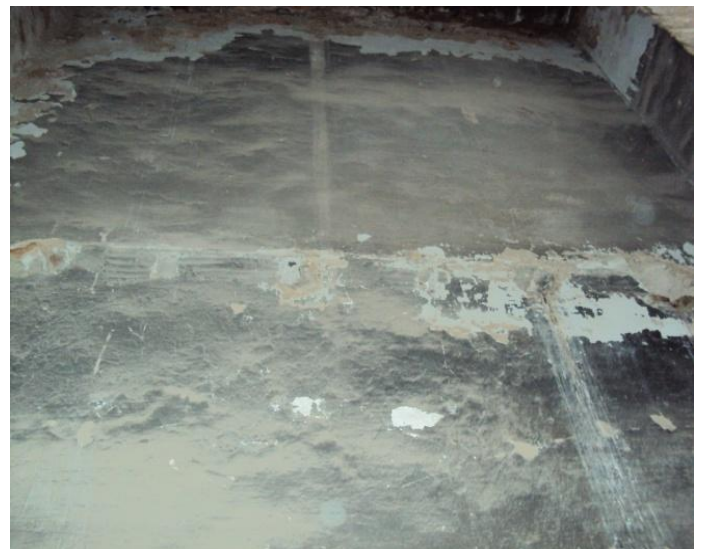
Εικόνα 76: Απόχρωση του μπλε στους τοίχους του χώρου 6

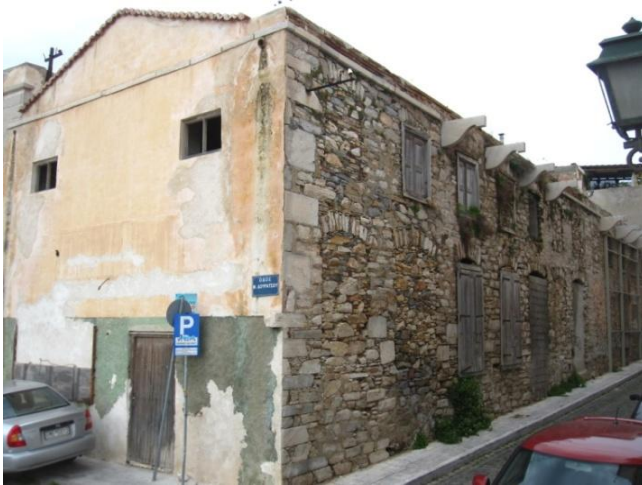
Εικόνα 77: Βόρεια πλευρά

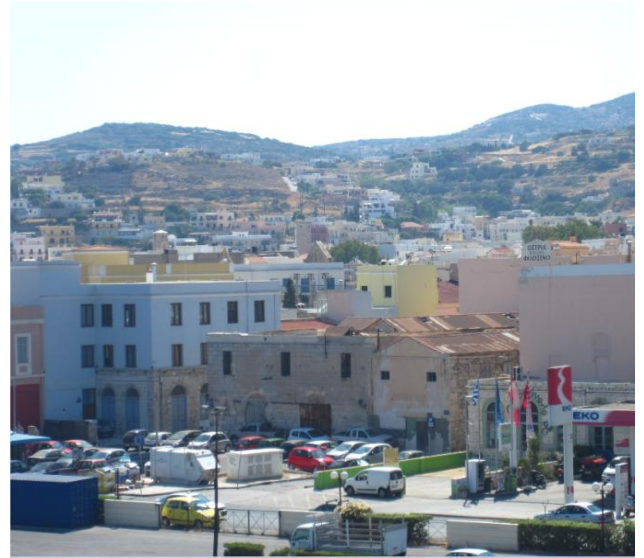
Εικόνα 78: Ανατολική πλευρά

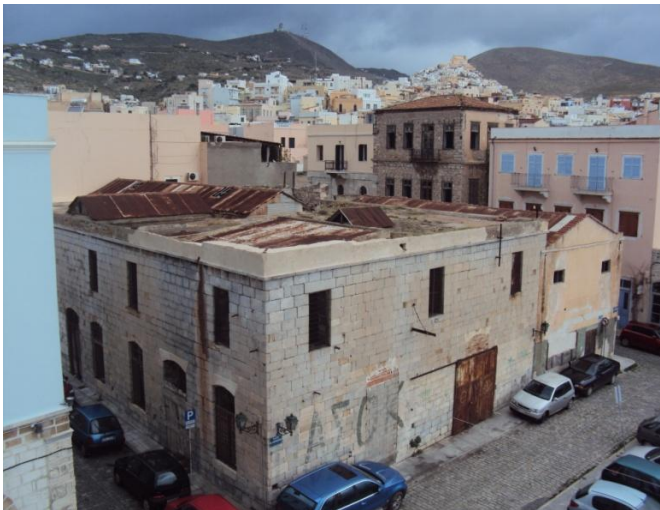
Εικόνα 79: Νότια πλευρά

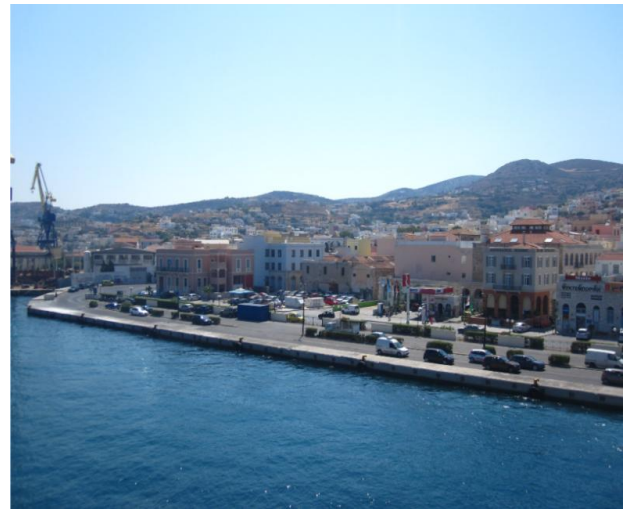
Εικόνα 80: Γενική άποψη από το λιμάνι

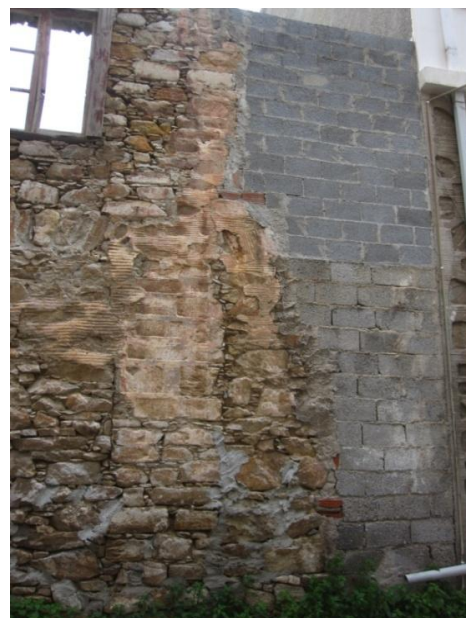
Εικόνα 82: Πρόχειρη ανακατασκευή τοίχου μετσιμεντόλιθους(02B)

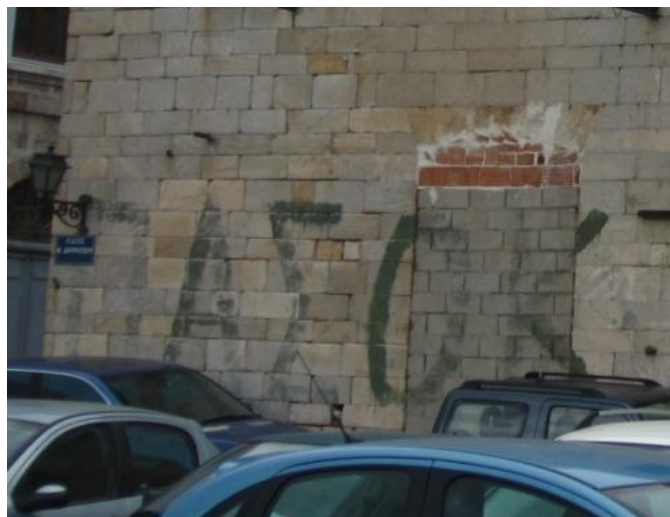
Εικόνα 100: Εμφάνιση graffiti σε αρκετά σημεία των εξωτερικών επιφανειών των τειχων

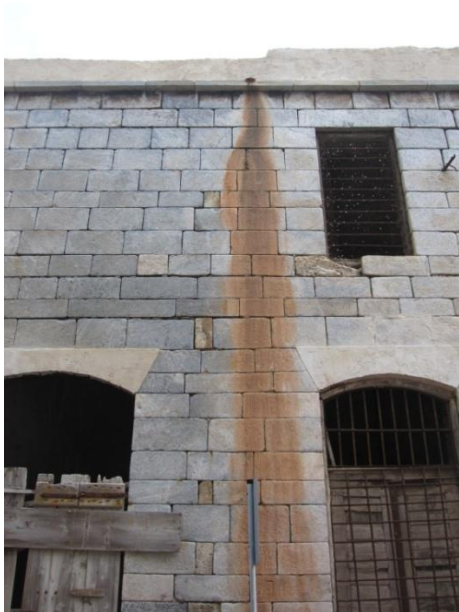
Εικόνα 101: Σημάδια οξείδωσης που εμφανίζονται στο μάρμαρο μεταφερόμενα μέσω της καθοδικής υγρασίας

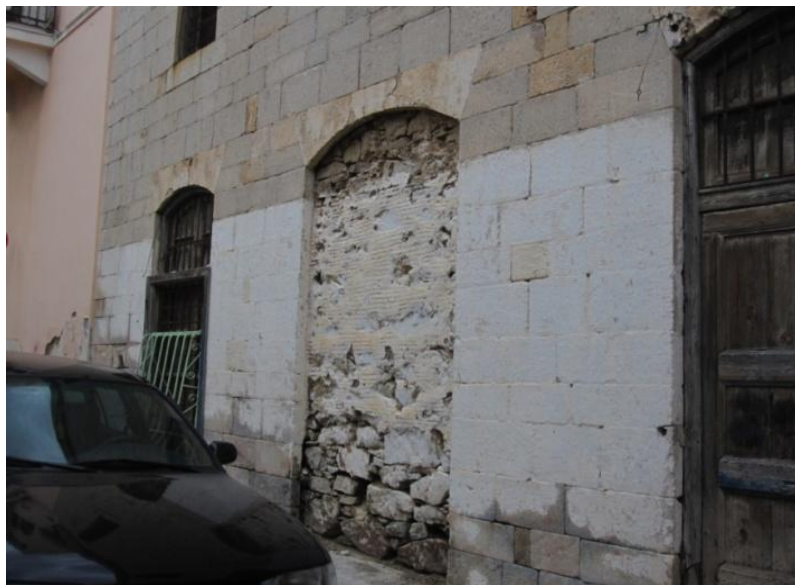
Εικόνα 102: Λευκός χρωματισμός στην μαρμάρινη επικάλυψη

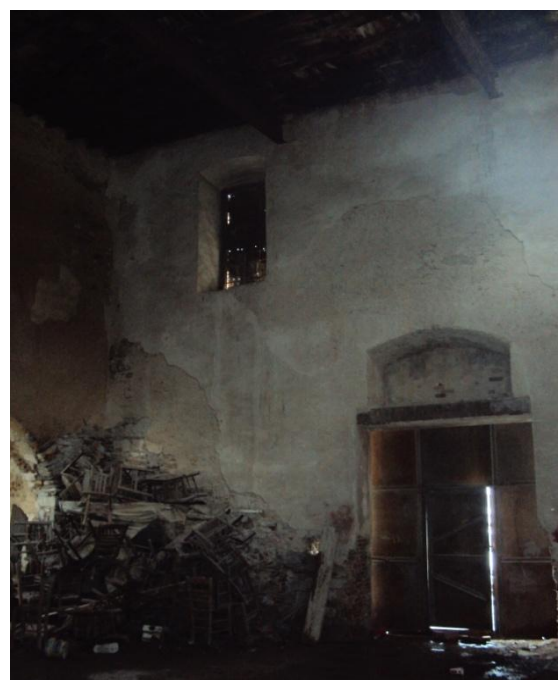
**Εικόνα 108: Τροποποιήσεις στις διαστάσεις της πόρτας του χώρου 01**

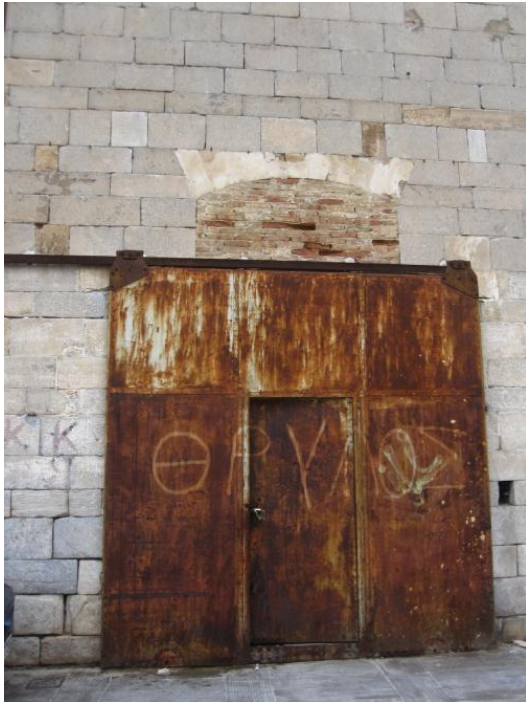
**Εικόνα 109:** Προσθήκη μεταγενέστερης σιδερένιας πόρτας στο τροποποιημένο άνοιγμα του χώρου 01

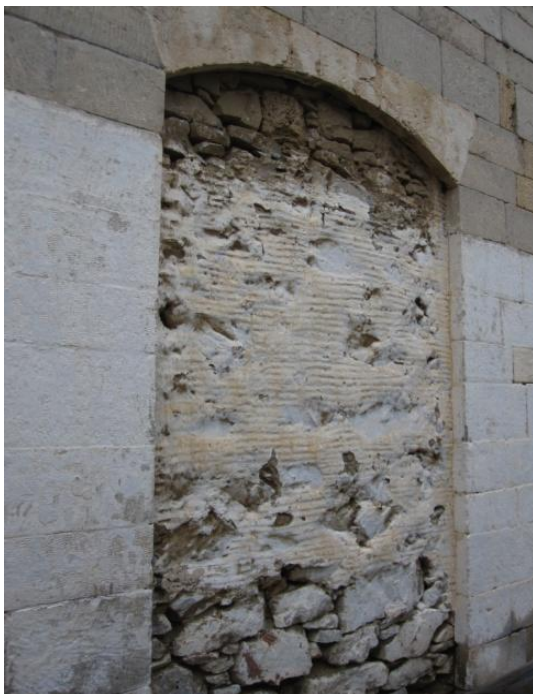
**Εικόνα 111:** Φράξιμο θύρας της νότιας όψης από ανεπίχριστη λιθοδομή

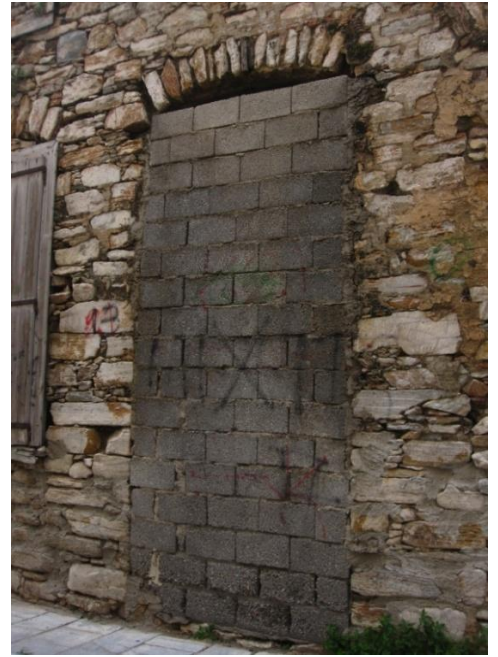
Εικόνα 114: Φράξιμο θύρας της βόρειας όψης από τσιμεντόλιθους

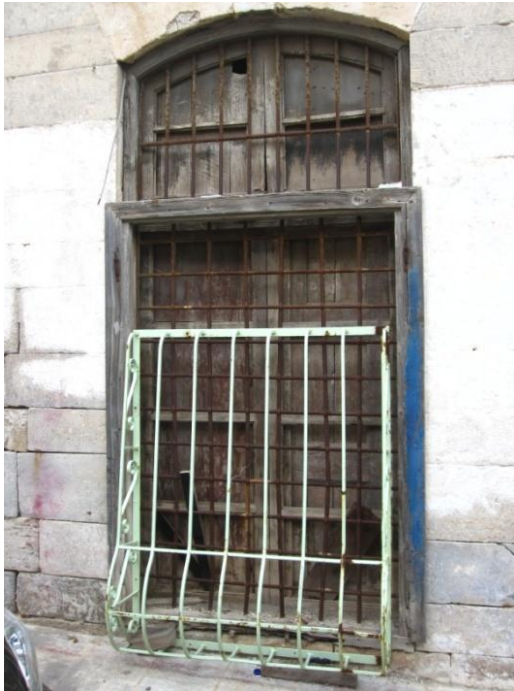
Εικόνα 121: Προσθήκη κιγκλιδώματος σε παράθυρο της νότιας όψης

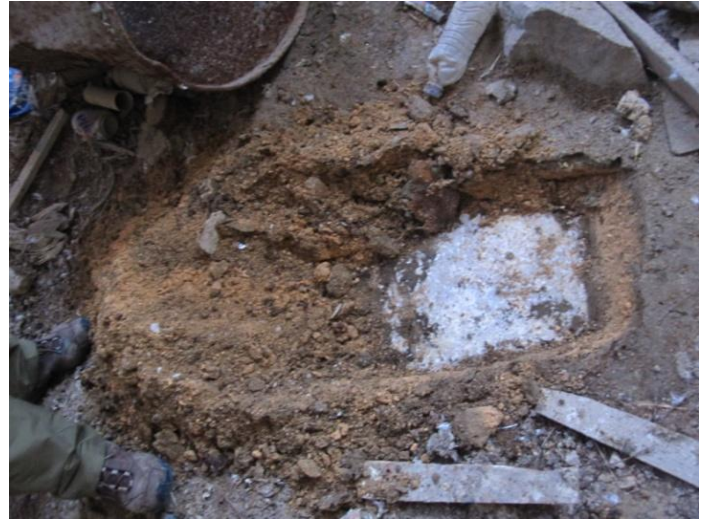
Εικόνα 138: Φυσική φθορά μαρμάρου με το πέρασμα του χρόνου

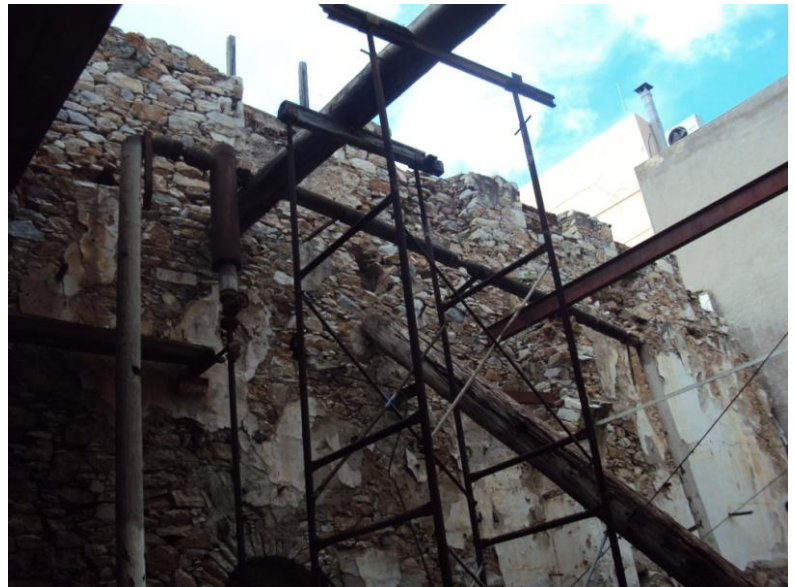
Εικόνα 144: Εναπομείναντες σωληνώσεις της τελευταίας χρήσης του κτιρίου, χώρος 02B
