ΤΕΧΝΟΛΟΓΙΚΟ ΙΔΡΥΜΑ ΠΑΤΡΩΝ
ΣΧΟΛΗ ΤΕΧΝΟΛΟΓΙΚΩΝ ΕΦΑΡΜΟΓΩΝ
ΤΜΗΜΑ ΑΝΑΚΑΙΝΙΣΗΣ ΚΑΙ ΑΠΟΚΑΤΑΣΤΑΣΗΣ ΚΤΗΡΙΩΝ
ΠΤΥΧΙΑΚΗ ΕΡΓΑΣΙΑ
ΠΑΡΑΔΟΣΙΑΚΟΣ ΞΕΝΩΝΑΣ
«ΑΡΧΟΝΤΙΚΟ ΚΟΥΡΤΖΗ»

ΟΝΟΜ/ΜΟ ΣΠΟΥΔΑΣΤΗ: ΑΙΚΑΤΕΡΙΝΗ ΕΥΑΓΓΕΛΙΝΟΥ

ΕΠΟΠΤΕΥΩΝ ΚΑΘΗΓΗΤΗΣ: ΣΟΦΙΑ ΚΑΡΒΕΛΗ

7/6/2012

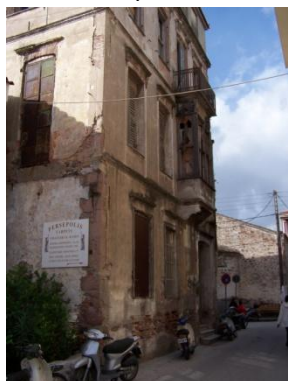
Εξωτερικά της φέρουσας τοιχοποιίας του κτηρίου Α παρουσιάζονται διάφορες φθορές, όπως στην ανατολική, νότια και χαμηλά της βόρειας και δυτικής πλευράς, παρουσιάζονται κατάρρευση επιχρίσματος, αλλοίωση επιχρίσματος και πτώση πλίνθων (εικ.1, 2, 3), και σε πολλά σημεία σκουριά λόγω της οξειδωσης των κλειδιών και άλλων μεταλλικών στοιχείων (εικ.4).

Εικόνα 1: Κατάρρευση επιχρίσματος

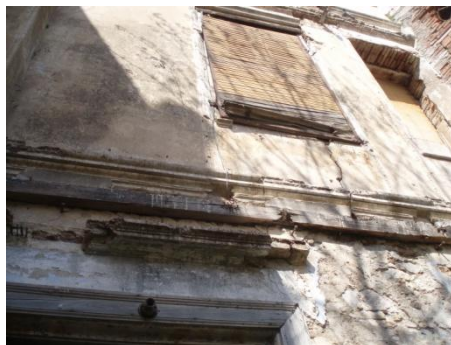
Εικόνα 2: Αλλοίωση επιχρίσματος

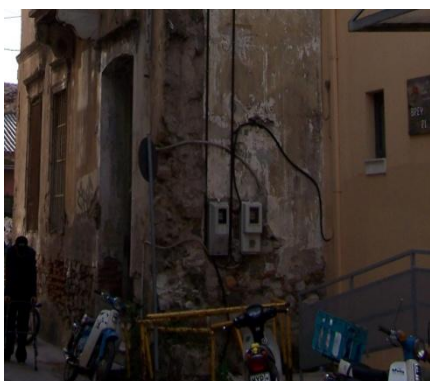
Εικόνα 3:Πτώση πλίνθων στοιχείων

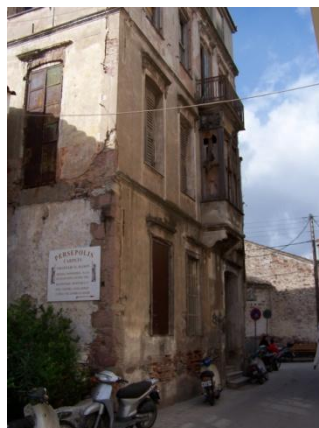
Εικόνα 4:Οξειδωση μεταλλικών

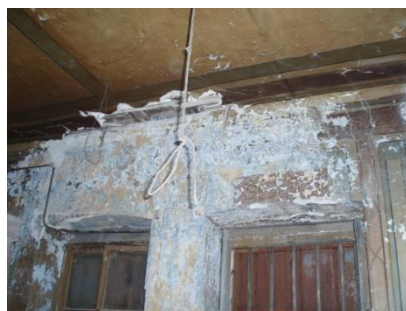
Στο **ισόγειο** σε πολλά σημεία παρουσιάζεται αλλοίωση του επιχρίσματος κυρίως γύρω από τα ανοίγματα (εικ.6). Κατάρρευση επιχρίσματος παρατηρείται σε σημεία

Εικόνα 6:Αλλοίωση επιχρίσματος

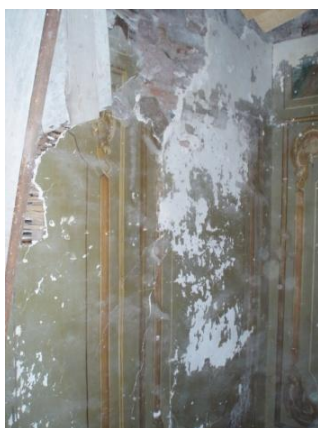
Εικόνα 5:Κατασκευή ytong κάτω από τη σκάλα (εικ.7) και στους τοίχους, που έχουν καταπονηθεί από την κατάρρευση της οροφή (εικ.8). Σε ένα σημείο στο χώρο της εισόδου η τοιχοποιία έχει καταρρεύσει (εικ.9).

Εικόνα 8: Κατάρρευση επιχρίσματος

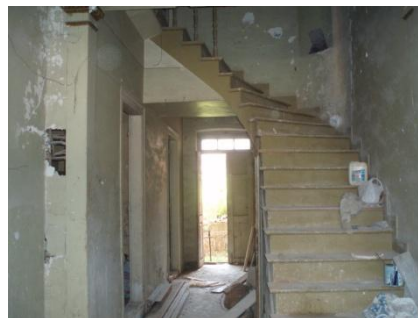
Εικόνα 9: Κατάρρευση τοιχοποιίας

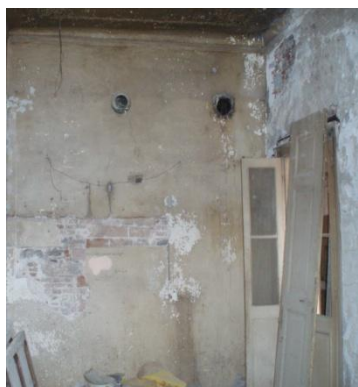
Στους ορόφους α' και β' οι τοίχοι είναι ιδιαίτερα καταπονημένοι, λόγω της κατάρρευσης της στέγης και της εισχώρησης των όμβριων υδάτων στο εσωτερικό. Στον **α' όροφο** σε πολλά σημεία ειδικά στα δωμάτια τις νότια πλευράς οι τοίχοι έχουν υποστεί αποκόλληση επιχρίσματος (εικ.10) και αλλοίωση επιχρίσματος (εικ.11). Μικρορωγμές παρουσιάζονται σε διάφορα σημεία του ορόφου (εικ.12). Όλοι οι εσωτερικοί τοίχοι είναι από ξυλόπηκτη τοιχοποιία, μαγαδατή, και στα σημεία που το επίχρισμα έχει καταρρεύσει, παρατηρείται ότι τα ξύλα, που αποτελούν τη τοιχοποιία, έχουν υποστεί διάβρωση (εικ.13).

Εικόνα 10: Αποκόλληση επιχρίσματος

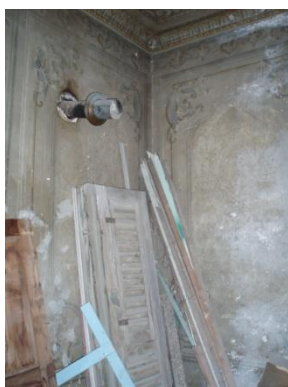
Εικόνα 11: Αλλοίωση επιχρίσματος

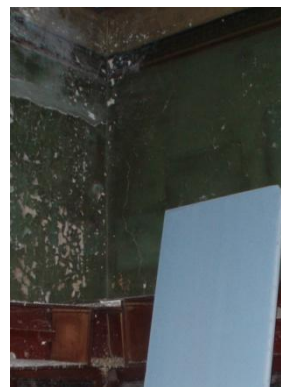
Εικόνα 12: Μικρορωγμές

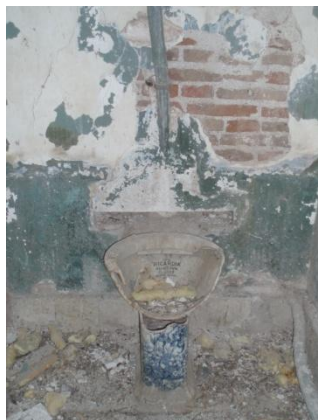
Στον β' όροφο τα αποτελέσματα της κατάρρευσης της στέγης είναι τα ίδια με του α' ορόφου. Αποκόλληση του επιχρίσματος (εικ.14) παρατηρείται και σε αυτόν τον όροφο στη νότια πλευρά σε πιο έντονο βαθμό, σε κάποια σημεία εμφανίζεται υγρασία (εικ.15) και γύρω από τα ανοίγματα παρουσιάζεται έντονη αλλοίωση του επιχρίσματος (εικ.16).

Εικόνα 14: Αποκόλληση επιχρίσματος

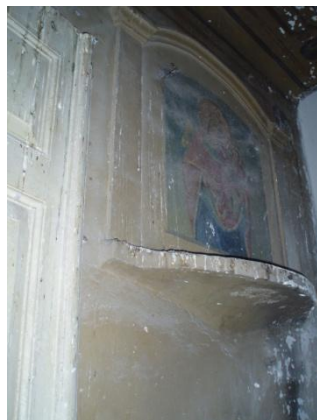
Εικόνα 15: Υγρασία

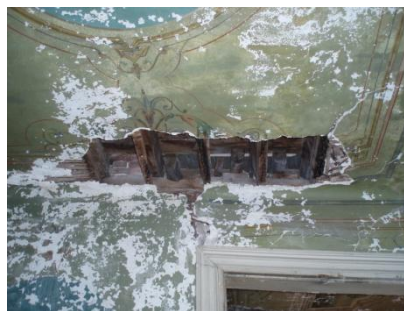
Εικόνα 16: Αλλοίωση επιχρίσματος

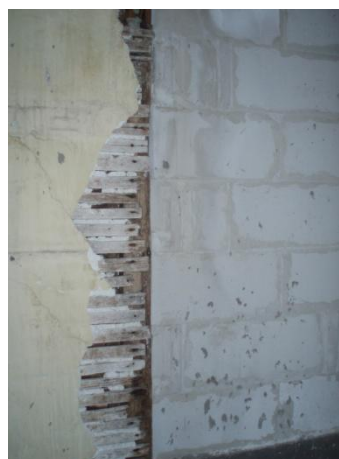
Εικόνα 18: Αποσάθρωση-αποδιοργάνωση

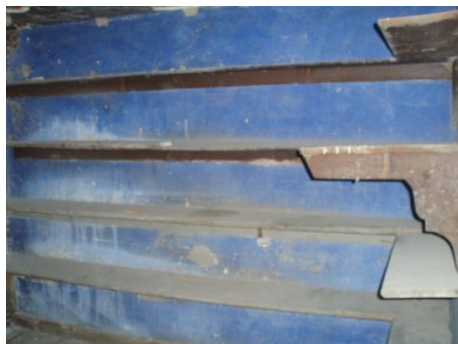
Λόγω της ανακατασκευής του γ' ορόφου από ytong, μετά από τη κατάρρευση της στέγης, δεν υπάρχουν πολλές ενδείξεις για τη παθολογία της τοιχοποιίας. Σώζονται ελάχιστοι από τους εσωτερικούς τοίχους, στους οποίους και εκεί παρουσιάζεται πλήρη αποκόλληση επιχρίσματος σε διάφορα σημεία (εικ.17), με αποτέλεσμα να εμφανίζεται η τοιχοποιία (μπαγδατή), η οποία έχει υποστεί αποσάθρωση και αποδιοργάνωση του αρμολογήματος (εικ.18). Όσοι από τους τοίχους σώζονται το επίχρισμα έχει αλλοιωθεί (εικ.19) και μερικοί εμφανίζουν μικρορωγμές (εικ.20).

Εικόνα 19: Αλλοίωση επιχρίσματος

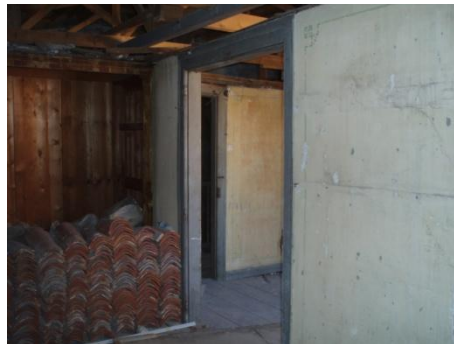
Εικόνα 20: Μικρορωγμές

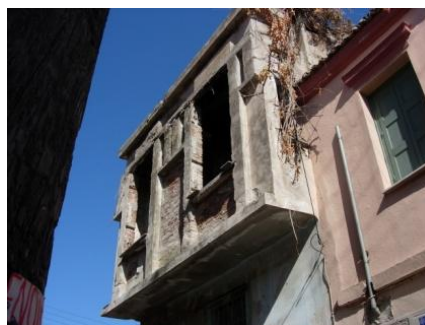
Το κτήριο Β αν και μεταγενέστερο, παρουσιάζει τις ίδιες φθορές με το κτήριο Α, και σε πιο έντονο βαθμό. Όλοι οι εξωτερικοί τοίχοι έχουν υποστεί αλλοίωση, κατάρρευση του επιχρίσματος (εικ.22) και τα μεταλλικά στοιχεία έχουν οξειδωθεί (εικ.23). Σε πολλά σημεία, αλλά κυρίως στην ένωση των τοίχων παρουσιάζεται ανιούσα υγρασία (εικ.24).

Εικόνα 22: Αλλοίωση-κατάρρευση Επιχρίσματος

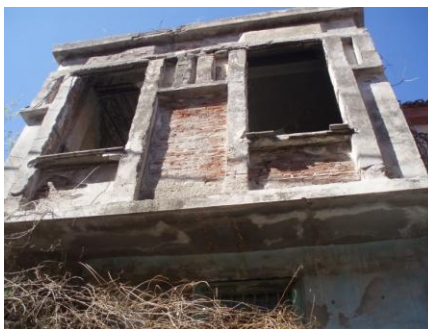
Εικόνα 24: Ανιούσα υγρασία

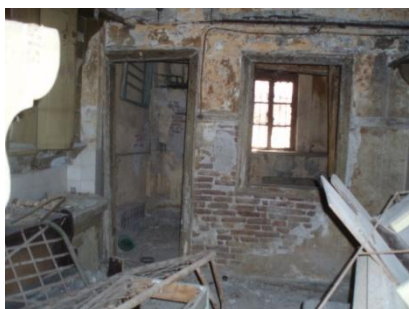
Εσωτερικά του κτηρίου Β και στο ισόγειο και στον όροφο οι φθορές δεν έχουν επηρεάσει την τοιχοποιία μόνο επιφανειακά. Στο **ισόγειο** σχεδόν όλοι οι τοίχοι έχουν υποστεί πλήρη κατάρρευση και αλλοίωση του επιχρίσματος (εικ.25), έντονη υγρασία (εικ.26) και τα σίδερα που αποτελούν το οπλισμένο σκυρόδεμα έχουν βγεί στην επιφάνεια, μετά από μερική κατάρρευση της τοιχοποιίας (εικ.27), και έχουν οξειδωθεί (εικ.28).

Εικόνα 25: Κατάρρευση-αλλοίωση επιχρίσματος

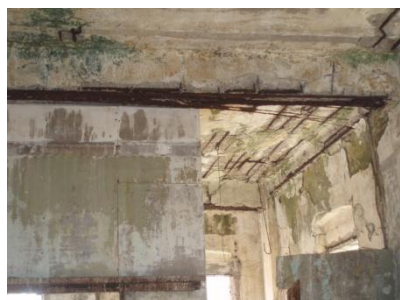
Οι φθορές **στον όροφο** είναι ακόμη πιο έντονες, σχεδόν όλα τα σίδερα του οπλισμού έχουν οξειδωθεί σε προχωρημένο βαθμό (εικ.29), η υγρασία είναι έντονη σε όλους τους τοίχους (εικ.30), μικρορωγμές παρατηρούνται γύρω από τα ανοίγματα (εικ.31) και σε πολλά σημεία οι τοίχοι έχουν υποστεί κατάρρευση και αλλοίωση του επιχρίσματος (εικ.32).

Εικόνα 29: Οξείδωση οπλισμού

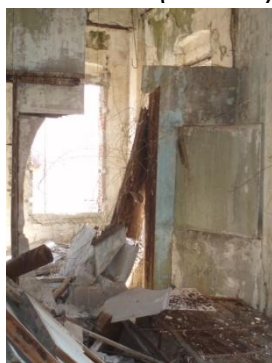
Εικόνα 30: Έντονη υγρασία

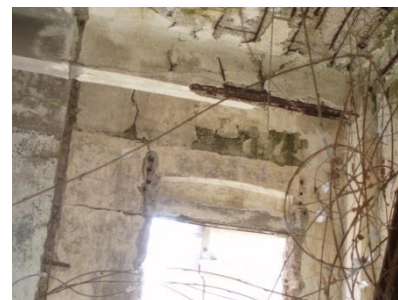
Εικόνα 31: Μικρορωγμές

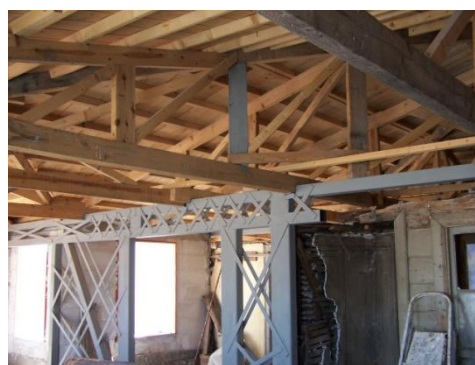
Λόγω της κατάρρευσης της στέγης, του κτηρίου Α, έγινε αντικατάσταση πριν τέσσερα χρόνια και η καινούργια είναι σε άριστη κατάσταση (εικ.33).

Εικόνα 33:Νέα στέγη

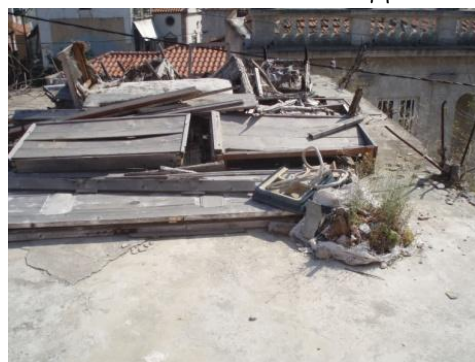
Το δώμα στο κτήριο Β έχει υποστεί κάποιες φθορές, όπως μικρορωγμές και ανάπτυξη μικροοργανισμών (εικ.34).

Εικόνα 34:Μικρορωγμές-ανάπτυξη μικροοργανισμών

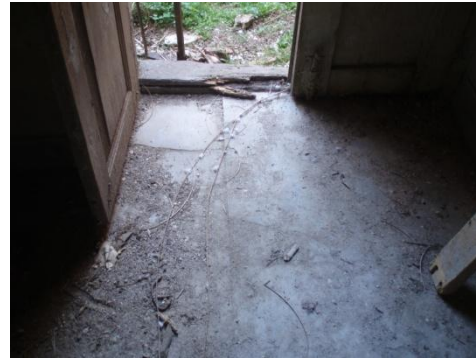
Στο **ισόγειο** του κτηρίου Α στα δωμάτια, όπου υπήρχε ξύλινο πάτωμα έχει αφαιρεθεί, όπως και τα σοβάτεπι (εικ.35). Στους υπόλοιπους χώρους υπάρχουν σχιστόπλακες, οι οποίες διατηρούνται σε σχετικά καλή κατάσταση (εικ.36).

Εικόνα 36: Σχιστόπλακες

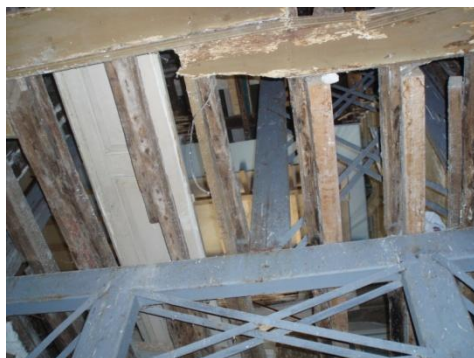
Η οροφή του ισογείου στο κεντρικό της τμήμα έχει υποστεί πλήρη κατάρρευση (εικ.37), ενώ σε κάποια άλλα διαπιστώνεται η πλήρη κατάρρευση του επιχρίσματος (εικ.38), με αποτέλεσμα να διακρίνεται το πέτσωμα της οροφής. Επίσης, και τα πηγάκια που αποτελούν το πέτσωμα της οροφής, έχουν υποστεί διάβρωση και πλήρη αποδιοργάνωση (εικ.39).

Εικόνα 37: Κατάρρευση οροφής

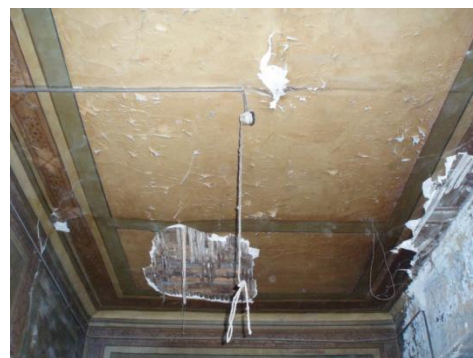
Εικόνα 38: Κατάρρευση επιχρίσματος

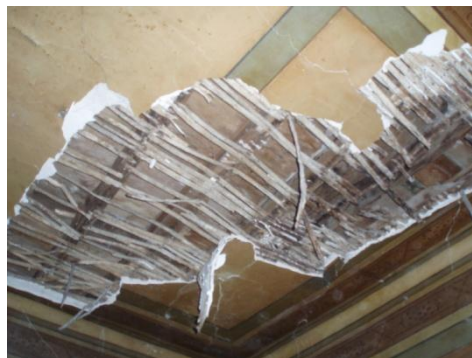
Εικόνα 39: Αποδιοργάνωση-διάβρωση οροφής

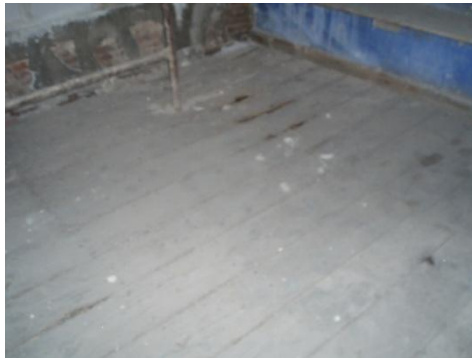
Παρόμοια κατάσταση επικρατεί και στους ορόφους **α**, **β** και **γ**, όπου το ξύλινο δάπεδο έχει καταρρεύσει στο κεντρικό τμήμα του (εικ.40), λόγω όμβριων υδάτων, που εισχώρησαν στο εσωτερικό, μετά τη κατάρρευση της στέγης. Σε πολλά σημεία ακόμη οι ξύλινες σανίδες έχουν υποστεί αποσάθρωση (εικ.41). Τα σοβάτεπι στους ορόφους **α**, **β** και **γ** είναι σε καλή κατάσταση, εκτός από κάποια σημεία, που έχουν καταρρεύσει πλήρως (εικ.42).

Εικόνα 42: Κατάρρευση σοβάτεπι

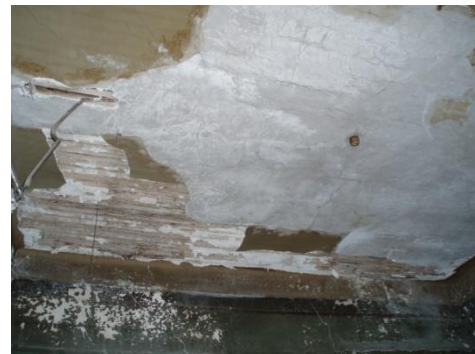
Οι οροφές των ορόφων α και β αντιμετωπίζουν τα ίδια προβλήματα, δηλαδή σε κάποια σημεία πλήρη κατάρρευση οροφής (εικ.43), αλλοίωση του επιχρίσματος (εικ.44), αλλά και τα πηγάκια του πετσώματος έχουν υποστεί διάβρωση και αποδιοργάνωση του συνδετικού κονιάματος (εικ.45).

Εικόνα 44: Αλλοίωση επιχρίσματος

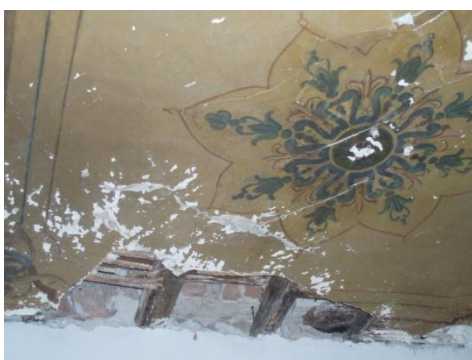
Εικόνα 43: Κατάρρευση οροφής

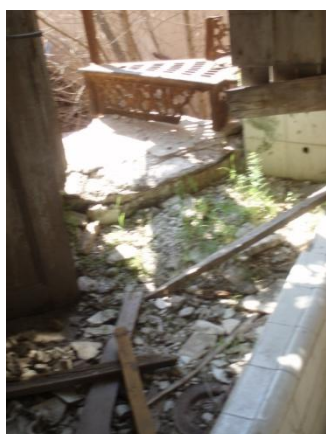
Στο κτήριο Β η κατάσταση των πατωμάτων, στο ισόγειο και στον όροφο α, δεν είναι εμφανή, διότι έχουν καλυφθεί με μπάζα, σοβάδες και διάφορα άλλα αντικείμενα (εικ.46). Τα μόνα στοιχεία που υπάρχουν είναι κοντά στις εισόδους. Στο **ισόγειο** το δάπεδο αποτελείται από παραδοσιακό διακοσμητικό πλακάκι, το οποίο βρίσκεται σε καλή κατάσταση (εικ.47) και **στον όροφο** έχει αναπτυχθεί βλάστηση, λόγω υγρασίας (εικ.48). Τα σοβάτεπι στα σημεία που είναι εμφανή έχουν καταρρεύσει (εικ.49).

Εικόνα 48: Ανάπτυξη βλάστησης

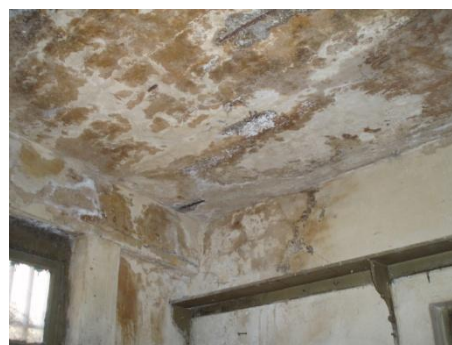
Η οροφή και του ισόγειου αλλά και του ορόφου έχει υποστεί πολύ μεγάλη ζημιά. Υγρασία καλύπτει όλο την επιφάνεια των οροφών (εικ.50), η κατάρρευση και η αλλοίωση του επιχρίσματος (εικ.51) είναι πολύ έντονες σε όλη την έκταση, όπως και η οξείδωση του σιμιγδαλιού (εικ.52).

Εικόνα 50: Έντονη υγρασία

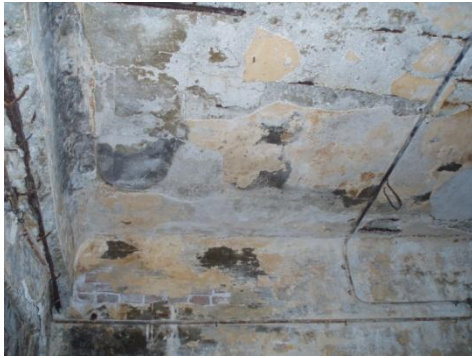
Εικόνα 51: Κατάρρευση-αλλοίωση επιχρίσματος

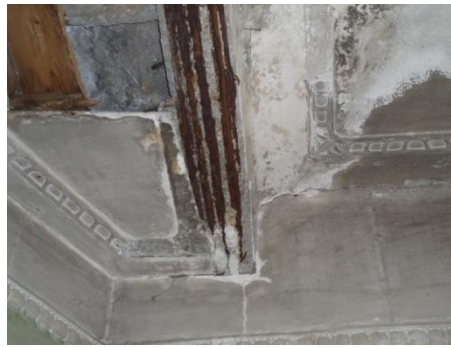
Εικόνα 52: Οξείδωση οπλισμού

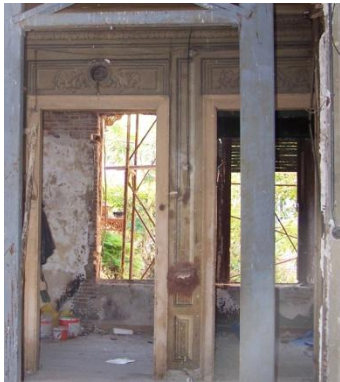
Τα ανοίγματα του **κτηρίου Α** δεν έχουν υποστεί μεγάλες ζημιές εκτός από κάποια που έχουν περιμετρικά τους αποκόλληση και αλλοίωση επιχρίσματος (εικ.53). Μικρή διάβρωση έχουν υποστεί και τα ξύλα των πρεκιών (εικ.54).

Εικόνα 53: Κατάρρευση-αλλοίωση επιχρίσματος

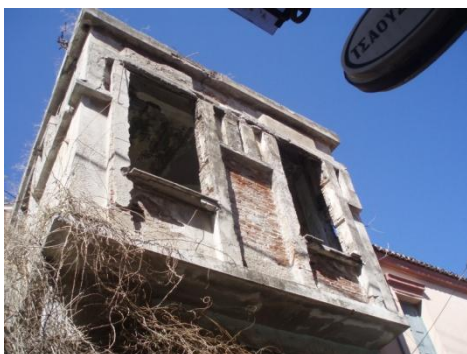
Τα ανοίγματα του **κτηρίου Β**, όλα έχουν υποστεί μεγάλη ζημιά και η αποκόλληση και κατάρρευση του επιχρίσματος είναι πολύ έντονη (εικ.55), όπως και η υγρασία (εικ.56). Τα πρέκια αυτών των ανοιγμάτων είναι από οπλισμένο σκυρόδεμα και έχουν οξειδωθεί (εικ.57).

Εικόνα 55: Κατάρρευση-αλλοίωση επιχρίσματος

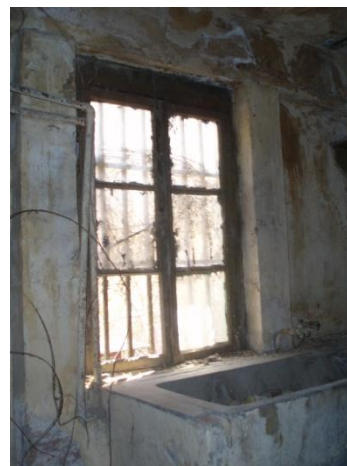
Εικόνα 56: Έντονη υγρασία

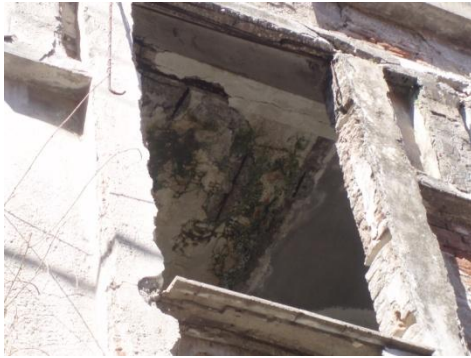
Εικόνα 57: Οξείδωση οπλισμού

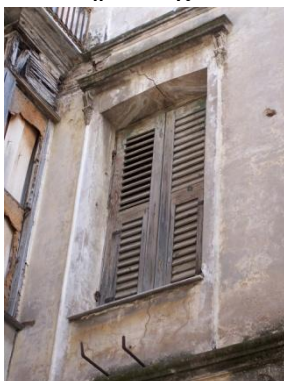
Τα κουφώματα του α' ορόφου έχουν και αυτά διαβρωθεί, όπως και κάποια από τα εξώφυλλά τους, σε διάφορα σημεία έχουν αποδιοργανωθεί (εικ.59). Τα ξύλινα στοιχεία στο σαχισίφι έχουν υποστεί αποσάθρωση (εικ.60), το επίχρισμα στο πάνω μέρος έχει καταρρεύσει και στο κάτω μέρος έχει αλλοιωθεί και σε κανένα από τα παράθυρα δεν υπάρχουν τζάμια. Η σιδερένια μπαλκονόπορτα στην ανατολική πλευρά του κτηρίου έχει υποστεί πλήρη οξείδωση (εικ.61).

Εικόνα 59: Αποδιοργάνωση εξωφύλλου

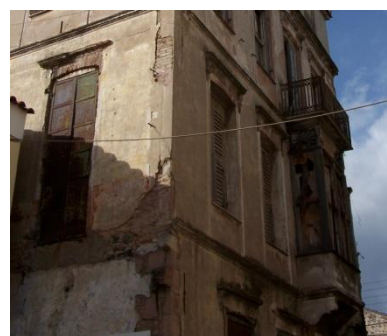
Εικόνα 61: Οξείδωση μπαλκονόπορτας

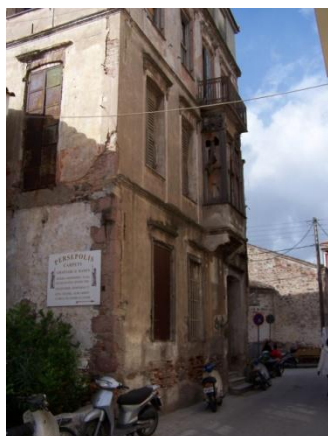
Εξωτερικά του **κτηρίου Α** τα επιχρίσματα σε πολλά σημεία έχουν καταρρεύσει, με αποτέλεσμα να φαίνεται η τοιχοποιία (εικ.73) και σε άλλα η υγρασία έχει προκαλέσει αλλοίωση του επιχρίσματος, ειδικά πάνω από τις κορνίζες των ανοιγμάτων, όπου «στέκονται» τα όμβρεια ύδατα (εικ.74). Γενικά, αλλοίωση του χρωματισμού υπάρχει σε όλο το κτήριο, όπου έχει επέλθει από την ατμοσφαιρική ρύπανση (εικ.75).

Εικόνα 73:Κατάρρευση επιχρίσματος

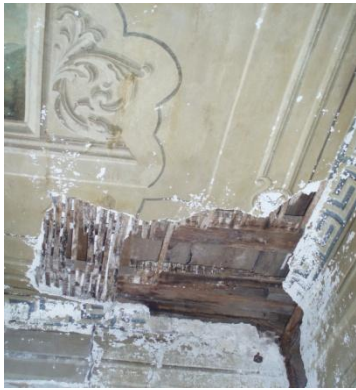
Όσον αφορά το εσωτερικό του κτηρίου η υγρασία, όπως ήδη αναφέρθηκε, έχει δημιουργήσει πλήρη αποσάθρωση σε αρκετά σημεία και επίσης παρουσιάζει πλήρη κατάρρευση όλων των στρώσεων του επιχρίσματος, κυρίως στις περιοχές της ένωσης τοίχου-δαπέδου (εικ.76). Σε όλο το κτήριο διακρίνονται οι φθορές των χρωματισμών και των επιχρισμάτων με τριχοειδής ρωγμές (εικ.77) και με την έντονη εμφάνιση της υγρασία δημιουργώντας την αλλοίωση του χρωματισμού(εικ.78). Εκτός από τα σημεία που αντιμετωπίζουν πρόβλημα, οι χρωματισμοί παραμένουν ζωντανοί με μία φυσική αλλοίωση (εικ.79).

Εικόνα 76: Κατάρρευση επιχρίσματος

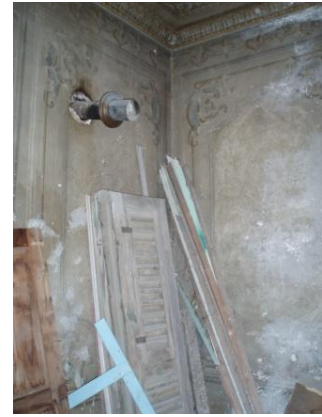
Εικόνα 78: Αλλοίωση χρωματισμού

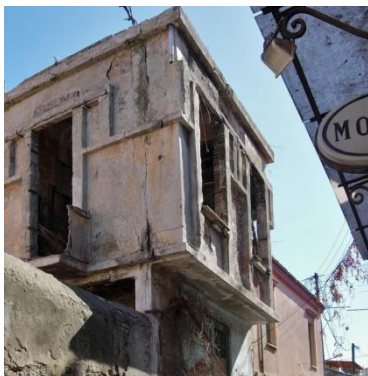
Στο κτήριο Β η κατάρρευση και αποκόλληση του επιχρίσματος είναι πιο έντονη, διότι παρουσιάζεται σχεδόν σε όλη την εξωτερική και εσωτερική επιφάνεια του κτιρίου. Εξωτερικά του κτηρίου Β δεν υπάρχει αρκετό δείγμα χρωματισμού και εκεί όπου σώζεται έχει υποστεί σημαντική αλλοίωση (εικ.80). Εσωτερικά του ισογείου και του ορόφου η έντονη υγρασία έχει αλλοιώσει πάρα πολύ τους χρωματισμούς (εικ.81) και η κατάρρευση του επιχρίσματος καλύπτει μεγάλες επιφάνειες (εικ.82).

Εικόνα 80: Αλλοίωση χρωματισμού

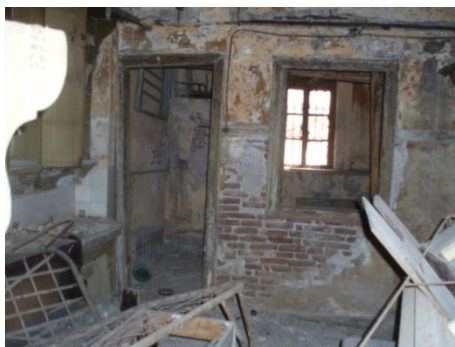
Εικόνα 82:Κατάρρευση επιχρίσματος

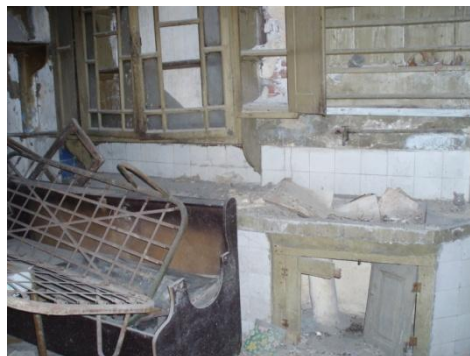
Στο ισόγειο του **κτηρίου Β** υπήρχε η κουζίνα, η οποία αποτελείται από ξύλινα έπιπλα. Αυτά έχουν υποστεί πολλές φθορές, όπως πλήρη διάβρωση, αποδιοργάνωση και κάποια κομμάτια έχουν καταρρεύσει (εικ.84).

Εικόνα 84:Αποδιοργάνωση ερμαρίων

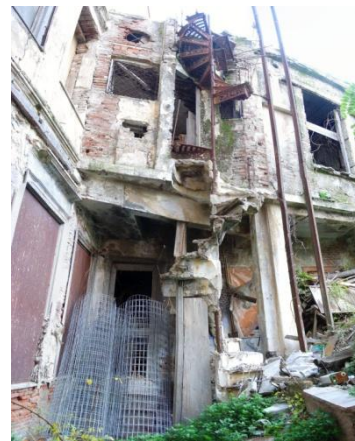
Στο κτήριο Β δεν υπάρχει εσωτερικό κλιμακοστάσιο, υπάρχει μία μόνο σκάλα εξωτερικά, όπου από το ισόγειο στον όροφο αποτελείται από οπλισμένο σκυρόδεμα και από τον όροφο στο δώμα από μέταλλο. Τα σκαλοπάτια από σκυρόδεμα σε πολλά σημεία έχουν καταρρεύσει και αυτά που σώζονται έχουν διαβρωθεί, το μεταλλικό τμήμα έχει υποστεί οξείδωση και πολλά από τα σκαλοπάτια έχουν καταρρεύσει (εικ.88).

Εικόνα 88: Αποδιοργάνωση σκάλας

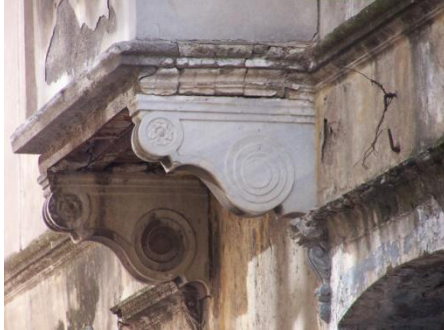
Στο κτήριο **A** οι γύψινες ταινίες διακρίνονται με αρκετές ρωγμές και σε κάποια σημεία έχουν καταρρεύσει (εικ.89). Όλα τα γείσα εμφανίζουν έντονη υγρασία και το χρώμα τους έχει αλλοιωθεί, όπως επίσης και οι γύψινες κορνίζες πάνω από τα ανοίγματα (εικ.90). Τα κιγκλιδώματα του προβόλου έχουν οξειδωθεί (εικ.91).

Εικόνα 89: Κατάρρευση γύψινης ταινίας

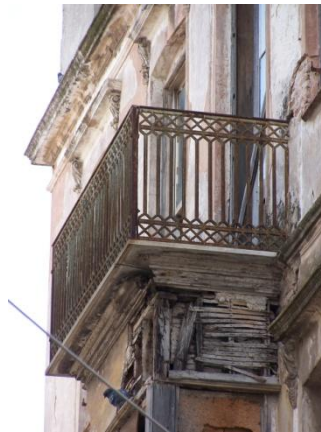
Εικόνα 91: Οξείδωση κιγκλιδώματος

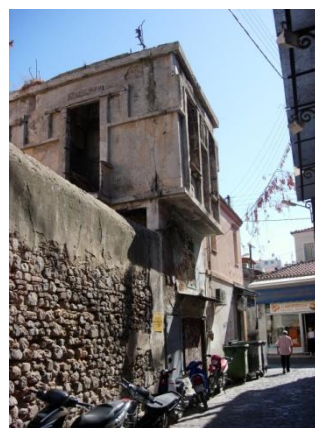
Το κτήριο **B**, λόγω του ότι ήταν μεταγενέστερο δεν έχει χτιστεί με την ίδια τεχνική και για αυτό δεν έχει διακοσμητικά στοιχεία. Μόνο τις κορνίζες περιμετρικά των ανοιγμάτων, οι οποίες έχουν υποστεί μεγάλες ζημιές, όπως έντονη κατάρρευση επιχρίσματος (εικ.92).

Εικόνα 92: Κατάρρευση κορνιζών
