ΤΕΧΝΟΛΟΓΙΚΟ ΕΚΠΑΙΔΕΥΤΙΚΟ ΙΔΡΥΜΑ ΠΑΤΡΩΝ
ΣΧΟΛΗ ΤΕΧΝΟΛΟΓΙΚΩΝ ΕΦΑΡΜΟΓΩΝ
ΤΜΗΜΑ ΑΝΑΚΑΙΝΙΣΗΣ ΚΑΙ ΑΠΟΚΑΤΑΣΤΑΣΗΣ ΚΤΙΡΙΩΝ

ΠΤΥΧΙΑΚΗ ΕΡΓΑΣΙΑ

**ΤΙΤΛΟΣ: ΑΠΟΤΥΠΩΣΗ ΚΑΙ ΑΠΟΚΑΤΑΣΤΑΣΗ
ΔΙΩΡΟΦΟΥ ΔΙΑΤΗΡΗΤΕΑΣ ΚΑΤΟΙΚΙΑΣ
ΚΑΙ ΜΕΤΑΤΡΟΠΗ ΤΗΣ ΣΕ ΕΝΟΙΚΙΑΖΟΜΕΝΑ
ΔΙΑΜΕΡΙΣΜΑΤΑ ΕΠΙ ΤΩΝ ΟΔΩΝ ΒΑΣΙΛΕΙΟΥ
ΡΟΥΦΟΥ ΚΑΙ ΡΑΛΛΗ ΣΤΗΝ ΠΑΤΡΑ**

ΠΑΤΡΑ 2012

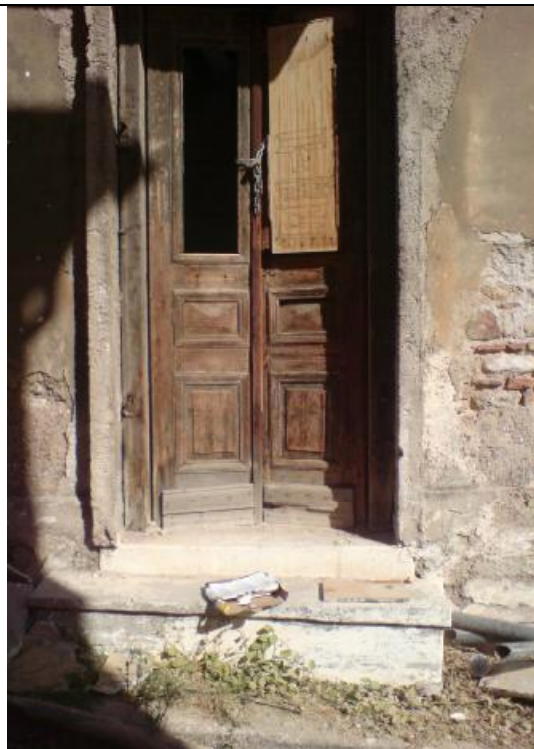
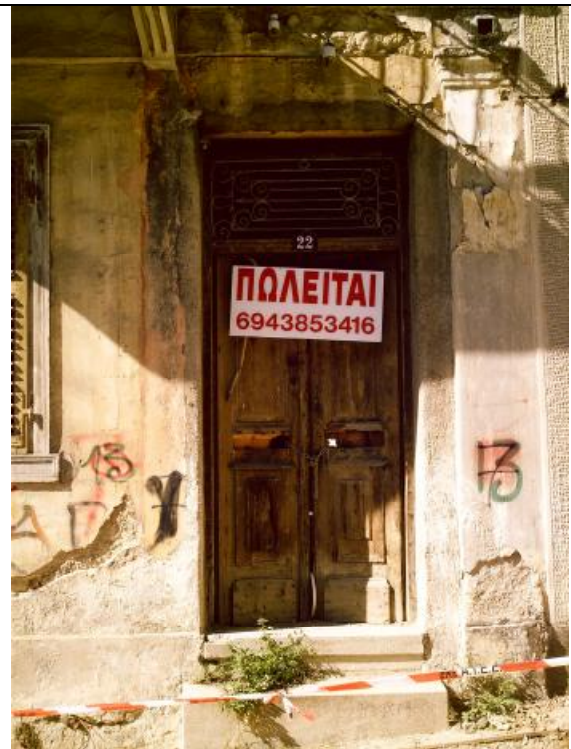
(εικ.7) Βαθμίδες ανάβασης για να εισέλθουμε στο κτίριο σε ανατολική και νότια όψη

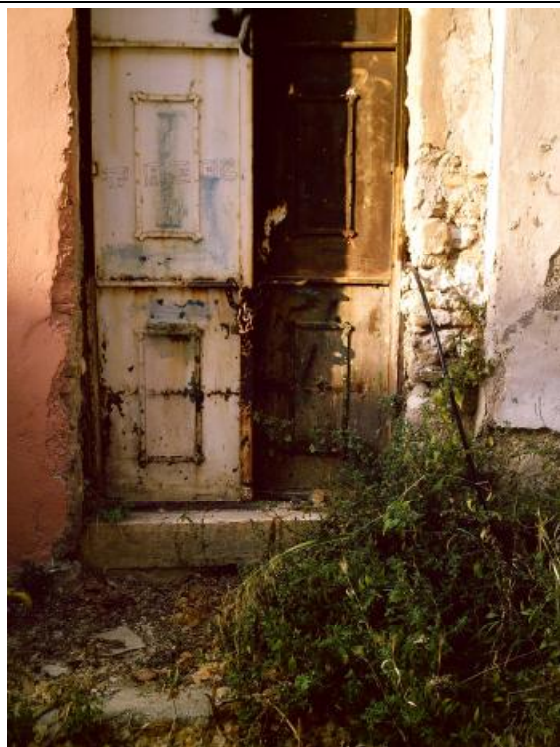
(εικ.8) Βαθμίδα ανάβασης για να εισέλθουμε στον προαύλιο χώρο νότια όψη

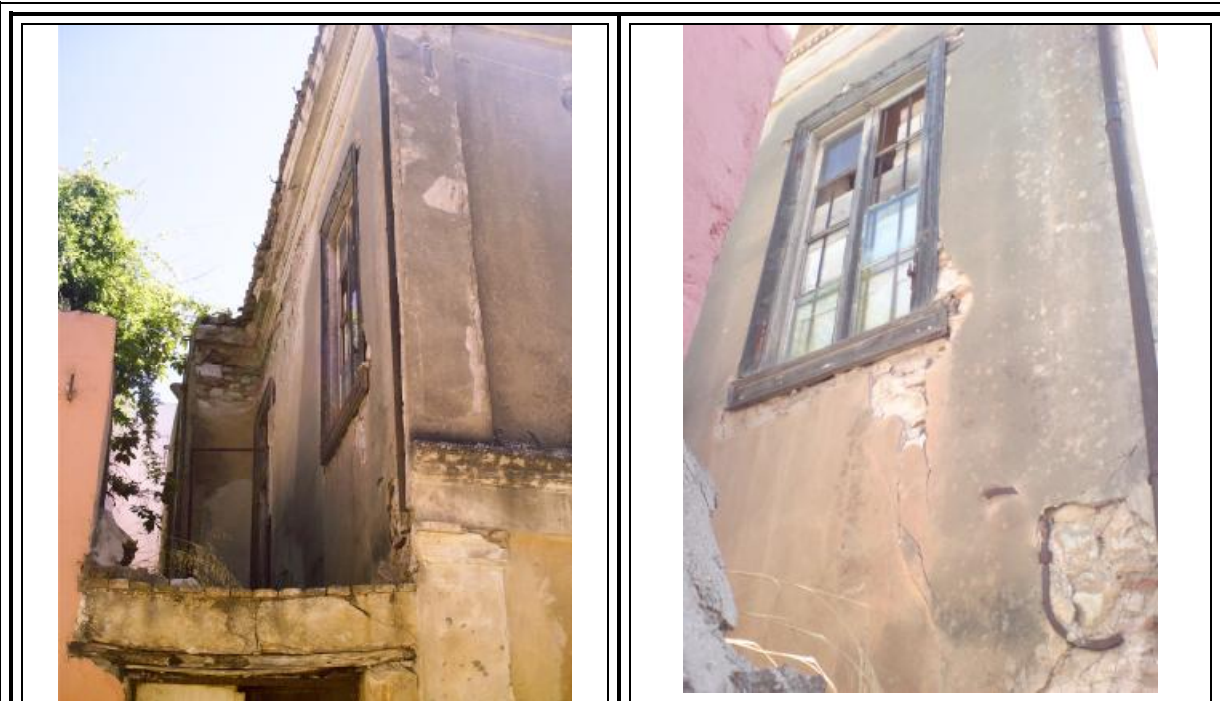
(εικ.11) Ανοίγματα στη δυτική όψη

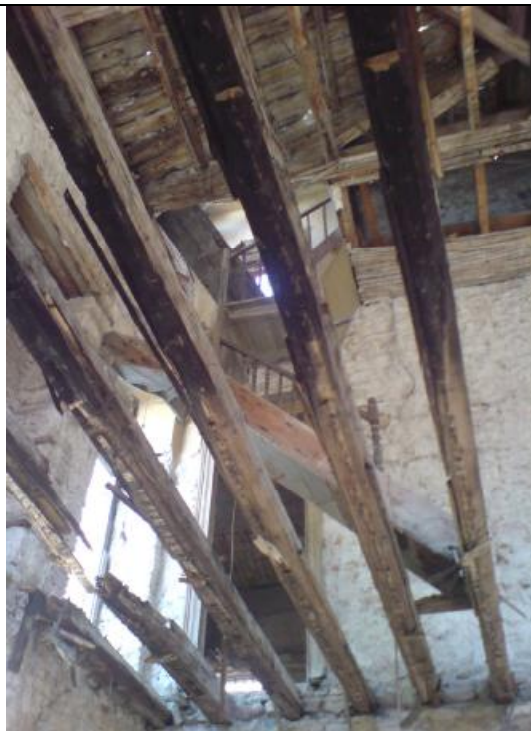
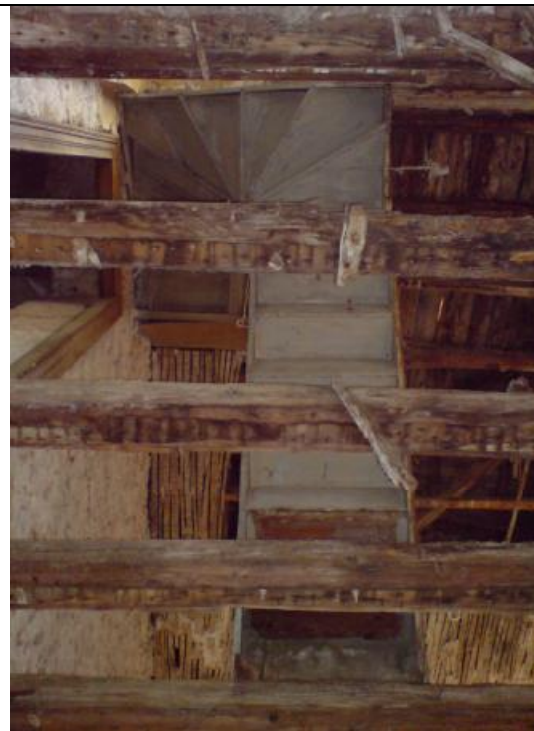
(εικ.13) Εσωτερική κλίμακα με πλατύσκαλο, που συνδέει τον όροφο με τη σοφίτα

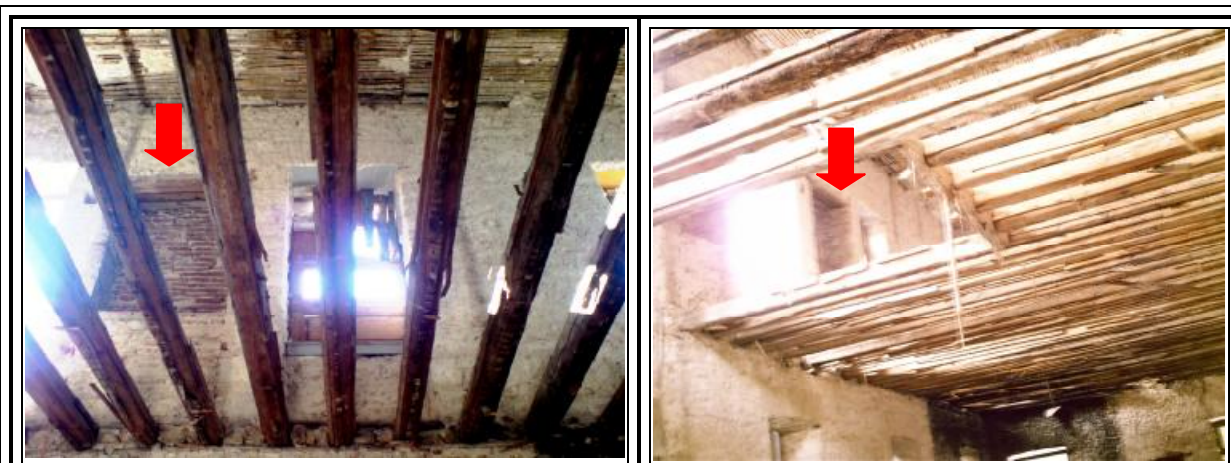
(εικ.15) Εσοχές σε ισόγειο και όροφο του τοίχου 3 (T3), εγκοπές στήριξης του πατώματος στην τοιχοποιία

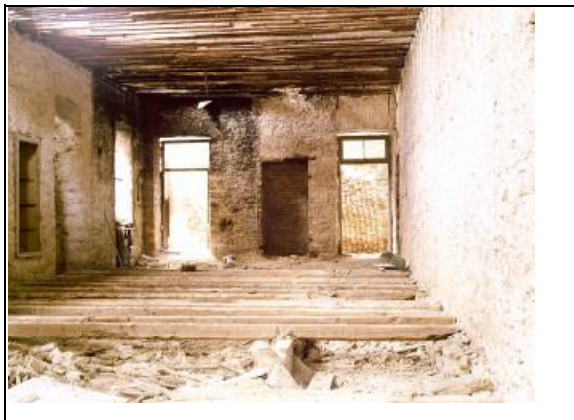
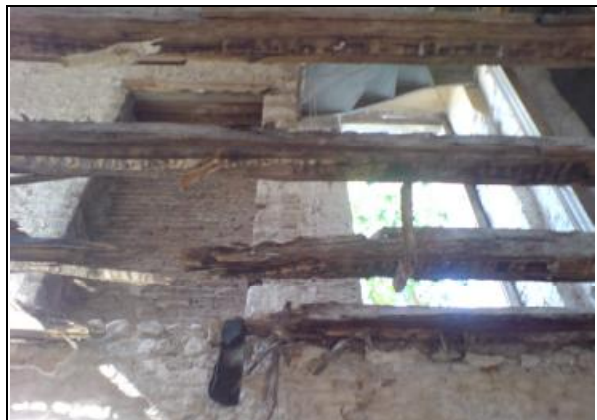
(εικ.16) Εσοχές σε ισόγειο και όροφο του τοίχου 4 (T4)

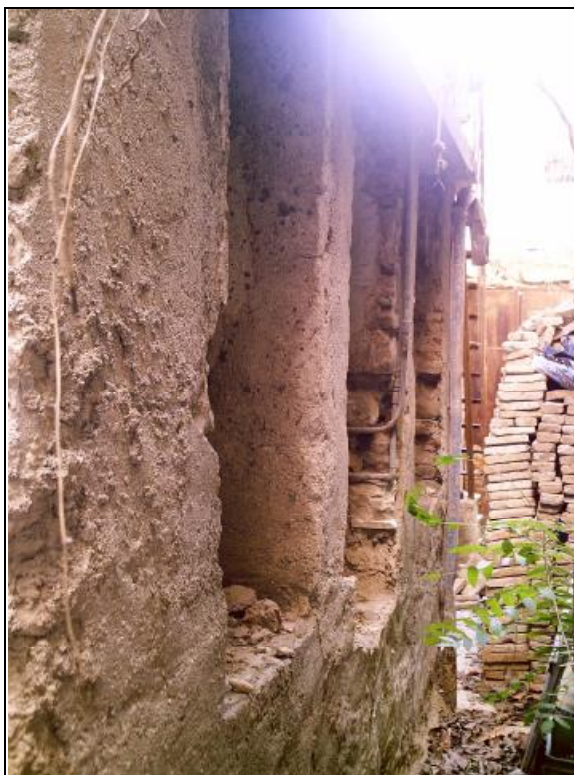
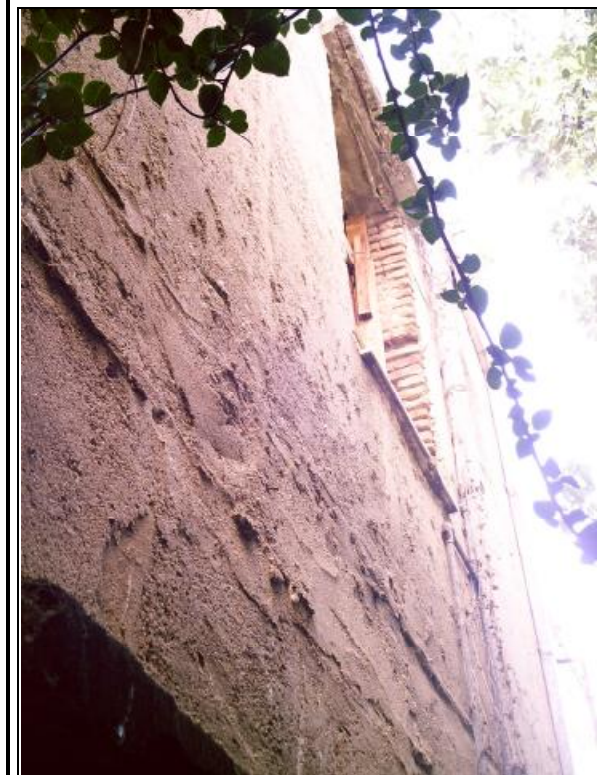
(εικ.17) Ανοίγματα σε ισόγειο και όροφο στο τμήμα της προσθήκης στη δυτική όψη και άνοιγμα παραθύρου με μαρμάρινη ποδιά.

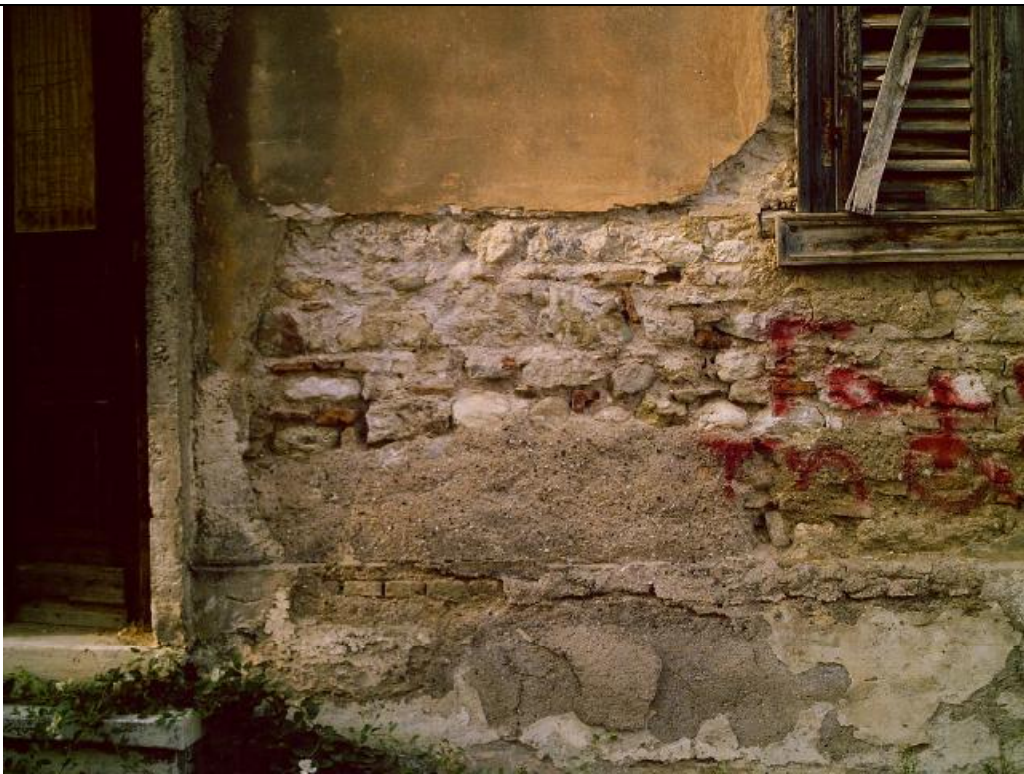
(εικ.22) Τοιχοποιία από ημιλαξευτούς λίθους, εφελκύστηκες ζώνες και συνδετικό κονίαμα

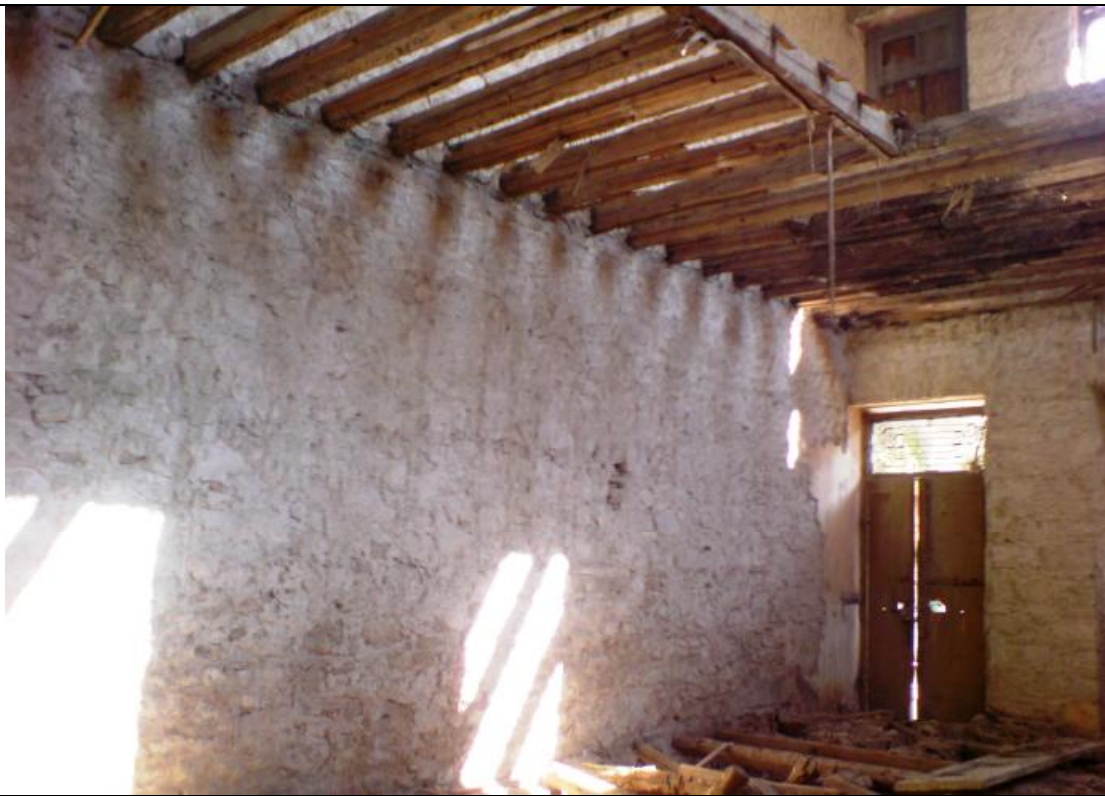
(εικ.23) Οριζόντιος φέρον οργανισμός

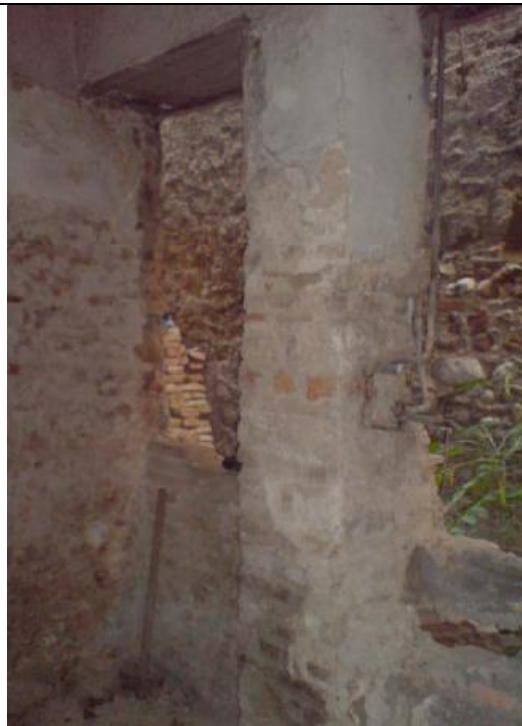
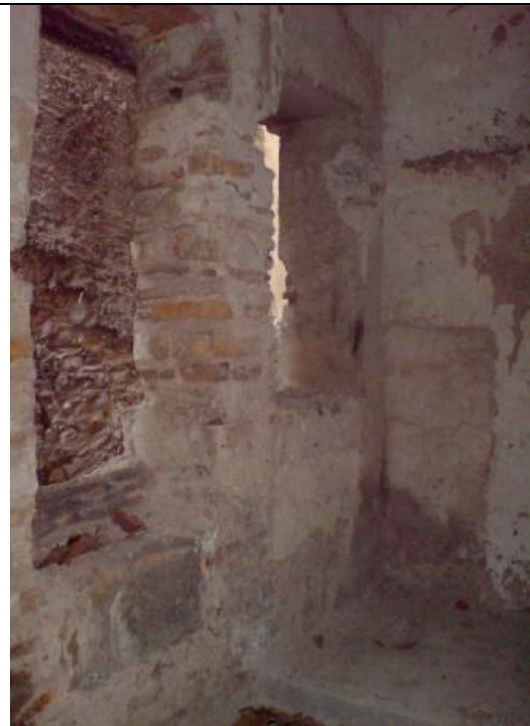
(εικ.24) Οριζόντιος και κατακόρυφος φέρον οργανισμός στο τμήμα της προσθήκης τοίχος 8 (T8)

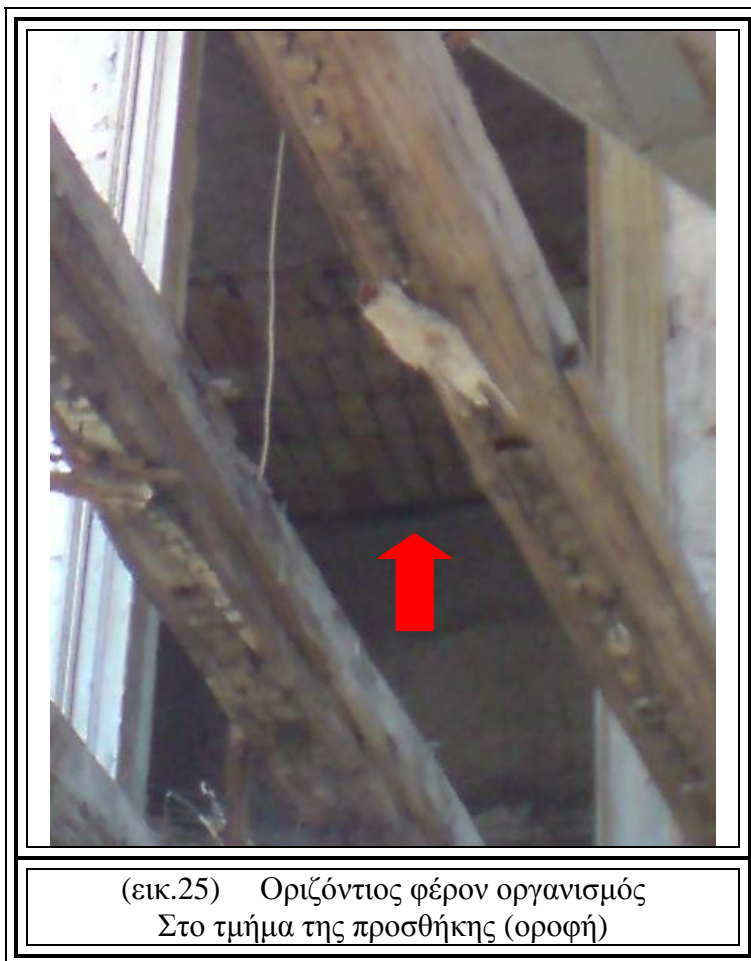
(εικ.25) Οριζόντιος φέρον οργανισμός
Στο τμήμα της προσθήκης (οροφή)

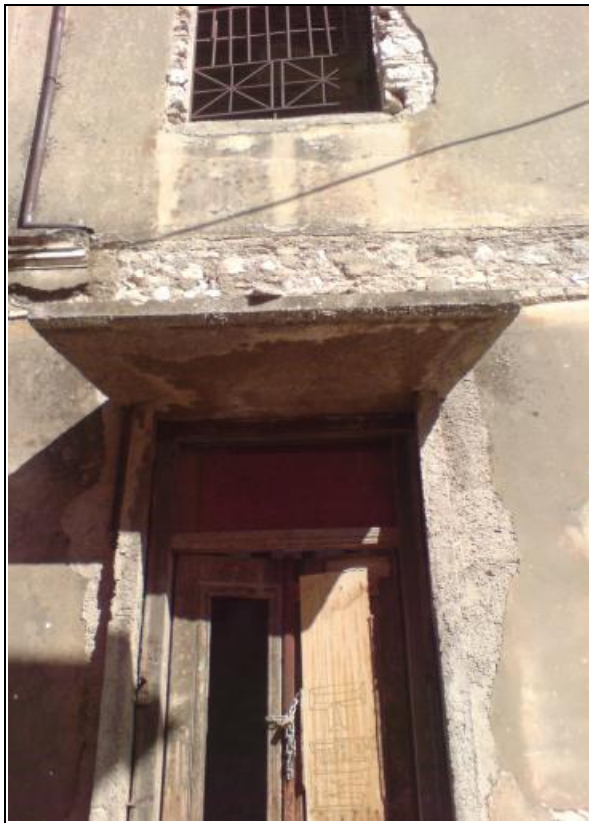
(εικ.29) Στέγαστρο εισόδου νότιας όψης

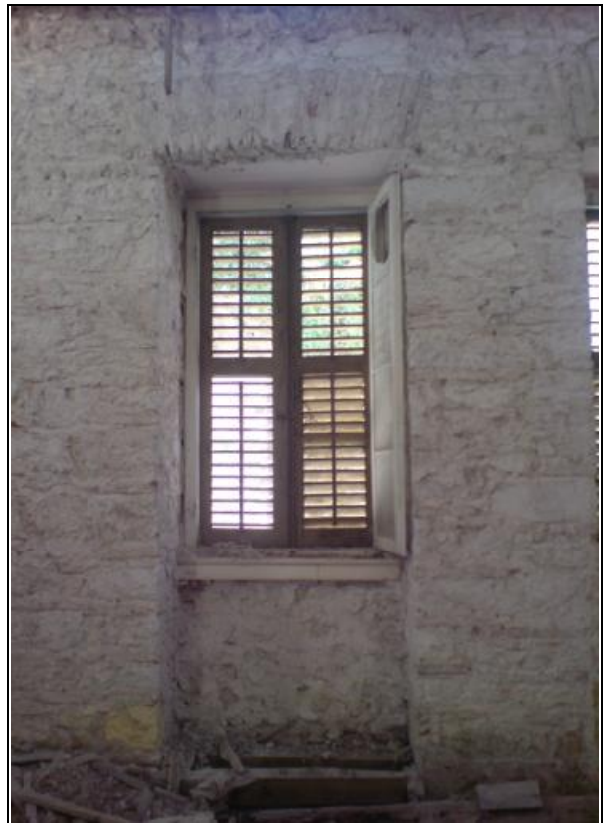
(εικ.30) Εσωτερική όψη παραθύρου

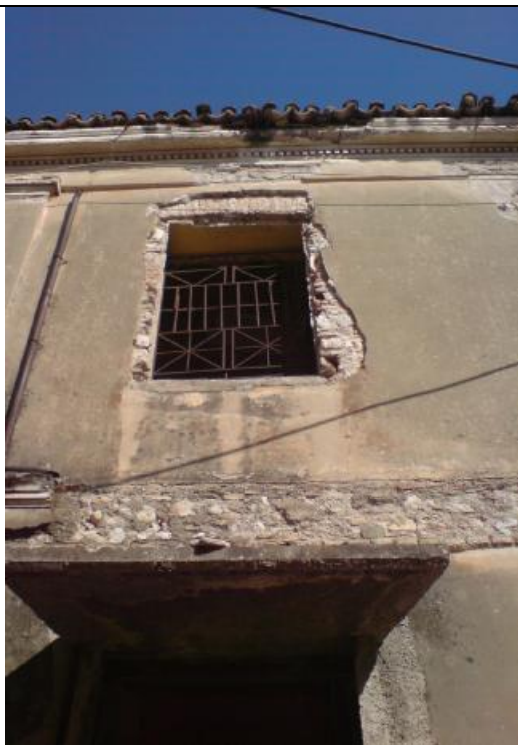
(εικ.31) Μεταλλικά κιγκλιδώματα σε ανοίγματα παραθύρων της νότιας όψης

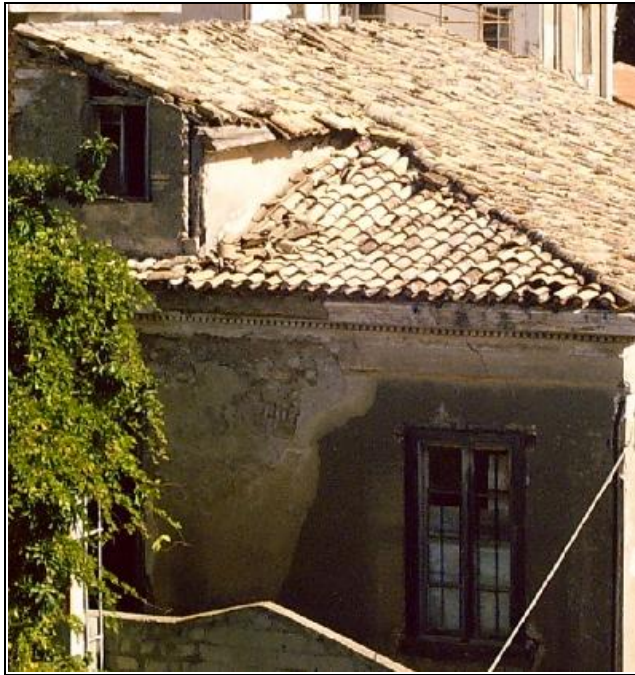
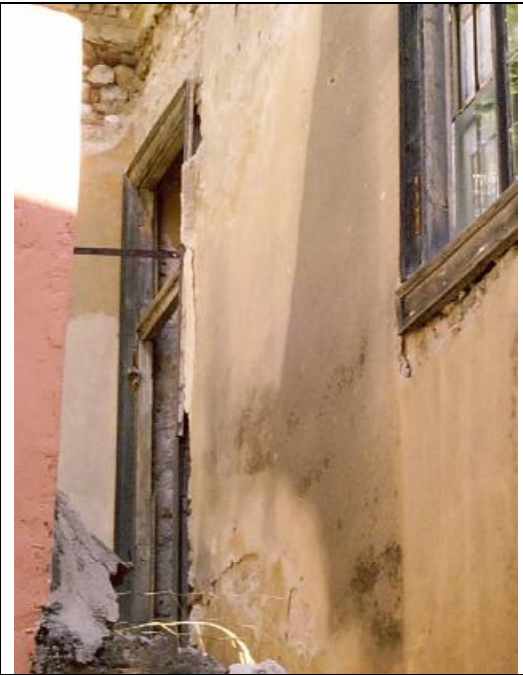
Τμήματα Δυτικής όψης

(εικ.54) Αποσάθρωση συνδετικού κονιάματος
